**Practica de ingeniería civil como auxiliar de residente en el proyecto Edificio
FOURVIÈRE realizado por la Compañía ORION S.A.S. (Pasto)**

Trabajo de trabajo de grado bajo la modalidad de pasantía para optar al título de
ingeniero civil

Universidad del Cauca
Facultad de Ingeniería Civil
Programa de Ingeniería Civil
Popayán – Cauca
2022

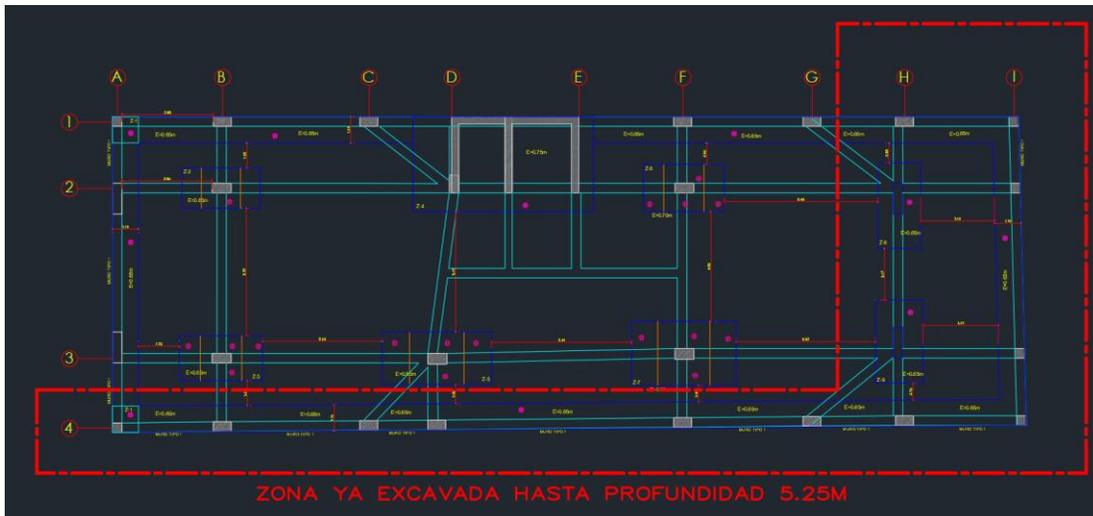
Ilustración 14. Planta de cimentación (fuente: planos estructurales Edificio Fourvière)

La excavación se realizó según el plano de la planta de cimentación, ya que se realiza un mejoramiento de suelo por lo tanto en estas partes se profundizó hasta 5.25 m, mientras que en los espacios se dejó una profundidad de 3m para evitar tener que rellenar luego.

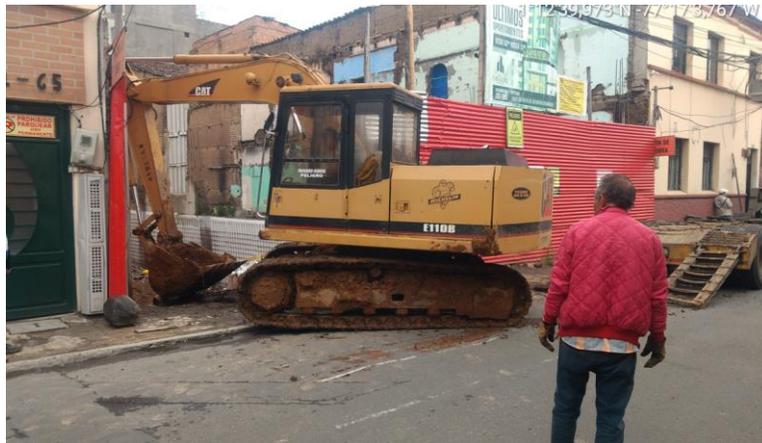
El movimiento de tierras en este proyecto se realizó con maquina retro excavadora con referencia de modelo E110B marca Caterpillar, la cual estaba encargada de retirar el material y perfilar el terreno según el trazado que se indicó. De igual manera se le indicó al operario de la maquina la ubicación de las zapatas aisladas y vigas de cimentación, para poder profundizar hasta los 5.25 m necesarios para poder realizar el mejoramiento de suelo y posterior a ello la fundición de zapatas.

Fotografía 1. Maquina usada para la excavación ingresando a la obra (fuente: elaboracion propia)

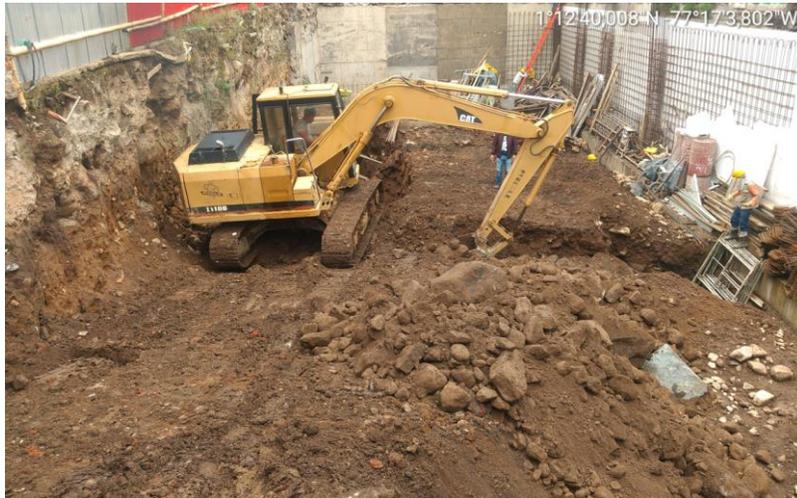
Debido a que solo hay una entrada a la obra la maquina trabajó desde el fonde hacia el frente, siempre dejando la profundidad indicada en cada sector y también perfilando el terreno de manera cuidadosa con el fin de no afectar las construcciones vecinas. Debido a que el proyecto cuenta con un sótano, la maquina no puede retirar todo el material ya que no podría salir. El suelo del terreno cuenta con bastantes piedras tamaño rajón en su mayoría, pero también se encontraron piedras de tamaños mayores, por lo cual se usó la retroexcavadora para poder desalojar este tipo de material. Cuando las piedras encontradas eran demasiado grandes había que partirlas antes de poder desalojarlas.

Fotografía 2. Excavación y tipo de suelo (fuente: elaboración propia)

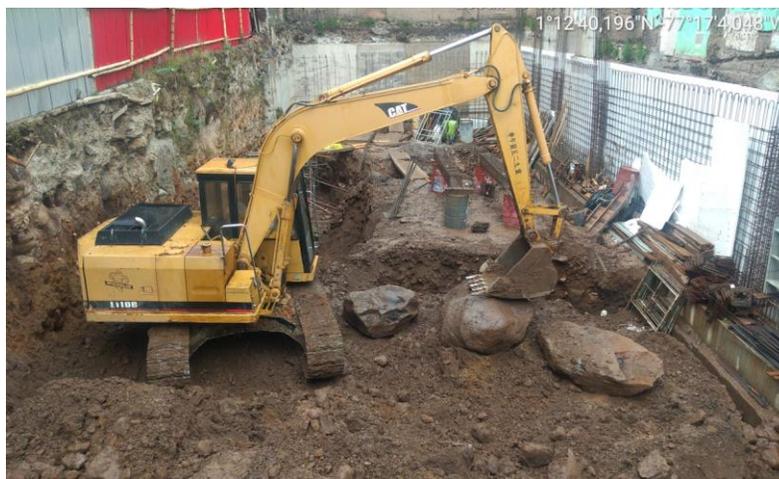
Cuando el material excavado no contaba con piedras de gran tamaño, se desalojaba sin ningún problema, cargando el material a las volquetas y dejando a un lado las piedras que eran lo suficientemente grandes para no poder transportarlas en las volquetas. Debido a que se tiene que perfilar el terreno, la maquina primero hizo una excavación y movimiento de material a lo cual se le llama “repalear” ya que debe mover el material a un lugar en el que sea más fácil cargar a las volquetas.

Fotografía 3. Rocas de gran tamaño excavadas (fuente: elaboración propia)

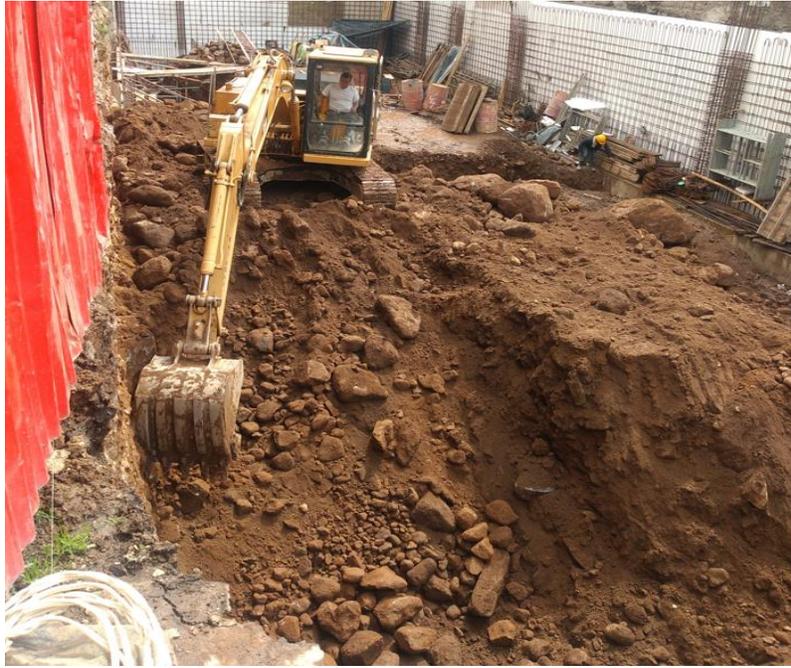
Una vez avanzada la excavación se presentó el problema que la maquina no podría excavar todo, ya que no podría salir después, pero debido al tipo de suelo que se presenta, sería difícil realizar la excavación a mano ya que se puede encontrar piedras de gran tamaño las cuales se dificultaría sacarlas luego sin tener la retroexcavadora. La solución que planteó el residente de obra en conjunto con el maestro de obra y el pasante a este problema es que la maquina excave desde dentro todo el material y lo mueva con el fin de poder separar las piedras grandes del suelo, y luego volverlo a reubicar para que la maquina pueda salir, una vez recolocado el material sería más fácil hacer la excavación a mano ya que el suelo ya está suelto y libre de las grandes piedras.

Fotografía 5. Maquina realizando excavación para soltar material (fuente: elaboracion propia)

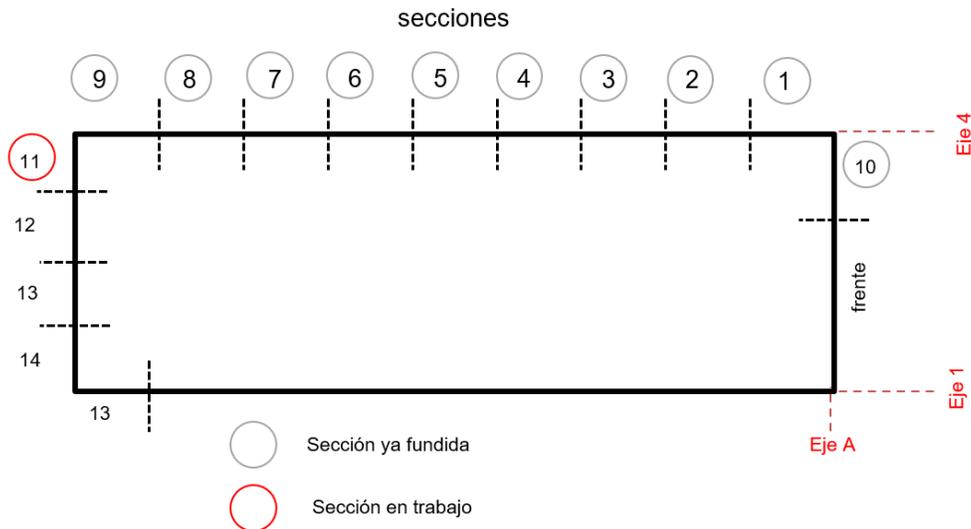
En el momento que ingresó el pasante al proyecto, ya se tenía fundidos algunos recalces, estos son los ubicados en el eje 4 y parte del eje A.

Ilustración 15. Recalces al momento de ingreso al proyecto (fuente: elaboración propia)

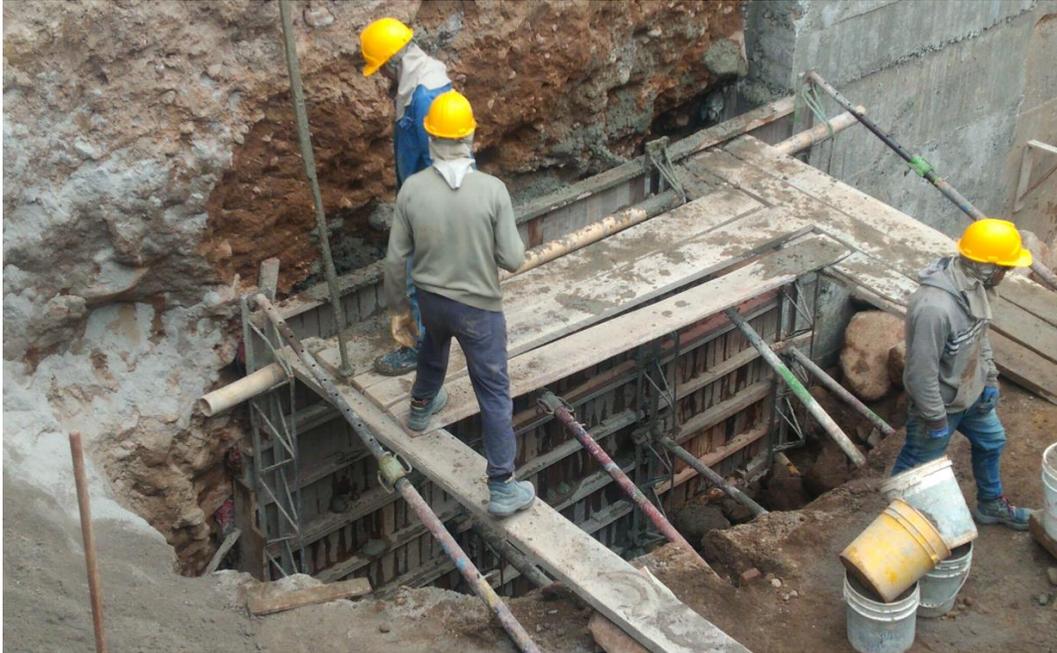
Debido a la gran zona que se debe recalzar, esta labor se dividió en varias secciones, además dividir en parte superior e inferior, ya que el recalce tiene una altura mayor a 5 m por lo cual primero se fundió el recalce inferior y luego el recalce superior.

Fotografía 12. Fundición de recalce inferior (fuente: elaboración propia)

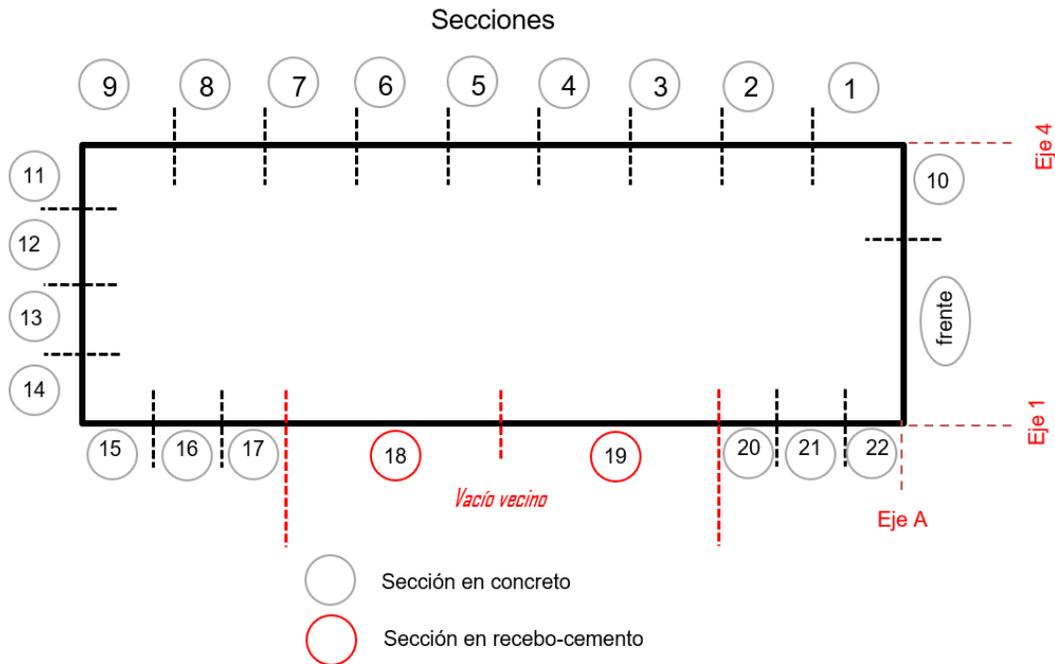
La distribución de los recalces se puede presentar en un esquema indicando las secciones según el material en el que se vaya a fundir.

Ilustración 16. Distribución de recalces según material (fuente: elaboración propia)

Los recalces fundidos en recebo-cemento, fueron las secciones 18 y 19, debido a que en estas secciones no hay bastante carga de parte de la edificación vecina, ya que en esta parte se ubica un vacío, por lo cual se optó por realizar recalces con este tipo de material. La mezcla de recebo cemento usada fue 1:10, esta decisión fue evaluada y aceptada, además de que involucra menos costos que hacer un recalce en concreto. Igual que las demás secciones, primero se funde la parte inferior de la sección y luego la parte superior, el proceso constructivo no cambia en nada, se sigue usando tableros de 70cm X 140cm para la formaleta, se asegura con gatos y cerchas, dejando todo muy bien anclado para no tener problemas al momento de la fundición, las secciones que se fundieron en recebo-cemento son más grandes que las de concreto, ya que el vacío se dividió únicamente en dos secciones, quedando así secciones más grandes. Los gatos se anclaron al suelo y se ajustaron de tal manera que la formaleta quede en el trazado, ya que se tiene un nylon templado para delimitar el terreno, se usó plomada para asegurarse que la formaleta quede nivelada y por dentro se usaron estacas para que la formaleta no pase más de lo indicado.

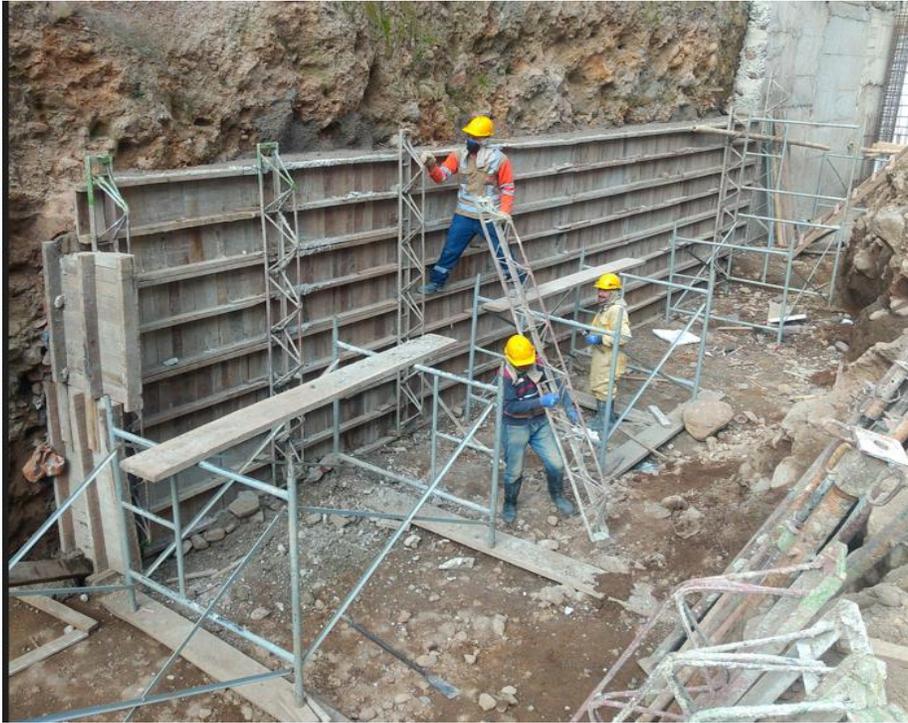
Fotografía 13. formaleta recalce inferior sección 18 (fuente: elaboración propia)

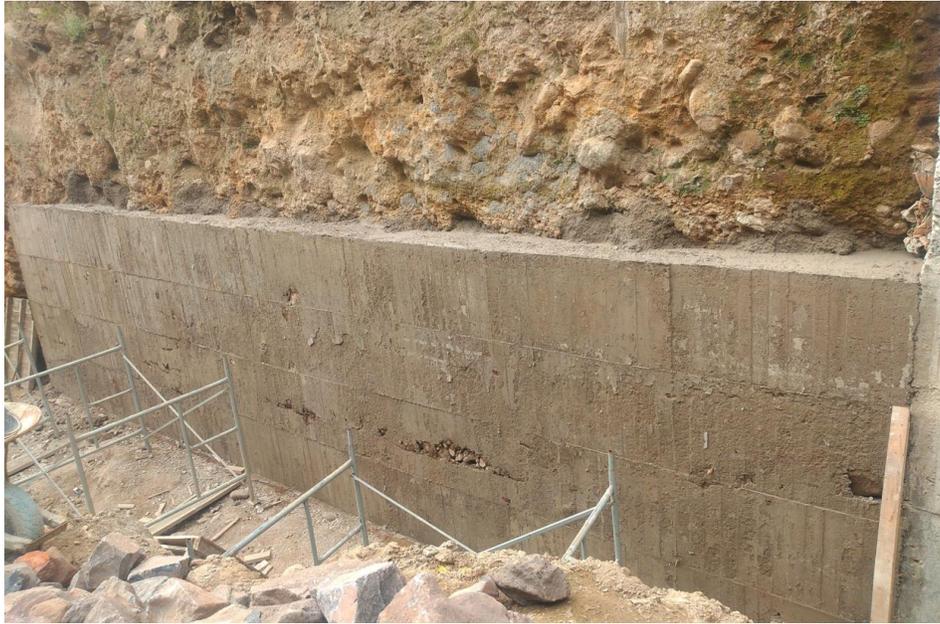
Fotografía 14. recalce inferior sección 18 fundido y sin formaleta (fuente: elaboración propia)

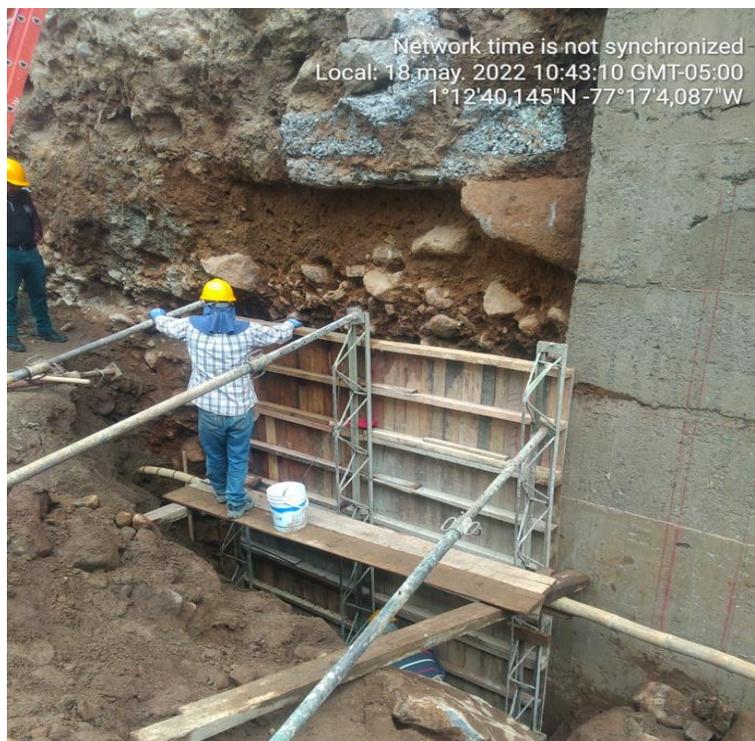
Fotografía 17. recalce sección 20, zapata construcción vecina (fuente: elaboración propia)

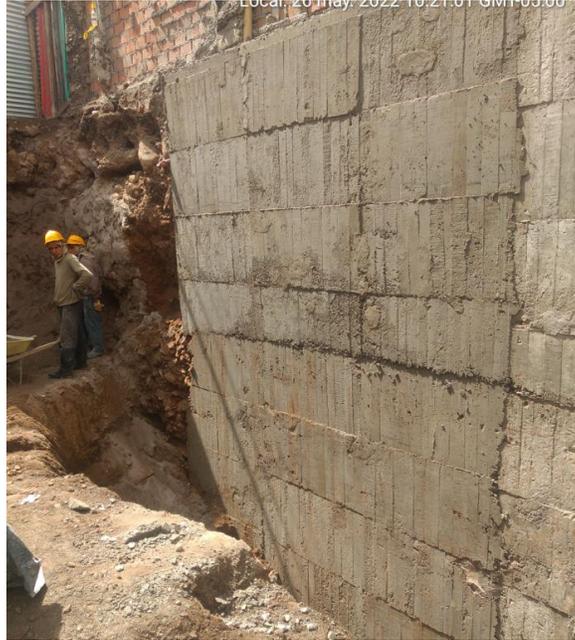
Fotografía 18. recalces secciones 20 y 21 fundidas en concreto (fuente: elaboración propia)

Los recalces tienen un papel muy importante en este tipo de obras, además de evitar desmoronamientos de material y reforzar el muro, sirve para poder realizar un aislamiento más limpio entre el recalce y el muro de contención, de no ser así, el muro de contención haría que las estructuras vecinas se asienten igual que nuestra obra cuando ya se comiencen a fundir las losas, lo que ocasionaría posibles daños y afectaciones a las construcciones colindantes, teniendo en cuenta que muchas de ellas están construidas en tapias, lo cual puede resultar en afectaciones mayores, por estas mismas razones es importante los recalces.

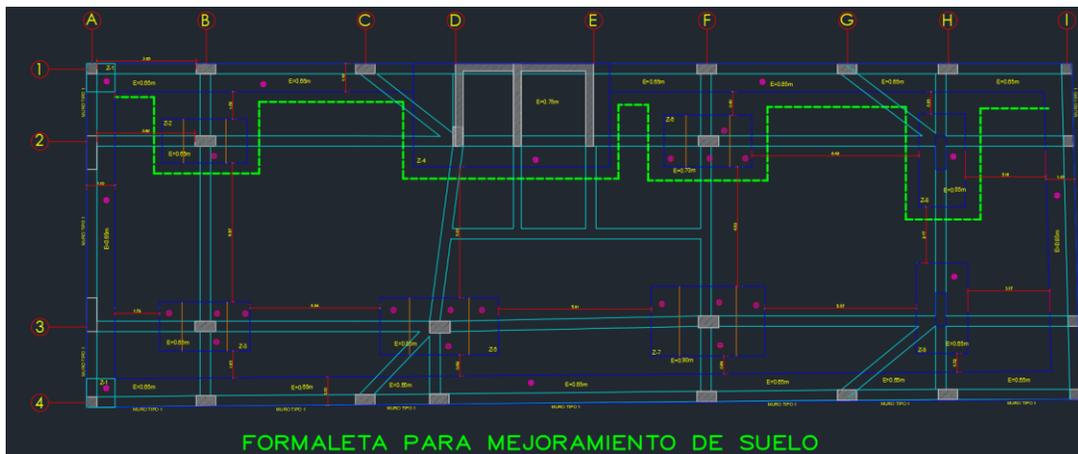
Ilustración 17. trazado de formaleta para mejoramiento de suelos (fuente: planos estructurales Edificio Fourvière)

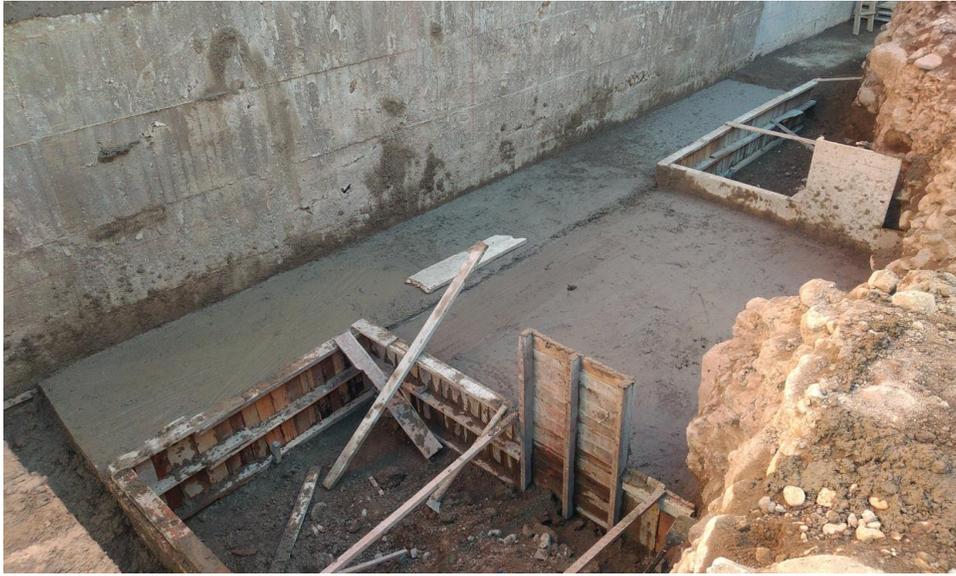
Fotografía 20. Fundición de mejoramiento de suelo (fuente: elaboración propia)

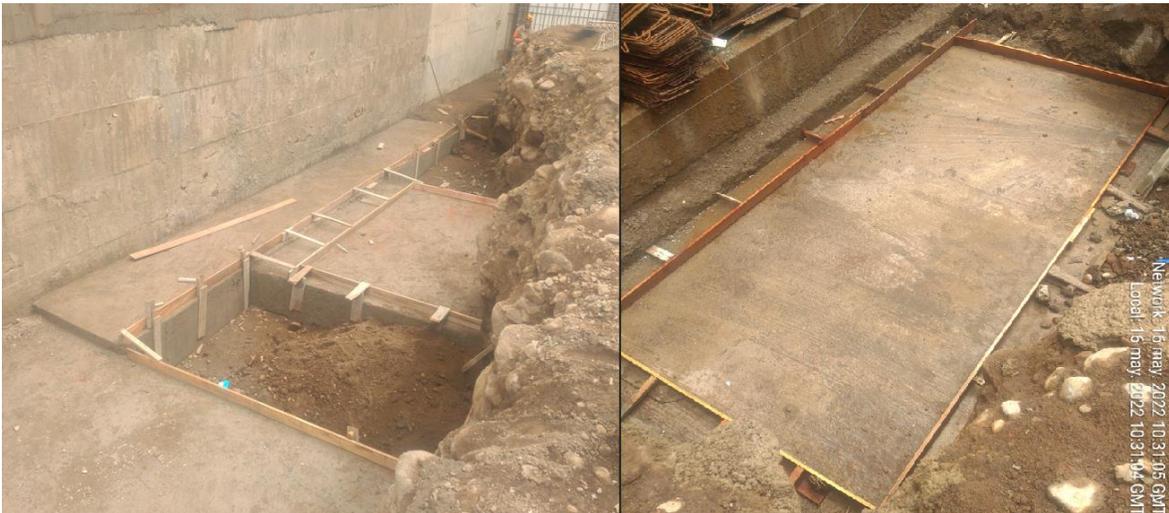
Con el trazado de las zapatas en el mejoramiento de suelo, se pusieron las tablas de 10cm para fundir los solados de limpieza.

Fotografía 22. encofrado de solados de limpieza (fuente: elaboración propia)

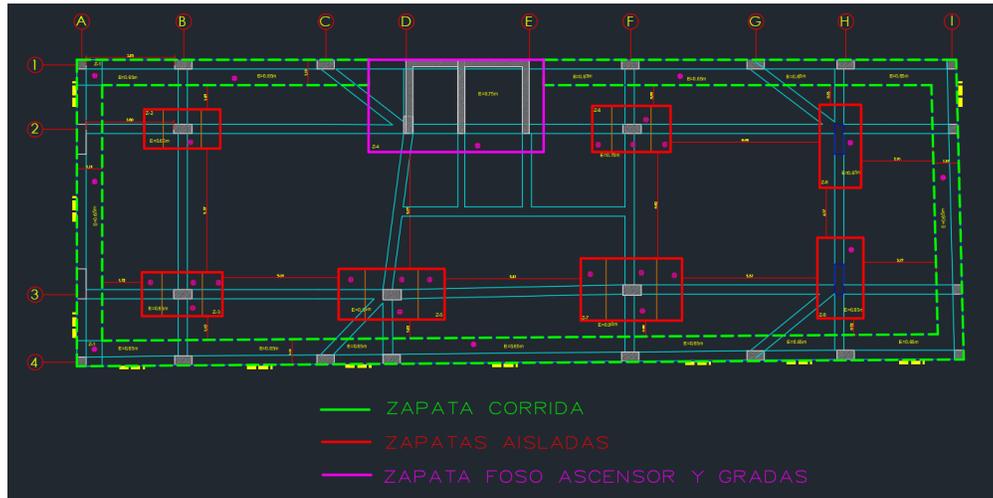
Ilustración 18. clasificación de zapatas del edificio (fuente: planos estructurales Edificio Fourvière)

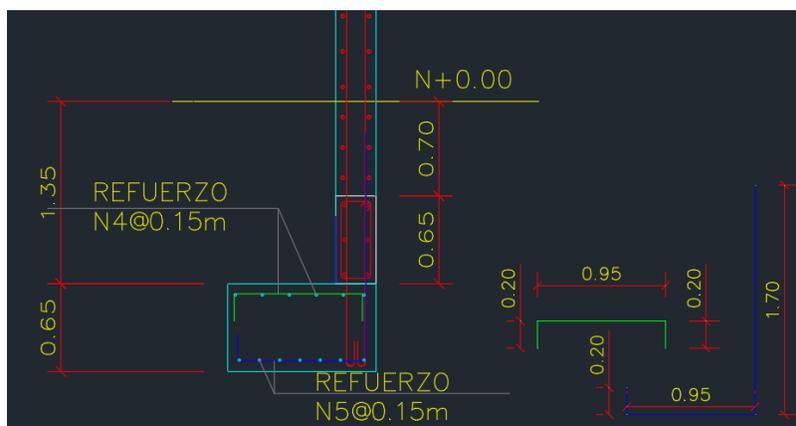
Ilustración 19. despiece de zapata corrida (fuente: planos estructurales Edificio Fourvière)

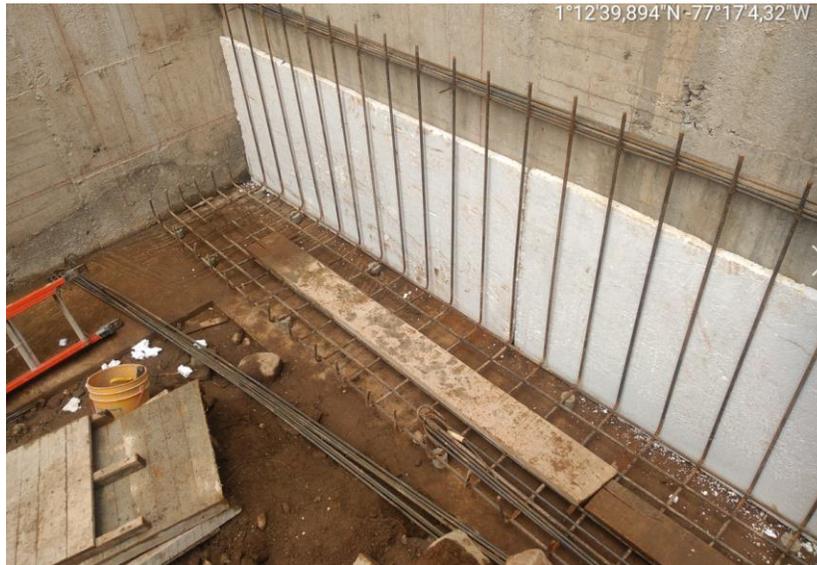
Fotografía 24. parrilla inferior zapata corrida (fuente: elaboración propia)

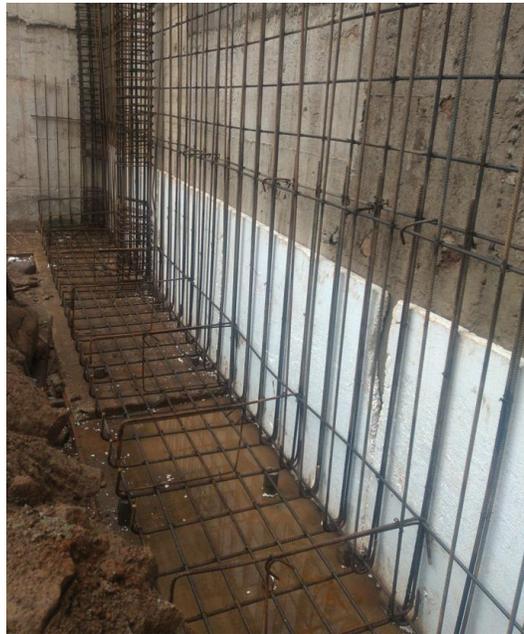
Fotografía 25. acero de zapata corrida y muro de contención (fuente: elaboración propia)

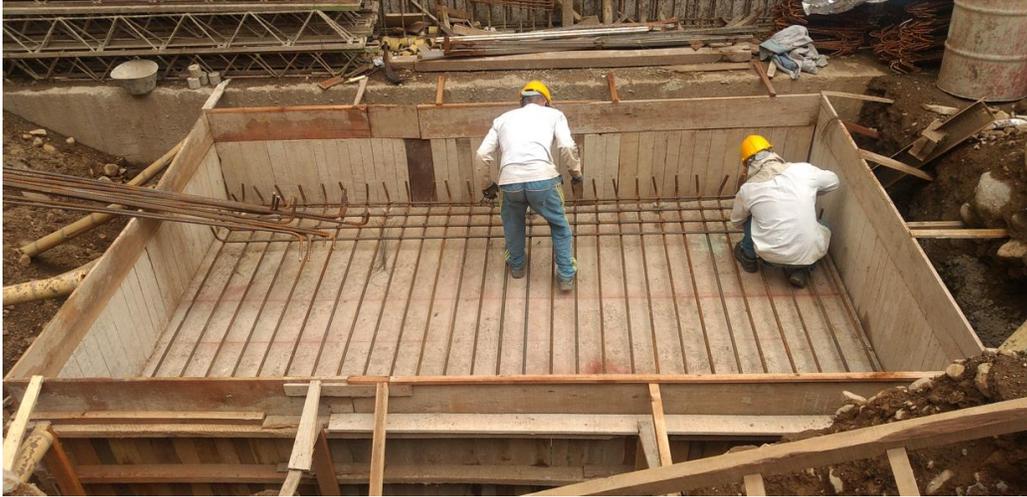
Fotografía 26. armado de parrilla zapata aislada (fuente: elaboración propia)

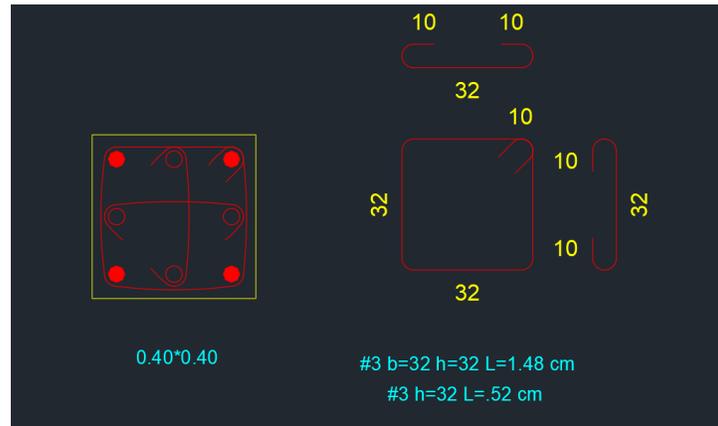
Ilustración 21. Sección columnas pequeñas (fuente: planos estructurales Edificio Fourvière)

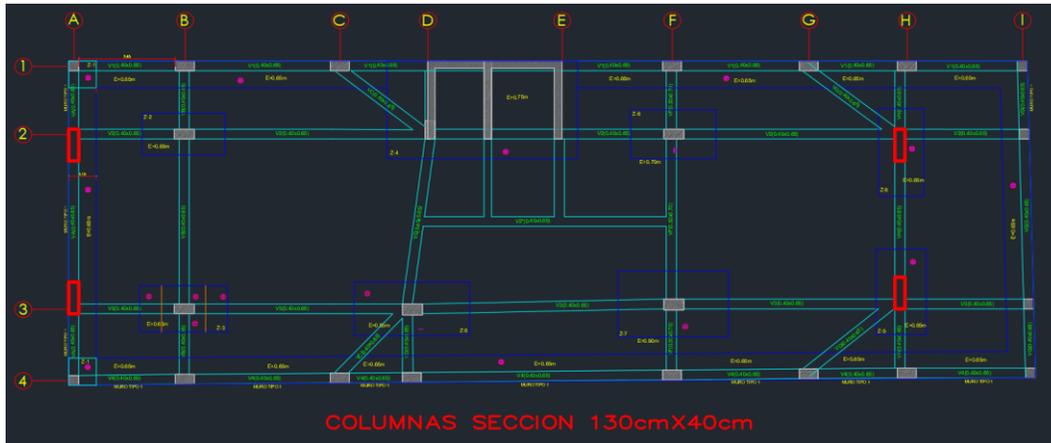
Las columnas de mayores dimensiones son las que suben hasta el último piso del edificio y las columnas de los ejes 1 y 4 que suben hasta el piso 5. Estas columnas son de mayores dimensiones, pero hay 4 columnas que son las más grandes, ubicadas en los ejes 2 y 3, estas columnas tienen una sección de 130cm X 40cm.

Ilustración 22. columnas 130cmX40cm (fuente: elaboración propia Edificio Fourvière)

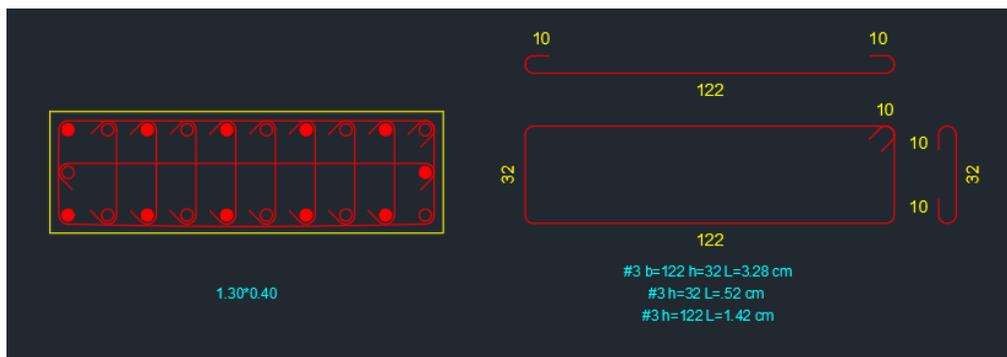
Ilustración 23. sección columna 130cmX40cm (fuente: planos estructurales Edificio Fourvière)

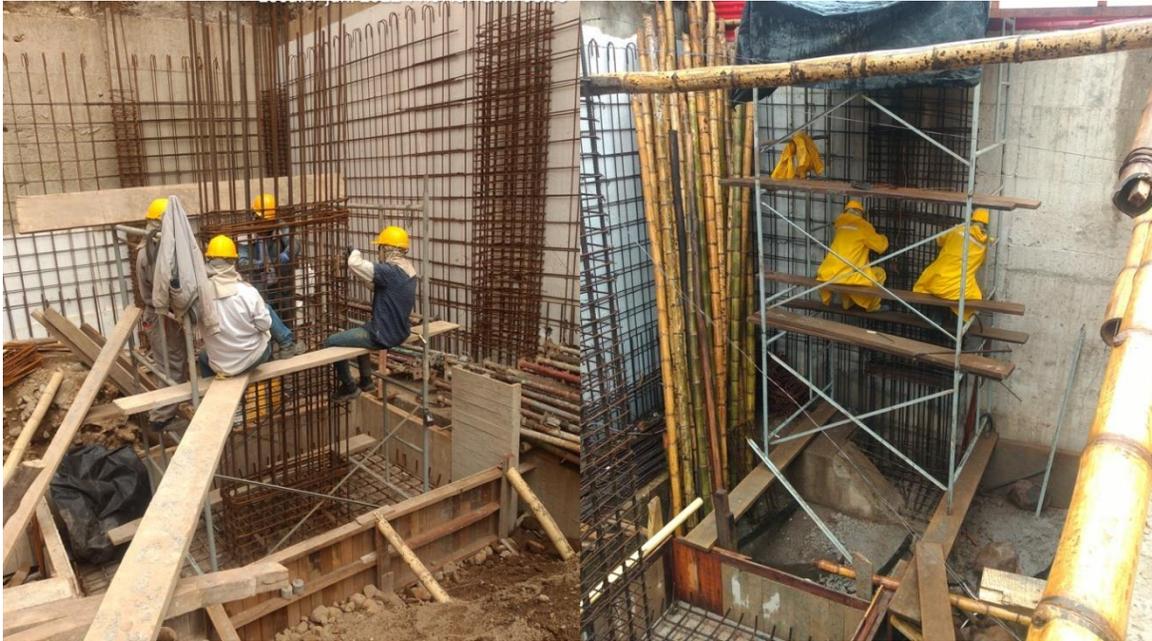
Fotografía 29. armado de columnas grandes (fuente: elaboración propia)

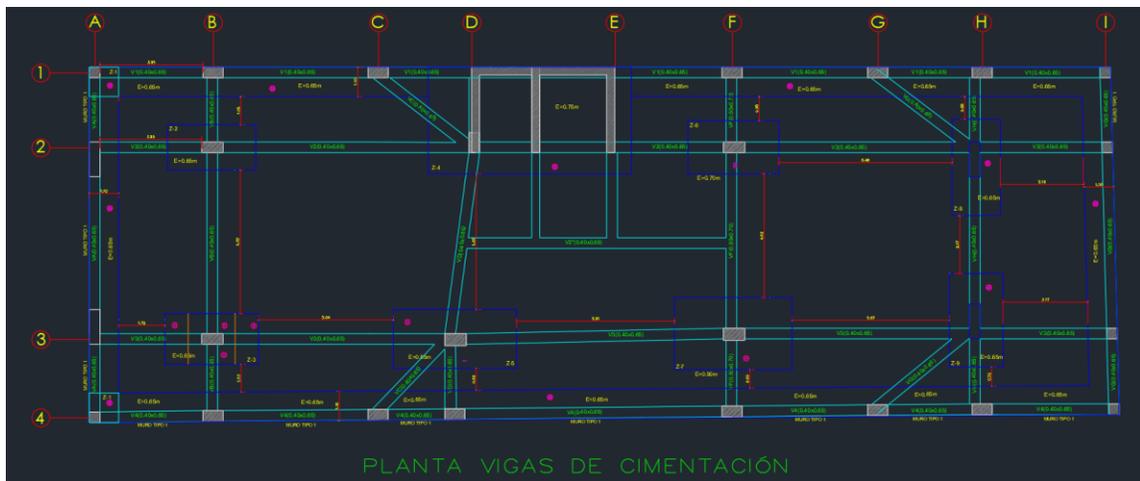
Ilustración 24. planta vigas de cimentación (fuente: planos estructurales Edificio Fourvière)

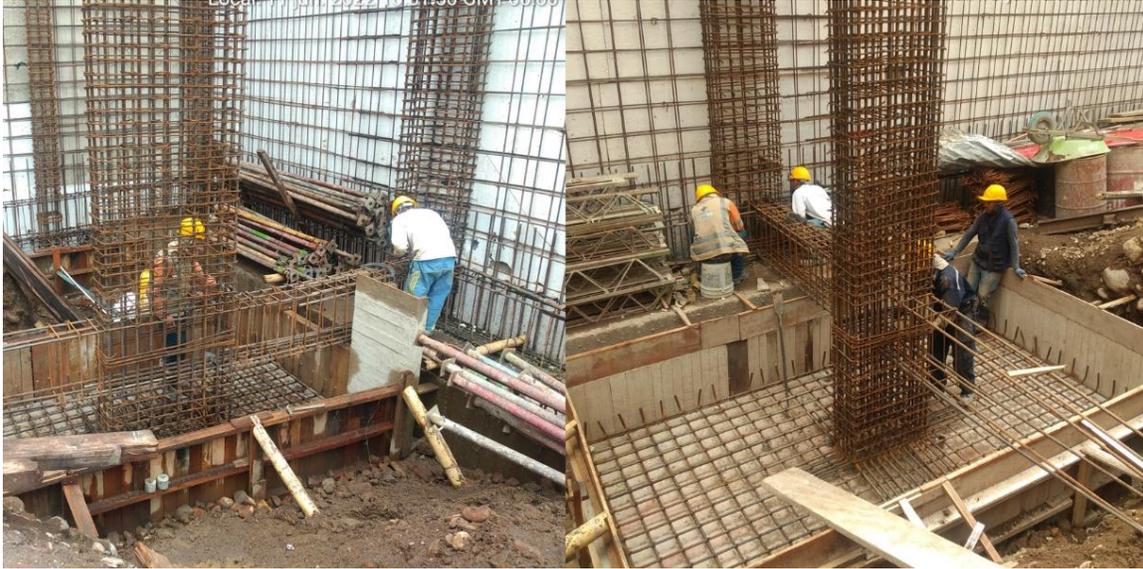
Fotografía 30. armado de vigas de cimentación (fuente: elaboración propia)

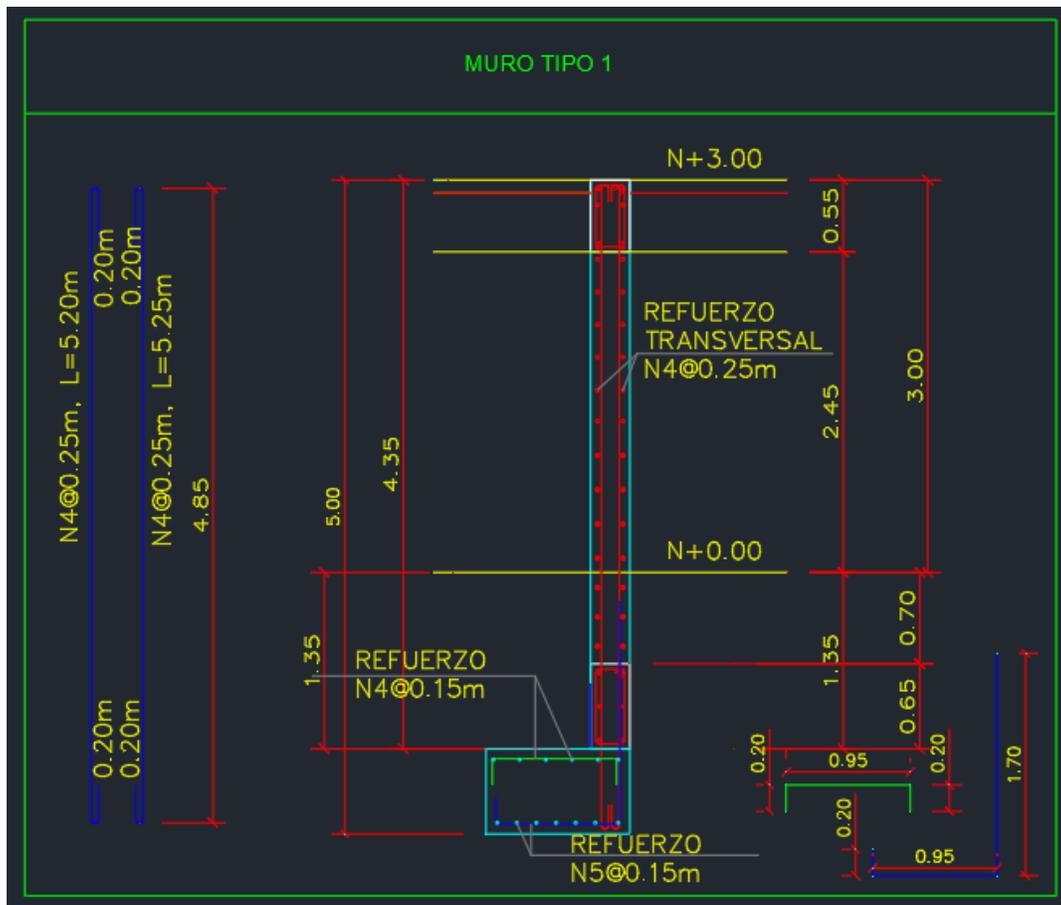
Ilustración 25. diseño muro de contención (fuente: planos estructurales Edificio Fourvière)

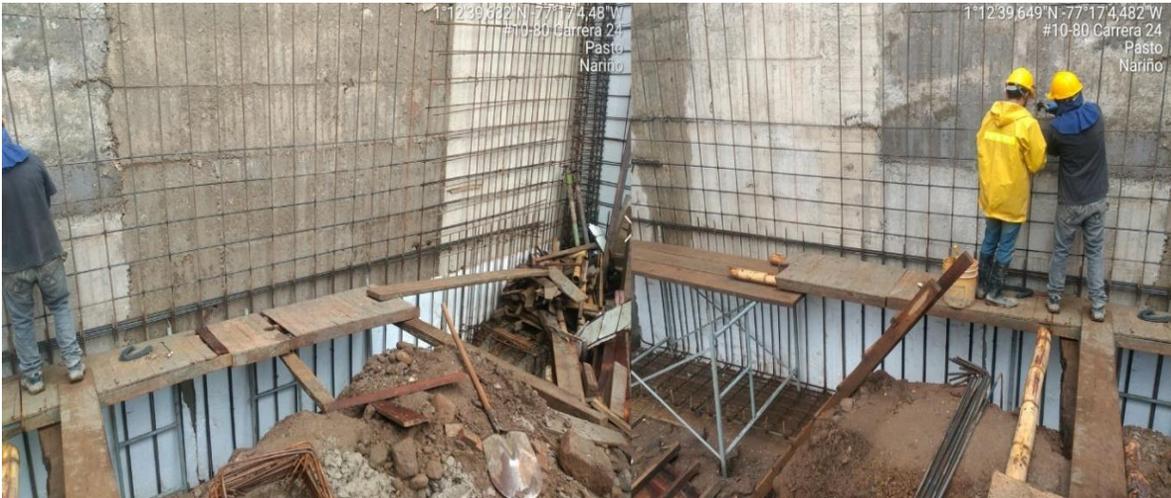
Fotografía 31. armado de acero de muro de contención (fuente: elaboracion propia)

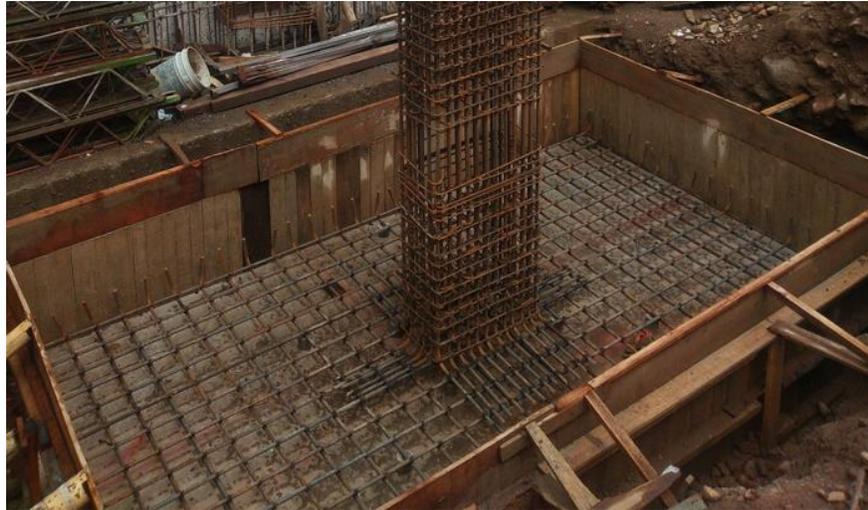
Fotografía 34. formaleta de zapata aislada (fuente: elaboración propia)

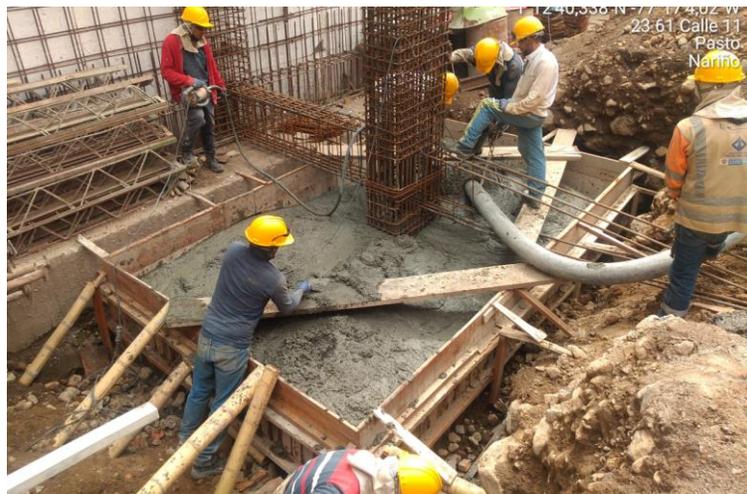
Fotografía 35. fundición de zapata (fuente: elaboración propia)
