**AUXILIAR DE INGENIERÍA EN INTERVENTORÍA PARA LA PAVIMENTACIÓN DE  
LA VÍA 25CC07 PIEDRA SENTADA EL HOYO – NAVARRO – CUATRO ESQUINAS –  
CRUCE RUTA 2001**

**UNIVERSIDAD DEL CAUCA  
FACULTAD DE INGENIERÍA CIVIL  
DEPARTAMENTO DE VÍAS Y TRANSPORTE  
POPAYÁN 2023**

**TRABAJO DE GRADO MODALIDAD PASANTÍA PARA OPTAR EL TÍTULO DE  
INGENIERO CIVIL**

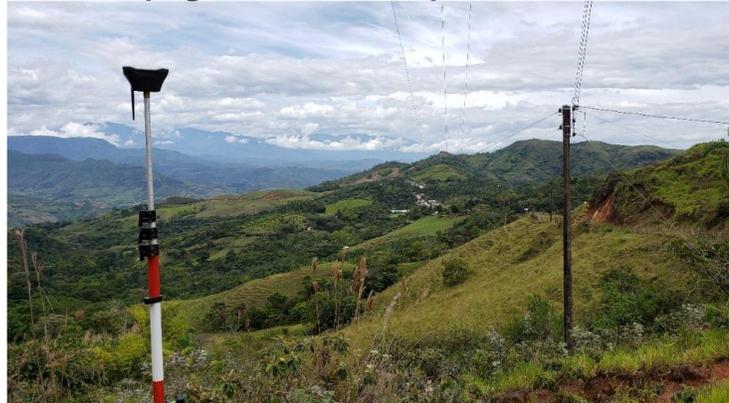
**Figura 5. Levantamiento topográfico con receptor GPS diferencial.**

El documento del estudio de trazado y diseño geométrico, fue utilizado por el pasante para conocer la metodología de georreferenciación y levantamiento topográfico utilizado para el proyecto, en donde se identificaron las coordenadas base mediante un GPS de alta precisión por el método estático diferencial. La metodología del proyecto se dividió en fases, siendo la fase I para la investigación de la literatura con el tema y el reconocimiento del sector, identificación del equipo a utilizar. La fase II para el posicionamiento, materialización, instalación y lectura de los puntos GPS; y la fase III comprendió el post-proceso de los datos obtenidos durante una de las actividades de la fase II. Para llevar a cabo el post-proceso, fue necesario el uso de los datos de la Base Activa de POPA, acorde al día en que se realizó la lectura de los puntos GPS y las coordenadas semanales reportadas por la plataforma Sistema de Referencia Geocéntrico para las Américas -SIRGAS, con la información suministrada en coordenadas geocéntricas, se procede hacer la transformación a coordenadas elipsoidales y Gauss-Kruger para ser utilizadas durante el post-proceso como punto de control, utilizando el software Magna Sirgas Pro 4.2. Las coordenadas finales fueron obtenidas con el Software Leica Geo Office V 3.4 el cual fue utilizado para la manipulación y corrección de la información dando como resultado unas coordenadas en los 3 ejes que componen cada una.

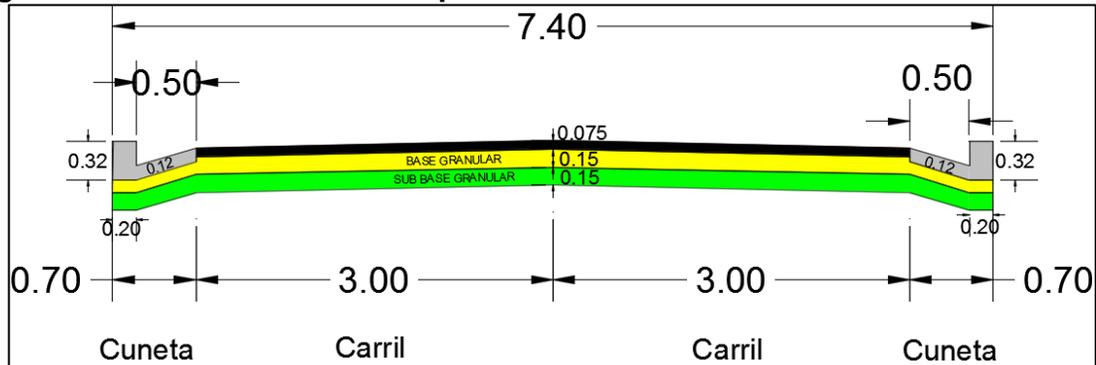
**Figura 6. Sección transversal típica de la vía.**

El proyecto consta de la construcción de una estructura de un pavimento flexible con 15 cm de subbase granular clase C, 15 cm de base granular clase C y 7,5 cm de carpeta asfáltica MDC – 19. Se propone la construcción de 16 alcantarillas totalmente nuevas donde se eliminan dos con el nuevo trazado, se conservan dos alcantarillas existentes y se reemplazan un total de otras 56 por mal estado ya sea por tener un diámetro de 24” o porque no cumplen con las características del nuevo trazado de la vía. Por último, se instala la señalización. Estas obras se pretenden realizar en 5,6 kilómetros, entre Cuatro Esquinas – Cruce 2001, de sección transversal con un ancho promedio de 7.4 m (Ver Figura 6).

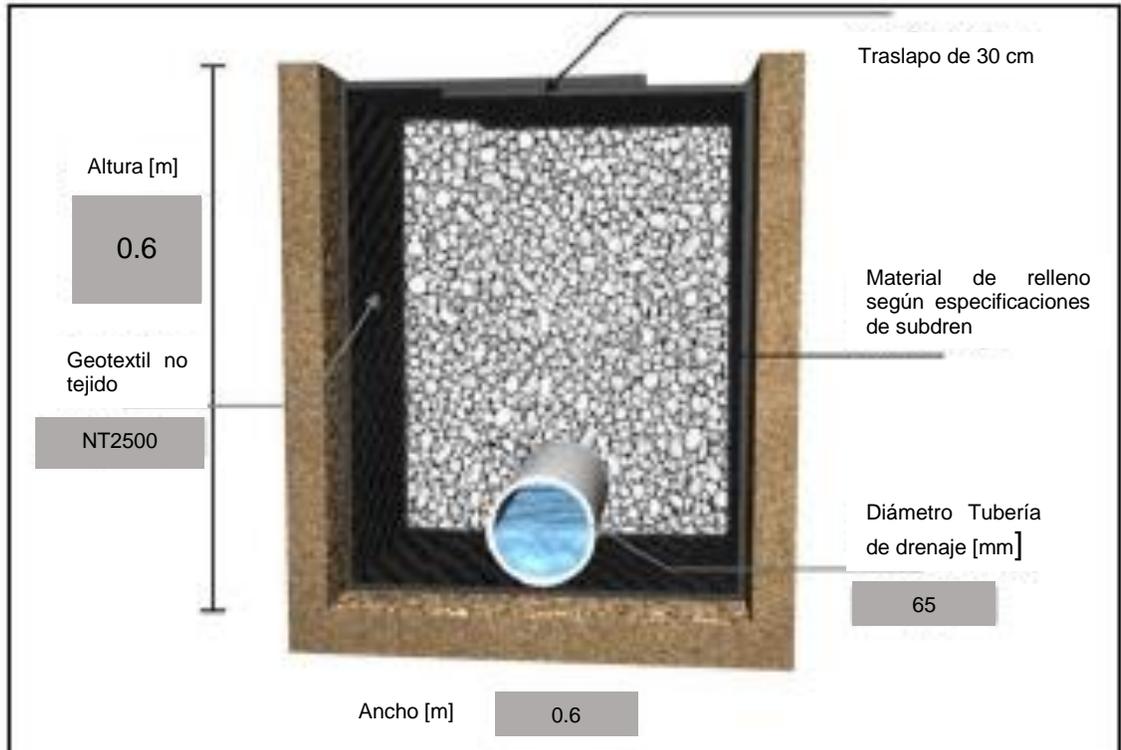
**Figura 16. Diagrama del geodren.**

Dentro de este capítulo también se expone el estudio realizado para las obras de drenaje subsuperficial en donde se opta por el uso de geodren debido a las condiciones onduladas del terreno y bajas pendientes longitudinales, en donde esta estructura se dispone con el fin de prevenir caudales por infiltración o por nivel freático<sup>10</sup>. El diagrama de esta estructura se presenta en la Figura 16:

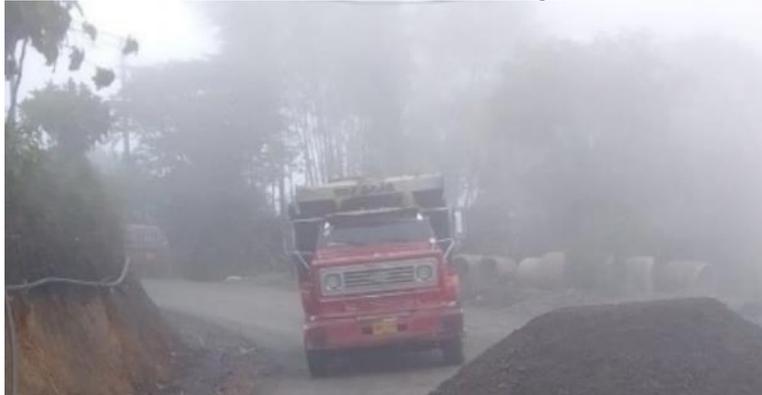
**Figura 25. Acarreo de material con el uso de volquetas.**

El acarreo de material pétreo esta referido al proceso de captación y transporte de material externo a la obra para la conformación de la subbase de 15 cm. Su forma de pago es el m<sup>3</sup> – Km, lo que relaciona el volumen transportado en función de la distancia recorrida. Por otra parte, el porcentaje de expansión determinado para este material es del 30% (Porcentaje determinado por el proveedor del material pétreo) lo que influirá en el volumen final de cobro.

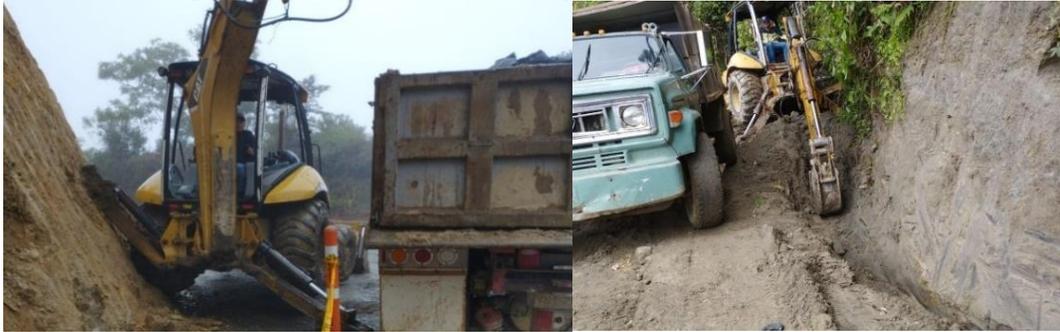
**Figura 27. Trabajos de retiro de material producto de excavación de filtros.**

Esta tarea está referida al retiro del material excavado para filtros expuesto en la Tabla 18, su unidad de cobro es el metro cubico.

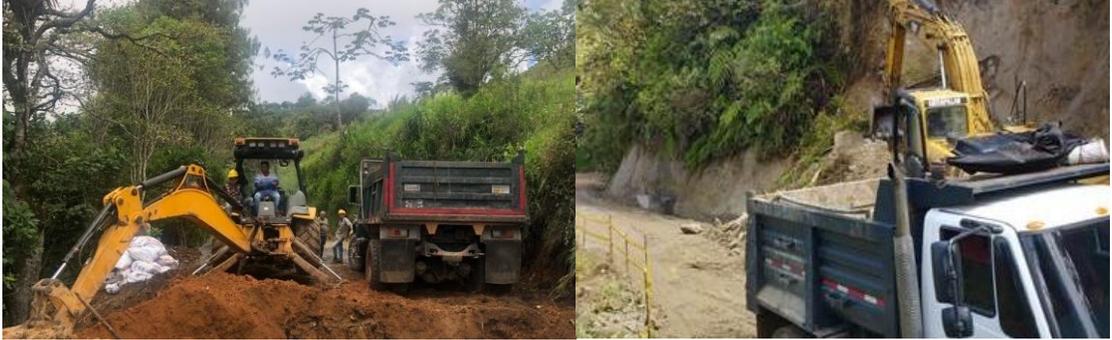
**Figura 29. Retiro de material de excavación para alcantarillas.**

Este ítem está referido a la remoción y bote de material proveniente de las excavaciones de alcantarilla. Las cantidades esta actividad (Retiro de material excavación a máquina Alcantarillas) son las mismas de la actividad 600.2.3 (Excavaciones varias para estructuras en material común seco Alcantarillas) por lo que la Tabla 20 se utiliza para el cobro de ambos ítems. El contratista presenta una cartera con las mismas cantidades para las actividades expuestas anteriormente en la cual el volumen excavado fue el mismo removido, por lo que la interventoría procede a aceptar este ítem para pago.
