**AUXILIAR DE INGENIERÍA EN LA CONSTRUCCIÓN DEL PROYECTO
BOSQUE ENCANTADO, EN EL MUNICIPIO DE POPAYÁN (CAUCA)**

**PROYECTO DE GRADO EN MODALIDAD DE PASANTÍA PARA OPTAR POR
EL TÍTULO DE INGENIERO CIVIL**

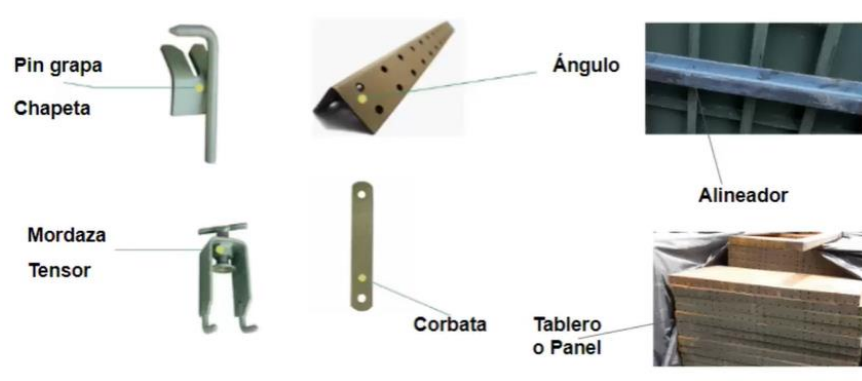
Ilustración 7. Elementos que conforman la formaleta metálica

La formaleta metálica, cuenta con una gran variedad de elementos entre los cuales se encuentran las chapetas o pin grapa, ángulos, tensores, corbata, alineador y las tapas o paneles. Todos los mencionados anteriormente, se muestran en la siguiente ilustración.

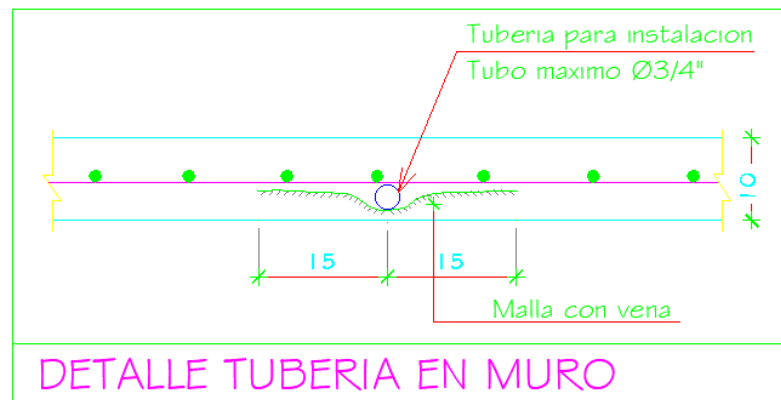
Ilustración 9. Detalle tubería en muro
Fuente: SOLARTE Y CIA (2020)

En los planos hidrosanitarios, se logra ver diferentes detalles sobre cómo debía de ser la instalación de tuberías en los muros y losa de entepiso, tal como se muestran a continuación.

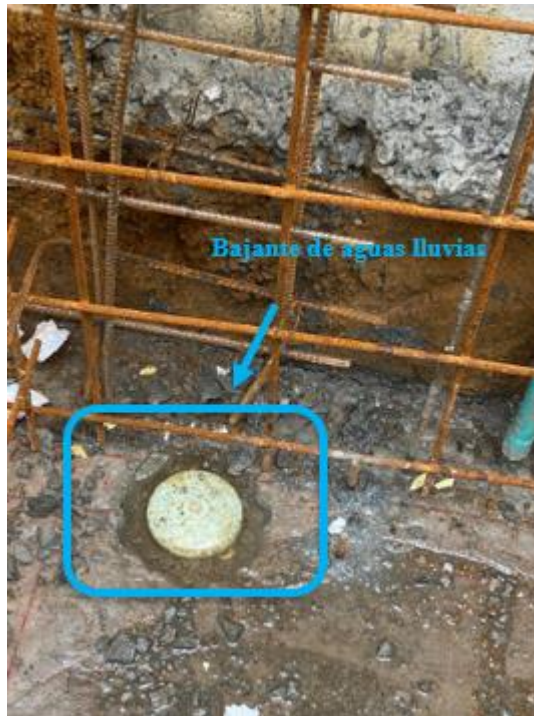
*Ilustración 11. Bajante aguas lluvia mal ubicado
Fuente: Elaboración propia*

Para el caso de la anterior ilustración, se logra observar que el bajante de aguas lluvias perteneciente al patio, estaba ubicado en un espacio donde iba a quedar fundido el muro, este problema se presentó en casas pertenecientes a manzanas anteriores y era común, por lo que fue necesario su reubicación antes de fundir la cimentación de la casa para que este pudiera cumplir su función con normalidad y no tener que hacer daños a los muros posteriormente.

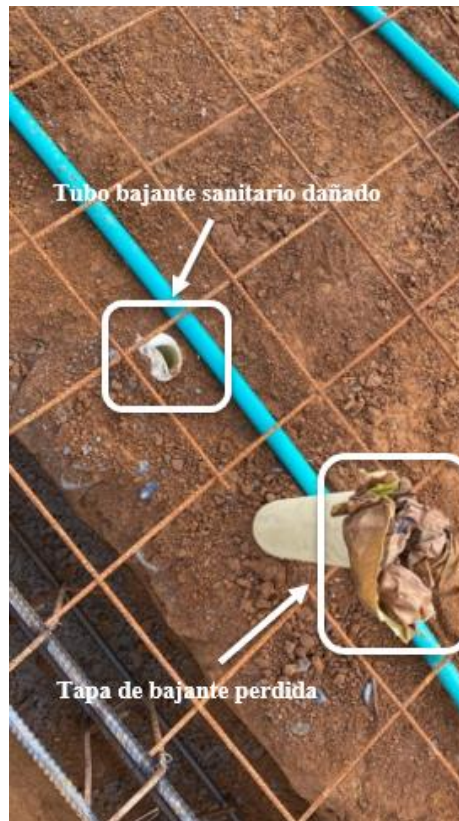
En otras ocasiones se encontraba que, debido al constante flujo de actividades en una misma zona por parte de diferentes trabajadores, algunos tubos eran dañados o cortados por lo que se hacía necesaria la intervención del personal encargado para poder dar solución a dicho problema, o en otros casos las tapas de los bajantes eran dañadas o se perdían por el constante trabajo que se realizaba en la zona. Para estos casos la solución temporal era taponarlo con papel, sin embargo, al momento de la fundición todos los bajantes debían de encontrarse con sus respectivas tapas para evitar problemas futuros, en los que se debían de realizar tareas adicionales, debido a que el concreto taponaba las tuberías durante el proceso de vaciado.

Ilustración 12. Irregularidades en tubería sanitaria
Fuente: Elaboración propia

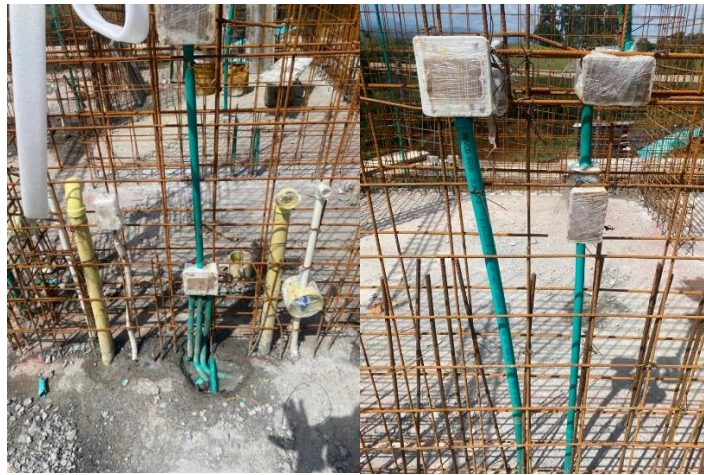
Adicionalmente, el pasante también cumplía la función de verificar que todos los puntos tanto eléctricos como hidrosanitarios, se encontraran amarrados de manera correcta a las mallas, sin causar embotellamiento o ahorcamiento en la superficie del tubo, lo anterior para evitar que las instalaciones se movieran durante el proceso de vaciado a causa de la presión ejercida por el concreto. También, el practicante revisaba que, con ayuda del algún material como el plástico, se cubrieran los puntos, de esta forma, se evitaba el taponamiento en la tubería a causa del concreto.

Ilustración 14. Puntos eléctricos y sanitarios protegidos
Fuente: Elaboración propia

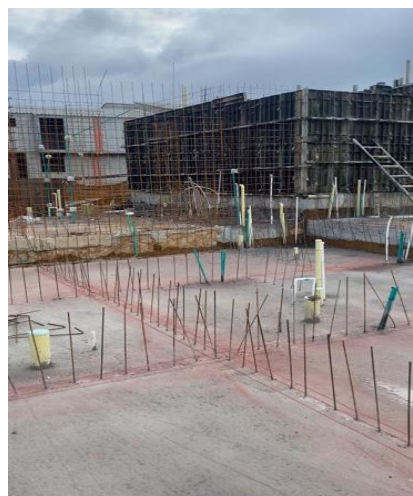
Para la localización de ejes de muros, se tiene la preparación de la zona en donde se iba a hacer la instalación de la formaleta metálica, es por esta razón, que se tenía que realizar una buena cimbra en la losa de cimentación para obtener una buena ubicación de los ejes de los muros, tal como se muestra en la ilustración 16.

Ilustración 15. Cimbrado en losa de cimentación
Fuente: Elaboración propia

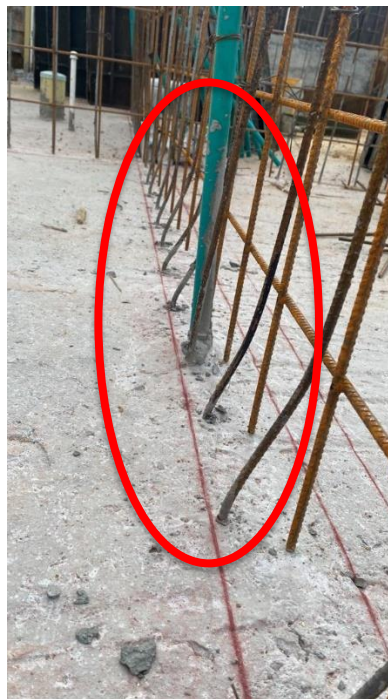
La ubicación de los grafiles en cimentación y los puntos para el cimbrado, eran suministrados gracias a una comisión topográfica que se encontraba en obra, sin embargo, en algunas ocasiones, bien sea por erros de los mismos o del personal encargado de la instalación de los grafiles, estos no quedaban en el eje del cimbrado, dicha situación se muestra en la siguiente ilustración.

*Ilustración 16. Mala ubicación de grafiles
Fuente: Elaboración propia*

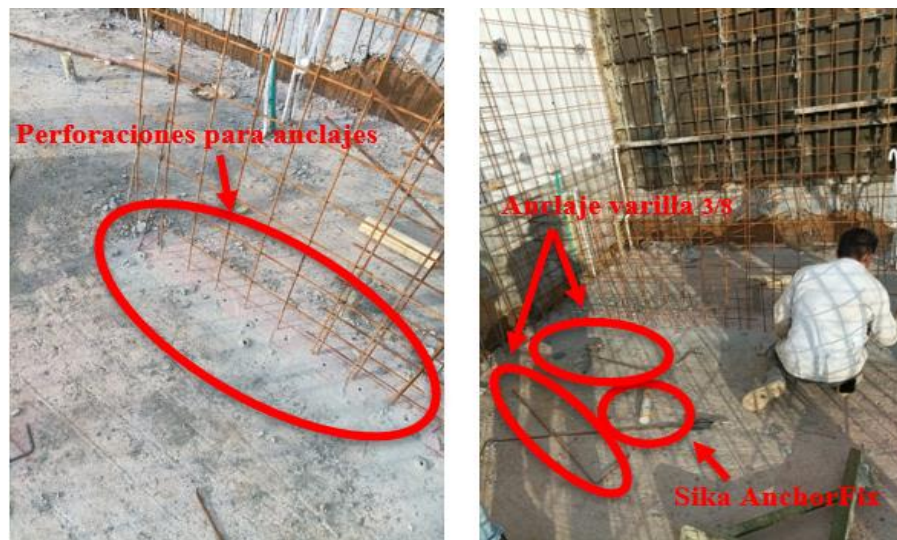
Ilustración 18. Instalación de Anclajes con Sikadur AnchorFix-4
Fuente: Elaboración propia

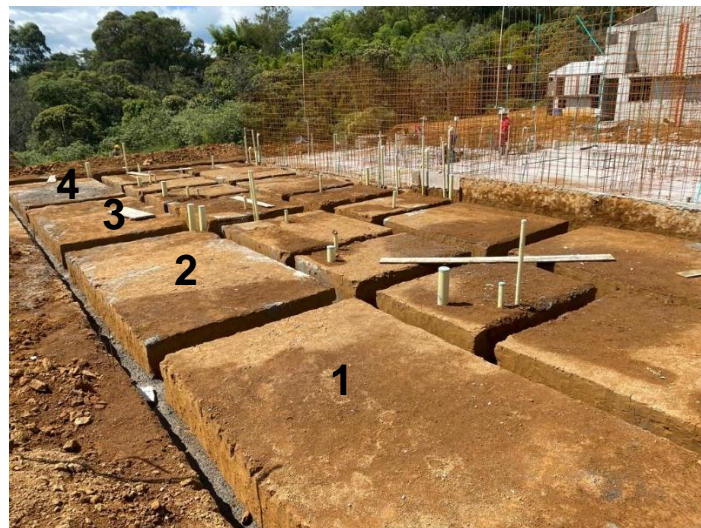
Ilustración 21. Excavación para cimentación en pacha de 4 casas
Fuente: Elaboración propia.

Como se logra detallar en la ilustración 21, el plano indica diferentes anchos de excavación, primordialmente las excavaciones eran de 25-30 [cm] de ancho. Sin embargo, como se mencionó anteriormente, para la cimentación se hacía una fundición monolítica de dos casas y estas contaban con un muro compartido, para este elemento se tenía un refuerzo mayor para el soporte de dicha carga, por tanto, su ancho de excavación era mayor. Por otra parte, en la ilustración 22 se muestra el resultado final del terreno una vez se realizaba las excavaciones, para este caso, se tiene para un total de 4 casas.

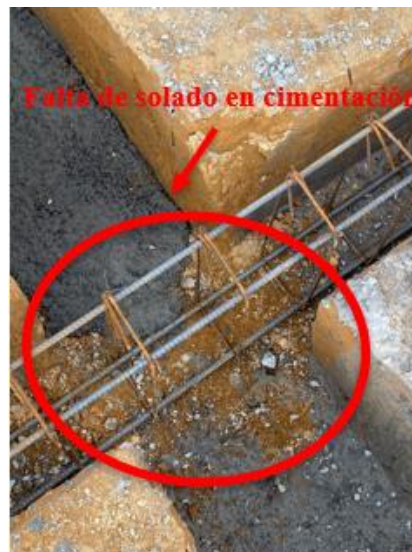
También, el pasante debía revisar que todas las excavaciones tuvieran el solado, con espesor de 5 [cm] tal como lo indica el diseño. Sin embargo, en algunas ocasiones esto no se cumplía a cabalidad por lo que era necesario hacer el llamado al contratista para realizar las correcciones, a continuación, se muestra uno de esos casos.

Ilustración 23. Falta de solado en la cimentación
Fuente: Elaboración propia

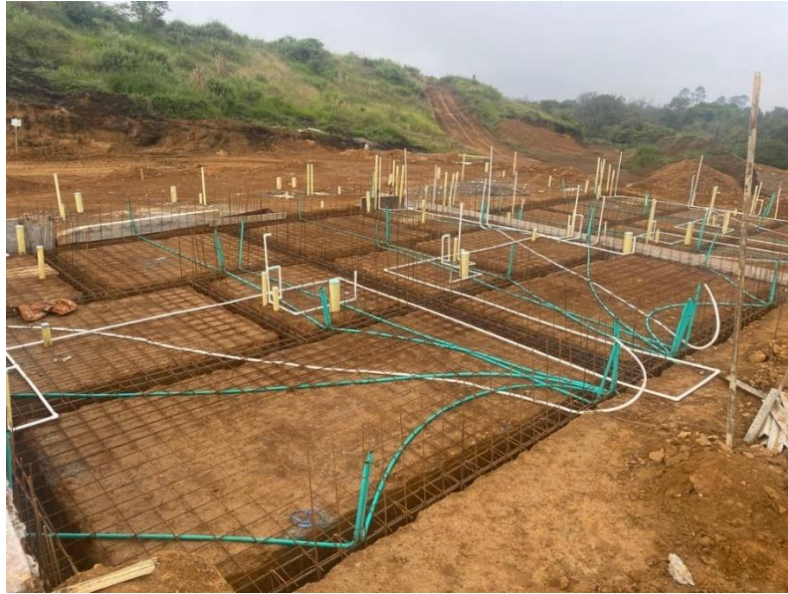
*Ilustración 29. Cimentación apta antes del proceso de fundición
Fuente: Elaboración propia*

Una vez se consiguiera una correcta instalación de la malla de refuerzo, acero, grafiles y las instalaciones eléctricas, hidráulicas e hidrosanitarias. El pasante, debía realizar una verificación con plano en mano de los ítems mencionados anteriormente, para de esta manera dar un visto bueno y continuar con el proceso de fundición, una vez hecha dicha verificación el pasante debía informar a la ingeniera residente y a la empresa contratista que la cimentación se encontraba apta para la siguiente etapa. De esta manera, se comenzaba una coordinación entre el pasante y la ingeniera residente para el cronograma de fundición y volumen de concreto a solicitar, el cual variaba en función del número de casas a fundir, aproximadamente 7 m³ por cada una de ellas.

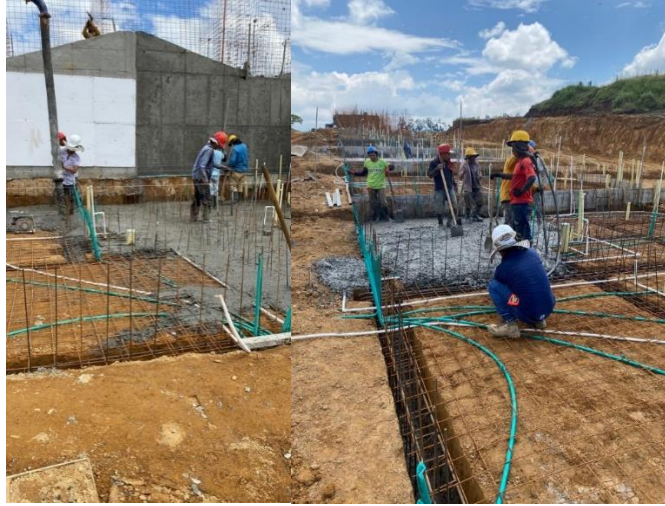
*Ilustración 30. Fundición de cimentación
Fuente: Elaboración propia*

Las fundiciones se realizaban generalmente en horas de la mañana y mediante el uso de autobomba, concreto de 3000 [psi] suministrado por la empresa **GEOACOPIO**, sin embargo, el cronograma siempre estaba sujeto a cambios mayormente ocasionados por cambios climáticos, cantidad de volumen a fundir y retrasos de la empresa que suministra el concreto. Una vez el concreto llegaba la obra, el pasante debía de verificar en la remisión el tipo de concreto y que este cumpliera con las especificaciones de diseño. Durante el proceso de fundición, el pasante debía de estar pendiente de que se realizara un correcto vibrado del concreto, primordialmente en las zonas donde se realizaron excavaciones y estaban los castillos de acero, para que de esta forma se evitara vacíos y hormigueros en esta zona. Además, que los separadores entre malla y subrasante no se movieran para que se cumpliera con el recubrimiento mínimo entre los mismos, también, el chequeo de niveles con ayuda de hilos o herramientas más precisas como el nivel topográfico, para así evitar desniveles en la losa de cimentación. Como última etapa de la fundición, el pasante realizaba la supervisión del tallado de la losa de concreto, el cual lo realizaba personal altamente calificado, este proceso, toma gran importancia ya que a futuro sobre esta superficie se realiza la instalación de baldosa, por lo que se requiere una superficie con la menor cantidad de detalles.

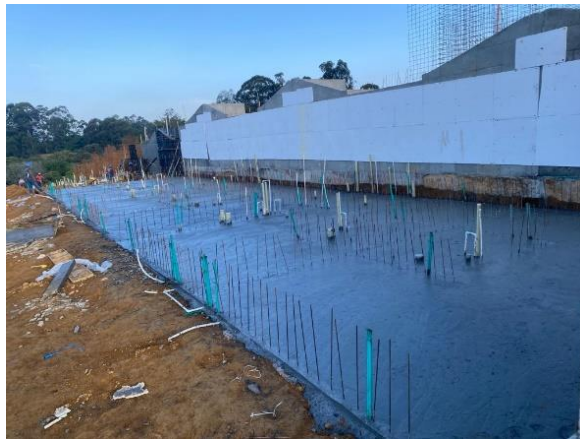
*Ilustración 31. Losa de cimentación fundida pacha de 6 casas
Fuente: Elaboración propia*

Una vez culminado el proceso de fundición y tallado de la losa, se obtiene el resultado mostrado en la siguiente ilustración.

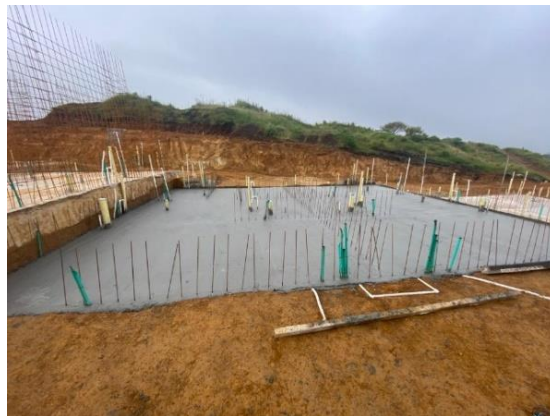
*Ilustración 32. Losa de cimentación fundida pacha de 2 casas
Fuente: Elaboración propia*

Cabe resaltar la importancia del curado de la cimentación, este proceso según recomendaciones de diseño se debía de mantener el concreto húmedo por un periodo de 7 días después de la fundición.

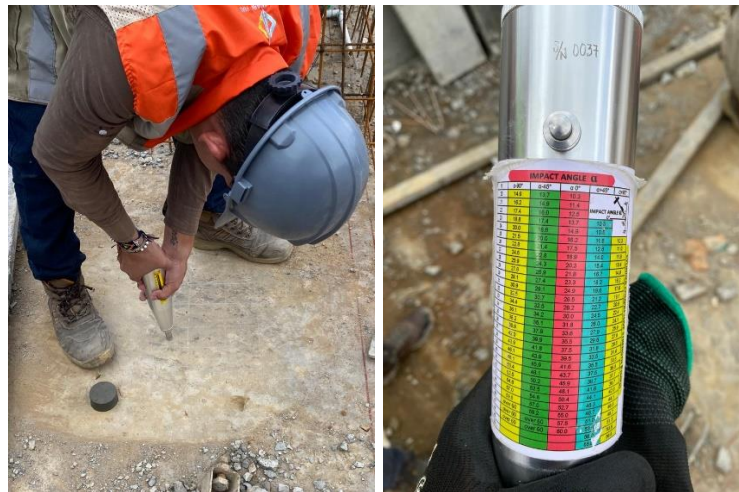
Por último, para realizar un control más riguroso de la resistencia adquirida por las cimentaciones, se hacía un ensayo de esclerometría de manera aleatoria, dicha prueba se realizaba 28 días después de que se realizara la fundición del elemento en análisis. Con este estudio, se buscaba comparar los resultados de resistencia obtenidos de la cimentación por el método de fractura de cilindros.

Ilustración 33. Ensayo de esclerometría
Fuente: Elaboración propia

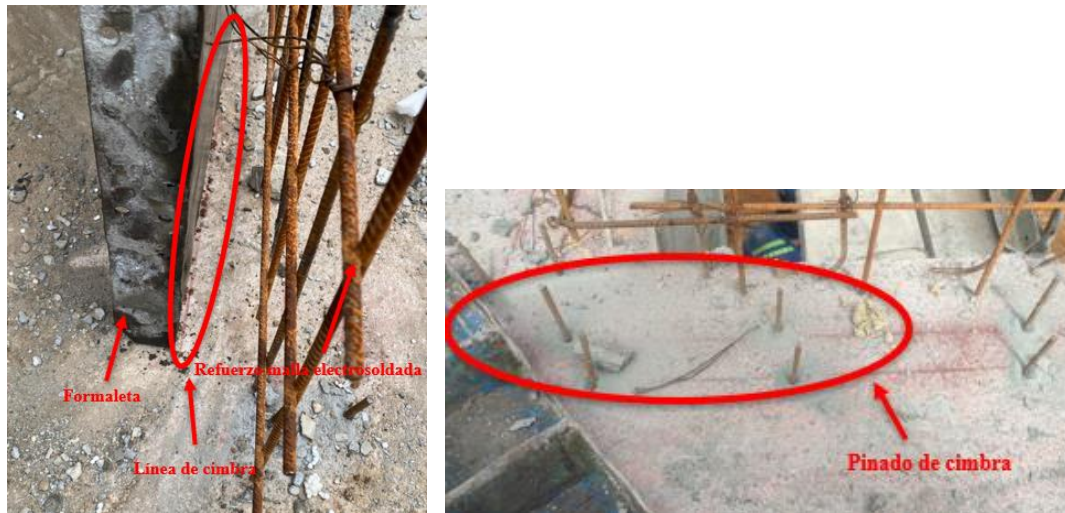
*Ilustración 35. Inspección de ubicación de formaleta
Fuente: Elaboración propia*

A continuación, una vez ya se tenga lista la instalación de las mallas de refuerzo, el pasante debía de realizar la inspección que la formaleta estuviera ubicada en el lugar correcto para que de esta forma se respetara el espesor de los muros, para esto ya se tiene la cimbra en la cimentación, además, los lateros hacían la instalación de pines para mayor facilidad y precisión al momento de la instalación de las latas.

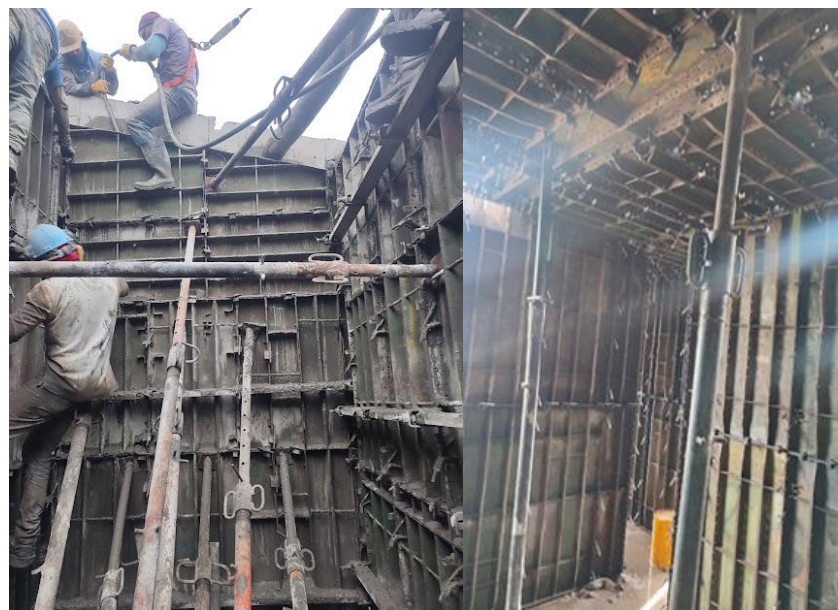
Posterior a la instalación de formaleta y sus debidos accesorios para que esta se encontrara asegurada, los oficiales debían de realizar la instalación de los gatos tensores para que estos ayudaran a mantener en el sitio la formaleta y que la misma no se corriera de su sitio durante el proceso de fundición debido a la presión que ejerce el concreto. En caso de encontrar irregularidades durante este proceso, el pasante debía informar inmediatamente a la ingeniera residente y a la persona encargada de los lateros para que de esta forma se realizara una corrección inmediata.

Ilustración 37. Atrancado de muros y losa con ayuda de gatos tensores
Fuente: Elaboración propia

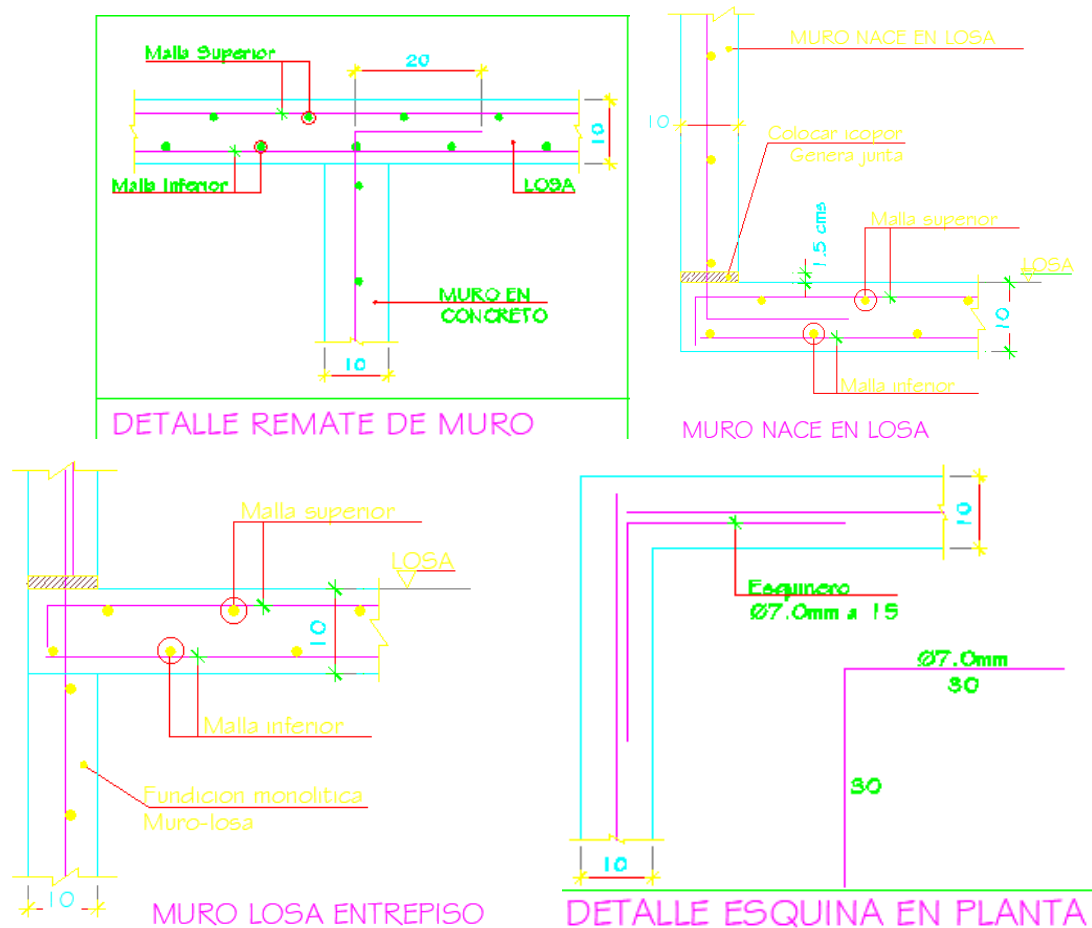
Ilustración 41. Detalle remate entre muro y losa
Fuente: SOLARTE Y CIA (2020)

Adicional a los detalles anteriores, el pasante tenía como función verificar que realizara un correcto amarre del acero proveniente de los muros, con el acero que se encontraba en la losa de entrepiso, para esto, se tenía la ayuda de los detalles en el diseño estructural, generalmente, en dicha situación se realizaba un gancho final tanto al acero proveniente de los muros, como a la malla superior de la losa, no obstante, en otras ocasiones se optaba por poner un refuerzo esquinero de acero, dicha opción era de las más utilizadas en obra, ya que, doblar la parte final del acero para generar el gancho en obra, presenta mayor dificultad constructivamente, por tanto, la segunda opción era mayormente usada. Los detalles se muestran en la siguiente ilustración.

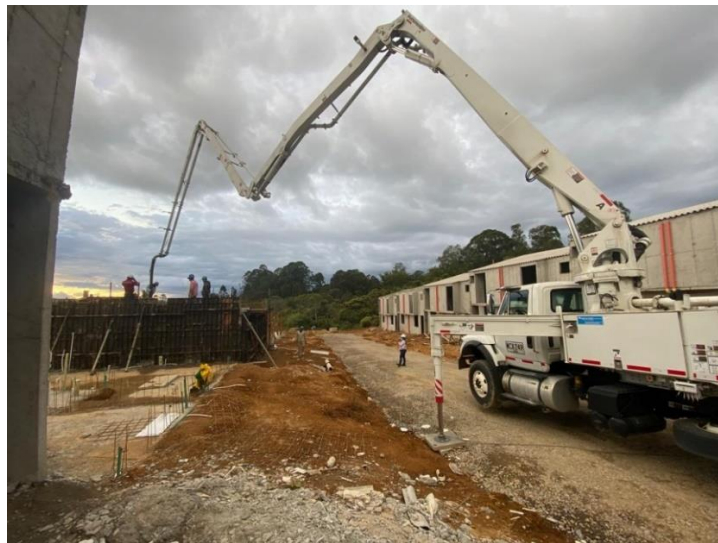
*Ilustración 43. Autobomba anclada y lista para fundición
Fuente: Elaboración propia*

Con un tiempo de antelación prudente, el pasante tenía la función de revisar que las vías de acceso se encontraran en estado óptimo para que de esta forma no hubiese problemas con el acceso de la autobomba y mixer a la obra, finalmente, se informaba a la ingeniera residente que la casa se encontraba lista para fundición y de esta manera se hiciera el pedido de concreto a la empresa **GEOACOPIO**.

En el proyecto se hacía la fundición diaria de dos casas, es decir, se modulaban dos casas para primer piso y dos en segundo piso, en primera instancia se hacía el vaciado en el primer piso y posteriormente en el segundo piso.

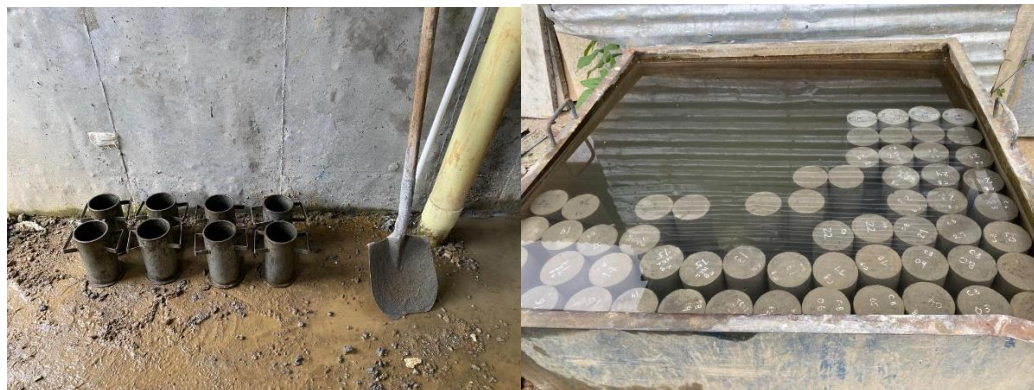
*Ilustración 45. Cilindros en concreto
Fuente: Elaboración propia*

Adicionalmente, cada día de fundición con ayuda de un geotecnólogo perteneciente a la empresa **GEOFÍSICA SAS** se tomaba una muestra aleatoria del concreto para que él pudiera realizar cilindros de prueba y así llevar un control de la resistencia que iba adquiriendo el concreto.

Se tomaba un total de 9 muestras, y un día después de tomadas eran llevadas a una piscina para su proceso de curado. Las muestras se estudiaban de la siguiente manera.

Los resultados de rotura de cilindros para la estructura en piso 1 y 2 a los 28 días cumplen con la resistencia de diseño estructural de 21 Mpa. Ahora bien, los resultados de rotura de cilindros para la estructura en piso 1 y 2 con una edad de 3 días y 7 días tienen un buen resultado y estadísticamente presentan un correcto avance para el cumplimiento de la resistencia de diseño de 21 Mpa.

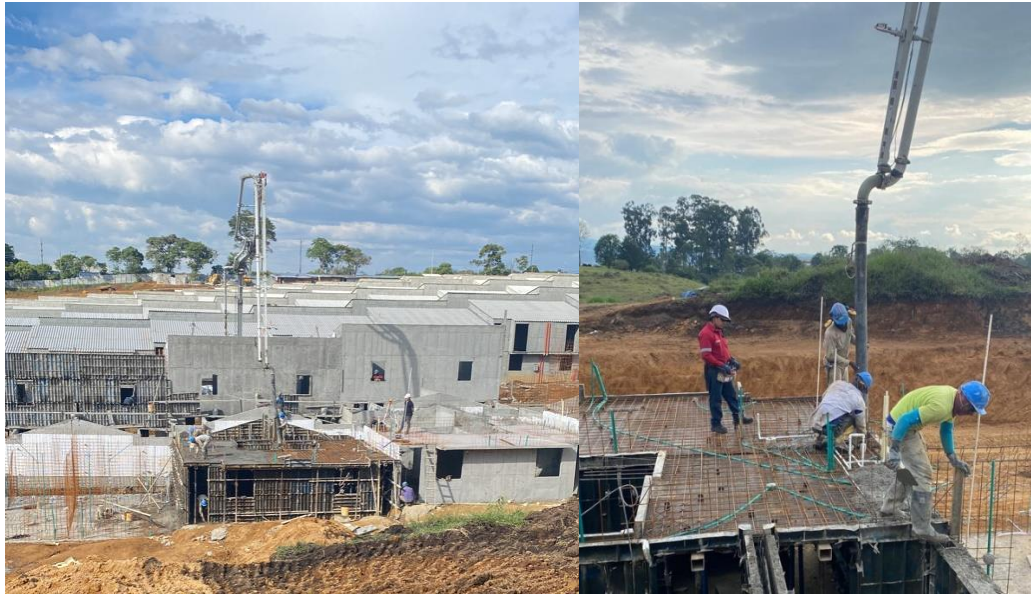
*Ilustración 47. Fundición primer nivel
Fuente: Elaboración propia*

Durante el proceso de fundición, el pasante debía de inspeccionar que se hiciera un correcto vibrado del concreto en los muros y losa, además de informar cualquier irregularidad presentada durante el proceso, retraso de mixer o de la misma fundición ya que al ser un concreto fluido (Outinord) por seguridad no se

desea que este tenga un tiempo de espera mayor a una hora, ya que al momento de añadir aditivos en la mezcla esta podría variar su resistencia.

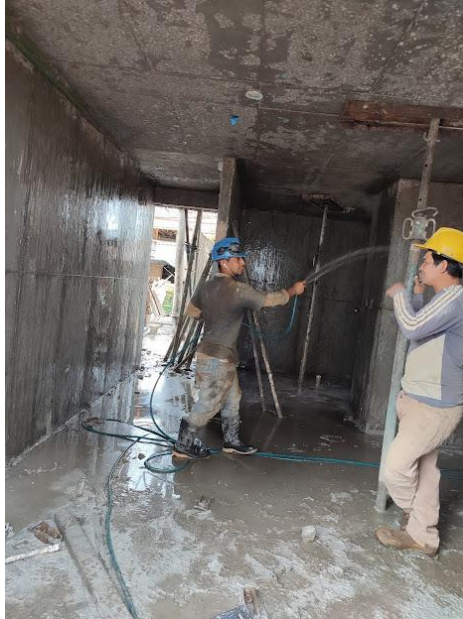
*Ilustración 49. Proceso de curado de elementos fundidos
Fuente: Elaboración propia*

Al día siguiente de la fundición, se realizaba el proceso de desencofrado de la formaleta y se empezaba el proceso de curado de los elementos fundidos, a su vez, se realizaba la inspección de que los elementos no tuvieran anomalías. En el caso de la manzana 6 se encontraban varios problemas en su mayoría porque la formaleta y elementos tenían bastante uso por lo que no funcionaban de la mejor manera.

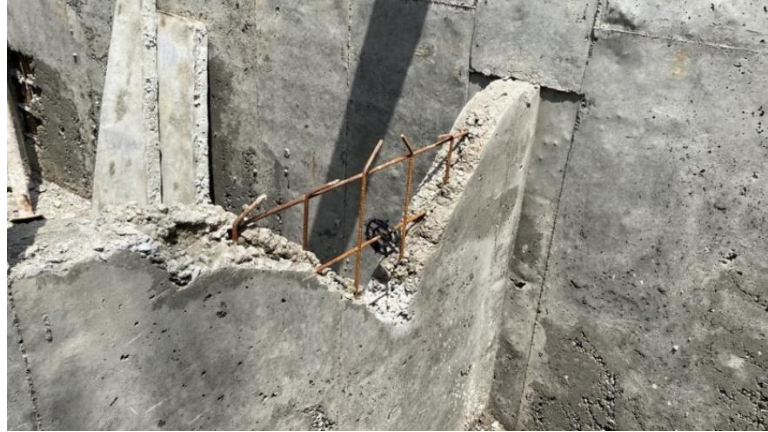
Ilustración 51. Antepecho incompleto

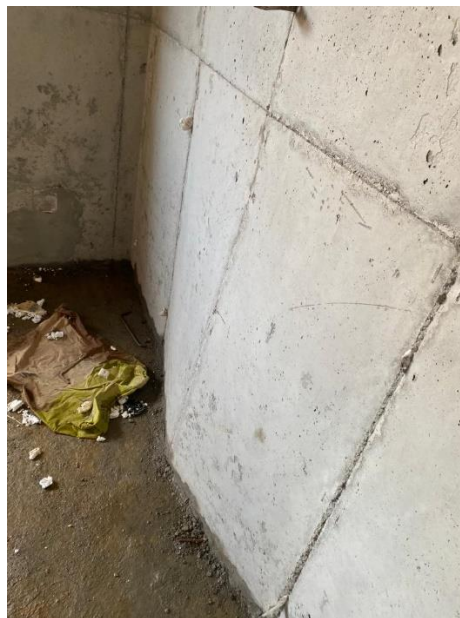
Ilustración 52. Barriga en muro de concreto por falla de corbata

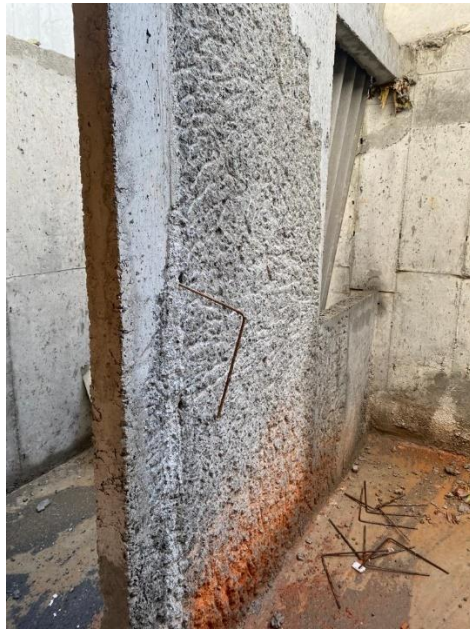
*Ilustración 53. Muro picado
Fuente: Elaboración propia*

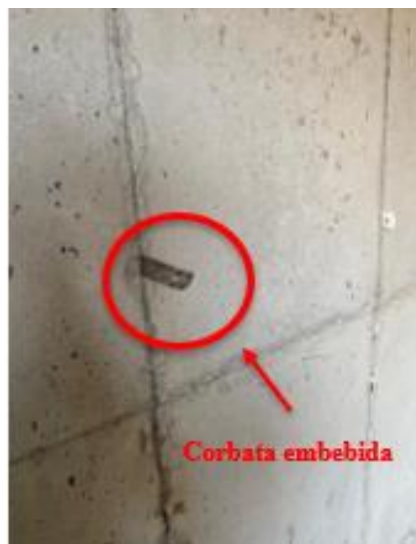
*Ilustración 54. Corbata embebida
Fuente: Elaboración propia*

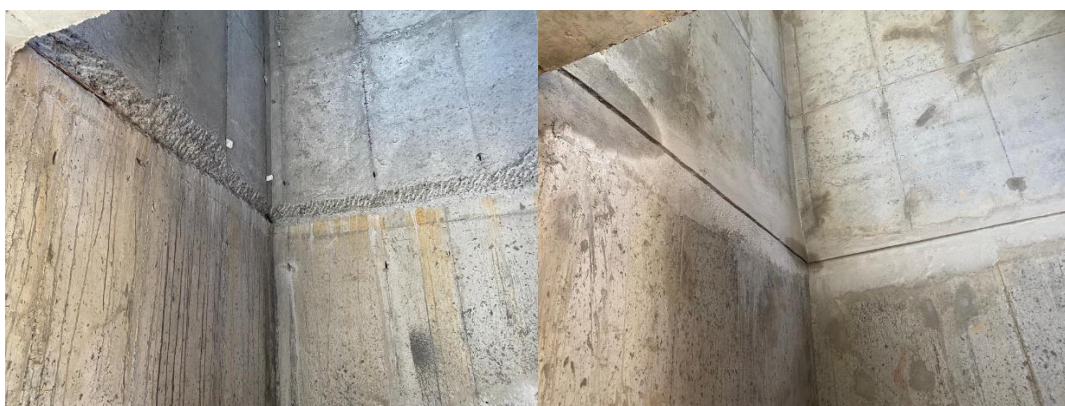
*Ilustración 55. Juntas en losa de entrepiso
Fuente: Elaboración propia*

Por otra parte, una vez eran resultas todas las anomalías mencionadas anteriormente, el pasante debía de informar al maestro encargado de realizar las dilataciones para que se ejecutaran. Las dilataciones eran hechas en las juntas de la losa y el piso superior, también debía de hacerse en las juntas entre dos casas cuando se encontraba un cambio de nivel. Estas dilataciones, se hacían con ayuda de SikaFlex el cual es una masilla de sellado con propiedades flexibles y elásticas. En este caso, el pasante debía de inspeccionar que se presentara una profundidad uniforme, además, de verificar la horizontalidad o verticalidad de las mismas según indicaba el caso.

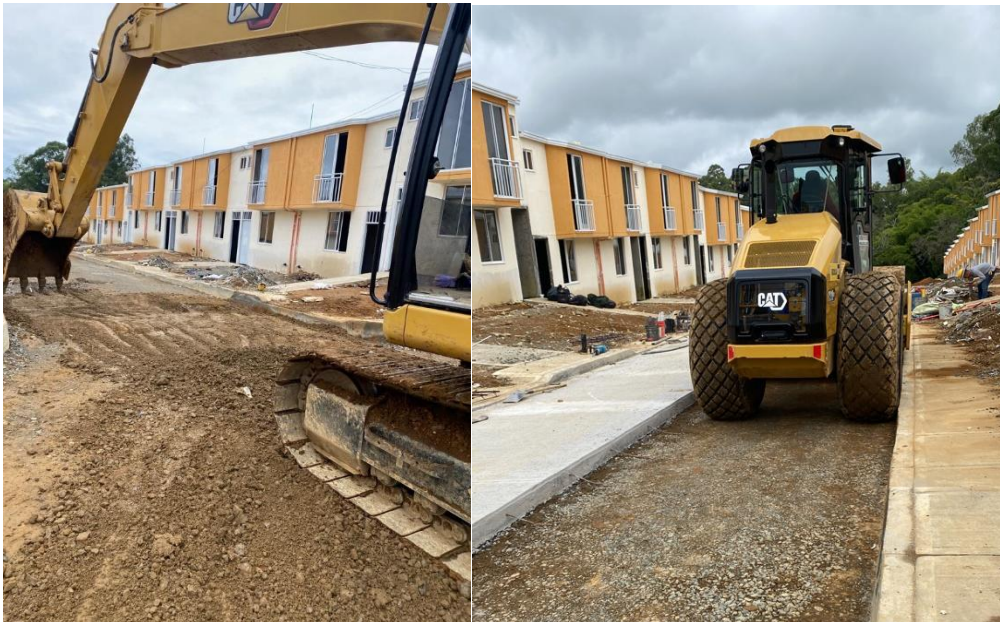
*Ilustración 57. Cereo de vías
Fuente: Elaboración propia*

Durante la pasantía, el pasante también tuvo la oportunidad de apoyar en actividades del urbanismo del proyecto, para ello, el pasante debía de manejar un grupo de máquinas entre las cuales estaban 3 retroexcavadoras de oruga, 1 pajarita, 1 vibro compactador y 1 bulldozer, con ellas se debía realizar el cereo de las vías, rellenos en zonas donde era necesario, descapote de terrenos para futuros proyectos de la empresa, limpieza de la obra y pavimentación de calles.

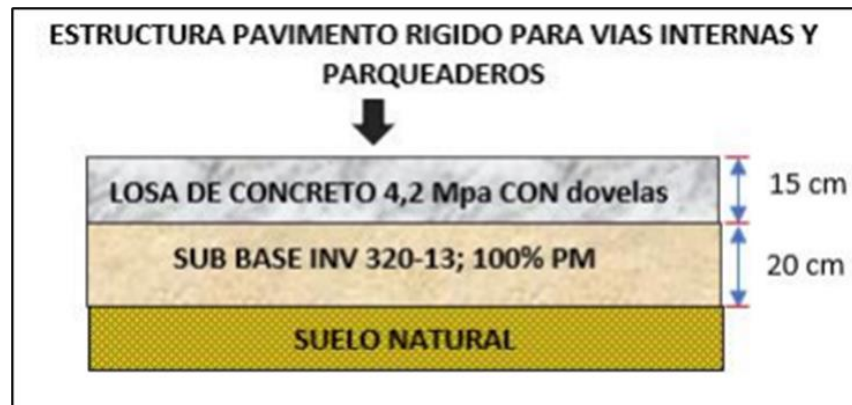
*Ilustración 58. Estructura de pavimento
Fuente: Elaboración propia*

Una vez, se hiciera el cereo de las vías y se realizara el chequeo de los niveles de la misma, se procedía a la pavimentación. Las vías tenían un diseño en pavimento rígido con concreto MR-42, el pasante debía de inspeccionar que se realizara una buena ejecución del proceso constructivo durante la fundición, además de que posterior a la fundición, debía verificar que en un lapso no mayor a 24 horas se realizara el corte de las juntas del pavimento.
