**AUXILIAR EN LA SUPERVISIÓN TÉCNICA DEL PROCESO CONSTRUCTIVO DE  
EDIFICACIONES DE USO RESIDENCIAL POR SISTEMA INDUSTRIALIZADO  
CON-TECH.**

**UNIVERSIDAD DEL CAUCA  
FACULTAD DE INGENIERÍA CIVIL  
PROGRAMA DE INGENIERÍA CIVIL  
POPAYÁN-CAUCA  
2023**

**PRACTICA EMPRESARIAL**

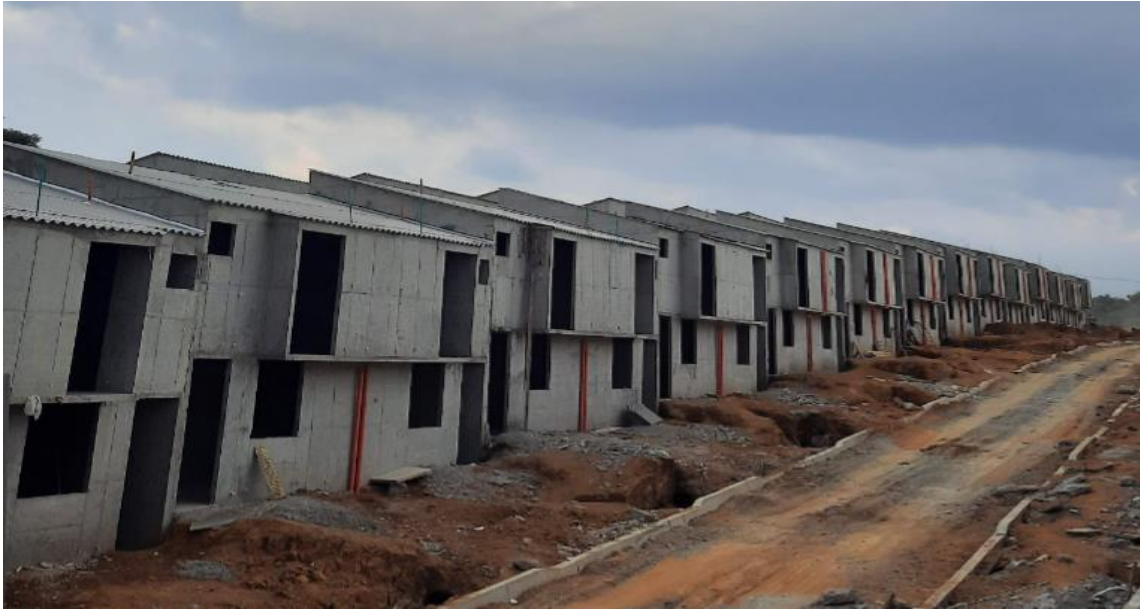
**Figura 4.** Sistema estructural con muros de carga.

La estructura se construye mediante sistema industrializado manoportante, utilizando formaletas metálicas. En este proceso se utiliza un concreto especial con aditivos que aceleran el fraguado y curado, además de ser premezclado en plantas industriales, transportado por camiones mezcladores de concreto conocidos coloquialmente como “mixers” y vaciado con autobomba.

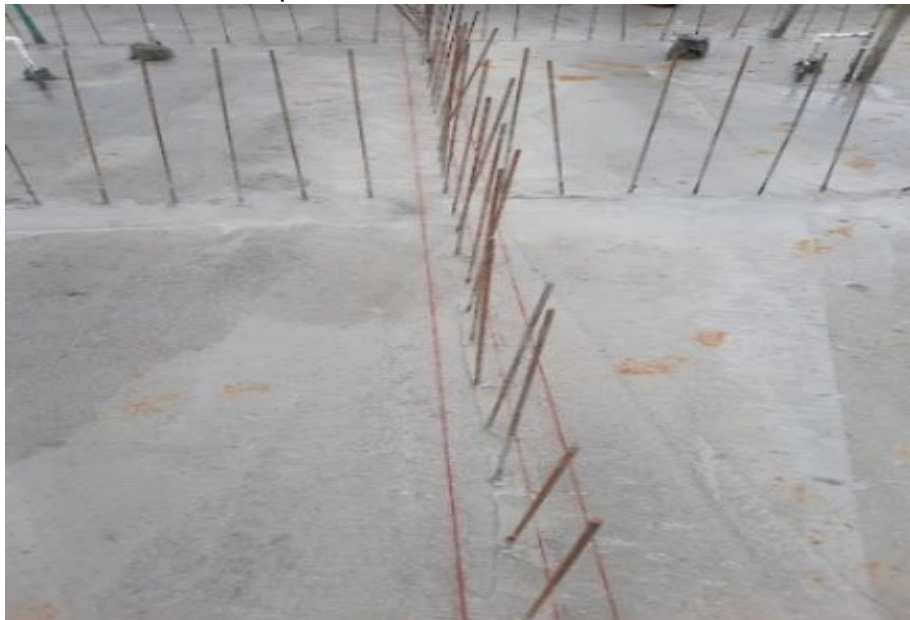
**Figura 8.** Dovelas de arranque.

**6.1.2.1 Dovelas de arranque.** “Es necesario dejar un acero de arranque bien sea desde la cimentación o desde la placa de transición, para poder traslapar la malla electrosoldada de refuerzo de muro, y en algunos casos, si es necesario, colocar refuerzos verticales y horizontales que corresponden a varillas de acero corrugadas”<sup>5</sup>. En este punto el pasante realizó el chequeo de la longitud de la dovela, su diámetro y su separación.

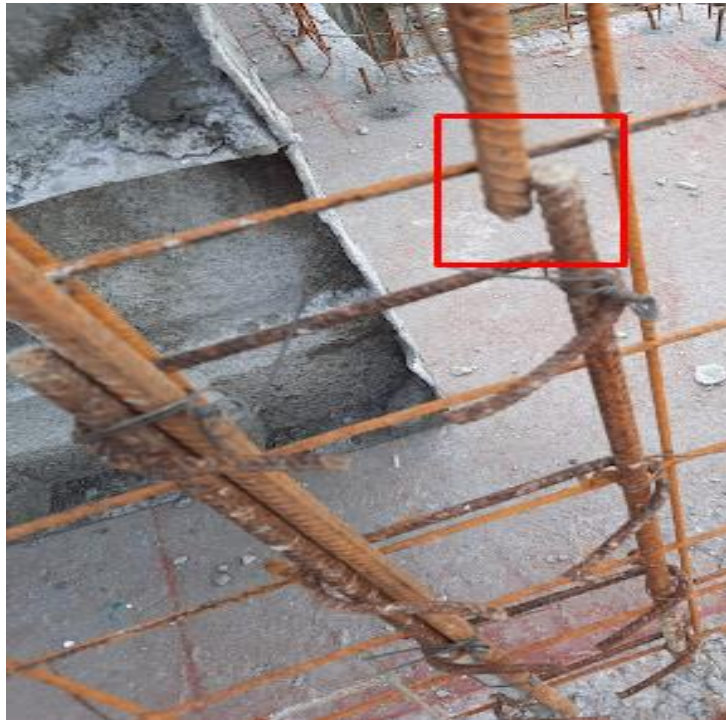
**Figura 11.** Problema con empalme de barras.

Como se puede observar en la figura 11 el traslapo es inexistente, por esta razón las cargas no se transmitirán de una barra a la otra. Este caso en particular fue detectado por el pasante durante la revisión rutinaria de la instalación de la

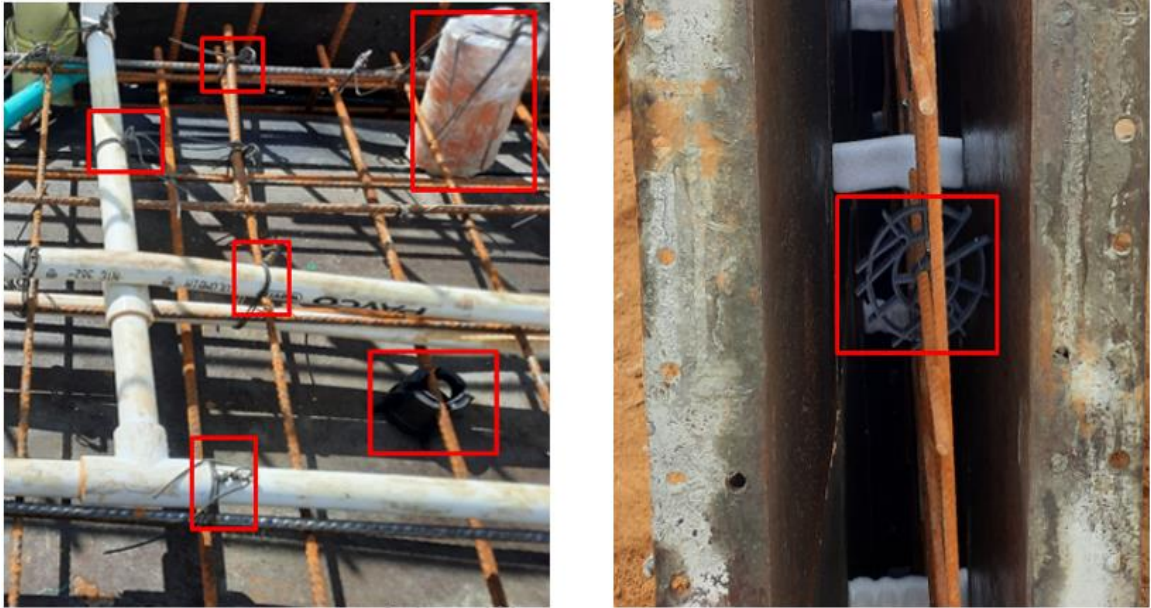
**Figura 12.** Espaciadores en muros y losas de entrepiso.

En el proyecto se utilizaron espaciadores plásticos en los muros y en las losas, en promedio el recubrimiento era de alrededor de 4 centímetros; No obstante, se presentaron problemas en algunos muros estructurales. El pasante luego de realizar diferentes observaciones en las edificaciones y de un análisis del proceso constructivo identifico dos razones principales, la primera fue la falta de separadores, pero la más grave fue que en algunos casos las dovelas de arranque estaban mal posicionadas, casi que, en el borde del muro, por ello al empalmar las mallas electrosoldadas y después de armar las formaletas, estas quedaban en contacto entre sí.

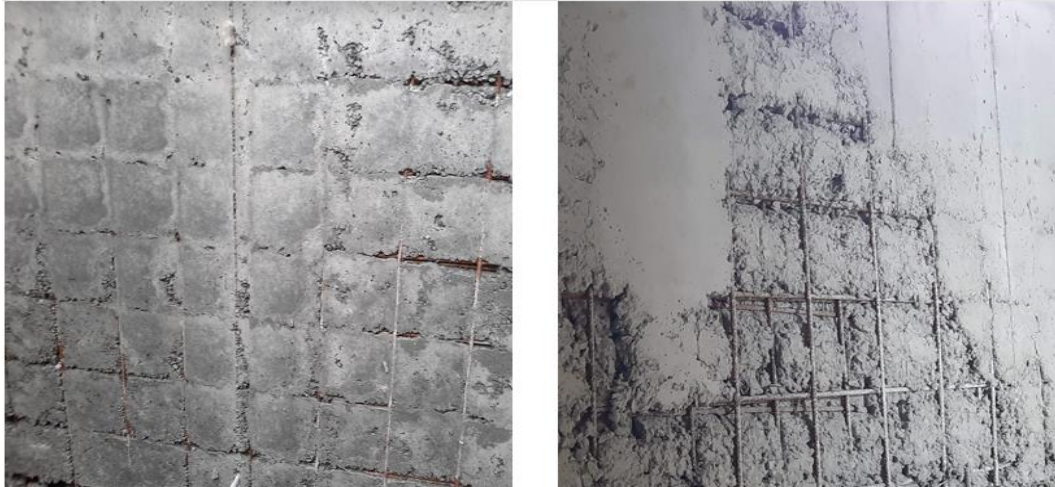
**Figura 13.** Acero de refuerzo sin recubrimiento de concreto.

El problema de dejar el acero sin recubrimiento es que este estará en contacto con agentes corrosivos como el agua y el aire, acelerando su desgaste y afectando la durabilidad de la estructura en el tiempo.

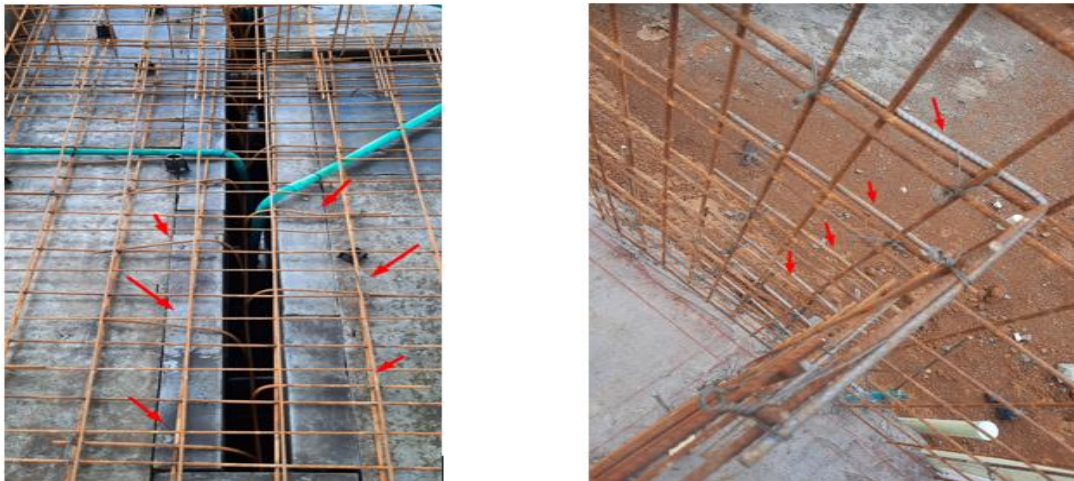
**Figura 14.** Refuerzos estructurales, esquineros.

A pesar de los controles realizados tanto por el ingeniero residente y el auxiliar de ingeniería se identificó que el oficial encargado de la cuadrilla de herreros era permisivo en cuanto a la calidad del armado de la estructura de acero, por esta razón se recomienda que los controles de calidad se enfoquen en dos puntos claves: 1) durante la flejada de los refuerzos estructurales y 2) durante la instalación.

Las consecuencias de no hacer un control de calidad durante el armado de elementos de refuerzo, como por ejemplo las vigas en dinteles, es que estos no cumplan con las hipótesis de diseño estructural, y, por tanto, su comportamiento no sea el esperado cuando la estructura se someta a eventos sísmicos. El pasante identifico problemas en cuanto al armado de refuerzos estructurales, en la siguiente figura se observa una viga de refuerzo a la cual no se le ha realizado un control durante su armado, se detalla como los estribos están mal distribuidos y no cumplen con una separación uniforme entre ellos.

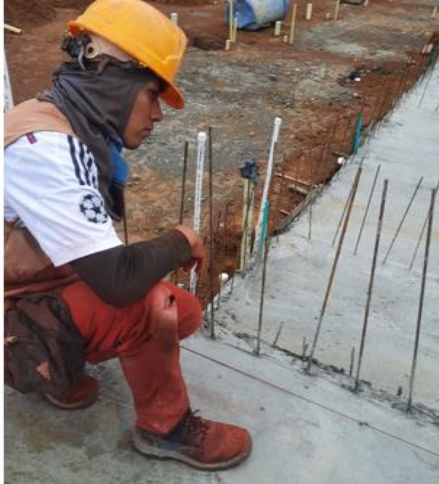
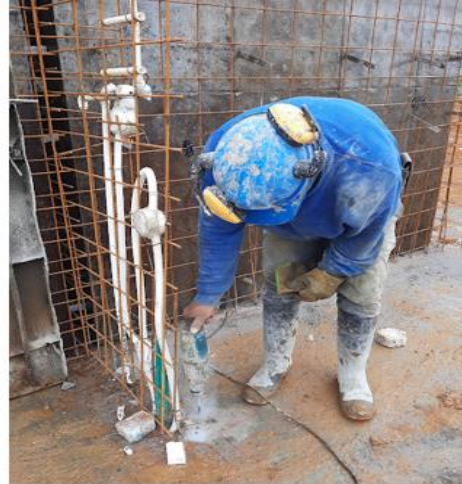
**Figura 16.** Proceso de cimbrado y pinado.

**6.1.3 Cimbrado y pinado.** El cimbrado como se lo llama en obra es una demarcación que se hace en la superficie de la cimentación y de la losa de entre piso, es una guía que sirve para armar el encofrado metálico. Este trabajo se hace entre dos personas, se necesita de un metro y de una cimbra, la cual es un instrumento rudimentario que hace las veces de marcador.

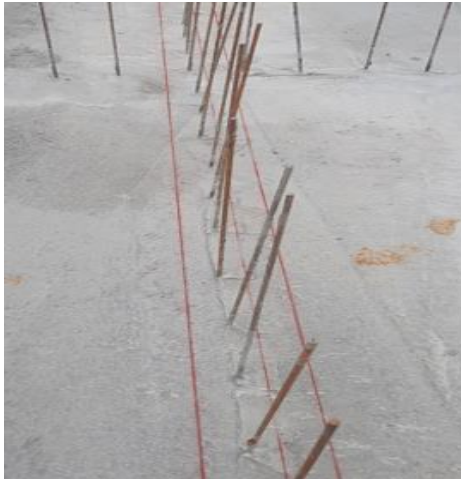
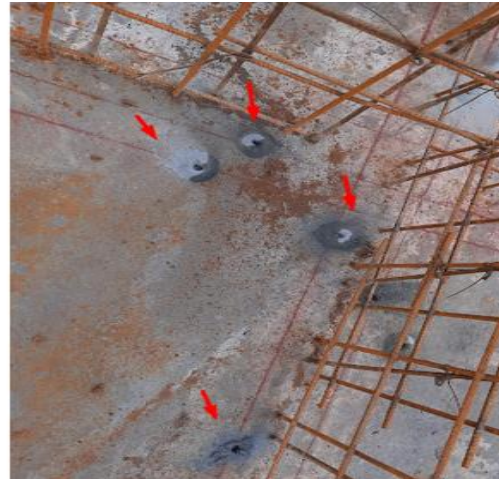
**Figura 17.** Cimbrado y pinado de muros.

Luego de cimbrar se debe perforar con un taladro a lo largo de la demarcación, con el objetivo de asegurar la primera línea de formaletas con trozos de varilla (por lo general de 3/8 de pulgada) contra el suelo de cimentación para estabilizarlas y evitar que se muevan (ver figura 16 y 17), a este proceso se le denomina coloquialmente como pinado.

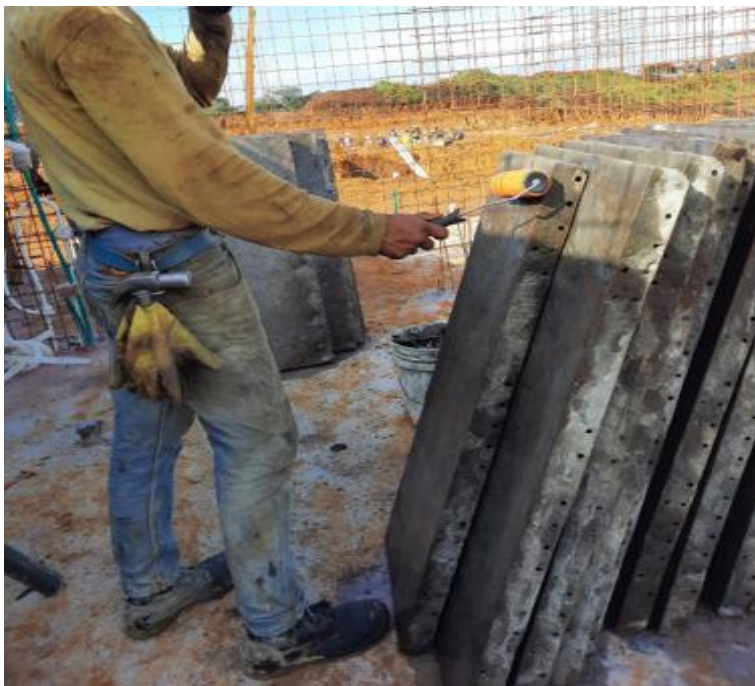
**Figura 18.** Aplicación de desmoldante a la formaleta.

El proceso de encofrado inicia después de armar la estructura de acero, el sistema hidráulico y eléctrico que van embebidos en los muros de la edificación. El pasante colaboro verificando que los obreros limpiaran y luego aplicaran desmoldante a la superficie de la formaleta (ver figura 18) para conservarla y agilizar el proceso de desencofrado, posteriormente se aseguraba de que la primera línea de formaletas estuviera sujeta con trozos de varilla (por lo general de 3/8 de pulgada) contra el suelo de cimentación con el objetivo de estabilizarlas y evitar que se muevan, de ahí en adelante el obrero seguía armando hacia arriba hasta armar por completo una de las caras del muro (ver figura 19), simultáneamente iban colocando las corbatas y las chapetas o grapas, y finalmente armaban la otra cara del muro.

**6.1.4 Armado de formaletas metálicas.** “El sistema de formaleta metálica está fabricado en aceros de alta resistencia que garantizan una larga duración, facilitando el proceso de encofrado, vaciado y desencofrado”<sup>6</sup>. El acabado de las superficies dependerá, entre otros factores, del estado de desgaste de las formaletas y de los accesorios que componen el molde, por ello se deben realizar revisiones y valoraciones del estado de deterioro para remplazarlos, si es necesario, y así, garantizar acabados finos y uniformes.

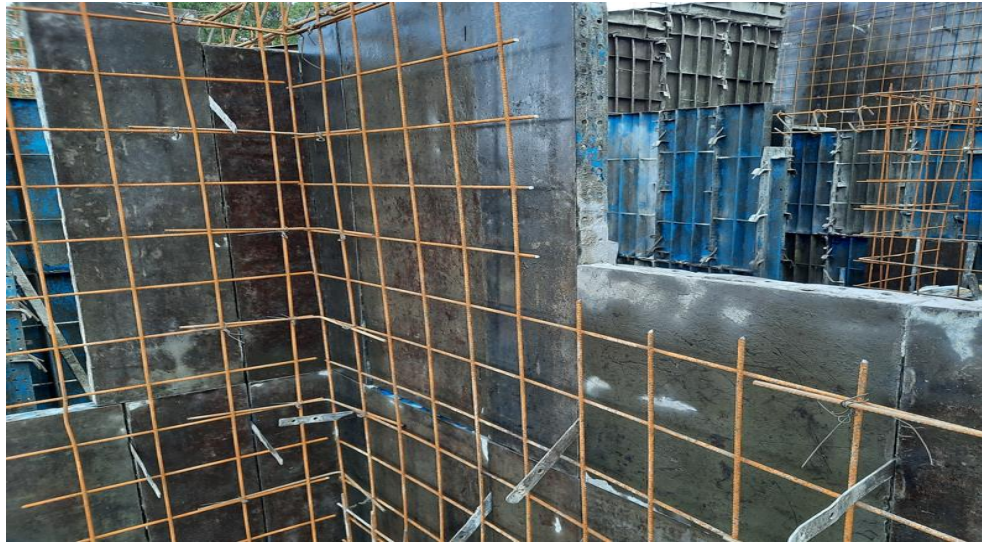
**Figura 19.** Proceso de armado de formaleta metálica en muro estructural.

Una vez terminado el armado de los muros se empezaba a ensamblar la formaleta de la losa, para ello se colocaban tacos y vigas de soporte para que mantuvieran en su lugar los paneles. posteriormente se instalaba los alineadores y se aseguraban con trozos de varilla (de diámetro media pulgada) la parte exterior de la formaleta contra el suelo de cimentación, después se instalaban los gatos en la parte inferior y superior de los muros, los cuales sirven como apuntalamiento y mantienen firme el molde durante el vaciado y vibrado del concreto (ver figura 20).

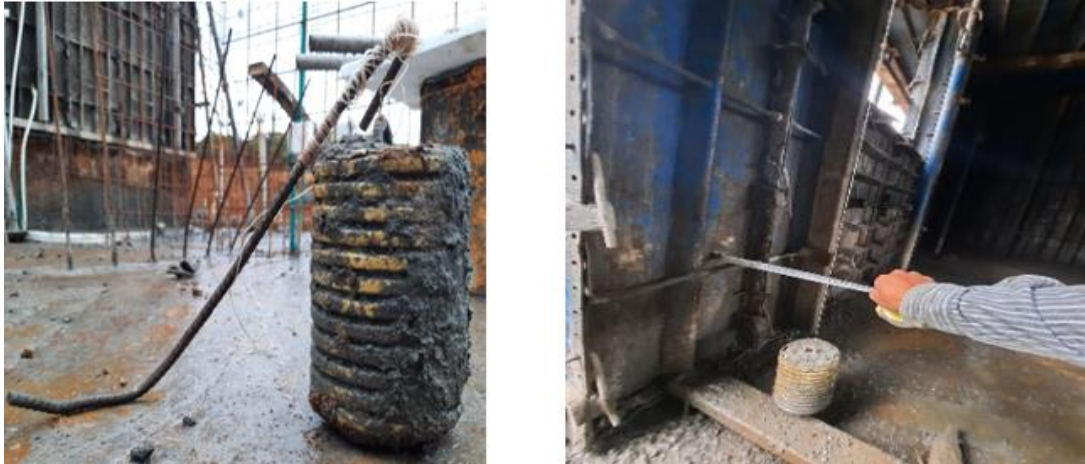
**Figura 21.** Aplomo de muros.

El aplomo de la formaleta metálica lo realizó el pasante utilizando una pesa rudimentaria fábrica in-situ (ver figura 21), esta tenía que estar a una distancia entre 5 y 10 cm del suelo, luego se media la longitud horizontal entre el nylon o cuerda y la formaleta, tanto en la parte inferior como superior del muro, la medida debía ser la misma. La tolerancia para casas de dos pisos debe estar en un rango de 0 a 3 mm, es muy importante garantizarla, ya que durante el vaciado las formaletas son sometidas a presiones y vibraciones constantes que generan movimientos causando desaplomos. Por esta razón el pasante ejecutó un reaplomo de muros inmediatamente después del vaciado y vibrado del concreto. Para ello se utilizaron gatos mecánicos que jalaban o empujaban los muros para aplomarlos.

**6.1.4.1 Aplomo de muros.** Finalizado el proceso de armado se debe realizar controles de calidad, uno de los más importantes es el aplomo de muros, que se hace con el objetivo de que estos queden totalmente verticales y sin curvaturas, garantizando así un paralelismo uniforme. El aplomo se debe hacer en todos los muros del molde; sin embargo, es fundamental realizarlo en la fachada, puertas, muros con alturas que superen los 2 metros y en general en lugares estratégicos que tienden a deformar el molde de acuerdo con las características particulares de cada proyecto.

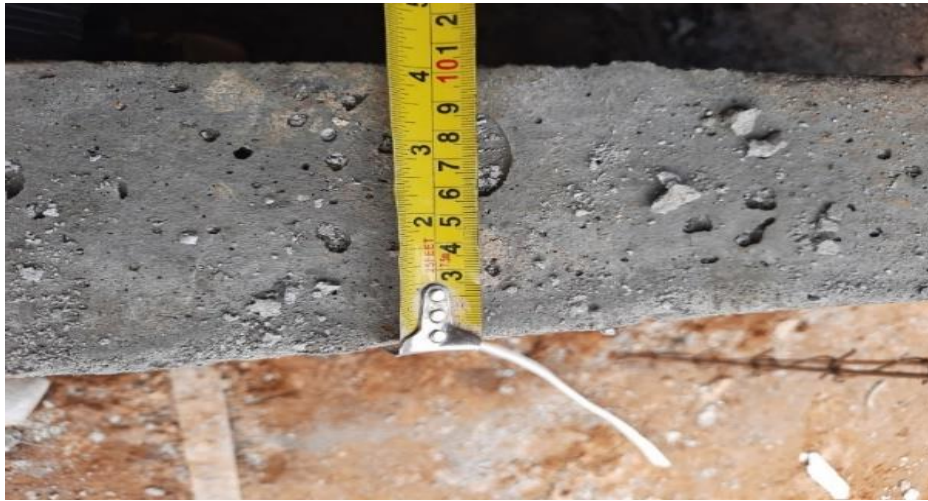
**Figura 22.** Espesor de muro.

**6.1.4.2 Chequeo de espesor de muros.** De acuerdo con el diseño estructural, para este proyecto en particular el espesor mínimo de muros es de diez (10) centímetros. El auxiliar de ingeniería reviso el espesor antes y después de la fundición, en general no se encontraron problemas- significativos en el espesor de los muros.

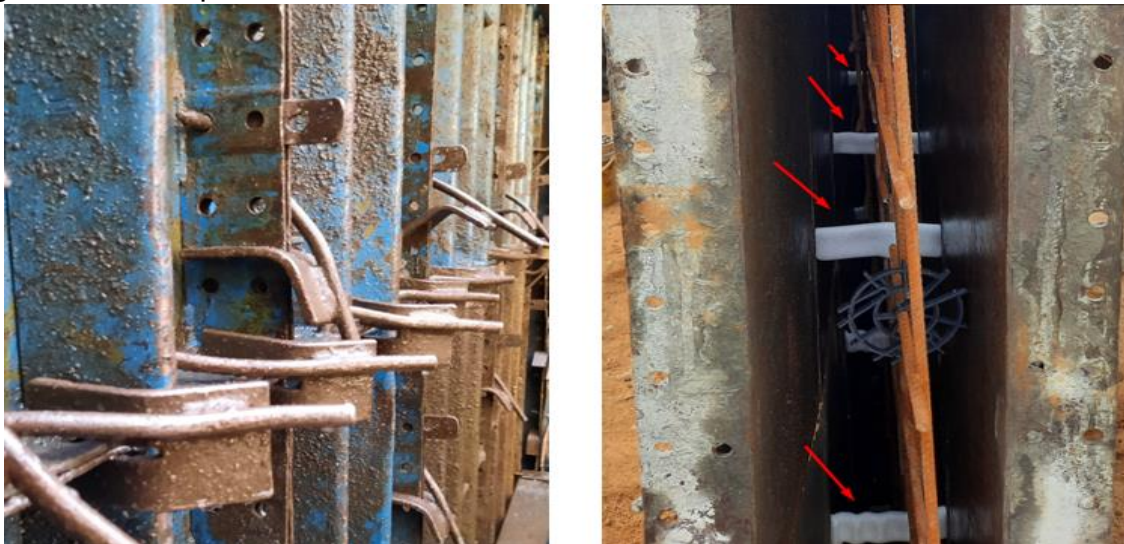
**Figura 23.** Chequeo de accesorios.

**6.1.4.3 Chequeo general de accesorios.** Dentro del control de calidad del armado de la formaleta metálica, un aspecto fundamental es la revisión de accesorios (chapetas, espaciadores, mordazas, rinconeras, alineadores, etc.). En este punto es necesario chequear que todos estos se encuentren en su lugar y que estén ajustados. Los accesorios en el sistema de construcción industrializado tienen un grado de desgaste alto, por cada día de fundición se pierde y se daña un porcentaje importante, pero que es incierto, ya que esto depende de las particularidades específicas de cada proyecto, la magnitud, la organización y el control que se tenga en el mismo; sin embargo, es recomendable que exista personal dedicado al control y organización de los accesorios tanto en el almacén como en campo.

Uno de los controles realizados por el pasante fue verificar que los espaciadores o corbatas estuviesen instalados y sujetos con pines, además de que se encontraran forrados con “Yumbolon”, que es un tipo junta que evita que el concreto se adhiera, permitiendo la recuperación y reutilización del espaciador (ver figura 23). Es aconsejable cambiar estos accesorios periódicamente, debido a que sufren un desgaste considerable, en especial cuando no se utiliza el “Yumbolon”.

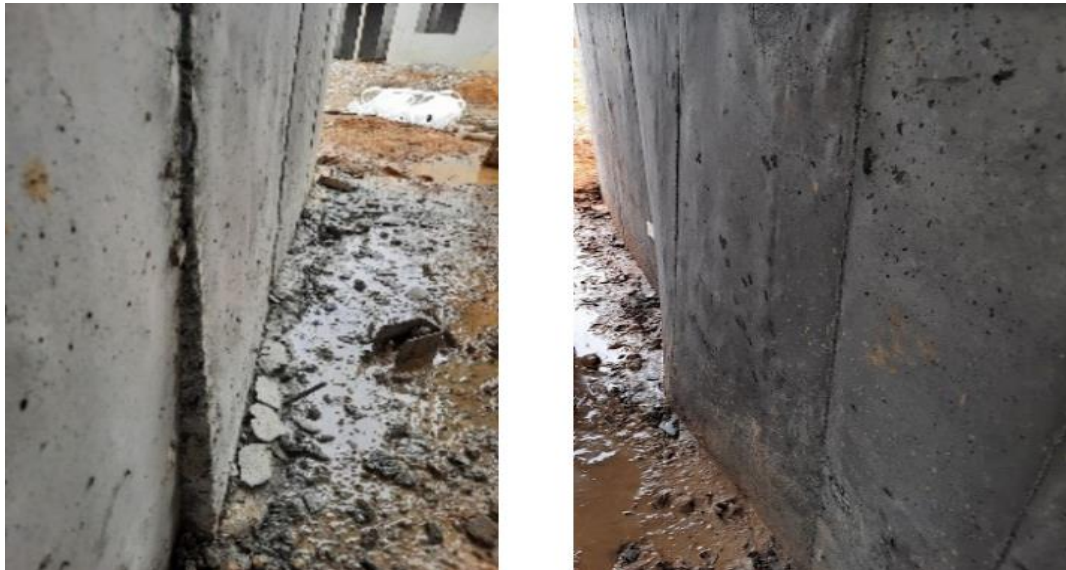
**Figura 24.** Muros deformados por el desajuste o fallo de corbatas.

Uno de los problemas más comunes identificados por el pasante en la obra fue el fallo de las corbatas, el cual puede generarse bien sea por desgaste del accesorio o por estar mal ajustadas. Cuando los espaciadores fallan, las formaletas se desajustan y no pueden resistir la presión ejercida por el concreto ni las vibraciones que genera el vibrador eléctrico utilizado durante el vaciado. Como resultado, los muros se deforman, desaploman y son estéticamente inaceptables, problemas que dado el caso se deberán solucionar después del desencofrado.

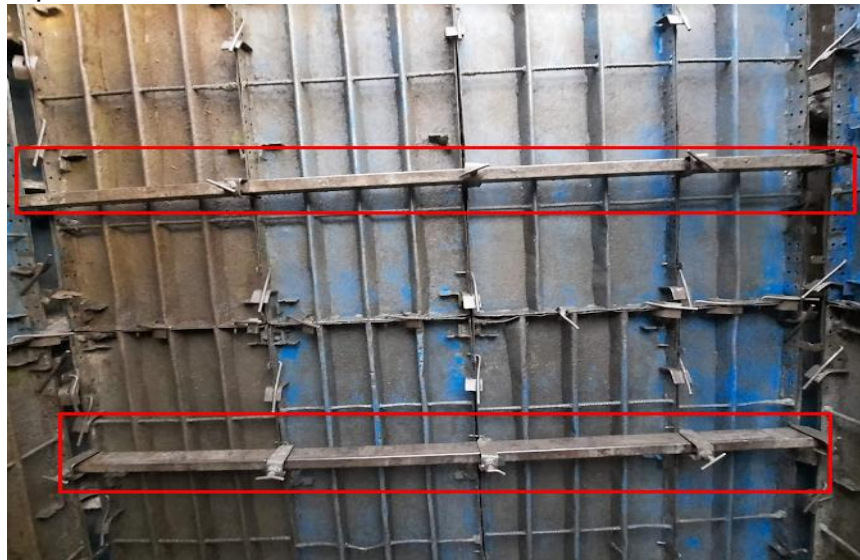
**Figura 26.** Chequeo en la instalación de alineadores.

Los alineadores proporcionan rigidez al molde, de igual modo un alineamiento vertical y horizontal según su disposición. Estos se deben ubicar en todos los muros del molde; no obstante, se tienen que seguir las recomendaciones del fabricante de la formaleta. Los chequeos realizados por el pasante fueron: la ubicación, la cantidad de alineadores instalados y el ajuste de las mordazas.

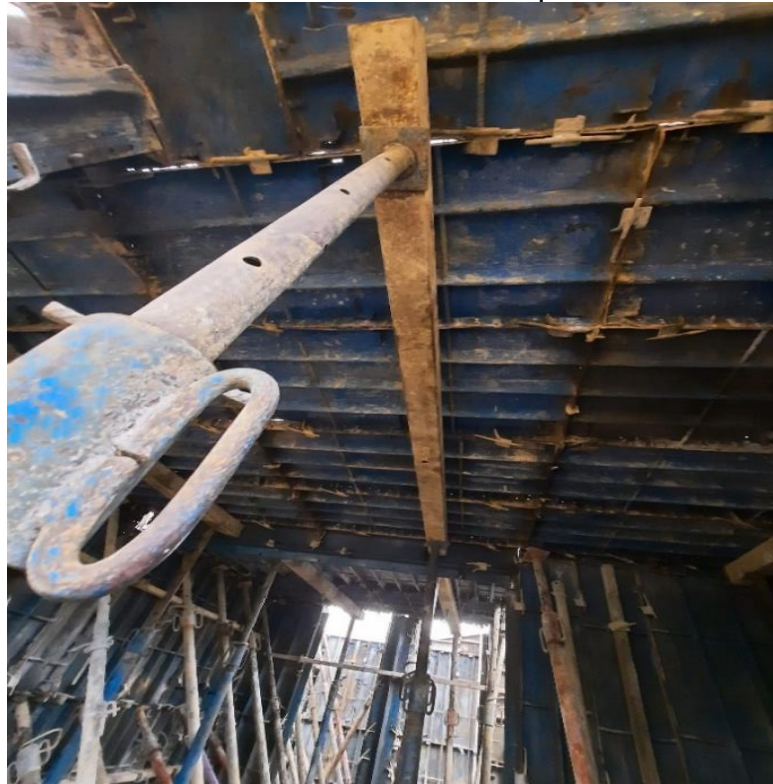
**Figura 27.** Soportes del encofrado de la losa de entre piso.

El pasante apoyo al residente de obra verificando que la formaleta utilizada en la losa de entre piso estuviese bien soportada en un sistema de tacos o puntales pinados que sostenían una especie de viga de acero y a su vez el encofrado (ver figura 27). El proceso de nivelación se realizó con los puntales, de forma tal que su altura se iba graduando para que toda la losa quede al mismo nivel.

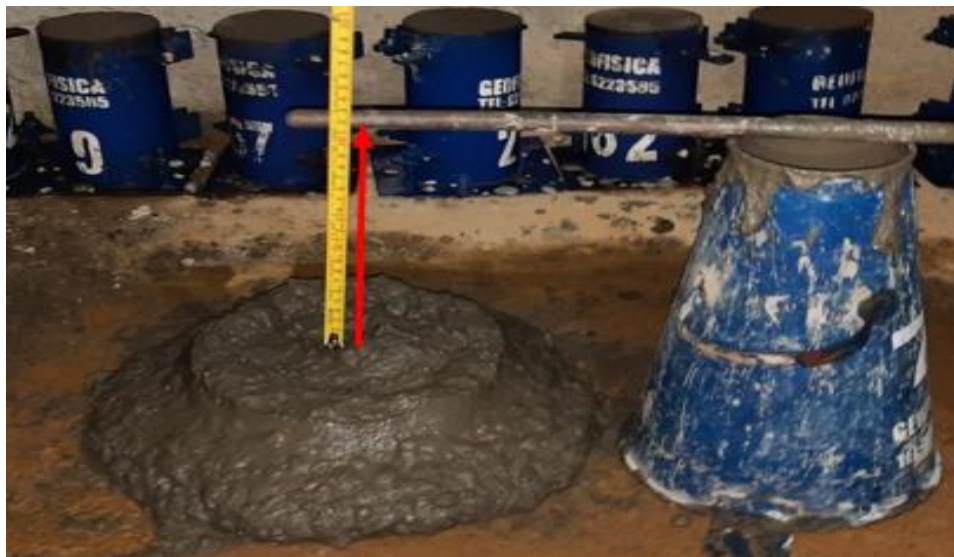
**Figura 28.** Prueba de consistencia del concreto fresco.

**6.1.5 Vaciado del concreto fresco.** Previamente a la fundición se deben realizar controles de calidad al concreto fresco, por eso es importante conocer sus propiedades con el fin de garantizar la trabajabilidad, consistencia y segregación del producto, para ello se realiza el ensayo del cono de abrams, también conocido como ensayo de asentamiento o Slump test. El comportamiento del concreto en la prueba indica su consistencia, es decir, su capacidad para adaptarse al encofrado o molde con facilidad, manteniéndose homogéneo con un mínimo de vacíos. La prueba de asentamiento se ejecutó todos los días y el pasante verificaba que el asentamiento estuviese entre 8 y 10 pulgadas.

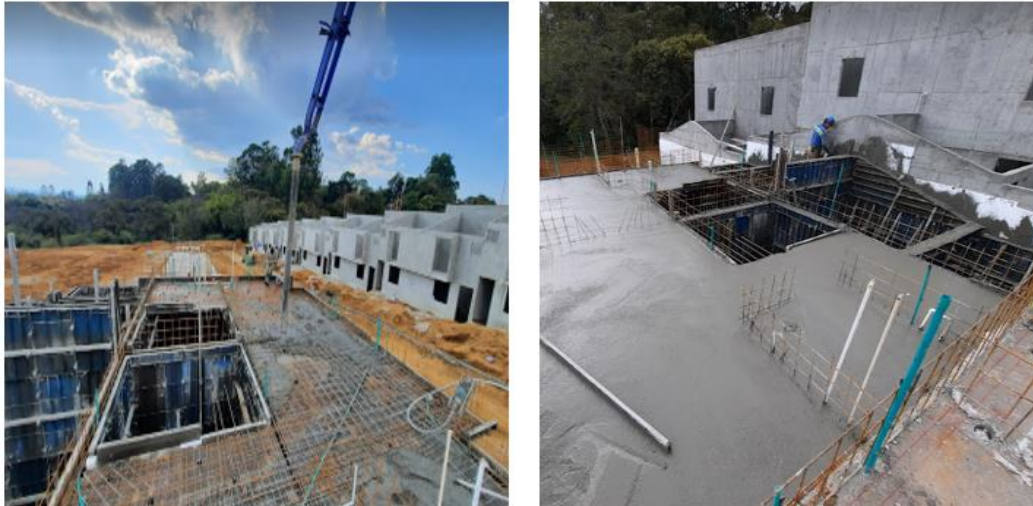
**Figura 29.** Antes y después del vaciado y vibrado del concreto.

El vaciado y vibrado del concreto se realizó simultáneamente con el objetivo de garantizar una estructura homogénea. Sea cual sea el método elegido para vibrar, siempre se debe tener especial cuidado en: antepechos, esquinas, muros de parche, vigas de refuerzo y en general lugares con espacios reducidos, bien sea por la densidad de acero, por el espesor del muro o por objetos embebidos.

El vibrado se realizó con vibradores de inmersión, con base a la experiencia adquirida durante la pasantía por el pasante se recomienda que se tenga uno o dos vibradores adicionales en caso de fallas eléctricas o corto circuito, daños muy comunes en obras grandes donde el desgaste de estos equipos es alto, además la mano de obra debe ser calificada, expertos en el vibrado.

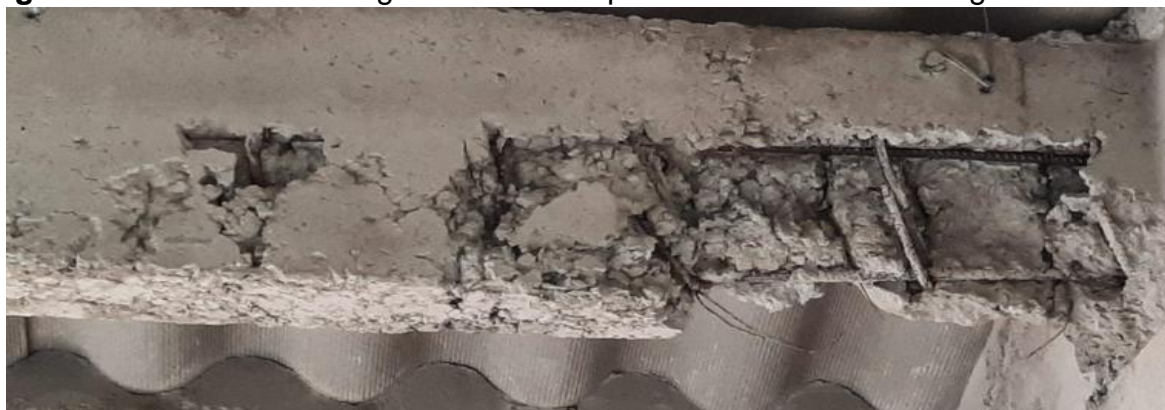
**Figura 33.** Problemas en vigas de refuerzo por mal vibrado del hormigón.

Durante la practica académica el auxiliar de ingeniería identifico problemas constructivos en vigas de refuerzo, en la figura 33 se observa una viga con problemas de homogeneidad en el hormigón y de recubrimiento del acero, el cual se encuentra a la vista en contacto con agentes corrosivos como el aire y el agua, el resultado es un punto frágil y de riesgo de falla en la estructura.

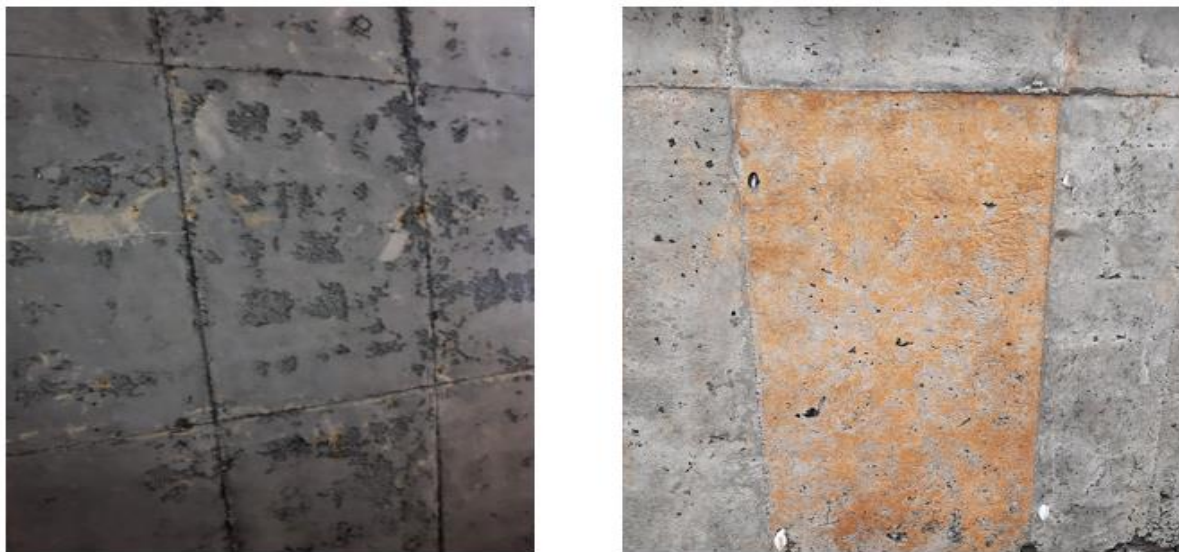
**Figura 34.** Superficie de muros con desprendimientos y pigmentaciones en su superficie.

“Las formaletas deben permanecer en su estado de construcción hasta que el concreto haya fraguado. Esto se hace para evitar fallas y para garantizar la completa rigidez del concreto en el momento de desformaletear los muros y losas”<sup>13</sup>. Se deberán tener algunos cuidados básicos como limpiar las formaletas antes de aplicar antiadherentes, en la figura 34 se observa un muro con un color rojizo, esto fue causado por la presencia de barro en la cara del panel que estaba en contacto con el concreto.

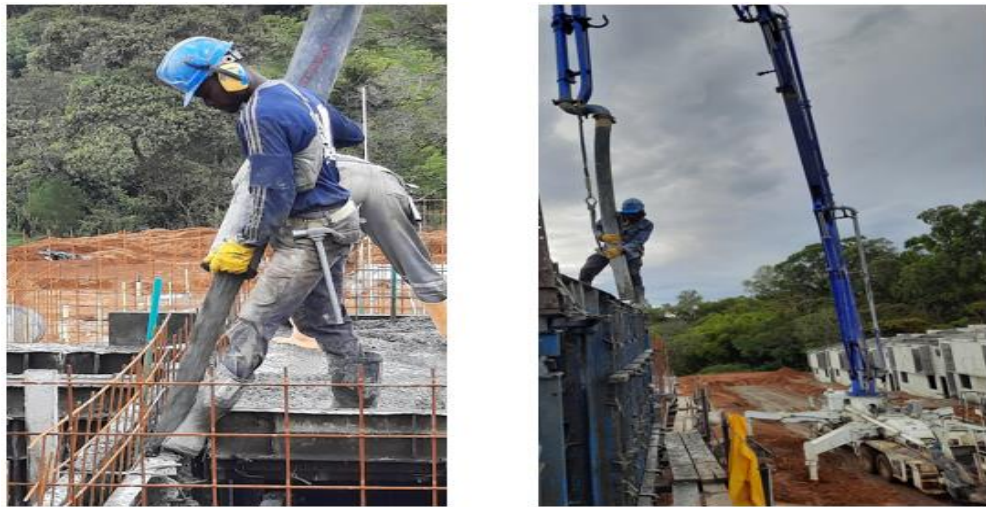
**Figura 35.** Proceso de vaciado de concreto premezclado.

premezclado, ya que era una de las actividades que requería de una gran experticia y habilidad (ver figura 35).

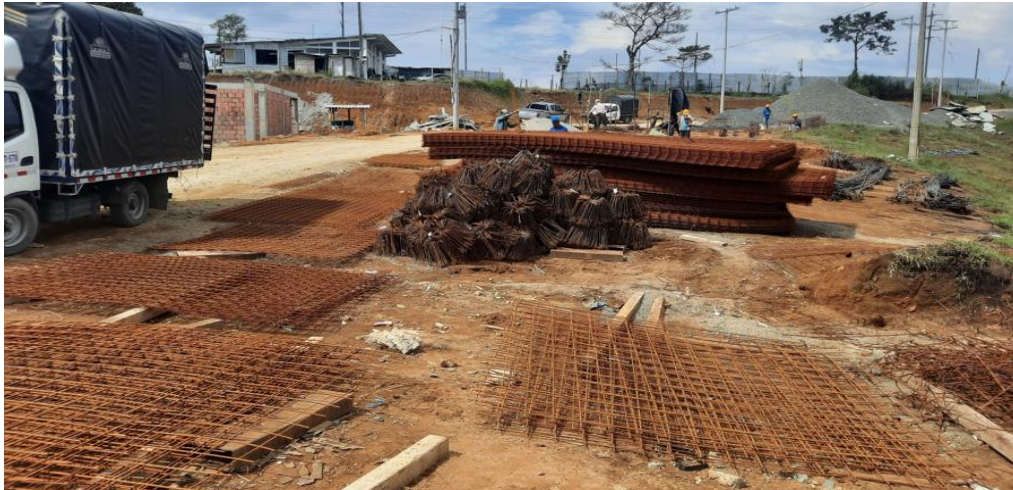
**Figura 36.** Almacenamiento del acero.

En el caso del proyecto Bosque Encantado, donde se construyeron más de 350 casas, la ubicación del acero no fue la mejor, dado que los obreros tenían que recorrer en algunos casos más de 50 metros cargando mallas electrosoldadas, generándoles un esfuerzo físico importante y por consiguiente un retraso en el rendimiento de la cuadrilla, además cuando las vías se encontraban en mal estado que es algo común en épocas de lluvia el riesgo de alguna caída y de sufrir lesiones físicas aumentaba.

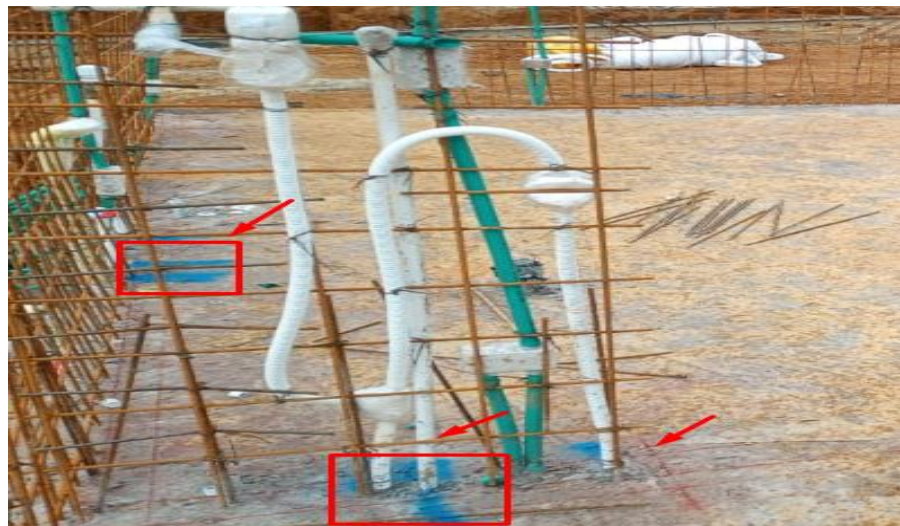
**Figura 37.** Marcación de la ubicación de las tuberías.

**6.1.8.3 Plomeros, fontaneros o hidráulicos.** Son los encargados de llevar a cabo las instalaciones del sistema hidráulico de agua potable y sanitario de las edificaciones. El desarrollo de esta actividad se ejecutó simultáneamente con el armado de la estructura de acero. Una importante tarea en obra supervisada por el pasante fue marcar con pintura sobre la superficie de la cimentación los lugares donde se encontraban los tubos, con el objetivo de identificarlos y evitar que fueran perforados durante el proceso de armado de la formaleta (ver figura 37).

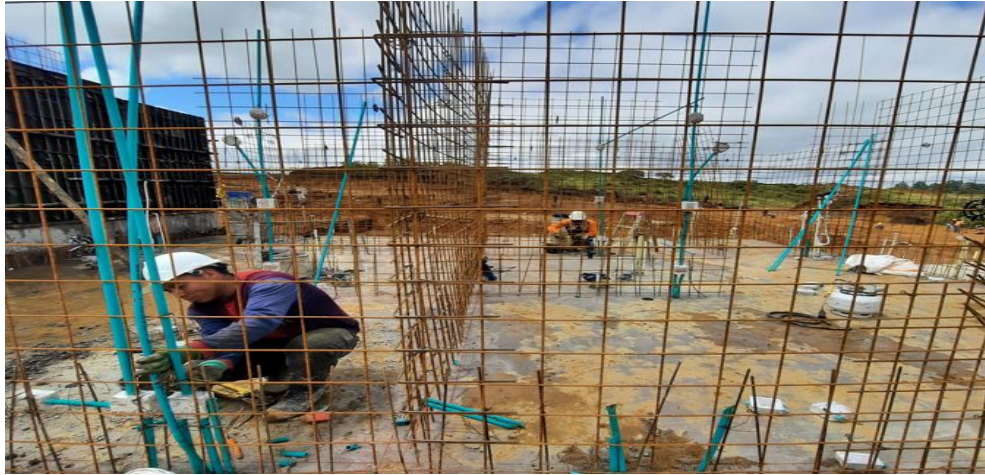
**Figura 38.** Instalación del sistema eléctrico.

**6.1.8.4 Electricistas o eléctricos.** A diferencia del sistema tradicional en mampostería, la instalación del sistema eléctrico (tubos Conduit, cajas de tomacorrientes, interruptor, breakers etc.) se realiza simultáneamente con el

armado de la estructura de acero, esto permite ahorrar costos por reprocesos, ya que luego de fundir la edificación no se necesita romper los muros para armar el sistema eléctrico como es lo común en muros en mampostería.

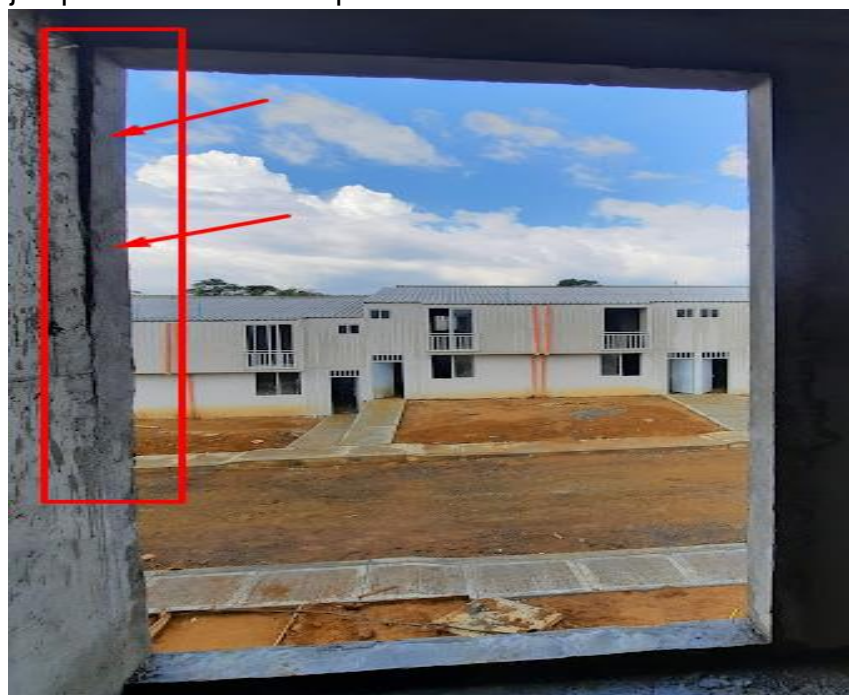
**Figura 39.** Ejemplo de un mal revoque en bordes de muro.

En algunas casas se cometieron errores en los acabados de bordes de muros, lo que generó un daño en la estética de estos. Los errores se cometieron tanto en la supervisión como en la ejecución, primero porque el oficial encargado de realizar el trabajo no tenía la experiencia requerida, y en cuanto a la supervisión se permitió que alguien sin experiencia realizara los revoques. Específicamente el error cometido fue dejar un resalto entre el revoque y el muro (ver figura 39), la forma ideal es rematar el repello evitando sobresaltos.

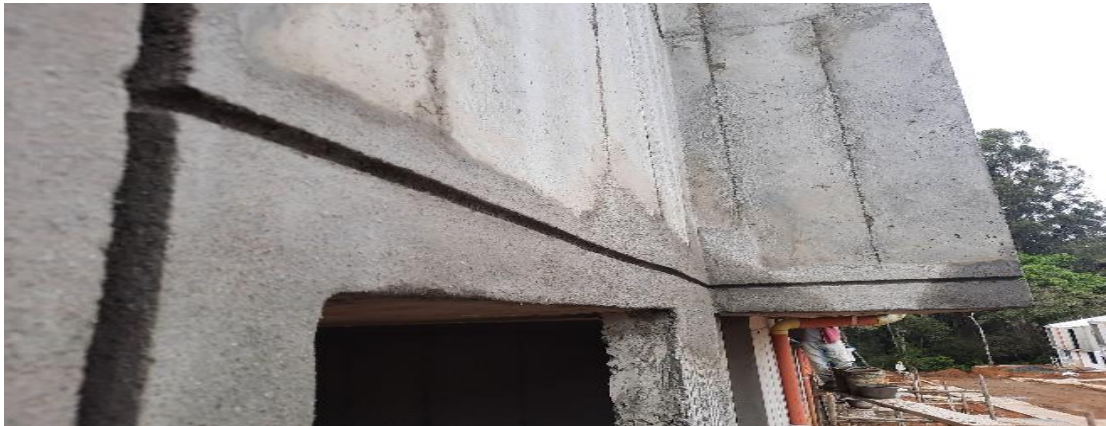
**Figura 40.** Dilaciones estructurales en la fachada.

Antes de realizar el repello de las dilataciones estructurales en la fachada de las casas, un obrero picaba con un taladro percutor toda la superficie, dándole una textura rugosa no uniforme a esta, con el propósito de que el mortero se adhiriera.

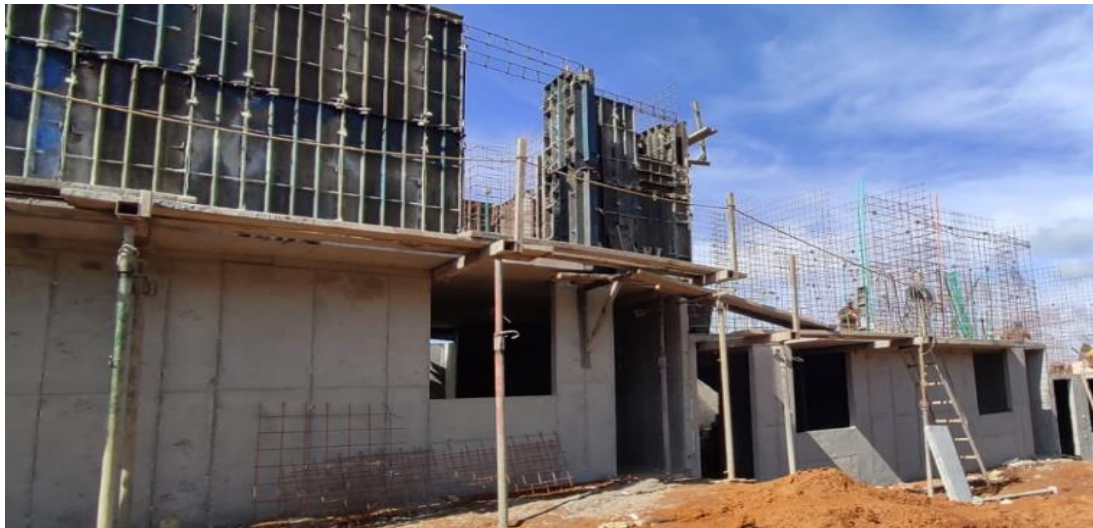
**Figura 41.** Pasarela con tablonos de madera.

**6.1.8.7 Andamios o palomeros.** Personal encargado del montaje del sistema de andamios, escaleras y líneas de vida, garantizando un trabajo seguro en alturas, por lo general la cuadrilla se conformó por dos o tres obreros. En el proyecto se utilizaron pasarelas estándar que se instalaron sobre el muro fundido usando corbatas para su sujeción, sobre ellas se extendieron tablonos de madera.

Esta cuadrilla debe estar adelante de los armadores y herreros en cuanto a sus actividades, ya que sin las pasarelas y las líneas de vida no se puede de ninguna manera armar la estructura de acero, ni mucho menos el encofrado y aviado de concreto.

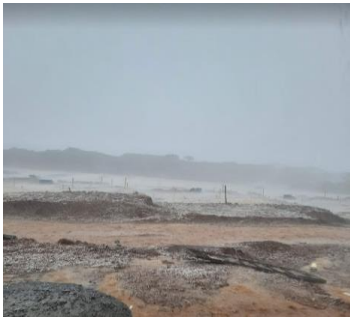
FECHA	FUNDICIÓN	MOTIVO	REGISTRO FOTOGRÁFICO
13/09/2022	No	se alcanza a fundir un molde, pero por las fuertes precipitaciones que terminaron en granizada se suspenden labores y no se cumplió con el cronograma en su totalidad.

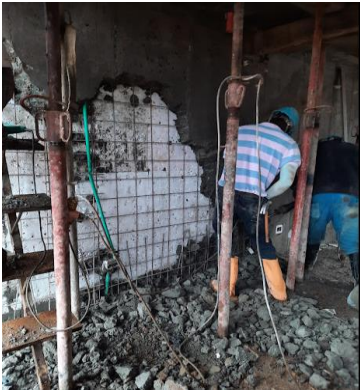
16/09/2022	No	se ordenó la demolición de un muro en un primer piso a raíz de su desplome y la presencia de juntas frías, lo que en conjunto representaba un riesgo latente de falla estructural en el futuro, por ello se dedicó el tiempo de una de las cuadrillas a demoler, encofrar y fundir dicho muro.

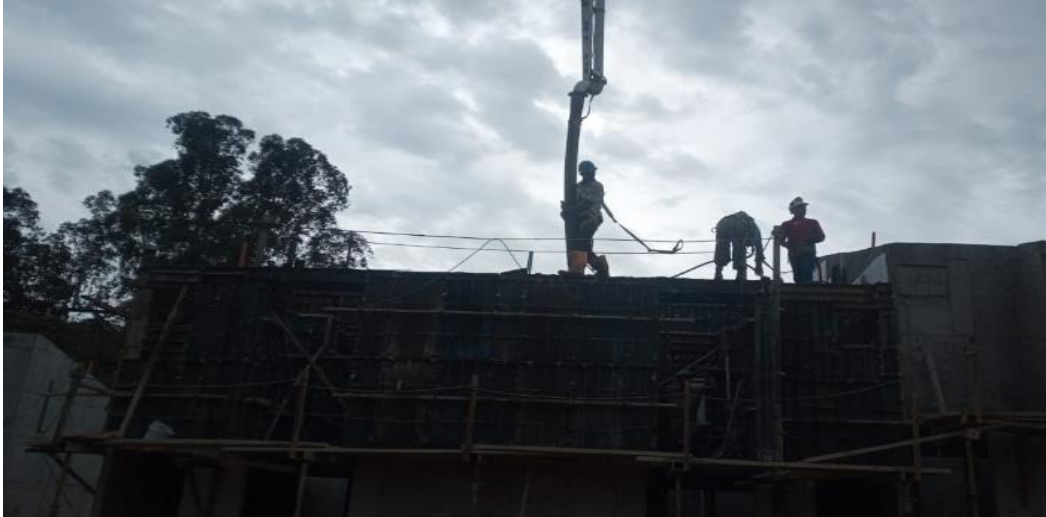
**Figura 46.** Implementación de línea de vida durante la fundición del segundo piso.

Una de las actividades más importantes realizadas en la pasantía en materia de la implementación del SG-SST fue la de coordinar la instalación de líneas de vida para la fundición del segundo piso; ya que, cuando se llegó a la obra todavía no se había implementado y era uno de los puntos más importantes y obligatorios para desarrollar trabajos seguros en alturas. Con esa finalidad se soldaron ganchos elaborados con barras de media pulgada en los extremos de alineadores que se instalaban verticalmente en el molde y en los cuales se aseguraba la línea de vida.

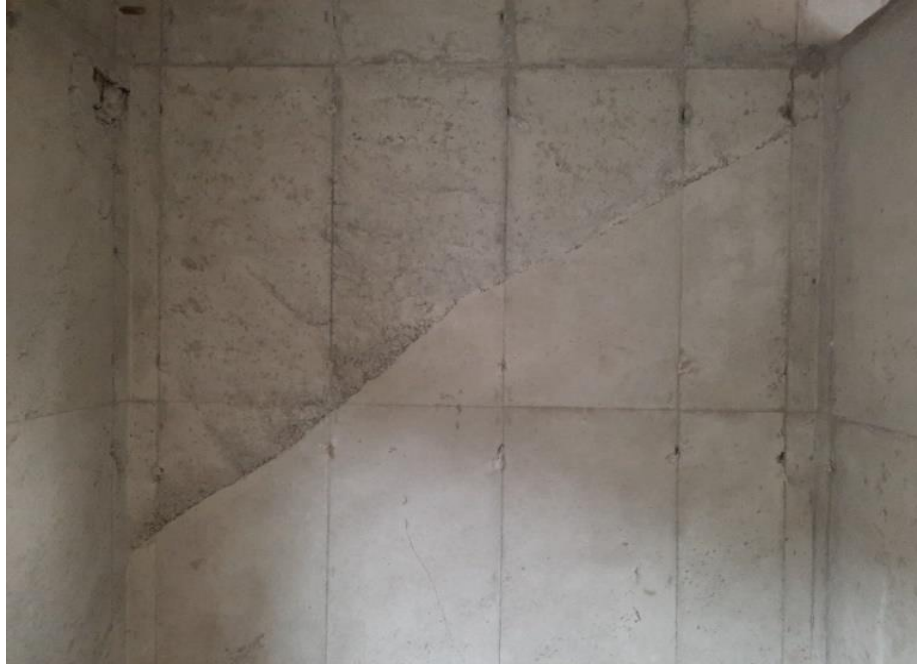
**Figura 49.** Junta fría en muro.

**6.2.5 Suministro de concreto industrializado.** Uno de los factores claves para industrializar los procesos constructivos de edificaciones es el suministro bombeado de concreto premezclado. Cuando se inicia el vaciado en el molde, el abastecimiento de concreto deberá ser continuo durante todo el proceso, cuando se interrumpe esta actividad por problemas logísticos, técnicos o climatológicos, etc. Se pueden generar graves daños a los elementos estructurales, por lo general se forman juntas frías (ver figura 49); que son planos de falla en la estructura y que en el futuro afectan el desempeño del sistema estructural.

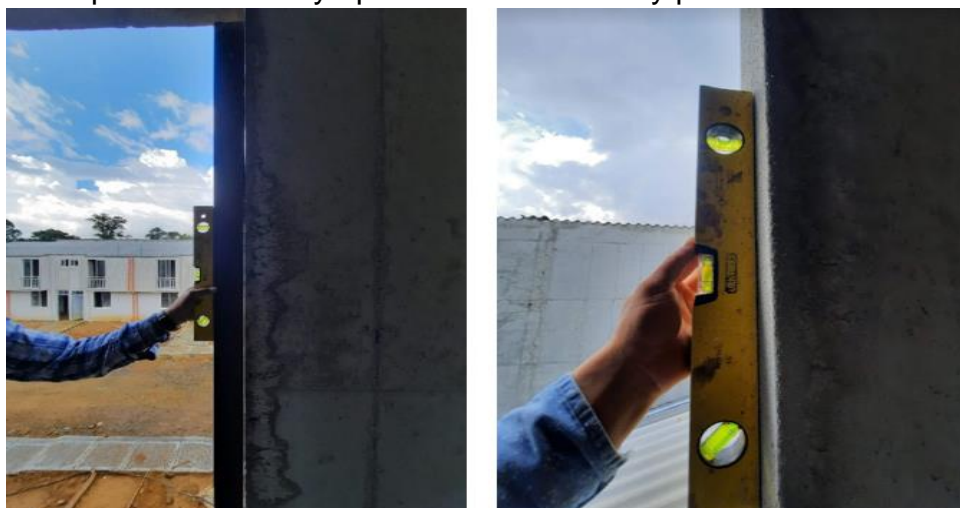
**Figura 51.** Chequeo de niveles y aplomes de ventanas y puertas.

**6.3.1 Chequeo de niveles en ventanas, puertas y muros.** A pesar de que antes de la fundición se realizan controles de aplomo de muros y nivelación de losa, durante el vaciado se generan presiones y vibraciones que las formaletas tienen que resistir, es decir, que algunos muros pueden desplomarse; por ello, existe una cuadrilla de resonadores que tiene como trabajo verificar los desniveles y aplomes, con el fin de realizar el revoque con mortero en los bordes de ventanas y puertas donde se encuentren fallas.

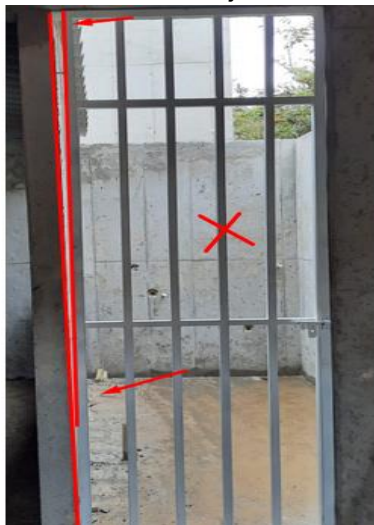
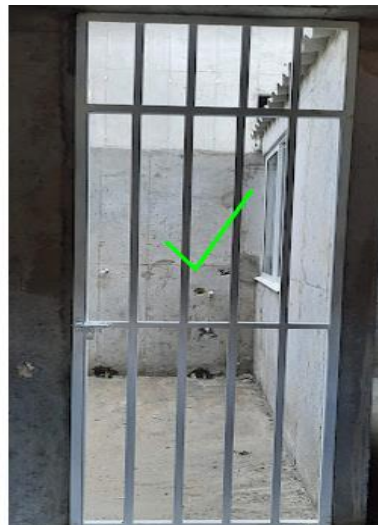
**Figura 53.** Instalación de rejillas.

Los desplomos en los bordes de las puertas o ventanas se traducen en problemas durante su instalación, además de que estéticamente son inaceptables, en la siguiente figura se observa dos rejillas, en una de ellas no se hizo ningún tipo de verificación del aplomo del borde del muro, en este caso el espacio entre el muro y la rejilla se rellenó con espuma de poliuretano.
