**AUXILIAR EN LA SUPERVISIÓN TÉCNICA DEL PROCESO CONSTRUCTIVO DE  
EDIFICACIONES DE USO RESIDENCIAL POR SISTEMA INDUSTRIALIZADO  
CON-TECH.**

**UNIVERSIDAD DEL CAUCA  
FACULTAD DE INGENIERÍA CIVIL  
PROGRAMA DE INGENIERÍA CIVIL  
POPAYÁN-CAUCA  
2023**

**PRACTICA EMPRESARIAL**

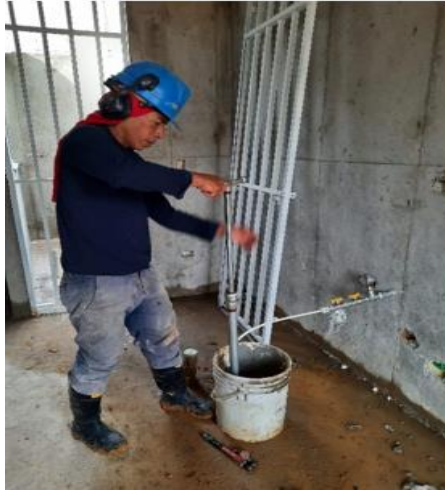
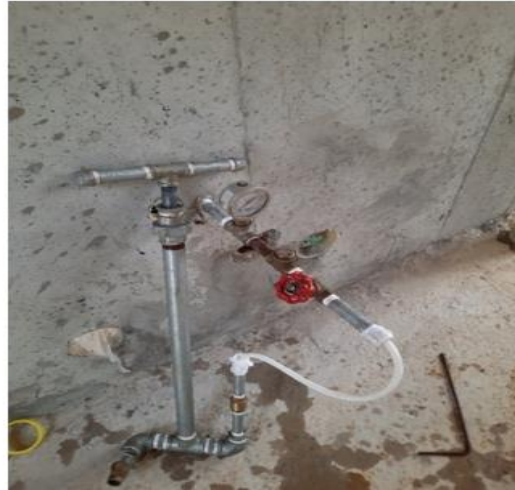
**Figura 54.** Prueba hidráulica.

**6.3.2 Pruebas hidráulicas en tuberías de agua potable.** El objetivo de realizar estas pruebas es identificar cualquier tipo de fuga en el sistema hidráulico. Para ello se empleó una bomba fabricada en obra, que puede ser de PVC o de hierro galvanizado, se recomienda que se fabrique con hierro galvanizado, por durabilidad y funcionalidad. La bomba deberá tener un manómetro en el cual se podrá identificar cualquier cambio de presión durante la prueba.

el proceso consistió en llenar de agua el sistema de tuberías con una determinada presión, luego se esperaba durante 10 minutos y al mismo tiempo se observaba el manómetro para identificar una posible variación en la presión, cuando esta no cambiaba la prueba finalizaba de forma exitosa, de lo contrario se buscaba la fuga de agua que estaba generando la variación en la presión.

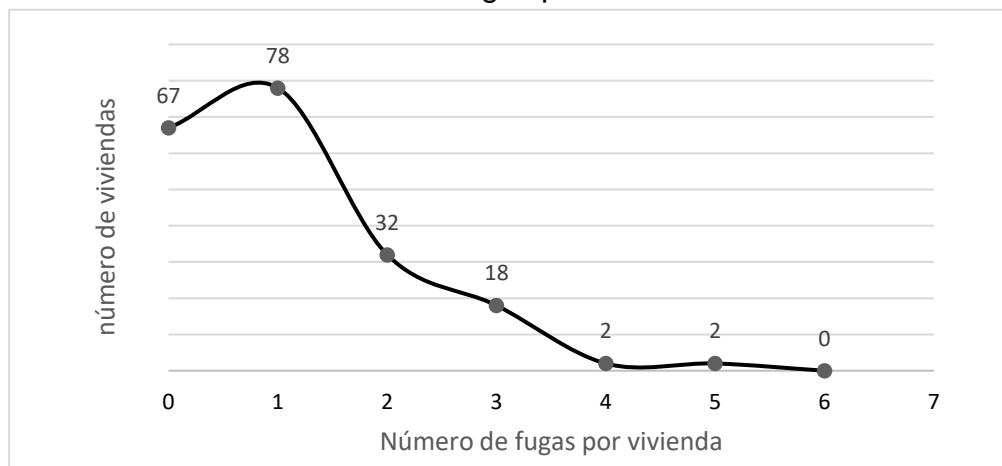
**Grafica 6.** Distribución del número de fugas por vivienda.

A pesar de que el 66% de las casas presentaron algún tipo de fuga o daño en el sistema hidráulico, después de realizar una distribución de los datos utilizando el diagrama de puntos se concluye que predominan las viviendas con un menor número de fugas en su sistema hidráulico de agua potable, si se observa la gráfica 6 se notará una asimetría positiva, lo que significa que hay muchos valores menores y pocos mayores, es decir que hay pocas casas con 4 o más fugas y la mayoría presentan una sola fuga.
