AUXILIAR DE INGENIERÍA EN LOS PROYECTOS DESARROLLADOS POR EL  
LABORATORIO DE SUELOS, MATERIALES, CONCRETOS Y PAVIMENTOS,  
GEOFÍSICA S.A.S

UNIVERSIDAD DEL CAUCA  
FACULTAD DE INGENIERÍA CIVIL  
PROGRAMA DE INGENIERÍA CIVIL  
POPAYÁN

PROYECTO DE TRABAJO DE GRADO MODALIDAD PASANTÍA, PARA  
OBTENER EL TÍTULO DE INGENIERO CIVIL

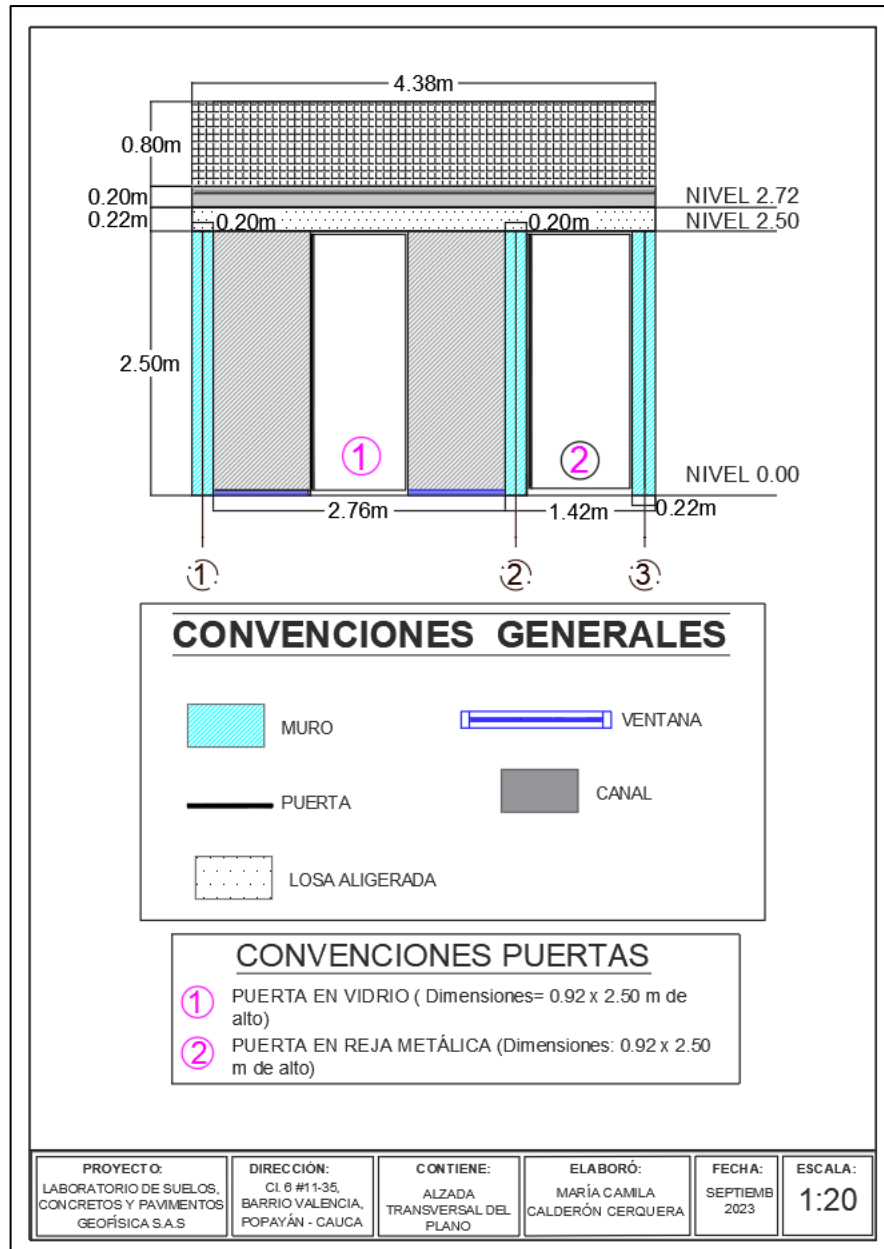
**Imagen 3.** Alzada transversal del plano arquitectónico de la empresa Geofísica S.A.S

**Nota:** Se muestra una vista en perfil de la fachada de la planta física de la empresa Geofísica S.A.S., con sus respectivas convenciones. Cabe resaltar que, las medidas no se encuentran a escala, puesto que es una captura; el tamaño de la hoja del proyecto es inferior al de la elaboración del plano.

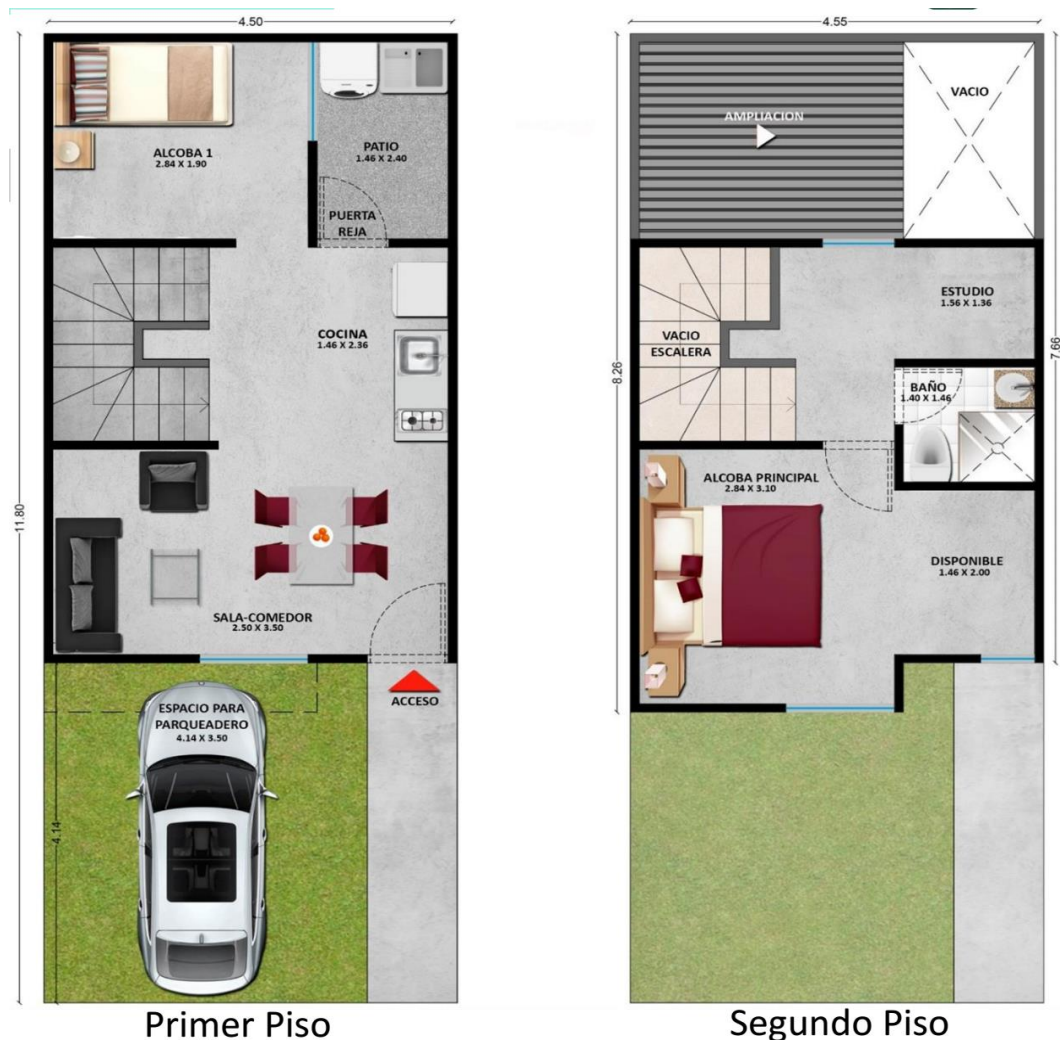
**Imagen 5.** Plano arquitectónico de casa tipo del condominio el bosque

**Nota:** en el segundo piso se encuentra un espacio denominado ampliación el cual se encuentra sujeto a modificaciones futuras.

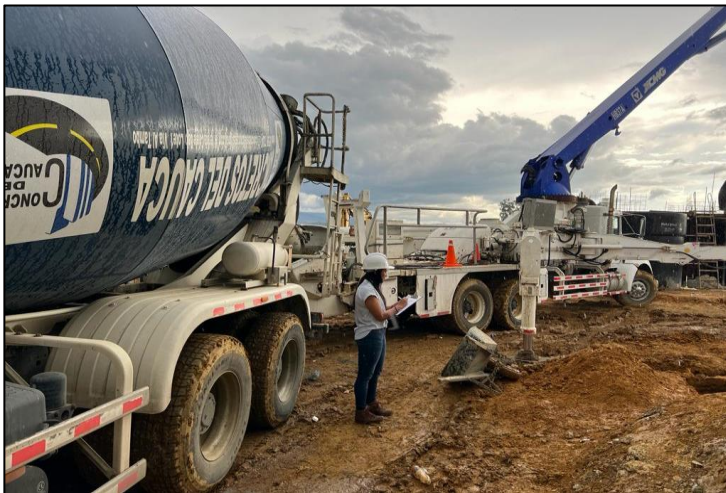
**Imagen 6.** *Visita de campo a la obra Bosque encantado.*

En el mes de febrero, la obra se encontraba en la fase de construcción de muros en pantallas, por tal motivo se acompañó a los geotecnólogos a chequear el concreto utilizado como se observa en la Imagen 6. Para esto, se realizaron los ensayos de asentamiento del concreto hidráulico (Slump), y la elaboración y curado en obra de especímenes de concreto.

**Nota:** *se muestra a la pasante tomando registro de la recolección de muestras de concreto fresco en la obra Bosque encantado.*

En la obra se realizó el registro de la empresa concretera la cual era “Concretos del Cauca” y se tomó nota de la hora en la que se recolectó la muestra, corroborando que el tiempo empleado de la toma y conformación de la muestra fuera menor a 15 minutos, seguidamente se realizó el mezclado de la muestra para garantizar la uniformidad y se inició con el ensayo de asentamiento.

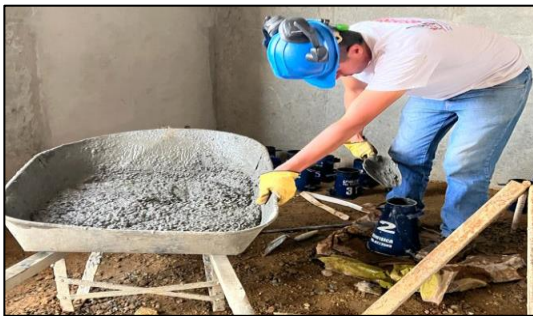
**Imagen 7.** Vertido del concreto en el molde tronco-cónico

**Nota:** se observa la colocación del concreto en el molde, evidenciando las condiciones del lugar y especialmente la superficie donde se realizó el ensayo de asentamiento.

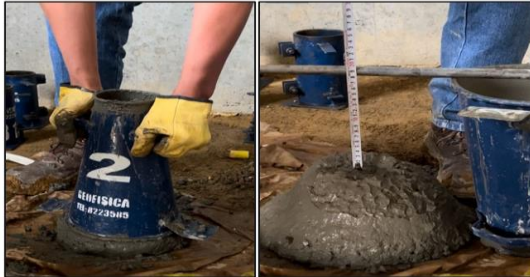
**Imagen 8.** Remoción del molde y medida de asentamiento del concreto.

**Nota:** contiene la remoción del molde troncocónico y la medición de la distancia del asentamiento del concreto usando el flexómetro.

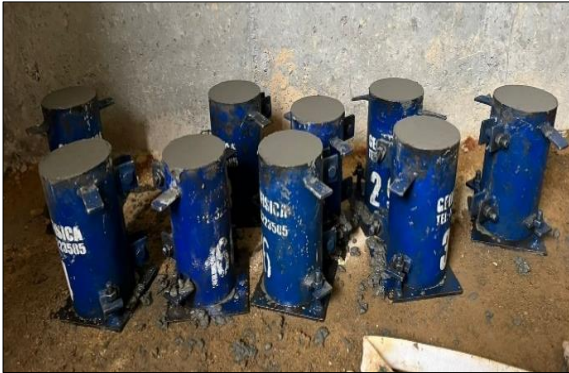
**Imagen 9.** Elaboración de 9 cilindros de 4" en concreto para obra Gracol S.A.S.

**Nota:** consta de 9 cilindros frescos, posicionados en una superficie plana para su curado inicial. Además, se resalta que la captura fue tomada en el interior de una vivienda adelantada, por tal motivo los cilindros se encontraron protegidos de condiciones climáticas.

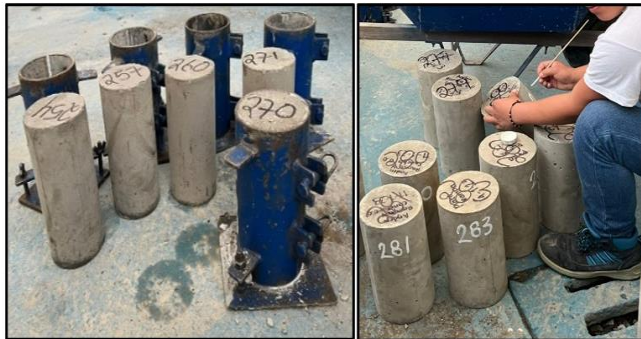
**Imagen 10.** Remoción de moldes y marcación de cilindros

**Nota:** en la parte izquierda se muestran los cilindros que han completado su curado inicial y se les realizó la remoción de los moldes o camisas. En la parte derecha se observa al auxiliar de laboratorio realizando su respectiva marcación.

Pasadas las 48 horas, se recogieron los cilindros en la obra y se transportaron al laboratorio, protegiendo de las condiciones ambientales y de posibles fracturaciones; una vez en el laboratorio, se realizó la remoción de los moldes y la marcación para su debida identificación, observándose en la Imagen 10.

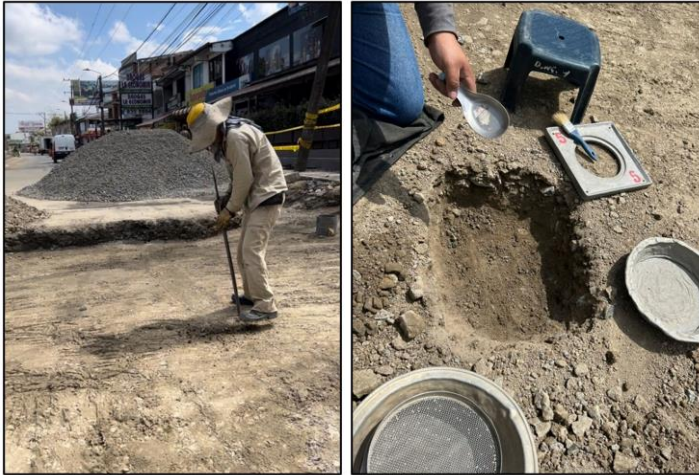
**Imagen 13.** Excavación para toma de densidad en el eje de la vía

**Nota:** en la parte izquierda de se muestra al ayudante de obra iniciando la excavación con pica y en la parte derecha se captura al geotecnólogo alistando su equipo para la toma del ensayo en la capa de subbase inferior.

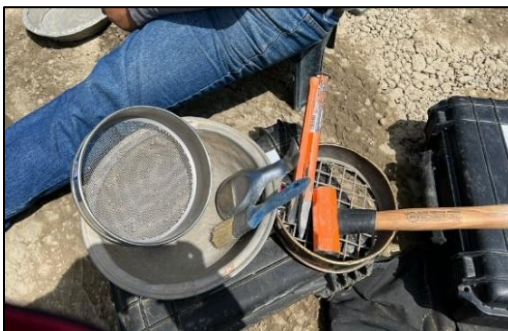
**Imagen 14.** Equipo misceláneo

**Nota:** Se observa el equipo misceláneo utilizado para los ensayos de densidad y peso unitario en el terreno, y el ensayo de determinación de humedad de suelos con Speedy. Este equipo se conformó por una pica pequeña, cinceles, recipientes, una brocha, tamices, una cuchara y un trapo.

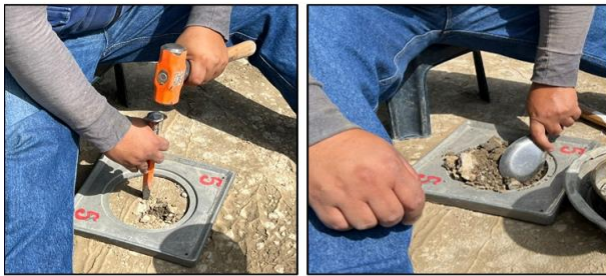
**Imagen 15.** Elaboración de hueco para ensayo de densidad

**Nota:** en la parte izquierda de la imagen se muestra al geotecnólogo dando golpes con un martillo y un cincel a la capa de subbase a ensayar y en la parte derecha se evidencia la extracción del material del hueco usando una cuchara.

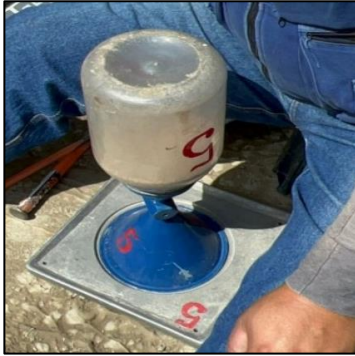
*Imagen 16. Llenado del hueco con arena en ensayo de densidad*

**Nota:** se captura el cono ubicado perfectamente encima de agujero de la placa base, el cual está con la válvula abierta para el llenado del hueco con la arena de densidad conocida.

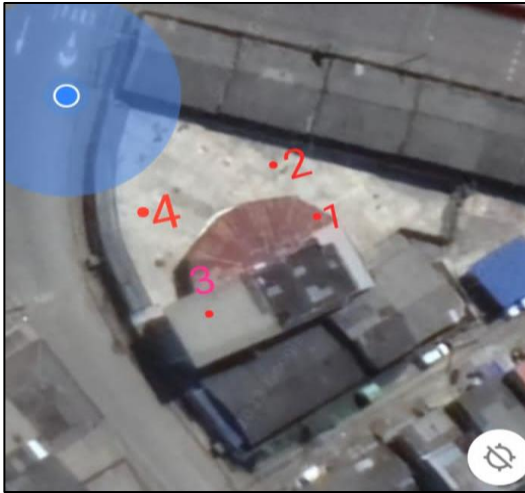
**Imagen 18.** *Puntos de sondeo de ensayo a percusión.*

**Nota:** se presenta una captura aérea del área donde se realizó el estudio de suelos, identificando con puntos y números de color rojo la ubicación de los cuatro lugares donde se realizaron los sondeos a percusión.

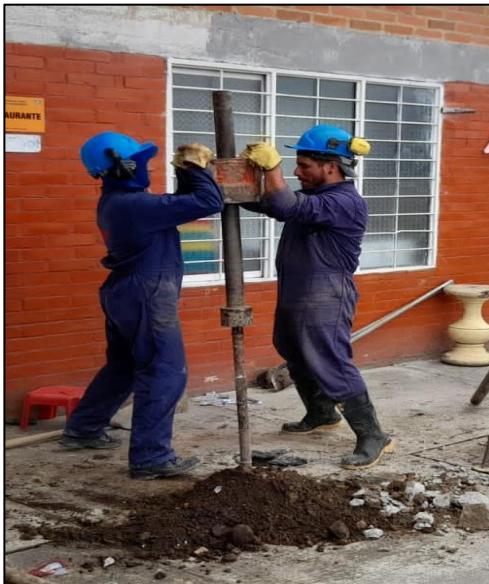
**Imagen 19.** *Equipo de perforación por percusión utilizado por la empresa Geofísica*

**Nota:** *Se muestra la caída semiautomática del martillo para la perforación del suelo, evidenciándose la elevación del martillo sobre el tubo guía. Además, se evidencian los tubos de perforación, la cabeza de golpeo y el personal que ejecuta la extracción.*

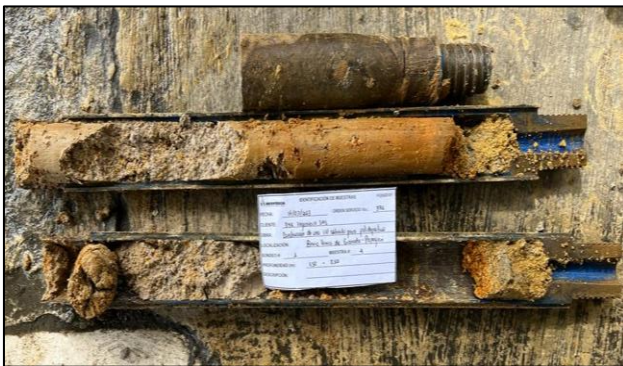
**Imagen 21.** Muestra con tubo media caña

**Nota:** Se captura una muestra extraída del suelo con un muestreador media caña, en la que se presenta la etiqueta con la identificación de la muestra, compuesta por: la fecha, la orden de servicio, el cliente, el nombre de la obra, la localización, la profundidad, el número del sondeo y la muestra.

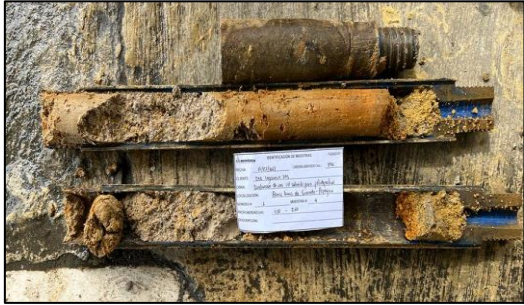
ID. MUEST	DESCRIPCIÓN	IMAGEN DEL LA MUESTRA
P1 – M4  (1,50-2,50m)	Arcilla limosa color gris claro de consistencia muy blanda en estado húmedo, con presencia de roca meteorizada.	<p><b>Imagen 23.</b> Perforación 1- Muestra 4, Tomada con muestreador media caña</p>

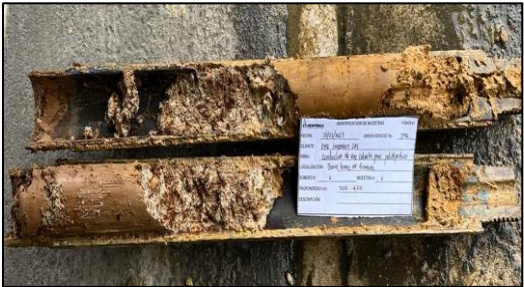
ID. MUEST	DESCRIPCIÓN	IMAGEN DEL LA MUESTRA
P1 – M6  (3,00-4,00m)	Arcilla limosa color gris claro de consistencia blanda de estado húmedo a saturado con presencia de roca meteorizada.	<p><b>Imagen 24.</b> Perforación 1- Muestra 6, Tomada con muestreador media caña.</p>

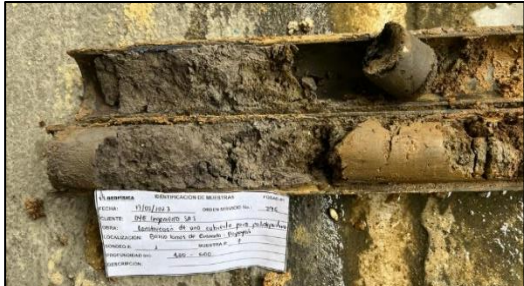
<p>Fuente: elaboración propia. [fotografía]. Marzo, 2023</p>
P1 – M7  (4,00-5,00m)	Arcilla limosa color gris de consistencia blanda de estado húmedo a saturado con presencia de roca meteorizada.	<p><b>Imagen 25.</b> Perforación 1- Muestra 7, Tomada con muestreador media caña</p>

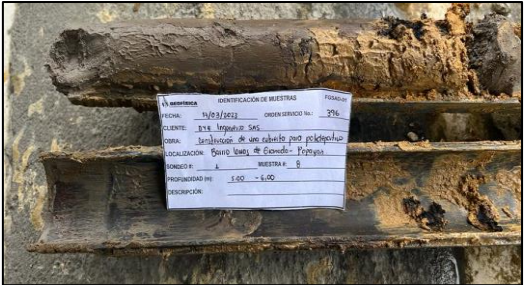
<p>Fuente: elaboración propia. [fotografía]. Marzo, 2023</p>
P1 – M8  (5,00-6,00m)	Arcilla limosa color gris oscuro de consistencia blanda de estado saturado con presencia de roca meteorizada y franjas orgánicas color negro.	<p><b>Imagen 26.</b> Perforación 1- Muestra 8, Tomada con muestreador media caña</p>

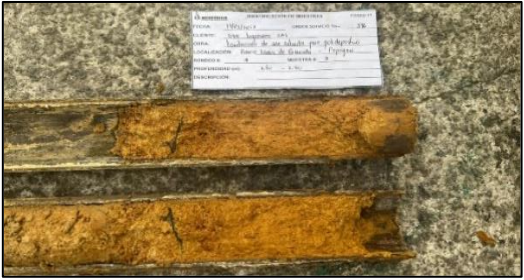
<i>ID. MUEST</i>	<i>DESCRIPCIÓN</i>	<i>IMAGEN DEL LA MUESTRA</i>
<p>P4 – M3</p> <p>(1,50-2,50m)</p>	<p>Suelo fino arcillo limoso color gris claro con vetas café amarilloso de consistencia firme en estado húmedo.</p>	<p><b>Imagen 27.</b> Perforación 4 - Muestra 3, Tomada con muestreador media caña</p>

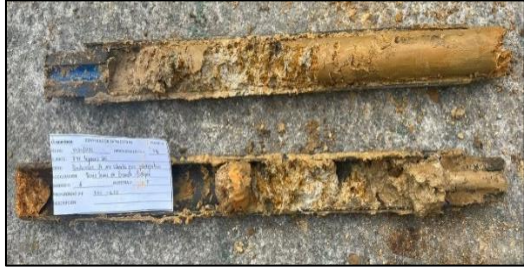
<p>Fuente: elaboración propia. [fotografía]. Marzo, 2023</p>
<p>P4 – M5</p> <p>(3,00-4,50m)</p>	<p>Suelo fino arcilloso color gris claro con vetas café amarillosa de consistencia blanda en estado húmedo a saturado con presencia de roca meteorizada.</p>	<p><b>Imagen 28.</b> Perforación 4 - Muestra 5, Tomada con muestreador media caña</p>

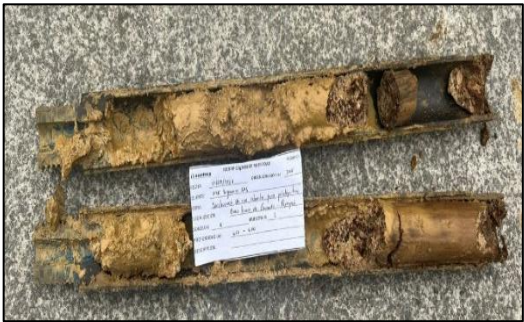
<p>Fuente: elaboración propia. [fotografía]. Marzo, 2023</p>
<p>P4 – M6</p> <p>(4,50-6,00m)</p>	<p>Suelo fino arcilloso color gris claro con vetas café amarillo de consistencia blanda en estado húmedo a saturado con presencia de roca meteorizada y oxidaciones rojas.</p>	<p><b>Imagen 29.</b> Perforación 4 - Muestra 6, Tomada con muestreador media caña</p>

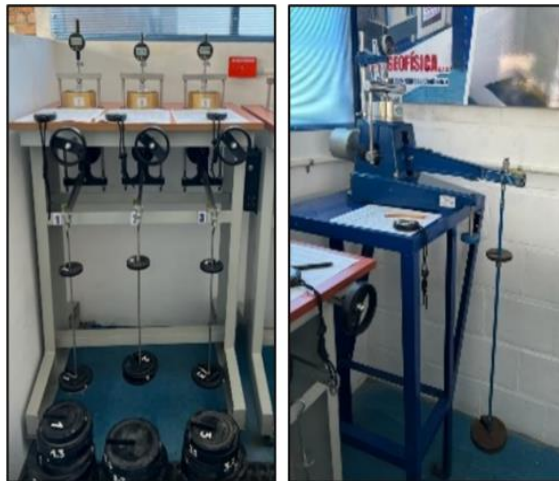
**Imagen 30.** Equipo de consolidación unidimensional

**Nota:** Se observan los equipos de consolidación unidimensional de la empresa Geofísica S.A.S. Evidenciándose, en la parte izquierda el equipo tripe brazo y en la parte derecha el equipo tradicional de un solo brazo. En la imagen, también se identifican las pesas, los cronómetros, los deformímetros y las hojas de registros de datos.

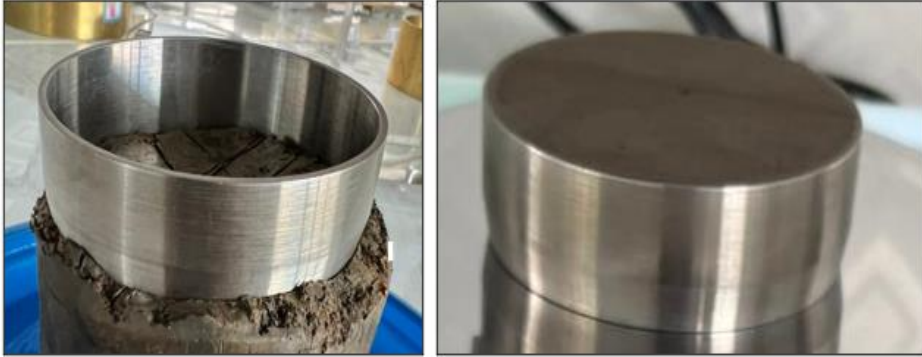
**Imagen 31.** Tallado de muestra para consolidación

**Nota:** en la parte izquierda se captura el tallado de una muestra en el anillo y en la parte derecha se ilustra el resultado final, evidenciándose el enrase perfecto entre el suelo y el anillo.

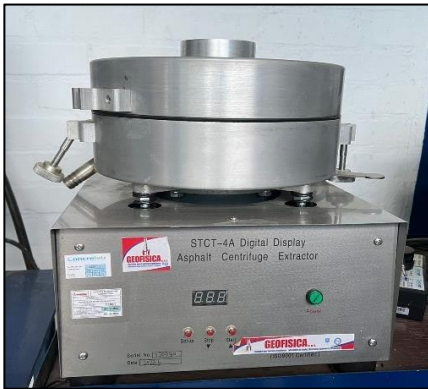
*Imagen 33. Máquina centrífuga*

**Nota:** Se observa en la parte inferior de la máquina el sello de calibración otorgado por el laboratorio Concrelab.

En la revisión del equipo de la Imagen 33 se inspeccionó que la máquina se encontraba limpia, sobre una superficie plana y posee su respectivo sello de calibración, expedido el 26 de diciembre del 2022 por el laboratorio de metrología “Concrelab”. Conjuntamente, se solicitó el certificado que se muestra en la Imagen 34, donde se corroboró que el equipo se encontraba en óptimas condiciones.

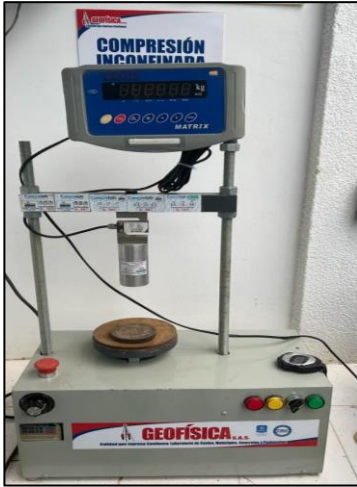
*Imagen 35. Máquina para ensayo de compresión inconfiada*

**Nota:** se observa en el marco de la máquina los stickers o sellos de calibración y en la parte superior el indicador de carga.

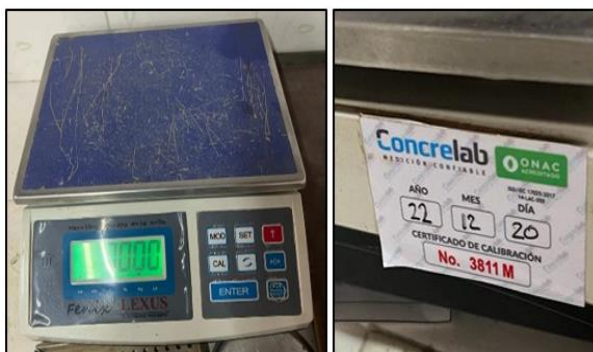
*Imagen 37. Balanza digital de 15Kg*

**Nota:** en la parte izquierda de la imagen se encuentra la balanza de capacidad de 15 Kg, en la cual se observa que su indicador está en 0,000 al encontrarse en una superficie nivelada; en la parte derecha se encuentra su certificado de calibración.

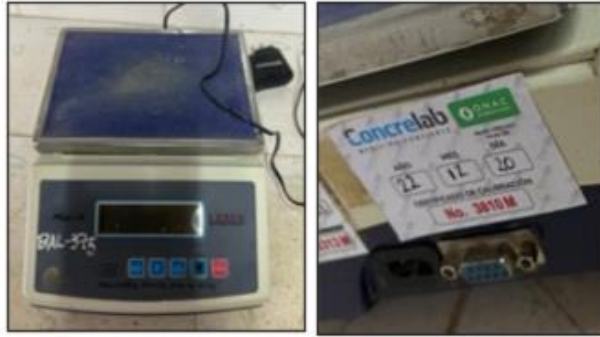
Imagen 39. Balanza digital de 3000 g

**Nota:** en la parte izquierda de la imagen se encuentra la balanza de capacidad de 3000 g.

A continuación, se observan dos modelos de balanzas con su respectivo certificado de calibración vigente otorgado por el laboratorio metrológico “Concrelab” plasmados en la Imagen 37, Imagen 38, Imagen 39 e Imagen 40.

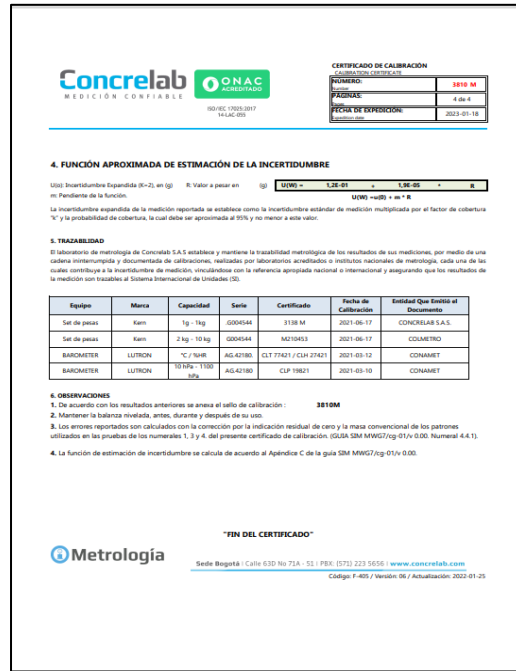
**Nota:** se muestran los valores de cargas aplicadas, la excentricidad y el error gráfico obtenidos con la calibración.

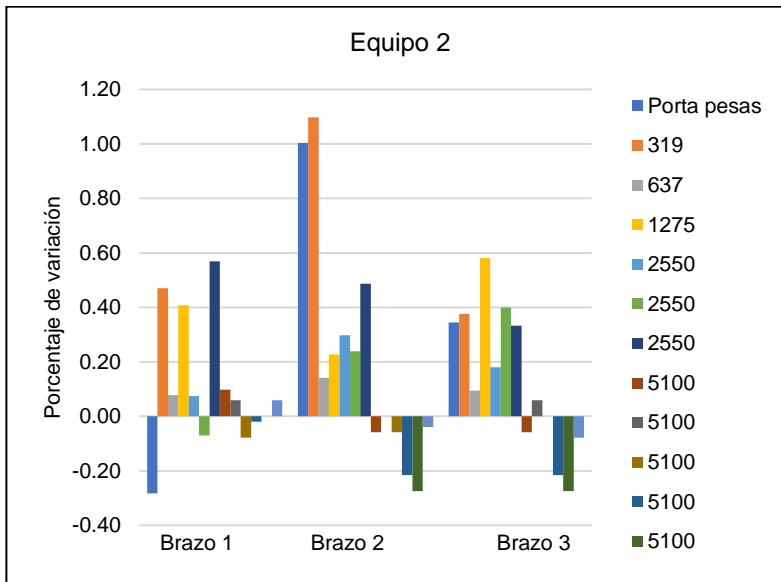
**Gráfica 2. Porcentaje de variación de masas de equipo 2**

**Nota:** Se observa que el porta pesas y la pesa de 319 g del brazo 2 son los elementos que presentan mayor porcentaje de variación.

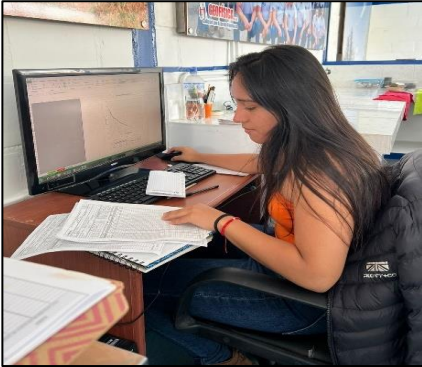
**Imagen 42.** Digitación de ensayo de corte directo

**Nota:** captura de la pasante en el área de corte directo, digitando los datos obtenidos en el ensayo; como son: las masas de las muestras y de los anillos, la velocidad del corte, las lecturas de consolidación, la deformación horizontal y vertical.

Una vez verificado y ampliado el campo de conocimientos respecto al ensayo de corte directo, el pasante digitó los resultados como se capturó en la Imagen 42 e identificó la tendencia del ángulo de fricción y la cohesión de los suelos, según el tipo de suelo para la región del Valle del Cauca y Cauca.

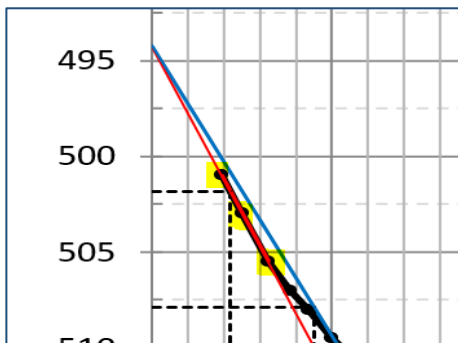
**Gráfica 4.** Curva de deformación del suelo, evidencia de línea tendencia

**Nota:** se presenta la curva de deformación vs la raíz del tiempo, en donde resaltaron con color amarillo los tres primeros puntos de consolidación. La línea roja corresponde a la línea de tendencia de estos, prolongada hasta intersectar el eje de las ordenadas, donde se localiza la deformación del t0%.

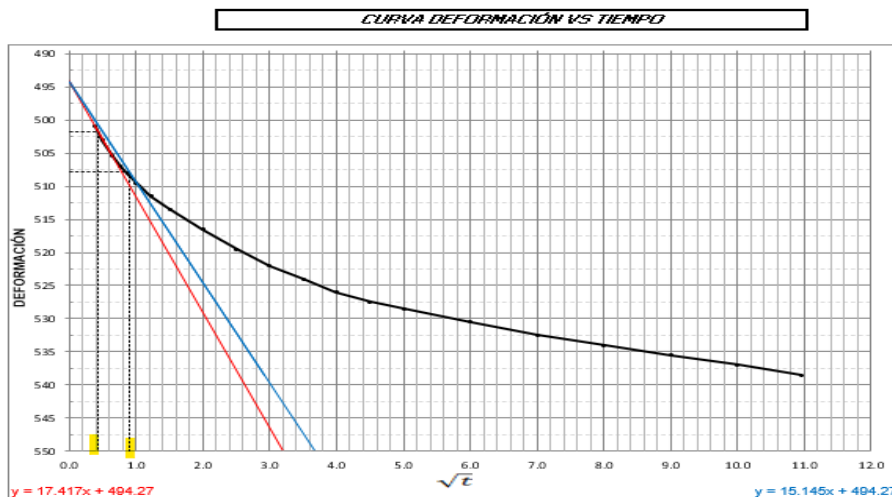
**Gráfica 5.** Curva deformación del suelo con  $t_{90}$  y  $t_{50}$  señalados

CONSOLIDACIÓN (0.0001 pulg)			$t_{90}$ (segundos)	$t_{50}$ (segundos)
0%	50%	90%		
494.27	501.84	507.90	49	11

El pasante verificó que se calcule correctamente el tiempo total estimado para alcanzar la falla, puesto que, se aplicó el producto de 11.6 y el  $t_{90}$ , por ser una curva bien definida en la compresión secundaria.
