**INFORME FINAL DE PASANTIA COMO AUXILIAR DE INGENIERÍA CIVIL EN  
LA EMPRESA CITEC S.A.S INGENIERÍA Y GEOTECNIA.**

**UNIVERSIDAD DEL CAUCA  
FACULTAD DE INGENIERÍA CIVIL  
POPAYÁN-CAUCA  
2023**

**PROYECTO DE TRABAJO DE GRADO  
POR EL TÍTULO DE INGENIERA CIVIL  
MODALIDAD PASANTÍA**

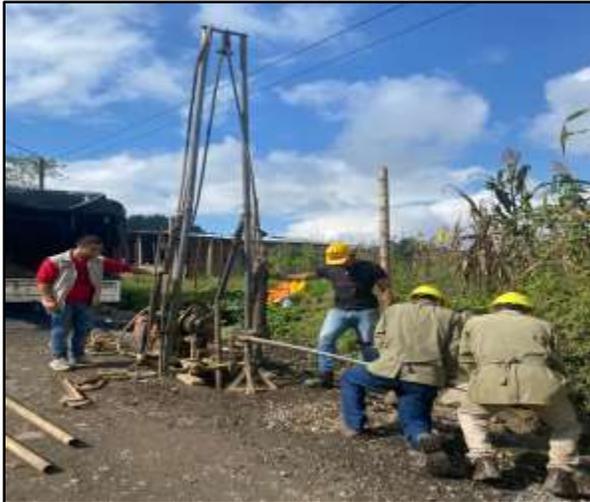
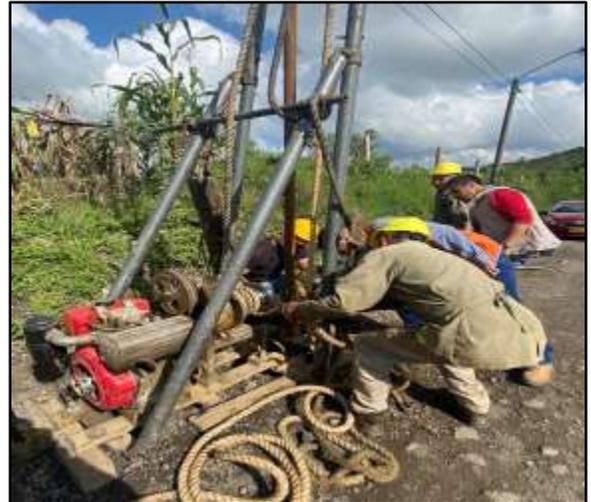
**Foto 9** Ubicación sondeo 2  
**Fuente:** El Autor

La primera salida se realizó en la vía al Huila en el PR:0-300m exactamente, con el fin de realizar unos sondeos que permitieran obtener muestras del suelo, conocer el perfil estratigráfico, y poder sugerir un método para el mejoramiento vial. Se realizaron 3 sondeos en la zona con una profundidad de sondeo de 15m para cada uno y se hicieron mediante perforación mecánica.

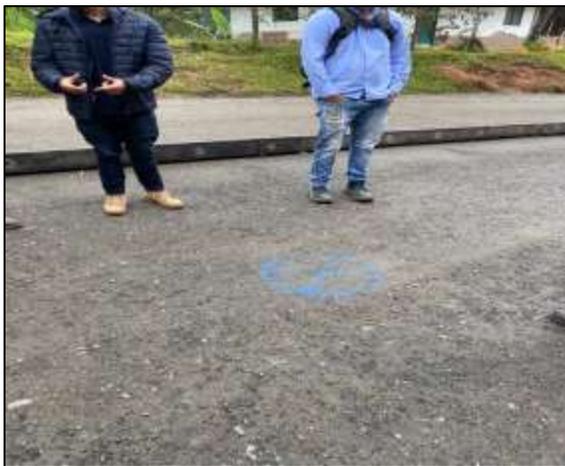
**Foto 16** Ubicación para toma de núcleo  
**Fuente:** El Autor

La salida se realizó en la vía Popayán- Paletará en un suelo mejorado con cemento, en el cual se buscaba obtener la resistencia del suelo y si los esfuerzos cumplían con los valores mínimos que exige la norma Invias.

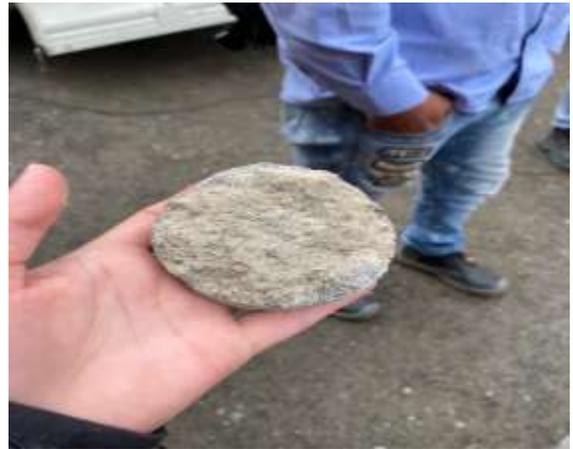
**Foto 19** Muestra obtenida  
**Fuente:** El Autor

En este caso no fue posible obtener un núcleo del tamaño que se esperaba para poder realizar los ensayos. Se descarta la toma de muestra.

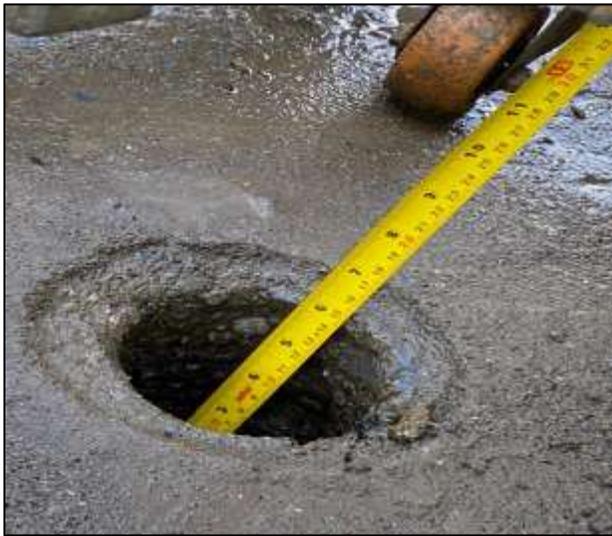
**Foto 22** Profundidad alcanzada  
**Fuente:** El Autor

Llegando a una profundidad de 15cm, el perforador comienza a recibir rechazo de parte del suelo y la muestra no se puede obtener debido a la presencia de gravas de gran tamaño.

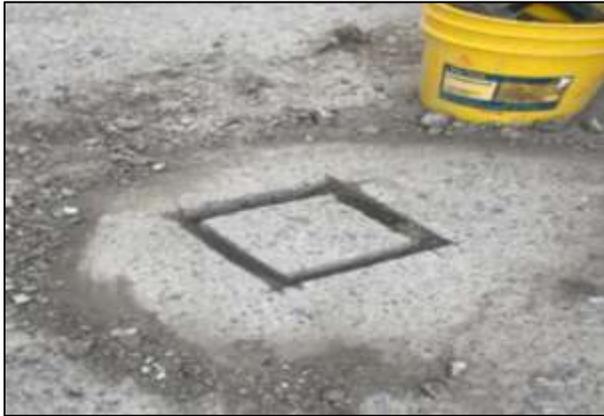
**Foto 24** Toma de muestras  
**Fuente:** El Autor

En este caso se tomaron 3 muestras con dimensiones de 20cmx20cmx12cm. A continuación, material fotográfico del trabajo realizado:

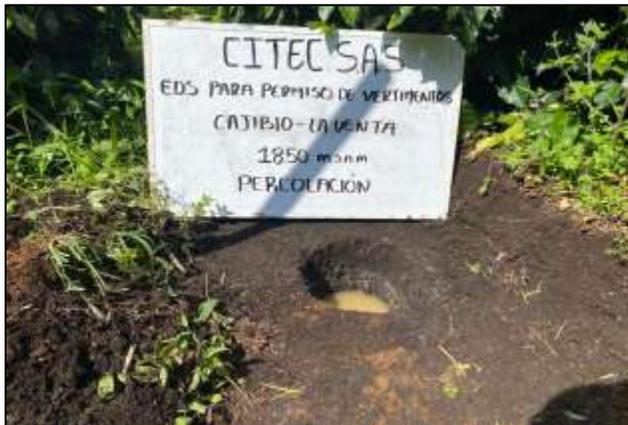
**Foto 34** Ensayo de percolación  
Fuente: El Autor

El ensayo de percolación se hace con el fin de obtener la permeabilidad del suelo. Se realiza primero el apique de 20cm de diámetro x 60cm de profundidad y se procede a hacer el llenado. Cuando ya se estabilice se comienza el llenado nuevamente en 3 tiempos de 10 min. se mide cuantos cm se alcanza a infiltrar el agua. Este procedimiento se realiza las 3 veces y se llena el formato con los tiempos y la profundidad.

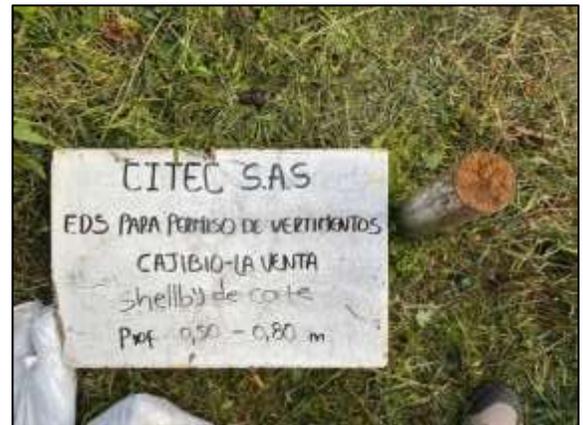
**Foto 35** Muestra de corte  
Fuente: El Autor

La muestra de corte se obtuvo con un tubo de 3" de diámetro y se hizo manualmente con ayuda de un mazo.

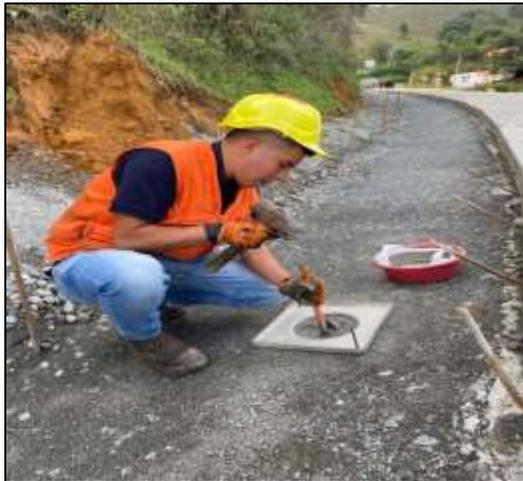
**Foto 36** Excavación con palustre  
**Fuente:** El Autor

Primero se pesa el cono de arena completo, luego se limpia la zona de muestreo, se hinca el molde y se procede a realizar la excavación con ayuda de un palustre, se toma una muestra del suelo extraído y se pasa por el tamiz #3/4. Cuando se llega a la profundidad deseada, se voltea el cono de arena en el orificio hasta que la arena llene completamente el apique realizado. Finalmente, se pesa el cono con la arena restante. También se llevan muestras del suelo extraído durante el ensayo al laboratorio. Finalmente, se llena el formato correspondiente con cada uno de los pesos.

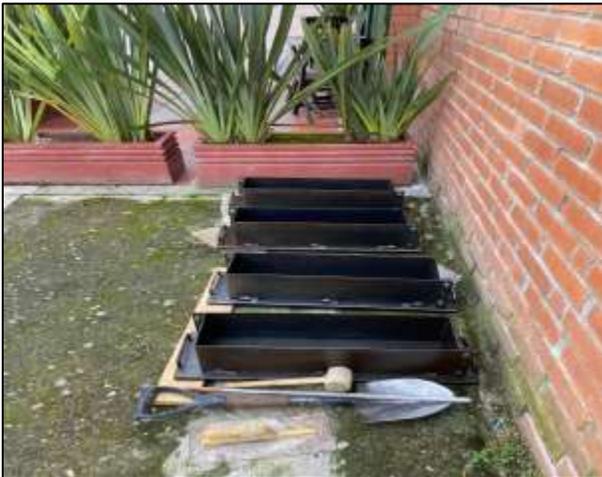
**Foto 42** Vigas para obtención de muestras  
**Fuente:** El Autor

La muestra se obtiene del chorro del mixer, se transporta con ayuda de una carreta y se procede al llenado de los moldes tipo viga con los protocolos necesarios para el procedimiento adecuado, golpes, cantidad y capas.

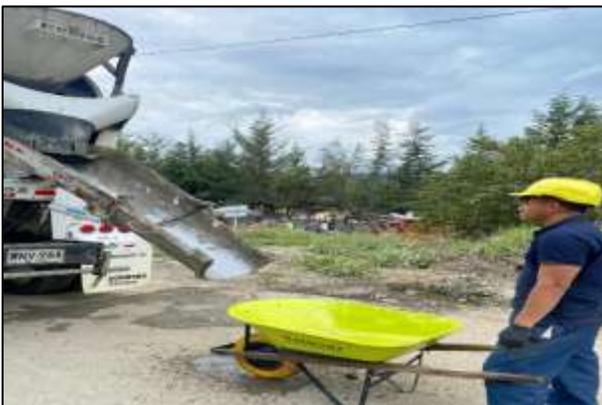
**Foto 44** Concreto desde el mixer  
**Fuente:** El Autor

Otra toma de muestras se hizo en la vía Popayán-Paletará, se hizo mediante llenado de cilindros, con 3 capas cada uno y 25 golpes por capa. A continuación, registro fotográfico del procedimiento realizado:

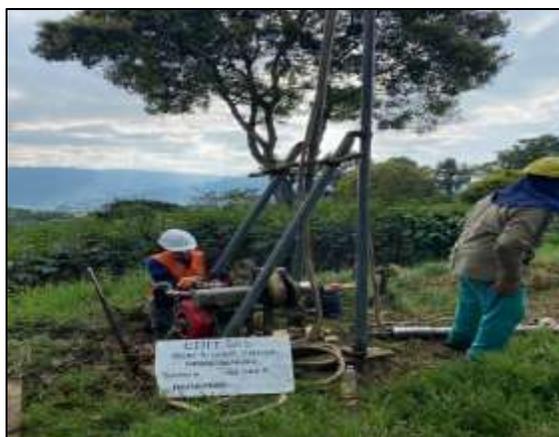
**Foto 46** Realización del sondeo #4  
Fuente: El Autor

Los días 10 y 11 de febrero, se procede a la obtención de muestras con 4 sondeos mediante el método de perforación mecánica, se realiza en la vía que comunica al Municipio de Piendamó con el Municipio de Morales.

Los sondeos se hacen con una profundidad de 6m cada uno. Dentro de los trabajos hechos en esta salida de campo se hace la toma de datos, registro fotográfico, descripción del material obtenido y la rotulación de cada una de las muestras.

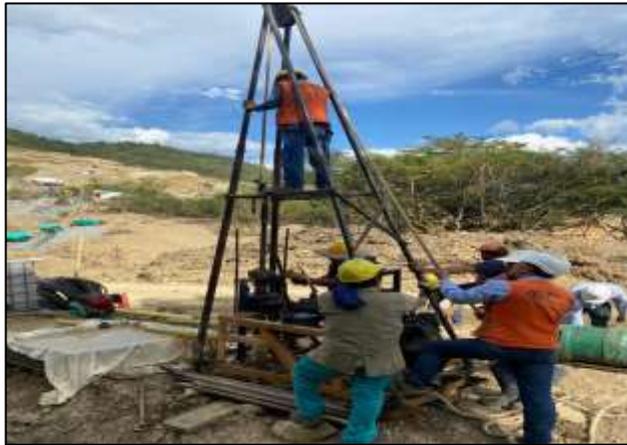
**Foto 50** Perforación por rotación  
**Fuente:** El Autor

- Perforaciones con rotación: debido a la cantidad de macizo rocoso que se encontraba en el lugar se hizo necesaria la intervención de este tipo de perforación. Este ensayo es rotación por lavado, así que no se obtienen muestras inalteradas.

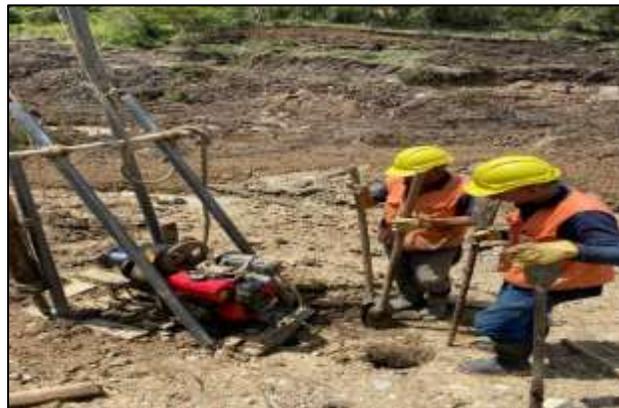
**Foto 51** Perforación por percusión  
**Fuente:** El Autor

- Perforaciones con percusión: con el fin de determinar valores de  $N_{spt}$  y poder obtener también muestras alteradas e inalteradas.

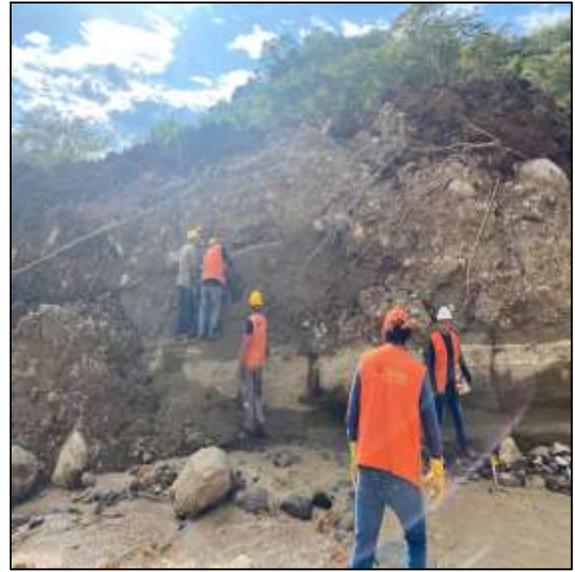
**Foto 55** Toma de muestras de corte  
**Fuente:** El Autor

En esta primera visita se observa que tipo de materiales se encuentran en la zona, y se hace la toma de muestras; muestras de corte directo en los lugares donde se podía, en caso de no poderse hacer se extraían bloques o trozos de roca para para ensayar en laboratorio, también se extraía material del mismo río.

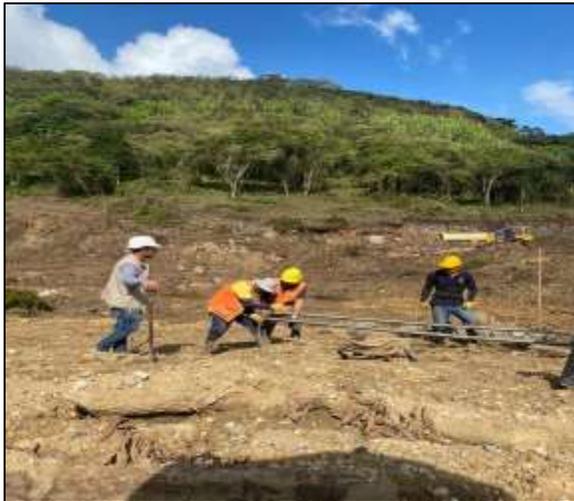
**Foto 58** ubicación del sondeo 1A  
**Fuente:** El Autor

En este caso se tomaron 3 puntos de la zona para poder lograr el sondeo, ya que el suelo era depositado de río y había presencia de rocas de gran tamaño, no fue posible perforar a gran profundidad (máximo 1.20m).

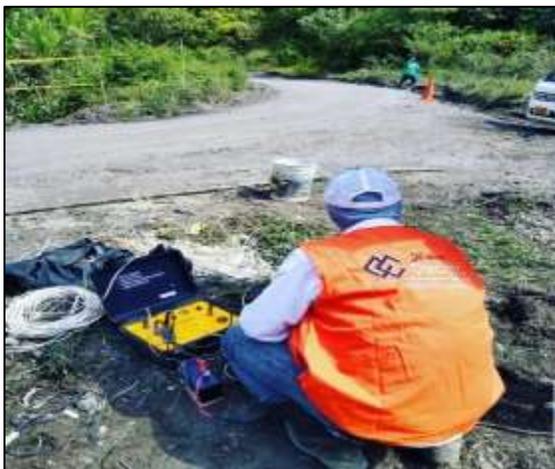
**Foto 64** Toma de datos líneas de refracción  
**Fuente:** El Autor

Se hicieron ensayos geofísicos: líneas de refracción sísmica a solicitud del cliente. Este es un tipo de perforación física, que se realiza por medio de radares, con ondas. Las líneas de refracción sísmica lo que nos arroja es una velocidad de onda. A una platina se le propina un golpe con un mazo y se genera una onda que se convierte finalmente en una velocidad.

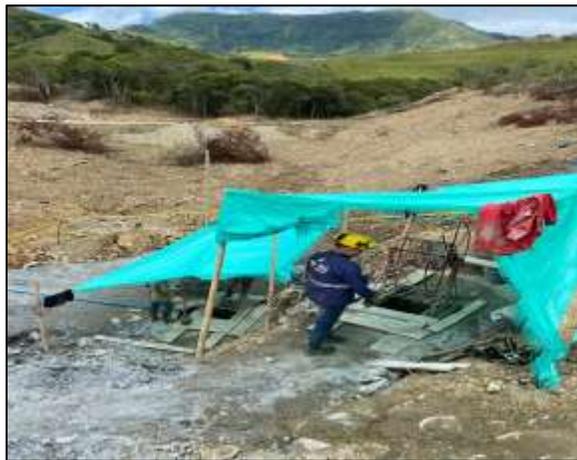
**Foto 68** Caisson  
**Fuente:** El Autor

Para la construcción de los puentes, que en este caso son tipo caisson, se solicita la caracterización del material que va saliendo de cada uno de ellos. Debido a que se están fundiendo sobre roca, se requiere la utilización de unos taladros para perforar. Del material que se va extrayendo, se toman muestras que se caracterizan determinando la resistencia, esto se hace por carga puntual: este ensayo se realiza cuando la muestra es muy pequeña, aquí se monta un pedacito de roca y se le coloca una punta a lado y lado para determinar la resistencia por carga puntual. Otro modo es por compresión simple: donde se extrae un bloque de suelo y de ahí se obtiene un núcleo por medio de una broca, este núcleo se hace cumpliendo la relación de esbeltez, que en este caso fue 5cm de diámetro y 10cm de altura y se ensaya como si fuera una compresión simple normal, se le pone carga y se ensaya.

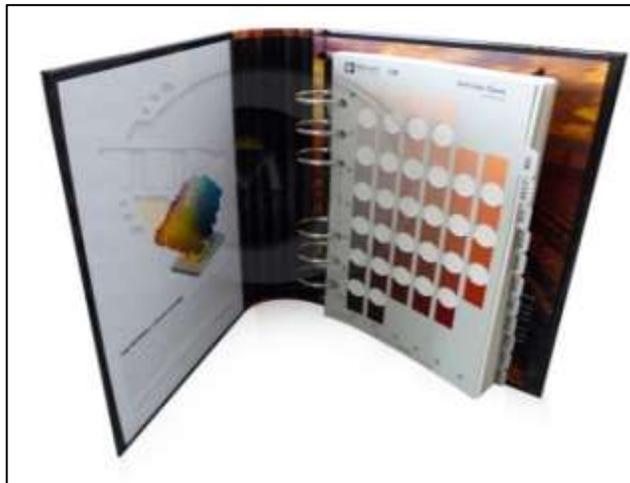
**Ilustración 3** Carta de colores de MUNSELL  
**Fuente:** El Autor

Después de la visita de campo y la realización de los ensayos, se deben llevar cada una de las muestras al laboratorio ubicado en el barrio Yanaconas, se inicia con el proceso de determinación de los colores con ayuda de la carta de colores de “MUNSELL”, que permite obtener un código de color para tener más claro el tipo de suelo con el que se va a trabajar.

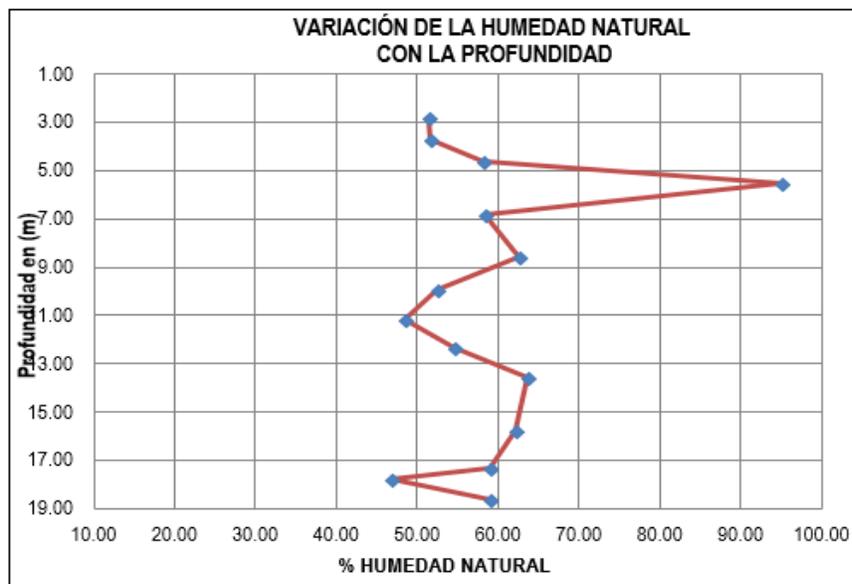
Ilustración 19 Variación de la Wnat Vs profundidad  
Fuente: El Autor

De esto se obtiene la siguiente gráfica:

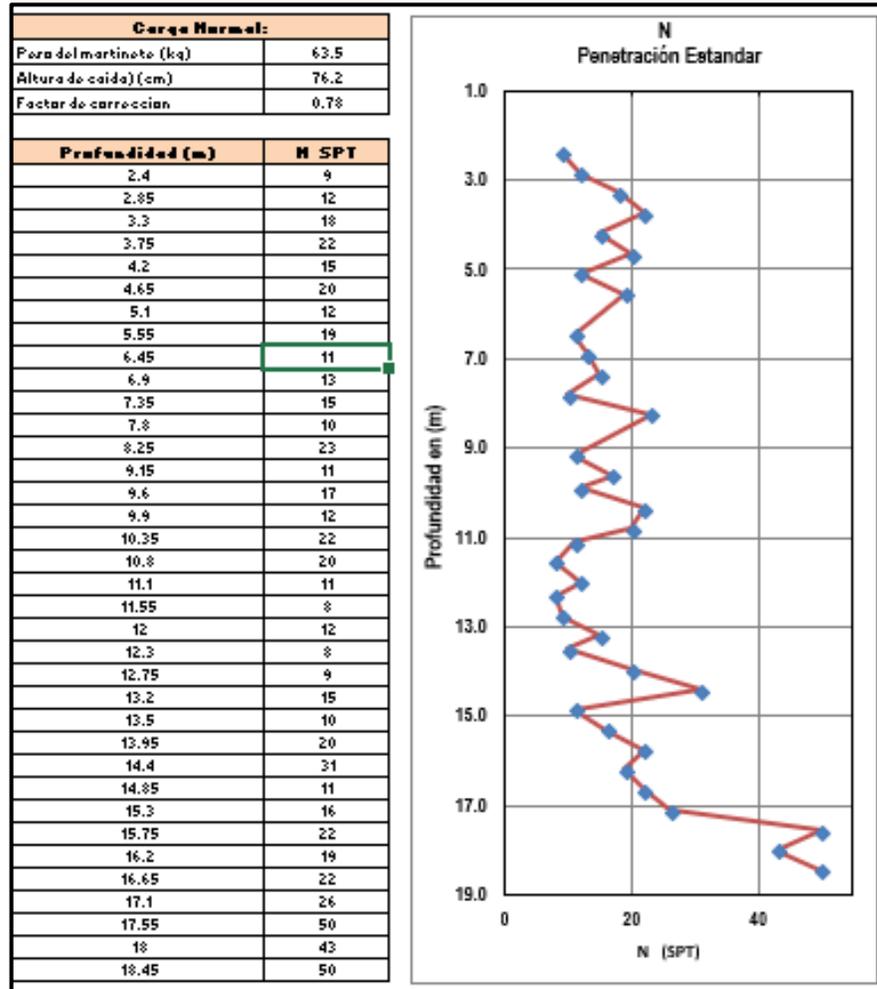
Ilustración 20 Penetración estándar

También se cuenta con la gráfica de penetración estándar:

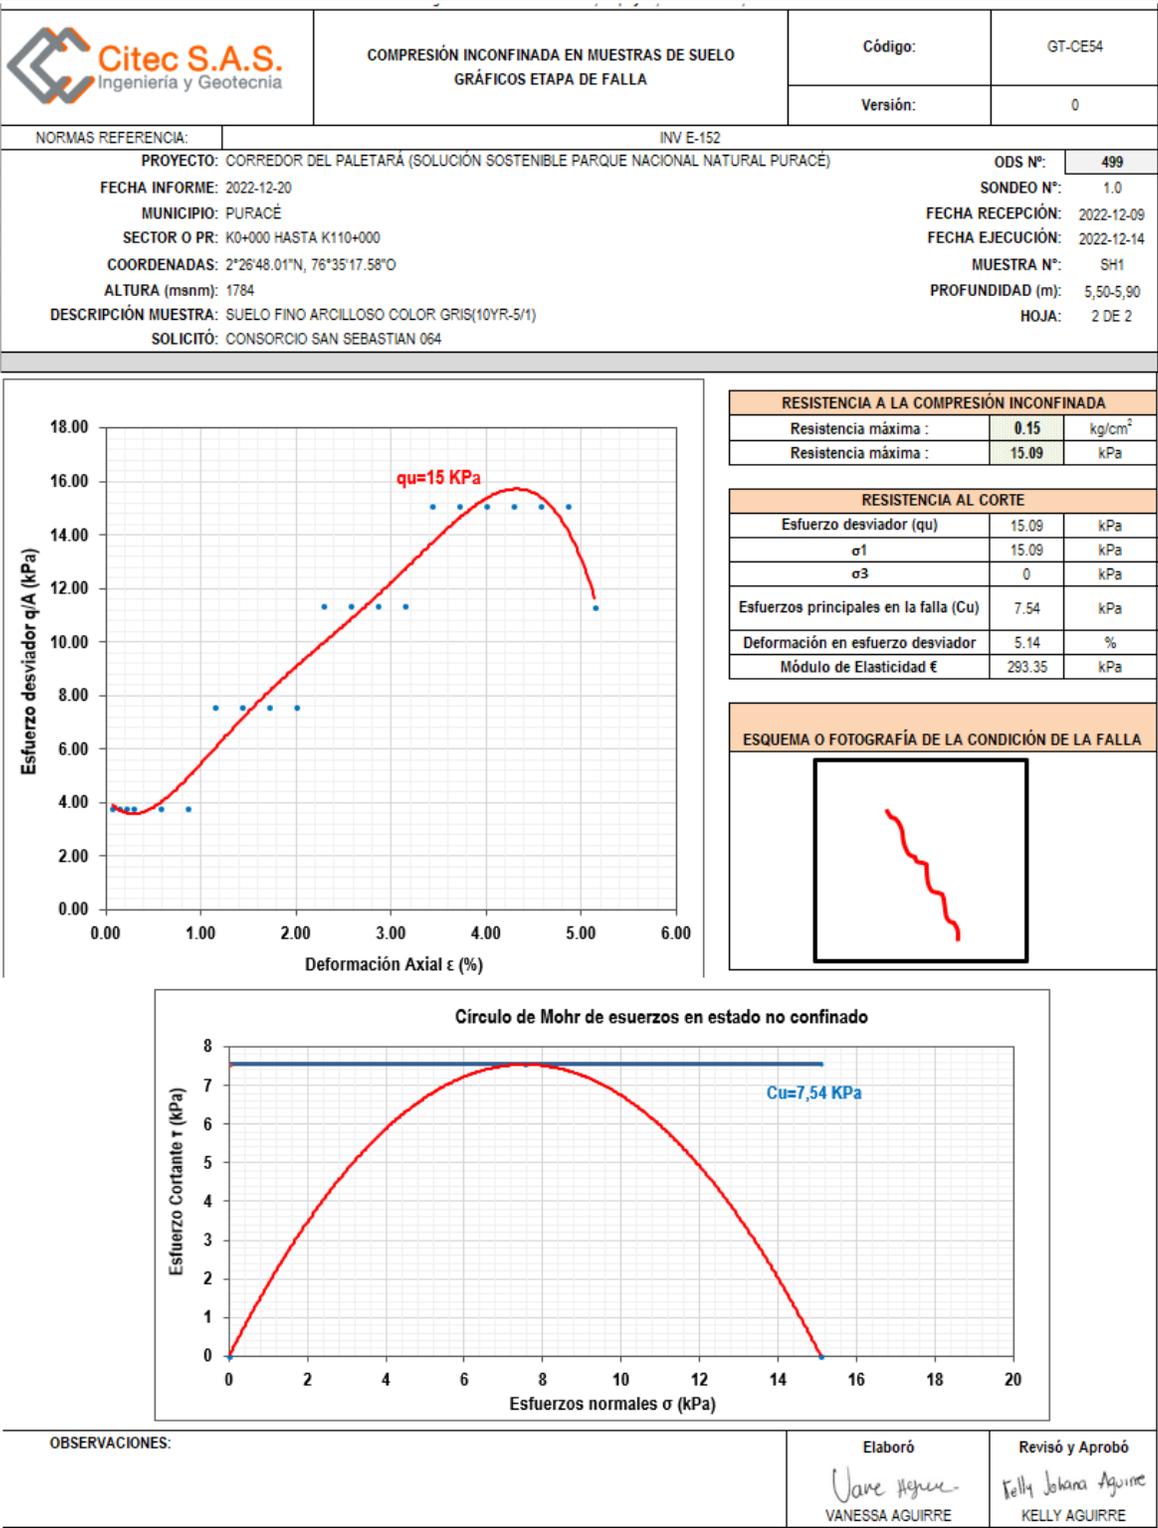
**Ilustración 22** Inconfinadas  
**Fuente:** El Autor

Seguidamente se y tiene la compresión inconfinada en muestras de suelo y los gráficos en la etapa de falla.

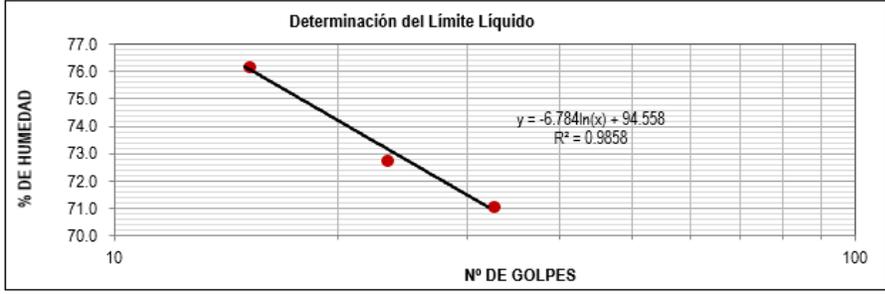
<b>Carta de Plasticidad</b>

51.7	
<b>Límite Líquido</b>		%	72.7				
<b>Límite Plástico</b>		%	44.4				
<b>Índice de plasticidad</b>		%	28.3				
<b>Coefficiente de correlación</b>			0.99				
		<b>Índice de liquidez</b>	0.3	Estado plástico			
		<b>Índice de consistencia</b>	0.74	Estado sólido			
		<b>Índice de fluidez</b>	-13.73				
<b>Clasificación</b>		<b>Limo alta plasticidad MH</b>					
<b>Determinación del Límite Líquido</b>

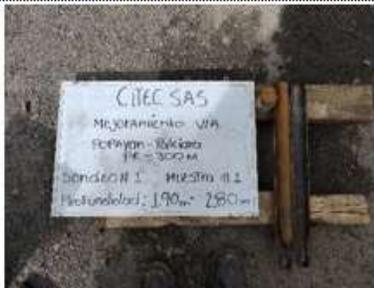
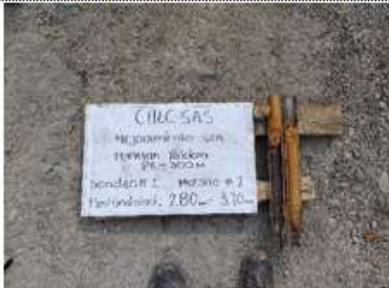
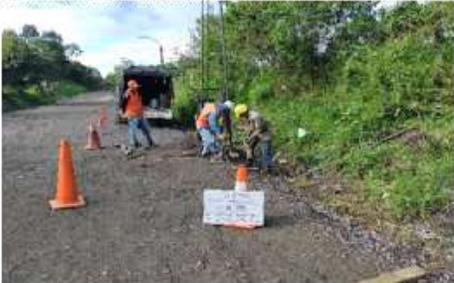
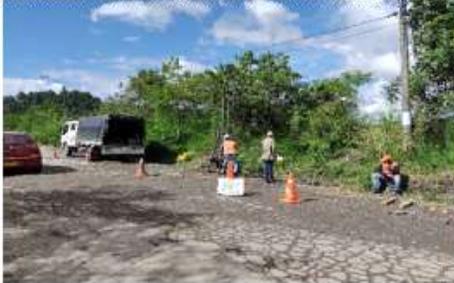
**Ilustración 25** Fotografías de la zona y muestras  
**Fuente:** El Autor

REGISTRO FOTOGRAFICO		Código:	GT-CE27
			Versión:	0
<b>PROYECTO:</b> CORREDOR DEL PALETARÁ (SOLUCIÓN SOSTENIBLE PARQUE NACIONAL NATURAL PURACÉ) <b>FECHA INFORME:</b> 2022-12-20 <b>MUNICIPIO:</b> PURACÉ <b>SECTOR O PR:</b> K0+000 HASTA K110+000 <b>COORDENADAS:</b> 2°26'48.01"N, 76°35'17.58"O <b>ALTURA (msnm):</b> 1784 <b>SOLICITÓ:</b> CONSORCIO SAN SEBASTIAN 064			ODS N°:	499
			SONDEO N°:	1
			HOJA:	1 DE 4
<b>MUESTRA N°1</b> -PROFUNDIDAD 1.90-2.80m TIPO SPT- MUESTREADOR "SPLIT SPOON"		<b>MUESTRA N°2</b> -PROFUNDIDAD 2.80-3.70m TIPO SPT- MUESTREADOR "SPLIT SPOON"

<b>MUESTRA N°3</b> -PROFUNDIDAD 3.70-4.60m TIPO SPT- MUESTREADOR "SPLIT SPOON"		<b>MUESTRA N°4</b> -PROFUNDIDAD 4.60-5.50m TIPO SPT- MUESTREADOR "SPLIT SPOON"		
<b>UBICACIÓN DEL SONDEO N°1</b>		<b>UBICACIÓN DEL SONDEO N°1</b>

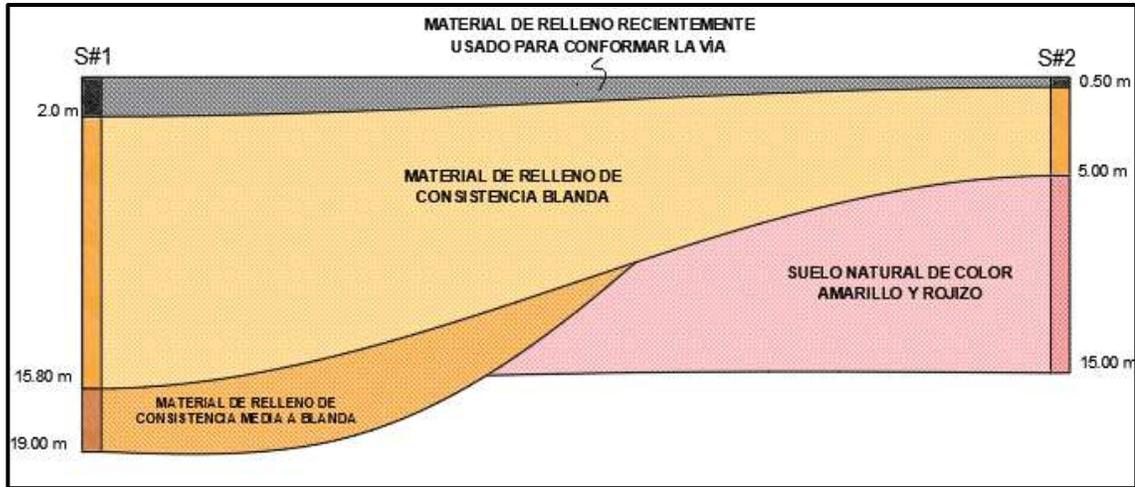
**Ilustración 30** Dibujo de perfil estratigráfico hecho en AutoCad  
Fuente: El Autor

Con el procesamiento de datos completo en el Excel proporcionado por la empresa CITEC S.AS, se procede a la realización del perfil estratigráfico:
