AUXILIAR DE INGENIERÍA CIVIL EN LA CONSTRUCCIÓN DE AULAS DE CLASE PARA LA AMPLIACIÓN DE LA CAPACIDAD DE LAS FACULTADES DE INGENIERÍAS Y CIENCIAS CONTABLES ECONÓMICAS Y ADMINISTRATIVAS DE LA UNIVERSIDAD DEL CAUCA, CAMPUS TULCÁN, EN EL MUNICIPIO DE POPAYÁN, DEPARTAMENTO DEL CAUCA

INFORME FINAL DE PRÁCTICA PROFESIONAL

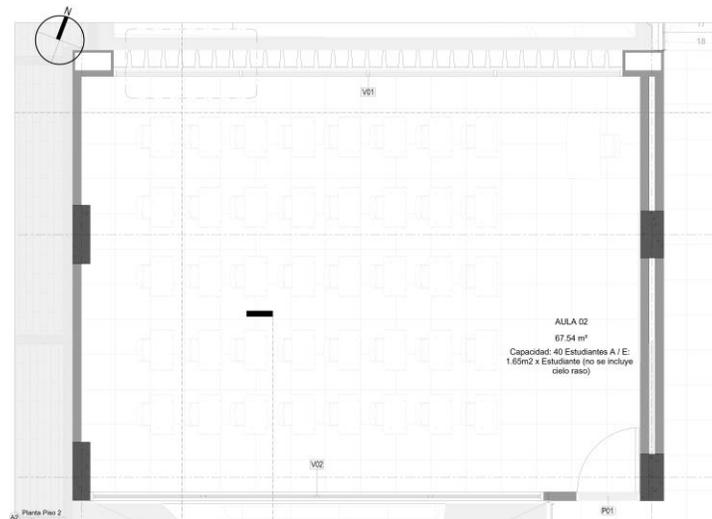
Ilustración 7. Planta aulas tipo

Diseño de edificio de aulas: Las aulas tienen una capacidad máxima de 40 estudiantes para un aforo total de 600 estudiantes y deberán tener como mínimo 66 m² en cumplimiento a los requerimientos normativos. Dando cumplimiento a los lineamientos técnicos y normativos, para un aforo de 600 estudiantes, se construirán 24 unidades sanitarias distribuidas en los 4 pisos con un área mínima de 86.4 m².

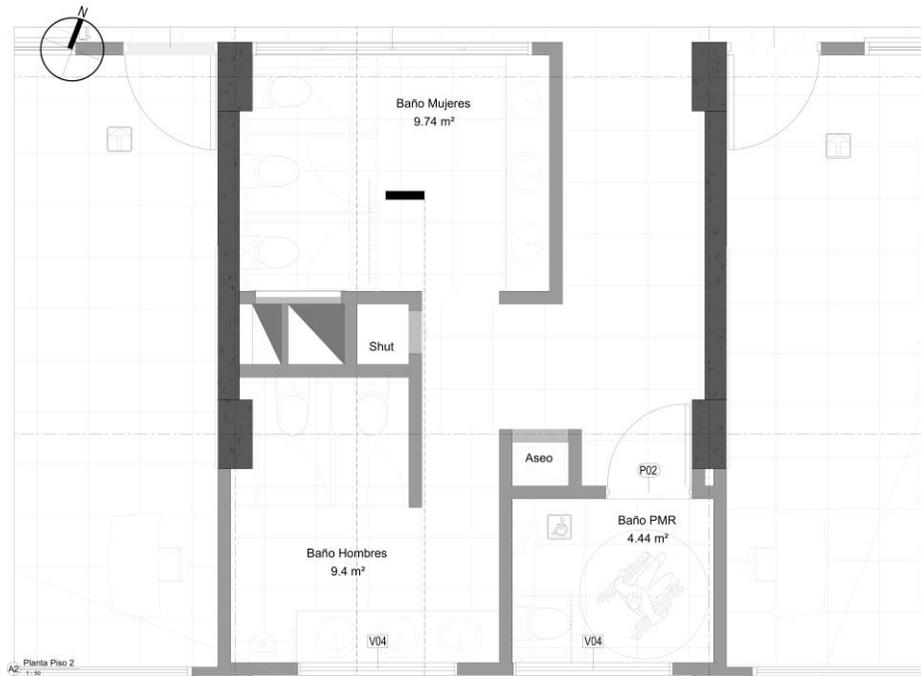
Ilustración 8. Planta baterías sanitarias tipo

Se incluyen redes hidrosanitarias para las baterías con el respectivo tanque de almacenamiento de agua para consumo y la red contraincendios, y sus cuartos de máquinas correspondientes.

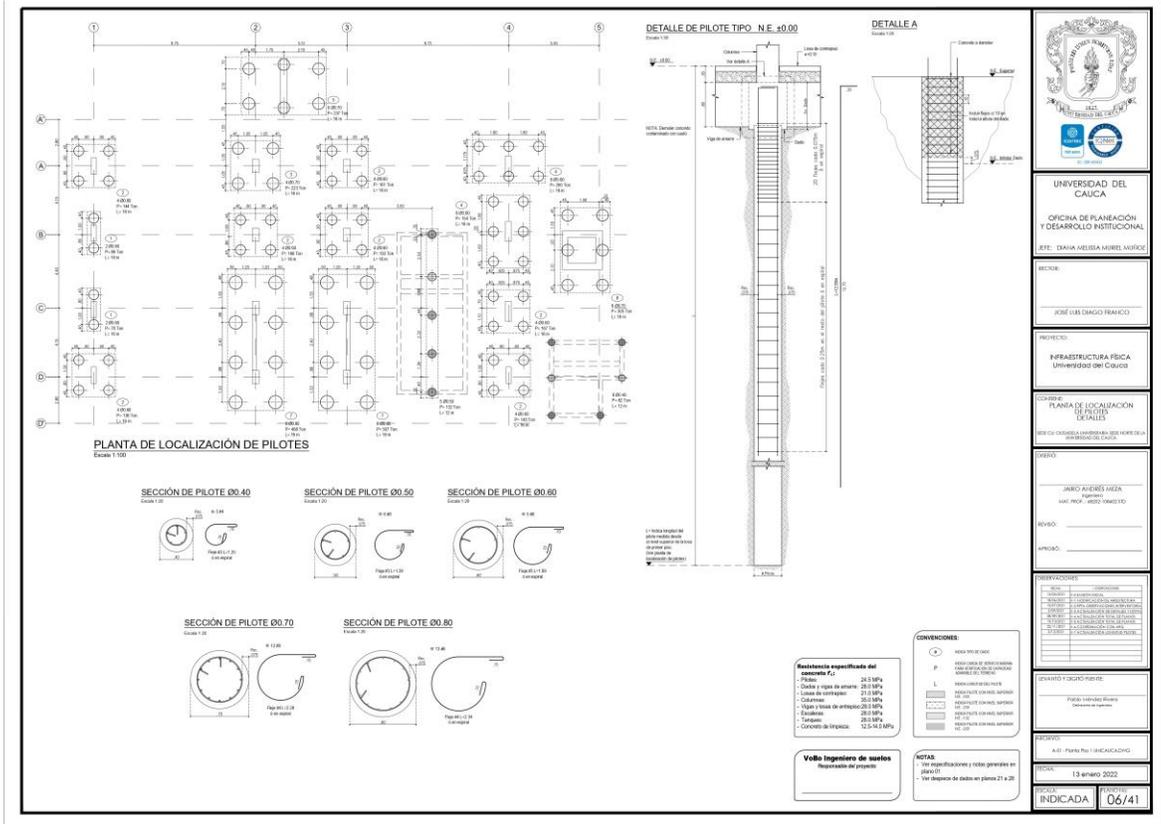
Ilustración 9. Plano de localización de pilotes detalles

La estructura prevista es un sistema estructural combinado de pórticos y muros de carga en concreto con capacidad de disipación de energía especial DES y su cimentación sobre pilotes profundos de concreto, con lo que se garantiza la estabilidad del futuro edificio.

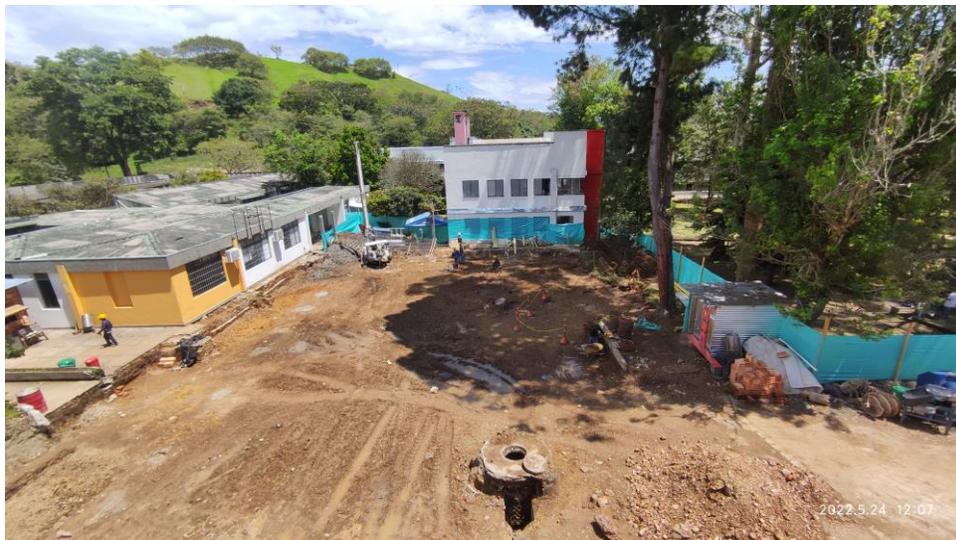
Ilustración 22. Panorámica sitio de obra y estado al iniciar pasantía

La obra se encontraba el día 01 de junio de 2022 con un porcentaje de avance ejecutado acumulado del 4,0% respecto al porcentaje programado acumulado del 6,5%.

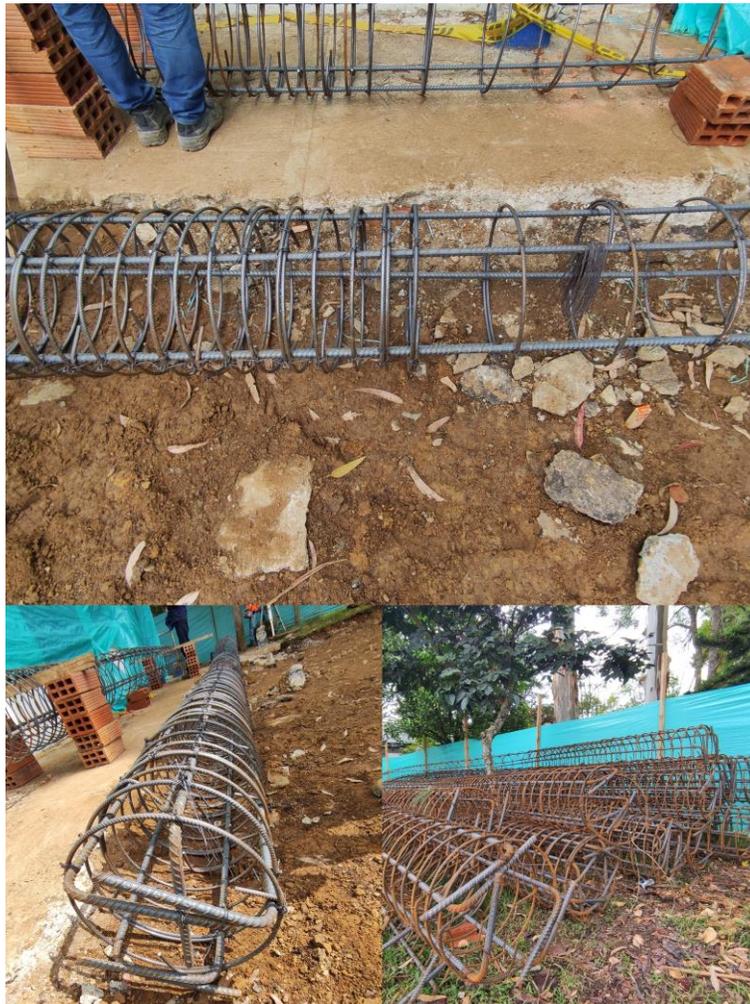
Ilustración 23. Armado de canastillas para pilotes

Continúa el amarre de las canastillas de acero de pilotes, donde se verifican cantidades de acero corrugado, diámetros de varillas, longitudes de ganchos y separaciones de acuerdo al plano No. 06 “Planta de localización de pilotes detalles”.

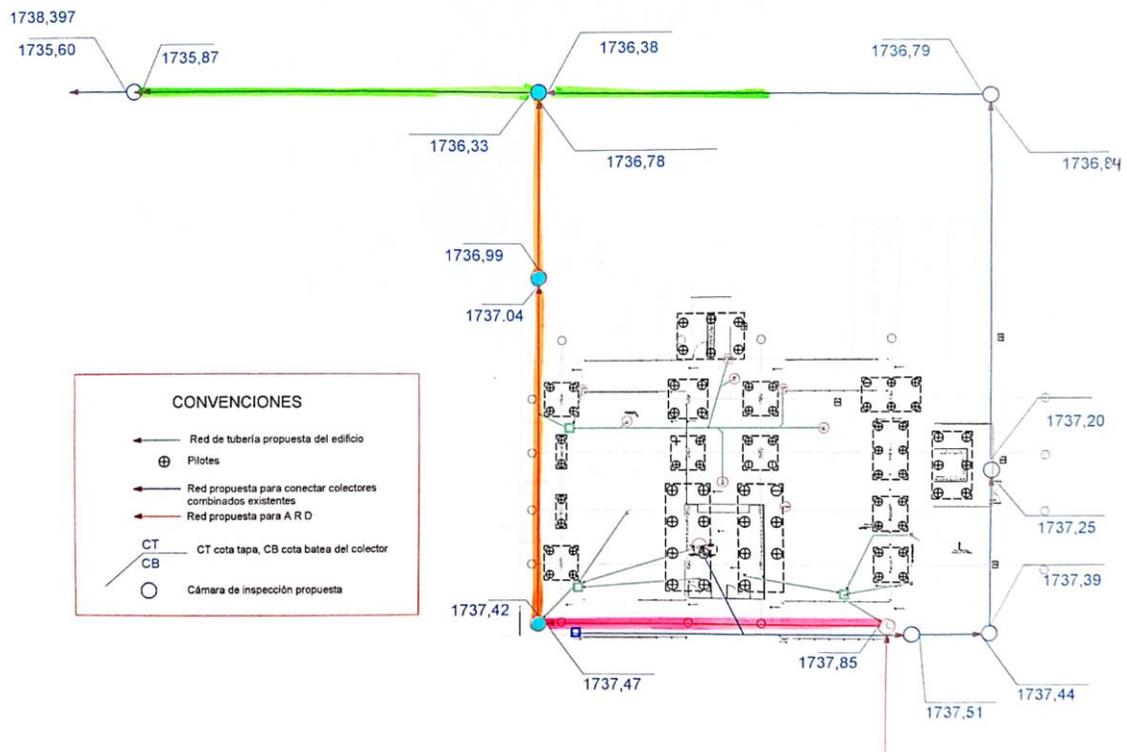
Ilustración 24. Plano de alcantarillado pluvial y sanitario

En este mes se desempeñan excavaciones manuales entre cámaras, también se realiza el relleno compactado con saltarín del tramo de alcantarillado comprendido entre cámaras de inspección No. 154-150, asimismo funden losas de fondo de las cámaras 150 y 148 en concreto simple de 3000psi, donde se controlan profundidades entre cámaras, diámetros de tuberías, pendiente de los tramos, espesor de rellenos en material granular y grado de compactación de recubrimiento superior.

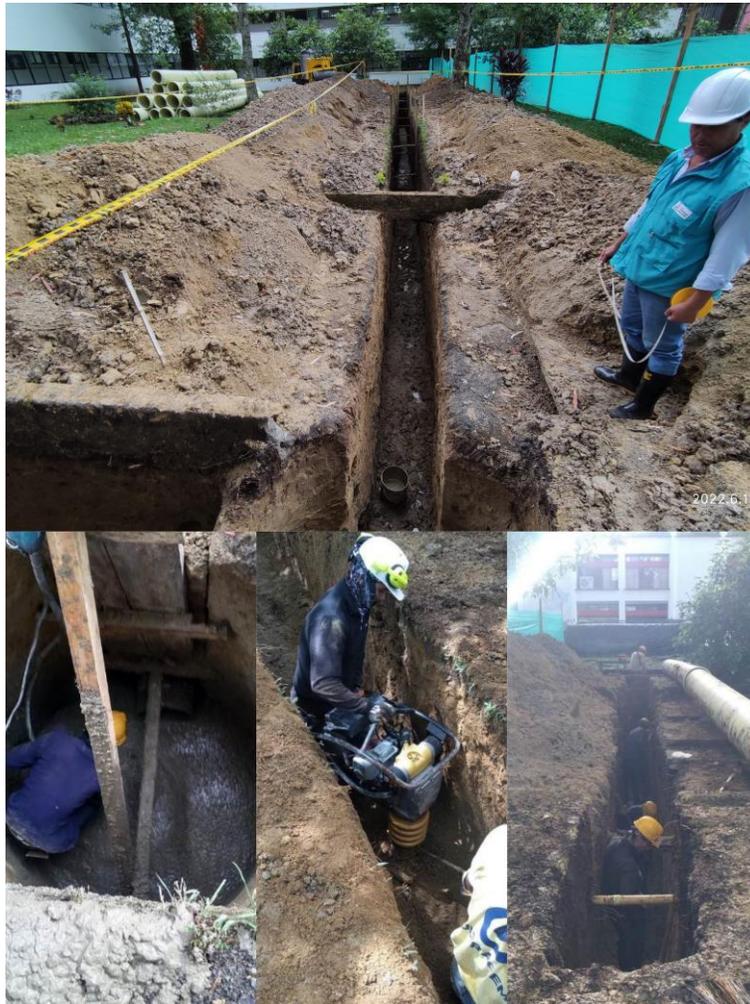
Ilustración 25. Inspección a construcción del alcantarillado junio

- Instalación tubería 16” Novafort alcantarillado pluvial, relleno correspondiente.
- Instalación tubería 8” Novafort alcantarillado sanitario, pendiente el relleno.
- Excavación alcantarillado sanitario, pendiente instalación de tubería.

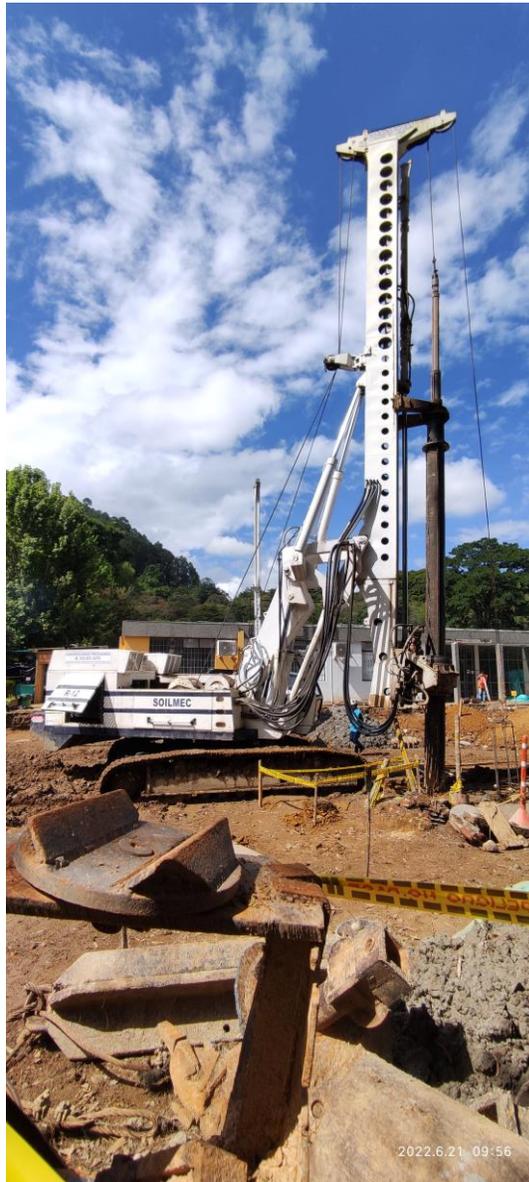
Ilustración 26. Piloteadora Soilmec R-12

El día 10 de junio llega al sitio de la obra la piloteadora grande de referencia R-12 sin embargo no entra en funcionamiento dado que presenta fallas y proceden de parte de Cimentaciones Profundas a solicitar repuestos para reparaciones. A partir del 21 de junio entra en funcionamiento la piloteadora grande. En esta actividad se apoya la verificación de diámetros y profundidades de excavación de pilotes respecto al plano No. 06 “Planta de localización de pilotes detalles”, para llevar el control de lo anteriormente expuesto se dispone de una matriz llamada Excavación de pilotes, donde se consigan las observaciones de cada pilote excavado con su correspondiente código de identificación y fecha.

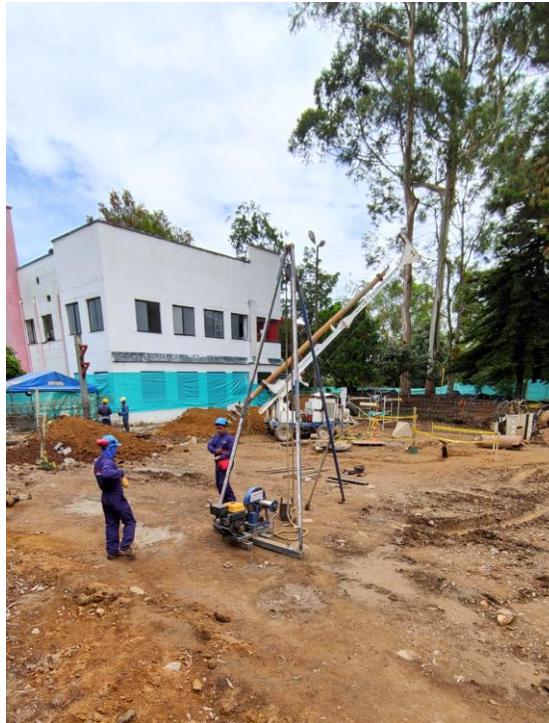
Ilustración 28. Realización de sondeos

Los días 13 y 14 de junio, se realizan dos sondeos del suelo con laboratorio de Geofísica, logrando llegar en el primero solo hasta una profundidad de 16.2m y en el segundo hasta 14.50m. El laboratorio demora 11 días hábiles en presentar el correspondiente estudio de suelos. (Anexo3).

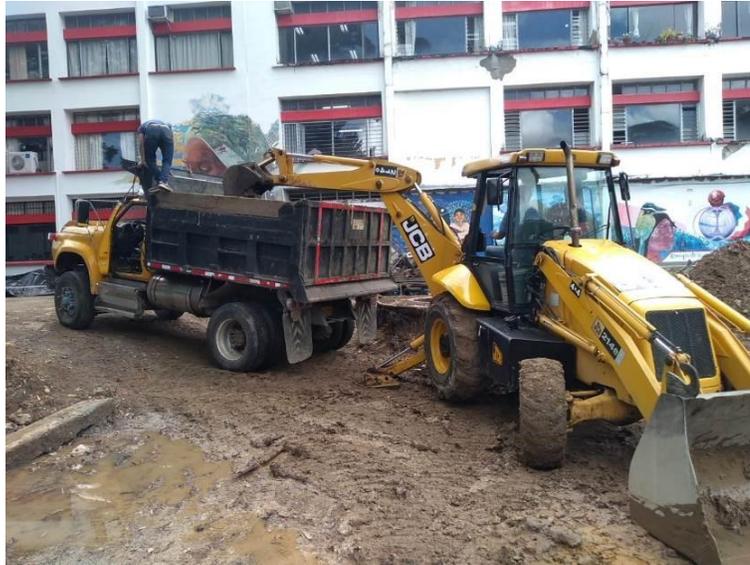
Ilustración 29. Retroexcavadora realizando labores de cargue de material sobrante

El día 24 de junio llega la retroexcavadora al sitio de la obra y se realiza el cargue y retiro de material proveniente de excavaciones y la adecuación del terreno con material de recebo.

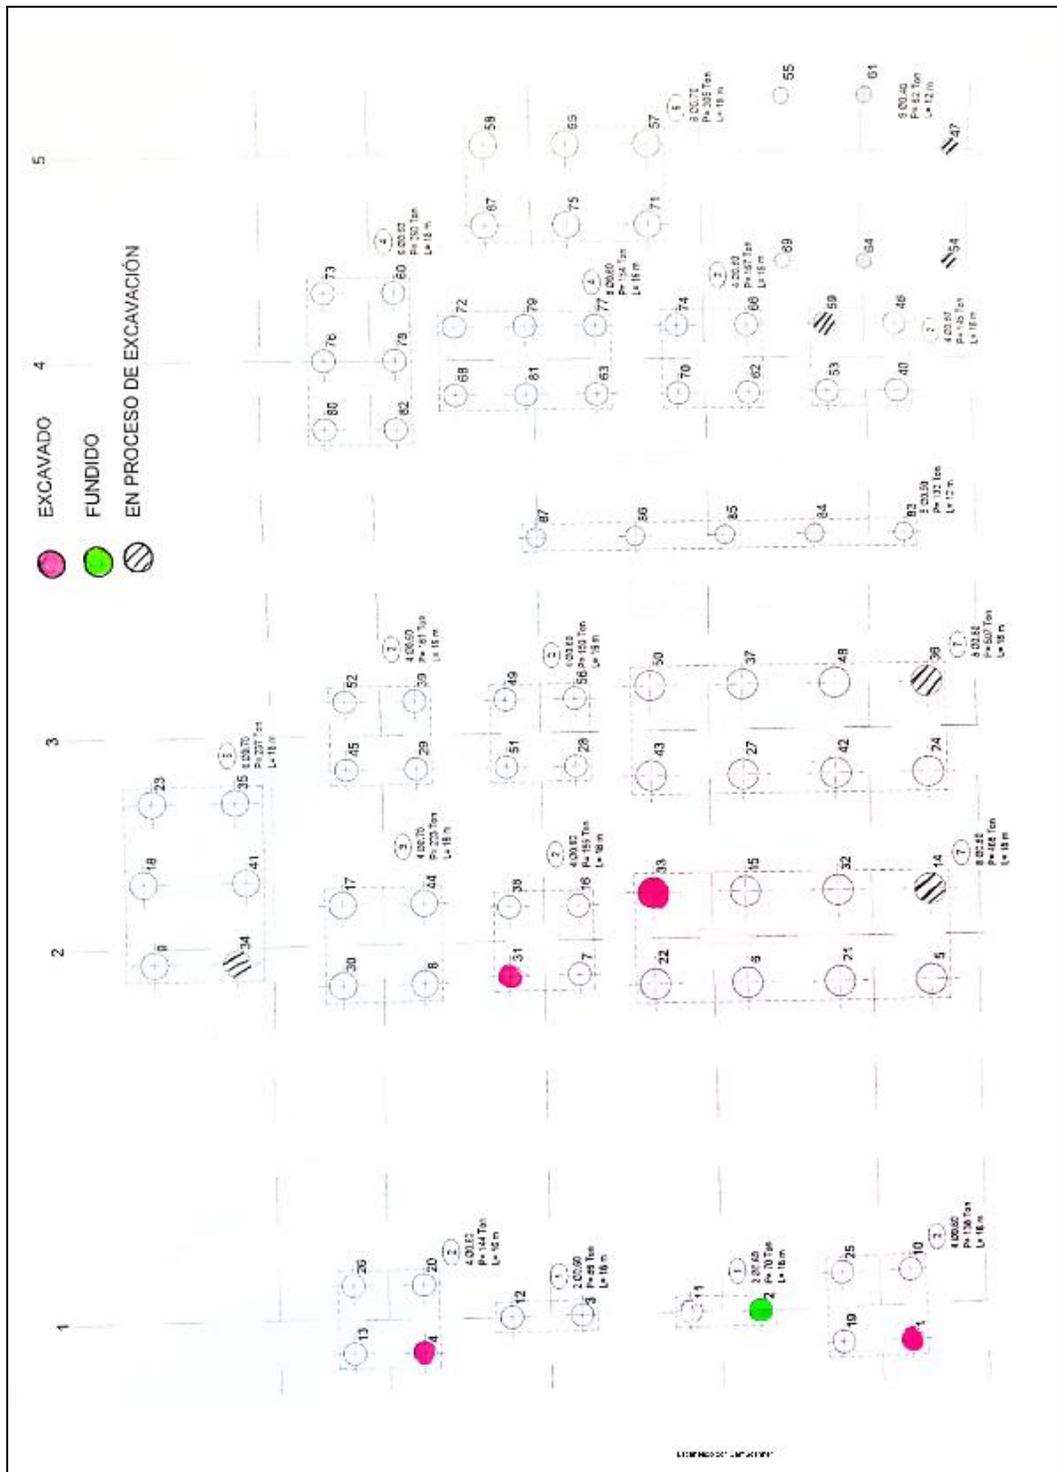
Ilustración 31. Plano de pilotes mes de Junio

Ante la dificultad de profundizar los pilotes según diseño versión 10 por la aparición de bolos de tamaños entre 20 y 30cm, la interventoría recomienda hacer una exploración geotécnica mediante sondeos mecánicos para determinar perfiles estratigráficos y caracterización del suelo y determinar si efectivamente hay un estrato de roca que impiden profundizar más en las excavaciones. Adicionalmente la interventoría manifiesta su preocupación por la demora en el inicio de la fundición de pilotes y reitera la solicitud del plan de contingencia.

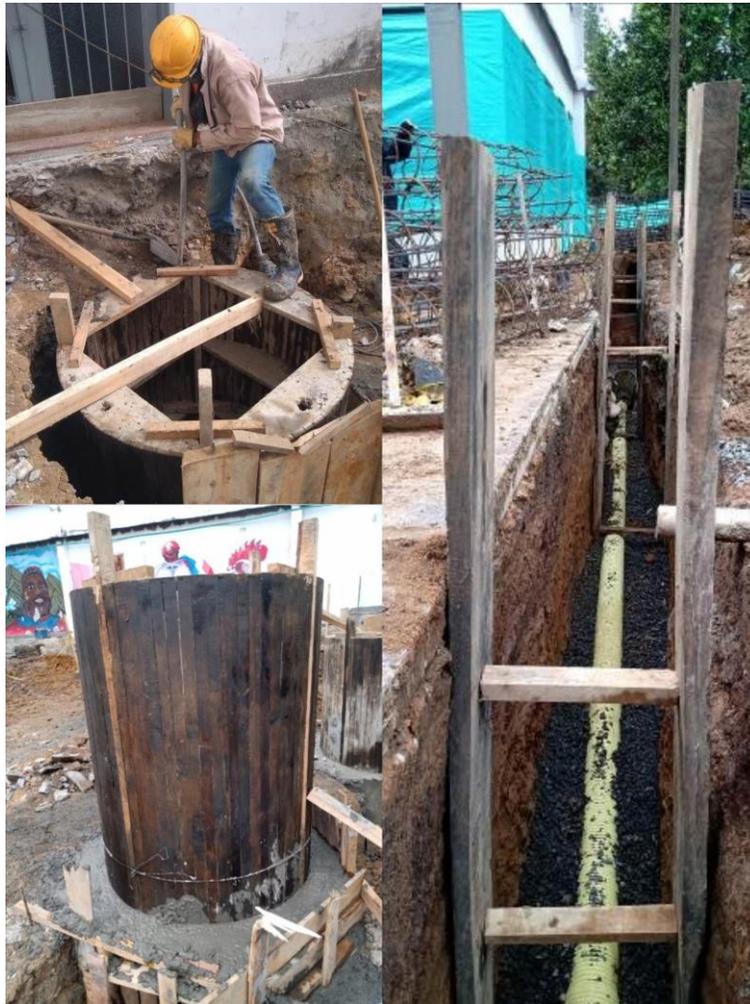
Ilustración 33. Inspección a construcción del alcantarillado julio

Prosiguen la excavación entre cámaras de alcantarillado, la instalación de la tubería sanitaria de los tramos de alcantarillado sobre la respectiva cama de gravilla, disposición de formaleta en cámaras de inspección y también se funde la losa de fondo de estas. Se asiste al control de la construcción de la cama de arena, cuya función es facilitar el acomodo de la tubería y generar una superficie tal que la carga transferida por el tubo al suelo de cimentación sea uniforme; la cama deberá de conformarse con arenas finas a medias bien graduadas (SW) en estado suelto.

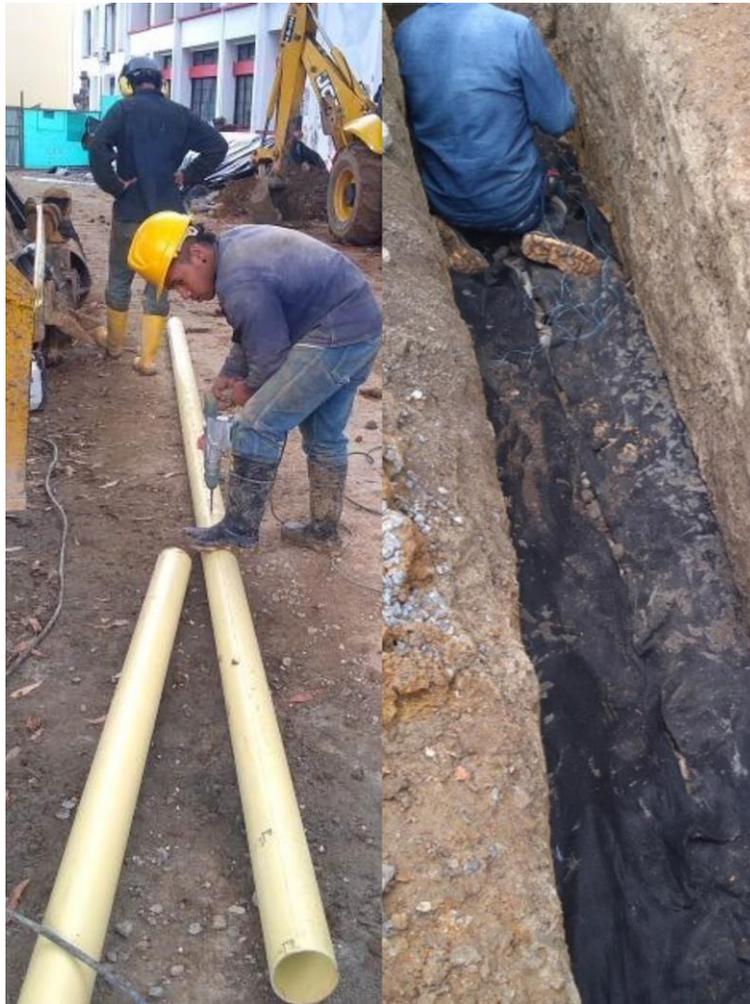
Ilustración 34. Instalación de filtro francés

Además, se presta atención a la instalación del filtro francés; siendo un recubrimiento de geotextil y relleno de material filtrante, diseñados para captar y filtrar la escorrentía de superficies impermeables contiguas. Permiten la infiltración y favorecen la laminación de la escorrentía.

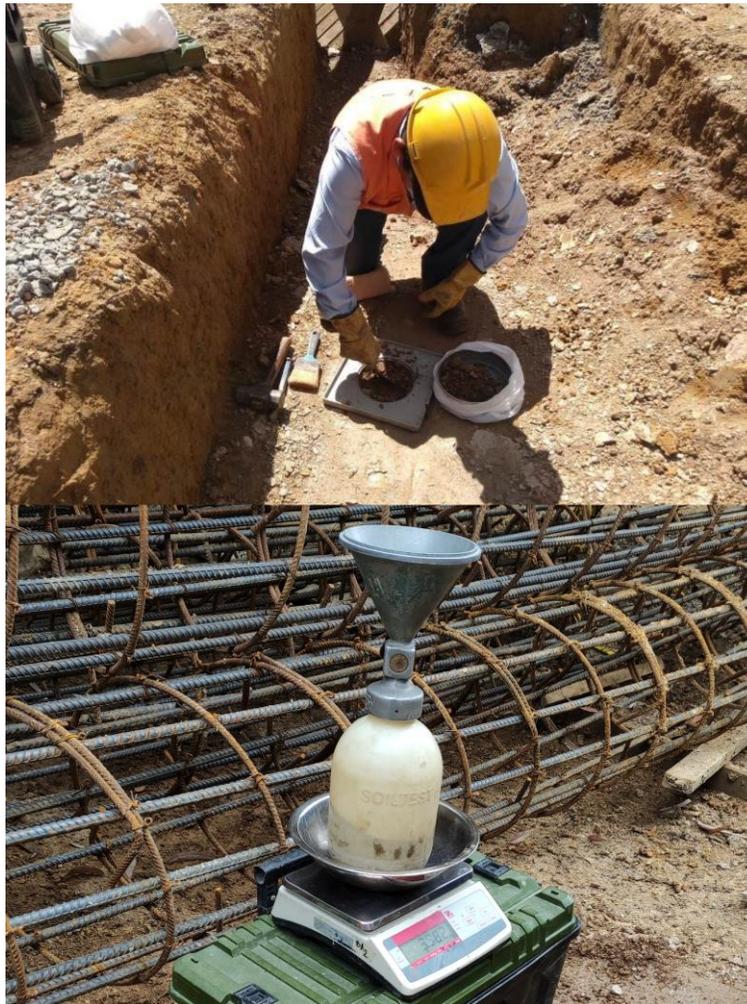
Ilustración 35. Ensayo Cono de Arena para determinación densidad In Situ

La densidad húmeda del suelo se determina dividiendo la masa húmeda del material que fue removido entre el volumen del orificio. Luego utilizando la masa húmeda del suelo, el contenido de humedad y volumen del orificio, se puede calcular el volumen del agujero excavado, la masa seca del material extraído y las densidades húmedas y secas "in situ" del suelo ensayado.

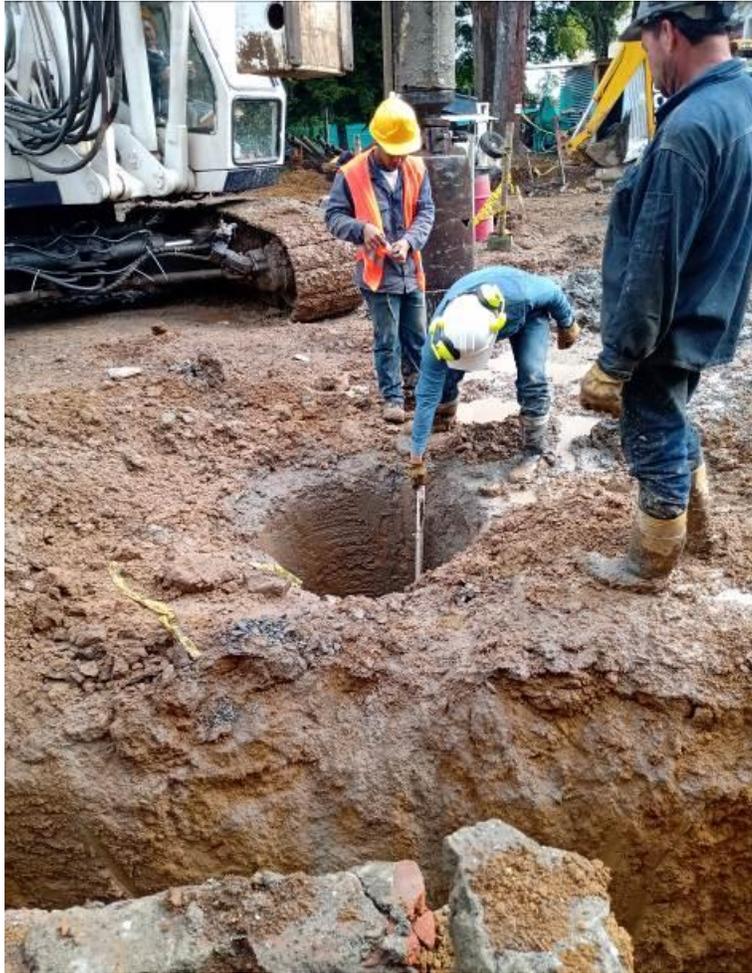
Ilustración 37. Comprobación de profundidad de pilotes

En las actividades de cimentación, las piloteadoras permanecen en labores de excavación y repaso de pilotes. Es de mencionar que han presentado rechazo por aparición de grandes bolos de roca. Lo que genera para el día 19 de julio según informa el contratista que a la piloteadora SOILMEC R-12, se le realizará el remplazo de la bomba de acuerdo a lo informado por la empresa Cimentaciones Profundas. El día 27 de julio personal de la empresa Cimentaciones Profundas al parecer está haciendo reparaciones de la piloteadora SOILMEC R-12, pero no hay pronunciamiento al respecto ni por la empresa ni por el contratista. Se apoya la verificación de diámetros y profundidades de excavación de pilotes respecto al plano No. 06 "Planta de localización de pilotes detalles".

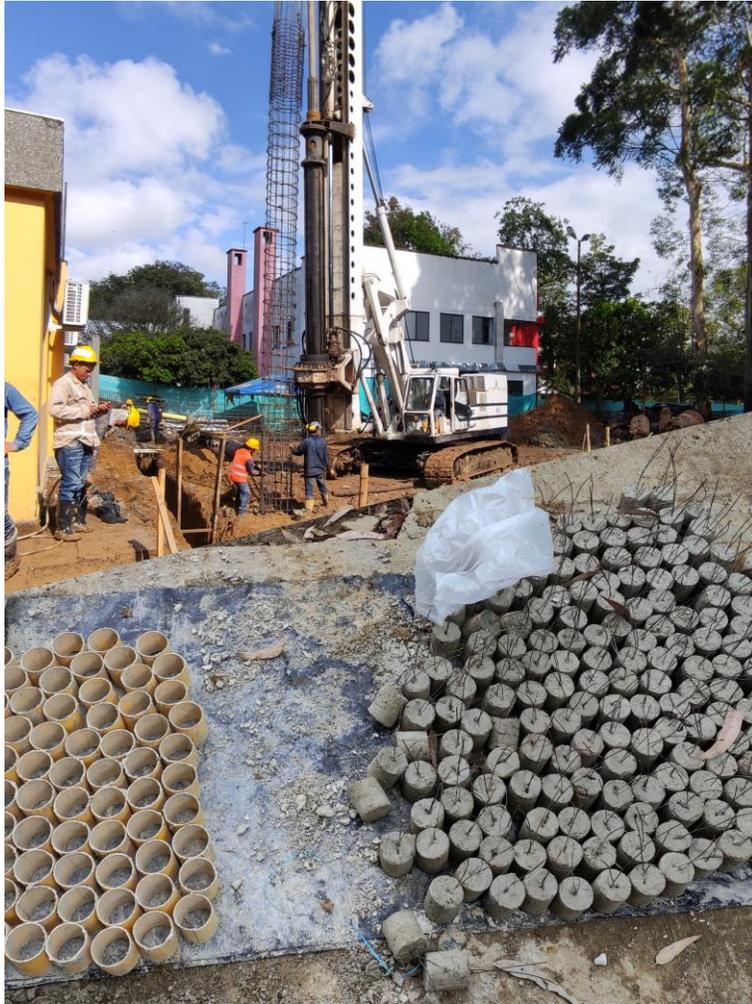
Ilustración 38. Colocación de canastilla y separadores

También se pudo observar el montaje de las canastillas dentro de los pilotes, trabajo en el que para controlar los recubrimientos de 7cm fue necesario la elaboración de separadores en concreto, que se instalan en la canastilla amarrados con alambre previo a su introducción en el pilote. Igualmente se verifica el nivel al que va la canasta, es decir nivel trazado con referencia al nivel del terreno y un nivel 0.00, así de esta forma poder determinar la longitud de a la que va la canasta con respecto al suelo.

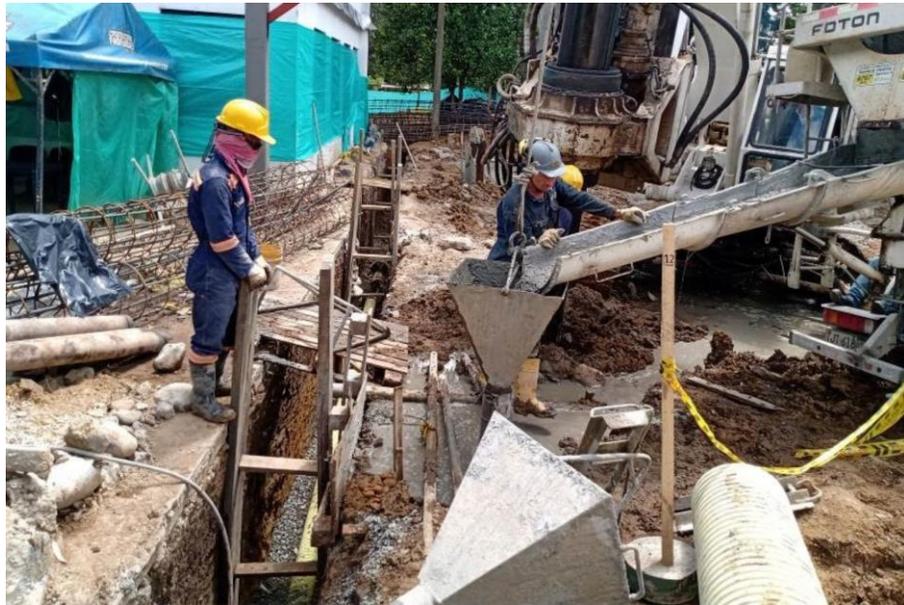
Ilustración 40. Fundición de pilotes sistema Tremie

- Se miran en el recibo la hora de cargue en planta y la hora de llegada a la obra, la cual no debe de exceder nunca las dos horas ya que el concreto perdería la fluidez y sus propiedades de resistencia disminuirían.
- Nunca se debe empezar a vaciar el concreto de un elemento, si este requiere de más de dos mixeres sin tener el segundo carro en obra, ya que los intervalos entre cada uno no deben prolongarse, puesto que empezará a cambiar sus propiedades, y peor aún si el concreto ya se encuentra en la perforación.

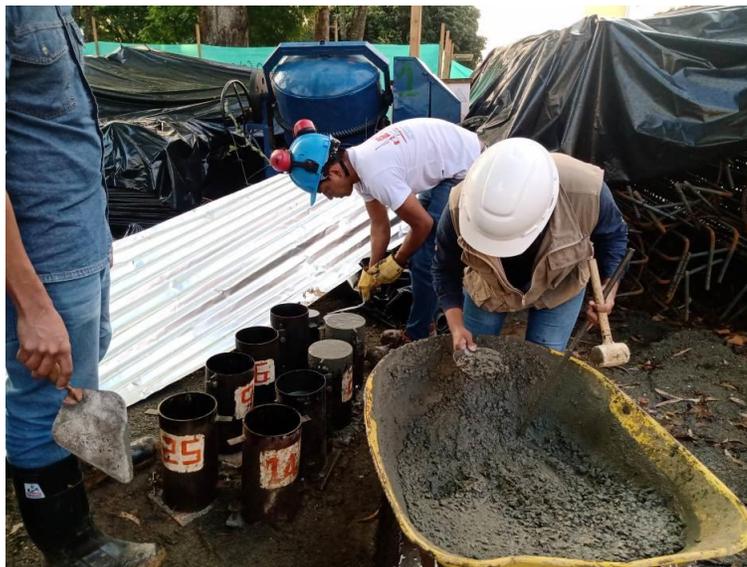
Ilustración 41. Toma de muestras de concreto premezclado

Los resultados de las pruebas en el concreto demuestran que se está cumpliendo con las resistencias especificadas por los diseños. Anexo 2.

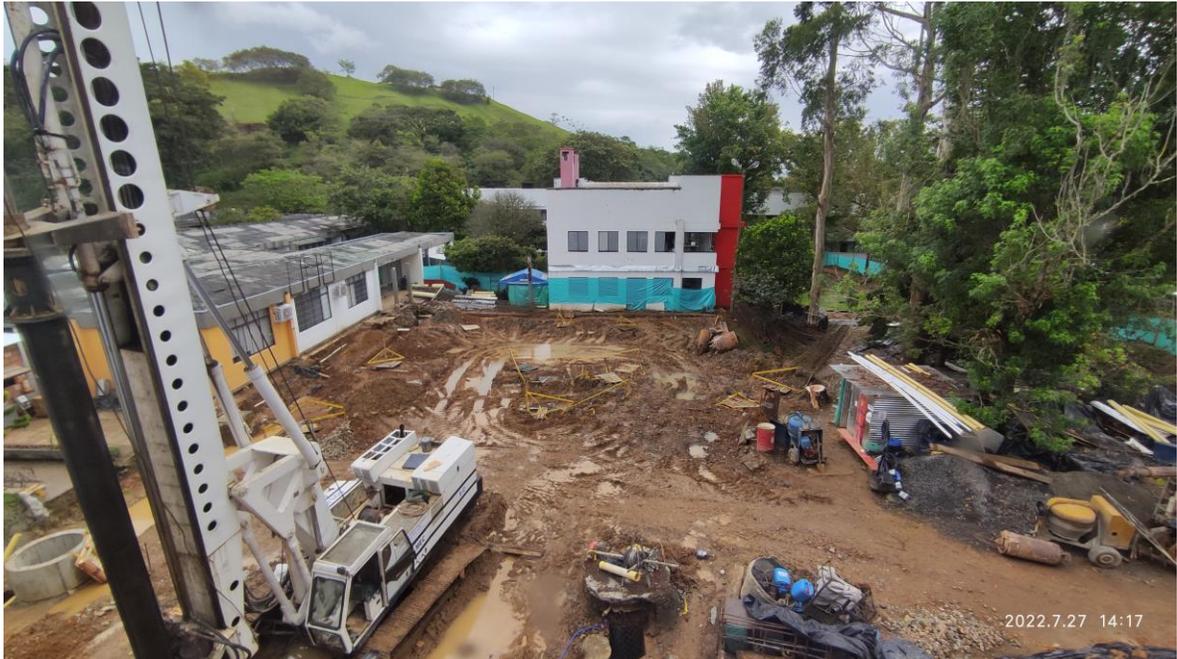
Ilustración 42. Panorámica sitio de obra y estado julio

El día 12 de julio se realiza la tala del árbol vivo, proceso en el cual ocurre un incidente, al caer el último tronco se salpica con barro alrededor de la obra a los edificios de química y de ingenierías por lo cual se le requiere inmediatamente la limpieza, especialmente de las ventanas de química ya que al finalizar la obra se deberá hacer una limpieza general.

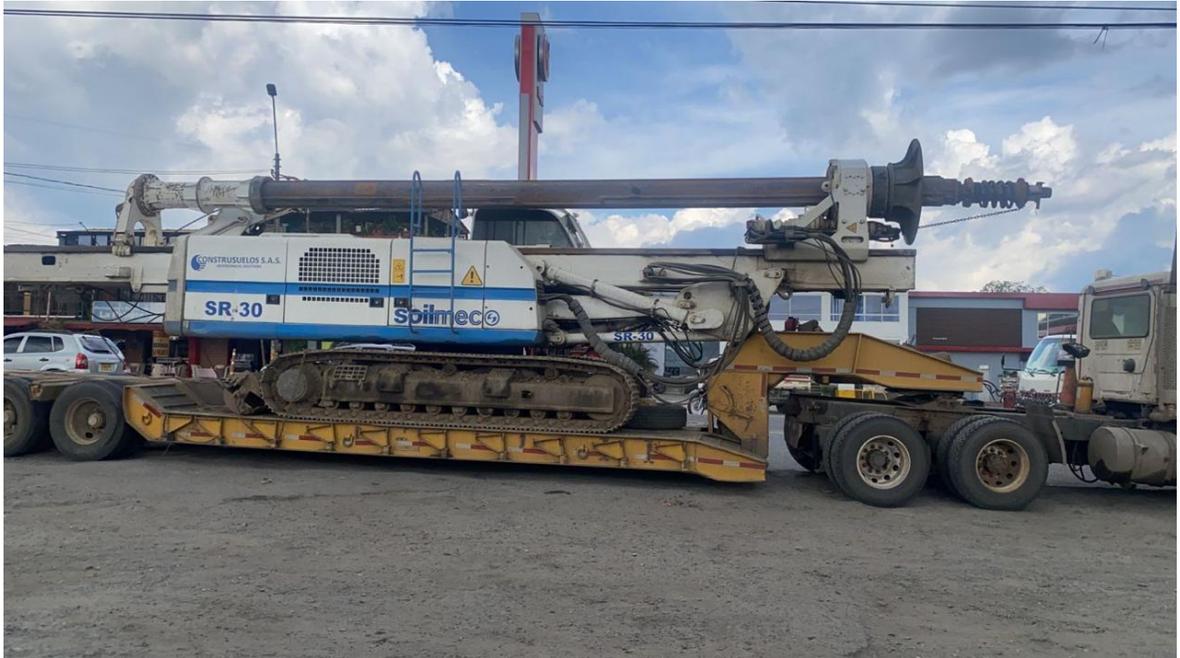
Ilustración 46. Piloteadora SOILMEC SR-30 en camino hacia la obra

Respecto a la actividad de cimentación y todo lo relacionado con la excavación de pilotes, se vio afectada por daños mecánicos a maquinaria de pilotaje R-12 de la empresa "Cimentaciones Profundas" que presentaba fallas desde que llegó y el día 8 de agosto, manifiesta contratista AXIOMA que se encuentran a la espera de la llegada del acero de dados y también adelantando la gestión para traer una máquina conseguida en la ciudad de Barranquilla. Indica que la logística de traslado por la restricción en los diferentes departamentos requiere un mayor tiempo de desplazamiento.

El 9 de agosto el contratista manifiesta continuar en la búsqueda de equipos en el mercado local sin embargo los proveedores no se comprometen en fechas próximas, razón por la cual se descarta esta posibilidad. Se contrata máquina piloteadora que se encuentra en Barranquilla, manifiesta el contratista que una vez llegue la máquina a terreno, la idea es poder normalizar la actividad de pilotaje y ahí ajustar la programación de obra para presentarla a interventoría y supervisión.

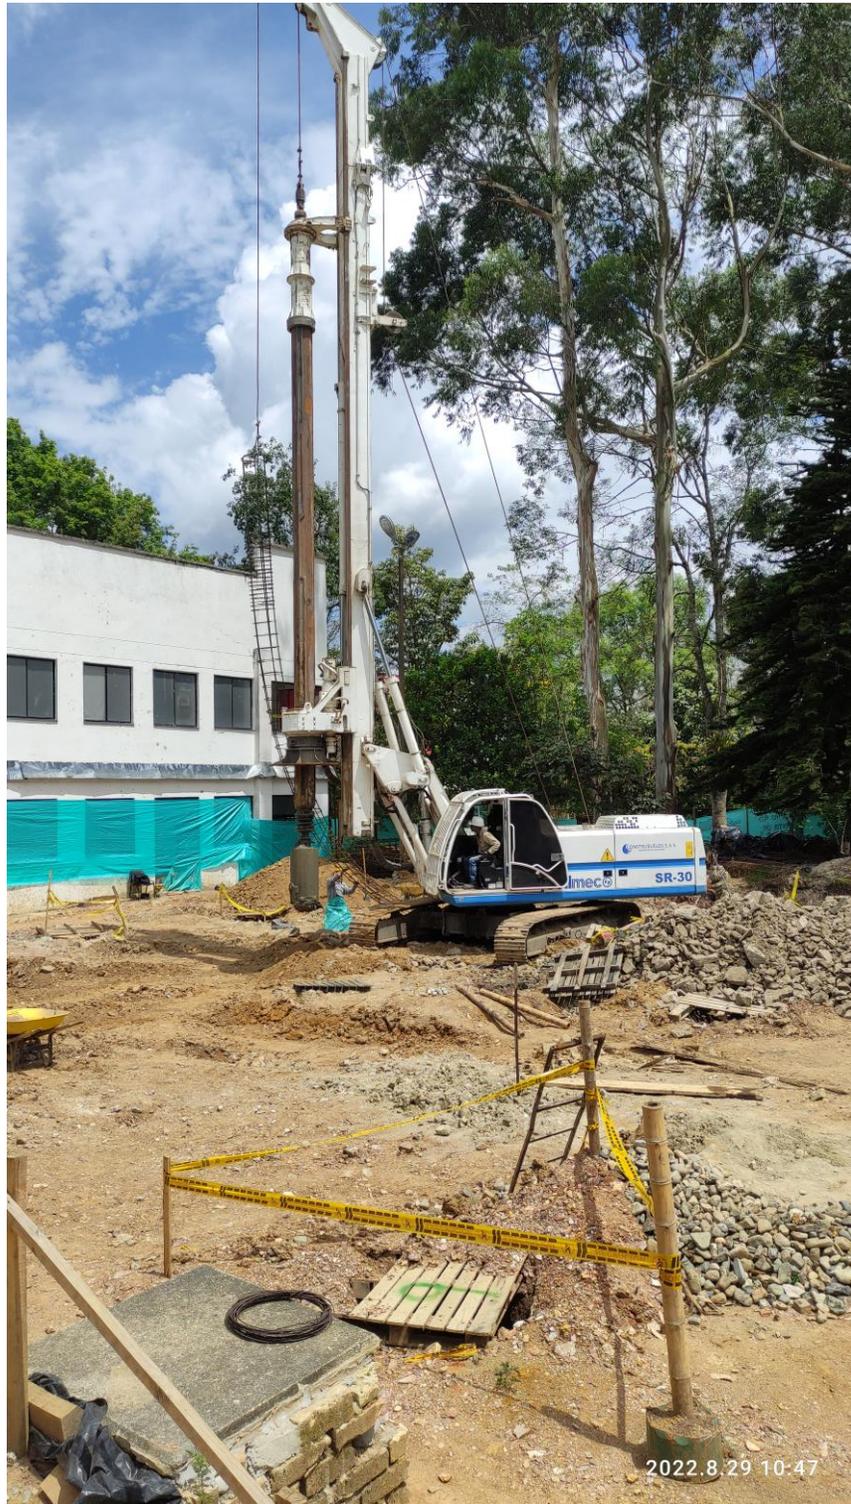
Ilustración 47. Piloteadora Soilmec SR-30

El día 25 de agosto entre 4 y 5 de la tarde se da inicio a prueba de excavación de pilote con piloteadora SOILMEC SR-30, se logra profundizar a 13m. A partir de este día se da oficialmente la reanudación de la actividad de excavación de pilotes.

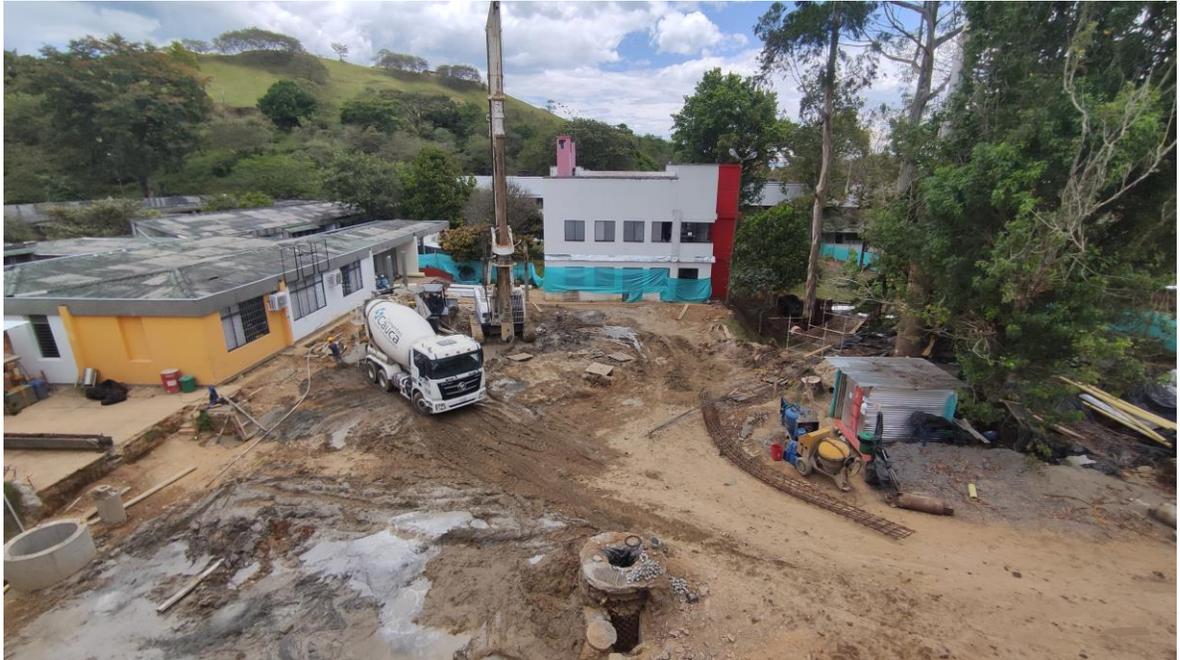
Ilustración 48. Panorámica sitio de obra y estado agosto

El día 3 de agosto no hay avance de obra. El saltarín presenta daño y no se puede continuar con los rellenos del alcantarillado y a la fecha no ha llegado la nueva piloteadora para remplazar las existentes en obra.

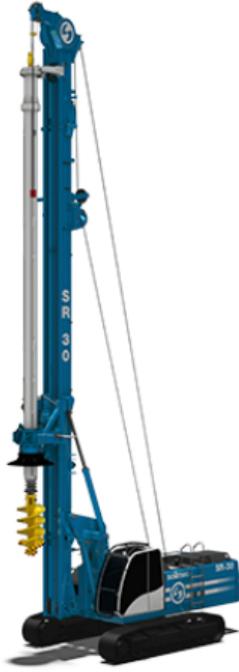
SR 30

Con el rendimiento de la piloteadora Soilmec SR-30 se aprecia que el buen estado, mantenimiento oportuno y operación eficiente de la maquinaria permiten el desarrollo de las actividades en armonía con su programación. Además, se continua con los controles y mediciones mencionadas en meses pasados.

Motor: CUMMINS QSB 6.7

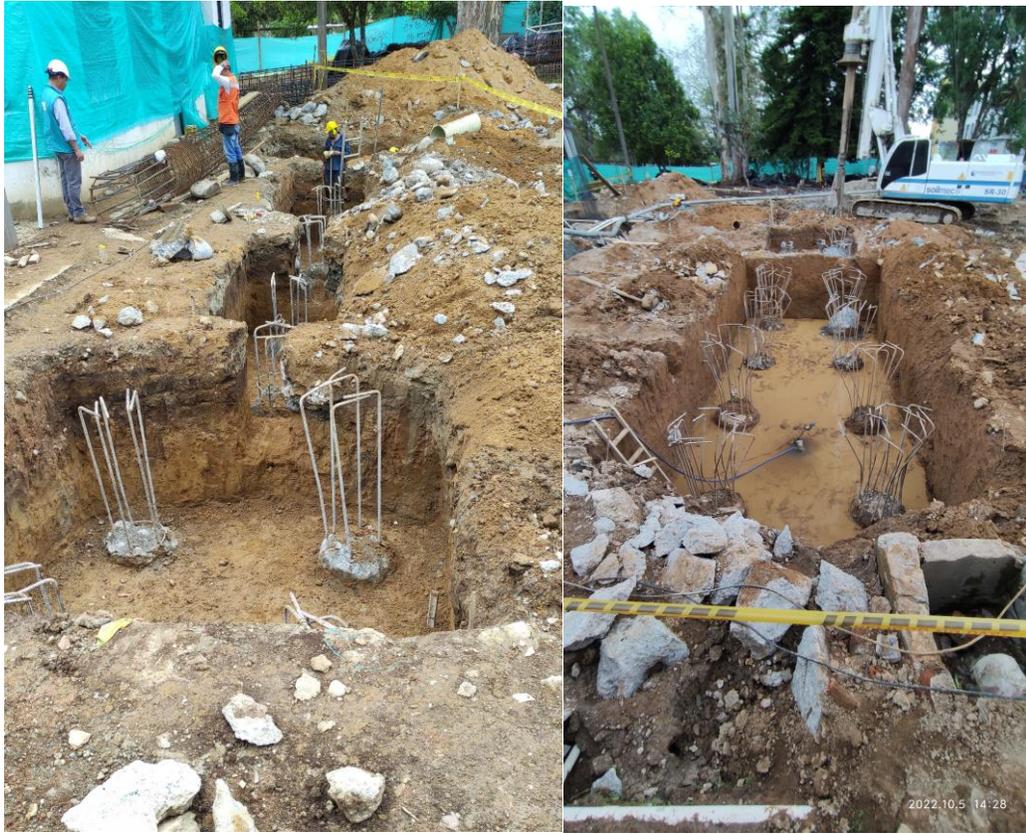
Ilustración 52. Descabece de pilotes

Luego, se contempla el descabece de los pilotes mediante martillo mecánico, esto con el propósito de eliminar el concreto de baja calidad que queda en la parte superior. También para que las armaduras queden al descubierto y permitir que se entrelacen al encepado; siendo este un elemento constructivo de constitución robusta, que sirve para enlazar grupos de pilotes con los pilares o muros estructurales del edificio. En esta actividad se controlan las profundidades del descabece y excavación según el tipo de dado.

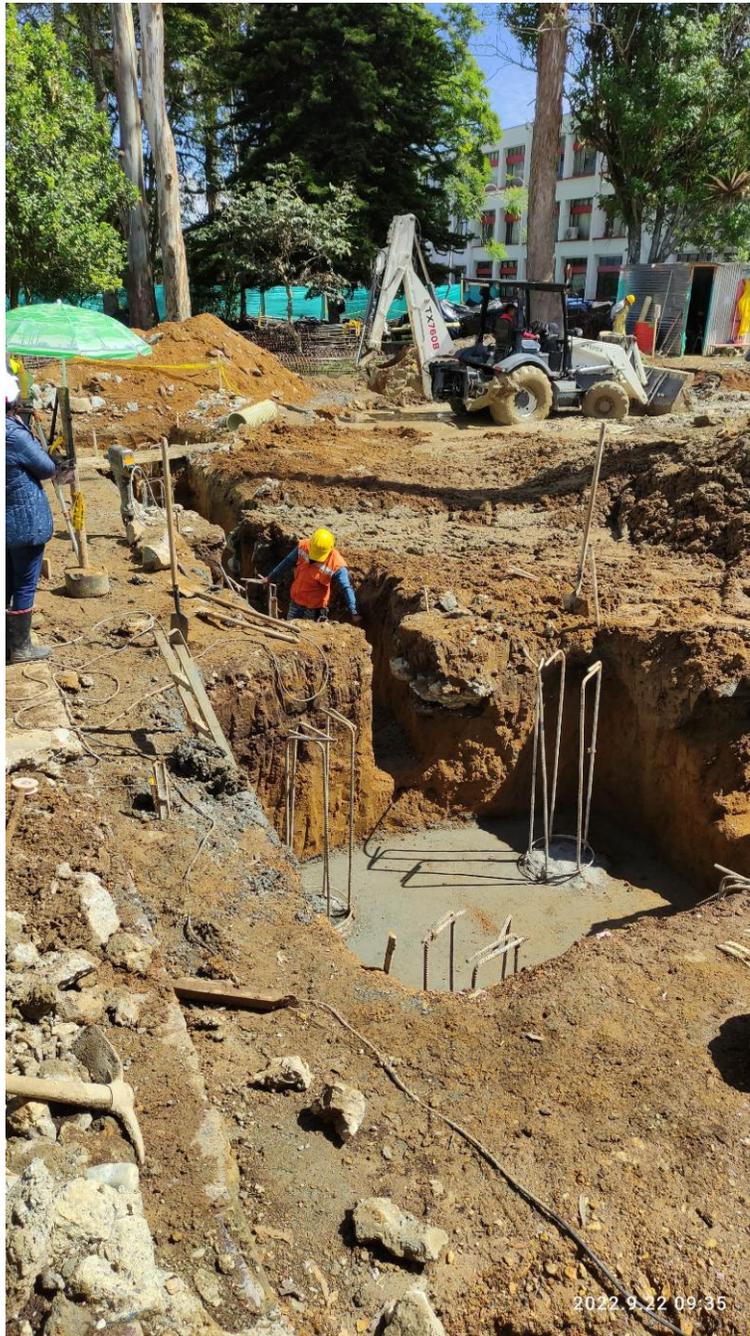
Ilustración 53. Solado de limpieza

De manera continua, se procede a aplicar en el fondo una capa de solado de limpieza de 2000 psi cuyo espesor es de 5cm; sus funciones son preservar la integridad molecular del concreto reforzado de la zapata durante su fraguado y endurecimiento e incluso sirve como barrera de protección de los elementos estructurales de la cimentación de concreto reforzado, regularizando la superficie de terreno natural.

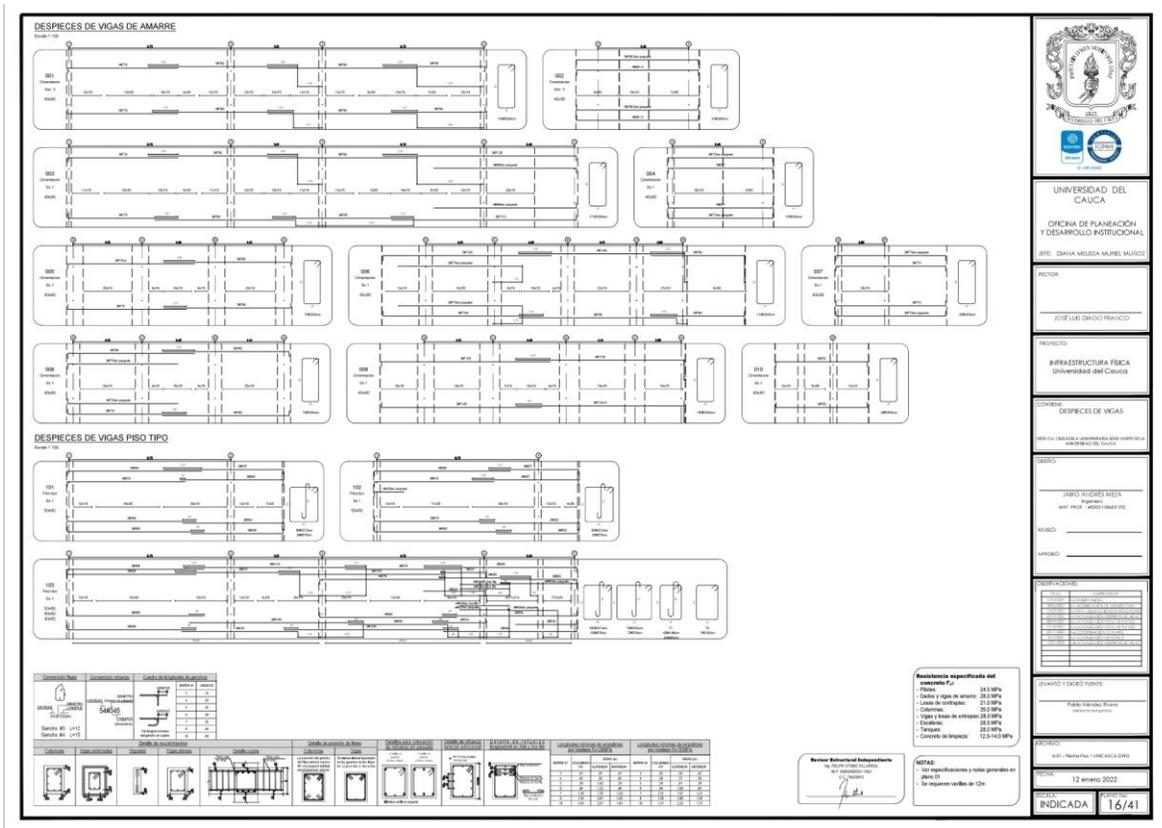
Ilustración 56. Plano despices de vigas

Entretanto a las vigas de cimentación, siendo estructuras de concreto armado que sirven para conectar zapatas, y de acuerdo al tipo, pueden soportar cargas y momentos. Igualmente, se le realiza la inspección al tipo de viga, sus dimensiones y a la cantidad de varillas, diámetros, longitudes y estribamiento según el plano No. 16 “Despieces de vigas”.
