AUXILIAR DE INGENIERÍA CIVIL EN LA CONSTRUCCIÓN DE AULAS DE CLASE PARA LA AMPLIACIÓN DE LA CAPACIDAD DE LAS FACULTADES DE INGENIERÍAS Y CIENCIAS CONTABLES ECONÓMICAS Y ADMINISTRATIVAS DE LA UNIVERSIDAD DEL CAUCA, CAMPUS TULCÁN, EN EL MUNICIPIO DE POPAYÁN, DEPARTAMENTO DEL CAUCA

INFORME FINAL DE PRÁCTICA PROFESIONAL

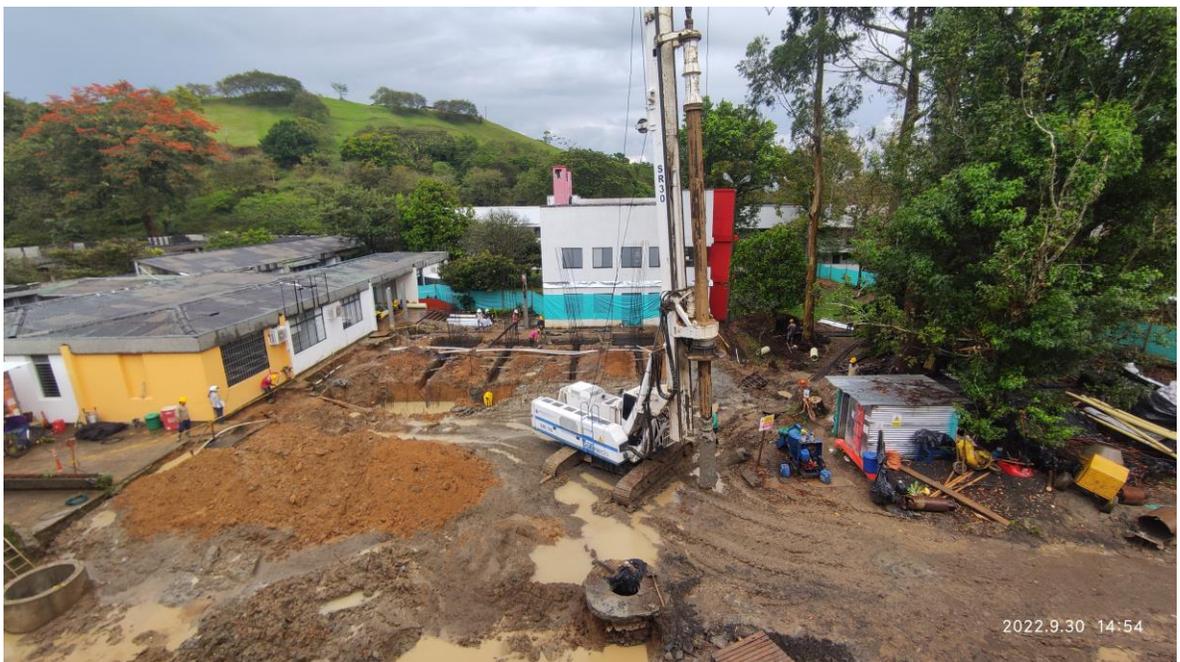
Ilustración 59. Panorámica sitio de obra y estado septiembre

Sigue en ejecución la actividad de pilotaje, proceso donde se remueve el suelo del espacio que va ocupar el pilote, mediante la técnica de excavación o perforación, formando así una cavidad en cuyo interior donde se coloca una armadura de acero y posteriormente se rellena con hormigón. En este mes, gracias a la nueva piloteadora Soilmec SR-30, cuyas características se describen en la siguiente ilustración, se logra dar un avance significativo para el ítem de cimentación, permitiendo fundir 26 pilotes de Ø0.60m, sumando 32 de 44 lo que representa el 72.73% y 13 pilotes de Ø0.80m, acumulando 16 de 16 con un avance del 100%.

Se le solicita programación y realización de pruebas de integridad de pilotes (PIT), que permitan determinar la integridad de los pilotes en lo referente a su continuidad, existencia de fracturas, porosidad o debilidades, así como longitud de manera no destructiva.

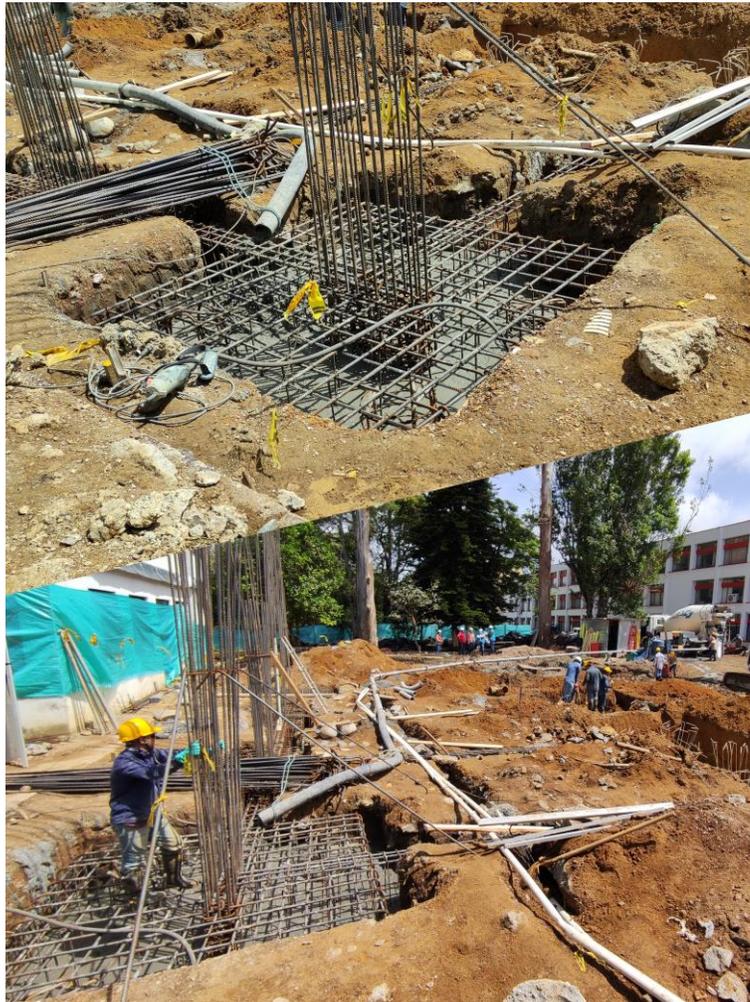
Ilustración 62. Fundición de dado con bomba estacionaria

En la primera semana de octubre, de manera autónoma se asiste a observar la fundición de dados. Esta labor se realizó mediante el uso de una bomba estacionaria de concreto como una solución práctica, cómoda, rápida, segura y relativamente económica para la colocación del concreto. Se observa que primero llega el mixer, luego lo descarga sobre la tolva de la bomba donde ingresa dentro de esta y es empujado por presión hacia el sitio de depósito.

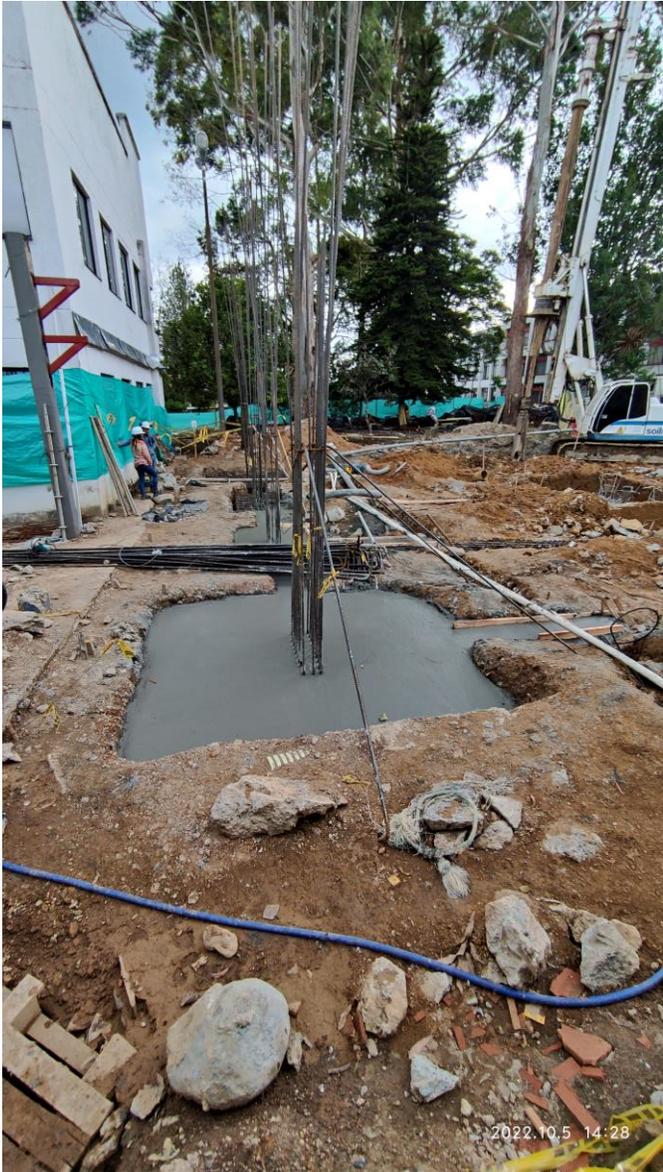
Ilustración 63. Dados eje 1 (A-D) fundidos

Y esto se consigue gracias a que, al vibrar las partículas del cemento, estas se juntan y el agua excedente asciende a la superficie hasta quedar flotando. De este

modo, todo queda compactado y se reduce al mínimo los espacios entre partículas, logrando que el concreto adquiera una mayor densidad y homogeneidad para garantizar su efectividad.
