AUXILIAR DE INGENIERÍA EN LA SECRETARIA DE OBRAS PÚBLICAS DEL
MUNICIPIO DE EL TAMBO CAUCA

UNIVERSIDAD DEL CAUCA
FACULTAD DE INGENIERÍA CIVIL
POPAYÁN
2023

PROYECTO DE TRABAJO DE GRADO BAJO LA MODALIDAD DE PASANTÍA
PARA OBTENER AL TÍTULO DE INGENIERA CIVIL

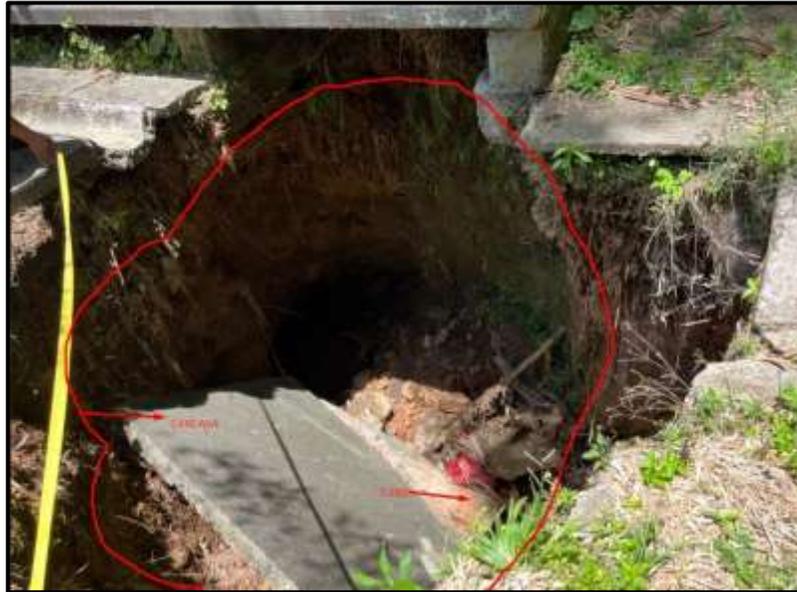
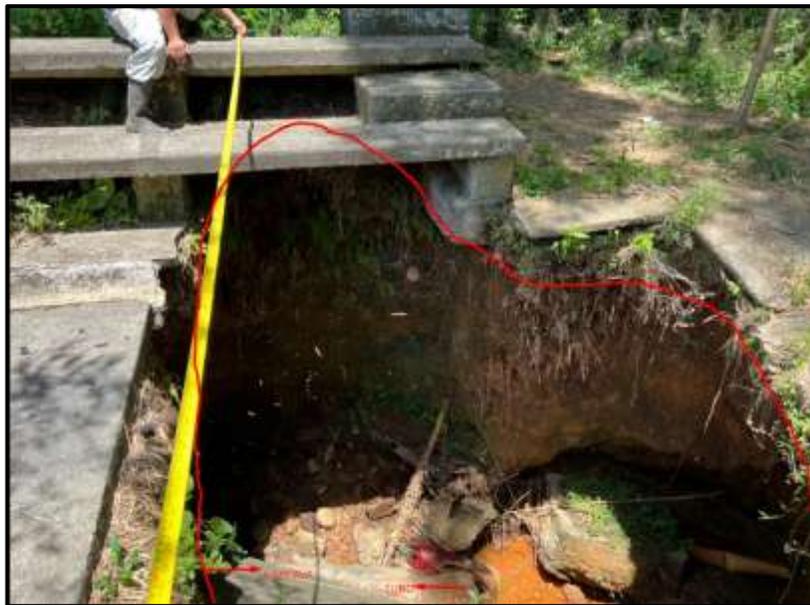
Ilustración 2. Vista de la cárcava y tubo fisurado

Se presenta fisura en el tubo en concreto reforzado de alcantarillado pluvial de 24 pulgadas de diámetro y 22 metros lineales de longitud, provocando fuga del agua, ocasionando erosión del suelo y generando una cárcava de gran tamaño (Ilustración 2), de dimensiones:

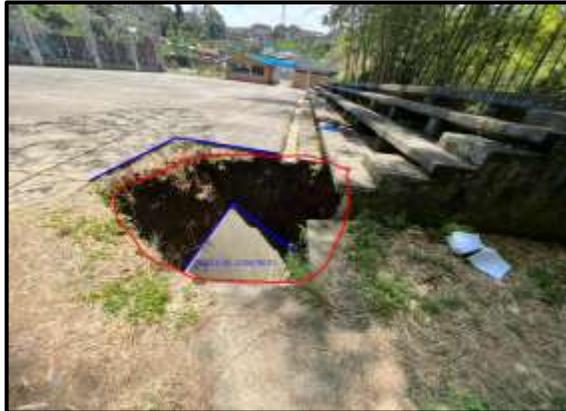
Ilustración 4. Vista de losa colapsada y cárcava

Además, se observa el desprendimiento de una placa de concreto que integra la losa de la cancha (Ilustración 4) y la falta de suelo donde se soporta la gradería (Ilustración 5); se prevé un mayor desprendimiento de losas y colapso de las gradas si no se toma una medida para realizar la correcta conducción de las aguas lluvias.

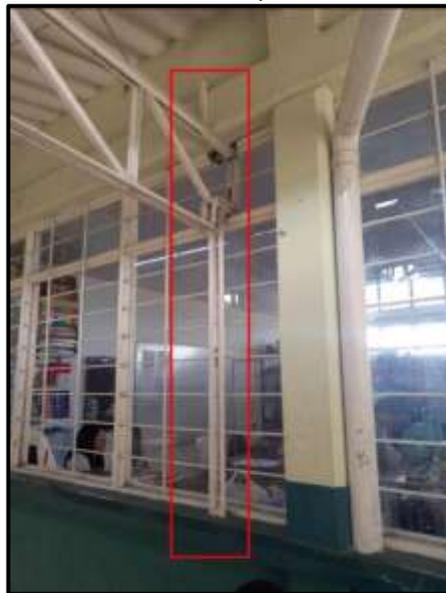
Ilustración 6. Soporte lateral

Las cerchas no se encuentran soportadas por algún elemento que esté conectado o empotrado directamente a la cimentación.

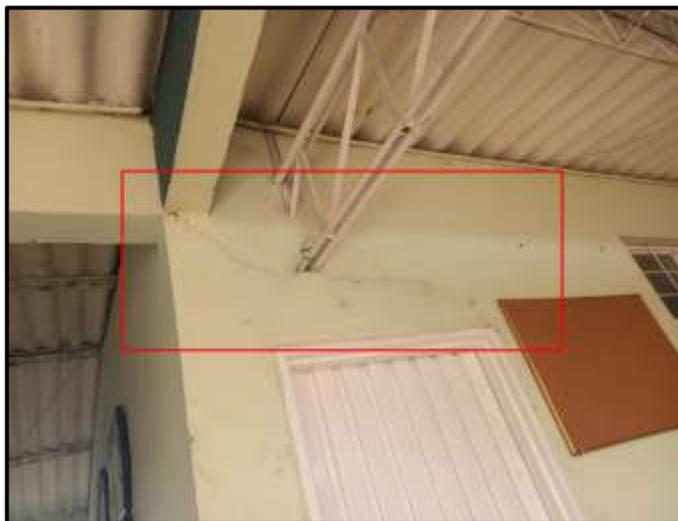
Ilustración 9. Cercha soporte lateral y grietas de tipo estructural

Además, se evidencian grietas de tipo estructural en muros con espesor de 5 milímetros y longitud total de 1.18 metros, como se muestra en la *Ilustración 9*.

Las grietas encontradas en los muros en mampostería son generadas por el peso propio de la estructura, debido a que el muro es el soporte estructural de la cubierta. Se observa que las alturas libres entre el soporte de la cercha y el piso son variables.

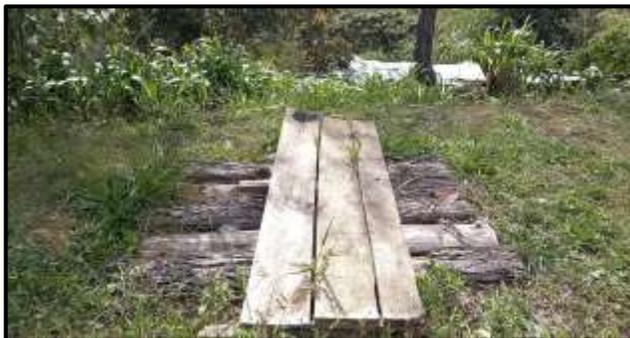
Ilustración 12. Pozo séptico construido

Se observa una zona libre extensa, junto al campo deportivo y frente a la cancha de fútbol de la vereda; la comunidad ha venido adelantando el pozo séptico para las baterías sanitarias.

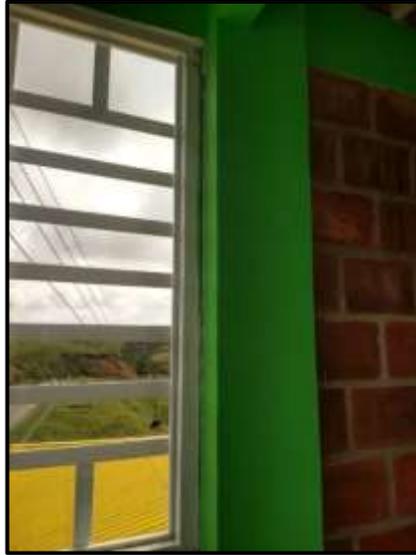
Ilustración 15. Afectaciones por artefacto explosivo.

- Vivienda 2: JOSÉ FERNANDO SALAZAR MONTENEGRO
Se observa partición en vidrios y desprendimiento de ventana.

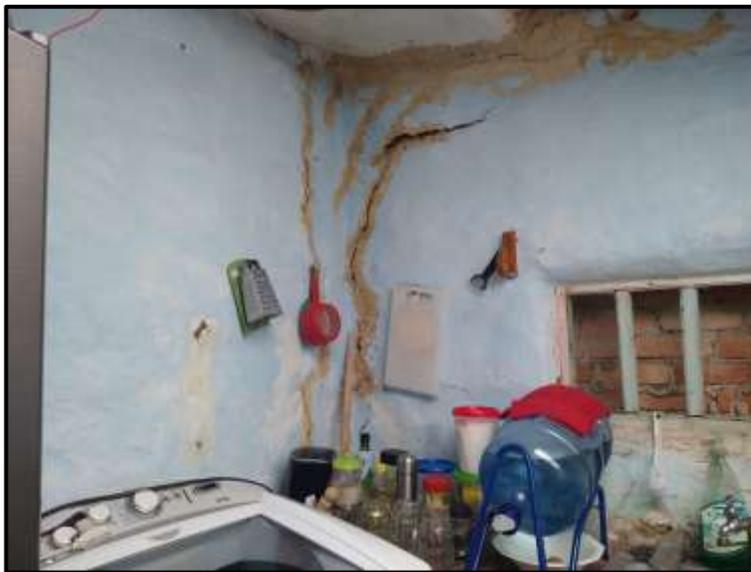
Ilustración 16. Afectaciones por artefacto explosivo.

- Vivienda 3: AIDA CECILIA MONTENEGRO
Se observa vivienda en bahareque con grietas estructurales de gran magnitud.

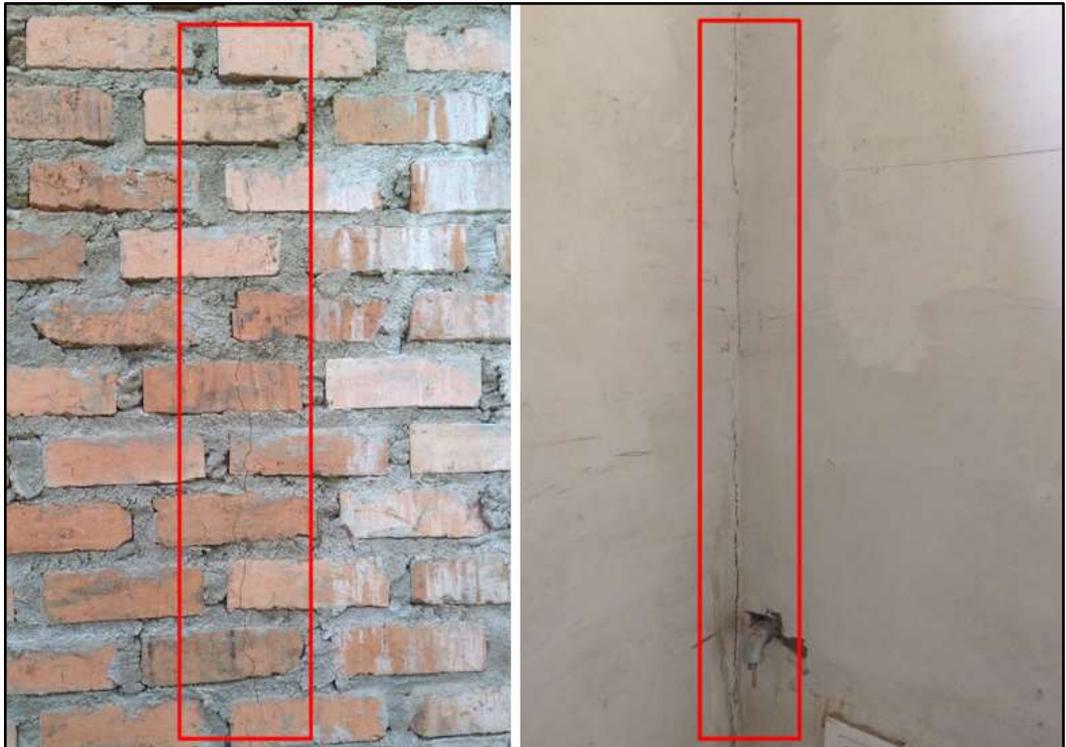
Ilustración 17. Afectaciones por artefacto explosivo

Se observa vivienda en proceso constructivo en etapa de acabados, con grietas de tipo estructural, ya que se observa que estas atraviesan el espesor de los muros, esta falla se presenta en múltiples espacios de la casa.

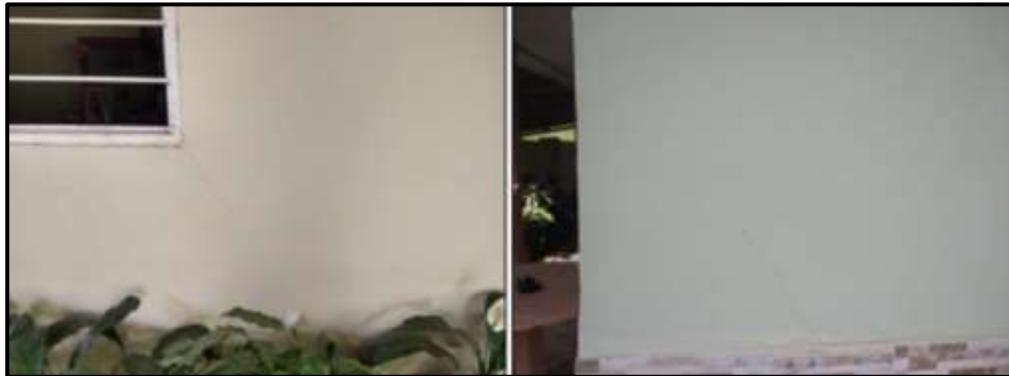
Ilustración 18. Afectaciones por artefacto explosivo.

- Vivienda 5: CARMEN JULIANA PAZ MONTENEGRO
Se observa vivienda con grietas de tipo estructural, ya que se observa que estas atraviesan el espesor de los muros, esta falla se presenta en múltiples espacios de la casa.

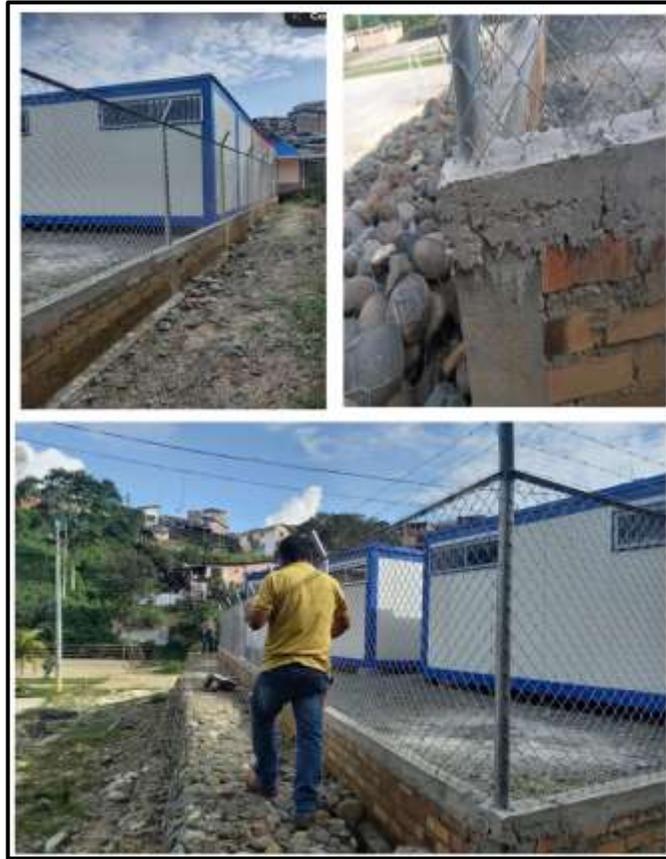
Ilustración 21. Cerramiento y hormigero en alfajía

Además, se evidencian fallas en el proceso constructivo por hormigero en las alfajías de pisa malla y el poste de el cerramiento se encuentra desnivelado.

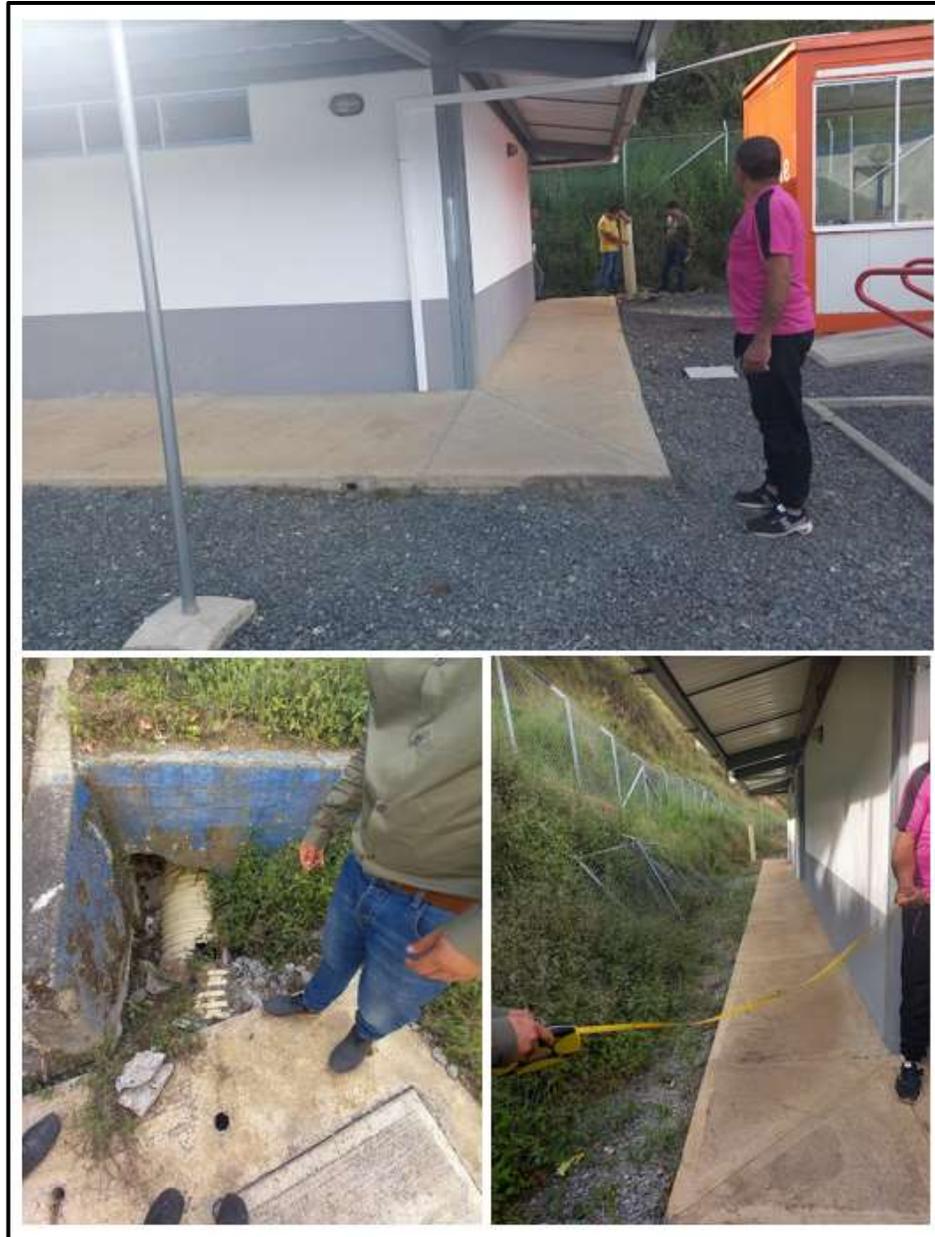
Ilustración 23. toma de medidas para proyectar ítems no previstos.

Se realiza la medición para proyectar la instalación de sumideros y tubos que recolecten las aguas lluvias.

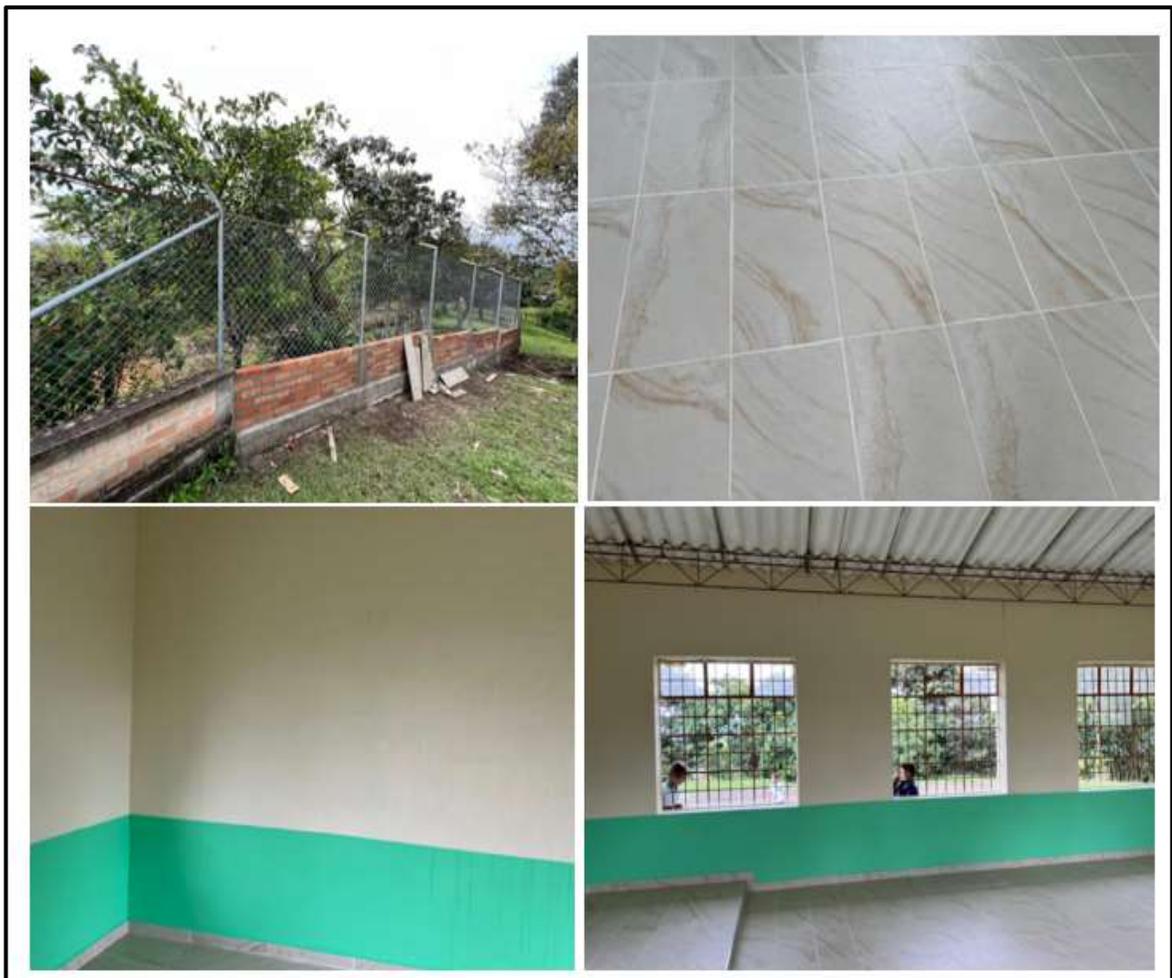
Ilustración 24. Evidencia de la ejecución de ítems contractuales.

Al dirigirse al sitio de ejecución de la obra, se observa que el contratista ha desarrollado a cabalidad con los ítems contractuales, como: demoliciones, repellos, pisos y enchapes, estucos y pinturas y el cerramiento; aunque se presentaron unos imprevistos en el momento de la demolición del piso y se debió construir una viga de cimentación, al contrato no se le puede adicionar dinero, entonces no se pueden ejecutar todas las cantidades contractuales de acabados y se deberá realizar un balance de obra.

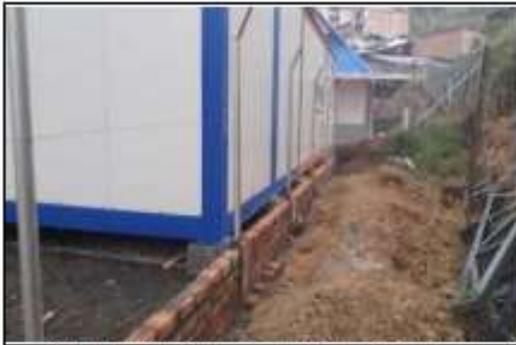
CONSTRUCCIÓN DE MURO Y FUNDICIÓN DE COLUMNETAS

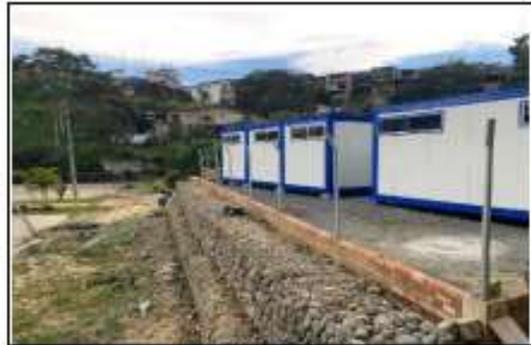
INSTALACIÓN DE POSTES

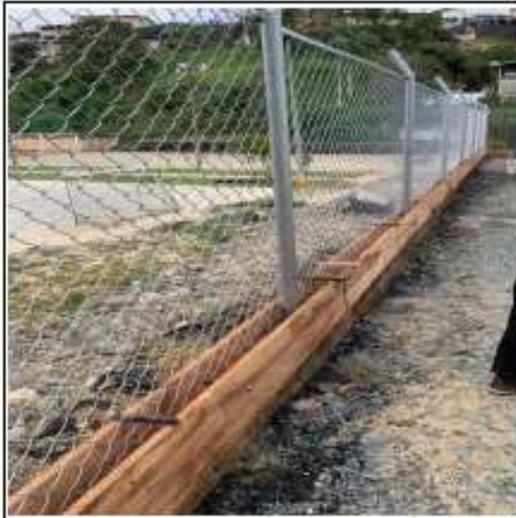
INSTALACIÓN DE MALLA Y FUNDICIÓN DE ALFAJÍA

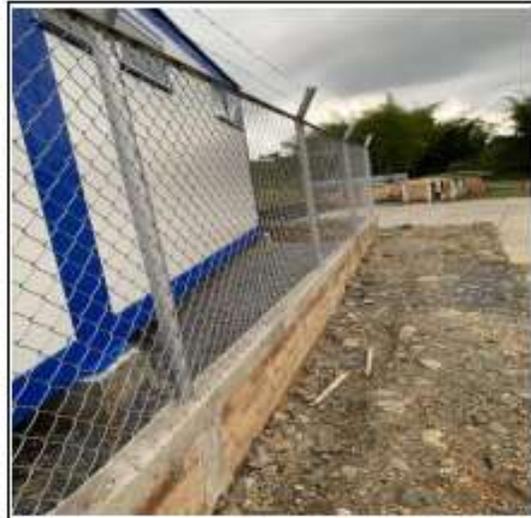
ACABADO FINAL DEL CERRAMIENTO

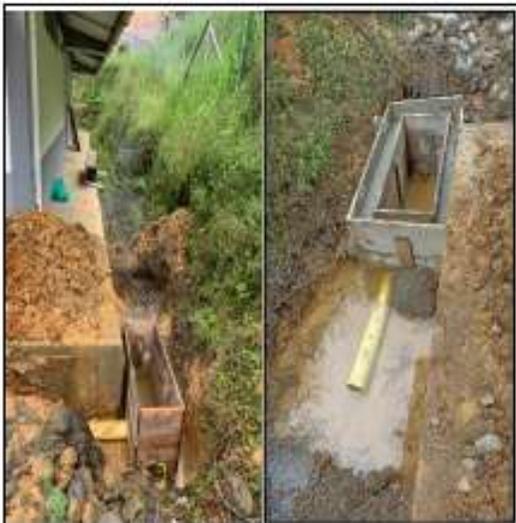
FUNDICIÓN DE SUMIDEROS

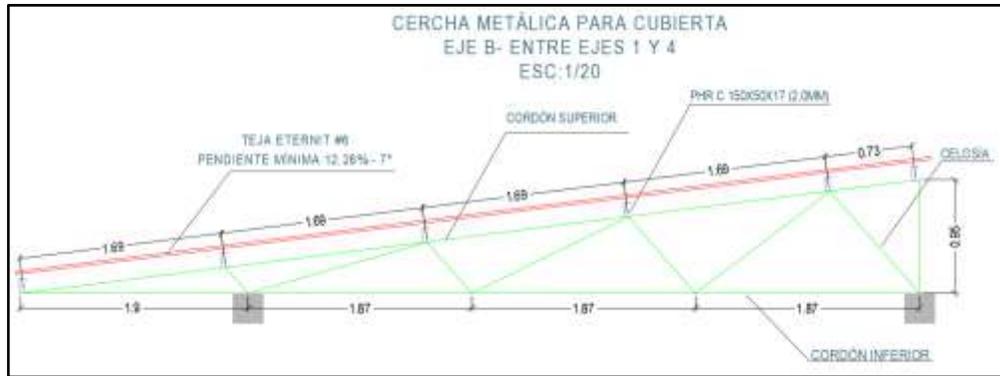
Ilustración 96. Alzado de cercha metálica.

Alzado de cercha y sección transversal.

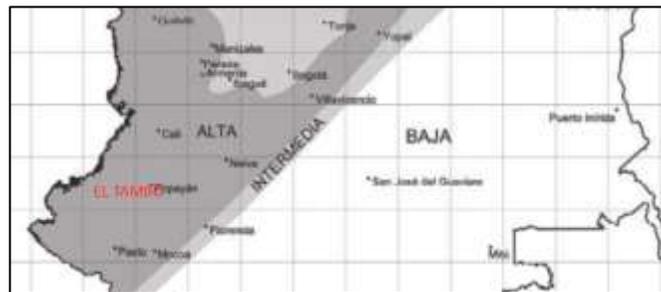
A continuación, se determina el ESPECTRO DE DISEÑO, de acuerdo con los efectos de sitio evaluados según *NSR 10*, en el título **A.2 ZONA DE AMENAZA Y MOVIMIENTOS SÍSMICOS DE DISEÑO**.

La construcción del aula escolar se realizará en el Municipio de El Tambo, Departamento del Cauca, por lo tanto, se encuentra en una zona de alta amenaza sísmica.

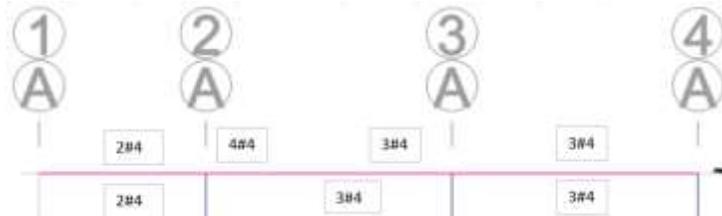
Pórtico A

Ahora se presenta un gráfico con los resultados obtenidos.

En algunas secciones el acero requerido era menor al mínimo, entonces para estas se le suministra el acero mínimo, ya que, si existe muy poca cantidad de acero, este fluye, pero no ejerce deformación, ocurriendo de esta manera una falla por tensión, pero súbita.

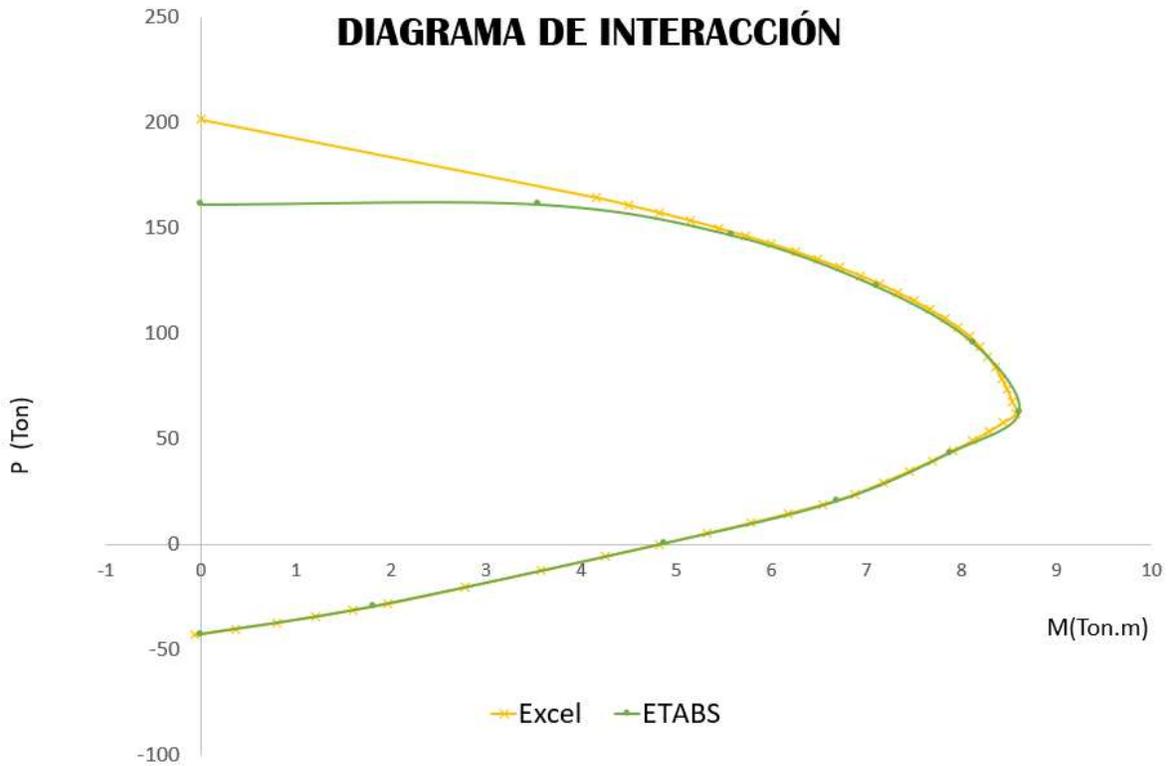
Se copian los datos obtenidos en el programa Etabs y se grafican en la hoja de cálculo de Excel junto al diagrama de interacción obtenida de esta misma, obteniéndose:

Ya que los resultados obtenidos mediante la plantilla de Excel y el programa Etabs, son consistentes, entonces se prosigue con el diseño, para lo cual se requiere la obtención de la capacidad máxima a carga axial con efecto de los momentos 2-2 y 3-3.

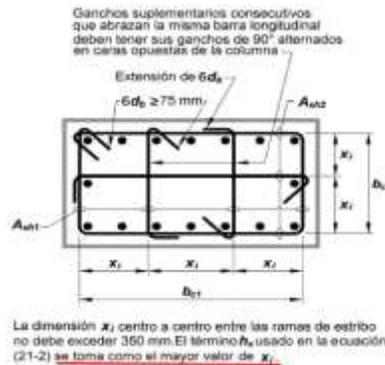
$$S_o = 100 + \left(\frac{350 - h_x}{3} \right)$$

Donde h_x , sera:

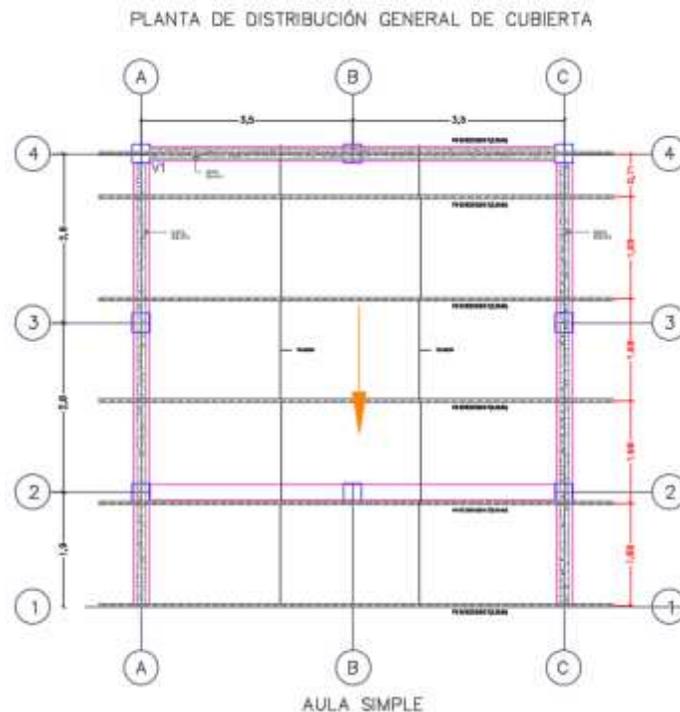
Se presenta la disposición de la cubierta a una sola agua, la cubierta es soportada por los muros de culata en mampostería confinada.

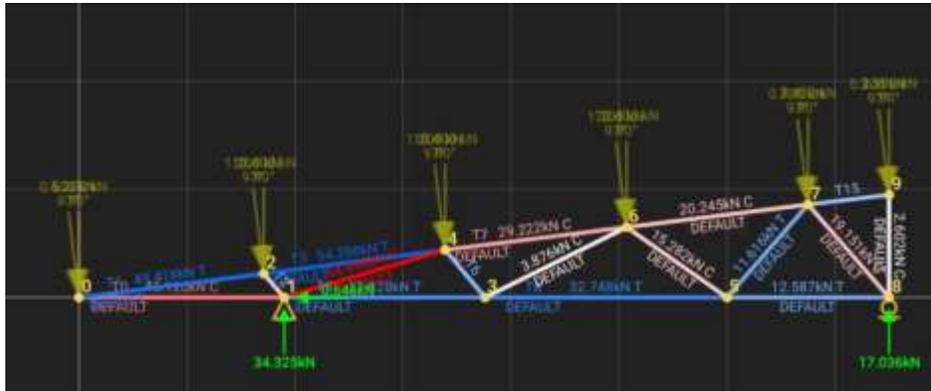
Fuerzas internas de los elementos

El cordón 1-4 es el elemento más crítico para una fuerza axial de compresión de 84.7 KN y el 2-4 es el más crítico para una fuerza axial de tensión de 54.3 KN.

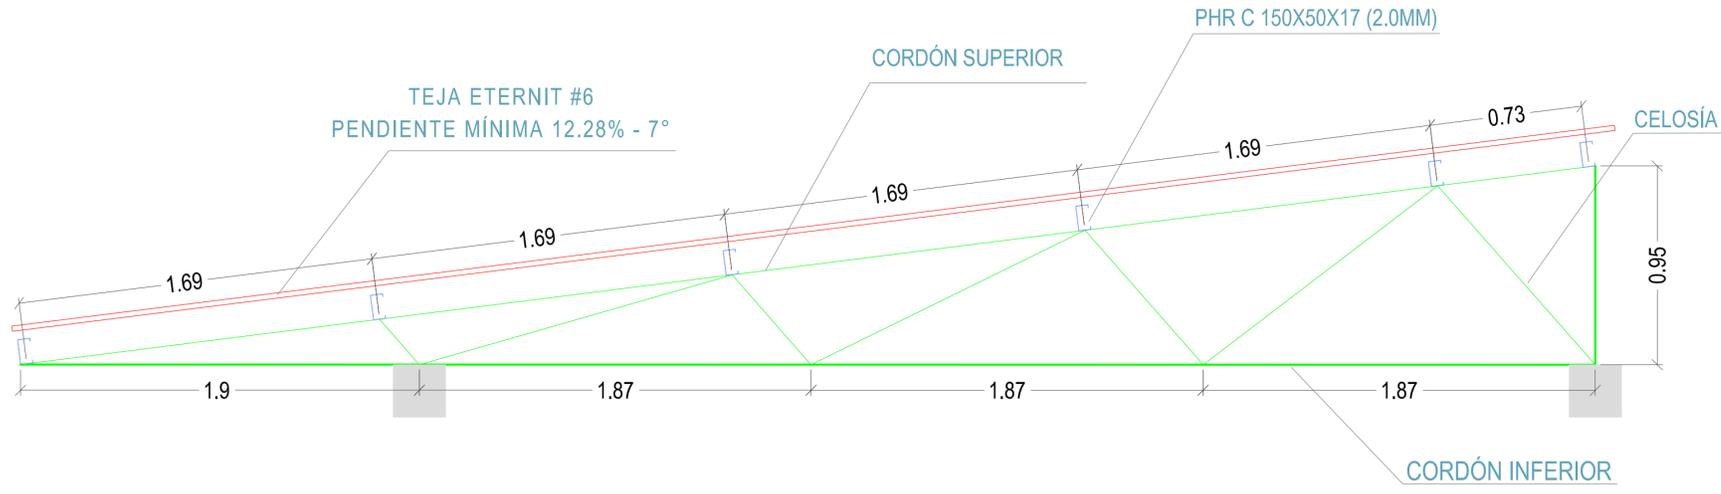
CERCHA METÁLICA PARA CUBIERTA
 EJE B- ENTRE EJES 1 Y 4
 ESC: 1/20

SECCIÓN CORDÓN SUPERIOR, INFERIOR Y CELOSÍA
 2L2X2X3/8X1/4
 ESC: 1/20
