**ANALISIS DE LA MICROCUENCA PRESIDENTE DEL MUNICIPIO DE  
SOTARA: IDENTIFICACION DE POSIBLES CAPTACIONES DE AGUA CON  
PROPOSITOS DE ACUEDUCTO, CASO LOTE1.**

**Juan Sebastian Zemanate Moreno**

**Universidad del Cauca**

**Programa de Geografía del Desarrollo Regional y Ambiental**

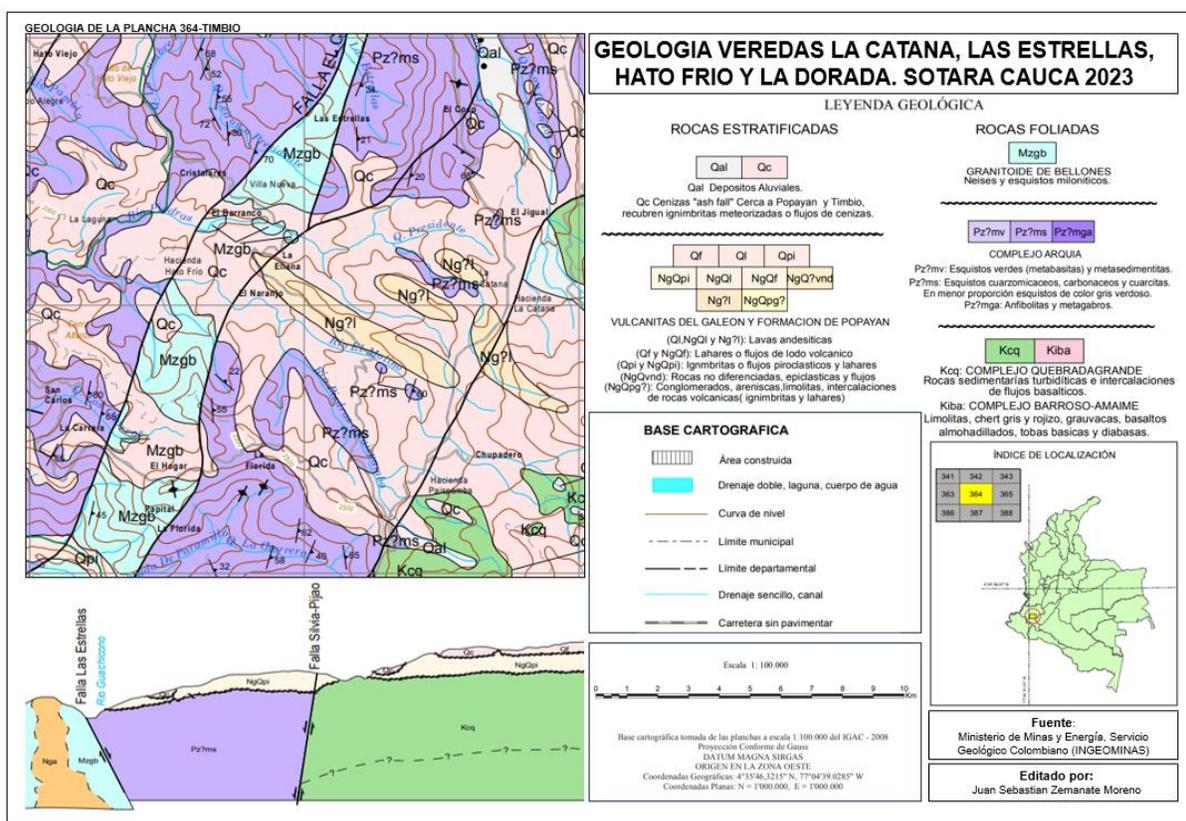
Mapa 4. Geología veredas

La microcuenca presidente est  cubierta principalmente por rocas estratificadas, en las cuales predomina "Qc" correspondientes a cenizas volc nicas, indicando aporte de minerales y

nutrientes al suelo, al presentar recubrimiento por ignimbritas meteorizadas sugiere que partes del suelo han experimentado procesos de alteraciones debido a la meteorización, lo que influiría en la textura y la retención de agua del suelo, los flujos de cenizas tienen impacto en la estructura del suelo, se observa sedimentos “Ng?l” lavas andesíticas esto es significativo, ya que estas son rocas ricas en minerales y pueden contribuir a la fertilidad del suelo. Correspondientes a eras geológicas de vulcanitas de Galeón y formación de Popayán (ver mapa 4)

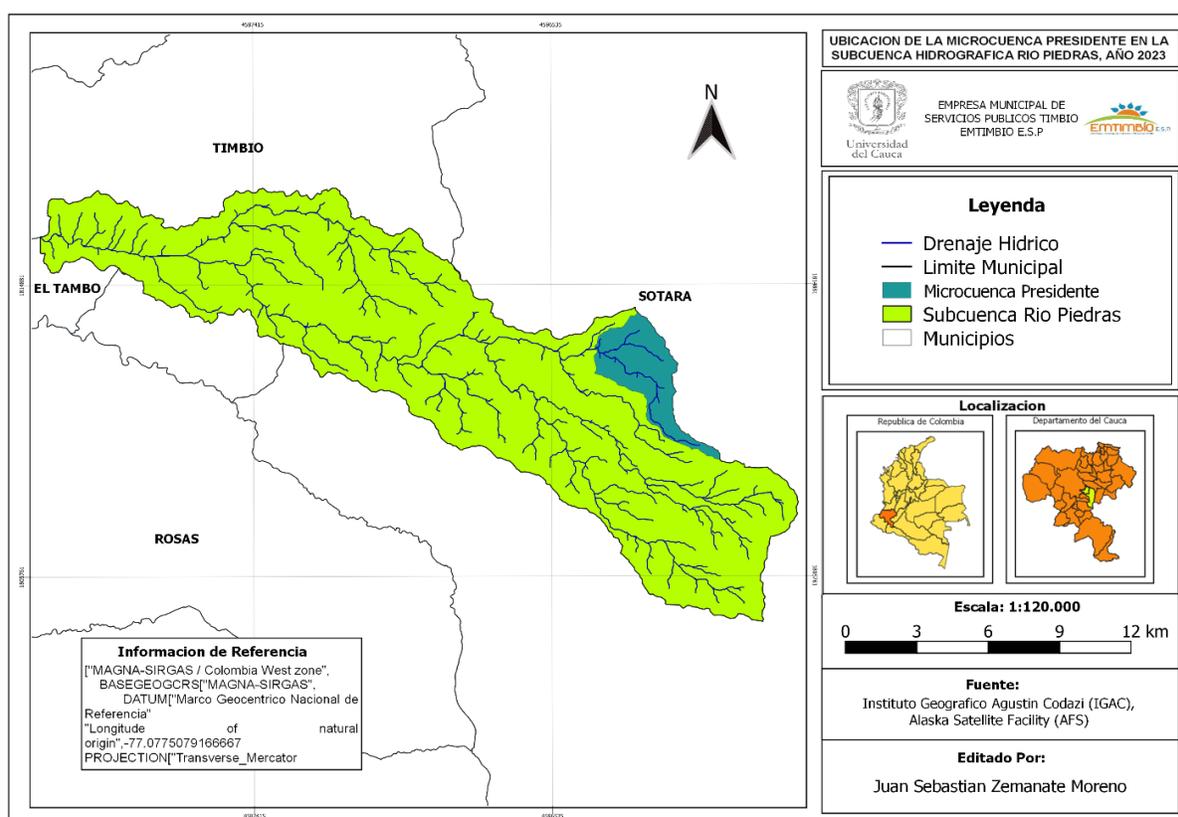
Mapa 6. Ubicación microcuenca Presidente en subcuenca hidrográfica río Piedras

En el mapa de ubicación microcuenca Presidente en subcuenca hidrográfica río Piedras (ver mapa 6), se evidencia que la subcuenca hidrográfica del río Piedras es de carácter intermunicipal, este sistema acuífero tiene su origen en la zona alta del municipio de Sotará. Además, se observa cómo sus afluentes recorren los territorios de Sotará, Timbío y El Tambo,

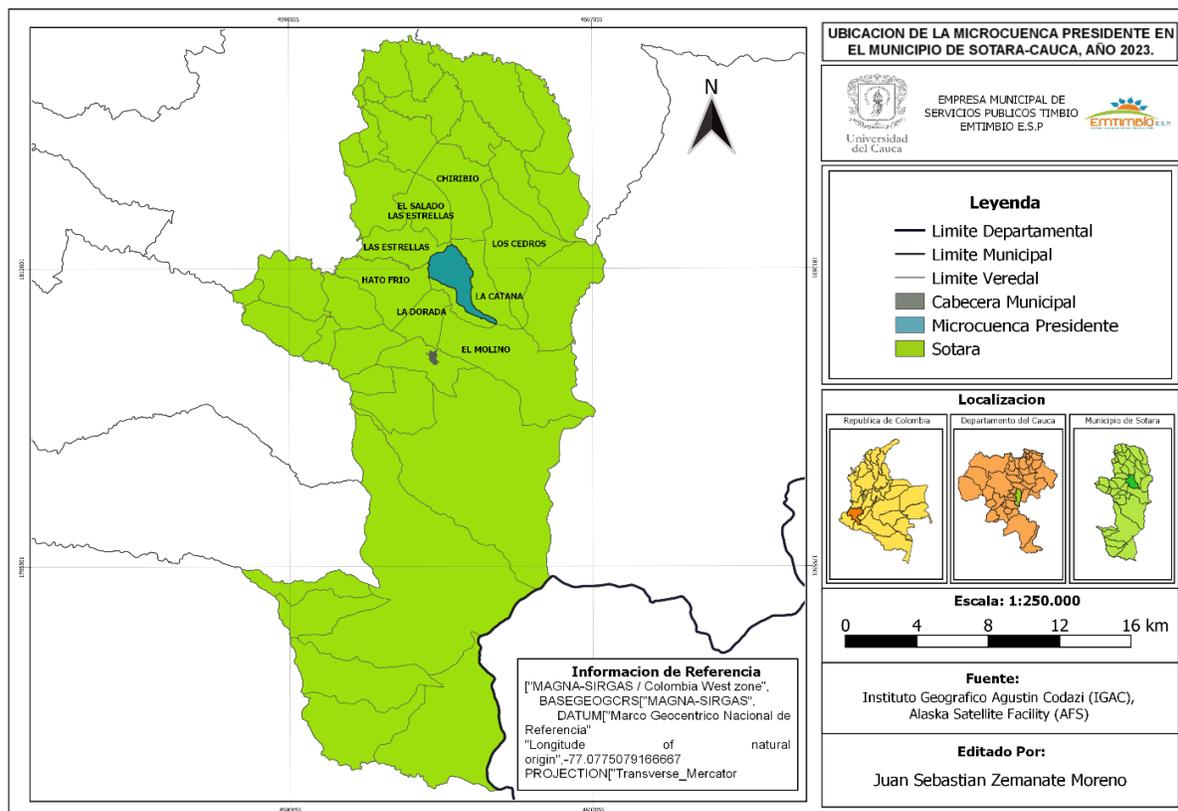
*Mapa 7. Ubicación de la microcuenca Presidente en el municipio de Sotará*

La localización de la microcuenca Presidente se encuentra en la vereda La Catana, abarcando alrededor de 500 hectáreas, siendo más del 40% de la vereda en la cual se encuentra ubicada (ver mapa 7) Ubicación de la microcuenca Presidente en el municipio de Sotará. En la cual se

analiza que la microcuenca colinda con las veredas El Salado y Hato Frío al Oeste, siendo estas las áreas por donde el afluente de la microcuenca acomete su desembocadura de manera progresiva, en su límite sur, la microcuenca Presidente comparte frontera con las veredas El Molino y La Dorada, es importante destacar que en estas veredas se originan en las partes más altas las primeras vertientes del río Piedras, marcando el nacimiento de afluentes cruciales para la integridad hídrica de la región. Este enlace geográfico subraya la relevancia de la microcuenca en la contribución a la red hidrográfica, consolidando su posición como un componente vital en el sistema acuífero regional. La conexión con las veredas El Molino y La Dorada refuerza la interdependencia de estos entornos, añadiendo valores de correlación significativos a la compleja red de relaciones en la cuenca hidrográfica del río Piedras.

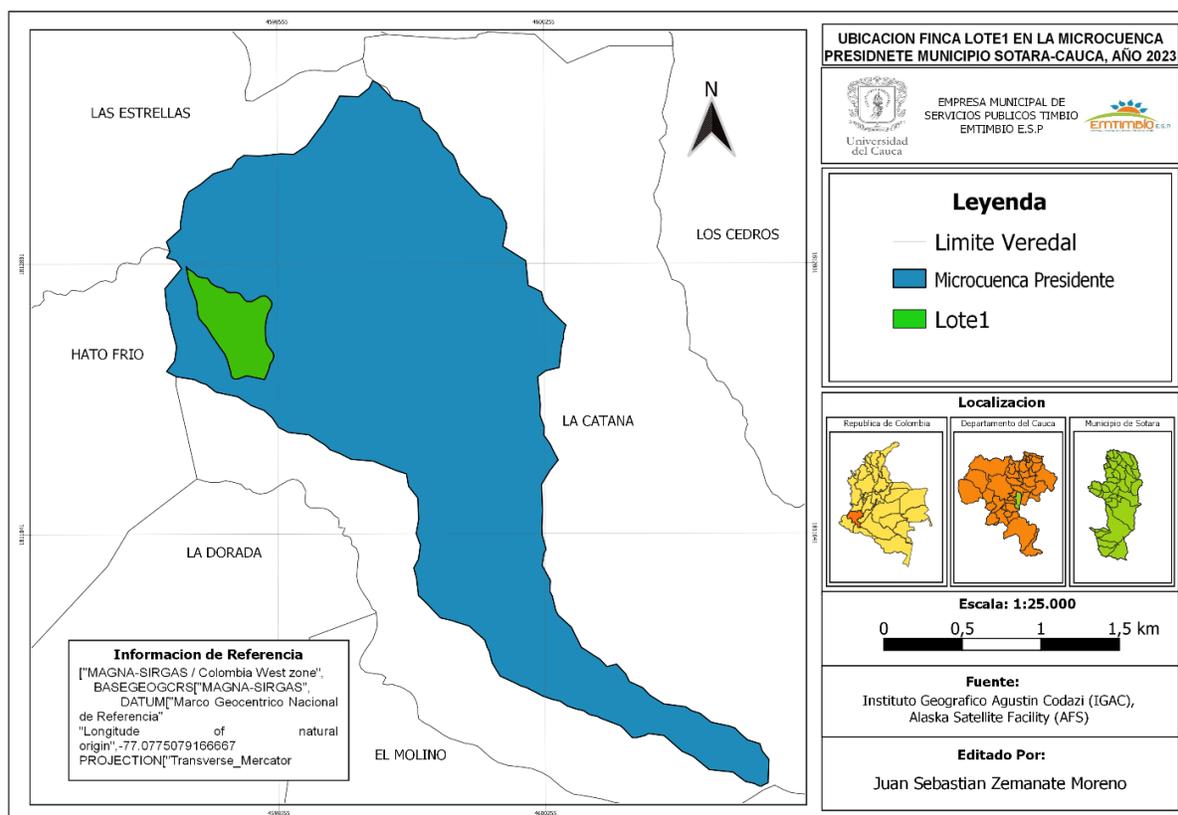
Mapa 8. Ubicación finca Lote1 en la microcuenca Presidente

En lo que respecta a la ubicación específica de la finca Lote1, se observa que está situada al Oeste de la microcuenca El Saladito y, a su vez, de la vereda La Catana (*ver mapa 8*). La posición del Lote1 establece una vecindad directa con la vereda Hato Frío hacia el Oeste, y al Norte, limita con las Estrellas. Esta disposición geográfica revela la posición estratégica de la finca dentro del entramado de la microcuenca la cual es muy favorable, otorgándole una posición estratégica propicia para la realización de pruebas de puntos de captación de agua en la microcuenca presidente, sirviendo como segunda fuente abastecedora de agua para el municipio de Timbío.

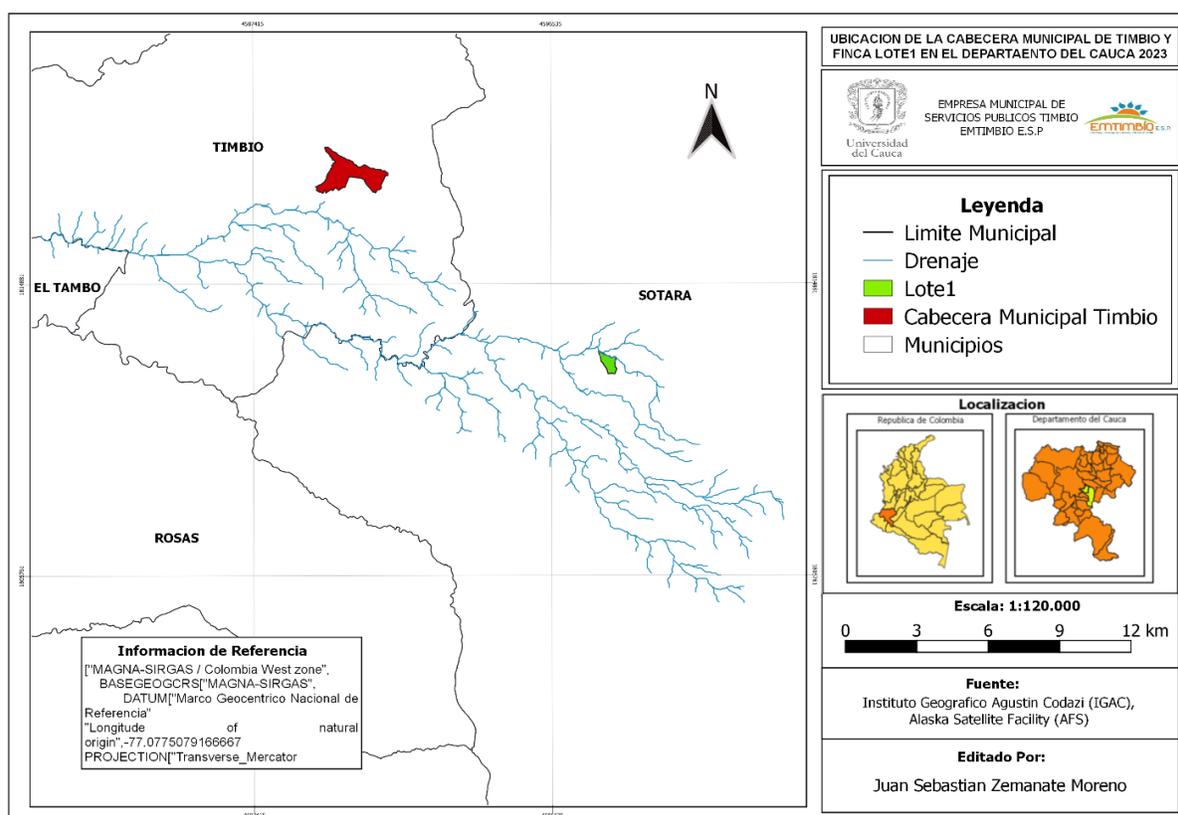
*Mapa 9. Ubicación de la cabecera municipal de Timbío y finca Lote1 en el departamento del Cauca*

En este mapa se ilustra la posición del municipio de Timbío en relación con la finca Lote1 (*ver mapa 9*) acotando el permitiendo se analiza la proximidad del municipio de Timbío con la del Lote1, en línea recta en dirección Noroeste, esta equidistancia es beneficiosa para el municipio de Timbío dado que la relación de altura presentada para la cabecera municipal oscila en 1850 msnm (*alcaldía municipal*) y la altura del lote1 de 2360 msnm, denotando una diferencia de altura de 510 msnm lo cual es favorable para la cabecera municipal de Timbío siendo este un fator clave para el suministro de agua emergente del Lote1 hacia la cabecera municipal de Timbío, El riego de agua de los puntos de captación seria de mayor eficiencia al lograr descender por medio de gravedad ayudando en temas de diseño e infraestructura.

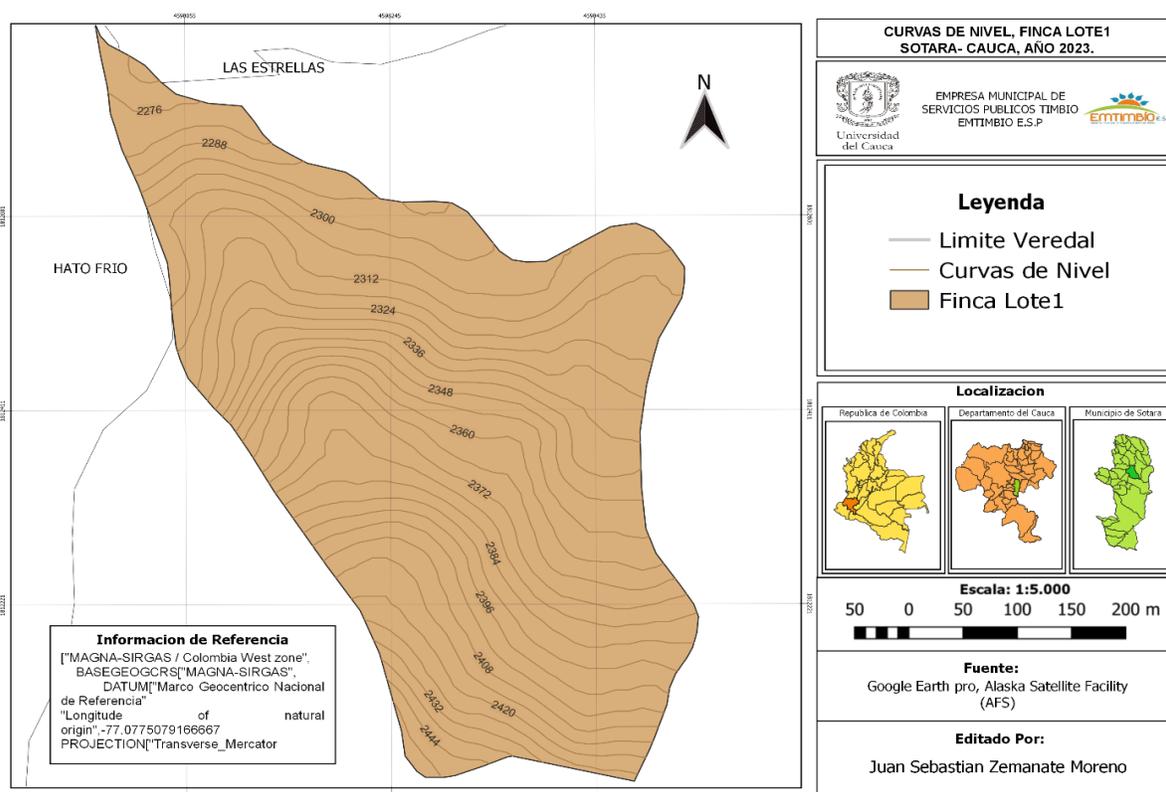
Mapa 10. Curvas de nivel, finca Lote1

Las curvas de nivel presentes en (*ver mapa 10*) el Lote1 se encuentran en intervalos cada 6 metros detallando la orografía del área de estudio, presentando que la altitud máxima del Lote1 está en el rango de los 2444 a 2450 metros sobre el nivel del mar, el relieve expuesto en las cotas 2324 a los 2360 metros sobre el nivel del mar indican pendientes fuertes, ya que la elevación del terreno cambia rápidamente en distancias muy cortas, con diferencia de lo que pasa en curvas intervalos menores de 2312 MSNM en el entorno del área de estudio con características de los suelos, presentando pendientes suaves lo cual se detalla en las curvas de nivel que se encuentran a una equidistancia separada por debajo de esta altura, por último se encontró con curvas de nivel de 2276 msnm siendo esta la de menor altitud en todo el Lote1.

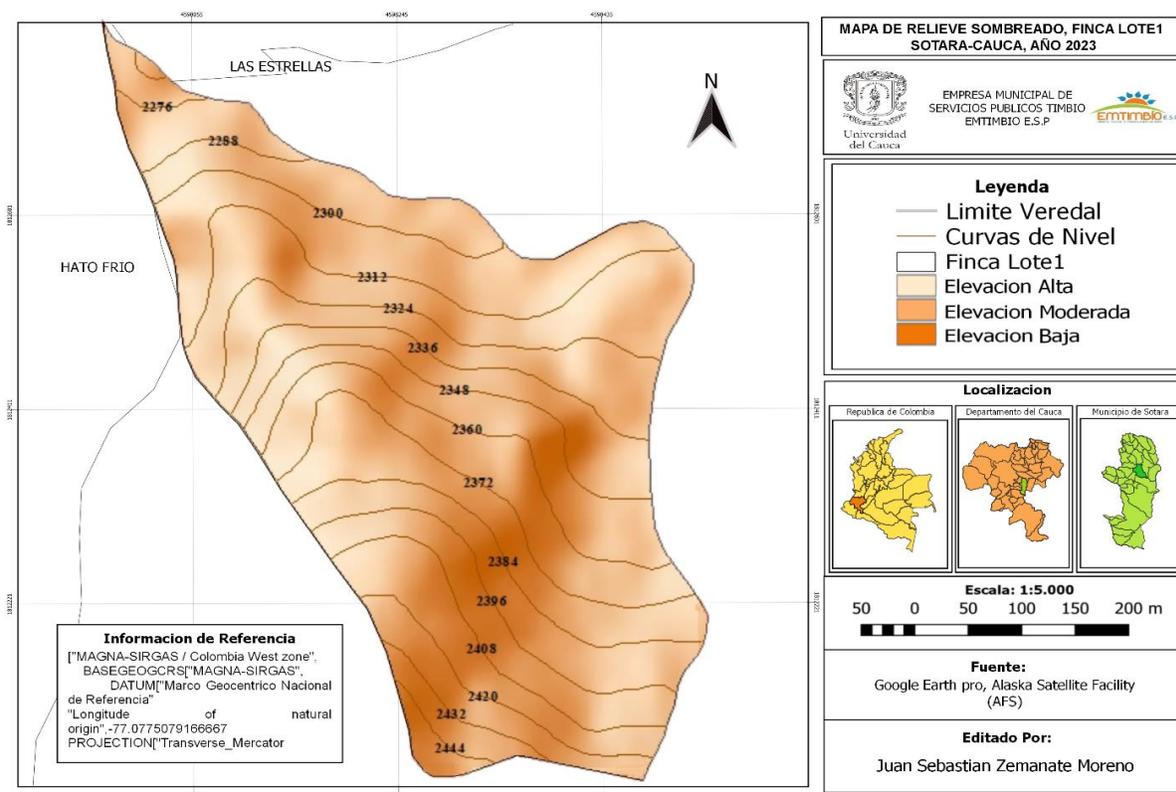
Mapa 11. Relieve sombreado finca Lote1

En el mapa de relieve sombreado (*ver mapa 11*) se permite observar la ondulación del terreno detallando la orografía presente en el lote1, la elevación e inclinación expuesta en el predio, permite analizar la escorrentía y el curso que toma el agua lluvia, la dirección de agua se presenta en transición entre cotas y las elevaciones con mayor altitud hasta elevaciones bajas guiadas por efecto de la gravedad hacia las curvas de nivel de menor altura o hasta el curso de agua más cercano, con base en lo anterior queda resaltado que el curso de agua predominante de la finca lote1 estará ubicado en el sur y sureste sobre la curva de nivel de los 2444 msnm.

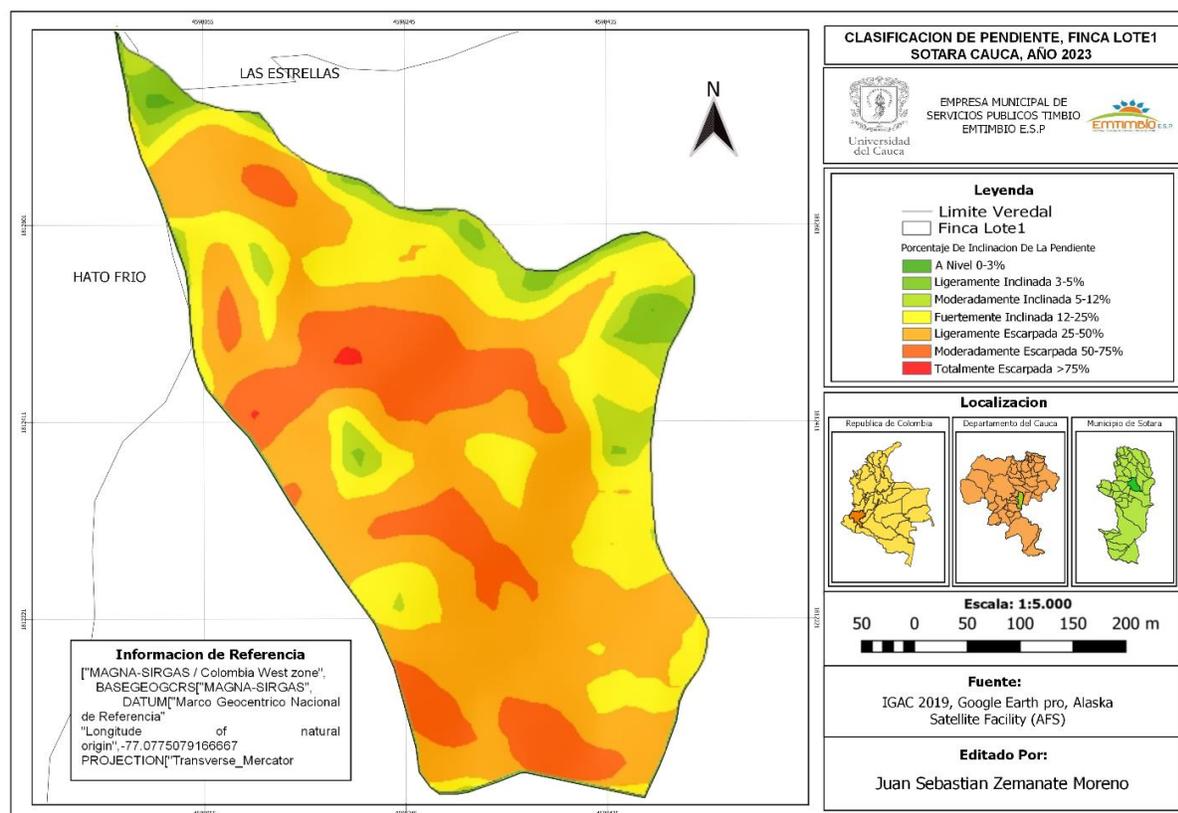
Mapa 12. Clasificación de pendiente, finca Lote1.

específicamente en pendientes. Esto puede ocurrir cuando el agua infiltrada en el suelo mueve partículas de tierra hacia abajo en una colina.

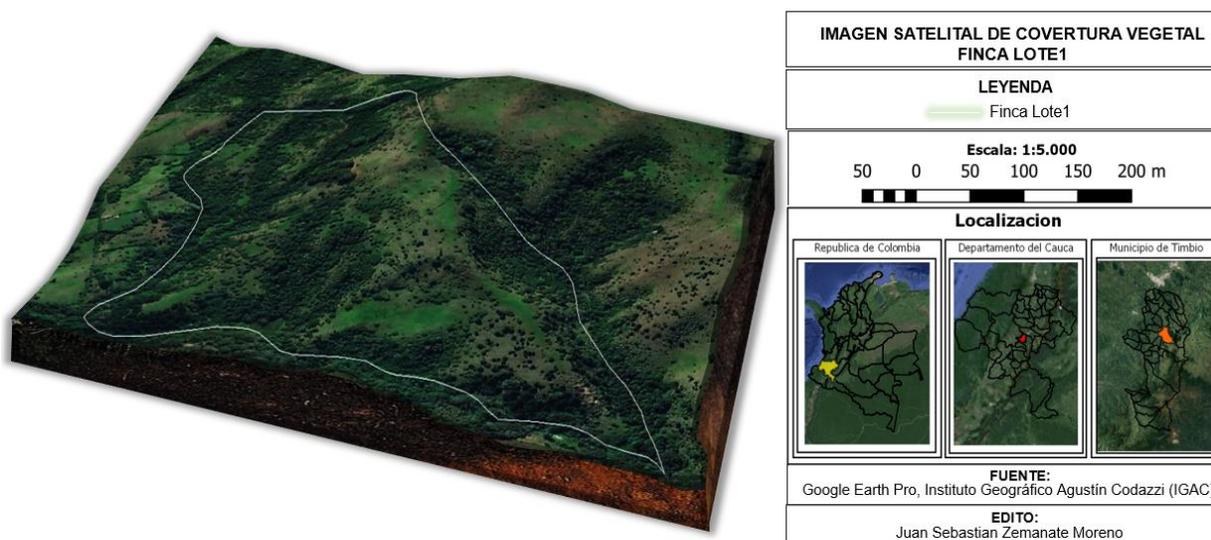
*Imagen 1. Cobertura vegetal, finca Lote1*

La siguiente imagen es una representación satelital de la finca Lote1, capturada a través del programa Google Earth Pro, con una escala de 1:500 correspondiente al año 2017 (*ver imagen 1*). Esta imagen proporciona una visión detallada de la finca, permitiéndonos apreciar diversos tipos de cobertura con un nivel de detalle significativo. Se destaca la presencia intermitente y sectorizada de bosques dentro del polígono que abarca la finca Lote1.

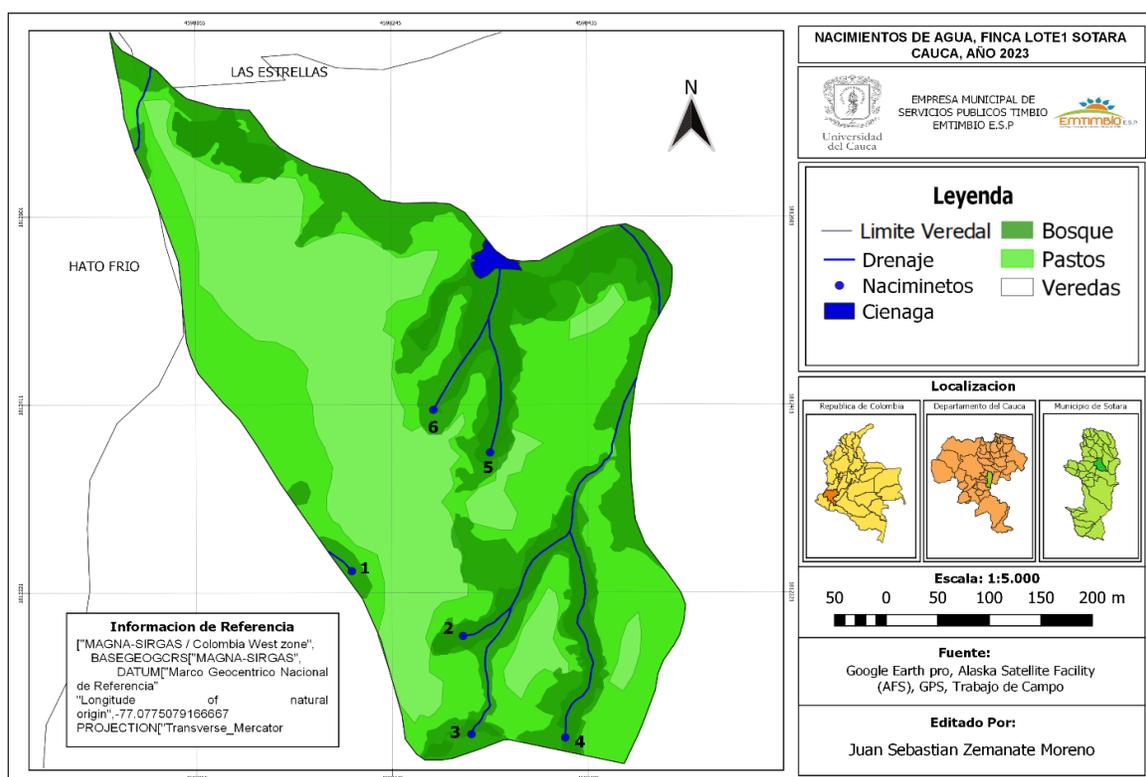
Mapa 16. Nacimientos de agua, finca Lote1

El primer nacimiento se encuentra ubicado en las coordenadas  $2^{\circ}17'46.19''$  N  $76^{\circ}36'45.74''$  O el cual por medio de trabajo de campo y con herramientas de GPS se realiza la respectiva georreferenciación del brote de agua, dentro de las caracterizas de este punto se establece que está ubicado en áreas con pendiente pronunciada, este nacimiento en particular es el único que presenta vecindad por el oeste con otros predios, su cobertura vegetal es pronunciada (*ver foto 10*), cubriendo gran parte de tu terreno con áreas boscosas (*ver foto 11*), además de esto el caudal de agua se pronuncia de manera constante (*ver foto 12*) teniendo gran relevancia en la interacción de flora y fauna.

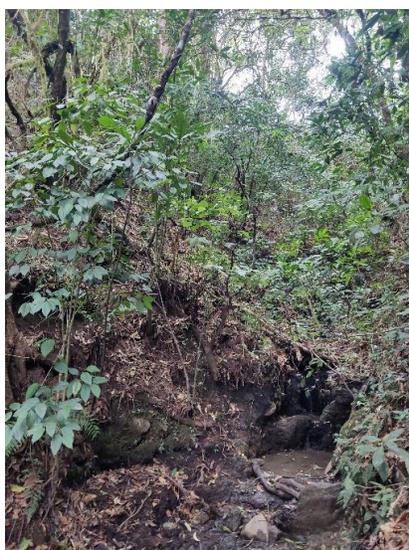
*Foto 10. Primer nacimiento*

*Entrada a la fuente de agua del primer nacimiento*

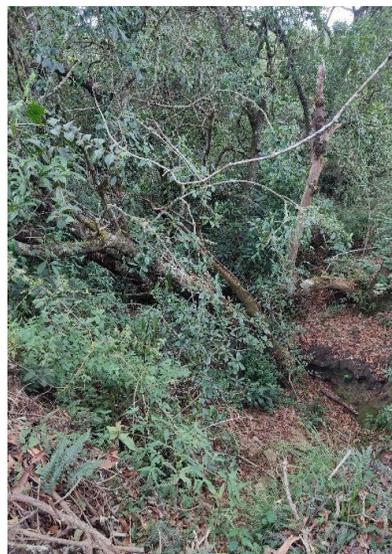
*Foto 11. Primer nacimiento*

*Parte alta del primer nacimiento*

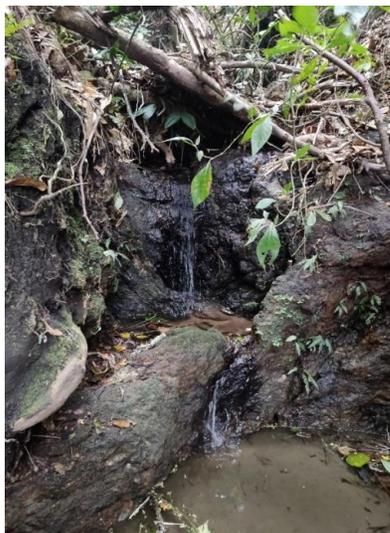
*Foto 12. Primer nacimiento*

*Brote de agua con reposadero de agua*

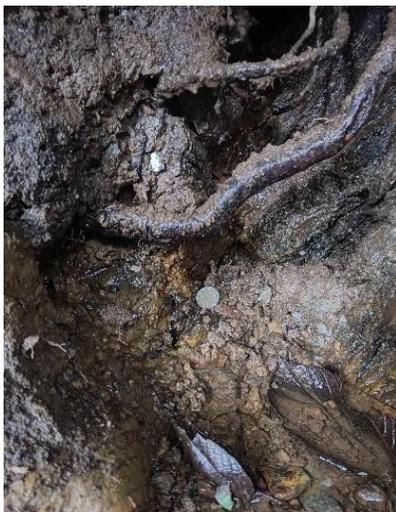
*Foto 13. Segundo nacimiento*

*Nacimiento con una moneda para dimensionar el goteo del brote de agua*

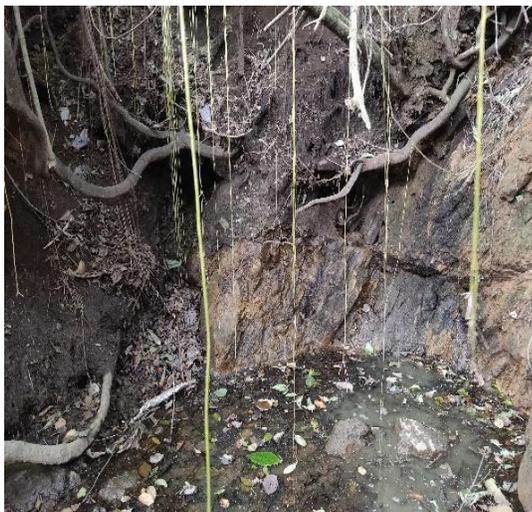
*Foto 14. Segundo nacimiento*

*Reposadero de agua proveniente del goteo de agua*

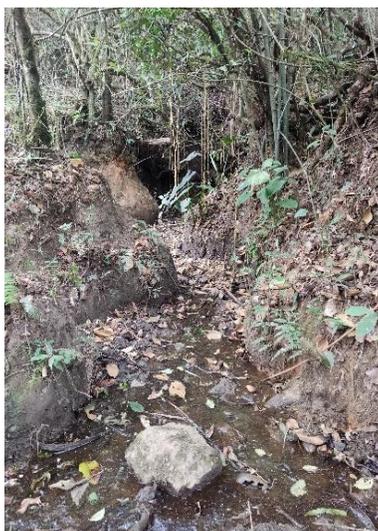
*Foto 15. Segundo nacimiento*

*Corriente de agua*

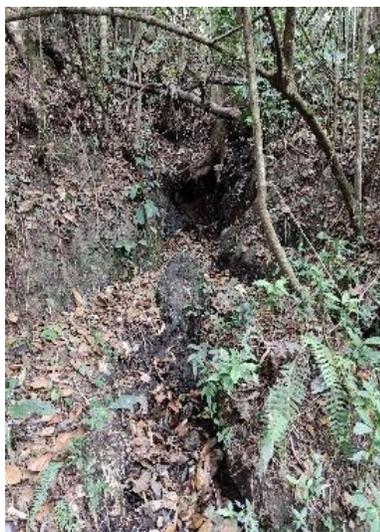
*Foto 17. Tercer nacimiento*

*Entrada al nacimiento de agua*

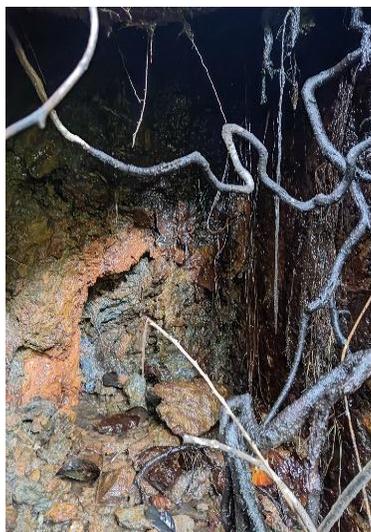
*Foto 18. Tercer nacimiento*

*Infiltración de agua por goteo*

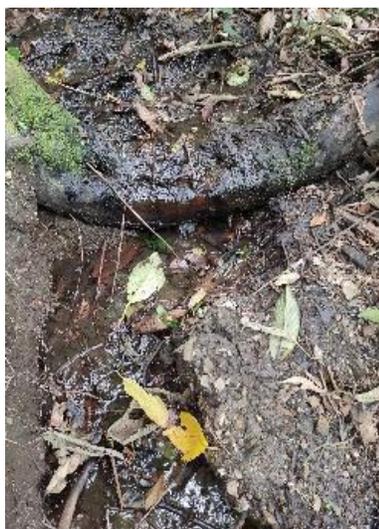
*Foto 19 Tercer nacimiento*

*Brote de agua en aproximación de 20 metros del nacimiento*

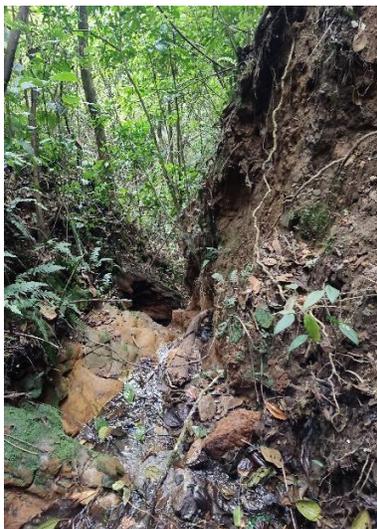
*Foto 21. Cuarto Nacimiento*

*Desfogue del nacimiento parte alta*

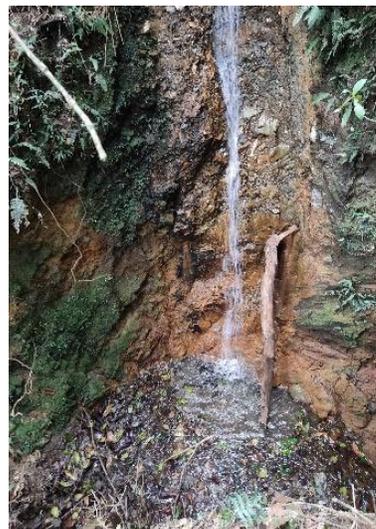
*Foto 22. Cuarto Nacimiento*

*Salto de agua con reposadero en lecho rocoso*

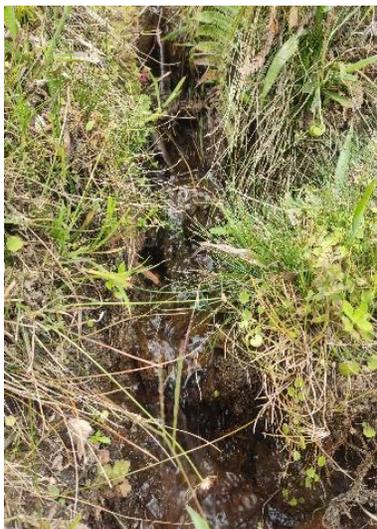
*Foto 23. Quinto nacimiento*

*Desfogue del afluente con caída por efecto de gravedad**Foto 24. Quinto nacimiento*

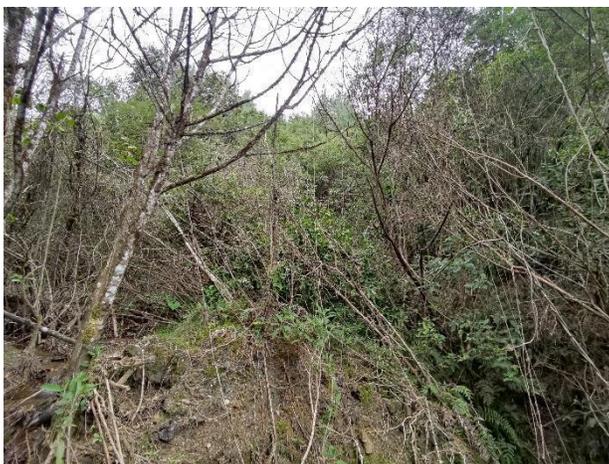
*Foto 42. Deslizamientos de Tierra*

*remoción en masa*

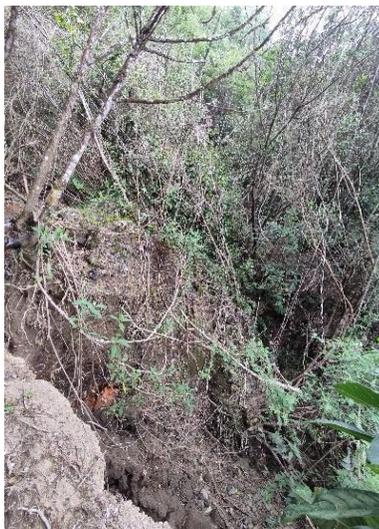
*Foto 43. Deslizamientos de Tierra*

*Remoción en masa, deslizamiento de talud.**Foto 44. Deslizamientos de Tierra*

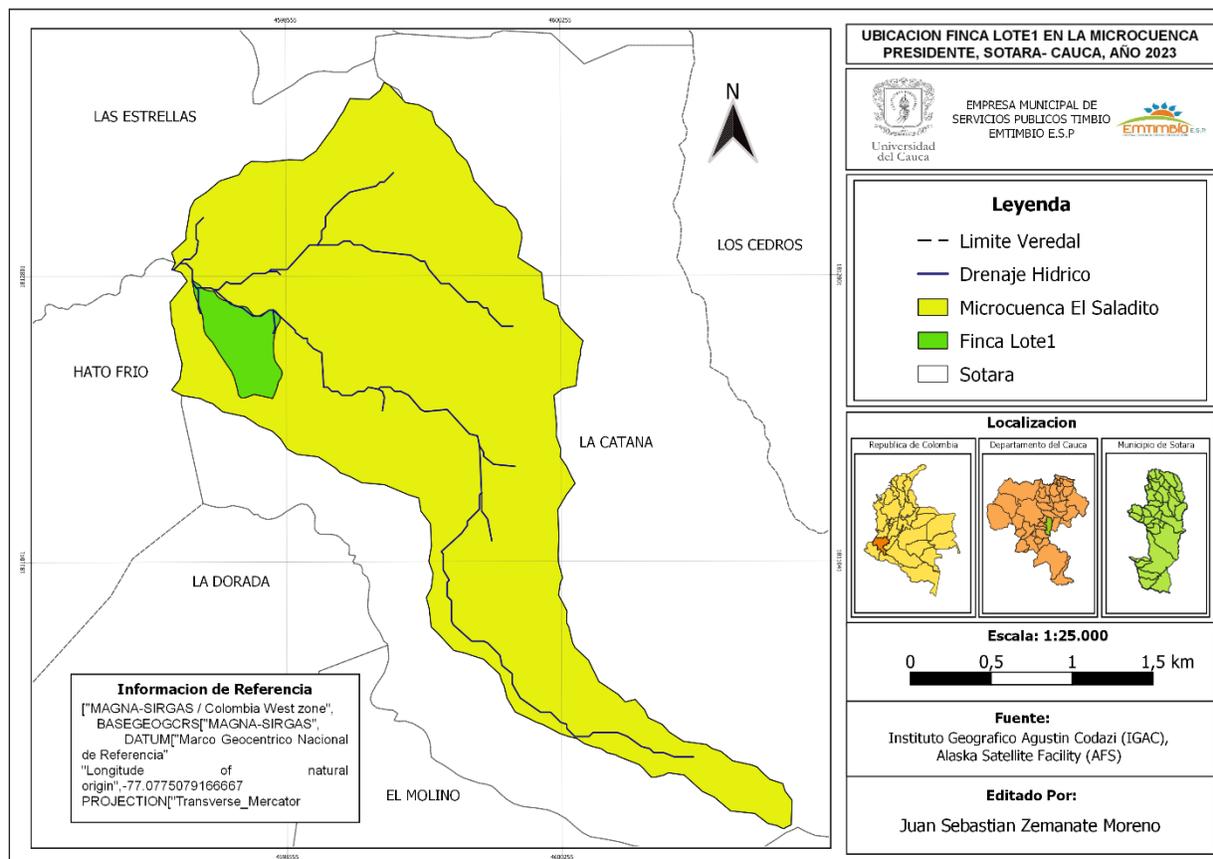
Mapa 19. Ubicación de la finca Lote1 en la microcuenca Presidente

La finca Lote1 se encuentra ubicada al Oeste de la microcuenca Presidente, se detalla la escorrentía presentada en la microcuenca (ver mapa 19) resaltando como dato primario que el

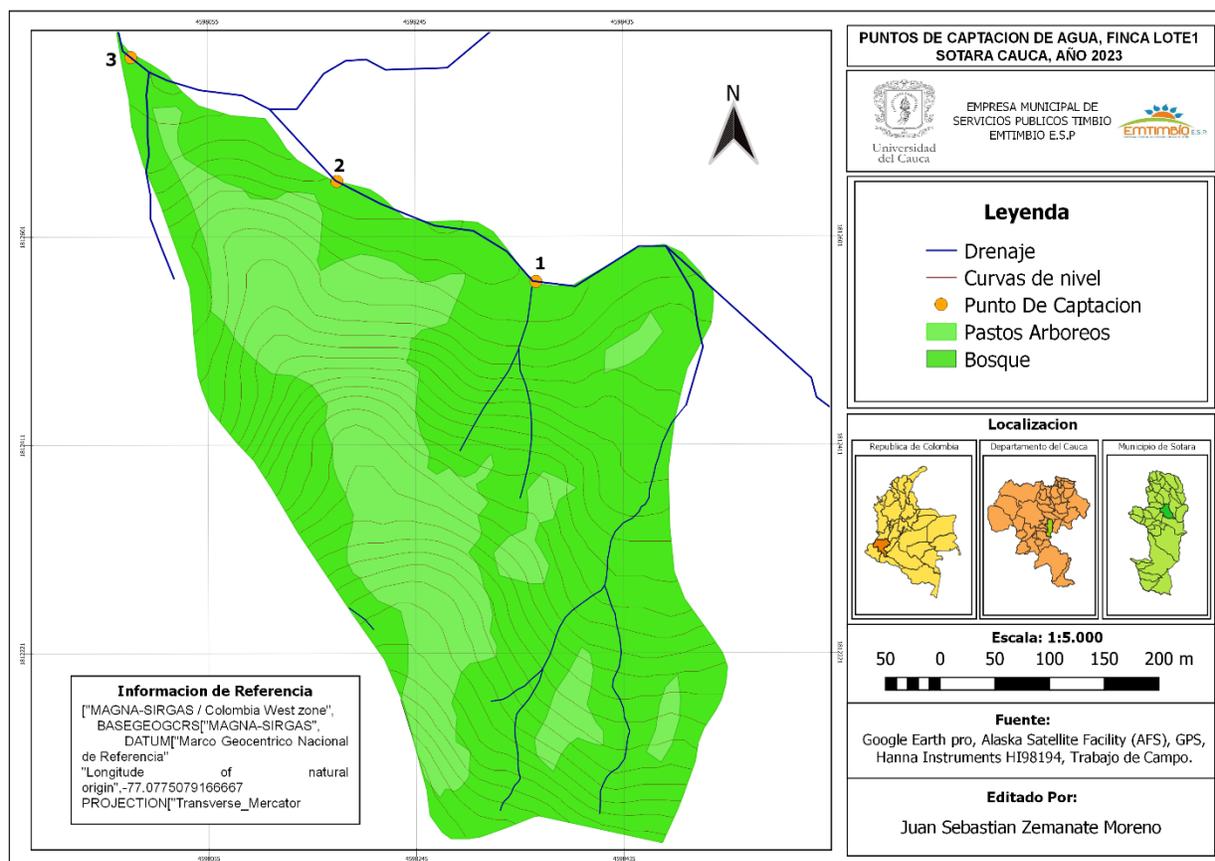
Mapa 20. Puntos de captación de agua, finca Lote1

Los puntos de captación se llevaron a cabo a través del análisis de datos y mediciones físico-químicas con el medidor *Hanna Instruments*, se determinan criterios fundamentales como lo es la ronda hídrica del río principal y los drenajes expuestos en el Lote1, dando como resultados 3 puntos de medición para la captación de agua, para estos se analizó el relieve buscando como prioridad curvas de nivel donde la pendiente fuera suave o muy suave y que además de esto la mayor parte de los drenajes del lote1 hubieran desembocado al río principal

Los resultados de las mediciones del río presidente en la finca lote1 (ver tabla 7) reflejan que el agua cumple con los estándares de calidad apropiados para el consumo humano y es adecuada para uso en sistemas de acueductos y suministro de agua sin preocupaciones significativas sobre su composición o propiedades.

La temperatura del agua se encuentra a 17.15 °C indicando que el agua está a una temperatura óptima para mantener la estabilidad química, su pH es de 7.32, lo que indica que el agua es prácticamente neutra. Un pH cercano a 7 es deseable en sistemas de agua potable, ya que proporciona equilibrio químico que minimiza la corrosión y el depósito de minerales.
