**EVALUACION GENERAL DE LA INFRAESTRUCTURA DE LA
INSTITUCION EDUCATIVA “CARLOS ALBAN” DEL MUNICIPIO DE
TIMBIO CAUCA.**

INFORME DE PASANTIA PARA OPTAR AL TITULO DE INGENIERO CIVIL

**SECRETARIA DE PLANEACION DEPARTAMENTAL
DEPARTAMENTO DEL CAUCA**

**UNIVERSIDAD DEL CAUCA
FACULTAD DE INGENIERIA CIVIL
DEPARTAMENTO DE CONSTRUCCION
POPAYAN CAUCA 2008**

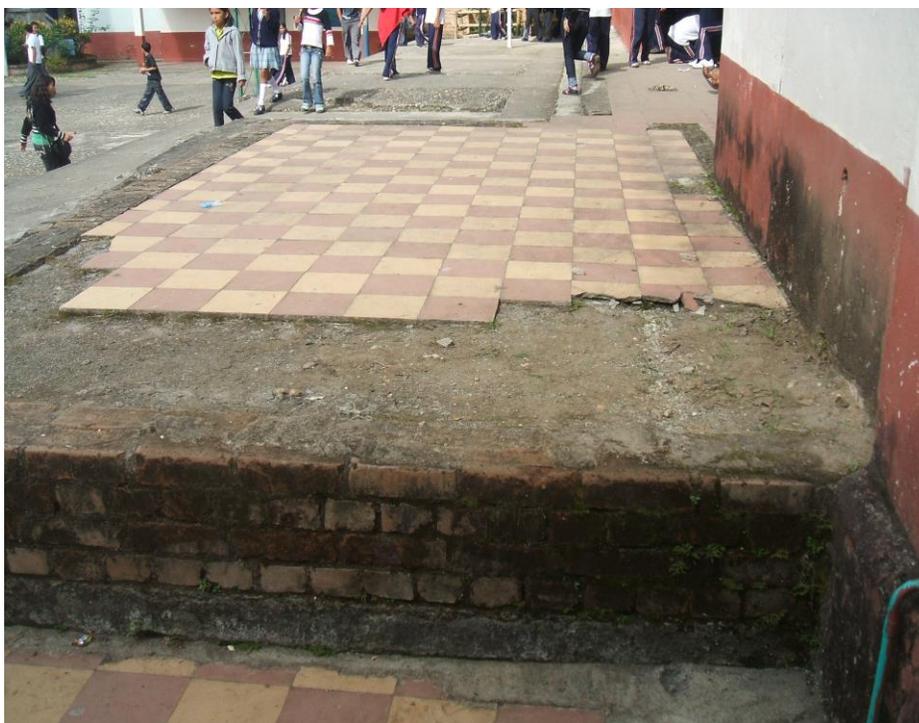
El piso de los pasillos en un 71% esta construido en baldosas, y un 29% construido en concreto, ambos presentan un gran deterioro, las baldosas en su mayoría se encuentran resquebrajadas y sueltas, y el concreto presenta gran cantidad de huecos, por lo tanto se recomienda el cambio y reconstrucción de todo el piso.

En relación con el piso de pasillos, se recomienda cambiarlo por baldosas de cemento con dimensiones de 0.30m*0.30m.

El total de piso en metro cuadrado que necesita ser reemplazado es de 220 metros cuadrados

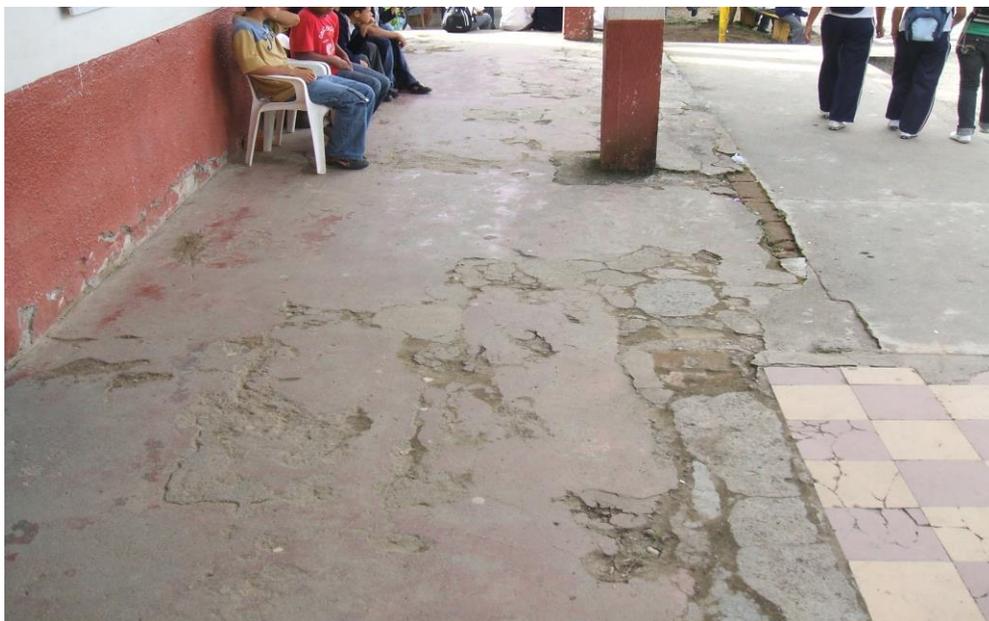
El área de piso de pasillos construidos en concreto que necesita remodelación es de 96 metros cuadrados; Analizando la profundidad y superficie de estos huecos, se requieren 4.8 metros cúbicos de concreto.

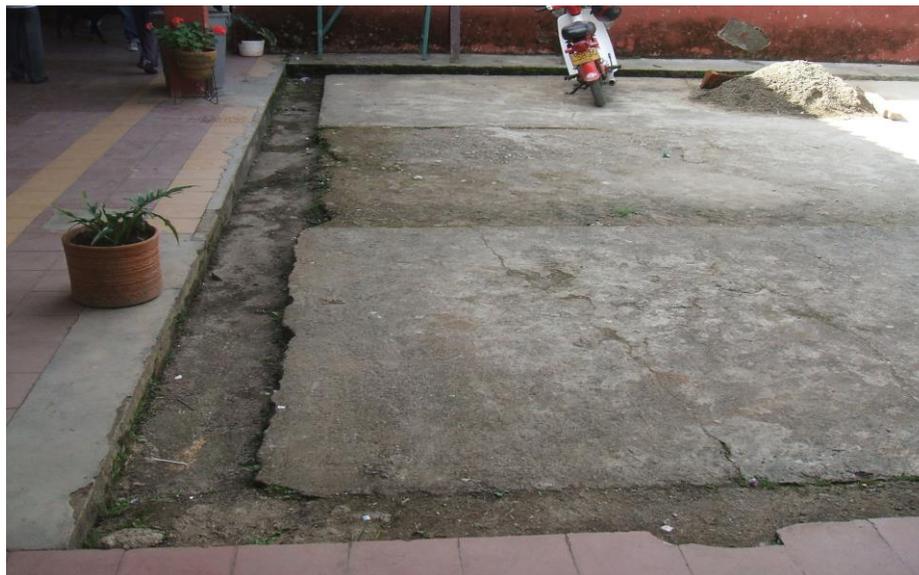
La plazoleta es de un área relativamente pequeña, cuenta con 75 metros cuadrados, el piso es concreto, y se encuentra deteriorado, por lo tanto se hace necesario reconstruirlo.

Esta reconstrucción requiere 3.8 metros cúbicos de concreto.

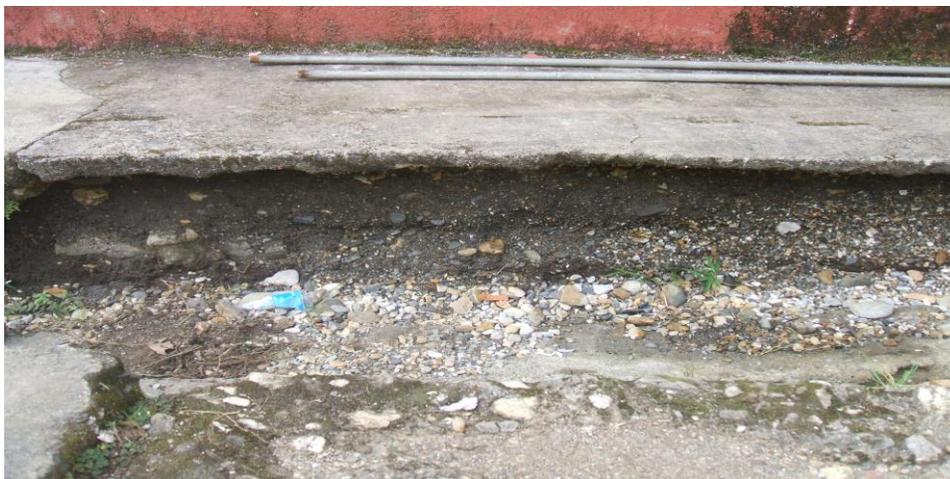
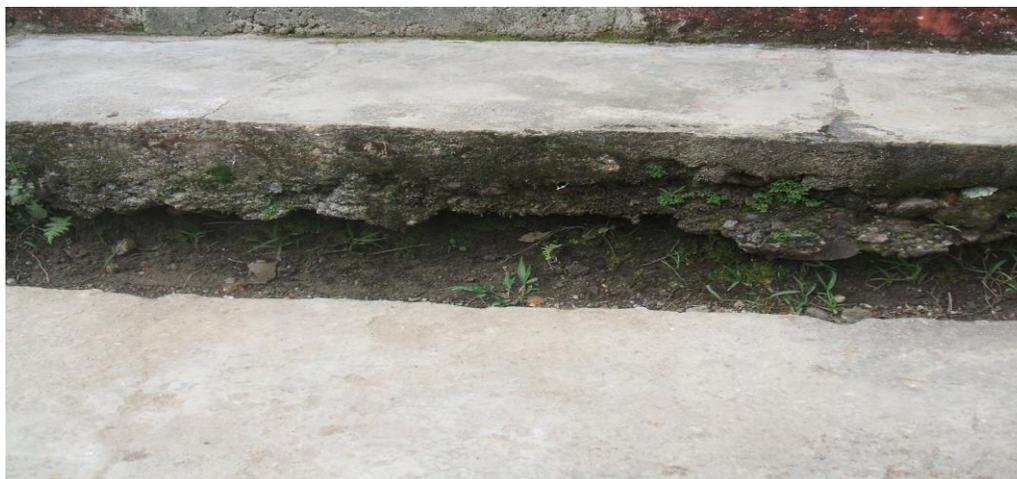
Los andenes del colegio en su mayoría se encuentran en mal estado, desde la fundación del colegio, no han tenido reestructuración importante.

La cantidad de andén deteriorado es de 30 metros cuadrados.

Se requieren 4.5 metros cúbicos de concreto para la reconstrucción.

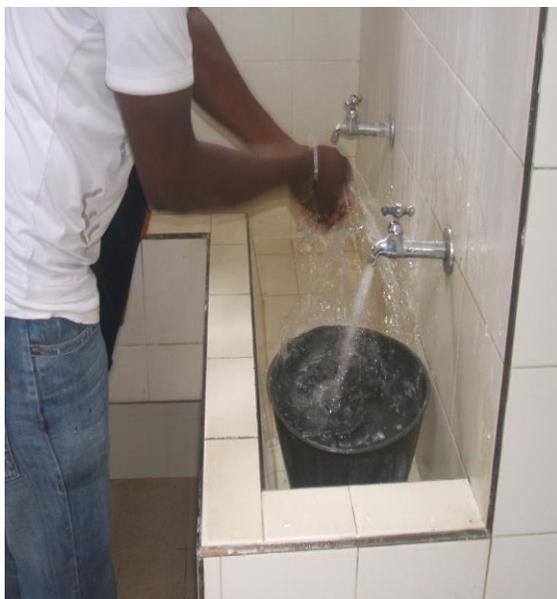
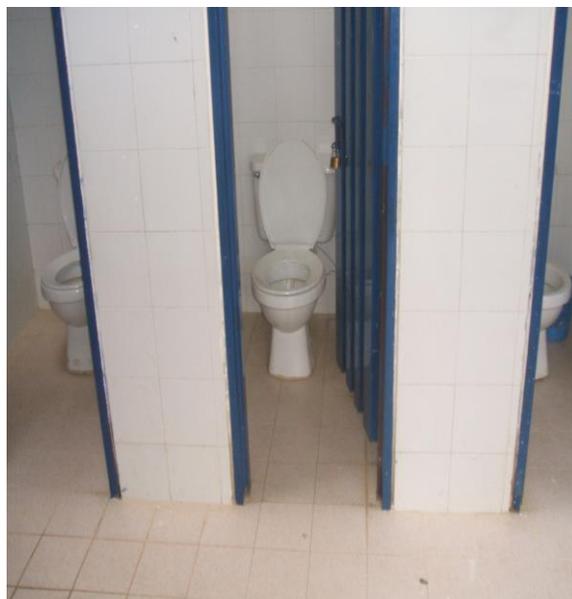
9 lavamanos

El estado de estos aparatos es bueno, no requieren ningún tipo de adecuación o arreglo.

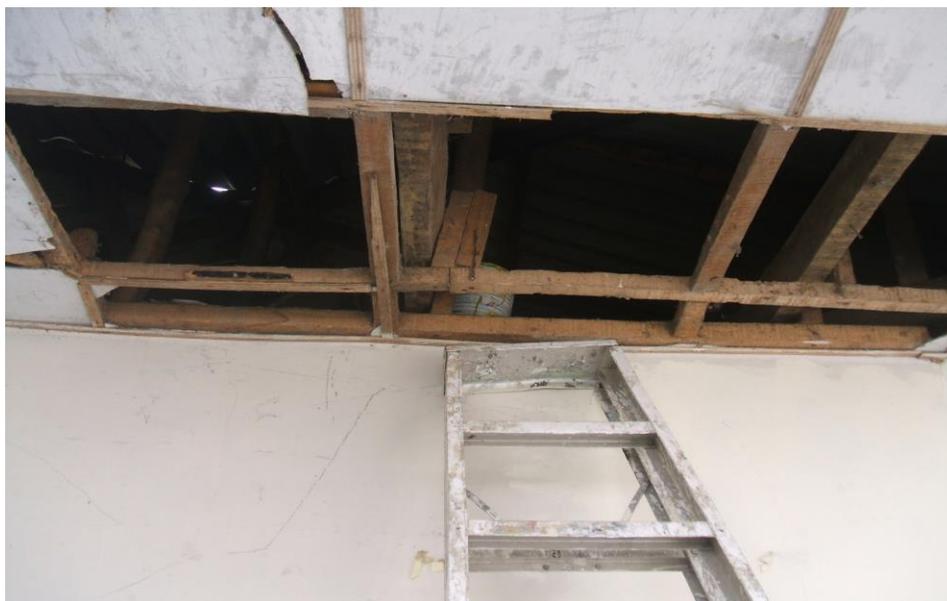
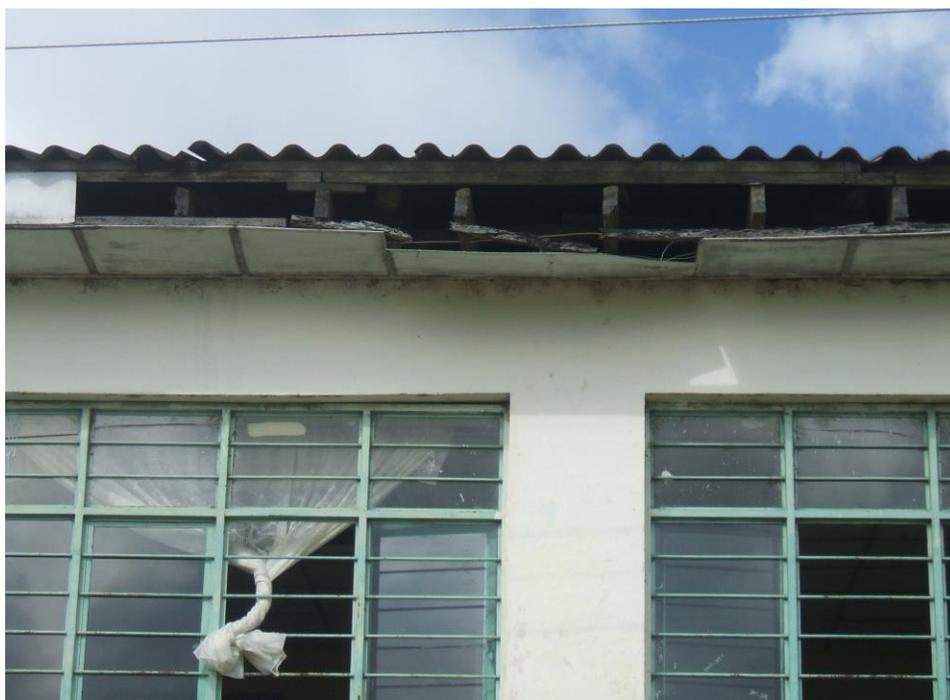
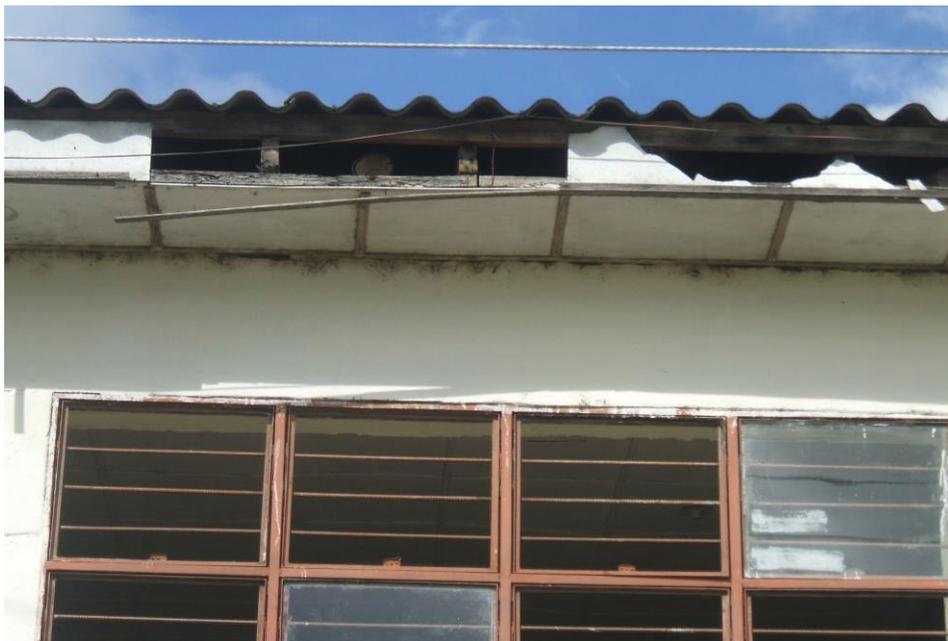
Todo el cielo raso existente en los salones antiguos, se encuentra en malas condiciones, los salones más modernos, no fueron diseñados con cielo raso

La cantidad de cielo raso que se necesita reemplazar es de 400 metros cuadrados

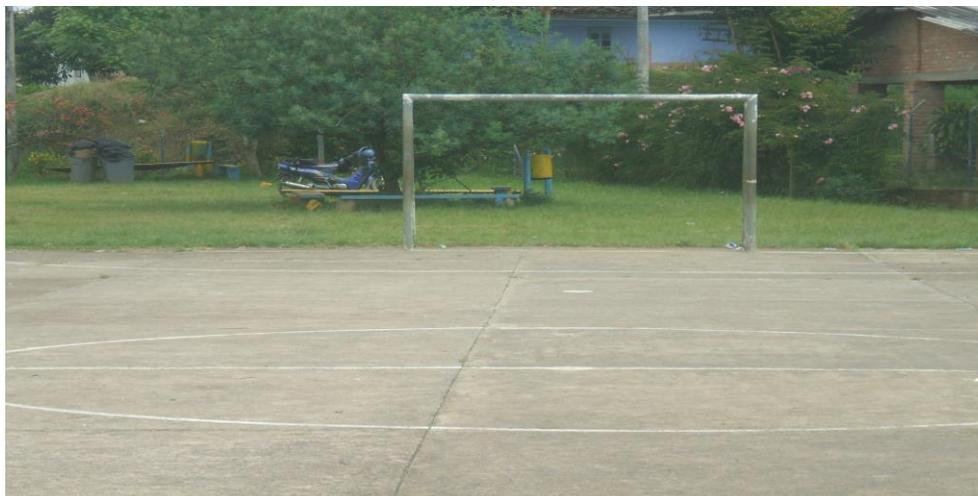
2.8.1 Cancha número 1

La primera tiene 17.00m de ancho con 30.00m de largo, con porterías metálicas para fútbol sala. Esta se encuentra en perfecto estado, pues es poco utilizada por encontrarse fuera del entorno principal del colegio.

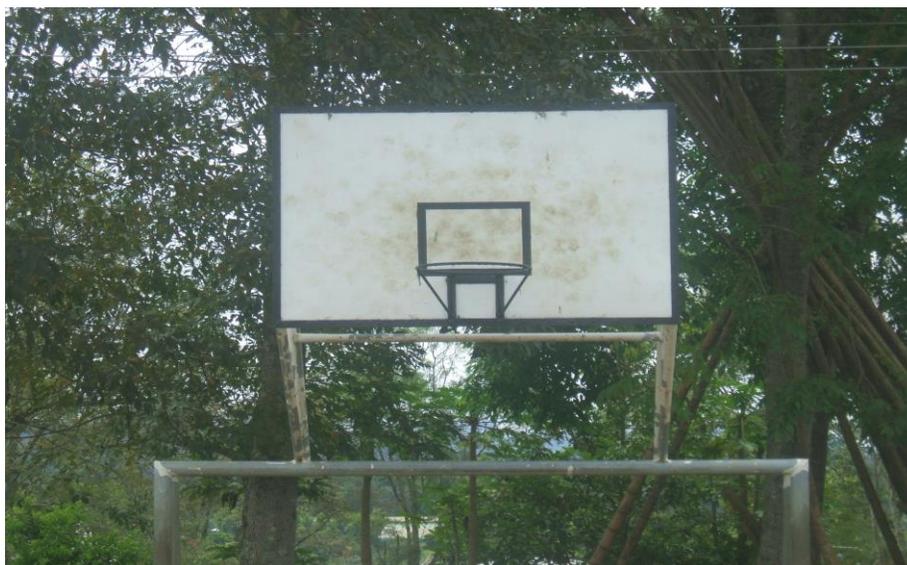
2.8.2 Cancha número 2

La segunda tiene 17.00 m de ancho con 30.00 m de largo, con porterías para fútbol sala, y también con tableros y aros para practicar baloncesto, esta cancha esta en buen estado y esta ubicada fuera del entorno principal del colegio.

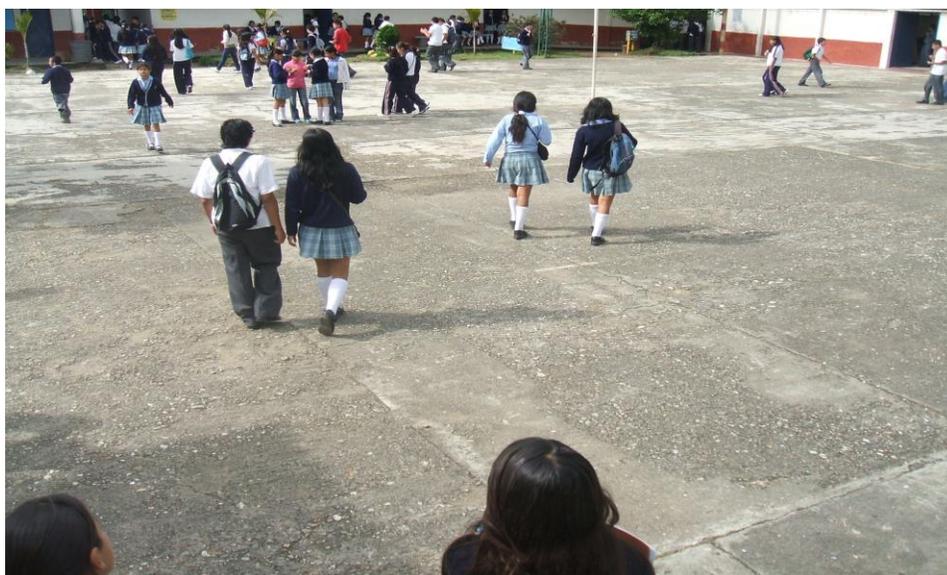
2.8.3 Cancha numero 3

La tercera es una cancha doble, con 26 m de ancho y 26.00 m de largo, (cuadrada), de estos 676 metros cuadrados, se utilizan 306 metros cuadrados para practicar voleibol y los 370 metros cuadrados restantes están dotados de porterías para fútbol sala, y tableros con sus respectivos aros para practicar baloncesto.

Esta cancha se encuentra ubicada en la parte central del colegio y es la mas utilizada por todos los estudiantes, allí se realizan todo tipo de eventos, es el centro de concurrencia de todo el alumnado.

El estado de esta cancha es crítico, todo el pavimento se encuentra deteriorado, lo que hace difícil y peligroso la practica de algún deporte, al mismo tiempo que desdibuja estéticamente el centro educativo.

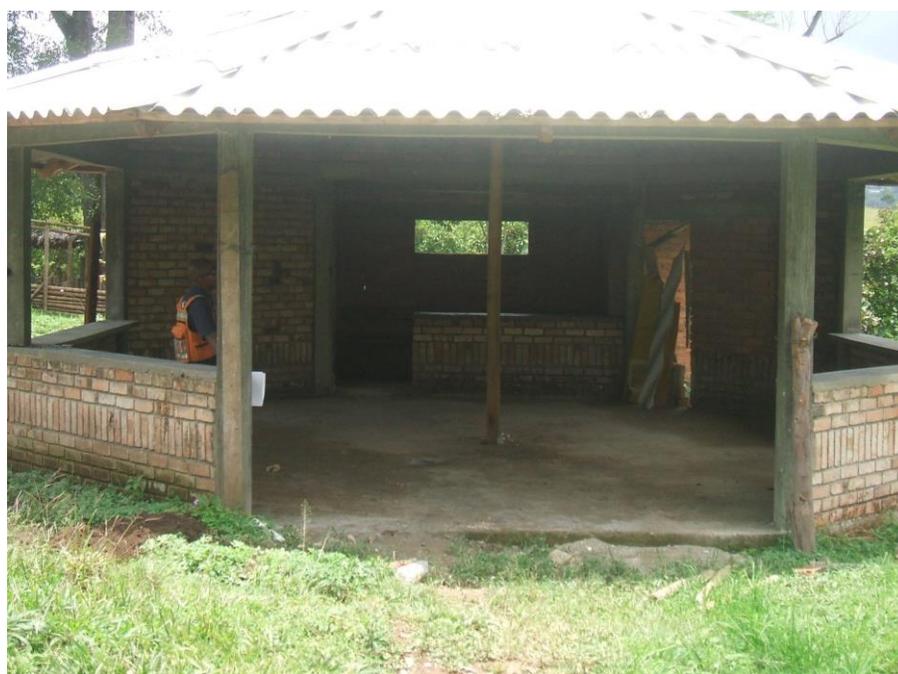
El avance en este momento del kiosco es del 70% aproximadamente, queda un 30% por construir. Las actividades pendientes son:

Piso en baldosa de cemento
Instalación de un lavaplatos
Terminación de los muros
Instalación de baño
Instalación de lavamanos
Dos puertas metálicas
20 sillas para el restaurante
Puntos eléctricos.

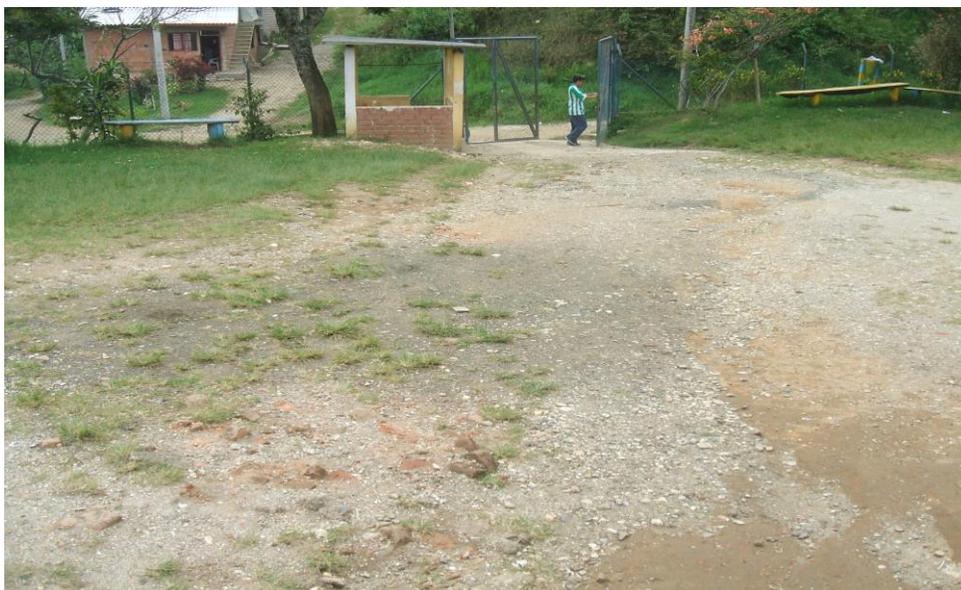
Esta zona es el acceso principal al colegio y sirve como zona de parqueo de autos, motos y bicicletas.

Se hace necesaria la pavimentación de esta zona, por que en los días que se presentan fuertes lluvias, esta se convierte en un sitio desagradable por el agua – barro que empaña la estética de la Institución, además de la peligrosidad para los estudiantes y profesores que al entrar o salir sufren caídas algunas veces, tanto en moto como a pie.

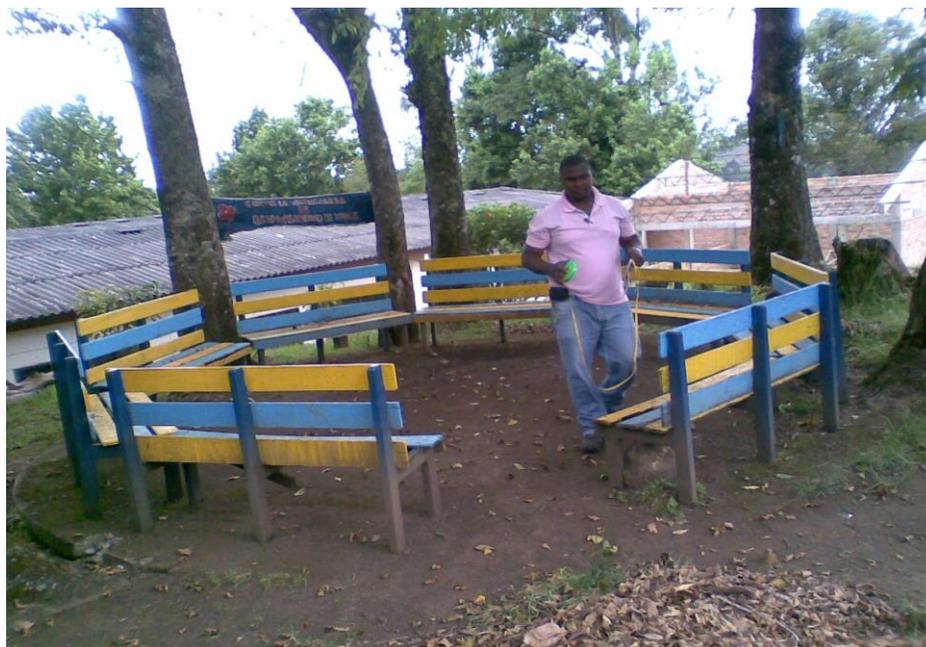
En el momento estas bancas existen como lugar de recreación, pero construidas en madera, que por estar a la intemperie expuestas a lluvia, sol, cambios bruscos de temperatura etc. se deterioran con facilidad, lo que obliga a reconstruirlas frecuentemente.

Este sitio de recreación, tiene forma octogonal, muy utilizado por todos los estudiantes y profesores; por eso la solución de construir las en concreto.

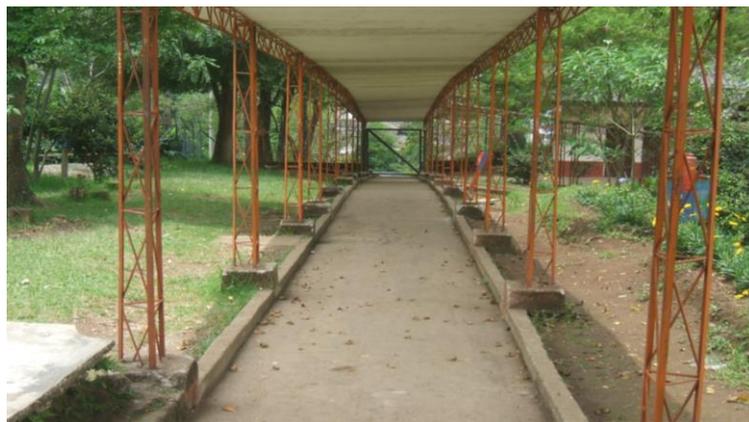
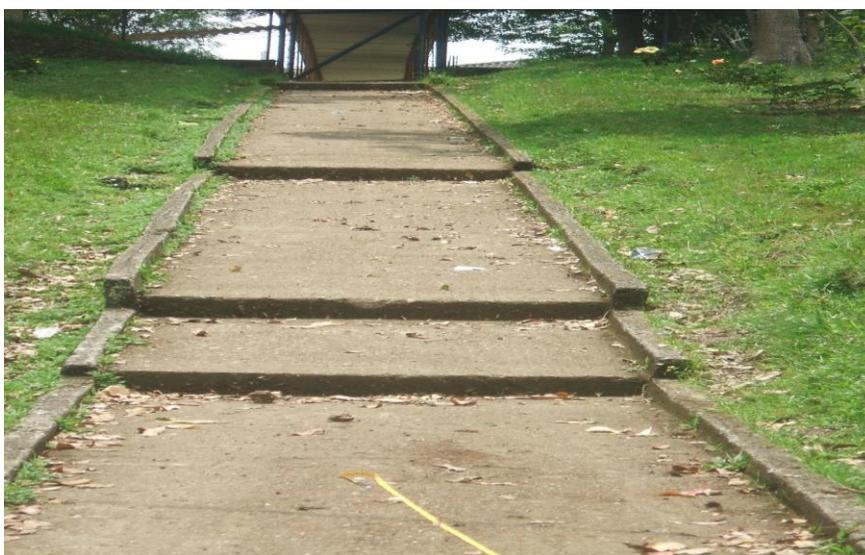
El pasillo tiene una longitud aproximada de 101 metros, de los cuales 40 metros se encuentra cubierto con tejas de asbesto cemento. Los 61 metros restantes requieren ser techados.

La estructura de soporte es metálica, con columnas de 2.10 metros formada por tres ángulos, amarrados con barras de $\frac{1}{4}$ - $\frac{3}{8}$ de pulgada.

Las columnas metálicas se soportan a su vez en mojoneros de concreto reforzado de sección 0.35 metros por 0.35 metros, con 0.20 metros de altura sobre la superficie.

El pasillo tiene un ancho libre para caminar de 1.50 metros

Se requiere construir los 61 metros restantes, el presupuesto de esta obra se presenta a continuación.

La distancia entre apoyos del pasillo es 3.60 metros es decir que en 61 metros se requieren 17 apoyos, como los apoyos son a lado y lado, son 34 en total.

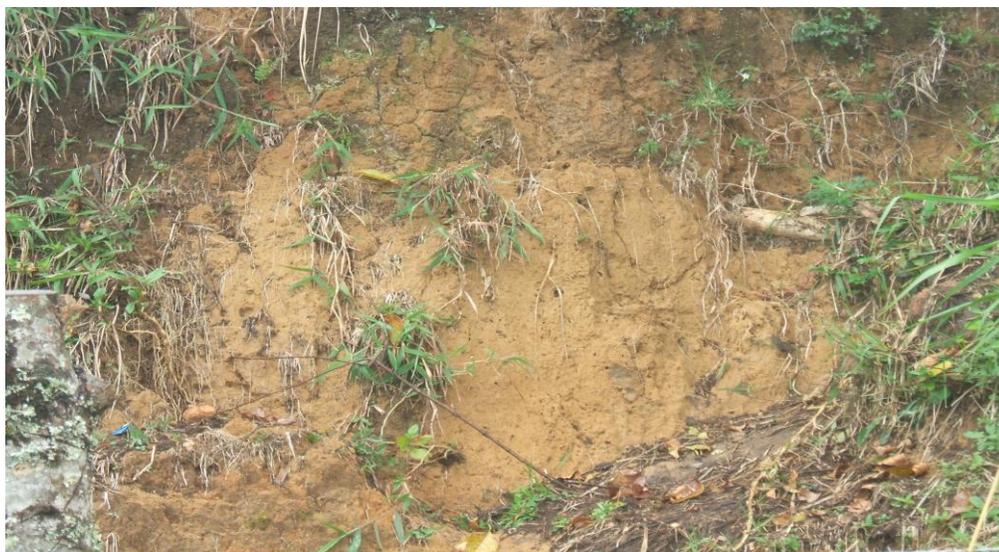
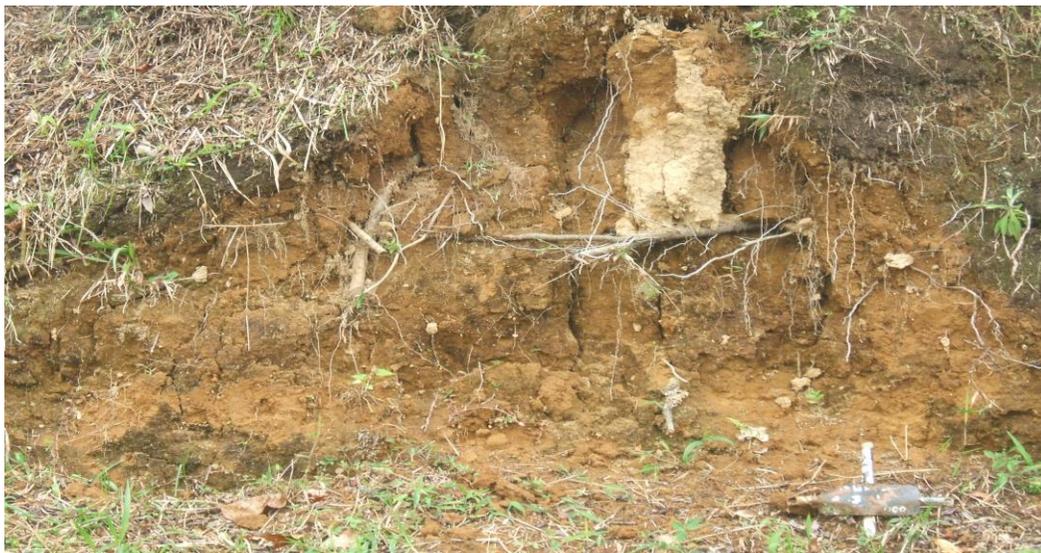
Zona de inestabilidad 1

En un costado del colegio, en la parte alta se han venido presentando derrumbes con frecuencia en la época de invierno, hasta el punto de haber avanzado alrededor de tres metros en algunos casos hacia el interior del colegio, amenazando la estabilidad de la infraestructura de la institución, presentándose además una discontinuidad en el lugar por donde debe pasar el cerramiento del colegio.

Son dos las zonas de inestabilidad, y tienen una altura promedio de 4.60 metros, y una longitud de 20 y 13 metros respectivamente.

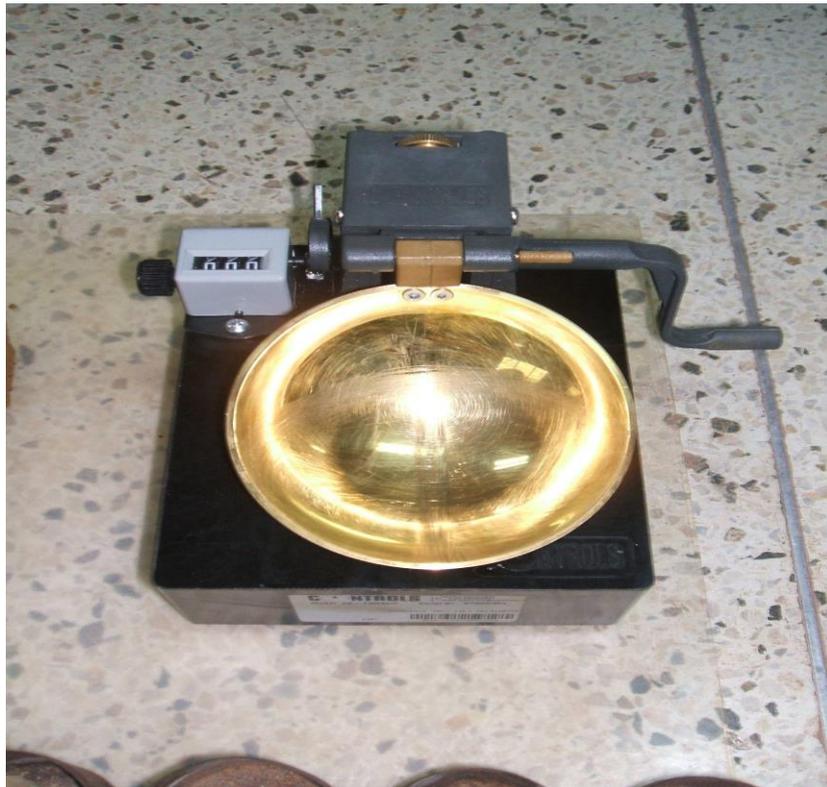
Clasificación del suelo: MH (limo de alta plasticidad)

Casuela de casagrande

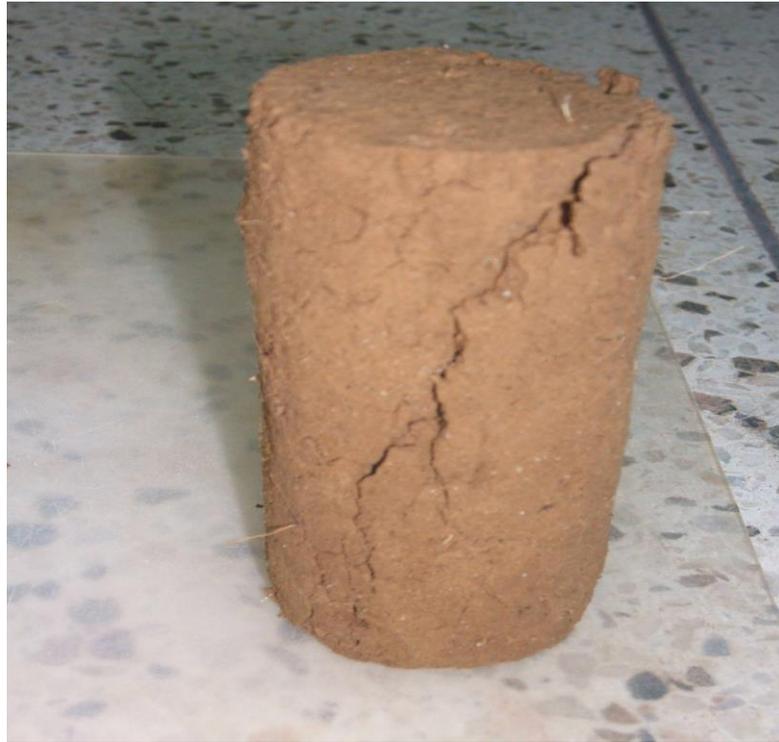
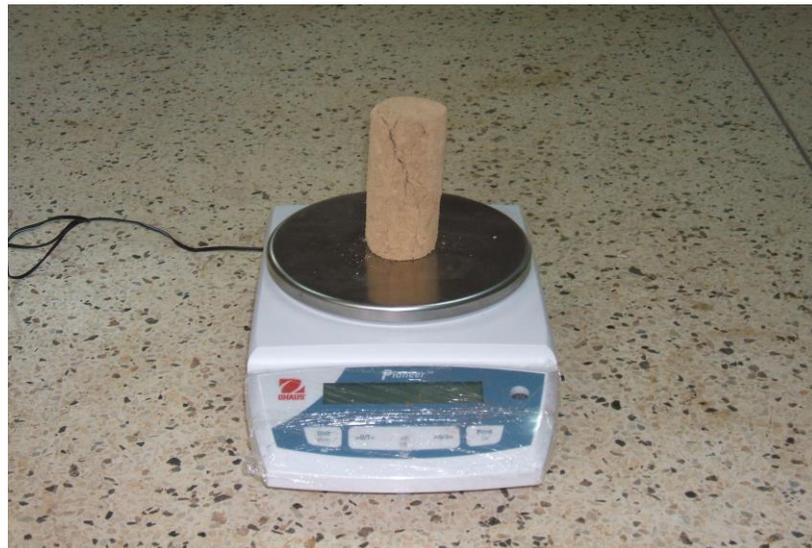
Resistencia máxima: 0.46 kg/cm²

Muestra fallada a la compresión

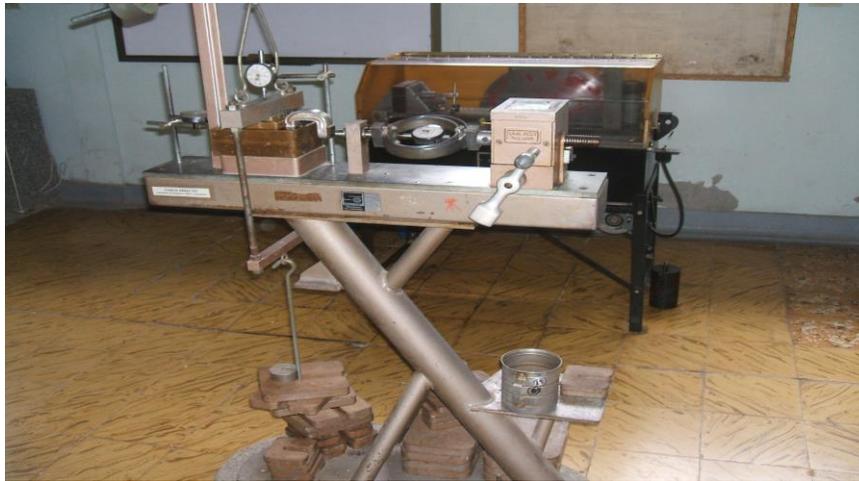
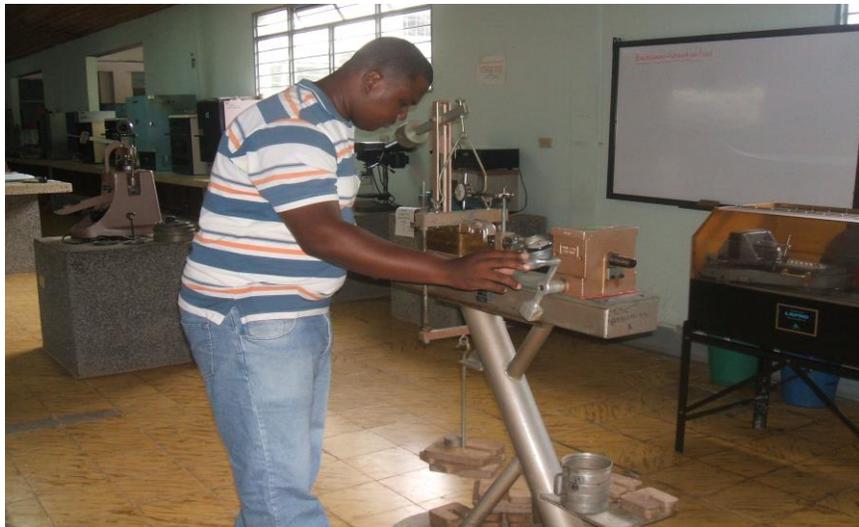
En el ensayo de corte directo se trabajo con presión normal de 0.5, 1.0, 1.5 kg/cm², al graficar el esfuerzo cortante vs. La presión normal, y trazar la envolvente de falla, se obtuvieron los siguientes resultados:

Angulo de fricción interna (Φ): 23° 24' 45"

Equipo de corte directo

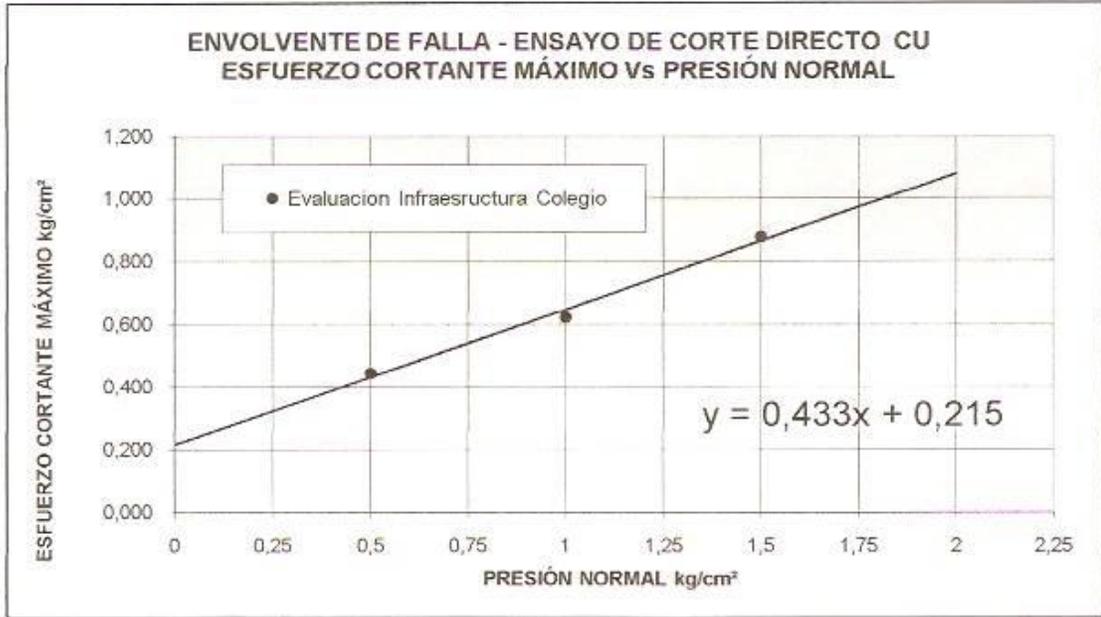
ENSAYO DE CORTE DIRECTO

Parametros \Rightarrow $\Phi = 23^{\circ} 24' 45''$
 $C = 0,215 \text{ kg/cm}^2$

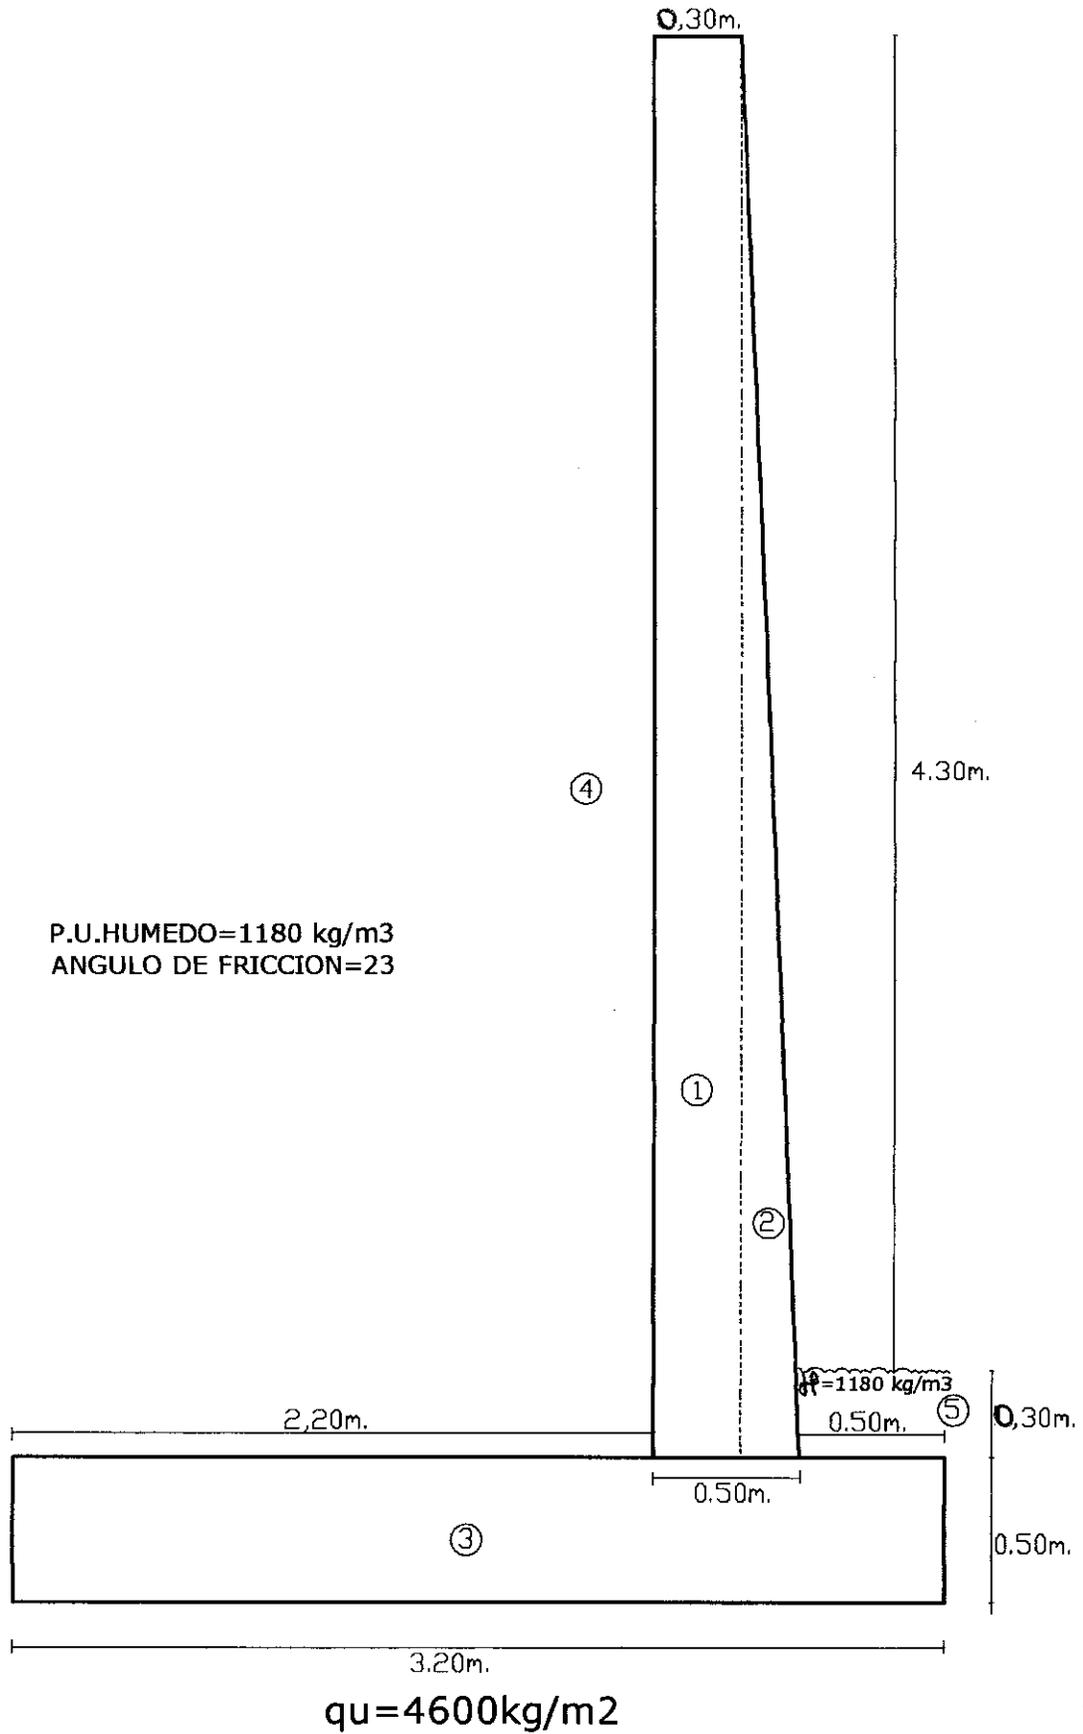
La pendiente del muro para escurrimiento del agua, se recomienda como mínimo el dos por ciento (2%)

El muro será reforzado

Altura total 5.40 metros

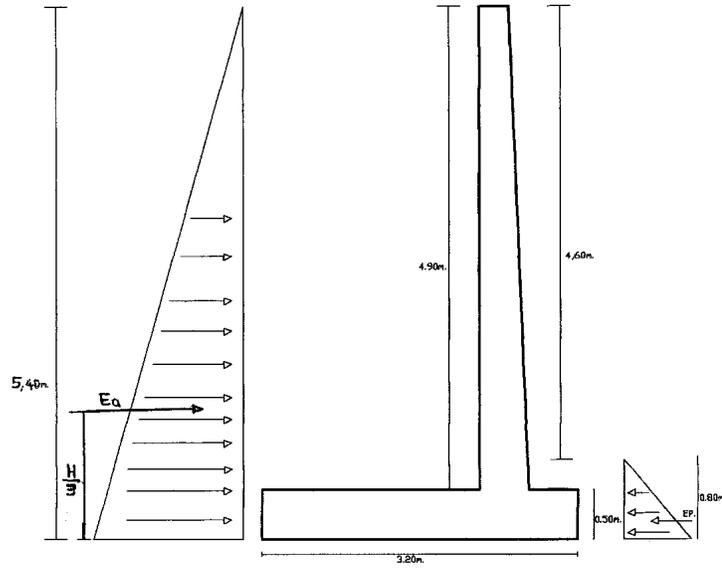
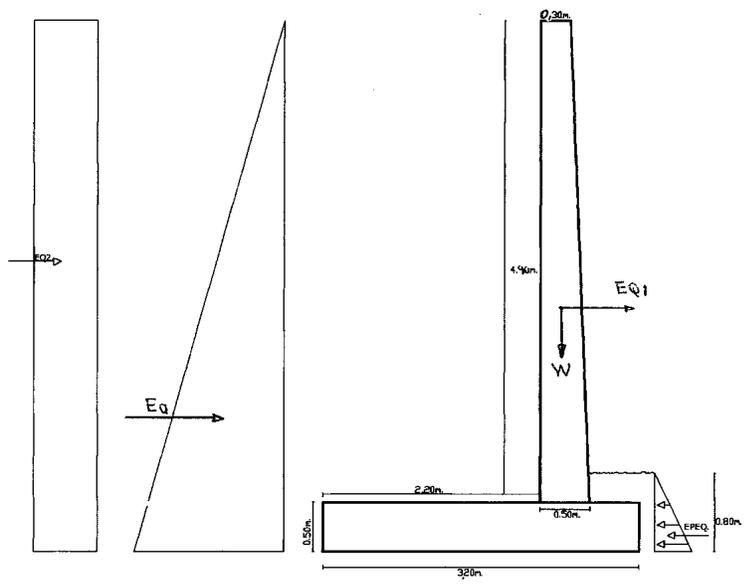
El muro se debe diseñar considerando grietas de tensión, por que los suelos no tienen capacidad para absorber esfuerzos de tensión y por lo tanto se formaran grietas.

La profundidad de las grietas de tensión llegan hasta que $\sigma_{HA} = 0$

La altura total del muro es de 5,40 metros, y la profundidad de las grietas de tensión (H_c) es de 5,49 metros, por lo tanto no se debe tener en cuenta el efecto de la cohesión del suelo.

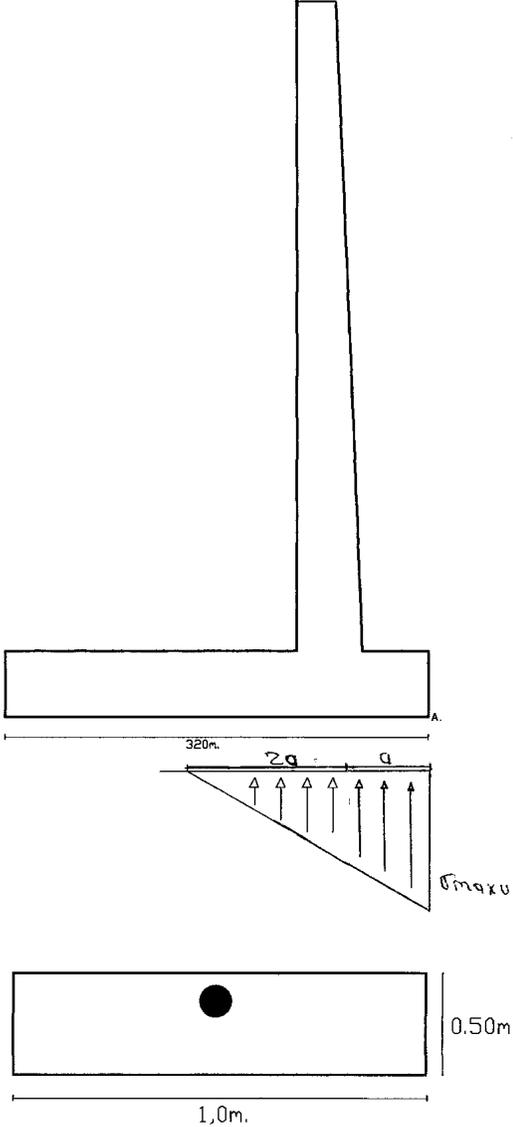
Presiones sobre el suelo.

$$\sigma_{\max} = 2 \cdot N / 3 \cdot a$$

$$\sigma_{\max} = (2 \cdot 21.443,00) / (3 \cdot 0,68) = 21.022,00 \text{ kg/m}^2$$

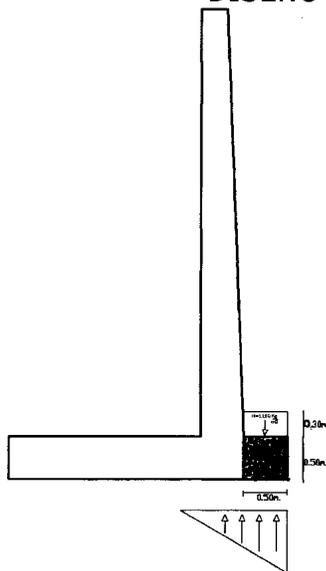
DISEÑO DEL DEDO.

$$A_{smin} = 0,0033 \cdot 100 \cdot 41,7 = 13,8 \text{ cm}^2$$

$$\text{Separación para barras \# 5} = 1,98 / 13,8 = 0,143 \text{ m}$$

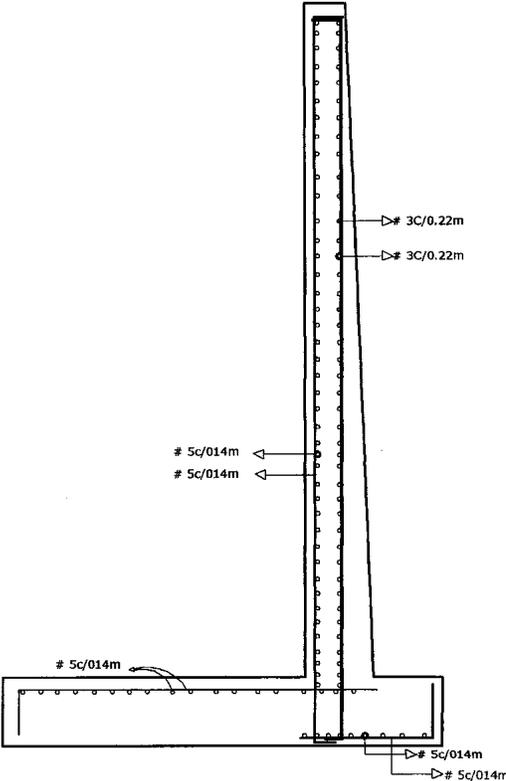
POSICION DEL ACERO DE REFUERZO.

En todos los casos
chequear longitud de
desarrollo.
