**AUXILIAR DE INGENIERÍA COMO APOYO TÉCNICO-ADMINISTRATIVO EN EL
GRUPO EMPRESARIAL TM SAS**

Propuesta de plan de trabajo de grado, modalidad de práctica profesional empresarial, como
requisito parcial para optar el título de Ingeniera Civil

5.3. INSPECCIÓN Y SEGUIMIENTO DE OBRAS	22
5.3.1. CONTRATO 5.5-31.4/006 DE 2023, MANTENIMIENTO INTEGRAL DE BIENES INMUEBLES DE LA UNIVERSIDAD DEL CAUCA	22

5.3.2. CONTRATO DE OBRA PÚBLICA NO. 189-23, REALIZAR LA CONSTRUCCIÓN DE LA PRIMERA FASE DEL ALCANTARILLADO SANITARIO LOCALIDAD EL CAIRO, MUNICIPIO DE CAJIBÍO, DEPARTAMENTO DEL CAUCA	
32

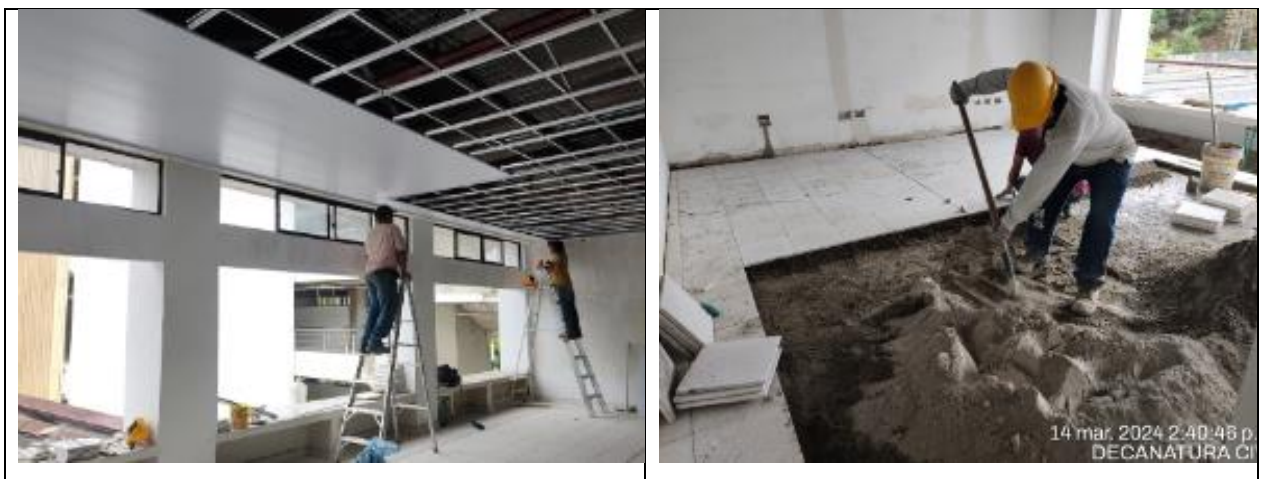
Ilustración 5. Mantenimientos Facultad de Ingeniería Civil, Universidad del Cauca.

En la instalación de cielo raso, se verificó niveles, instalación adecuada de las láminas y estructura de soporte, además se ubicó las salidas de luminarias.

También se intervino el salón 223 de la facultad de ingeniería electrónica, realizando las mismas modificaciones de la decanatura de ingeniería civil.

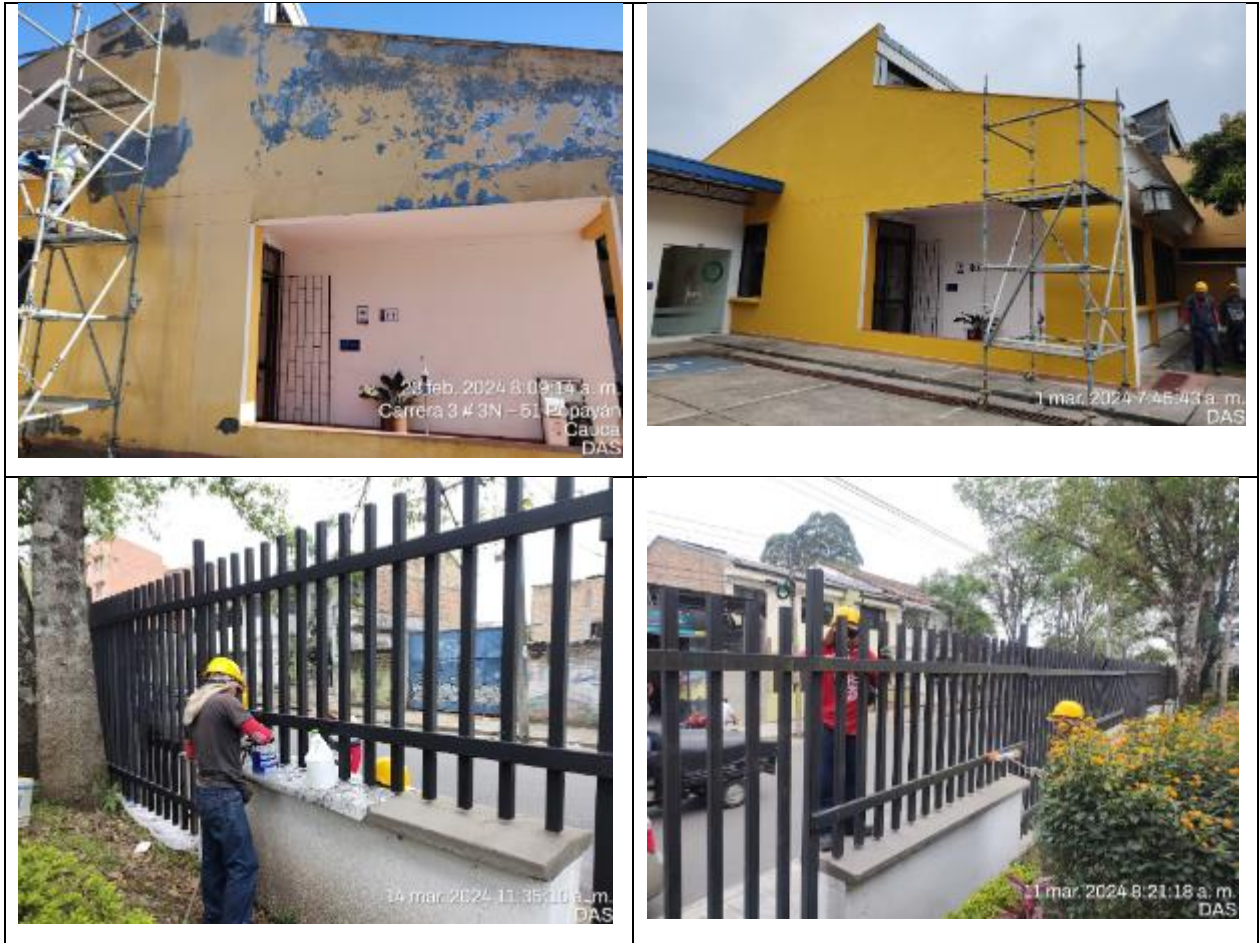
Ilustración 7. Mantenimientos Instalaciones DAS, Universidad del Cauca.

En este frente se realizó la supervisión a mantenimiento en fachadas y el mantenimiento de las rejas de cerramiento de las instalaciones.

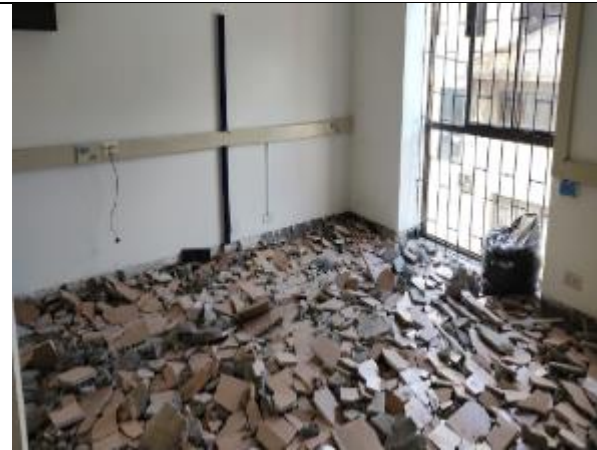
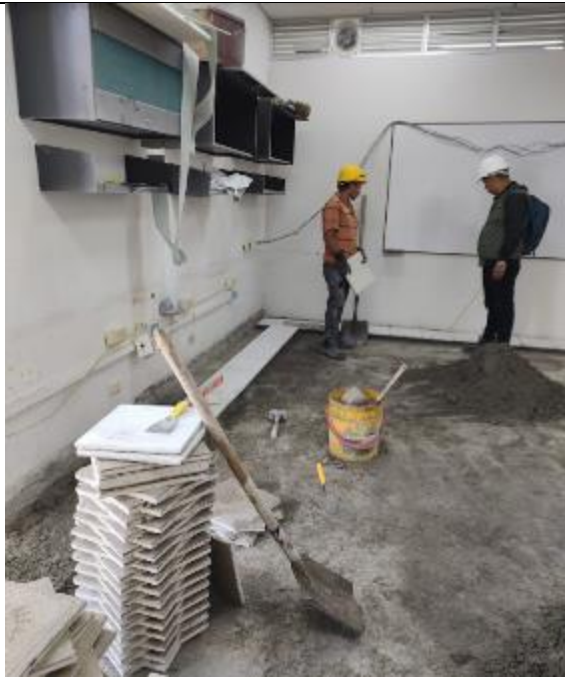
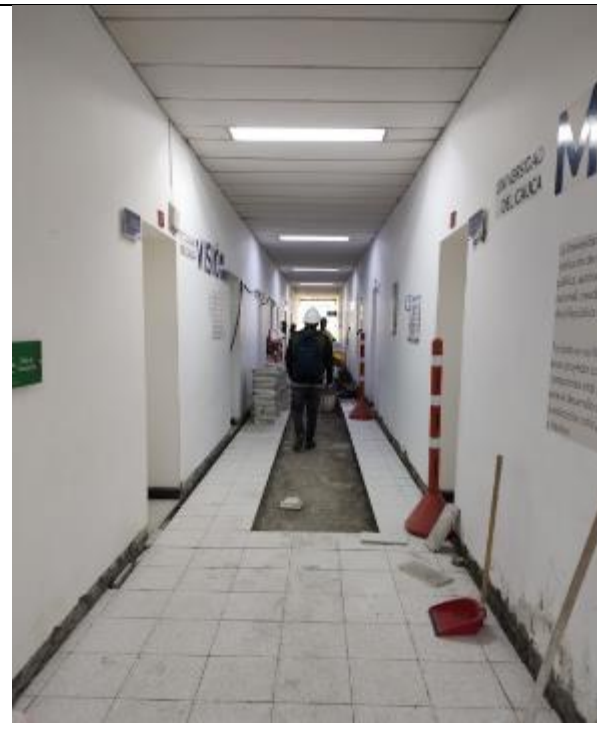
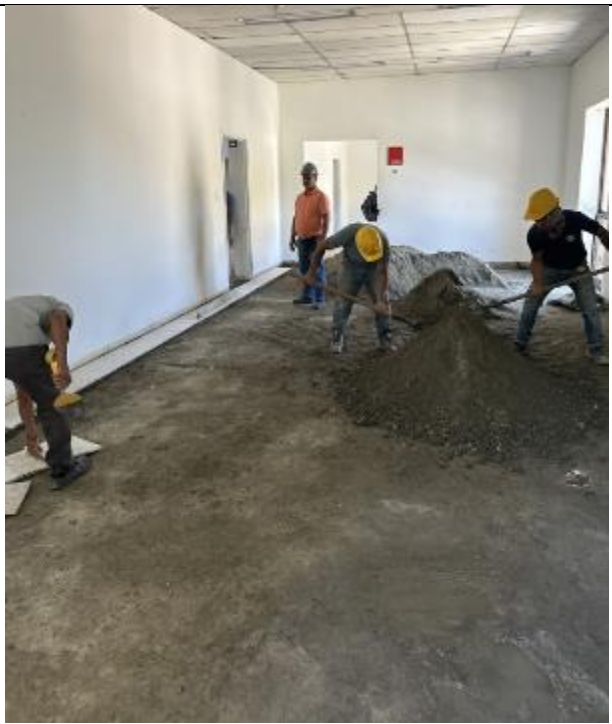
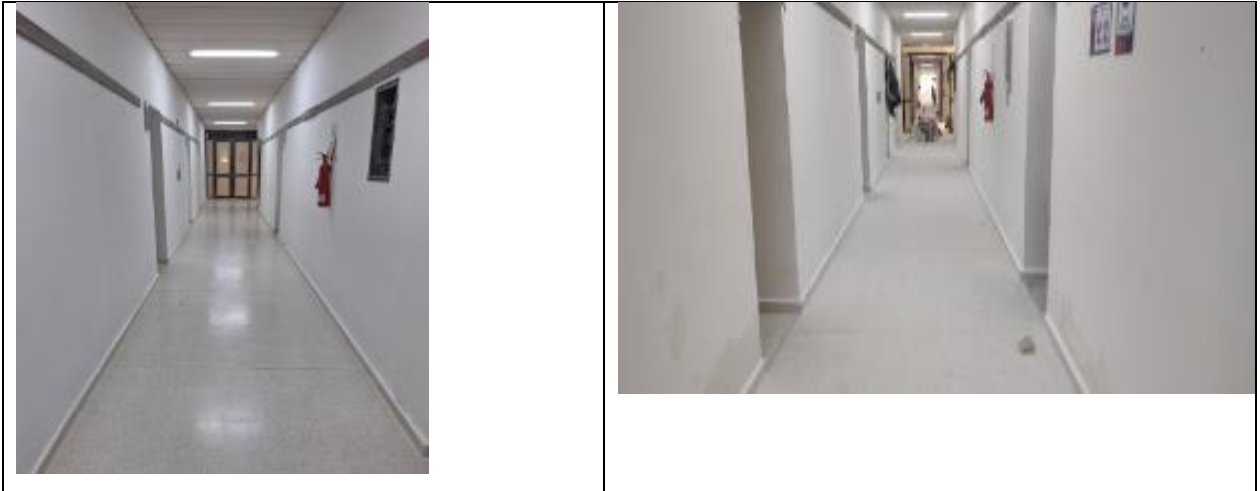
Ilustración 8. Mantenimiento Vicerrectoría de Investigaciones, Universidad del Cauca.

En este frente se intervino las instalaciones de VRI y Museo, en las cuales se realizaron actividades de demolición de piso existente, concretos primarios, morteros, suministro e instalación de piso en baldosa de granito pulido de 30x30, suministro e instalación de dilataciones en bronce, juntas en granito pulido, entre otras. En estas instalaciones era de suma importancia verificar la instalación del piso, los niveles, que no quedaran huecas y así se facilitaría posteriormente el pulido y brillo del piso.

En esta instalación de edificio de vicerrectoría de investigaciones, no se culminó con éxito las instalaciones debido a falta de organización por parte de los anteriores residentes y por parte del contratista. Se realizó un cronograma de actividades para la finalización de pulido y brillo, de acuerdo al rendimiento que se tenía por parte de los obreros, pero por motivos externos a la obra no se pudo culminar con esta actividad, no haciendo entrega así, de las instalaciones con satisfacción.

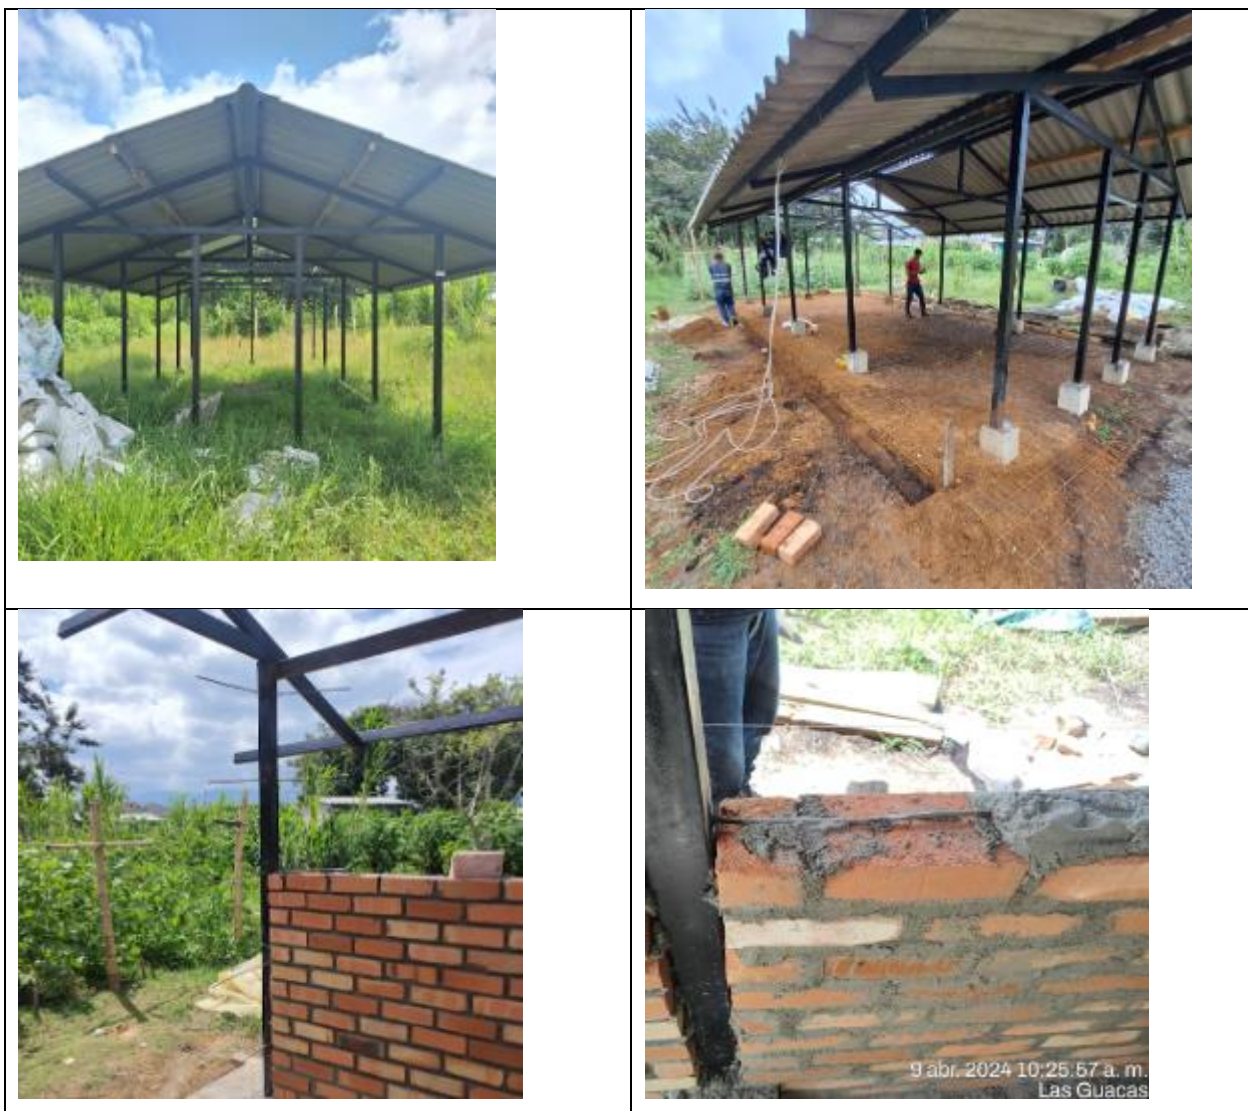
Ilustración 9. Mantenimientos Facultad de Ciencias Agrarias, Universidad del Cauca.

En este frente se realizó las actividades con las cuales se llevaría a cabo la construcción de la caseta nutritiva. Se realizó el descapote del terreno, el relleno y nivelación del terreno.

Se fundió el piso con concreto de 3000psi, con malla electrosoldada y un espesor de 10cm, además se construyó los muros de cerramiento en ladrillo común tipo sogá, cabe recalcar que se contaba con la estructura metálica.

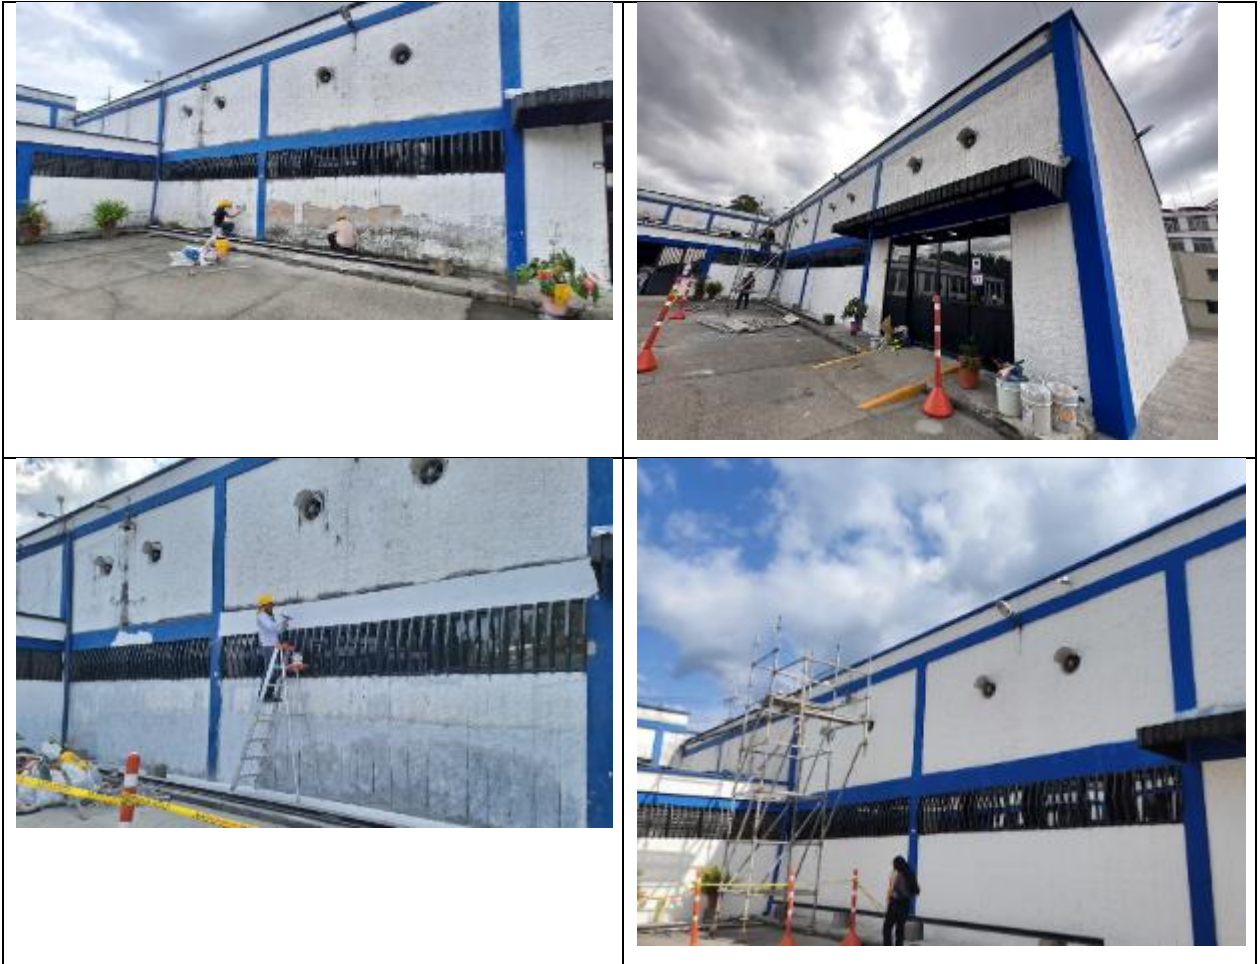
Ilustración 10. Mantenimiento Instalaciones CDU, Universidad del Cauca.

En este frente se realizaron actividades de mantenimiento de fachadas, para las cuales se supervisaba su calidad.

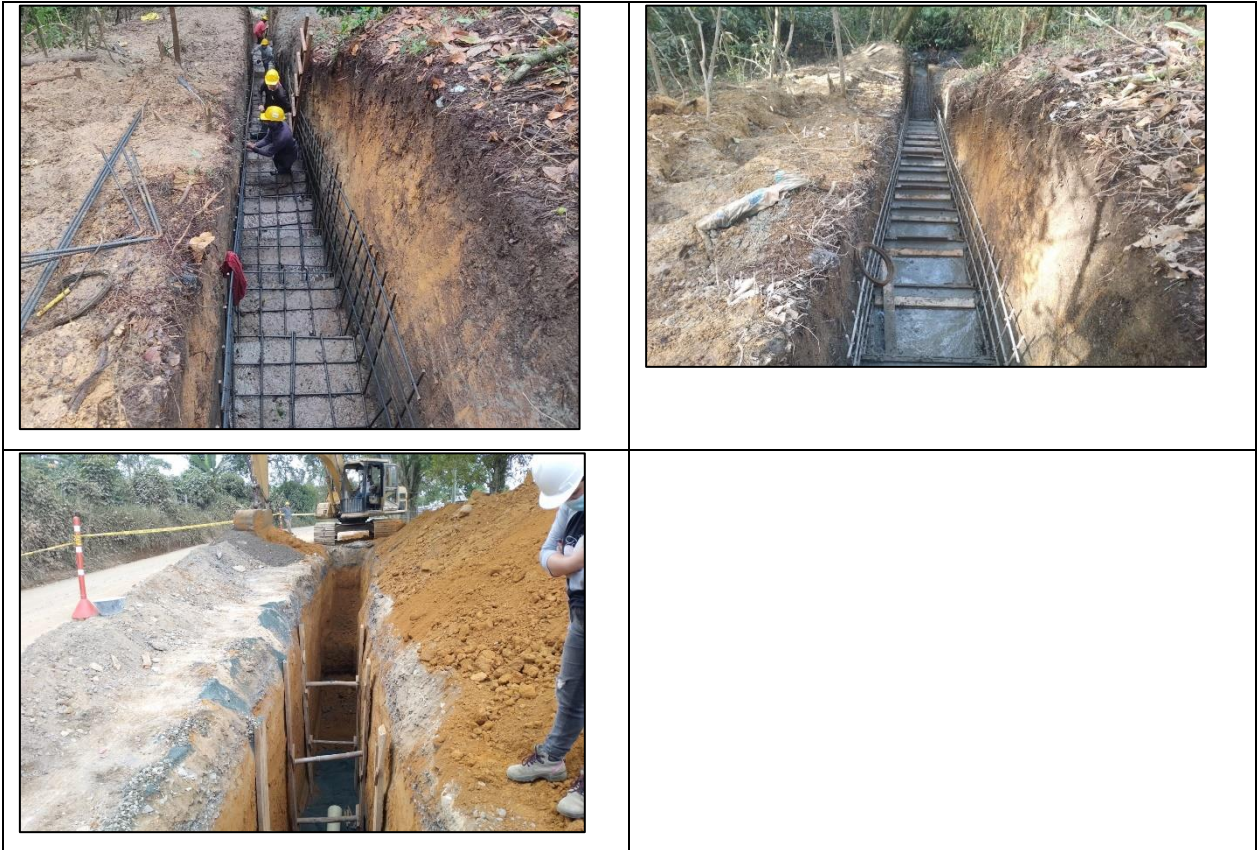
Ilustración 13. Disipador de energía.

Se realizo vaciado de solado de limpieza para disipador de energía parte final de la línea de alcantarillado que cumple su función de descole, se instaló acero de refuerzo en muros, huellas y contrahuella. Se procedió el inicio de la fundición con un concreto de 4000 PSI, con losas de espesor de 0.20 m.

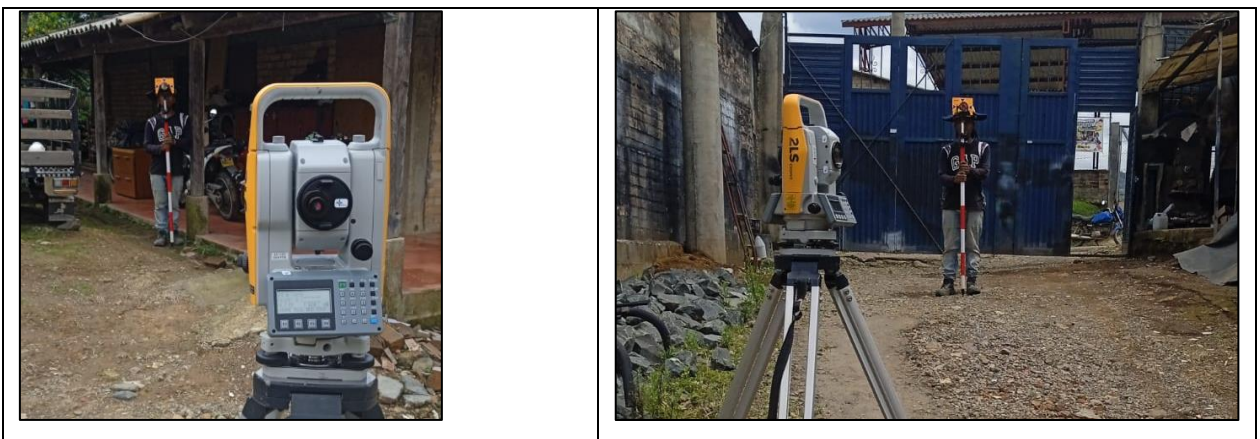
Ilustración 14. Topografía.

Junto con la comisión topográfica, personal de interventoría y contratista, se realiza visita a las viviendas que solicitaron la inclusión al alcantarillado, con el fin de verificar niveles y distancias. Se realiza chequeo de cotas según el perfil topográfico haciendo visita a las viviendas en la cual inicia la recolección de las aguas residuales en la parte de ingreso sentido Panamericana – Cajibío.

Respecto a este tema anteriormente descrito, los topógrafos de contratista e interventoría expresaron también una diferencia entre el perfil topográfico, el perfil del diseño del alcantarilla y el diseño geométrico de vía del proyecto que están realizando de la pavimentación de la vía hacia Cajibío, por tal motivo, junto con el interventor se define realizar un ajuste que convenga a los tres trazados, y generar un nuevo análisis de cotas por parte del interventor en el trazado total del alcantarillado.

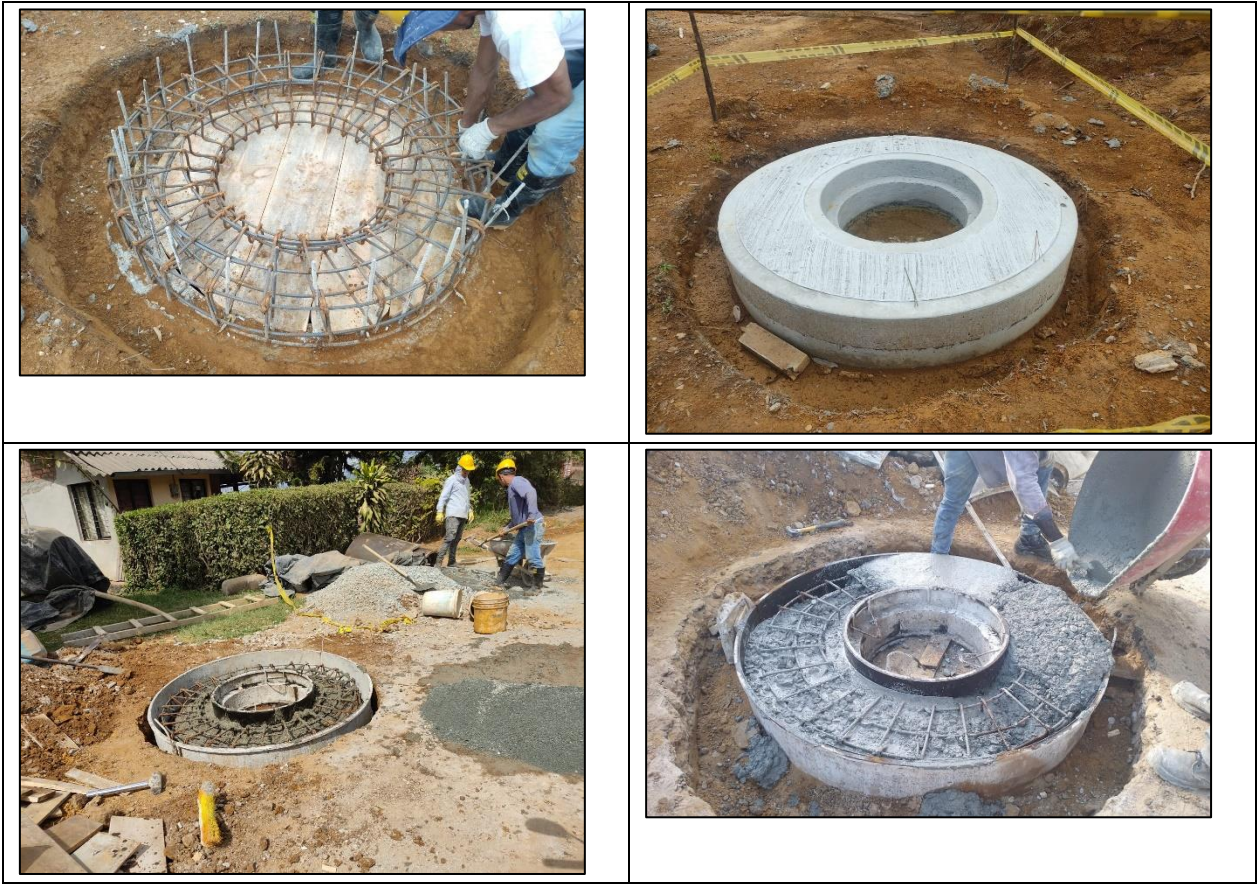
Se realiza la construcción del brocal de las cámaras 38, 39, 40, 41, 42, 44, 45 y 46, en el cual se realiza la instalación del acero de refuerzo y su posterior fundición de concreto.
