**AUXILIAR DE INGENIERÍA CIVIL EN LA SUPERVISIÓN DE OBRA DEL  
PROYECTO “CONSTRUCCIÓN DE PLACAS HUELLAS EN TRES TRAMOS DE  
LA VEREDA TIERRAS BLANCAS DEL MUNICIPIO DE INZÁ, DEPARTAMENTO  
DEL CAUCA”**

**PROYECTO DE TRABAJO DE GRADO EN MODALIDAD PRACTICA  
PROFESIONAL PARA OPTAR POR EL TITULO DE INGENIERO CIVIL**

**UNIVERSIDAD DEL CAUCA**

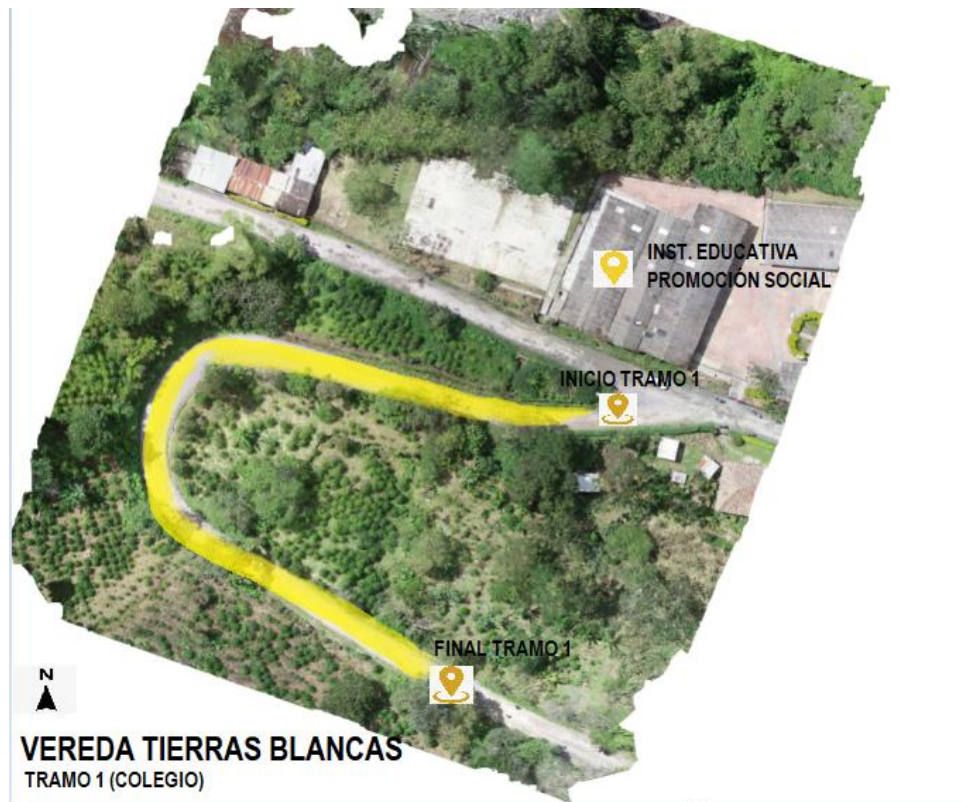
*Ilustración 4. Localización Tramo 1 (Colegio)*

Antes de la intervención, este tramo se encontraba en un estado altamente deteriorado, lo que hacía casi imposible el tránsito seguro de vehículos pequeños y grandes. Esto se debe a que presentaba una curva muy cerrada e inclinada, lo que, junto con la pendiente pronunciada de entre 14% y 17% representaba un peligro significativo para los conductores, especialmente durante las temporadas de lluvia.

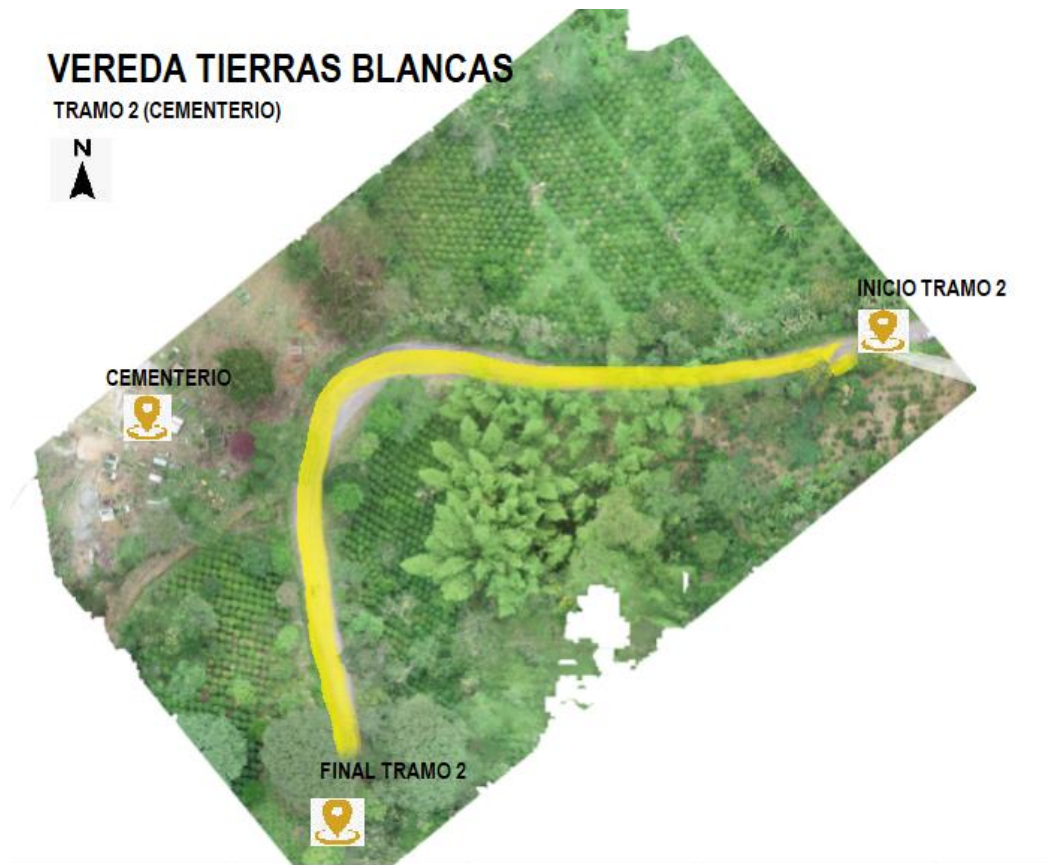
*Ilustración 5. Localización Tramo 2 (Cementerio)*

El terreno en este sector prestaba características desafiantes debido a un alta pendiente en la mayor parte de su recorrido, alcanzando una pendiente máxima de 21.5%. Estas condiciones hacían que el tránsito fuera especialmente complicado, debido al alto riesgo de deslizamientos y pérdida de tracción, particularmente en temporadas de lluvia.

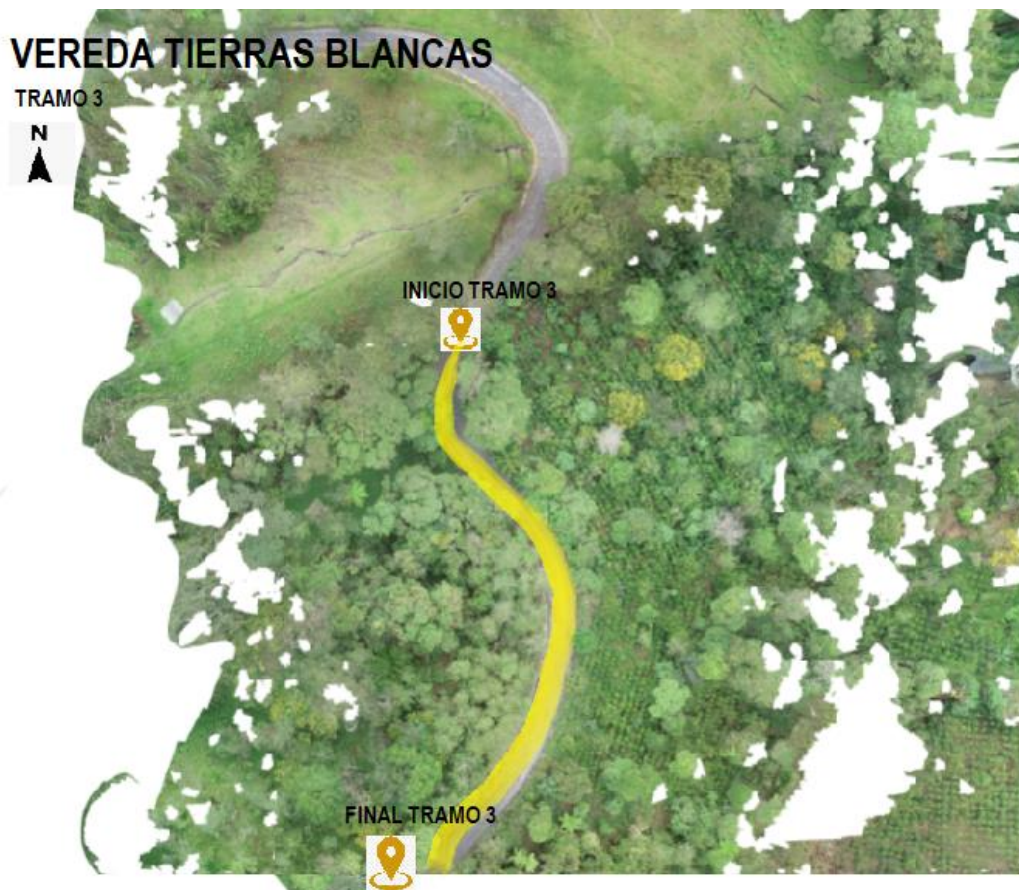
*Ilustración 6. Localización Tramo 3*

Las características del tramo dificultaban el tránsito de ciertos vehículos, especialmente aquellos de menor tamaño, como motos, debido a las frecuentes pérdidas de tracción ocasionadas por las condiciones del suelo. Estas dificultades incrementaban el riesgo de accidentes, afectando la seguridad vial de los usuarios.

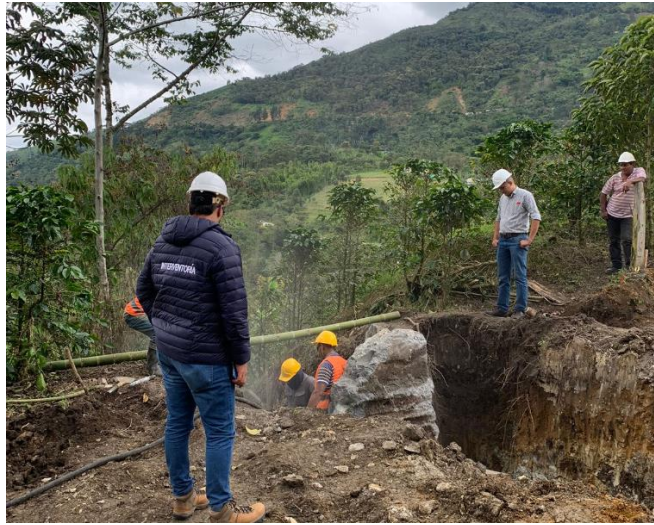
*Ilustración 12. Demolición de Alcantarilla 1 Tramo 1 (Colegio)*

Una vez definidos los lineamientos técnicos, se dio inicio al proceso constructivo con la demolición del encole y descole de las alcantarillas existentes. Esta actividad fue ejecutada con el apoyo de mano de obra no calificada y maquinaria tipo retroexcavadora, siguiendo procedimientos controlados que garantizaron la seguridad del personal y la estabilidad del terreno intervenido. Posteriormente, se procedió con la excavación y desmonte de la tubería de concreto deteriorada,

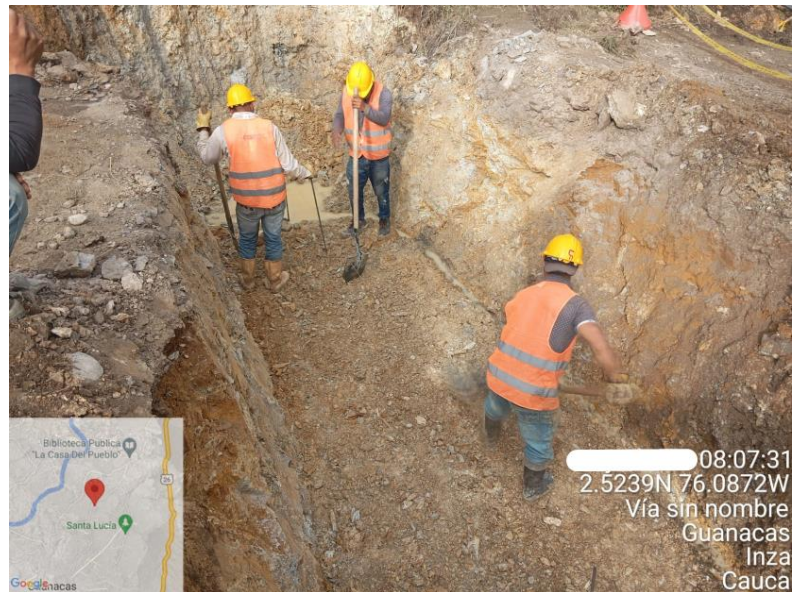
*Ilustración 14. Excavación y Nivelación Alcantarilla 1 Tramo 1 (Colegio)*

Finalizado el retiro de la infraestructura anterior, se realizó la nivelación del terreno, verificando que las profundidades alcanzadas correspondieran con las dimensiones indicadas en los planos de diseño. Este paso fue clave para asegurar una base uniforme y estable. Finalmente, se niveló la base del terreno en la zona de instalación, quedando el sitio listo para la colocación de la nueva tubería y la posterior construcción de los cabezales tipo poceta-aleta.

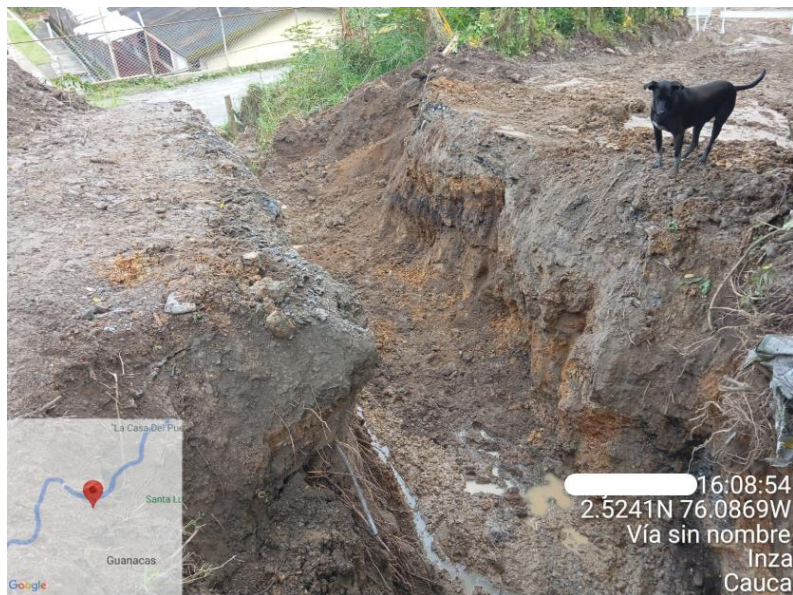
*Ilustración 15. Excavación para Construcción de Alcantarilla 2 Tramo 1 (Colegio)*

Seguido de esta actividad, se verifico que la excavación tuviera la nivelación y pendiente adecuada para el proceso de suministro de concreto clase F (2000 PSI) el cual garantiza una base estable con un espesor uniforme de 5 cm para la instalación de la nueva tubería de concreto.

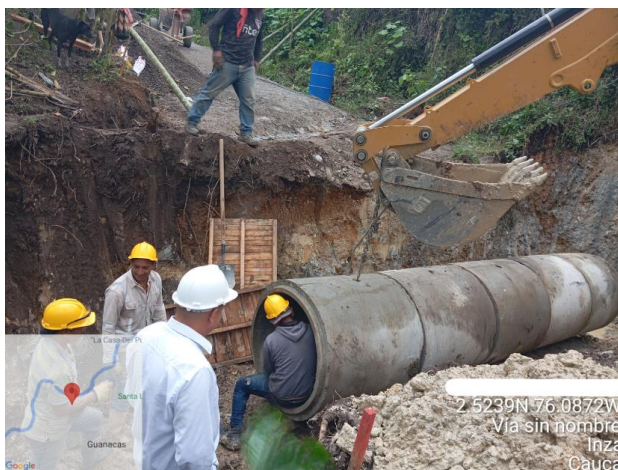
*Ilustración 17 Instalación de Tubería de Concreto Reforzada de 900mm, Alcantarilla 1 Tramo 1 (Colegio)*

Una vez conformada la base con concreto clase F (2000 PSI), se realizó la instalación de la tubería de concreto reforzado de 900mm de diámetro con ayuda de maquinaria retroexcavadora y personal de mano de obra no calificada. Como auxiliar de residente de interventoría, supervisé que la tubería se instalara de manera alineada y con un correcto acople entre las uniones, verificando que se siguieran las especificaciones del proyecto y que las tuberías no sufrieran daños durante el proceso de instalación.

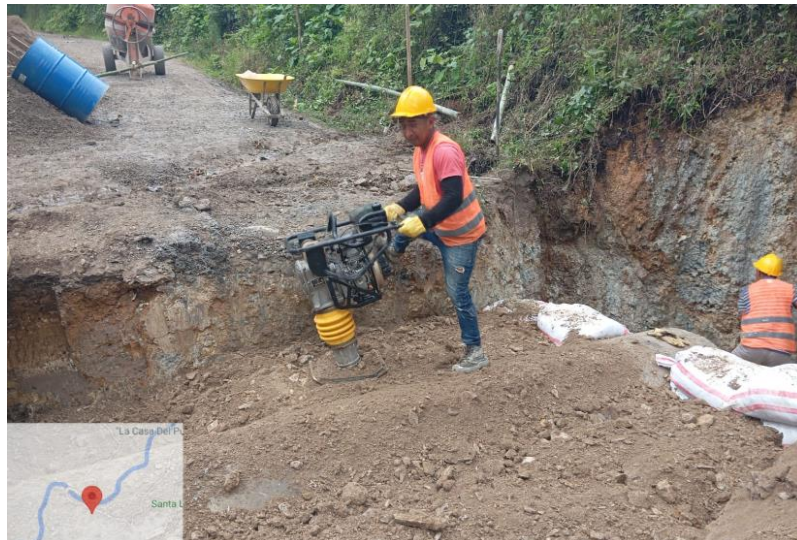
*Ilustración 19 Relleno y Compactación alrededor de tubería de concreto*

Después de instalar la tubería, se procedió a realizar el relleno alrededor de esta asegurando una adecuada compactación. Como parte del proceso constructivo se instalaron costales con tierra en los extremos de la excavación para evitar el desbordamiento del material durante la compactación. Se verifico que el relleno se ejecutara en capas uniformes garantizando la estabilidad del terreno.

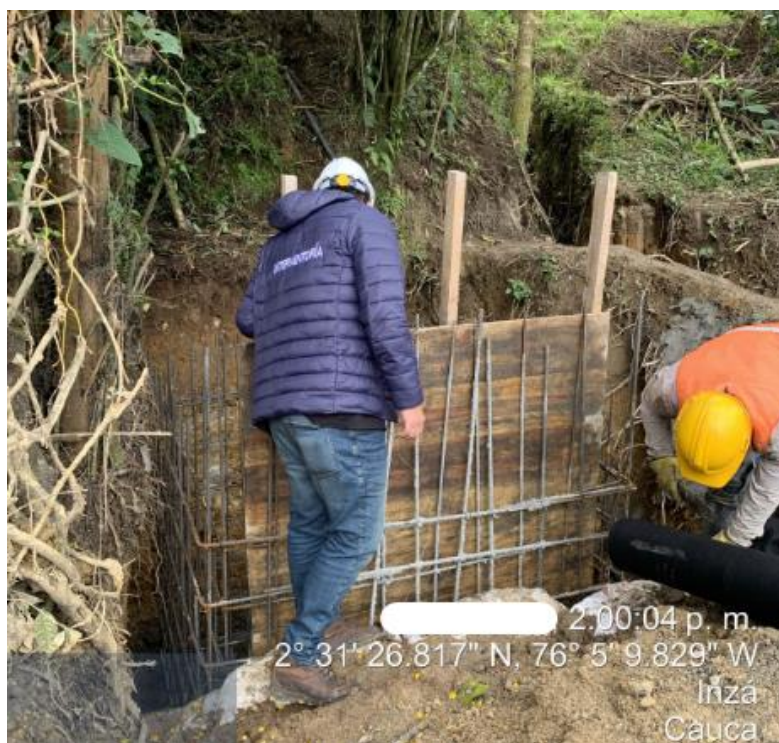
*Ilustración 24. Instalación de Formaleta para Cole de Alcantarilla*

En la siguiente etapa se supervisó la instalación de las formaletas, verificando que cumplieran con el espesor requerido y que garantizaran una correcta geometría del elemento, conforme a los planos y especificaciones técnicas. Durante el vaciado del concreto, se controló que el proceso se realizara de manera continua y sin interrupciones, evitando juntas frías que pudieran comprometer la integridad estructural. Asimismo, se emplearon vibradores mecánicos para asegurar una adecuada compactación del concreto y la eliminación de vacíos o burbujas de aire dentro de la estructura.

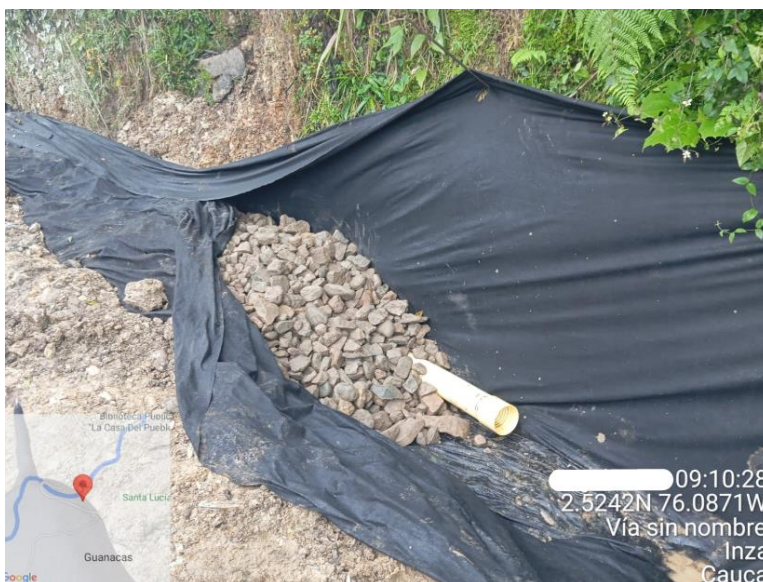
*Ilustración 31. Filtro Frances*

Una vez finalizada la excavación, se inició la instalación del geotextil NT2500, el material granular filtrante y la tubería corrugada en rollo de 4" para el drenaje. Se verificó la calidad de los materiales antes de su colocación. Primero se extendió el geotextil en la base de la excavación, luego se ubicó la tubería y se recubrió con el material filtrante. Finalmente, se cerró el geotextil utilizando una aguja y cabuya para asegurar su correcta envoltura y protección.

Finalmente, la tubería de 4 pulgadas del filtro francés se conectó al descole de la alcantarilla 2, asegurando la disposición final del agua filtrada. Esta conexión garantiza el adecuado desagüe de las aguas provenientes del filtro, permitiendo una evacuación eficiente del agua subsuperficial hacia el sistema de drenaje general de la vía. De esta manera, se optimiza el funcionamiento del sistema de drenaje, evitando la acumulación de humedad en el terreno y contribuyendo a la estabilidad y durabilidad de la estructura vial.

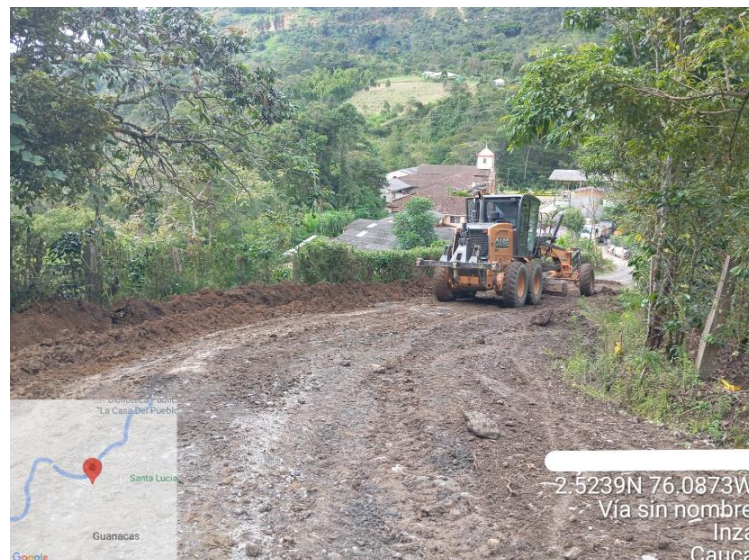
*Ilustración 38 Nivelación de Subrasante con Motoniveladora Tramo 1 (Colegio)*

Para la remoción de dicha capa de afirmado deteriorado, se empleó una motoniveladora, la cual permitió retirar el material y al mismo tiempo realizar una nivelación inicial de la subrasante. Posteriormente, debido a que las cunetas laterales presentaban profundidades excesivas como resultado de la erosión hídrica y la falta de mantenimiento, fue necesario implementar un material granular de mejoramiento en los bordes y sobreanchos de la vía. Esto con el fin de lograr una plataforma estable y nivelada que sirviera de base para las siguientes fases constructivas.

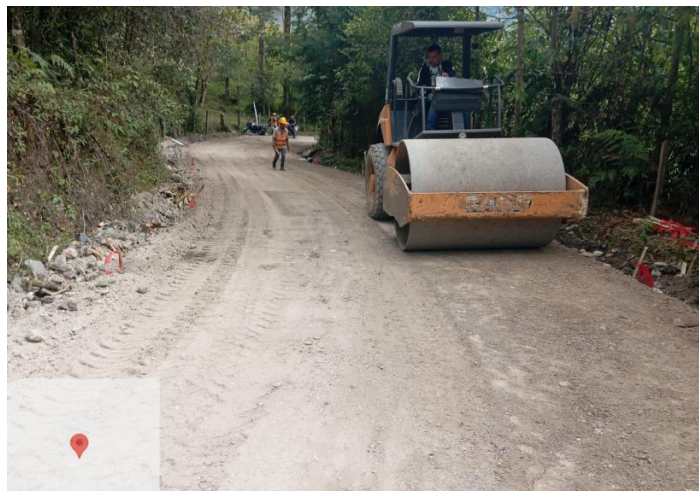
*Ilustración 45. Compactación y Nivelación de Subbase Granular Tramo 3*

Concluida la fase de movimiento de tierras, que incluyó la nivelación y el mejoramiento de la subrasante, se dio inicio a la construcción de la placa huella. Como primera actividad, se llevó a cabo la implementación de material granular de subbase, utilizando maquinaria especializada para garantizar su correcta disposición. Se empleó una motoniveladora para distribuir el material de manera uniforme y un compactador vibratorio para lograr la compactación adecuada, optimizando así la estabilidad y capacidad de soporte del terreno.

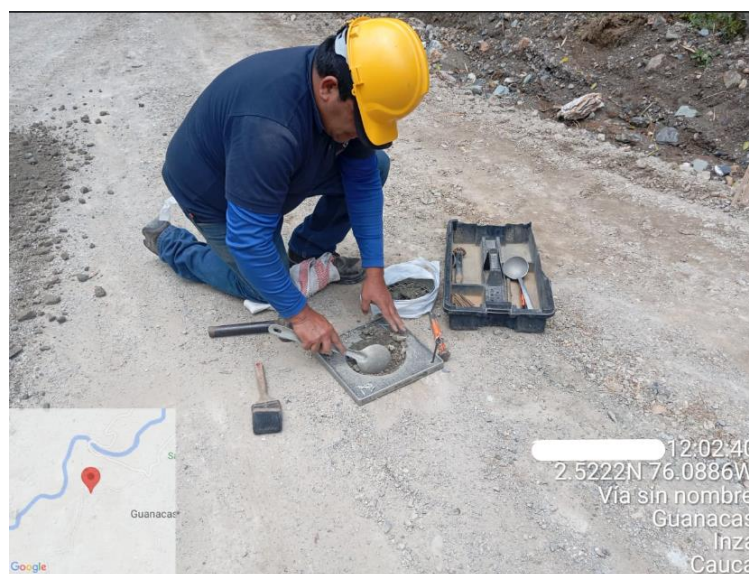
*Ilustración 48 Ensayo de Cono de Arena INV-E-161-07*

Con el fin de verificar la calidad y características físicas de los materiales utilizados en la obra. Se hicieron ensayos con el fin dar cumplimiento a los requisitos técnicos exigidos para la correcta ejecución de las actividades constructivas. Se realizaron los ensayos INV-E-123-213 Análisis granulométrico de los agregados grueso y fino (anexo 9) y INV-E-161-07 Densidad y peso unitario del suelo en el terreno por el método del cono y arena (anexo 10).

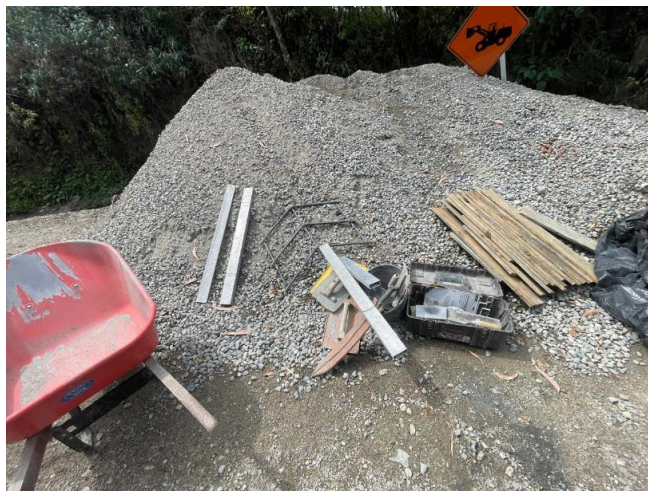
*Ilustración 56. Material Granular Mixto*

Una vez instalada la formaleta, se verificó la disponibilidad y calidad de los materiales en sitio, asegurando que el material granular mixto, el material ciclópeo, el cemento y el acero de refuerzo estuvieran en cantidades suficientes y cumplieran con las especificaciones del proyecto. Posteriormente, se inició la fundición de la placa huella, iniciando con la construcción de cajones para concreto ciclópeo. Estos cajones incluían un espacio longitudinal donde posteriormente se instalaría la viga riostra, elemento fundamental para el amarre estructural del sistema de placa huella. Durante esta etapa, también se supervisó que la dosificación del concreto se realizara conforme al diseño de mezcla aprobado, garantizando el cumplimiento de los estándares de calidad y resistencia establecidos en el proyecto.

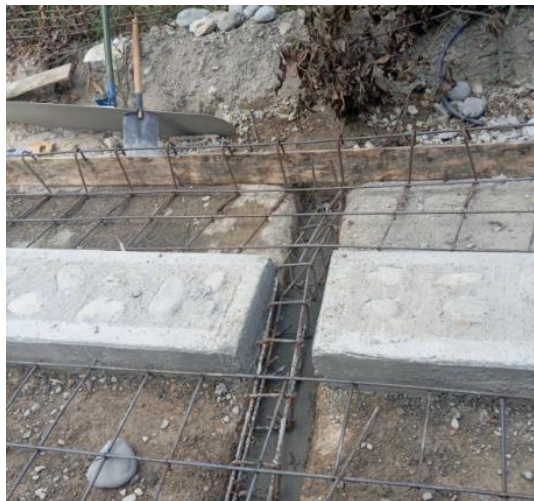
*Ilustración 59 Acero de Refuerzo Cinta Huella, Cuneta, bordillo y Viga Riostra*

Luego del concreto ciclópeo se continuo con el armado estructural de la placa huella, instalando el acero de refuerzo en las secciones de losa de placa sólida y las cintas huellas, de acuerdo con los planos de diseño. También se llevó a cabo la instalación de las vigas riostras sobre una base de concreta clase F. Se verifico que el suministro de acero se realizara respetando los traslapos, las distancias entre cada barra y que se aplicara el número de barra según el diseño estructural que en este caso correspondía a varilla corrugada de 3/8". Durante este proceso, no se presentaron irregularidades, y se garantizó la correcta disposición de los elementos estructurales.

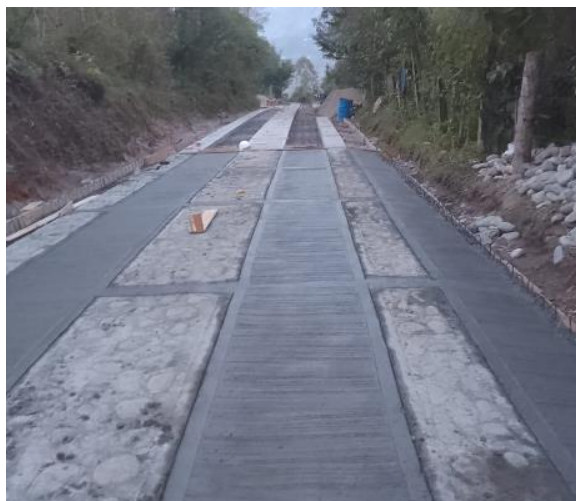
*Ilustración 63 Fundición de Cinta Huella, Viga Riostra y Cuneta Tramo 3*

Una vez verificado el armado estructural del acero de refuerzo en las cintas huella, la placa sólida, la cuneta y el bordillo, se procedió con la fundición de estos elementos utilizando concreto clase D. Antes del vaciado, se realizó la limpieza y humectación de la superficie para garantizar una mejor adherencia y evitar la absorción prematura del agua de la mezcla.

El concreto fue colocado y distribuido de manera uniforme, asegurando su correcta compactación mediante el uso de vibradores mecánicos para eliminar vacíos y mejorar su resistencia. Posteriormente, se realizaron los acabados superficiales de acuerdo con las especificaciones del proyecto, incluyendo el texturizado y también la conformación de las juntas de dilatación en las cintas huella para prevenir fisuras no controladas.

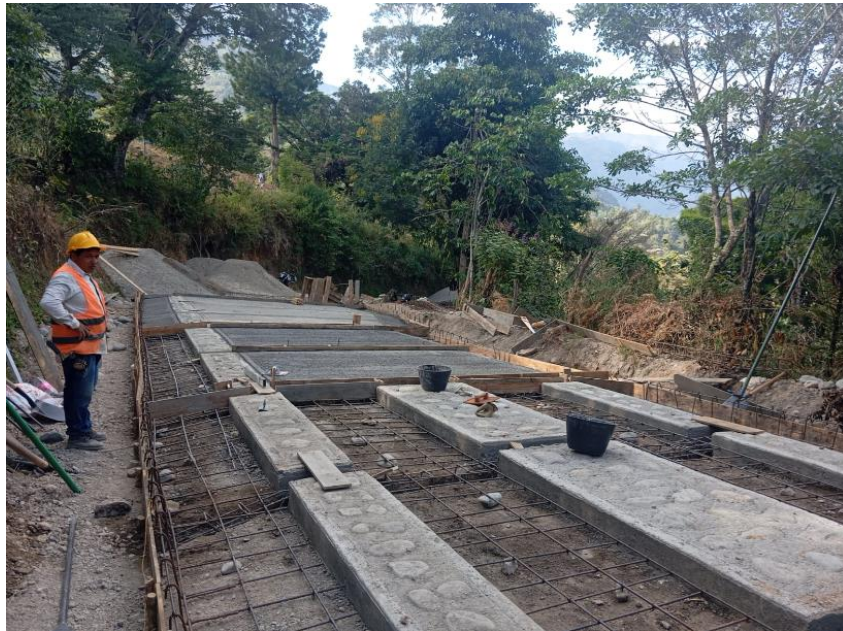
*Ilustración 67. Fundición de Placa Solida en Concreto Clase D Tramo 2*

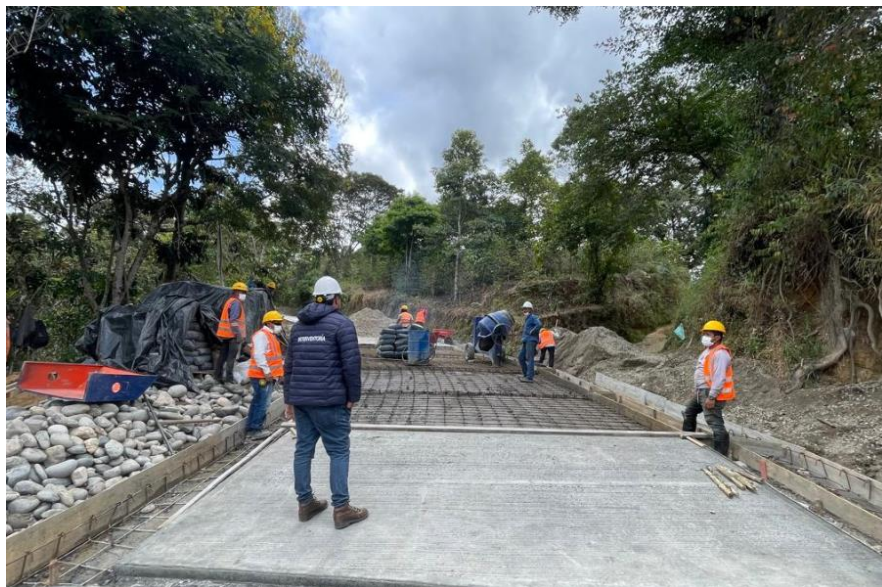
*Ilustración 68. Revisión de Instalación de Formaleta para Bordillo y Ciclópeo Tramo 2*

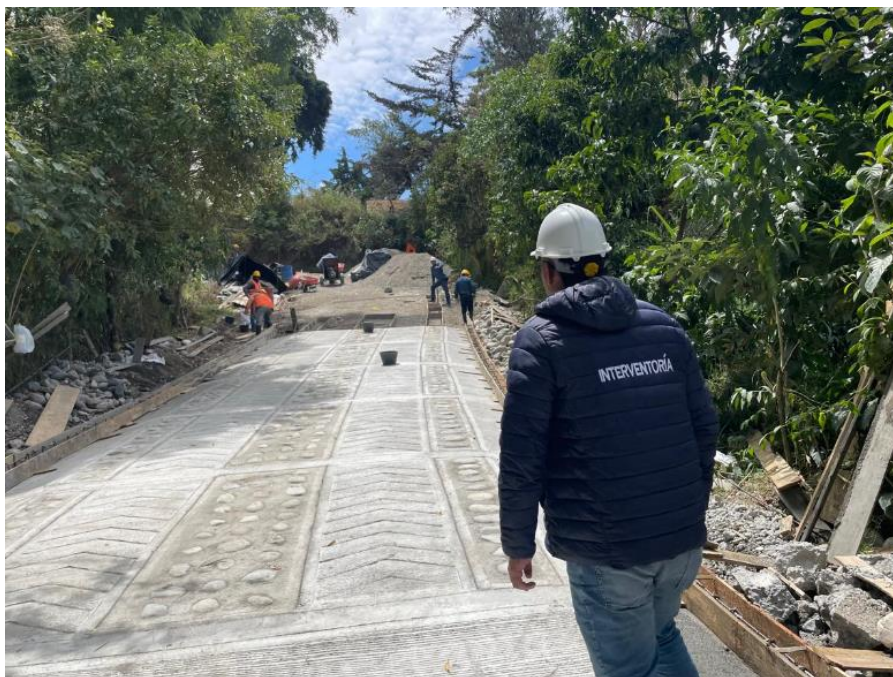
*Ilustración 69. Fundición de Bordillo Placa huella Tramo 2*

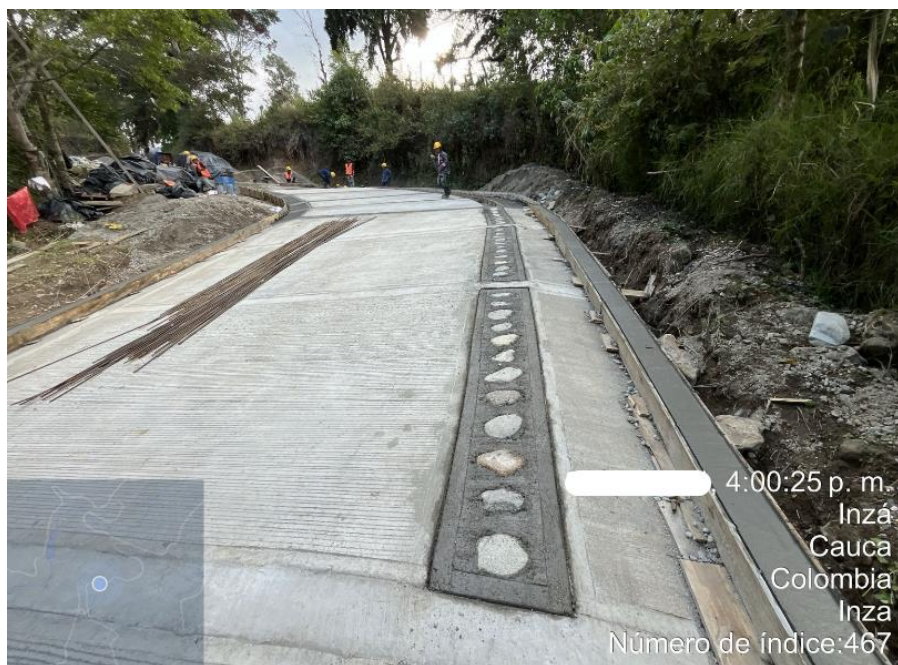
*Ilustración 70. Fundición de Placa Solida y Cuneta Tramo 1*

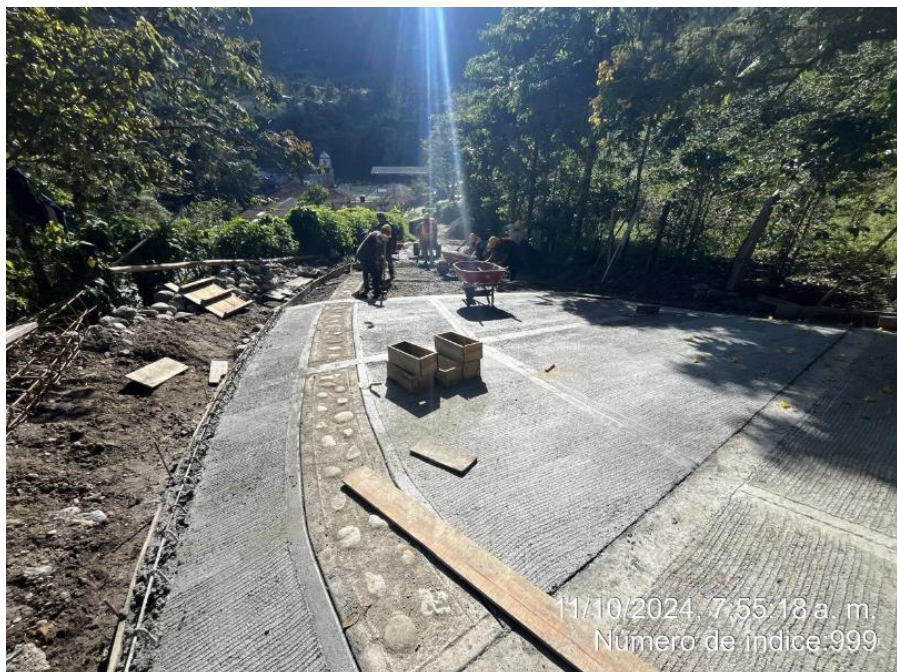
*Ilustración 71 Fundición de Cuneta, Cinta Huella y Viga Riostra Tramo 1*

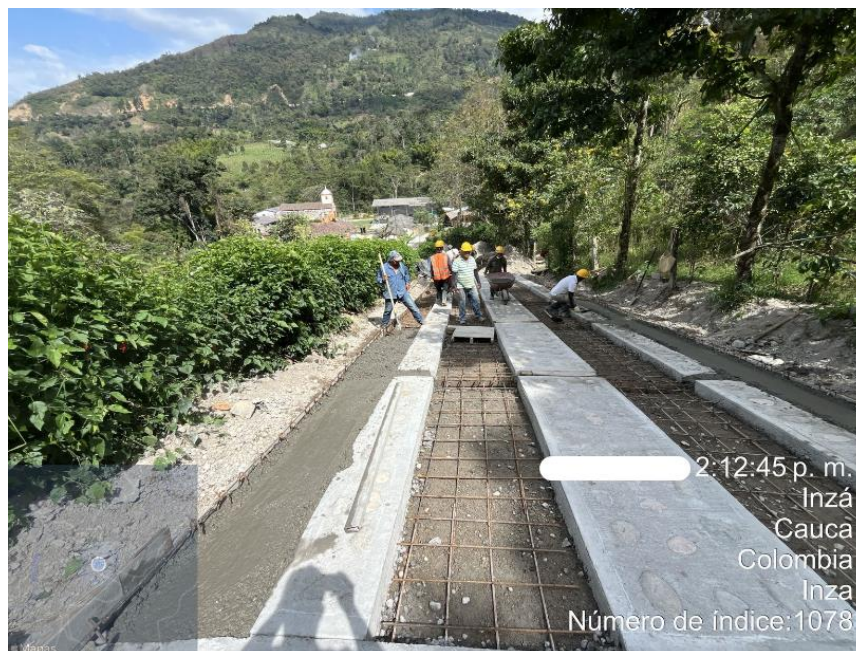
*Ilustración 72 Fundición de Bordillo Tramo 1*

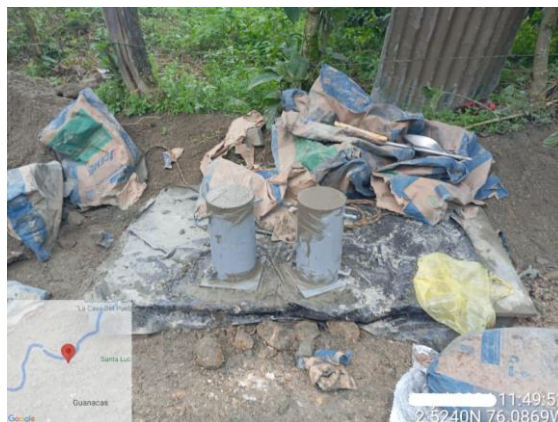
Para garantizar la calidad del concreto y verificar el cumplimiento de la resistencia requerida, el contratista, en compañía de la interventoría, tomó muestras cilíndricas durante cada fundición realizada en obra. Estas muestras fueron correctamente identificadas y enviadas a un laboratorio especializado, donde se efectuaron ensayos de compresión conforme a la norma INV E – 410 del Instituto Nacional de Vías (INVÍAS), la cual establece el procedimiento para determinar la resistencia a la compresión del concreto. Este control permitió confirmar que el concreto utilizado cumplía con las especificaciones del diseño estructural, asegurando la calidad, estabilidad y durabilidad de la placa huella construida. En el (anexo 4) se detallan los resultados obtenidos de las muestras tomadas en campo.

*Ilustración 73. Muestras de Concreto Según INV E-410*

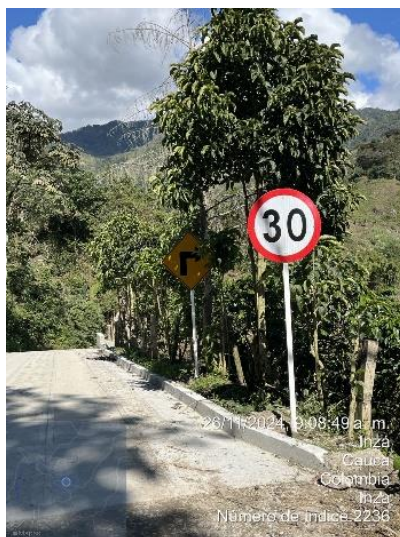
Por último, para culminar con el proceso constructivo, se llevó a cabo el sellado de juntas, garantizando la protección de las uniones y prolongando la vida útil de la estructura al evitar la filtración de agua y la aparición de fisuras. Posteriormente, se instaló la señalización correspondiente, la cual consistió en la colocación de vallas metálicas como elemento preventivo y de orientación para los usuarios de la vía. Esta señalización básica fue implementada con el objetivo de alertar sobre la presencia de la nueva infraestructura vial y mejorar la seguridad, especialmente en para cuando se transite por estas zonas.

*Ilustración 74. Señalización Tramo 1*

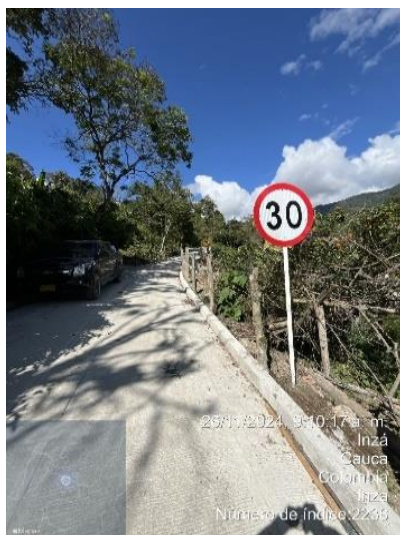
*Ilustración 75. Placa Huella Terminada y Señalización Tramo 1*

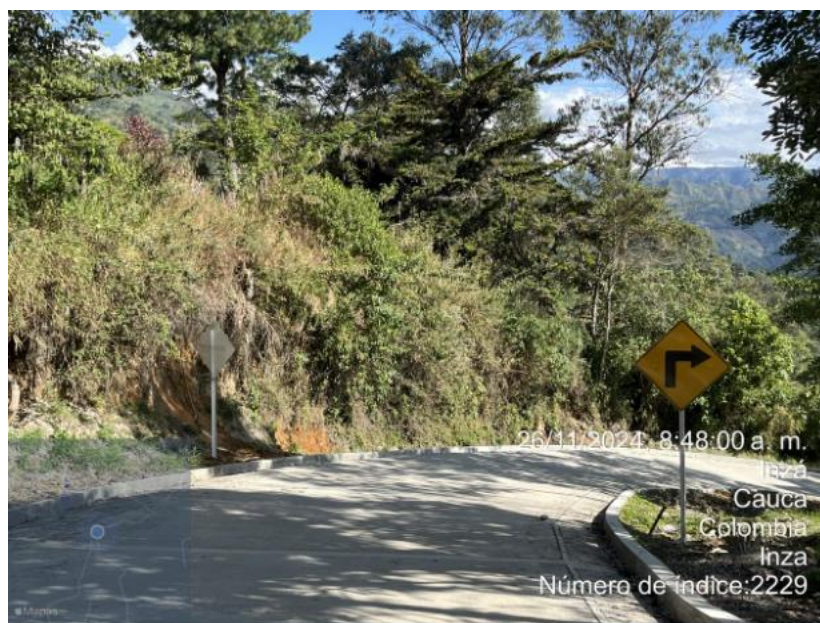
*Ilustración 76 Señalización Tramo 2*

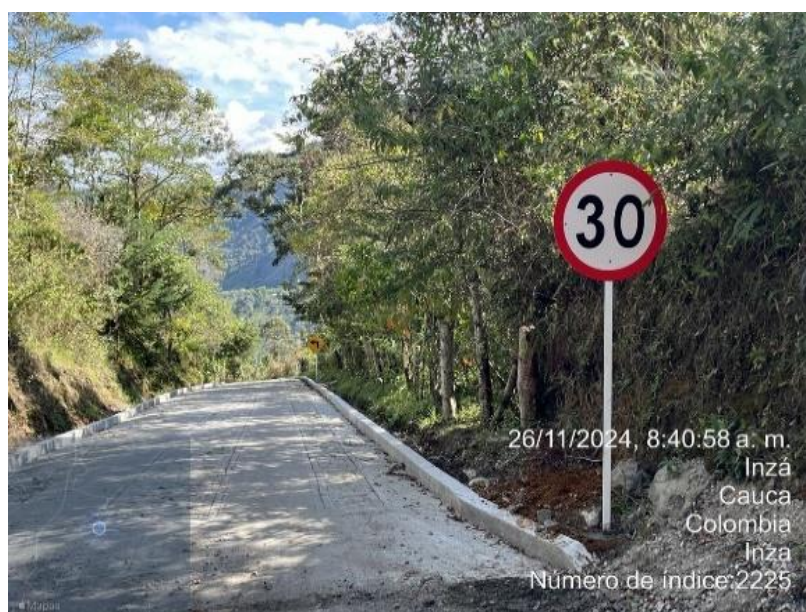
*Ilustración 77. Señalización Tramo 3*

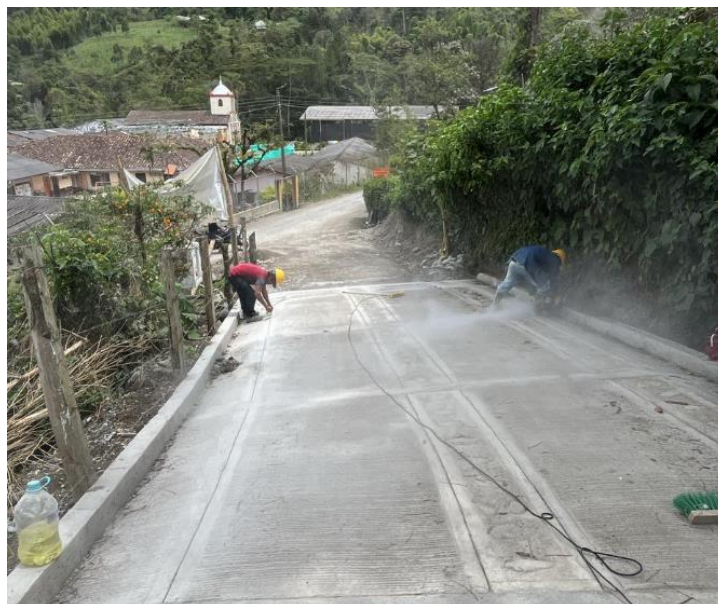
*Ilustración 78 Sello de Juntas Tramo 1*

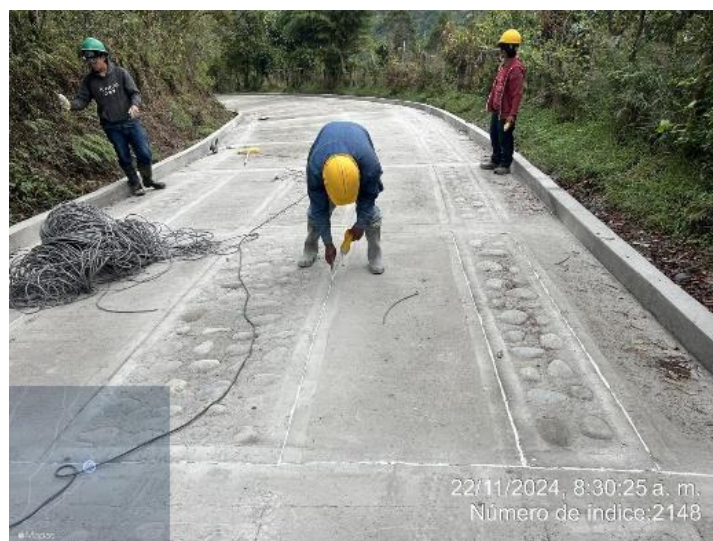
*Ilustración 79. Sello de Juntas Tramo 3*
