AUXILIAR DE INGENIERÍA EN LA GESTIÓN, COORDINACIÓN Y EJECUCIÓN  
DE OBRAS NECESARIAS PARA LA ADECUACIÓN Y MEJORAMIENTO DE  
INSTITUCIONES EDUCATIVAS UBICADAS EN EL MUNICIPIO DE BARBACOAS  
DEPARTAMENTO DE NARIÑO

TRABAJO DE GRADO PARA OPTAR EL TITULO DE INGENIERO CIVIL

UNIVERSIDAD DEL CAUCA  
FACULTAD DE INGENIERIA CIVIL  
PROGRAMA DE INGENIERIA CIVIL  
2025

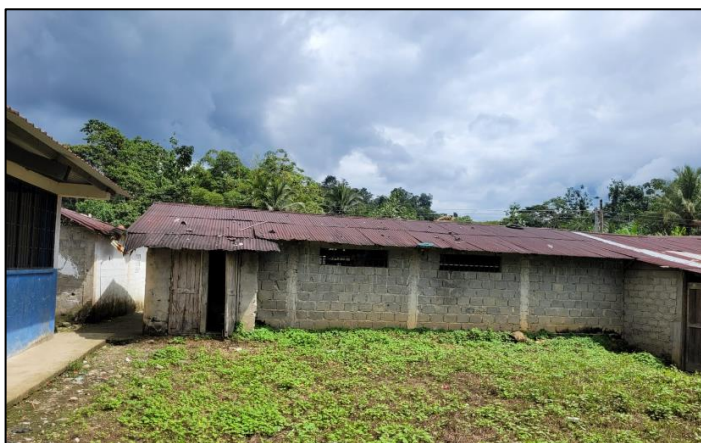
*Ilustración 3: Centro educativo soledad*

La sede se encuentra ubicada en la vereda Soledad, perteneciente al municipio de Barbacoas, Nariño. Cuenta con cuatro salones utilizados como aulas escolares, los cuales se encuentran en malas condiciones. No disponen de alumbrado, comedor ni cocina para la preparación del refrigerio escolar. El techo está en estado obsoleto, presenta filtraciones de agua durante la temporada de lluvias. Además, la sede carece de un tanque de almacenamiento de agua, y las baterías sanitarias están en mal estado, lo que ha llevado a los administrativos a cerrarlas para prevenir enfermedades. El piso no cuenta con enchape, y las puertas, en mal estado, facilitando robos constantes de los materiales destinados a la enseñanza de los niños.

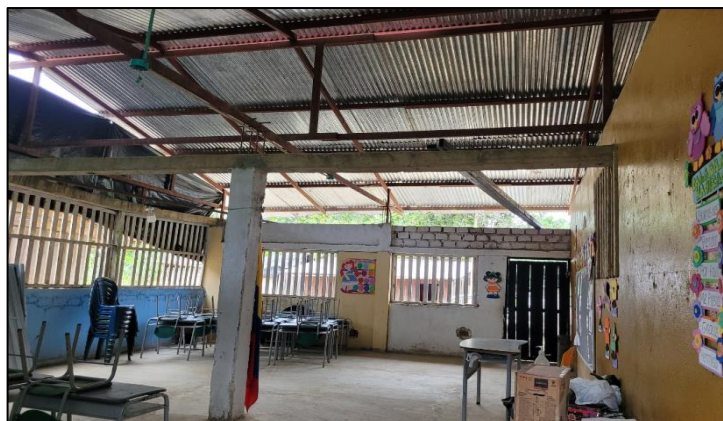
*Ilustración 4: Centro educativo rural de Pimbi*

El techo se encuentra en malas condiciones, presenta filtraciones y su material no es adecuado para las altas temperaturas de la región, lo que lo hace inapropiado para los salones de clase. Además, uno de los salones carece de divisiones, por lo que en un mismo espacio reciben clases niños de diferentes grados escolares. Las puertas están en mal estado, lo que aumenta la vulnerabilidad del lugar y la inseguridad.

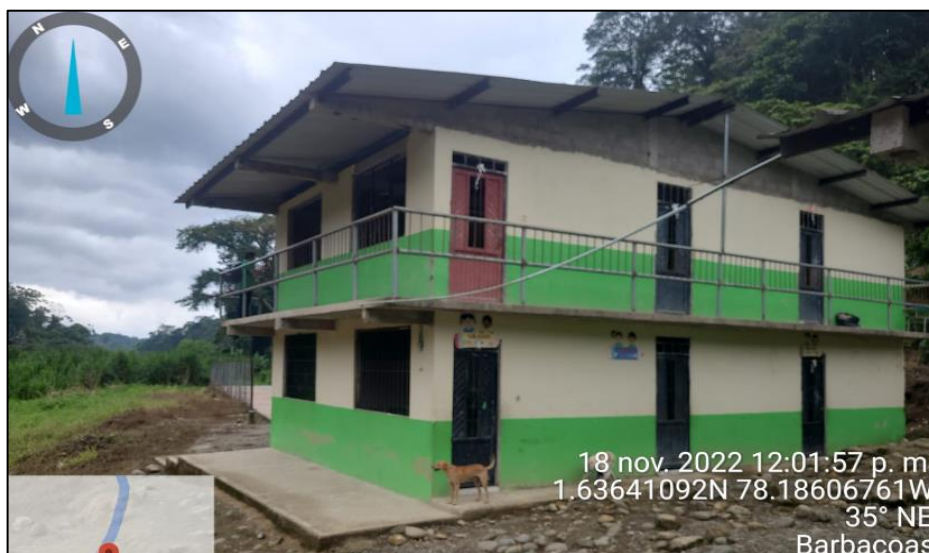
*Ilustración 5: Centro educativo Rapadura*

La infraestructura de la segunda planta presenta deterioro, con filtraciones en el techo durante las lluvias, falta de ventilación debido a la ausencia de ventanas y un piso que requiere enchape. Además, es necesario reforzar algunas columnas de la estructura y construir andenes para mejorar la seguridad y funcionalidad del espacio.

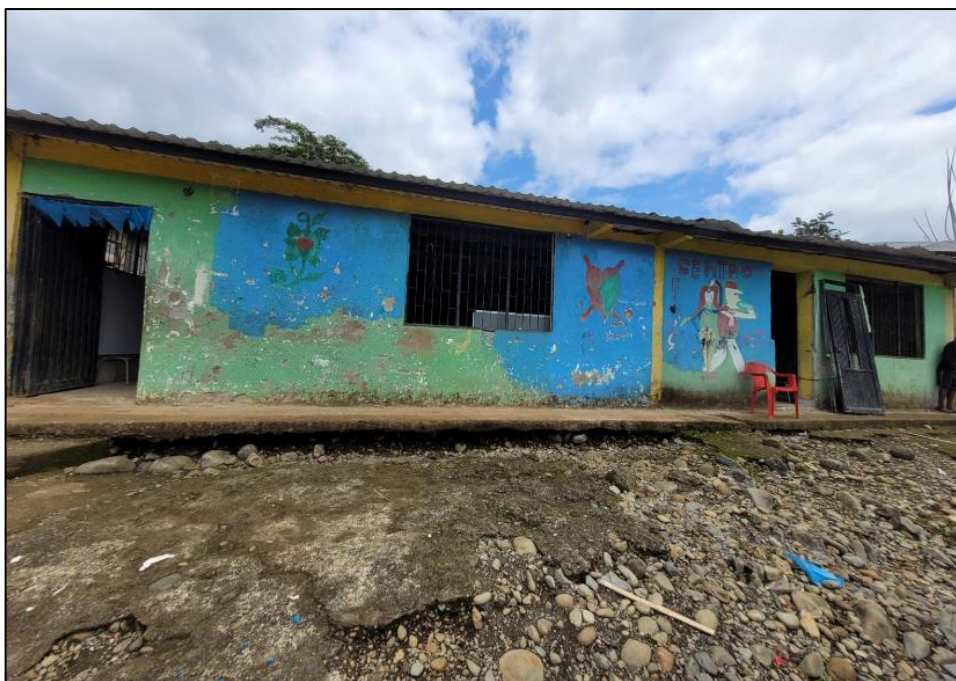
*Ilustración 6: Centro educativo Arenal*

La sede está ubicada en la vereda Arenal, perteneciente al municipio de Barbacoas, Nariño. Cuenta con seis salones de clase, los cuales se encuentran en malas condiciones. El techo presenta deterioro y filtraciones de agua, y la sede carece de baterías sanitarias, comedor y cocina para la preparación de alimentos.

Las paredes muestran agrietamientos en varias zonas, las puertas están en mal estado y la pintura de la sede se encuentra deteriorada. Además, el piso no cuenta con enchape, no dispone de andenes ni patio, y algunas columnas presentan grietas y signos de deterioro. La infraestructura tampoco cuenta con ventanas en la parte trasera, y el cielo raso está completamente deteriorado.

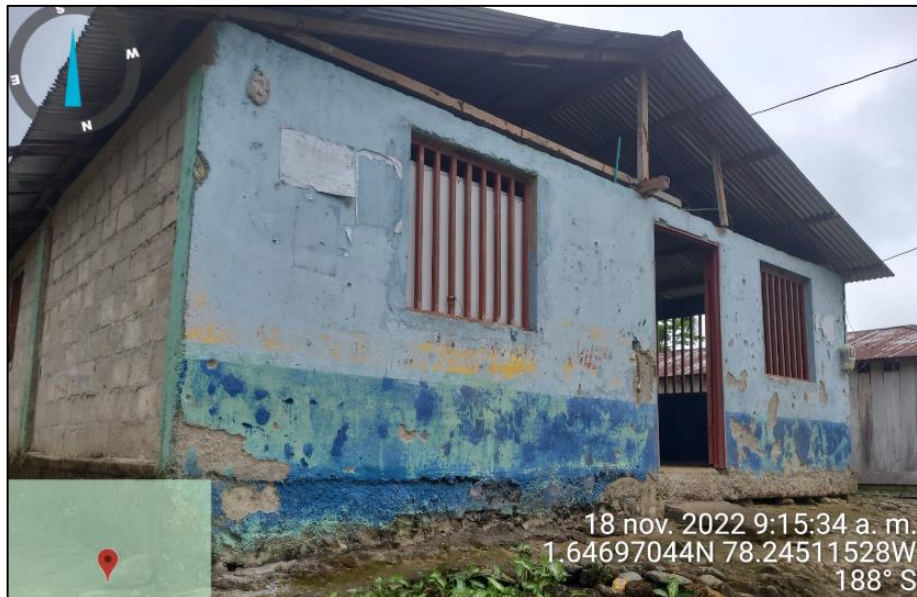
*Ilustración 7: Centro educativo la vuelta Inguambi*

La estructura del techo es de madera, está completamente deteriorada y presenta filtraciones de agua. La mampostería de los muros muestra daños significativos, por

lo que requiere refuerzo. Además, las puertas están en mal estado, y la cimentación presenta grietas.

La sede no cuenta con andenes ni patio, tampoco con un tanque de almacenamiento de agua potable. Las baterías sanitarias están en mal estado y tampoco dispone de una cocina para la preparación del restaurante escolar.

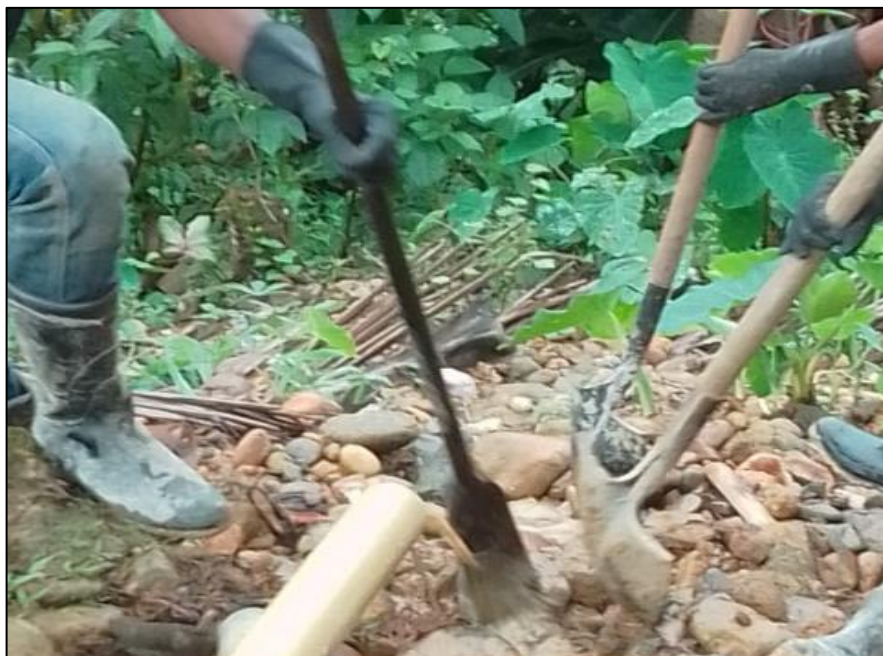
*Ilustración 8: Retiro de material y descapote*

Finalmente, se realiza el replanteo de la estructura, un paso clave que permite verificar que la disposición de los elementos constructivos coincida con los diseños establecidos. Además, se efectúa la nivelación del terreno, asegurando que la superficie esté adecuadamente preparada para las siguientes fases de la obra, optimizando así la ejecución y calidad del proyecto.

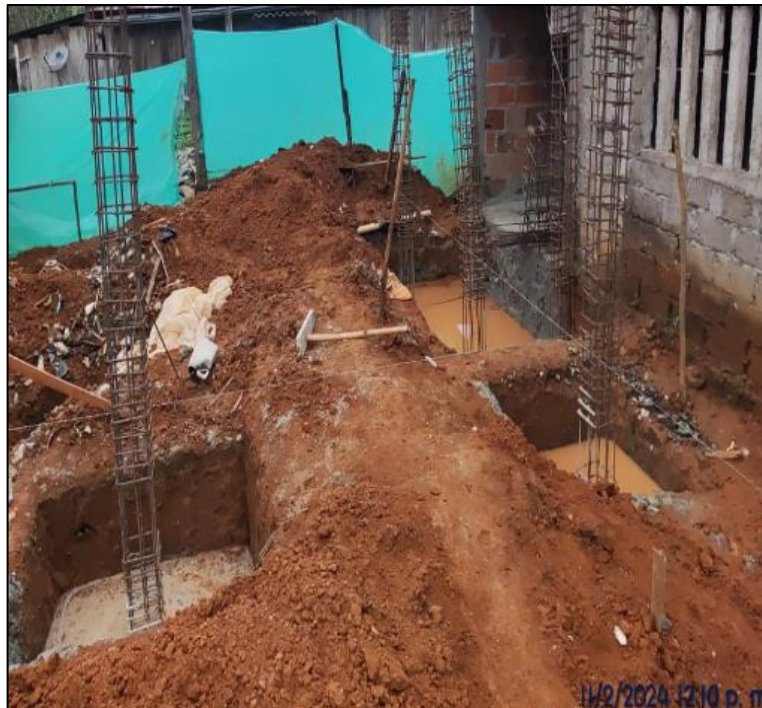
*Ilustración 10: zapatas de cimentación*

En cuanto a las especificaciones del concreto, se utiliza una resistencia de 3000 PSI para las zapatas, mientras que para los solados y vigas de cimentación se emplea un concreto de 1800 PSI, cumpliendo con los estándares de calidad estructural requeridos para la obra.

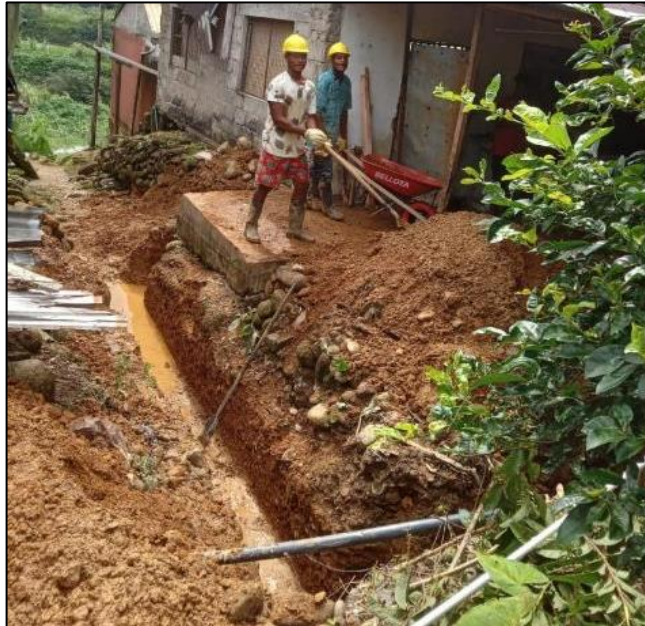
*Ilustración 12: Instalación de desagües*

ventilación y circulación del agua, asegurando así la eficiencia y durabilidad de la red de desagüe.

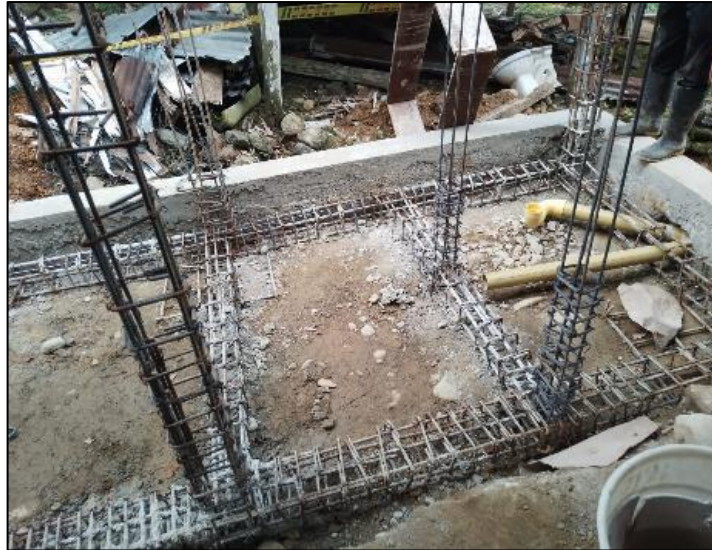
*Ilustración 13: Instalación de acero*

vigas. Durante el vertido del concreto, es crucial verificar que el material se distribuya de manera uniforme, evitando la formación de vacíos y asegurando que la mezcla se compacte correctamente para obtener una estructura homogénea y resistente.

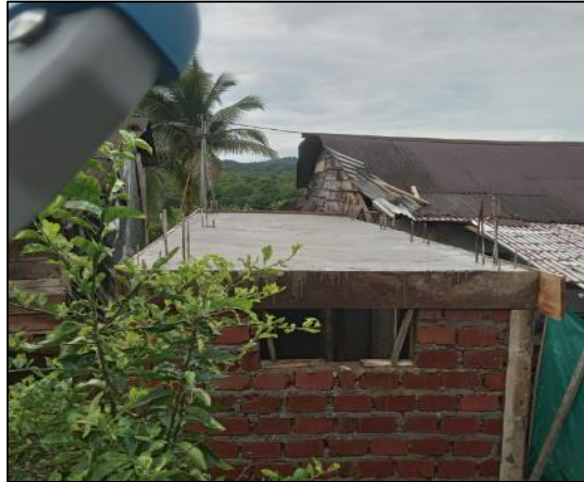
*Ilustración 16: Muros de mampostería*

Para garantizar la estabilidad y calidad de los muros, es fundamental llevar a cabo una correcta nivelación antes de su levantamiento. Además, se debe verificar la calidad del ladrillo, asegurándose de que no presente fisuras ni defectos que comprometan su resistencia.

Durante la construcción, se debe controlar la alineación y plomo de los muros, verificando constantemente su verticalidad y evitando desviaciones que puedan afectar la estética y funcionalidad del proyecto. Finalmente, es importante realizar un correcto curado de la mampostería para garantizar la adecuada hidratación del mortero y evitar problemas como el desprendimiento o la formación de grietas prematuras.

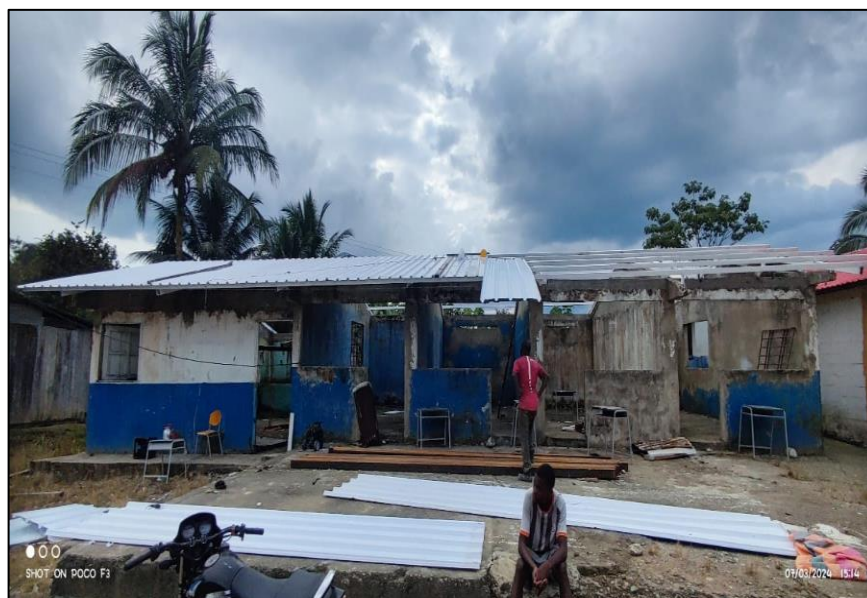
*Ilustración 18: Cubierta*

Finalmente, se lleva a cabo la instalación de la cubierta, la cual está fabricada con material termoacústico UPVC blanco con fibra de carbono de 2.5 mm de espesor. Este material proporciona aislamiento térmico y acústico, mejorando las condiciones del espacio interior y prolongando la vida útil de la cubierta. Con la finalización de esta etapa, se garantiza una estructura estable, segura y con materiales de alta calidad, cumpliendo con los estándares técnicos requeridos para la obra.

Para prevenir la corrosión causada por la exposición del acero a la humedad, se aplica una capa de pintura anticorrosiva de 3 ml de espesor, seguida de un acabado con esmalte alquídico. Este tratamiento garantiza una mayor durabilidad y resistencia a factores ambientales adversos.

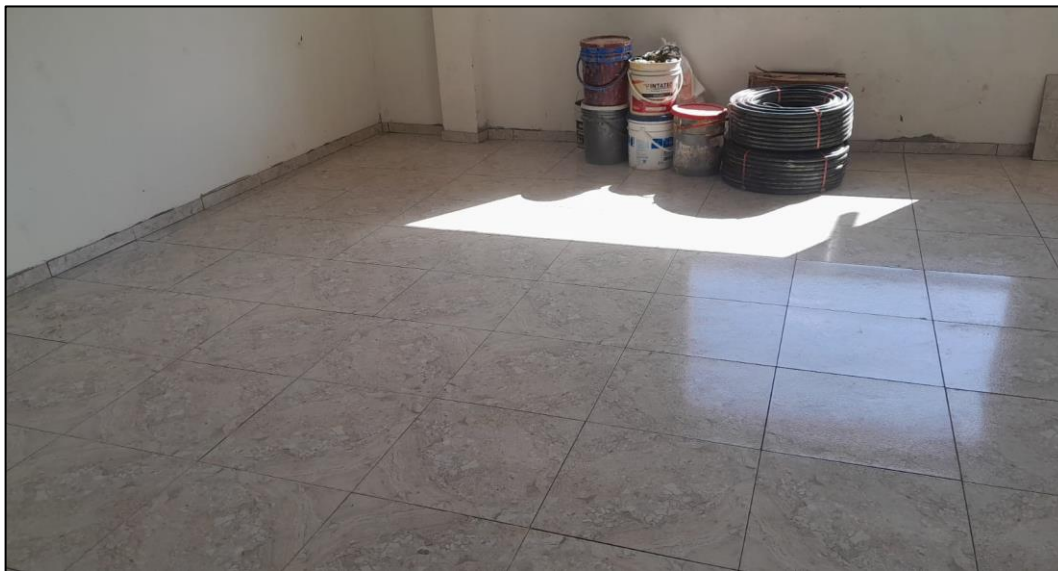
*Ilustración 21: Enchape*

El control de calidad también incluyó la inspección del alineado y la correcta separación entre piezas, utilizando las juntas adecuadas para evitar desplazamientos o futuras fracturas. De esta manera, se logró un acabado duradero, resistente y armonioso con el entorno de las sedes educativas. Con la finalización de esta fase, se aseguraron acabados de alta calidad que cumplen con los estándares de resistencia, estética y funcionalidad requeridos para garantizar la comodidad y seguridad de los usuarios.

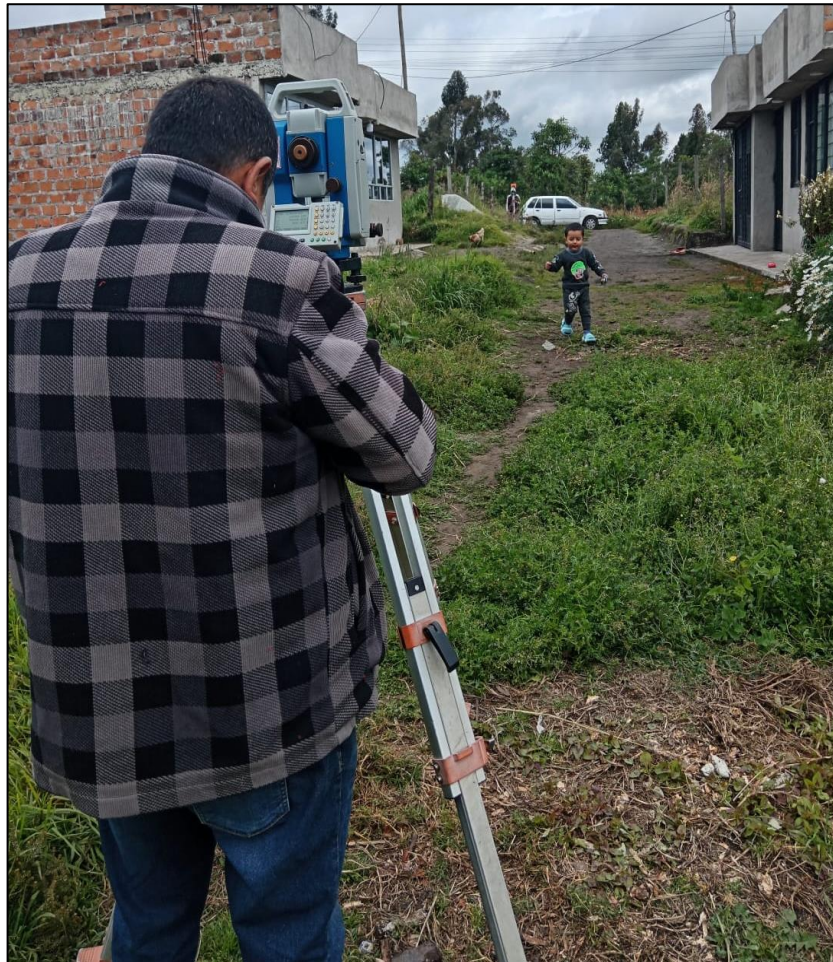
*Ilustración 42: levantamiento topográfico*

Debido a la pronunciada pendiente del terreno y la ausencia de un levantamiento topográfico que permita realizar el trazado de la vía, es necesario llevar a cabo esta actividad utilizando un equipo especializado, específicamente una estación total FOIF RTS102. Se toman puntos a lo largo de todo el tramo previsto para la intervención, incluyendo detalles de las viviendas existentes y los empalmes con las vías actuales. Además, dado que algunas viviendas podrían verse afectadas por la obra, se realiza una nivelación para determinar la cota inicial de estas en relación con el nivel de subrasante diseñado, permitiendo así un manejo adecuado del diseño que evite afectaciones a las estructuras existentes.

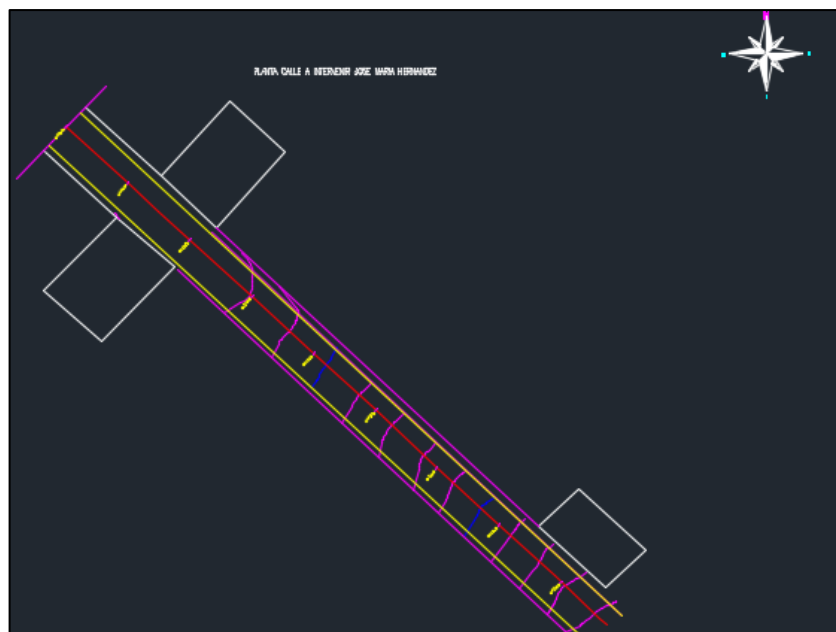
Ilustración 43: Procesamiento de información

Después de haber organizado la información se procede a cargar la nube de puntos en un software para el respectivo trazo y diseño de la planta, debido a que la vía no va a tener ningún quiebre no hay complejidad en el trazado de los detalles. Se realiza la respectiva medición dando como resultado un tramo de 97.56 metros a intervenir, así mismo se tiene en cuenta la línea de paramentos la cual es de 5.20 m de acuerdo con las especificaciones urbanísticas.

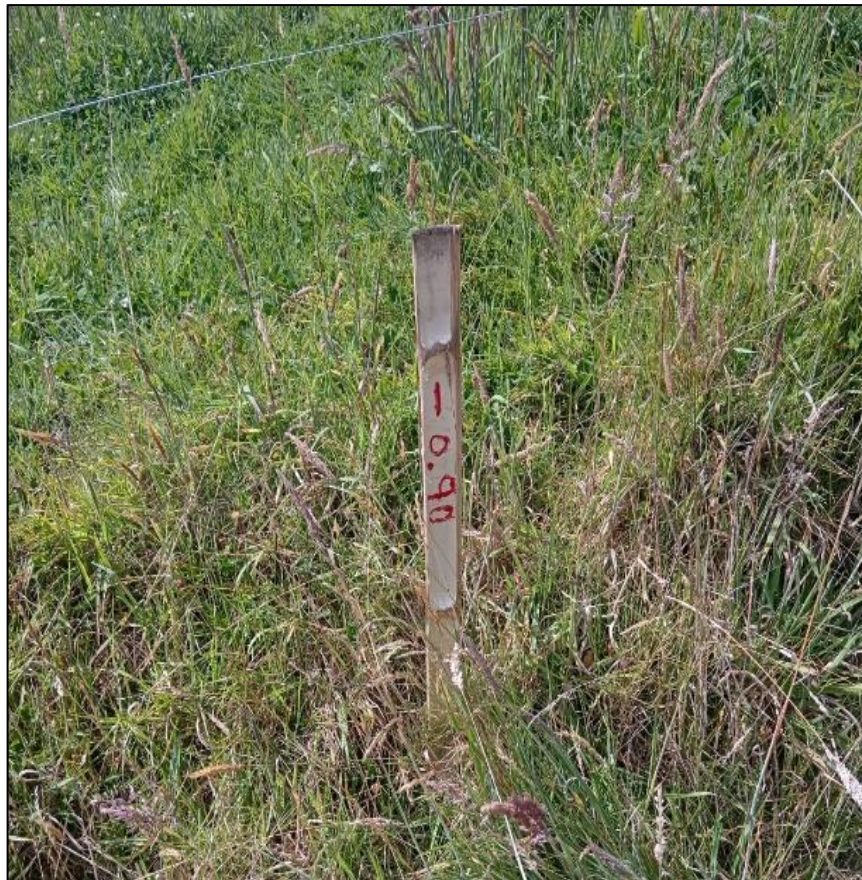
*Ilustración 46: instalación de estacas*

Después de tener definido la planta y perfil de la vía se procede a ubicar las estacas de chaflán para saber la profundidad que se necesita cortar en cada parte del tramo vial, las estacas se ubicaron cada 10 metros de acuerdo con los puntos tomados en la nivelación, las medidas ubicadas están medidas desde el nivel del piso por tanto son medidas exactas.

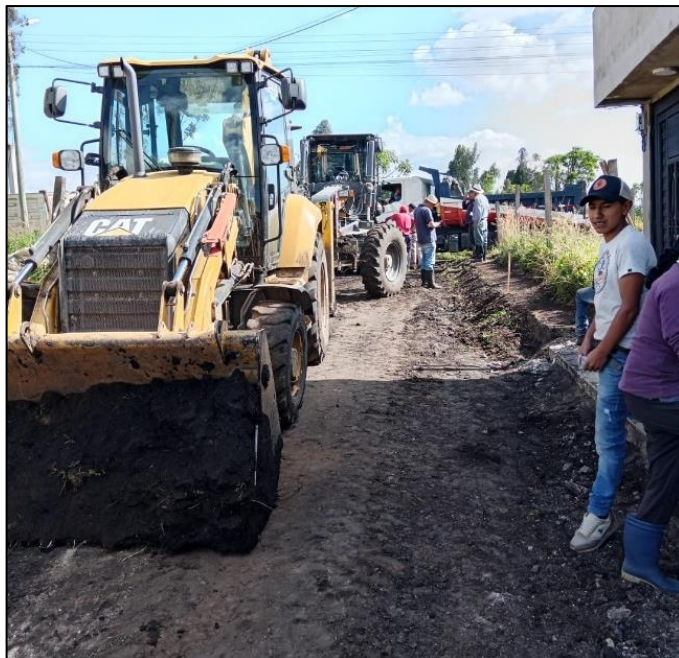
*Ilustración 47: maquinaria utilizada*

Una vez definido las estacas donde marcan las respectivas profundidades de los cortes se procede a intervenir la vía, para este caso se utiliza una motoniveladora, dos volquetas una de 7 metros cúbicos y la otra de 14 metros cúbicos de capacidad y una pajarita. Por facilidad se empieza por el primer tramo donde se encuentran las viviendas hasta la parte baja de la vía para el posterior acarreo de material.

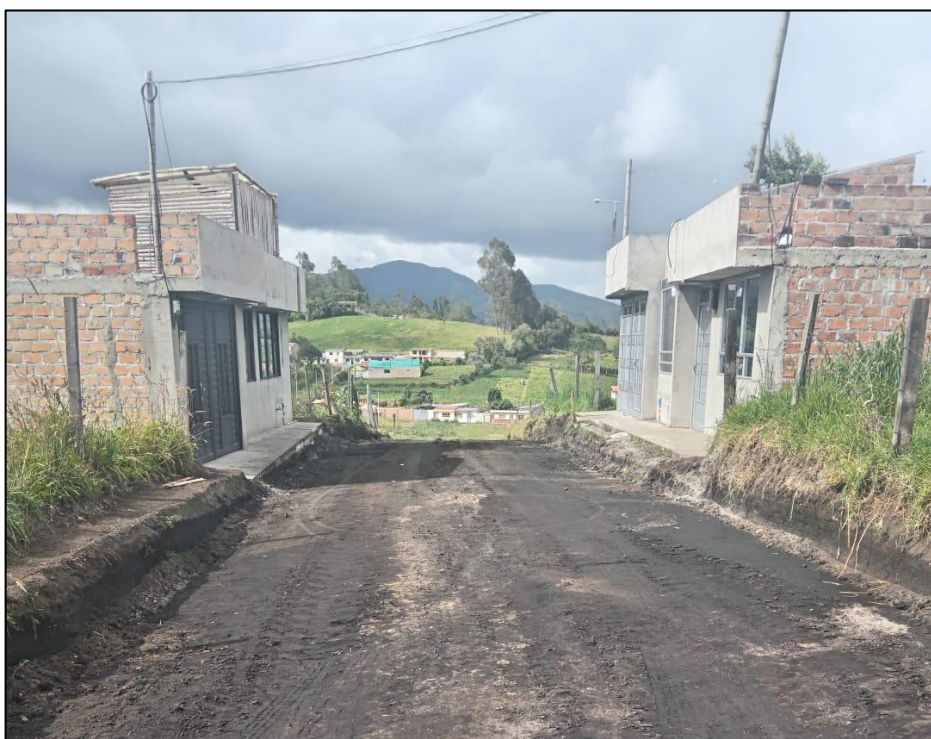
*Ilustración 49: Resultado final nueva vía*

Se entrega un tramo vial con todas las características técnicas, debido al alcance de la intervención se entrega a nivel de subrasante, además se entrega un estudio topográfico del tramo intervenido, cotas y niveles donde los usuarios deben realizar sus viviendas. Así mismo se entrega un diseño en planta y perfil de la nueva vía para ser almacenado en las carpetas de la oficina de planeación municipal, finalmente se hace una corrección de los códigos prediales para que este tramo pase a ser propiedad del municipio y así pueda destinar recursos públicos en proyectos de mejoramiento vial.

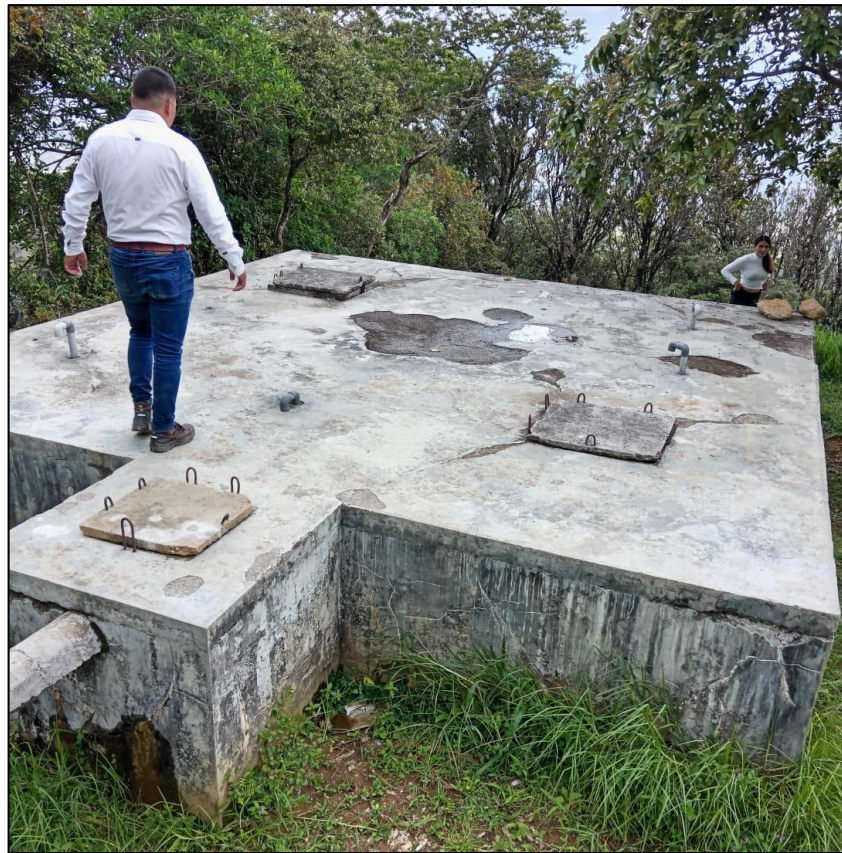
*Ilustración 54: Reconocimiento del proyecto*

Para este caso es necesario realizar un recorrido a todas las estructuras existentes para poder hacer una evaluación global y poder implementar un plan de choque que permita ir disminuyendo. El diagnóstico que se puede determinar finalizada la visita es que ninguna de las estructuras existentes está en capacidad de seguir prestando servicio por tal motivo es necesario construir nuevas.

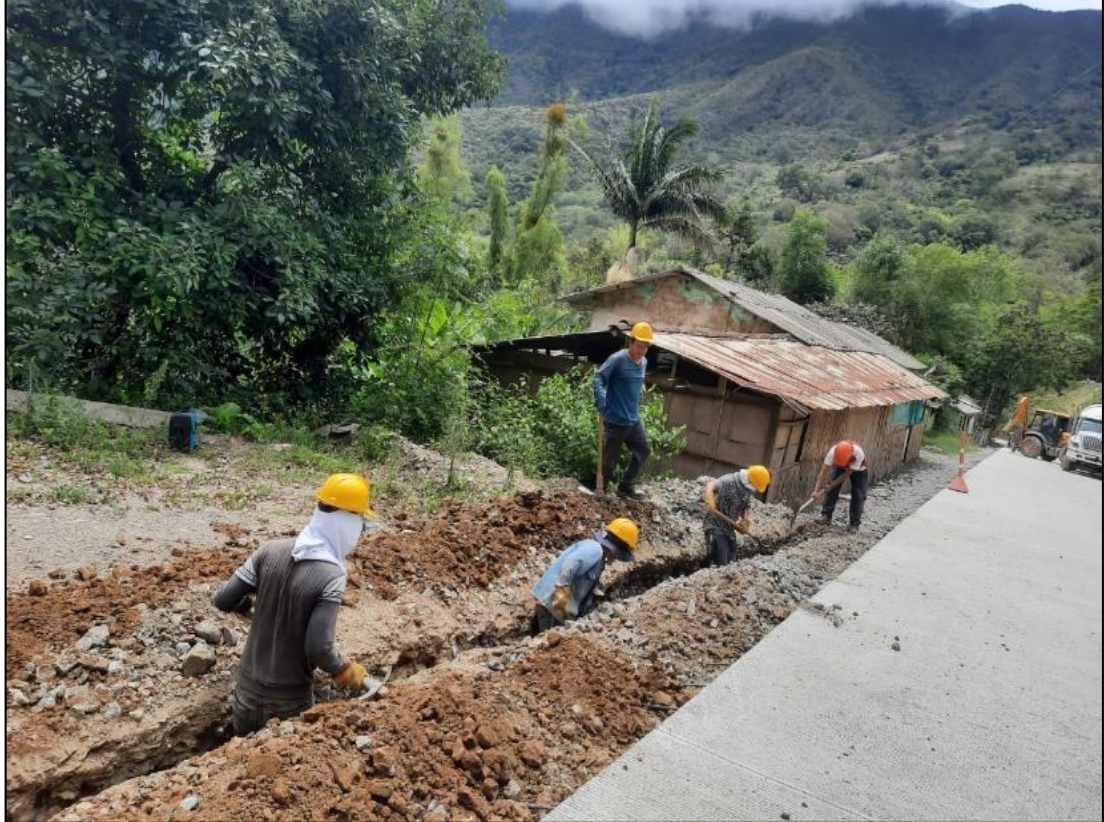
*Ilustración 55: excavación manual de zanjas*

medidas de seguridad requeridas para garantizar la estabilidad de la zanja y la integridad del personal que participa en la obra.

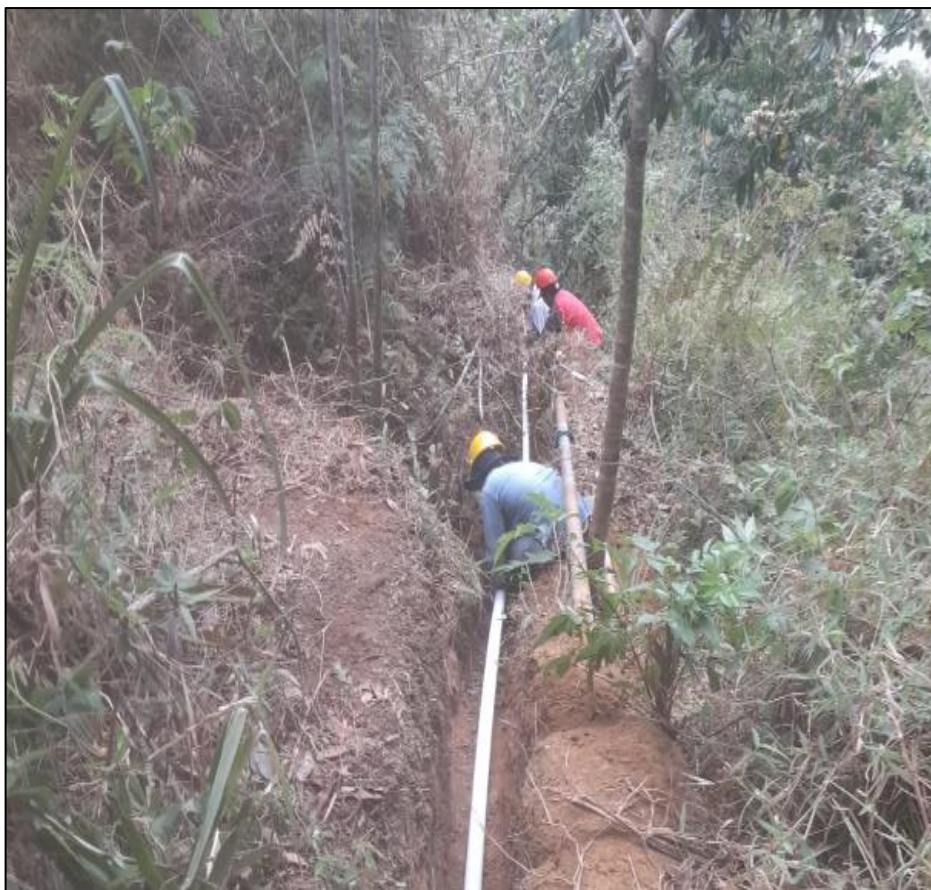
*Ilustración 56: instalación tubería*

Se realizaron obras de instalación de tubería de presión en PVC de 2" con unión campana, asegurando que cada tramo cumpla con los estándares técnicos requeridos para garantizar un óptimo funcionamiento del sistema de conducción de agua. Durante el proceso, se implementó un estricto control de calidad en las uniones, verificando la correcta alineación y sellado de cada conexión. Además, se empleó un pegante de alta calidad, especialmente formulado para este tipo de tuberías, lo que garantiza una unión firme y resistente, asegurando así la durabilidad del sistema cuando entre en servicio y minimizando riesgos de fugas o fallas a largo plazo.

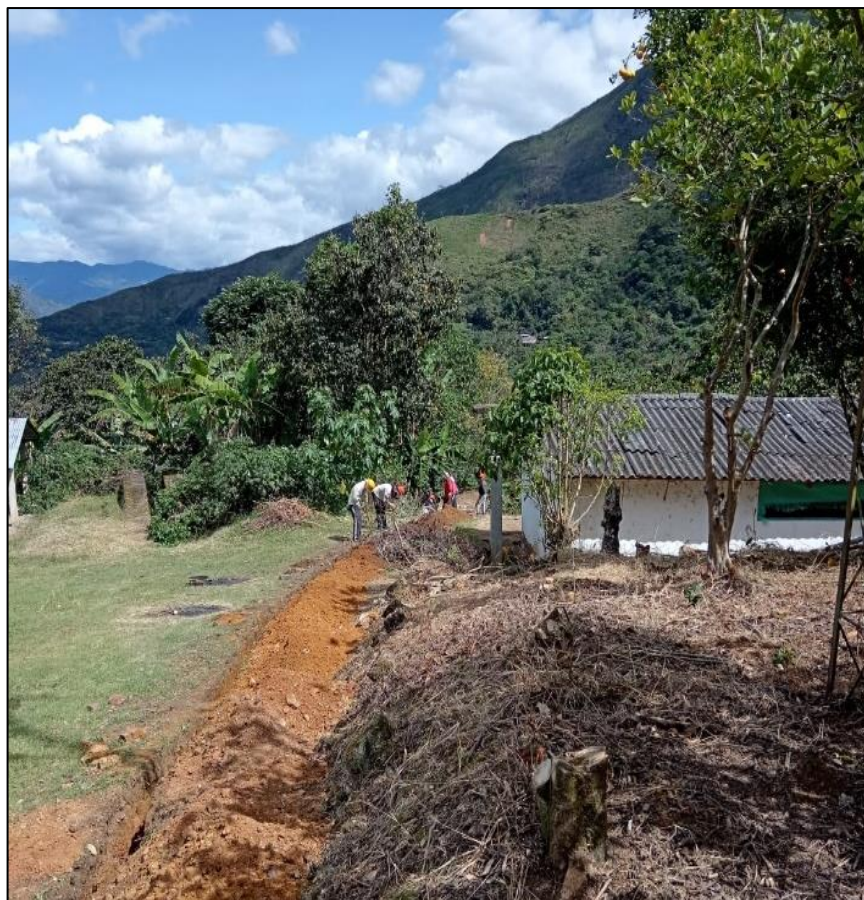
*Ilustración 57: Relleno de material*

Una vez instalada la tubería de presión en PVC de 2" con unión campana, se realiza el relleno y compactación de las zanjas, asegurando la estabilidad y protección del sistema de conducción. Este proceso se lleva a cabo de manera controlada, aplicando capas de material seleccionado y compactando progresivamente para evitar asentamientos que puedan comprometer la integridad de la tubería. Además, se verifica que las uniones, selladas con un pegante de alta calidad, permanezcan intactas y correctamente alineadas, garantizando su resistencia y durabilidad durante el tiempo de servicio. Con estas acciones, se busca optimizar el rendimiento del acueducto y prolongar su vida útil, asegurando un suministro eficiente y seguro para la comunidad beneficiada.

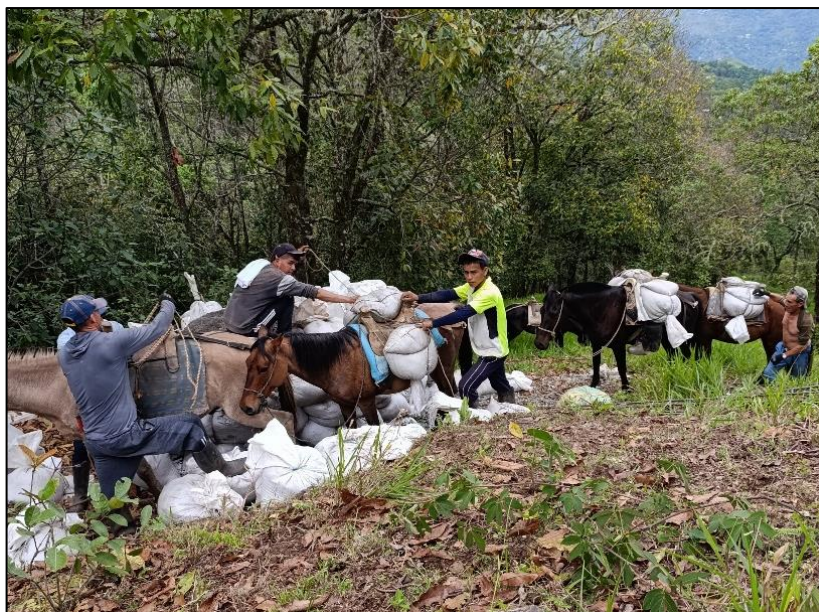
*Ilustración 58: Acarreo de material*

Debido a que las estructuras de bocatoma y desarenador se encuentran en la parte alta de la zona donde se está ejecutando el proyecto y no se dispone de vías de acceso, es necesario transportar el material con bestias, lo que dificulta el rendimiento. La topografía del terreno presenta pendientes pronunciadas, por lo que las bestias no pueden ser sobrecargadas. Además, estas actividades dependen de las condiciones climáticas. Esta actividad se desarrolla con el fin de abastecer la parte alta con los materiales necesarios para la ejecución de las obras.

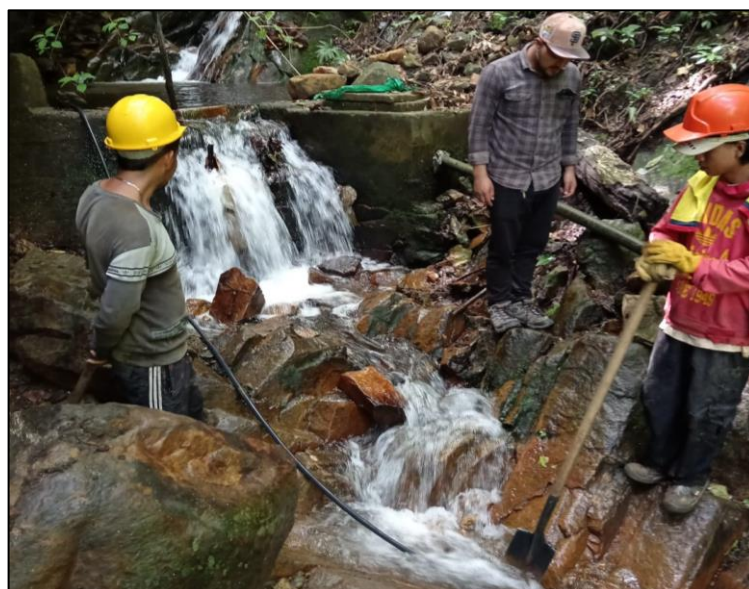
*Ilustración 59: Demolición de rocas*

Se llevo a cabo la adecuación y perfilación de rocas, así como el movimiento de material granular en el sitio destinado para la bocatoma, con el objetivo de adelantar actividades y definir el área de cimentación.

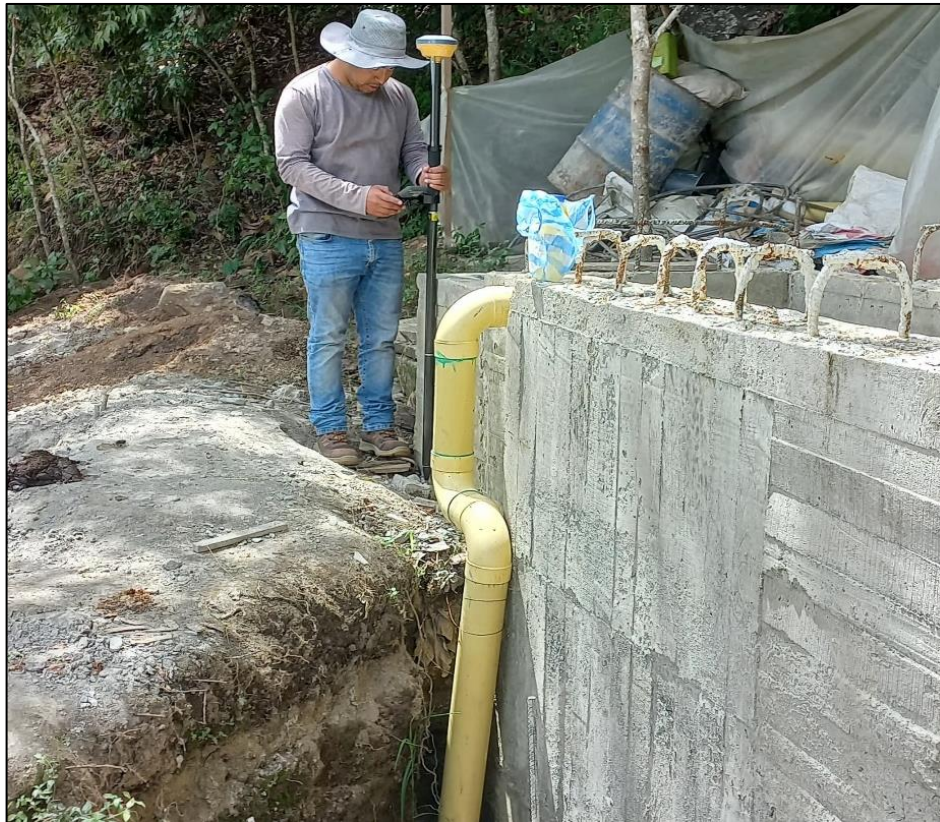
*Ilustración 60: Construcción desarenador*

Se realiza la construcción del desarenador con todas las especificaciones técnicas, para lo cual se utiliza un concreto de 21 Mpa para muros laterales, se realiza la verificación de la formaleta a utilizar la cual garantice definición y homogeneidad en el acabado, así mismo se verifica y controla el amarre de acero, y control de longitudes y amarre para garantizar una resistencia optima de la estructura en construcción.
