**AUXILIAR DE INGENIERÍA PARA EL CONSORCIO DESARROLLO TIMBÍO,  
CONSTRUCCIÓN DE LA PLAZA DE MERCADO REGIONAL**

UNIVERSIDAD DEL CAUCA  
FACULTAD DE INGENIERÍA CIVIL  
PROGRAMA INGENIERÍA CIVIL  
DEPARTAMENTO DE CONSTRUCCIÓN  
POPAYÁN  
2025

ANTEPROYECTO DE TRABAJO DE GRADO, MODALIDAD PASANTÍA PARA OPTAR AL  
TÍTULO DE INGENIERO CIVIL

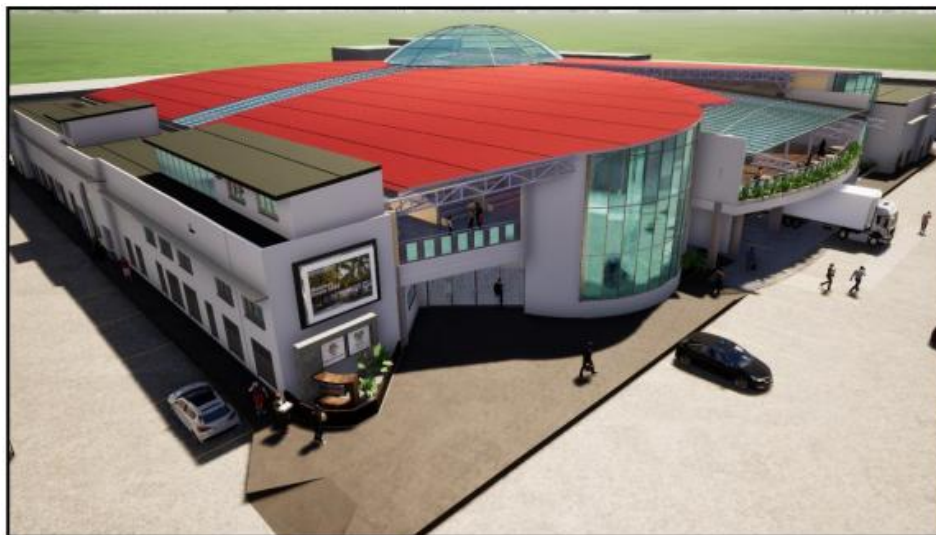
*Ilustración 3. Diseño arquitectónico Plaza de mercado Regional en el municipio de Timbío*

En el diseño arquitectónico se implementan espacios adaptados para la comercialización de la producción que compone el sector primario como la ganadería, pesca y la agricultura por medio de los 115 locales destinados a la comercialización de frutas y verduras de la región, de igual forma el proyecto en su diseño contempla espacios para comercio de abarrotes, comercio en general y restaurantes para el desarrollo de la economía gastronómica local.

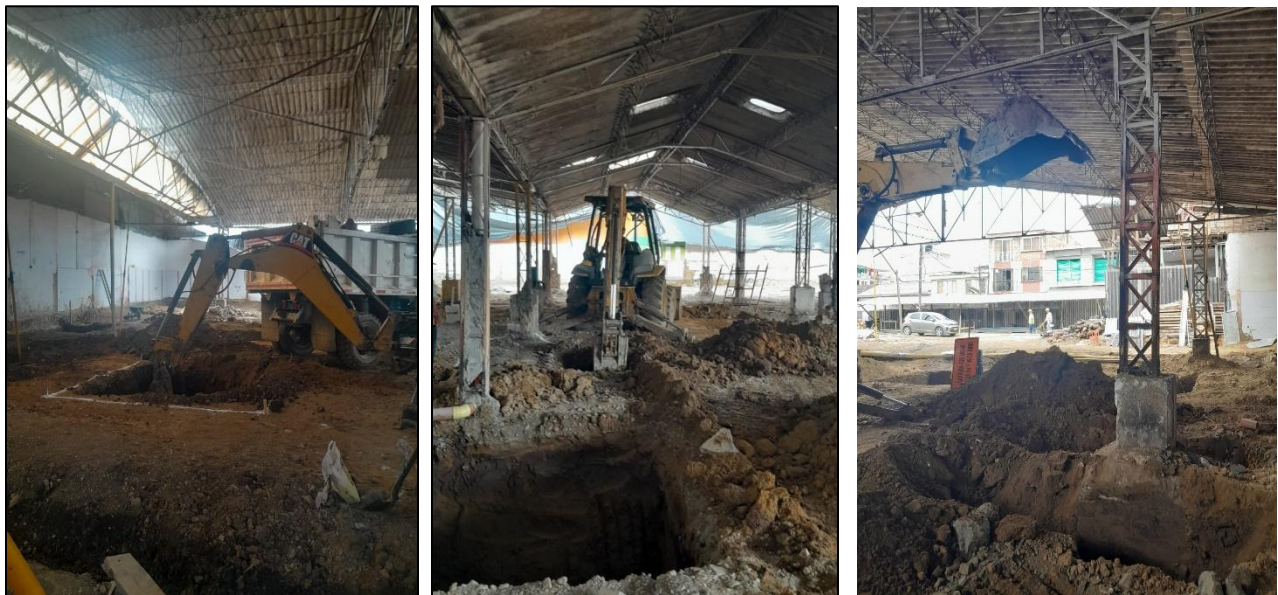
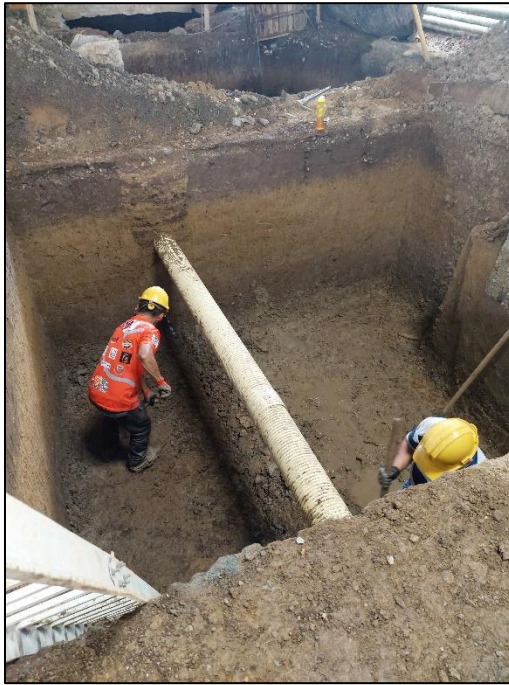
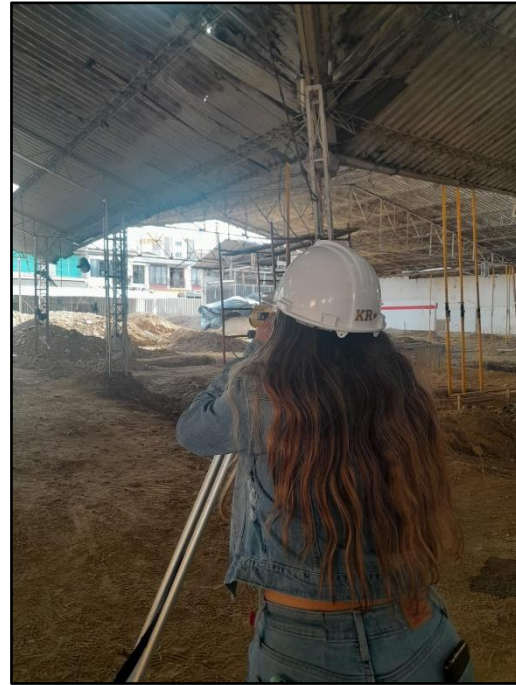
*Ilustración 12. Supervisión proceso excavación mecánica*

Durante la pasantía se brindó apoyo en la supervisión de la excavación mecánica para la cimentación del proyecto, una de las fases más críticas en términos de estabilidad del terreno y cumplimiento dimensional. Esta actividad permitió observar en campo la importancia del control técnico desde el inicio de la obra y los riesgos asociados a una ejecución deficiente.

Se utilizó equipo de topografía para corroborar las cotas de desplante, garantizando el cumplimiento de las profundidades establecidas en los planos estructurales. Además, se implementó un sistema de registro digital en Excel, donde se consignaban los datos diarios de avance, ubicación, profundidad alcanzada y observaciones de campo. Esta base de datos permitió realizar un seguimiento detallado del proceso y sustentar técnicamente las decisiones adoptadas en cada etapa.

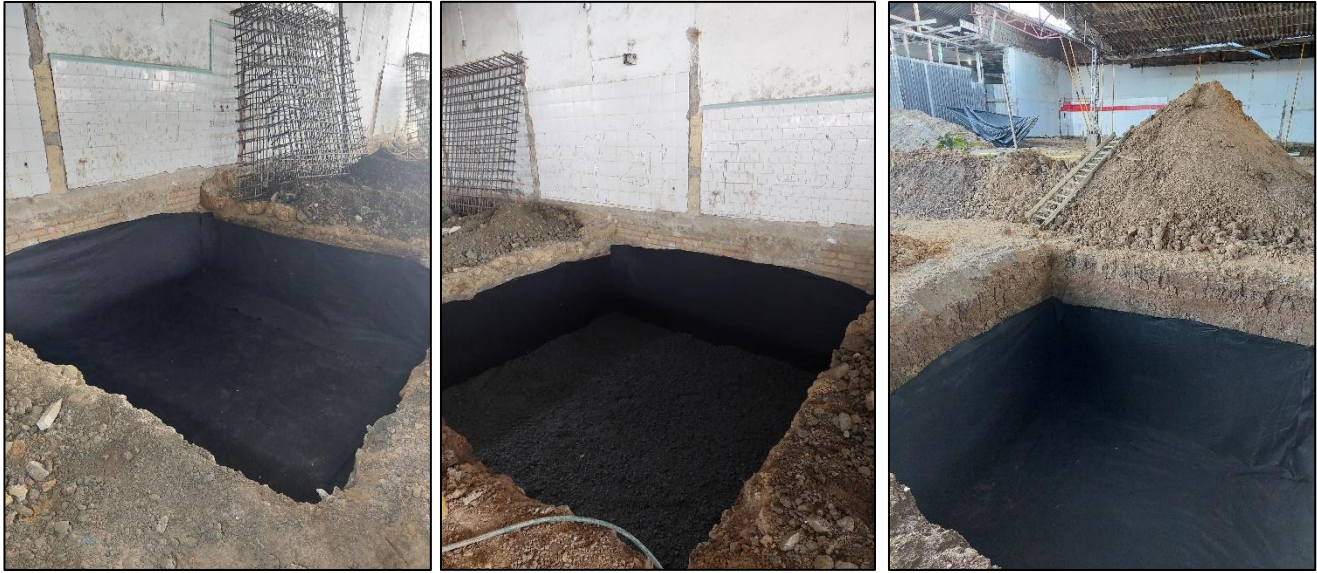
Ilustración 17. Supervisión instalación de geotextil

Durante la instalación se controló también que el geotextil se colocara sin pliegues, sin roturas y con traslapes adecuados, evitando su exposición prolongada a la intemperie antes del

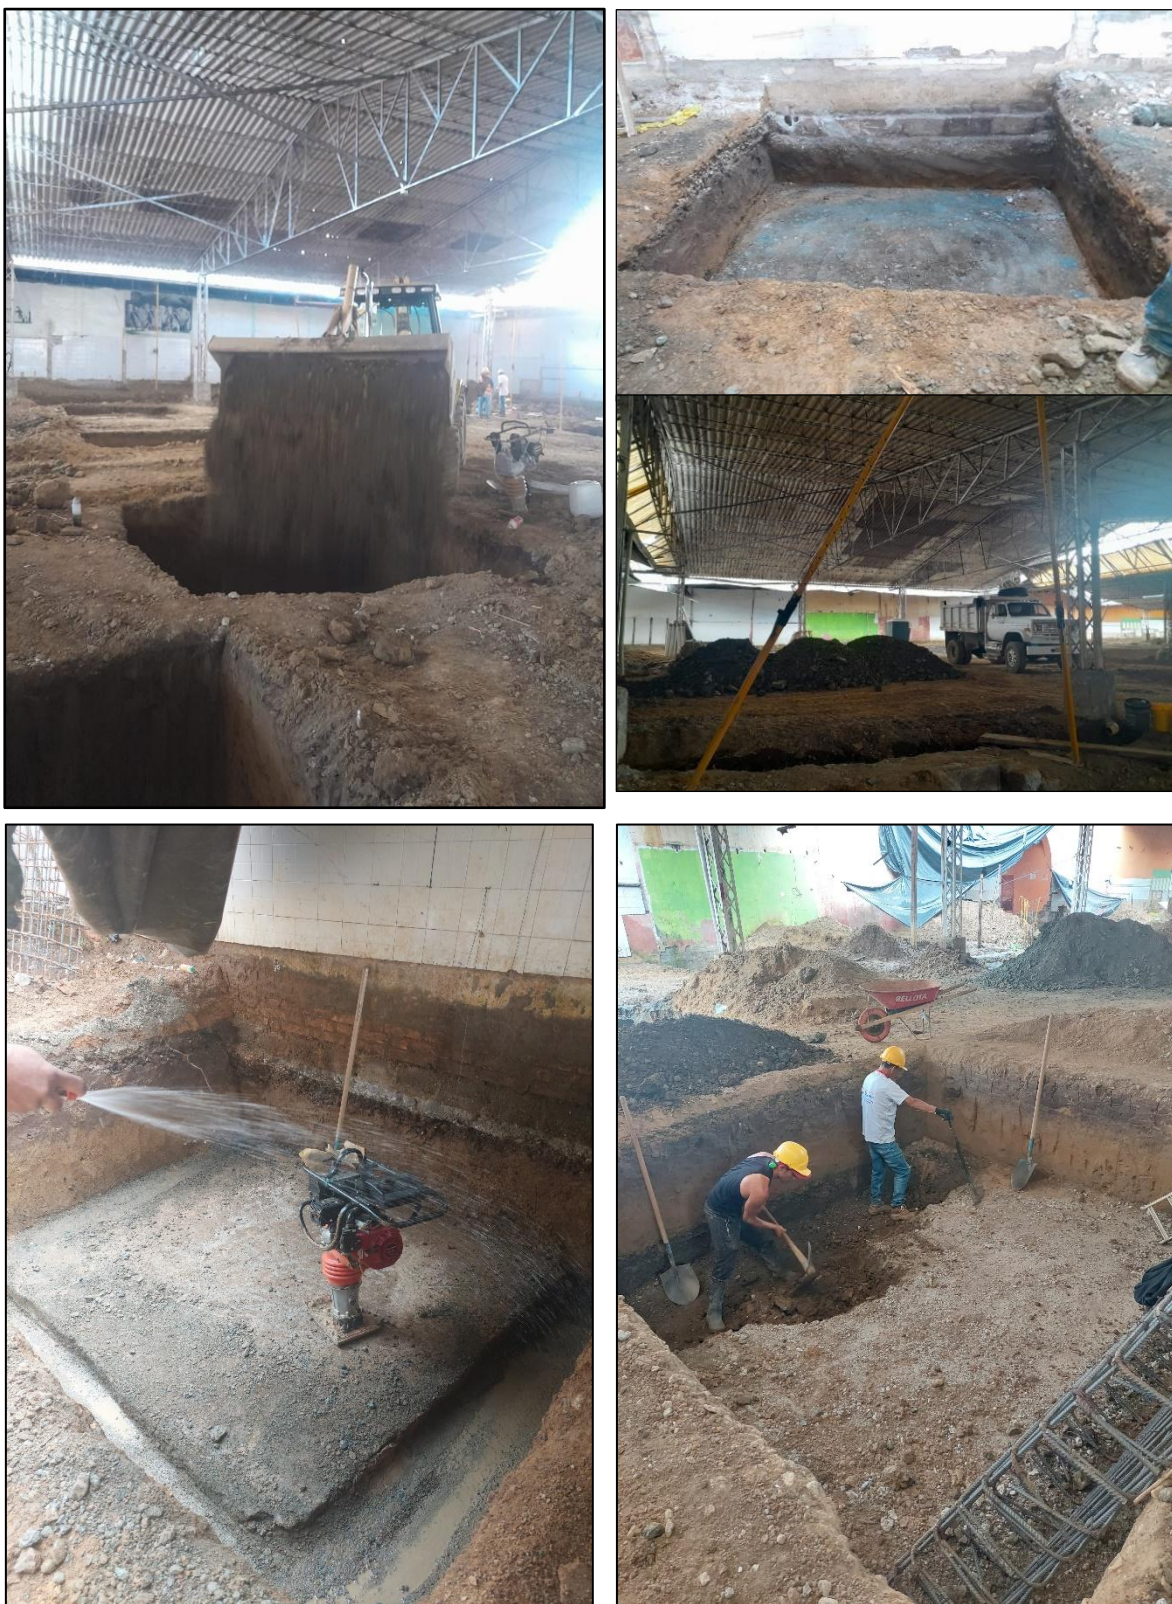
*Ilustración 18. Supervisión mejoramiento de suelo*

Desde el rol como auxiliar de ingeniería, se participó activamente en el control de este proceso, tanto en el acompañamiento de la extracción del material defectuoso como en la verificación del nuevo material aprobado. Se actualizaron los registros en Excel, se documentaron las no conformidades y se reforzaron los mecanismos de control para asegurar la trazabilidad de cada lote de subbase ingresado a obra.

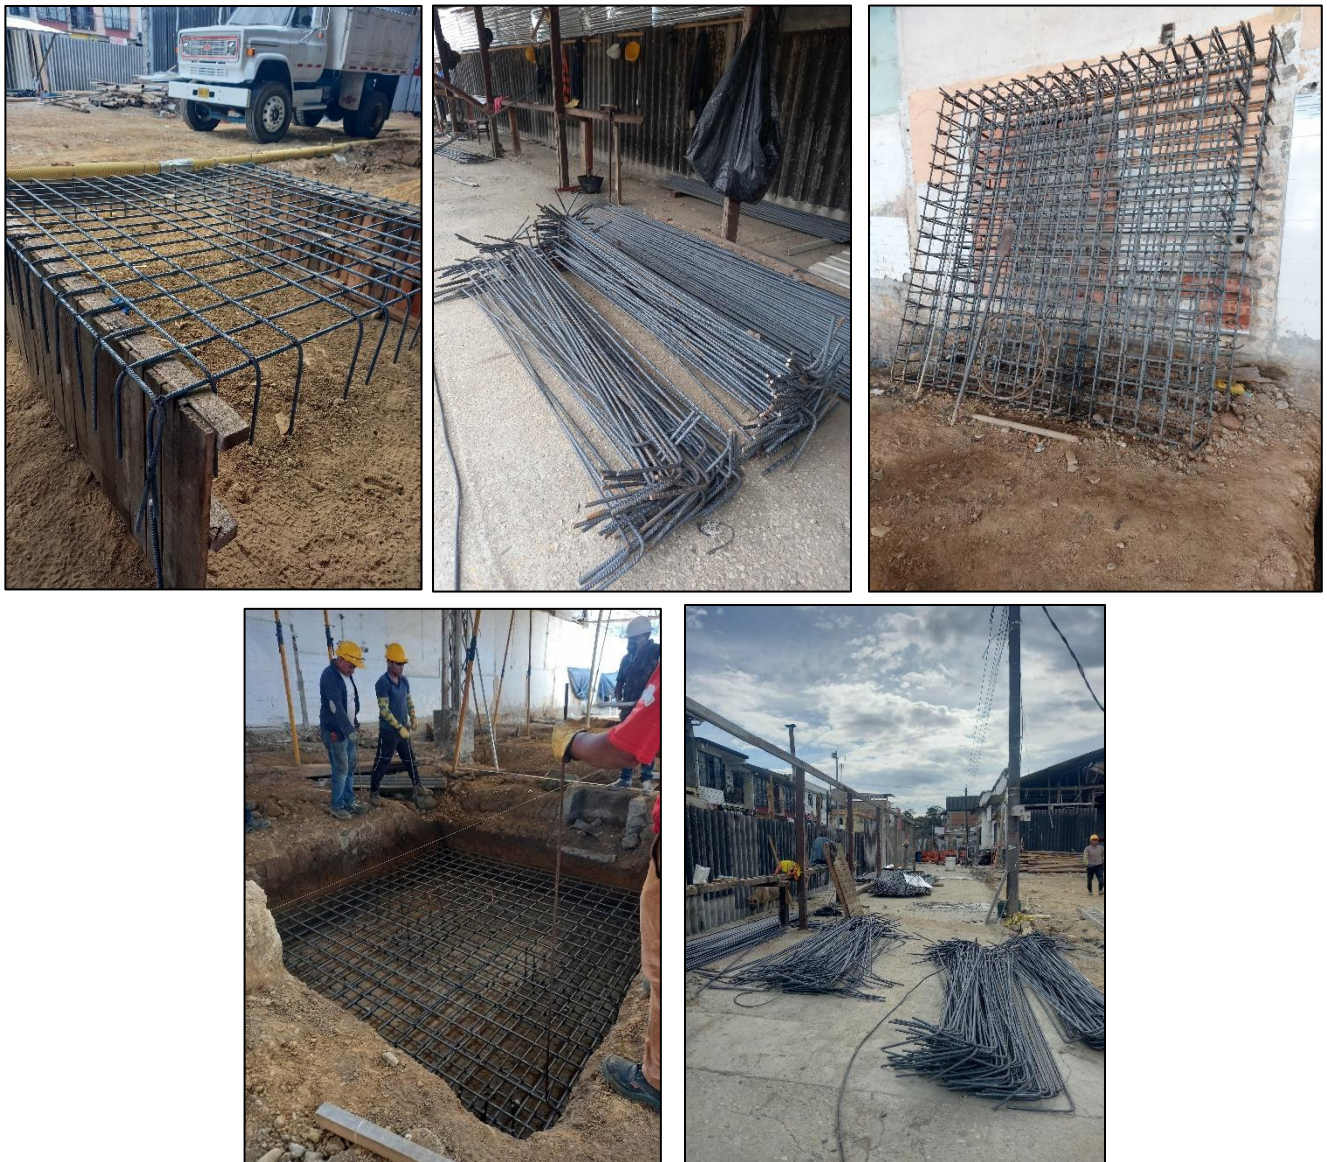
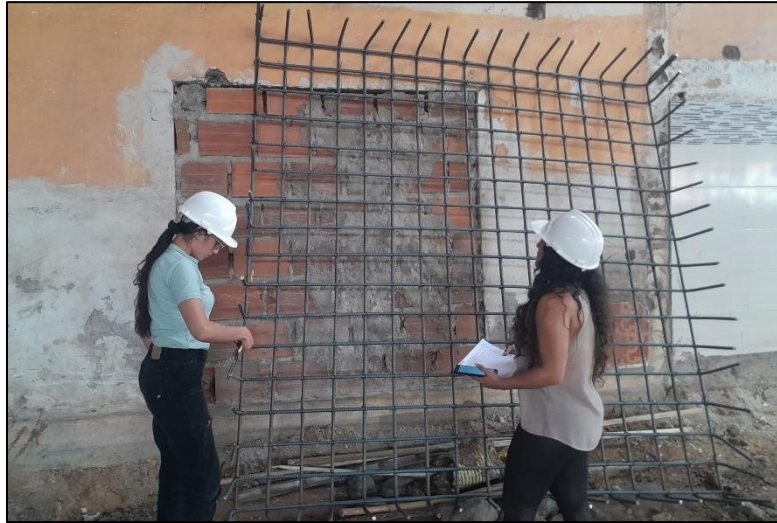
*Ilustración 21. Supervisión armada de aceros para zapatas*

Se verificó el cumplimiento de las especificaciones del acero de refuerzo, incluyendo diámetros, longitudes, recubrimientos, ubicación de estribos y cantidad de barras según el despiece estructural. Además, se controló la correcta instalación de separadores para garantizar el recubrimiento mínimo exigido por la NSR-10 y evitar contacto directo del acero con el suelo o encofrado, lo cual puede generar corrosión prematura.
