**AUXILIAR DE INGENIERÍA EN CONSTRUCCIÓN PLAZA DE MERCADO EN LA  
SUBREGIÓN OBANDO, MUNICIPIO DE EL CONTADERO, DEPARTAMENTO DE  
NARIÑO**

**UNIVERSIDAD DEL CAUCA**  
**FACULTAD DE INGENIERÍA CIVIL**  
**PROGRAMA DE INGENIERIA CIVIL**

**INFORME DE TRABAJO DE GRADO, MODALIDAD DE PRÁCTICA  
PROFESIONAL COMO REQUISITO PARCIAL PARA OPTAR AL TÍTULO DE  
INGENIERO CIVIL**

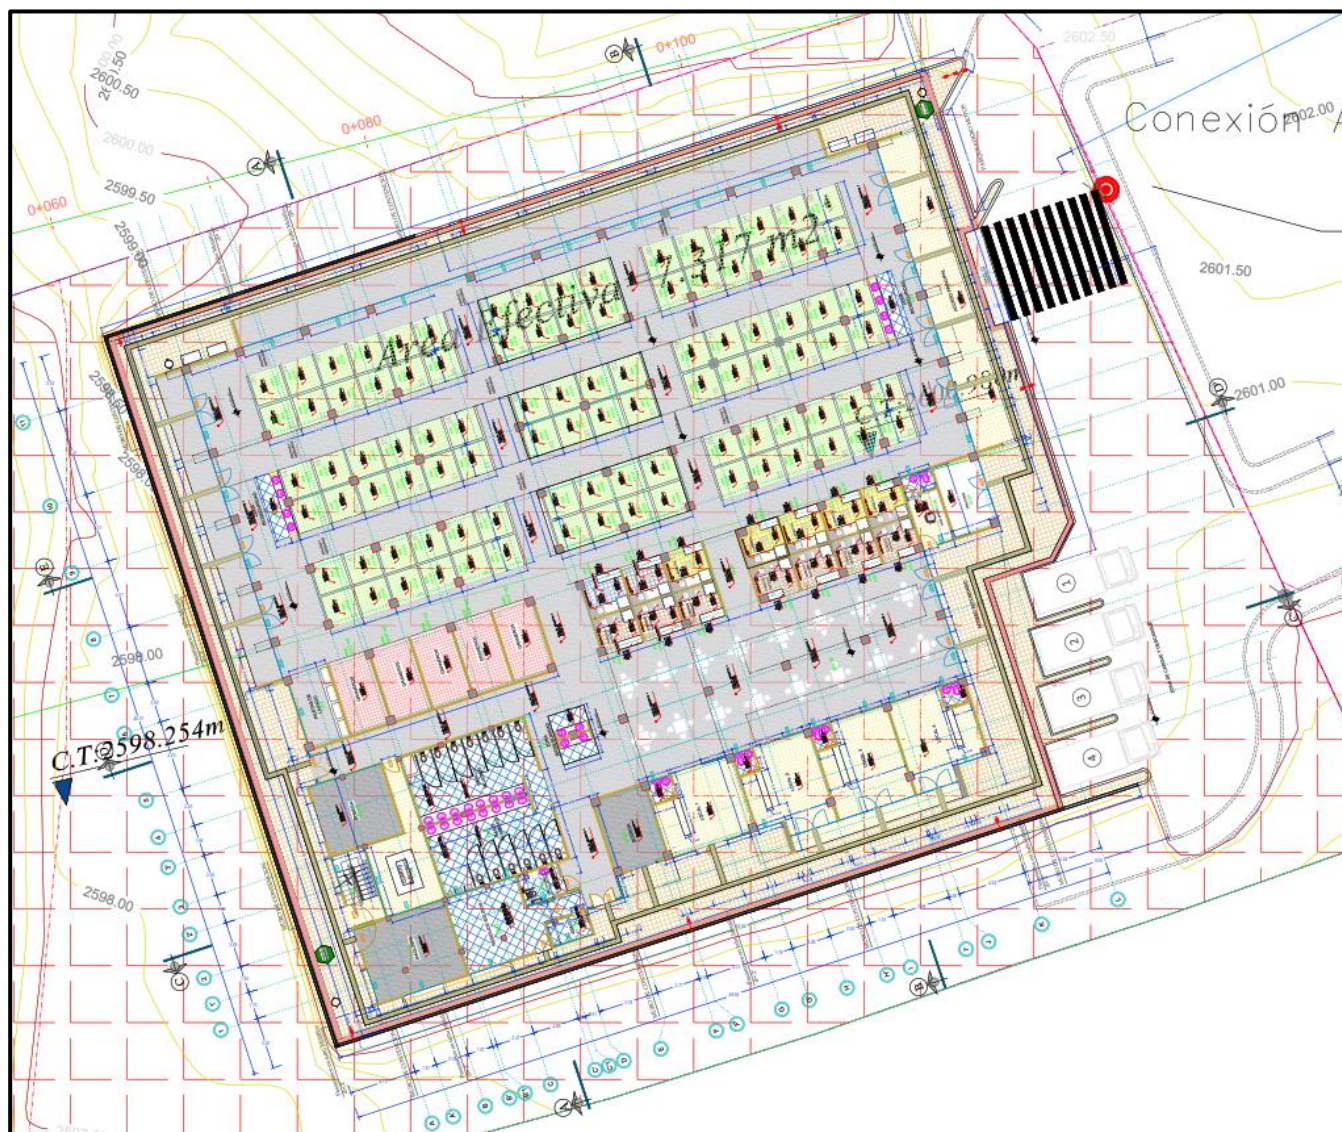
Figura 2 Ubicación del proyecto

Fuente: Plano 1/19, implantación.

La construcción de la plaza de mercado en este sector (Fig. 2), responde a la necesidad de *espacios comerciales organizados que potencien la economía local* (Alcaldía Municipal de El Contadero, 2024, p. 69). Desde la Ingeniería Civil se contribuye mediante diseños que

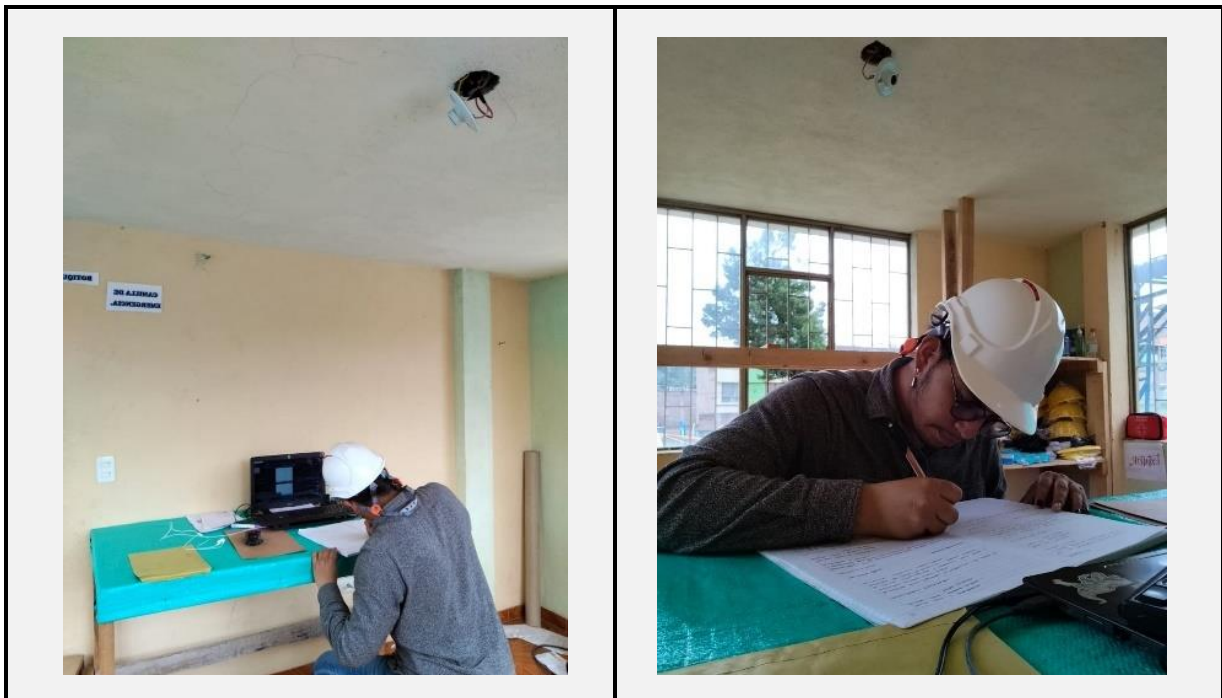
*Figura 2 Fotografías ilustrativas, documentación de bitácora*

- Se documentó cada tarea realizada, describiendo las actividades y cualquier incidencia relevante para mantener una secuencia clara del proceso constructivo.
- Se llevó registro el estado del clima diariamente, factor importante para anticipar retrasos y ajustar el cronograma cuando fuese necesario.
- Se registró la asignación de personal y uso de maquinaria, lo que facilitó un análisis eficiente de recursos y permitió ajustar la planificación diaria.

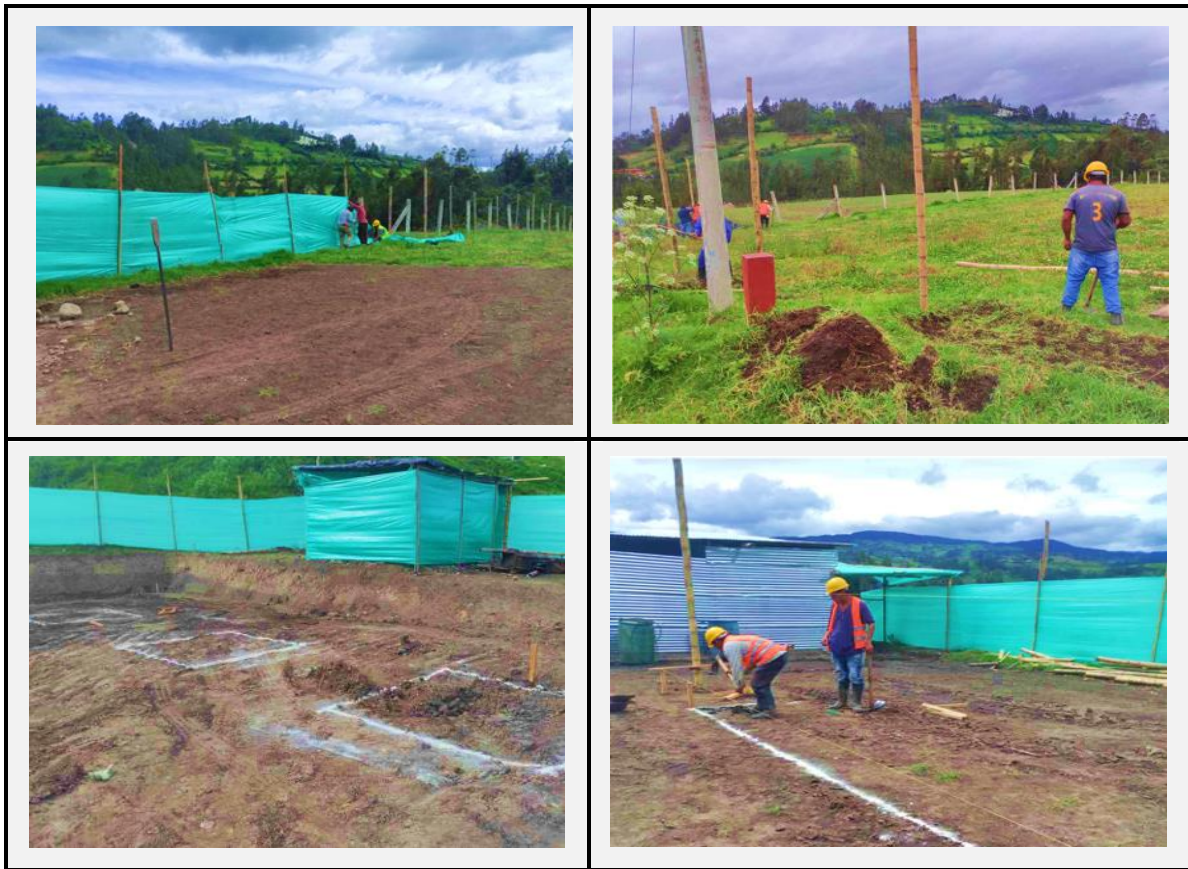
*Figura 3 Localización y replanteo.*

La localización y el replanteo (Ver Fig. 3), fueron procesos esenciales para garantizar que cada elemento del proyecto se ubicara con exactitud (según los planos). Aunque esta tarea es ejecutada por la comisión topográfica, la supervisión es clave para asegurar que todo se haga con precisión y bajo los estándares requeridos.

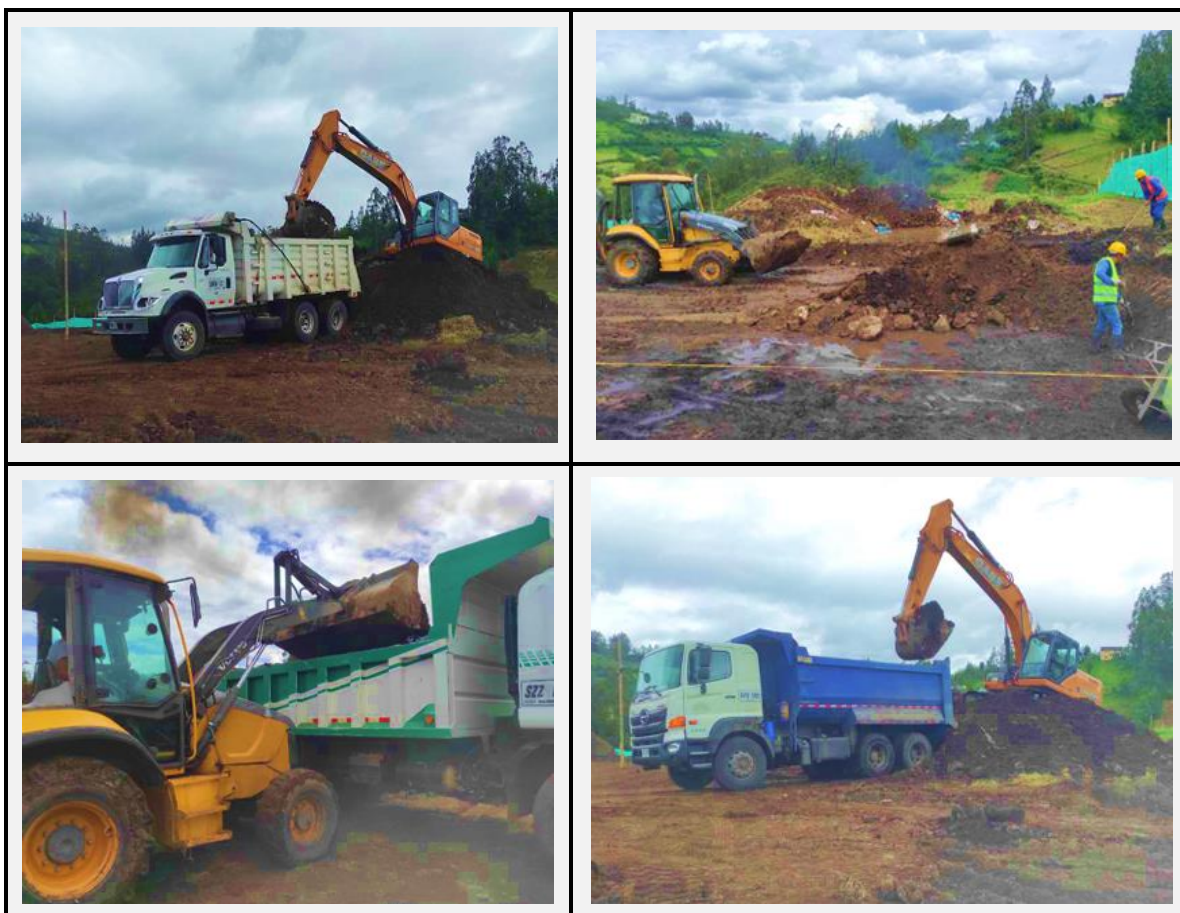
*Figura 5 Fotografías ilustrativas, Desalojo de material sobrante.*

El retiro de escombros fue fundamental para mantener el orden en la obra, asegurar la seguridad del personal y evitar obstáculos en el terreno de trabajo. Esta operación consiste en la extracción de materiales desechados derivados de los trabajos en obra y movimientos de tierras. (Fig. 5).

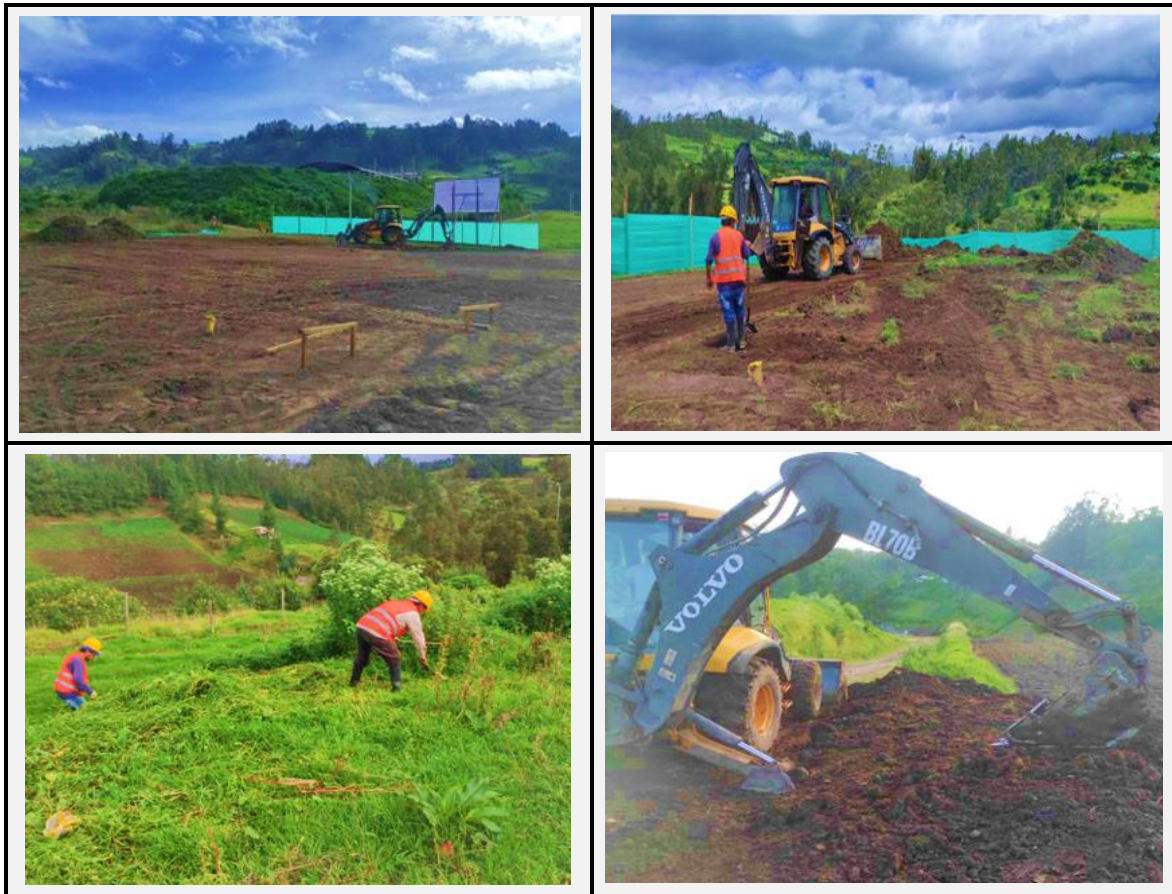
*Figura 7 Fotografías ilustrativas, Descapote y limpieza del terreno.*

La movilización de tierras y la limpieza de las áreas es un paso fundamental para comenzar cualquier obra. Es el proceso de remoción de la capa vegetal, rocas, escombros y otros materiales que podrían ser perjudiciales para rellenar o que no son aptos para la construcción de cimientos, carreteras, plataformas y toda aquella labor que forme parte del proyecto que se está desarrollando. (Fig. 7).

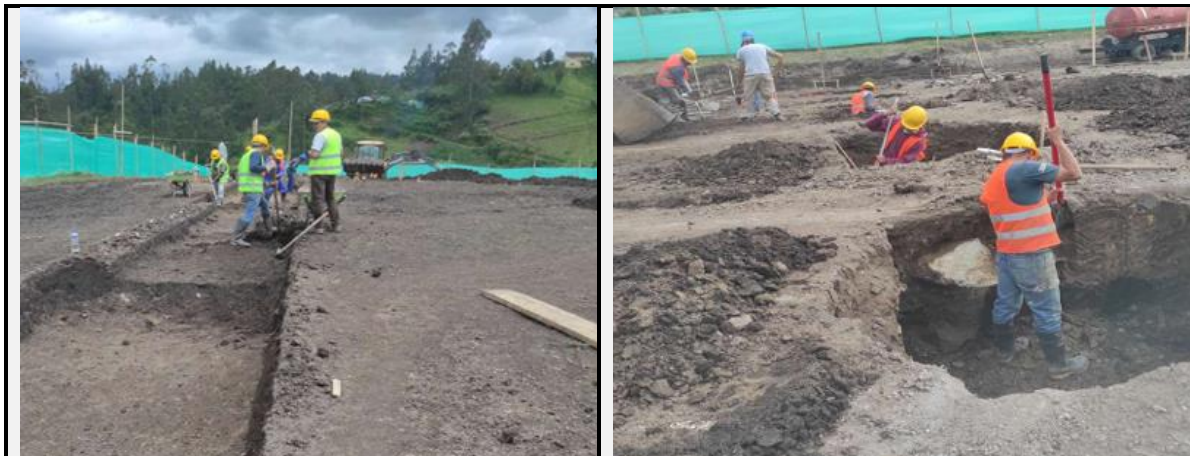
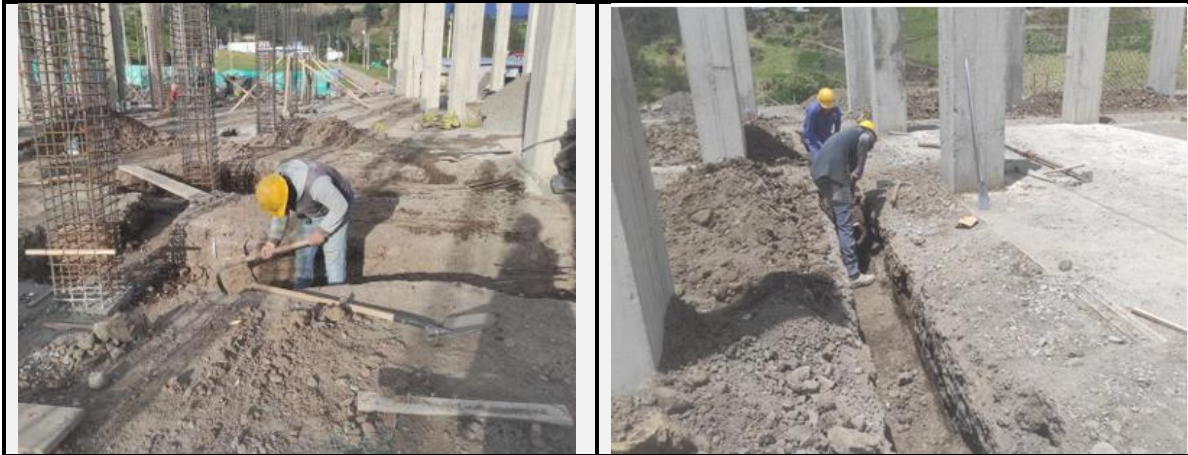
*Figura 12 Fotografías ilustrativas, Excavaciones manuales sin clasificar*

- Se acompañó y supervisó al equipo encargado, asegurando que las excavaciones se realizaran con las dimensiones y profundidades requeridas según los planos del proyecto.
- Se Observó el comportamiento del terreno durante la excavación. Se identificaron posibles dificultades, como presencia de material rocoso o zonas de baja estabilidad, y se coordinó con el equipo técnico las acciones correctivas en los casos en que fue necesario.
- Se aseguró que el material extraído fuera gestionado de forma adecuada, organizándose su disposición en áreas designadas o coordinándose su retiro según lo estipulado en el plan de obra.

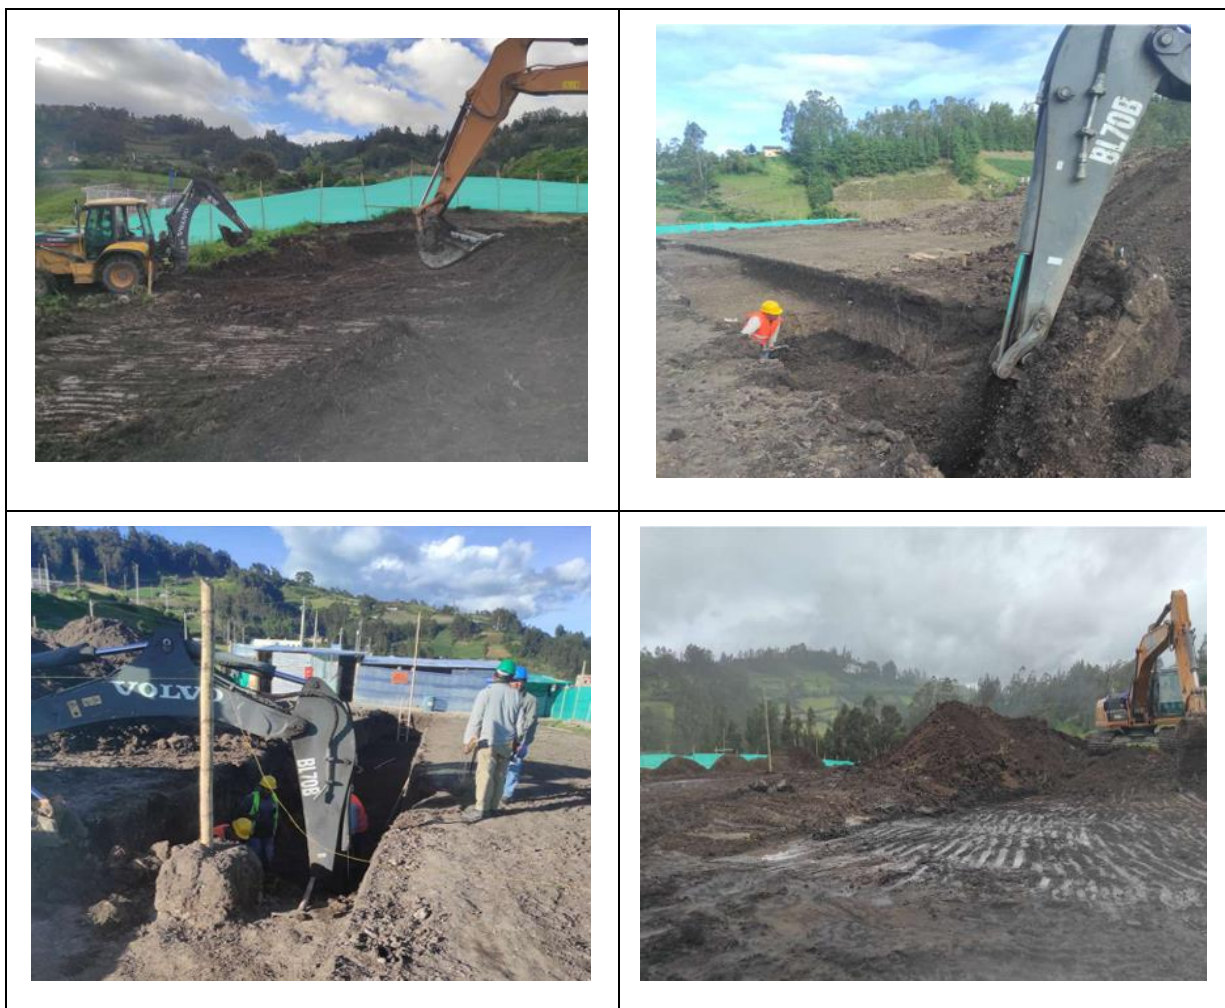
*Figura 13 Fotografías ilustrativas, Excavación a máquina.*

- Se llevó a cabo un seguimiento detallado del proceso, se comprobó que la maquinaria funcionara conforme a las especificaciones técnicas y que las excavaciones cumplieran con las profundidades y pendientes requeridas.
- Fue identificada la estabilidad de los taludes, así como las posibles variaciones en el suelo que pudieran comprometer la seguridad y el rendimiento de la excavación.

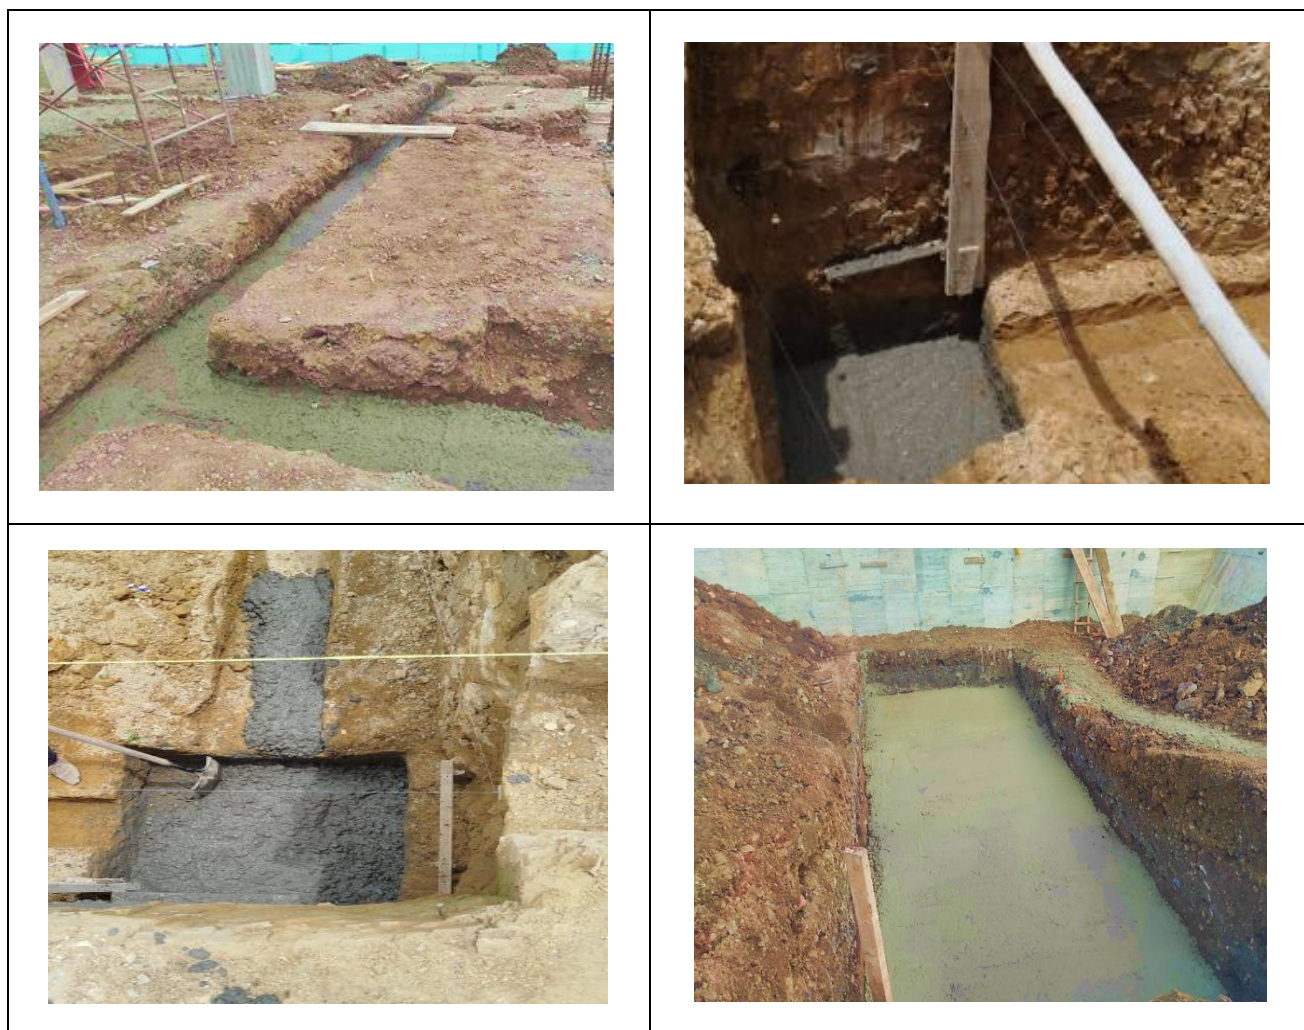
*Figura 14 Fotografías ilustrativas, Solado en concreto pobre.*

- Se supervisó que la superficie estuviera correctamente compactada y libre de material suelto antes de la colocación del concreto, garantizándose una adecuada adherencia y nivelación.
- Se observó que la mezcla se distribuyera de manera uniforme y alcanzara el espesor requerido, evitándose irregularidades que pudieran afectar su función como base de apoyo.
- Se aseguró que el solado tuviera un acabado uniforme y sin fisuras prematuras, facilitándose el trabajo de las siguientes etapas constructivas.

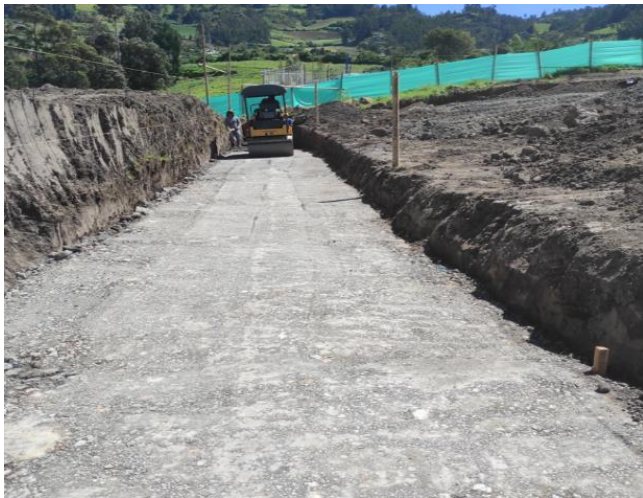
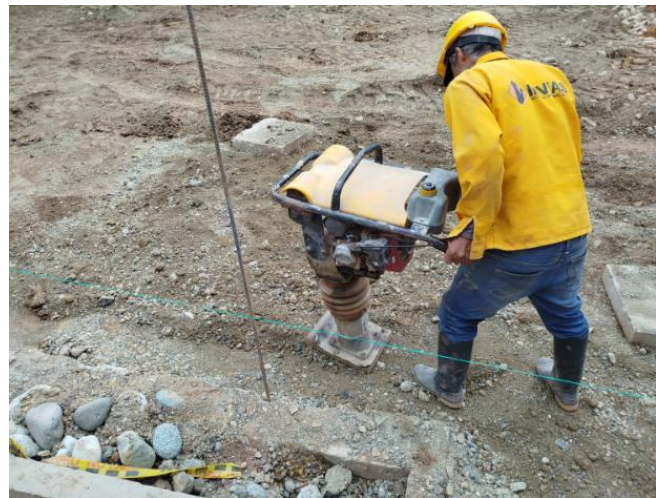
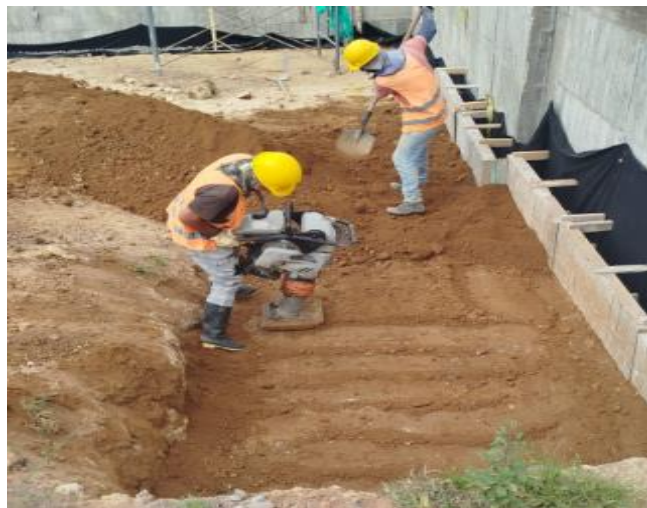
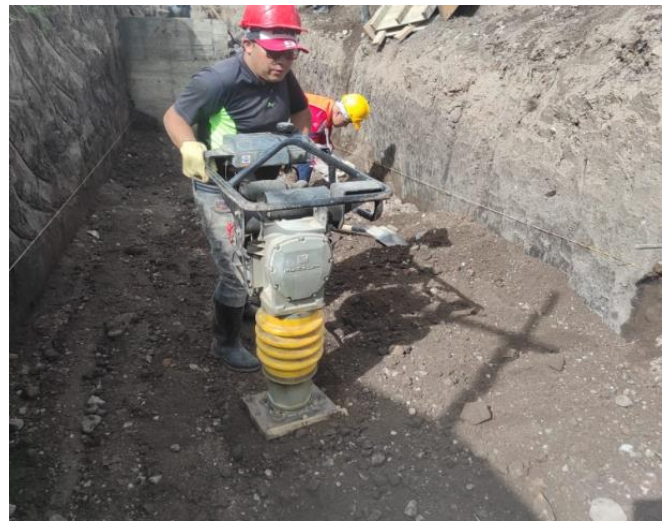
*Figura 15 Fotografías ilustrativas, Relleno en recebo compacto.*

- Se verificó que el recebo se extendiera en capas uniformes y con el espesor adecuado antes de proceder con la compactación, evitando sobrecargas o deficiencias en el material.
- Se aseguró que cada capa se compactara de manera uniforme (capas no mayores a 20 cm), se revisó que se alcanzaran los niveles de densidad requeridos mediante pruebas de control.
- Se observó que el material se humedeciera en la medida necesaria para mejorar su compactación y que la nivelación final cumpliera con los parámetros establecidos en el diseño.

Se utilizaron instrumentos topográficos para verificar dichas cotas, garantizándose así la correcta ubicación altimétrica de cada componente estructural. Además, se controló que las capas de material compactado alcanzaran los espesores requeridos para evitar asentamientos diferenciales y asegurar la estabilidad general de la obra.

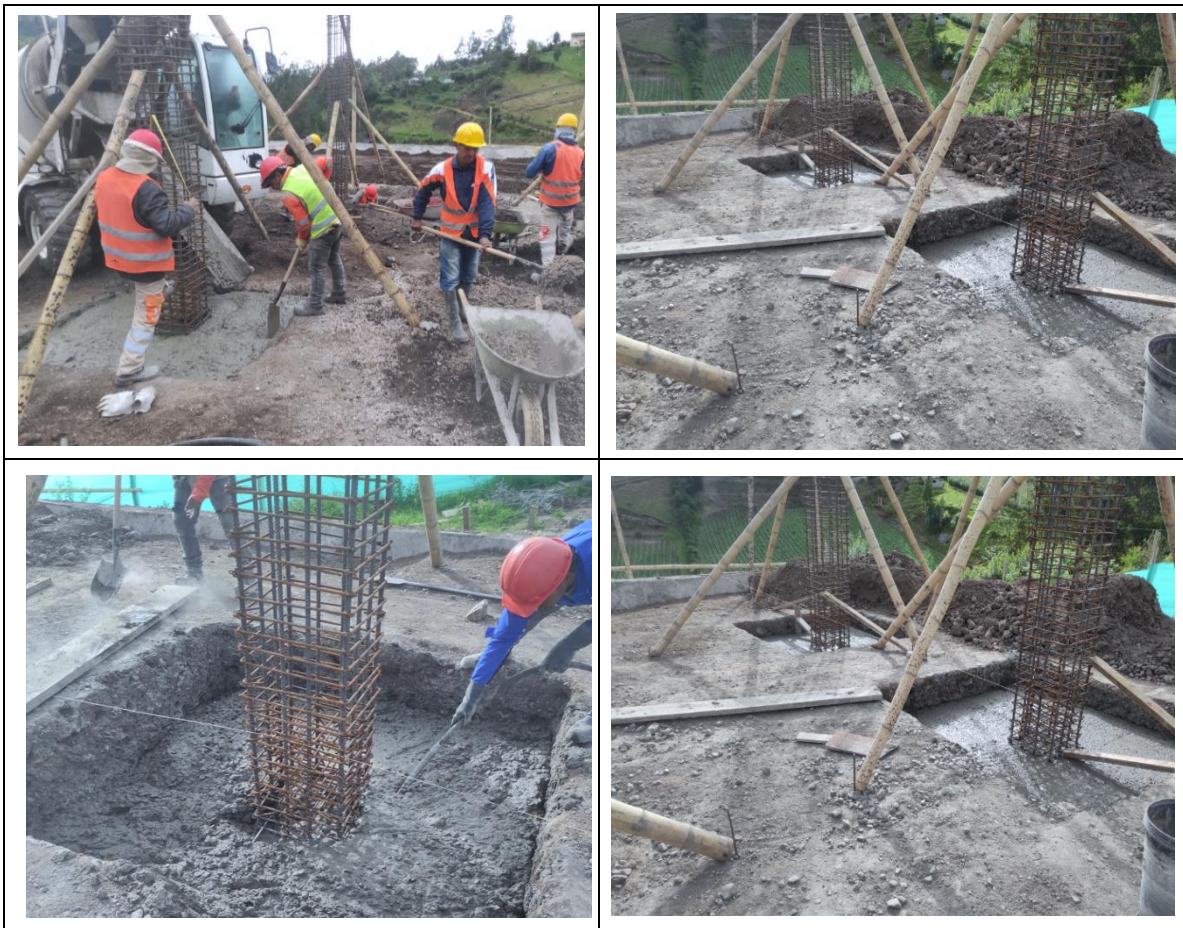
*Figura 17 Fotografías ilustrativas, Zapatas en concreto de 3000 psi.*

- Fue verificada la alineación, nivelación y dimensiones de las zapatas previo al vaciado del concreto, asegurándose que estas cumplieran con las especificaciones establecidas en el diseño estructural.
- Se verificó que el acero de refuerzo cumpliera con los planos estructurales, asegurándose su correcta ubicación, tanto longitudinal como transversalmente, para garantizar la resistencia y permitir una adecuada transferencia de cargas.
- Se realizó la toma de muestras en cilindros para su posterior ensayo en laboratorio.

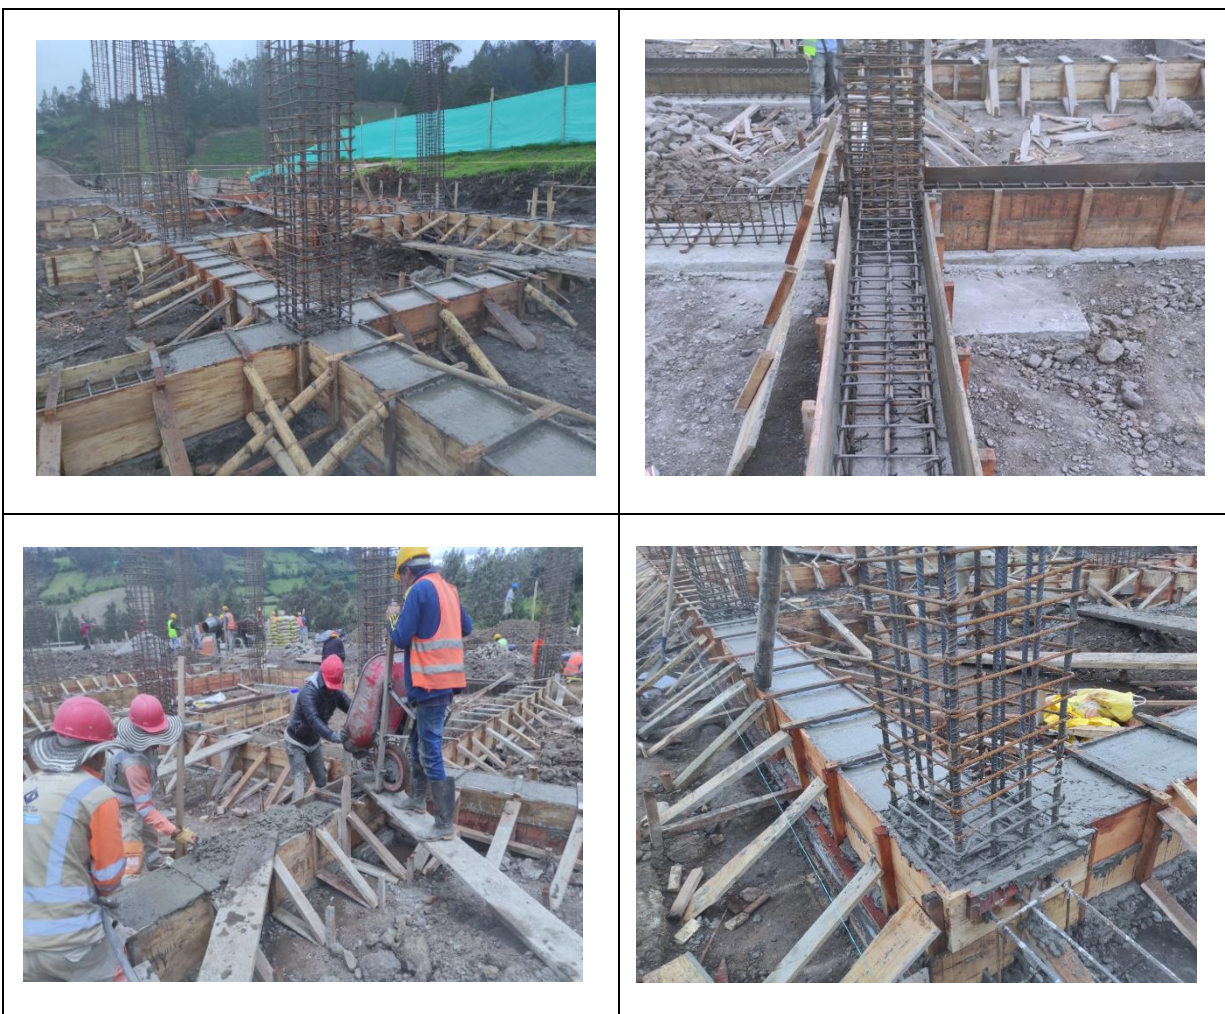
*Figura 25 fotografías ilustrativas, vigas de cimentación.*

- Se supervisó el proceso de colocación del concreto, asegurando así que se realizara de manera continua y uniforme para evitar defectos estructurales como vacíos o segregación del material.
- Se llevó a cabo la toma de muestras en cilindros para su posterior ensayo en laboratorio.

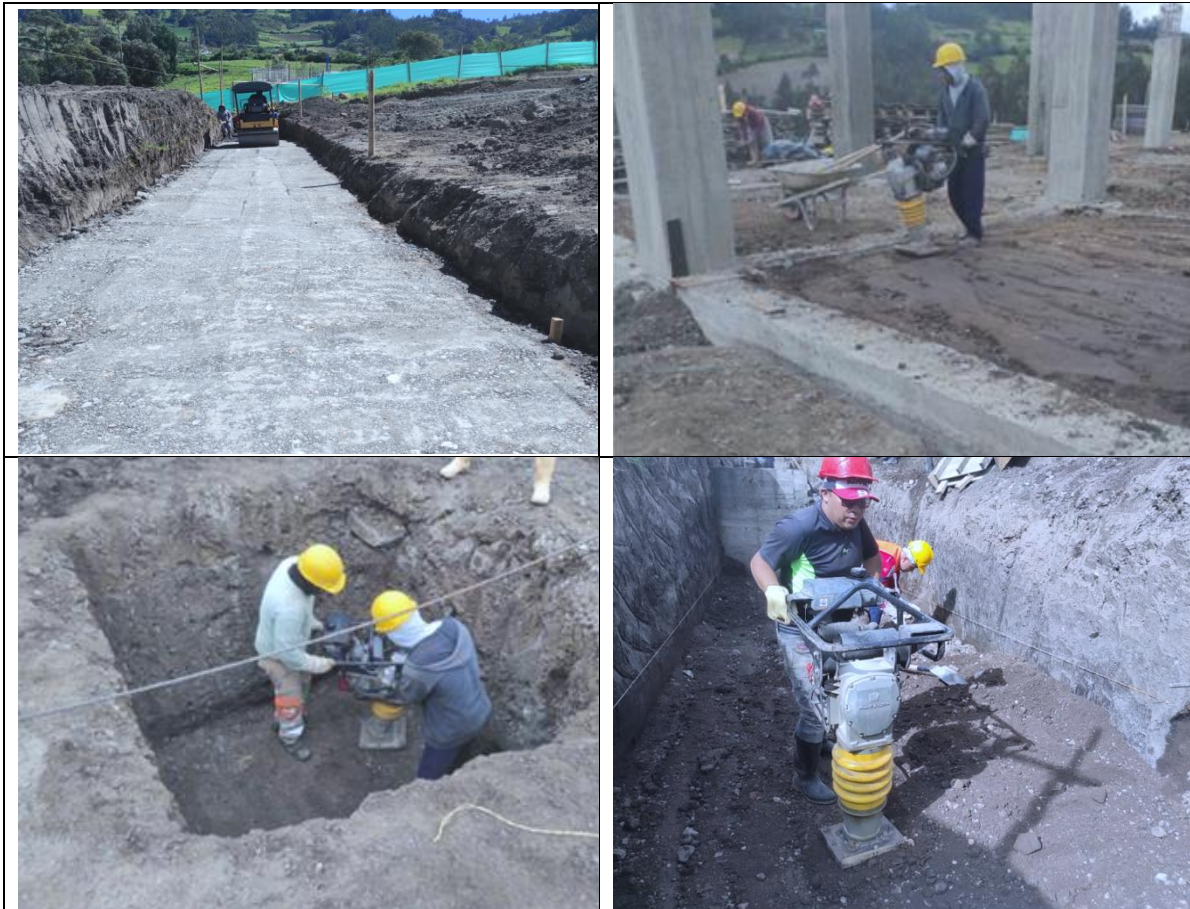
*Figura 32 fotografías ilustrativas, Mejoramiento en suelo-cemento*

- Se verificó que la mezcla de suelo y cemento se realizara de manera uniforme, asegurando una distribución homogénea del aglomerante para obtener una resistencia adecuada.

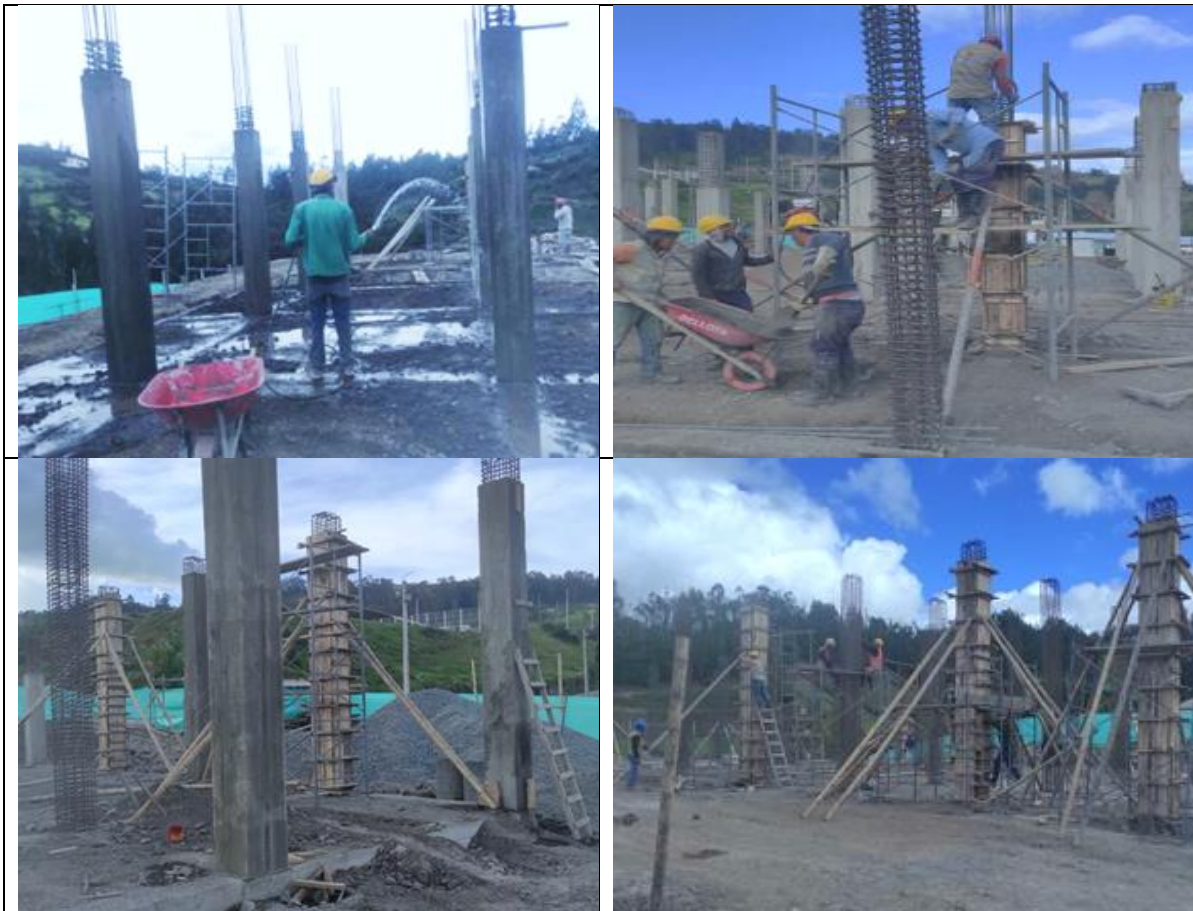
*Figura 33 fotografías ilustrativas, Columnas en concreto de 3000 psi.*

- Se llevó a cabo el seguimiento en el vaciado del concreto. Se supervisó para que se realizara de manera uniforme y sin interrupciones y con un correcto vibrado, evitando defectos como segregación o huecos en la estructura.
- Se supervisó el tratamiento posterior a la fundición de las columnas y se rectificó que no existiera presencia de hormigueros, realizando posteriormente su curado.

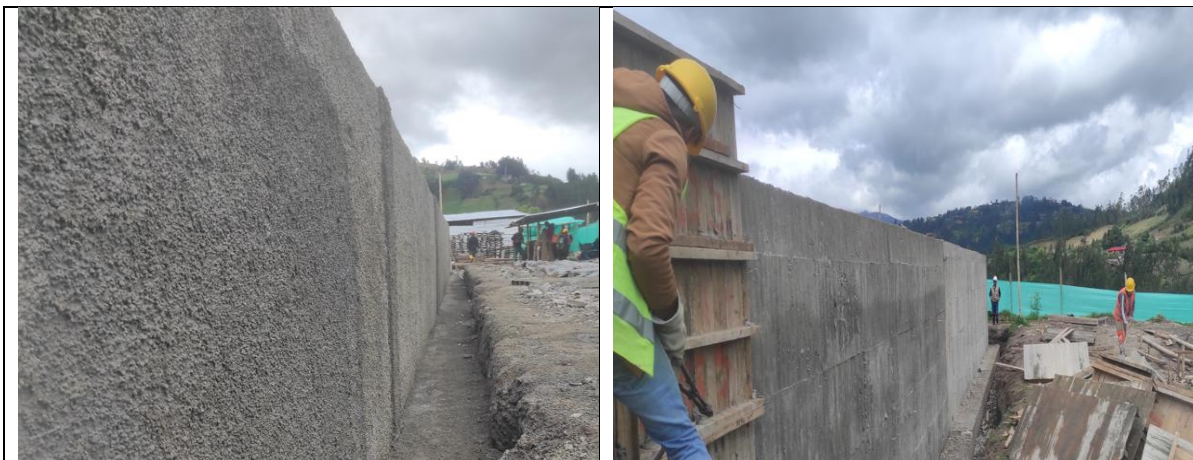
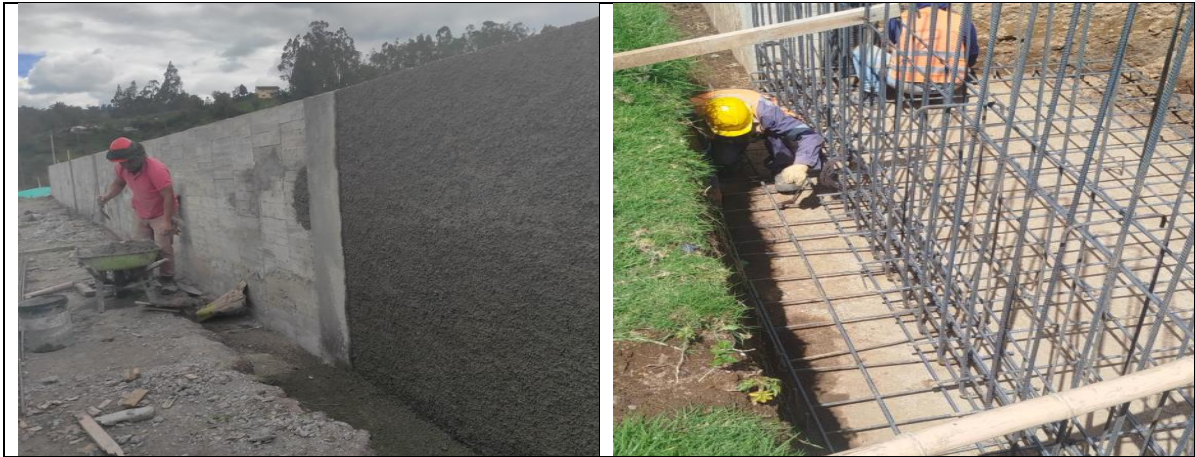
*Figura 40 fotografías ilustrativas, Muro de contención*

- Se Corroboró la verticalidad, así como la aplomada del vástago de los muros antes de la fundición de esta.
- Se verificó que el acero de refuerzo cumpliera con los planos estructurales (fig. 41 a 43), asegurando la correcta ubicación de estos, tanto longitudinales como transversales, para garantizar que la resistencia del muro igualmente que el encofrado estuviera bien alineado y asegurado para evitar deformaciones durante el vaciado.
- Se llevó a cabo la colocación del concreto, se supervisó que se realizara de manera continua y sin interrupciones para evitar juntas frías o segregaciones que pudieran comprometer la resistencia del muro.
- Se vigiló el tratamiento posterior a la fundición del muro de contención rectificando que no existiera presencia de hormigueros y su curado posterior.

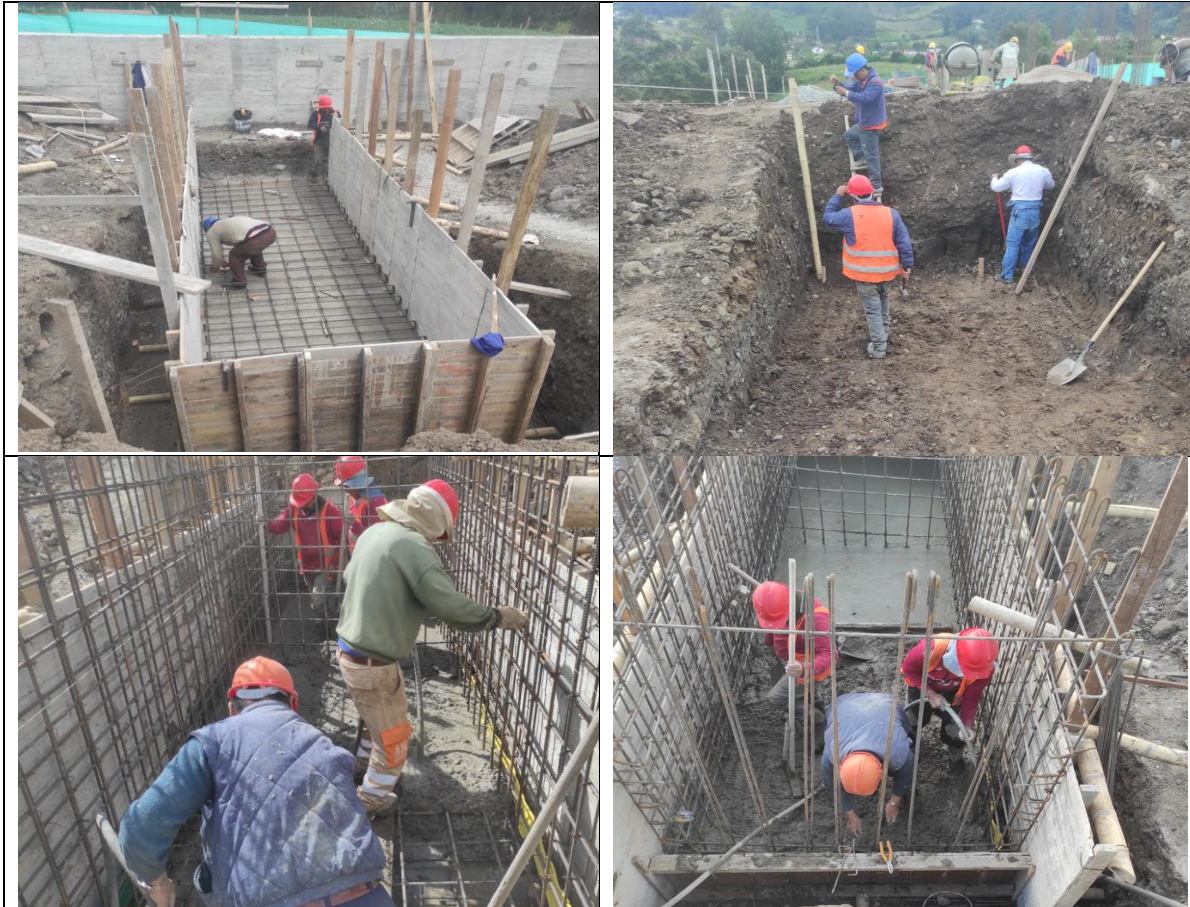
*Figura 48 fotografías ilustrativas, tanque en concreto 3000 psi*

- Se acompañó el proceso de colocación del concreto, asegurándose que se realizara de manera continua y sin interrupciones, evitándose juntas frías o filtraciones que pudieran comprometer la estanqueidad del tanque.
- Se supervisó la instalación y adecuada ubicación de la cinta de PVC para la impermeabilización de las juntas creadas entre la zarpa del tanque de almacenamiento y los vástagos de este.

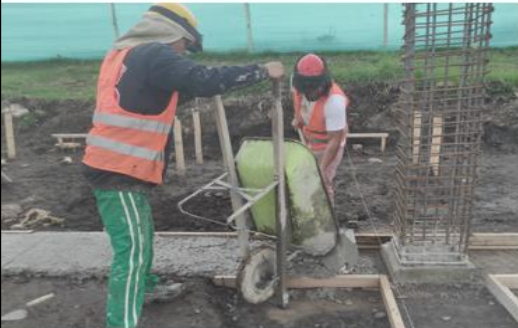
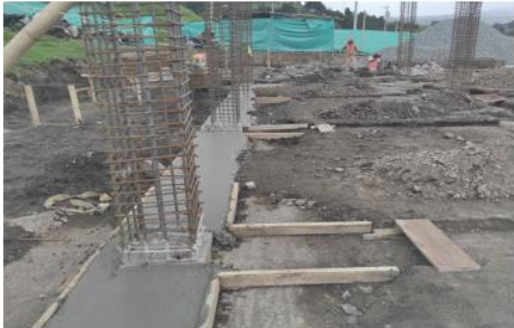
*Figura 63 registro fotográfico*

*Fuente: Informe mensual No. 7, registro fotográfico.*

Dentro de la parte de los anexos, se incluyó el registro fotográfico, el cual se completó en un formato donde se entregaron una serie de fotografías que cumplieron el propósito de mostrar de manera gráfica el avance de la obra. (Ver fig.63).

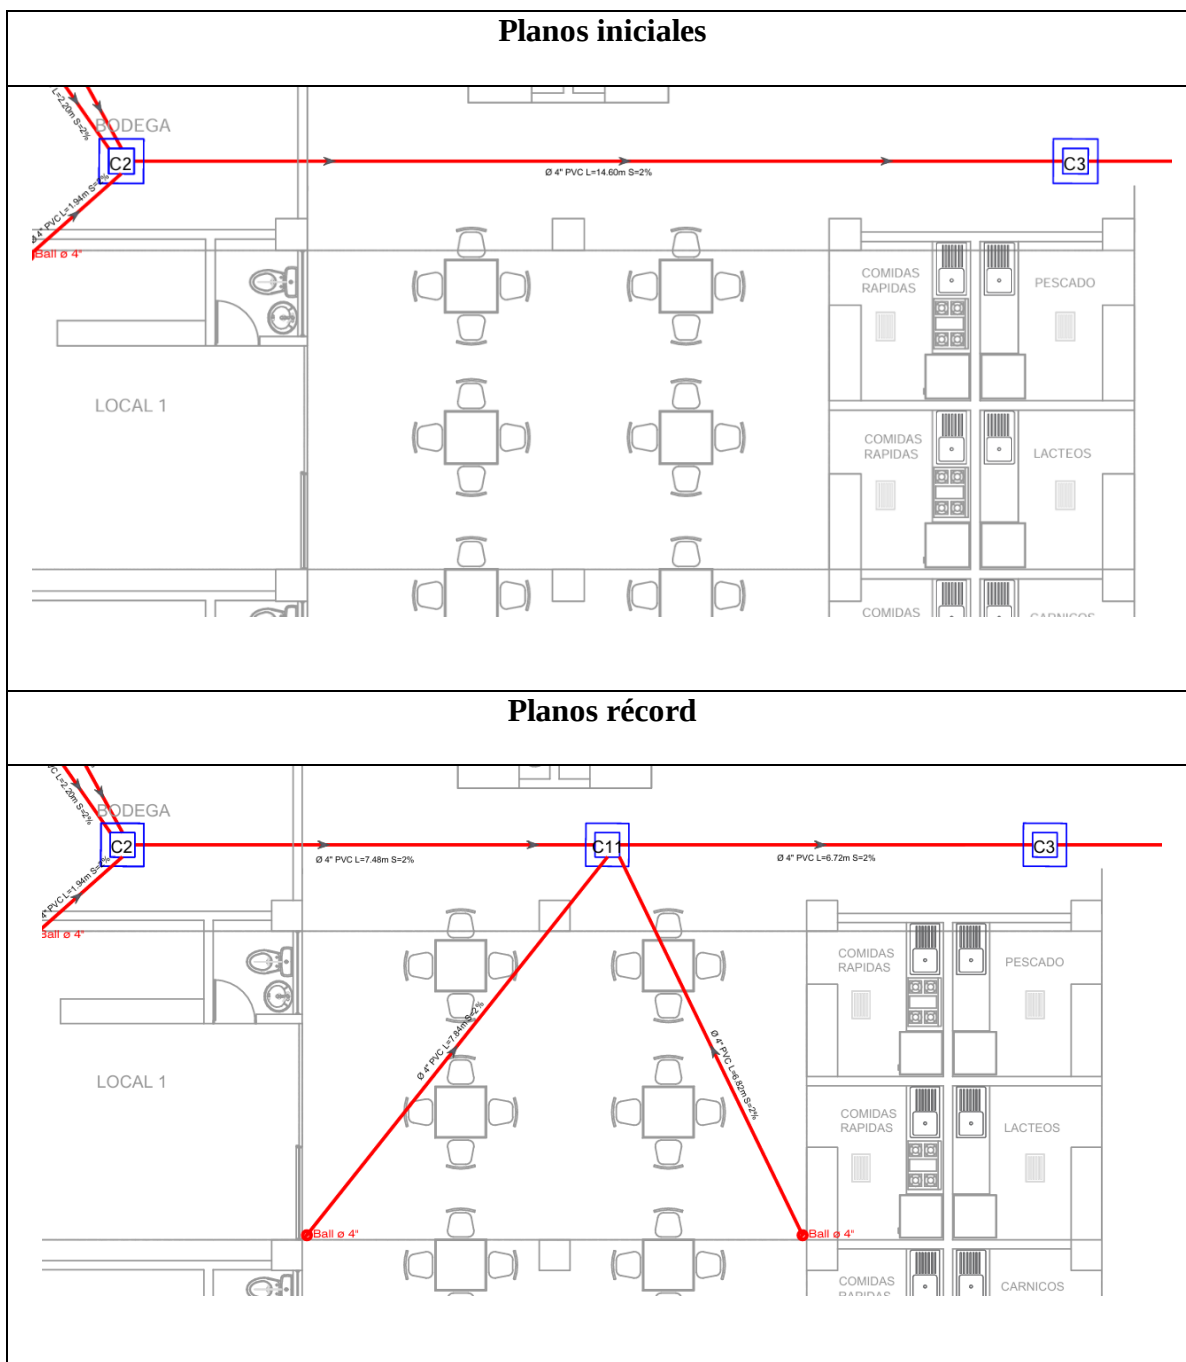
*Figura 66 Adición de bajantes y caja de inspección #1*

Estas adecuaciones buscan garantizar un flujo continuo y controlado de las aguas lluvias, protegiendo tanto el entorno como la estructura construida. Además, se contribuye a la sostenibilidad del proyecto al prever situaciones que podrían convertirse en fallas a mediano o largo plazo.
