AUXILIAR DE INGENIERÍA EN LA SECRETARÍA DE INFRAESTRUCTURA  
DE LA GOBERNACIÓN DEL CAUCA PARA EL PROYECTO “CONSTRUCCIÓN  
DE UN PUENTE PEATONAL SOBRE EL RÍO CAUCA”, EN EL SECTOR DEL  
VALLE DEL ORTIGAL EN LA CIUDAD DE POPAYÁN, CAUCA

INFORME FINAL DE TRABAJO DE GRADO, MODALIDAD PASANTÍA  
PARA OPTAR AL TÍTULO PROFESIONAL DE INGENIERÍA CIVIL

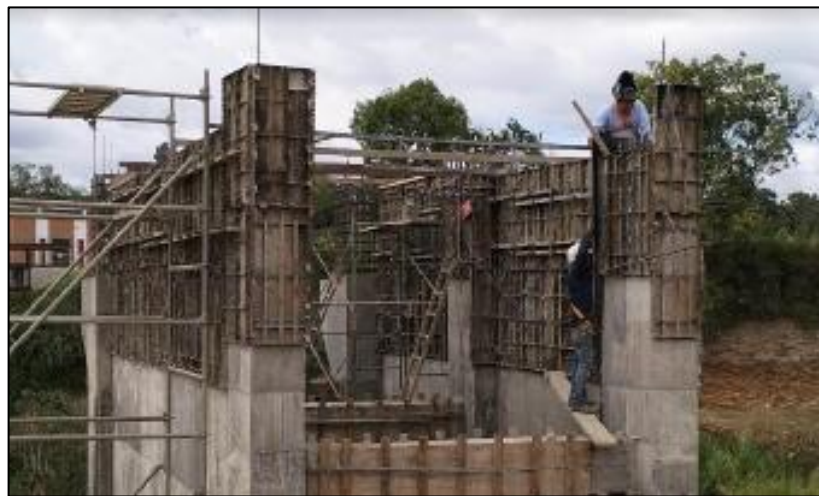
**Figura 16** *Instalación de acero y formaleta de pórticos 1,2 y 3 del lado B*

En esta actividad, se verifica la correcta figuración e instalación de los aceros usados, tales como, que cumplan el traslape y ganchos, según corresponda. En la **¡Error! No se encuentra el origen de la referencia.**, se puede apreciar el corte longitudinal de la pantalla del estribo del lado B, en el cual se expresa el acero utilizado y la separación usada.

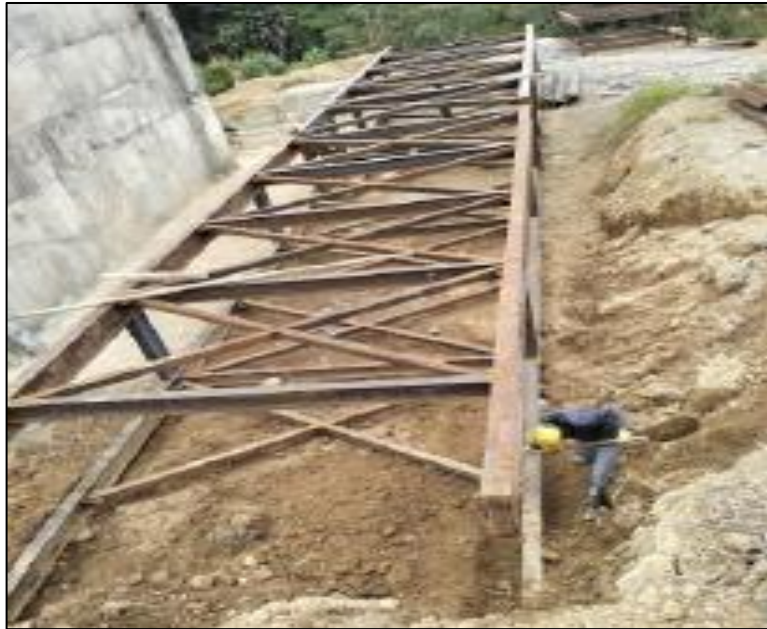
**Figura 18** Realización de módulos metálicos

- **Realización de módulos de la estructura metálica del lado B** (**¡Error! No se encuentra el origen de la referencia.**).

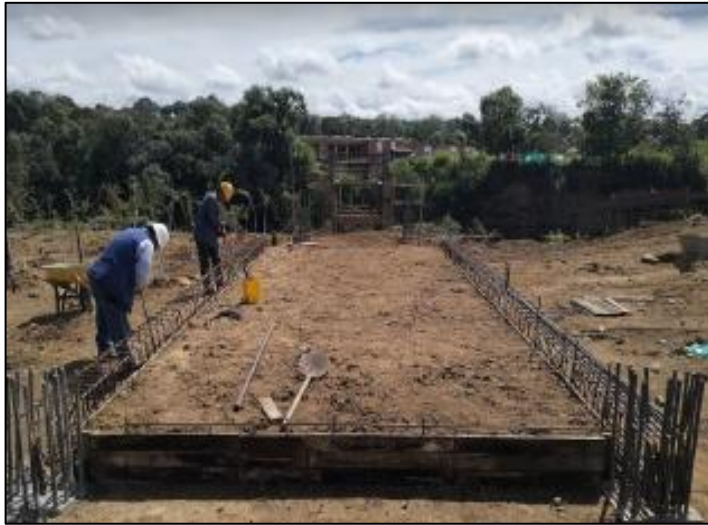
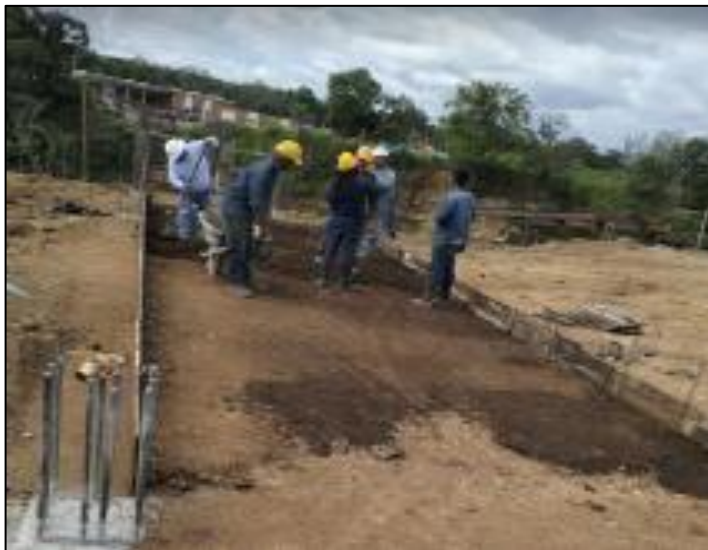
**Figura 22** Nivelación de piso para rampa

- **Nivelación del piso para rampa de acceso al puente, en el lado B.** (¡Error! No se encuentra el origen de la referencia. y ¡Error! No se encuentra el origen de la referencia.): en esta actividad se verifica la humedad óptima de compactación y el espesor de las capas.

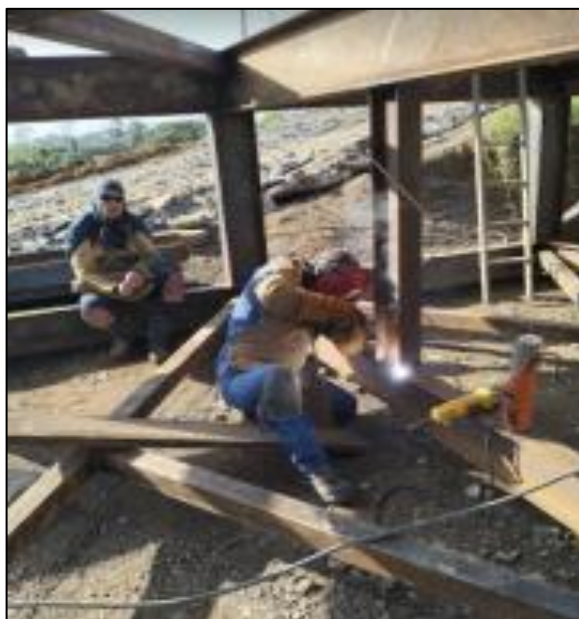
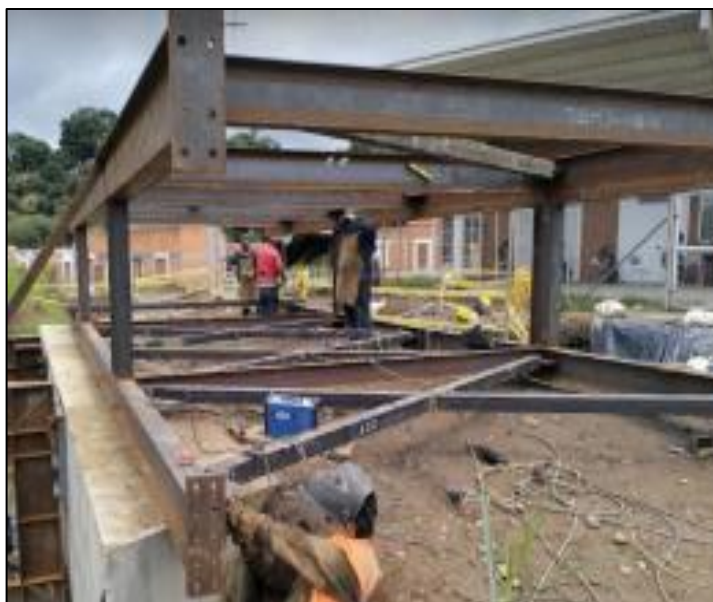
**Figura 24** Armado de módulos

- Se continuaban realizando módulos para la estructura metálica del puente, para los lados A y B. (**¡Error! No se encuentra el origen de la referencia.** y **¡Error! No se encuentra el origen de la referencia.**).

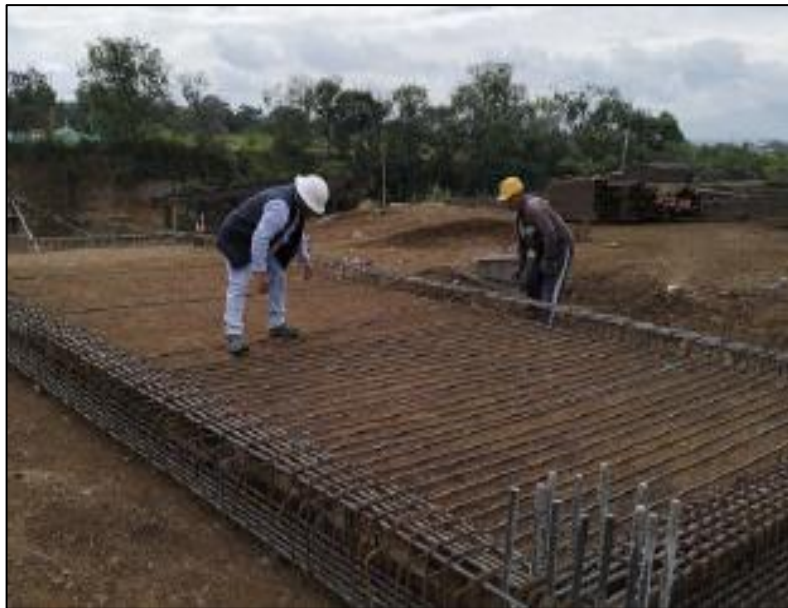
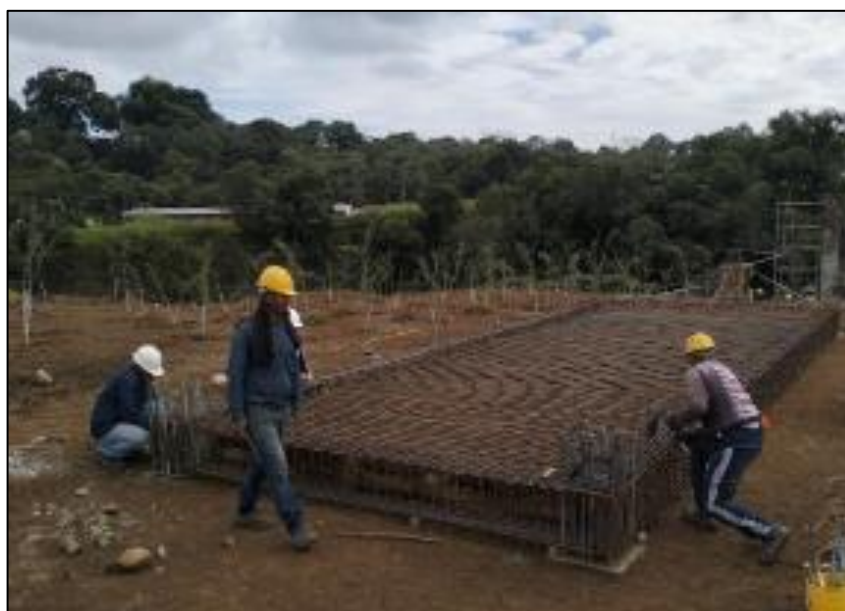
**Figura 26** *Instalación de acero para rampa*

- **Instalación del acero de refuerzo y formaleta para la rampa de acceso al puente peatonal** (¡Error! No se encuentra el origen de la referencia. y ¡Error! No se encuentra el origen de la referencia.): en el diseño de la rampa, se tiene vigas longitudinales de dimensiones 40X50cm, vigas transversales de 50X50cm, para el refuerzo horizontal se tiene varillas #6 cada 12 (¡Error! No se encuentra el origen de la referencia.), para el refuerzo vertical varillas #4 cada 12 (¡Error! No se encuentra el origen de la referencia.).

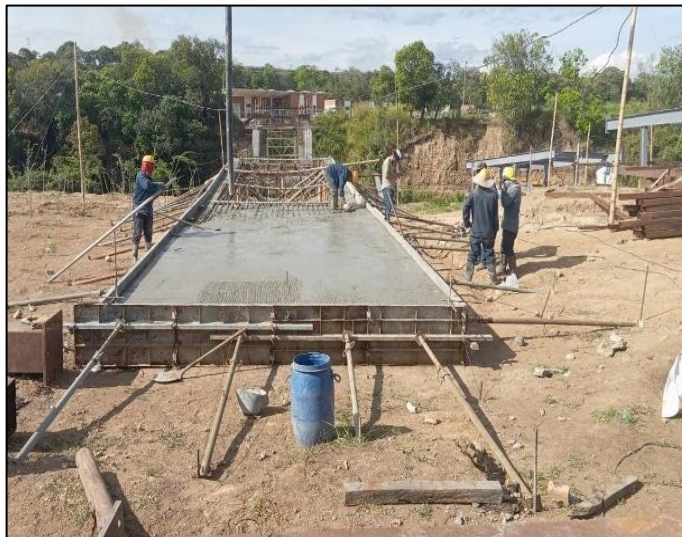
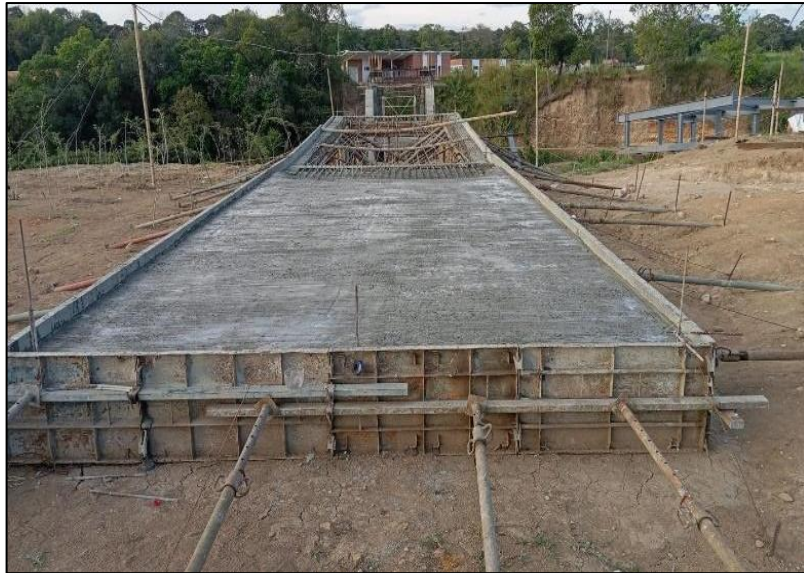
**Figura 34** Vaciado de concreto para rampa

- Instalación del concreto en la rampa de acceso al puente peatonal, se hizo uso de concreto de 4000 PSI. (**¡Error! No se encuentra el origen de la referencia.** y **¡Error! No se encuentra el origen de la referencia.**).

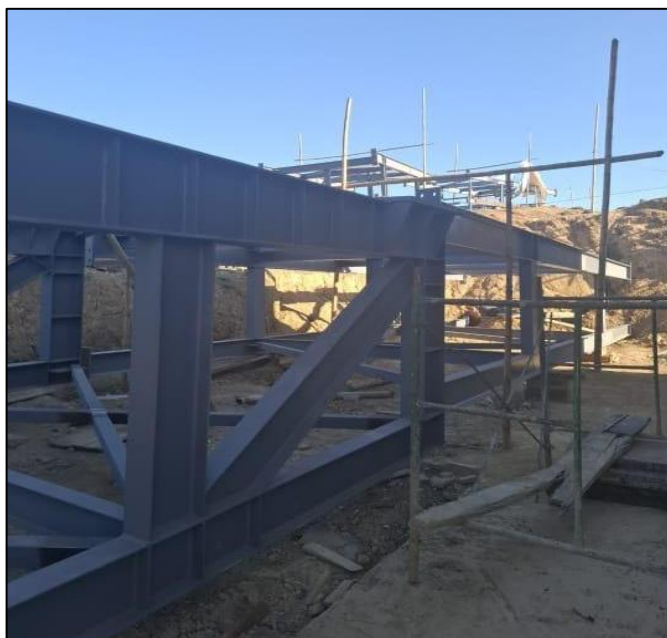
***Figura 36 Pintura y acabados de módulos***

- Pintura y acabados de los módulos de la estructura metálica (**¡Error! No se encuentra el origen de la referencia.**): para esta actividad se usa anticorrosivo alquídico (3.0 mils) película seca y un terminado en esmalte sintético (3.0 mils) película seca.

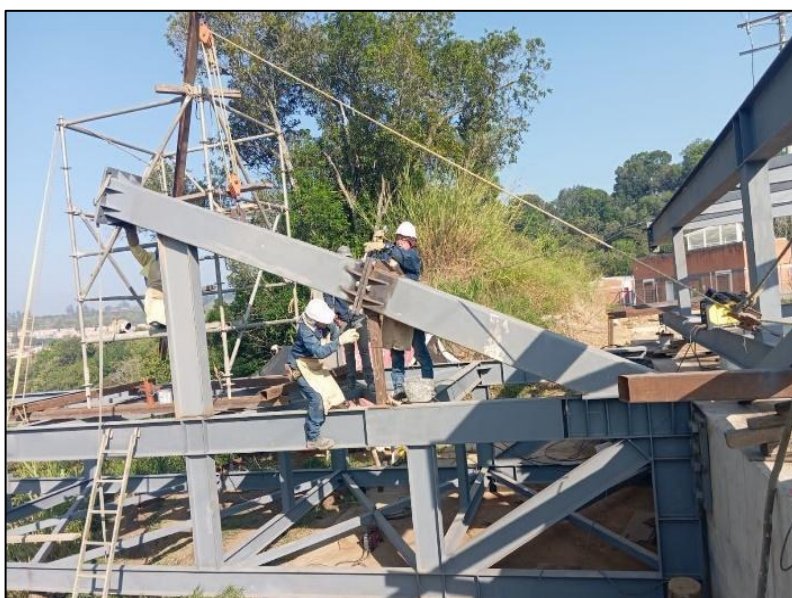
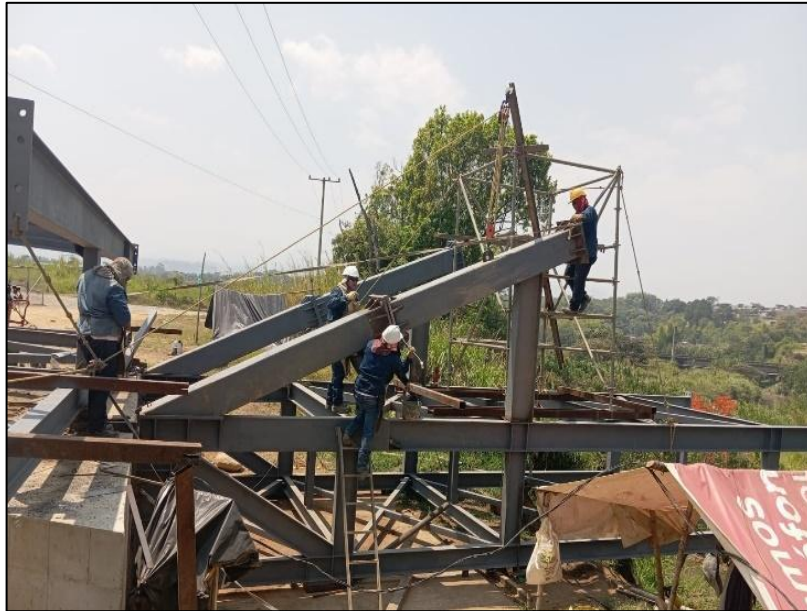
***Figura 37*** Instalación de módulos en el lado A

- Instalación de los módulos de la estructura metálica en el lado A, se realiza las uniones entre los perfiles metálicos, haciendo uso de conexiones bridadas, los pernos usados para esta actividad son pernos de alta resistencia A325 (**¡Error! No se encuentra el origen de la referencia.** y **¡Error! No se encuentra el origen de la referencia.**).

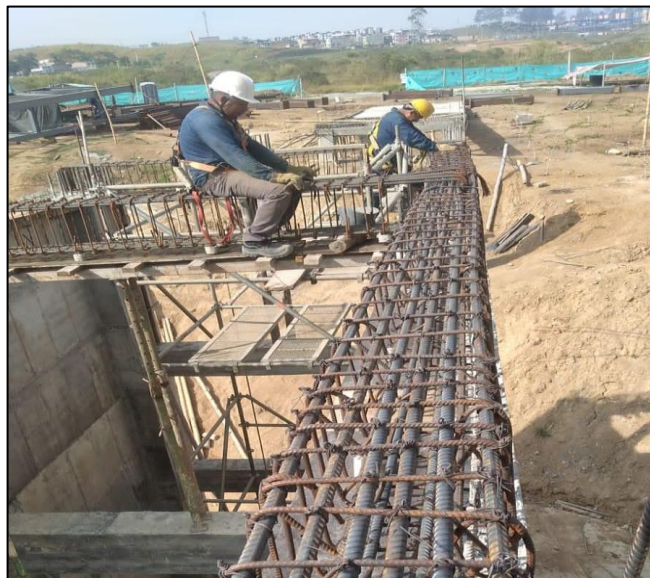
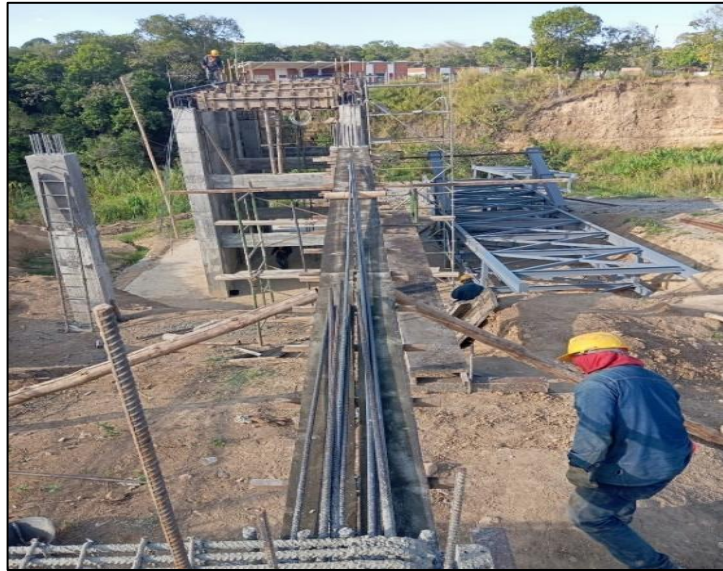
**Figura 39** Instalación de acero para el cabezal

- Instalación de acero para el cabezal del estribo en el lado B (**¡Error! No se encuentra el origen de la referencia.**) y a su vez el acero para la unión de la rampa con el cabezal mencionado anteriormente (**¡Error! No se encuentra el origen de la referencia.**).

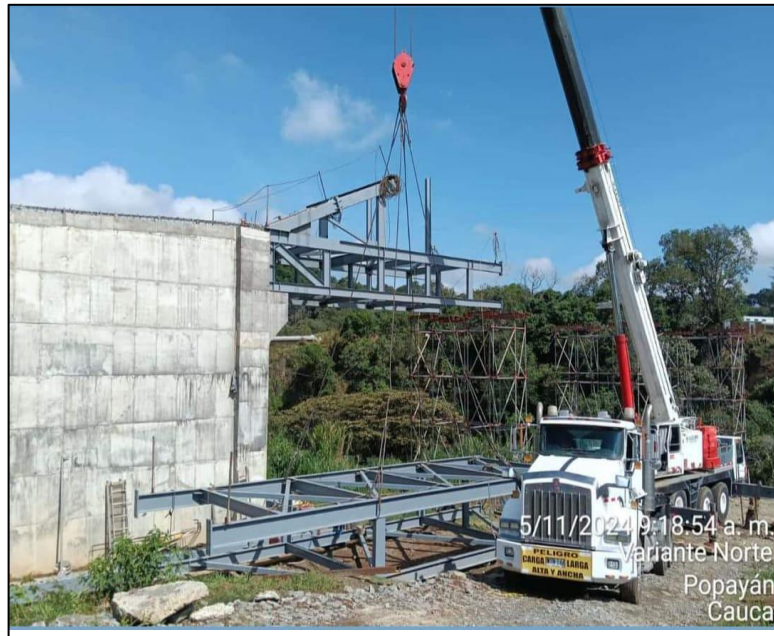
***Figura 41*** Equipo usado para izaje de módulos

En la **¡Error! No se encuentra el origen de la referencia.** se puede el equipo utilizado para el izaje de los módulos y en la **¡Error! No se encuentra el origen de la referencia.** se aprecia una vista desde el lado A.

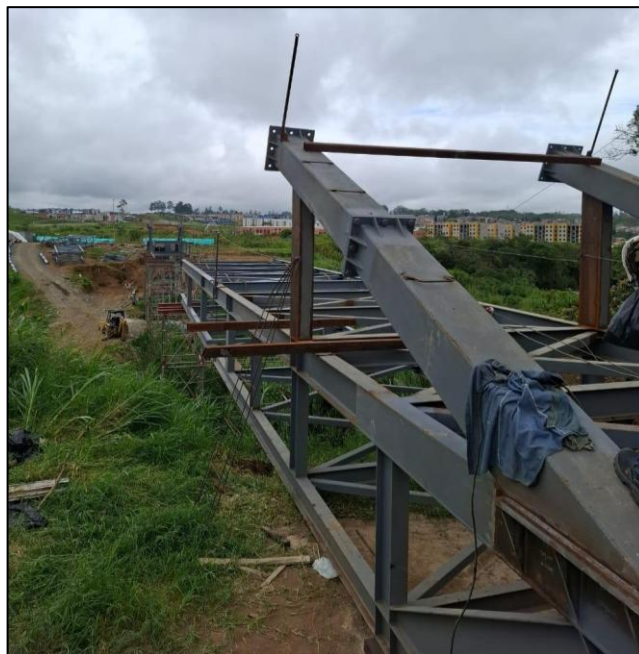
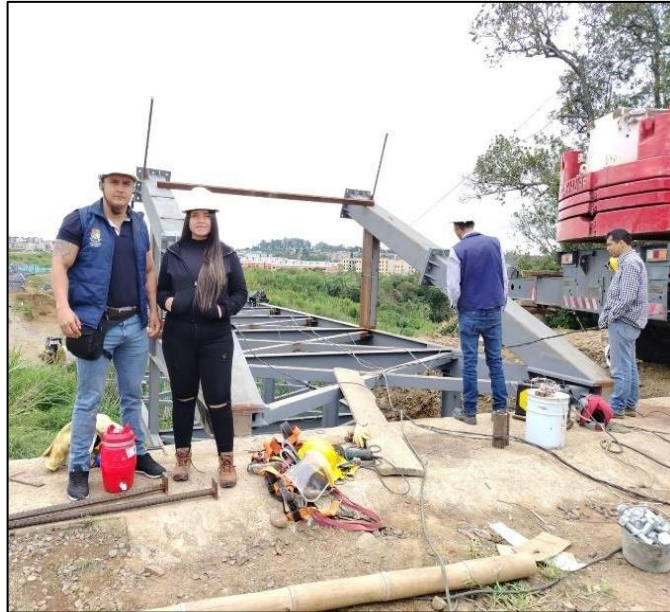
**Figura 43** Montaje de estructura metálica

- Montaje de módulos de la estructura metálica del lado A, haciendo uso de una pluma grúa para el cargue de estos, esto se puede apreciar la **¡Error! No se encuentra el origen de la referencia.** y **¡Error! No se encuentra el origen de la referencia..**

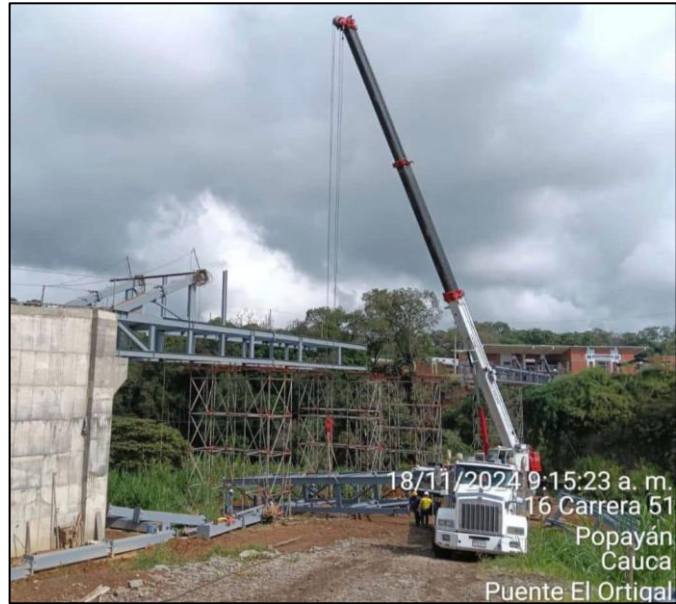
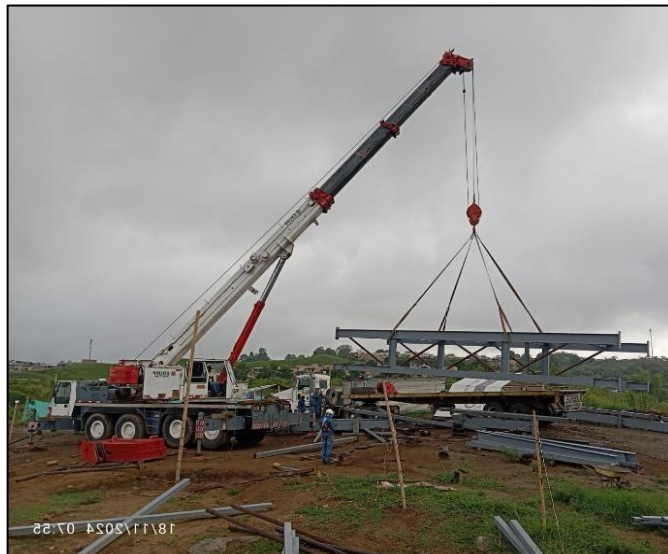
**Figura 45 Izaje de módulos del lado B**

En este día se continuaba realizando el montaje de los módulos de la estructura metálica, en este caso del lado B (**¡Error! No se encuentra el origen de la referencia.** y **¡Error! No se encuentra el origen de la referencia.**), haciendo uso de una pluma grúa.

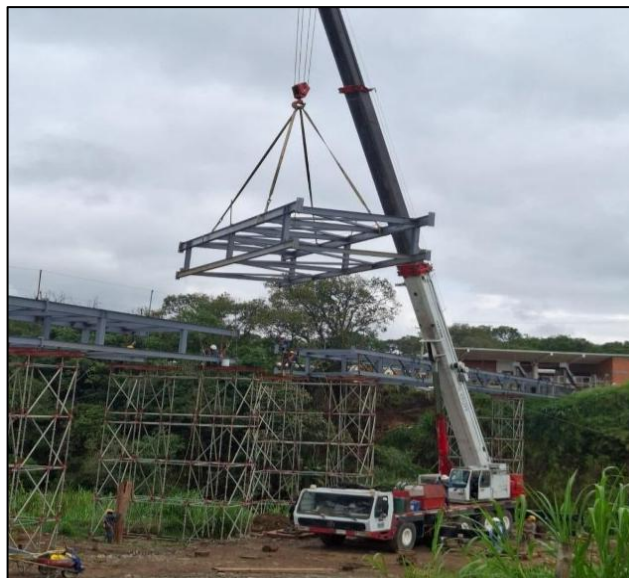
**Figura 47** Izaje del último módulo

En la **¡Error! No se encuentra el origen de la referencia.** y la **¡Error! No se encuentra el origen de la referencia.** se puede apreciar el montaje del último módulo que compone la estructura metálica y el cierre de este.
