**PROYECTO PRACTICA PROFESIONAL**  
**“AUXILIAR DE INGENIERÍA COMO APOYO A LA SUBGERENCIA TÉCNICA**  
**OPERATIVA DE LA SOCIEDAD ACUEDUCTO Y ALCANTARILLADO DE**  
**POPAYÁN – S.A E.S.P”**

**PROYECTO PRACTICA PROFESIONAL  
AUXILIAR DE INGENIERÍA COMO APOYO A LA SUBGERENCIA TÉCNICA  
OPERATIVA DE LA SOCIEDAD ACUEDUCTO Y ALCANTARILLADO DE  
POPAYÁN – S.A E.S.P**

**Proyecto de grado presentado como requisito parcial para optar al título de  
Ingeniero Civil**

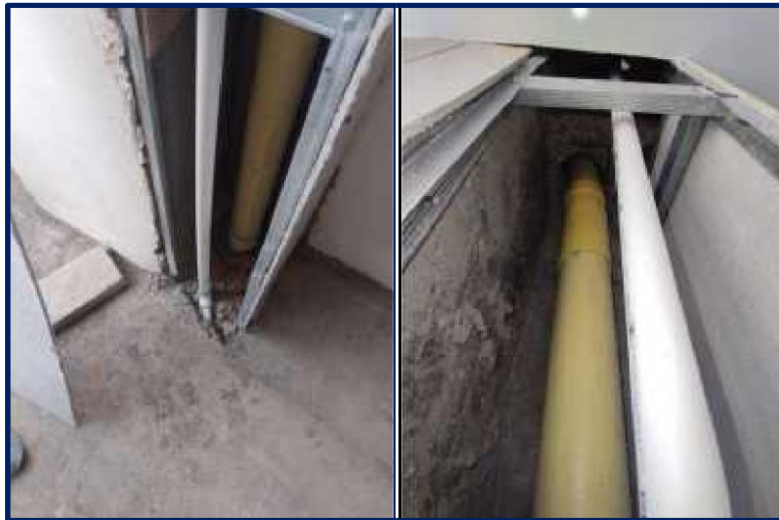
**Imagen 7.1.3 Conexión en nodo tubería 3A**

Presenta afectación en las vigas de la parte estructural debido a la mala disposición de las tuberías de aguas servidas ya que atraviesan en gran dimensión dichos elementos estructurales, se repite lo mismo en todos los pisos de la edificación. Se pudo evidenciar cómo afectan constructivamente un elemento estructural, nudo donde deja expuesto el acero.

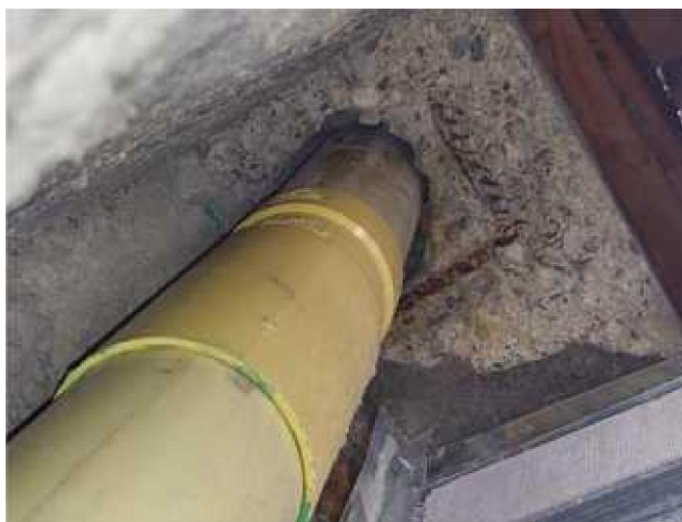
**Imagen 7.1.4 Tubería de 3" en Viga cerca al nodo**

Se le explicó al constructor la importancia de usar los espacios diseñados en planos para los bajantes y diferentes tuberías necesarias para la construcción, y la falla al construir un piso y no la cubierta aprobada por curaduría.

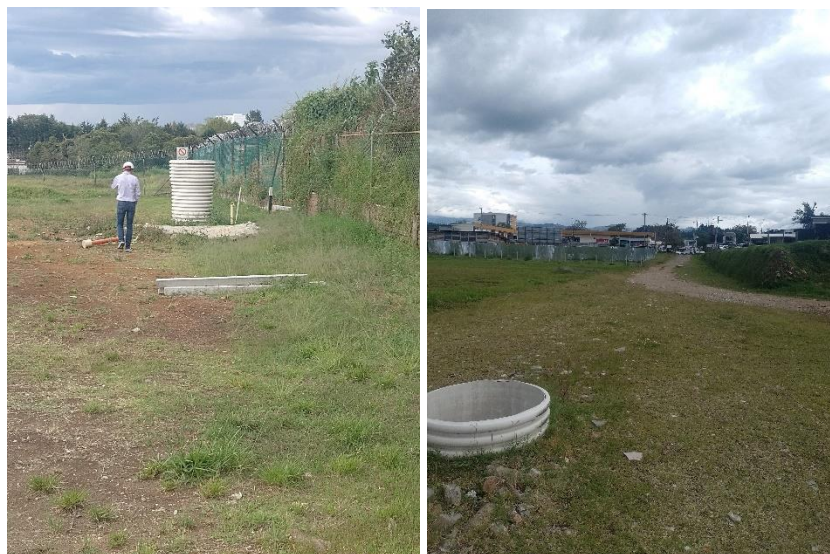
**Imágenes 7.3.2 Recamaras de inspección sistema de alcantarillado**

En la imagen podemos observar una recamara de inspección la cual ha sido construida con una tubería plástica, al igual que el resto de recamaras del sistema de aguas pluviales construido para retirar las aguas lluvias del sector de la carrera 10 y 11 para evitar las inundaciones que se presentaban en el barrio Antonio Nariño.

- Se debe realizar la petición de los diseños hidráulicos de los lotes y las edificaciones ya construidas para expedir su respectiva viabilidad y disponibilidad para acueducto y alcantarillado.
- Se debe diseñar e implementar el sistema de aguas servidas para el sector ya que se está utilizando un sistema diseñado para aguas pluviales como mixto.
- Exigir a los dueños de los proyectos y lotes aledaños que cumplan con la normatividad para llevar a cabo sus proyectos

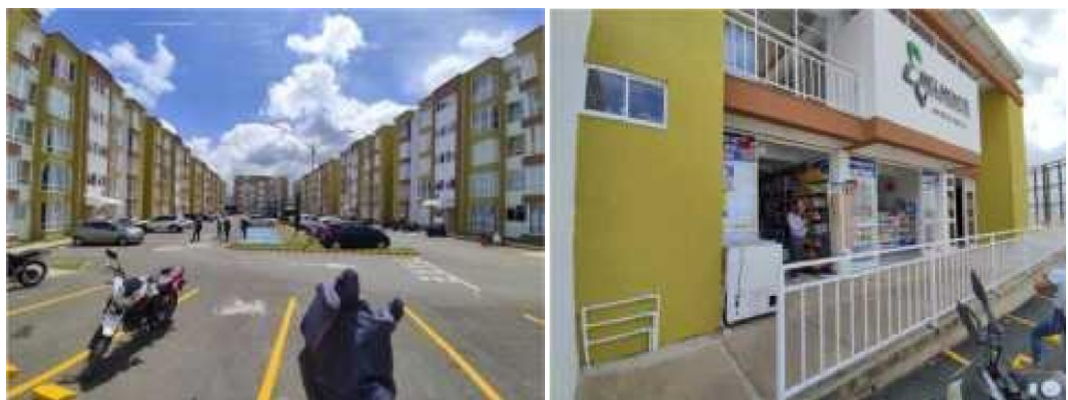
**Imágenes 7.4.1 Interior de proyecto ciudad celeste V Belmonte**

Cada torre cuenta con 8 bajantes de agua lluvia que van tapados en la fachada por falsas columnas y van a las cámaras de recolección de aguas lluvias. Las cámaras de inspección tanto sanitaria como pluvial tienen 150cm de diámetro, cuentan con tapas de concreto reforzado y tapa de acceso de 60cm con borde metálico. Se construyó alcantarillado separado y con descoles al río ejido.

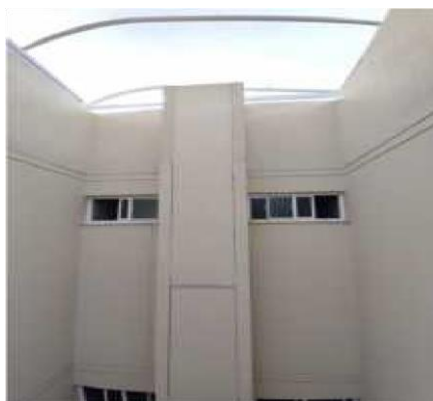
**Imagen 7.4.3**

El tanque de almacenamiento y contraincendios se comparte, con una capacidad de 145 m<sup>3</sup> y cuenta con una bomba hidroneumática o sistema hidroflew. Se realiza prueba del funcionamiento de la bomba que abastece la red contra incendios, funciona bien. Se inspeccionan los equipos de respuesta a incendios, contando un total de 5 gabinetes instalados por torre, uno por cada piso, y cuentan con un total de 6 tomas siamesas para las 11 torres.

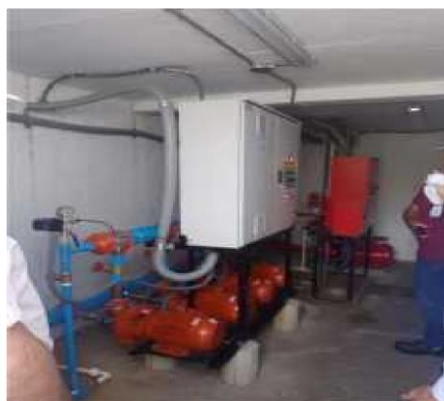
**Imagen 7.4.4**

Los medidores hidráulicos de los apartamentos están ubicados en el primer piso de cada torre, tal como se diseñaron en los planos aprobados. Los puntos hídricos de las áreas comunes, como el salón social, portería y demás cuentan con los puntos hidrosanitarios registrados en planos, al igual que la construcción de los apartamentos.

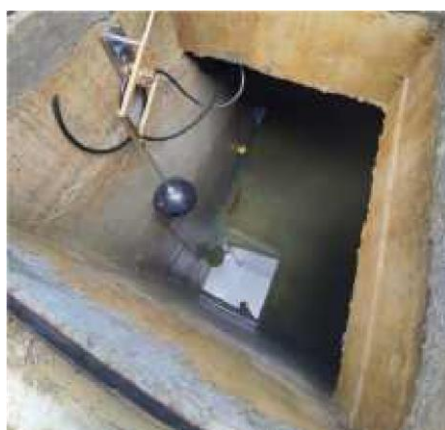
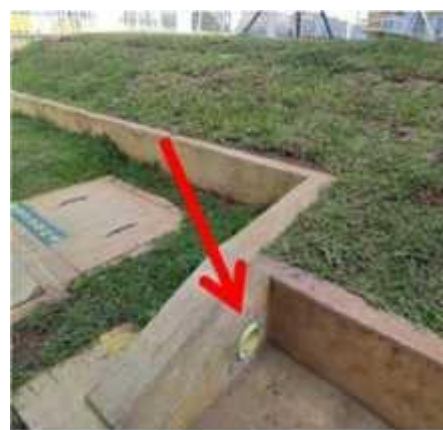
**Imágenes 7.4.5 Tanque almacenamiento con salida de excesos**

Hay una modificación en el vertedero de excesos del tanque de almacenamiento dejando un ducto adicional como medida de alerta de un mal funcionamiento del fluxómetro o los flotadores dentro del tanque, cuando hay falla saldrá agua por este ducto (Imagen 7.4.5) y depositando dicha agua a un canal recolector de aguas lluvias.

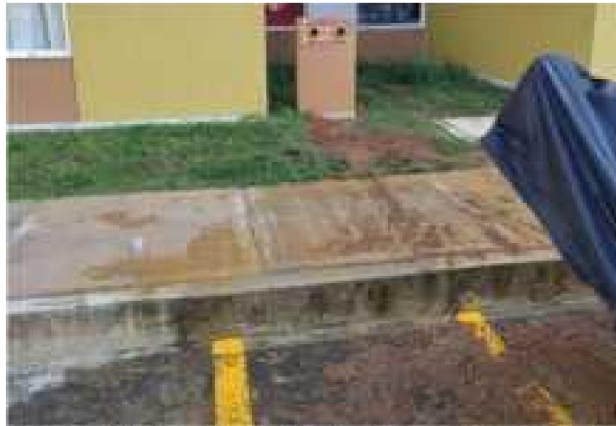
**Imagen 7.4.5 Siamesas**

En general el proyecto realizado por la constructora Dos Constructores, se encuentra en un 99% realizado, con los apartamentos completamente terminados y entregados a sus propietarios, se realizaron obras de ajustes en las zonas comunes, tanque de almacenamiento, instalaciones de alumbrado y culminación de detalles para el correcto funcionamiento de las siamesas y toda la red contraincendios que

es tan importante en un proyecto de esta magnitud, 220 familias con un aproximado de 880 habitantes en Belmonte.

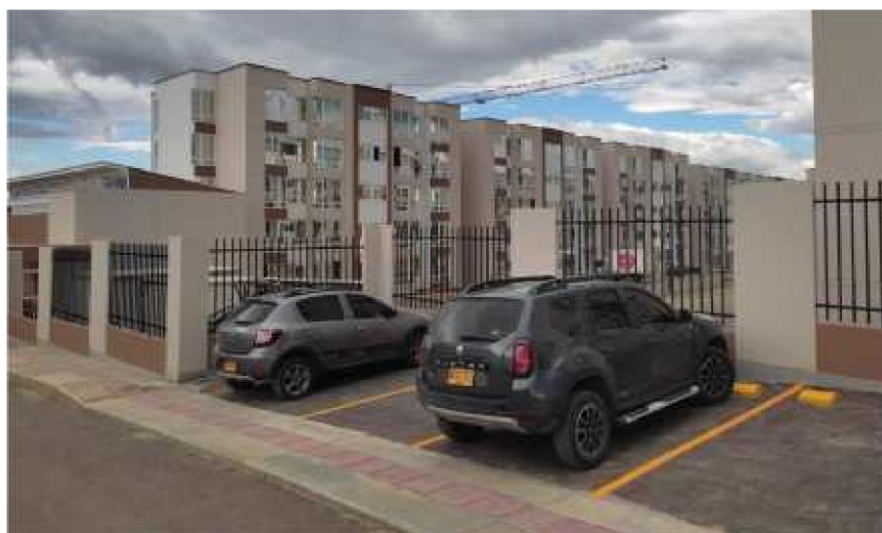
**Imagen 7.5.3 Fachada principal Urbanización Arrayanes**

Diez de las once torres ya están con las instalaciones hidráulicas terminadas. Hay trabajos en detalles de acabados por terminar, la torre K está en proceso de instalación de duchas y accesorios de baño y cocina, posteriormente la terminación de la cerrajería metálica (puertas y ventanas).

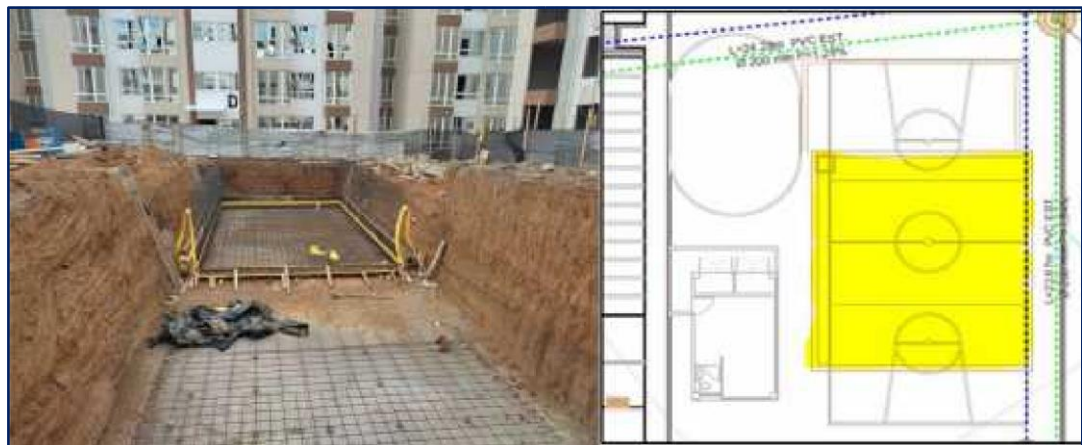
**Imagen 7.5.5 Tanque de almacenamiento compartido en proceso de construcción – Esquema**

El tanque de almacenamiento y contraincendios está en construcción, proceso de amarre de aceros base y laterales del mismo, este se comparte para la red contraincendios, un volumen total de 145 m<sup>3</sup>. Sobre este tanque y el cuarto de máquinas se tiene diseñada la zona de esparcimiento (Cancha, juegos para niños).

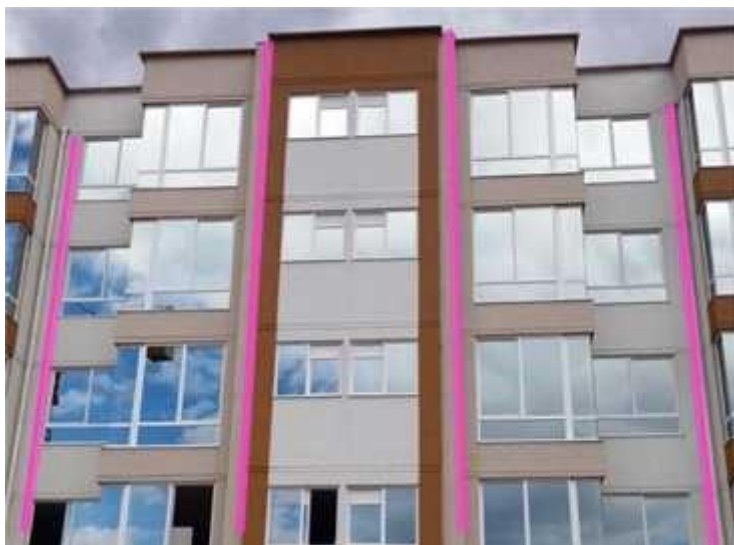
**Imagen 7.5.8 Señalización de bajantes por Torre - Fachada**

Presenta alcantarillado separado, las aguas negras van al EMISOR FINAL SUR OCCIDENTE (Ejido3), y las aguas lluvias tienen descole sobre el río Ejido.

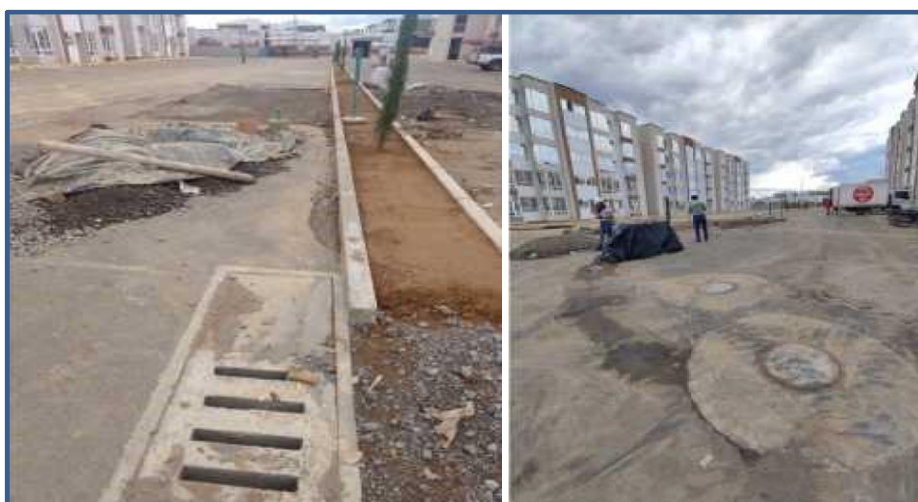
**Imágenes 7.5.9 Sumidero zona de parqueaderos y recamaras de inspección sanitaria**

La red de alcantarillado pluvial y sanitario ya cuenta con todas las recámaras de inspección un total de 18 en el área del proyecto Arrayanes, con un diámetro de 150cm y tapas de 60cm. Se encuentra en la zona de parqueadero restos de mezcla, madera, trozos de varilla tirados en el piso que pueden afectar la correcta operatividad de sumidero construido en la zona de parqueo.

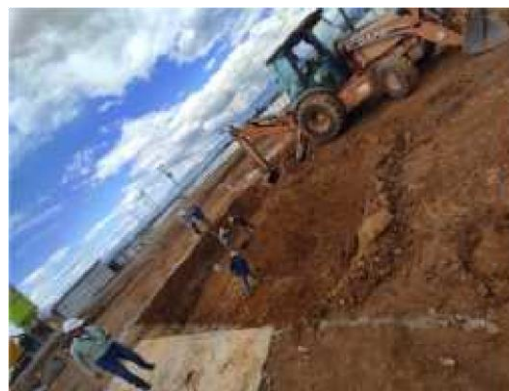
**Imagen 7.6.5 Excavación tanque de almacenamiento**

El tanque de almacenamiento y contraincendios se comparte encontrándose aún en excavación, el cual será alimentado por la red Ø10" PVC que llega a la cra 37.

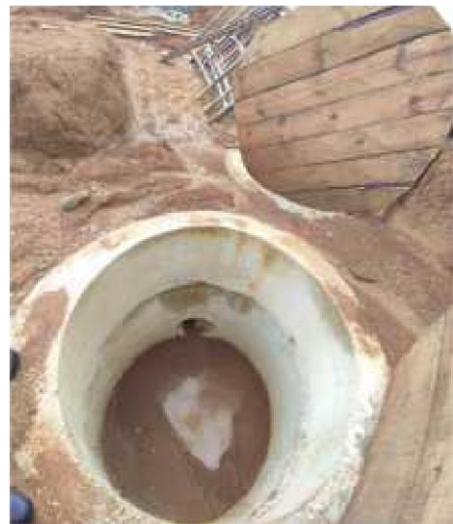
**Imagen 7.6.9 Detalle recámara alcantarillado**

La distribución de la red sanitaria hasta el momento no presenta modificaciones en los sumideros ni en la ubicación de las cámaras diseñadas en los planos y se estiman ocho bajantes de aguas lluvias por torre y un tanque de vaciado de 145 m<sup>3</sup> que se encuentra en construcción.

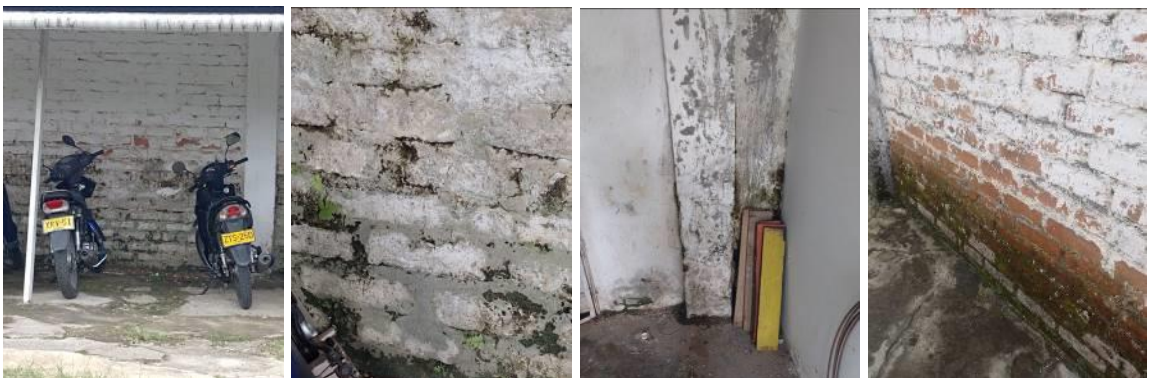
**Imágenes 7.7.1 humedad evidenciada dentro de la penitenciaría**

Se realiza atención a requerimiento realizado por la directora de la penitenciaría de mujeres La MAGDALENA, el día 24 de noviembre del año 2022, a la cual asisten diferentes entidades de la administración local, como el DAFE, Personería, Gestión del Riesgo, Infraestructura, Planeación municipal, AAPSA, CRC, URBASER, entre otros. El motivo del requerimiento es la inundación que se ha venido presentando constantemente en el sector, afectando la penitenciaría y sus alrededores. Se socializa la problemática ante los participantes y se procede a realizar una visita dentro de las instalaciones. Se puede evidenciar que en los muros de entorno y de habitaciones que colindan con la calle, (sitios donde los usan para bodega de implementos, parqueadero), cómo la humedad generada por las inundaciones de alrededor, debido a que el agua puede subir a una altura de 70 a 100 cm.

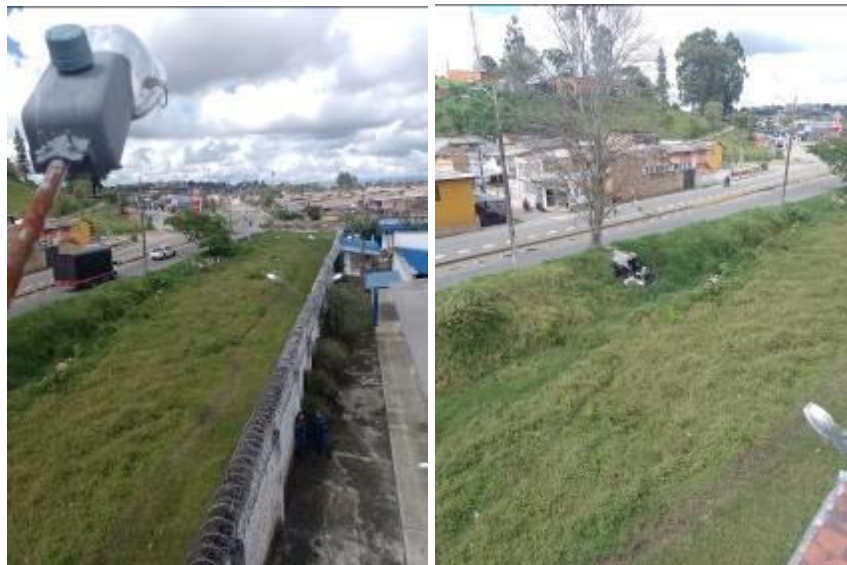
**Imágenes 7.7.2 desde la penitenciaría hacia el exterior**

Se observa los muros de cerramiento de la penitenciaría y contiguo vemos un tramo por donde pasa la conducción de aguas pluviales y más abajo esta la línea de un box culvert,

para transportar las aguas de la quebrada Ejido y sus tributarios, cabe resaltar que la zona de influencia y donde convergen diferentes afluentes es muy amplia lo que hace más difícil la situación, a ésta, se suman los indigentes que incrementan el problema, debido a que se ubican en las estructuras como sitios de residencia, dejando basuras y material que recogen, además se ve zonas donde constructores dejan sus residuos, escombros y otros desperdicios en zonas por donde debe correr el agua lluvia.

A mediano plazo se propone descolmatar las estructuras que se encuentran obstruidas y hacer campañas con la comunidad, para realizar limpieza y control de las zonas verdes, así como también concientizarlos de la problemática.

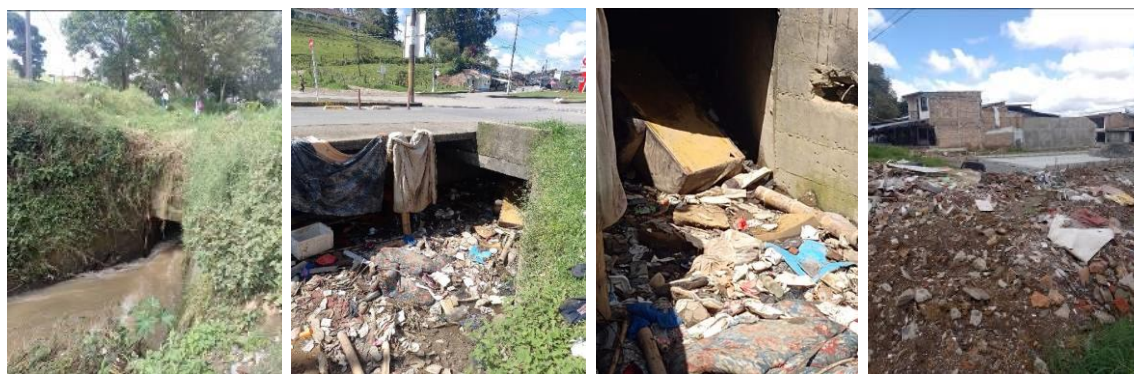
**Imágenes 7.7.4 recorrido inicial sobre calle 17 hasta cra 4**

Se inicia el recorrido con el tramo donde se inicia el box culvert hasta el sitio donde se une con la quebrada la monja, llegando hasta la carrera 4 con calle 17, donde la quebrada el Ejido ingresa, encontrándonos con una estructura hidráulica diseñada para recoger aguas lluvias, donde se evidencia que se encuentra deposición de residuos sólidos de gran tamaño y además habitado por indigentes, constituyéndose en uno de los causales de la problemática de inundación de la zona.

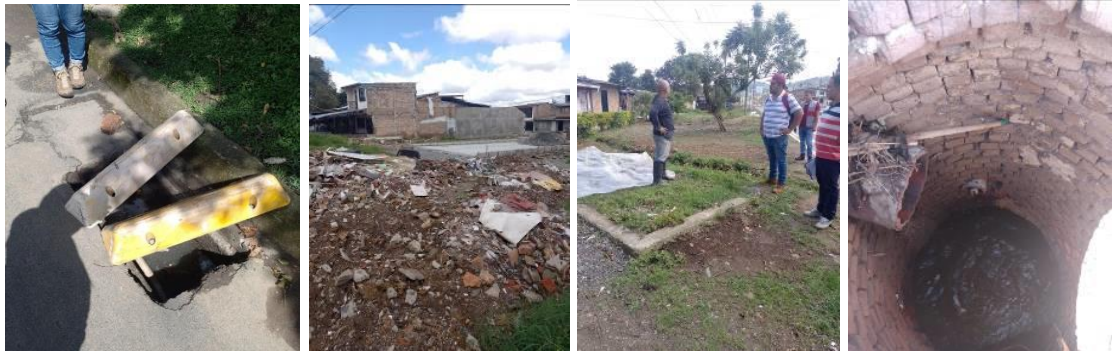
**Imágenes 7.7.5 recorrido sobre calle 17 hasta cra 4**

formando una barrera que retiene el agua y no deja que el agua lluvia y esorrentía fluya con facilidad, agravando aún más la situación. Se puede evidenciar que sobre la carrera 4 se viene realizando una obra vial, donde la secretaría de infraestructura del municipio tiene injerencia, pero parece desconocer, cae justo en la zona donde los habitantes dejan sus escombros de construcción.

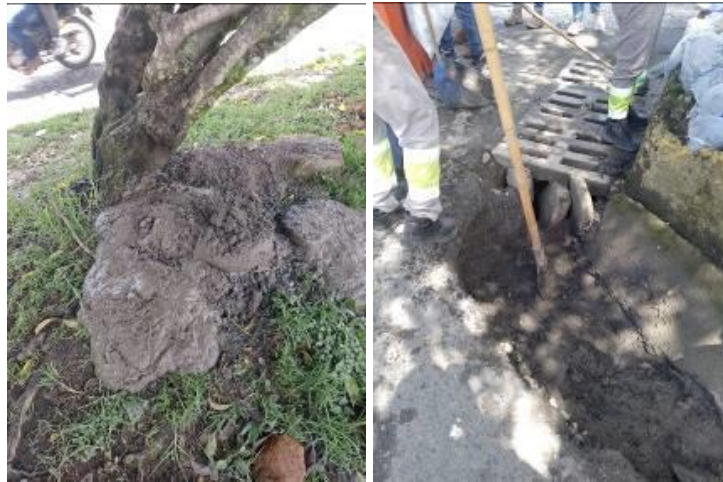
**Imágenes 7.7.6 recorrido sobre calle 17 cra 4 a la cra 7**

En el tramo entre la carrera 4 y la carrera 7 sobre la calle 17, avanzamos sobre el trayecto del box culvert y vemos como personas arrojan excedentes de mezcla en la base de los árboles de las zonas verdes, además de dejar escombros, también vemos personal del servicio de aseo realizando una limpieza a un dren de aguas lluvias que se encuentra obstruido por material de construcción desechado.

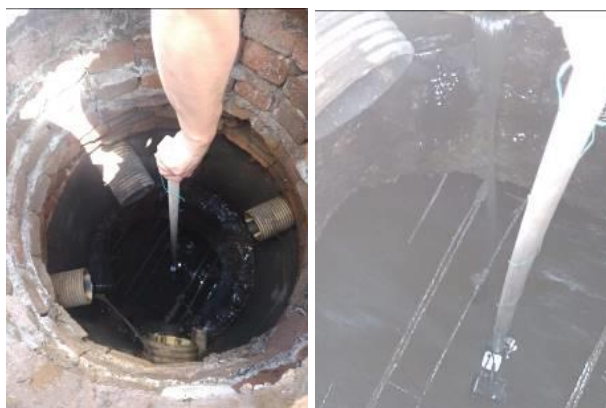
**Imágenes 7.7.7 recorrido sobre calle 17 cra 7 a la cra 11<sup>a</sup>**

En el tramo entre la carrera 7 a la carrera 11A sobre la calle 7, donde seguimos la inspección, encontramos que en la mayoría de recamaras destapadas hay tuberías de aguas servidas conectadas directamente al sistema que conduce el afluente de la quebrada el Ejido.

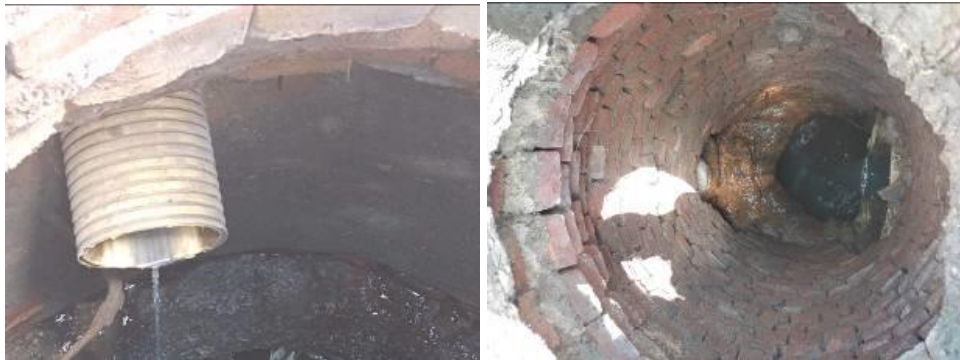
**Imágenes 7.7.8 recorrido sobre calle 13 a la cra 11ª monumento chirimía**

En el tramo entre la carrera 11A a la carrera 17 en el recorrido pasamos por el limonar y cruzamos a la calle 13 con rumbo al monumento de la chirimía, donde se puede registrar el estado de las recamaras de inspección y el vertimiento de aguas servidas al afluente.

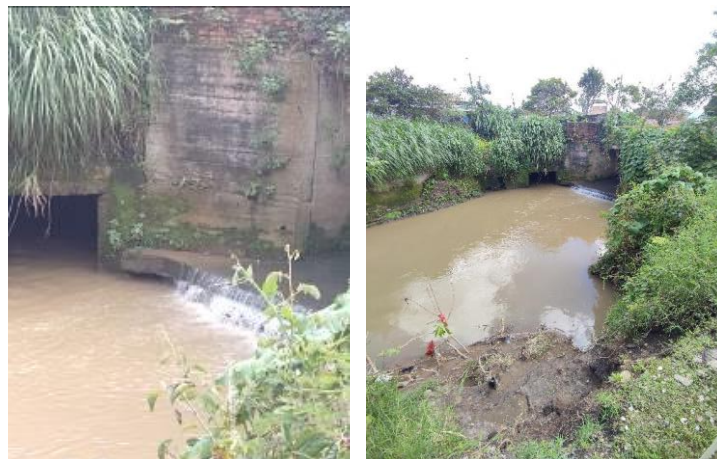
**Imágenes 7.7.9 recorrido sobre carrera 20 con calle 9 y 9 bis**

En el tramo carrera 17 a la carrera 20 con calle 9 y 9 bis, posteriormente pasamos al barrio pajonal, cabe notar que el sistema está construido desde hace más de 40 años y hace cerca de 20 años que no se le hace un recorrido interno al box culvert, las recamaras de inspección en su mayoría están construidas en ladrillo con secciones de 3x3, del pajonal llegamos al sitio donde la quebrada se une a la quebrada la monja, funcionando de manera sumergida, cuando hay gran cantidad de agua de descarga, el afluente erosiona hacia el frente de su salida y está provocando desgaste en el terreno debido a que el sistema se comporta a presión.

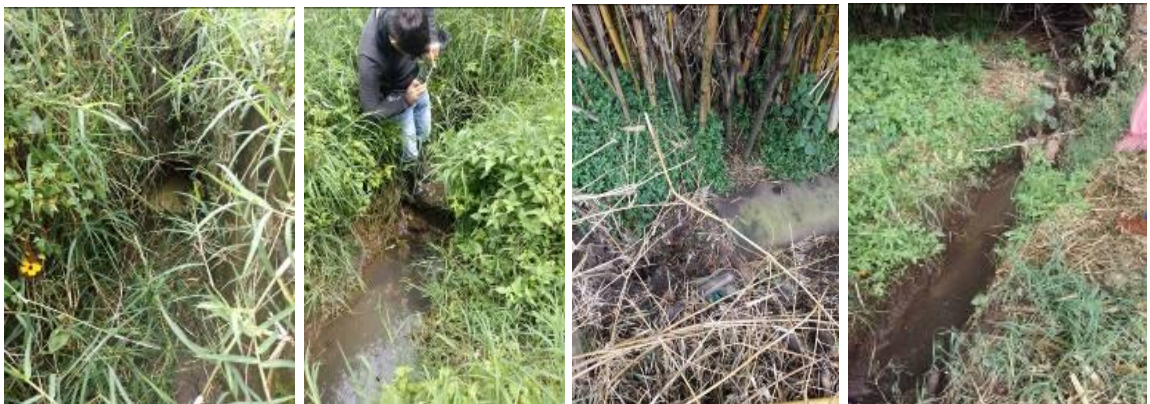
**Imágenes 7.8.3 recorrido sobre carreras 18 y 17D**

El recorrido inicia desde la parte interior del lote privado de un convento, el punto exacto es la intersección entre la carrera 18 y la calle 60N hasta el sector de san Bernardino, siguiendo el afluente que pasa por el sector. Dirigidos por el Ingeniero Pablo Cano, contratista de AAPSA, se comienza el recorrido en predios del convento ubicado sobre la carrera 18, buscando un antiguo cauce que atraviesa dicho predio y llega a la quebrada del cual no se tiene nombre registrado. Estructuras de aguas lluvias sin mantenimiento y colmatadas, la tubería tiene un diámetro de 18" y llega a desembocar a una quebrada sin nombre registrado, con presencia de heces fecales y olores fuertes de metano.

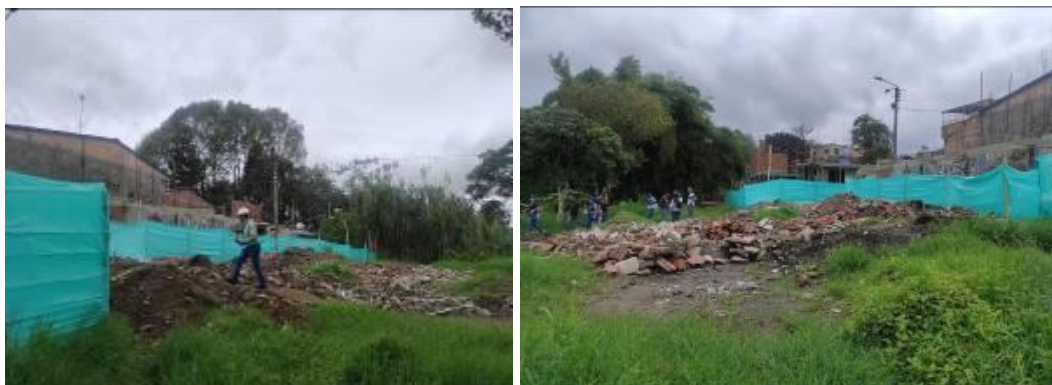
**Imágenes 7.8.4 construcciones barrio rincón de los Uvos**

Más adelante por medio de tubería soterrada en un tramo aproximado de 100 metros se conduce la quebrada para encontrarse con otros afluentes. Justamente en medio del tramo de 100 metros, encontramos 7 edificaciones en proceso de construcción, pertenecientes al barrio el rincón de los uvos, una de ellas está invadiendo el espacio que se debe proteger por ser paso de un afluente, a menos de 15 metros, las otras, aunque respetan la franja de los 15 metros, contaminan con escombros gran parte de la zona de protección.

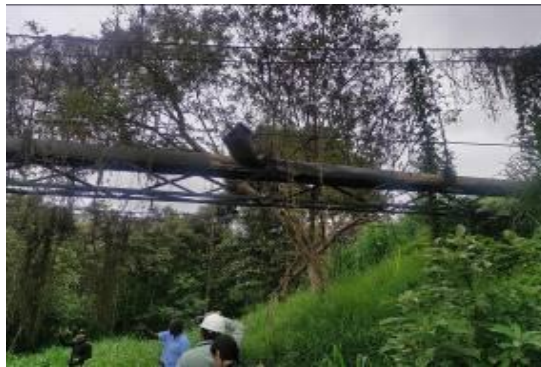
**Imagen 7.8.5 viaducto de aguas servidas Zuldemaida**

Siguiendo el recorrido en el límite con el barrio rincón de los uvos hasta el sector del conjunto cerrado Morinda vital (parte trasera), a lo largo del cauce podemos observar la falta de control y cuidado, tanto de las entidades de control como de los habitantes del sector que contaminan arrojando desechos y realizando conexiones indebidas que drenan aguas servidas al afluente. A lo largo del trayecto del afluente encontramos varias conexiones erradas, donde al parecer drenan aguas servidas, directamente al cauce, algunas soluciones de vivienda. En el sector encontramos el viaducto que recoge las aguas servidas del barrio Zuldemaida y barrios aledaños, utilizando una tubería de 12", donde se puede observar el deterioro y la falta de mantenimiento del mismo.

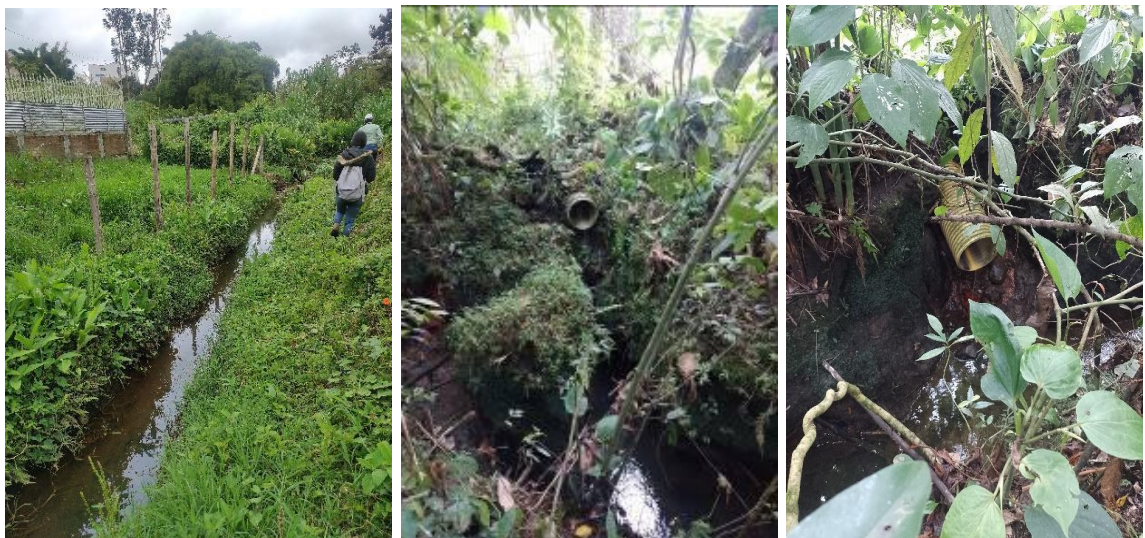
**Imágenes 7.8.6 Cauce y vertimientos sobre el afluente**

En el recorrido llegamos al conjunto cerrado morinda vital hasta el sector de san Bernardino, donde se pudo observar cómo el afluente corre y se le unen afluentes tributarios metros más adelante, se vuelve a observar tuberías de 8" drenando aguas a la quebrada.

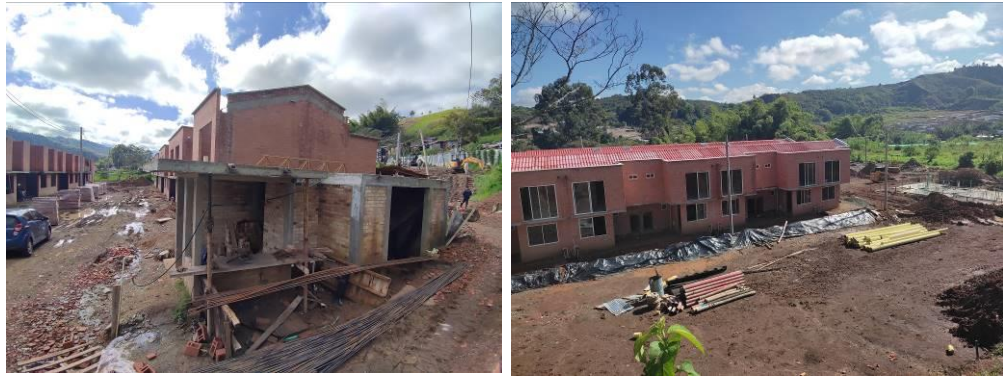
**Imágenes 7.9.1 Avance de obra manzana referencia**

Realizamos visita a la obra denominada BOSQUES DE CASTILLA, la cual está siendo construida por la constructora SOCIEDAD TRAMETAL LTDA, en el lugar nos atiende la Ingeniera Johana Ibarra, quien nos brinda información del proyecto, el cual consta de 50 casas de dos pisos en un conjunto cerrado, el cual está ubicado en la calle 26N #3A – 309, vía hacia pueblillo. El proyecto, el cual tiene una manzana ya construida y sobre la cual se hace la revisión del avance de la obra, verificando información en planos hidráulicos, sanitarios y urbanísticos.

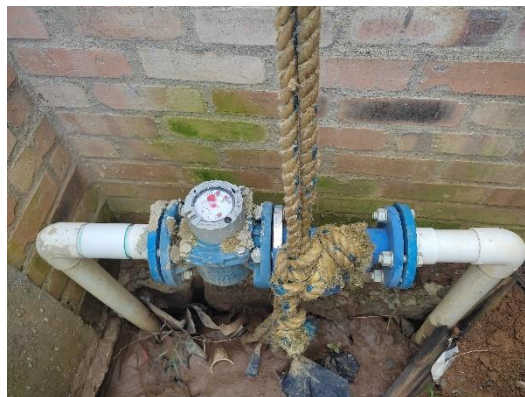
**Imagen 7.9.2 Macro medidor agua potable del proyecto**

El macro medidor del proyecto ubicado en una zona estratégica para la distribución del agua potable a cada una de las manzanas que componen el proyecto.

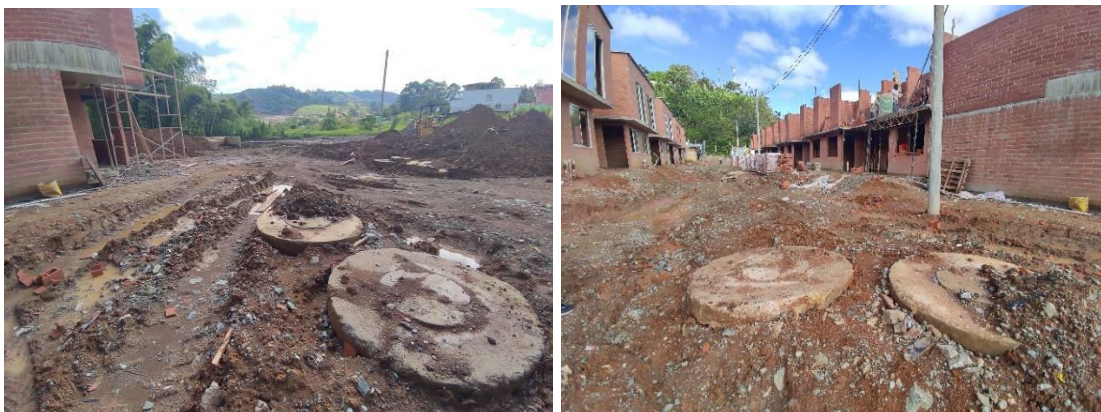
**Imágenes 7.9.3 Recamaras de inspección, pluvial y sanitaria**

Las recamaras de inspección tanto pluvial, como de aguas servidas, distribuidas de la misma forma como se plantea en el plano sanitario y pluvial.

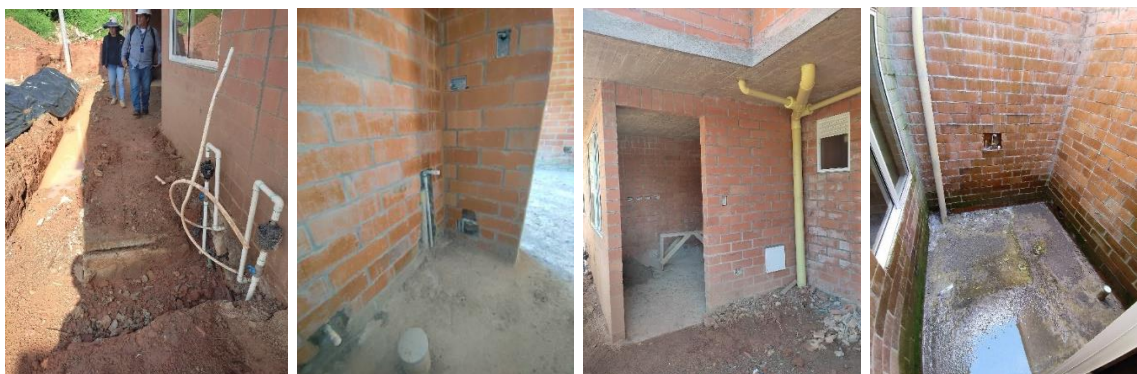
**Imágenes 7.9.4 distribución agua potable, pluvial y sanitaria**

Las conexiones de los contadores a las viviendas con una acometida de 1/2" de diámetro, observamos la distribución hidráulica interna de cada una de las viviendas al igual que la distribución sanitaria y pluvial interna de las viviendas, donde se puede apreciar tuberías de 2" interconectadas a una red de 4", cabe resaltar que la distribución es idéntica en todas las edificaciones.

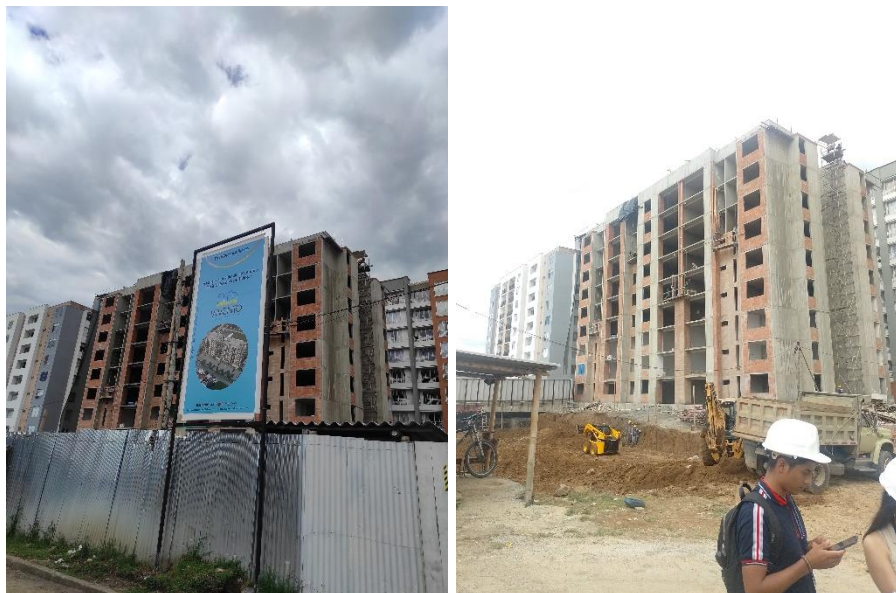
**Imágenes 7.10.1 Torres condominio Viento**

El día 1 de marzo de 2023, realizamos visita a la obra denominada VIVENTO CONDOMINIO, la cual está siendo construida por la constructora BARREIRO GARCES, en el lugar nos atiende la Ingeniera residente Diana Arango, y la Ingeniera Ingrid Orozco, Directora de obra, la información por ellas suministrada tanto el día de la visita como por medio digital, fue de gran ayuda para despejar dudas con respecto al cumplimiento de los diseños hidráulicos y sanitarios de la obra. En un principio el condominio sería construido 4 torres de 54 apartamentos, pero se construirá dos torres de 54 apartamentos y 33 casas.

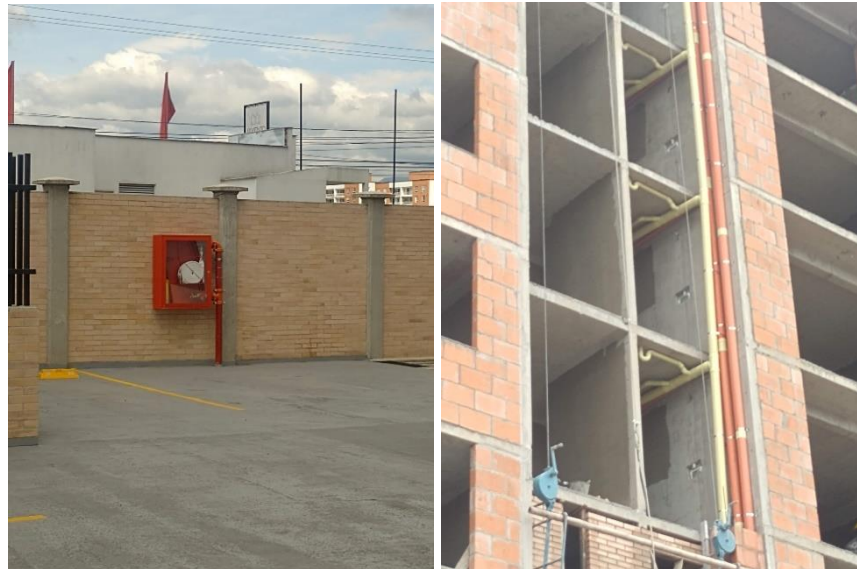
**Imágenes 7.10.2 Gabinete sistema contra incendios y disposición de tuberías**

Comenzamos la inspección por la torre terminada con sus zonas de parqueo, donde encontramos una parte del sistema contra incendios, al lado se encuentra una torre en construcción donde se pueden apreciar la distribución de los bajantes de aguas residuales y aguas lluvias.

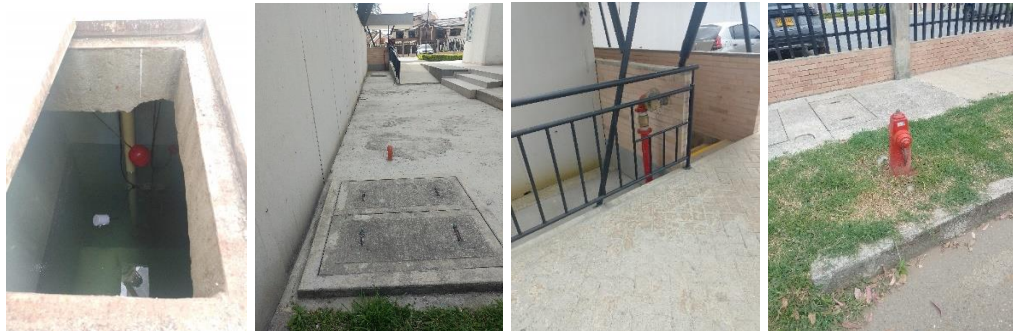
**Imágenes 7.10.4 Tanques subterráneos, siamesa e hidrante**

El sistema de agua potable consta de tanques subterráneos que poseen un sistema mecánico que activa o inactiva las bombas según la capacidad del tanque. Para el sistema contra incendios, se ubican siamesas para realizar la alimentación del mismo, en la ubicación de una siamesa, se encuentra con un problema, debido a que está ubicada detrás de una baranda que impide la conexión de manera en caso de emergencia, al sistema se incluyen hidrantes, aproximadamente 8 que apoyan el sistema contra incendios en la zona de parqueo de la torre.

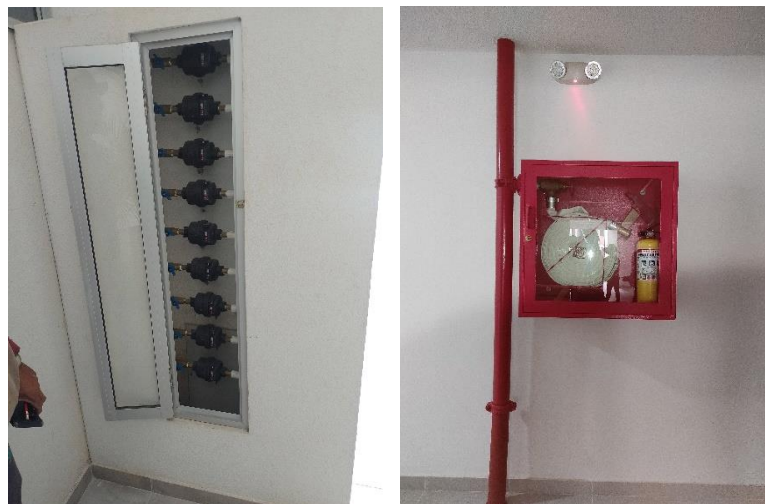
**Imágenes 7.10.5 Armario Medidores, Armario contra incendios**

La disposición en un armario de los medidores de agua potable, de cada apartamento en el interior de la torre y el armario contra incendios al interior de la torre son parte de la normatividad con la cual cumplen cada una de las edificaciones del proyecto.

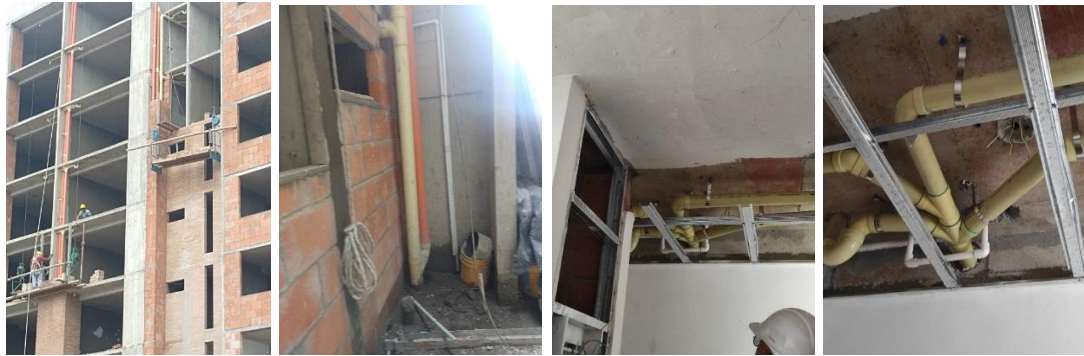
**Imágenes 7.10.6 Torre en construcción**

El sistema de aguas residuales consta de recamaras de inspección que reciben las aguas residuales de la torre para conducirlas al sistema de alcantarillado público; En una de las torres en construcción podemos observar los bajantes en la estructura y el uso de los implementos de seguridad por parte de los obreros, en el trabajo de la construcción, además la distribución interna de aguas residuales y los sistemas de aireamiento para tuberías de aguas lluvias junto a esto la distribución de las tuberías de agua potable, tanto en apartamento como en el armario de medidores de agua potable de la torre.
