**AUXILIAR DE INGENIERIA EN LA CONSTRUCCION DE UN TRAMO DE  
PRUEBA USANDO GEOTEXTILES, GEOCELAS Y ECOBASE (RCD)**

**OBRA: TRAMO DE PRUEBA ALTERNATIVAS INNOVADORAS EN  
INFRAESTRUCTURA VIAL RURAL DEL CDT VIAL DEL CAUCA**

**ANTEPROYECTO PARA EL TRABAJO DE GRADO MEDIANTE LA  
MODALIDAD DE PRÁCTICA PROFESIONAL PARA OBTENER EL TÍTULO DE  
INGENIERO CIVIL**

**UNIVERSIDAD DEL CAUCA  
FACULTAD DE INGENIERÍA CIVIL  
PROGRAMA DE INGENIERÍA CIVIL  
POPAYÁN  
2025**

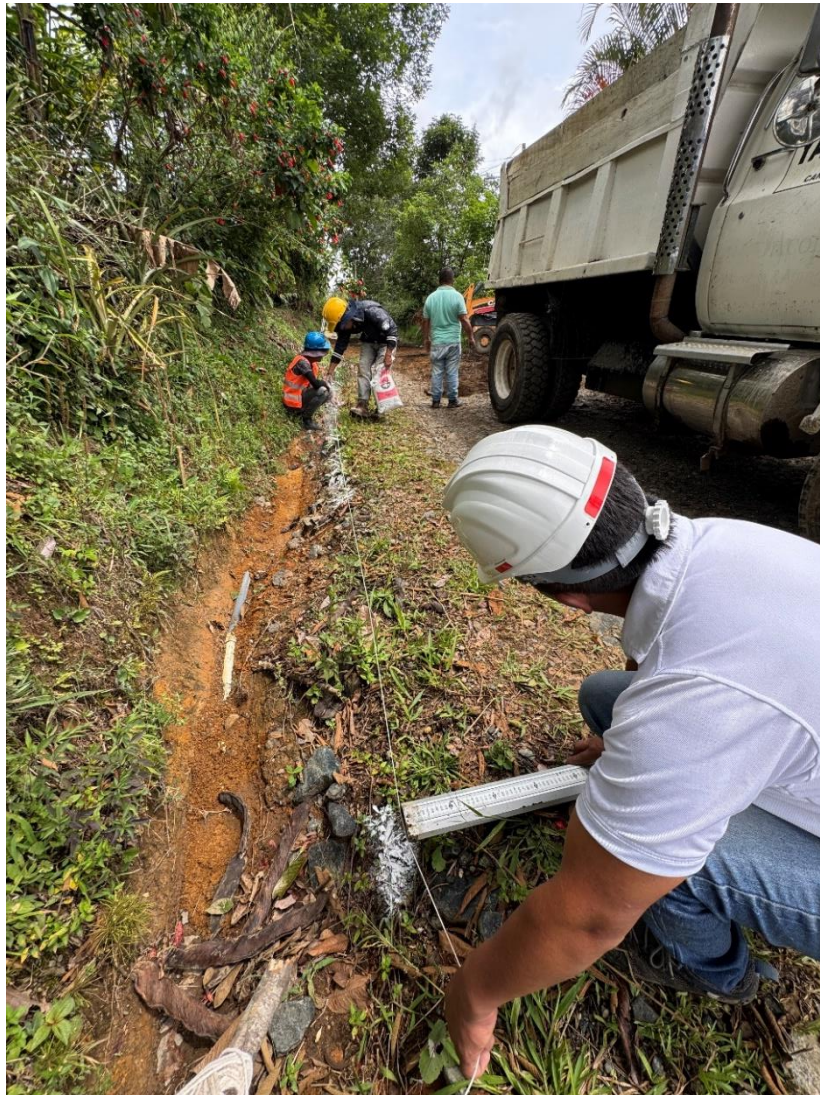
**Figura 14.** Delimitación de Bordes Laterales para Excavación.

Para el inicio de la intervención en el Tramo 1, se realizó primero la ubicación precisa de las abscisas, utilizando estacas colocadas a lo largo del eje vial. Cada estaca contenía la identificación correspondiente a la abscisa según la información suministrada por el topógrafo, lo que permitió definir con exactitud la geometría del tramo. A partir de esta información y con base en la cartilla topográfica del proyecto, se trazaron los bordes de la vía, incluyendo los anchos establecidos para la excavación, lo cual permitió delimitar con claridad el área de trabajo. Este procedimiento se realizó usando cal y una piola. (Figura 14)

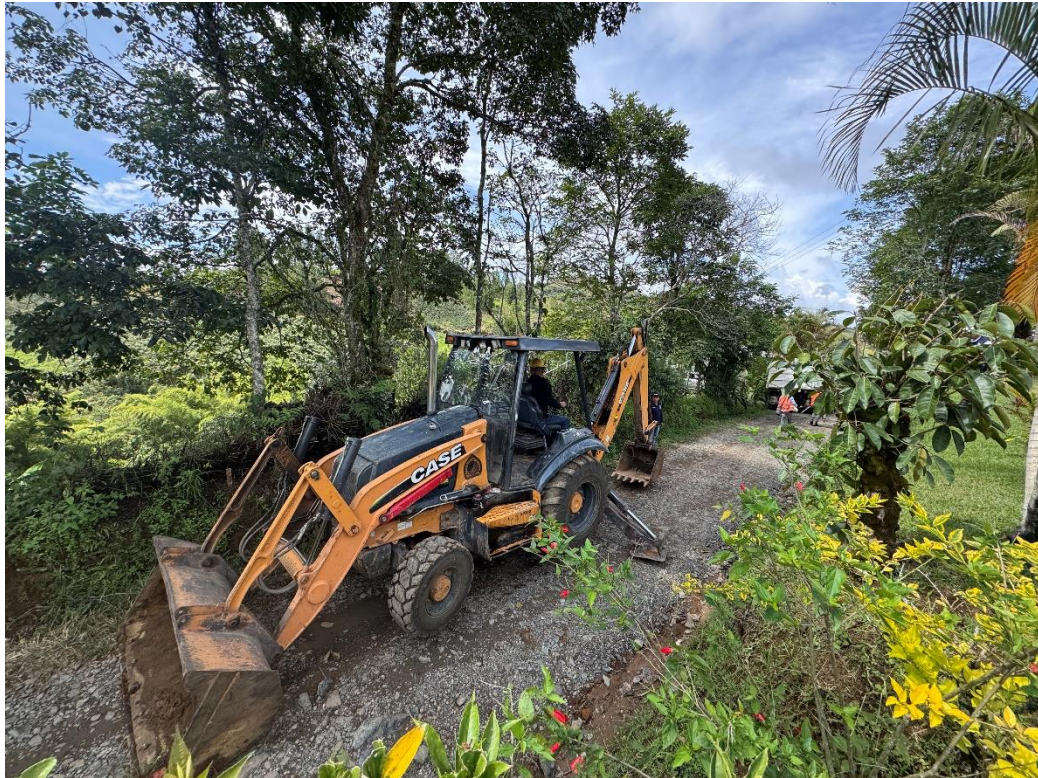
**Figura 15.** Retroexcavadora utilizada para la excavación

Una vez definido el trazado en el terreno, se procedió a la excavación del material existente hasta alcanzar el nivel proyectado de subrasante. Esta labor se realizó con una Retroexcavadora sobre llantas, de tamaño compacto de la marca Case (**Figura 15**), lo cual permitió maniobrar con mayor facilidad en el terreno.

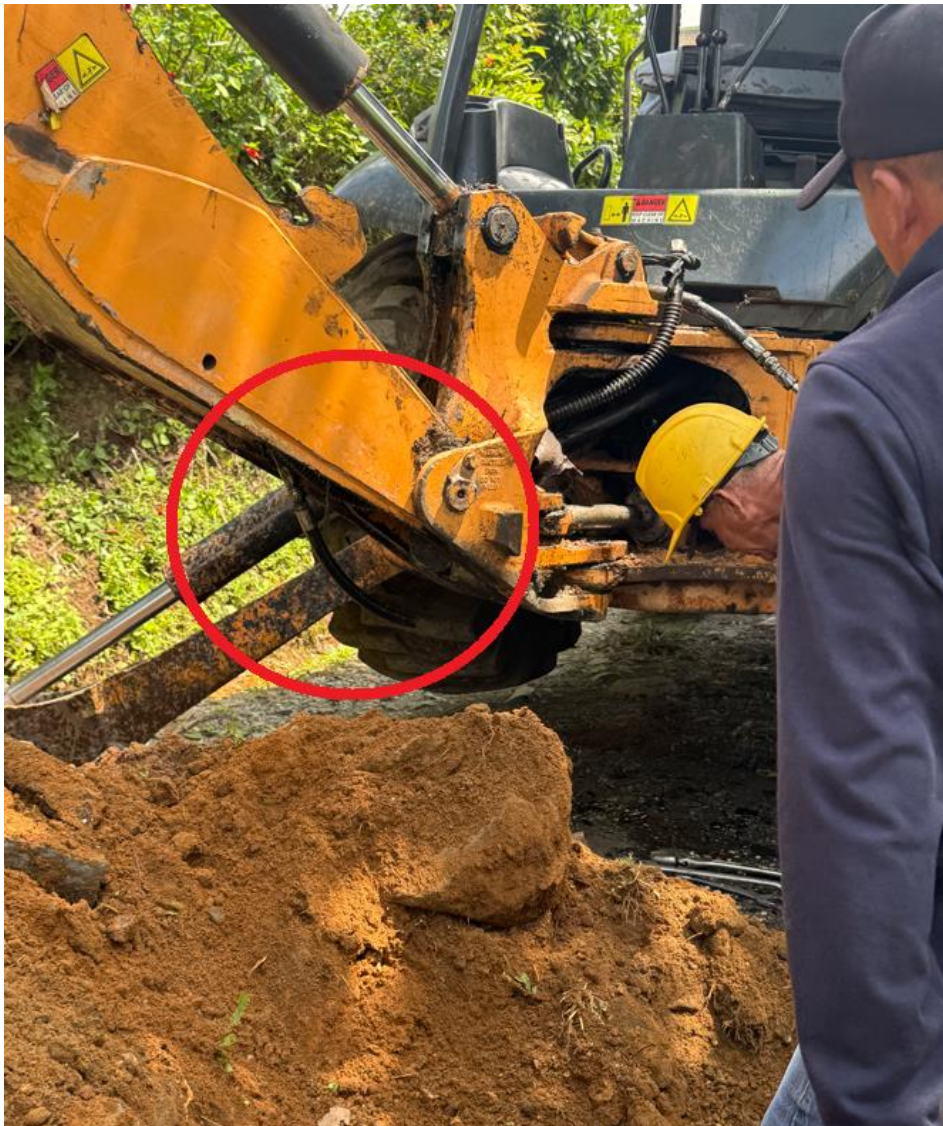
**Figura 16.** Falla Mecánica en Retroexcavadora

Sin embargo, durante la ejecución de esta actividad se presentó una falla mecánica en la manguera hidráulica del brazo de la máquina, la cual ocasionó una primera interrupción del trabajo por espacio de un día. Al siguiente día, tras realizar una reparación inicial, el equipo presentó nuevamente la misma falla, por lo que fue necesario transportarlo hasta la ciudad de Popayán para conseguir y reemplazar la manguera defectuosa.

Esta falla mecánica mencionada anteriormente se puede observar en la **Figura 16**:

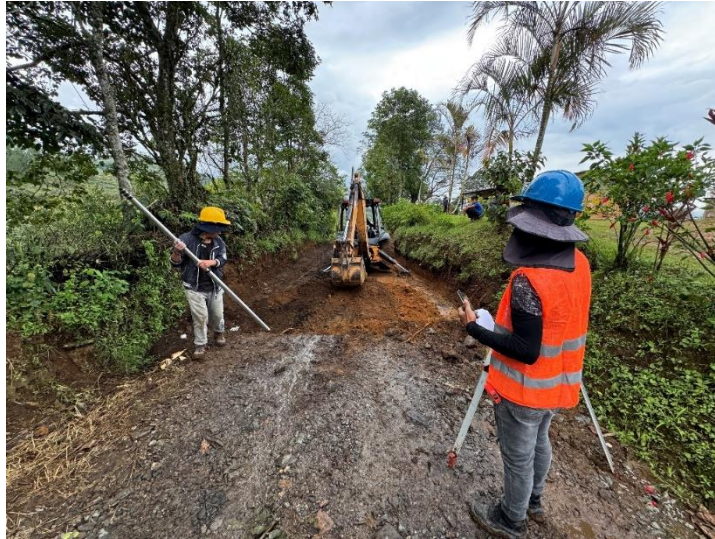
**Figura 17.**Verificación topográfica de niveles durante excavación.

En la **Figura 17** se observa al equipo técnico realizando constantes verificaciones topográficas para asegurar que los niveles de la subrasante coincidieran con las cotas de diseño:

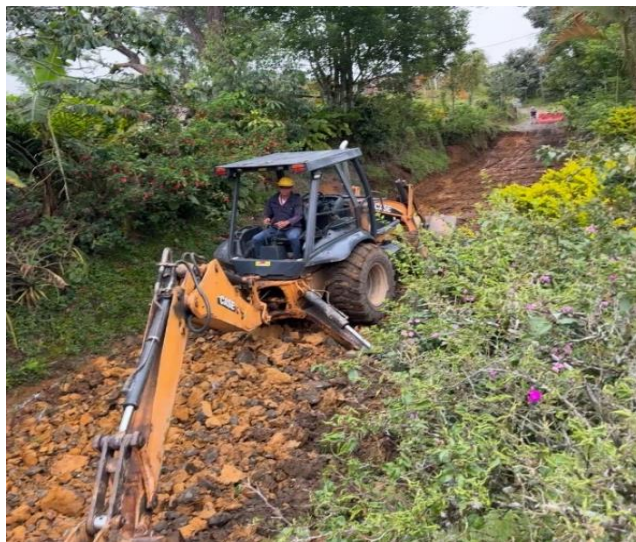
**Figura 18.**Excavación hasta nivel de subrasante.

Una vez finalizada la excavación y verificados los niveles con el equipo topográfico, se obtuvo una superficie uniforme y limpia, lista para la colocación del geotextil.

En la **Figura 18**, **Figura 19** y **Figura 20** se observa la vía ya excavada hasta el nivel de subrasante proyectado:

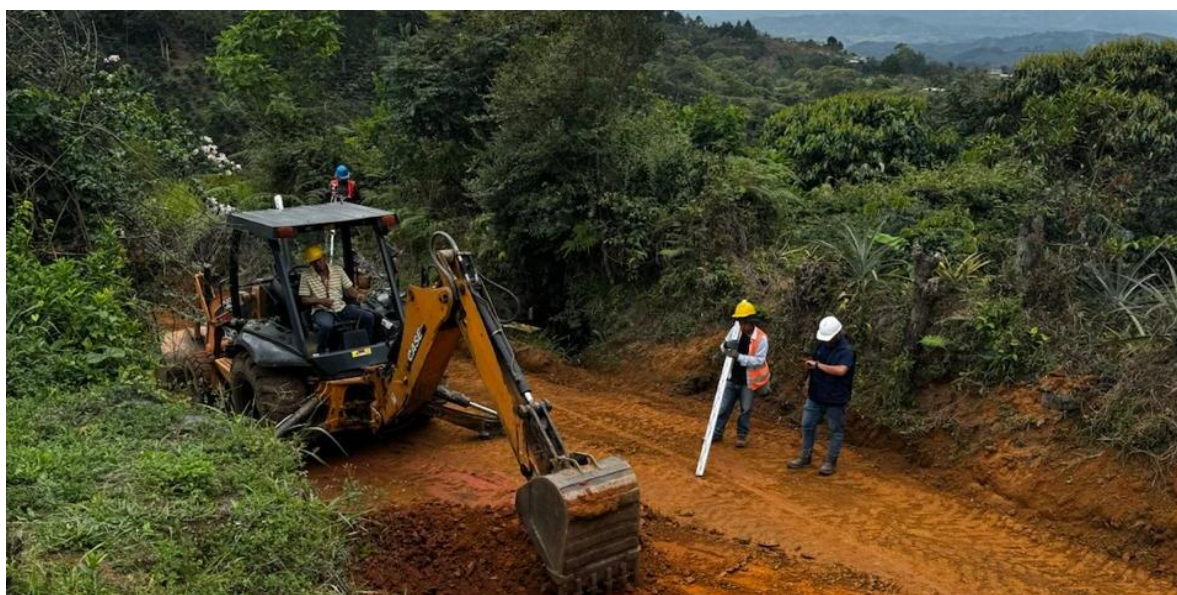
**Figura 20.**Excavcion y preparación de Subrasante.

En la parte superior derecha, se identifica una franja de material oscuro con baja capacidad portante, la cual fue retirada y reemplazada, previa autorización de la interventoría, con un viaje de afirmado de aproximadamente 15 m<sup>3</sup> para garantizar la uniformidad y estabilidad de la subrasante como se aprecia en la **Figura 21** y **Figura 22**:

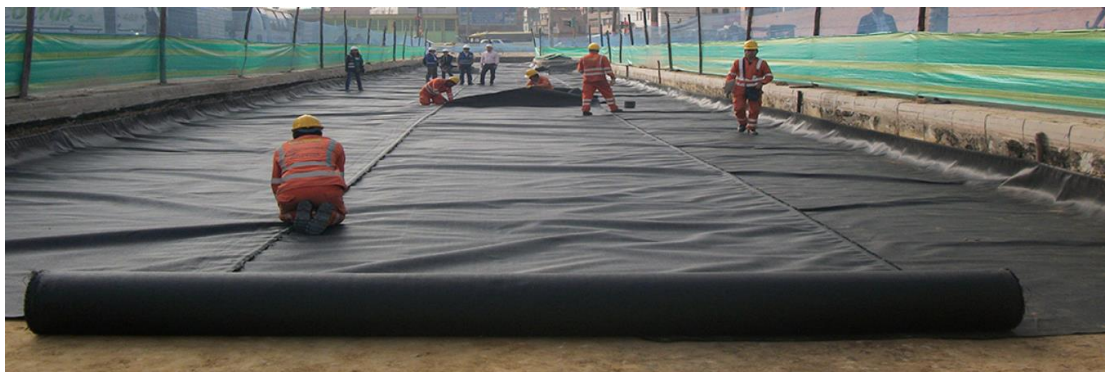
**Figura 23.** Geotextil Tejido T2400.

Una vez terminada la excavación y verificada la nivelación de la subrasante, se procedió con la instalación del geotextil tejido, como parte del sistema de refuerzo y separación entre el terreno natural y las capas superiores de la estructura vial. Este material, suministrado por la empresa PAVCO, corresponde a un geotextil tejido de polipropileno de alta resistencia (especificación T2400), diseñado para proporcionar estabilidad adicional a la base y mejorar el comportamiento mecánico de la estructura. (Figura 23)

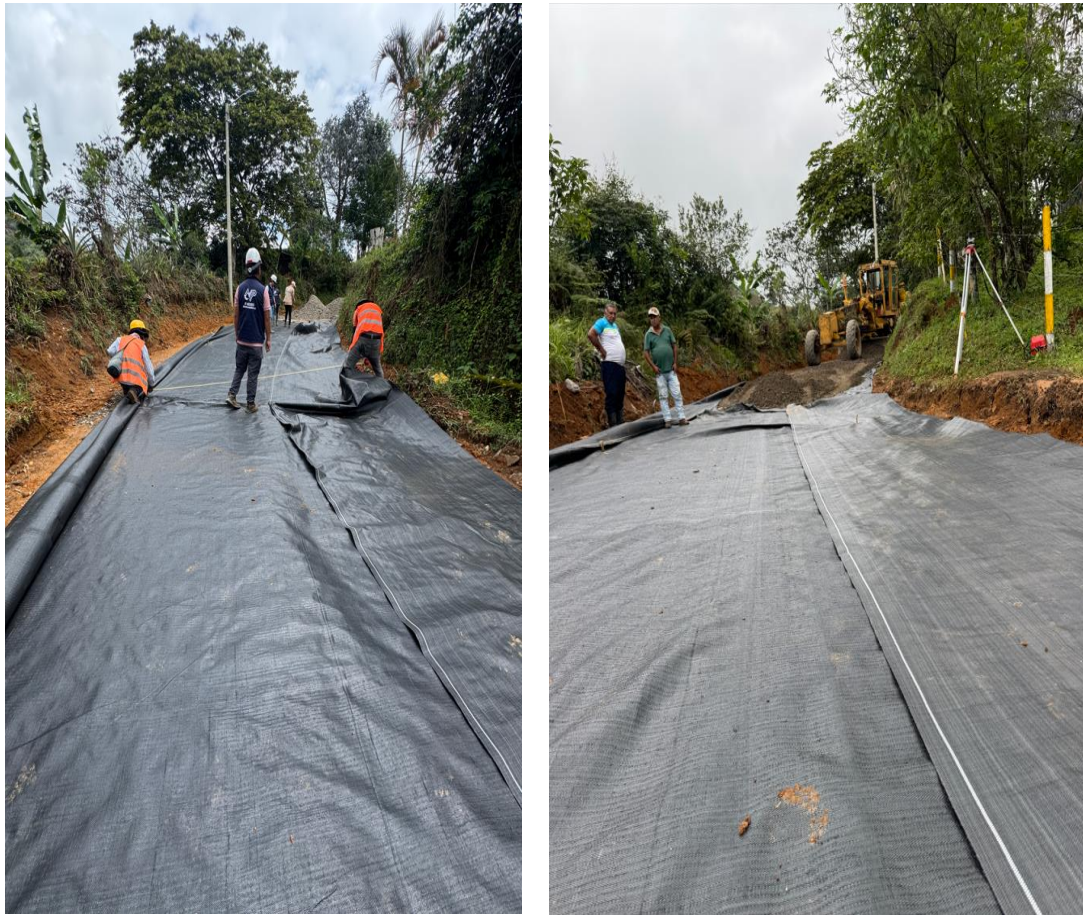
**Figura 25.** Instalación del geotextil T-2400 sobre subrasante.

La ubicación del geotextil se realizó directamente sobre la subrasante nivelada, en una sola dirección, con traslapes transversales de al menos 30 cm y longitudinales de 50 cm, según las recomendaciones del fabricante y la capacitación del Ingeniero por parte de PVCO. Dado que el ancho de la calzada es de 3,60 metros, fue necesario utilizar el ancho total de un rollo de geotextil y aproximadamente la mitad del ancho de un segundo rollo, para cubrir completamente la sección transversal, incluyendo los 0,10 metros de afirmado que se colocan sobre el geotextil y garantizar la continuidad de los traslapes. Esta disposición asegura la integridad estructural de la capa de separación y refuerzo, evitando contaminaciones entre la subrasante y el material granular (PAVCO) (Figura 24):

Este procedimiento se puede apreciar en la **Figura 25**:

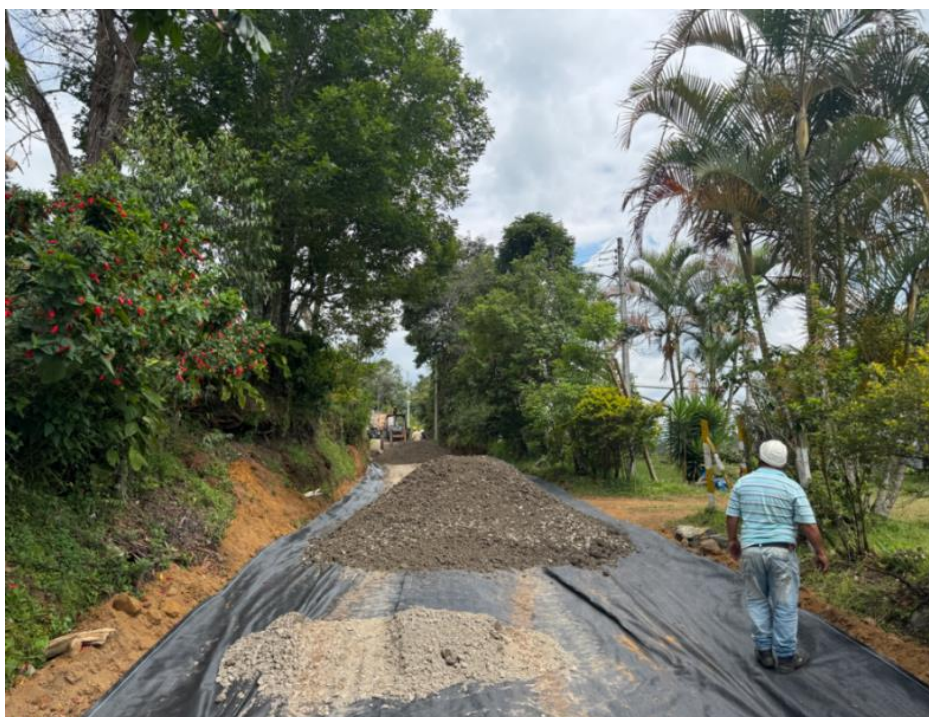
**Figura 26.** Descarga y distribución del mejoramiento granular sobre geotextil instalado.

El material utilizado correspondió a un granular tipo subbase, previamente seleccionado en cantera, con características granulométricas y de compactación compatibles con los requerimientos del diseño, los resultados de laboratorio referentes a la calidad del material se encuentran en el ANEXO 9. El transporte del material se realizó en volquetas, descargando el contenido en pequeños acopios sobre el geotextil para luego ser extendido con motoniveladora, logrando una distribución uniforme a lo largo de la calzada como se observa en la **Figura 26** y **Figura 27**:

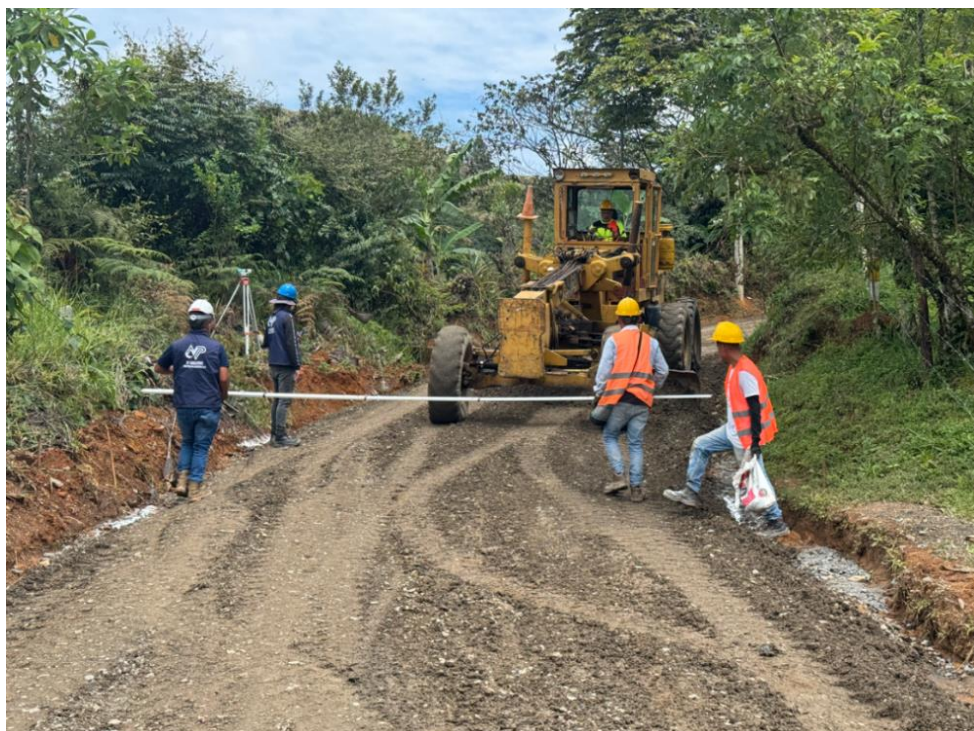
**Figura 28.** Distribución de Material y Chequeo de espesores.

Durante esta actividad, se tuvo especial cuidado en evitar daños al geotextil, controlando el tránsito de maquinaria únicamente sobre zonas ya protegidas con una primera capa de material. Asimismo, se realizó verificación de espesores con estacas de referencia y controles de nivel con equipo topográfico para asegurar la conformación con el diseño estructural.

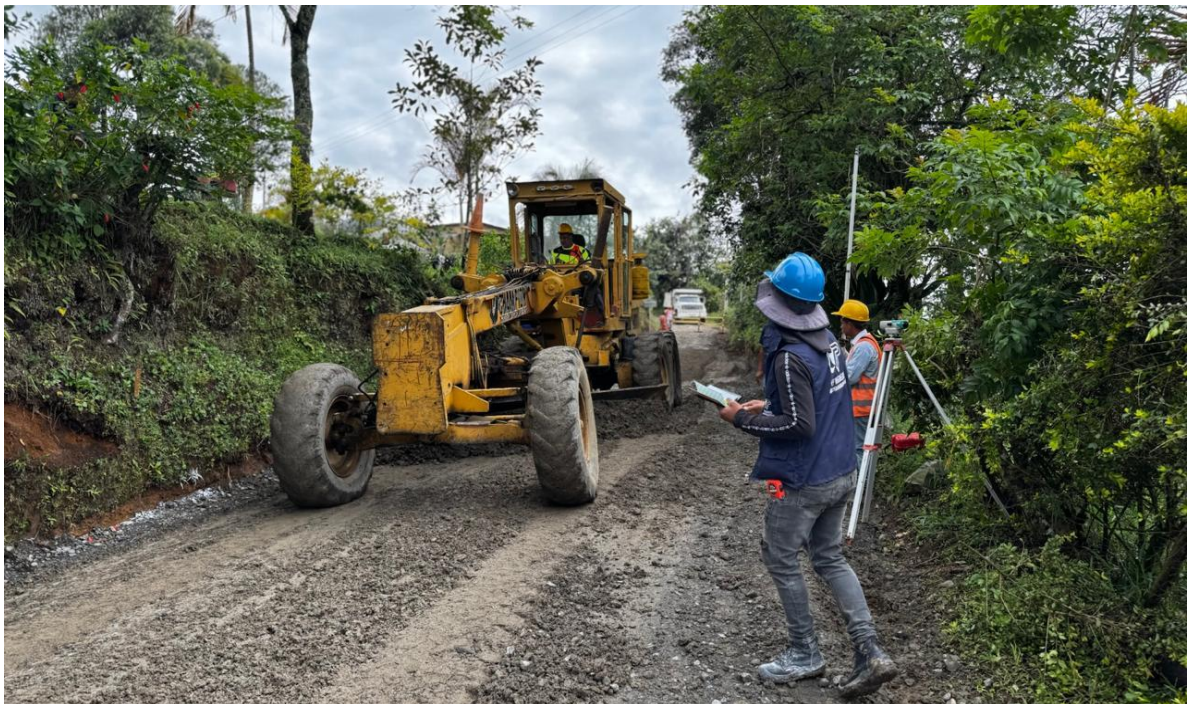
**Figura 30.** Nivelación del afirmado con motoniveladora y apoyo topográfico.

Una vez completada la capa de mejoramiento granular, se procedió con el extendido del material de afirmado, correspondiente a un espesor de 0,25 metros, según lo establecido en el diseño estructural del Tramo 1. Este material cumple la función de capa de rodadura y soporte principal para el tránsito vehicular, proporcionando estabilidad, resistencia y durabilidad a la estructura vial.

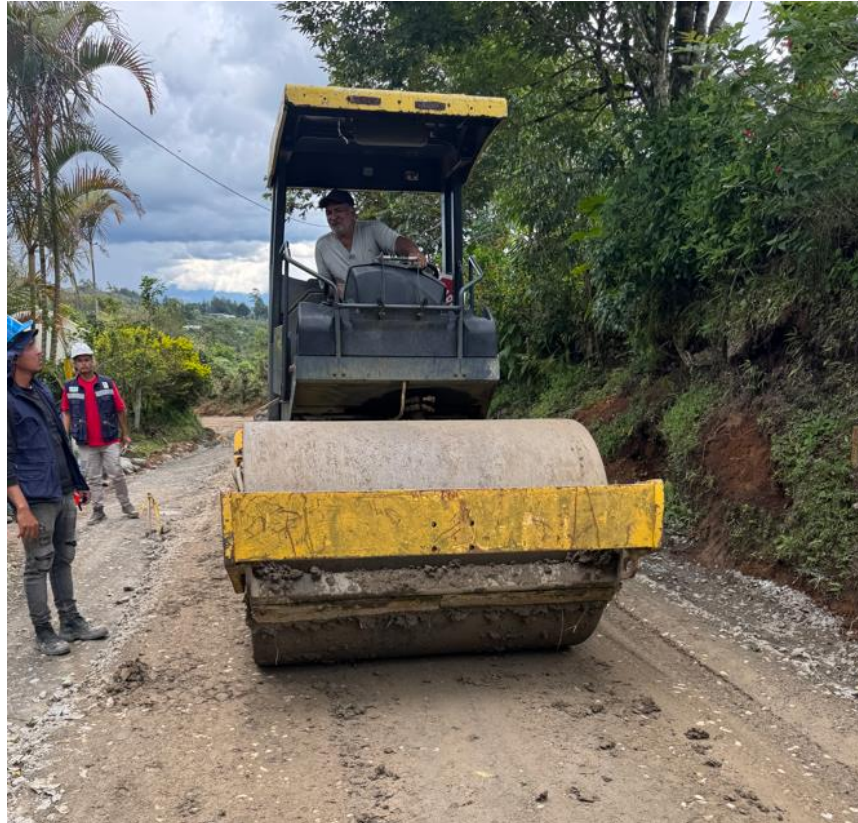
**Figura 31.** Compactación de Afirmado, Capa 0.25m.

Posteriormente, se ejecutó la compactación de la capa con vibrocompactador, realizando un número de pasadas controladas. Durante este proceso, se llevó a cabo un seguimiento constante a la uniformidad, la humedad del material y la resistencia obtenida, a través de ensayos de campo como el densímetro nuclear que realizó la UNIVERSIDAD DEL CAUCA resultados a los cuales en la posición de Pasante no se obtuvo alcance, prueba de cono de arena, según disponibilidad y el protocolo (Project) adoptado en la obra.

La correcta ejecución de esta etapa permitió dejar la vía lista para su comportamiento, ya que se logró llegar a las densidades y compactaciones requeridas en condiciones reales de carga, los resultados que sostienen esta afirmación se encuentra en el Anexo 10, completando así la estructura proyectada para el Tramo 1.

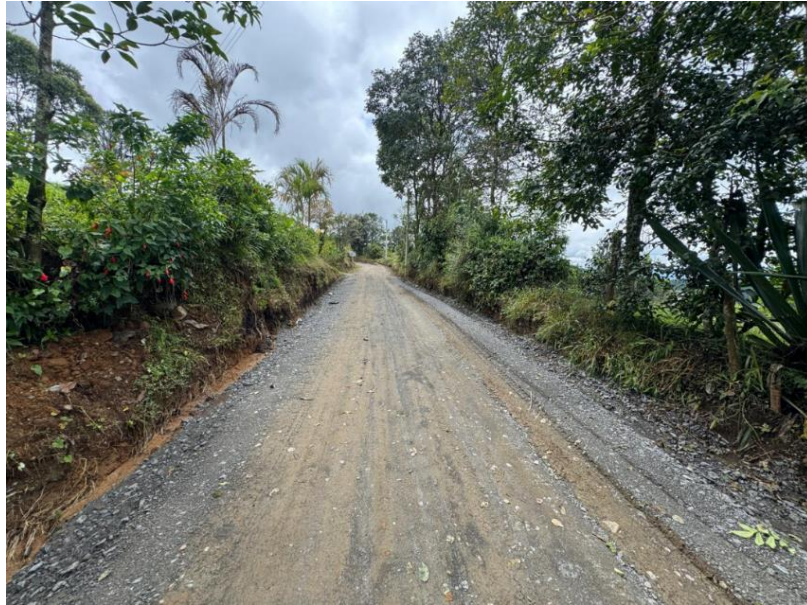
**Figura 32.** Finalización de la estructura vial del Tramo 1 con geotextil, mejoramiento y afirmado.

Se puede apreciar el resultado final de la Estructura del mejoramiento vial del Tramo 1 en la **Figura 32**:

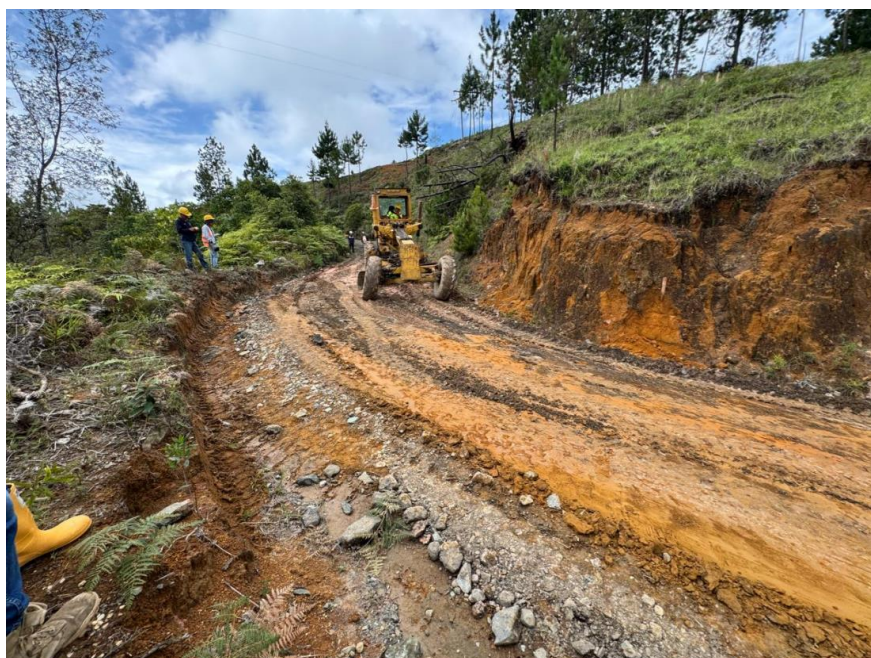
**Figura 35.**Excavación inicial de subrasante con motoniveladora – Tramo 2.

La excavación se ejecutó de forma progresiva por partes, iniciando por el primer subtramo (solo afirmado). Una vez completada la excavación de esta sección, se procedió de inmediato con la aplicación del material estructural correspondiente, garantizando continuidad en el proceso constructivo y optimización de recursos en obra. Este proceso se puede observar en la **Figura 35**:

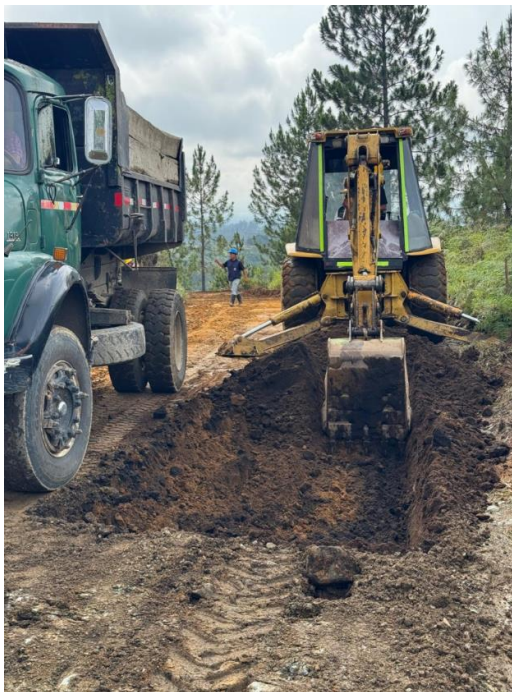
**Figura 36.** Excavación puntual para retiro de material no apto en subrasante – Zona A.

Durante la excavación se identificaron dos sectores (A) y (B) con material orgánico, blando o saturado, los cuales fueron evaluados, retirados y reemplazados por material de mejoramiento con autorización de la interventoría para evitar asentamientos o fallos estructurales, como se observa en la **Figura 36** y **Figura 37**:

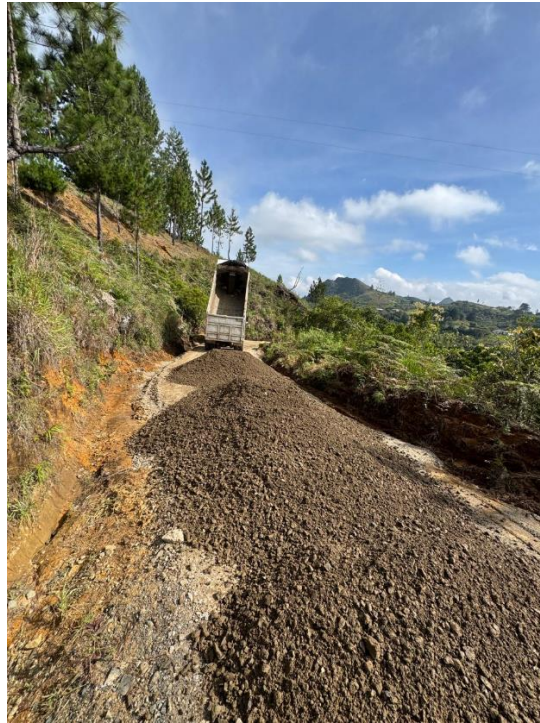
**Figura 39.** Descargue de Material tipo Afirmado Tramo 2.

Este subtramo fue diseñado con una única capa estructural de 0,24 metros (24 cm) de afirmado compactado, sin la incorporación de geotextiles, geoceldas ni RCD, lo que permitió una ejecución más directa respecto a los subtramos siguientes. El material fue transportado en volquetas y posteriormente extendido con motoniveladora, asegurando una distribución homogénea sobre toda la sección transversal este procedimiento se aprecia en la **Figura 39** y **Figura 40**:

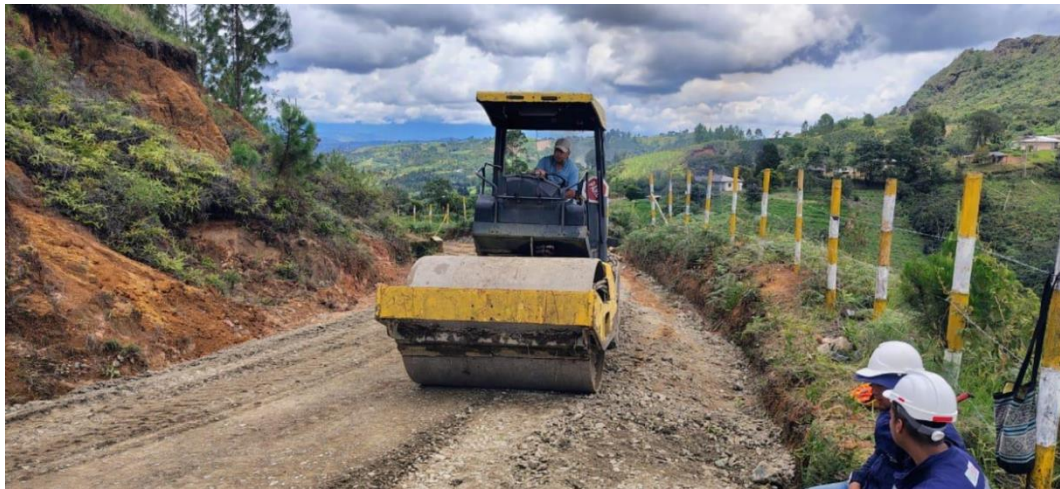
**Figura 41.** Compactación Material Tipo Afirmado Tramo 2.

En la **Figura 41** y **Figura 42** a continuación se aprecia la compactación la cual se llevó a cabo mediante vibro compactador, ejecutando varias pasadas según el protocolo de obra basado en la normativa INVIAS (INVIAS, 2020), hasta alcanzar la densidad exigida por las especificaciones de diseño.

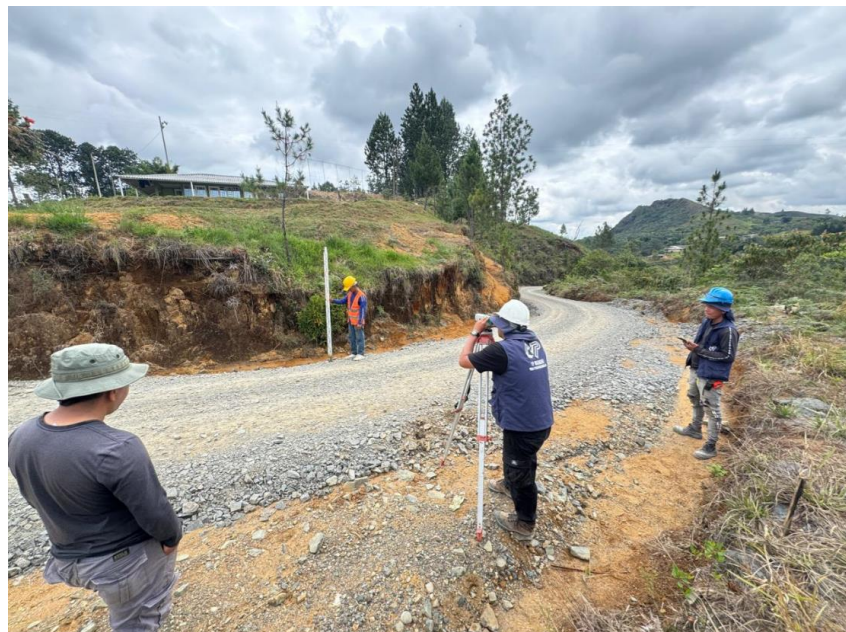
**Figura 42.** Revisión topográfica del espesor y bombeo en afirmado del Tramo 2

Durante la instalación, se controlaron tanto el espesor aplicado como la pendiente de bombeo transversal (2 %), realizando el perfilado correspondiente y garantizando la conformidad con el diseño geométrico. Para ello, se utilizó equipo de topografía, con el que se verificaron cotas de nivel, alineación de eje y correcta distribución transversal del material.

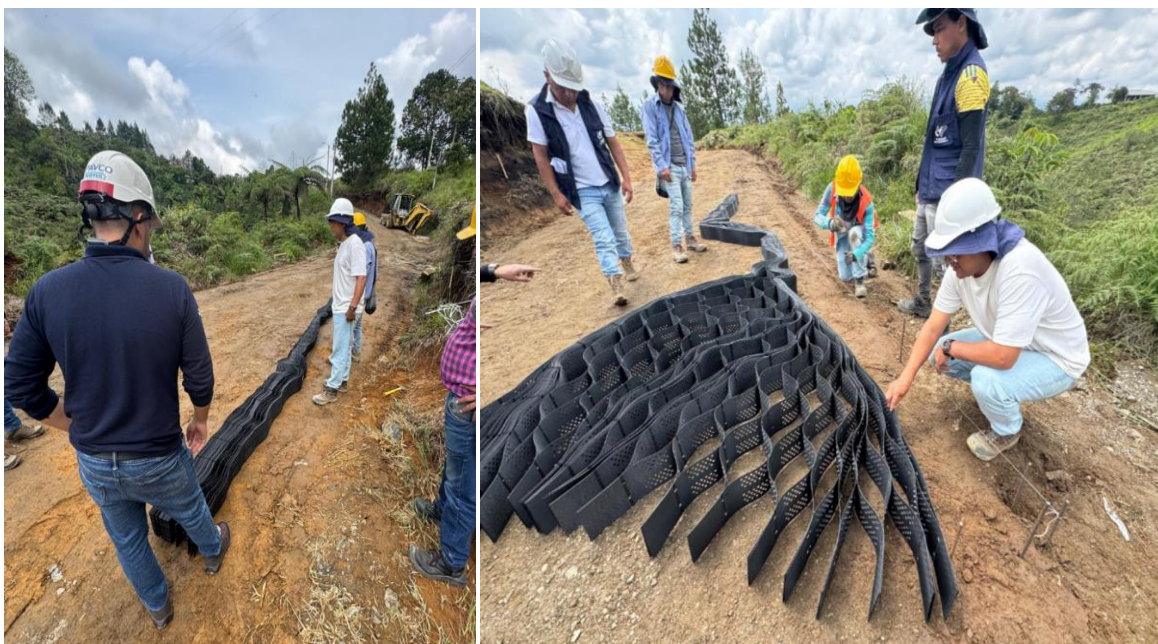
**Figura 44.**Despliegue y preparación de geoceldas para su instalación en calzada

Durante la capacitación, se destacó la importancia de utilizar elementos de anclaje adecuados para fijar las geoceldas al terreno. En campo, se optó por el uso de varilla corrugada de 3/8" como elemento de anclaje, cortada en tres secciones iguales para cubrir el ancho de la calzada (3.60 m). El sobrante del cuarto segmento generado en el corte fue reutilizado posteriormente mediante empalmes con pines plásticos de unión, suministrados también por PAVCO.

En la **Figura 44** se observa el proceso de preparación y despliegue de las geoceldas:

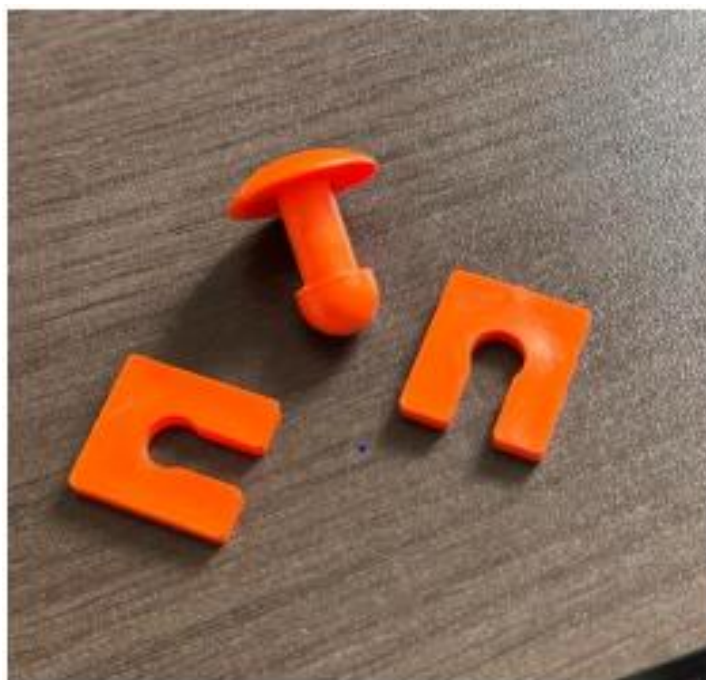
**Figura 45.** Pines plásticos de unión para Geoceldas.

En la **Figura 45** se observa los pines de unión que se usaron en las geoceldas:

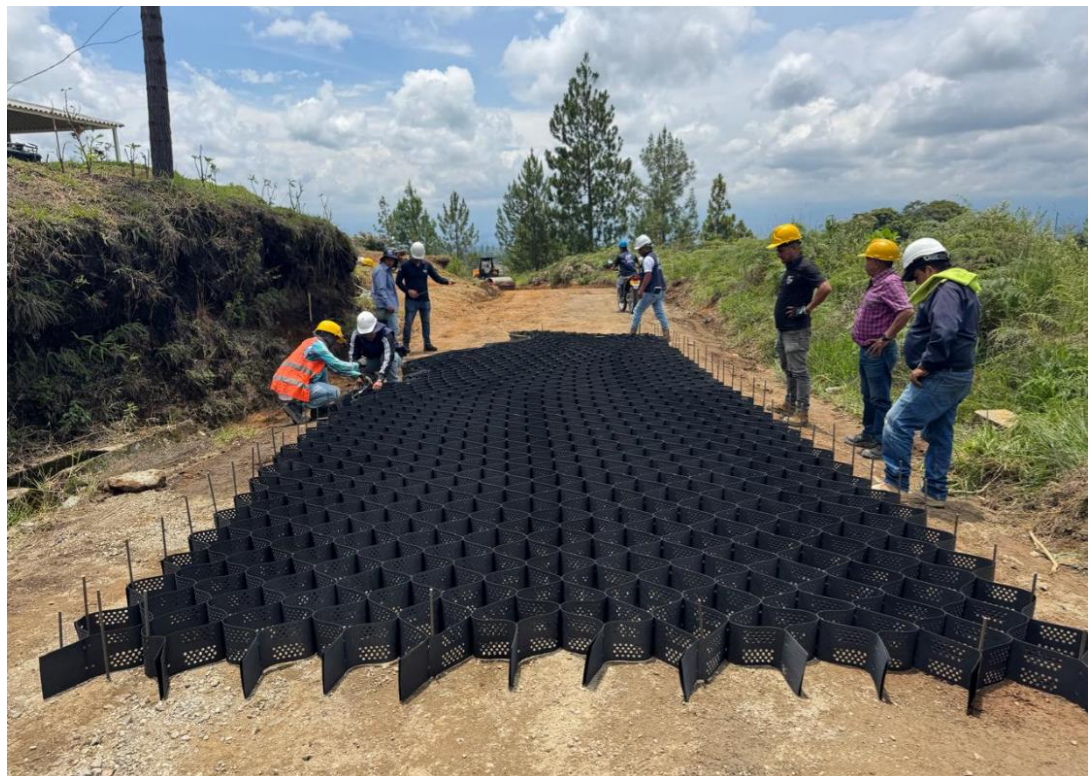
**Figura 46.** Instalación de Geoceldas Tramo 2.

Para la instalación, primero se definió cuidadosamente el ancho total de la calzada, marcando los puntos de despliegue inicial. Las geoceldas se expandieron transversalmente hasta lograr una forma tipo diamante, condición necesaria para su correcto relleno y confinamiento granular. El proceso de fijación comenzó con una varilla en el borde superior, y a partir de este se midieron 16 cm hacia el lateral exterior (borde de calzada) y otros 16 cm hacia abajo, marcando así la segunda fijación para lograr la apertura óptima. Esta metodología permitió asegurar una configuración uniforme y estable en toda la superficie.

A continuación, las **Figura 46** y **Figura 47** representan este proceso:

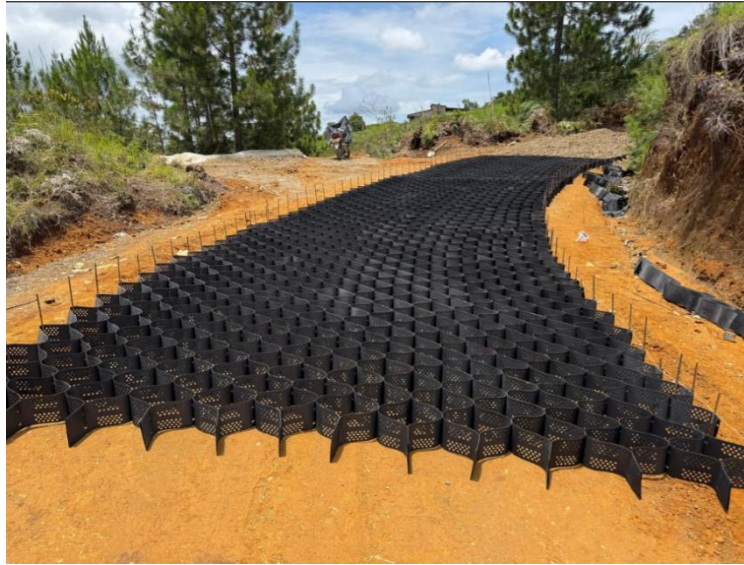
**Figura 48.** Instalación de Geoceldas en curva-Tramo 2.

Para la ubicación de las geoceldas en las curvas del trazado, fue necesario realizar ajustes adicionales respecto al patrón de anclaje empleado en los tramos rectos.

La extensión e instalación de las geoceldas en las curvas del trazado se pudo apreciar en la **Figura 48** y la **Figura 49**:

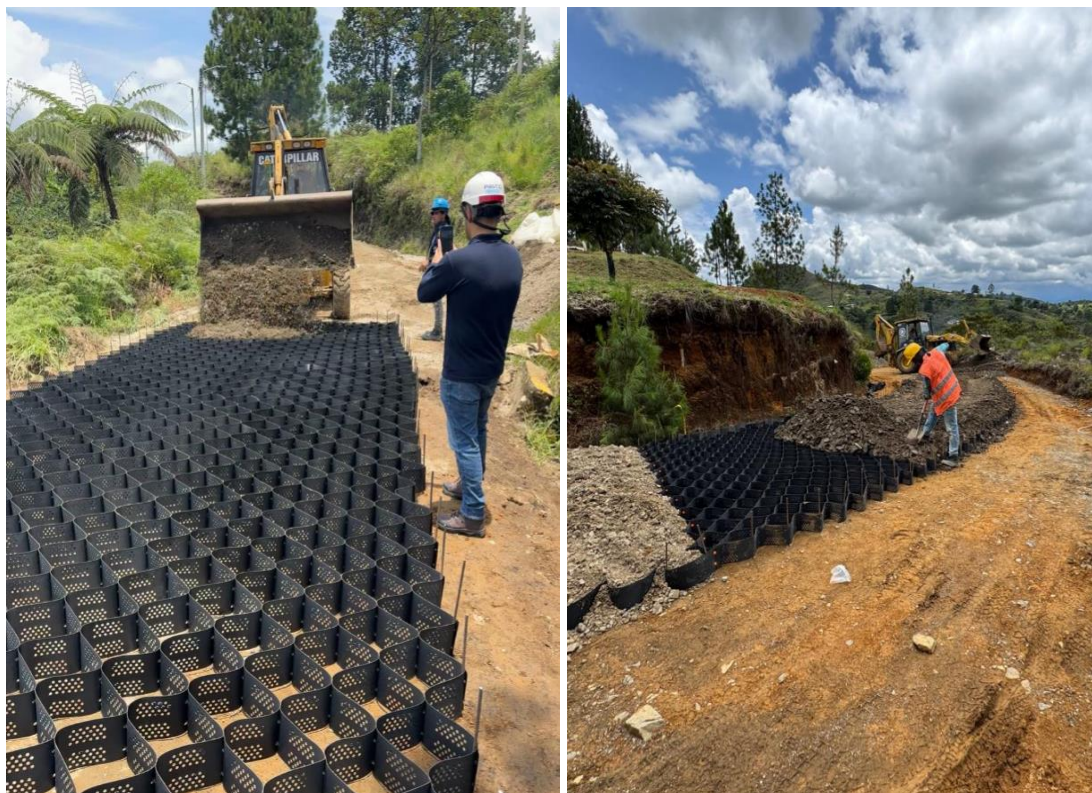
**Figura 50.** Vertimiento de Material en Geoceldas

Una vez completada la instalación de los módulos de geoceldas sobre la subrasante, se procedió al proceso de relleno con material granular, el cual fue vertido cuidadosamente con la Retroexcavadora y se dispuso de obreros para el llenado del material usando palas para asegurar una distribución homogénea dentro de cada celda. El proceso se realizó de manera progresiva, garantizando el llenado completo del sistema celular hasta el borde superior.

Esto se observa en la **Figura 50**:

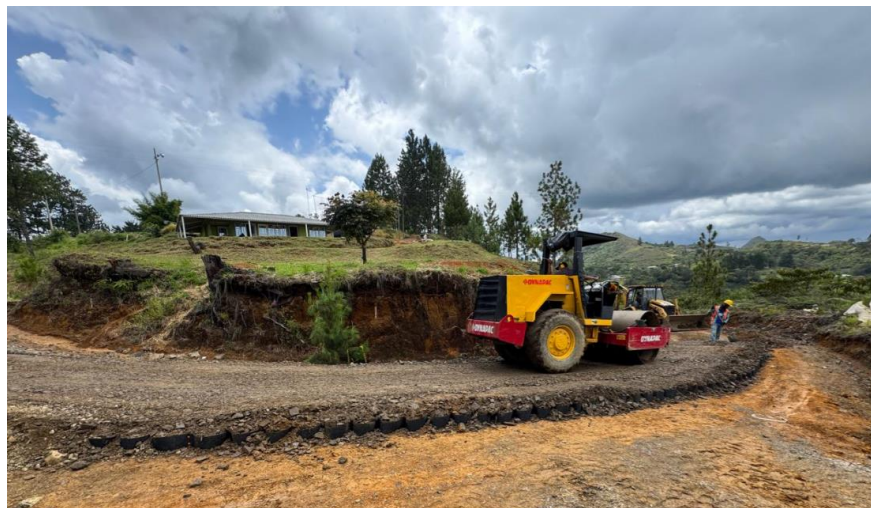
**Figura 51.** Compactacion de Material en Geoceldas.

Posteriormente, se realizó la compactación mecánica, empleando equipo tipo vibrocompactador de rodillo, con pasadas uniformes y controladas. Esta fase permitió consolidar el material dentro de las celdas y sobre la superficie, logrando una integración eficiente del refuerzo con el paquete estructural. Todo el procedimiento fue supervisado en campo, verificando espesores, continuidad del relleno y el cumplimiento de los parámetros técnicos (INVIAS, 2022) definidos en el diseño (Anexos), como se identifica en la **Figura 51**:

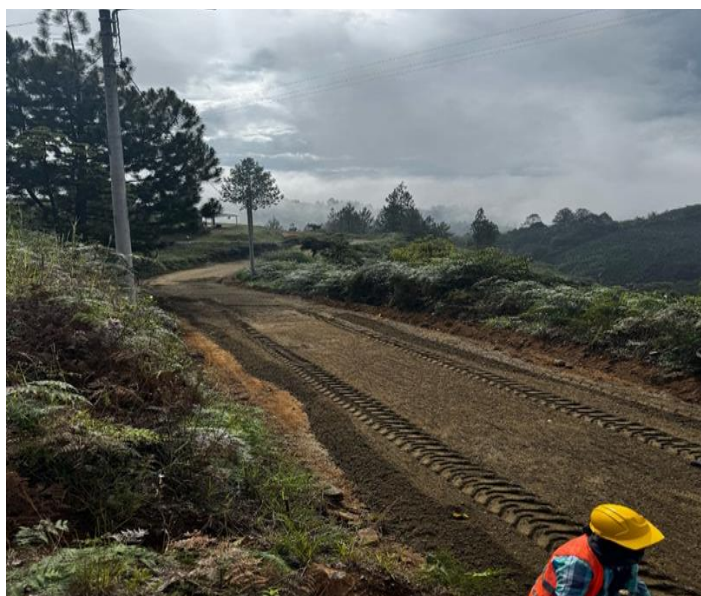
**Figura 53.** Instalación y Conformación de Material tipo RCD

Previo a su instalación, se realizaron verificaciones topográficas para garantizar que la superficie de la subrasante cumpliera con los niveles establecidos. Posteriormente, el Ecobase fue extendido con ayuda de motoniveladora y retroexcavadora, asegurando uniformidad y continuidad en la capa aplicada, como se observa en la **Figura 53** y la **Figura 54** a continuación:

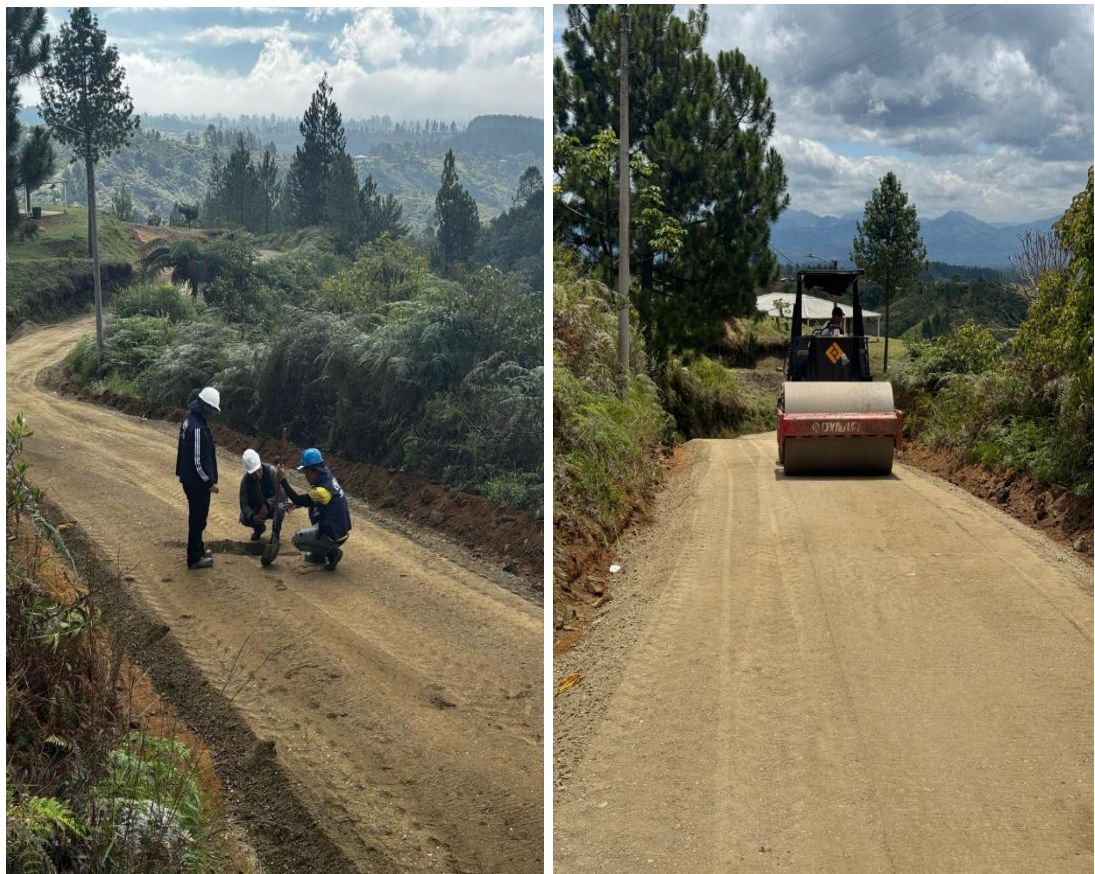
**Figura 55.** Seguimiento y Compactación de Material tipo RCD

La compactación se realizó en varias pasadas con vibrocompactador de rodillo, hasta alcanzar la densidad requerida por el diseño (Anexo 10). Se prestó especial atención al contenido de humedad durante esta etapa, ya que el material reciclado tipo RCD es altamente sensible al exceso de agua.

Durante todo el proceso se controló el bombeo transversal del 2 % y el perfil longitudinal, utilizando equipo de topografía para asegurar la conformidad con el diseño geométrico. (Figura 55)

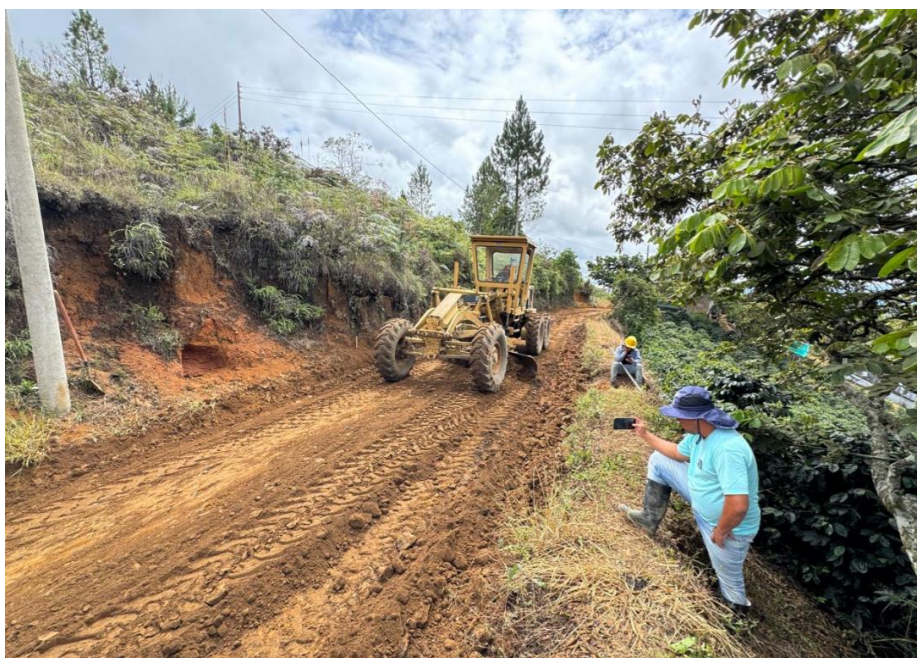
**Figura 58.** Excavación y Nivelación de Subrasante-Tramo 3.

En algunos casos, debido a fallas mecánicas en el equipo principal, se debió continuar con la retroexcavadora para evitar afectaciones al cronograma. (Ver **Figura 58**)

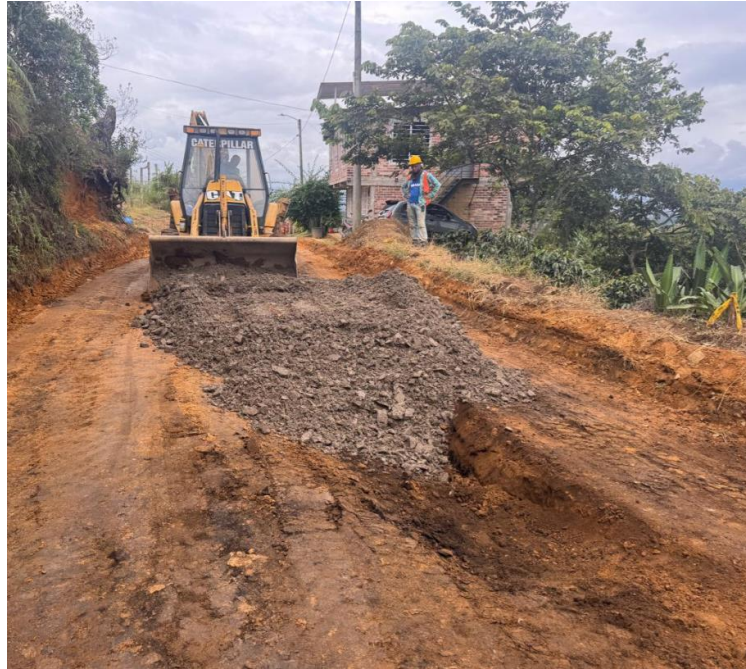
**Figura 60.** Reemplazo de material no apto para Subrasante.

Durante la excavación, se identificaron zonas con material oscuro y de baja capacidad portante, las cuales fueron removidas completamente y reemplazadas por material de afirmado, previo aval de la interventoría, como se identifica en la **Figura 59** y **Figura 60**:

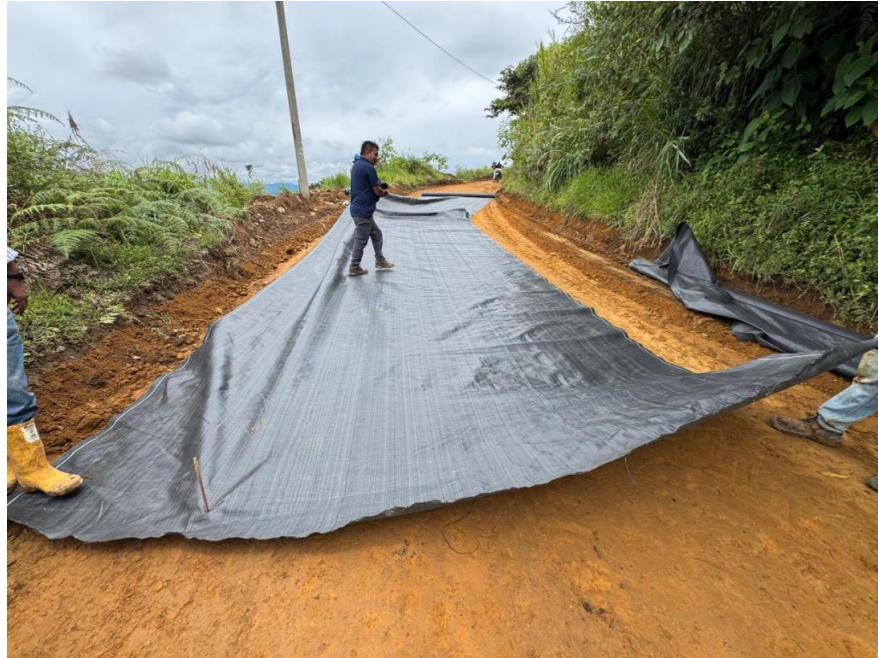
**Figura 61.**Instalación de Geotextil-Tramo 3.

Para garantizar la adecuada fijación del geotextil al terreno, especialmente durante la colocación de las capas estructurales superiores, se emplearon pines de sujeción elaborados a partir de varilla de acero de 3/8". En los casos donde se requirieron traslapes dobles, se cuidó que estos coincidieran únicamente en las franjas laterales del geotextil, evitando su superposición en el eje central de la calzada, con el fin de prevenir sobreespesores y acumulaciones de material que pudieran afectar el perfil final de la estructura vial.
