**AUXILIAR DE INGENIERIA EN LA CONSTRUCCION DE UN TRAMO DE  
PRUEBA USANDO GEOTEXTILES, GEOCELAS Y ECOBASE (RCD)**

**OBRA: TRAMO DE PRUEBA ALTERNATIVAS INNOVADORAS EN  
INFRAESTRUCTURA VIAL RURAL DEL CDT VIAL DEL CAUCA**

**ANTEPROYECTO PARA EL TRABAJO DE GRADO MEDIANTE LA  
MODALIDAD DE PRÁCTICA PROFESIONAL PARA OBTENER EL TÍTULO DE  
INGENIERO CIVIL**

**UNIVERSIDAD DEL CAUCA  
FACULTAD DE INGENIERÍA CIVIL  
PROGRAMA DE INGENIERÍA CIVIL  
POPAYÁN  
2025**

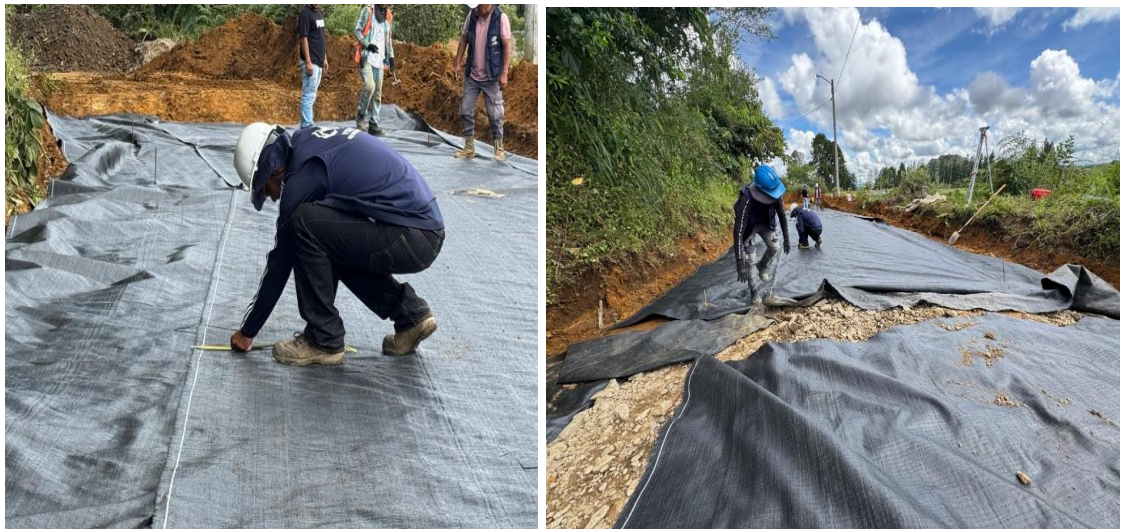
**Figura 62.** Instalación y verificación de Traslapo en Geotextil.

Para garantizar la adecuada fijación del geotextil al terreno, especialmente durante la colocación de las capas estructurales superiores, se emplearon pines de sujeción elaborados a partir de varilla de acero de 3/8". En los casos donde se requirieron traslapes dobles, se cuidó que estos coincidieran únicamente en las franjas laterales del geotextil, evitando su superposición en el eje central de la calzada, con el fin de prevenir sobreespesores y acumulaciones de material que pudieran afectar el perfil final de la estructura vial.

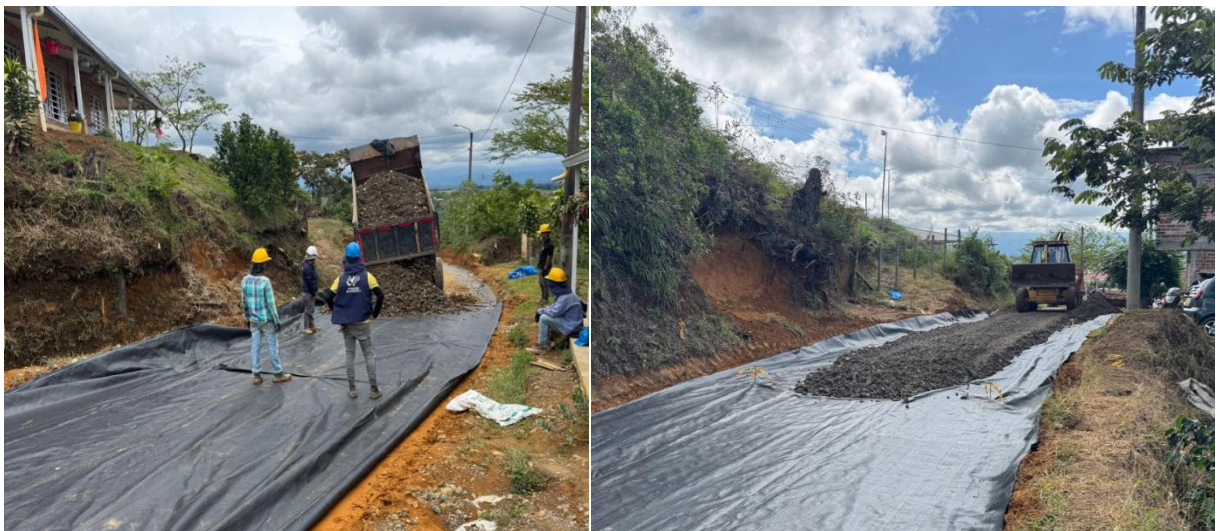
**Figura 63.** Distribución e Instalación de capa de Material tipo Mejoramiento sobre geotextil.

Una vez finalizada la instalación del geotextil a lo largo de los 279 metros del Tramo 3, se procedió a la aplicación de la capa de mejoramiento, compuesta por material granular seleccionado. Esta capa, con un espesor de 10 cm, fue extendida de forma continua sobre toda la superficie del geotextil, asegurando una cobertura homogénea que protegiera el material geosintético de posibles daños mecánicos durante las etapas posteriores de construcción.

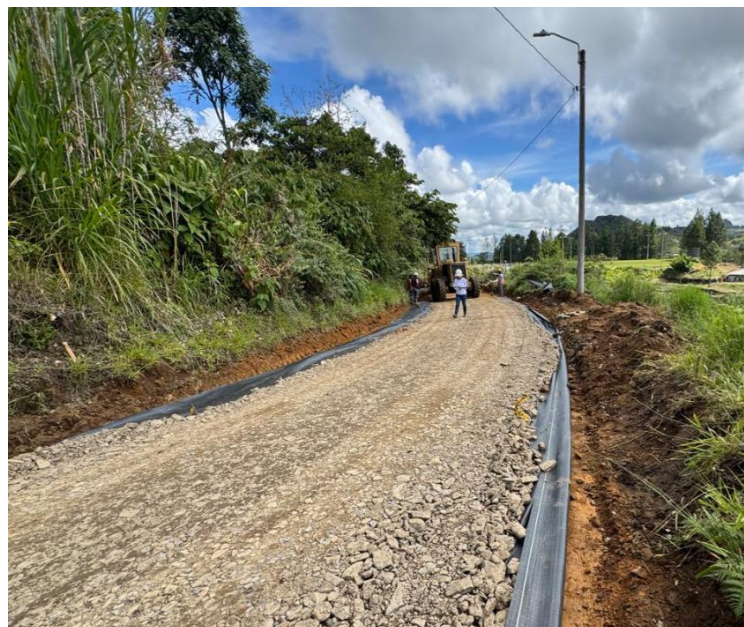
**Figura 66.** Instalación Capa afirmado sobre Geotextil.

Para el control de espesores y pendientes, se empleó equipo topográfico durante toda la actividad, asegurando así la conformidad con las secciones transversales establecidas. Posteriormente, se procedió con la compactación del material utilizando vibrocompactador de rodillo, aplicando múltiples pasadas hasta alcanzar la densidad especificada por diseño. (Ver **Figura 66** y **Figura 67**)

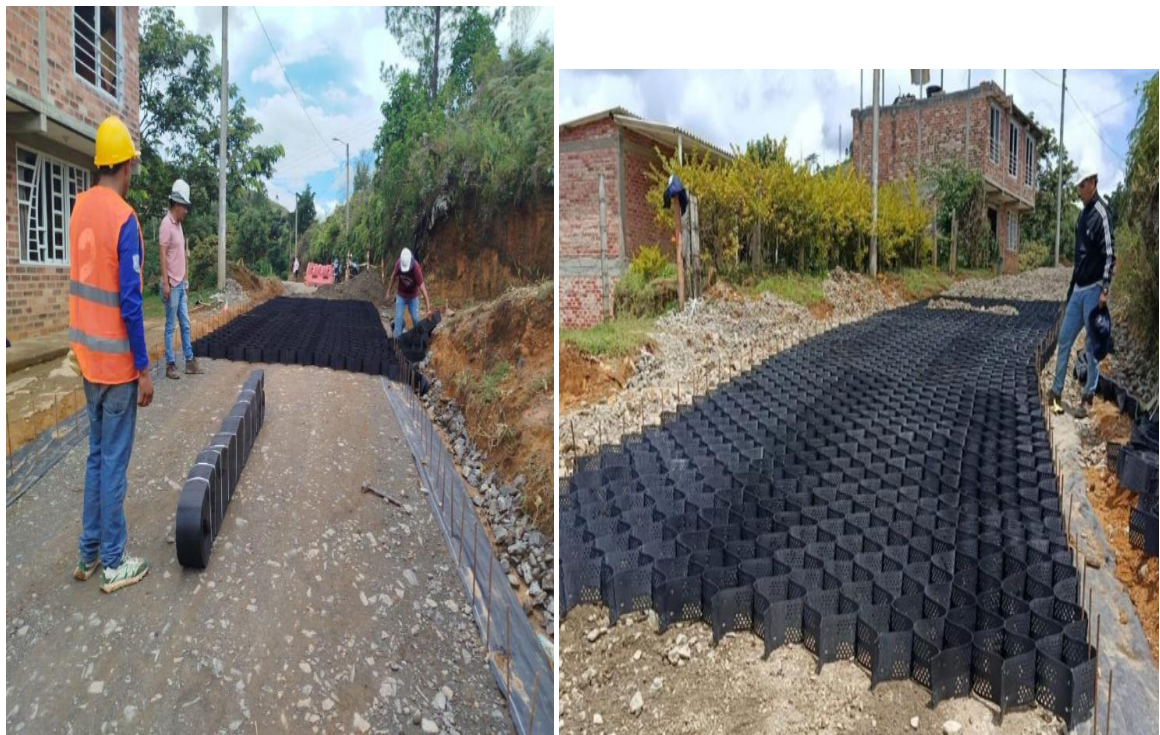
**Figura 69.** Instalación de Geoceldas Tramo 3

Previamente a su instalación, se verificó la correcta conformación de la capa de mejoramiento y se retiraron elementos sueltos o interferencias que pudieran afectar la continuidad del refuerzo. La instalación de las geoceldas se realizó conforme a la metodología ya implementada en el Tramo 2, comenzando con el despliegue de los paneles sobre la superficie y su fijación al terreno mediante varillas de acero de 3/8", colocadas estratégicamente cada 32 cm en sentido longitudinal y transversal.

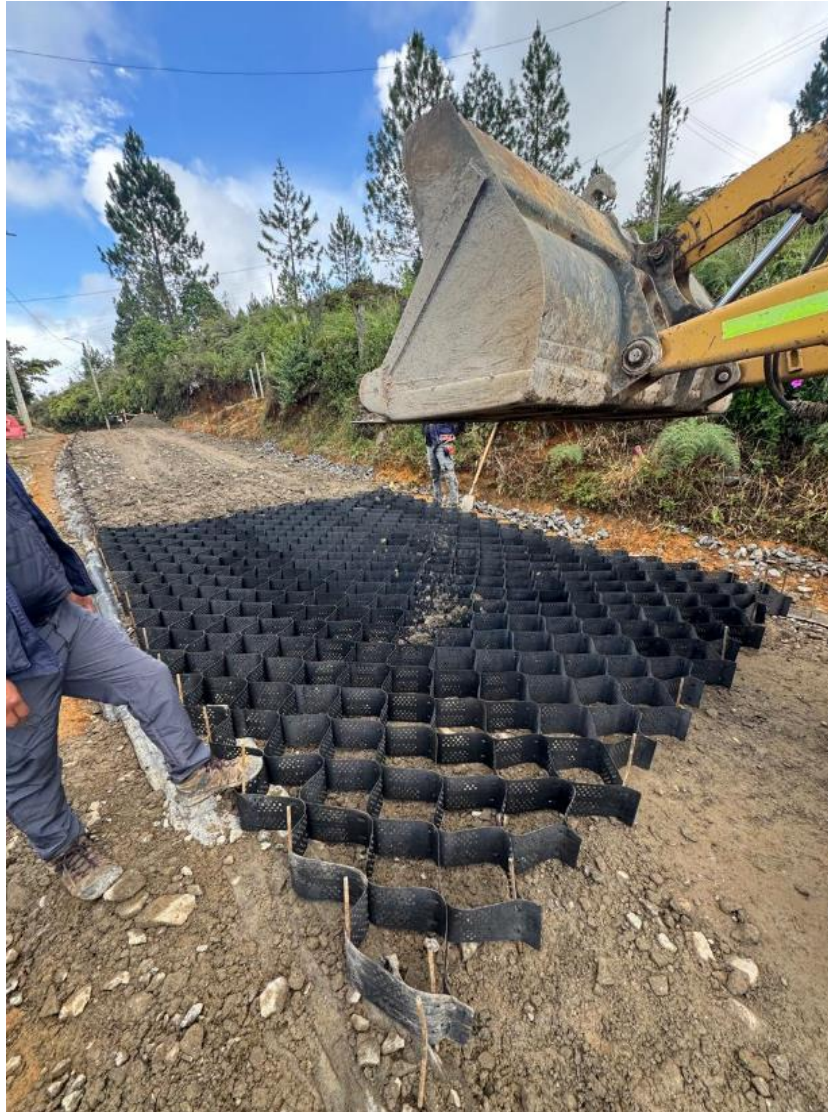
**Figura 71.** Llenado de Material tipo Afirmado en Geoceltadas-Tramo 3

Posteriormente a su instalación, se procedió con el relleno de las celdas con material granular tipo afirmado, conforme a las recomendaciones del fabricante y a las especificaciones técnicas del proyecto.

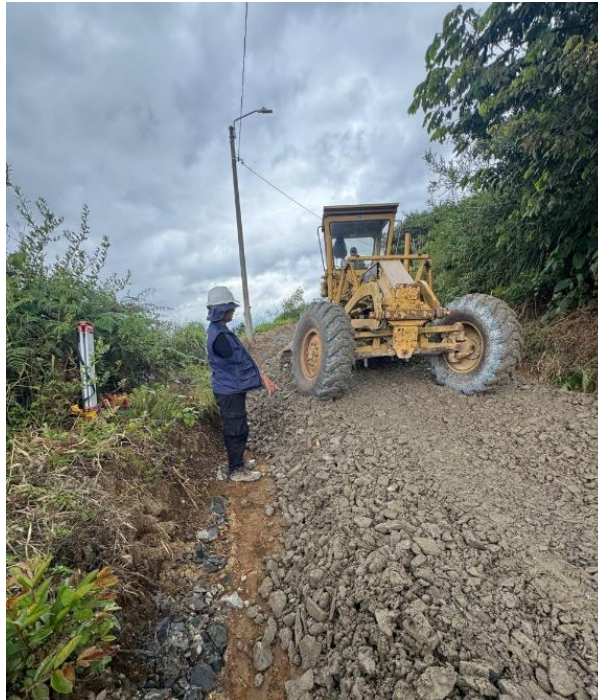
**Figura 72.** Nivelación Material Tipo Afirmado en Geoceldas.

Una vez completado el relleno, se procedió a la nivelación y compactación mecánica utilizando motoniveladora y vibrocompactador de rodillo, realizando varias pasadas uniformes y controladas a lo largo del subtramo. El objetivo fue asegurar una consolidación efectiva del material dentro de las celdas y sobre la superficie, logrando una estructura estable y resistente al tránsito.

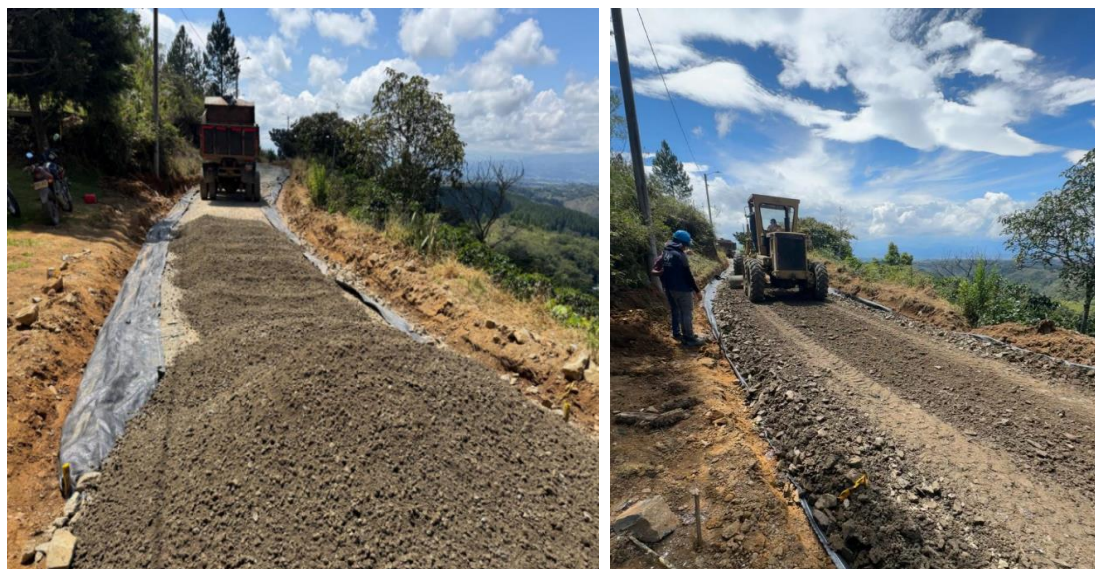
**Figura 75.** Instalación y Nivelación de Ecobase (RCD)- Tramo 3

Antes del extendido del material, se verificaron las condiciones de la base granular mejorada, asegurando una superficie regular, limpia y nivelada. El RCD fue transportado en volquetas, vertido sobre el tramo y distribuido uniformemente con apoyo de motoniveladora y retroexcavadora, como se identifica en las posteriores imágenes garantizando la cobertura de toda la calzada (3,60 m de ancho) y el cumplimiento del espesor proyectado. (Ver **¡Error! No se encuentra el origen de la referencia.**)

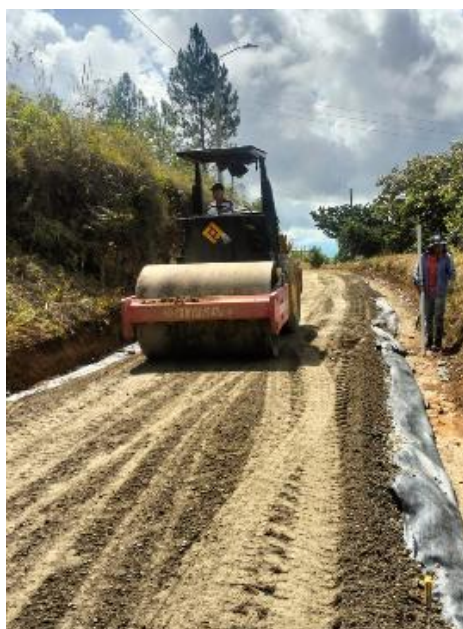
**Figura 76.** Compactación material tipo RCD-Tramo 3.

La compactación se llevó a cabo con vibrocompactador de rodillo, aplicando varias pasadas en todo el subtramo, hasta alcanzar los valores de densidad especificados. Durante esta etapa se prestó especial atención al control del contenido de humedad, ya que el RCD es un material susceptible a variaciones de humedad que pueden afectar su comportamiento mecánico. Por ello, se evitó el exceso de agua y se trabajó con dosificaciones controladas que garantizaran una compactación eficiente. En las **Figura 76** y **Figura 77** se evidencia este proceso:

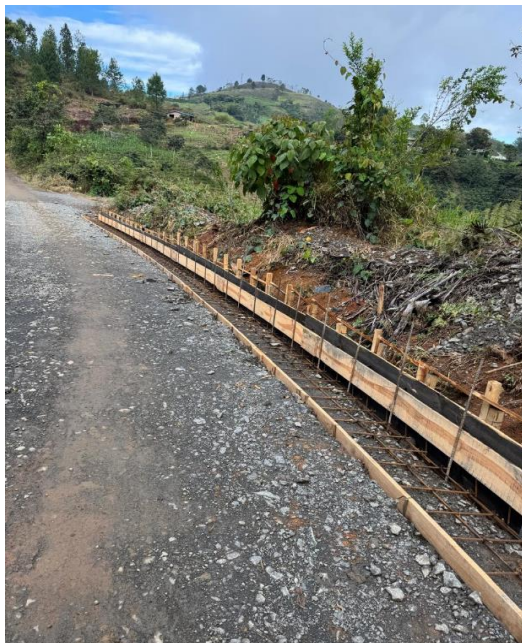
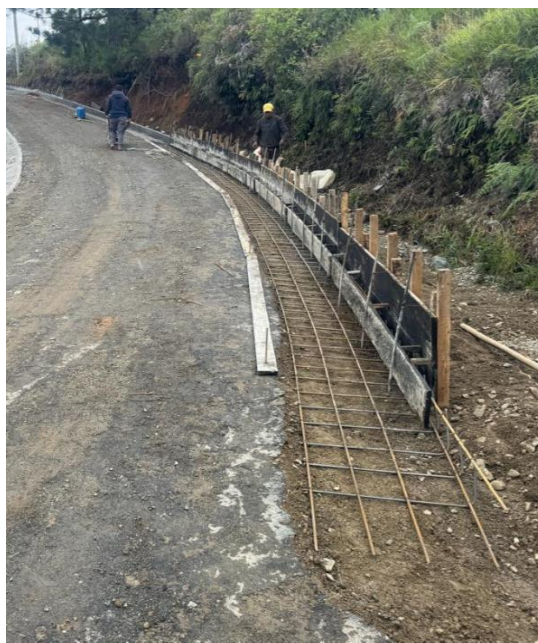
**Figura 88.** Encofrado e instalación de acero de refuerzo para Cunetas.

En la **Figura 88** se aprecia el encofrado y la instalación del acero y en la **Figura 89**, se evidencia el vaciado del concreto:

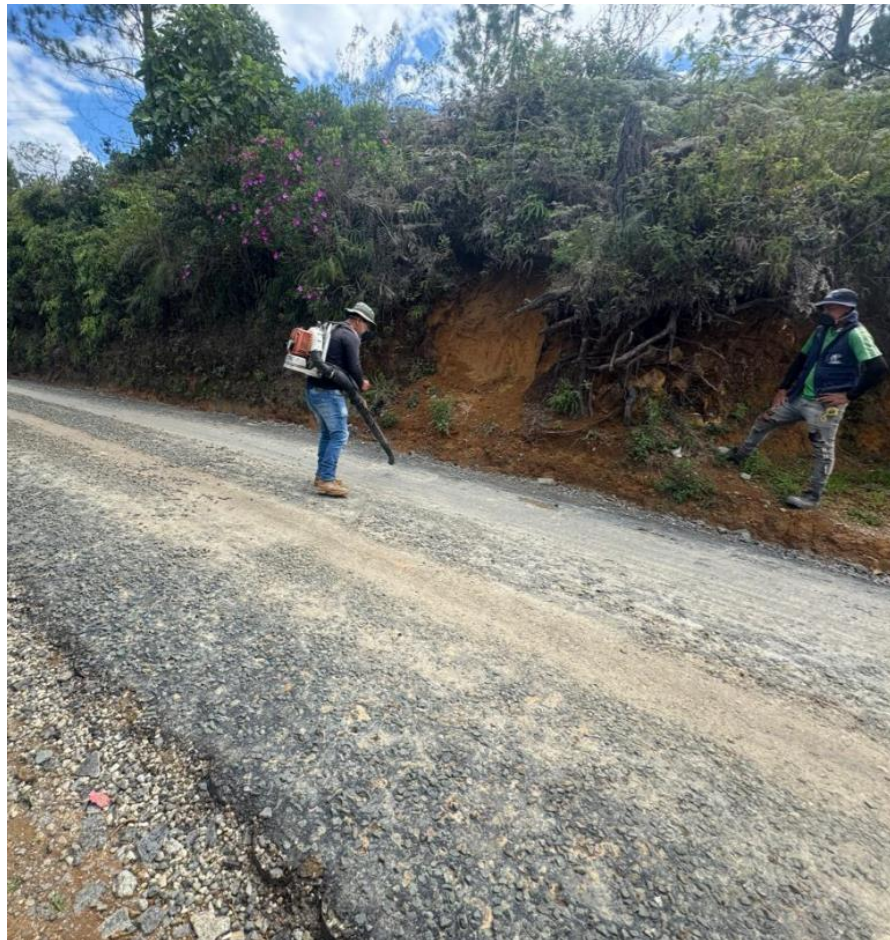
**Figura 92.** Limpieza y Preparación de la calzada para Imprimación.

Este tratamiento fue implementado en el Segundo y Tercer Tramo del proyecto, una vez finalizadas todas las capas estructurales y concluido el proceso de sellado con finos. Antes de proceder con la aplicación del TSD, se realizó una limpieza completa de la calzada mediante una máquina tipo sopladora de aire a presión, que permitió retirar polvo suelto, restos orgánicos y otros residuos que pudieran interferir con la adherencia de los materiales asfálticos. Esta limpieza se ejecutó de forma manual y mecánica, tramo por tramo como se observa en la **Figura 92**:

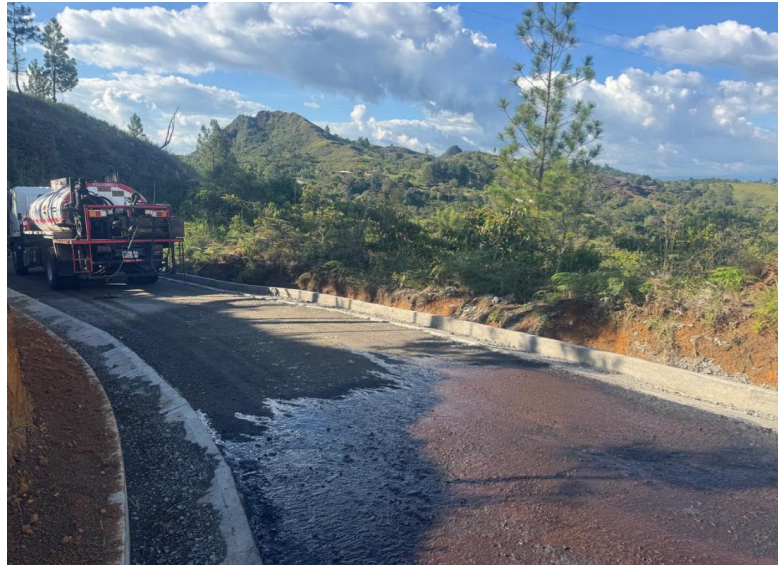
**Figura 93.** Instalación de Imprimación.

Posteriormente, se aplicó una capa de imprimación, la cual tiene como función preparar y sellar la superficie granular para recibir el tratamiento asfáltico. La imprimación favorece la adherencia entre las capas y evita la migración de los ligantes hacia las capas inferiores.

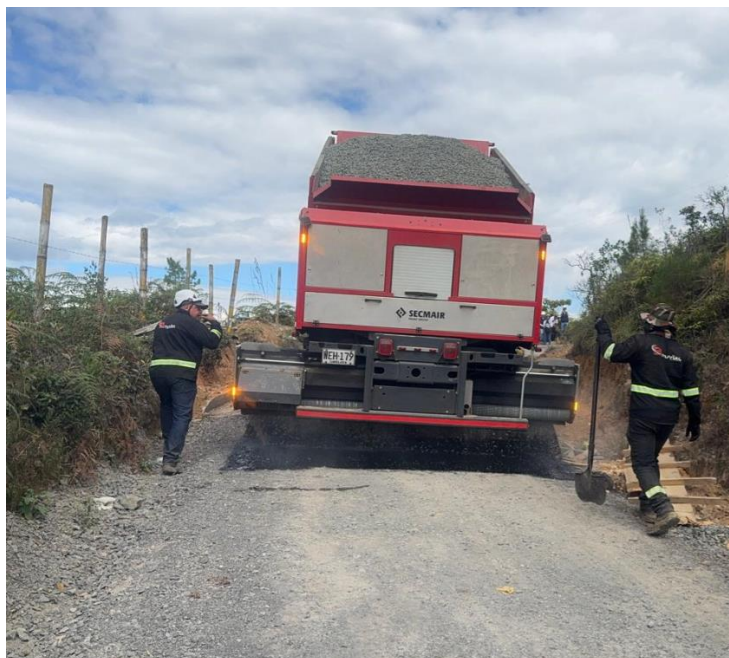
**Figura 95.** Instalación de Tratamiento Superficial Doble - Capa  $\frac{3}{4}$

La instalación del TSD se observa en la **Figura 95**, **Figura 96**, y en la **Figura 97**:

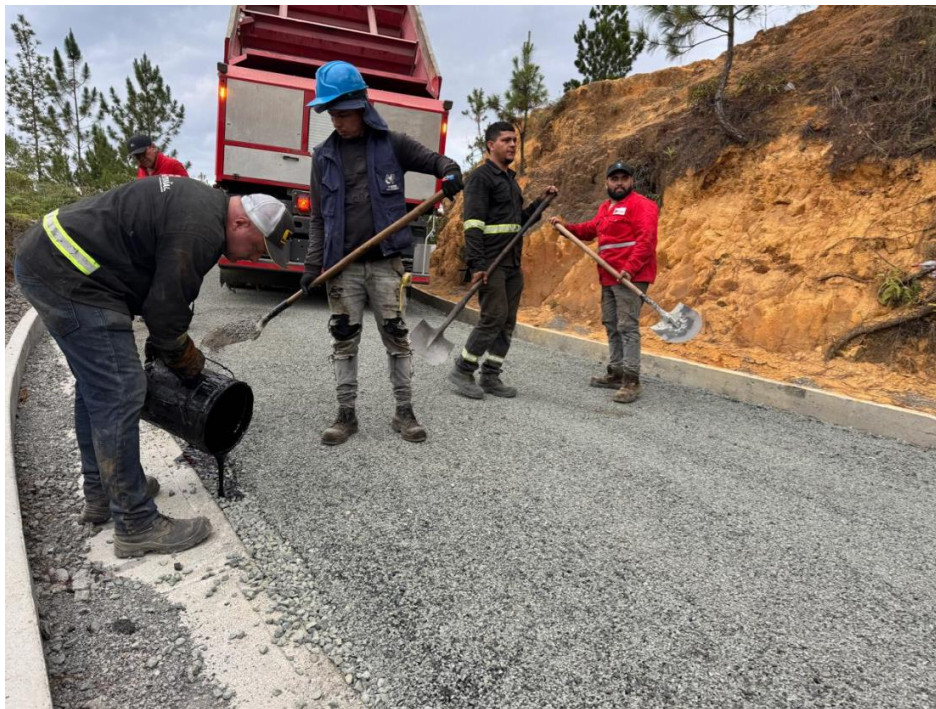
**Figura 98.** Vertimiento manual de asfalto modificado

Durante la ejecución del tratamiento superficial doble, se identificaron zonas en las que la distribución del agregado (ya fuera grueso o fino) no era completamente uniforme, presentando áreas con menor densidad o cobertura del material. Para corregir estas irregularidades y asegurar un acabado continuo y de calidad, se implementaron trabajos de ajuste manual inmediatamente después de la aplicación mecánica de cada capa.

El procedimiento consistió en llenar baldes con asfalto modificado, el cual era vertido manualmente en los sectores donde se evidenciaba menor impregnación o adherencia. A continuación, con el uso de palas, se aplicaba el agregado correspondiente (material tipo tres cuartos o tipo tres octavos, según la capa), rellenando los vacíos y redistribuyendo el material para lograr una cobertura homogénea.

Esta labor minuciosa se realizó con especial atención en las zonas laterales, bordes de calzada y pequeñas depresiones donde el equipo de aplicación no lograba una distribución óptima. Gracias a este trabajo complementario se consiguió nivelar y reforzar las capas aplicadas, garantizando una estructura superficial más densa, continua y resistente, conforme a los estándares técnicos establecidos.

El proceso anteriormente mencionado se evidencia en la **Figura 98** y **Figura 99**:

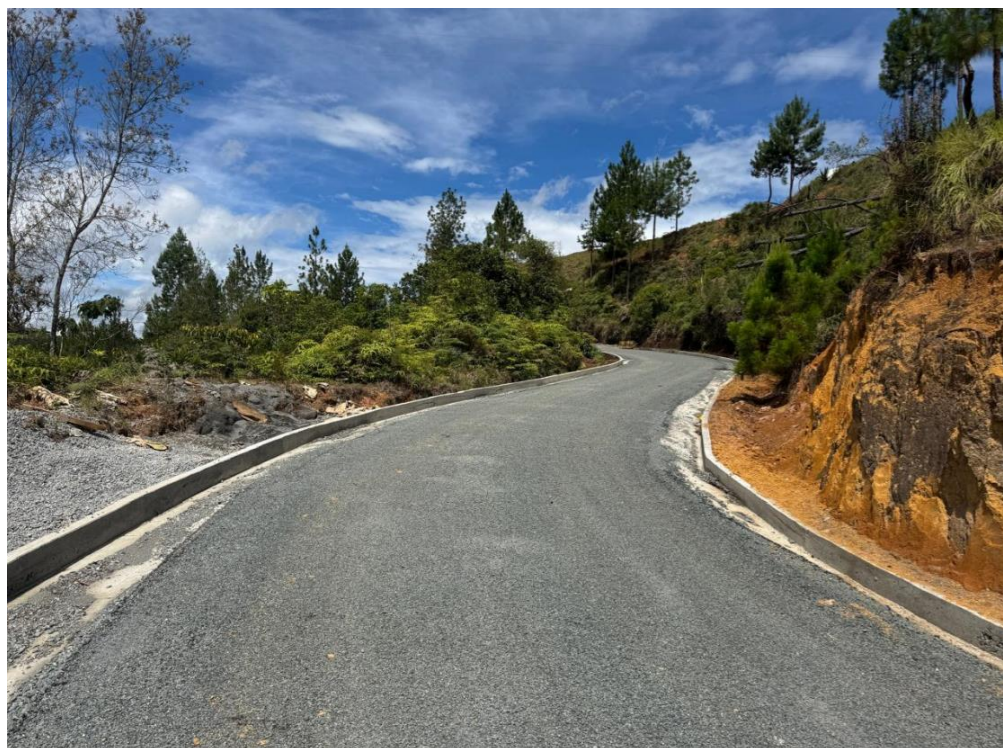
**Figura 101.** Tratamiento Superficial Doble – Tramo 2: K14+983,4 y K15+174,4

Cabe recalcar que las capas del tratamiento superficial fueron aplicadas por la empresa COLBITUMEN en condiciones climáticas secas y bajo supervisión técnica, garantizando el cumplimiento de los espesores, alineación, tiempos de curado y demás criterios de calidad definidos en el diseño, puesto que se manejaron altas temperaturas a la hora de manipular el asfalto modificado (INVIAS , 2013).

Gracias a este proceso, se obtuvo una superficie resistente, continua y de buena presentación, apta para soportar el tráfico vehicular sin deformaciones ni desprendimientos prematuros.

El acabado final del TSD y aspectos mencionados anteriormente se pueden observar en las **Figura 100, Figura 101, Figura 102, Figura 103, Figura 104 y Figura 105:**

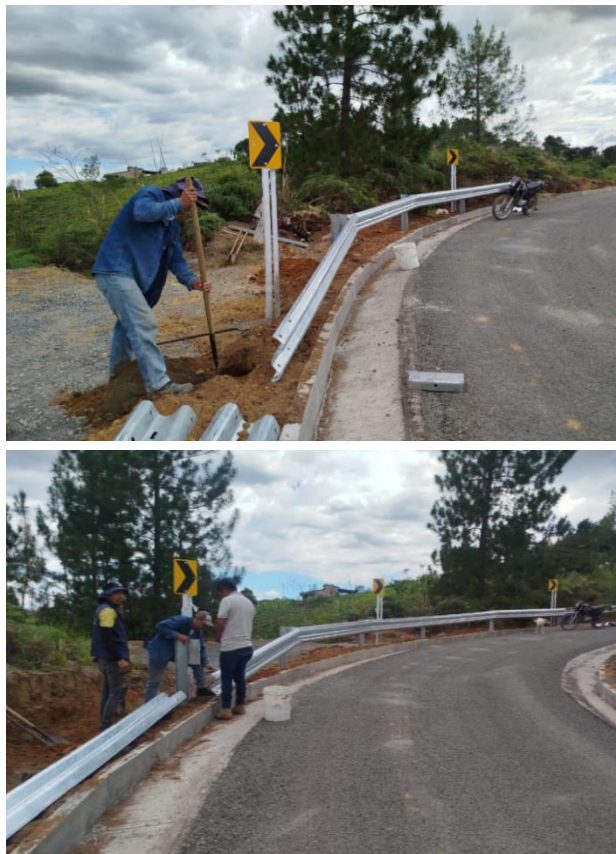
**Figura 106.** Instalación de Defensas Metálicas Viales tipo Guardavías.

La señalización instalada comprendió señales verticales de advertencia de curvas pronunciadas, límites de velocidad, y otros elementos de regulación que permiten anticipar maniobras y reducir el riesgo de siniestros viales. Estas señales fueron distribuidas estratégicamente a lo largo de todo el corredor intervenido, de acuerdo con los lineamientos del Manual de Señalización Vial del INVÍAS. (INVÍAS, 2015) Adicionalmente, en sectores con geometrías curvas cerradas o condiciones de riesgo potencial por desnivel, se instalaron defensas metálicas tipo guardavías (barreras metálicas de seguridad), estas estructuras tienen como propósito mitigar el impacto en caso de salida de la vía y proporcionar una contención efectiva para los vehículos; la instalación realizada se puede observar en la **Figura 106** y **Figura 107**:

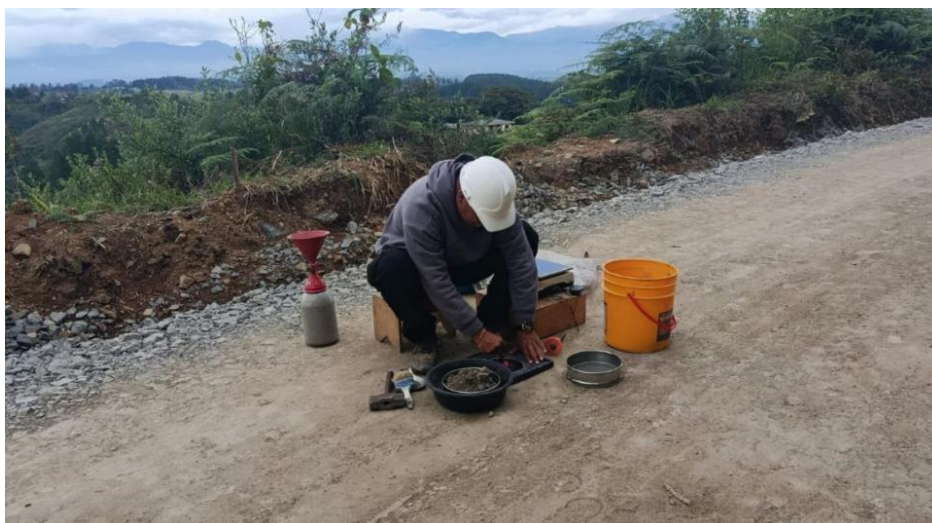
**Figura 108.** Cono de Arena Tramo 3: K15+371,4 - K15+650.

Posteriormente, el fondo del hueco fue limpiado con una brocha para evitar la presencia de material suelto que pudiera alterar la medición. Una vez instalado el equipo, se permitió la descarga del material patrón para llenar el volumen del hueco. (Ver **Figura 108**)

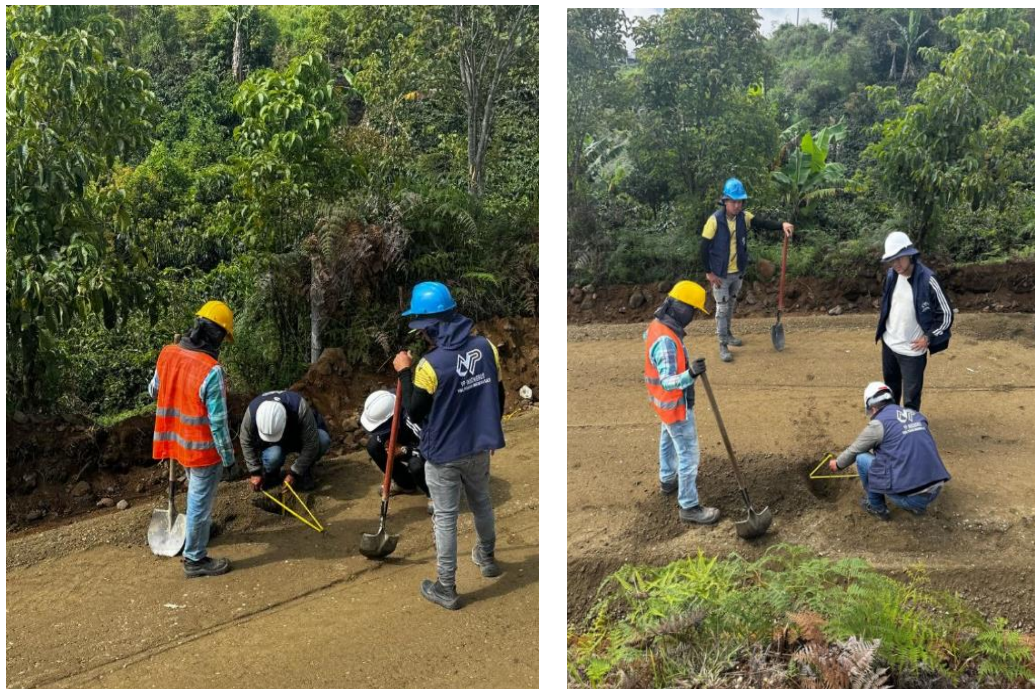
**Figura 110.** Chequeo de Espesores

Los resultados permitieron realizar ajustes durante la ejecución, asegurando la correcta conformación de la estructura y evitando deficiencias por exceso o falta de material.  
(Figura 110)

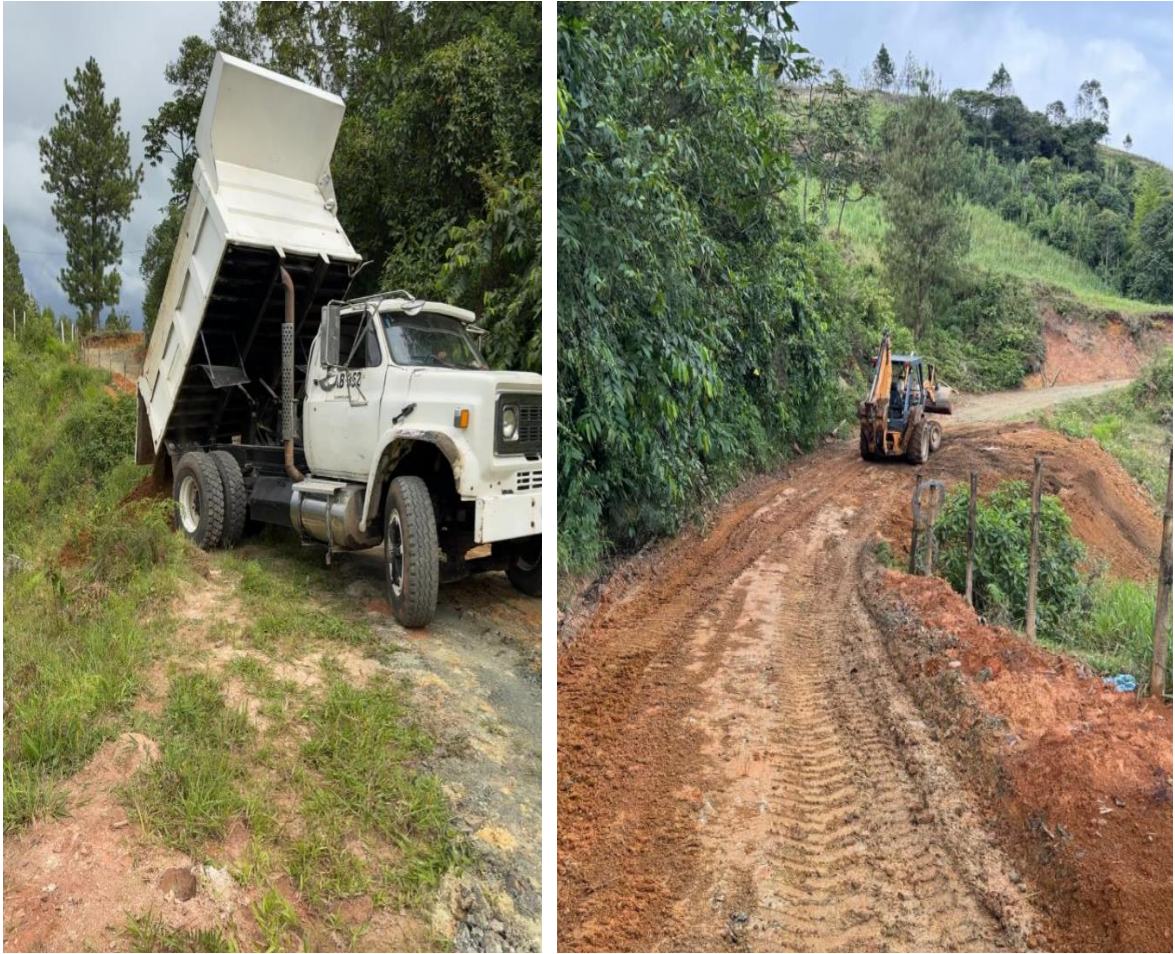
**Figura 112.** Centro de Acopio de Material de Excavación.

Se verificó que el material fuese transportado mediante volquetas y depositado en dicho sitio autorizado. Este procedimiento formó parte del manejo adecuado de residuos de excavación conforme a las buenas prácticas constructivas siguiendo los parámetros establecidos en la Sección 200 de Movimiento de Tierras de INVIAS (INVIAS, 2022). La conformación final del material y el centro de acopio residuales se puede observar en la **Figura 111** y **Figura 112**:

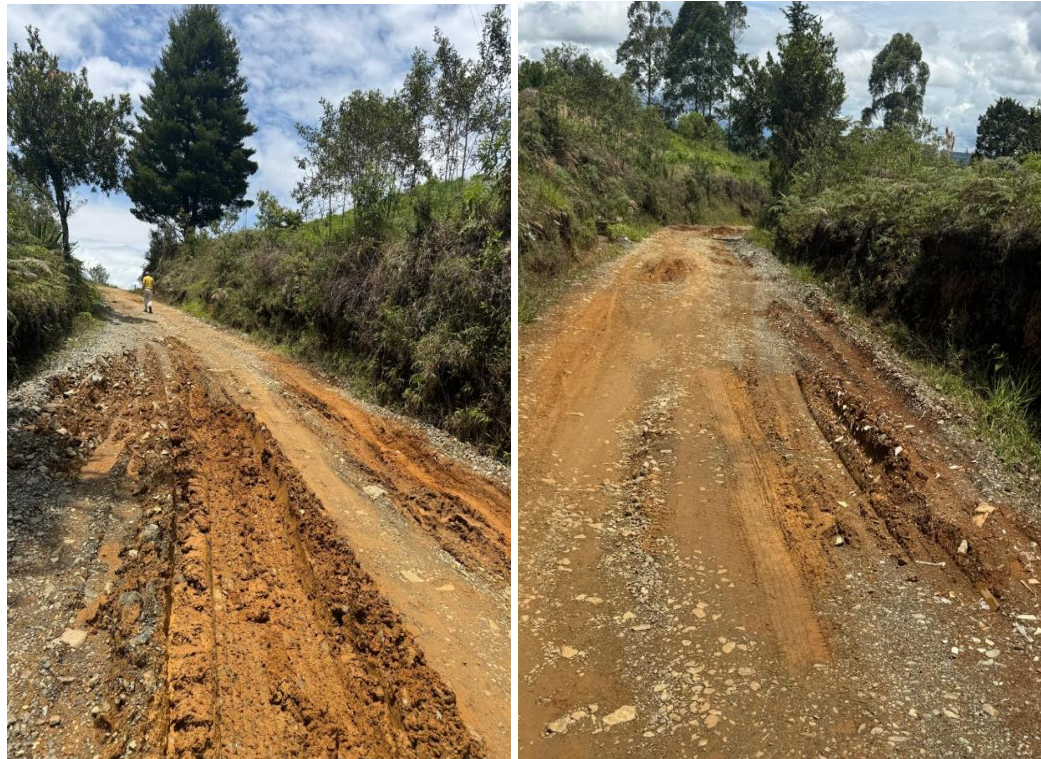
**Figura 113.** Deterioro Vial por Tránsito Pesado y de Maquinaria.

Durante el desarrollo del proyecto, fue necesario considerar no solo la intervención directa de los tramos piloto, sino también las condiciones de los tramos de transición y las vías adyacentes utilizadas para el acceso de maquinaria, transporte de materiales y circulación del personal. El constante tránsito de vehículos pesados, volquetas y equipos de obra generó deterioro progresivo tanto en la vía en construcción como en el tramo vial que comunica con el sector de San Rafael, afectando parcialmente la calidad de rodadura y el acceso de los usuarios.

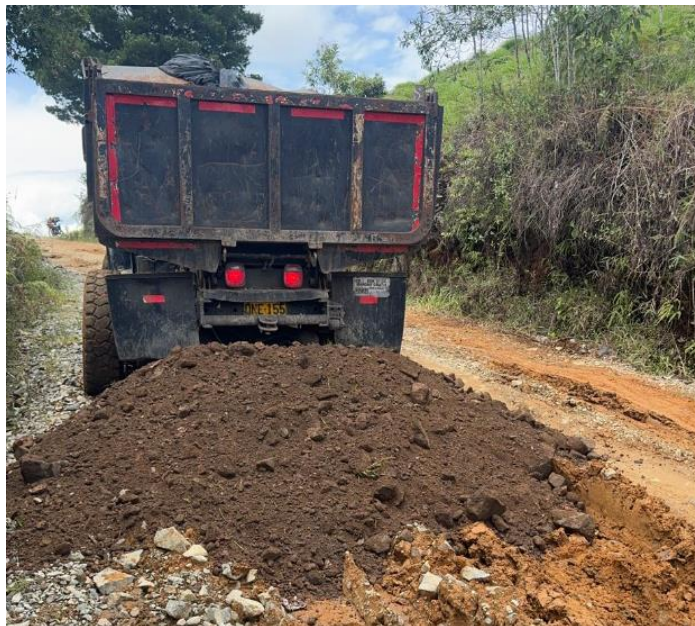
**Figura 114.** Instalación de Material Granular para Reparación.

Estas actividades fueron ejecutadas de manera continua y coordinada, tanto por el personal de obra como con el acompañamiento técnico de la interventoría, asegurando que las vías de acceso a la zona de intervención permanecieran en condiciones óptimas para el desarrollo del proyecto y para el tránsito de la comunidad. A continuación, se aprecia dichos procedimientos en las **Figura 113**, **Figura 114** y **Figura 115**:

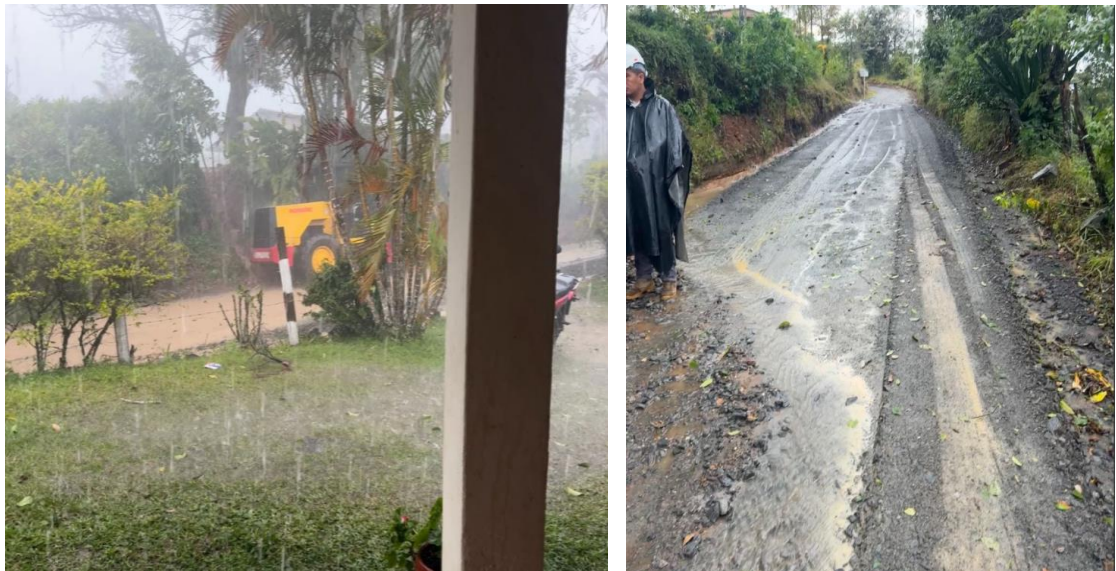
**Figura 116.** Condiciones Climáticas Adversas en la Obra

- El rendimiento de la maquinaria y los equipos, debido a que muchas actividades no podían ejecutarse con el terreno saturado.
- El avance de la excavación, compactación y extendido de materiales, al tener que esperar mejores condiciones climáticas.
- La necesidad de retirar material que ya había sido instalado, debido a que se humedeció en exceso y perdió su capacidad estructural, obligando a reemplazarlo y, por tanto, aumentando los volúmenes de obra previstos inicialmente. (Ver **Figura 116** y **Figura 117**)

- Trabajos y recuperación en zonas donde el agua deterioró materiales ya instalados.
- Aplazamientos en la aplicación del tratamiento superficial doble, debido a que no se garantizaban las condiciones mínimas requeridas de temperatura y humedad.

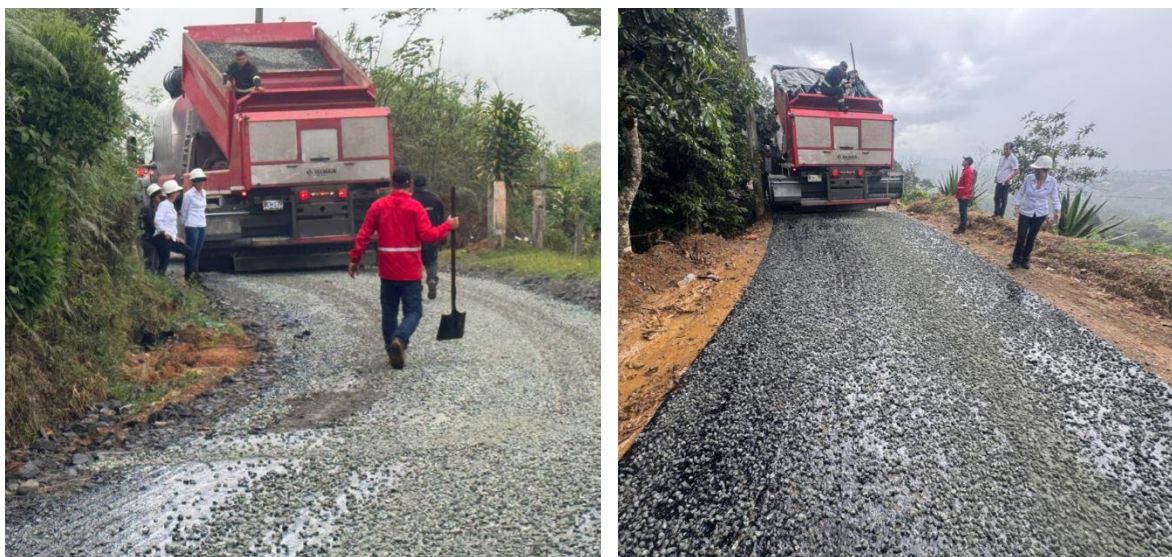
**Figura 118.** Problemas en la Instalación de TSD.

consumo de insumos. También fue necesario retirar parte del material granular previamente aplicado y reemplazarlo, lo que implicó mayores volúmenes, uso adicional de recursos y mano de obra no contemplada inicialmente. Esto se puede apreciar en la Figura 118 y Figura 119:

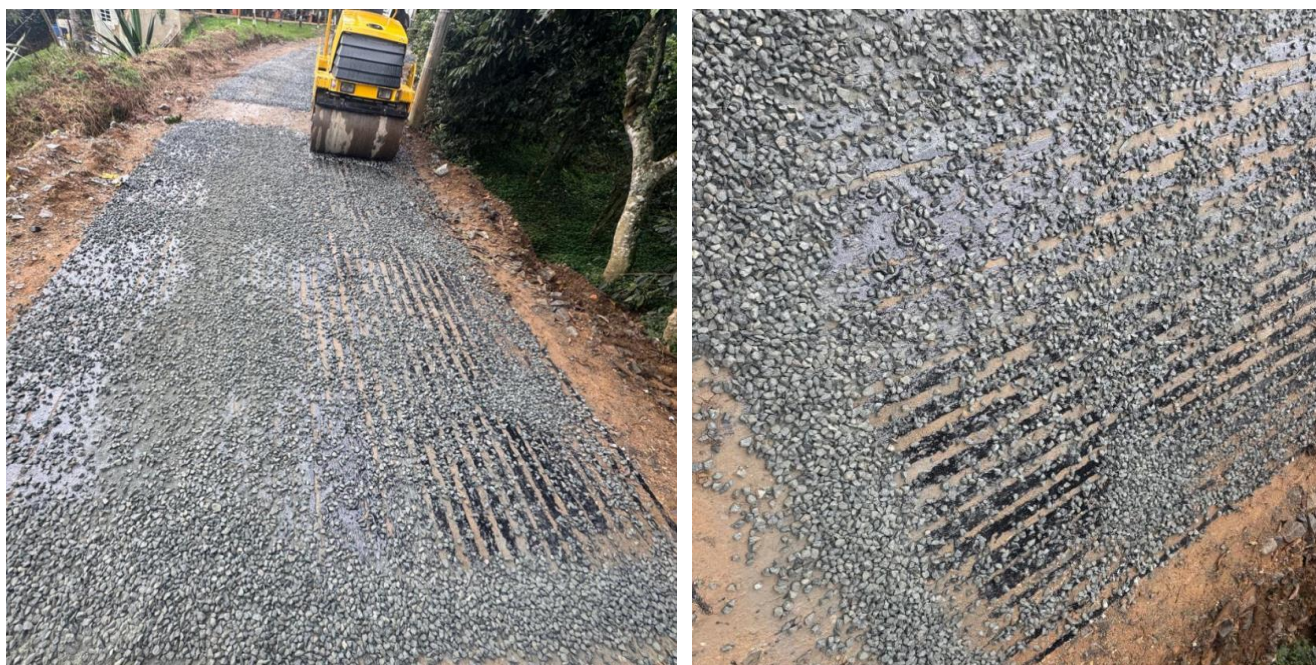
**Figura 119.** Fallas mecánicas en equipo dispuesto para instalación de TSD.

Adicionalmente, se presentaron fallas mecánicas en maquinaria clave para el proyecto, como fue el caso de la motoniveladora y la retroexcavadora tipo “pajarita”, cuyos repuestos debieron ser trasladados desde la ciudad de Popayán, lo que generó demoras temporales y ajustes logísticos en el frente de trabajo. A estas dificultades se sumaron inconvenientes derivados de la maquinaria contratada, ya que en varias ocasiones los operarios no se presentaban en sitio, afectando la continuidad de las labores.

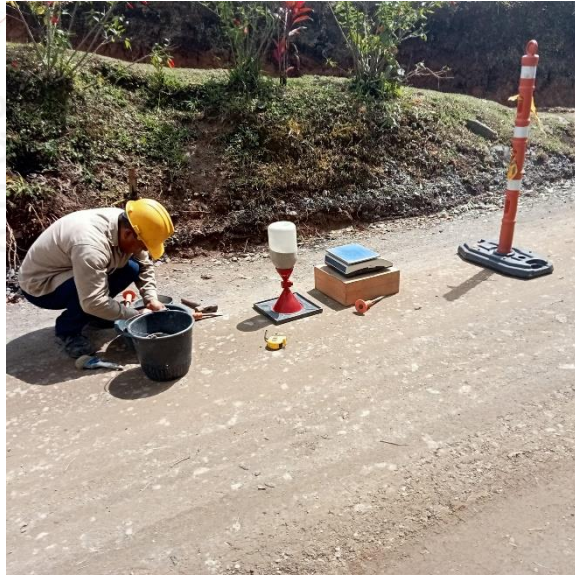
**PR-14+660**

**ENSAYO DE DENSIDAD DEL TERRENO AFRIMADO GRANULAR TRAMO DE PRUBA PR-14+650 A PR 14 + 743- -VEREDA SAN RAFAEL MUNICIPIO DE POPAYAN DEPARTAMENTO DEL CAUCA**

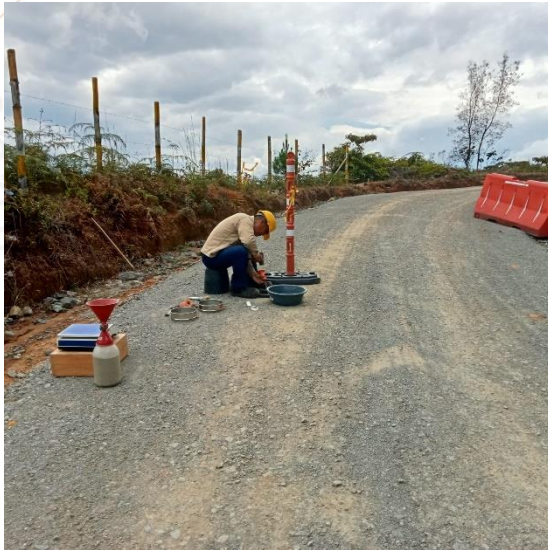
**PR14+990**

**ENSAYO DE DENSIDAD DEL TERRENO MEJORAMIENTO TRAMO DE PRUBA PR-14+983,4 A PR 15 + 076.4 -VEREDA SAN RAFAEL MUNICIPIO DE POPAYAN DEPARTAMENTO DEL CAUCA**

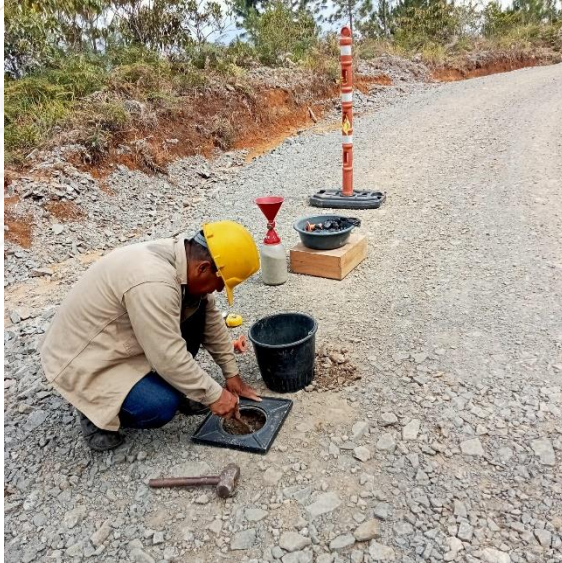
**PR15+080**

**ENSAYO DE DENSIDAD DEL TERRENO AFIRMADO GRANULAR SOBRE GEOCELDAS TRAMO DE PRUBA PR-15+076.4 A PR 15 + 169.4 -VEREDA SAN RAFAEL MUNICIPIO DE POPAYAN DEPARTAMENTO DEL CAUCA**

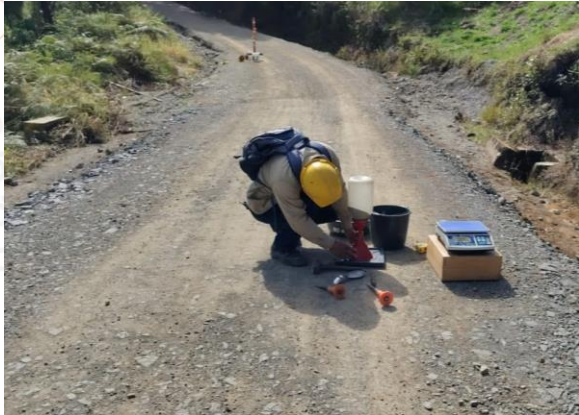
**PR 15+182**

**ENSAYO DE DENSIDAD DEL TERRENO AL RCD TRAMO DE PRUBA PR-15+169.4 A PR 15 + 262.4- -VEREDA SAN RAFAEL MUNICIPIO DE POPAYAN DEPARTAMENTO DEL CAUCA**

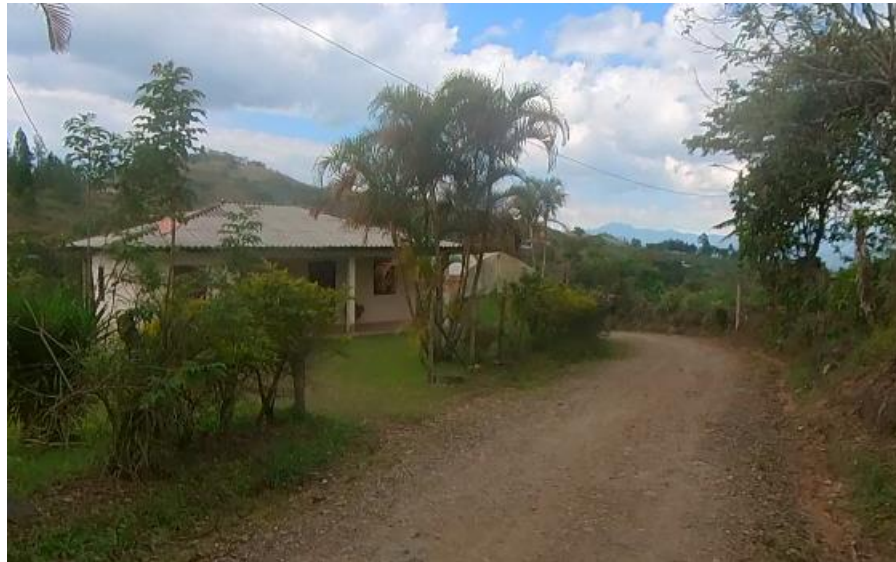
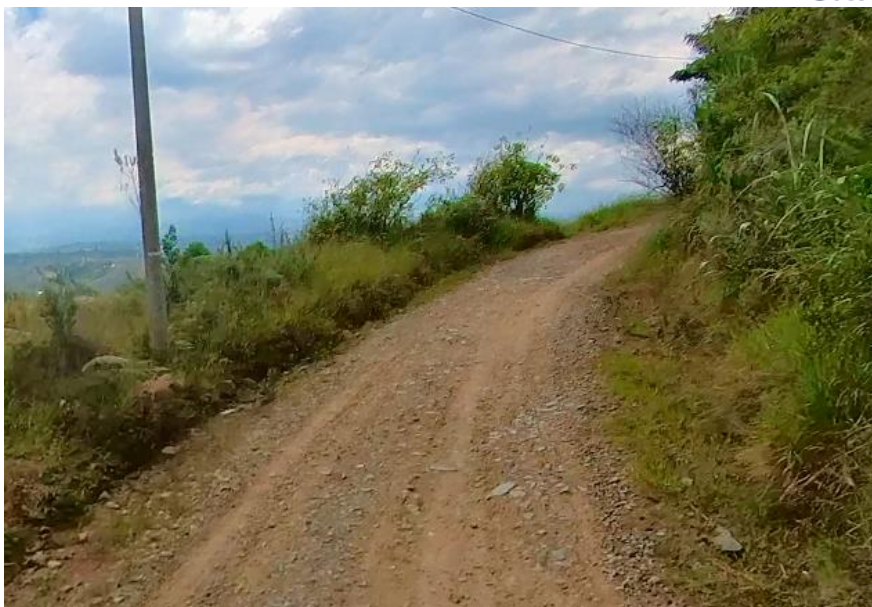
A continuación, se presenta registro fotográfico y las condiciones actuales del tramo en estudio:

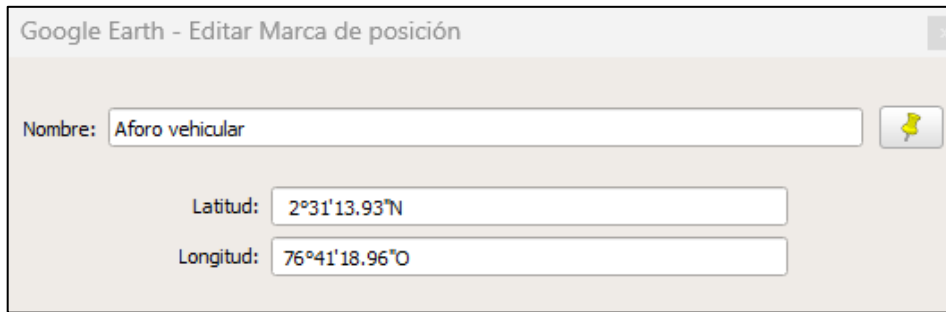
*Coordenadas aforo vehicular*

En la etapa de formulación se tomaron conteos vehiculares de campo en el sector de la vereda San Rafael, mediante cámara de video y un DVR, en un periodo de 24 horas, 7 días consecutivos, para posteriormente procesar la información en oficina.

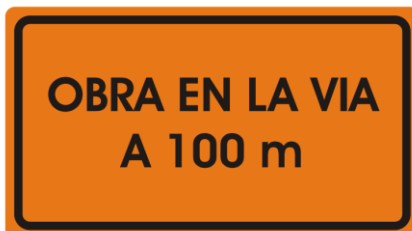
Ilustración 20. Señal aproximación obra en la vía SIO-01

Esta señal se empleará para advertir a conductores y peatones la aproximación a un tramo de vía afectado por la obra. La señal llevara la leyenda "OBRA EN LA VÍA", seguida de la distancia a la cual se encuentra la obra. Se podrá usar conjuntamente con otras señales o repetirla variando la distancia.
