INFORME FINAL DE TRABAJO DE GRADO MODALIDAD PASANTÍA PARA
OBTENER EL TÍTULO DE INGENIERO CIVIL

AUXILIAR DE INGENIERÍA EN LA OBRA “MEJORAMIENTO Y
MANTENIMIENTO DE LA PLANTA DE BENEFICIO ANIMAL SEGÚN PLAN
GRADUAL DE CUMPLIMIENTO – INVIMA”

Presentado por:
JUAN FELIPE BONILLA QUINTANA
Código: 100416010538

UNIVERSIDAD DEL CAUCA
FACULTAD DE INGENIERÍA CIVIL
PROGRAMA INGENIERÍA CIVIL
POPAYÁN
2019

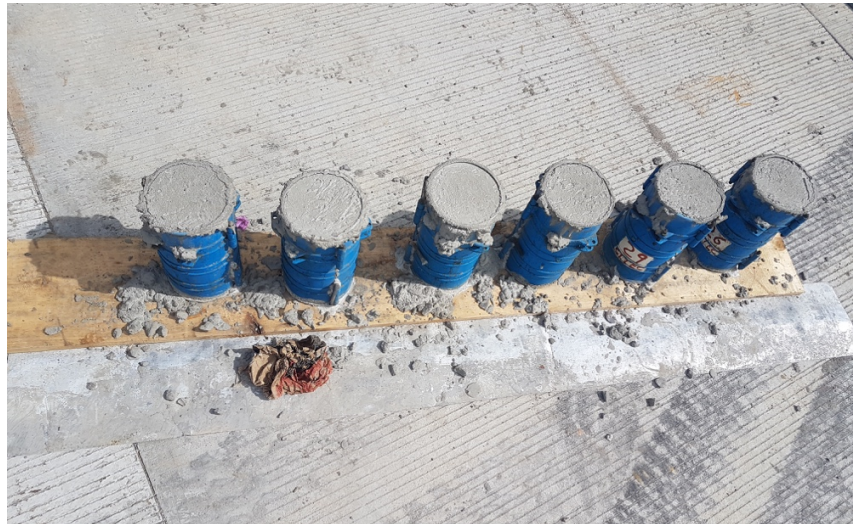
Figura 20. Cilindros de concreto

En algunas ocasiones no fue suficiente el concreto premezclado que llegó, por lo cual fue necesario la elaboración de concreto en obra para terminar la fundición del tramo correspondiente. Se elaboraron seis (6) cilindros de concreto para su análisis en el laboratorio CITEC.

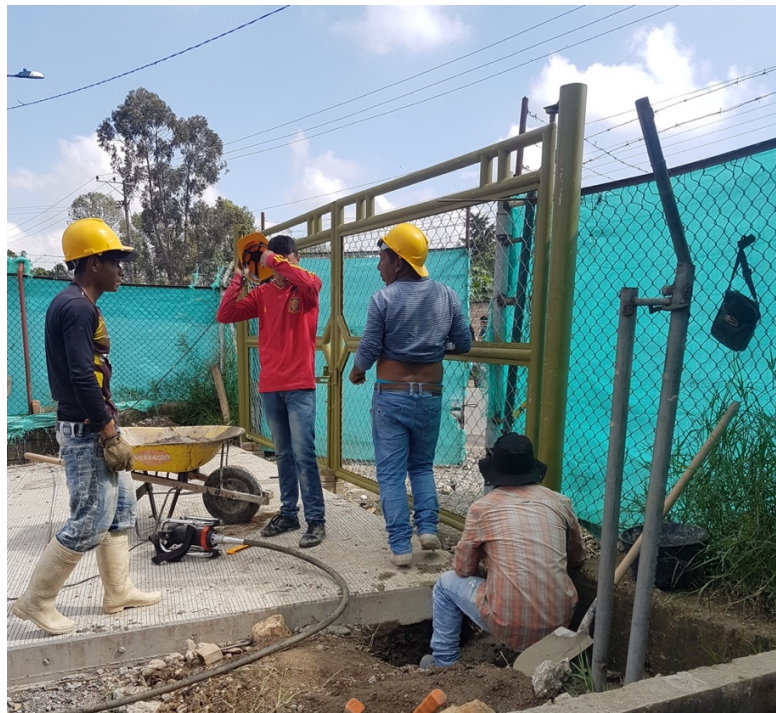
Figura 26. Cerramiento de la planta de porcinos

En la entrada a la planta se retiró la malla existente que no se encontraba en buen estado y se realizó un cerramiento en malla eslabonada de calibre una pulgada y media (1½") con tubería de 2 pulgadas (2")

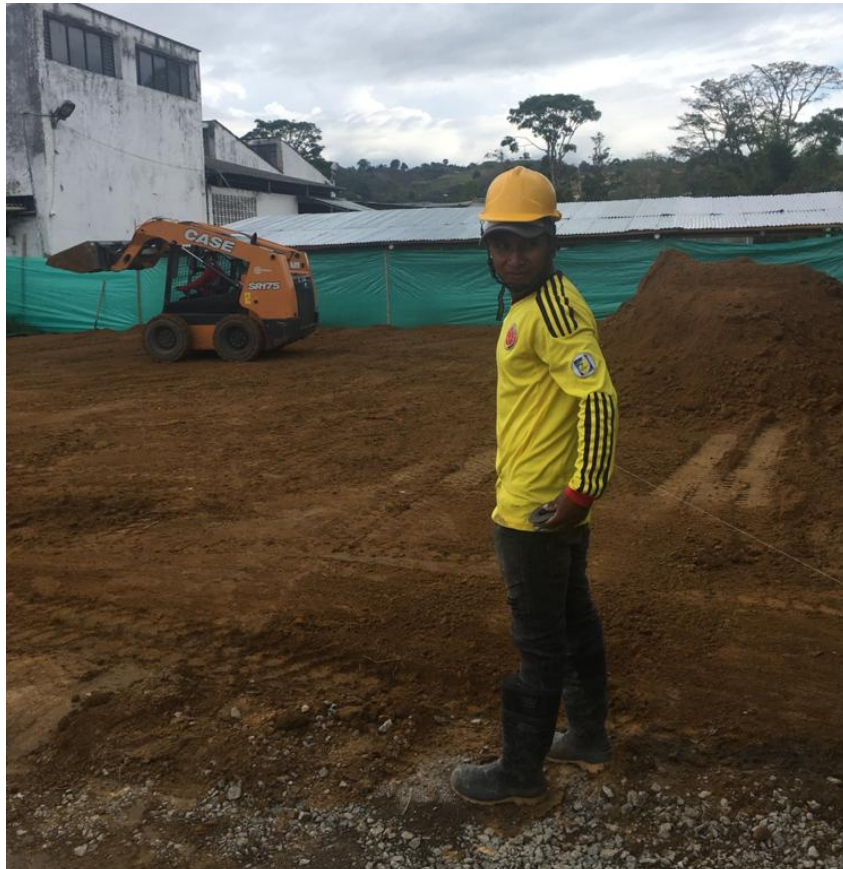
Figura 27. Relleno con tierra amarilla en zona de descargue

En la zona de descargue, continua al pavimento, el suelo tenía menores requerimientos estructurales por lo cual se decidió realizar el relleno con tierra amarilla.

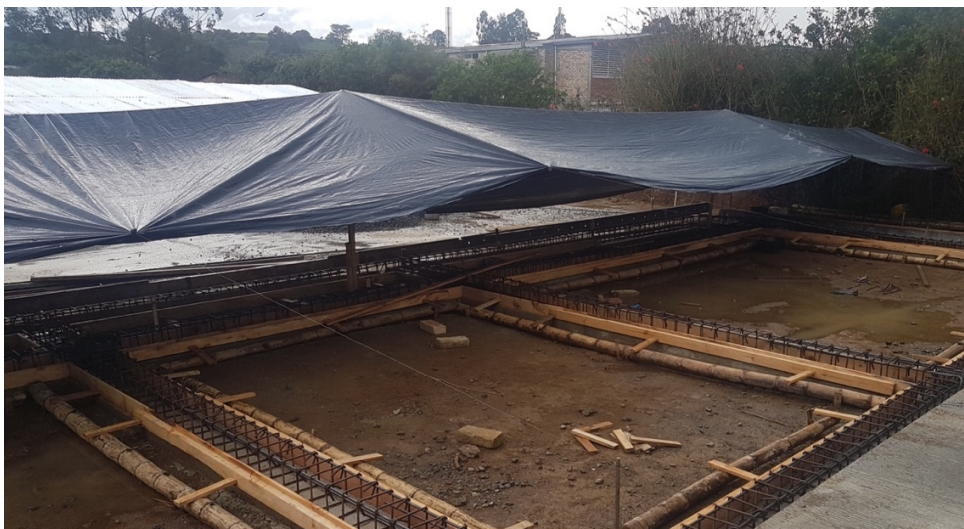
Figura 32. Utilización de plástico para protección de la lluvia

El clima fue un factor importante ya que en varias ocasiones causó retrasos ya que no permitía ejecutar las fundiciones como se tenía planeado. En algunos casos fue necesario utilizar plásticos para proteger el concreto de la lluvia.

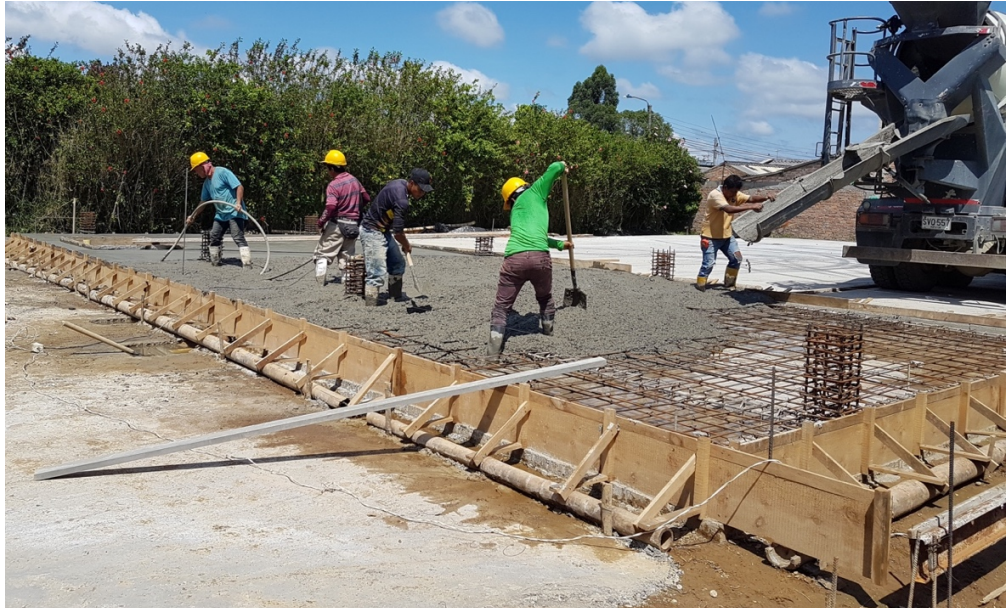
Figura 33. Fundición de losa de zona de descargue

El piso primario de la zona de descargue se construyó con concreto premezclado de tres mil (3000) psi, el cual el día de la fundición no alcanzó, por lo cual fue necesario elaborar la ultima parte con concreto fabricado en obra.

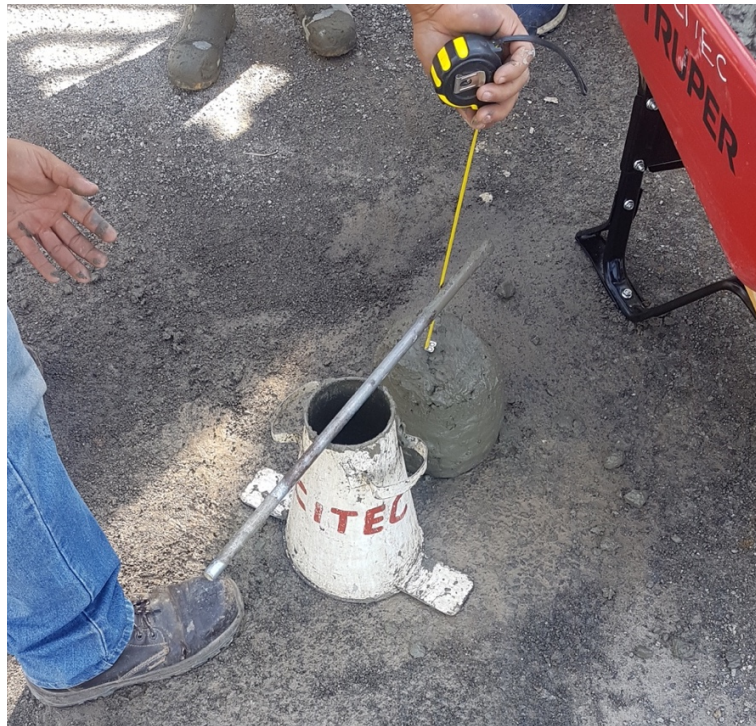
Figura 34. Revisión de asentamiento

Así mismo como en la construcción del pavimento, en la fundición de la losa de concreto para la zona de descargue fue necesario realizar pruebas de asentamiento para verificar que coincidía con lo indicado en la remisión de la empresa que surtía el concreto premezclado.

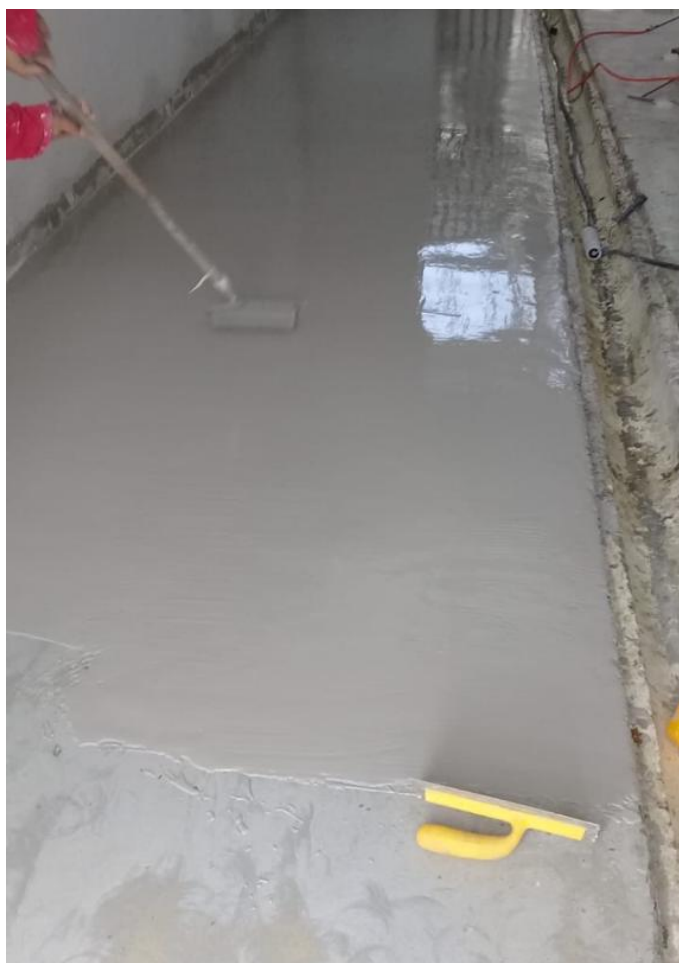
Figura 44. Aplicación de barrera de vapor al piso

En el piso se aplicó una barrera de vapor de dos milímetros (2mm) con el sistema Sikafloor 81 epocem, el cual permitió obtener una excelente superficie con características antideslizantes.

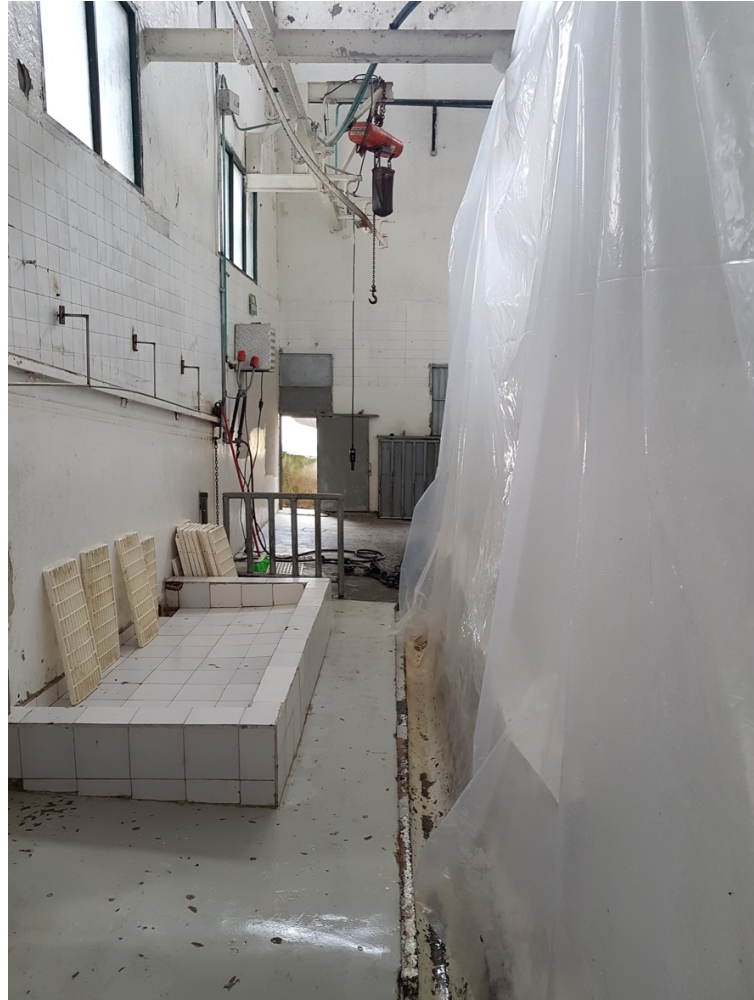
Figura 45. Muro protegido con plástico después de la aplicación de productos Sika

Para dar acabado adecuado a los muros del área de sacrificio, se realizó un relleno con aditivo mejorador de adherencia de cinco milímetros (5mm) con estuka pañete con sikaviscobond y estuka acrílico, además se le aplicó una capa de pintura vinílica sikavinilo tipo 1 y pintura epóxica aséptica sikaguard 68 hasta una altura de tres metros (3m).
