CARACTERIZACIÓN DEL COMPONENTE ARBÓREO EN PARQUES Y
AVENIDAS DE LA CIUDAD DE POPAYÁN

UNIVERSIDAD DEL CAUCA
FACULTAD DE CIENCIAS AGROPECUARIAS
PROGRAMA INGENIERIA FORESTAL
POPAYAN
2011

Trabajo de Grado en la modalidad de investigación para optar al título de Ingeniero
Forestal

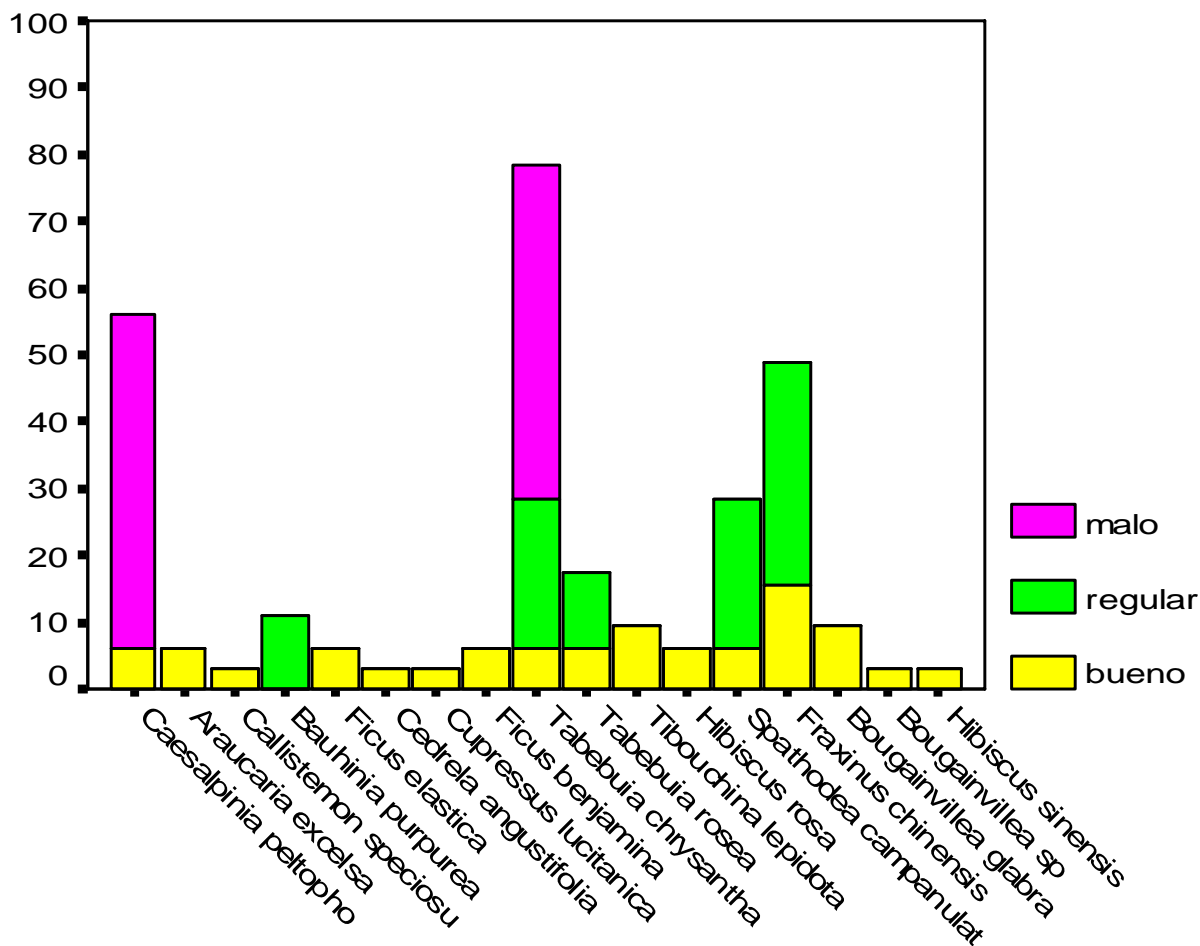
3.1.1 Condición de los individuos. Con respecto al estado fitosanitario se encontró que un 74.4%, presentaron buena condición, el 20.9%, se encuentran en condiciones regulares, las especies *Bauhinia purpurea* (Casco de buey), *Tabebuia chrysantha* (Guayacán Amarillo), *Tabebuia rosea* (Guayacán Rosado), *Spathodea campanulata* (Tulipán), *Fraxinus chinensis* (Urapán), presentan ausencia de corteza en secciones del fuste. Un 4.7%, se encontraron en mal estado y corresponden a las especies *Tabebuia chrysantha* (Guayacán Amarillo) y *Caesalpinia peltophoroides* (Acacia Amarilla). De acuerdo con los datos anteriores los árboles del parque se encuentran en una condición fitosanitaria regular, al presentar un porcentaje alto en el número de individuos en condiciones regulares y malas. (Ver Anexo B, Anexo C y figura 3)

Figura 3. Estado fitosanitario de los árboles y arbustos del parque Belalcázar. Malos los que presentaron pudrición, marchites y signos de muerte. Regulares los que presentaron alguna necesidad de manejo. Bueno para los sanos.

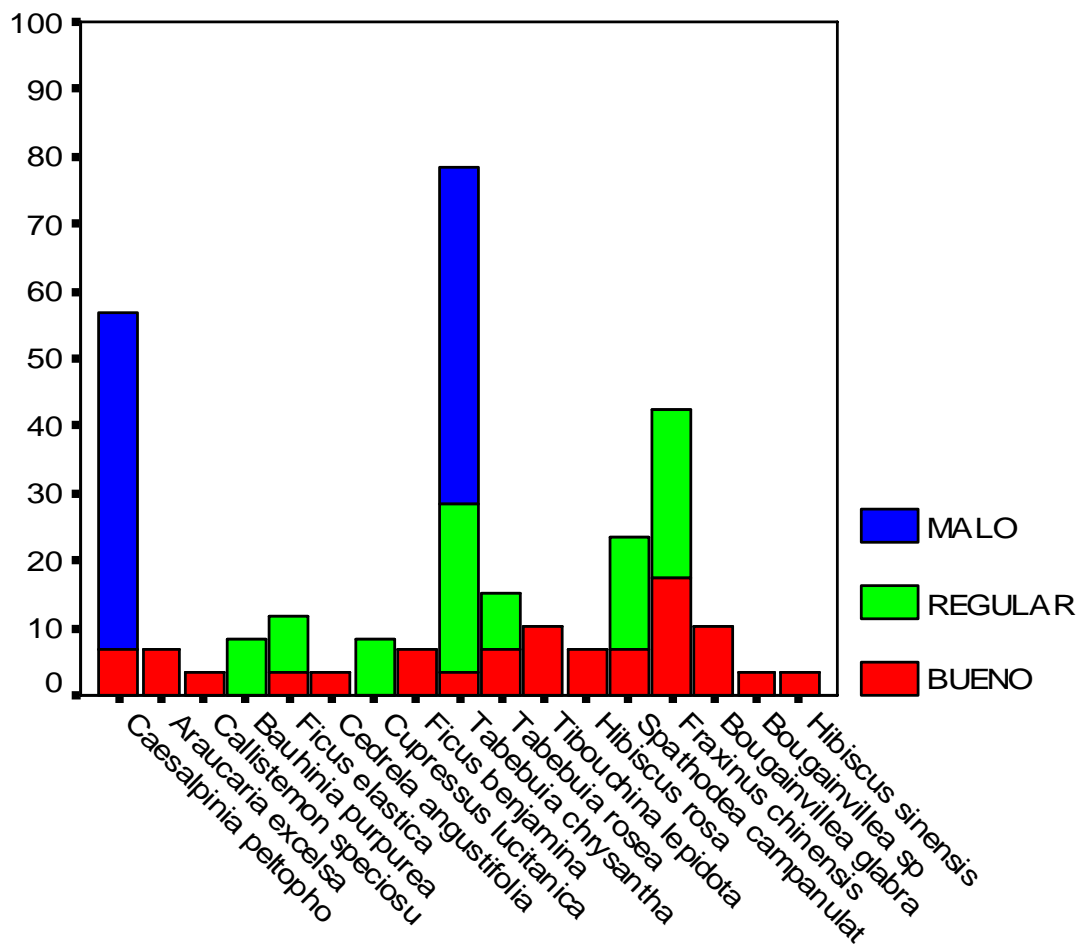
Por otra parte el 67.4% de los árboles presentaron una buena condición física mientras que el 30.2%, presentaron una regular condición física en las especies *Caesalpinia peltophoroides* (Acacia Amarilla), *Bauhinia purpurea* (Casco de buey), *Ficus elástica* (Caucho), *Cupressus lucitanica* (Cipres), *Tabebuia chrysantha* (Guayacán Amarillo), *Tabebuia rosea* (Guayacán Rosado), *Spathodea campanulata* (Tulipán) y *Fraxinus chinensis* (Urapán); las cuales presentaron apariencia de marchitez, fustes torcidos, copas desordenadas, podas mal elaboradas, presencia de epifitas, ausencia de corteza en su fuste e individuos suprimidos por otros. El 4.7%, se encontraron en malas condiciones físicas, en las especies *Tabebuia chrysantha* (Guayacán Amarillo) y *Caesalpinia peltophoroides* (Acacia Amarilla) (ver figura 5 y anexos B y C).

Figura 4. Estado físico de los árboles y arbustos del parque Belalcázar. Bueno para los individuos vigorosos, regular los que presentaron en algunas de sus partes signos de decadencia y malo en estado de decadencia en la mayoría de sus partes.

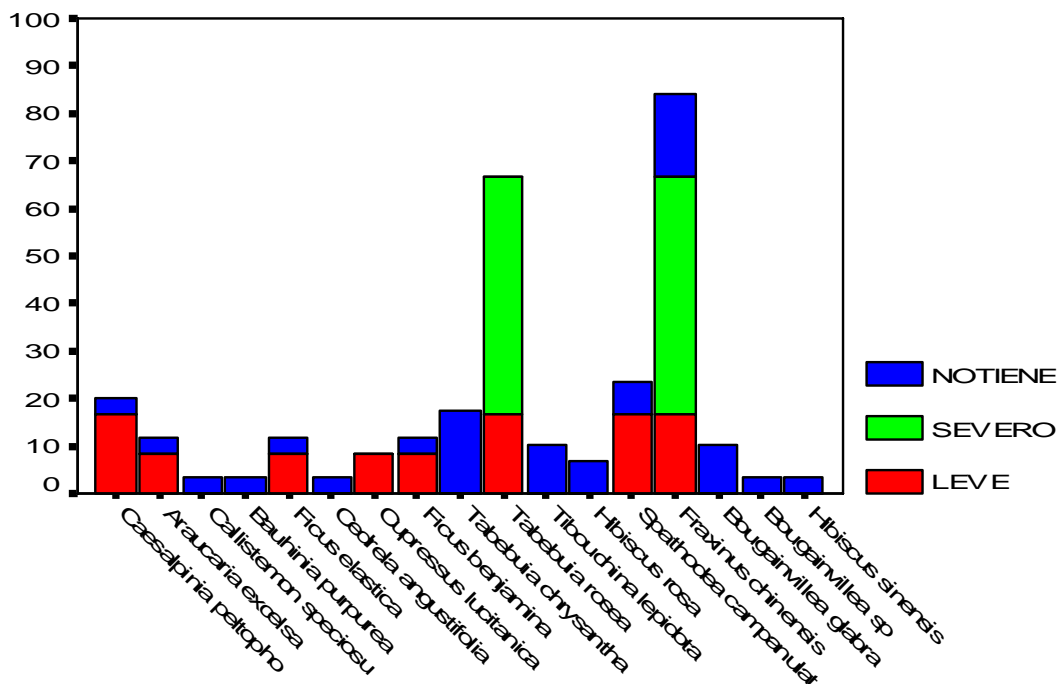
El 4.7%, de los árboles presentaron daños mecánicos en las especies *Tabebuia chrysantha* (Guayacán Amarillo) y *Fraxinus chinensis* (Urapán), por desprendimiento de corteza en su fuste mayores a un metro, desgajamiento de ramas por causas antrópicas. Un 27.9%, presentaron daños leves, en las especies *Caesalpinia peltophoroides* (Acacia Amarilla), *Araucaria excelsa* (Araucaria), *Ficus elástica* (Caucho), *Cupressus lucitanica* (Ciprés), *Ficus benjamina* (Ficus), *Tabebuia rosea* (Guayacán Rosado), *Spathodea campanulata* (Tulipán), *Fraxinus chinensis* (Urapán), por ganzúas, clavos y alambres utilizados en alumbrados navideño. Un 67.4 %, de los individuos no presentan daños. (Ver figura 5 y Anexos B y C).

Figura 5. Estado mecánico de los árboles y arbustos del parque Belalcázar. Severa cuando los individuos presentaron daños en la parte externa e interna del fuste y leve cuando presentaron daños en la corteza.

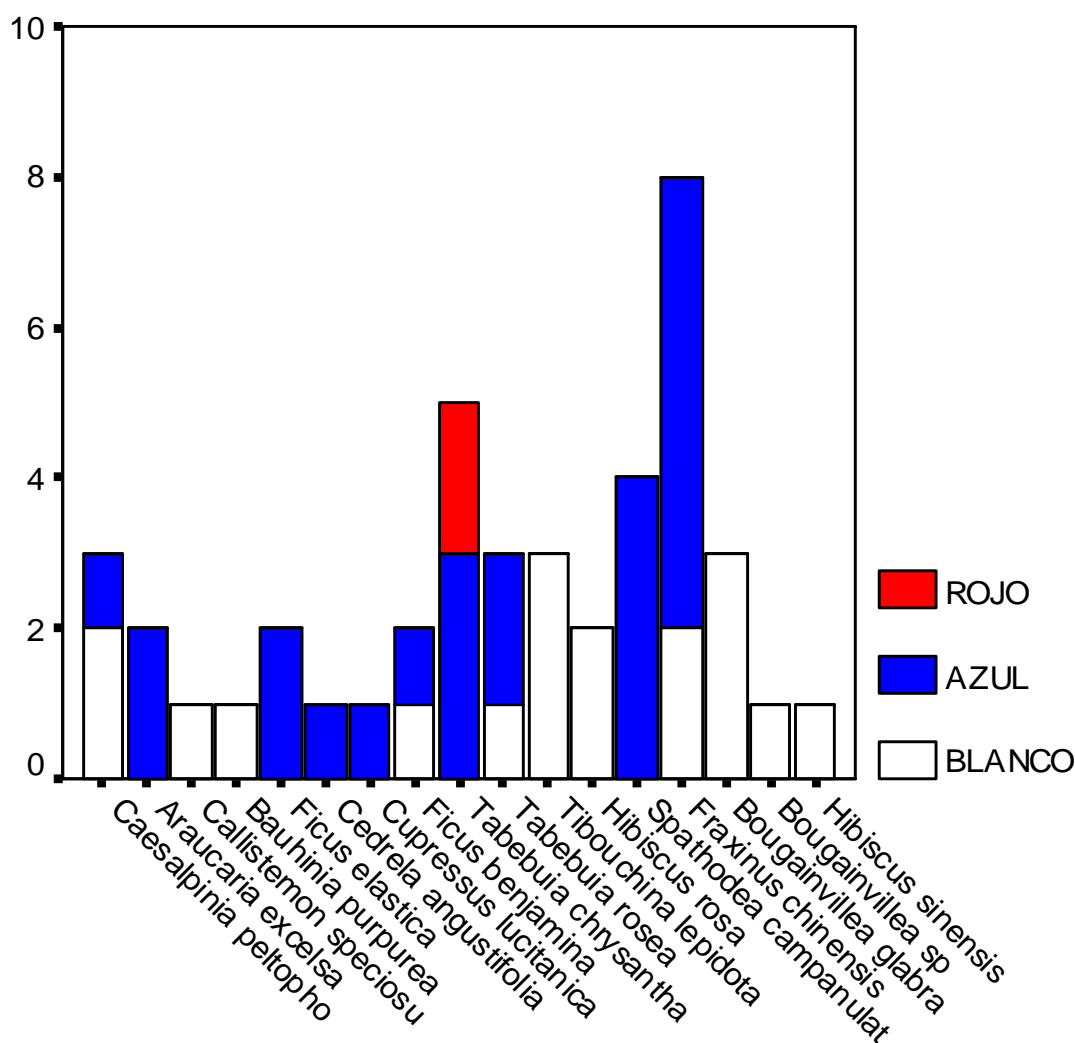
Todos los individuos anteriores se marcaron con color azul por presentar algún tipo de necesidad de manejo, dos individuos de las especies *Tabebuia chrysantha* y *Ficus elástica*, presentaron pudrición y desprendimiento de corteza en la base del fuste, defoliación, presencia de epifitas, lianas y hormigas, los cuales son alto riesgo para las otras especies, peatones, vehículos y obras civiles cercanas. (ver Figura 6 y Anexos B y C).

Figura 6. Color de marcación de los árboles y arbustos del Parque Belalcázar. Rojo para los individuos que deben ser talados, azul para los que necesitan algún tipo de manejo y blanco los que se encuentran en buen estado.

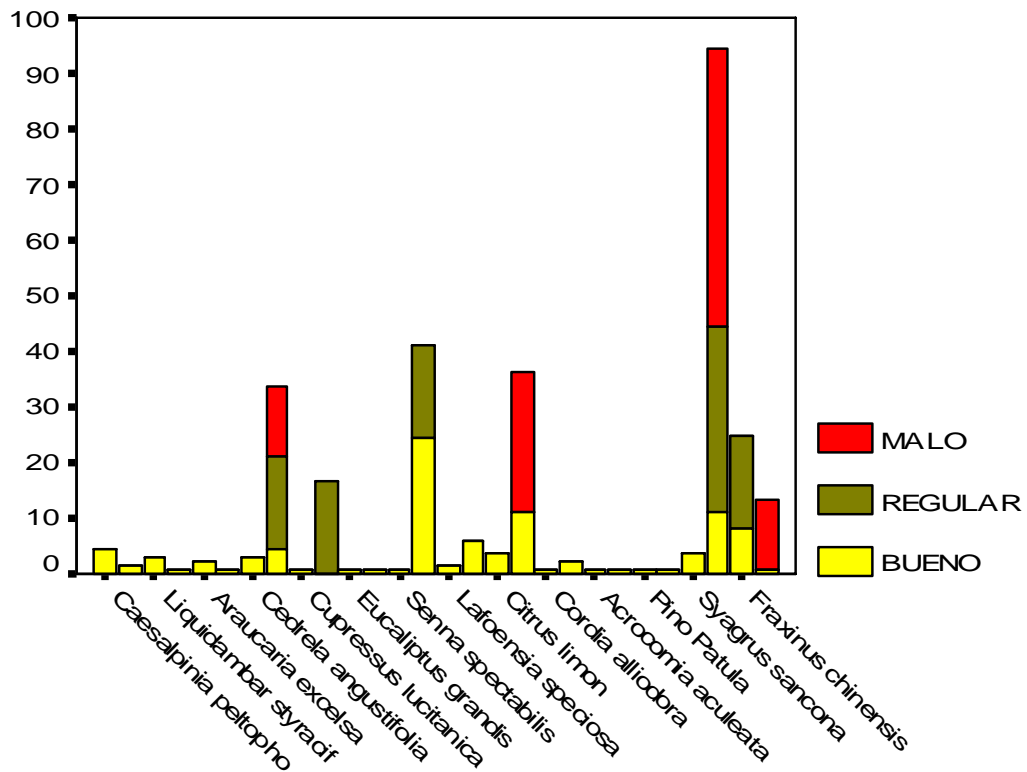
El estado físico fue satisfactorio el 90.5% presentaron buena condición física mientras que el 4.1%, presentaron una regular condición física y un 5.4%, se encuentran en malas condiciones físicas (ver Figura 9 y Anexo D).

Figura 9. Estado físico de los árboles, arbustos y palmas del parque Mosquera. Bueno para los individuos vigorosos, regular los que presentaron en algunas de sus partes signos de decadencia y malo en estado de decadencia en la mayoría de sus partes.

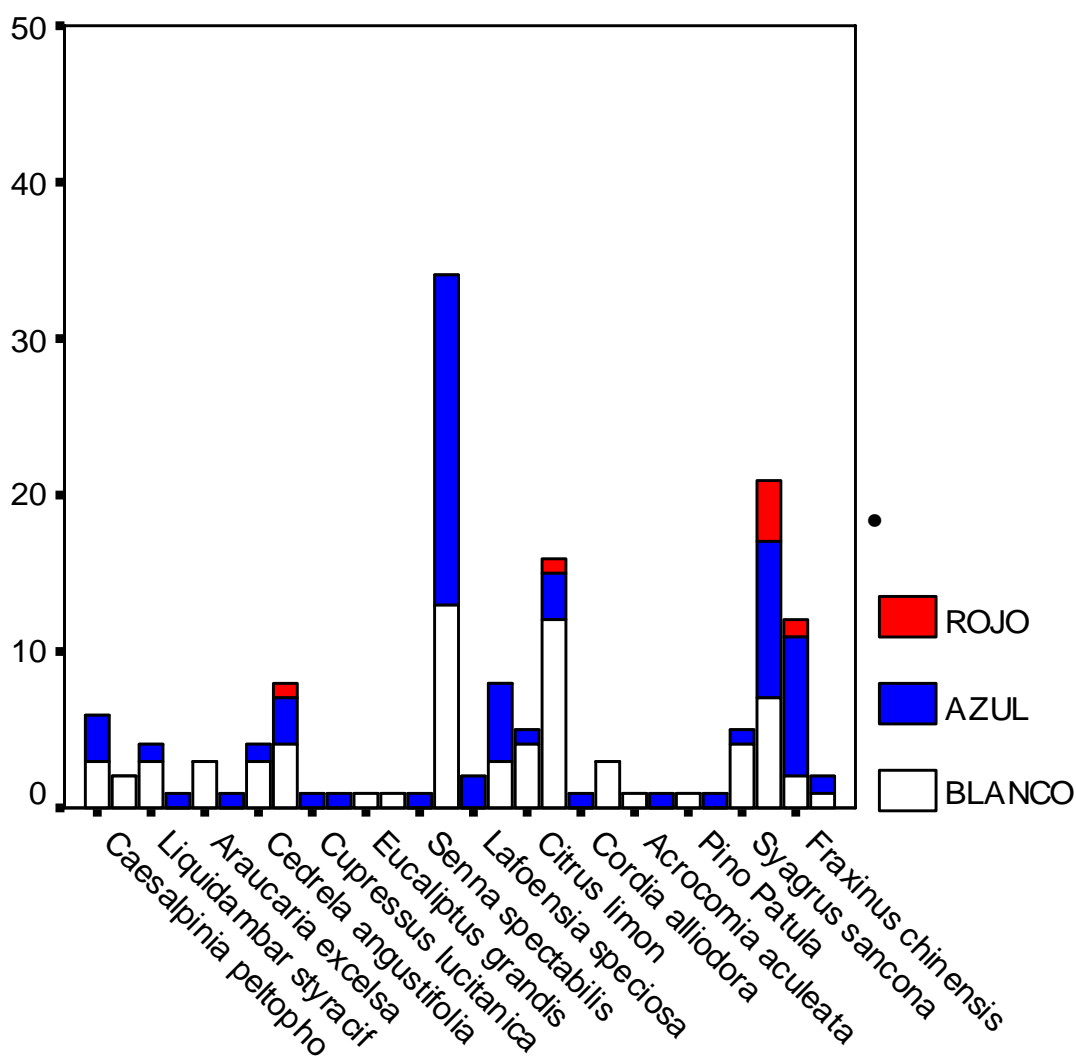
problemas de desequilibrio en sus copas generando riesgo de volcamiento, las especies *Caesalpinia peltophoroides*, *Liquidambar styraciflua*, *Tabebuia chrysantha*, *Tabebuia rosea*, *Fraxinus chinensis*, *Spathodea campanulata*, en un 8.8%, presenta obstrucción con las redes eléctricas y obras civiles. (ver Figura 12 y Anexo D y E).

Figura 12. Color de marcación de los árboles, arbustos y palmas del Mosquera. Rojo para los individuos que deben ser talados, azul para los que necesitan algún tipo de manejo y blanco los que se encuentran en buen estado.

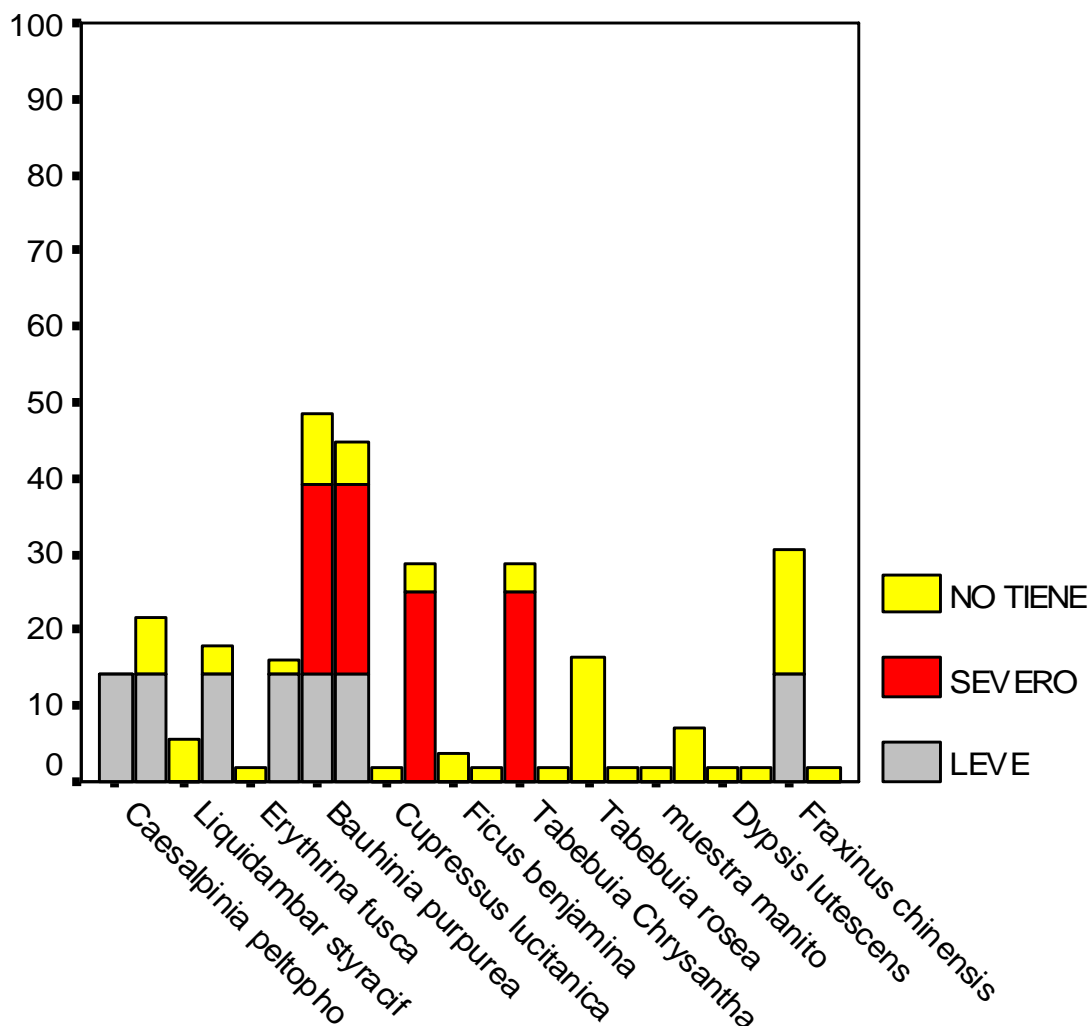
Figura 16. Estado mecánico de los árboles, arbustos y palmas del parque Parque Benito Juárez.

El 10.6, de los árboles presentaron daños mecánicos severos en las especies *Caesalpinia peltophoroides*, *Persea americana*, *Araucaria excelsa*, *Callistemon speciosus*, *Bauhinia purpurea*, *Tecoma stans* y *Fraxinus chinensis* por cortes con armas blancas en sus fustes. Un 6.1%, presentaron daños leves en las especies *Tecoma stans*, *Tabebuia chrysantha*, *Bauhinia purpurea*, por presentar desgajamiento de ramas por los vientos y causas antrópicas y un 83,3%, no presentaron daños mecánicos. (ver Figura 16 y Anexos F y G).

Severa cuando los individuos presentaron daños en la parte externa e interna del fuste y leve cuando presentaron daños en la corteza

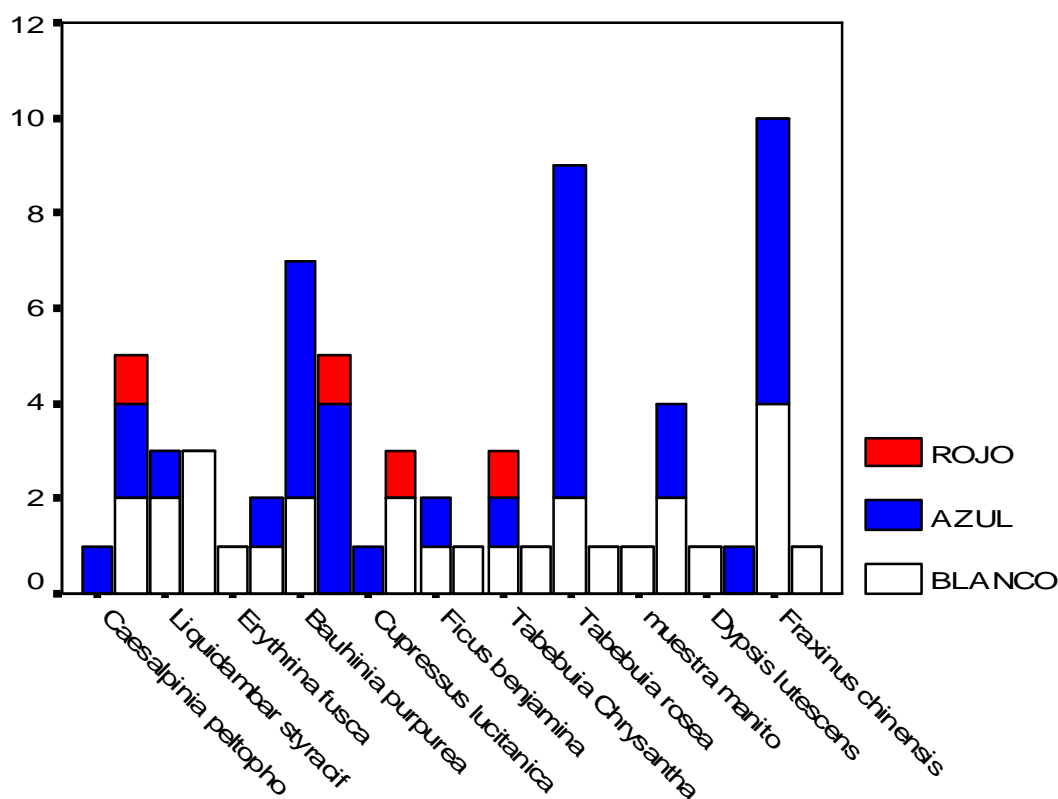
3.3.3 Marcación de los individuos. El 43.9% de los árboles se marcaron con color blanco, un 50% se marcaron con color azul y un 6.1% con color rojo, se observó que las especies *Caesalpinia peltophoroides*, *Pino patula* y *Fraxinus chinensis*, presentan copas muy densas y abundantes las cuales suprimen otras especies. Un 9.1%, presentan ramas secas, muertas y podas mal realizadas las cuales representa riesgo para los peatones y vehículos, un 10.6%, de las especies *Tabebuia rosea*, *Cordia alliodora* y *Fraxinus chinensis*, presentan chupones, enredaderas, lianas, alambres y clavos. Un 22.7%, de las especies *Bauhinia purpura*, *Cupressus lucitanica*, *Tabebuia Chrysantha*, *Tabebuia rosea*, *Cordia alliodora*, *Fraxinus chinensis*, presentan obstrucciones peatonales. Un 3%, de las especies *Tecoma stans* y *Fraxinus chinensis*, presentan desequilibrio en sus copas. Un 3%, de las especies: *Cordia alliodora* y *Fraxinus chinensis*, presentan interferencia en la redes telefónicas. Un 4.5%, de las especies: *Tabebuia rosea* y *Fraxinus chinensis*, presentan alturas muy riesgosas para la comunidad y obras civiles. (Ver Figura 17)

Figura 17. Parque Benito Juárez marcación.
 Color de marcación de los árboles , arbustos y palmas del Parque Benito Juárez.
 Rojo para los individuos que deben ser talados, azul para los que necesitan algún tipo de manejo y blanco los que se encuentran en buen estado.

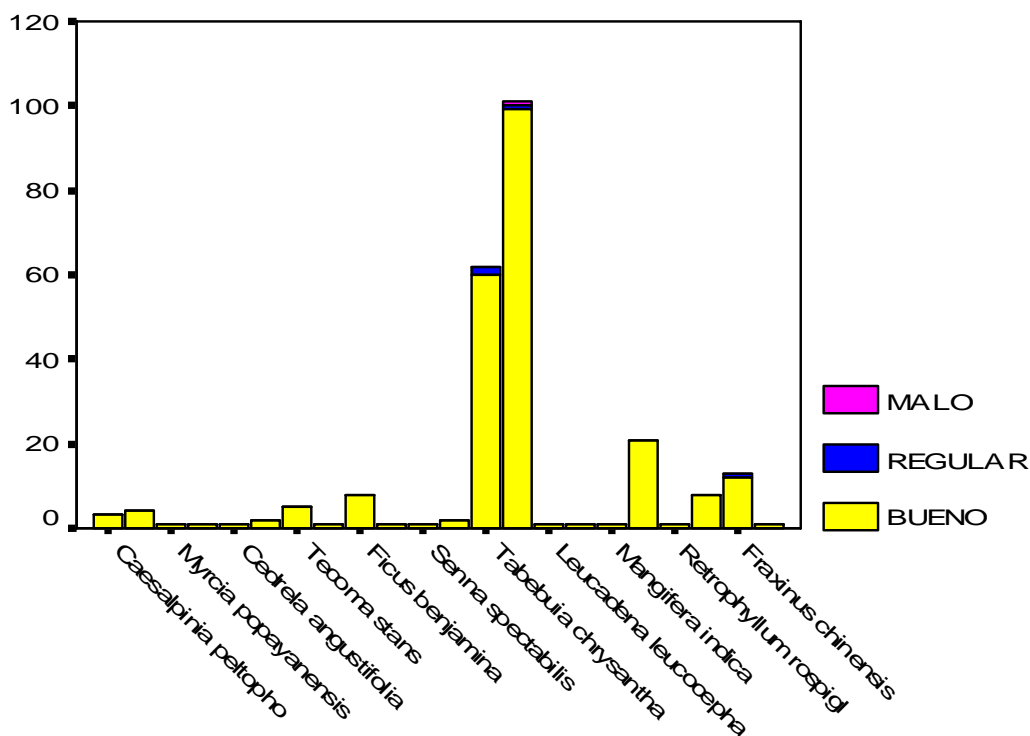
3.5.1 Condición de los individuos. Con respecto al estado fitosanitario se encontró que un 97.9% de los individuos presentaron una buena condición, el 1.7% se encuentra en condiciones regulares en las especies *Tabebuia rosea* (Guayacán rosado), *Tabebuia chrysantha* (Guayacán amarillo) y *Fraxinus chinensis* (Urapan). Un 0.4% en condición mala en la especie *Tabebuia rosea* (ver Gráfica 20). De acuerdo con los porcentajes anteriores la avenida panamericana se encuentra en una condición fitosanitaria buena, donde la mayoría de sus individuos presentan condiciones sanas, las cuales les permiten tener un buen desarrollo de sus ciclos biológicos (flor, fruto y semilla), mejorando las condiciones visuales del este sector.

Figura 20. Estado fitosanitario de los árboles, arbustos y palmas de la Avenida los Libertadores

Malos los que presentaron pudrición, marchites y signos de muerte. Regulares los que presentaron alguna necesidad de manejo. Bueno para los sanos.

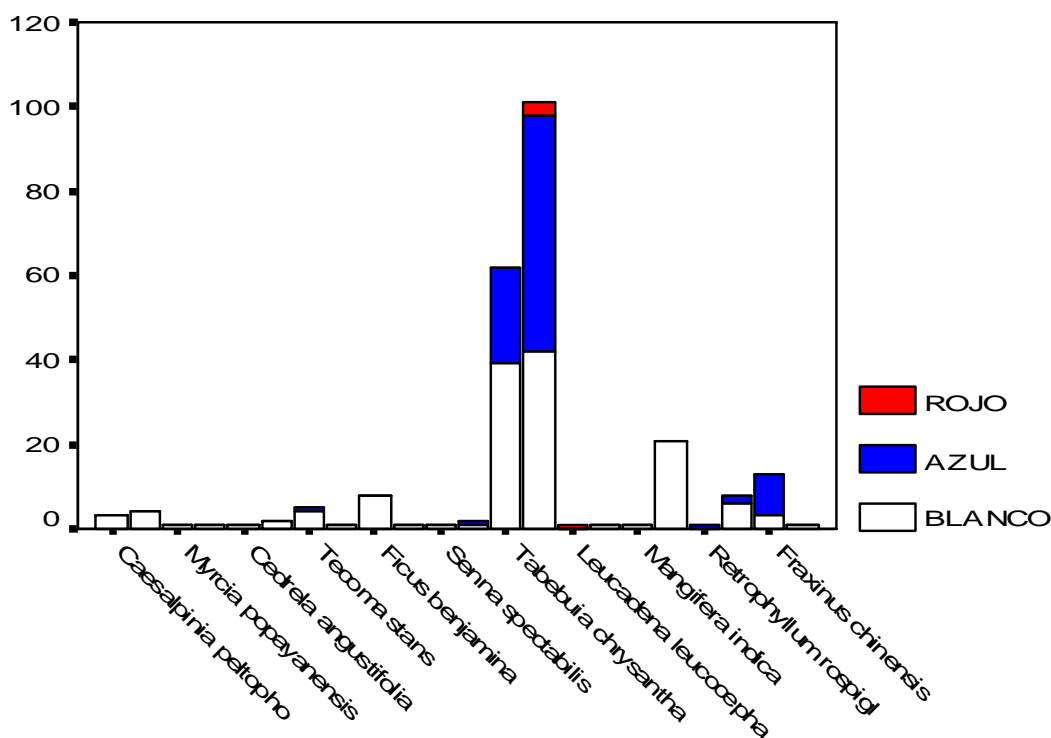
El 12.9%, de los individuos presento gran cantidad de chupones y epifitas que son alto riesgo para los peatones y vehículos que transitan por estos sectores (accidentes de tránsito, daños en vehículos), estos individuos se marcaron con color azul, en las especies *Tabebuia chrysantha*, *Tabebuia rosea*. El 2.5%, presentan problemas de hongos en las especies *Tabebuia chrysantha* y *Tabebuia rosea*, El 5.4%, de los individuos necesitan riego al presentar compactación en el suelo y presentan síntomas de deshidratación y marchitez, de la especie *Archontophoenix cunninghamiana* (Palma Areca). El 3.8%, presentan ramas secas, muertas y podas mal realizadas de las especies *Tabebuia chrysantha*, *Tabebuia rosea*, *Tecoma stans* y *Spathodea campanulata*, todos los anteriores individuos se marcaron con color azul. Los individuos de las especies *Tabebuia rosea* y *Leucaena leucocephala*, que presentan pudrición en su fuste, plagas y crecimiento desordenado y que son de riesgo para los vehículos que transitan en esta vía se marcaron con color rojo. (ver Anexo K y Figura 22).

Figura 22. Marcación de los individuos.
Color de marcación de los árboles, arbustos y palmas de la Avenida Los Libertadores. Rojo para los individuos que deben ser talados, azul para los que necesitan algún tipo de manejo y blanco los que se encuentran en buen estado.

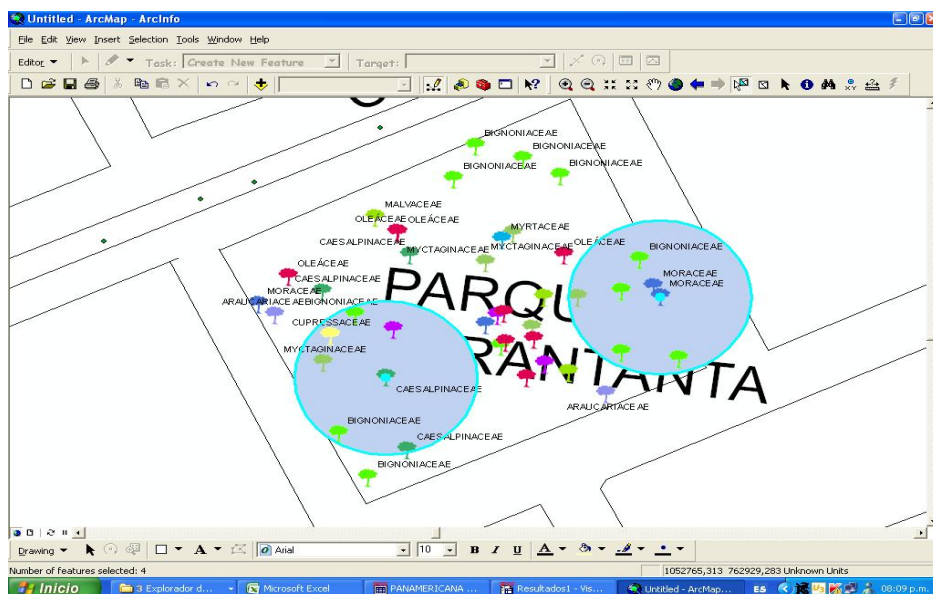
Figura 24. Respuesta a la pregunta anterior para los árboles con riesgo de volcamiento del parque Carantanta.

En cuanto a los conflictos de los individuos inventariados con el entorno, se realizó a manera de ejemplo una búsqueda de aquellos individuos de los cuatro parques y la avenida que tuvieran un riesgo de volcamiento y que por ende tuvieran que ser talados. Luego de ser seleccionados tales especies se procedió hacer un BUFFER para los cuatro parques y la avenida, los cuales son anillo dibujados alrededor de objetos o elementos a una distancia específica desde ello. La distancia empleada fue de 15 metros, ya que es la altura promedio de tales individuos, y corresponde al posible radio de acción a su alrededor en caso de presentarse su volcamiento como se muestra en la figura 24 el BUFFER del lado

izquierdo nos muestra el radio de acción que puede afectar los individuos y las obras civiles del interior del parque, el BUFFER de la parte derecha muestra que puede tener mayores riesgo para los peatones vehículos y obras civiles.

Dentro de las necesidades de manejo de los cuatro parques y la avenida los Libertadores estudiados, se definieron actividades de tala, especialmente para aquellos individuos que presentan un alto riesgo de volcamiento, enfermedades, afectación severa de plagas o como aquellos individuos que tienen una condición muy pobre o están muertos o casi muertos, así como también aquellos individuos que causan daños a las infraestructura del sector, como el caso de unos *Ficus benjamina*, ubicados en el separador vial de la avenida los Libertadores, cuyas raíces dañaron la obra vial (ver Figura 25). También se sugiere la tala de algunos individuos que están suprimidos por las especies de mayor tamaño y que presentan un estado débil.

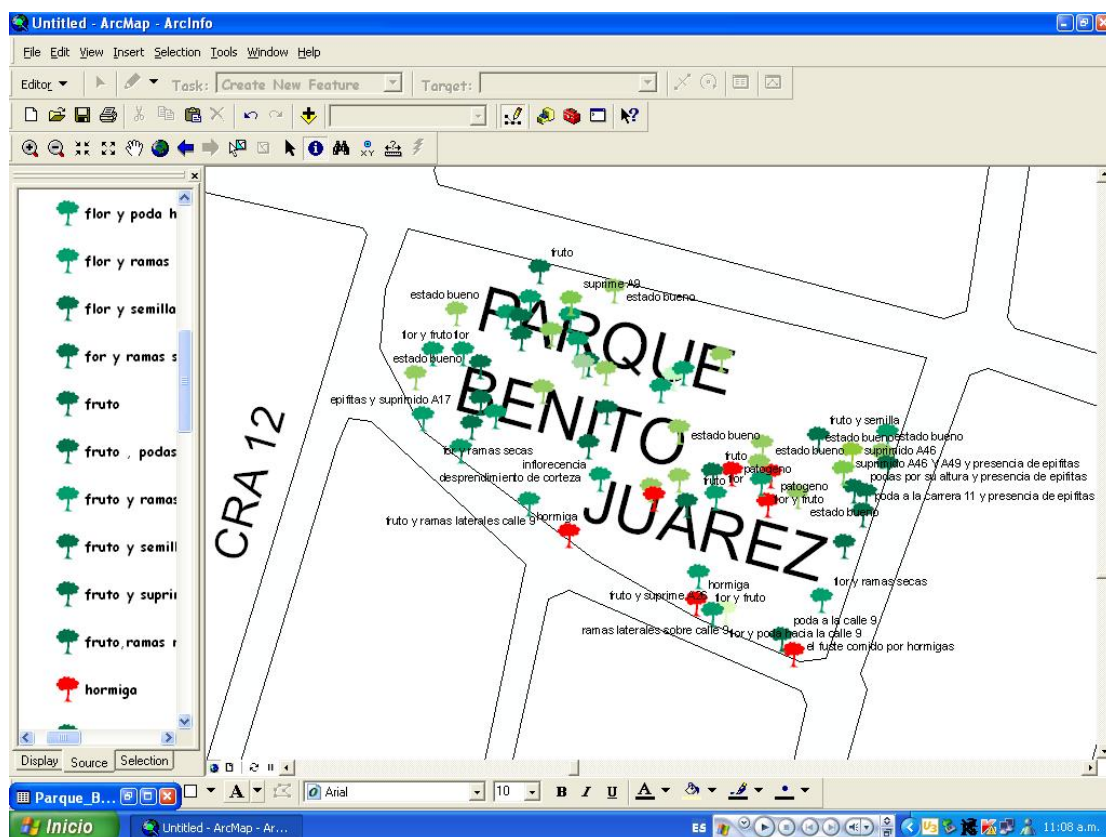
Los árboles de la especie *Benjamina* están atacados en algunos casos por patógenos que se alimentan de la savia de sus hojas, esta afectación se puede distinguir fácilmente por que las hojas terminales de las ramas están dobladas hacia arriba formando una cámara donde viven los insectos en todas las etapas de desarrollo, presentando las hojas una mancha de color café, lo cual no permite un desarrollo vigoroso de las especies afectadas. Otro árboles que presentan ataque de insectos son mango, *Mangifera indica*, los urapanes, *Fraxinus chinensis*, y los guayacanes, *Tabebuia chrysantha* y *Tabebuia rosea*.

Figura 26. Parque Benito Juárez, presencias de hormigas y patógenos en los árboles.

En la Figura 26 se presentan resultados con un color rojo de los individuos que requieren de un control de enfermedades, siendo un problema menor al del ataque de insectos. Esta necesidad de manejo se presenta en casi todos los parques y la avenida Los Libertadores. Hay que resaltar que en la mayoría de los casos los insectos son los causantes de muchas enfermedades, y por otro lado cuando una especie está enferma también es un blanco fácil para que los insectos terminen de afectarla.
