**APOYO Y SEGUIMIENTO TÉCNICO A LOS PROYECTOS DE COMPENSACIÓN  
FORESTAL E INVERSIÓN AMBIENTAL REALIZADOS EN EL MUNICIPIO DE AIPE,  
DEPARTAMENTO DEL HUILA**

**UNIVERSIDAD DEL CAUCA  
FACULTAD DE CIENCIAS AGROPECUARIAS  
DEPARTAMENTO DE CIENCIAS AGROPECUARIAS  
PROGRAMA DE INGENIERÍA FORESTAL  
POPAYAN  
2011**

Trabajo de grado en la modalidad de Práctica Social para optar al título de Ingeniero  
Forestal

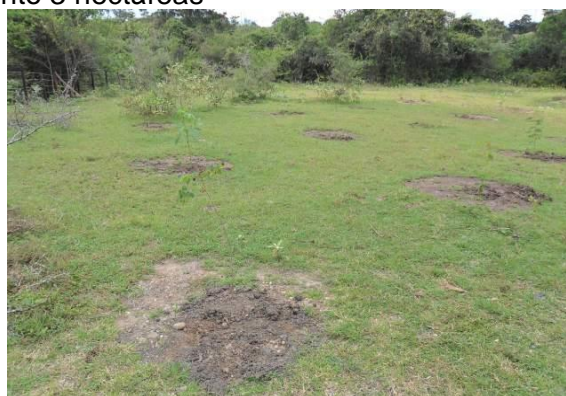
Figura 2. Establecimiento 3 hectáreas

El acompañamiento técnico a los establecimientos se prestó para a los proyectos 5209878 de 4 hectáreas y la adición al proyecto Dindal 119 de 3 hectáreas de establecimiento forestal.

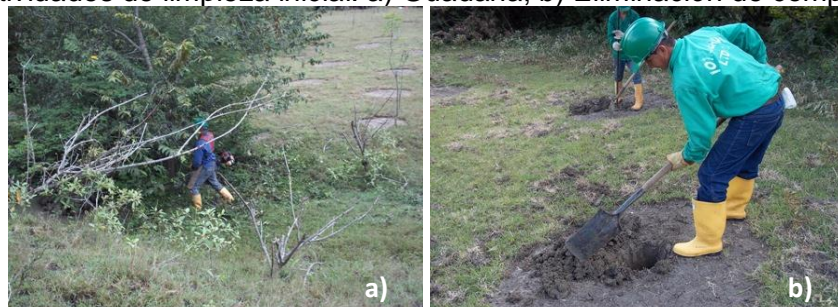
Figura 3. Actividades de limpieza inicial. a) Guadaña; b) Eliminación de competencia

**3.1.1 Limpieza inicial.** Para la gran mayoría de predios se aplicó la limpia manual con machete y con guadaña para eliminar las pasturas bajas rápidamente, cuidando de no eliminar toda la vegetación de los suelos, dejado las calles con media densidad, en las partes de la base del árbol se eliminaron las plantas que presentan competencia para el árbol.

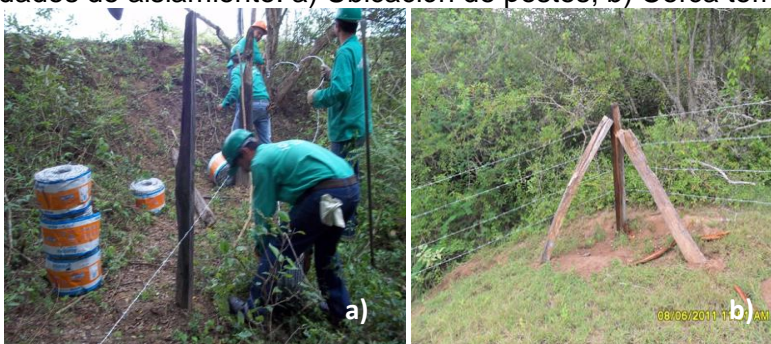
Figura 4. Actividades de aislamiento. a) Ubicación de postes; b) Cerca terminada

Esta actividad fue fundamental para garantizar las condiciones necesarias a las plantaciones por la presencia de ganado en los lotes en terrenos rurales y zonas de pasturas que amenazan constantemente las plantaciones; para las siete hectáreas de los dos nuevos proyectos no fue necesario utilizar malla hexagonal tipo gallinero, porque estos terrenos no hay presencia de chivas.

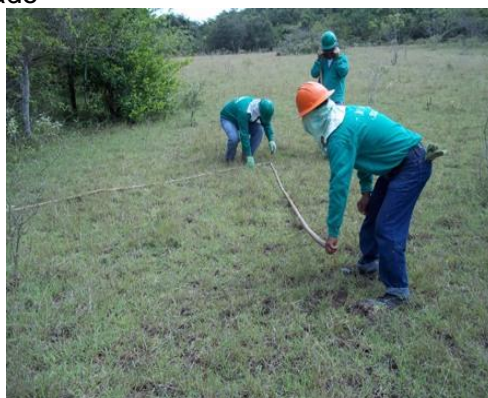
Figura 5. Trazado y marcado

**3.1.3 Sistema de siembra.** Para los dos lotes se aplicó la misma distribución 4 x 3 m; se desarrollaron procedimientos idénticos de trazado y marcado, de manera que las líneas y las calles quedaron alineadas, cumpliendo con los requerimientos; el sistema de siembra fue explicado antes de la labor, lo cual se visibilizó en el buen trazado y marcado de los lotes de las 7 has de los proyectos.

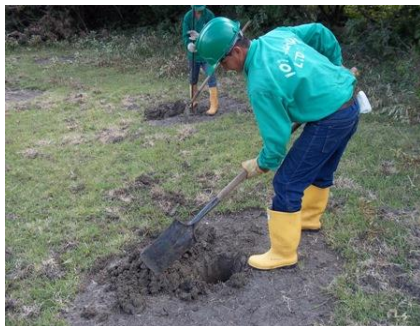
Figura 6. Repicado

**3.1.4 Repicado.** La mayoría del terreno presentó complicaciones para esta actividad, pues los suelos se encontraban secos, duros y con alta presencia rocosa; en los dos lotes se abrieron más hoyos con el fin que sobrarian y se cumpliera con la cantidad de árboles por hectárea requerida.

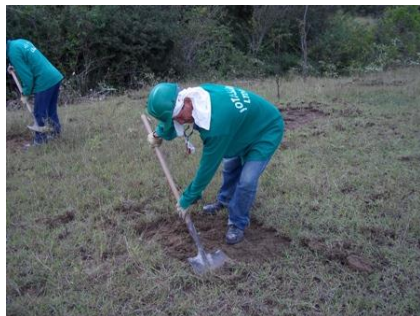
Figura 7. Plateo

**3.1.5 Plateo.** Para los dos lotes fue necesario realizar plateo a cada hoyo, para garantizar la eliminación de la competencia a las plántulas, apoyar el rendimiento y adaptación de las especies, optimizar la penetración de los fertilizantes, contribuir a la conservación del agua, favorecer la difusión del aire hasta las raíces, facilitar la dispersión del abono y permitir el control de malezas y enfermedades.

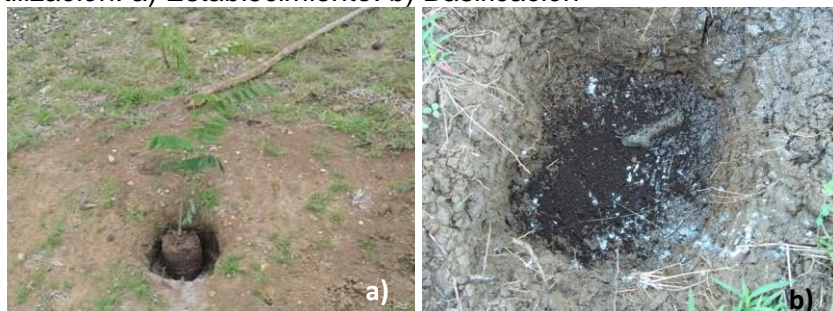
Figura 8. Fertilización. a) Establecimiento: b) Basificación

La información y cuantificación técnica de la mezcla proporcional de los diferentes insumos, se encuentra en el cuadro 6. La fertilización se reflejó en la plantación en la primera etapa, que mostró arranque y buena adaptación en los primeros días, fundamental en el desarrollo de la plantación.

Para la fertilización de suelo se aplicaron 200 gramos/hoyo de la mezcla de Cal, abono orgánico Ferteex, Urea, y 10 gramos de hidrorretenedor en la base del hoyo para una mejor adaptación de las planta; estas actividades generaron que las plántulas presentaran el menor índice de ésteres en la primera etapa de adaptación a los suelos.

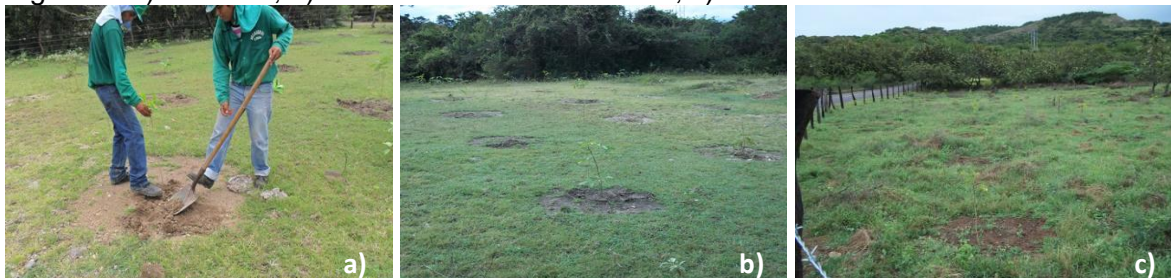
Figura 9. a) Siembra; b) Plantación Lote Esmeralda; c) Plantación Lote El Caleño

**3.1.7 Siembra o plantación.** Todas las labores de preparación del terreno se enfocan en el objetivo de la siembra; en los dos proyectos en los cuales se llevó a cabo los establecimiento de plantaciones protectoras –productoras, se plantaron 7 hectáreas con , 5.833 individuos aproximadamente, de diferentes especies (ver Cuadro 3), con una densidad de siembra de 833 individuos por hectárea; las labores tardaron una semana desde la preparación de suelos hasta la siembra total de cada plantación, para las dos plantaciones de 3 y 4 hectáreas, las actividades se realizaron en 10 días corridos.

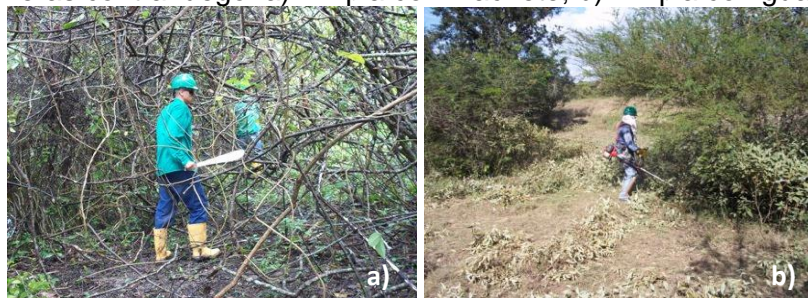
Figura 10. Barreras contra fuego. a) Limpia con machete; b) Limpia con guadaña

**3.1.8 Barreras corta fuego.** Estas actividades fueron fundamentales, ya que se pudieron brindar las condiciones de despeje de vegetación seca dentro del lote, limpia de vegetación vulnerable a incentivar cualquier clase de incendio forestal en la plantación y también evitar que en el fuerte verano que se presentó en los meses de Septiembre y Octubre, se generen focos de incendios por las altas temperaturas que se presentaron en la zona.

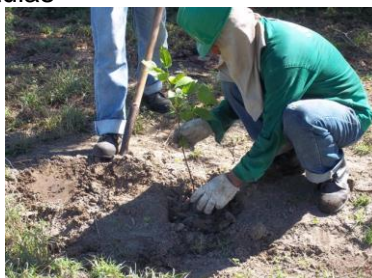
Figura 12. Reposición de plántulas

**3.2.3 Reposición.** Esta labor fue determinada por la variación de mortalidad que se calculó por cada lote; en los predios más grandes de 2 y 3 hectáreas se realizó una resiembra del 20% de los individuos establecidos, mientras que en los lotes más pequeños se hizo reposición de acuerdo con los especímenes faltantes. La reposición se realizó con especies nativas, especialmente aquellas que han presentado los mejores comportamientos de adaptabilidad y rendimiento. En todos los proyectos hubo pérdidas por diferentes factores que provocaron altos índices de mortalidad, por lo cual fue necesario en cada mantenimiento fijar una cantidad de árboles a reponer por lote.

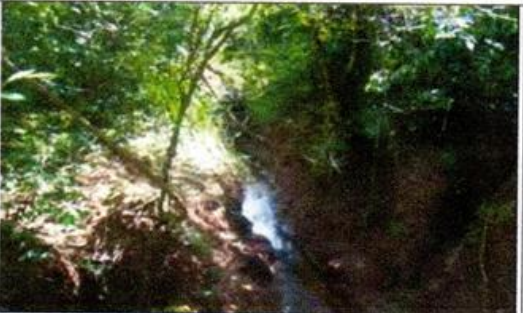
Foto 6. Zona con mayor escasez de Vegetación

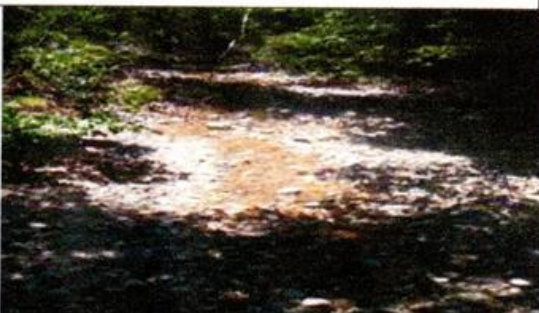
Foto 8. Quebrada afluentes de la Quebrada Dindal

En el registro fotográfico presentado se observa el área posible a reforestar, margen derecha de la quebrada Dindal, actualmente en las mediaciones del terreno recorrido se encuentra hacia la zona baja, una vertiente de agua intermitente afluente de la
