SEGUIMIENTO, EVALUACIÓN, CONTROL DE DOS PUENTES PEATONALES
RURALES, UN AULA ESCOLAR, TERMINACIÓN DE UNA CASA CULTURAL EN
EL MUNICIPIO DE LA SIERRA DEPARTAMENTO DEL CAUCA.

UNIVERSIDAD DEL CAUCA
FACULTAD DE INGENIERÍA CIVIL
POPAYÁN
2016

MILCIADES CERÓN CERÓN
04081126

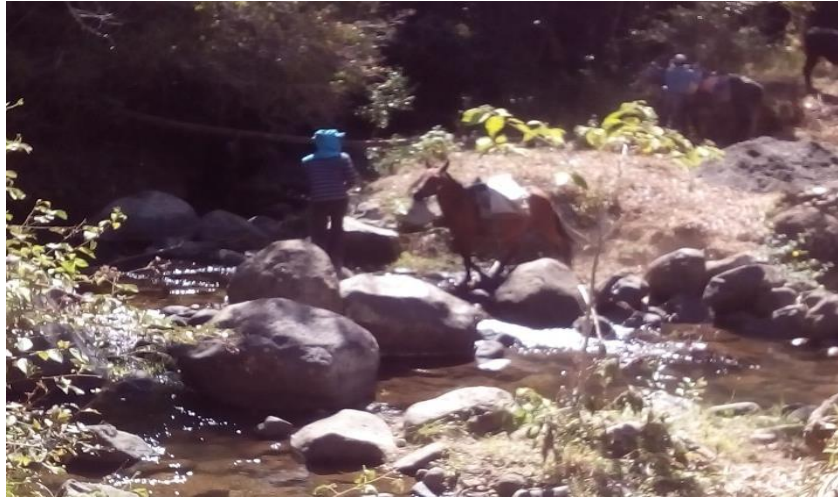
3.3.1. Camino Veredas el Salero –Santa Marta: En el camino que de la Vereda el Salero conduce a la parte baja de la Vereda Santa Marta, sobre la quebrada Cutanga, en la zona suroriente del Municipio de la Sierra, no se contaba con un puente que permitiera el paso de peatones ni de animales de forma segura, teniendo que cruzar por el agua, generaba un peligro en tiempos de lluvia por el aumento del caudal de la quebrada.

Imagen 3.fuente propia. Quebrada Cutanga, paso del camino Veredas el Salero Santa

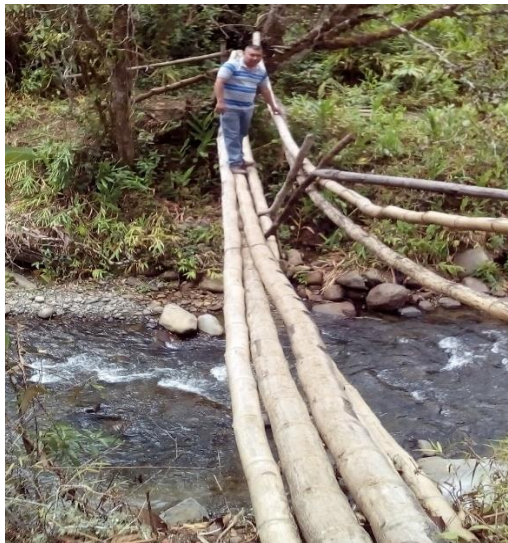
3.3.2. Camino Vereda el Llano – Palo Grande: En el camino que de la Vereda el Llano conduce a la Vereda Palo Grande sobre el río San Pedro, zona oriente del Municipio, una creciente causada por intensas lluvias acompañado de derrumbes, socavaron el estribo izquierdo de un puente peatonal construido en concreto causando la caída del estribo y destrucción del puente. En el lugar se construyó por parte de los pobladores un puente artesanal en guadua para el paso de personas; los animales de carga y ganado cruzaban por el río, acción que no se podía realizar en épocas de lluvia por el aumento del caudal del río.

Imagen 5. Fuente propia. Puente de guadua río San Pedro camino el Vereda el Llano – Palo grande

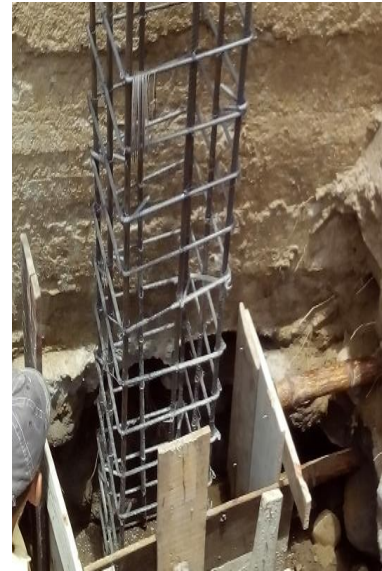
Imagen 10. Fuente propia. Refuerzo de columna

Es de anotar que a pesar de que se aprobaron los diseños y se ejecutó el trabajo, los estudios de suelos realizados no aparecieron para verificar, fue esto uno de los motivos para que se recomendara hacer una excavación a profundidad mayor que la recomendada en el diseño.

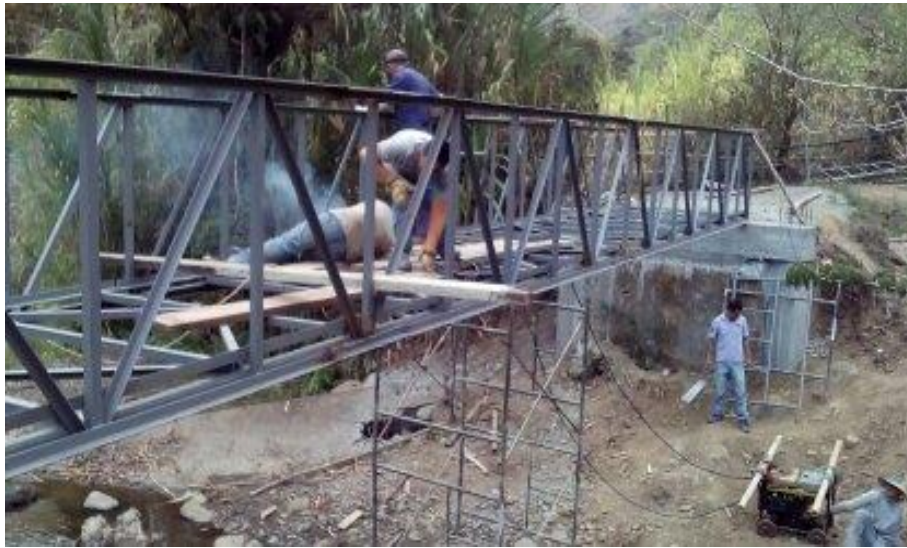
De parte del supervisor y de la oficina de planeación se aprobó que las secciones se unieran con soldadura en lugar de los pernos inicialmente propuestos.

Las uniones se realizaron con soldadura uniendo las secciones con ángulos del mismo tipo y una longitud de 0,30 m.

Imagen 12. Fuente propia. Montaje estructura puente río San Pedro

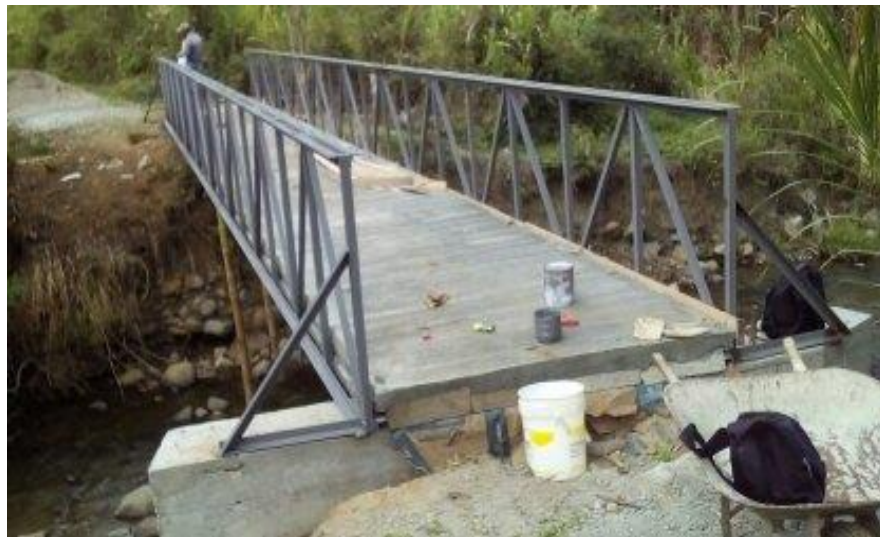
Se verificó la construcción de la losa, dejando claro que ésta soportará tráfico ecuestre y que el espesor de 0,5 m es muy pequeño, teniendo en cuenta que los clavos y los tacos de las herraduras de los caballos causan una degradación grande en el concreto y con el paso del tiempo el desgaste puede ser considerable. Sin embargo y con las observaciones hechas no se autorizó el aumento del espesor de la losa, dado que se elevaban los costos del proyecto.

Imagen 15. Fuente propia. Losa fundida puente río San Pedro

Se comprobó que se colocara la pintura para protección en la estructura, dado el deterioro normal por el movimiento durante el montaje.

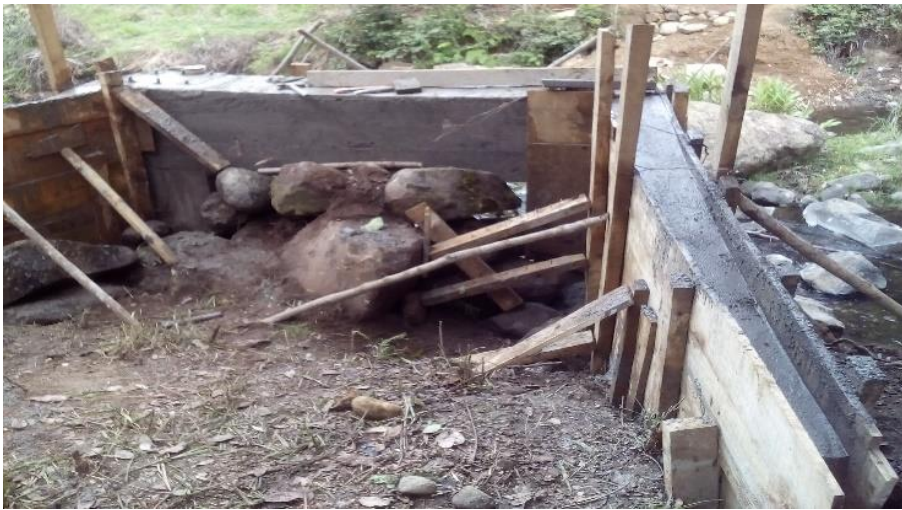
En el lado derecho se construyó, el del lado de arriba (entrada de la corriente), de 2,0m *1,2m * 0,2 m. El del lado de abajo respecto a la corriente tiene dimensiones de 1,8m *1,4m *0,2m

Imagen 20. Fuente propia. Muros de acceso lado derecho puente quebrada Cutanga

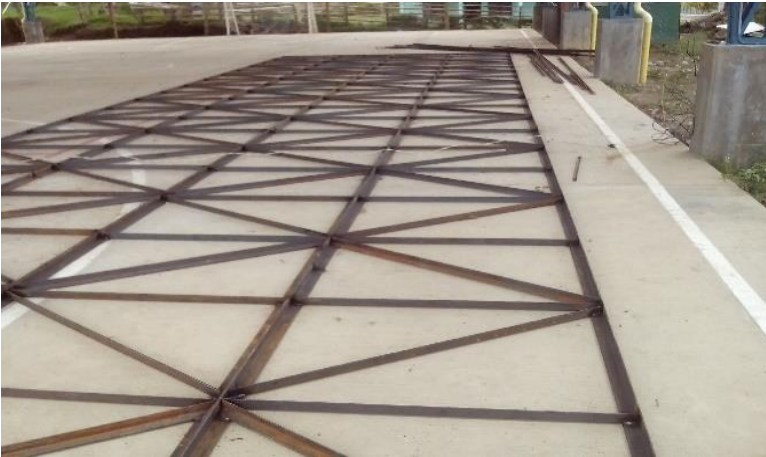
Al bajar las estructuras, por la dificultad presentada en el transporte se dio una ruptura en una de las cerchas, causado por el movimiento y el golpe contra el piso y los lados del camino.

Imagen 21. Fuente propia. Estructuras para puente Quebrada Cutanga.

8.2.4. Construcción de la estructura: Se empezó a construir la estructura metálica y se recomendó pintar con pintura anticorrosiva para protección.

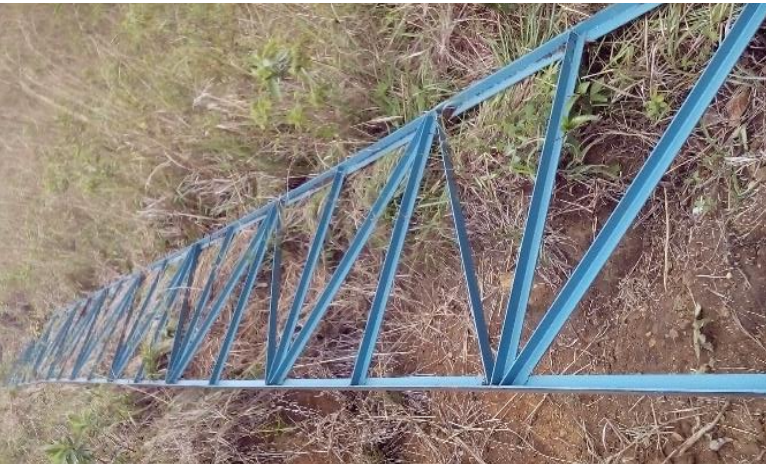
Imagen 22. Fuente propia. Estructura transportada para la obra

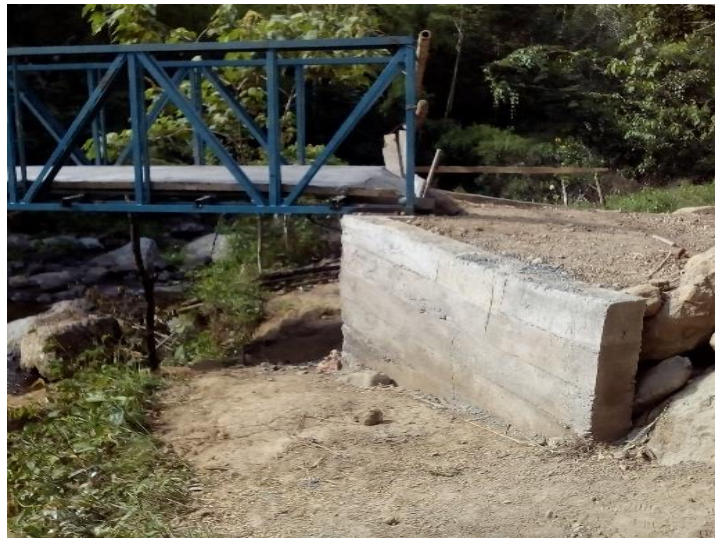
Imagen 24. Fuente propia. Acceso derecho

8.2.7. Para los accesos se construyeron muros laterales en los dos lados del puente, entre las columnas se recomendó construir un muro de piedra para soportar el relleno.

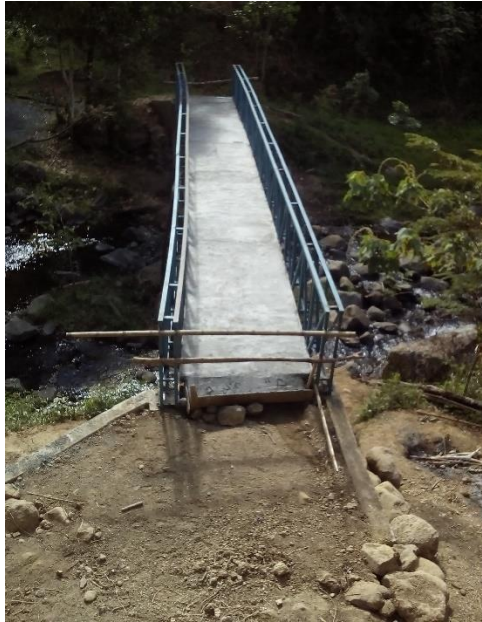
Imagen 25. Fuente propia. Vista puente quebrada Cutanga.

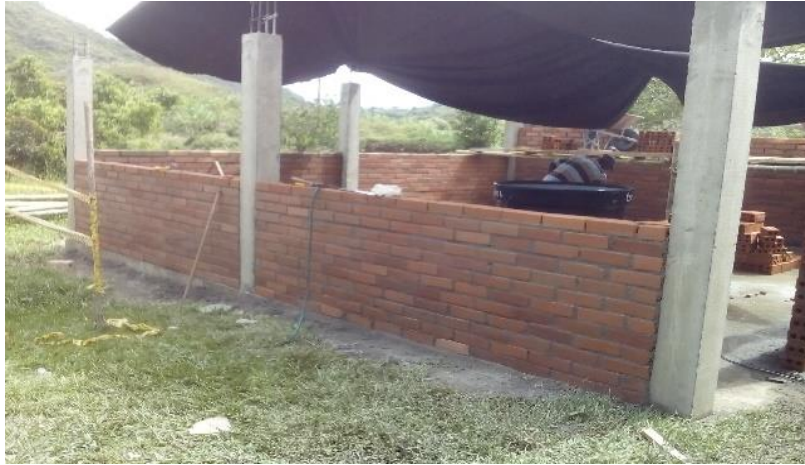
Se comenzó con la construcción de los muros con ladrillo a la vista, se hizo chequeos para verificar que los muros quedaran alineados, sin manchas y limpios.

Imagen 26. Fuente propia. Aula escolar IEA la Depresión

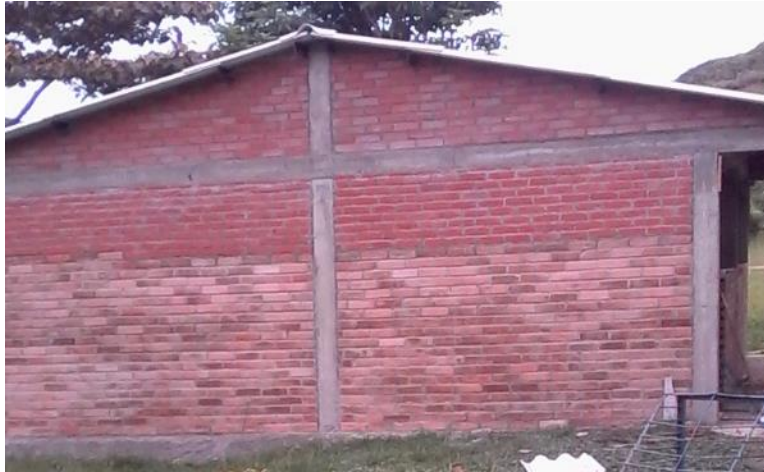
Una vez se suministró el ladrillo faltante se terminaron los muros y los muretes, se fundieron las viguetas de techo, se instalaron las correas metálicas o perlines de soporte de la cubierta de fibrocemento, se colocó la cubierta, se instalan los ventanales, la puerta metálica y el piso en cerámica trafico 4.

Imagen 27. Fuente propia. Aula escolar IEA la Depresión
