**PARTICIPACION COMO AUXILIAR DE INGENIERIA EN LA CONSTRUCCION
DEL CONJUNTO RESIDENCIAL CONDOMINIO VERSALLES EN LA CIUDAD
DE POPAYÁN – CAUCA**

**INFORME FINAL DE PRACTICA PROFESIONAL PARA OPTAR POR EL
TITULO DE INGENIERO CIVIL**

**Presentado por:
CARLOS IGNACIO CASTILLO POLINDARA
Código: 100411024924**

**UNIVERSIDAD DEL CAUCA
FACULTAD DE INGENIERÍA CIVIL
PROGRAMA INGENIERIA CIVIL
POPAYAN
2017**

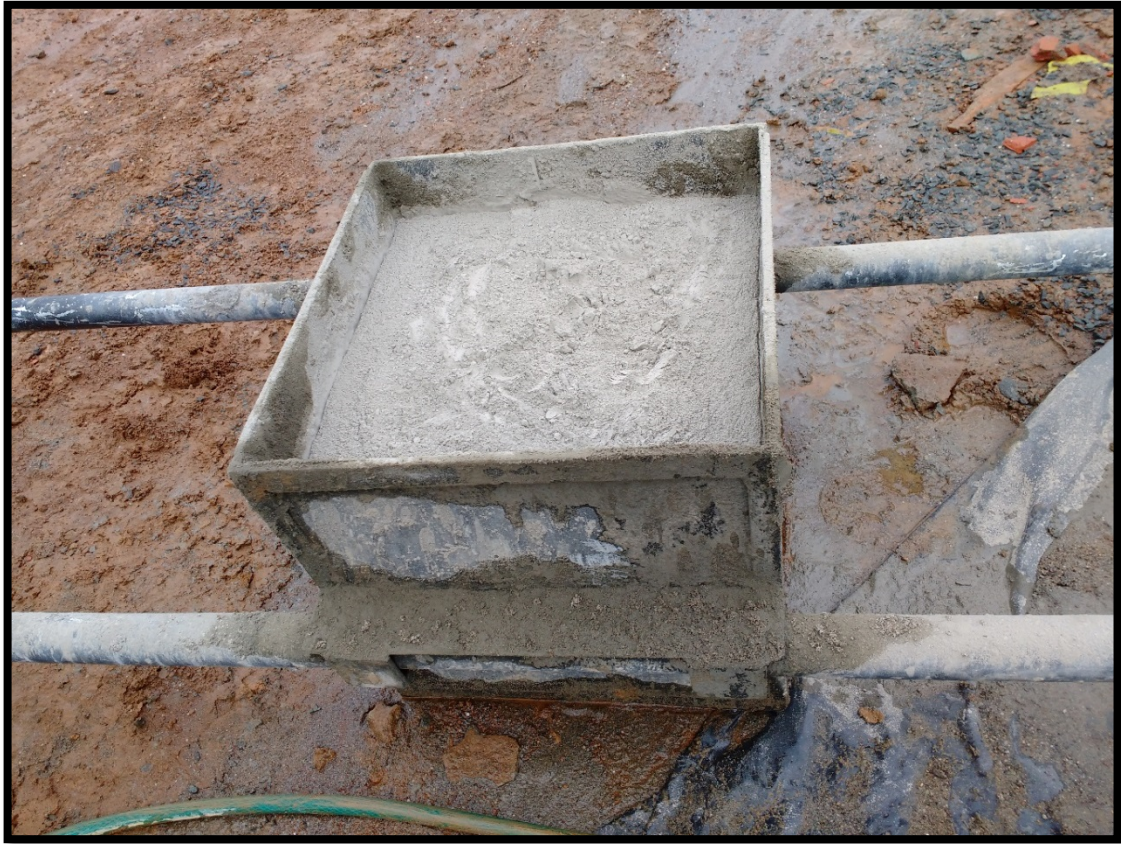
Ilustración 20. Volumen de un saco de 42.5 kg en cajón de 0.042 m³

Por lo tanto se corrigen las medidas de los cajones y se estandarizan en la obra para continuar y lograr una buena y correcta dosificación de materiales.

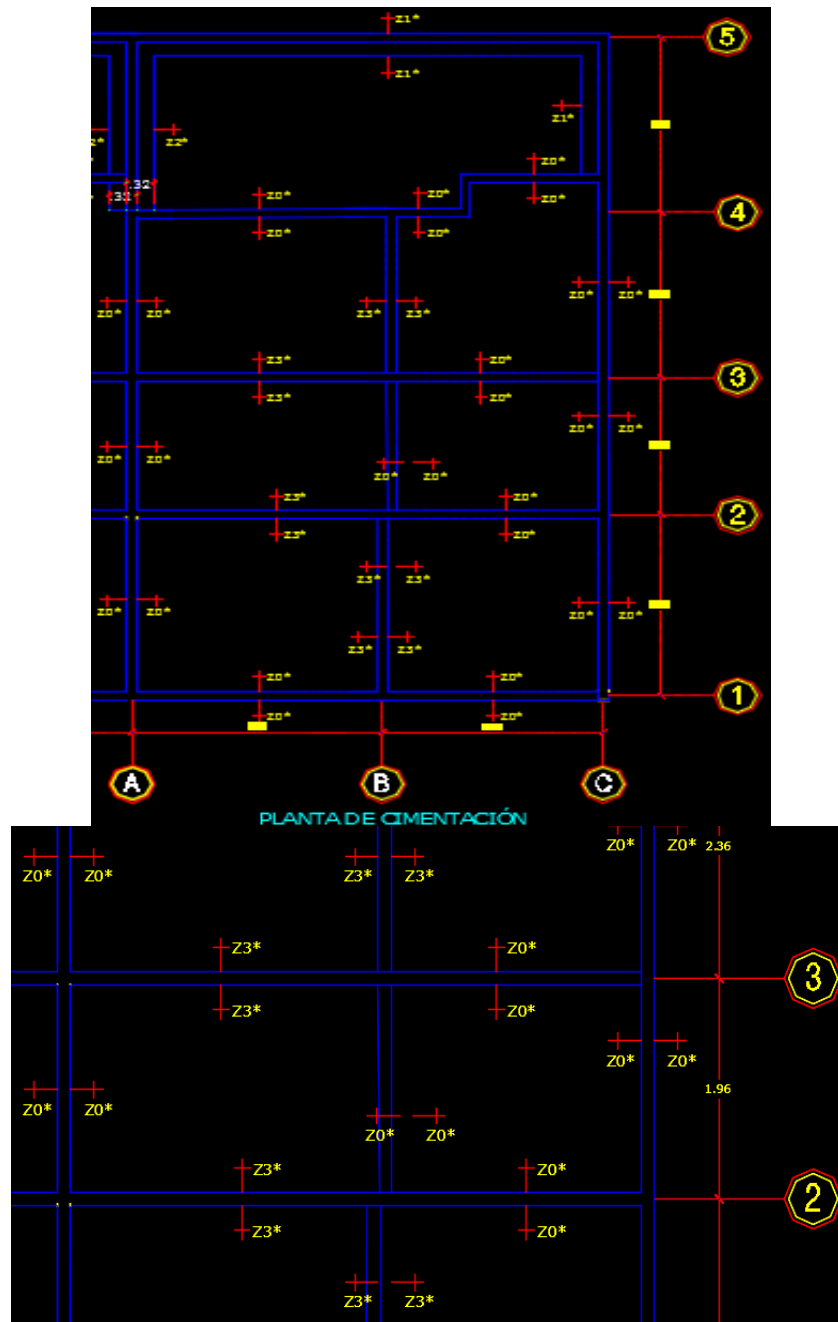
Figura 8. Plano 13/25 acero de cimentación

El pasante supervisó que se corrigiera este error y socializó con el personal encargado de realizar la colocación del acero de cimentación para que realicen una correcta lectura de planos, se observa en el plano estructural que el acero de refuerzo de Z3 va en la parte inferior de la malla electro soldada, se procede a reubicar este refuerzo para corregir y seguir con el plano estructural.

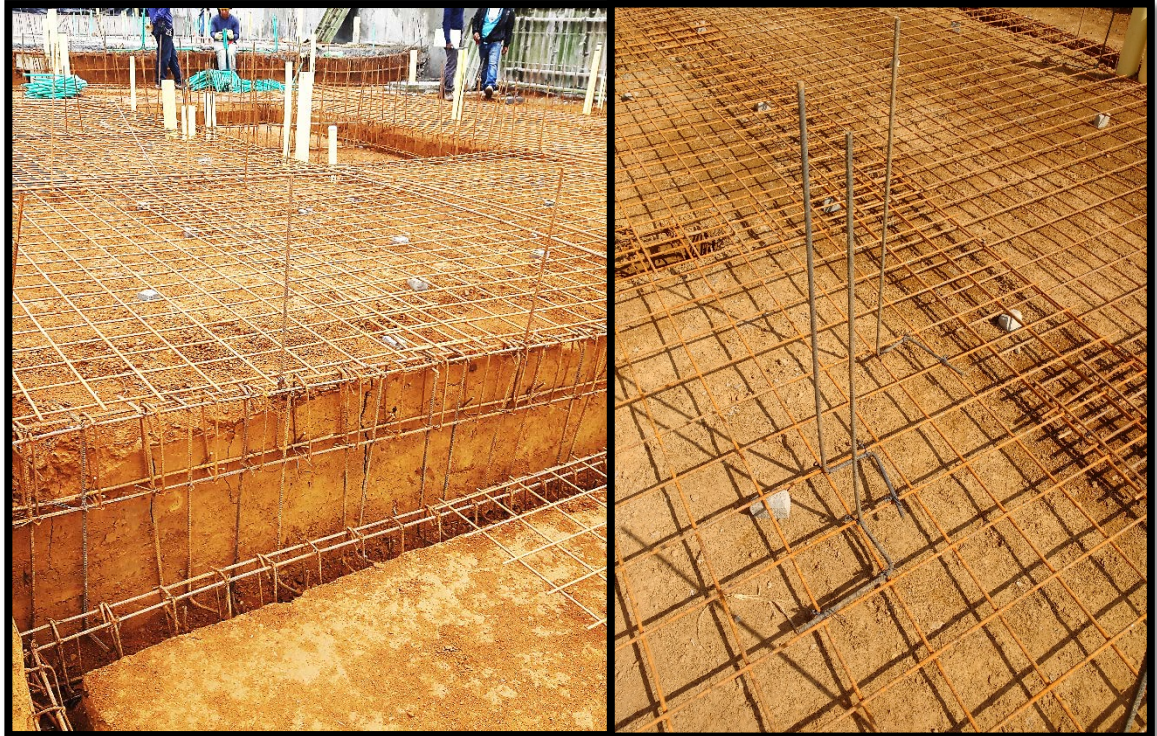
Ilustración 33. Chequeo de ubicación de acero de dovelas 3/8"

Para los aceros 3/8" pertenecientes al arranque de dovelas, es de vital importancia la ubicación de estos aceros ya que esta es la base de los muros que luego de la fundición junto con la cimbra marcarán la distribución de espacios entre estos, se manejó una correcta y cuidadosa lectura de planos para realizar correcciones donde fue requerido. El chequeo se realizó con el plano y verificó la distribución y ubicación de este acero de dovelas, se hicieron mediciones y se verificó su cumplimiento.

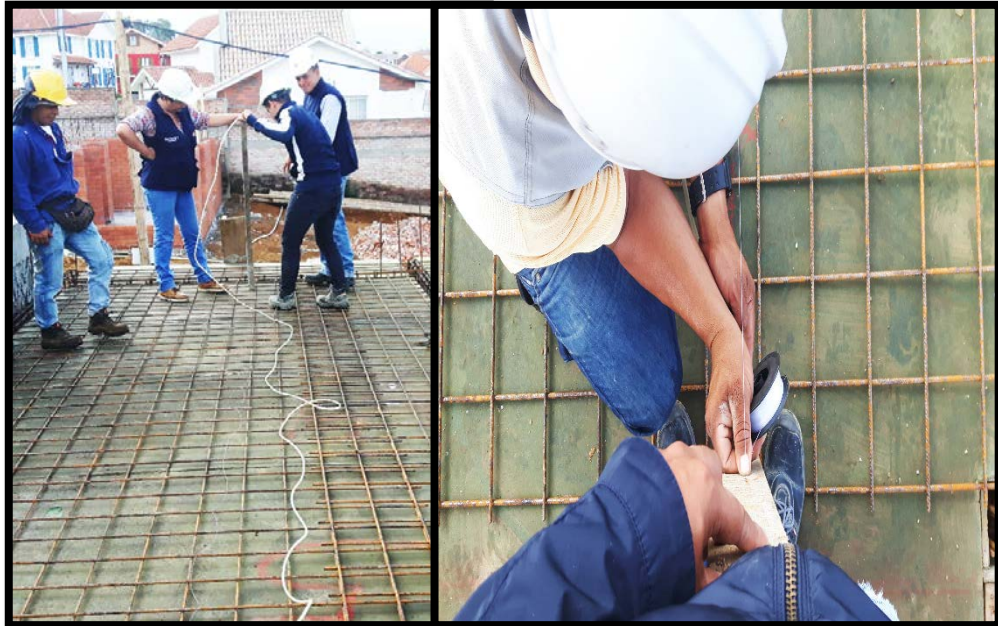
Ilustración 34. Chequeo inicial de nivel formaleta losa entrepiso

Con el maestro de obra se chequearon niveles y se corrigieron los que tenían diferencias de medida, se manejó el nivel desde la niveleta la cual es definida por el topógrafo, de esta nos amarramos y pasamos niveles a cada gato por medio del nivel de manguera, se establece una medida y esta se debe cumplir en cada apoyo de la losa, este chequeo se realizó en cada losa de entrepiso antes de la fundición con el motivo de liberar la losa en niveles dar visto bueno y proceder a su fundición. Con esto garantizamos que la losa quede nivelada en toda su área para que en etapa de acabados el personal que estuca no tenga que rellenar por cambios de nivel lo que implicaría sobrecostos, este chequeo se realizó antes y después de la fundición ya que cabe la posibilidad de que algún apoyo pueda ceder, al igual que cada chequeo se deja constancia de los puntos nivelados en el plano de losa de entrepiso.

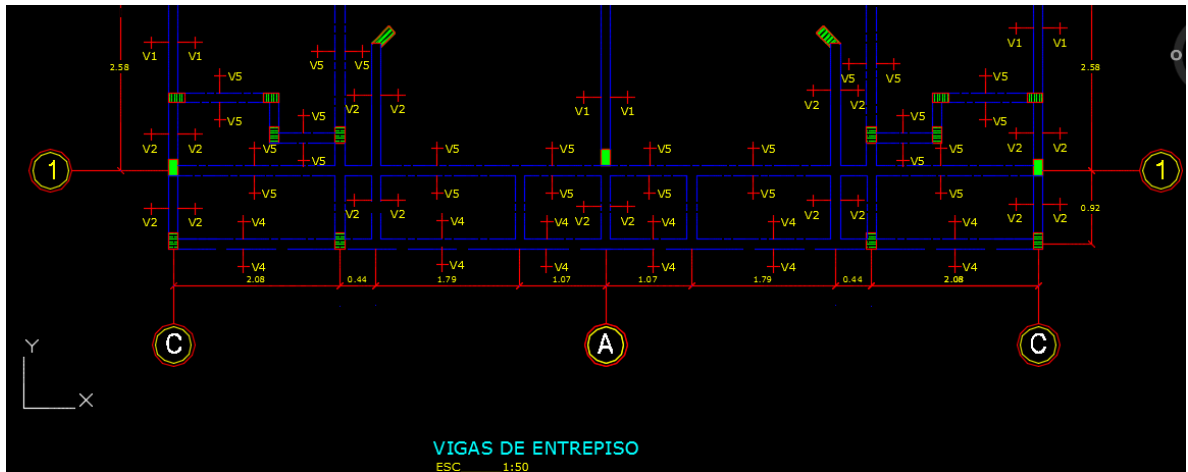
Figura 10. Acero losa entre piso viga V2

El pasante inspecciona que se realizara la corrección en el armado del acero del castillo en el voladizo, el acero a flexión se ubica en la parte superior, dos barras #5 y dos barras #3 en la parte inferior. Es importante realizar el traslapo en la parte superior del castillo que es donde va el corte de las dos barras, el pasante entregó informe de esta actividad a la ingeniera residente.

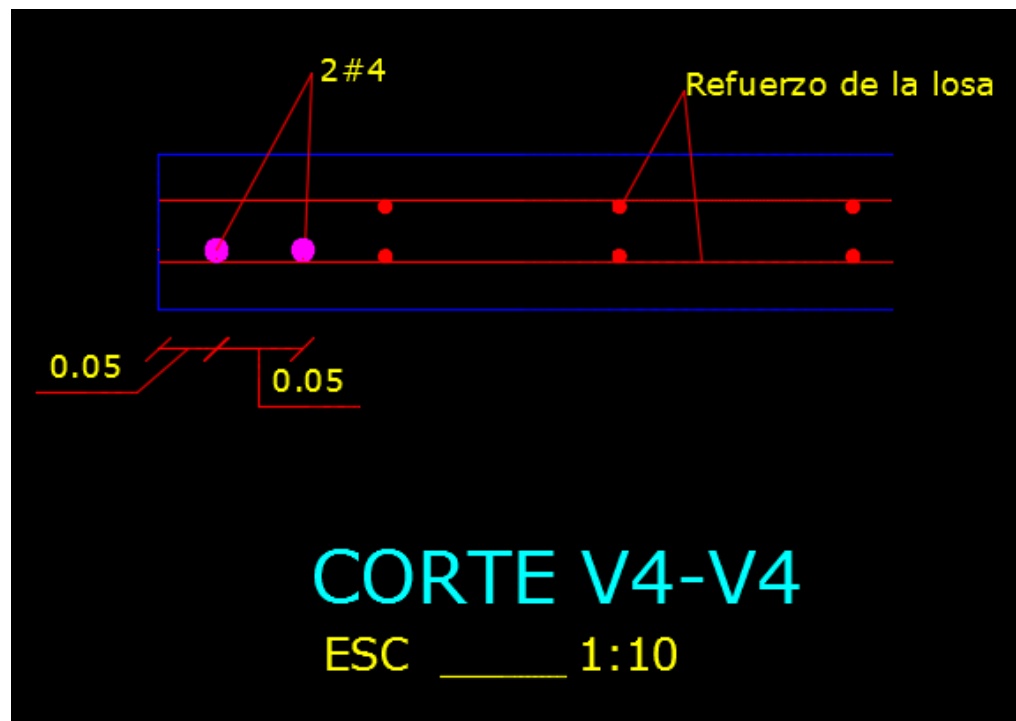
Figura 12. Separación de acero #4 en losa de entrepiso

En losa de entrepiso se encontraron errores en separación de acero lo cual fue debidamente informado y corregido para cumplir con el plano estructural, acero con una separación diferente a la de los planos y su posterior corrección para así liberar la losa de entrepiso y dar visto bueno para su fundición, esto también se registró por el pasante en los formatos de chequeo.

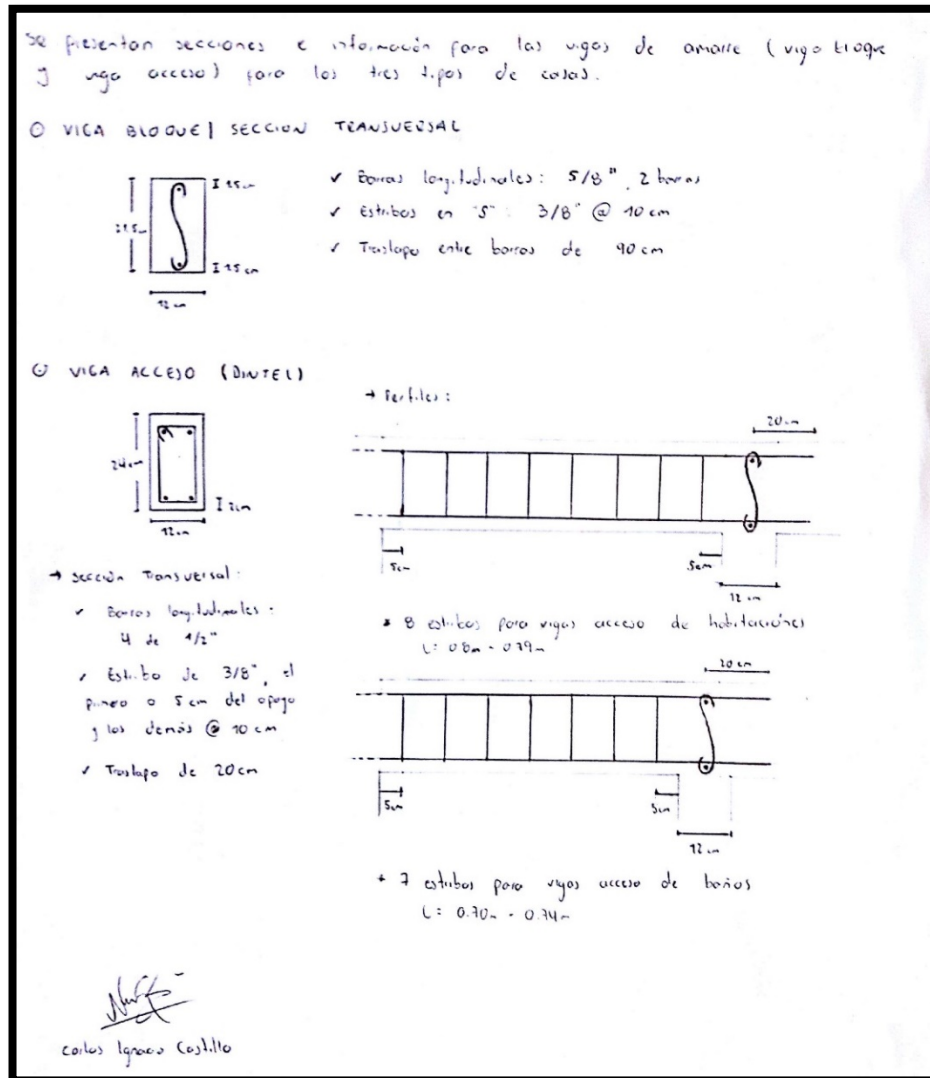
Figura 14. Corte viga V1

Inicialmente se modificó el acero de refuerzo por orden de interventoría, se especificó usar para las vigas de amarre 2 barras longitudinales de diámetro 5/8",

estribos en "S" (ese) de diámetro 3/8" cada 0.10 m y un traslazo de 0.90 m para las barras longitudinales, mientras que para los dinteles se especificó usar 4 barras longitudinales de 1/2", traslazo de 0.2 m y estribos de 3/8", el primer estribo a una separación de 0.05 m de la cara del apoyo y los demás a 0.10 m. Como estas modificaciones se hicieron a mano y poco formal, se le pidió al pasante crear un registro formal para añadirlo en bitácora.

Se tomó la decisión por parte de la misma interventoría de descartar la modificación establecida luego de la instalación del acero y su respectiva fundición en una casa, puesto que no cumplió con las expectativas de eficiencia ya que la idea era avanzar más rápido y no lo contrario. De este modo se continuó con el diseño ya establecido

en planos (figura 13) con la única modificación de instalar 2 barras de 5/8" en la parte inferior y dos barras de 4/8" en la parte inferior de los dinteles

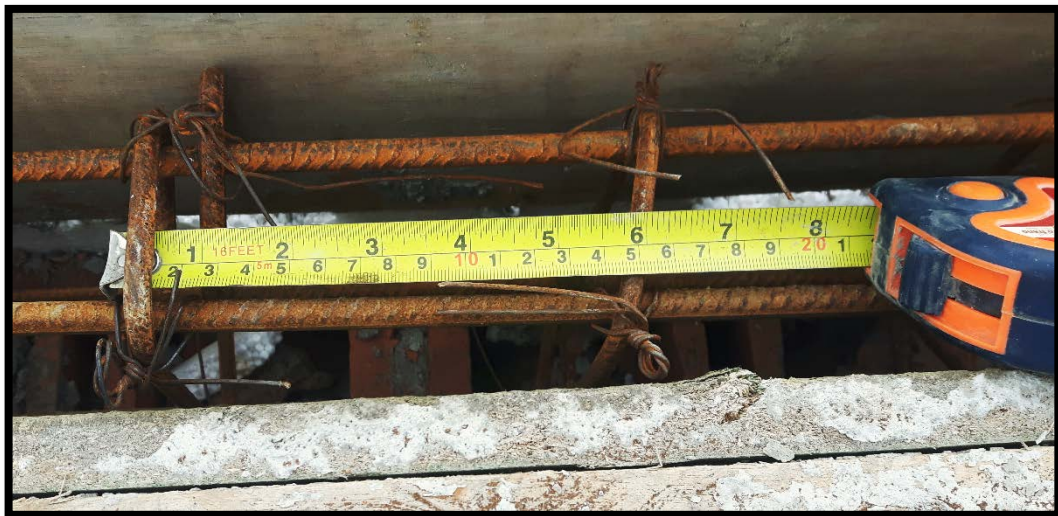
Ilustración 41. Chequeo de separación estribos viga de amarre

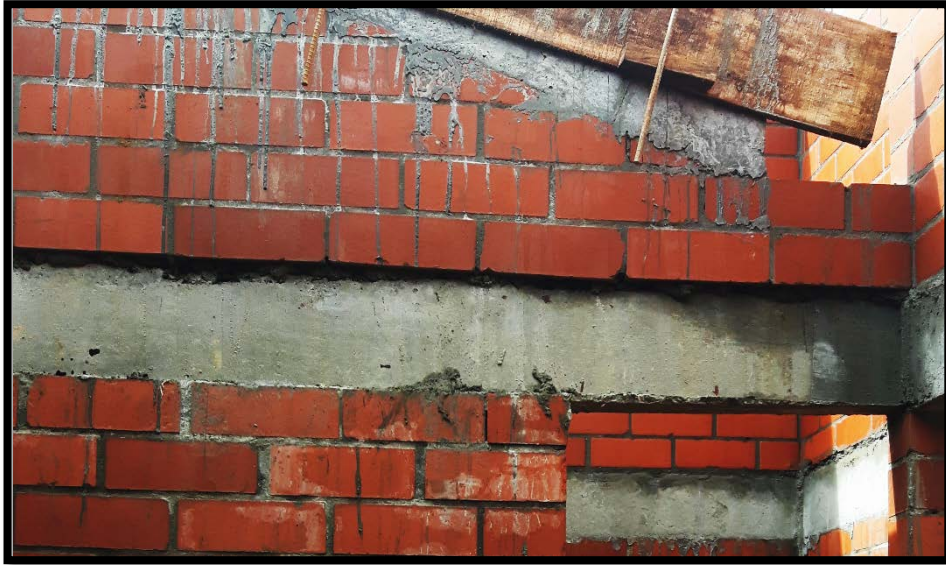
En ocasiones el retroceso no fue realizado correctamente y para ello fue necesario taladrar el concreto hasta tener la profundidad necesaria para cubrir el retroceso con ladrillo.

Ilustración 43. Retroceso en vigas de amarre

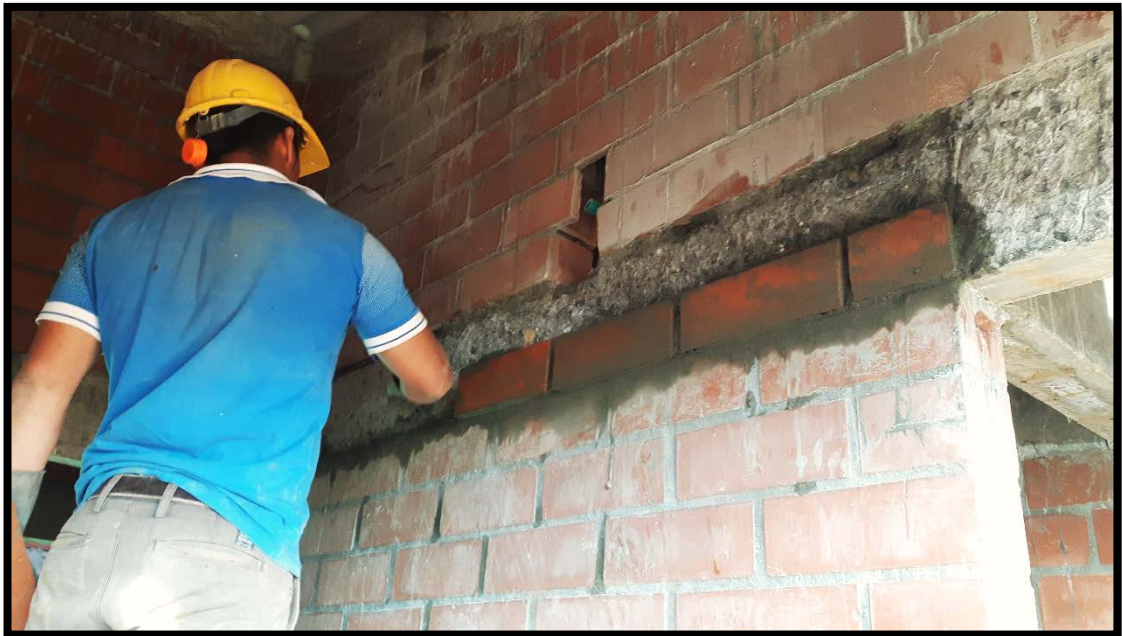
Ilustración 44. Uso de ladrillo para detalle arquitectónico en el retroceso
