ASISTENCIA Y SUPERVISIÓN EN CONSTRUCCIÓN DE VIVIENDA SEGURA Y
OBRAS DE MITIGACIÓN CON LA CORPORACIÓN NASA KIWE

UNIVERSIDAD DEL CAUCA
FACULTAD DE INGENIERIA CIVIL, CAUCA
DEPARTAMENTO DE CONSTRUCCION
POPAYÁN
2018

TRABAJO DE GRADO EN MODALIDAD DE PASANTIA

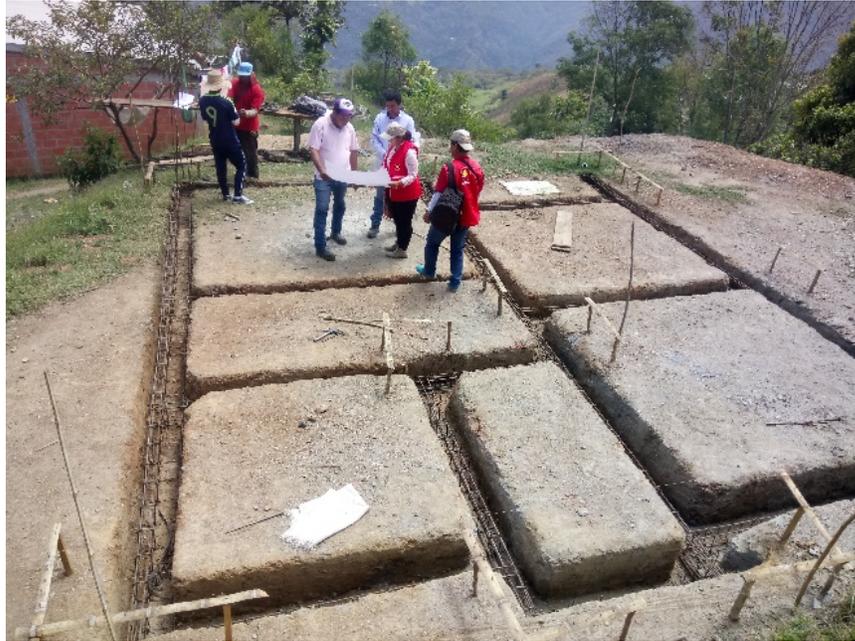
Fig 12: Excavación viga de cimentación

Para esta vereda corresponde la construcción de 8 viviendas dispersas a lo largo de su jurisdicción, en donde hasta el momento se encuentran en etapa de ubicación, excavación, flejado y armado de aceros para las vigas de cimentación y algunas columnas. En la visita el ingeniero residente y maestro encargado informan de la necesidad de tablas para formaletas de vigas de cimentación y columnas y así poder comenzar la etapa de fundición en 4 de las 8 viviendas, manifestaron que dicho proceso de fundición se comenzará a ejecutar el día Miércoles 6 de septiembre del 2017 si no se presenta ningún contratiempo y si la disponibilidad de material está presente en obra, lo cual es responsabilidad del ingeniero contratista.

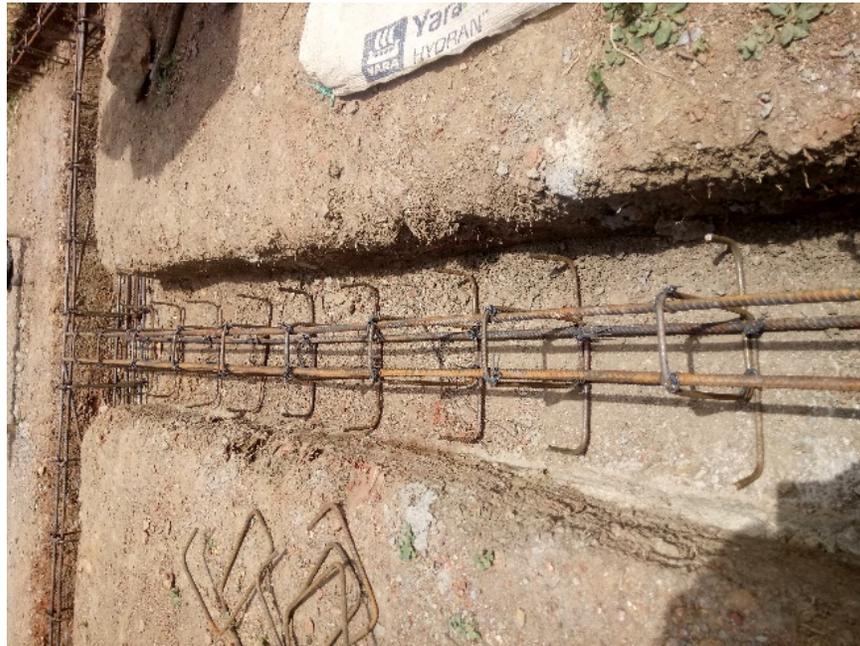
Fig 13: Armado de castillos de acero

Se observó que no se encontró a los oficiales y auxiliares de construcción con la indumentaria de seguridad industrial pertinente a lo cual manifestaron que en la próxima visita se cumpliría con estos requerimientos obligatorios.

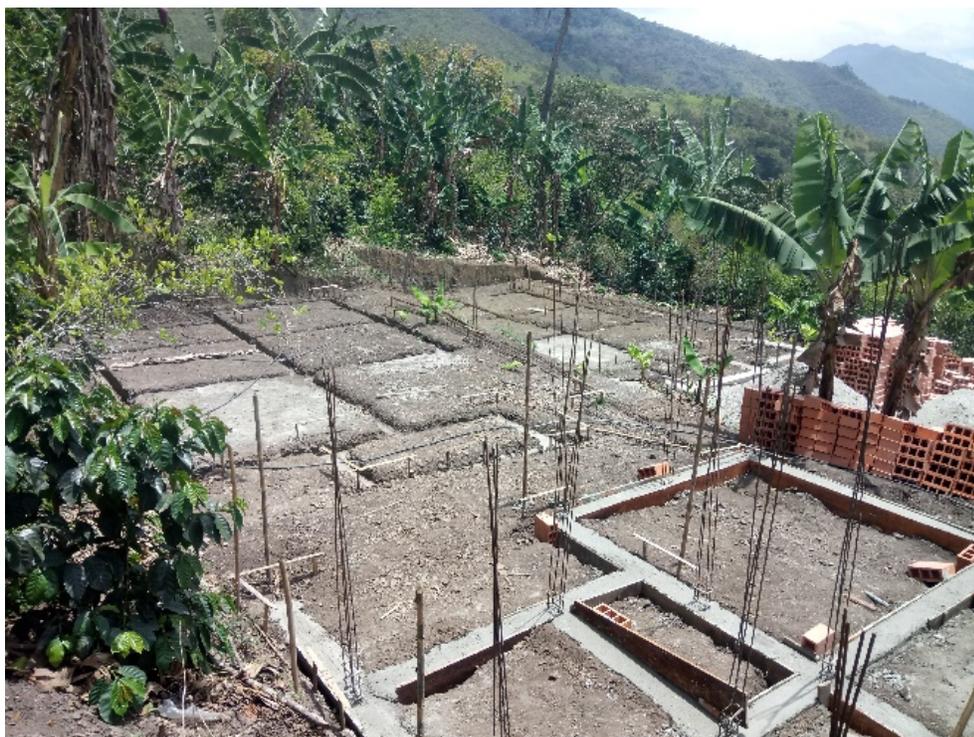
Fig 14: Armado y colocación de castillos de acero (columnas)

lo que se les comunicó que debían ser rotados y corregidos según lo estipula la norma de construcción NSR-10, además se le informó al maestro, oficiales e ingeniero residente que las vigas de cimentación debían ser encofradas correctamente con madera, ya que en obra se encontró que estaban siendo fundidas según la excavación del terreno de manera incorrecta (no uniforme) en algunas viviendas, ya que según el cálculo de materiales hecho por la Corporación Nasa Kiwe y contratista se contempló que en el ítem de fundición iba incluida formaleta en madera.

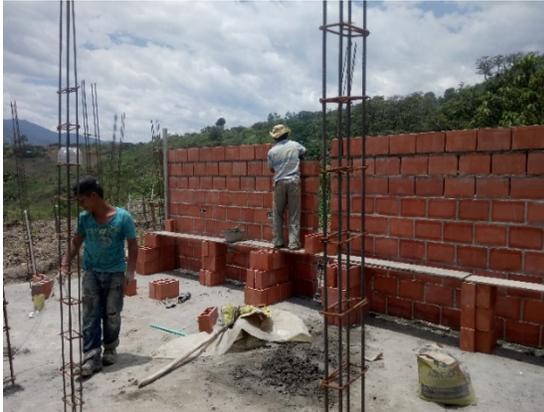
Fig 18: Colocación de mampostería bien aplomada

Para esta vereda corresponde la construcción de 3 viviendas, en las cuales se encuentran fundidas las vigas de cimentación y primario, la colocación de muros está en proceso con un estado de aplomo permitido y progreso avanzado. Se le hizo la recomendación al maestro encargado que en las acometidas eléctricas no había la necesidad de romper muro ya que la red eléctrica podía ir dentro de las dovelas del ladrillo farol con el que se está haciendo la mampostería.

En la inspección de obra se encontró que los ganchos en los estribos de columnas se encontraban amarrados a un mismo lado, por lo que se les comunicó que debían ser rotados y corregidos según lo estipula la NSR-10, además de que los aceros longitudinales para las columnas no debían ser golpeados con martillo para corregir su dirección y perpendicularidad.

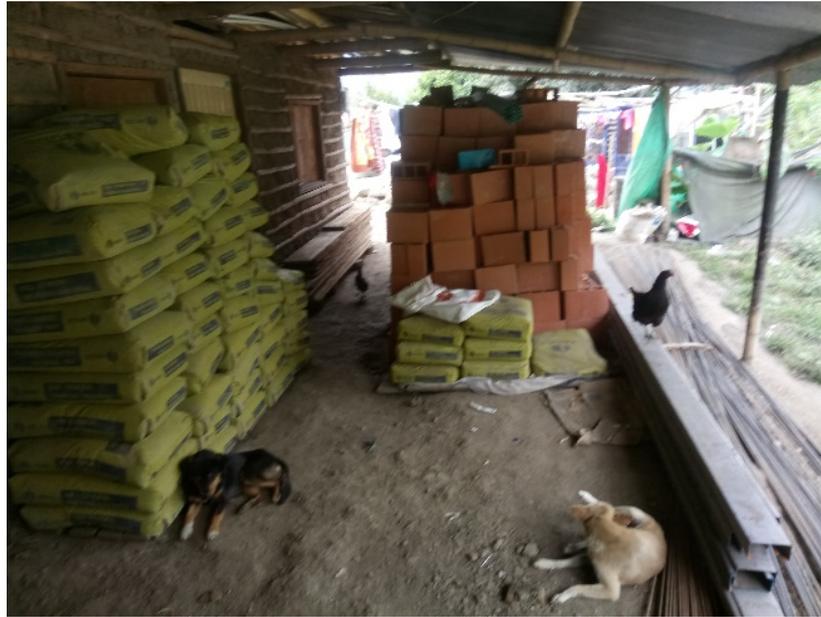
Fig 20: Buen manejo de almacén

Se encontraron materiales de obra en buenas condiciones a la espera de su colocación y uso.

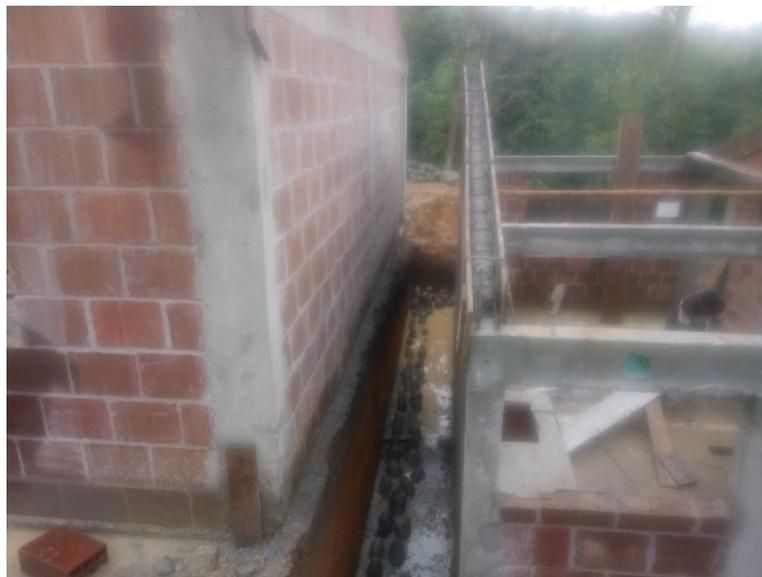
Fig 22: Avance en muro de contención en concreto ciclópeo

En el recorrido de la misma visita técnica se observó el avance en algunas obras de mitigación pertinentes al mismo contrato, las cuales correspondían a la construcción de algunos muros de contención en concreto ciclópeo necesarios para evitar la socavación en la base de la vivienda. Se presentó problemas en una de las viviendas ya construidas en su totalidad, ya que no se había realizado el relleno pertinente en uno de los muros de contención haciendo que la socavación en la vivienda alcanzara un nivel de riesgo muy representativo, debido a que se comienza a observar la viga de cimentación de la vivienda. Se realizó la intervención inmediata en el sitio ya que representaba un riesgo importante tanto para el usuario como para los trabajadores presentes en la obra.

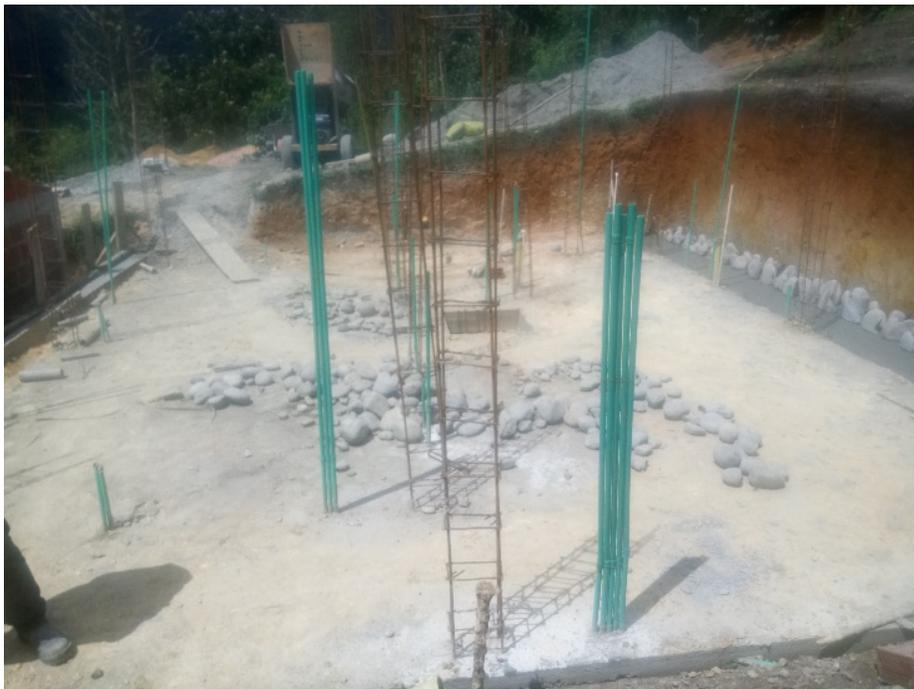
Fig 25: Instalación de redes

Continuando con el seguimiento de la obra se revisó el avance de la misma ubicadas en las veredas ya mencionadas, dando como resultado el cumplimiento del 70% del contrato, donde se encontró que la mayoría de las viviendas ya se habían construido en su totalidad, algunas otras se encontraban en la etapa de colocación de cubiertas y unas pocas aún estaban en proceso de instalación de redes, levantamiento de muros y fundición de vigas, columnas y cintas de coronación debido al difícil acceso de materiales de construcción al sitio y condiciones climáticas poco apropiadas para el normal proceso constructivo.

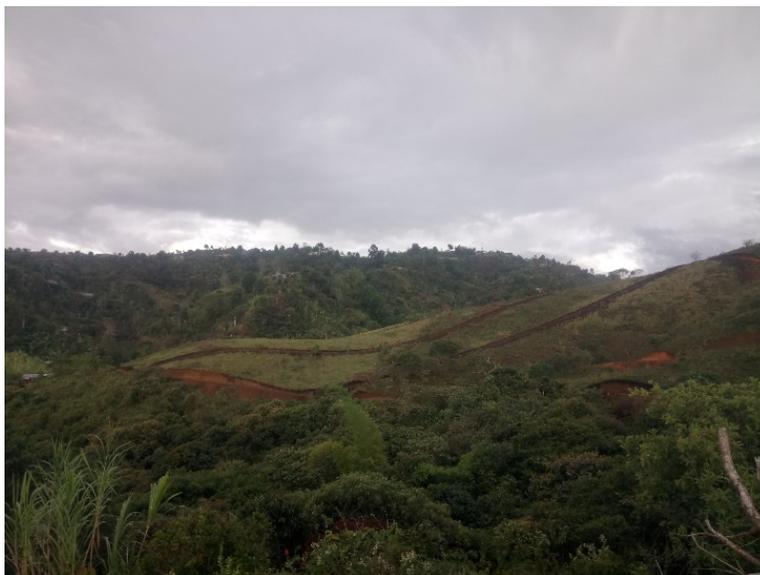
Fig 38: Fotografía de lote N°1

Se realiza visita a lotes ubicados en el barrio Los Sauses Alto, de la ciudad de Popayán, Cauca; donde se reporta que hay en existencia veinte (20) lotes que corresponden a un área de 6m X 13m a un costo que oscila entre (\$7'000.000-\$10'000.000). La descripción del terreno corresponde a un terreno de características onduladas con presencia de laderas, cuenta con la posibilidad de instalaciones eléctricas e instalaciones hidráulicas de fácil acceso, carece de una red de alcantarillado sanitario, cuenta con dos vías de acceso en condiciones que corresponden a vías terciarias, además tiene la particularidad que todo el terreno que se está inspeccionando aun NO tienen los permisos de subdivisión necesarias para la escritura de los lotes individuales, el propietario del terreno informa que el trámite para la subdivisión del terreno está en proceso de ejecución a la par de un convenio con el acueducto de Popayán para la instalación de la red sanitaria.

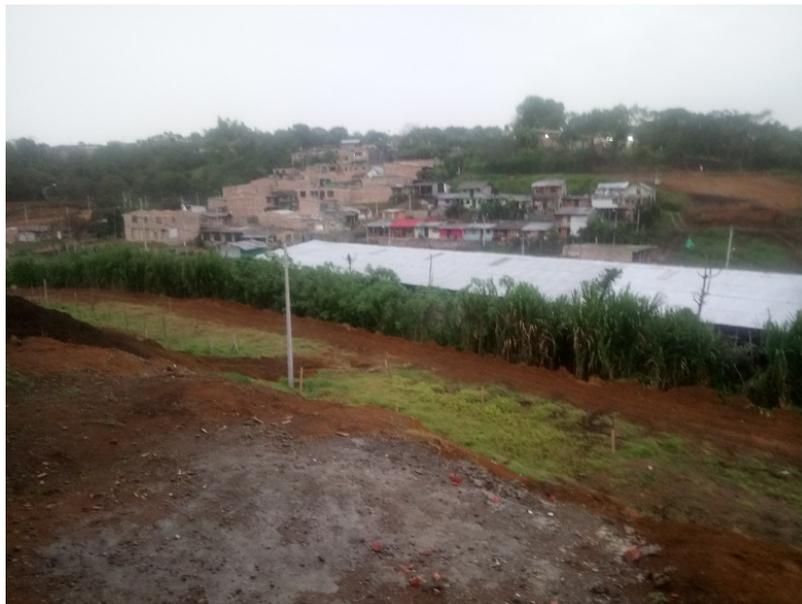
Fig 39: Fotografía lote N°2

Se realiza visita a lotes ubicados en zona rural de la ciudad de Popayán-Cauca, exactamente en la vereda Las Palmas en cercanía a la variante sur; donde se reporta la existencia de tres (3) lotes con área de 6x17 m a un costo que oscila entre los \$20´000.000-\$25´000.000. La topografía del terreno es plana la cual colinda con una ladera de altura de 5m a un costado de los lotes, cuenta con red eléctrica e hidráulica con carencia de red de alcantarillado (sanitaria), en donde el propietario manifiesta que hay un compromiso con el acueducto para la instalación de red sanitaria ya pactada para la obra, contará con dos vías de acceso en afirmado.

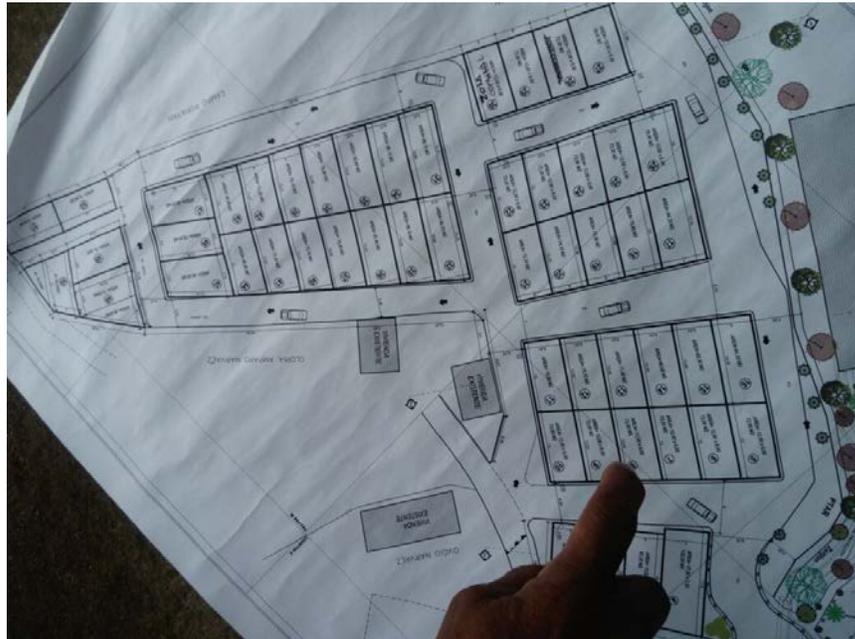
Fig 40: Planos de lotes

Nota 1: Los lotes N° 2, 3, 8, 9 y 28 están disponibles para la compra y adquisición de predios.

Nota 2: Debido a la presencia de una quebrada en cercanía a los lotes en venta, se presume posibles inconvenientes con la CRC debido a que no tienen el espaciamiento adecuado para construcción y habitabilidad el cual es de 30m aproximadamente.

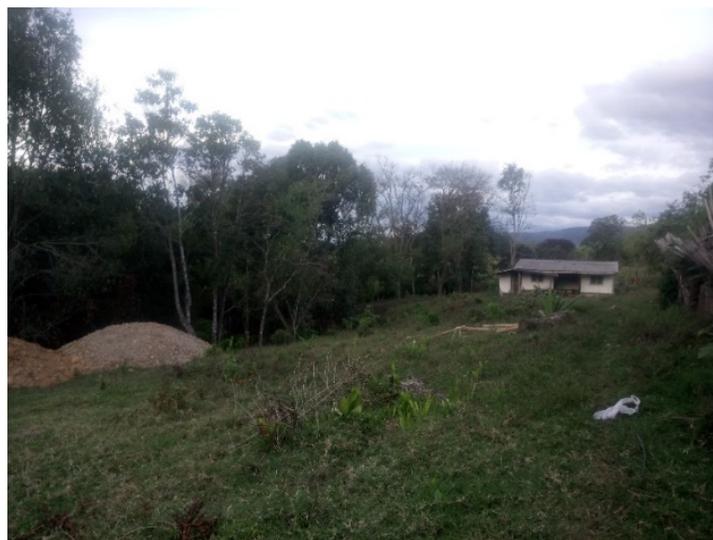
Fig 42: Fotografía lote N°3

Se realiza visita a lotes ubicado en zona urbana del municipio de Cajibío, Cauca; donde se reporta la existencia de catorce (14) lotes que tienen como área promedio 7m x 55m a un costo fijo de \$25'000.000. La topografía del terreno corresponde a terreno ondulado donde los primeros 30 m del lote son planicie y los siguientes 25m corresponden a ladera, cuenta con instalaciones hidráulicas, sanitarias, eléctricas, fibra óptica y gas de fácil acceso e inmediata disponibilidad, además cuenta con una vía de acceso en cercanía al centro de la cabecera municipal, los lotes están disponibles para el inmediato traspaso de escrituras, el acceso principal será construido en material de afirmado con una longitud de 98m y un ancho de carril de 3.1m, los lotes se entregarán divididos cada uno con mojones y nivelados si es necesario los primeros 30m. Se recomienda para la compra los lotes 9, 8, 10, 11, 12 los cuales cuentan con la mejor topográfica y el mayor aprovechamiento de la totalidad del área correspondiente.

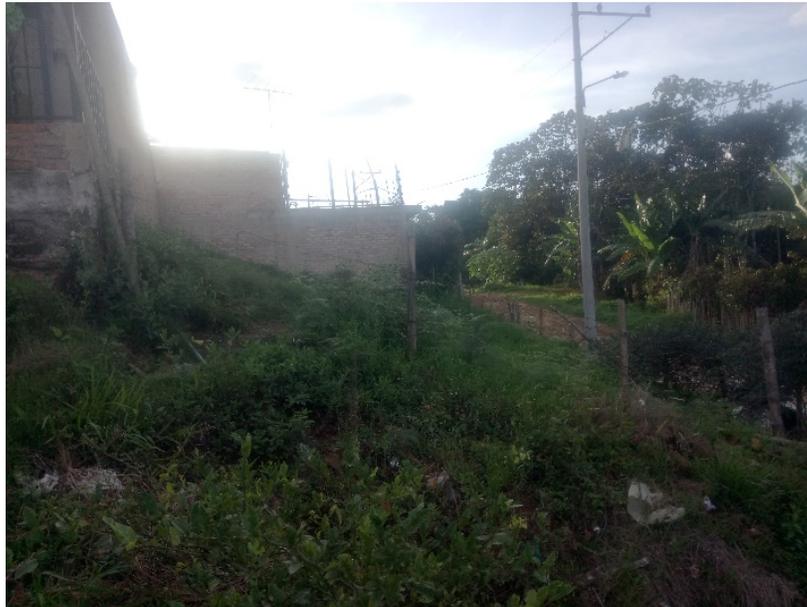
Fig 44: Fotografía lote N°4

de acueducto no legalizada, carece de red de alcantarillado por lo que será necesario la utilización de pozos sépticos para la habitabilidad del usuario.

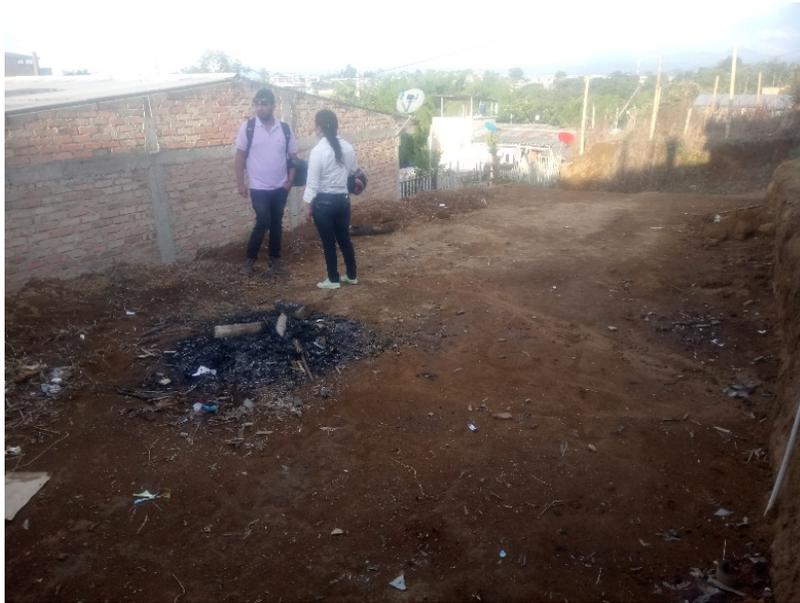
Fig 45: Fotografía lote N°5

El lote se encuentra en medio de dos viviendas ya habitadas, con la facilidad que su topografía ya ha sido nivelada, posee un área de 7.5mX14m a un costo de \$25´000.000, tiene la característica que el acceso a este lote solo se puede hacer caminando, ya que se encuentra ladera arriba de una montaña, cuenta con red eléctrica normal y red de acueducto no legalizada, carece de red de alcantarillado.

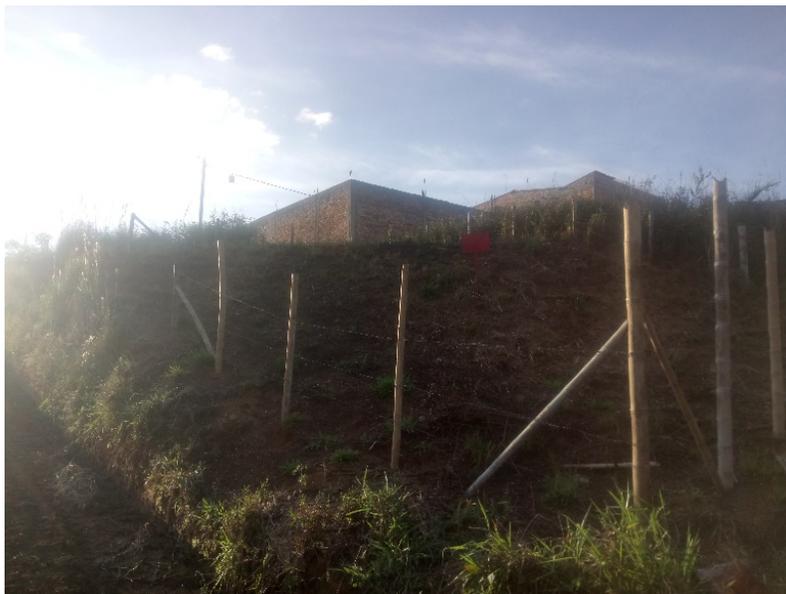
Fig 46: Fotografía lote N°5

Lote esquinero con un área de 7.5mx14m a un costo de \$28'000.000, cuenta con red eléctrica normal y red de acueducto no legalizada, carece de red de alcantarillado, cuenta con una vía de acceso en condiciones aceptables en material de afirmado, ha tenido problemas con falsificación de certificado de tradición.

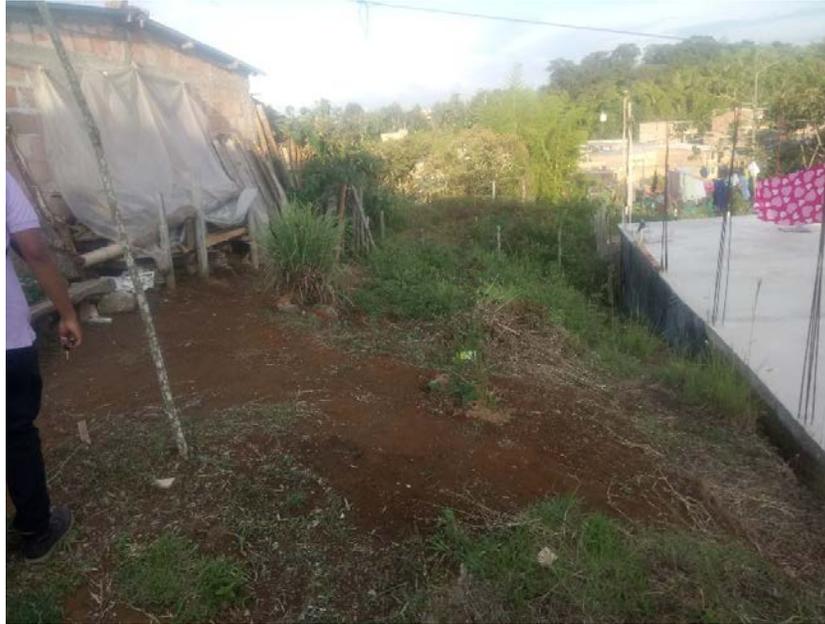
Fig 47: Fotografía lote N°6

El lote se encuentra en medio de dos viviendas ya habitadas, cuenta con una topografía inclinada con la particularidad que para la construcción de la vivienda será necesario rellenar y nivelar con material de préstamo, posee un área de 7.5mX14m a un costo de \$25'000.000, cuenta con una vía de acceso en condiciones aceptables en material de afirmado, tiene acceso a red eléctrica normal y red de acueducto no legalizada, carece de red de alcantarillado.
