**PASANTE COMO AUXILIAR DE INTERVENTORIA EN LA CONSTRUCCIÓN  
DEL CONJUNTO RESIDENCIAL CONDOMINIO VERSALLES**

**UNIVERSIDAD DEL CAUCA  
FACULTAD DE INGENIERÍA CIVIL  
PROGRAMA INGENIERÍA CIVIL  
POPAYÁN  
2018**

**INFORME FINAL DE PRÁCTICA PROFESIONAL PARA OPTAR POR EL  
TÍTULO DE INGENIERO CIVIL**

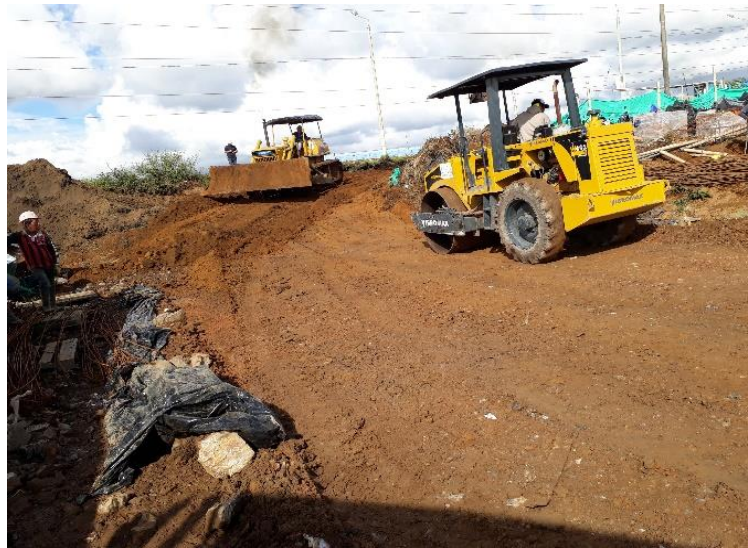
Figura 16. Compactación de la subrasante.

En la compactación se presentó un problema, debido a que no se tuvo en cuenta que la humedad del terreno estaba por encima de la humedad óptima, lo cual llevó a que se manifestara el fenómeno de “acolchonamiento” en el terreno. La interventoría al percatarse de la situación, indicó que se debía escarificar el terreno compactado y dejarle llegar la luz solar hasta que alcance la humedad adecuada y se pueda compactar nuevamente. Figura 18.

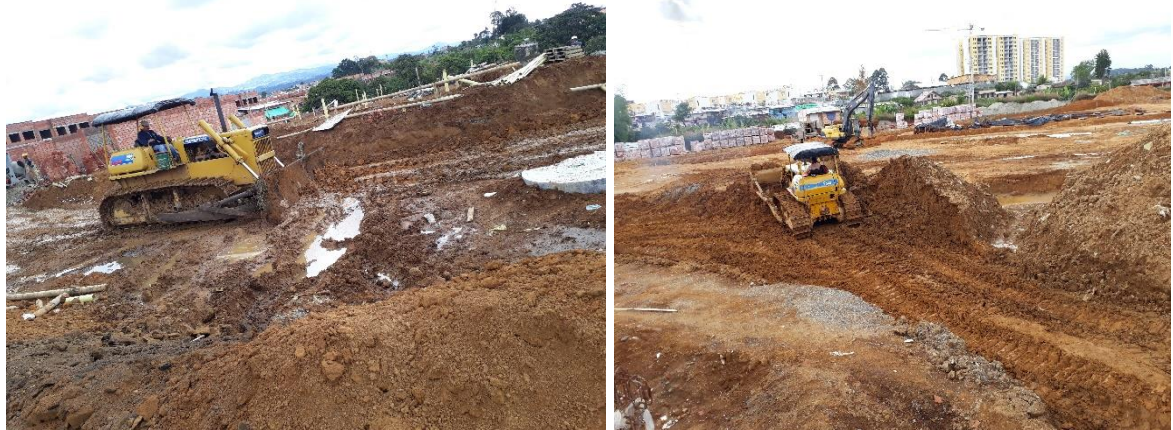
Figura 24. Limpieza de lodo.

La primera actividad que se realizó sobre las vías internas ya cajeadas, fue la limpieza de lodo, debido a que por el paso continuo de maquinaria se encontraban en mal estado, para ello se utilizó un bulldozer. Figura 24.

Al realizar la limpieza se presentaron daños en tuberías de alcantarillado y telecomunicaciones, esto debido a que se encontraban muy superficiales. La interventoría recomienda hacer apiques en lugares críticos, es decir, en donde se

presume que la tubería está muy superficial para así evitar nuevos daños. Figura 25.

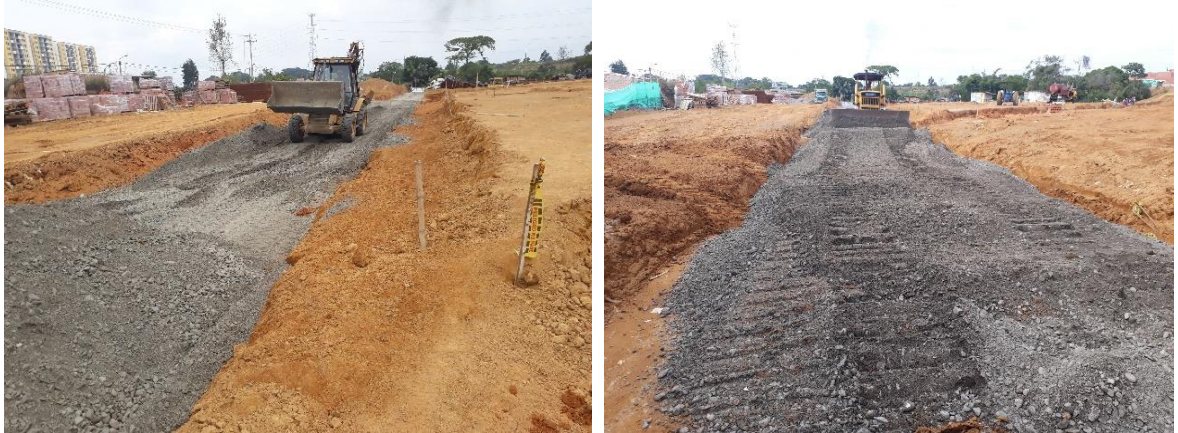
Figura 32. Extendido de sub-base

Una vez nivelada y compactada la subrasante se procede a extender la capa de sub-base, para ello se utilizó una retroexcavadora y/o el bulldozer; en ésta actividad la maquinaria que se utilizó no fue la adecuada ya que no cuentan con la precisión necesaria para dar un buen terminado de la capa, además no se puede realizar el bombeo de la vía. Figura 32.

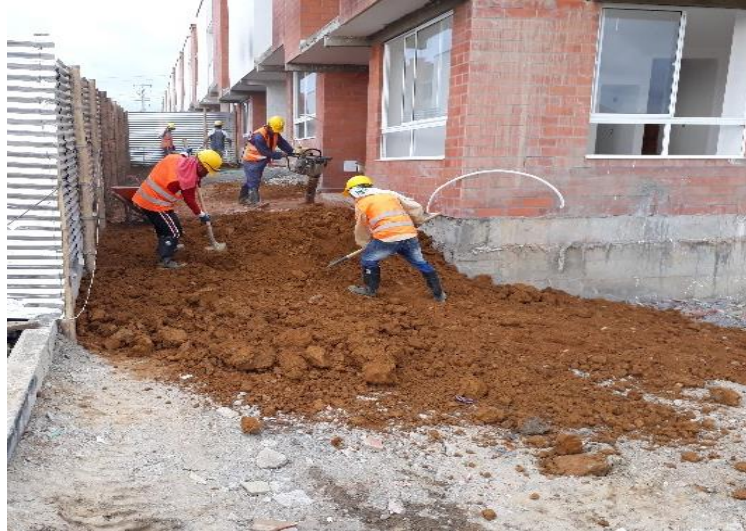
Figura 44. Conformación y compactación del terreno.

Se verificó que el material utilizado en la conformación cuente con buenas características, libres de materia orgánica o basuras y que no haya humedad excesiva. El relleno se hizo en capas de espesor no mayor de veinte centímetros (20 cm) y se supervisó que se realizara una correcta compactación. Figura 44.

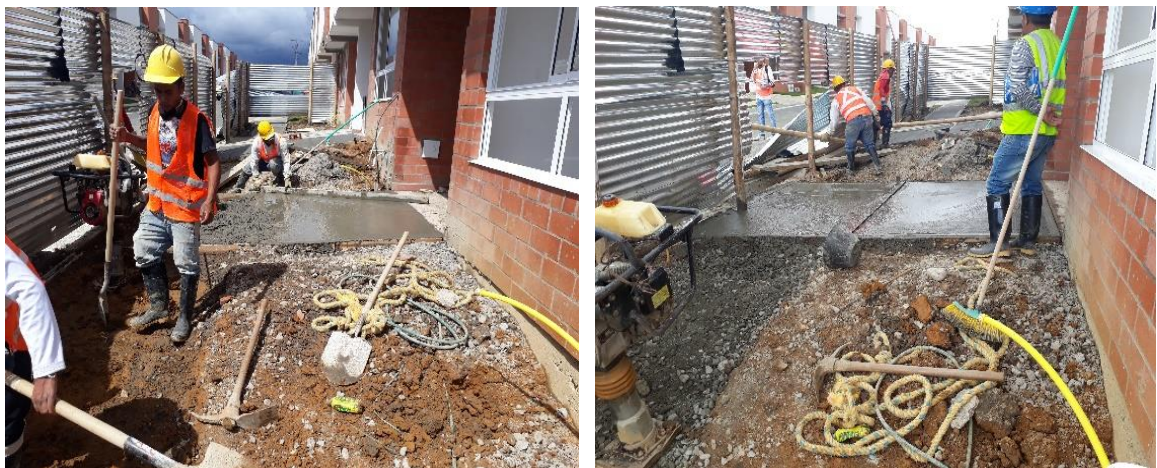
Figura 47. Colocación del concreto.

Se observó que se realizara un buen vaciado de concreto, evitando la segregación de los agregados, de igual forma se verificó que se hiciera un buen terminado del andén, asimismo que se efectuaran las dilataciones en los paños. Figura 47.

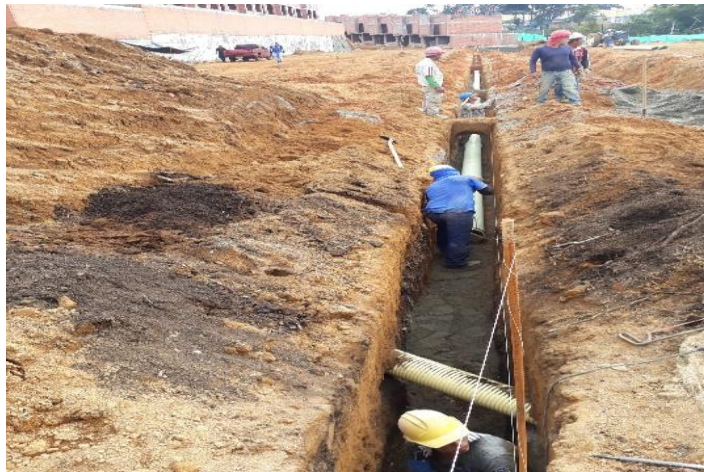
Figura 56. Extendido de tubería.

La tubería tiene una longitud de 6 metros y las uniones se hacen a través de una campana de espigo que tiene cada tubo, se verificó que se aplique el lubricante correspondiente y que el empalme se haga hasta donde indica cada tubo, además que haya fijación de la tubería con amarras y estacas. Figura 56.
