TRABAJO DE GRADO MODALIDAD PASANTÍA EN SUPERVISIÓN Y CONTROL  
DE OBRAS CIVILES EN LA CIUDAD DE POPAYÁN APROBADAS POR LAS  
CURADURÍAS URBANAS

UNIVERSIDAD DEL CAUCA  
FACULTAD DE INGENIERÍA CIVIL  
PROGRAMA DE INGENIERIA CIVIL  
POPAYÁN-CAUCA  
2018

INFORME FINAL DE PASANTÍA PARA OPTAR POR EL TÍTULO DE INGENIERO  
CIVIL

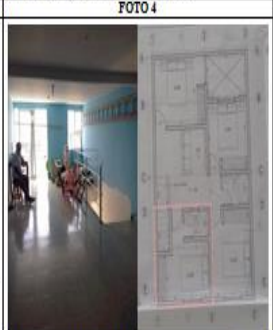
Descripción: Falta de alomba comprendida entre los ejes 1-2 y D-E, fuente propia.

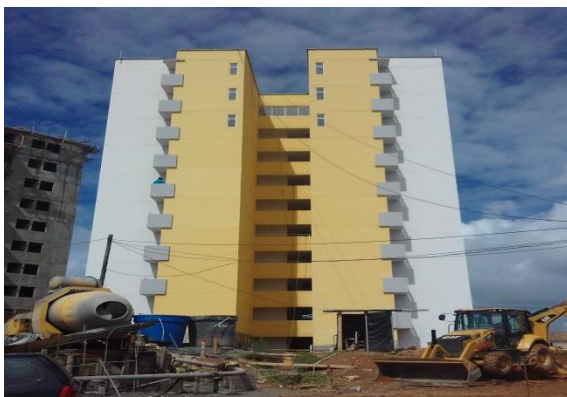
Imagen 38. Construcción de la torre A del proyecto, fuente propia

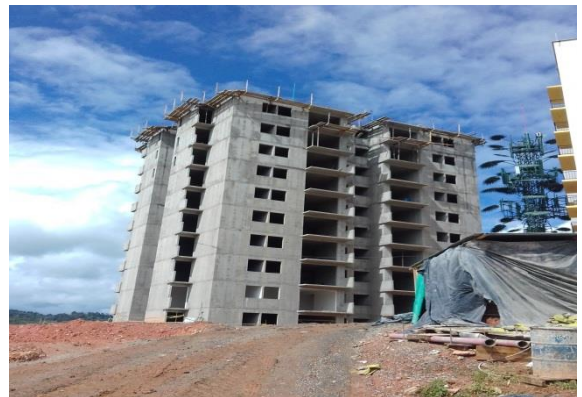
Imagen 39. Construcción de la torre B del proyecto, fuente propia

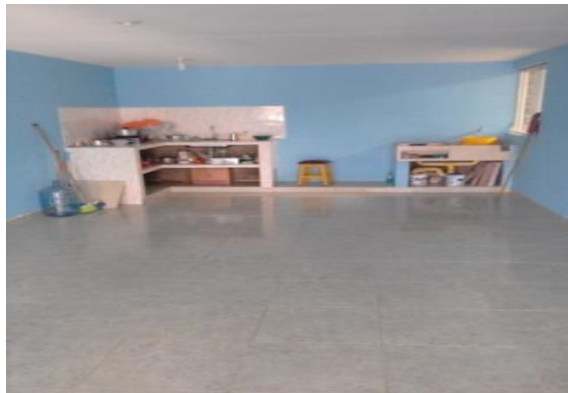
Imagen 70. Faltante de alcoba ubicada entre los ejes 1-2 y A-B', fuente propia

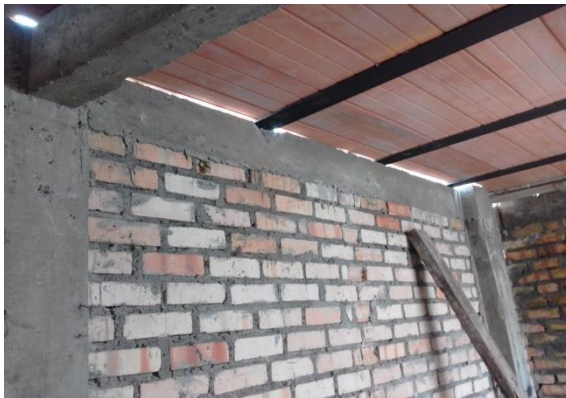
Imagen 74. Colocación de perfiles y bloques, fuente propia

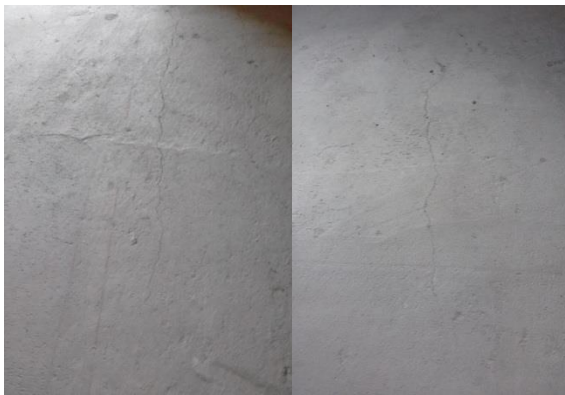
Imagen 80. Fisuras en el apartamento 207 – Torre 4 – Bloque B, fuente propia

**MEDIDAS DE CONTROL:** Se realizó y entrego un acta de visita al director de la obra, con el propósito de que realice las correcciones necesarias sobre las irregularidades en los procesos constructivos encontradas en los apartamentos 207 y 506 de la torre 4, ya que de lo contrario, se abrirá un proceso legal y sancionatorio por estas irregularidades encontradas en el momento de la visita.

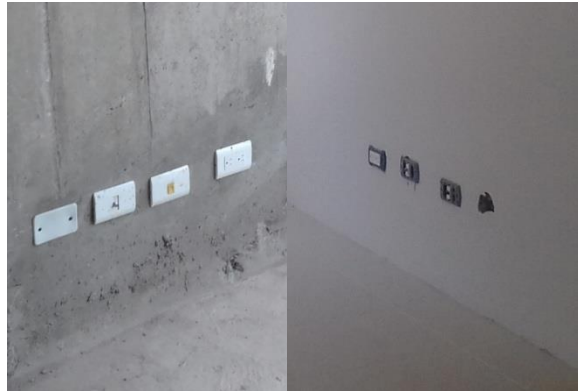
Imagen 83. Revisión de las instalaciones eléctricas, fuente propia

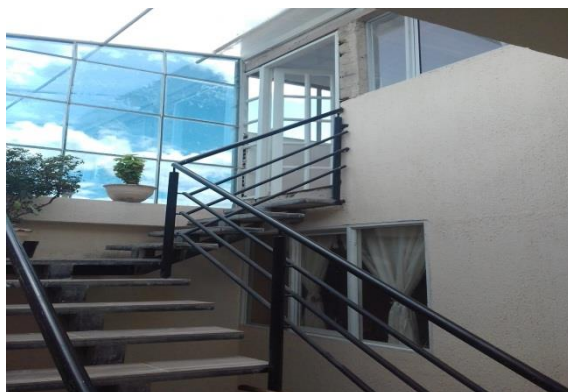
<b>OBRA:</b> 4	<b>DIRECCIÓN:</b> Carrera 6 # 19 - 12	<b>BARRIO:</b> Los Comuneros
<p><b>DESCRIPCIÓN DEL PROYECTO:</b> Edificación de tres (3) pisos para vivienda multifamiliar.</p>		
<p><b>DESCRIPCIÓN DE SITUACIÓN ENCONTRADA:</b> Se realizó la visita, con acompañamiento del arquitecto Neiver Rodríguez, a la obra ubicada en la Carrera 6 # 19 – 12 en el barrio Los Comuneros. Esta visita fue atendida por el maestro a cargo de la obra, el señor Gerson Hernando Guamanga, identificado con cedula de ciudadanía No. 76.326.595, a quien se le solicito la licencia de construcción, con el propósito de corroborar lo realizado hasta el momento de la visita y argumento que dicha licencia se encontraba en trámite en la curaduría urbana No. 1, sin embargo, se procedió a realizar una supervisión externa e interna de la edificación.</p> <p>Al realizar una inspección visual general de la obra, se observó que hasta el momento de la visita la edificación se encontraba casi terminada en su totalidad, sin embargo, al revisar la valla informativa del proyecto, se evidencio que en la curaduría urbana No. 1 se había radicado un proyecto para la realización de una vivienda multifamiliar de tres (3) pisos y en dicho predio se construyó un piso adicional de dimensiones 7 x 3 m.</p> <p>Por lo anterior, el titular del proyecto cometió tres (3) infracciones urbanísticas graves.</p> <ul style="list-style-type: none"> <li>• Ordenar la ejecución del proyecto sin tener en su poder la licencia de construcción expedida por la respectiva curaduría urbana, ya que la licencia de construcción es el único documento que autoriza el inicio de la ejecución de cualquier proyecto de infraestructura.</li> <li>• Ordenar la construcción de un piso adicional con respecto al proyecto radicado ante la curaduría urbana No. 1, ya que todo proyecto de infraestructura debe ejecutarse tal cual se radica en la respectiva curaduría y el hacer caso omiso a esta recomendación, puede generar futuras sanciones y multas.</li> <li>• Adicionalmente, con la construcción del piso adicional se produjo en la edificación un asentamiento, debido a que el estudio de suelos del predio donde se llevó a cabo el proyecto solo autorizaba la construcción de una edificación de tres (3) pisos. Dicho asentamiento, perjudico a una de las viviendas adyacentes, ya que se produjeron grietas de gran tamaño en el piso y en algunos muros interiores de esta vivienda. Por lo anterior, se hace responsable al titular del proyecto de todos los daños causados, ya que según se estipula en el primer numeral de una licencia de construcción, los proyectos se deben ejecutar garantizando la salubridad y seguridad de las personas, así como la estabilidad de los terrenos y edificaciones vecinas y de los elementos constitutivos del espacio público.</li> </ul>

Imagen 98. Construcción de piso adicional, fuente propia

**MEDIDAS DE CONTROL:** Se realizó y entregó un acta de visita al titular de la obra, documento con el cual se advierte sobre la apertura de un proceso legal y sancionatorio debido a las modificaciones realizadas con respecto al proyecto radicado en la curaduría urbana No. 1 y por los daños causados a la edificación adyacente con la ejecución del proyecto.
