**ACOMPañAMIENTO A LA INSPECCIÓN DE POLICÍA EN LA VIGILANCIA DEL
CUMPLIMIENTO DE LA LEY 1801 DE 2016 EN CONSTRUCCIONES
URBANÍSTICAS DEL MUNICIPIO DE POPAYÁN**

**UNIVERSIDAD DEL CAUCA
FACULTAD DE INGENIERÍA CIVIL
PROGRAMA DE INGENIERÍA CIVIL
POPAYÁN
2018**

Informe final de pasantía para optar por el título de Ingeniera Civil

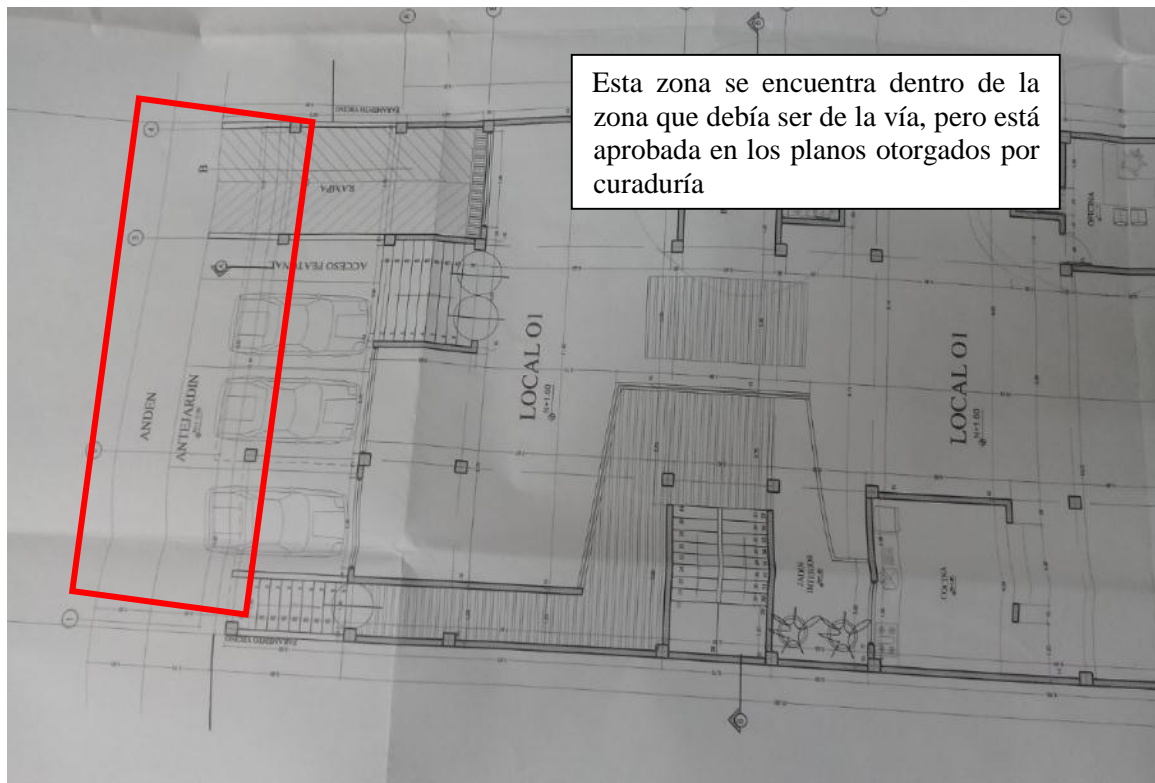
Figura 6. Planta presentada en los planos aprobados

Seguidamente, se procedió a revisar el interior de la construcción, con los planos aprobados por la curaduría urbana N° 2 en la licencia de construcción número 5966 del 20 de septiembre de 2016 (ver figura 5), para verificar su cumplimiento; y sin embargo, en tal evento se encontró que las áreas construidas corresponden a lo aprobado, es decir, la construcción cumple exactamente con la licencia otorgada, aunque esté invadiendo el paramento de la vía (ver figura 6), que cabe aclarar, se construyó después de la edificación.

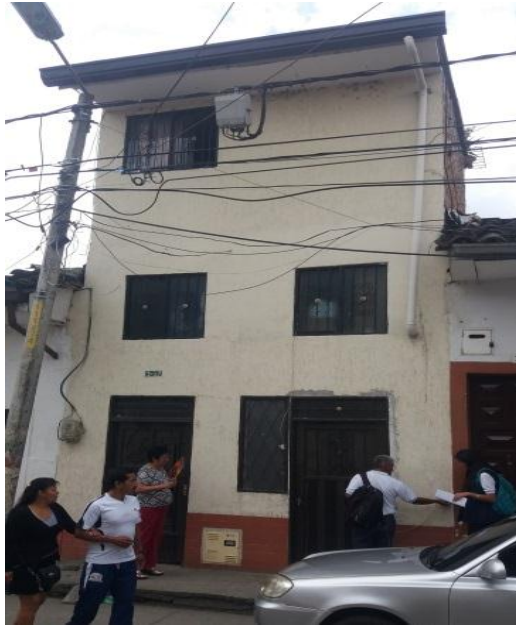
Figura 13. Fachada de la vivienda

Se realiza visita el día 14 de marzo del 2018 por parte de la Oficina asesora de Planeación, al predio ubicado en la Calle 9 # 3-17, barrio El Empedrado, identificado con código catastral 010300660013000 (base de datos IGAC), con el objeto de verificar la licencia de construcción de una vivienda colonial de cuatro (4) pisos (ver figura 13), que figura según Consejo Departamental de Patrimonio y Cultura como vivienda de solo dos (2) pisos (ver figura 14), clasificado según el título F-14 del PEMP, en nivel de conservación del tipo arquitectónico, nivel 2 (ver figura 15) (Plan Especial de Manejo y Protección del Sector Antiguo de Popayán [PEMP],2009).

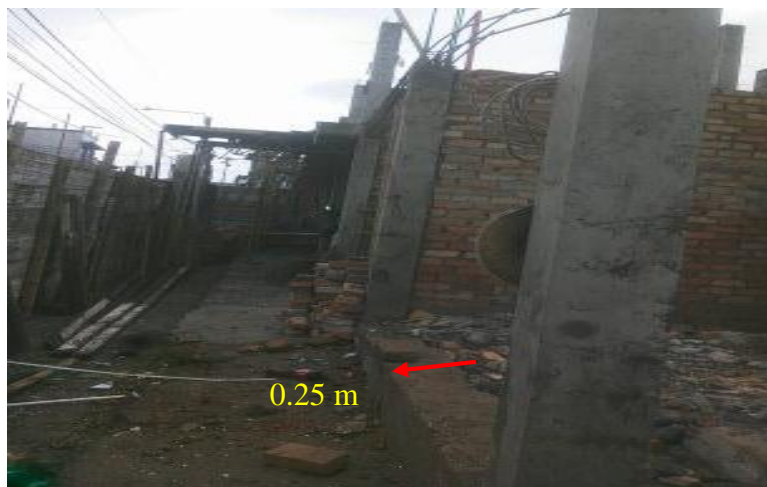
Figura 23. Vigas de sobre cimiento

- Vigas de sobre cimiento de sección 0.25x0.25 m en obra y en los planos aprobados aparece una sección de 0.30x0.30 m (ver figura 23).
- Las columnas en los planos aprobados por curaduría figuran con una sección de 0.30x0.30 m y en obra tienen 0.25x0.25 m (ver figura 24).

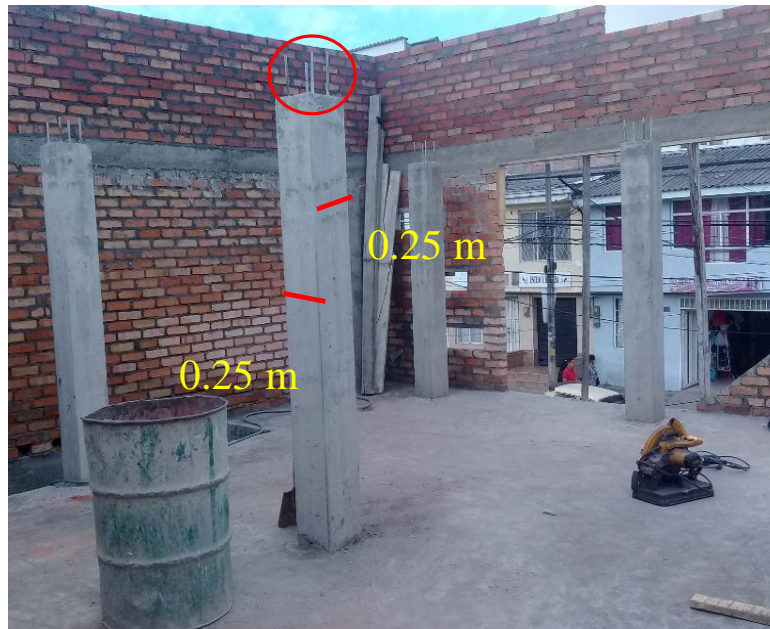
Figura 24. Sección de columnas

- El refuerzo estructural de todas las columnas en los planos consta de ocho (8) varillas: cuatro (4) #5 y cuatro (4) #4 y en obra se observan solo 4 varillas #4 en las columnas intermedias y seis (6) en las esquineras, del mismo diámetro (ver figuras 24, 25 y 26).

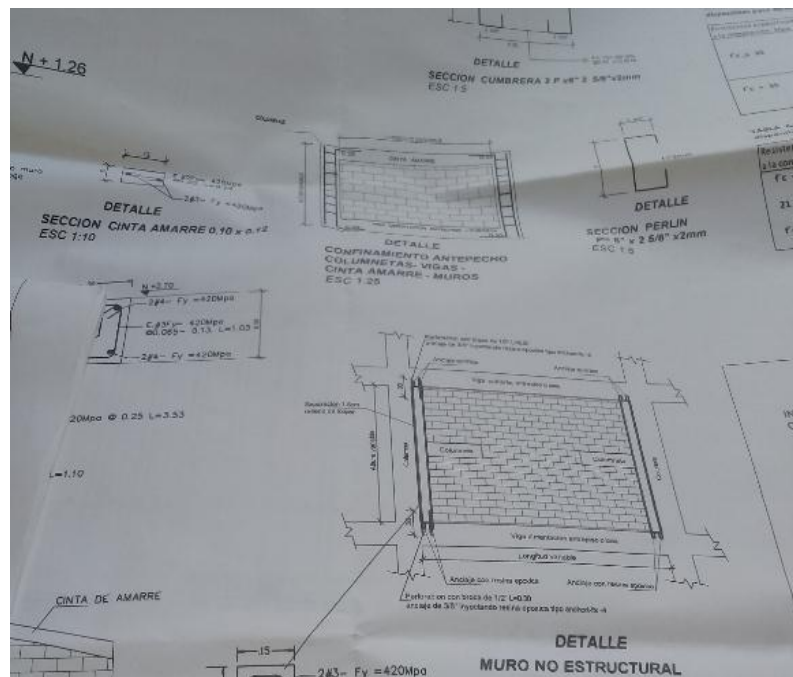
Figura 27. Detalle de columnetas de confinamiento

- Las columnetas de confinamiento que se establecen en los planos entre los ejes A - A', B - C y D - E no aparecen en obra (ver figuras 27 y 28).
- En el plano arquitectónico se observa un vacío entre los ejes E y D' que no existe en obra.

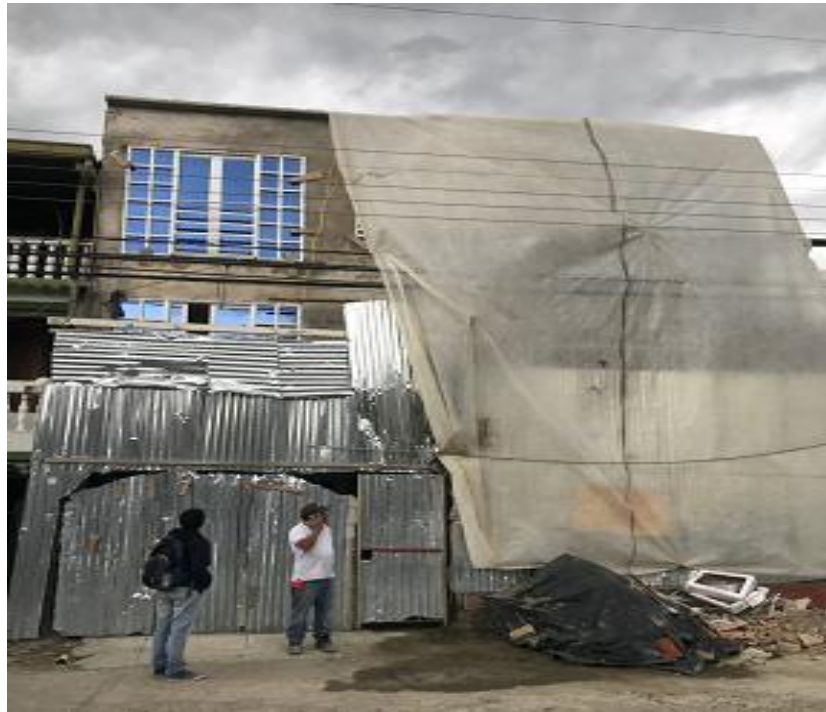
Figura 33. Construcción de vivienda de cuatro pisos

- Construcción de una edificación de cuatro (4) pisos con sistema estructural de pórticos de concreto (ver figuras 33 y 34).
- Hormigqueo y segregación en vigas y columnas, debido a una mala distribución de los compuestos del concreto, manifestación típica de un vibrado insuficiente (ver figura 35).
- Ubicación inadecuada de instalaciones, ya que se ha cometido el error de perforar vigas para colocar instalaciones eléctricas, afectando la resistencia del concreto y de las armaduras de acero (ver figura 36).
- Inadecuada protección del acero, falta de recubrimiento, exponiendo los elementos de acero al agua, aire e intemperie, ocasionando su corrosión, que conlleva a la disminución de su resistencia (ver figura 37).

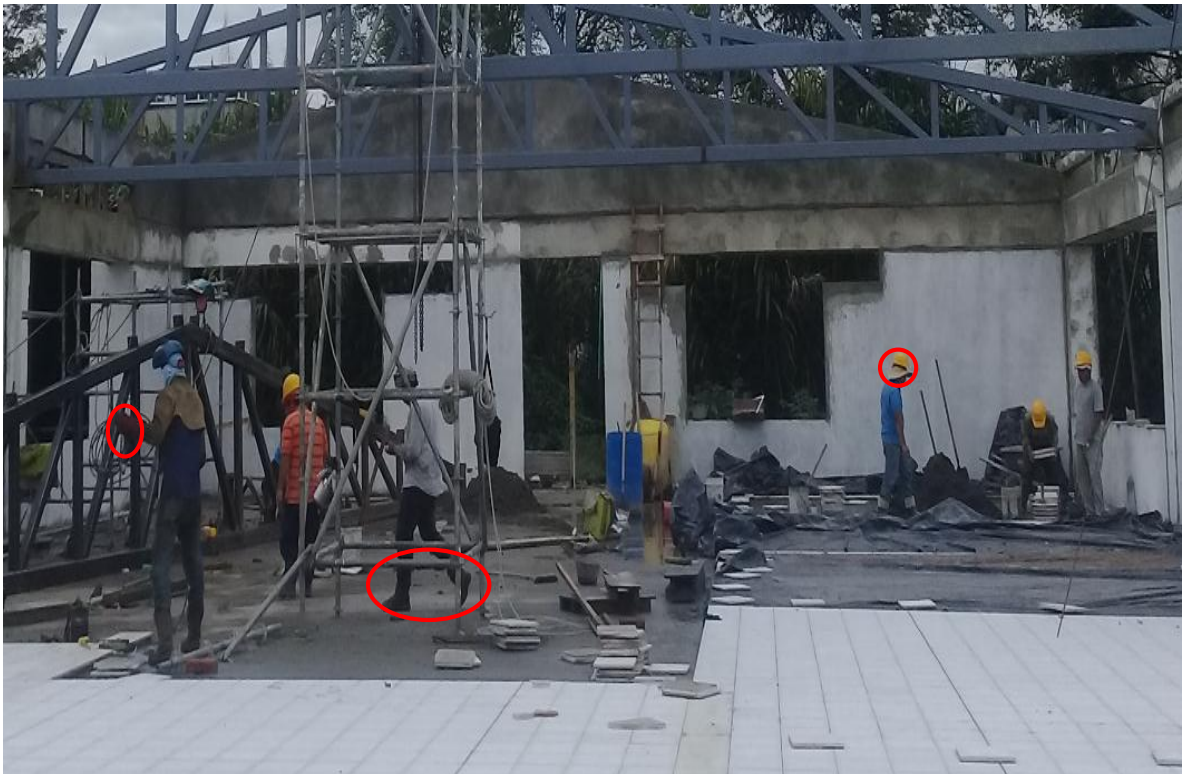
- En visita realizada el 5 de abril de 2018, al predio ubicado en la carrera 5 # 20N 24, se encuentra una construcción de un comedor estudiantil, en el cual están desarrollando la construcción de la cubierta en estructura metálica. Al momento de la visita, se encuentra que los trabajadores cuentan con elementos de protección como casco, botas y guantes (ver figura 45), como también, aquellos que están trabajando en la parte de la cubierta poseen arnés de seguridad (ver figura 46) y los que se encuentran soldando tienen gafas de protección (ver figura 47), lo que es correcto para estos casos.

Figura 45. Obreros usando elementos de protección

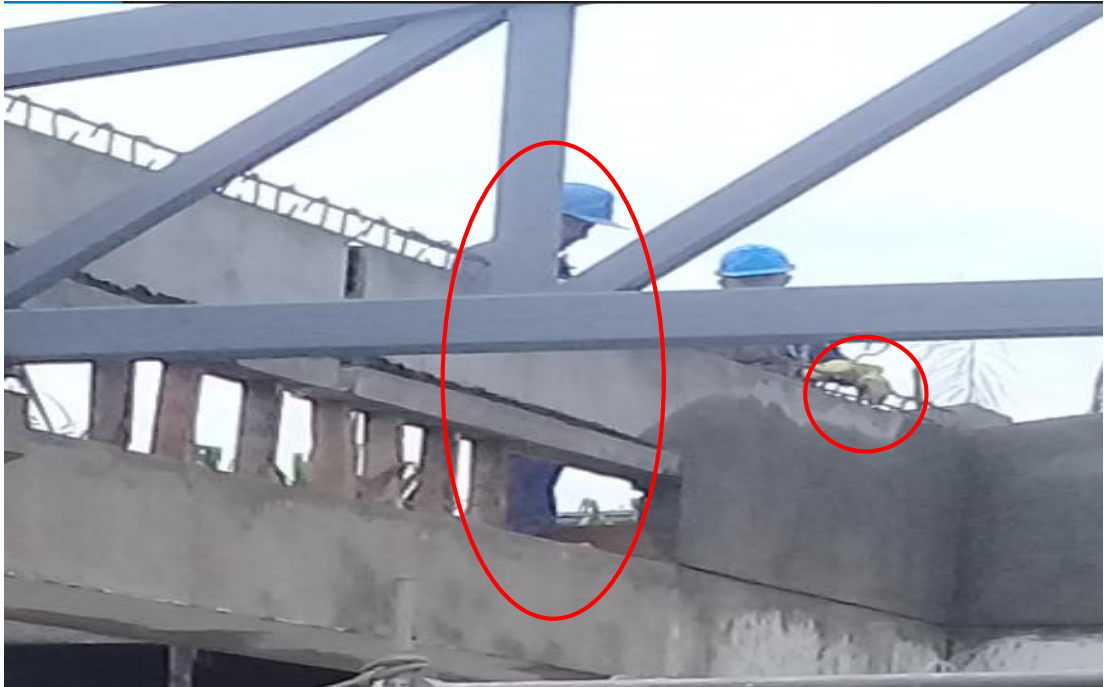
Figura 46. Arnés de seguridad para trabajadores en altura

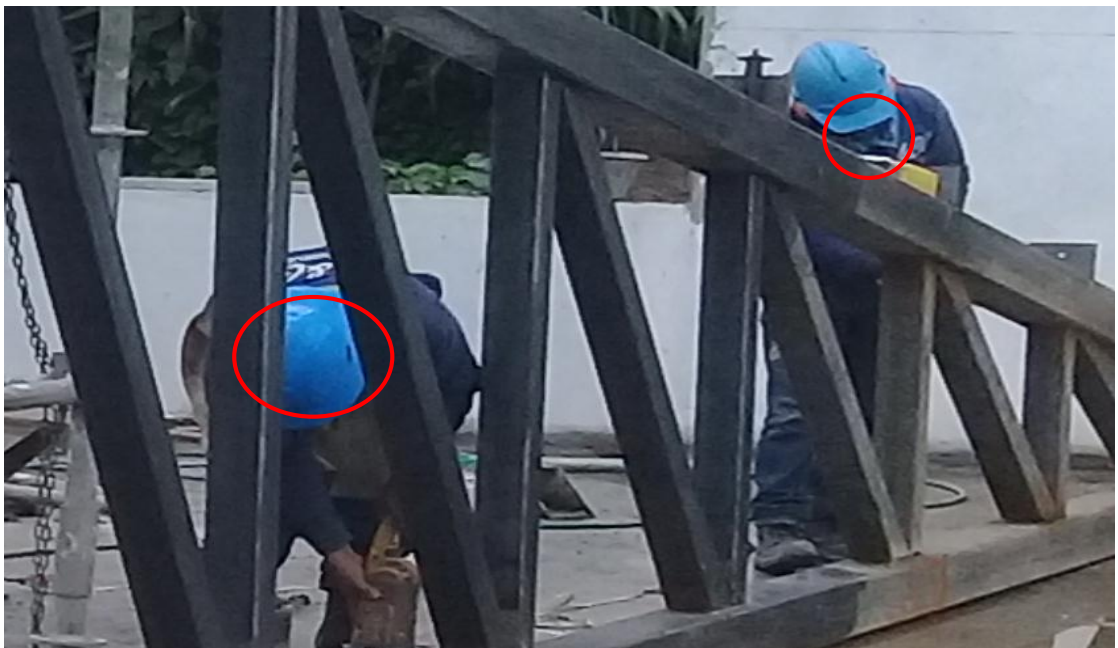
Figura 47. Soldadores usando gafas y protección

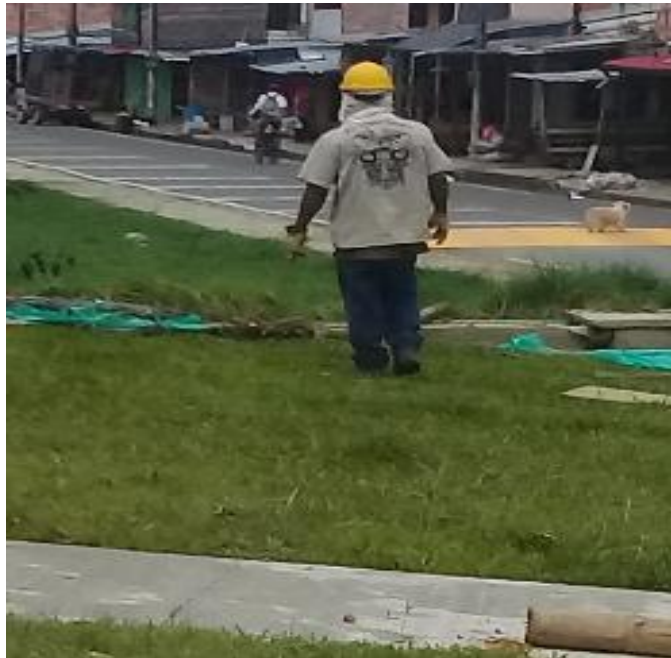
Figura 51. Obrero con los elementos de protección

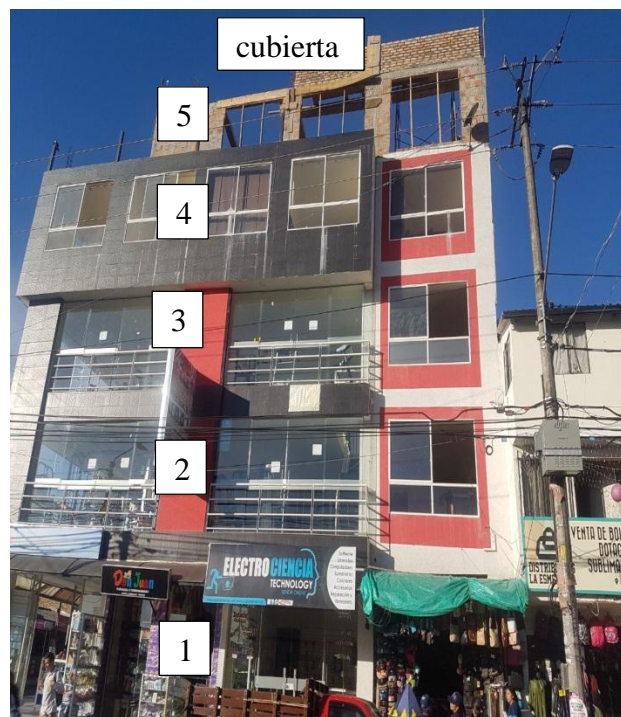
Figura 57. Fachada de la edificación

- Se realiza visita el día 14 de diciembre de 2017 por parte de la Oficina asesora de Planeación, al predio ubicado en la carrera 19 # 6A - 33, barrio La Esmeralda, identificado con código catastral, 010501870026000 (base de datos del IGAC), con el objeto de verificar la licencia y las actividades constructivas que se realizan sobre la misma. Se encuentra que existe una licencia para construcción de obra nueva, de cuatro (4) niveles; sin embargo, al verificar, se observa que la construcción está levantada hasta un quinto nivel y se encuentran construyendo el nivel de cubierta, tal como se muestra en la figura 57.

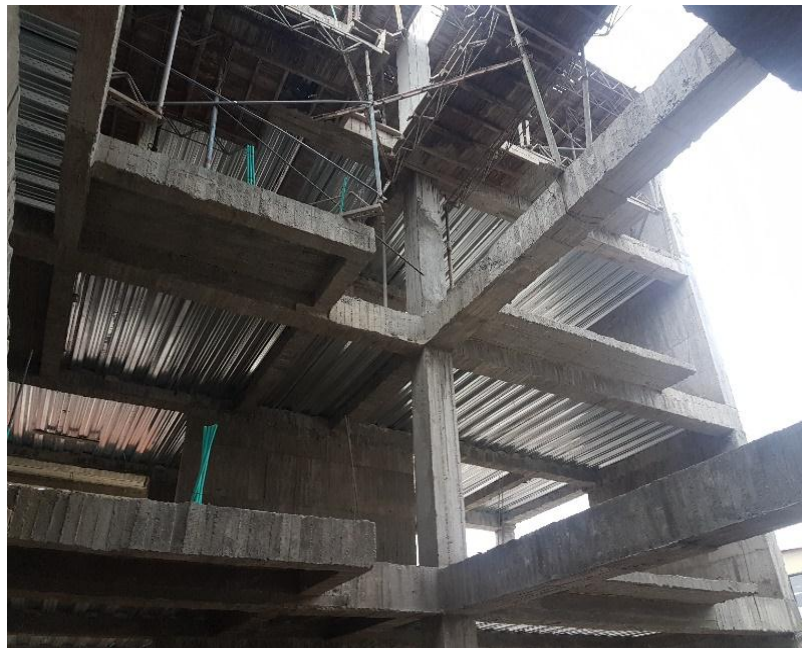
Figura 63. Estructura de vigas, columnas, pantallas y losa

Al no presentar licencia de construcción, se realiza una nueva visita con la inspectora de policía, quien suspende la obra y cita a audiencia a su propietario. En la audiencia se determina dar paso a lo establecido en la ley 1801, por lo que la inspección concede los sesenta días (60) para el reconocimiento de la obra y la presentación de la licencia aprobada por curaduría en una nueva audiencia (Colombia, ley 1801, 2016, p.76).

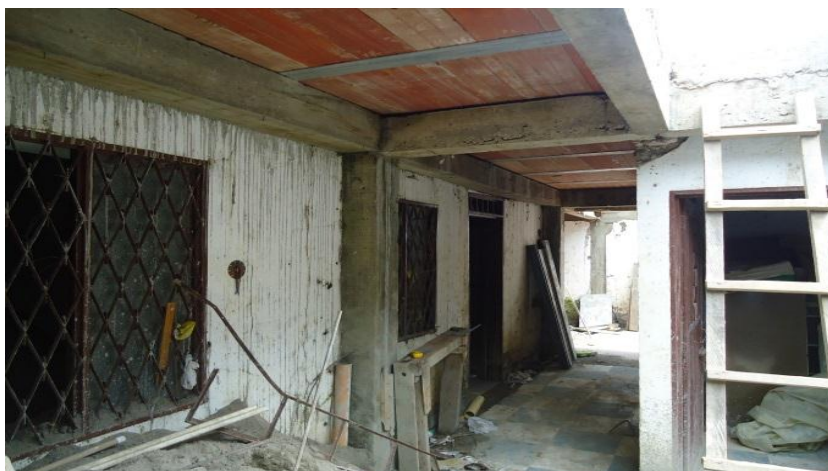
- Se realiza visita el día 21 de marzo del 2018 por parte de la Oficina asesora de Planeación, al predio ubicado en la calle 8 # 8- 24, identificado con código catastral 010301340017000 (base de datos IGAC), propiedad de Roger Daniel Benavidez Navia, con el objeto de verificar la licencia de construcción de este predio, debido a las obras adelantadas en el inmueble de carácter colonial y a las afectaciones ocasionados en la propiedad colindante en la calle 8 # 8-18, de la señora Irma Angulo de Sánchez. En la obra se pudo observar lo siguiente: Reforzamiento estructural, fundición de vigas y columnas manteniendo los muros de conservación patrimonial como se observa en la figura 64. También se ha modificado el techo, siendo cambiado por una losa aligerada en bloquelón y perfiles metálicos (ver figura 65).

Figura 64. Reforzamiento estructural, se mantienen muros

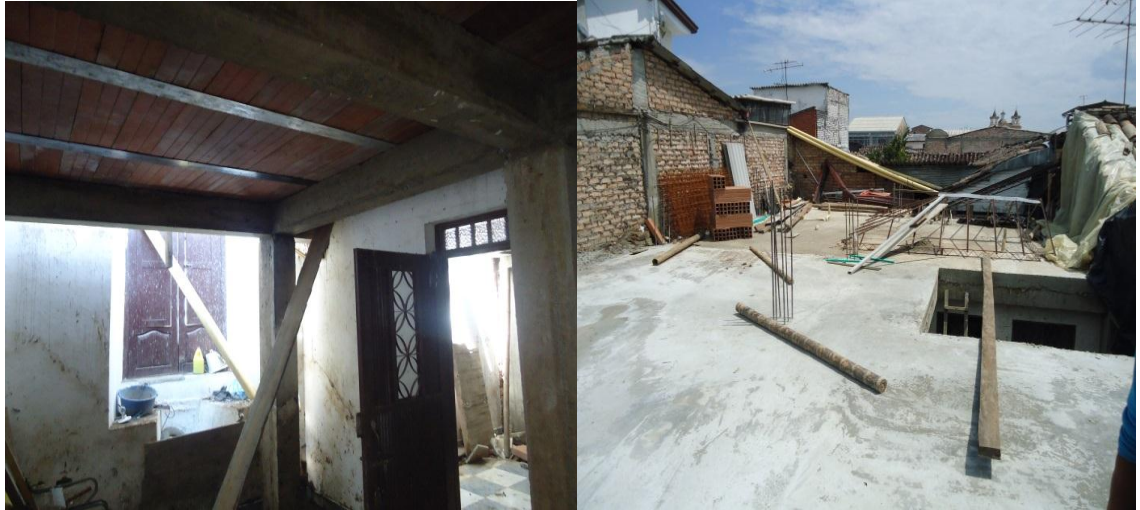
Figura 65. Losa aligerada, vista inferior y superior

Se encuentra en trámite la licencia de construcción, modalidad modificación y ampliación, sin embargo, se incurre en una falta según la ley 1801 de 2016, que especifica que no se puede adelantar construcciones sin la respectiva licencia (Colombia, ley 1801, 2016, p.75).
