**INFORME FINAL DE PRÁCTICA PROFESIONAL COMO REQUISITO PARCIAL
PARA OPTAR EL TÍTULO DE INGENIERO CIVIL**

**PARTICIPACIÓN COMO AUXILIAR DE INGENIERÍA CIVIL EN LA EMPRESA
DE SERVICIOS PÚBLICOS AGUAS MOCOA S.A E.S. P MOCOA - PUTUMAYO**

JAIRO ANDRÉS MEDICIS ZAMBRANO

**UNIVERSIDAD DEL CAUCA
FACULTAD DE INGENIERÍA CIVIL
PROGRAMA DE INGENIERÍA CIVIL
DEPARTAMENTO DE HIDRÁULICA
POPAYÁN, JUNIO DE 2018**

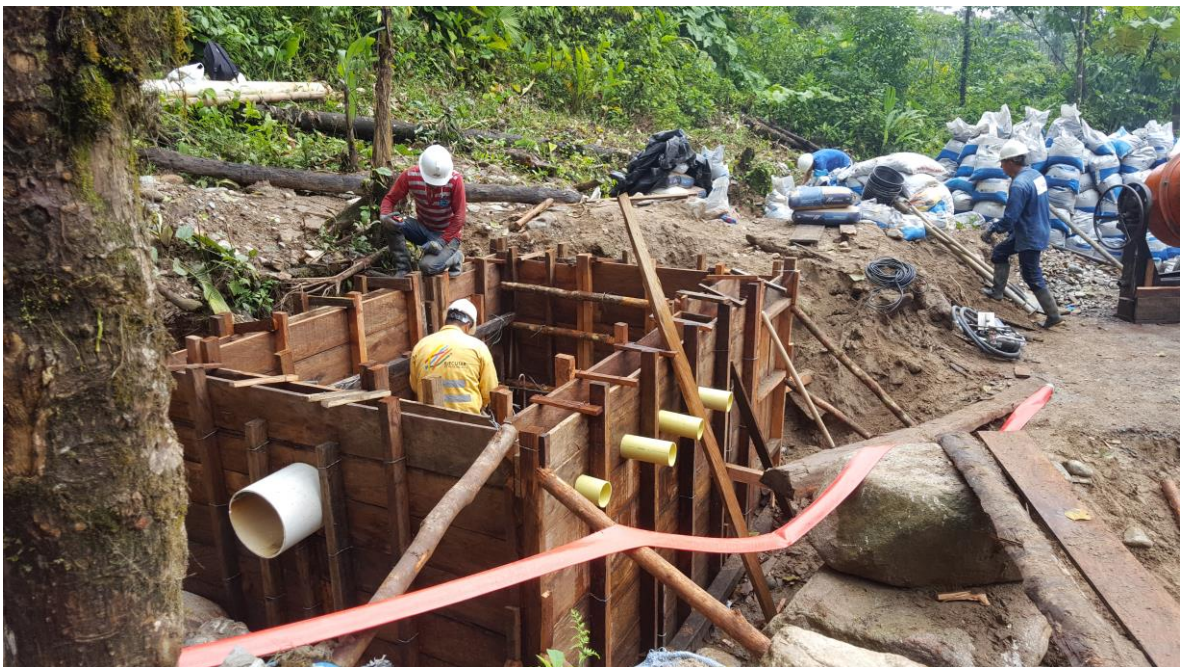
Figura 14. Formaleta del tanque de derivación provisional.

En la Figura 14 se evidencia el proceso de elaboración de la formaleta, junto con todos los accesorios para muro, listo para el vaciado de concreto fabricado manualmente con material de río el cual fue previamente analizado en laboratorio, obteniendo como resultado resistencias entre 3800 psi a 4200 psi.

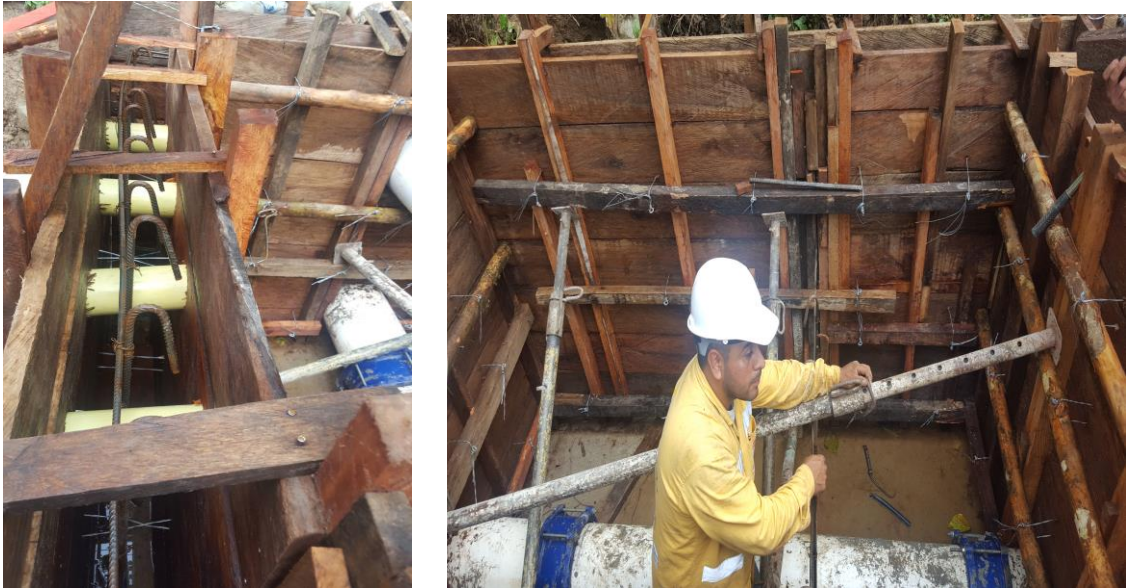
Figura 15. Elementos estructurales del tanque de derivación provisional.

El proceso de armado de acero respeta los recubrimientos mínimos estipulados por la NSR-10, dejando 7 cm en la cara en contacto con el agua y 5 cm para la cara exterior la cual quedara a la intemperie, cabe aclarar nuevamente que esta es una estructura provisional.

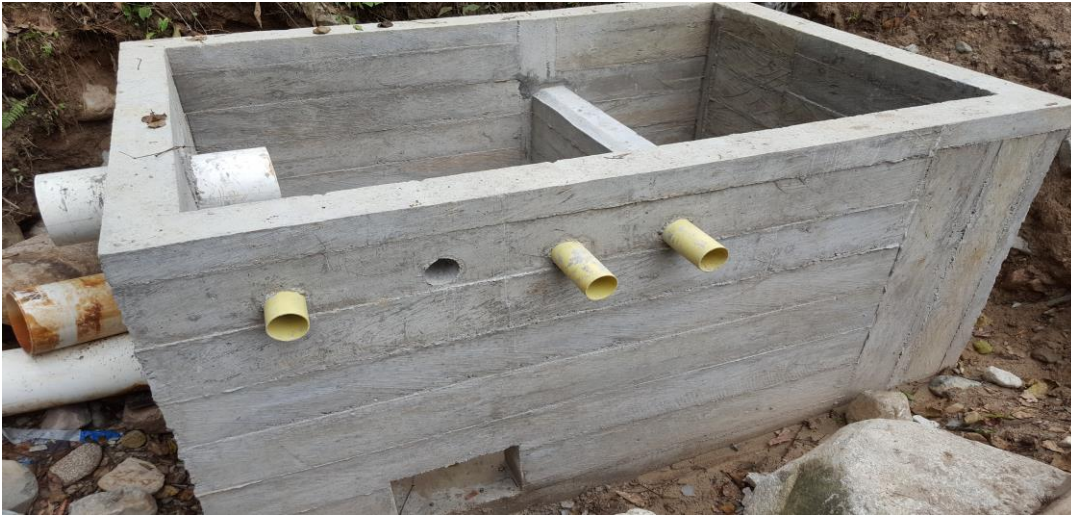
Figura 16. Tanque de derivación provisional desencofrado.

La Figura 16 muestra el tanque de derivación provisional ya desencofrado listo para ser equipado con las respectivas compuertas y llaves de manejo.

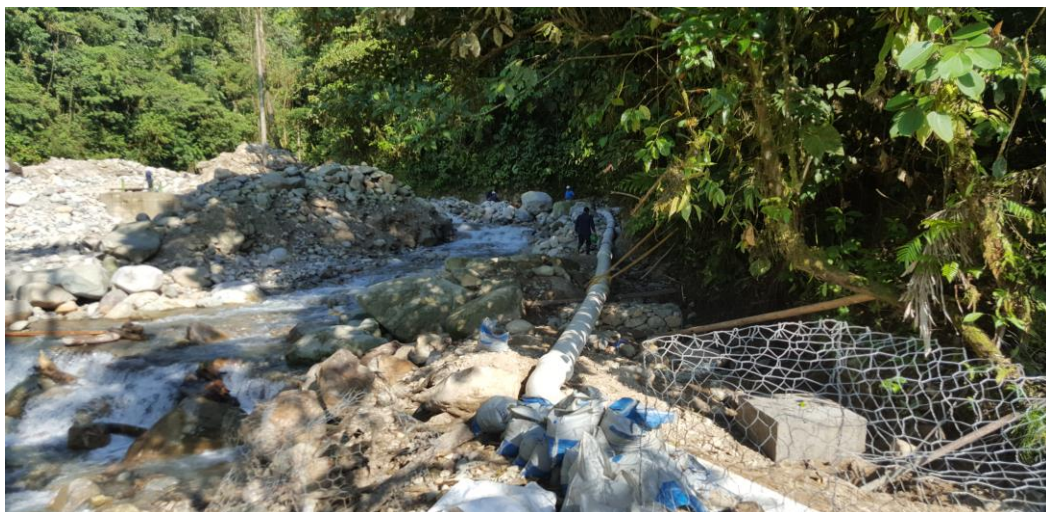
Figura 17. Línea de aducción que conduce de la bocatoma al tanque de derivación provisional

La línea de conducción que se observa en la Figura 17 es la línea de aducción que conduce el agua desde la bocatoma al tanque de derivación provisional.

Tubo en PVC de 12 pulgadas de diámetro apoyado sobre una cama de arena y anclado a bases de concreto con pernos metálicos para evitar su movimiento horizontal.

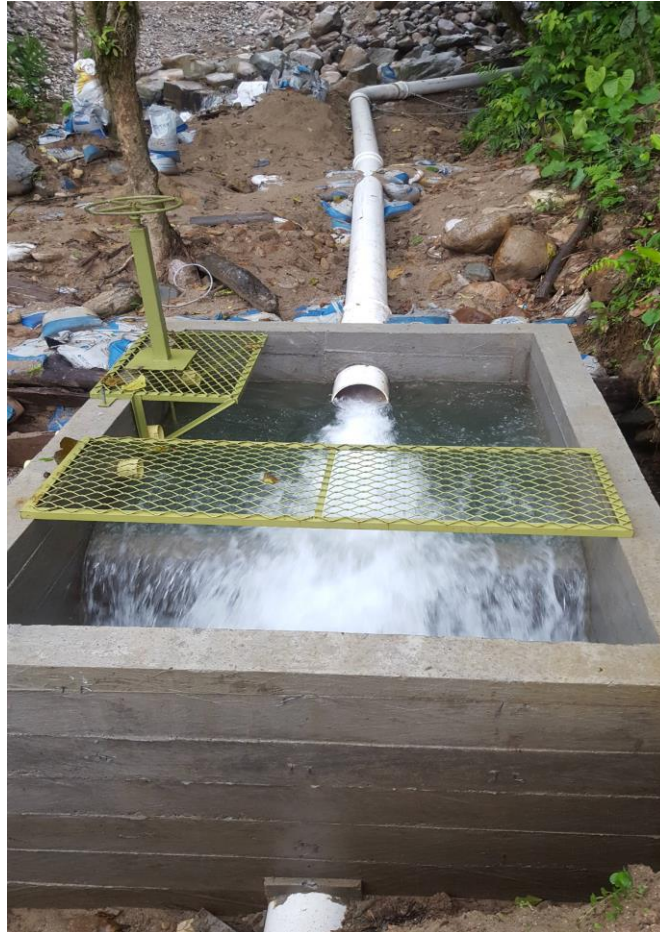
Figura 18. Tanque de derivación en funcionamiento

Como se evidencia en la Figura 18 el tanque terminado ya con equipos de manejo abasteciendo la planta de tratamiento con 180 lts en su máxima capacidad.

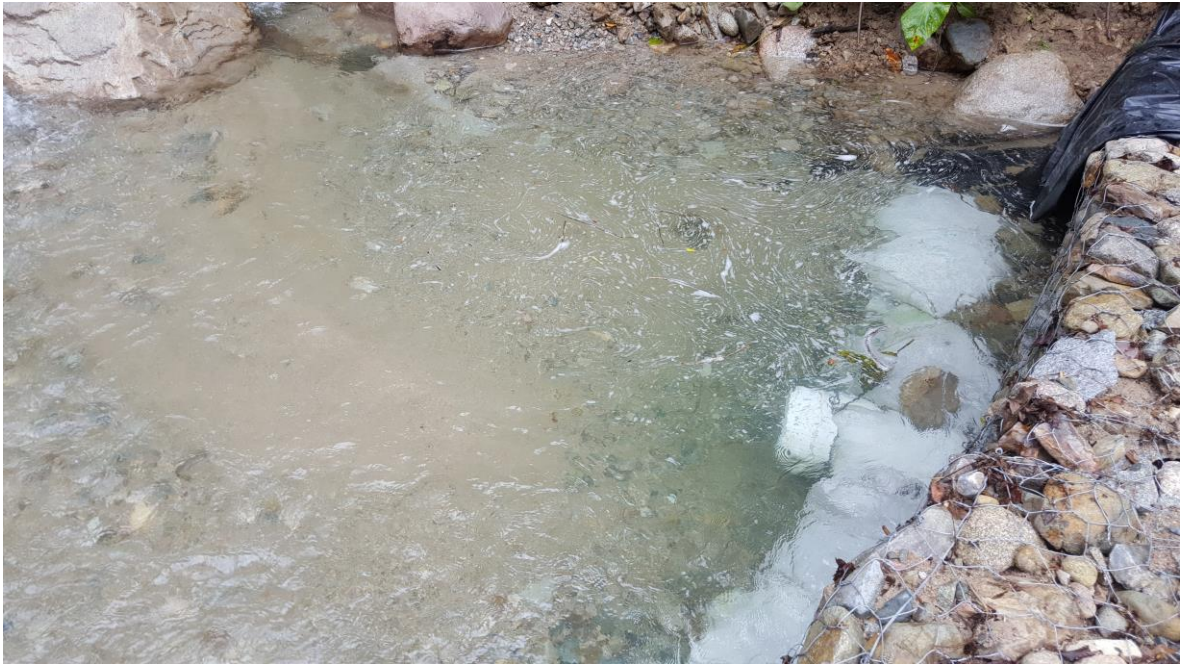
Figura 19. Bocatoma provisional.

La Figura 19 deja ver la estructura de bocatoma provisional que se va a usar durante la construcción de la bocatoma definitiva, es muy básica, consta de una derivación del río en la parte izquierda de su cauce donde se a represado con gaviones en roca y malla, en la parte inferior de ellos se encuentra el tubo de 12 pulgadas que capta el agua, este tiene una protección en malla de hierro dúctil para evitar que partículas grandes entren al tubo con la posibilidad de obstruirlo.

Existe también una cama de protección para el tubo constituida por sacos de arena en la parte inferior y superior del mismo para evitar que sea dañado por los gaviones y el suelo rocoso sobre el que se apoya.

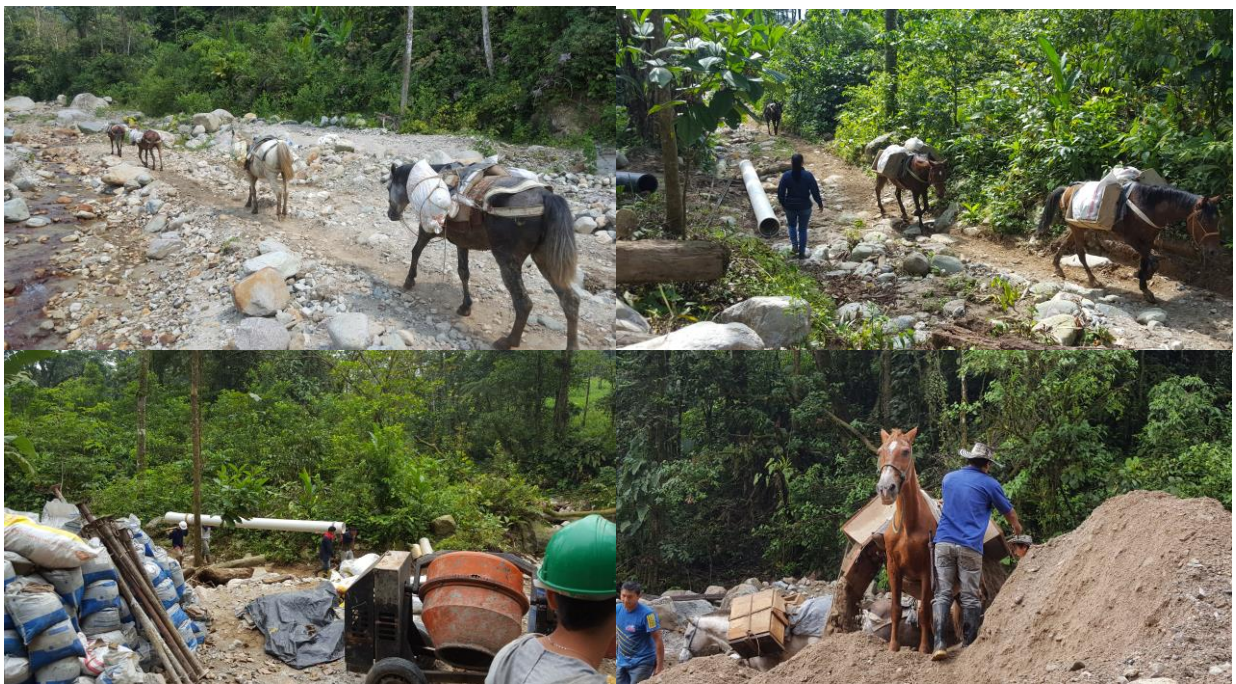
Figura 22. Collage transporte de materiales.

En la Figura 22 se observa que los materiales fueron subidos todos manualmente ya que no se cuenta con una vía de acceso al sitio de la obra, esto ha generado grandes inconvenientes en el rendimiento, puesto que cuando sale algún imprevisto o se daña algún equipo esencial hay que esperar que el repuesto o el nuevo equipo sea llevado nuevamente.

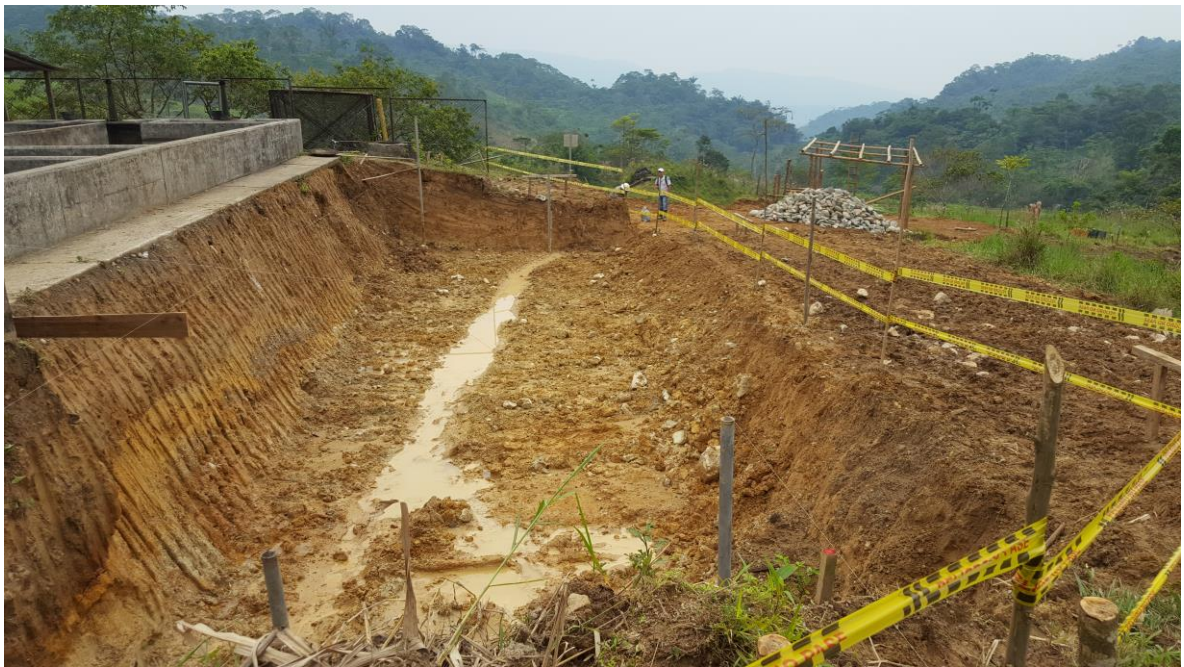
Figura 23. Excavación desarenador.

Inicialmente se realizaron obras de limpieza y adecuación del terreno, inicialmente se excavo a una profundidad de 4.30 m y se dejó un canal para evitar que el agua se estanque, puesto que las obras aún no empezarán del todo en este frente, luego se excavaría 0.30 m más para hacer un mejoramiento de suelo que consistió en una loza en concreto ciclópeo con $e = 0.30$ m con el fin de garantizar un contacto adecuado con la loza de cimentación del desarenador, en la Figura 23 se puede ver el material para el concreto ciclópeo esta acopiado en la parte posterior.

El motivo por el que no se excavo directamente toda la profundidad necesaria se debe a que el tipo de suelo al contacto con agua se vuelve muy blando (barro), entonces para no correr el riesgo de que se moje se decidió dejar una capa protectora hasta el día que se fundiera el mejoramiento de suelo.

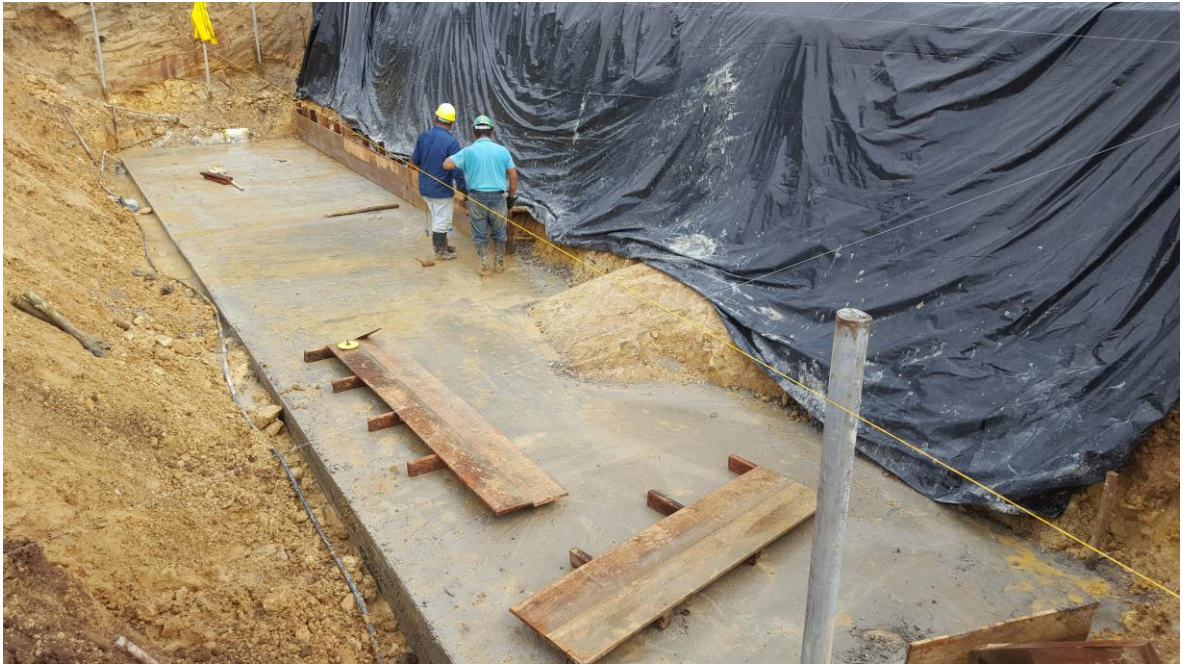
Figura 24. Fundición de mejoramiento de suelo para desarenador.

En la Figura 24 se muestra el mejoramiento de suelo en concreto ciclópeo con un $e = 0,30$ m, como se menciona anteriormente fue necesario excavar 0.30 m más para la construcción de este, se encontró una roca de tamaño significativo, la cual se optó por dejar en su sitio ya que esta no altera el funcionamiento del desarenador y al intentar moverla se podría comprometer la cimentación de los desarenadores cercanos.
