**AUXILIAR DE INGENIERIA EN LA CONSTRUCCIÓN DEL EDIFICIO
RESIDENCIAL *CONDOMINIO MONSERRAT*.**

**UNIVERSIDAD DEL CAUCA.
FACULTAD DE INGENIERÍA CIVIL.
PROGRAMA INGENIERIA CIVIL.
DEPARTAMENTO DE ESTRUCTURAS.
POPAYÁN, CAUCA.
2018**

**INFORME FINAL PRÁCTICA PROFESIONAL PARA OPTAR POR EL TÍTULO DE
INGENIERO CIVIL**

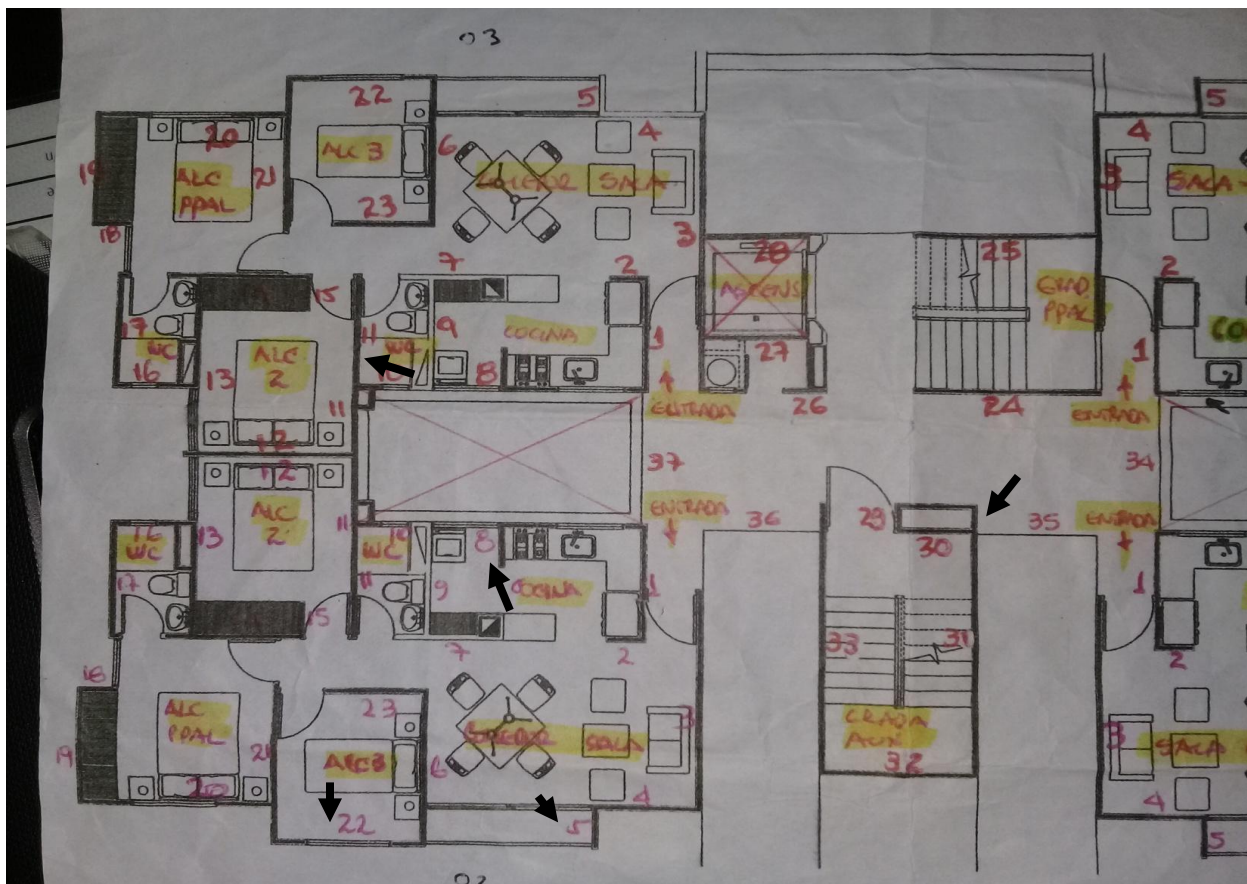
Fotografía 11: Numeración de muros. Fuente: autor.

Los puntos críticos que se presentaban a la hora de realizar la fundición en algunas partes inferiores de los muros, en las uniones de muros – losa y en las ventanas, en estas zonas solían presentarse hormigueros, algunos más significativos que otros.

- En esta imagen se observa, después de retirar la formaleta, un “hormiguero” en el muro 8 del baño social, este dejó de presentarse después del 6 piso y se estima que una de las posibles soluciones a esto pudo haber sido el cambio de ayudante para vibrar el concreto o el adecuado golpeteo con el martillo de caucho en la formaleta. El hormiguero en esta zona era uno de los arreglos más frecuentes.

De acuerdo a la numeración planteada en la siguiente imagen de los muros, se identifican algunos problemas, a los cuales se les dio el debido tratamiento con productos SIKA, con la adecuada supervisión, preparación y aplicación de ellos. A continuación se exponen las siguientes dificultades:

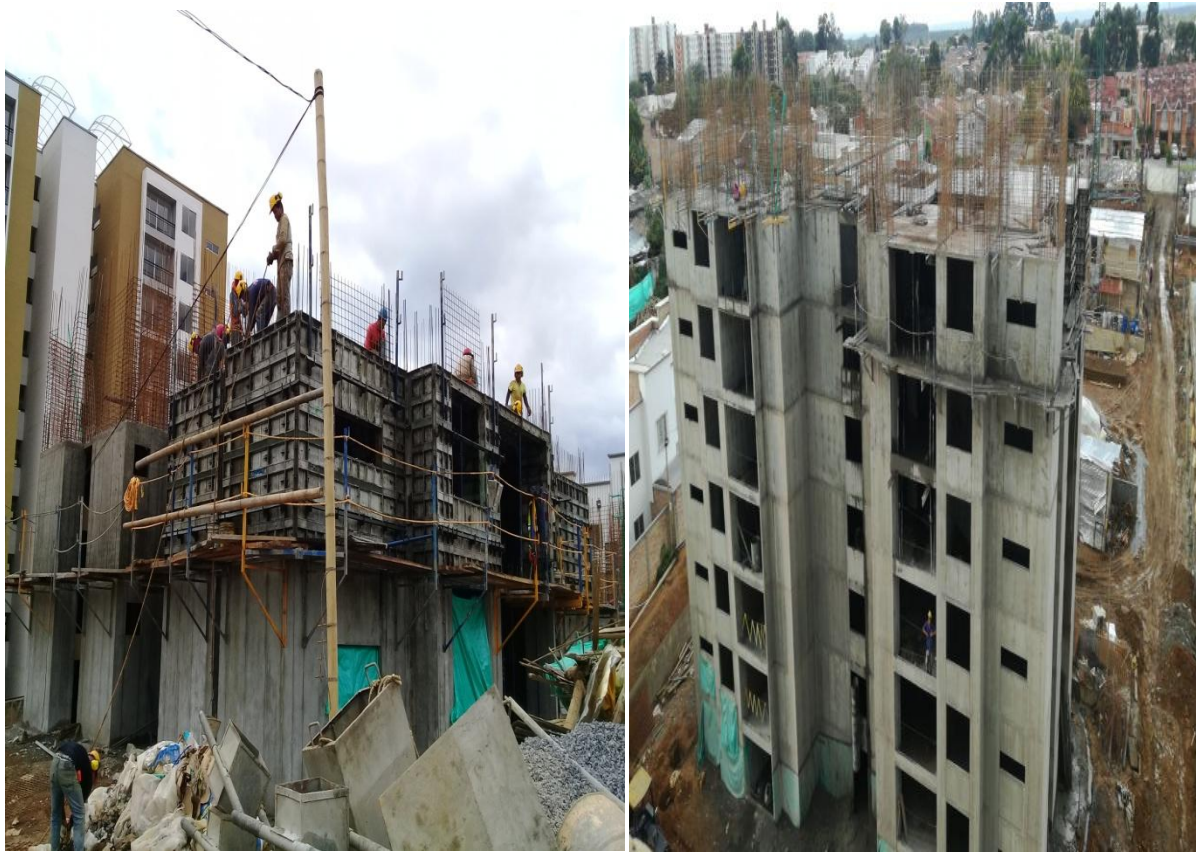
Fotografía 19: Torre D en construcción. Fuente: autor.

Cada uno de los cuidados durante la construcción llevó a la torre D, perteneciente al proyecto CONDOMINIO MONSERRAT, a tener uno de los mejores rendimientos y disminución de hormigueros en comparación con las 3 torres construidas anteriormente.

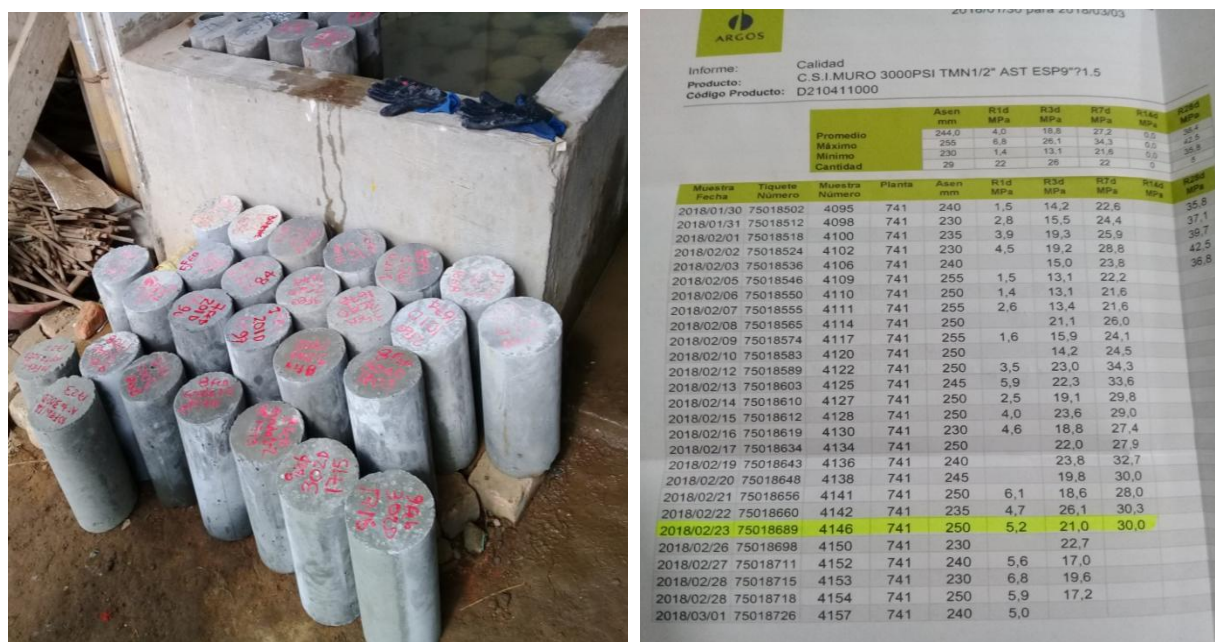
Fotografía 20: Muestras seleccionadas para ensayo de resistencia y resultados. Fuente: autor.

Con el concreto se llevaba un control de la resistencia, registrando el número de muestras, la zona de fundición, la fecha y el asentamiento. Se tomaban de 6 a 4 muestras de cilindros de altura 0.30 m y diámetro 0.15 m, al día siguiente se desencofraban las muestras y se realizaba la inmersión de ellas hasta el día que se llevaran a medir la resistencia, de acuerdo a lo especificado en la INV-E 410 -13. Además se verificaba que los m³ de concreto que llegaban cumplieran con las características adecuadas para iniciar la fundición, una de ellas su fluidez.
