**AUXILIAR DE INGENIERÍA EN LA SECRETARÍA DE PLANEACIÓN DE LA
ADMINISTRACIÓN MUNICIPAL DE PURACÉ – COCONUCO,
DEPARTAMENTO DEL CAUCA**

**UNIVERSIDAD DEL CAUCA
FACULTAD DE INGENIERÍA CIVIL
PROGRAMA DE INGENIERÍA CIVIL
DEPARTAMENTO DE VÍAS Y TRANSPORTE
POPAYÁN
2019**

**PROYECTO DE GRADO PARA OPTAR
AL TÍTULO DE INGENIERA CIVIL**

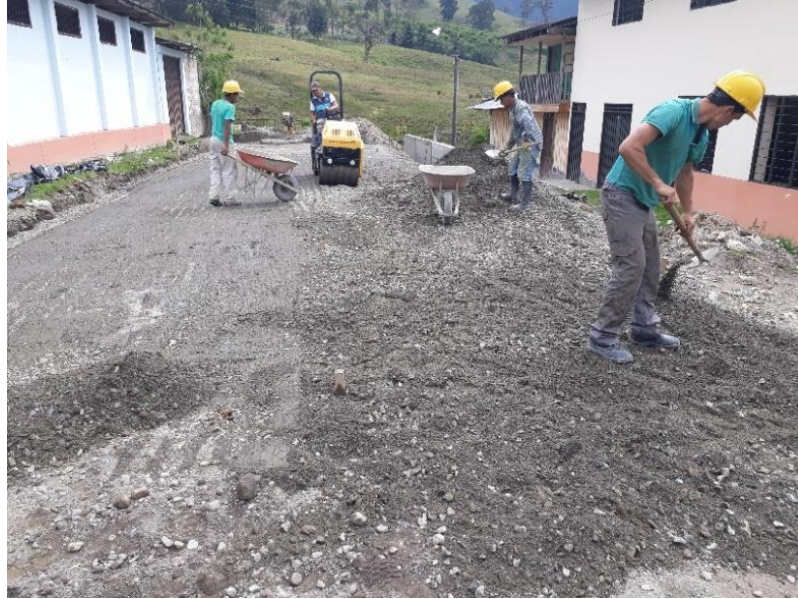
Figura 8. Suministro, riego y compactación de Base Granular

Para la formación de la base, se adicionó material granular, luego se realizó el correspondiente riego y después se hizo la compactación mecánica mediante el rodillo vibratorio liso (ver Figura 8), este procedimiento se repetía varias veces con capas uniformes hasta alcanzar el espesor de 0.25 m determinado mediante el diseño de pavimentos. Según las especificaciones particulares del INVIAS 2013 la medida de pago para esta actividad es m^3 y según los análisis de precios unitarios, el valor por m^3 de conformación de base granular es \$ 87.985.

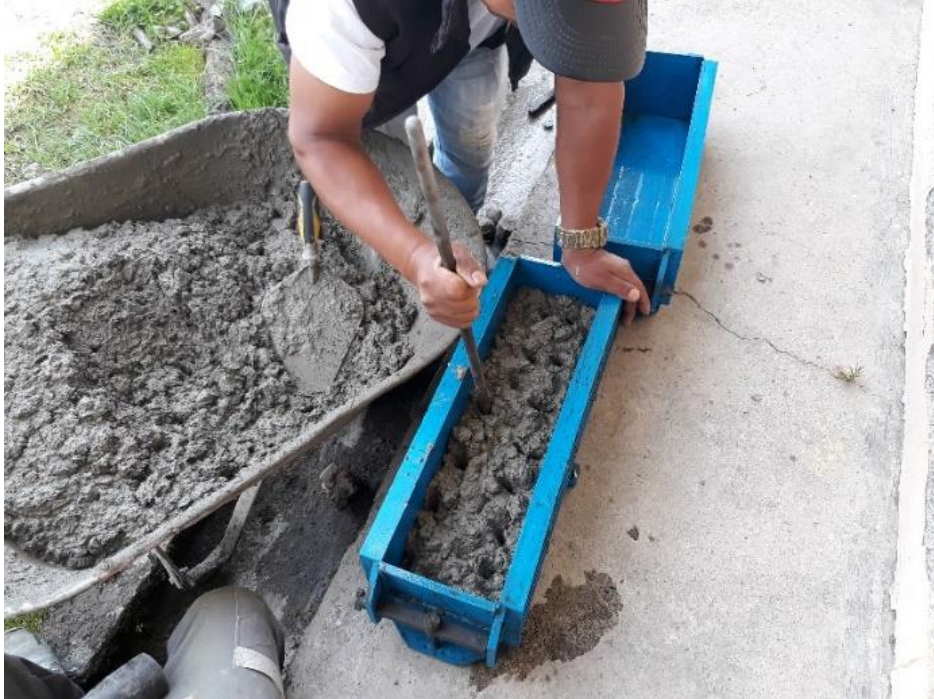
Figura 10. Detalle de la preparación de vigas para el ensayo a flexión

La capa de pavimento rígido con un espesor de 0.21 m fue fundido con concreto hidráulico (ver Figura 9), el cual cumplía con un módulo de rotura de 40 kg/cm². Para la verificación de este parámetro el laboratorio CITEC Ltda, fue el encargo de tomar muestras de este concreto, preparando vigas (ver Figura 9) y luego realizando ensayos a flexión se verificó el cumplimiento de las normas establecidas por el INVIAS. El concreto hidráulico fue vibrado para evitar problemas de vacíos.

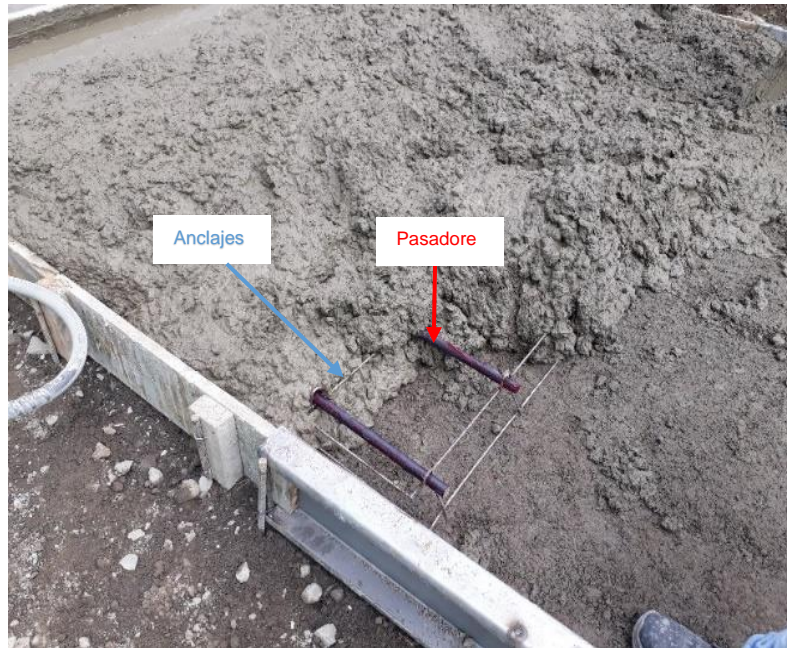
Figura 11. Detalle del Acero de refuerzo (Grado 60) para pasadores y anclajes en el pavimento rígido

Para las juntas transversales de contracción y expansión, según el diseño de pavimentos fue necesario colocar pasadores de carga, estos son de acero liso de diámetro igual a 7/8 pulgada, una longitud de 0.35 m y espaciados centro a centro 0.30 m. Se recomendó pasadores más largos para evitar fisuraciones de punta, aumentando en 0.30 m su longitud. Las barras usadas en las Juntas Longitudinales, deben ser de acero corrugado de 1/2 pulgada de diámetro, longitud 60 cm y espaciadas aproximadamente cada 0.90 m, y distantes del vértice de la placa en no menos de 0.40 m

Se hizo revisión de pasadores (barra de acero redondo y liso engrasada, $f_y = 280$ Mpa) (ver Figura 11) para garantizar la transferencia efectiva de carga entre las losas adyacentes, y de las barras de amarre (barras corrugadas $f_y = 420$ Mpa) con el propósito de evitar el desplazamiento de las losas y la abertura de juntas; para cual se verificó que se estuviera cumpliendo con las especificaciones del INVIAS descritas en el artículo 500.2.2. En ciertos lugares es observado que la vibración del concreto no se estaba realizando correctamente, por lo tanto, se informó al ingeniero residente y los obreros disminuyeron los vacíos presentados realizando el vibrado de manera uniforme.

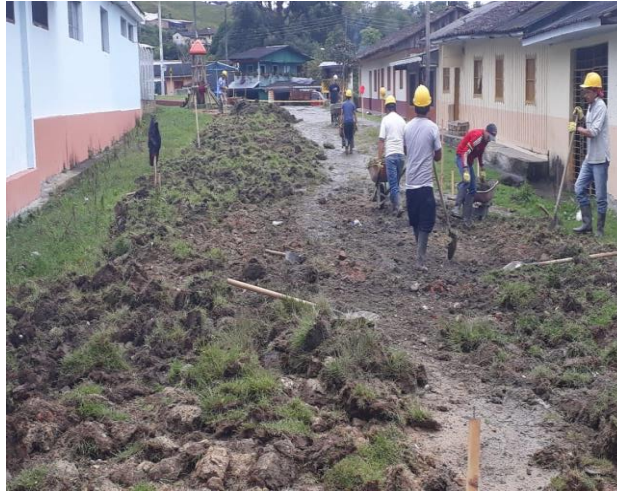
Figura 14. Detalle ítem no previsto: Descapote

En el presupuesto de obra planteado por el contratista no tuvo en cuenta la actividad de descapote argumentado que, en el momento de realizar los estudios de la obra, el lugar no presentaba un área significativa para esta actividad y luego al inicio de la obra la cantidad de descapote se incrementó (ver Figura 14)), viendo la necesidad de plantear un ítem no previsto, teniendo en cuenta el costo adicional por el transporte hasta el sitio final, a una distancia de 300 m donde se encontraba el sitio de botar el descapote.

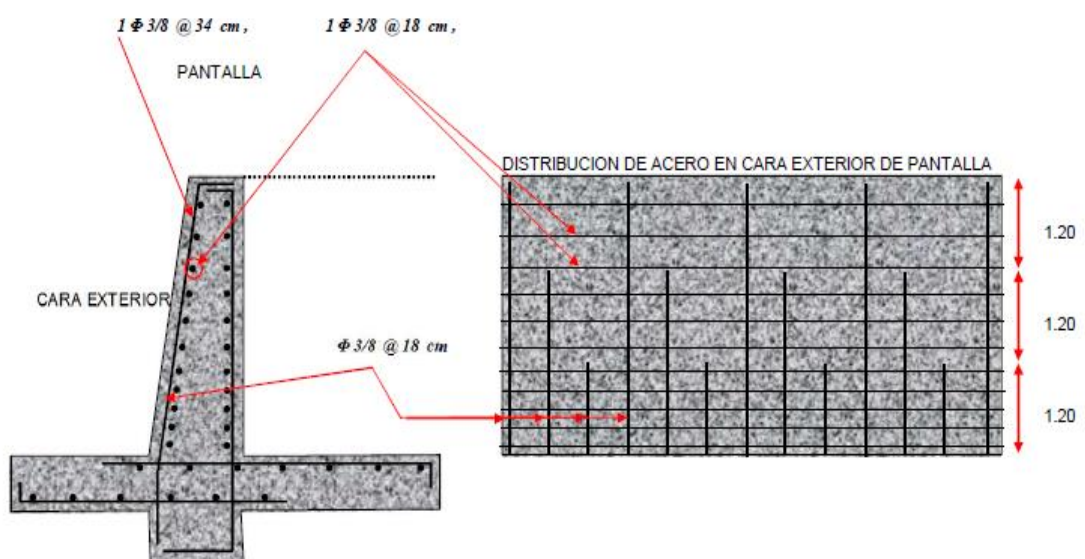
Figura 15. Diseño del muro de contención

Otro de los ítems no previstos verificados en esta visita fue la de un muro de contención necesario para sostener el pavimento rígido en un sector en donde el nivel del pavimento quedaba más arriba de las casas. En el diseño presentado por el consorcio (ver Figura 15), se detalla el tipo de refuerzo y los espaciamientos, de lo cual se hizo supervisión por parte del ingeniero Harold Fernández y la pasante, inspeccionando la ubicación, diámetros y longitud del diseño (ver Figura 17). En el acuerdo de pago el contratista refiere que no tuvo en cuenta este muro de contención en el presupuesto pero viendo la necesidad se presentó el diseño al ingeniero Fernández para ser aprobado como ítem no previsto, teniendo en cuenta el solado en concreto (ver Figura 16) del muro para que su resistencia no sea afectada por las reacciones que se producen en el suelo

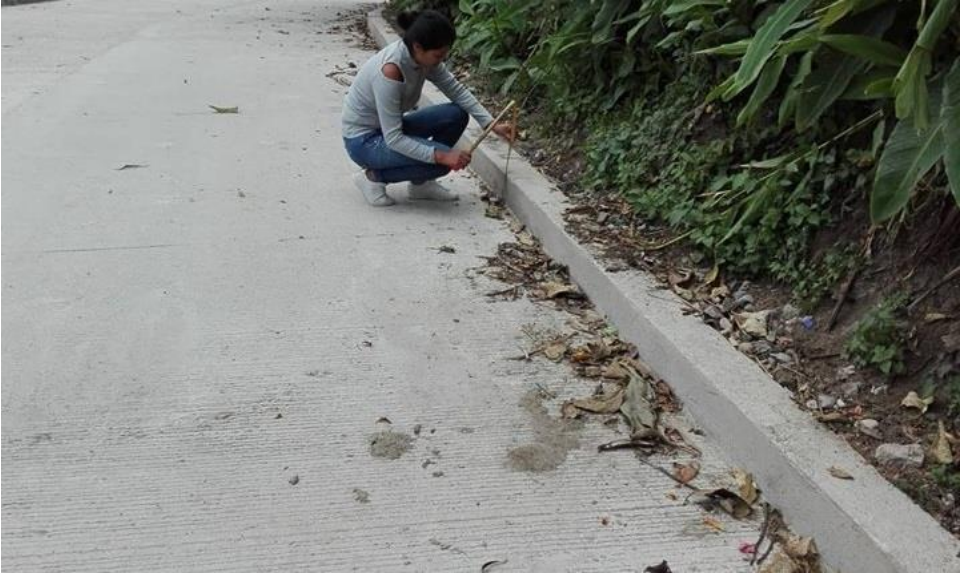
Figura 19. Detalle pavimento rígido en la Cra 3 entre CII 2 y CII 3

Una vez finalizado el pavimento rígido ubicado en la Cra 3 entre Cll 2 y Cll 3, el ingeniero Fernández, secretario de planeación, en compañía de la pasante, realizaron la verificación de las actividades estipuladas en el presupuesto de obra, se midió el ancho de calzada (ver Figura 18), longitud el pavimento, medidas de los bordillos (ver Figura 19) , longitud y altura del muro, verificando las cantidades, en donde se determinó que en obra habían realizado todas las actividades y en cantidades superiores a las estipuladas en el contrato. Se tomaron fotos de la supervisión y se realizó un acta de recibo de obra.

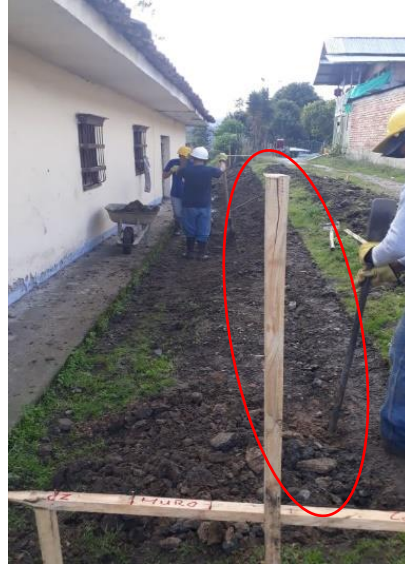
Figura 22. Localización y replanteo de Vía

En la visita realizada el 2 de octubre 2018 se estaba realizando la localización de la vía a intervenir de acuerdo a la línea de chaflanes, en donde se hizo un replanteo de la vía ya que el ancho de la placa huella en un sector (ver Figura 22), era mayor que el ancho disponible de la vía, por lo tanto se observó la

necesidad de un muro de contención para así poder cumplir con las medidas establecidas en el diseño de la placa huella.

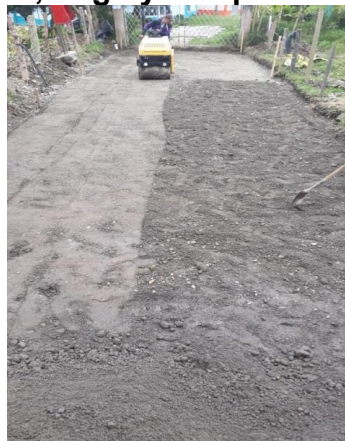
Figura 25. Suministro, riego y compactación de Base Granular

Para la conformación de la base granular (ver Figura 25) con espesor de 0.20 m se colocó el material granular en la vía, luego se humedeció, seguidamente se extendió a lo largo de la vía, se compacto con rodillo vibratorio liso y realizado el terminado de material de sub-base granular, se aprueba la superficie preparada en una o varias capas de conformidad con los alineamientos y pendientes señalados en los planos del proyecto y las instrucciones del Interventor.

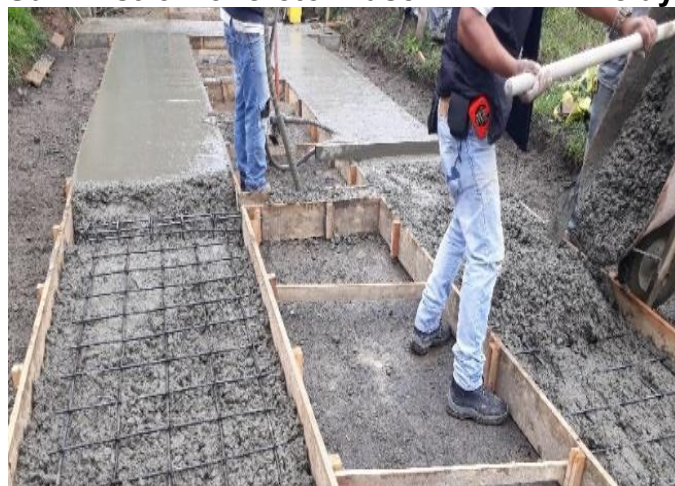
Figura 27. Suministro Concreto Clase D 21 MPA incluye formaleta

Para la formación de las losas de concreto de espesor 0.14 m, se utilizó concreto clase D (ver Figura 27), en donde la resistencia a la compresión a los 28 días es de 21 Mpa. Para garantizar esta resistencia CITEC Ltda, laboratorio de geotecnia y geológica tomó unas muestras mediante cilindros los cuales fueron fallados y se determinó que cumplía con estos requisitos de la INV E-630-07. Se utilizaron vibradores para compactar el concreto, logrando una intensidad suficiente para producir la plasticidad y adecuada consolidación del concreto, sin llegar a causar la segregación de los materiales.

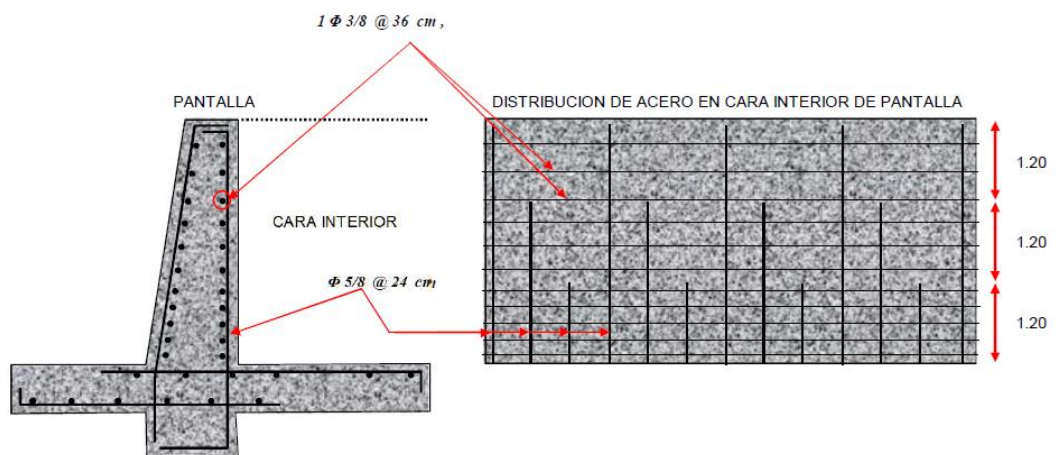
Figura 32. Detalle del diseño de muro de contención

Otro de los ítem no previstos presentados por el contratista fue el de un muro de contención, necesario para sostener el suelo que va soportar la placa huella, para lo cual presentaron el diseño mostrado en la Figura 32, se acordó las actividades de solado en concreto clase F ya que es un concreto simple de resistencia 14 Mpa (ver Figura 33), que cumple las especificación de construcción, su espesor es 0.05 m, esta actividad es necesario para separar el suelo de la estructura; otro de los ítem no previstos es el suministro, corte y configurado de acero de refuerzo según el diseño (ver Figura 34) y finalmente el

El muro adicionado fue propuesto teniendo en cuenta que existía una casa a un nivel más abajo de la vía, por lo que el sistema drenaje afectaría directamente a esta vivienda. El diseño del muro fue realizado de tal manera que sobrepasara 20 cm del nivel de la vía, permitiendo el buen funcionamiento del drenaje y evitando posibles daños a terceras personas.

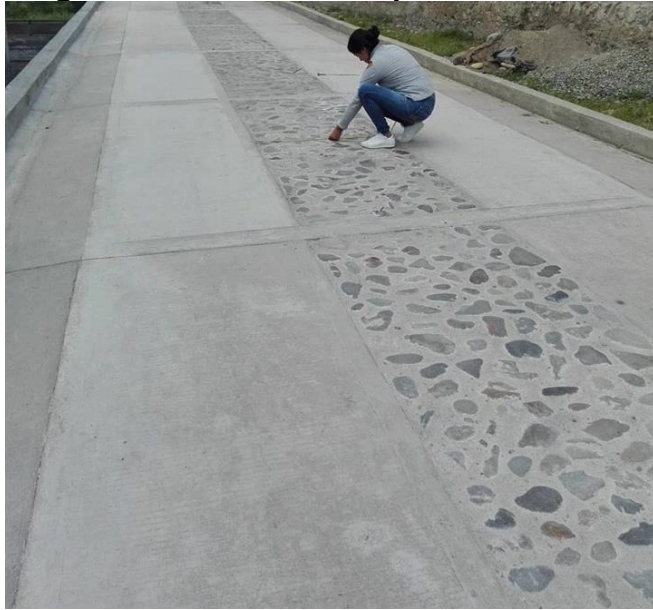
Figura 35. Detalle de inspección de obra

En la última visita realizada por parte del ingeniero Fernández, y la pasante, el 4 de diciembre de 2018, se realizó inspección de las cantidades de obra establecidas en el presupuesto y la calidad de la estructura, midiendo las longitudes (ver Figura 35) de las placas en concreto reforzado, concreto ciclópeo, sección del sardinel, longitud del muro de contención y longitud total de la placa huella.

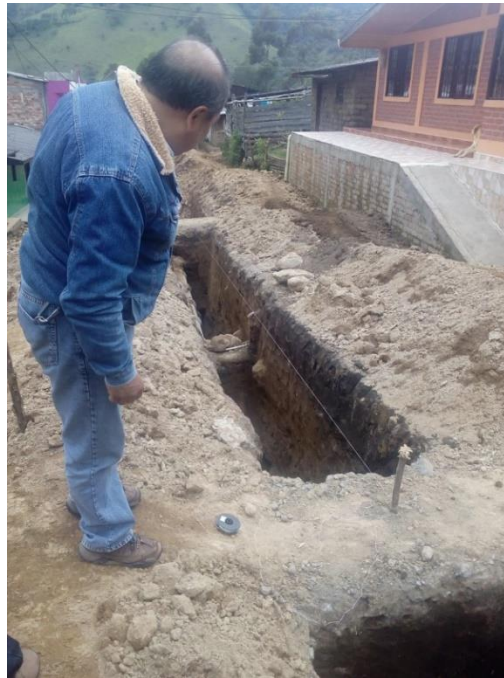
Figura 36 Inspección de Administrativos de la Alcaldía Municipal Purace-Coconuco

El proyecto se licito en el año 2017 por la Alcaldía Municipal Purace-Coconuco, en donde el ganador fue el Ing. José Guillermo Narváez Campo, según la propuesta presentada fue la más viable tanto económica como de tipo técnico, iniciación la ejecución de la obra que consistía en el mejoramiento del sistema de alcantarillado. La interventoría realizaba sus correspondientes inspecciones de obra e informa a la Alcaldía Municipal sobre el avance de obra, de igual manera el doce (12) de octubre de 2018 se recibió una queja formal ante la Alcaldía Municipal por parte de personas del barrio tres de noviembre, en la que exponían la inconformidad con la ubicación de una recamara, en donde la tubería sanitaria debería ascender con una pendiente del 15% para poder llegar hasta la recamara, por lo que este problema no permitiría el funcionamiento del sistema de alcantarillado para estas viviendas. Ante esta queja presentada, la Alcaldía municipal de Puracé realizó una inspección de obra para verificar el problema presentado a cargo del Alcalde Municipal, secretario de planeación y pasante (ver Figura 36). El ingeniero Fernández dialogó con el ingeniero residente de la obra y se toma la determinación por parte del contratista de realizar un ajuste al diseño en el sector involucrado para dar solución al problema.

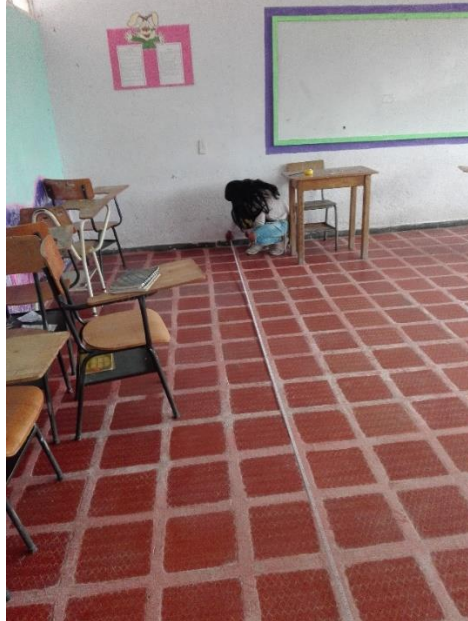
Figura 42. Reparación de juntas y enchape de piso

Una vez finalizado el plazo de la obra, se realizó la supervisión del contrato, en donde la reparación de juntas se determinó midiendo el área reparada y así mismo el enchape de piso instalado (ver Figura 42).

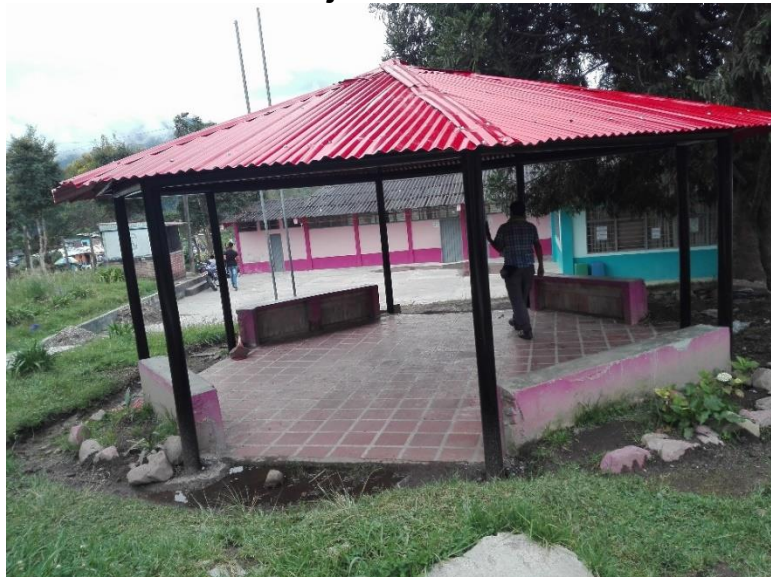
Figura 43. Detalle del mejoramiento de cubierta de Kiosco

En la cubierta del kiosco se realizó el cambio de perlines y zinc y se aplicó pintura de protección (ver Figura 43). Esta actividad se realizó porque los estudiantes del colegio presentaban inseguridad al hacer uso de este sitio de descanso y no tienen otro lugar dentro de las instalaciones brindadas, para verificar el cumplimiento se midió la cubierta de acuerdo al área intervenida.

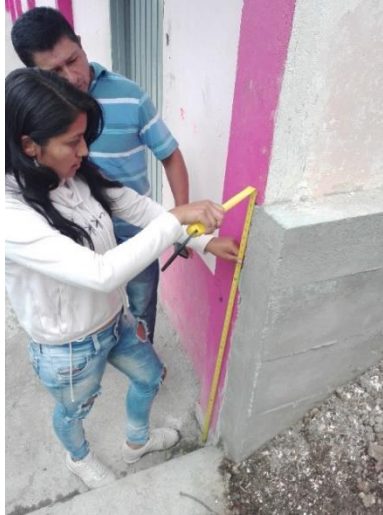
Figura 44. Inspección de muro de protección

En la parte posterior del laboratorio se presentaba humedad en las paredes debido al contacto del muro del laboratorio con el suelo, por lo tanto, se construyó

un muro de protección de espesor 0.15 m, longitud 5.0 m y una altura de 0.80 m con acero de refuerzo longitudinal y transversal de 3/8". Para la verificación de esta actividad, se midió la sección del muro, longitud y altura (ver Figura 44), determinando el área construida, en donde la cantidad estipulada en el presupuesto fue menor que la realizada.

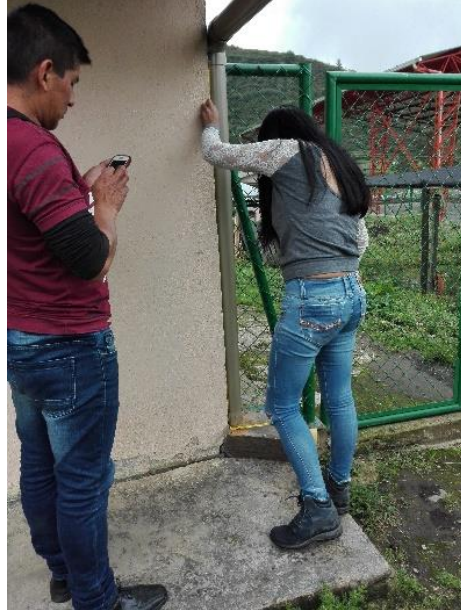
Figura 47. Inspección de obra – Medición de bajantes

El colegio de Paletará no contaba con canales para recolectar el agua proveniente de la cubierta, así como también los bajantes en PVC, presentando altos niveles de humedad en sus muros por lo tanto se determinó realizar estas actividades para disminuir el problema presentado. Para su verificación la pasante midió la longitud de los canales (ve Figura 48), bajantes (ver Figura 47) y su diámetro; además inspeccionó la calidad de los materiales instalados.

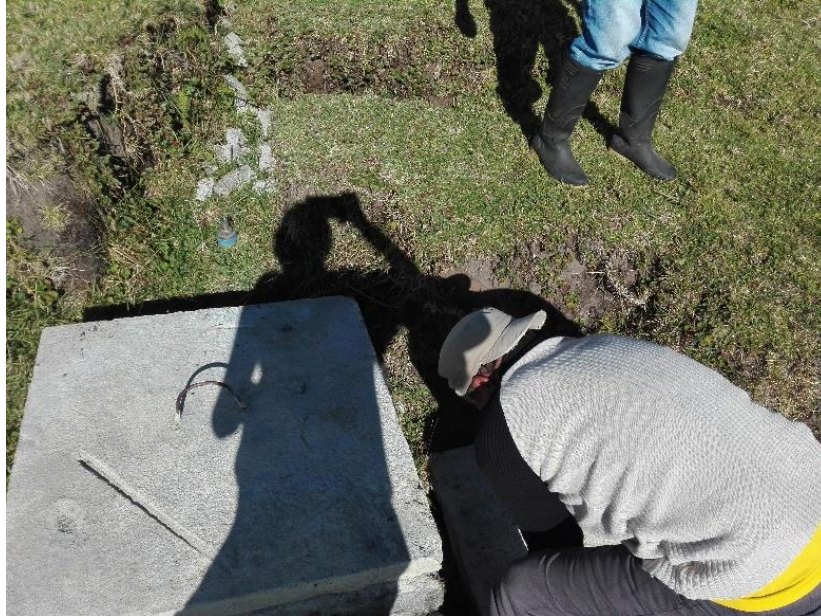
Figura 50. Inspección de la construcción de tanques de almacenamiento

En una de las visitas realizadas se verificó la construcción de los tanques de almacenamiento, midiendo el espesor, altura y longitud (ver Figura 50); así como también se midió el avance en la instalación de tubería de PVC de 1" (ver Figura 51)

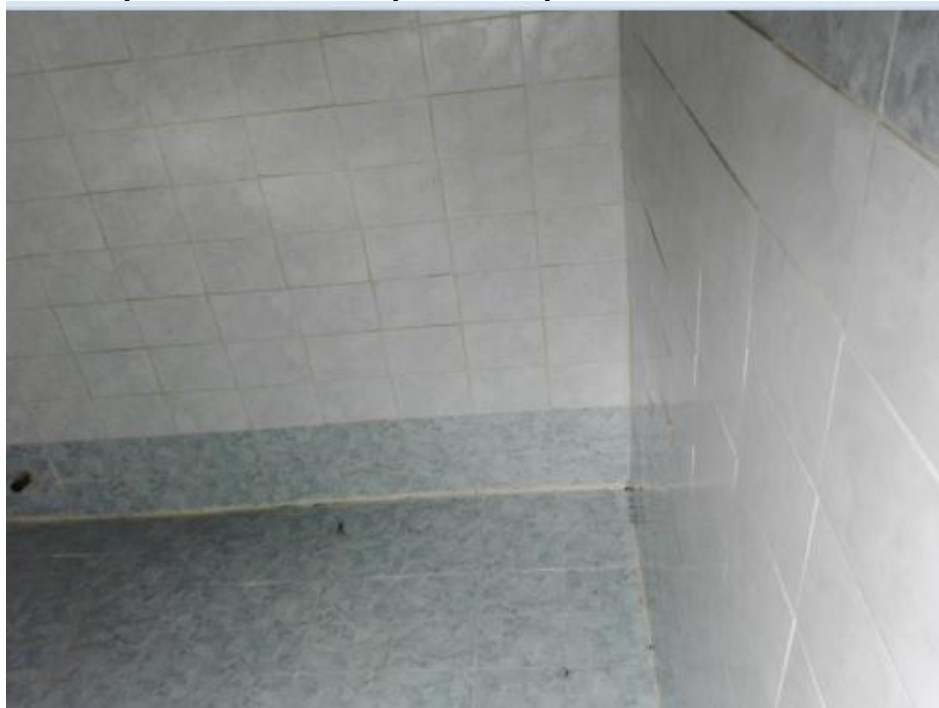
Figura 53. Inspección de enchape de tanque de almacenamiento

Al analizar la necesidad que presento la vereda Pisanrrabó, se encontró que el tanque de almacenamiento mostraba filtración a través de sus paredes, en donde este tanque tiene capacidad de 39 m³ y en el momento estaba almacenando sólo 9,7 m³, afectando a las personas beneficiarias del sistema de abastecimiento, por tanto se tomó la decisión de sellar las fisuras y luego enchapar los muros y pisos del tanque de almacenamiento, logrando así disminuir la filtración y obtener el volumen de agua necesario para abastecer a todas las familias beneficiarias, luego se actualizaron los análisis de precios unitarios, cálculo de cantidades de obra y finalmente la elaboración del presupuesto.

Después de finalizado el tiempo estipulado en el contrato se realizó una visita para determinar el cumplimiento de las actividades propuestas, la pasante verifico el área de enchape, el tipo de enchape y nivelación de este (ver Figura 53 y 54), de tal manera que al cumplirlas a satisfacción todas las actividades se realiza la liquidación de este contrato.

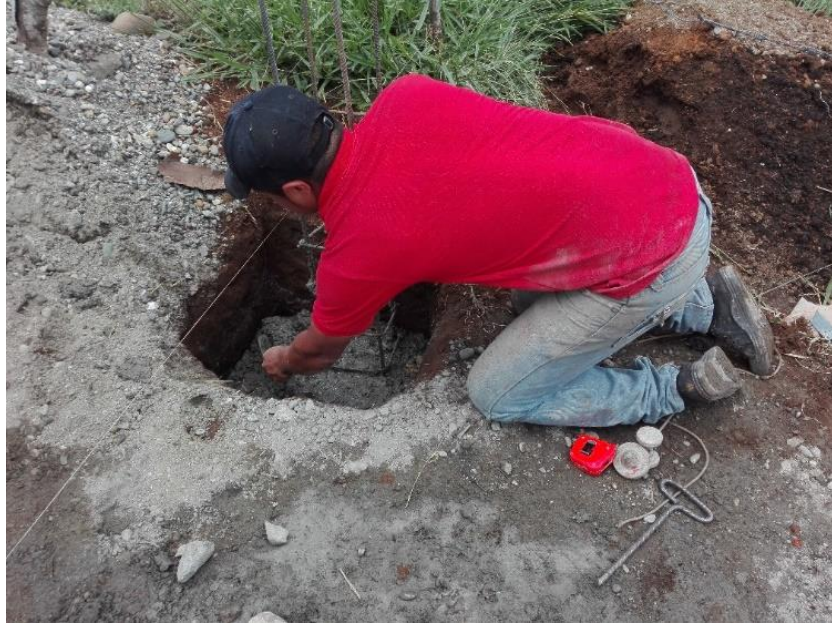
Figura 56 Inspección de obra - Zapatas

Durante el desarrollo de la pasantía esta obra llegó solo hasta un 50% debido a que el plazo para este contrato fue de un mes y le restan quince días, en donde las actividades que se han realizado se verificaron durante una visita- La pasante midió el largo, ancho y altura de la zapata (ver Figura 56) cumpliendo con las cantidades propuestas, además, se verifico el acero de refuerzo de 3/8 y 1/4" localizados a lo largo de las columnas. (Ver Figura 57)
