APOYO EN EL SEGUIMIENTO A LA CONSTRUCCIÓN DE VIVIENDAS Y OBRAS
DE MITIGACIÓN EN LOS MUNICIPIOS DE CALOTO, CALDONO Y PÁEZ
LLEVADO A CABO POR LA CORPORACIÓN NASA KIWE

TRABAJO DE GRADO, MODALIDAD PASANTÍA

LILIANA YAMPUEZAN TORRES

UNIVERSIDAD DEL CAUCA
FACULTAD DE INGENIERÍA CIVIL
POPAYÁN-CAUCA

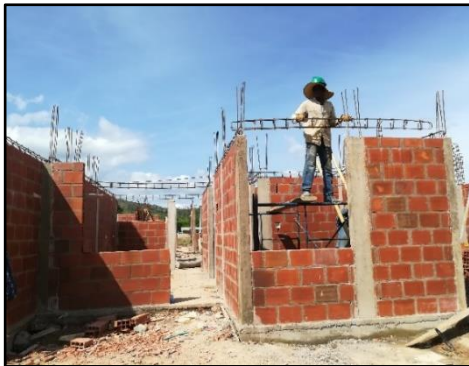
Fotografía 2: Colocación acero de vigas de amarre

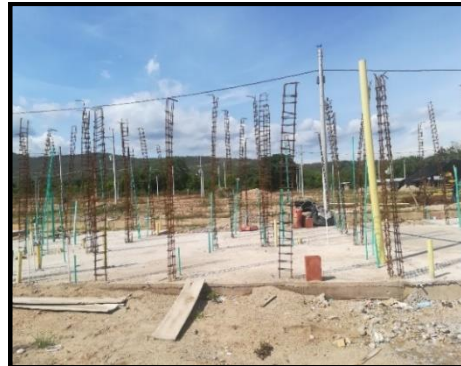
Fotografía 3: Acero de columnetas levantado

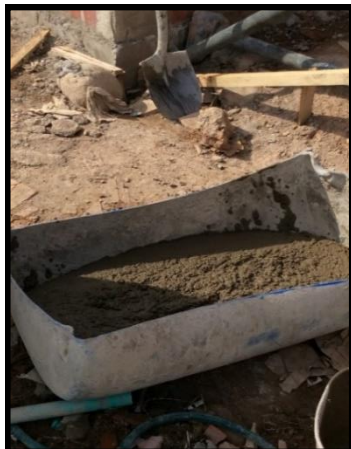
Fotografía 4: Concreto para columna

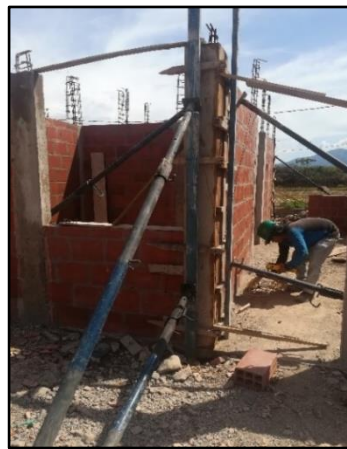
Fotografía 5: Formaleta de columnas

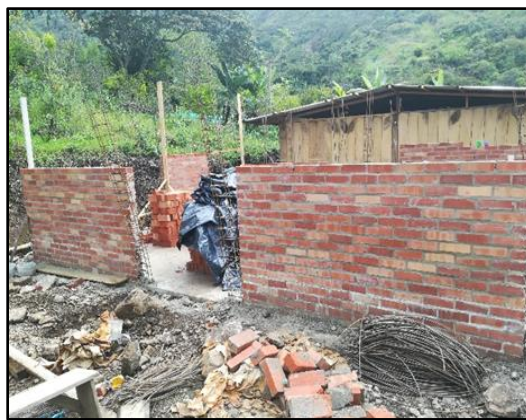
Fotografía 19: Avance de una vivienda
