**AUXILIAR DE INGENIERÍA COMO APOYO TÉCNICO – ADMINISTRATIVO EN LA
PROYECCIÓN DE INFORMES DE SEGUIMIENTO Y SUPERVISIÓN DE LAS OBRAS
DEL SECTOR URBANO Y RURAL DE LA SECRETARIA DE INFRAESTRUCTURA Y
VALORIZACIÓN DE PASTO**

**UNIVERSIDAD DEL CAUCA
FACULTAD DE INGENIERÍA CIVIL - PROGRAMA INGENIERÍA CIVIL
DEPARTAMENTO DE GEOTECNIA
POPAYÁN
ABRIL 2019**

**INFORME FINAL DE AVANCE EN EJECUCIÓN Y SUPERVISIÓN DE LAS OBRAS
DEL SECTOR URBANO Y RURAL DE LA SECRETARIA DE INFRAESTRUCTURA
Y VALORIZACIÓN DE PASTO PARA OPTAR EL TITULO DE INGENIERO CIVIL**

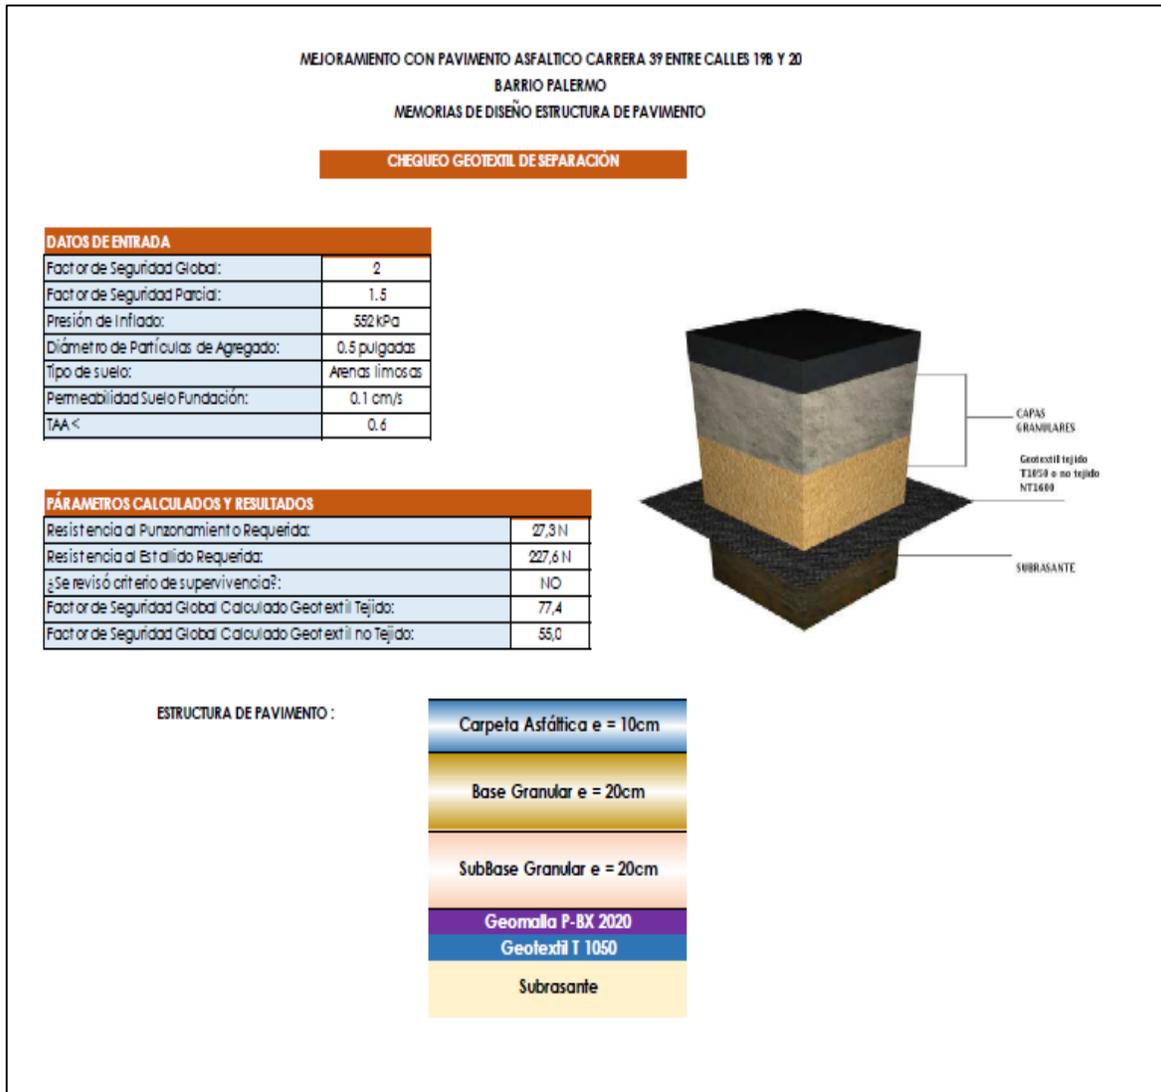
Imagen 3. Diseño estructural de pavimento asfáltico con geomalla.

El siguiente esquema (imagen N° 3) corresponde a la estructura de pavimento flexible que se realizó en la carrera 39 entre calles 19 y 20.

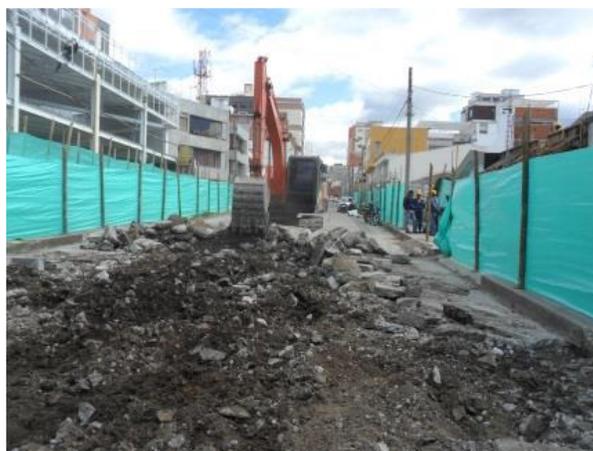
**Imagen 5. Corte de concreto hidráulico, demolición y retiro de material.
Fuente propia.**

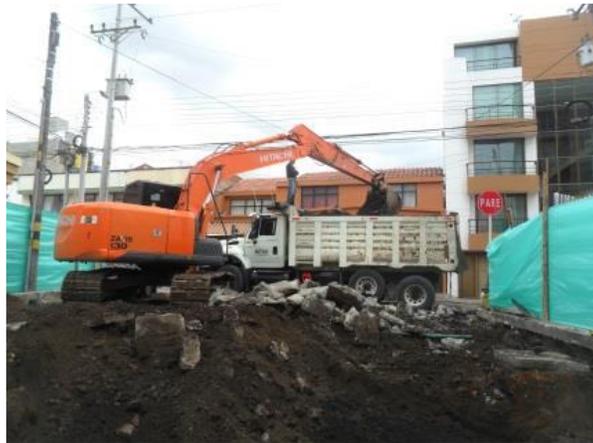
Imagen 6. Retiro de material. Fuente propia

Una vez reconocida la zona se procedió por parte del operario a la eliminación de la capa de rodadura que estaba afectada en el área de la obra, como se puede ver en la imagen N° 6 y N°7, excavación de material indeseable o sobrante en tramos en corte y su acarreo a zonas de depósito. Con el acompañamiento por parte del auxiliar el cual se encargó de la verificación de los trazos por donde el operario procedería.

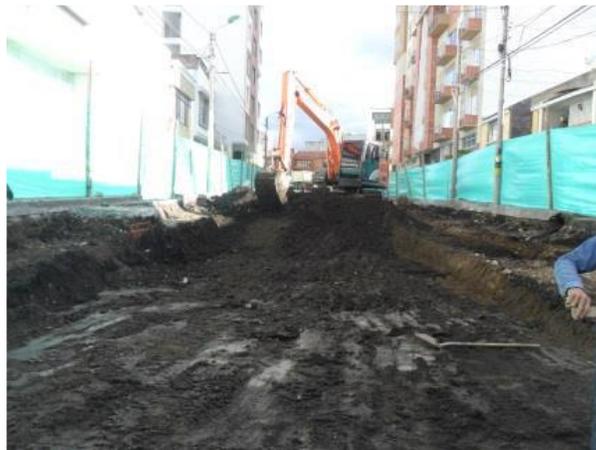
**Imagen 7. Fuente propia
Excavación mecánica y retiro de material**

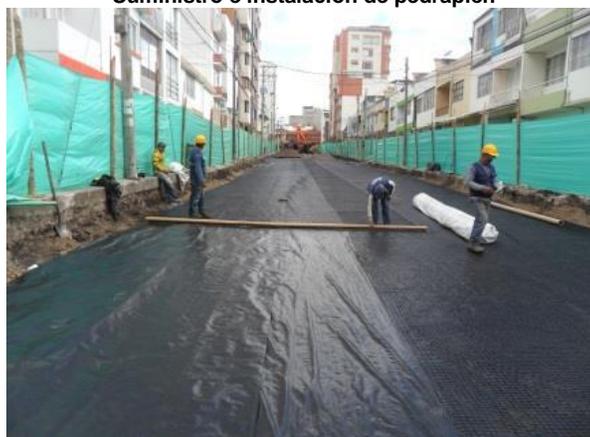
**Imagen 12. Fuente propia
Suministro e instalación de geotextil, geomalla y polisombra**

Al respecto, mediante comité de seguimiento de obra y en conjunto con la supervisión del proyecto, en la imagen N° 11 se puede ver como se realiza el procedimiento de mejoramiento del suelo de sub-rasante empleando material de pedraplén en los sitios puntuales, mencionados en el párrafo inmediatamente anterior, además de incluir el suministro e instalación de geotextil y geo-malla, imagen N° 12 según el diseño contemplado y suministrado por la Supervisión.

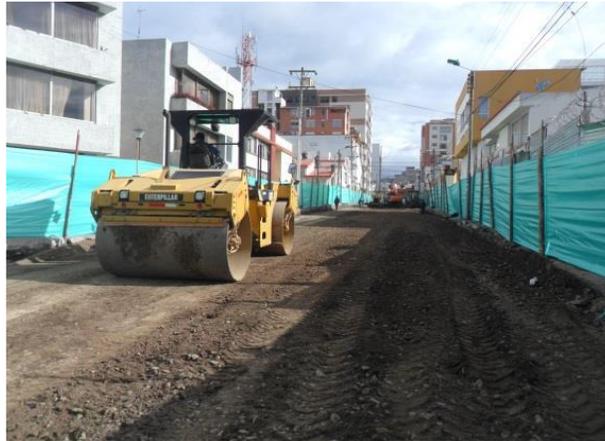
En las imágenes N° 13 y N° 14 se puede ver que una vez subsanado el tema de la sub-rasante se continúa con los procedimientos de instalación de material de sub-base y base.

**Imagen 13. Fuente propia.
Compactación material de sub-base**

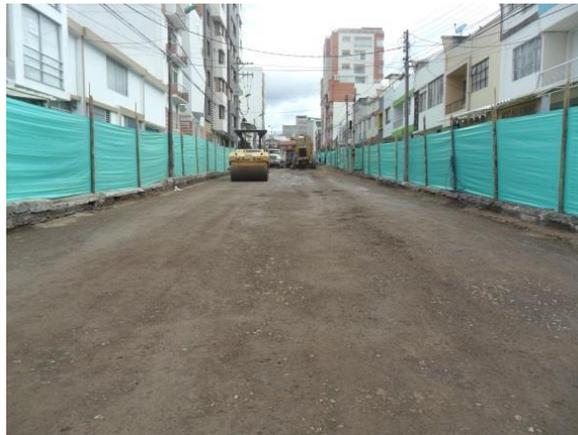
**Imagen 14. Fuente propia.
Compactación material de base**

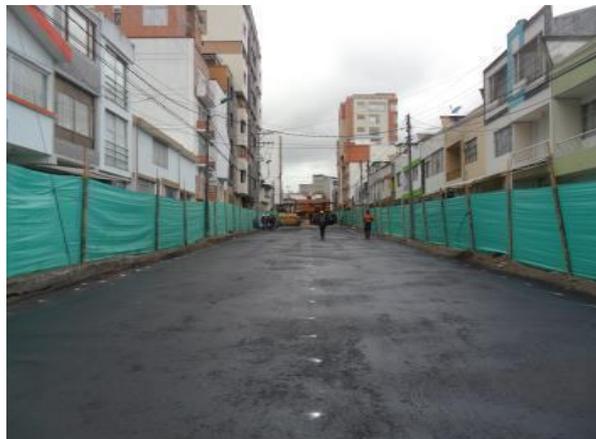
Una vez se encuentra totalmente lista el área de trabajo, se puede ver en la imagen Nº 15 y Nº 16 que se procede a imprimir e instalar la capa asfáltica.

**Imagen 15. Fuente propia
Imprimación**

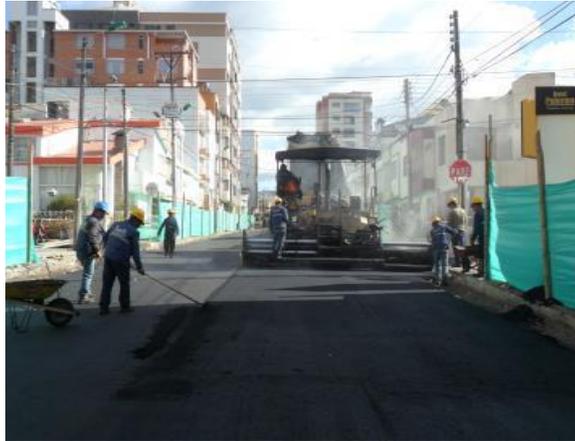
**Imagen 16. Fuente propia.
Imprimación**

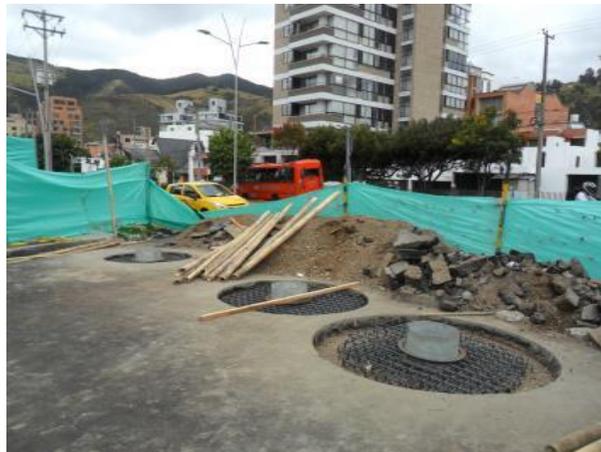
**Imagen 17. Fuente propia
Reconstrucción de cámaras: instalación de aceros y concreto**

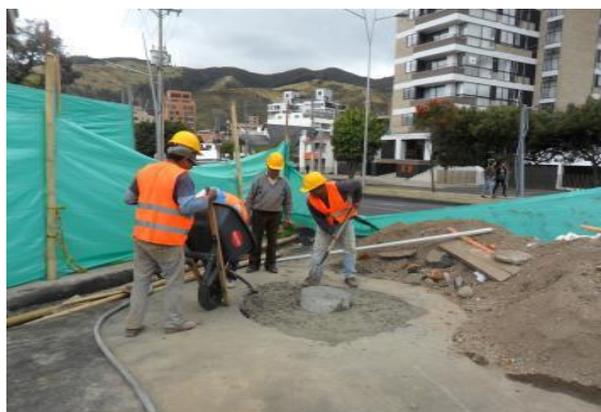
**Imagen 18. Fuente propia.
Reconstrucción de cámaras: instalación de aceros y concreto**

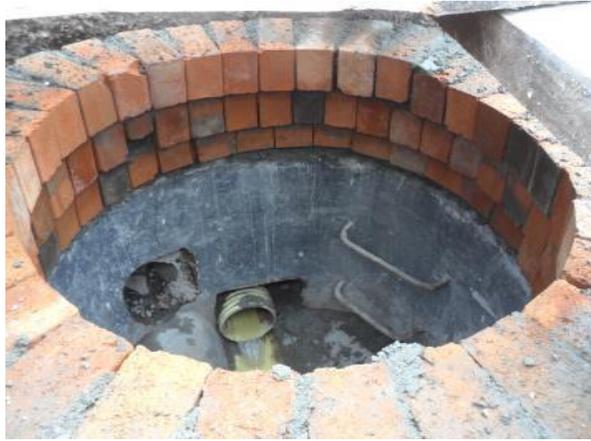
**Imagen 19. Fuente propia
Realce de cámaras**

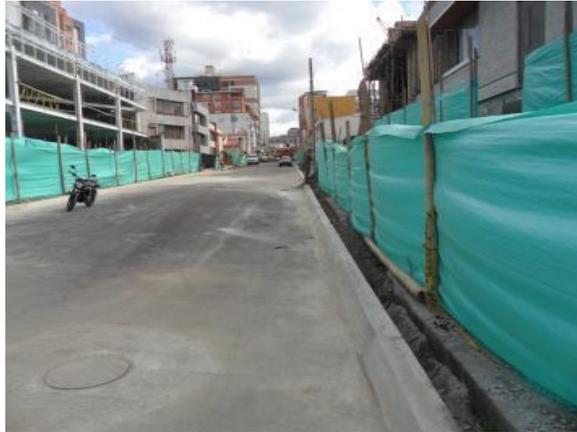
**Imagen 20. Fuente propia
Bordillos fundidos in situ**

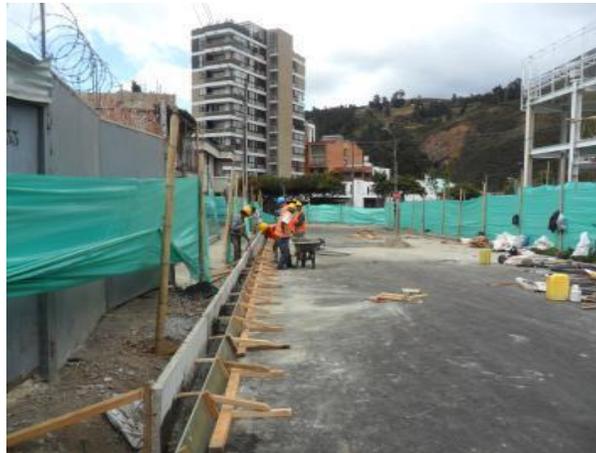
**Imagen 21. Fuente propia
Instalación de formaleta para bordillos.**

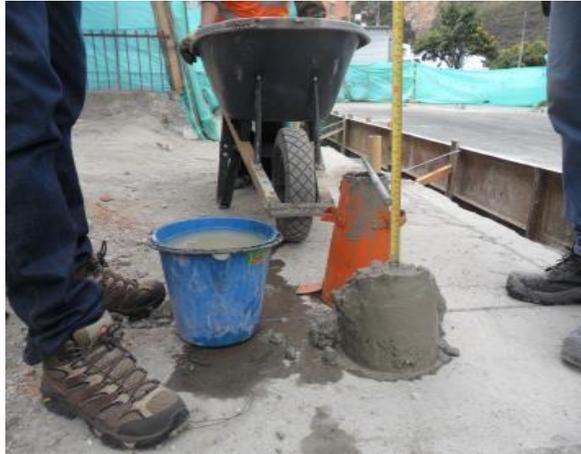
Imagen 22
Toma de muestra de concreto para asentamiento

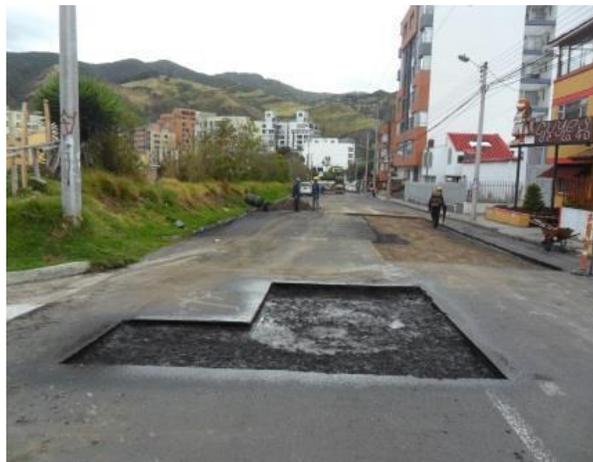
Sobre este sector se realizó rehabilitación de estructura de pavimento tipo Parcheo, por lo tanto, se desarrollaron actividades constructivas que involucran, como en la imagen N° 23 se observa, el corte de capa de rodadura: pavimento asfáltico, demolición y retiro del misma. Para que posteriormente, véase imagen N° 24, se instale el imprimante y la capa de rodadura: asfalto. Finalmente, en la imagen N° 25 se tiene el resultado del parcheo del sector.

Imagen 23. Fuente propia
Corte de carpeta asfáltica

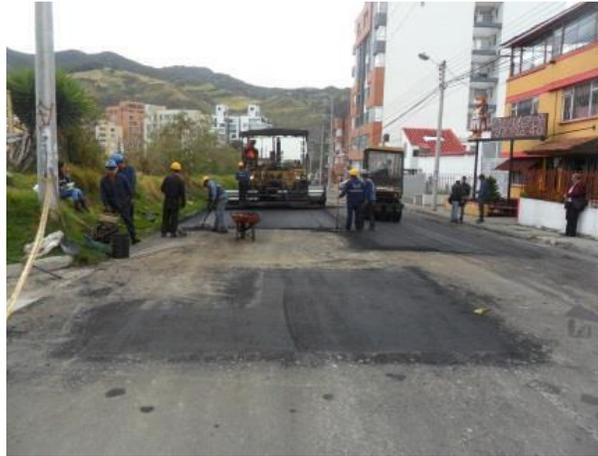
**Imagen 24. Fuente propia
Parcheo con mezcla asfáltica**

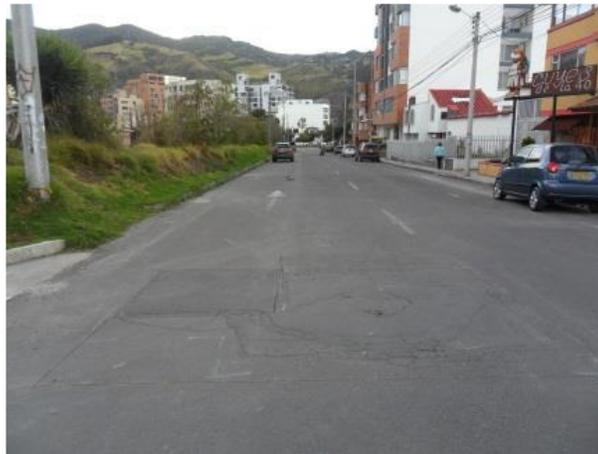
**Imagen 25. Fuente propia
Estado final del parcheo**

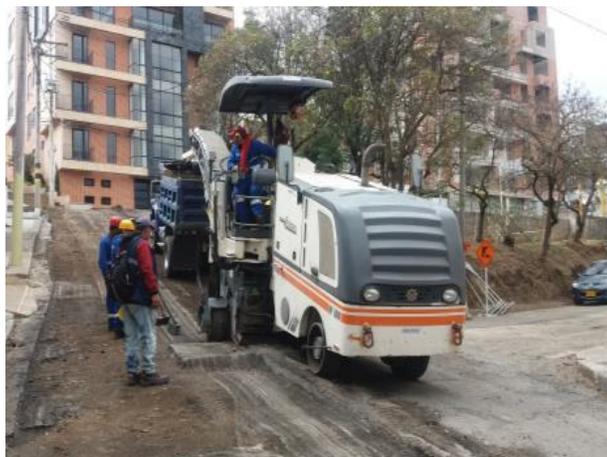
De manera general, sobre este sector se ejecutó mantenimiento de la estructura de pavimento por medio del Parcheo, se desarrollaron actividades de corte de capa de rodadura (imagen N° 27): pavimento asfaltico, demolición y retiro del misma. Para que posteriormente se instalara el imprimante y la capa de rodadura: asfalto (imagen N° 28).

Imagen 27. Fuente propia
Corte y demolición de capa de rodadura

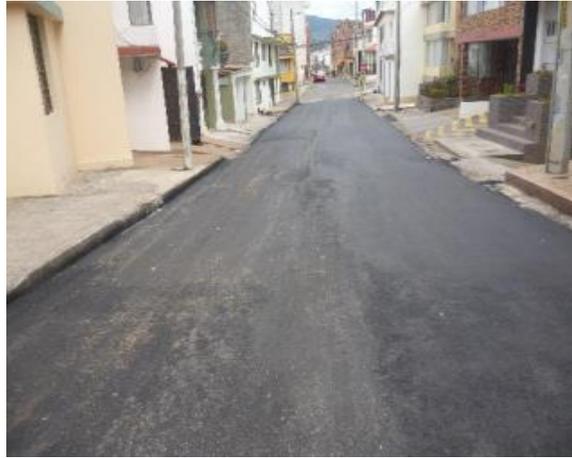
Imagen 28. Fuente propia.
Vista final de la calle 16b entre cra 44 y 43

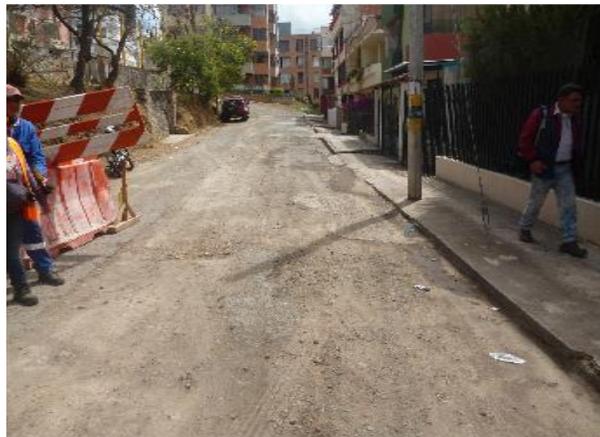
Imagen 29. Fuente propia.
Demolición y remoción de material existente

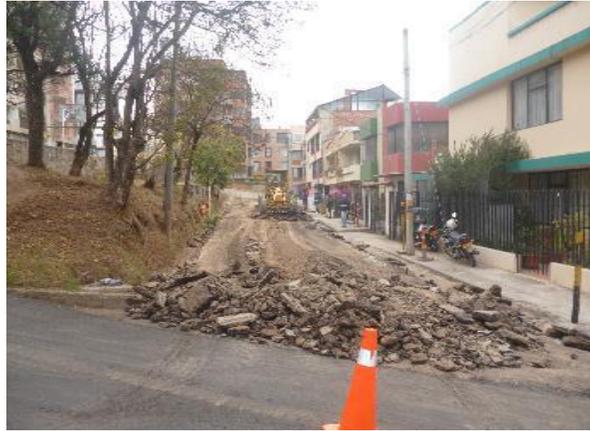
Imagen 30. Fuente propia.
Demolición y remoción de material existente

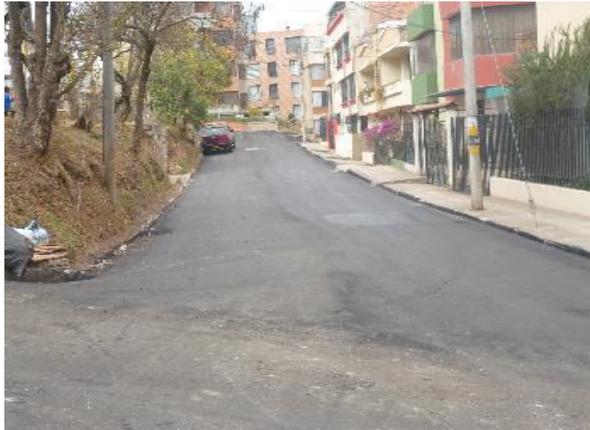
Imagen 31. Fuente propia
Vista final de la carrera 43 con calle 16b

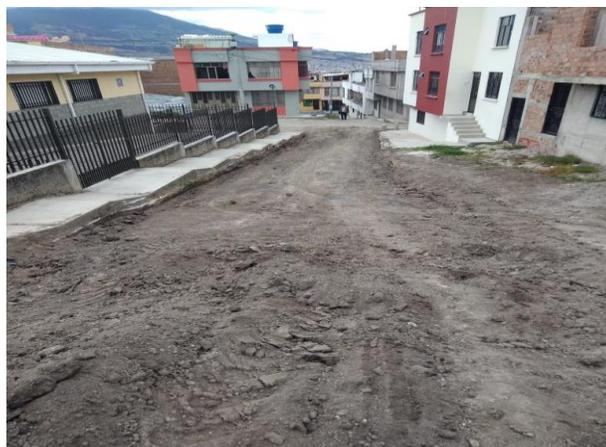
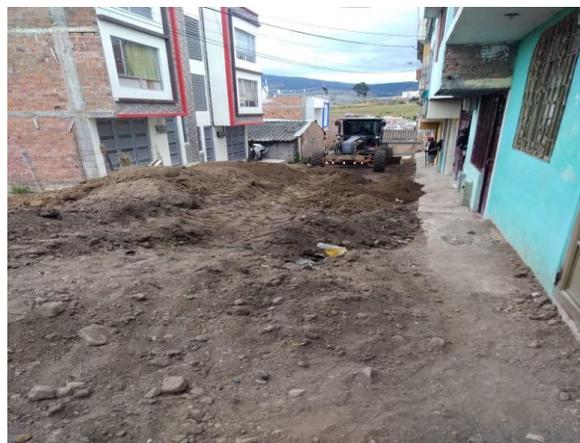
En la imagen N° 33 y N° 34 se realizan excavaciones para llegar a la profundidad que exige la estructura de pavimento, en total se ejecutan 268.64 m3 de excavación.

**Imagen 33. Fuente propia.
Excavación mecánica de material común de la explanación**

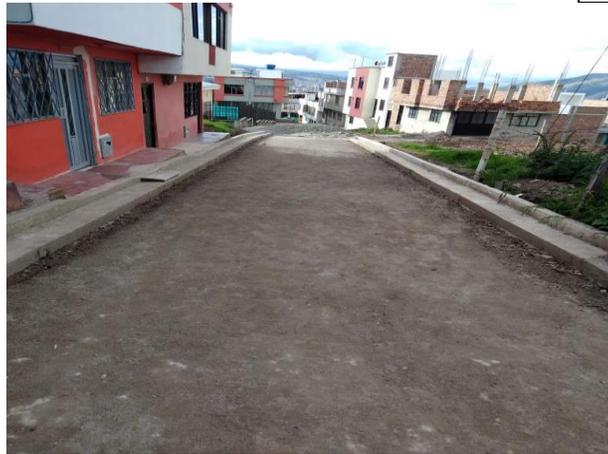
En la imagen N° 35 se puede ver la subbase granular como parte de la estructura de soporte del pavimento en adoquín, es construida acorde a las especificaciones establecidas, en los espesores de diseño suministrados. Posterior a la compactación, se realiza la toma de densidades.

Imagen 35. Fuente propia
Compactación de Subbase granular

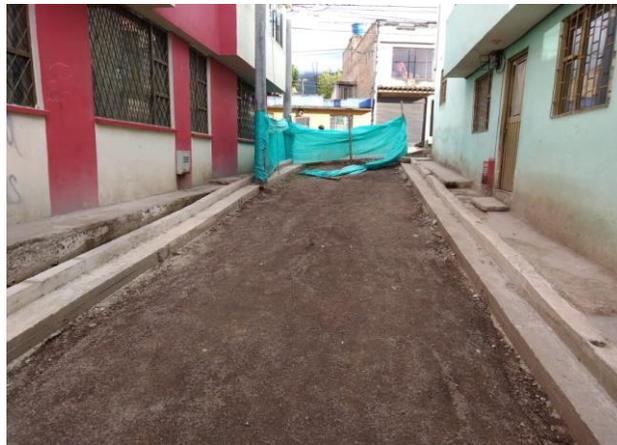
En la imagen N° 36 se ve el cerramiento provisional colocado como medio preventivo y de aislamiento de la zona de trabajo, se construye alrededor de la construcción en una cantidad de 220 ml.

Imagen 36. Fuente propia.
Cerramiento provisional

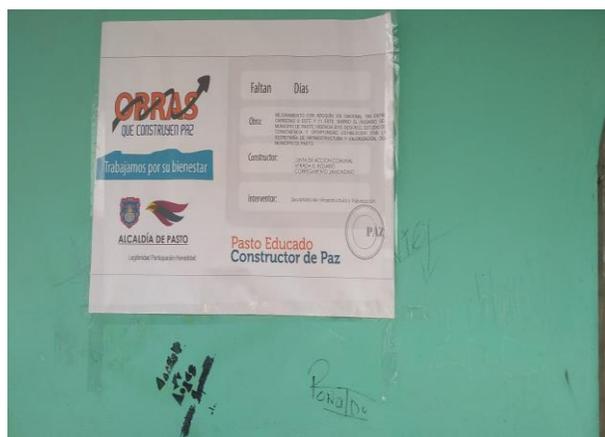
En la imagen N° 37 se ve como se coloca como medio informativo mediante una valla colocada al inicio de la obra. (Tabla 13)

Imagen 37. Fuente propia.
Valla informativa

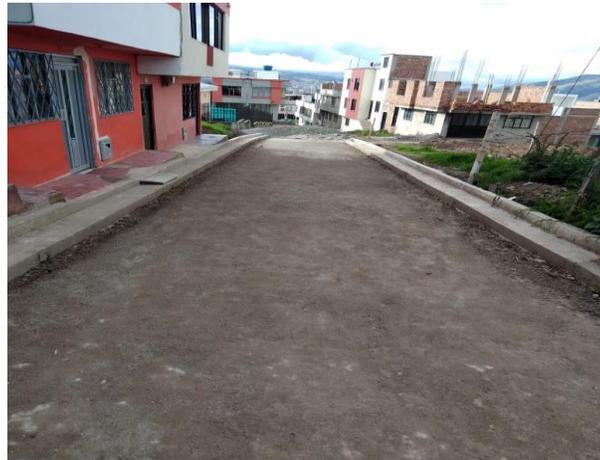
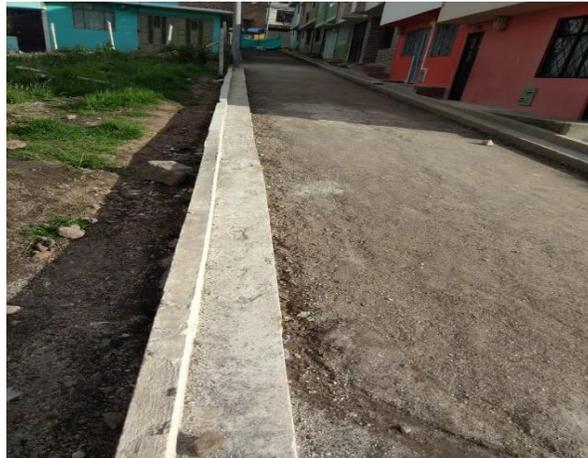
En la imagen N° 38 y N° 39 se ve la base granular como parte de la estructura de soporte del pavimento en adoquín, es construida acorde a las especificaciones establecidas, en los espesores de diseño suministrados. Se ejecutan en total 84.0 metros cúbicos acorde a cartera anexa. Posterior a la compactación, se realiza la toma de densidades. (Tabla 14)

Imagen 38. Fuente propia
Compactación de base granular

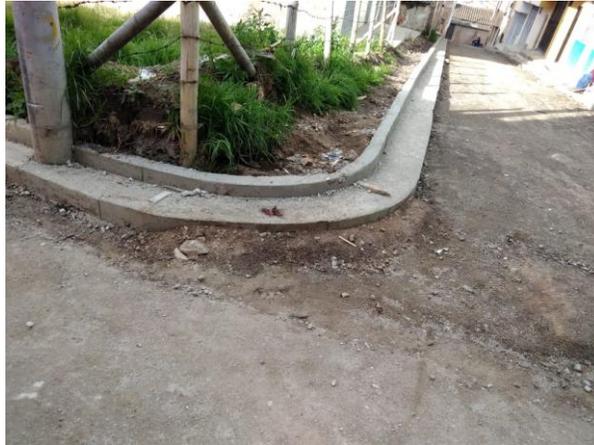
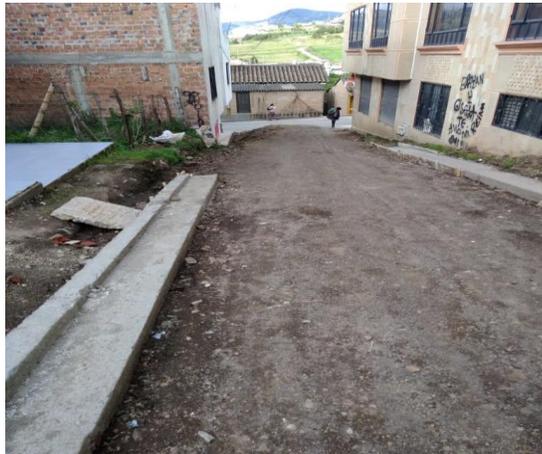
En la imagen N° 40 y N° 41 se ve que se realiza la construcción de la cuneta acorde a las cotas de cimentación, la sección y lineamientos establecidos.

Imagen 40. Fuente propia.
Fundición de cunetas.

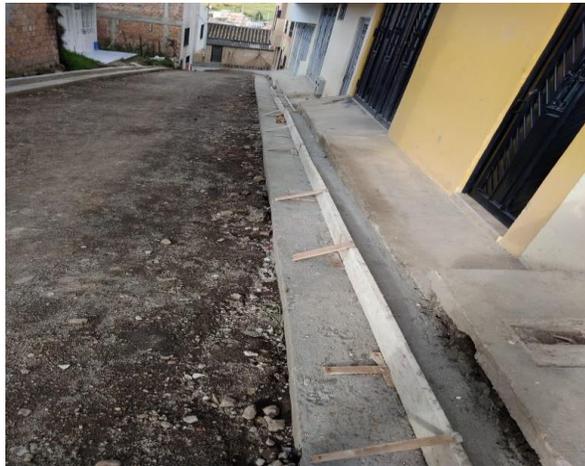
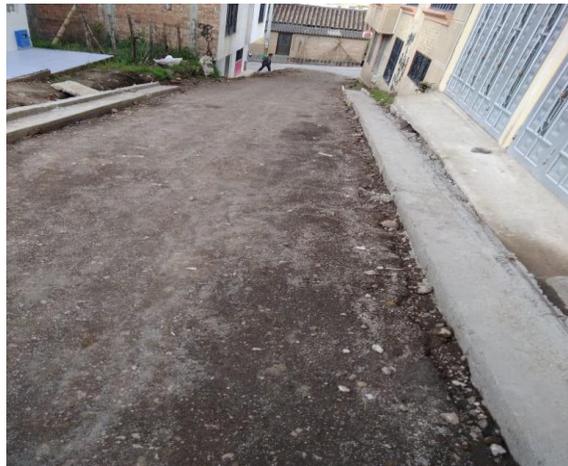
En la imagen N° 42 y N° 43 se ven los bordillos construidos en concreto reforzado como estructuras de confinamiento y protección del pavimento en adoquín, con mezcla 1:2:2.5 con formaleta debidamente alineada, que sirven para recoger las aguas lluvias para su correcta evacuación hacia los sumideros, se construyen a ambos lados de la vía. Se ejecutan las siguientes cantidades (*Tabla 16*):

Imagen 42. Fuente propia
Instalación de bordillos.

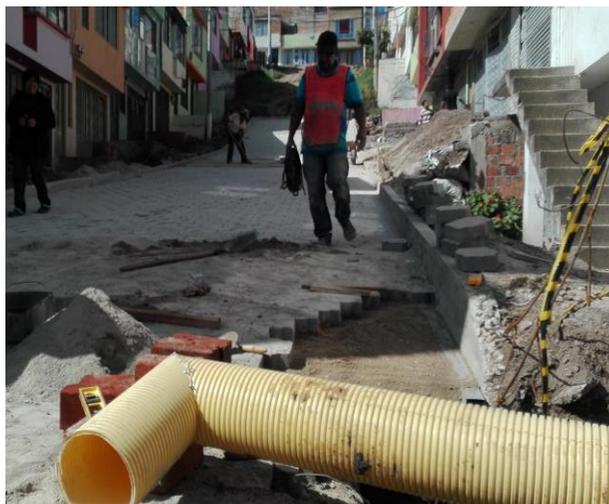
En la imagen N° 44 se ve la tubería utilizada para la construcción de la conexión de los sumideros hacia las cámaras. En total se ejecutan 6 metros lineales.

Imagen 44. Fuente propia
Suministro e instalación de tubería PVC 10"

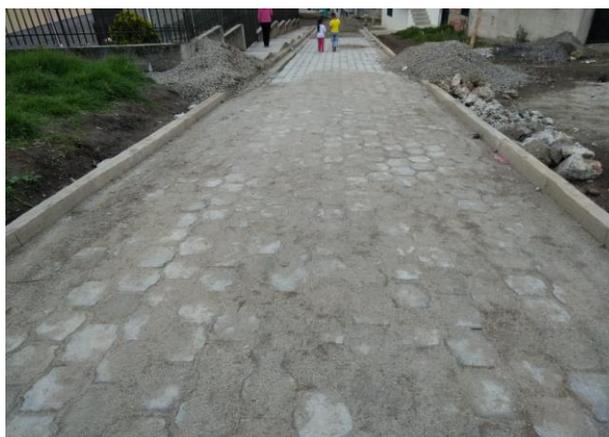
En la imagen N° 45 se puede ver como se construye la capa de rodadura en adoquín sobre la base debidamente compactada, construida y recibida. Incluyó la conformación de una base en arena de espesor 5cm.

Imagen 45. Fuente propia.
Suministro e instalación de adoquín
