**APOYO EN EL SEGUIMIENTO A LA CONSTRUCCIÓN DE VIVIENDAS Y OBRAS
DE MITIGACIÓN**

PROYECTO FINAL TRABAJO DE GRADO MODALIDAD PASANTÍA

**UNIVERSIDAD DEL CAUCA
FACULTAD DE INGENIERÍA CIVIL - PROGRAMA INGENIERIA CIVIL
DEPARTAMENTO DE HIDRAULICA
POPAYÁN, 2020**

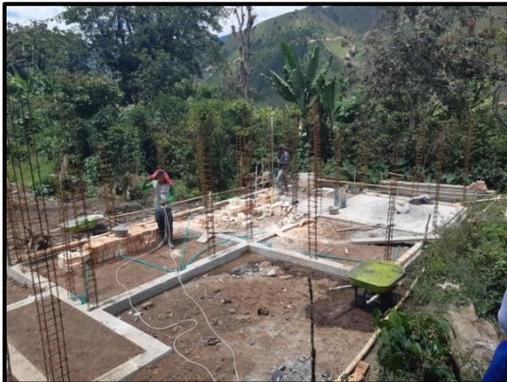
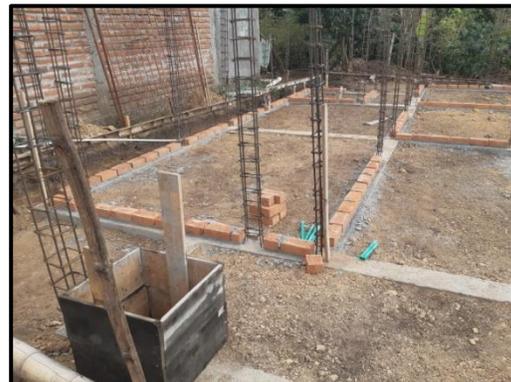
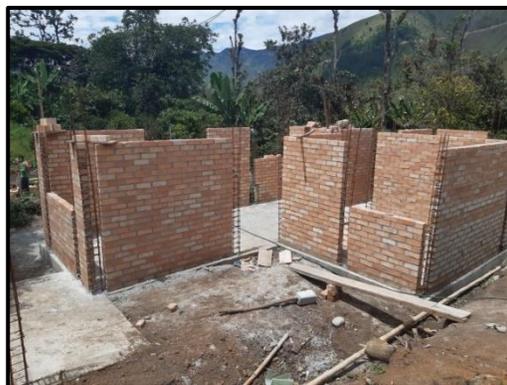
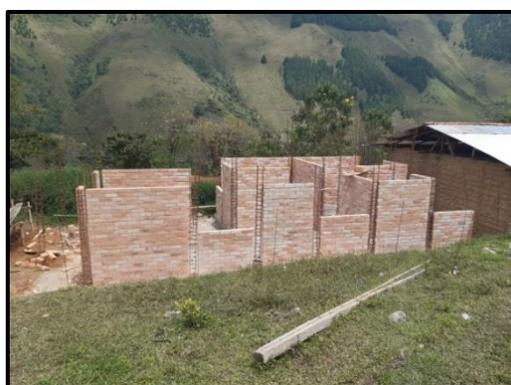
Figura No. 22 Levantamiento de muros.

Primeramente, se deben armar los castillos de las columnas para luego comenzar a levantar los muros, esto se hace así debido a que es sistema confinado; a la hora de montar los aceros se debe chequear que cuente con las medidas y espaciamiento necesario. Se debe chequear que cumpla con el hilo y que a la hora de pegar los ladrillos de la primera fila se cumpla con la traba. Esta actividad se debe realizar lo más pulcra posible debido a que las casas quedan con el ladrillo a la vista.

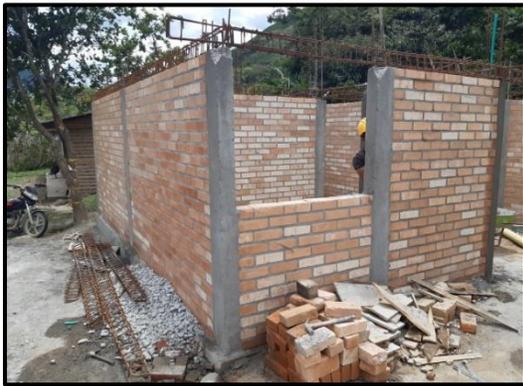
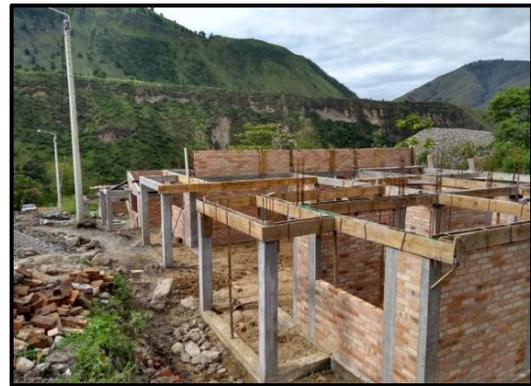
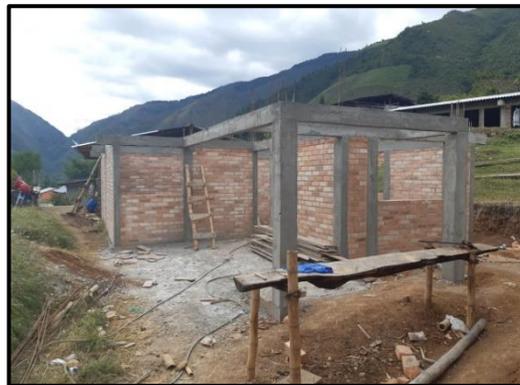
Figura No. 23 Acero de viga de amarre y fundición de la misma.

Se arma el acero de la viga de amarre, para poner la formaleta de manera adecuada y se haga la correcta fundición. Al igual que con las columnas se chequearon que las longitudes y espaciamientos cumplan con las especificaciones que se designan en los planos estructurales.

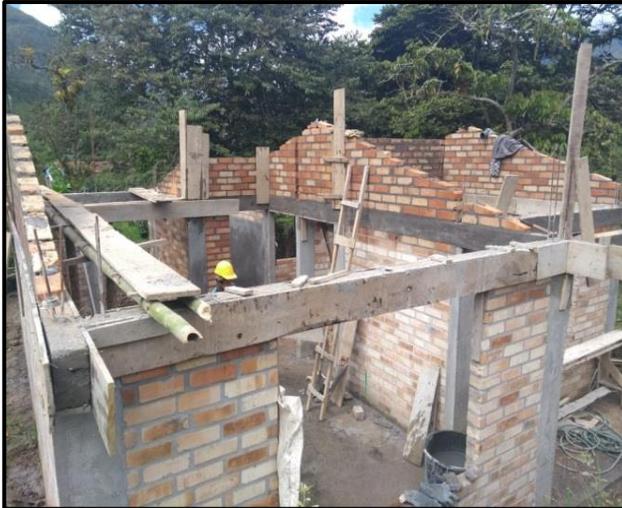
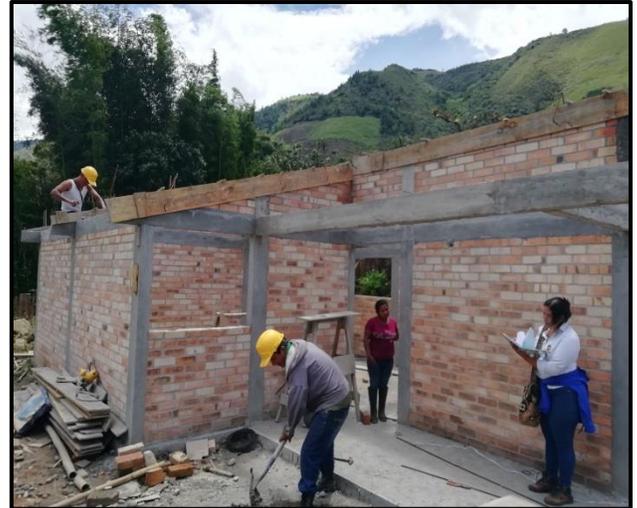
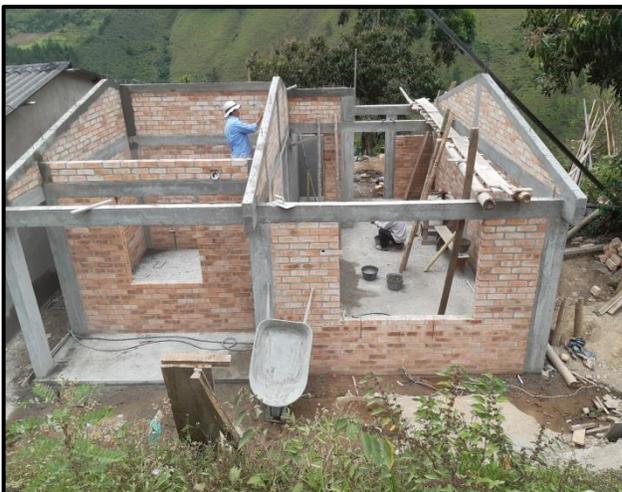
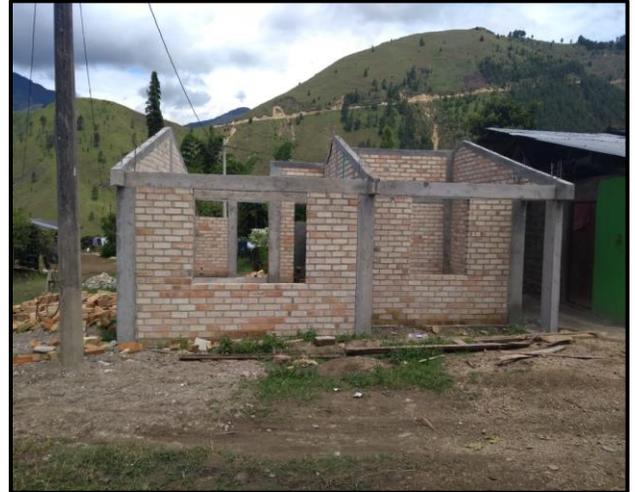
Figura No. 24 Levantamiento muro de culata, armazón de acero y fundición viga de coronación.

Se da forma al muro de culata teniendo cuidado a la hora de cortar los ladrillos, respetando su respectivo hilo, para posteriormente tener la base para el acero, su respectiva formaleta para como proceso final hacer su fundición.

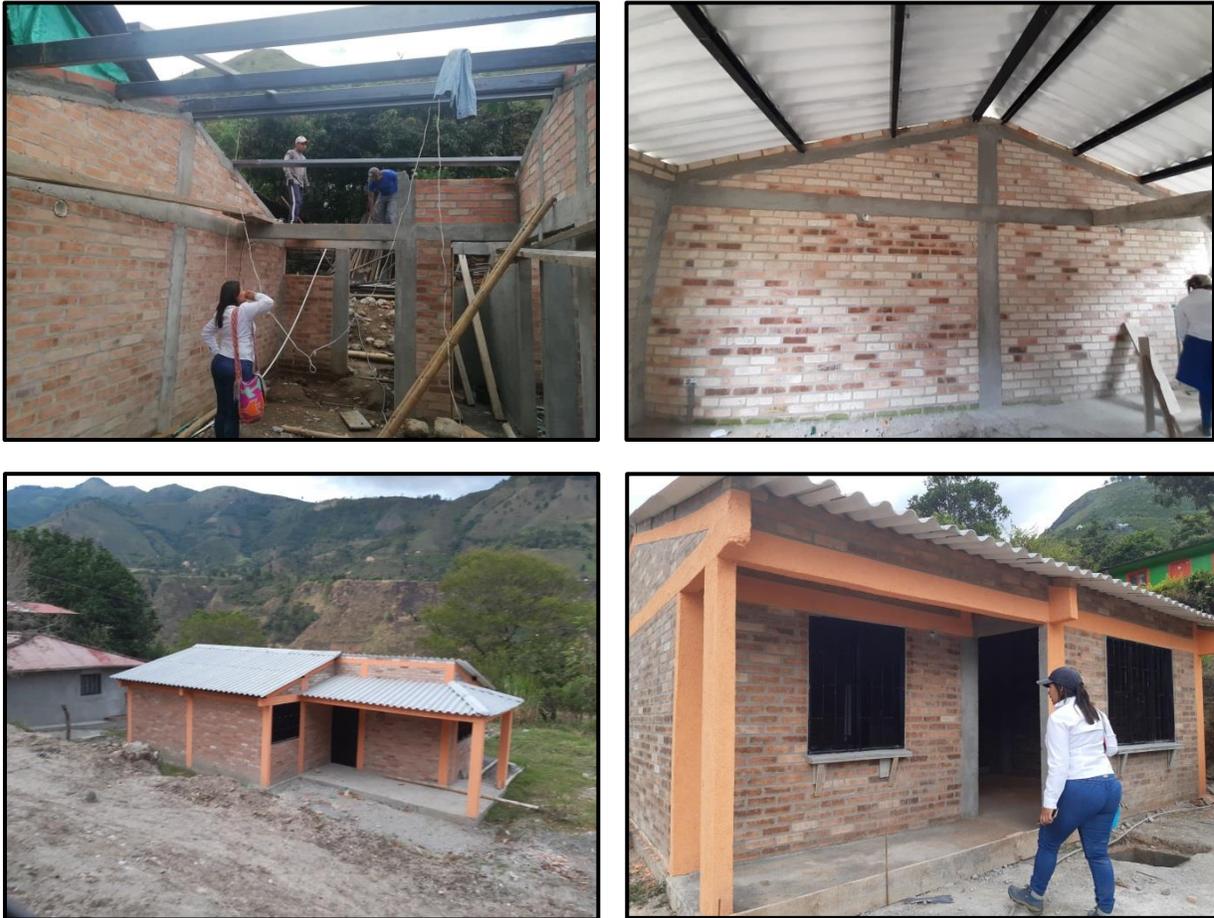
Figura No. 25 Colocación cubierta y aplicación graniplast sobre caras externas.

Para la colocación de la teja de fibrocemento ésta va apoyada sobre un perlín metálico Tipo C al cual se le aplica un anticorrosivo, esta colocación va asegurada con amarras y ganchos. Para mejorar la estética se aplica graniplast sobre las caras externas de las vigas y columnas.

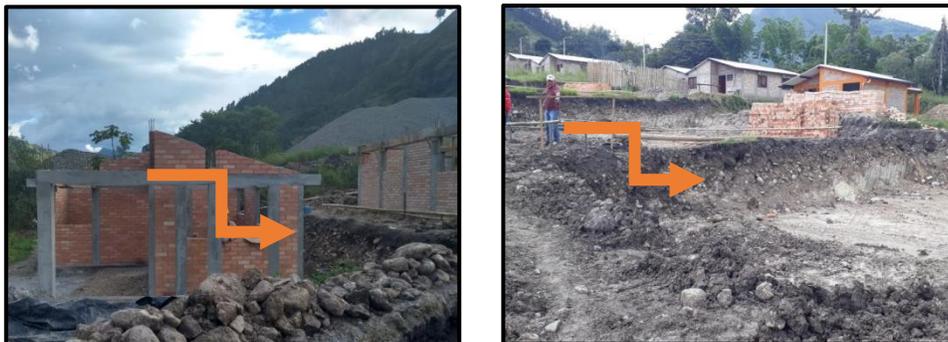
Figura No. 28 Viviendas que requerían construcción de muros.

Como ya se había dicho anteriormente, debido al terreno del municipio de Páez, estas son las viviendas por las cuáles se necesitaba construir los muros de contención también mencionados en páginas superiores (**Trabajo de oficina**).

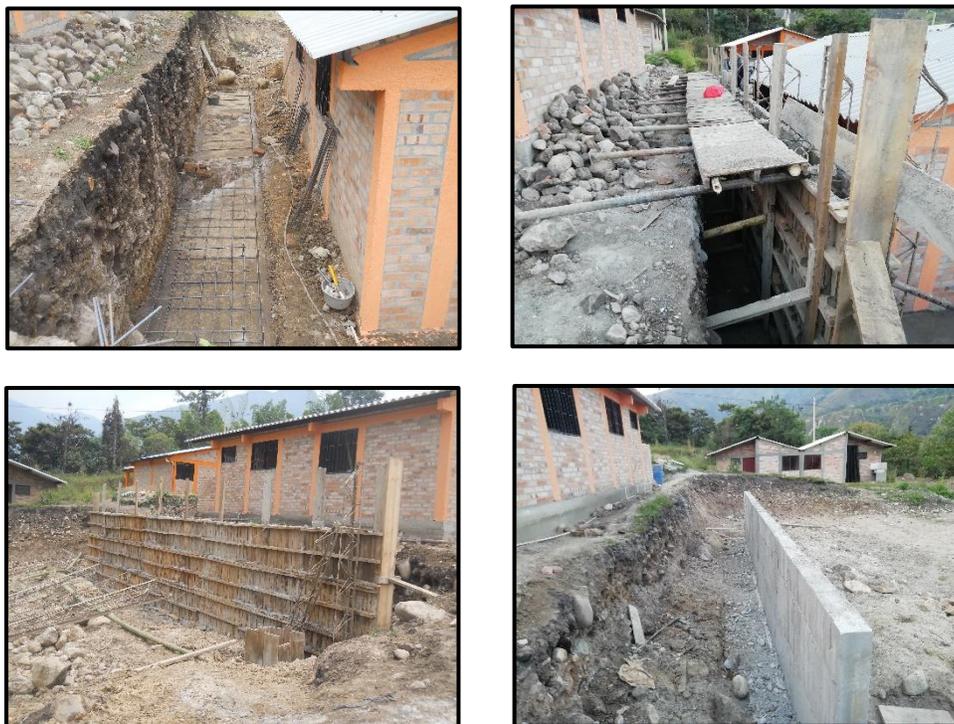
Figura No. 29 Construcción muros de contención.

Una vez identificadas las zonas donde se requieren de los muros, se procede a su respectiva y adecuada construcción.

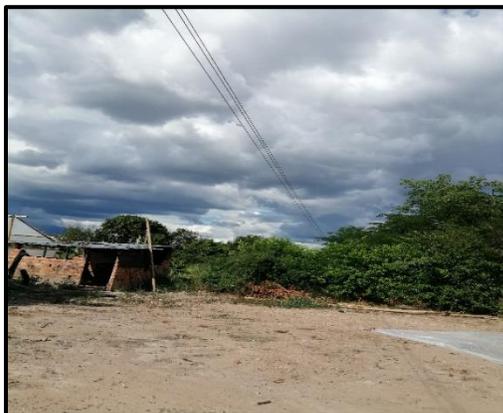
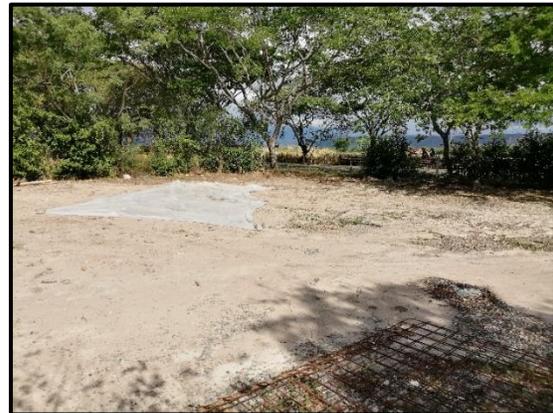
Figura No. 45 Registro fotográfico lote #10.

Se pudo identificar el lote visitado: Se encuentra junto a la vía principal y cuenta con todos los servicios como agua, acceso, electricidad y alcantarillado ya que en este lote hay una casa existente sin embargo su ubicación no altera la construcción de la vivienda.
