**PARTICIPACIÓN EN LOS PROCESOS PRECONTRACTUALES, EJECUCIÓN Y  
LIQUIDACIÓN DE OBRAS DE CALIDAD DE LA EDUCACIÓN  
DEL MUNICIPIO DE POPAYÁN**

**INFORME FINAL DE PRACTICA PROFESIONAL (PASANTIA)  
PARA OPTAR AL TITULO DE INGENIERA CIVIL**

### **OFICINA DE INFRAESTRUCTURA, ALCALDIA MUNICIPAL DE POPAYÁN**

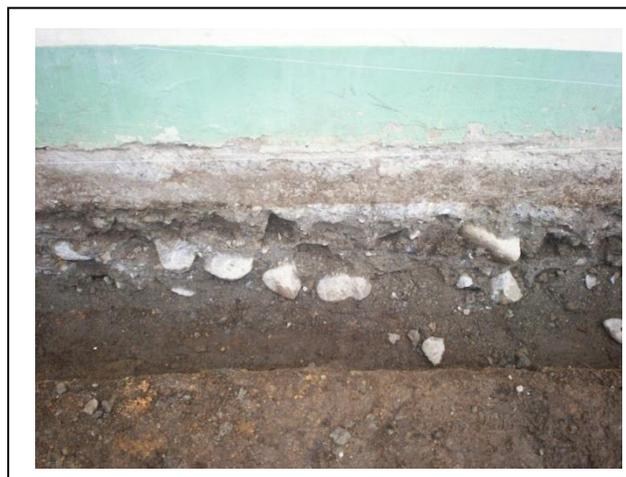
**Foto 12**

Concreto ciclópeo sobre el que están las vigas de cimentación.

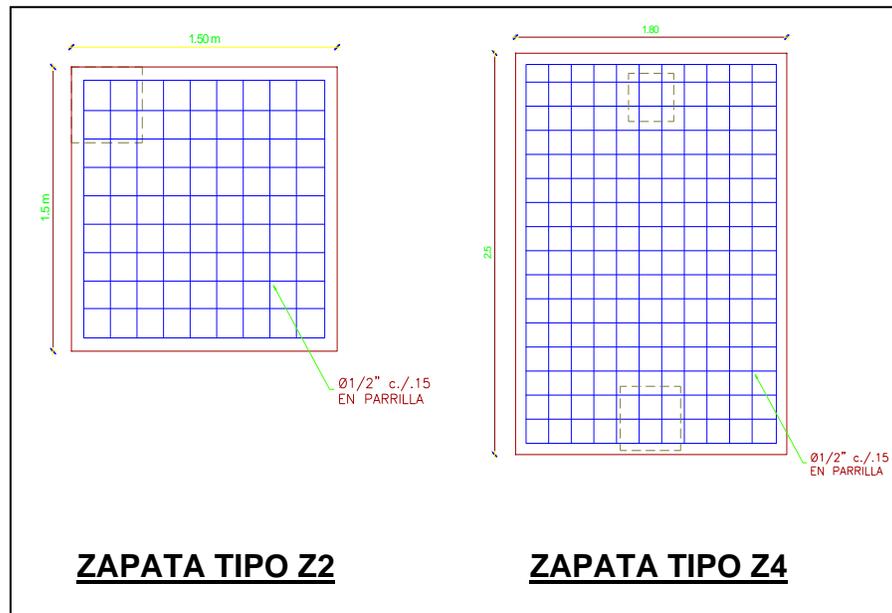
**FIGURA 2**

-El plano estructural presentado por el ingeniero calculista fue modificado previa autorización del mismo, para cumplir con las especificaciones técnicas en las instituciones educativas, ya que en ellas se pide que las escaleras sean mínimo de 1.50m de ancho para que en caso de emergencia se pueda evacuar a los estudiantes de forma segura y rápida, esto no se cumplía en el diseño ya que eran de 1.0m. Las escaleras se ampliaron a 1.5m y consecuente a eso la zapata del eje E-3 correspondiente a la tipo Z2 con dimensiones (1.5x1.5) m fue cambiada por una Z4 (2.5x1.8) m ya que hay una mejor distribución de cargas puesto que recibe dos columnas.

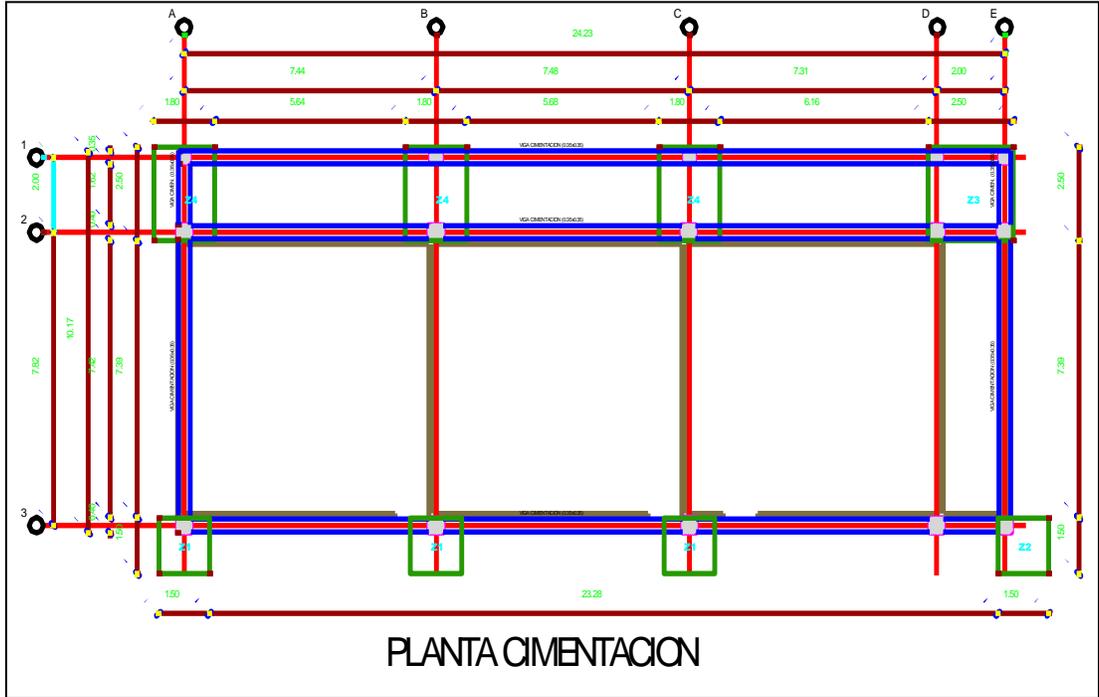
**FIGURA 3**

-Otro cambio fue el de la viga de cimentación ubicada a lo largo del eje A inicialmente estaba bajo el muro lo que implicaba demoler el mismo y esto conllevaría a gastos adicionales, posteriormente fue reformado corriendo la

Plano estructural inicial

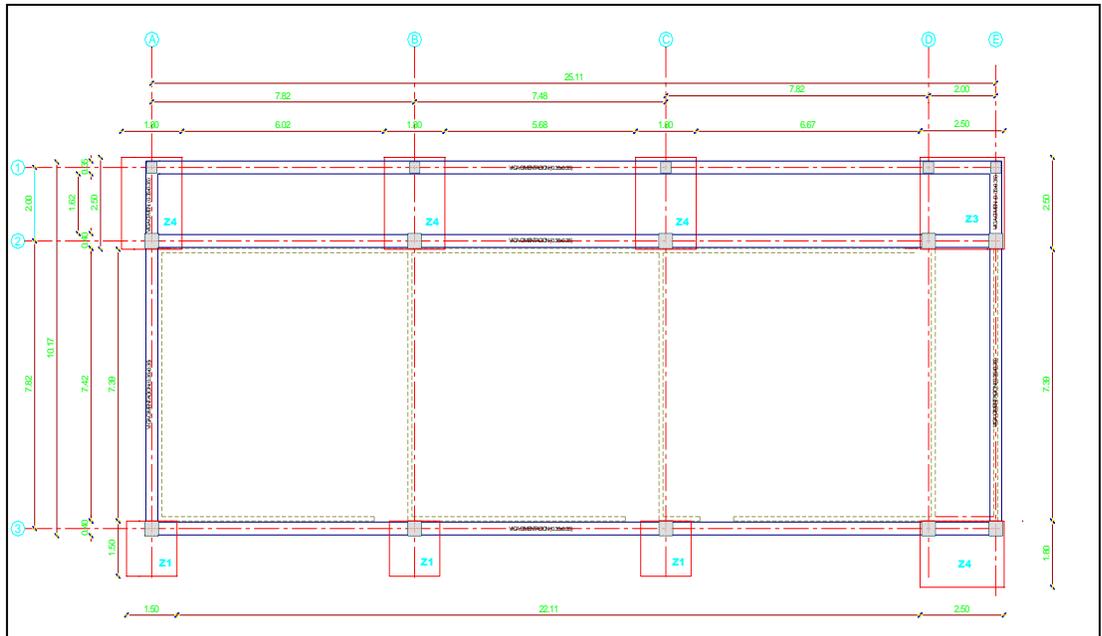
**FIGURA 4**

viga 35 cm a la izquierda de su posición original con esto se evitó dañar la estructura existente y su posterior reparación.

## Plano estructural modificado

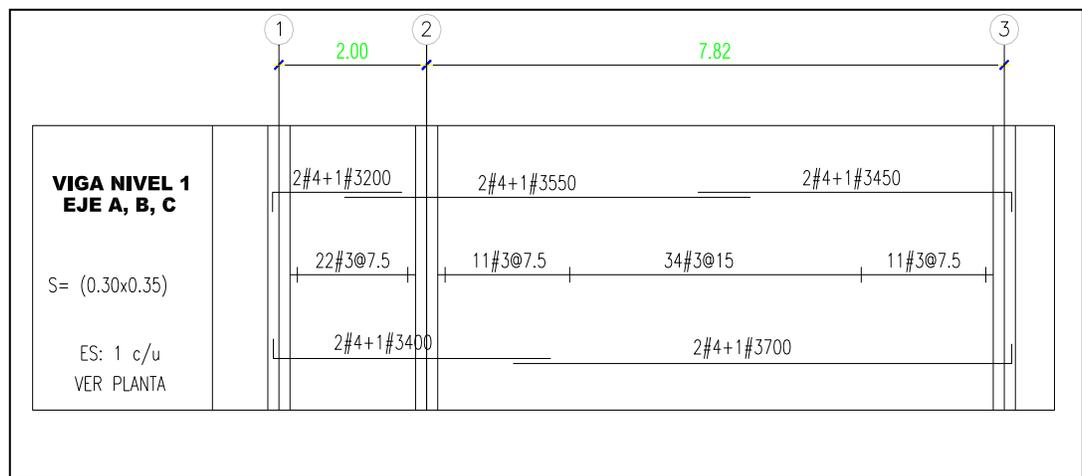
**FIGURA 7**

Despiece de vigas

El control de calidad se realizó contando el número de varillas que tenía la viga, verificando el diámetro al que correspondía, cumplimiento de traslazo, número de estribos y separación entre ellos, todo esto se comparó con lo detallado en el plano, los resultados fueron:

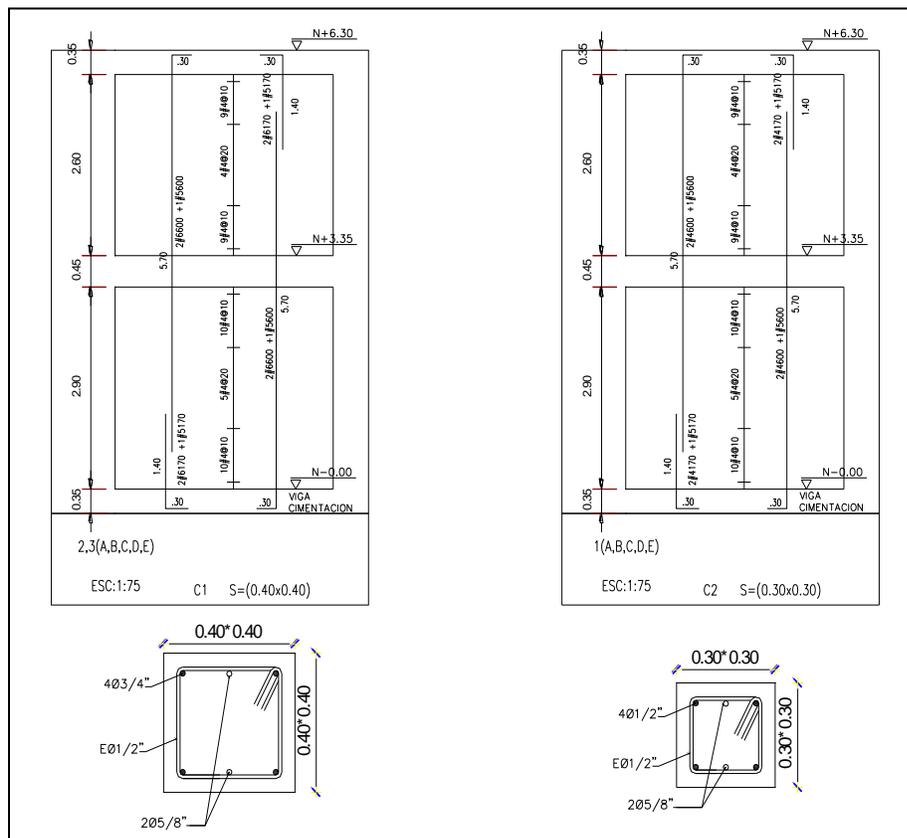
**FIGURA 8**

Despiece de Columnas

-El refuerzo a lo largo de la columna fue de 2 varillas #4 y 2 varilla #5, longitud de traslapo igual a 0.70 cm correspondiente a la varilla de mayor diámetro.

-El refuerzo a cortante en el primer vano con 10 estribos #4 separados a 10 cm cerca a los apoyos y 5 estribos #4 separados a 20 cm en el centro del vano, en el segundo vano se encontraron 9 estribos #4 separados a 10 cm y 4 estribos #4 separados a 20 cm en el centro del vano.

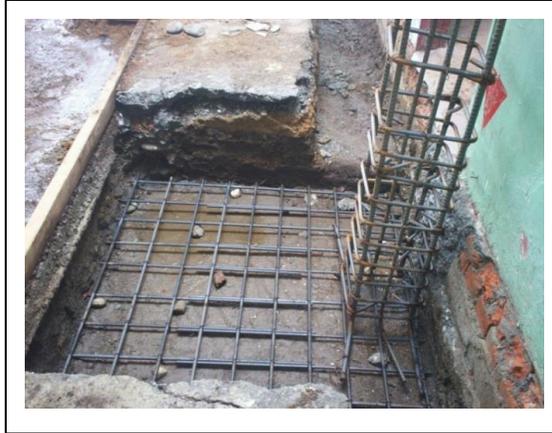
**FOTO 15**

Se coloca la parrilla, el refuerzo de la columna y los demás elementos que han de quedar embebidos en el concreto y se aseguran firmemente, cuidando que queden separados de la superficie del solado para eso se utilizaron piedras lo más planas posibles y de aproximadamente 5cm de diámetro, esto garantiza el recubrimiento de la zapata según se estipula en NSR-98 C.7.7.1 para concreto expuesto a la intemperie o en contacto con suelo de relleno.

Parrilla y castillo armados

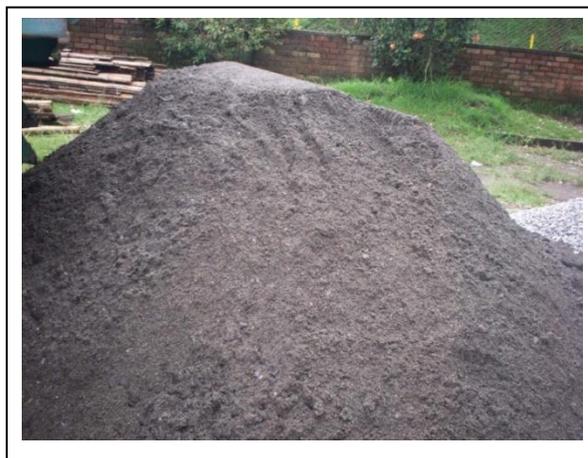
#### **FOTO 18**

- Arena de Puerto Tejada, se comprobó que estuviera libre de raíces, micas, limos o cualquier otro material que pueda afectar la resistencia del concreto.

Agregado fino

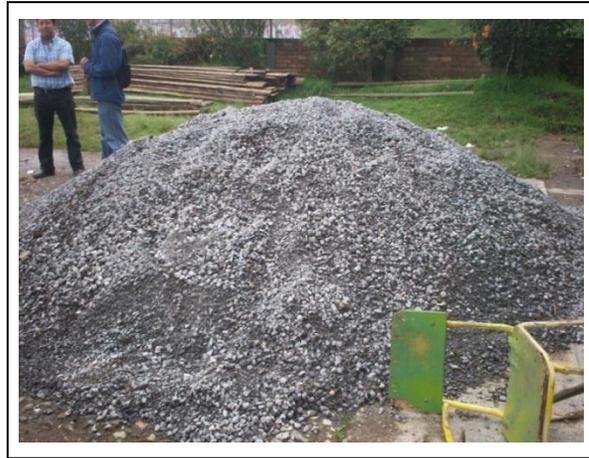
### FOTO 19

- Agregado grueso de la cantera el Chocho con un tamaño de  $\frac{3}{4}$ " cumpliendo con NSR-98 C.3.3, este debe ser triturado y se comprobó

que estuviera libre de pizarra, lascas u otros materiales exfoliables que pueden afectar la resistencia del concreto, así como exceso de piedras planas; estar limpio y desprovisto de materias orgánicas.

Agregado grueso

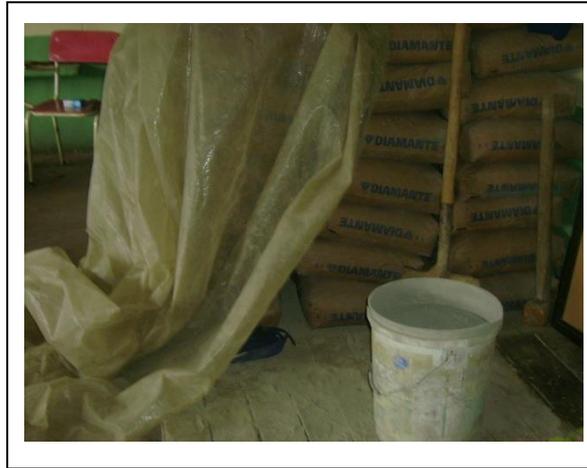
**FOTO 20**

- Solado de limpieza: el agregado que se utilizó fue mixto de río.
- Agua: el agua utilizada es potable proveniente del acueducto y libre de ácidos, álcalis fuertes, aceites, materias orgánicas, sales, cantidades apreciables de limos o cualquier otra sustancia que perjudique la buena calidad del concreto.
- Cemento: se utilizó cemento Portland tipo 1 el cual corresponde al que sirvió de base para el diseño de la mezcla (1:2:3). El cemento cumplió con requisitos de almacenamiento ya que este se encontraba en un lugar bien ventilado, seco y bajo cubierta. Los sacos no estaban en contacto directo con la tierra ni en pilas superiores a 14 sacos, adicional a esto estaba cubierto por un plástico

Almacenamiento del cemento

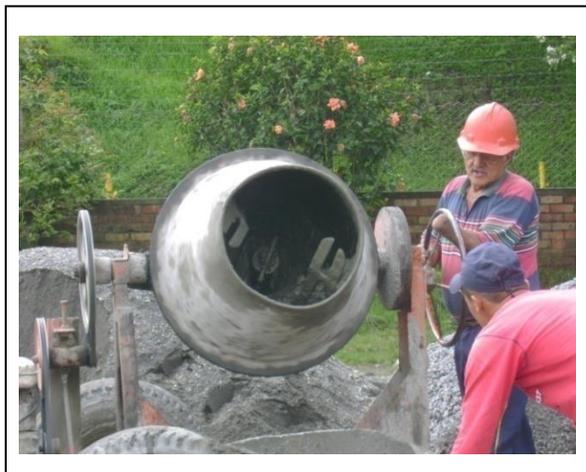
#### FOTO 21

Antes de la colocación del concreto se realiza la prueba de asentamiento con el cono de Abrams cumpliendo con (ICONTEC 396), la prueba de asentamiento dio 11cm valor que al ser comparado en la Tabla N°7 se encuentra dentro de la consistencia húmeda, para un tipo de construcción de elementos estructurales esbelto o muy reforzado, con un sistema de colocación de bombeo y por sistema de compactación de secciones bastante reforzadas con vibración. Para este tipo de obra el asentamiento debía estar entre 50 y 100 mm. Este valor de asentamiento debió ser corregido en ese momento ya que el exceso de humedad presentado genera bajas resistencias, se hicieron las observaciones pertinentes, pero debido a que el pasante no tiene autoridad para tomar decisiones, se siguió con el proceso constructivo bajo la supervisión del geotecnólogo y el Interventor.

Mezcladora de concreto

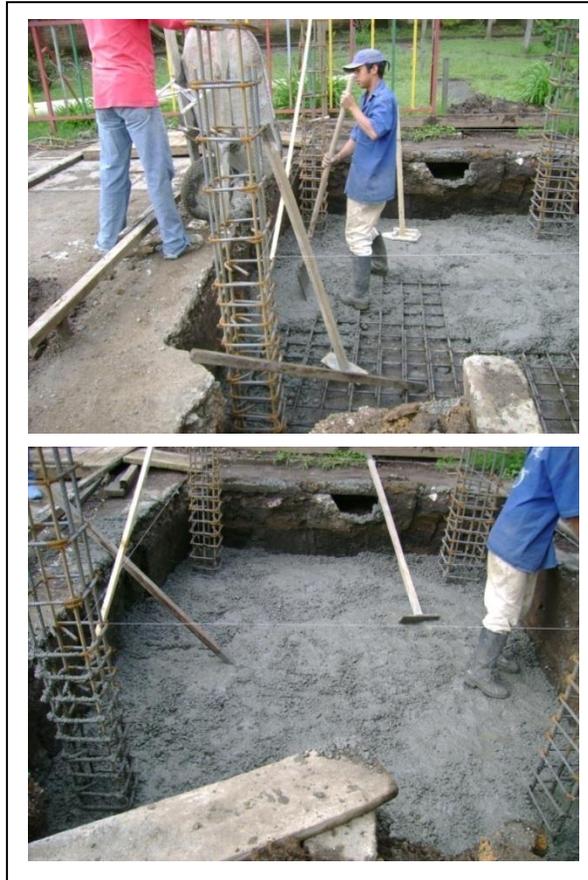
**FOTO 22**

Vaciado del concreto

En esta imagen se aprecia la mira, que es un palo de madera con el que se mide el espesor de la zapata utilizando como guía la cuerda ubicada en el perímetro.

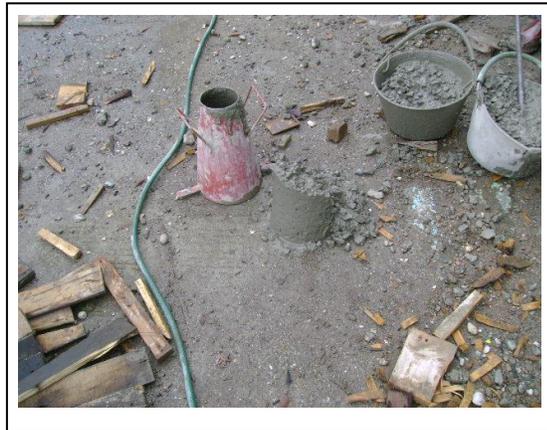
**FOTO 43**

Los ensayos realizados arrojaron valores de resistencia muy bajos, esto pudo ocasionarse por mal manejo de la mezcla en el momento de producirla o en su colocación.

Prueba de asentamiento

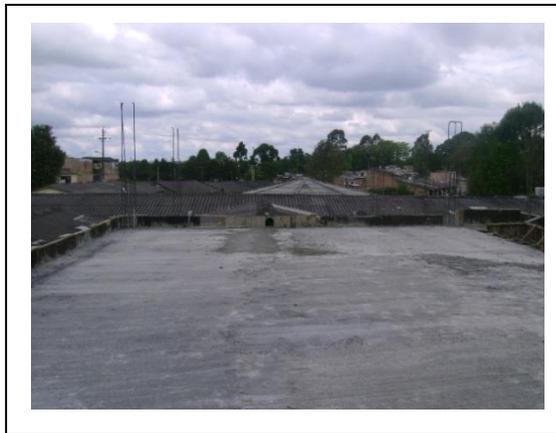
### **FOTO 44**

El curado se hizo cubriendo totalmente la superficie expuesta con agua durante 7 días posteriores a la fundición siguiendo NSR-98 C.5.11

Losa Fundida

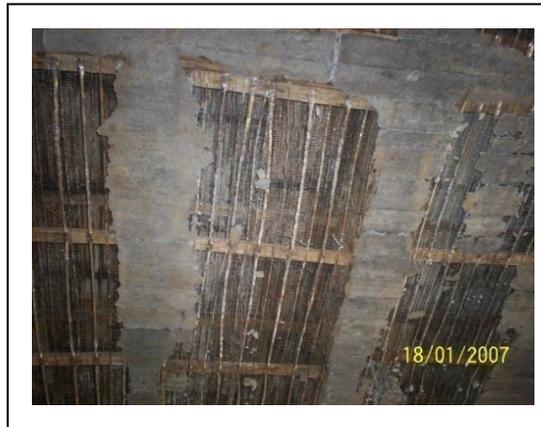
**FOTO 45**

La losa se desencofró a los 28 días, se retiraron los tableros y los tacos, cumpliendo con el tiempo mínimo para el retiro de formaleta dado por la NSR-98, el desencofrado se inició desde el centro de la luz en forma alterna hacia la izquierda y hacia la derecha.
