**AUXILIAR DE INGENIERÍA PARA SUPERVISIÓN DEL PROYECTO: “ESTUDIO,  
DISEÑO Y CONSTRUCCIÓN DEL PASO DEPRIMIDO POR POPAYÁN RUTA  
2502 Y 2503”  
MAYO A AGOSTO DE 2008**

**UNIVERSIDAD DEL CAUCA  
FACULTAD DE INGENIERÍA CIVIL  
DEPARTAMENTO DE VÍAS Y TRANSPORTE  
POPAYÁN  
2009**

**Proyecto práctica profesional (pasantía) para optar al título de Ingeniera Civil**

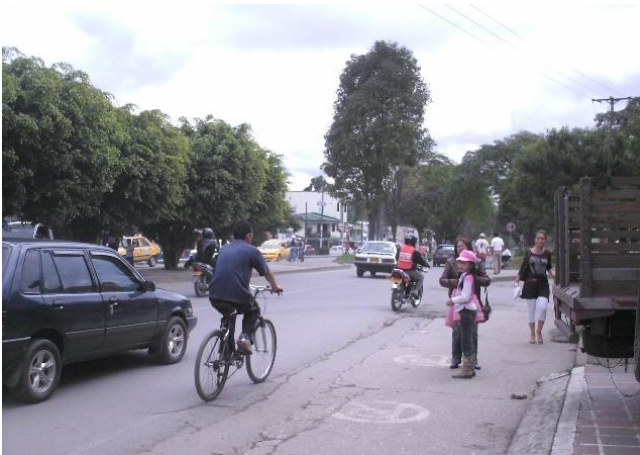
**FOTO No 4**

La foto 4 tomada sobre la carrera 17 entre calles 3ª y 4ª, se empieza a observar el problema del tráfico y la inseguridad para los peatones que transitan por este sector, debido a la invasión de vehículos a los andenes, además del mal estado del pavimento.

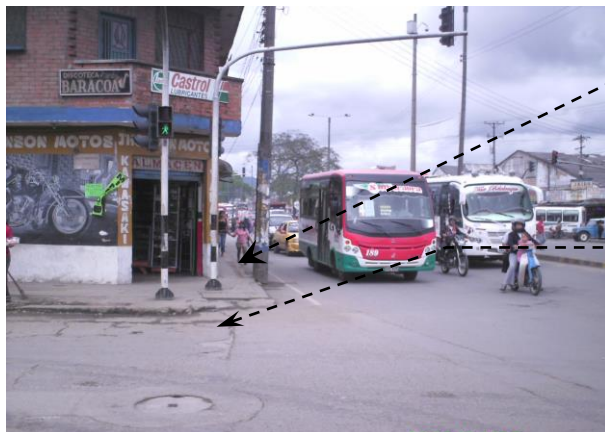
**FOTO No 5**

Andenes estrechos para el tráfico peatonal.

Mal estado del pavimento.

FOTOS No 5, 6 y 7: INTERSECCIÓN CARRERA 17 CON CALLE 4<sup>a</sup>: En esta intersección se observa claramente el problema del tráfico, el problema de los distintos usos de suelo por talleres de mecánica, restaurantes, panaderías, compraventas, bombas de servicio, droguerías, ferreterías, etc. y el mal estado del pavimento; además de la poca seguridad para los peatones al pasar esta intersección.

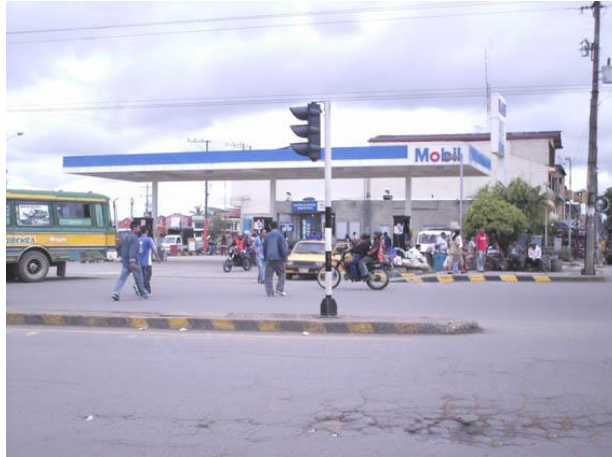
**FOTO No 8**

CARRERA 17 CON CALLE 4ª: En esta imagen podemos ver el mal estado del pavimento; los peatones cruzan la calle en una zona no adecuada, ya que no existe ninguna señalización para ellos, no hay semáforo peatonal y de esta forma están arriesgando su vida.

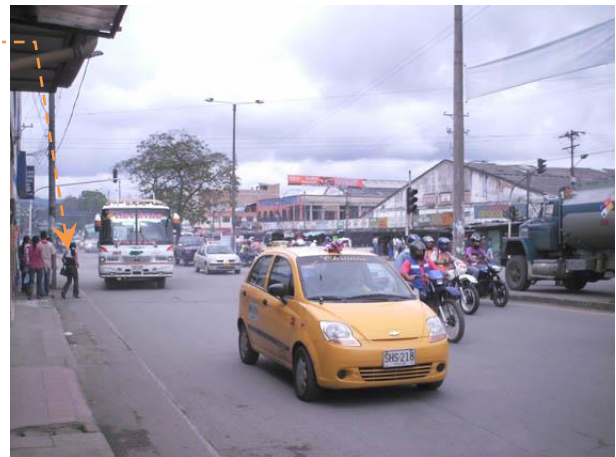
**FOTO No 10**

FOTO No 9 y 10. CARRERA 17 ENTRE CALLES 4ª Y 5ª: Uno de los problemas está en los espacios de los andenes, son muy pequeños, están deteriorados y no cumplen con dimensiones mínimas; a tal punto que dos personas no caben y por lo tanto es necesario bajarse del andén para darle paso a otro reiterándose el peligro para los usuarios del corredor.

Peatón por fuera del andén.

No cumple con dimensiones mínimas

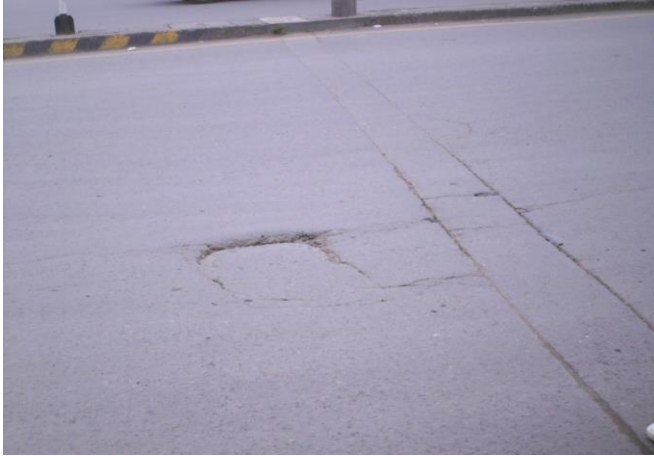
**FOTO No 11**

CARRERA 17 ENTRE CALLES 4ª Y 5ª: Evidencia del mal estado del pavimento.

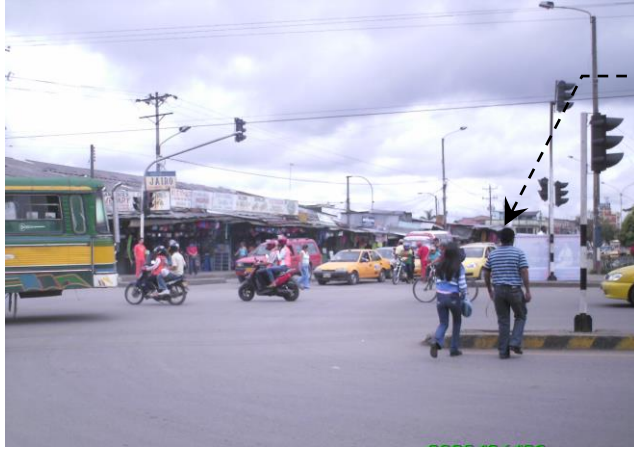
**FOTO No 13**

INTERSECCIÓN CARRERA 17 CON CALLE 5ª: en el siguiente grupo de fotos (12,13 y 14) se sigue observando el gran volumen de tránsito, el desorden vehicular, el peligro para los peatones al momento de cruzar las calles, los diferentes usos de suelo, la saturación en el ciclo de los semáforos y deficiencias en andenes y separadores.

No existe señalización necesaria para el paso de los peatones.

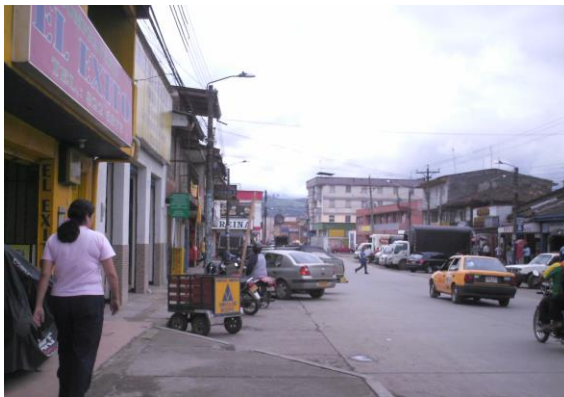
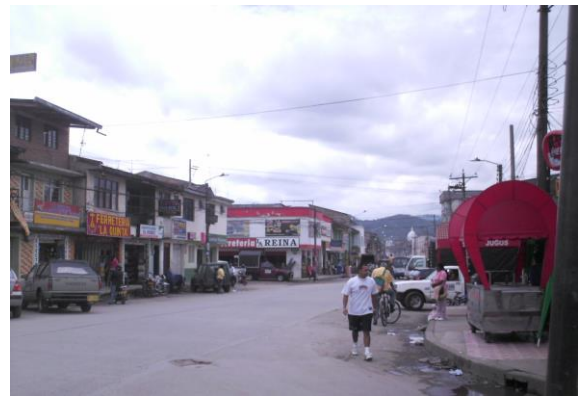
En las fotos número 15, 16 y 17 se evidencia el mal estado del pavimento y los diferentes usos de suelo como por ejemplo una compraventa, ferreterías, venta de productos químicos, una droguería, casinos, comidas rápidas, etc.

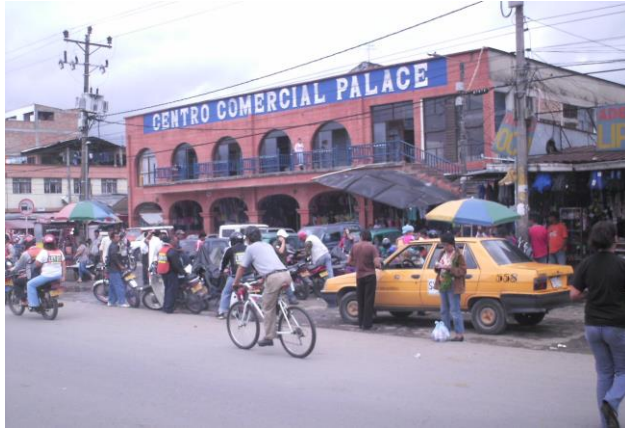
**FOTO No 22**

Existe mucho desorden y al frente del centro comercial "Palacé" se evidencia el problema del parqueo de los moto taxistas.

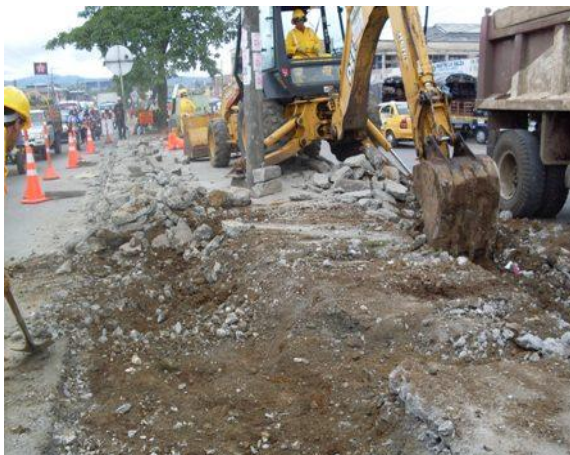
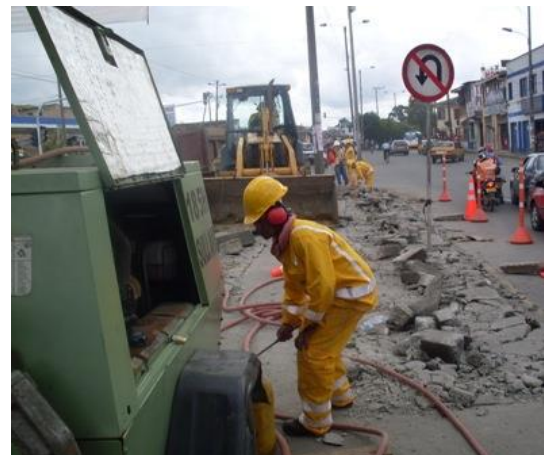
En estas fotos (26 y 27) se muestra el equipo utilizado en la actividad de demolición y retiro de escombros; compresor, retroexcavadora y volqueta. Pero el cerramiento no es el recomendado por el manual de señalización<sup>6</sup> del INVIAS (este detalle se explicara en numerales posteriores).

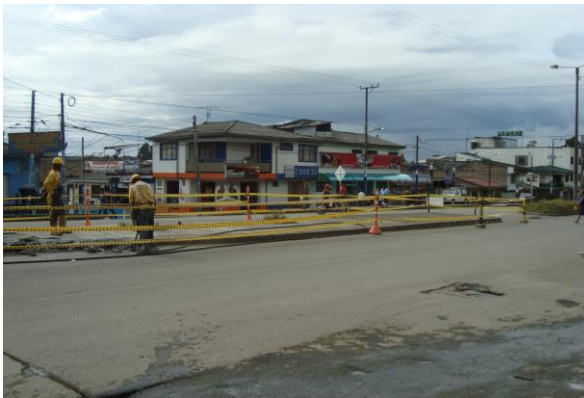
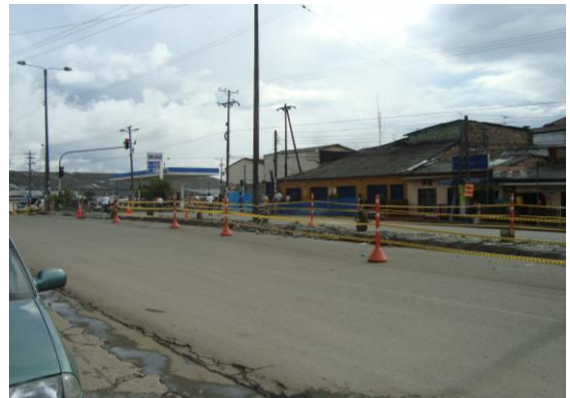
El cerramiento de esta zona fue muy simple, solo con “colombinas” y cinta reflectiva, esto facilito la disposición de los escombros. (Fotos 29 y 30).

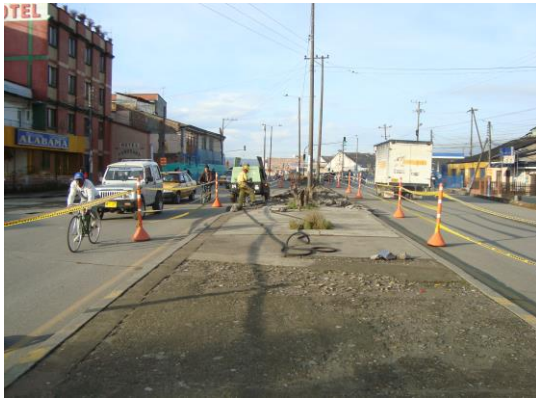
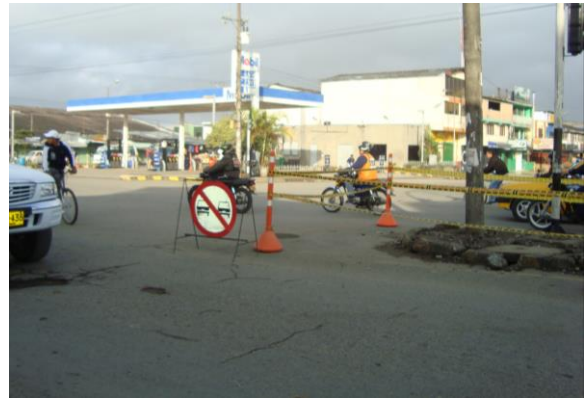
Para la actividad de demoliciones sobre la carrera 17 entre calle 3ª y 4ª, se considera que la señalización es insuficiente. (Fotos 31 y 32)

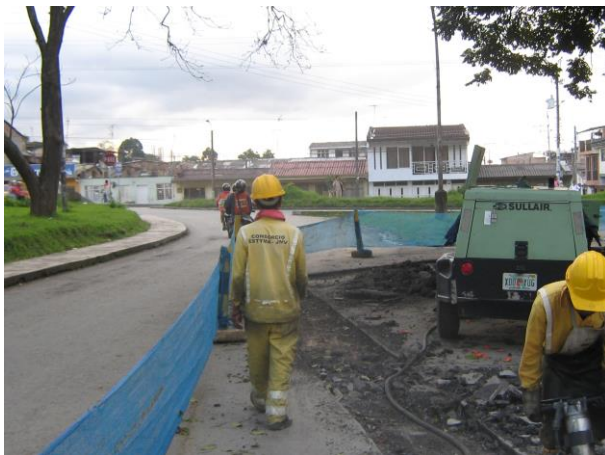
**FOTO No 33**

En esta imagen (junto al parqueadero San Diego), se observa la maquinaria utilizada para la demolición de pavimento asfáltico, además, se observa una mejoría en los cerramientos, pero no existen pasos peatonales.

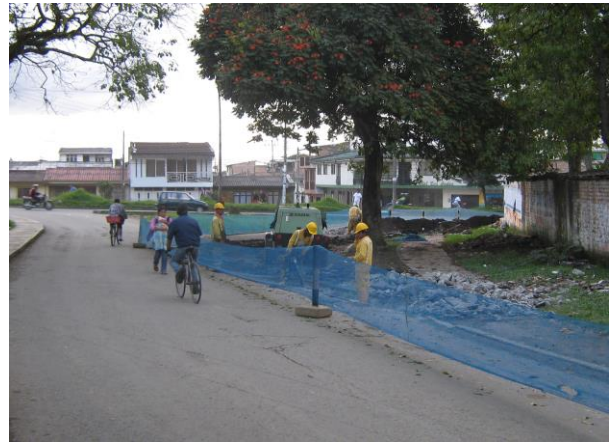
**FOTO No 35**

Desde esta perspectiva junto al parqueadero San Diego, se puede observar el desorden de los trabajadores en la obra. El cerramiento de este tramo se hizo desde la entrada del parqueadero que queda contiguo y no se dejó espacio para el paso de los peatones por el andén, los escombros los botaron por todo el espacio entre el cerramiento y el muro por eso no había por donde pasar. Se recomienda replantear los cerramientos.

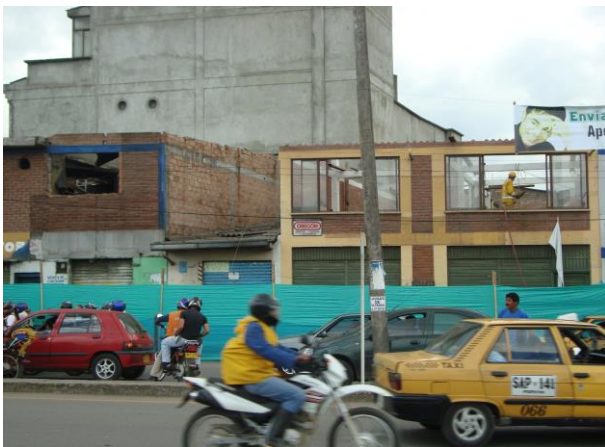
**FOTO No 38**

En esta zona se observan las cubiertas desmanteladas de los predios de la carrera 17 entre calles 4ª y 5ª. Pero se reitera que no existen senderos peatonales en esta zona, exponiendo a los transeúntes de la carrera 17.

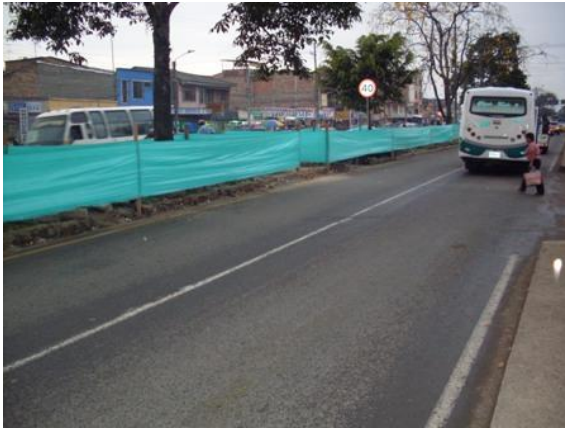
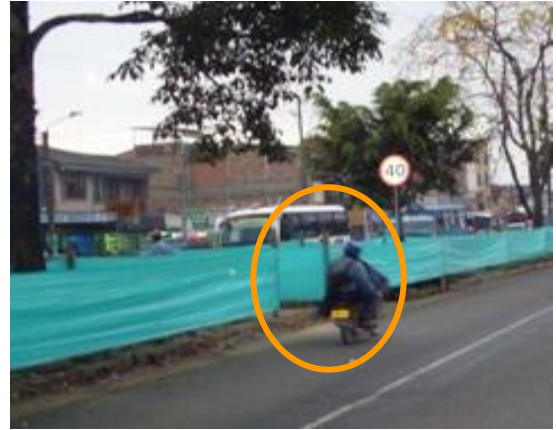
En estas fotos (46 y 47) se puede apreciar el cerramiento provisional con “polisombra” verde y azul en la carrera 17 entre calles 5ª y 7ª en el mes de mayo, pero no se ve la señalización del paso peatonal y la prohibición para el paso de motos, ya que por estas zonas las motos se atravesaban por estos pasillos sin respetar a los peatones que transitaban por ahí. Se buscó alguna reglamentación para conocer a qué distancia se deben ubicar estos senderos peatonales, pero no existe tal norma. Lo que se pudo observar, es que el contratista ubicó estos pasos de acuerdo con los accesos a las calles, es decir una entrada por la calle 6ª y otra por la calle 7ª.

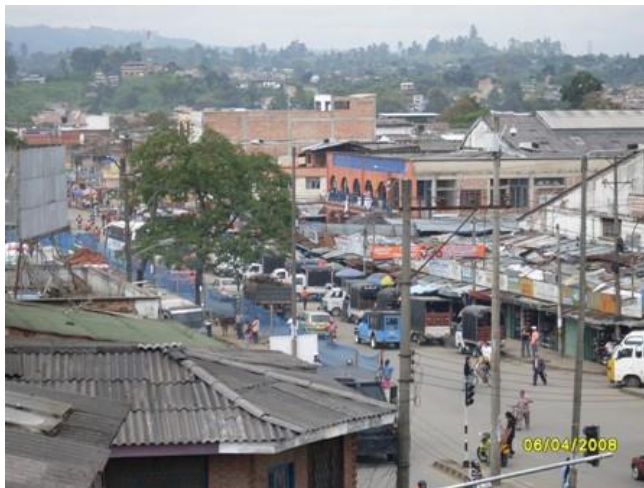
**FOTO No 48**

En esta panorámica se observa el cerramiento del separador de la carrera 17, además, sirve para ver la situación caótica de la zona, donde NO existe prohibición alguna para el parqueo de taxis de carga, NO hay señalización para el manejo del tráfico de peatones y por último, la contaminación visual del sitio es muy alta.

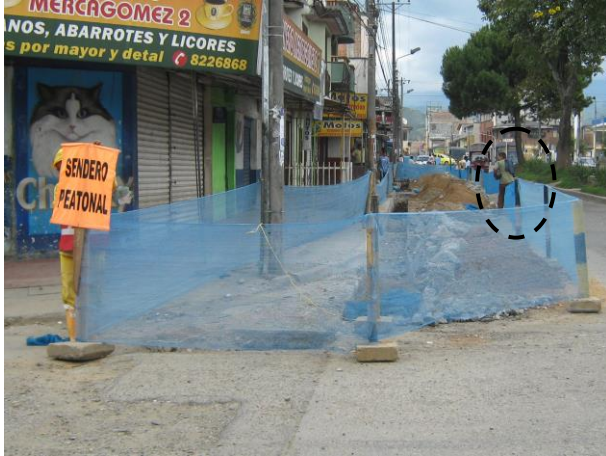
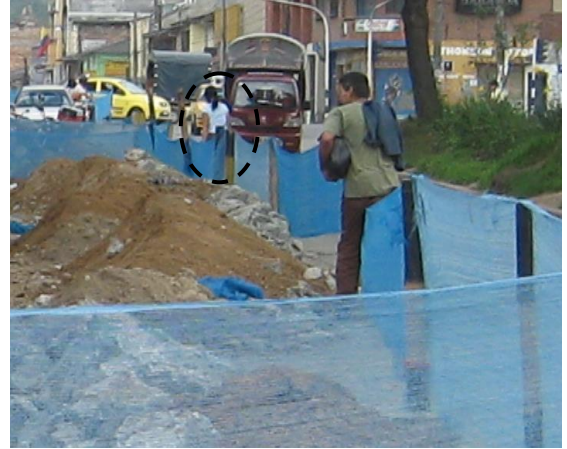
En estas fotos (53a y 53b) se puede ver que mientras el contratista se esfuerza por hacer los cerramientos provisionales, tratando de mejorar la señalización y la seguridad, la comunidad NO colabora. En la foto 53b se observa a una persona que fomenta el desorden y daña la “polisombra”, por no caminar hasta el sendero peatonal. En la foto 53b se aprecia otra persona caminando fuera del sendero peatonal arriesgando su vida.

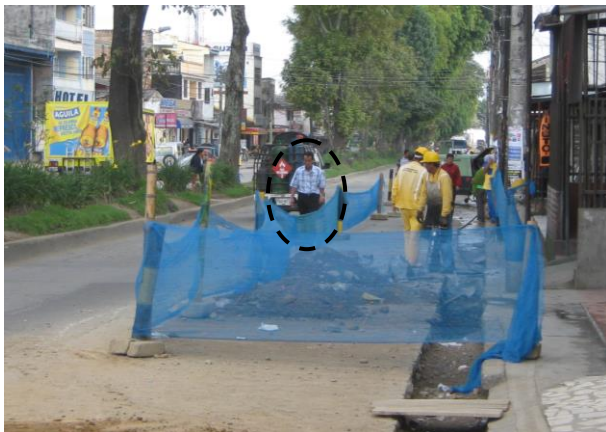
**FOTO No 54**

En esta imagen se reitera la poca colaboración de la comunidad con la obra, porque existiendo un sendero peatonal, las personas prefieren arriesgar su vida transitando por la calle.

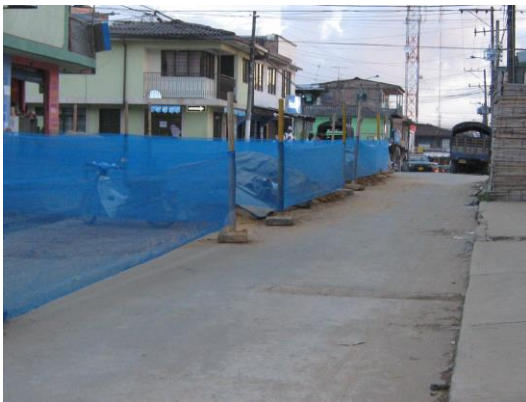
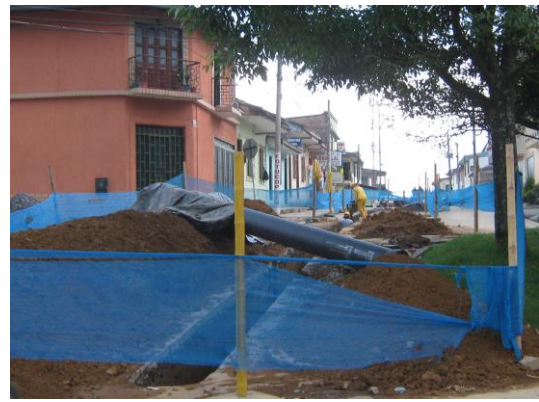
En estos cerramientos (fotos 56 y 57) se considera que ocupan mucho espacio (más de la mitad de la calzada). Perfectamente se pueden hacer menos anchos mejorando la transitabilidad tanto de vehículos como de peatones.

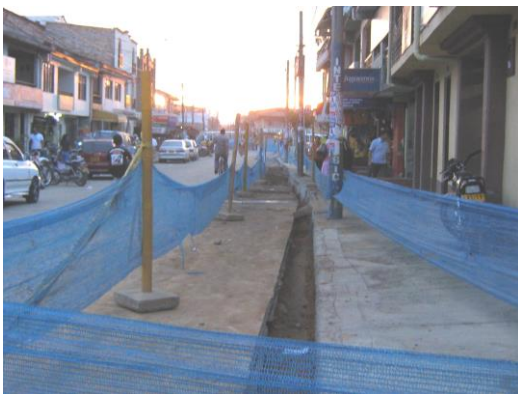
**FOTO No 58**

Para este cerramiento se observa que tiene el suficiente espacio para trabajar sin afectar la vía y ofrece el sendero peatonal para evitar accidentes en esta zona.

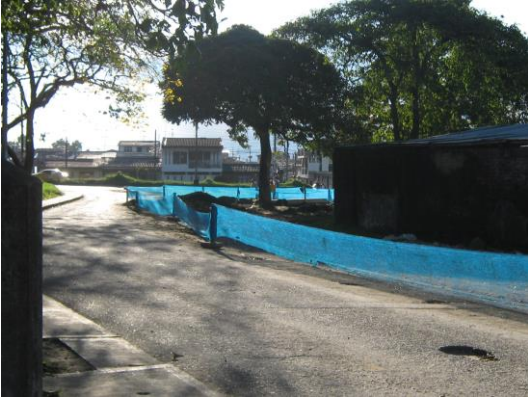
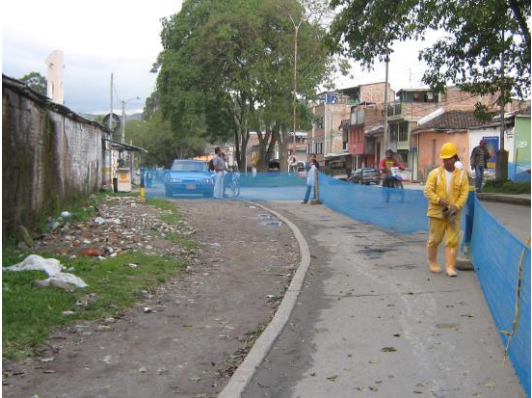
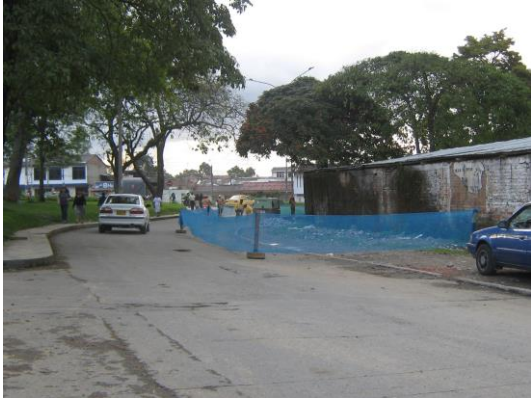
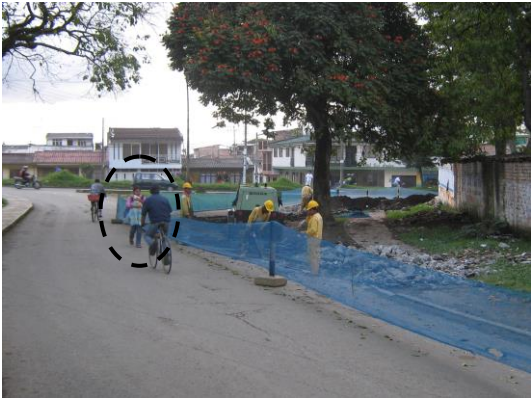
En las fotos número 59 a 62, se observa el cerramiento junto al parqueadero San Diego, el cual tiene un problema, no existe un sendero peatonal. Por el tráfico que se genera en esta zona es necesario el sendero, pero como se observa en la foto número 61 se pone en riesgo la vida de los peatones, por la comodidad de los trabajadores.

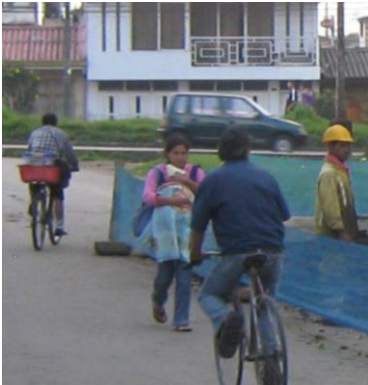
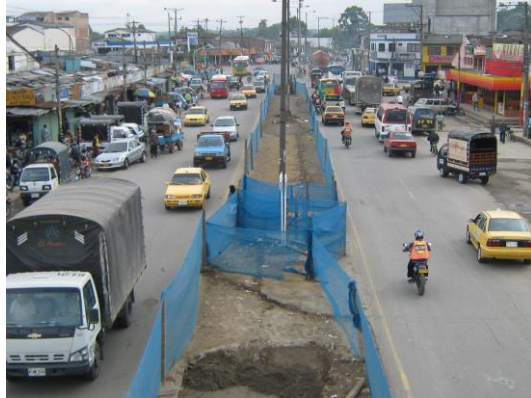
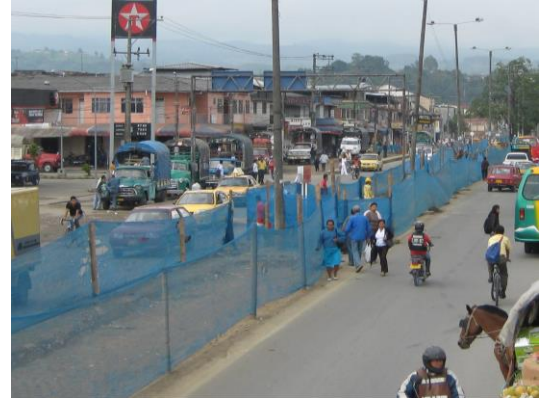
En estas fotos (62 a 64) se observa la mejora del cerramiento del separador central de la carrera 17 entre calles 5ª y 8ª en el mes de julio.

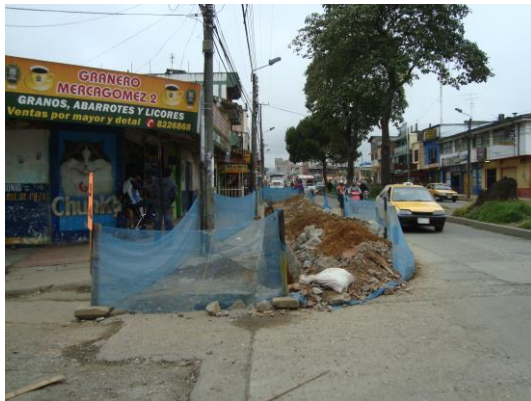
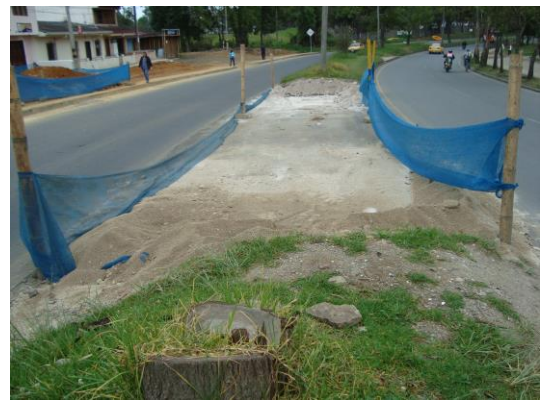
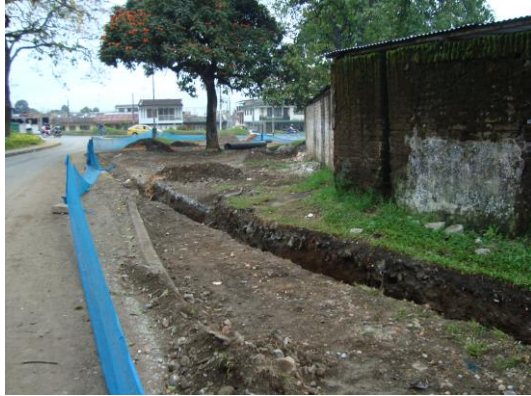
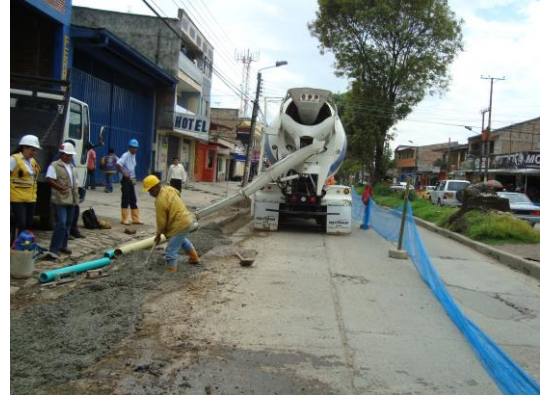
Conforme pasa el tiempo la “polisombra” y la cinta reflectiva se daña, según los informes de interventoría, el contratista repone los cerramientos dañados; según las fotos número 65 a 68, se observa un descuido por parte del contratista como del interventor, en el manejo y reposición.

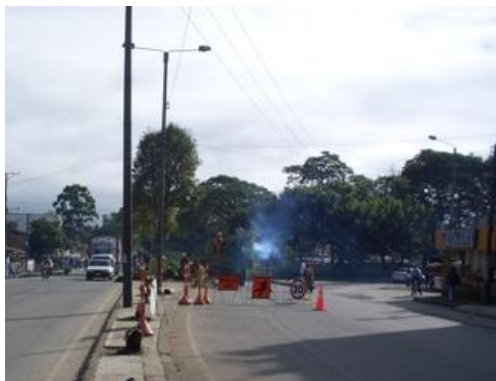
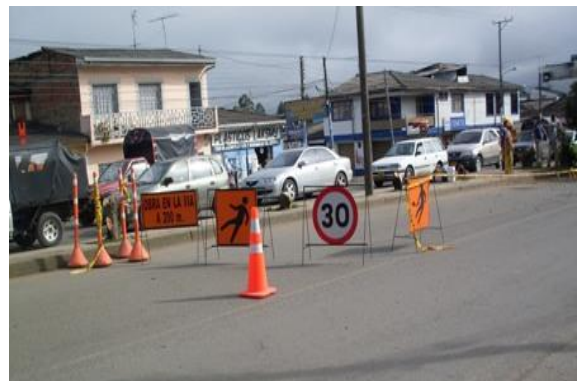
En algunos sitios se pudo encontrar discrepancia entre lo expuesto en el aviso y lo real. Por ejemplo, en el cerramiento que se observa en las fotos 72 y 73 aparecen los conos y las “colombinas” para el cerramiento provisional, pero hay un aviso con el siguiente texto: “obra en la vía a 200 m”, pero la actividad está a menos de 15 metros así que el aviso es incoherente.

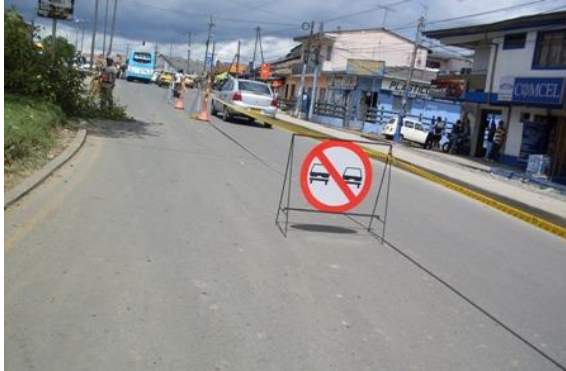
**FOTO No 74**

La señal mostrada en esta foto no se había utilizado en la obra hasta este el mes de junio, pero aun falta la señal preventiva de equipo pesado.

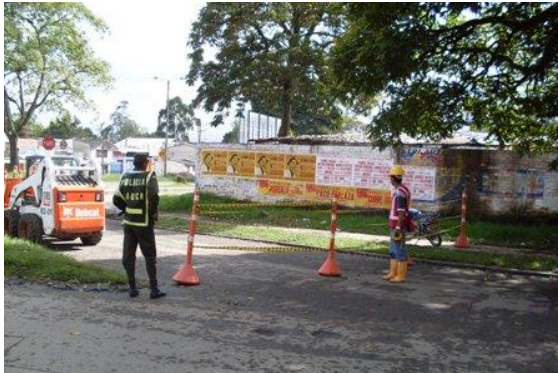
**FOTO No 75**

En esta foto se observa la presencia del paletero, persona muy importante para el buen manejo del tráfico.

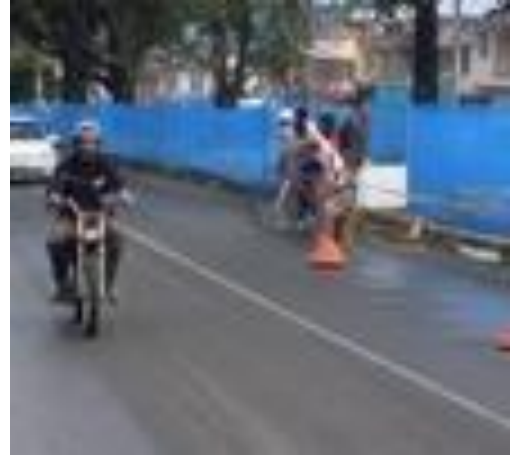
**FOTO No 76a**

En el separador central de la carrera 17 entre calles 5ª y 8ª, fotos 76 y 76ª, se observa el cerramiento provisional con “polisombra” azul en la parte donde NO se están realizando actividades constructivas. Para los sitios de obra donde se continúa con la demolición, la excavación de material común y retiro de escombros, se utilizan “colombinas” y cinta reflectiva; esto para un acceso más cómodo de las volquetas de la empresa constructora.

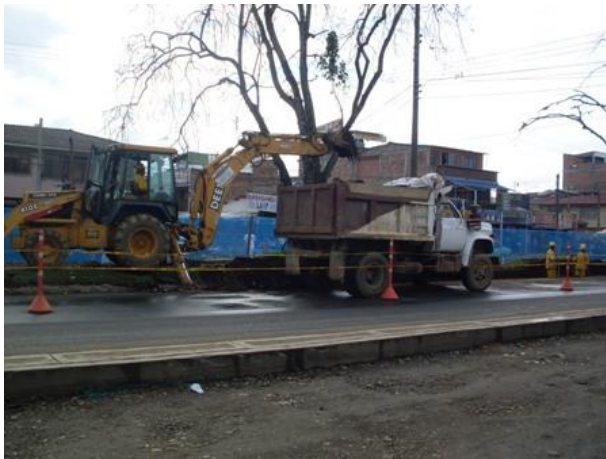
**FOTO No 77**

En esta foto se observa mas claramente el cerramiento provisional del sitio donde se estan desarrollando las obras de excavación en material común y de retiro de escombros. Se considera que este cerramiento esta bien en cuanto a que no obstaculiza el paso de los vehiculos pero se reitera que no se esta cumpliendo con el manual de señalizacion del Instituto Nacional de Vias.

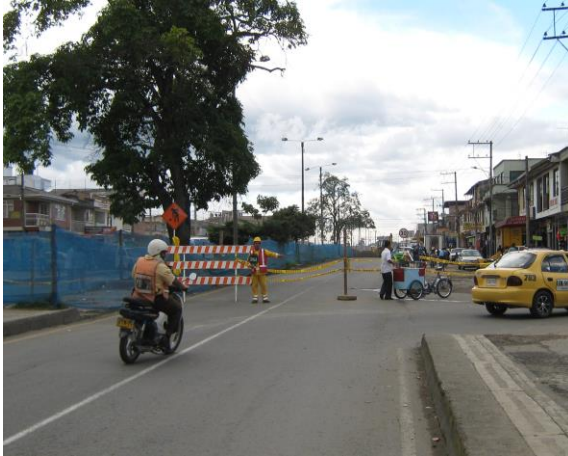
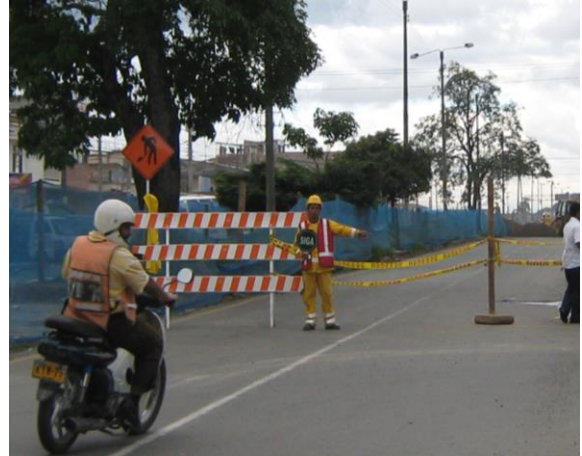
En estas fotos (78 y 78a) se muestra una barricada, el palettero indicando el desvío, pero aun faltan las señales de Desvío y Vía Cerrada.

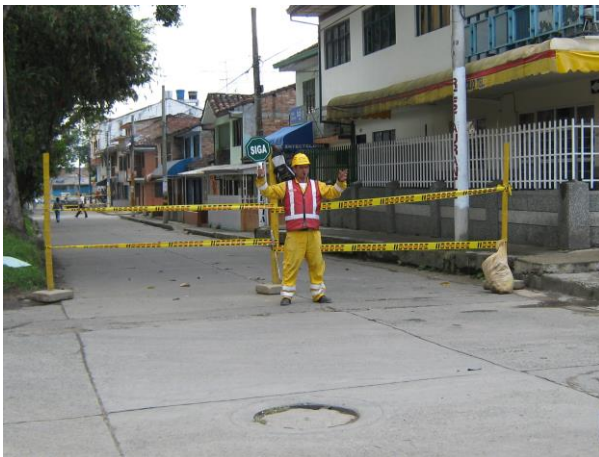
**FOTO No 79**

En esta foto también se muestra la ausencia de las señales de desvío y vía cerrada.

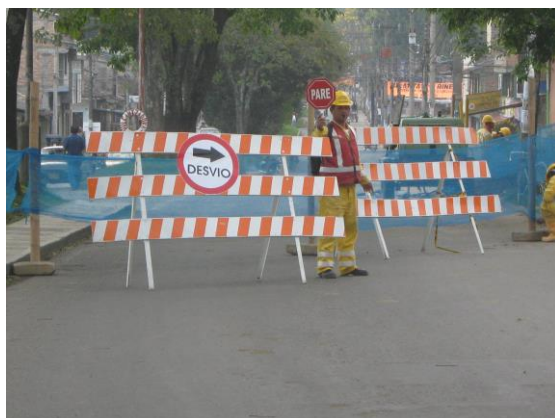
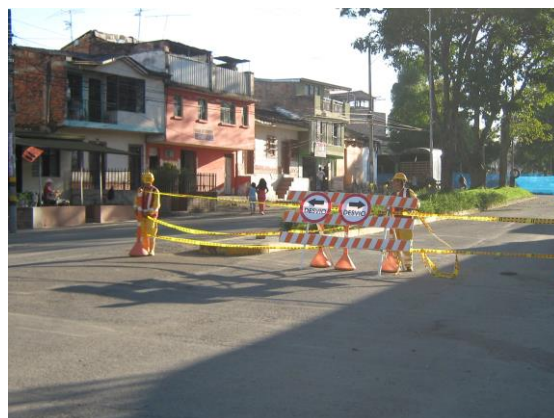
En estas fotos (80 y 81) se observa la mejoría de la señalización, pero es necesario colocar señales en la proximidad de los cierres.

Por ejemplo falta la señal de desvío a 100 m la cual se muestra a continuación.

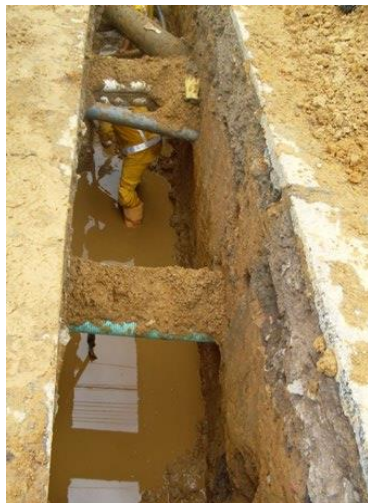
**FOTO No 89**

Excavación sobre la calle 1ª con carrera 17 y 17ª. Debido a que la instalación de la tubería no se hacía de inmediato, se dejaron las zanjas abiertas durante algunos días en los cuales éstas se llenaron de agua y se hizo necesario el uso de motobombas para eliminar el exceso de las mismas, y de esta forma preparar el terreno para la instalación de tuberías o continuar con el resto de la excavación.

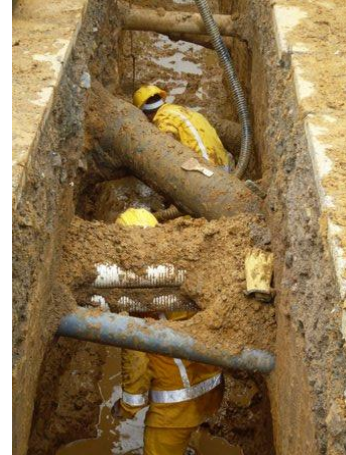
**FOTO No 91**

En las fotos 90 y 91 se observa la utilización de una motobomba para el retiro del exceso de agua. En la foto No 90, se observa la forma como el contratista cubre el material para su futura reutilización en el relleno.

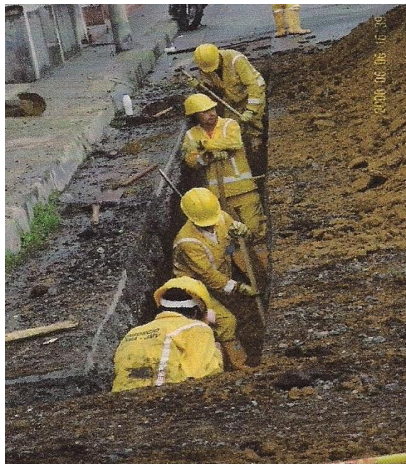
**FOTO No 92**

En la foto se observa un gran número de trabajadores efectuando la actividad de excavación con herramienta menor. La idea del contratista fue tener un avance significativo al final del mes para poder continuar con las otras actividades del proyecto.

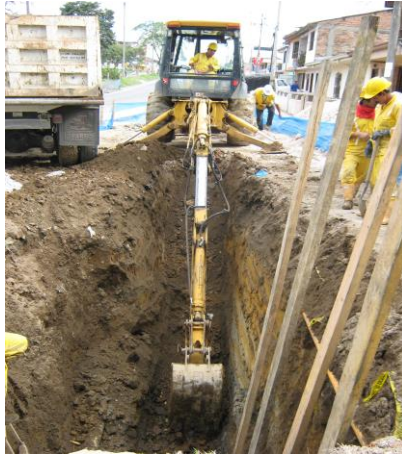
**FOTO 93**

En esta imagen se observa la forma como se realiza la excavación, a un lado está la volqueta recibiendo el material de la excavación y en el otro los trabajadores instalando el entibado respectivo.

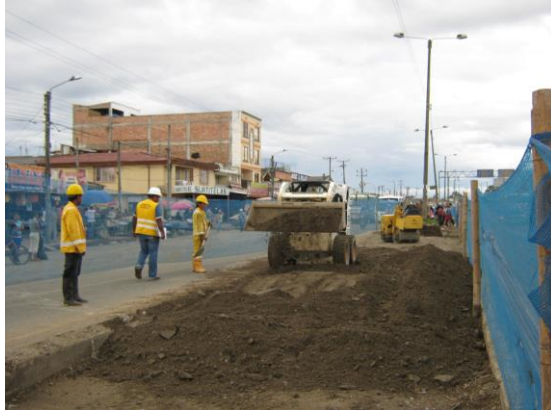
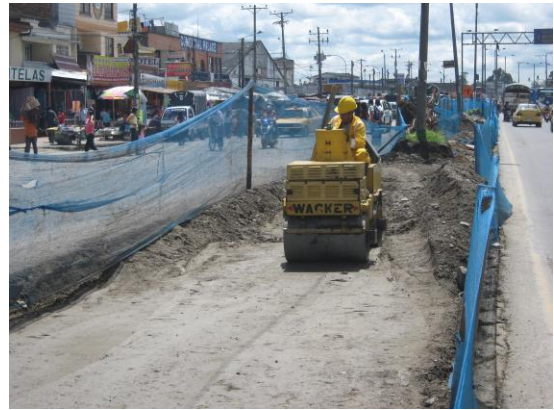
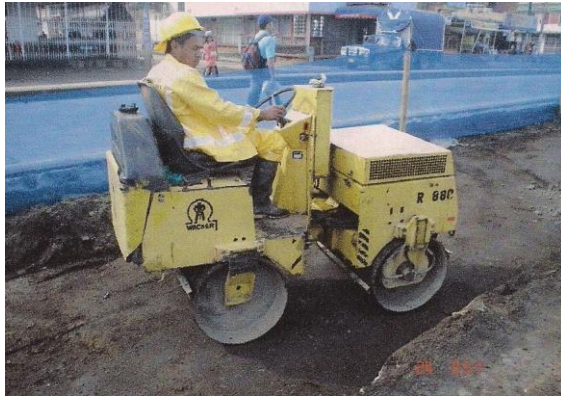
En estas fotos (94 a 96) se observa la distribución uniforme y la compactación el material de base. Por el aspecto del material puede generar desconfianza, pero según la interventoría este material cumple con las especificaciones del INVIAS.

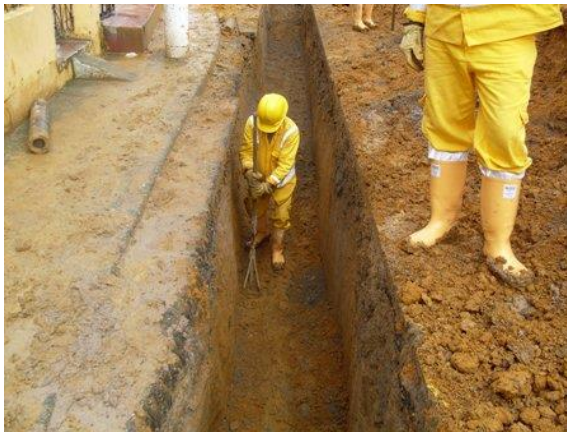
**FOTO No 97.** Cama base para instalación de tubería.

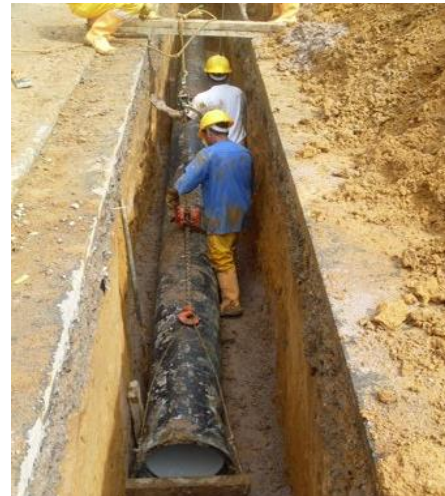
**FOTO No 98.** Apuntalamiento de tubería.

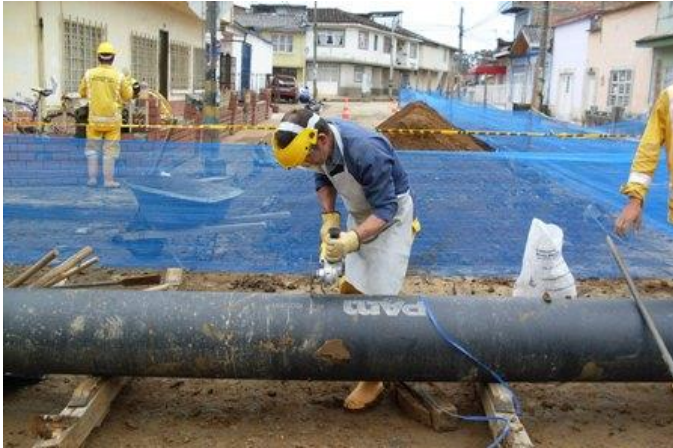
**FOTO No 107**

En la foto numero 107 se observa el corte de una de las tuberías de acueducto para hacer el acople con un accesorio, por otro lado, se observa el cerramiento de la calle para un mejor desarrollo de actividades; pero al igual que en otros cerramientos, no se dejaron bien definidos los senderos peatonales generando molestias.

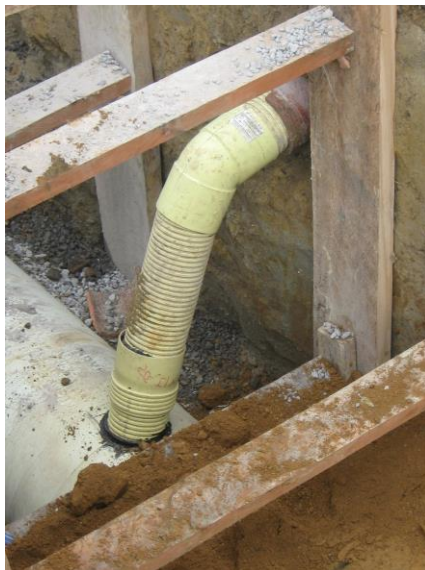
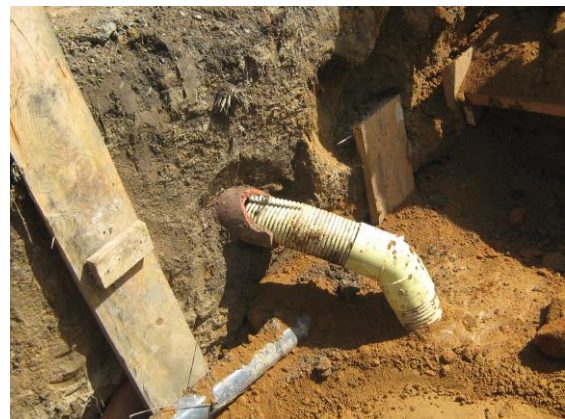
Las zanjas hechas por el constructor para la instalación de tubería de alcantarillado no sobrepasaron los cincuenta metros de longitud, esto para tener un control del avance tanto con la instalación de tubería de mayor diámetro como con las acometidas domiciliarias las cuales se muestran en las fotos 117 y 118. Esto también obedece a que las zanjas para este ítem son relativamente profundas y si se dejan mucho tiempo abiertas se pueden llenar de agua lluvia, incurriendo en sobrecostos para la evacuación de las mismas, además, si el tiempo que se dejan abiertas es prolongado existe el riesgo de un accidente debido al mal cerramiento de la zona.

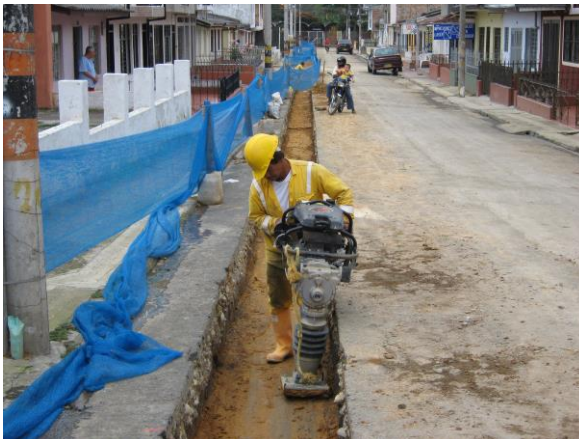
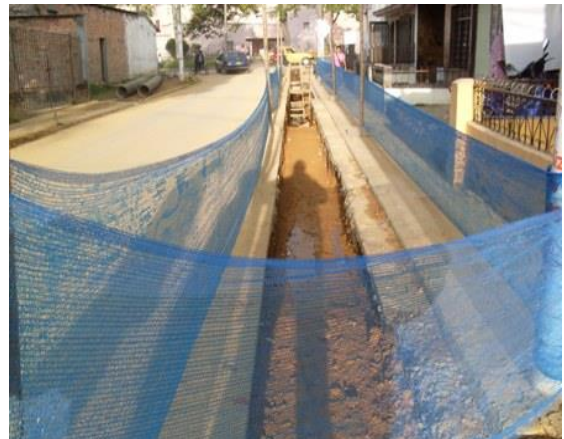
Como se observa en las fotos 121 y 122, el relleno fue realizado por tramos, es decir, a medida que se instalaba la tubería de acueducto se hacía el relleno respectivo, dejando un lapso de tiempo aproximado de un día a pesar que la

norma RAS 2000 en el título G que trata de Aspectos Complementarios habla de que el relleno de las zanjas<sup>11</sup> se debe hacer lo más rápidamente después de la instalación de la tubería.

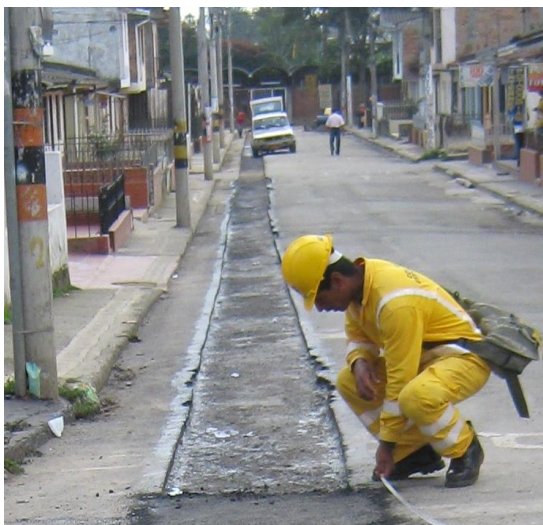
**FOTO No 128**

La foto muestra una panorámica de la imprimación con asfalto líquido en la red de acueducto.

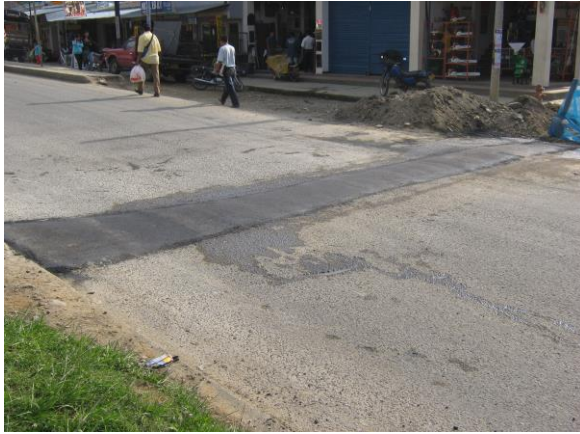
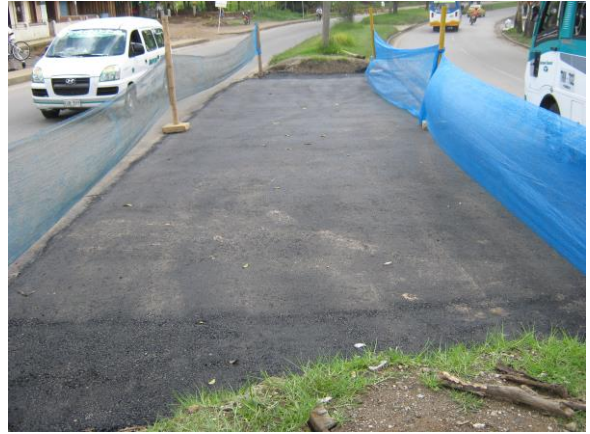
En las fotos 135 y 136, se observó que para el carril norte-sur de la carrera 17 con calle 2ª, se dio paso al tráfico después de una hora de secado de la carpeta, pero para el retorno de la calle 2ª, se cerró porque los bordes del separador no eran los adecuados para el tráfico según el ingeniero residente.

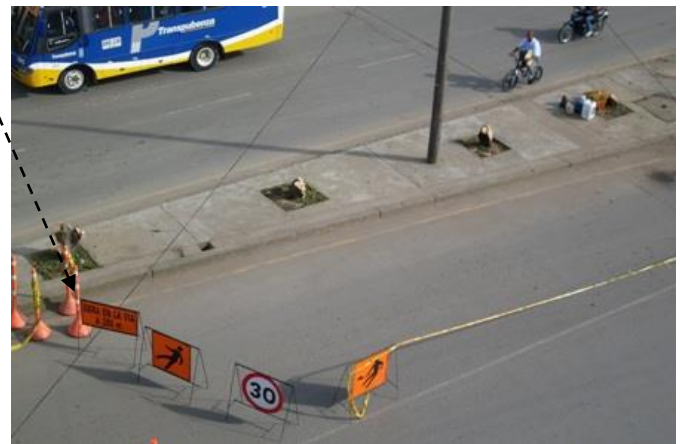
**FOTO No 140**

En las fotos 139 y 140 se muestra la señalización y el cerramiento realizado para el corte de árboles la cual no cumple con lo establecido en el manual de señalización del Ministerio de Transporte INVIAS, puesto que hay una acumulación de “colombinas” a un lado del carril que no cumple ninguna función, también la señal de “obra en la vía a 200 m” al lado de las “colombinas”, no debería estar, porque la obra en la vía está a menos de 50 m, no existe una barricada, ni tampoco está bien trazado el trapecio para desviar a los vehículos y le falta la señal preventiva de equipo pesado en la vía.

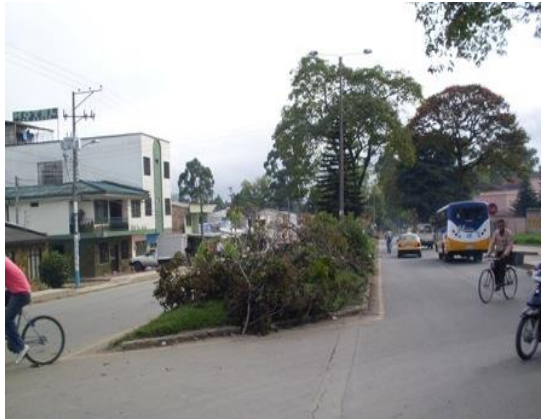
**FOTO No 145**

En esta imagen se observa que no existe un cerramiento. Esta situación pudo causar accidentes ya que por esta zona pasan peatones y ciclistas que pueden salir lastimados por la caída de algún elemento.

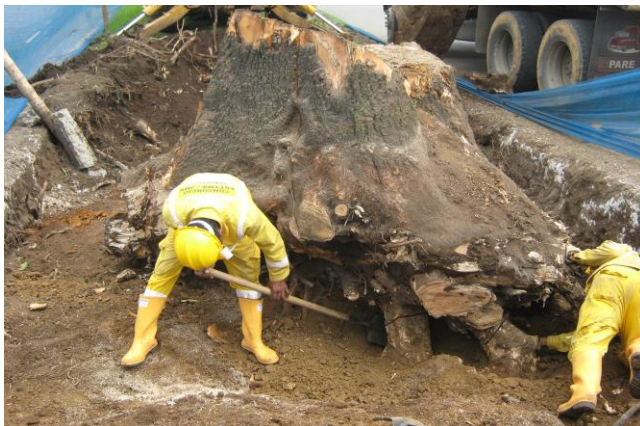
**FOTO No 152**

En algunos árboles su raíz era muy grande y por lo tanto el constructor planteo como ítem aparte el retiro de raíces, el cual lo realizó con herramienta menor y retro excavadora; como se menciona anteriormente el pago del precio de este ítem está en trámite de aprobación en el INVIAS.

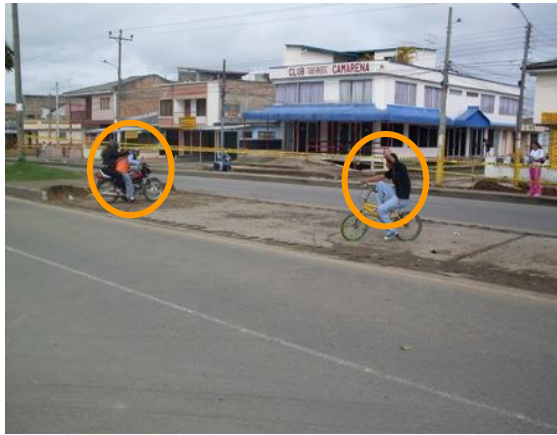
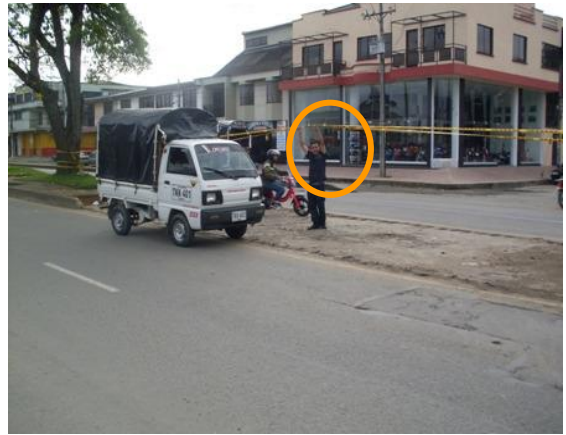
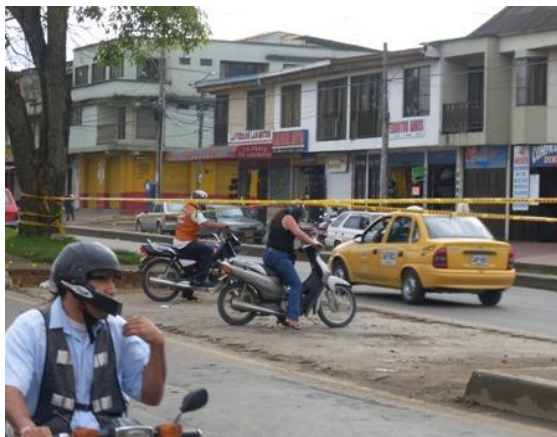
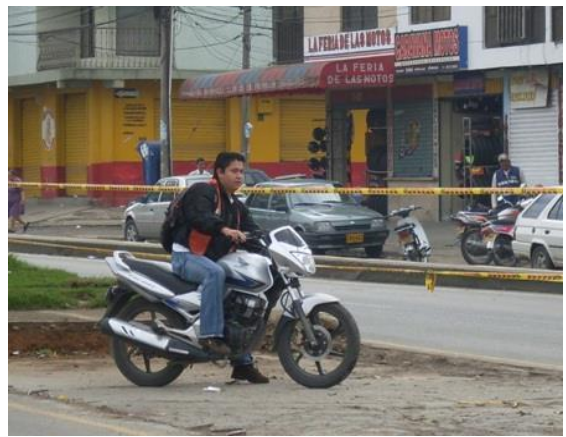
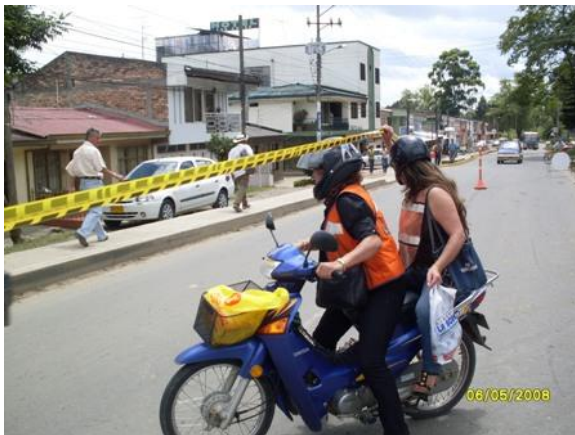
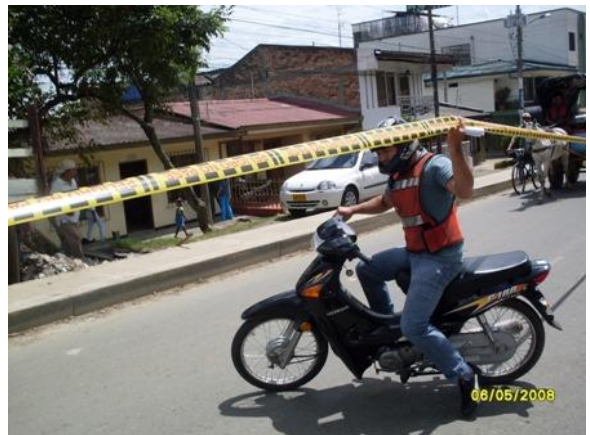
En las fotografías 153 a 158 se destaca la poca cultura de los usuarios irrespetando los cierres provisionales junto con su señalización en la zona de excavación del anillo hidráulico para la red de acueducto. De igual forma ocurrió

con los desvíos vehiculares que en ese momento no estaban listos para su funcionamiento.
