**PARTICIPACIÓN COMO AUXILIAR DE INTERVENTORÍA EN EL PROYECTO
DE CONSTRUCCIÓN SEDE ASMET SALUD ESS EPS. EN LA CIUDAD DE
POPAYÁN**

**UNIVERSIDAD DEL CAUCA
FACULTAD DE INGENIERÍA CIVIL
DEPARTAMENTO DE CONSTRUCCIÓN
PROGRAMA DE INGENIERÍA CIVIL
POPAYÁN
2009**

**Informe final de pasantía como requisito para optar al título de Ingeniero
Civil**

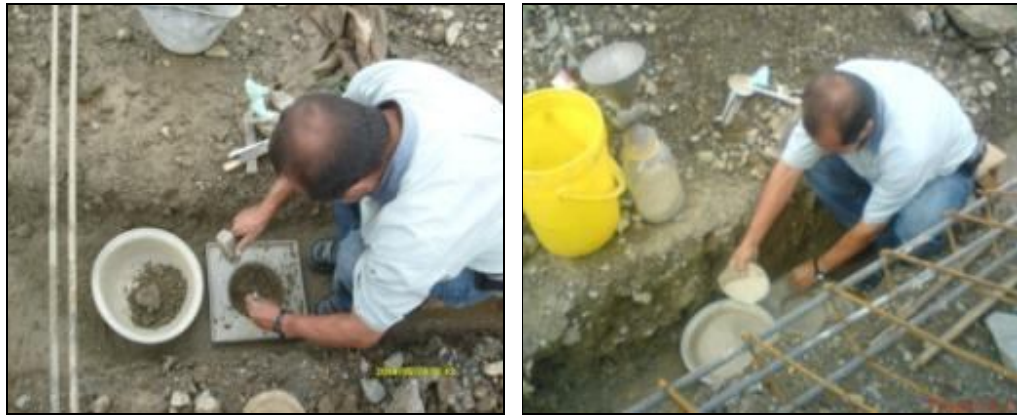
Figuras 3 y 4. Toma de densidades

Para confrontar la densidad con la especificada, se realizaron tomas de densidades en los ejes (A, 4 y 3) como se ve en las figuras 3 y 4. Los resultados de los ensayos fueron:

Eje A= 90.4% eje 3= 101.2% eje 4 = 102.1%. Estos resultados dejan a conformidad el mejoramiento del suelo.

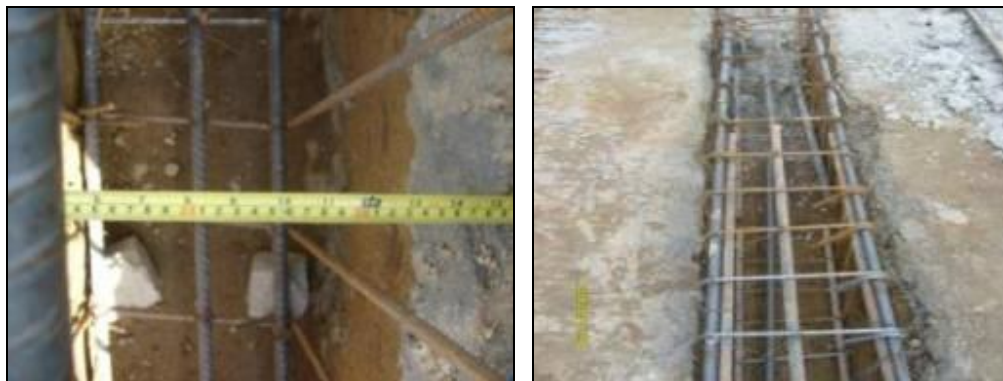
Figuras 7 y 8. Verificación de las dimensiones de la excavación.

Para controlar el proceso se verificaron las profundidades y el ancho de las zanjas usando un flexómetro. En cuanto a la colocación del refuerzo, se confrontó la cantidad de acero puesto en obra con la especificación que da el diseño estructural; además, se comprobó que el espaciamiento entre las paredes de la zanja y el acero fuera suficiente para que se cumpliera con el recubrimiento del acero.

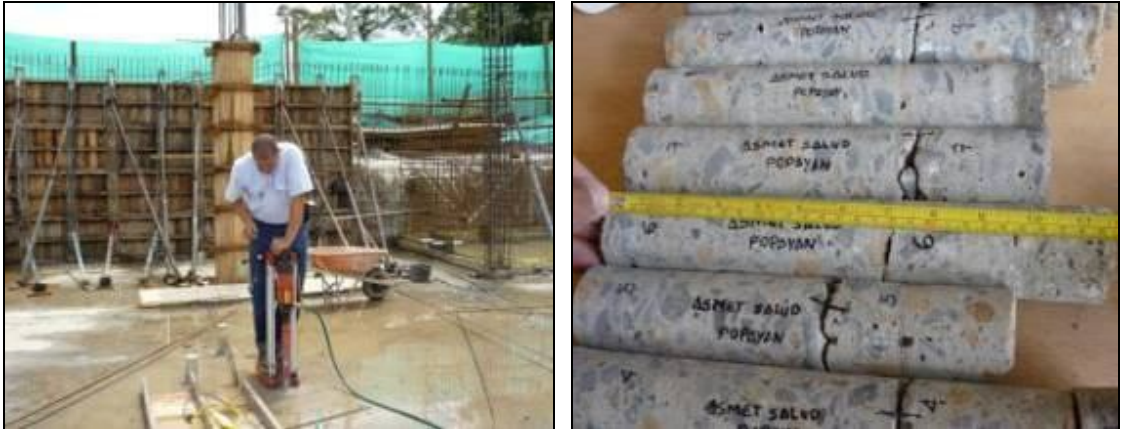
Figuras 17 y 18. Extracción de núcleos y medición de los mismos

Finalmente se pasó sobre el concreto fresco el codal y el nivel para darle el acabado a la losa; ya colocado el concreto, el curado se realizó aplicándole Antisol blanco (curador para concreto y mortero en ambiente normal) de forma uniforme a toda la superficie de la placa con un aspersor neumático, para evitar la pérdida prematura de humedad. Ya endurecido en su totalidad el concreto, se le realizó a la placa una toma de núcleos, para constatar la uniformidad en el espesor de la

losa obteniendo un promedio de 26.18cm. cumpliendo con el espesor del diseño, (Ver figuras 17, 18 y 19)

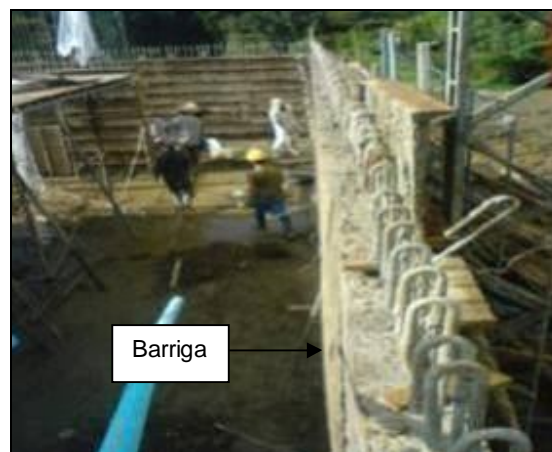
Figura 31. Deformaciones en el muro

- **Inconvenientes en la construcción de los muros.** En primer lugar el atraque de los muros no fue suficiente en algunas zonas, puesto que el consumo de hormigón fue superior al calculado, y al retirar la formaleta se notaron deformaciones (barrigas) en el muro. Esto obligó a picar con maceta y cincel las zonas afectadas, para poder conservar las dimensiones definidas.

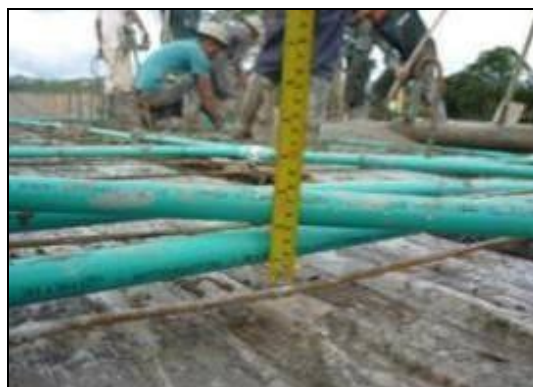
Figura 55. Verificación en la altura de la instalación de las tuberías para cableado eléctrico

La cantidad de tubería para el cableado eléctrico no permitió alcanzar el espesor especificado en algunos sitios de la losa de entrepiso, debilitando la sección, incluso partes de ésta tubería quedaron expuestas, sin embargo, como dichos lugares en el edificio no recibirán cargas considerables, bajo asesoría del ingeniero estructural, se prosiguió con las actividades.

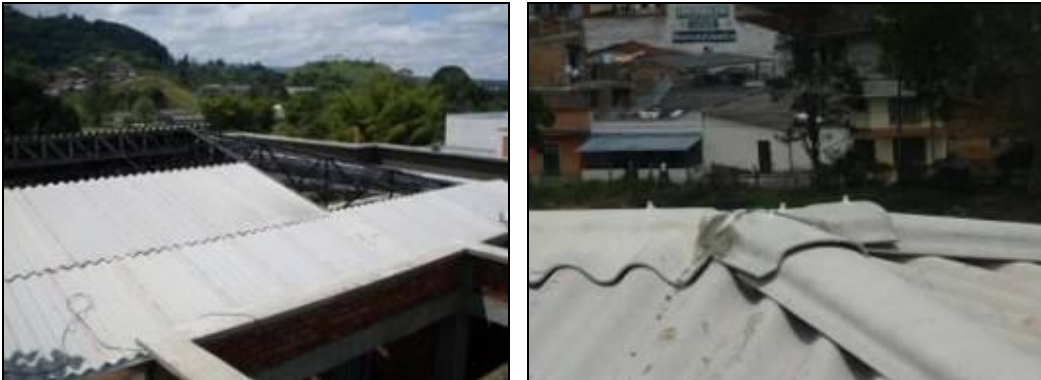
Figuras. 67 y 68. Instalación de placas onduladas y caballetes

➤ **No conformidades en la instalación de cubiertas.** El único inconveniente que se presentó en la instalación de las cubiertas, fue la rotura de algunas hojas de Asbesto-Cemento, las cuales fueron reemplazadas para garantizar que no existieran filtraciones.

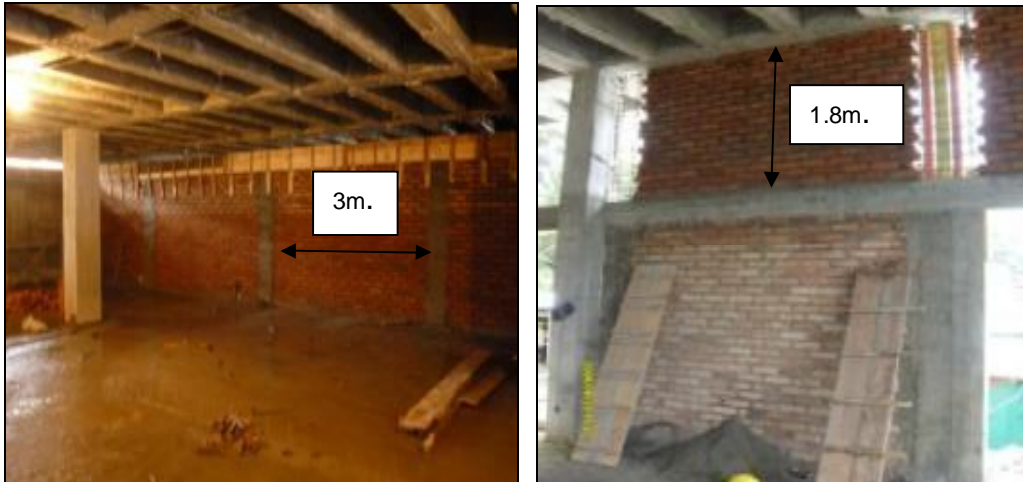
En los lugares donde se programó colocar columnetas se recortó los ladrillos para que la mezcla de concreto se fusione bien al muro, también se verificó que las columnetas no disten una de otra en más de tres metros en un mismo muro y que a los muros de 4.50 m. se les coloque una viga de por medio.

Figuras 76 y 77. Distancia entre columnetas y entre viguetas

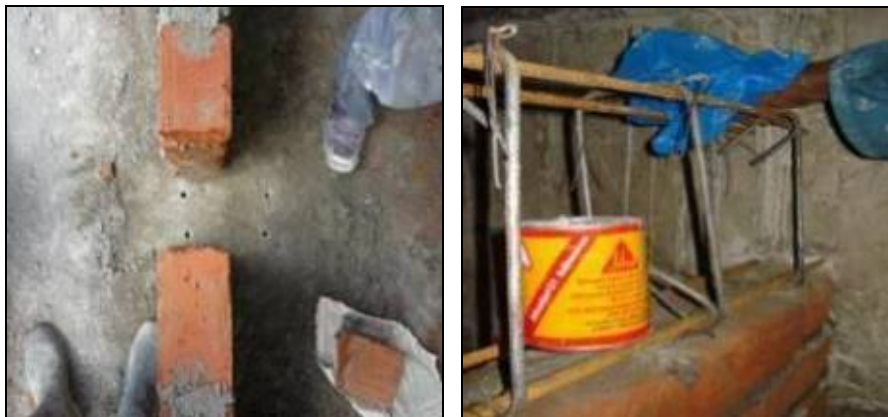
Figuras 79 y 80. Perforaciones para columnetas y aplicación del epóxico.

El refuerzo de las columnas y vigas de confinamiento deben ir unidos monolíticamente con los elementos de la estructura, sin embargo, los arranques de éstas columnas y vigas no se planearon con la debida anticipación. Para subsanar éste inconveniente se tuvo que realizar perforaciones con broca, en los lugares previstos para éstas columnetas y anclarlas utilizando Sikadur-31 adhesivo (adhesivo epóxico de dos componentes, con consistencia pastosa, para la pega de todo tipo de elementos de construcción.)

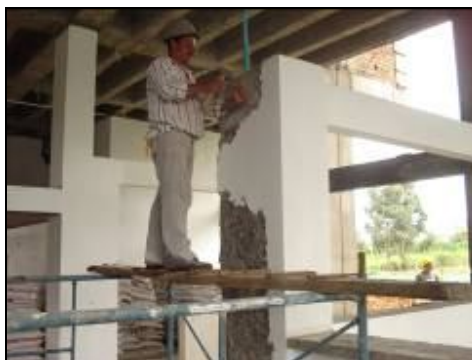
Figura 99. Retirado del estuco

➤ **No conformidades en el estucado.** Al verificar el plano del muro con el codal se encontró en ciertos espacios, ondulaciones lo cual se debió corregir derribando el estuco y volviéndolo a colocar con la técnica y el cuidado necesario

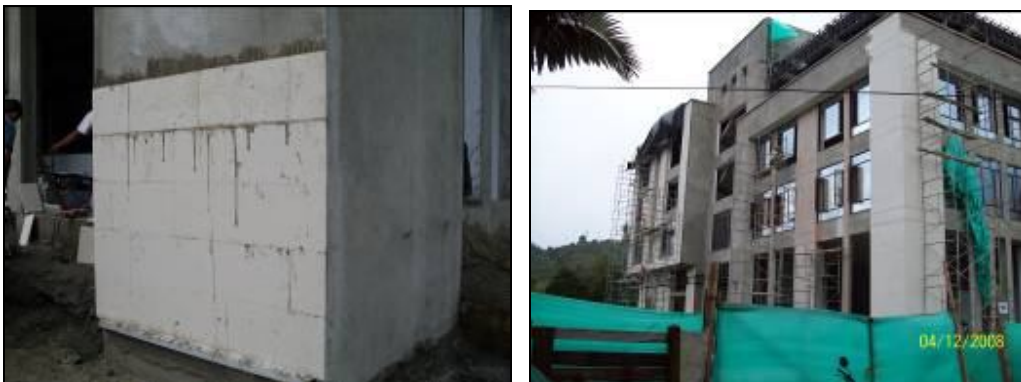
Figuras 100 y 101. Enchape de la fachada

- **No conformidades en el enchape de la fachada.** El trabe de las piezas de porcelanato demanda repetir una secuencia definida, la cual al ser entorpecida altera la estética en la superficies de la fachada, éste inconveniente se soluciona desmontando las piezas colocadas e identificando la secuencia de la disposición de las fichas para proporcionar uniformidad en la instalación del porcelanato.

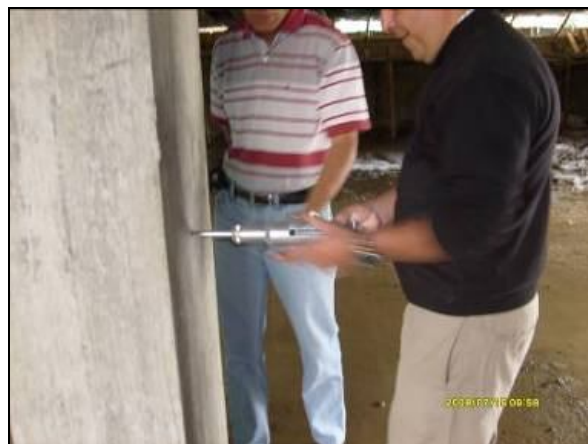
Figuras 109. Pruebas con el Esclerómetro

Los resultados de los ensayos de resistencia a la compresión de los cilindros elaborados en obra con la mezcla utilizada en los elementos de la estructura quedaron consignados en el anexo C, algunos resultados mostraron resistencias a los 28 días inferiores a la resistencia requerida (3000 PSI), sin embargo al comparar con los ensayos realizados en planta por la empresa que suministró el concreto se pudo observar que se obtenía satisfactoriamente la resistencia de diseño, además se realizó pruebas con el Esclerómetro que confirmaron que se obtuvo la resistencia esperada.
