**ACOMPañAMIENTO A LA GESTIÓN VIAL DEL CONTRATO N° 1790 DE 2004
DEL INSTITUTO NACIONAL DE VIAS: MEJORAMIENTO Y MANTENIMIENTO
INTEGRAL DE LA VIA 2503 MOJARRAS - POPAYÁN Y TRAMO 25CCB
VARIANTE DE POPAYÁN**

**UNIVERSIDAD DEL CAUCA
FACULTAD DE INGENIERÍA CIVIL
DEPARTAMENTO DE VÍAS Y TRANSPORTE
POPAYÁN**

2009

Proyecto práctica profesional (pasantía) para optar al título de Ingeniera Civil

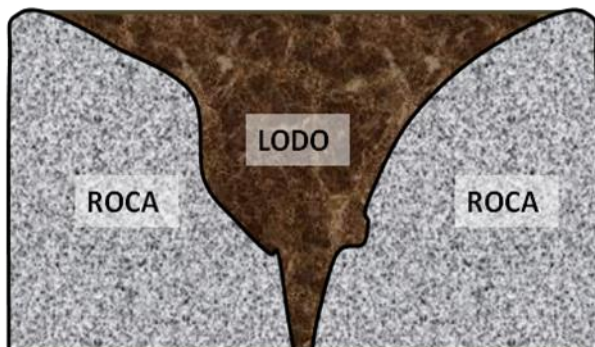
Durante el desarrollo de la pasantía, visité e hice el seguimiento al proceso constructivo en el PR 91+0500, sitio críticamente afectado por la falla de romeral que está en continuo movimiento hacia el occidente. En el sector existía un muro en concreto reforzado de longitud 40 m, 4 m de altura y 0,50 m de espesor, el cual se volcó llevando consigo la estructura del pavimento y dando lugar a la pérdida total de la Banca.

Figura 3. Esquema del perfil estratigráfico en el sector del PR 91+0500

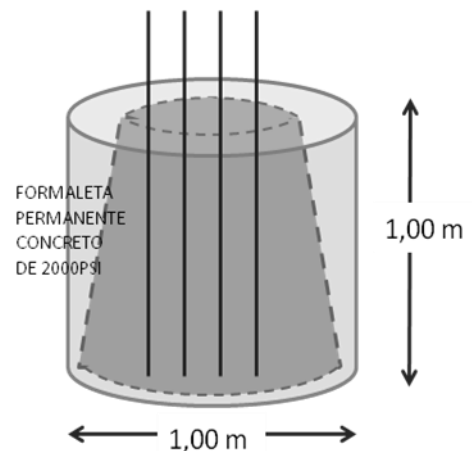
Figura 4. Módulos utilizados para la construcción de pilotes sección central Muro del PR 91+0500

Luego como resultado de los estudios, se construyó un muro en cuatro secciones, dos secciones en los extremos de 4 m de altura y las secciones centrales de 7 metros de altura, soportadas sobre cuatro pilotes compuestos por 6 caissons de diámetro 1.30 m y altura de 1 m, como los indicados en el esquema de la figura 4.

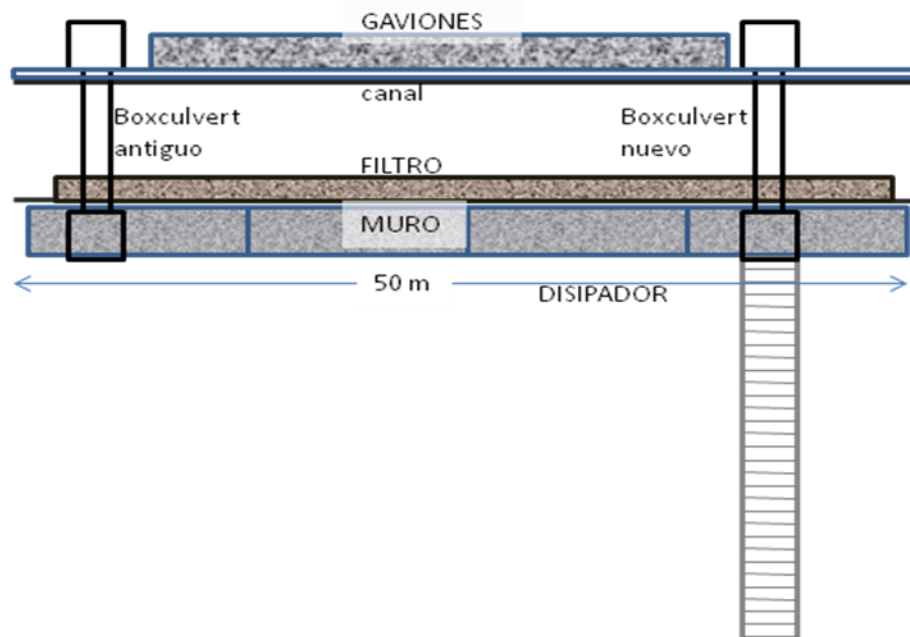
Figura 5. Planta de las obras ejecutadas en el PR 91+0500

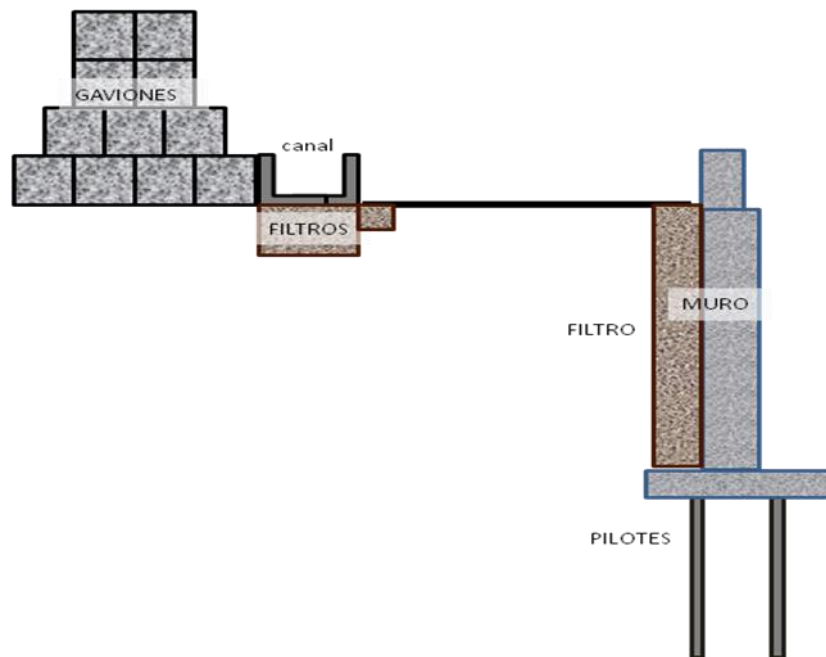
Figura 6. Sección transversal de la vía en el PR 91+0500

En la primera semana de diciembre, se colocó la base, presentándose la infiltración del agua a través del canal construido en el lado derecho, (lado izquierdo de la figura 6), lo que se reflejó en la superficie a manera de agua empozada. Ante este inconveniente con la supervisión del gestor vial, concluimos que se debía construir un filtro francés al lado del canal hacia el interior de la vía.

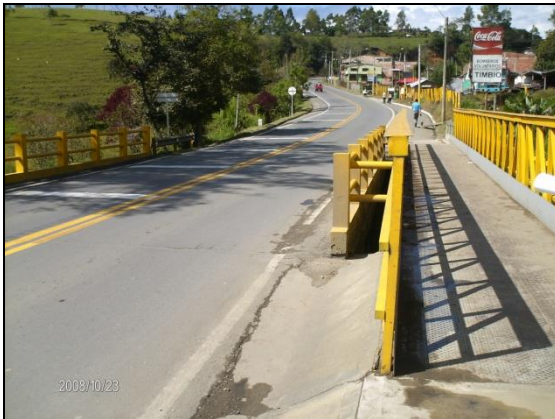
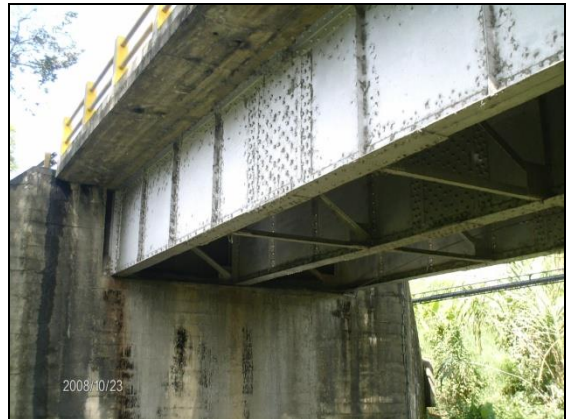
Foto 21. Puente Río Timbío

Foto 22. Puente Río Timbío

Se recomendó prioritariamente se hiciera la reparación correspondiente al desplazamiento en la esquina izquierda del estribo sur, con el fin de evitar mayores problemas en el funcionamiento estructural. El puente requiere reemplazo inmediato de las juntas y mantenimiento de las vigas metálicas mediante chorro de arena y pintura anticorrosiva.

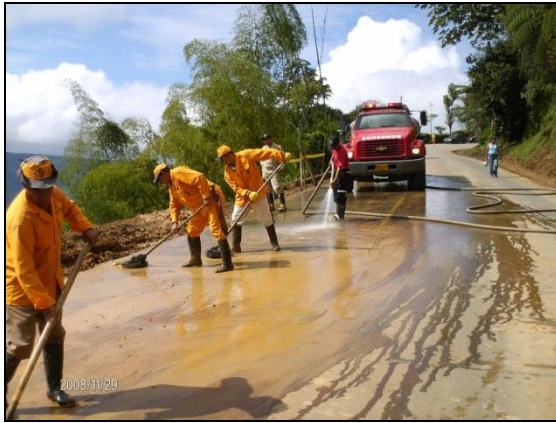
Foto 25. Labores de limpieza de la calzada tras la emergencia en el PR 114+0900

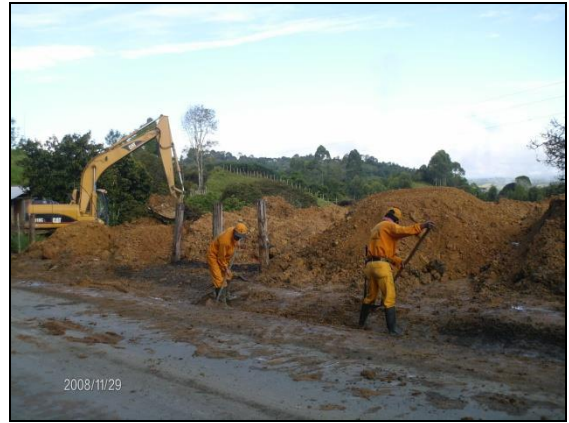
Foto 26. Limpieza y recuperación de cunetas colmatadas por derrumbes

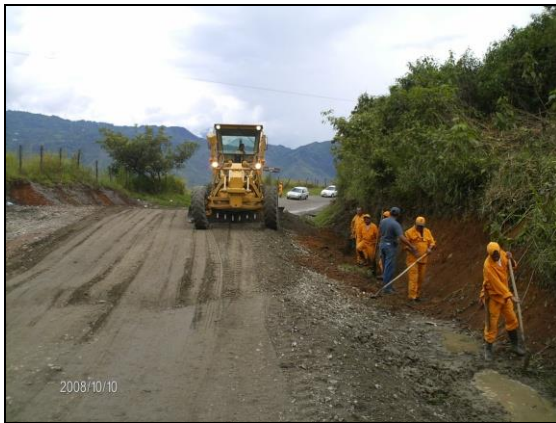
Foto 27. Recuperación de las condiciones de drenaje.

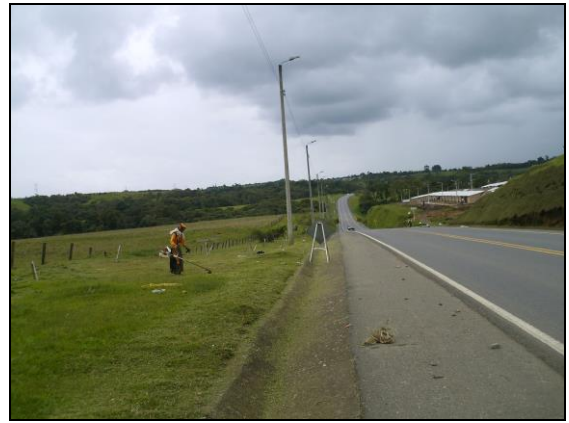
Foto 28. Actividades de Rocería en el sector de la Variante.

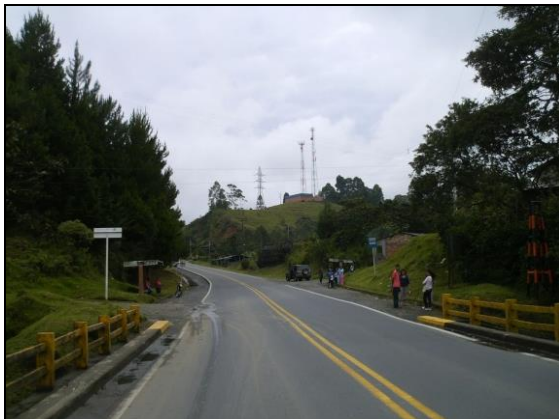
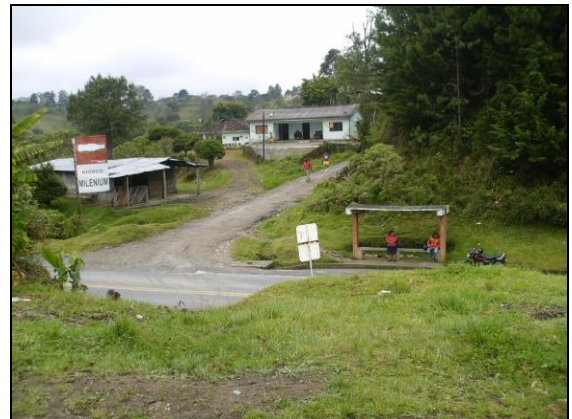
- La necesidad de un puente peatonal en la zona debido a que en este punto se presentan muchos accidentes en los que están involucrados los peatones, ellos como habitantes del sector dan constancia de los accidentes ocurridos a lo largo de los años, que han dejado personas lesionadas, inválidas e incluso muertos.

Foto 29. PR115+150 Solicitud de un puente peatonal.

Foto 30. PR115+150 Solicitud puente peatonal

6. La longitud del puente peatonal sería de 25 m, con un costo aproximado de 200 millones de pesos, incluyendo la construcción de accesos.

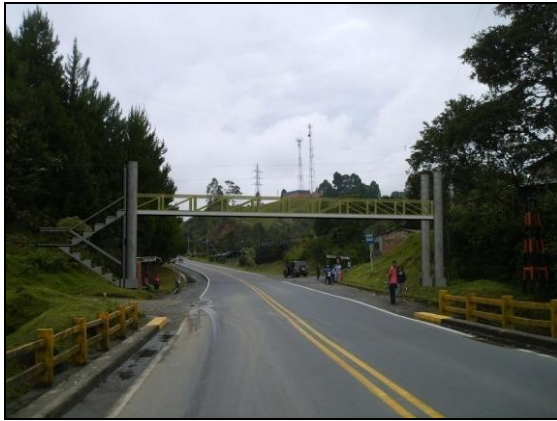
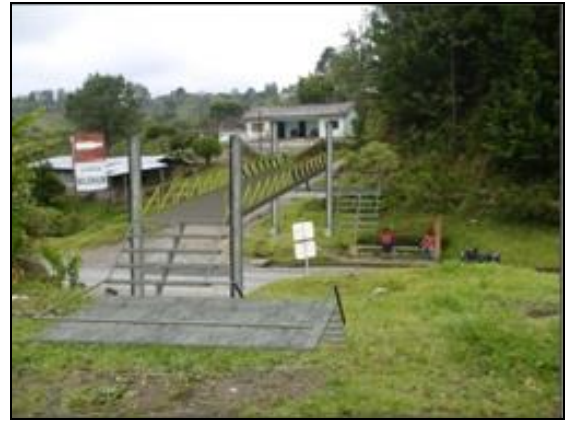
Foto 31. Proyección virtual de la obra. PR115+0150.

Foto 32. Proyección virtual de la obra PR115+0150

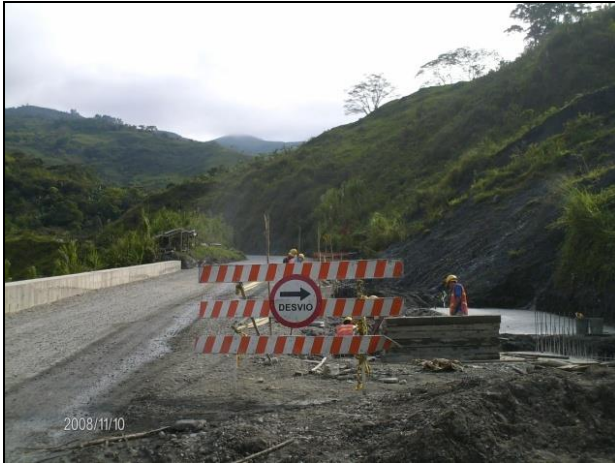
Foto 37. PR 91+0500

- ✓ En la Fotografía N° 37, la señal está siendo mal utilizada, puesto que el desvío estaba al lado izquierdo, no al derecho como se indica en la señal.

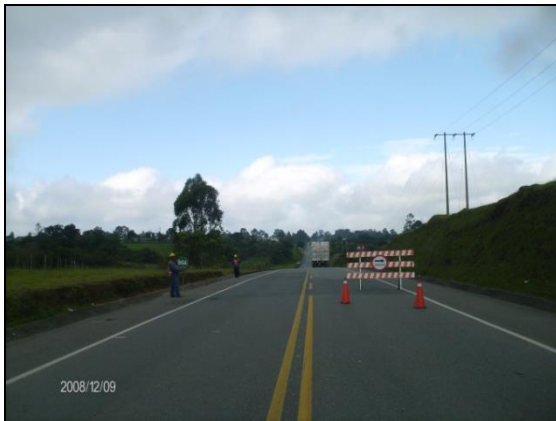
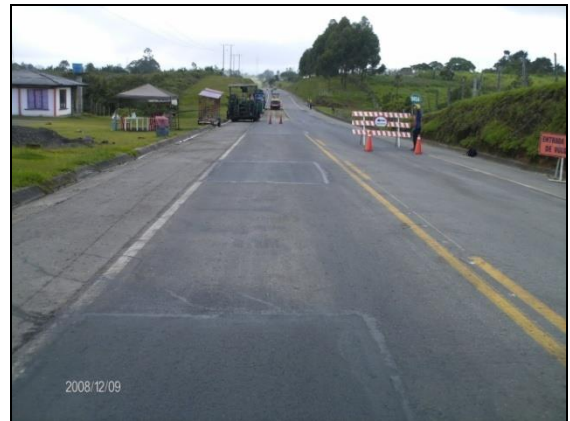
- ✓ En el caso de la Fotografía N° 39, se supone que los conos delimitan los carriles en el sector, sin embargo, no cuentan con la continuidad requerida para garantizar la delimitación deseada.
- ✓ En el sector Norte de la Variante, sitio en el que se adelantaron las obras de parcheo, el paso se vio restringido a un solo carril, siendo este un sitio con un TPD de 2366⁷, constituido en su mayoría por vehículos pesados, la señalización provisional presentó deficiencias, sin embargo no se presentaron paralizaciones significativas del tránsito y mucho menos accidentes.

Foto 40. Variante de Popayán

Foto 41. Variante de Popayán

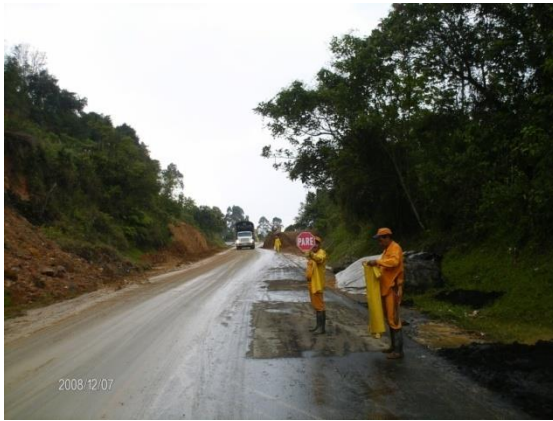
Estos eventos establecieron situaciones especiales en las que se hizo necesaria la señalización para permitir el control del tránsito. Siendo estas situaciones difíciles de prever, no se contó con todos los dispositivos de forma inmediata, sin embargo a la llegada del personal de la UTCV2, se instaló cinta plástica, canecas reflectivas y los microempresarios colaboraron como paleteros para lograr la regulación del tránsito mientras se acondicionaba la vía y se lograba dar paso.

Foto 42. Regulación del Tránsito. PR 115

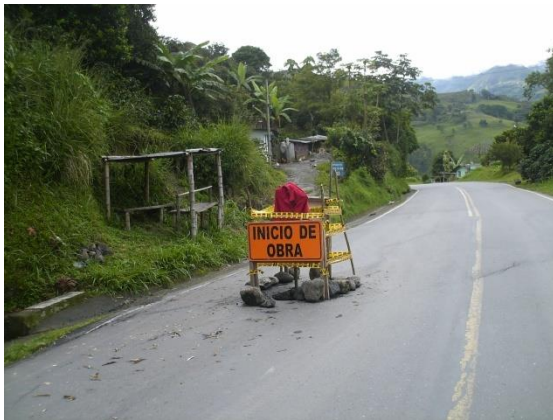
Foto 43. PR 93+0200

En el PR 93+0200 se tiene el hundimiento de una alcantarilla que representa peligro para los usuarios de la carretera. Aunque debe estar referenciada para evitar posibles accidentes, las señales SIO-02 “INICIO DE OBRA” y SPO-01 “TRABAJOS EN LA VÍA” no son las indicadas para tal fin, por lo que están siendo mal utilizadas, proporcionando información errónea a los usuarios de la carretera.
