**PARTICIPACIÓN EN LA INTERVENTORÍA DE LA CONSTRUCCIÓN DEL
NUEVO EDIFICIO DEL COLEGIO MAYOR DEL CAUCA**

CARLOS ANDRES RÍOS CAJIAO
Cod: 04032167

UNIVERSIDAD DEL CAUCA
FACULTAD DE INGENIERÍA CIVIL
PROGRAMA DE INGENIERÍA CIVIL
DEPARTAMENTO DE CONSTRUCCIÓN
POPAYÁN
2009

TRABAJO DE GRADO EN LA MODALIDAD DE PASANTÍA PRESENTADO
COMO REQUISITO PARA OPTAR POR EL TÍTULO DE INGENIERO CIVIL

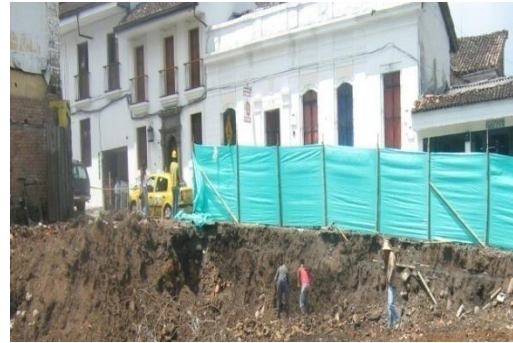
Cerramiento lindero carrera séptima.

Con el fin de evitar daños en el pavimento sobre la carrera séptima, la interventoría sugirió al contratista que las guaduas del cerramiento de este lindero tuvieran una base de concreto para su estabilidad (bombones) y así impedir ser enterradas en la estructura.

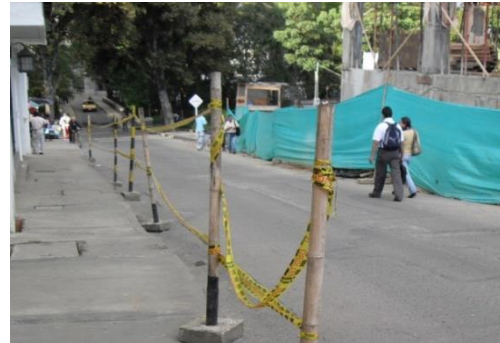
Cerramiento y señalización carrera séptima

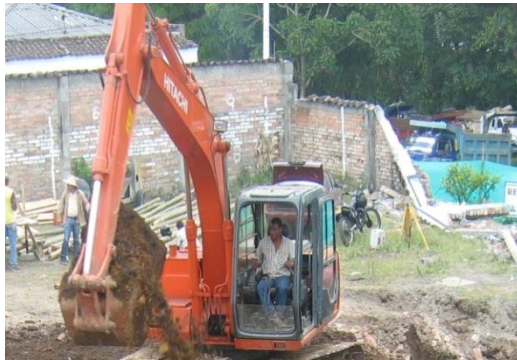
Demolición de muros con excavadora

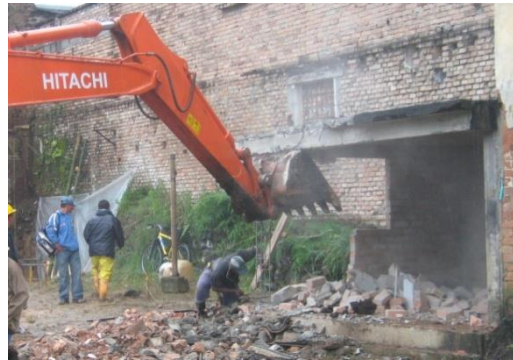
Demolición de caseta con excavadora

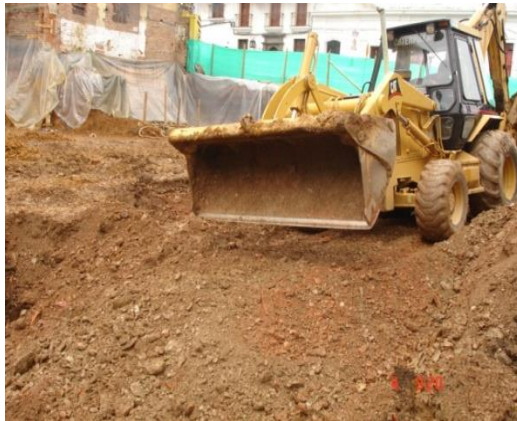
Riego de material con retroexcavadora

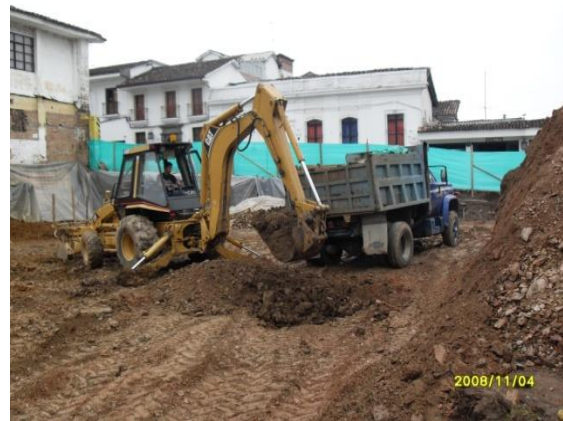
Donde se presentaron fallos se volvió a retirar el material de roca muerta, ya que este estaba contaminado por el otro material de relleno del lote y así ya no serviría. Se excavaba a una mayor profundidad y se volvía a rellenar con roca muerta. En la parte del pozo séptico se repitió este proceso dos veces.

Retiro del material debido a fallos

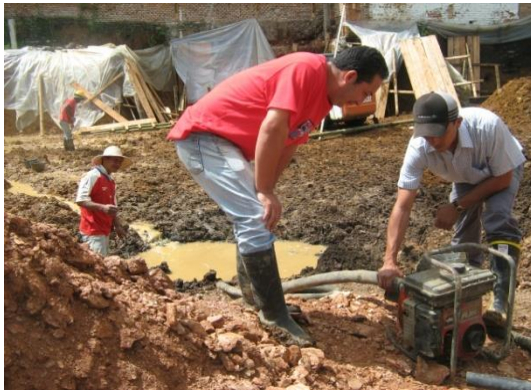
Debido al fuerte invierno, se presentaron en repetidas ocasiones inundaciones que afectaron el normal desarrollo de esta actividad, ya que se perdía parte del trabajo

Evacuando inundación con motobomba.

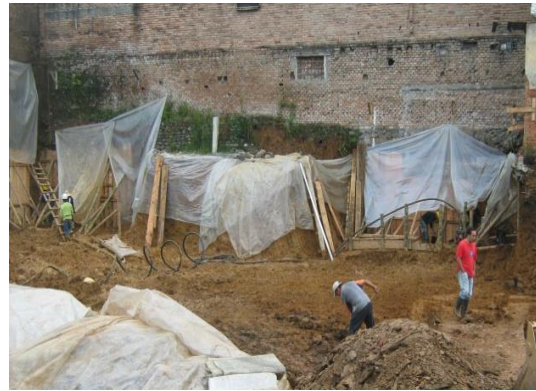
Evacuando aguas negras de casa vecina.

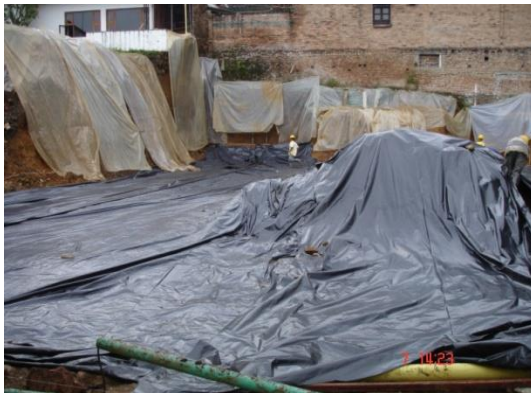
Plástico negro para protección del terreno

A medida que avanzó esta actividad la constructora fue más precavida y decidió comprar plástico negro de buena calidad para proteger el terreno y el material de roca muerta de la lluvia.

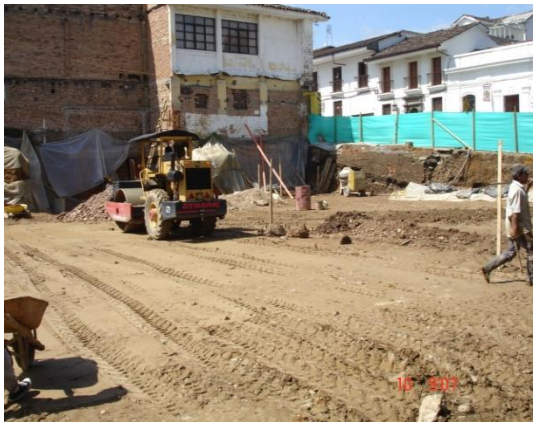
Compactación con vibro-compactador

Posteriormente se tomaron niveles nuevamente y se repetía el proceso las veces que fueran necesarias hasta alcanzar el nivel deseado. Antes de iniciar esta actividad la interventoría le solicito al contratista no compactar en zonas cercanas a las edificaciones vecinas para no ocasionar daños. En estos tramos se compactó manualmente.

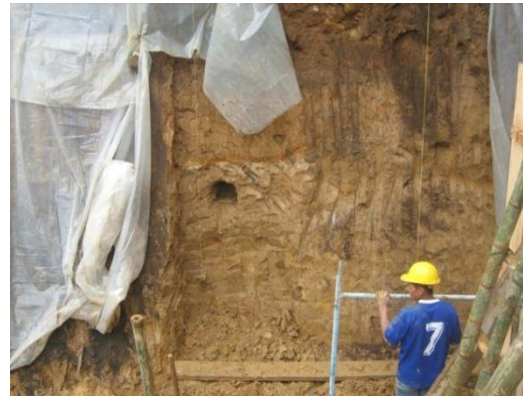
Nylon para perfilar talud costado sur.

La interventoría sugiere al contratista que se debía proteger permanente los taludes con plástico, para evitar fallas ocasionadas por el fuerte invierno.

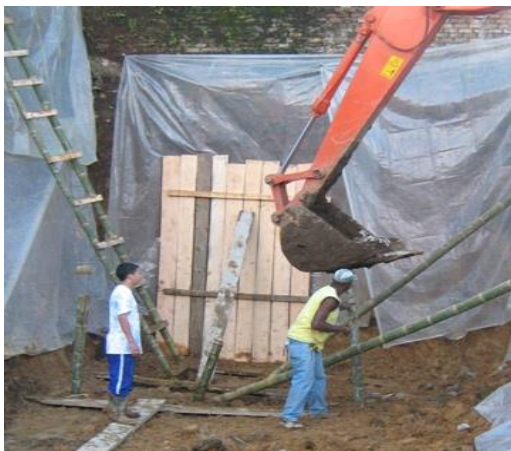
Guadua enterrada por maquina.

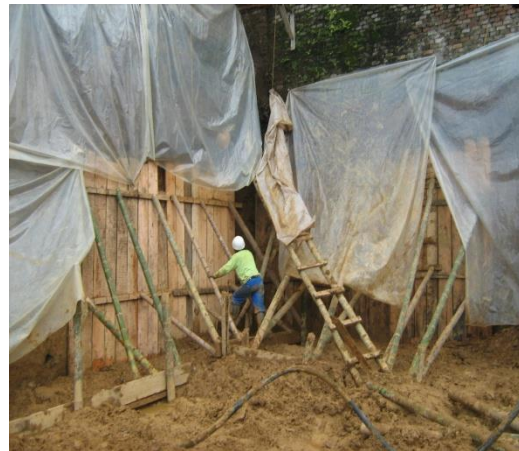
Entibado y apuntalamiento de taludes.

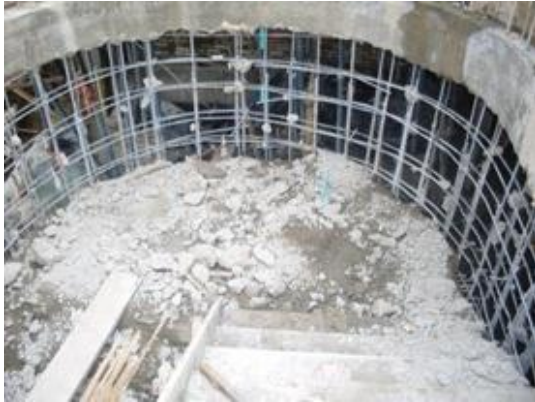
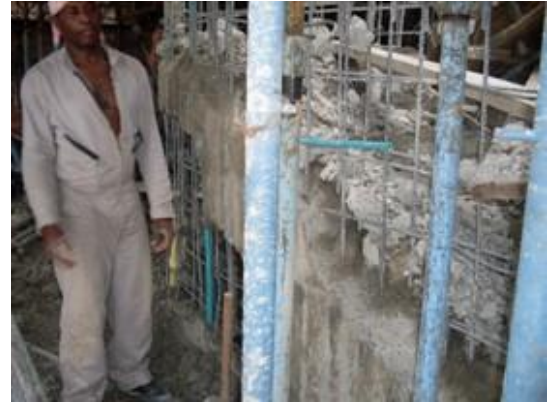
Debido al extenso lapso de tiempo que estuvo almacenado el hormigón en el carro transportador de concreto durante la fundición de la estructura, se vió afectada gravemente la resistencia de la mezcla. Los resultados de los ensayos realizados a las muestras arrojaron valores muy bajos a los requeridos (930 PSI a los 14 días), por esta razón el constructor asumió la responsabilidad y decidió demoler el tramo de pantalla en cuestión.

Demolición de pantalla

La demolición de la pantalla se llevó a cabo cuando ya se encontraba fundido el punto fijo y la losa de entrepiso siguiente, lo que causaría gran incomodidad durante la colocación y compactación de la nueva mezcla de concreto; con el fin de remediar esta situación el proveedor del concreto propuso utilizar un concreto autonivelante que a pesar de ser más costoso era la mejor opción.

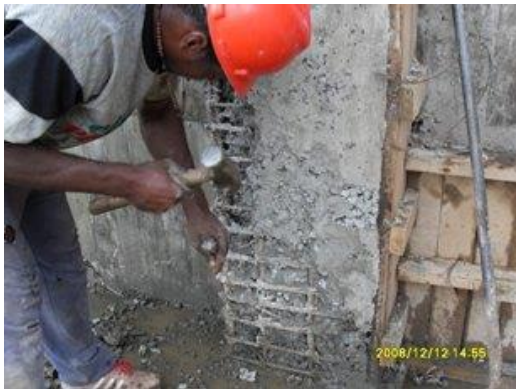
- Se presentaron hormigueros en la base de algunas columnas debido a la falta de un buen vibrado, por lo que se decidió que antes de vaciar el concreto se debía preparar y colocar una lechada de cemento y arena para evitar este fenómeno.
- Por falta de un adecuado atracado de la formaleta, un par de columnas que confinan una pantalla ubicada en el eje H columna 8 y 9, quedaron giradas, para solucionar este problema fue necesario picar la superficie de las columnas y después se maquillaron con repello.

Hormigueros profundos en columna.

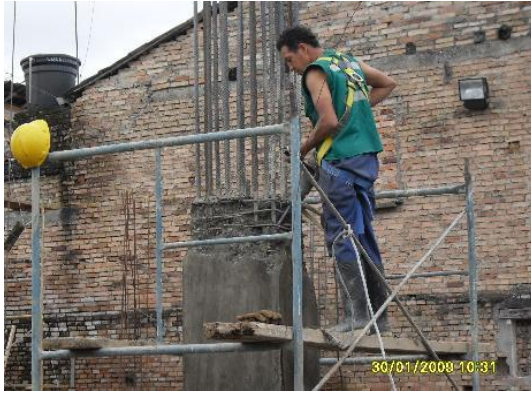
- Debido al uso no controlado de aceite quemado en la formaleta, algunas columnas del tercer nivel se vieron afectadas quedando con una apariencia oscura; las manchas de aceite se limpiaron ya que podría verse perjudicada la adherencia del repello a la superficie de concreto de las columnas posteriormente.
- Fue necesario la demolición de un tramo de 1.50 mts de dos columnas eje E columna 7 y 8 segundo nivel, ya que estas columnas a partir de este nivel rematan con ménsula, y en esta ocasión no se dejó anclado el refuerzo para esta estructura (ménsula).

Demolición columna E-8.

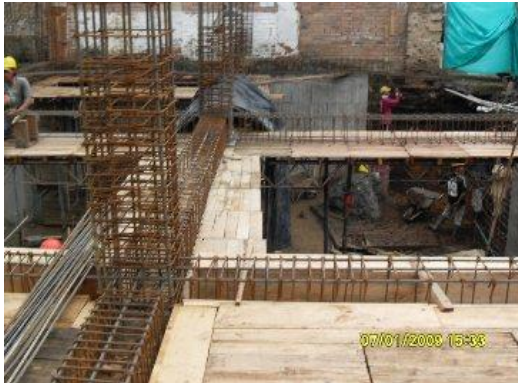
Refuerzo vigas aéreas.

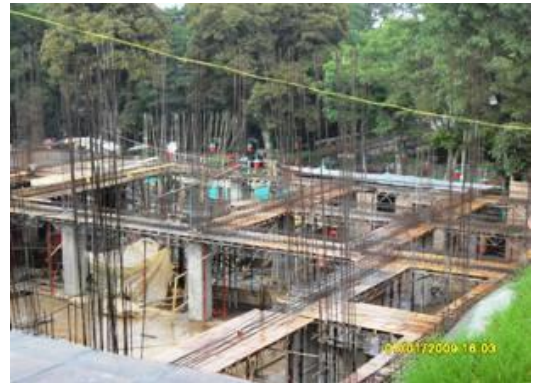
Refuerzo vigas aéreas.

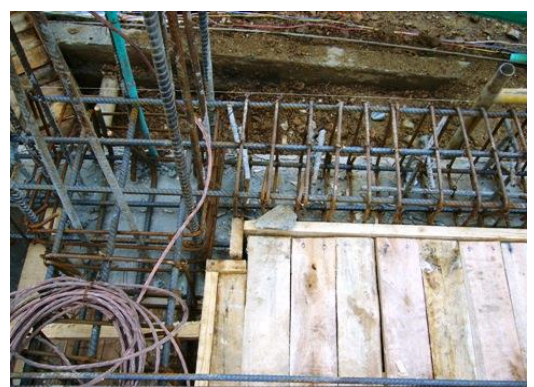
Acero de vigas penetrando columna.

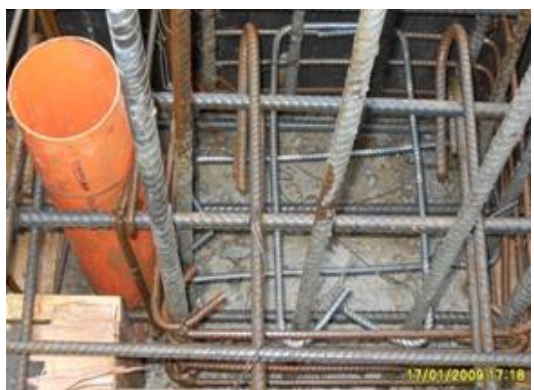
Pases para bajante agua lluvia.

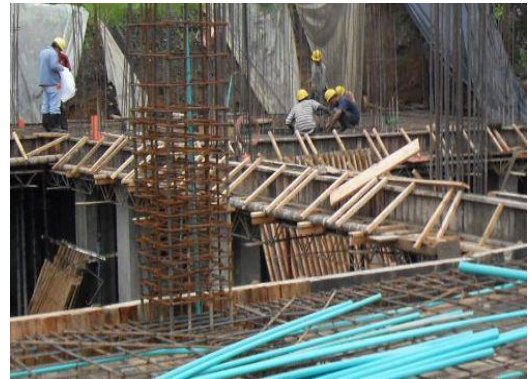
Formaleta vigas aéreas.

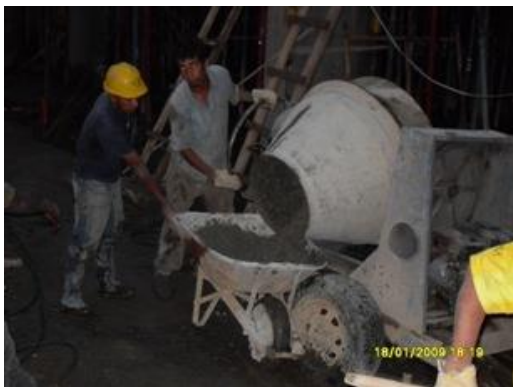
Elaboración de concreto para losa.

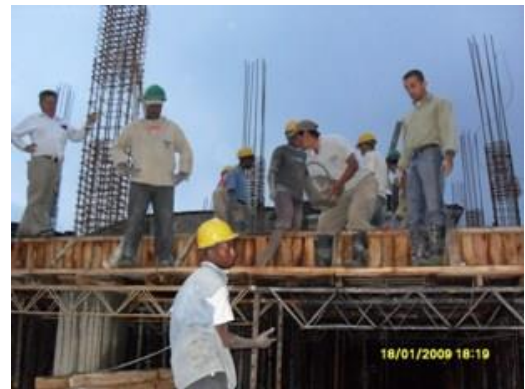
Vaciado de concreto preparado en obra.

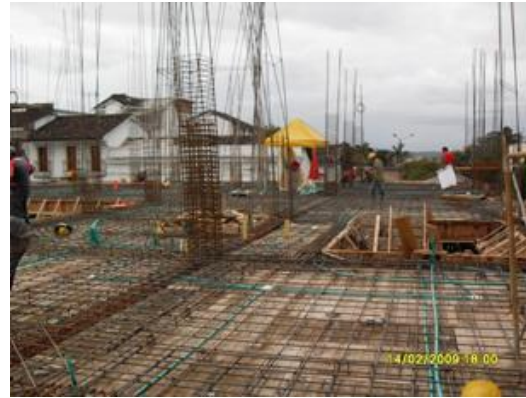
Amarre acero losa nivel +6.30.

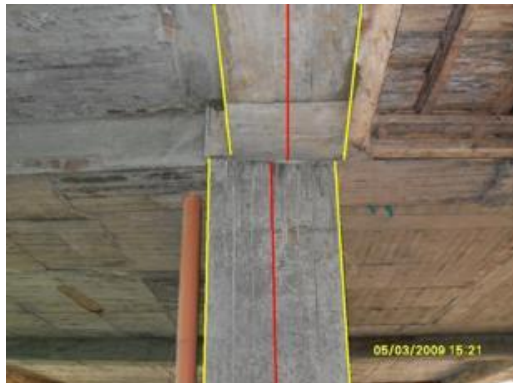
- En unas zonas se presentaron empozamientos de agua, lo que indica que en algunas partes la losa no presenta un nivel homogéneo.
- Aceros y tubería de la red eléctrica visible en la parte inferior de la placa, debido a falta de recubrimiento.
- En un nudo el eje de la columna no coincide con el de la viga aérea, afectando la calidad de éste. En los planos del diseño se puede apreciar que la viga debe ir centrada en la columna.
- Debido a que no se hicieron suficientes elementos para el recubrimiento (paneles) con antcipacion, se utilizaron baldosas recicladas de otra obra.

Ejes desalineados columna D-9 nivel +6.30.
