**AUXILIAR DE CALIDAD EN LA SUPERVISIÓN DE LA CONSTRUCCIÓN Y  
MEJORAMIENTO DE CENTROS EDUCATIVOS DEL SECTOR URBANO DEL  
MUNICIPIO DE POPAYÁN**

**Presentado por:  
MARTHA LUCENA VIVAS IJAJÍ  
Cod: 04001073**

**UNIVERSIDAD DEL CAUCA  
FACULTAD DE INGENIERÍA CIVIL  
DEPARTAMENTO DE CONSTRUCCION  
POPAYÁN  
2009**

**INFORME FINAL (PASANTIA)**

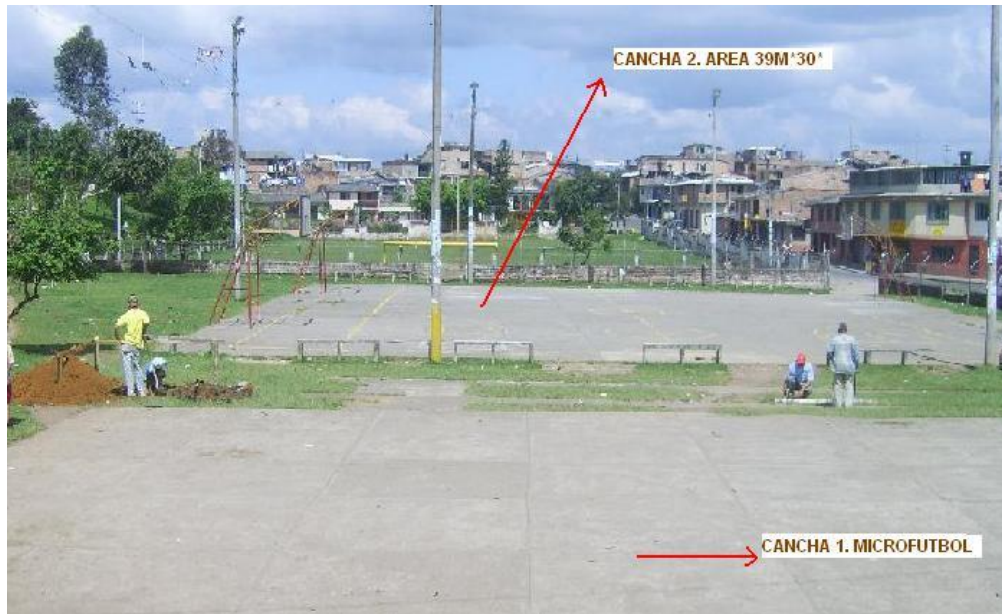
**Foto 1. Canchas Barrio El Mirador**

Se contaba con un diseño estructural planteado sobre la cancha de microfútbol con un área de 696 m<sup>2</sup> pero al momento de iniciar la obra la comunidad en pleno informó que ellos contaban con un diseño que cubría la cancha contigua con un área de 1200 m<sup>2</sup> aproximadamente (Foto 1); una vez conocida esta situación se hizo la consulta jurídica respectiva y de manera concertada se llegó al acuerdo de construir hasta donde los recursos destinados lo permitieran el polideportivo en la cancha de mayor área y entregar el diseño a la comunidad para que en un futuro se termine la obra.

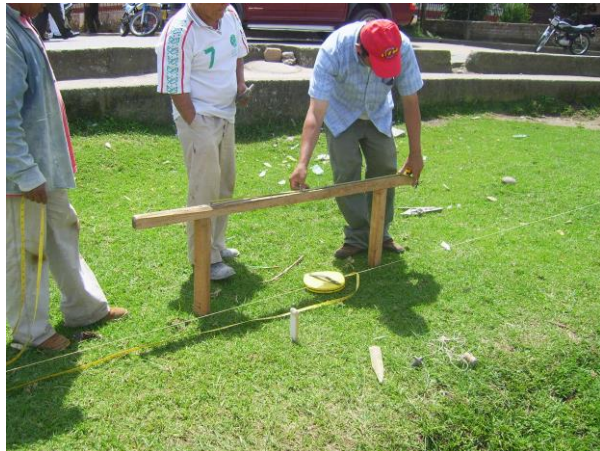
**Foto 2. Nivelación**

**5.1.1 Localización.** Antes de dialogar con la comunidad y optar por el nuevo diseño estructural planteado por esta, se empezó la localización en la cancha de microfútbol, se avanzó hasta el punto de nivelar, localizar y realizar la excavación de cuatro zapatas y vigas. (Fotos 2.3.4). Debido a esto y a una nueva localización errónea en la cancha contigua definitiva por una inadecuada interpretación de los planos la obra tuvo cierto retardo ya que se planteó la cimentación por fuera de la cancha (Foto 5); analizando los diseños de una forma correcta tanto zapatas y vigas estaban en el interior de la misma, por lo que fué necesario localizar nuevamente.

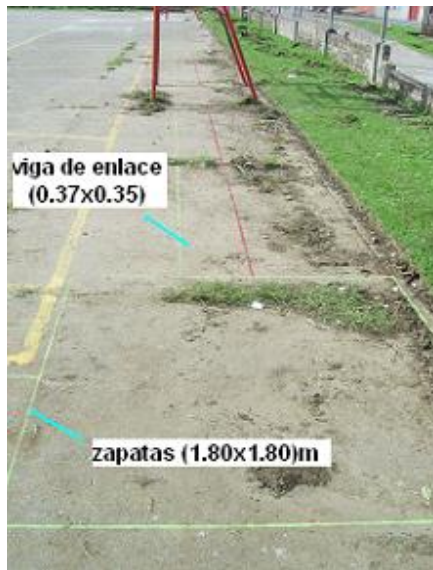
Foto 6. Localización de zapatas y vigas

**5.1.2 Excavación para cimentación** Una vez efectuada la localización, señalizadas las zapatas y vigas en el concreto con pintura (Foto 6) se utilizó cortadora para la construcción de la cimentación con el fin de evitar el daño de las losa de la cancha (Foto 7). Paso siguiente se realiza la excavación de las 12 zapatas cuadradas de 1.80m y la viga de enlace de 0.37m x 0.35m (Foto 8).

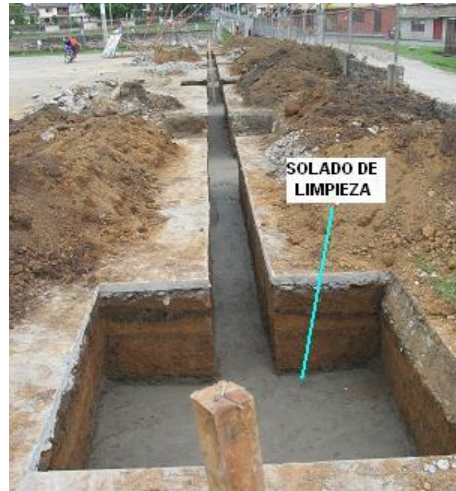
**Foto 9. Solado en concreto pobre**

**5.1.3 Fundición de solado.** Para esta fundición se utilizó un concreto pobre o de limpieza clase F, de espesor 5 cm con una proporción en volumen 1:3:4 (Foto 9).

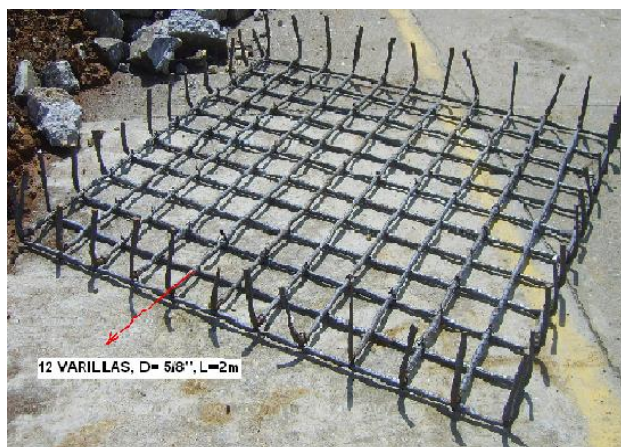
**Foto 10. Parrilla para zapatas**

**5.1.4 Fleje y amarre de Acero de refuerzo.** La parrilla de las zapatas estaba compuesta por 12 varillas de diámetro 5/8" en ambos sentidos de longitud 2 metros (Foto 10), Para los pedestales se utilizaron 8 varillas de diámetro 5/8" las cuales van amarradas al refuerzo de la base, cuenta con estribos de diámetro 5/8" y longitud de 2.30m cada 0.15m y 12 estribos que atraviesan el pedestal en ambos sentidos con un diámetro 3/8" y longitud 0.70m cada 0.15m (Foto 11). Para cada viga se utilizó 4 varillas de diámetro ½ pulgada y estribo # 2 cada 0.15m (Foto 12).

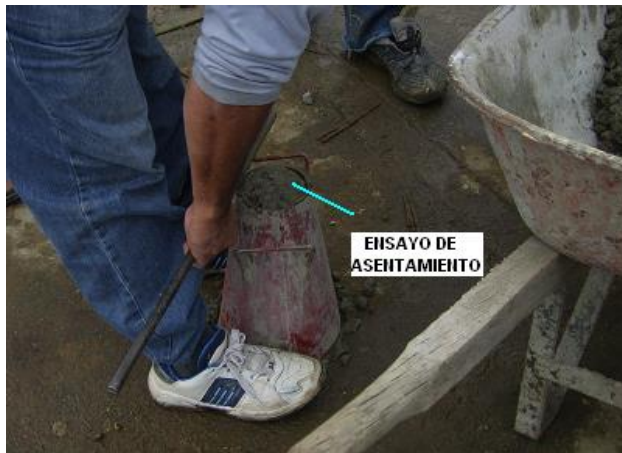
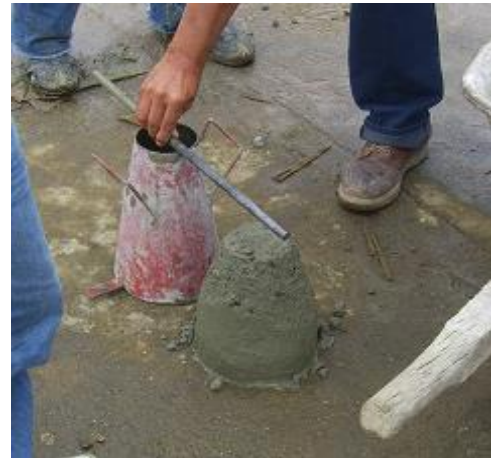
Fotos 15 y 16. Cono o Slump

En una inspección visual se notó que el concreto estaba muy fluido, por lo cual se vio la necesidad de realizar el ensayo de asentamiento en el Slump, comprobando que la mezcla estaba mal proporcionada con relación a los diferentes materiales, motivo por el cual se verificó personalmente que las proporciones que se estaban utilizando eran las correspondientes al diseño. Al estar presente se corroboró que la proporción de arena y cemento estaban bien, pero al adicionar el agua esta se agregaba directamente con manguera sin tener en cuenta la proporción.

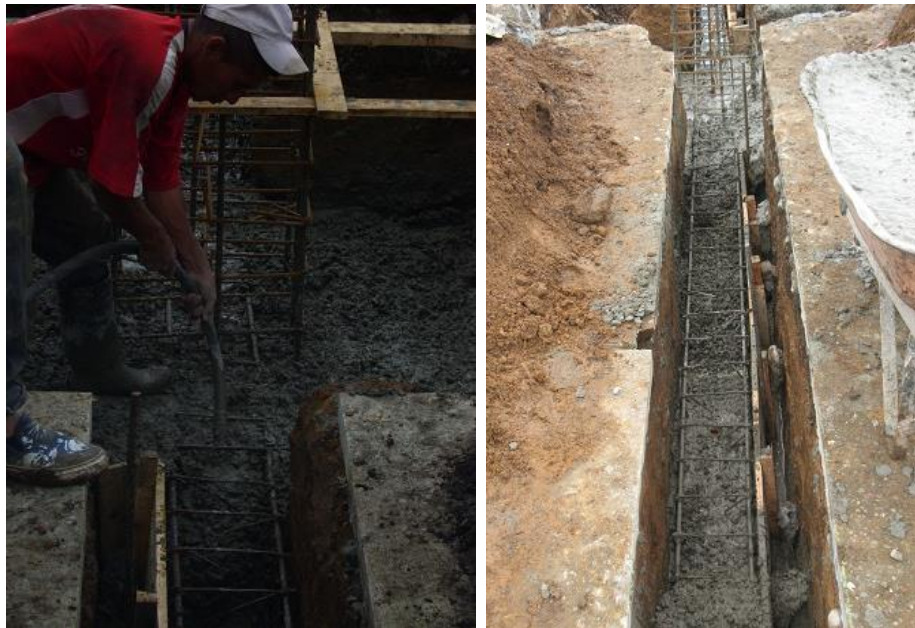
Foto 17 y 18. Vaciado y Vibrado del concreto

Para la viga de enlace de 0.37m x 0.35m se utilizó formaleta de madera por una cara (Foto 17,18).

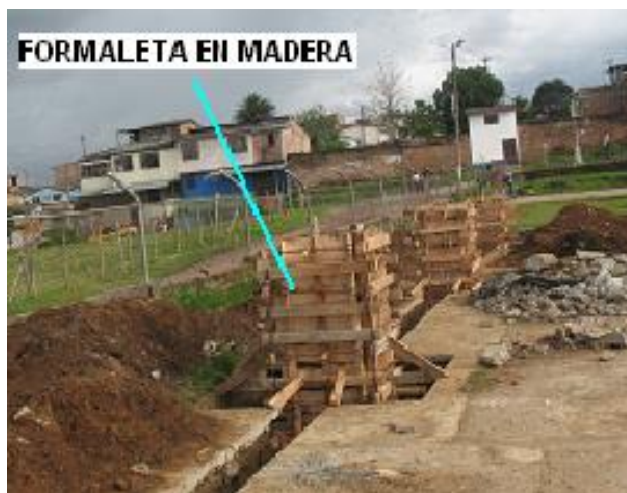
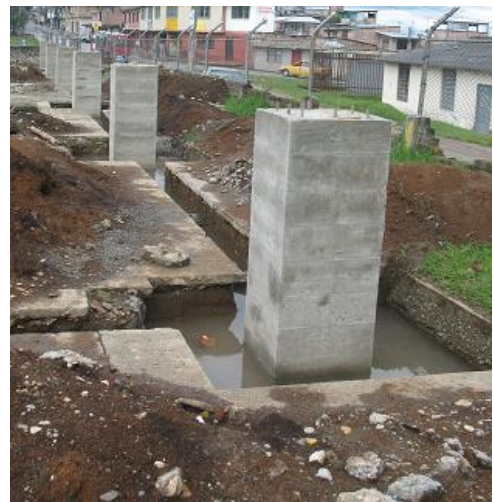
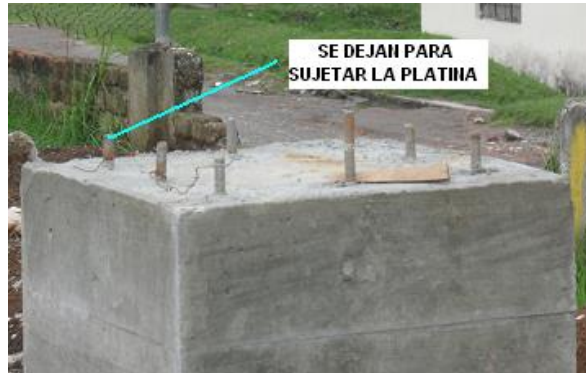
Fotos 19,20,21. Fundición de pedestales

Para los pedestales se utilizó formaleta de madera, a estos van aseguradas las platinas (Fotos 19,20,21).

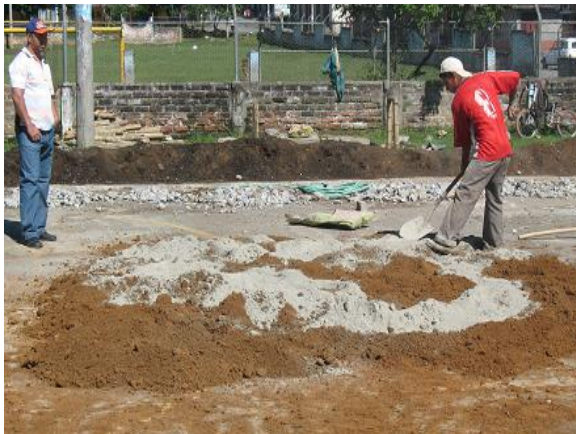
Foto 22. Mezcla del suelo con cemento

**5.1.6 Estabilización del material de relleno con cemento Pórtland.** Debido al fuerte invierno y con el fin de garantizar el relleno y el piso de la losa, este se estabilizó con Cemento Pórtland utilizando material del sitio (limo arcilloso) y compactándolo con saltarín (Fotos 22,23,24 y 25).

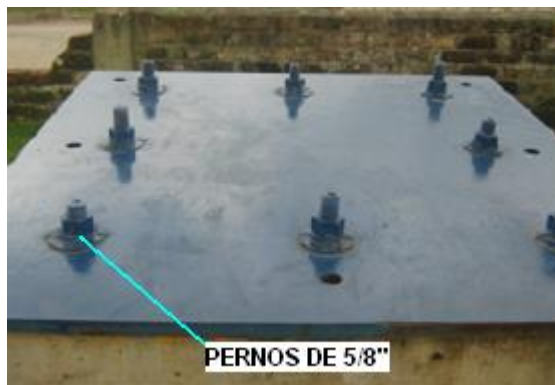
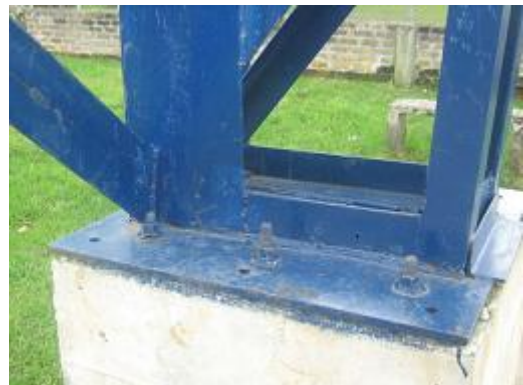
Fotos 26,27. Platina 0.60x0.60x1/2

**5.1.7 Estructura metálica.** Compactado el relleno se reparó el piso utilizando concreto de 21 Mpa. Las platinas se aseguraron al pedestal mediante pernos de 5/8 de pulgada (Foto 26 Y 27), posteriormente se instalan tres pórticos de acuerdo con el diseño entregado por la comunidad, procediendo a rigidizar la estructura en el sentido transversal para garantizar su estabilidad hasta que se construya en su totalidad.

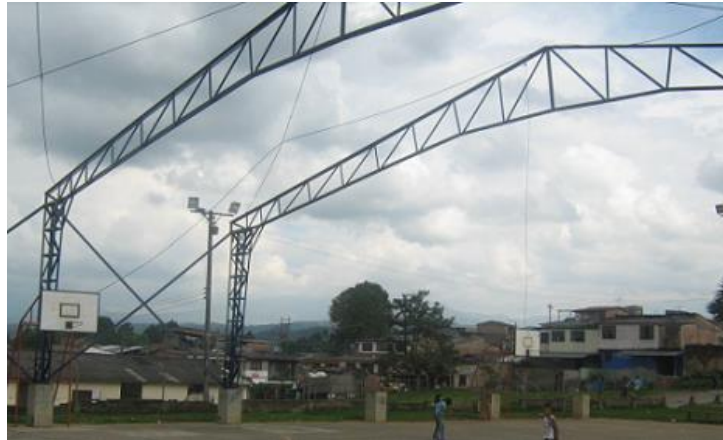
**Foto 28. Estructura metálica**

Se le aplicó anticorrosivo y pintura a los elementos estructurales los cuales hacen parte de los pórticos metálicos diseñados para este escenario, que posteriormente soportarán la cubierta en tejas de asbesto cemento.(Foto 28).

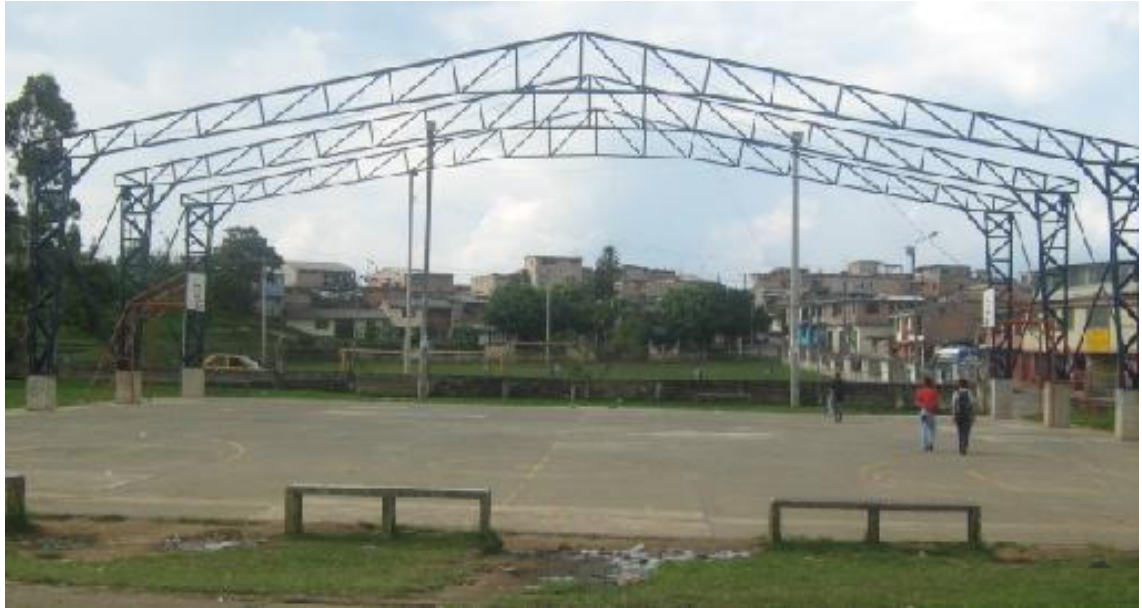
Foto 32. Pórticos

Por motivos exclusivamente técnicos fue necesario realizar mayor cantidad de obra, por un monto de aproximadamente \$ 6.000.000. Es fácil deducir que no se podía construir parcialmente un pórtico, por lo cual dentro del desarrollo de la obra se construyeron los tres pórticos principales y fue necesario para garantizar la estabilidad de la misma construir por parte de la contratista las obras necesarias que garanticen la estabilidad de la estructura evitando futuros accidentes en los cuales se pueden ver involucrados usuarios de este escenario (Fotos 30,31 y 32).

Se solicitó e informó que es imprescindible la continuación rápida de esta construcción hasta su completa terminación, por cuanto esta estructura a la intemperie puede sufrir deterioro y cuando se vaya a continuar con su construcción los costos se aumentan por esta causa, a pesar que la parte construida se protegió con anticorrosivo.

Debido a la cantidad de ítems no previstos, que se ejecutaron, el presupuesto designado sólo alcanzó para dejar instalando los pórticos, por lo cual en conjunto con la parte interventora se vio la necesidad de instalar unos tensores metálicos para así asegurar la estabilidad de la estructura al momento de recibir esfuerzos de tensión y así evitar que esta oscile lateralmente.

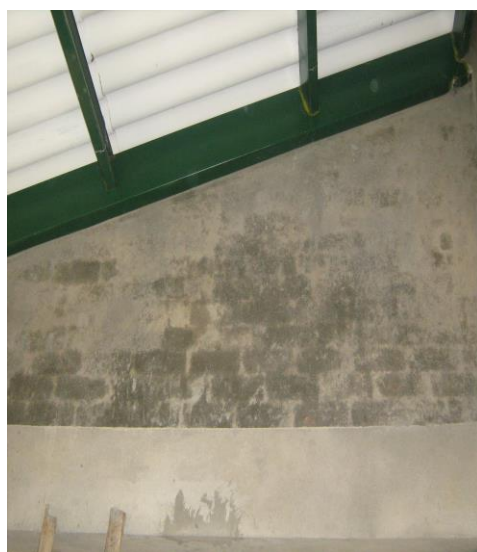
**Foto 8. Inadecuado curado del repello.**

En estas partes el repello no se mojó lo suficiente permitiendo que este quede marcado por el ladrillo, debido a que no hubo eficiencia en el curado, en este caso al estucarse se van a ocultar las manchas del ladrillo (Foto 8).

- Inadecuado curado del repello

- Es importante saturar el ladrillo al colocarlo para evitar la pérdida de agua del mortero, de igual forma darle un buen curado ya que este se puede quemar por falta de agua ocasionando su fractura y en el peor de los casos el desprendimiento del mismo.

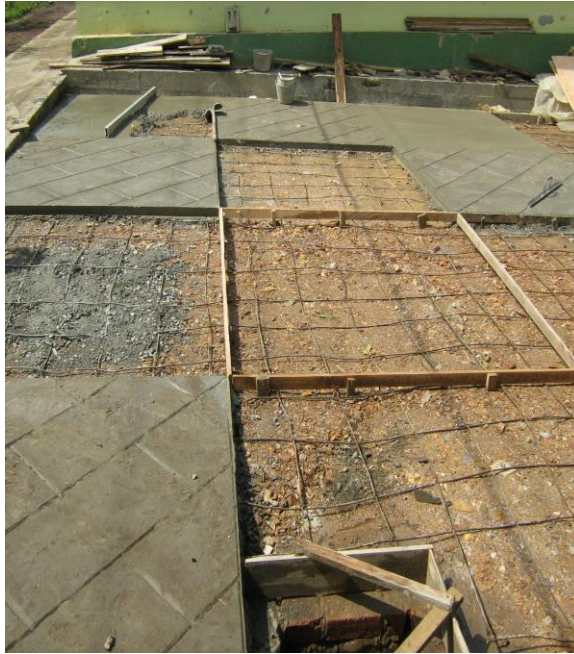
**Foto 21. Cuadrícula de 4x4m dividida en paños de 2.0 x 2.0 m**

Está modulado en secciones cuadrículas de 4.0 x 4.0 formando un cajón y estas cuadrículas a su vez están divididas en cuadros de 2.0 x 2.0, (Foto 21) garantizando que las fisuras se hagan justo por las dilataciones insinuadas evitando quede evidencias en el acabado del pavimento.

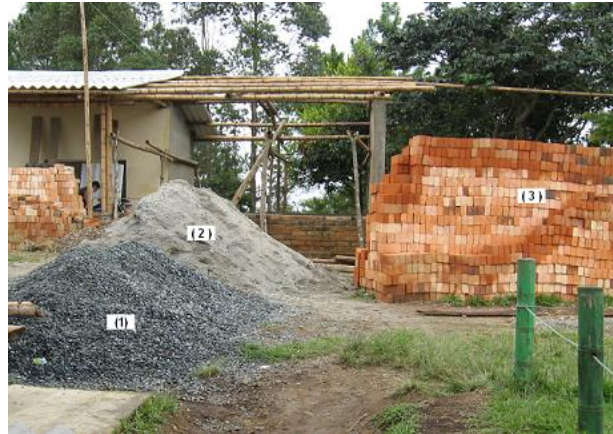
**5.4.2.3. Fundición.** Para las respectivas fundiciones se utilizó Cemento Portland Tipo I, Arena de Puerto Tejada y Triturado del Chocho manejando un tamaño máximo de  $\frac{3}{4}$ ", utilizando mezcladora para la preparación del concreto (Foto 6).

**Foto 6. Materiales de construcción**  
1. Triturado del chocho  
2. Arena de Puerto Tejada

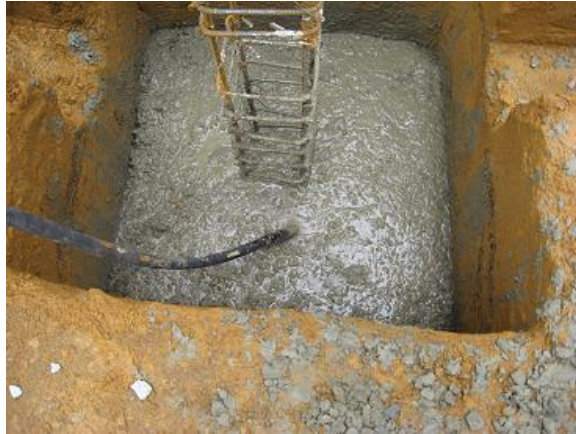
En el momento de vaciar el concreto se da inicio al vibrado, con el fin de evitar la segregación de los materiales y eliminar vacíos en la mezcla buscando obtener una mezcla homogénea. (Foto 7)

**Foto 7. Fundición zapatas**

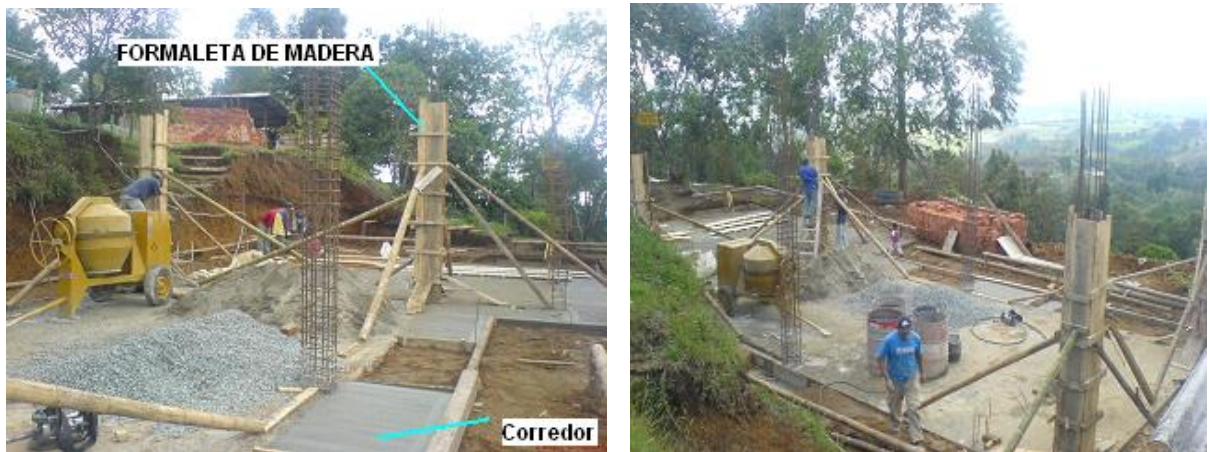
Una vez se desencofran las vigas de cimentación, se dio inicio al relleno, paso siguiente se fundieron las losas.(Fotos 8 y 9).

**Foto 8,9. Fundición de Losas**

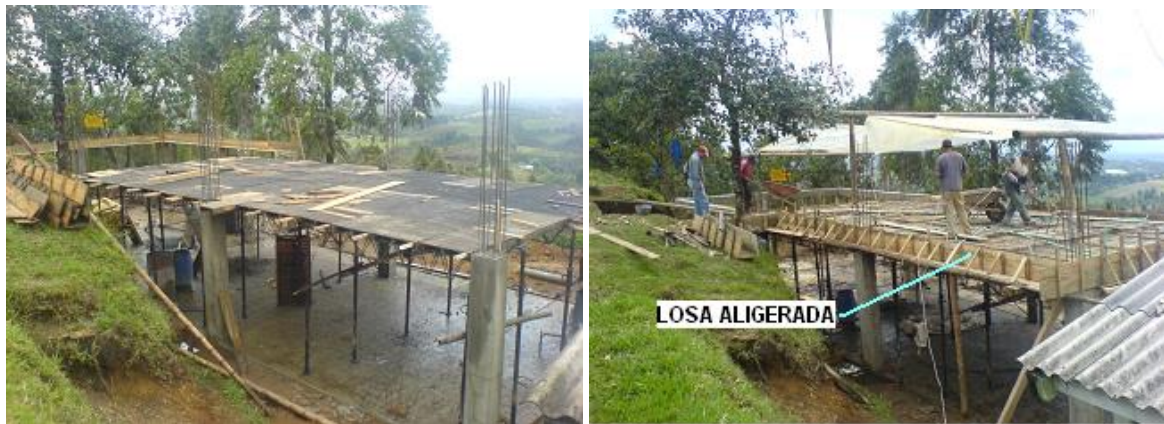
**5.4.2.4 Losa aligerada.** Se dio inicio a la construcción de una losa aligerada (Foto 10,11) en concreto con proporción en volumen 1:2:3 con un espesor de 0.30 m. con viguetas de espesor 0.12m en las dos direcciones, con casetón de guadua y malla con vena. Se inició la armada de los tableros de la formaleta y los puntales.

**Foto 10,11. Construcción losa aligerada**

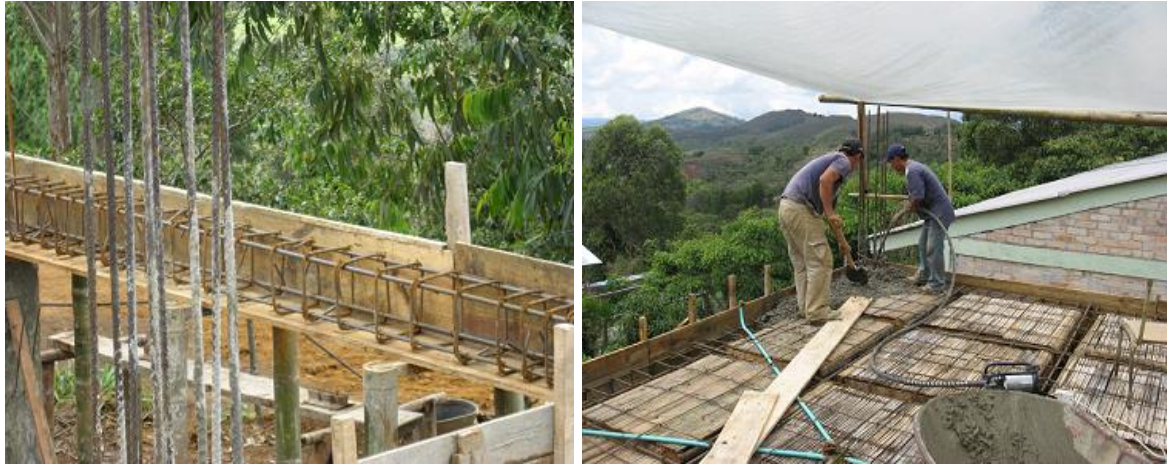
Previo a la fundición de la losa se instaló la tubería eléctrica (Fotos 12,13). Al ser autorizada la fundición de la losa (Fotos 14 y 15), se dio inicio al vaciado del concreto y vibrado del mismo, evitando segregación de los materiales. El desencofrado se hizo a los 28 días, se supervisó el curado del concreto. Para la tubería sanitaria se utilizó tubería PVC de 3".

Foto 12,13. Instalaciones eléctricas

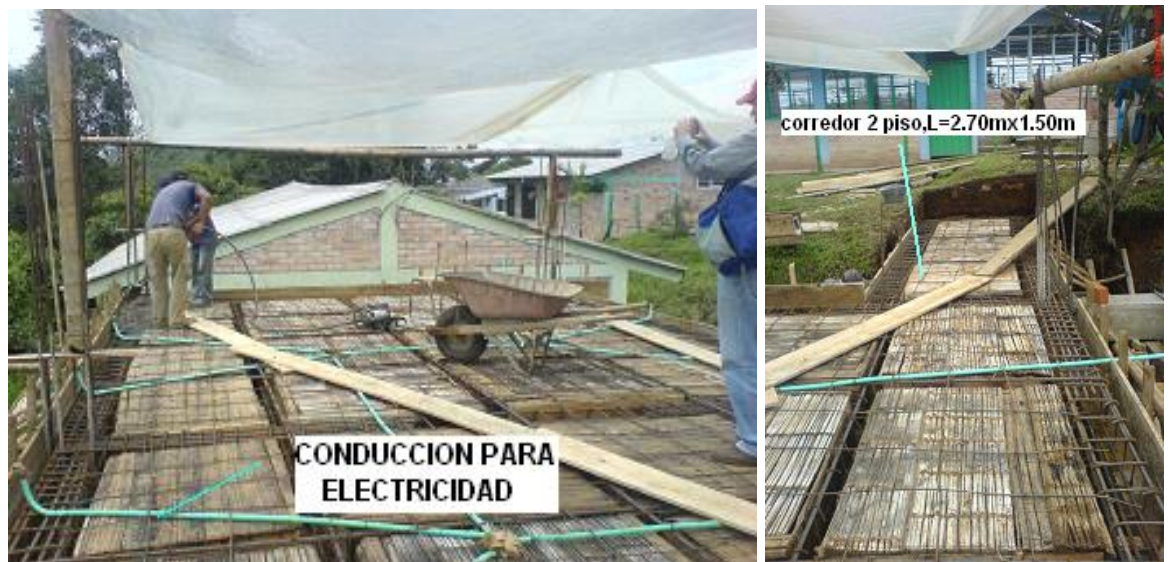
Foto 14,15. Fundición losa aligerada.

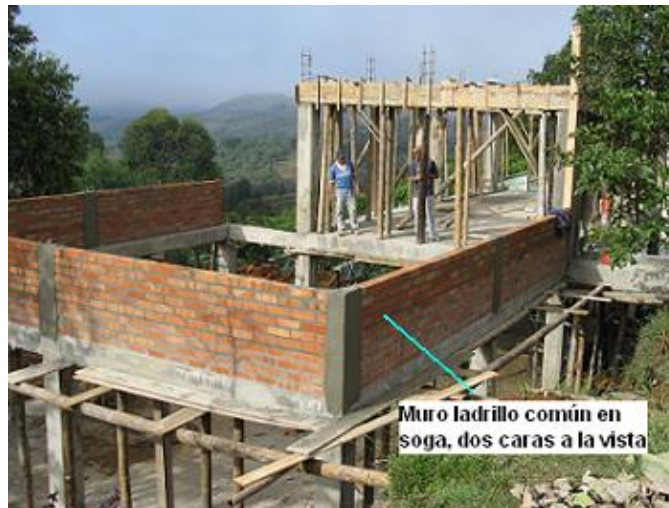
**5.4.2.5 Construcción cubierta.** En la construcción de la cubierta se utilizaron correas metálicas en perlín calibre 14.4" de altura x 2" de espesor y cerchas metálicas de luz entre 6 y 12m. La culata está constituida por muros en ladrillo común en soga dos caras a la vista y columnas de (0.20 x 0.12 m) y una alfajía de 0.30m x 0.07m con refuerzo de 3/8" y 1/4" (Foto 16). Se construyeron primero las culatas porque no se podía desencofrar antes y así ganar tiempo.

Foto 16. Construcción culata

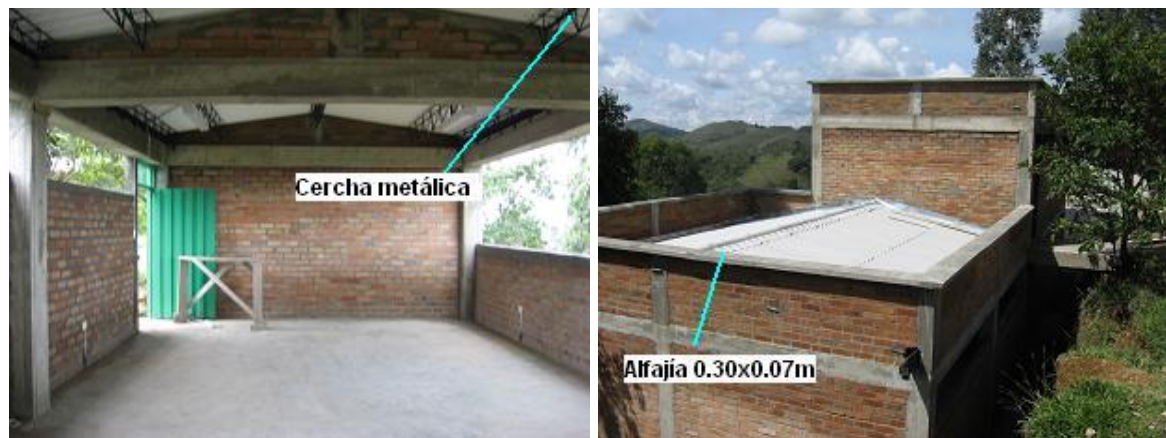
Se instaló la cubierta en teja de asbesto cemento (Foto 17,18).

Foto 17,18. Cubierta

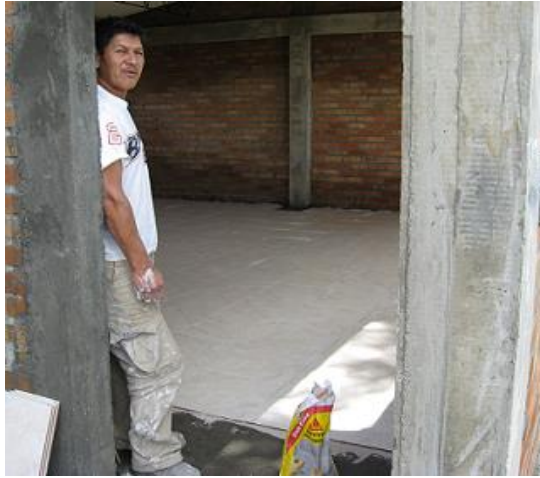
**5.4.2.6 Pisos y acabados.** Ya instalado el sistema eléctrico, se colocaron los pisos en cerámica (Foto 19) tráfico 4 de 40 x 40 cm, con un mortero de nivelación 1:3, de igual forma para puertas y ventanas (Fotos 20,21,22 y 23).

Foto 19. Piso en cerámica

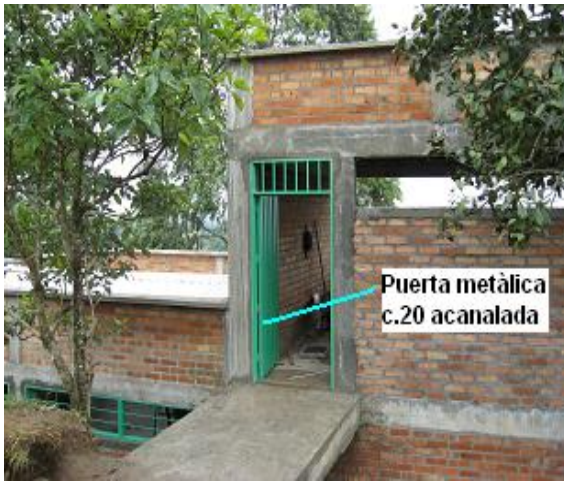
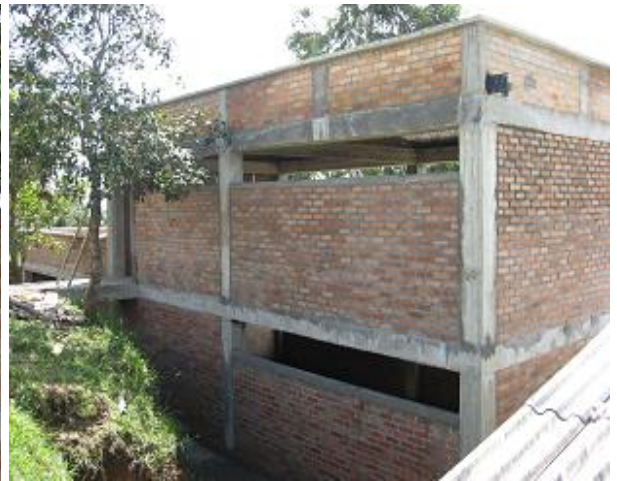
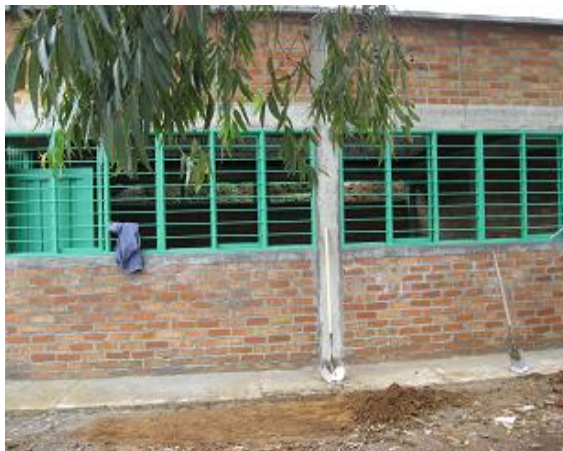
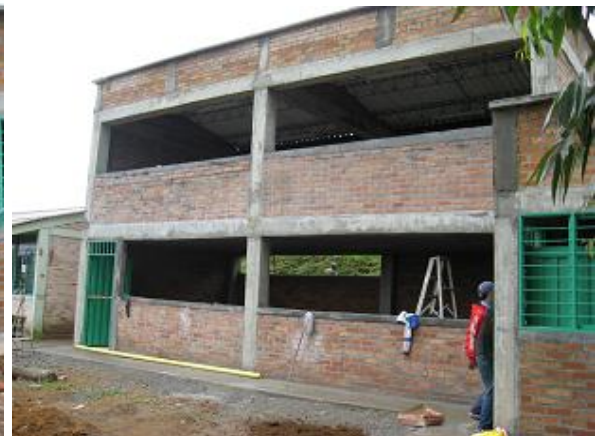
Fotos 20,21,22 y 23. Estructura terminada

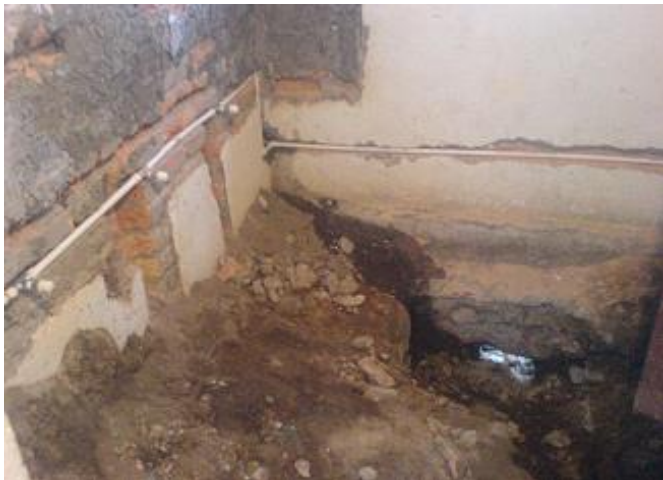
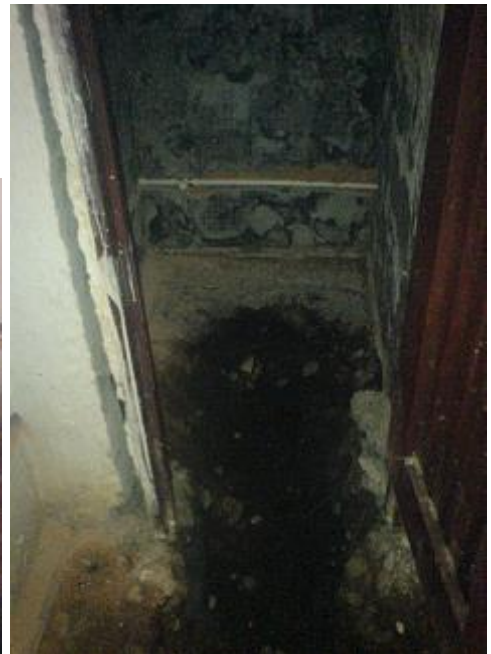
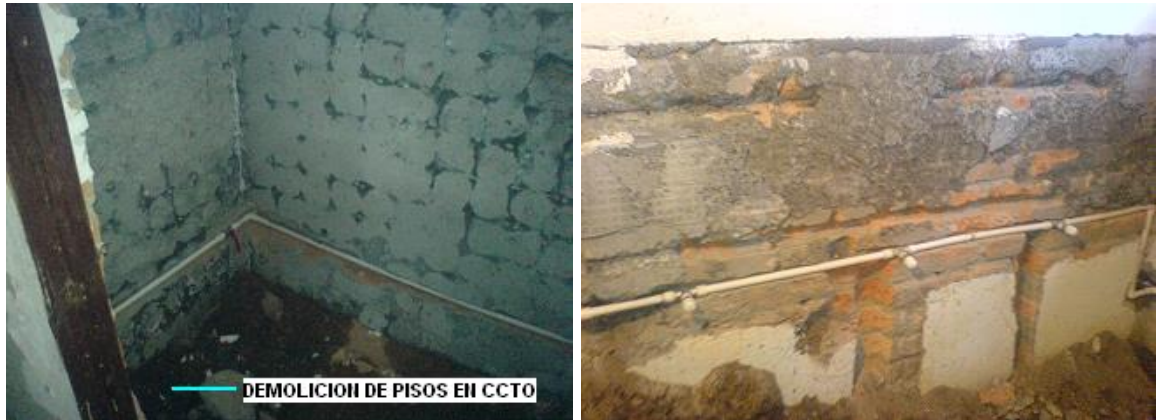
Se demolió un enchape deteriorado por los años, se retocaron las puertas y se cambiaron todos los aparatos sanitarios, tanto en el baño de hombres como en el de mujeres, de igual forma con los pisos. La cubierta se encontró en malas condiciones por lo cual se vio la necesidad de aplicarle cal. Se utilizó una tubería sanitaria interna de 4" para la evacuación de aparatos sanitarios y sifones, este diámetro es suficiente para la adecuada conducción de los desechos producidos por el funcionamiento normal de la edificación que pueden obstruir una tubería. Desde la primera caja que recoge el agua servida de las dos unidades sanitarias en adelante es de 6"; la que recoge del resto es de 3", los lavamanos, la red hidráulica es de 1/2". Se cambió toda la parte eléctrica, marca conduit de 1/2".

Fotos 5,6,7,8. Demolición enchapes y pisos

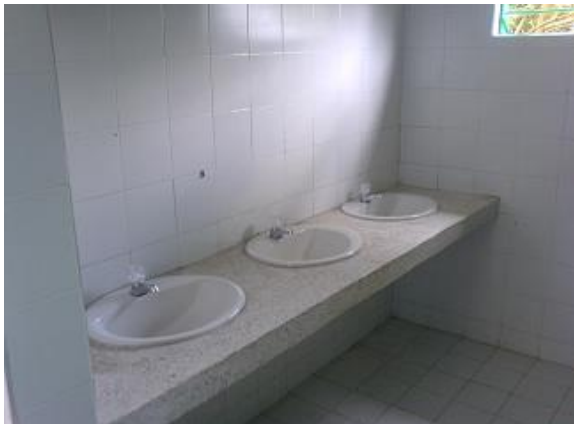
Se hicieron los muros con ladrillo común en soga y se utilizó para su repello un mortero en proporción 1:3 con un espesor de 2.5 cm. Los mesones se construyeron en granito pulido de 8cm de espesor fundidos en concreto clase D (21 Mpa) con un refuerzo de diámetro 3/8" cada 10cm en ambas direcciones (Foto 9). Se instalaron 5 lavamanos de empotrar y 3 orinales de pared.

Foto 9. Mesón en granito pulido

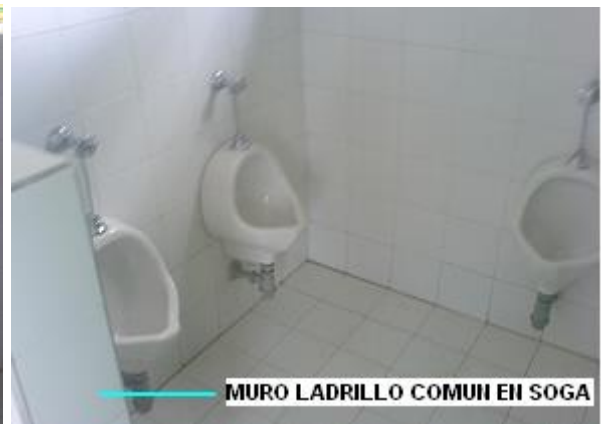
Foto 10. Orinales de Pared

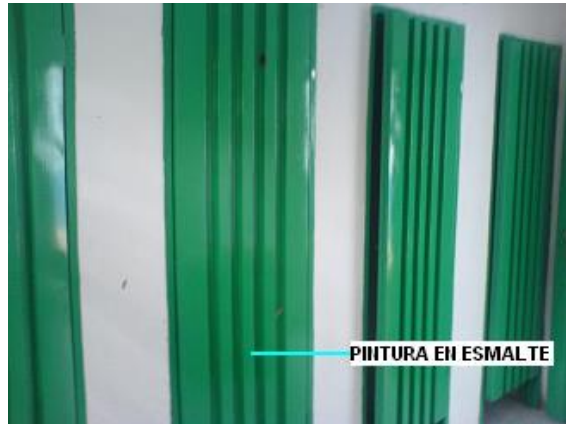
Como las puertas estaban en buen estado sólo se pintaron en esmalte color verde (Foto 11). Ya que el presupuesto no era suficiente, las paredes de los baños sólo se repellaron y se les aplicó Promical.(Foto 12).

Foto 11. Puerta pintada

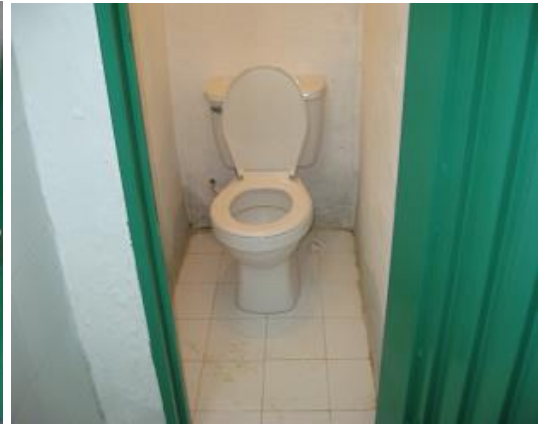
Foto 12. Baño terminado

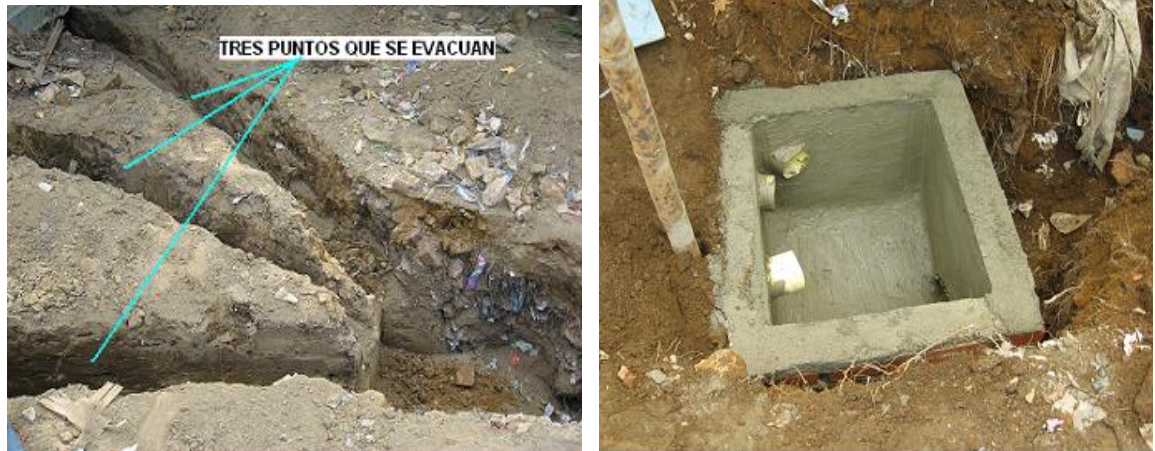
**5.4.5 Construcción Pozo Séptico.** Existía un pozo que no estaba hecho técnicamente, básicamente lo que había era un hueco al cual le llegaban las aguas negras de la batería sanitaria mediante un canal, lógicamente este se llenaba y rebosaba representando un problema de higiene y contaminación.

A la salida de las baterías sanitarias se ubicó una caja de inspección (caja de derivación) de 0.50m x 0.50m en concreto clase E (17.5 Mpa) con una tapa en concreto reforzado de espesor 10cm, con varilla de diámetro 3/8" y separación cada 15 cm en ambas direcciones a la cual le llegaban los residuos de los tres puntos de evacuación (Fotos 1 y 2).

**Fotos 1,2. Caja de inspección.**

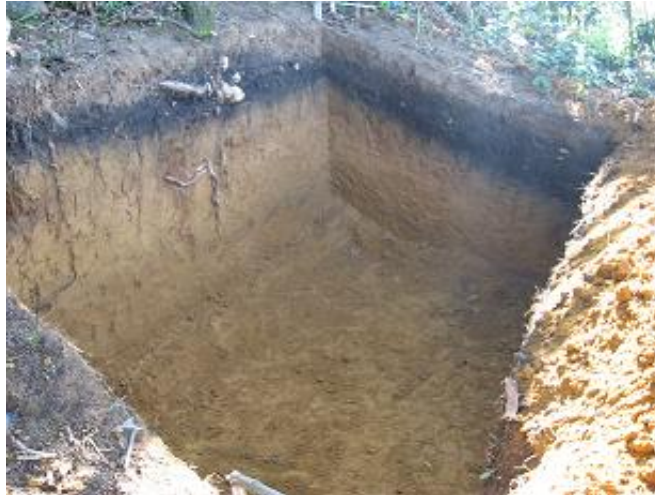
Se decidió hacer el pozo en ladrillo, reforzado con viguetas y columnetas, losa de piso y cubierta de 3 x 5m en concreto clase D de espesor 15cm, se hizo la excavación (Foto 3), paso siguiente un solado de limpieza en concreto de espesor 5cm en concreto clase F, luego se fundió una losa de piso reforzada con varilla de 3/8", y estribo de diámetro 1/4", se levantaron los muros con ladrillo común en soga dos caras a la vista y fundieron las columnetas, estas son columnas de confinamiento de 0.20x 0.20m. (Foto 4)

**Foto 3. Excavación**

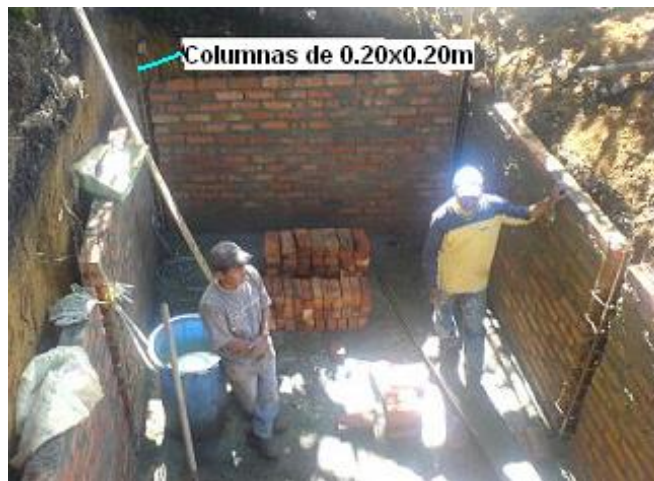
**Foto 4. Columnas de confinamiento**

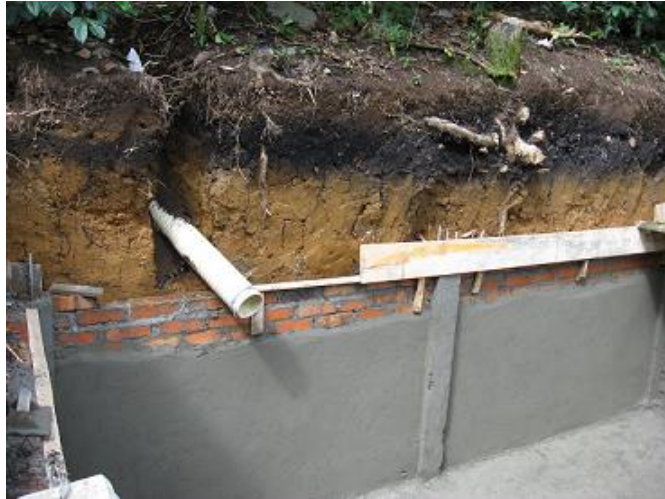
Se repellaron los muros con un mortero en proporción 1:3 de espesor 5cm impermeabilizado con Sika 1 (aditivo líquido amarillo que actúa como impermeabilizante integral taponando poros y capilares en morteros) hasta donde va el nivel del agua aproximadamente 1.50m (Foto 5). La profundidad total del pozo es 1.80m, la parte que se deja sin repello es zona de ventilación lo que son aproximadamente 30 cm.

**Foto 5. Repello con mortero impermeabilizado**

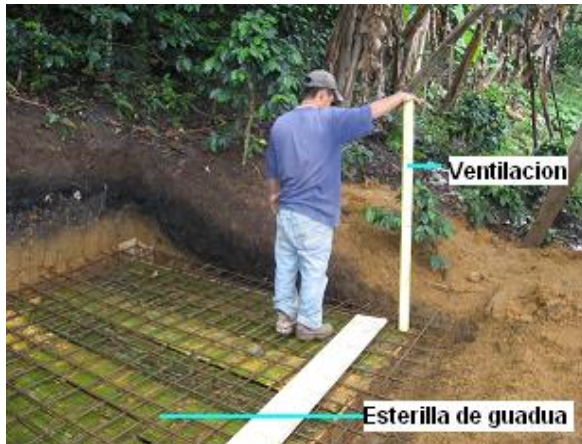
La formaleta se hizo en esterilla de guadua, esta no se recupera simplemente se retiran los tacos que la sostienen (Foto 6). Para la losa de piso se utilizaron varillas de 3/8 de pulgada y para la losa de la tapa varillas de 1/2". Para darle ventilación al pozo se instaló una tubería sanitaria de 2".

**Foto 6. Formaleta en esterilla de guadua**

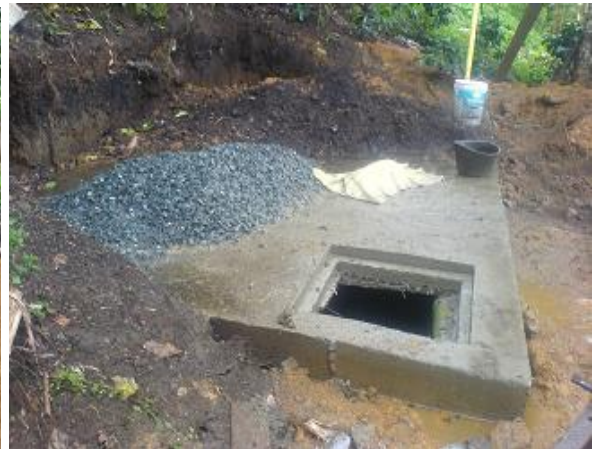
**Foto 7. Pozo terminado**

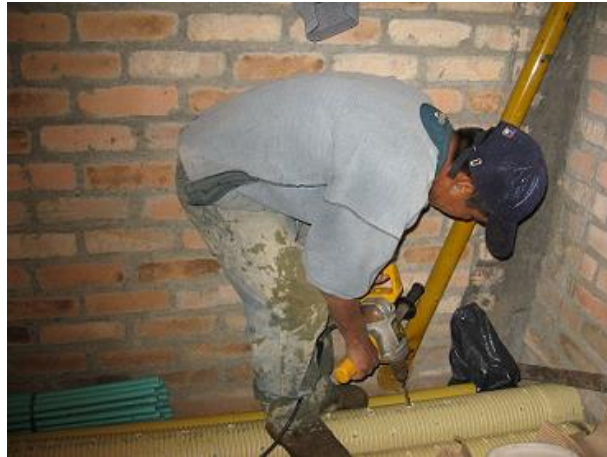
Se hicieron unas zanjas de infiltración de 0.40 x 0.45m y un lecho filtrante con una tubería en PVC perforada de 6" (Foto 8), se recubrió la parte superior con un polietileno (Fotos 9 y 10); se rellena para que crezca hierba pero esta área no se

**Foto 8. Perforación tubería**

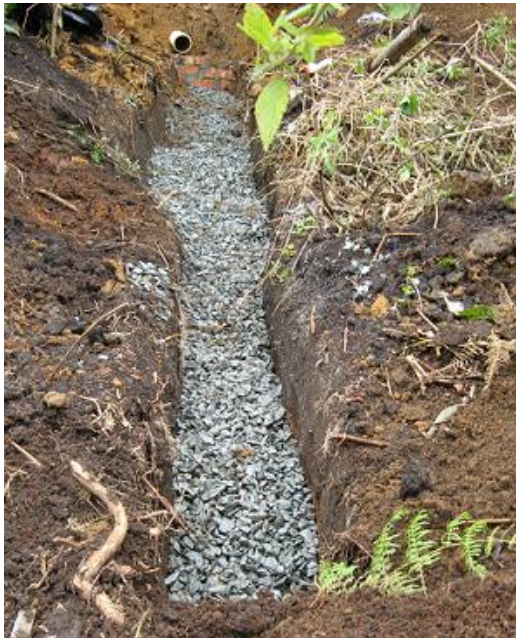
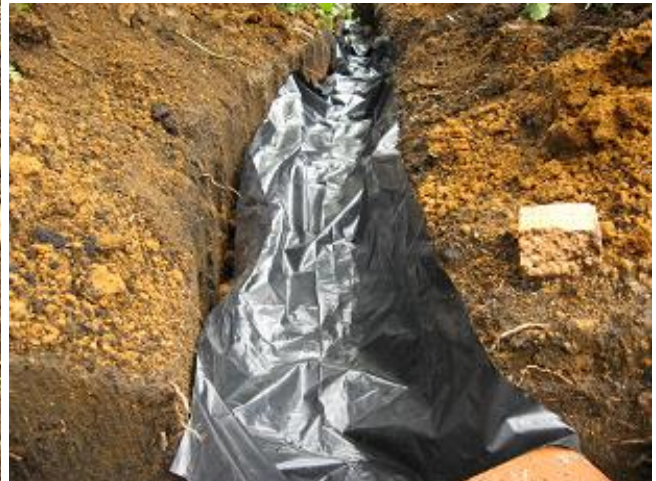
puede utilizar para cultivos porque esta zona queda con un grado de contaminación por lo menos no para alimentos que se ingieran crudos.

**Foto 9,10. Zanjas de infiltración**
