**SEGUIMIENTO, EVALUACIÓN Y CONTROL A LA OBRA DEL CONJUNTO  
RESIDENCIAL CALATRAVA**

**Proyecto de Práctica Profesional (Pasantía)  
Para optar por el título de Ingeniera Civil**

**UNIVERSIDAD DEL CAUCA  
FACULTAD DE INGENIERÍA CIVIL  
DEPARTAMENTO DE CONSTRUCCIÓN  
PROGRAMA DE INGENIERÍA CIVIL  
POPAYÁN  
2009**

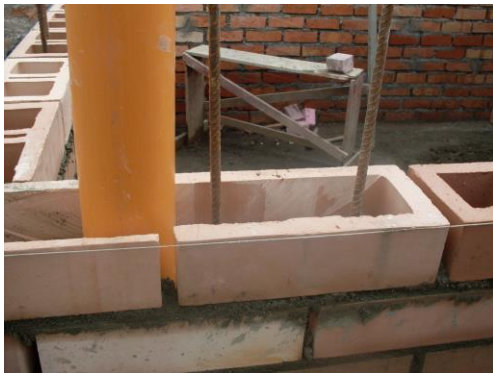
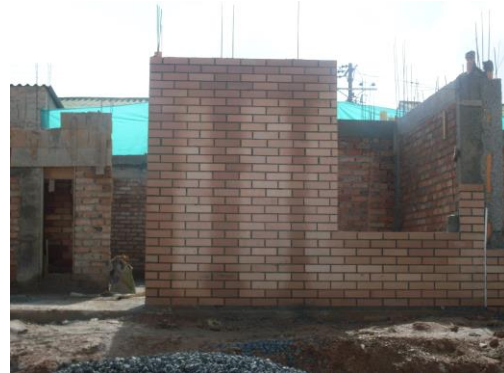
**Dovelas PISO 1 y 2:** Se vació concreto grouting elaborado manualmente en las celdas de mampostería estructural que tuvieran refuerzo según lo dispuesto en el diseño y solo se fundieron una vez se construyeron los muros estructurales en su totalidad.

Causa: Los chequeos de limpieza de las dovelas, se realizaron en todas y cada una de las casas, y solo los pasantes de turno y el administrador podían autorizar la fundición de las mismas; los retrasos se presentaron cuando habían varios frentes por revisar y el personal no era suficiente.

Recomendación: Los maestros de obra pueden ayudar a realizar esta serie de chequeos, siempre y cuando tengan en claro la importancia que esto requiere para asegurar la correcta fundición de las dovelas y por lo tanto el buen desempeño de la estructura.

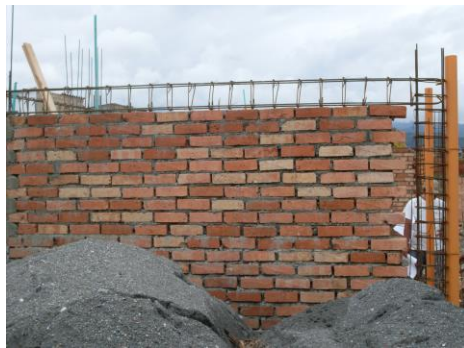
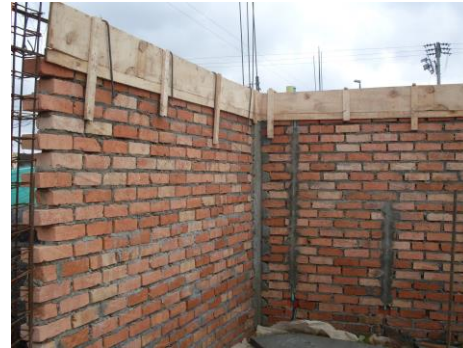
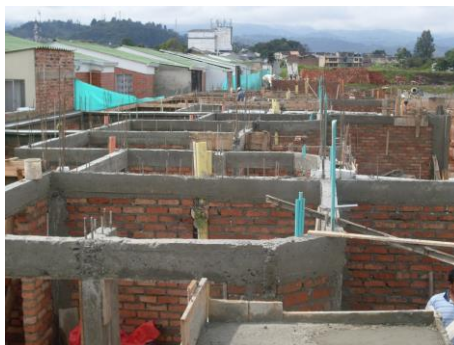
**Viga tipo V1 0.12 x 0.25 m , A\* 0.20 x 0.25 m y VC 0.12 x 0.25 m:**  
Elaboradas en concreto reforzado, cuyo objetivo era amarrar los muros confinados y servir de apoyo a la losa de entrepiso. Una vez instalado el refuerzo, se procedió a encofrar con formaletas de madera debidamente apuntalada. El concreto utilizado se elaboró mecánicamente, vaciado con baldes y vibrado.

Causa: Después de iniciada la obra se decidió demoler algunas vigas de amarre las cuales debido a una modificación en el diseño tenían que ser fundidas con la losa de entrepiso.

Recomendación: Consultar a tiempo a los calculistas acerca de las dudas que se tengan sobre el diseño evita la realización de trabajos innecesarios que conlleven a las indeseables demoliciones.

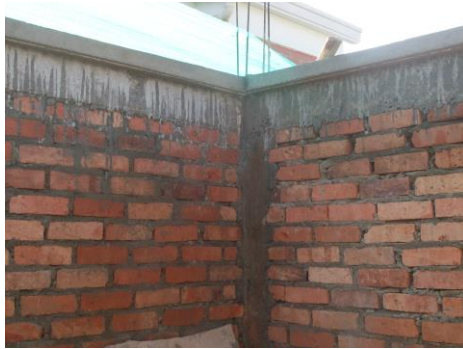
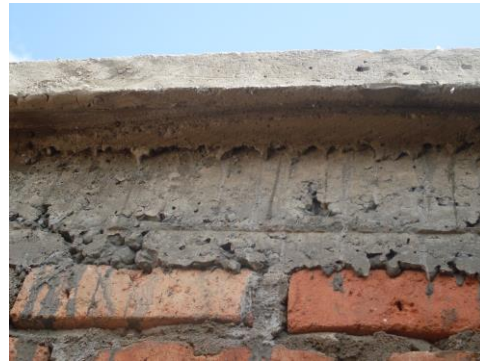
**Alfajías:** Son elementos de protección contra goteras que se construyeron en las coronas de los muros ubicados en el patio: Se encofraron utilizando formaleta de madera asegurada a los muros. El concreto se elaboró manualmente y fue vaciado con baldes.

Causa: Inicialmente se presentó la necesidad de demoler algunas de las alfajías debido a un cambio en su diseño, después no se presentó ningún inconveniente en el desarrollo de esta tarea.

Recomendación: Las correcciones hechas a tiempo en el diseño, evitan cometer errores en la ejecución. Revisar los planos antes de realizar una actividad permite evidenciar los posibles errores presentes en el diseño.

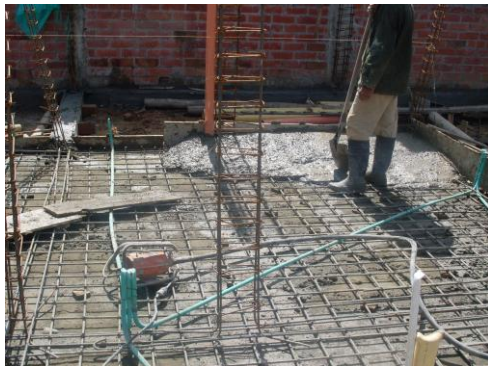
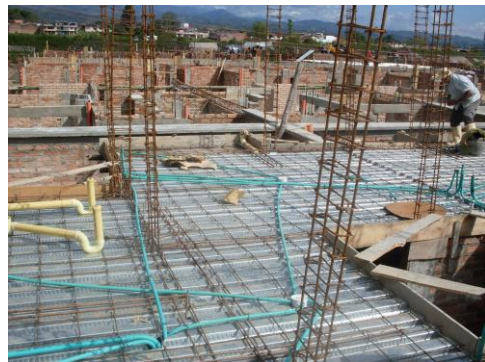
El refuerzo empleado en las estructuras de concreto fue cortado y figurado en un taller de la empresa proveedora, de tal manera que en la obra se elaboraron los castillos respectivos para las vigas de cimentación, vigas de apoyo y columnas. En la losa de cimentación y entrepiso, las parrillas de refuerzo se elaboraron sobre el terreno y la lámina colaborante respectivamente.

Causa: Los inconvenientes se presentaron debido a la incorrecta ubicación del refuerzo, obligando a realizar rectificaciones constantes que empleaban tiempo no programado.

Recomendación: Antes de fundir se deben Revisar todas y cada una de las estructuras de concreto reforzado, pues inevitablemente a pesar de todas las recomendaciones que se le hagan al personal de trabajo, debido a que los errores en la ubicación del acero son recurrentes.

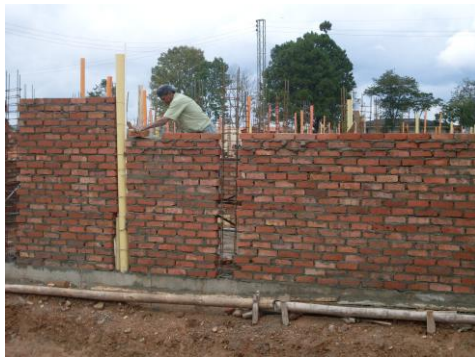
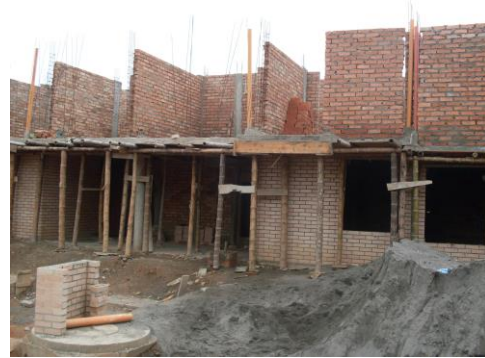
***Mampostería ladrillo común:*** El sistema utilizado en esta obra fue de muros en ladrillo dispuesto en soga, confinados con columnas y vigas en concreto reforzado. Los ladrillos previamente saturados se pegaron con un mortero de proporciones 1:3 manteniendo un espesor de hiladas de 9 cm.

Causa: Esta actividad no presentó ningún inconveniente en su realización, excepto en un par de ocasiones donde los obreros olvidaron colocar el acero transversal y hubo la necesidad de demoler los muros en el primer piso. El suministro de material al segundo piso presentó dificultades debido a que las distancias de acarreo eran largas y las vía de acceso se encontraban en mal estado.

Recomendación: La supervisión del maestro debe ser continúa y el cumplimiento de las especificaciones técnicas deben ser muy estricto para evitar errores que comprometan considerablemente la estabilidad de la estructura.

Cuando se dificulte ubicar el material cerca al lugar donde se requiere, se debe procurar adecuar las vías de acceso para facilitar el tránsito del personal, buguis y volquetas.

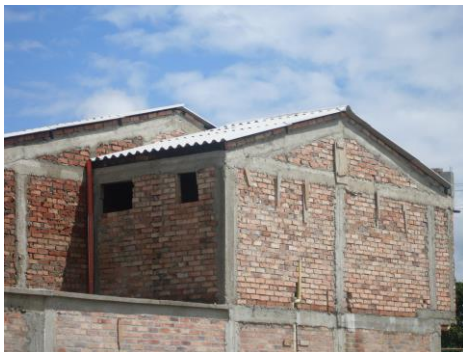
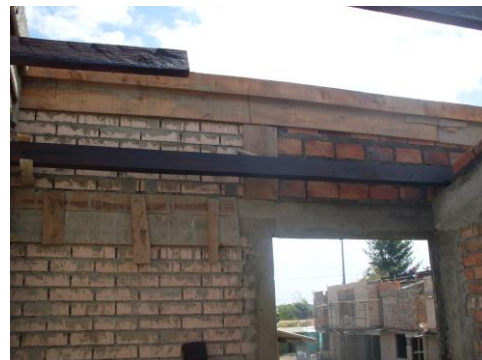
**Culatas:** Para generar la estabilidad necesaria a la cubierta se construyeron dos tipos de culatas, triangulares y rectangulares en mampostería de ladrillo común, con una viga de amarre como elemento de confinamiento en concreto reforzado.

Causa: Se tuvieron que hacer varias rectificaciones debido a que no cumplían con las dimensiones dispuestas en el diseño, obligando a demolerlas y a construir nuevamente.

Recomendación: La disposición de mano de obra calificada y el uso del equipo necesario como andamios permiten realizar esta actividad de manera adecuada, evitando demoliciones y retrasos perjudiciales para la obra.

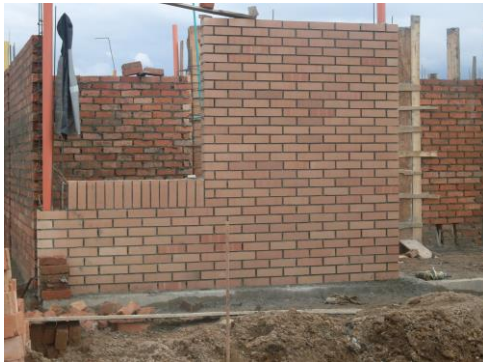
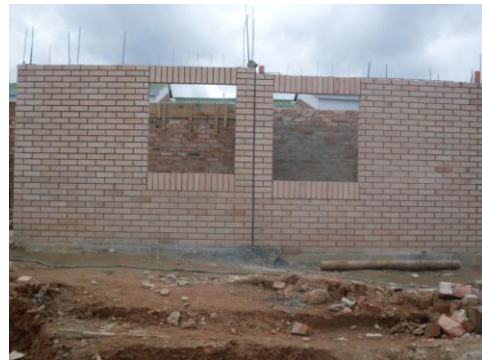
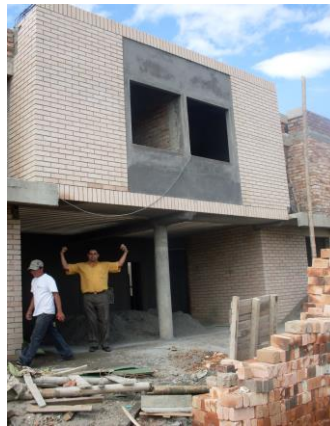
***Mampostería a la Vista:*** Se utilizó ladrillo estructural en la fachada de las casas, pegado con un mortero de proporciones 1:3 y un espesor de 1 cm entre hiladas. El acero de refuerzo se ubicó en las dovelas que se consideraron en el diseño; a medida que se fueron construyendo los muros se limpiaron y ranuraron con espuma y agua para luego dar el acabado final.

Causa: Los retrasos presentados durante la ejecución de esta actividad hicieron referencia a los inconvenientes presentados en el pedido de el ladrillo estructural.

Recomendación: Establecer unas condiciones claras con los proveedores tales como calidad y cumplimiento en los pedidos, para no entorpecer el normal avance de la obra, desarrollando actividades no programadas (como la selección del ladrillo).

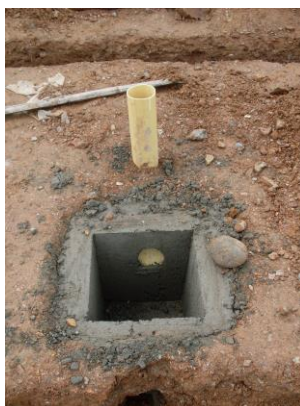
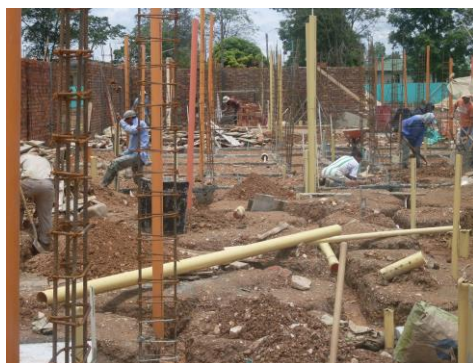
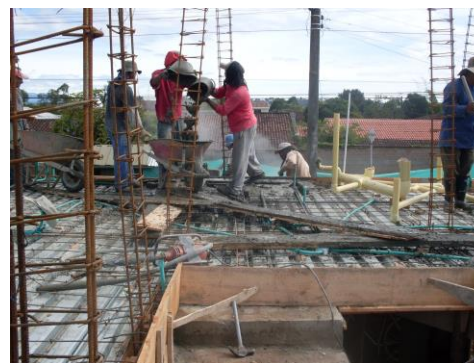
Se utilizaron cajas de inspección de 0.40 x 0.40 m elaboradas en concreto vaciado in situ con paredes revocadas, cañuela en el fondo y tapa reforzada. Toda la tubería que incluye aguas lluvias ( $\varnothing=3''$ ), sanitaria ( $\varnothing=4''$ ), ventilación ( $\varnothing=1\ 1/2''$ ), agua potable ( $\varnothing=1/2''$ ), gas ( $\varnothing=1''$ ) y accesorios fueron de PVC.

Causa: En algunos frentes de trabajo se presentó bajo rendimiento por la asignación de esta labor a personal poco calificado en instalación de tubería.

Recomendación: Tomar los correctivos necesarios y reasignar las labores a personal calificado evitará los retrasos constantes en actividades que requieren alta precisión y especial cuidado como las instalaciones sanitarias e Hidráulicas.

Disponer de una zona dentro de la bodega para ubicar la tubería sobrante contribuye a evitar los desperdicios y el desorden que obstaculice las vías de acceso dentro de la obra.
