**AUXILIAR DE INGENIERÍA EN LA INTERVENTORÍA DE LA ADECUACIÓN  
DEL COMANDO BAS 29 Y DE LA BRIM 19 DEL BATALLÓN JOSÉ HILARIO  
LÓPEZ DE POPAYÁN CAUCA.**

**UNIVERSIDAD DEL CAUCA  
FACULTAD DE INGENIERÍA CIVIL  
DEPARTAMENTO DE CONSTRUCCIÓN  
PROGRAMA DE INGENIERÍA CIVIL  
POPAYÁN  
2009**

**Proyecto práctica profesional (pasantía) para optar al título de  
Ingeniero Civil**

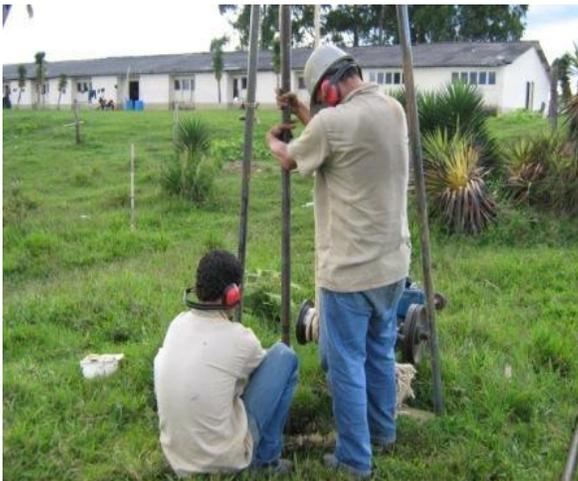
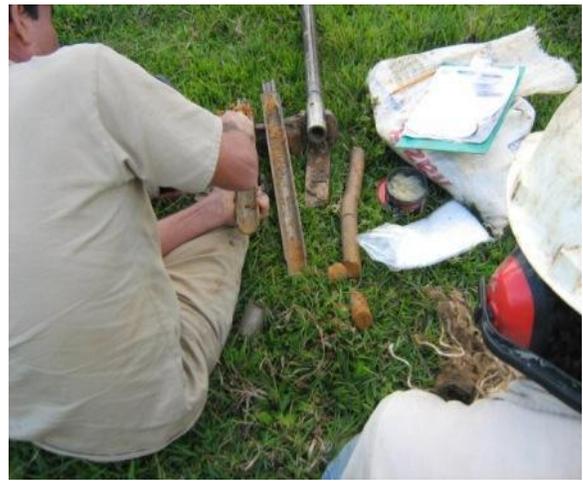
Figura 3. Perforación manual y extracción de muestras de suelo.

La interventoría realizó su propio estudio de suelos con la firma *Geoconsulta*, quien recomendó un tipo de cimentación superficial, debido a que la obra era de un solo piso, y se consideró que se estaría sobre diseñando, lo que generó gastos innecesarios. Se hizo la propuesta a la Dirección de Ingenieros del Ejército Nacional (DIING) de omitir los pilotes de 25cm de diámetro presentes en el diseño, pero esta fue rechazada, puesto que es una obra para unas instalaciones militares, la cual debe presentar gran durabilidad y resistencia ante cualquier situación de tipo natural o debido a los inconvenientes de orden público por los que pasa la región. La figura 3 muestra aspectos relacionados con el estudio de suelos que consistió en perforación manual (Fig.3a) y extracción de muestra mediante el tubo schelby (Fig.3b).

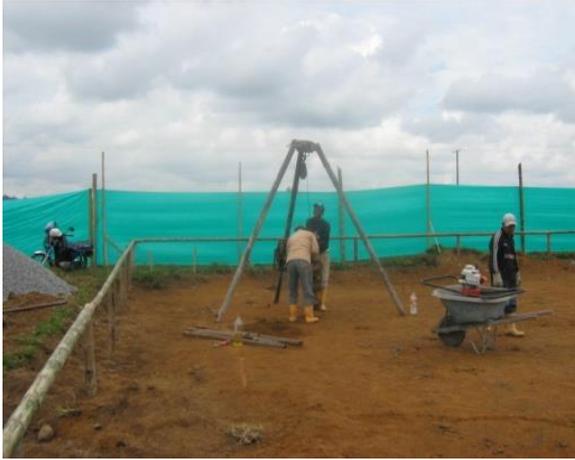
Figura 8.  
Sistema de perforación de pilotes

**7.2.4 Cimientos.** Como se mencionó anteriormente se hizo una cimentación profunda, construyéndose pilotes insitu (Fig.8), con el método tradicional utilizando lodo bentonítico y concreto *tremie* (En el anexo 3 se muestra la metodología seguida por la interventoría para verificar el proceso constructivo “Pilotes fabricados in situ”). El constructor encontró en algunas ocasiones, que el material del terreno presentaba buena estabilidad a las perforaciones y sus paredes no se derrumbaban, después de retirada la broca helicoidal empleada, el terreno presentó buena estabilidad, no había estrangulamiento de las paredes del agujero, pues para evitar esto se emplea el lodo bentonítico el cual es el que ejerce presión a las paredes de los pilotes evitando que la perforación se cierre.

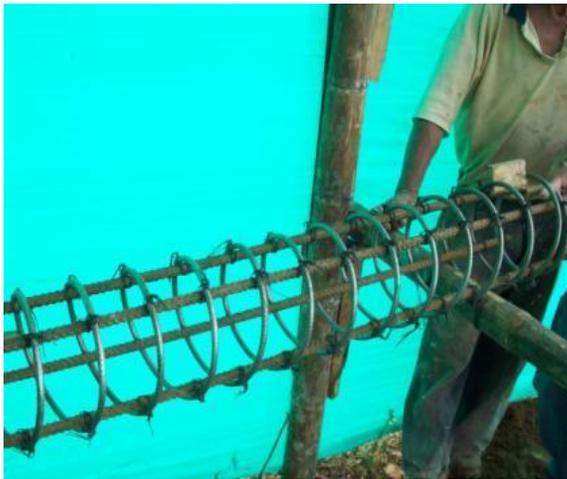
Figura 10.  
Castillos de acero para los pilotes.

La interventoría verificó la correcta distribución de ejes para la perforación de los pilotes por medio de la colocación de unos hilos a lo largo de los ejes materializados por la comisión de topografía, profundidad y diámetro establecido, la interventoría vigiló la elaboración de los castillos para el acero de refuerzo de los pilotes, verificando diámetros, tipo de estribos y separaciones y los aprobó para su colocación; los cuales consistían en 4 barras N° 5 y estribos en N°3 en espiral.

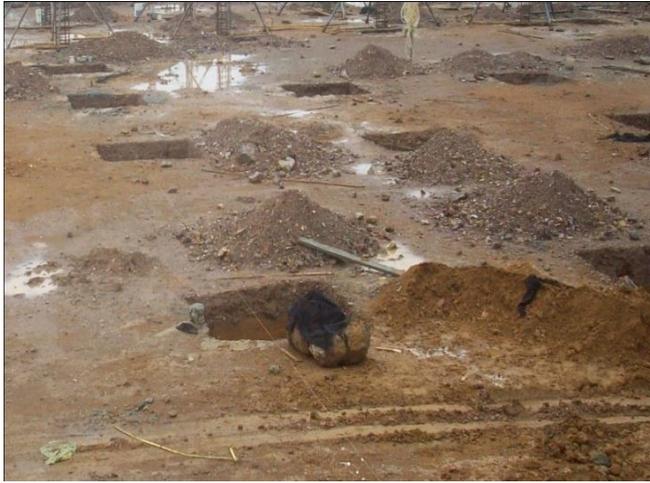
Figura 14.  
Excavaciones para las zapatas.

El complemento de la cimentación utilizada, eran zapatas de (1.6x1.6x0.4) m., las cuales iban apoyadas sobre 3 pilotes cada una. Para su elaboración se verificó la correcta materialización de los ejes y se utilizó el método anteriormente mencionado de la colocación de unos hilos a lo largo de los puentes de topografía para verificar su correcta posición. Se hizo una excavación manual (Fig.14) vigilando que se respetaran las dimensiones establecidas y que el acero de refuerzo cumpliera con los diseños en cuanto a figurado y material utilizado (Fig.15).

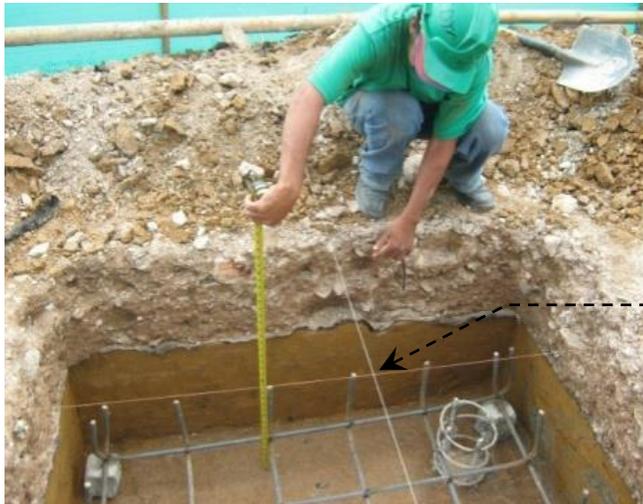
Figura 15.  
Elaboración de la zapata.

Hilos colocados a lo largo de los ejes de topografía para guiar el posicionamiento de la zapata.

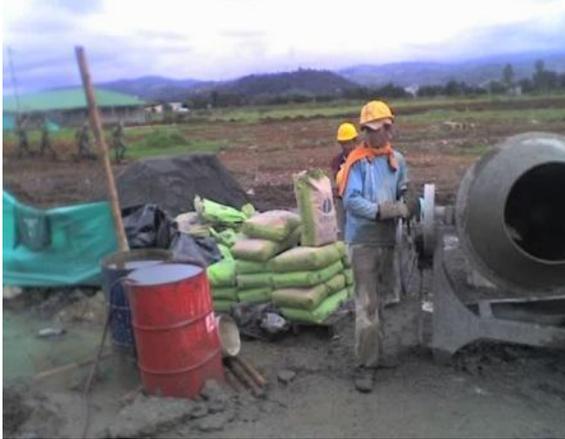
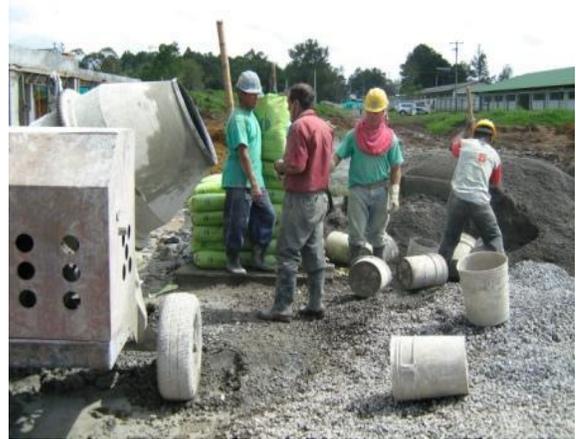
Figura 16. Vigilancia de la preparación de la mezcla de concreto.

Se procedió a la aprobación del fundido de las zapatas, se utilizó concreto mezclado en obra de 3000PSI, utilizándose una proporción 1:2:3 definida en las especificaciones de la obra dada al constructor por parte de la Dirección de Ingenieros del Ejército. En este se explicaba la dosificación de las mezclas de concreto y mortero a emplear. Un geotecnólogo del contratista con base en dichas proporciones definió los volúmenes de agregados a emplear, se utilizó baldes plásticos en las siguientes proporciones: 9 baldes de agregado grueso, 7 de agregado fino por 2 bultos de cemento, la tolva del mezclador era de 1/3 de m<sup>3</sup>. La preparación de la mezcla fue supervisada constantemente vigilando el número de baldes de cada material utilizado y que estuviesen llenos a ras, se tuvo especial cuidado en la cantidad de agua empleada (Fig.16).

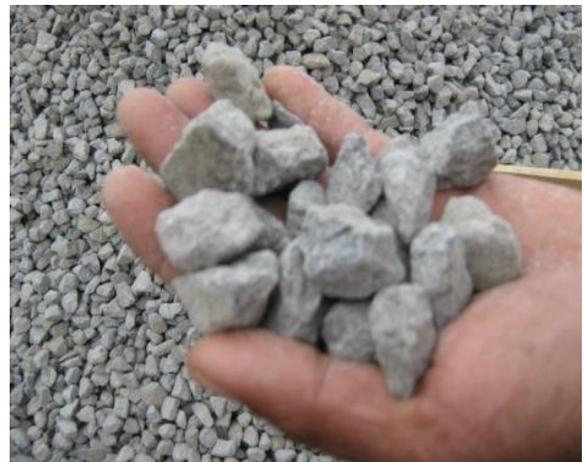
Figura 18.

Se tuvo control de los agregados que llegaban a la obra triturado y agregado fino revisados visualmente, aplicando los conceptos aprendidos en la facultad sobre agregados para mezclas de concreto, observando que fuera un material limpio, con el tamaño indicado de  $\frac{3}{4}$  pulgada de tamaño máximo de agregado grueso y se pidió al contratista que los analizara en laboratorio y con estos resultados satisfactorios la interventoría aprobó el uso de estos materiales en la obra.

Inspección visual de los agregados.

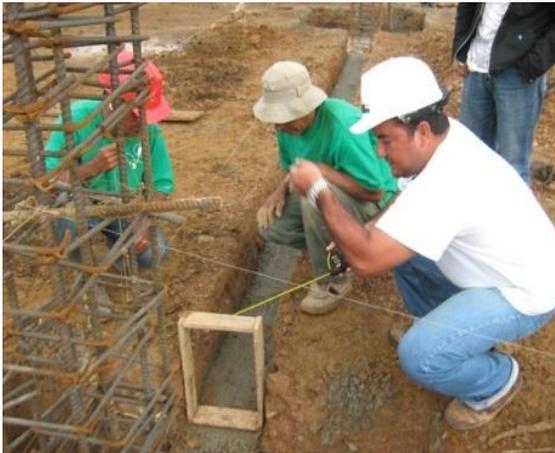
Figura 19.  
Revisión del montaje de la formaleta.

Se procedió a hacer las excavaciones necesarias para la elaboración de las vigas de cimentación, el auxiliar vigiló conjuntamente con los ingenieros de la obra, que las vigas estuvieran bien posicionadas y ubicadas con respecto a los ejes de topografía. Con ayuda de unos hilos que se empleaban como guías colocadas a lo largo de los ejes de topografía, se media esta distancia constantemente y se verificaba por medio de estos su posición, se colocó formaleta en madera a los lados y se chequearon las dimensiones establecidas para cada tipo de viga.

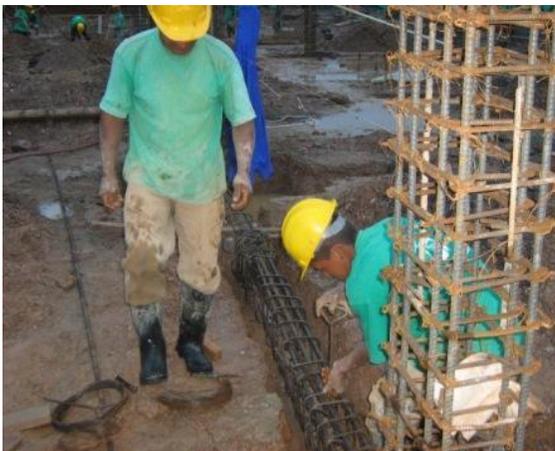
Figura 20.  
Vigilancia del montaje del acero.

Guiado con copia del plano estructural de cada viga, el pasante supervisó el figurado del acero para este tipo de elementos estructurales, que cumplieran las barras con los diámetros y longitudes. Se utilizó acero despiezado de fábrica para facilitar su armado, inicialmente llegó acero milimétrico, el que presentó algunos inconvenientes que más adelante serán aclarados. El auxiliar revisó que estuviera el acero indicado en los planos, que este acorde a las normas sismoresistentes, que fuera de buena calidad y se guiaba a los oficiales en la interpretación de los planos para evitar errores.

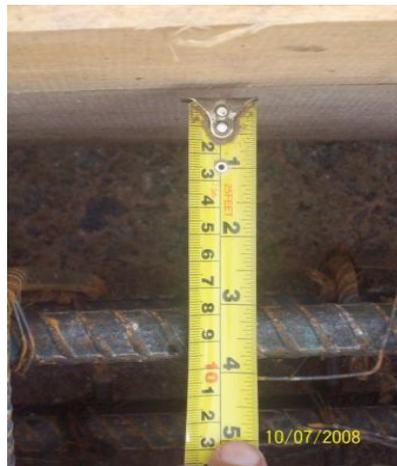
Figura 22.  
Chequeo de recubrimientos

Una vez lista la formaleta y el acero de refuerzo para las vigas, se chequeó conjuntamente con los ingenieros residentes, tanto del contratista como de la interventoría, las dimensiones, recubrimientos (Fig. 22), cuantía de aceros, si la formaleta empleada soportaba los empujes y las cargas del concreto fresco, aunque no era de una forma muy técnica pues se hacía fuerza con las manos o con los pies para ver si la formaleta se desajustaba y se chequeaban los niveles establecidos (Fig. 23).

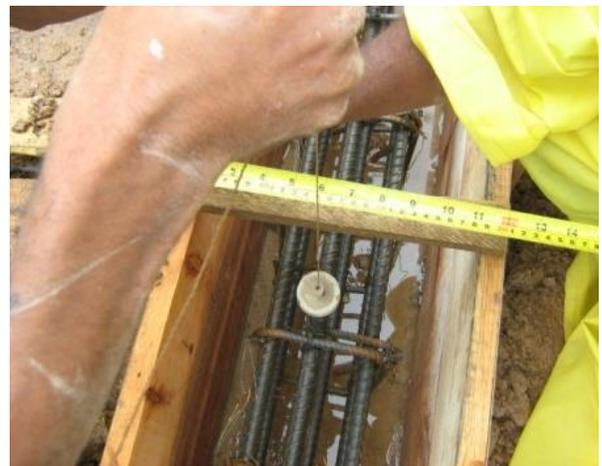
Figura 23.  
Chequeo de formaleta y niveles.

Si el pasante tenía inquietudes o encontraba inconsistencias, se hacían las aclaraciones respectivas por parte de los ingenieros, se revisaba y se hacían las modificaciones o arreglos necesarios. Como ocurrió en el caso de la cantidad de estribos utilizados en un elemento, los cuales en algunas ocasiones habían sido

distribuidos erróneamente o hacían falta algunos, pues eran diferentes grupos de trabajo y al chequear se observó esto y se hizo corregir. Al encontrar todo en orden, la interventoría autorizaba la fundición del elemento.

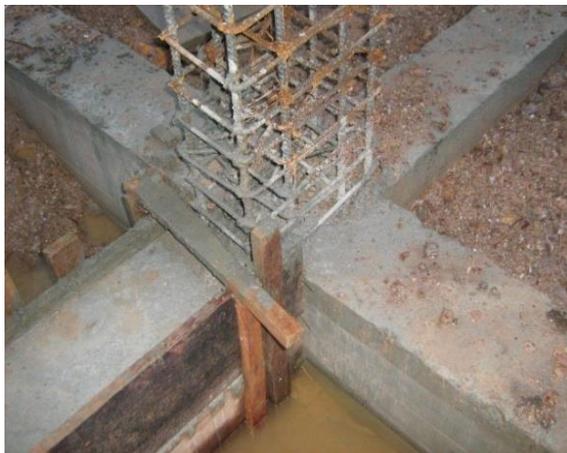
Figura 27.  
Viga de cimentación terminada.

Al día siguiente de la fundición se procedió a desformalear las vigas de cimentación, se chequeó sus dimensiones para verificar tolerancias midiendo su geometría y comparándolas con el diseño. Las que presentaron hormigueos se hicieron reparar con concreto fresco, afortunadamente en las revisiones no se encontraron situaciones graves que afectaran estructuralmente la obra.

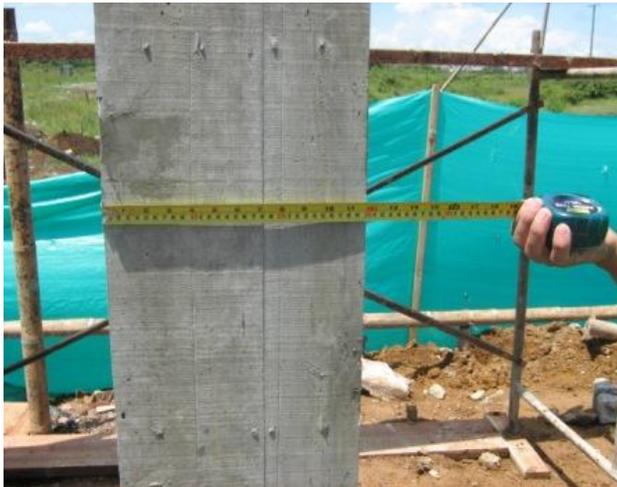
Figura 32.  
Chequeo de dimensiones y tolerancias.

El chequeo de los plomos se hizo antes, durante y después de la fundición de la columna, haciendo las correcciones necesarias y observando los errores. Esta fue una labor de mucho cuidado en la cual no se encontraron elevados inconvenientes ni columnas que no cumplieran con las tolerancias en los errores hallados, como columnas giradas.

Al día siguiente se quitaba la formaleta de la columna, se chequeaban medidas, alturas establecidas y se vigilaba que tuviesen un buen curado haciendo que algún ayudante rociara con agua los elementos.

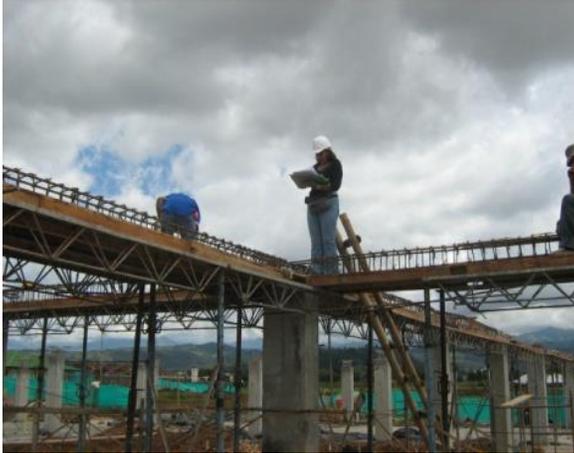
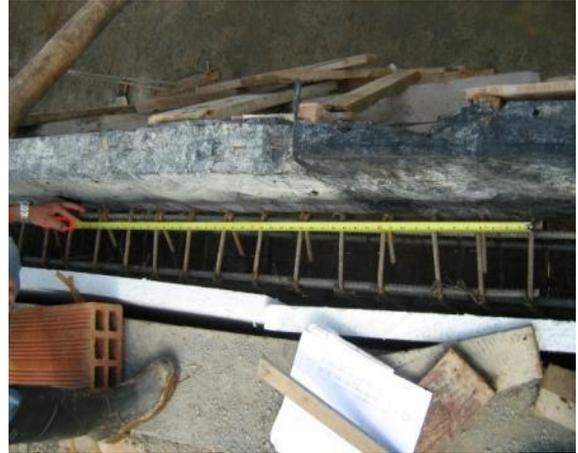
Figura 34. Revisión de acero de vigas aéreas.

Revisión conjunta del auxiliar con los ingenieros residentes del montaje de las vigas aéreas (Fig.34), chequeando que el acero de refuerzo este acorde a lo especificado en el diseño, traslapos permitidos, longitudes de desarrollo

adecuadas, geometría de la formaleta y soporte de la misma para el vaciado del concreto.

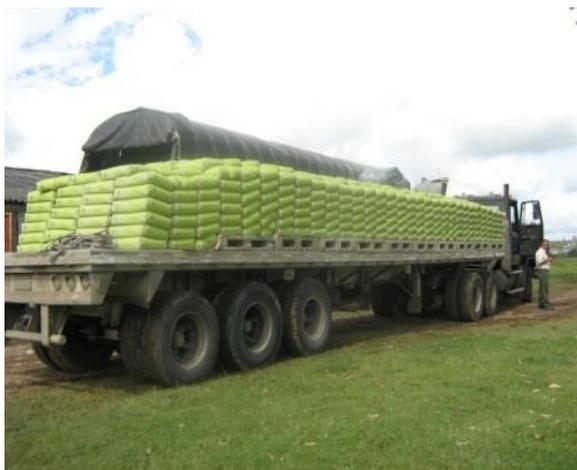
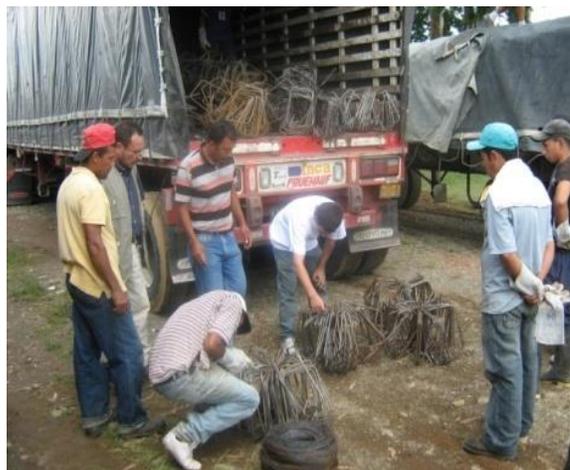
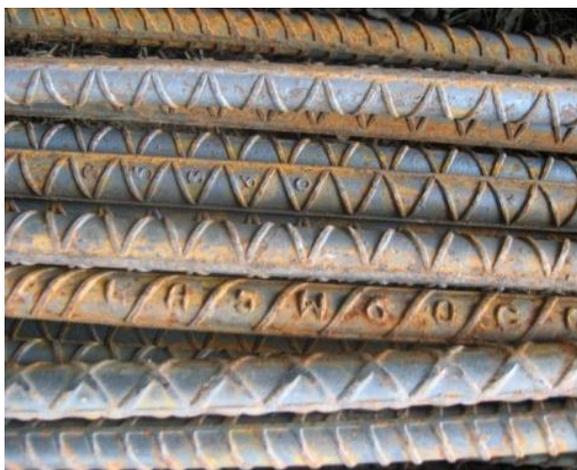
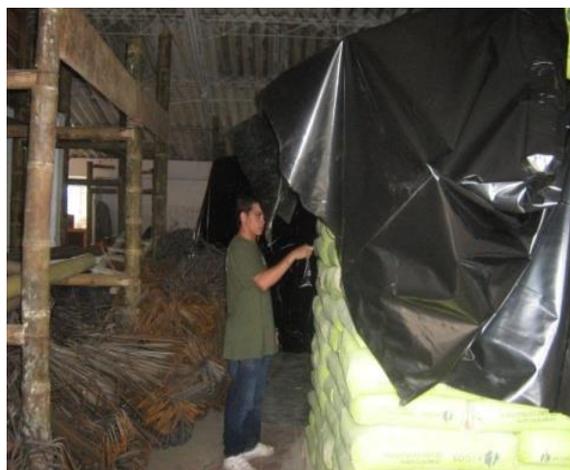
Figura 36. Control de calidad de materiales y chequeo de especificaciones

Vigilancia constante de los materiales que llegaban a la obra, inspección visual, soportes de ensayos de laboratorio, certificados de calidad para su aprobación, su correcto almacenamiento para su conservación. Ya que algunos como los agregados estaban a la intemperie y debido a las constantes lluvias la parte de estos que estaba en contacto con el suelo se mezclaban con material arcilloso del lugar, el pasante debió supervisar que no se utilizara este material en la preparación del concreto.

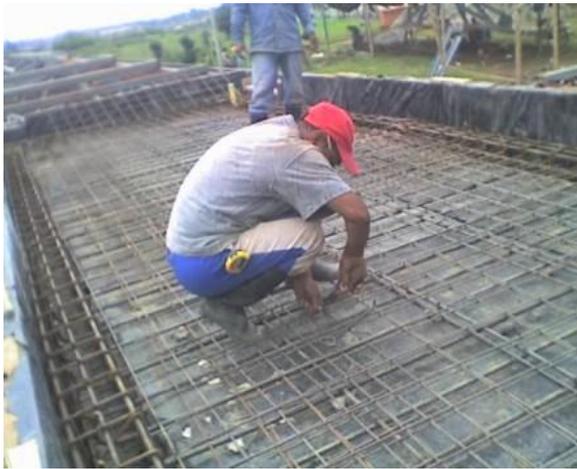
Figura 38.  
Supervisión del armado del acero.

El pasante supervisó el armado del acero de ésta (Fig.38), tal como se mencionó anteriormente y siguiendo el diseño establecido, separaciones necesarias, montaje de la formaleta y recubrimientos; la interventoría dio su aprobación para ser fundida posteriormente. Se utilizó concreto mezclado in situ, el cual se manejó de forma similar a las realizadas anteriormente y con los mismos controles (Fig.39).

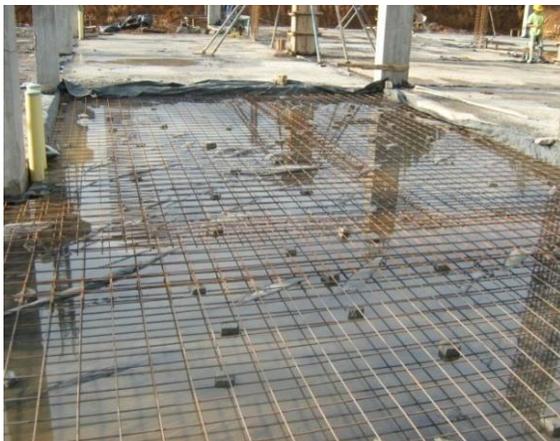
Figura 41.  
Acero de refuerzo utilizado en las losa.

En la elaboración de losas de contrapiso, se debió controlar el espesor de la capa de concreto utilizada, que estaba establecida en 12cm de espesor, las cuales se chequearon con ayuda de unos hilos colocados a 1.0m por encima del nivel de esta. Se debió garantizar una correcta compactación del material utilizado en el relleno, aunque no se hacía de una manera técnica pues simplemente se hundía el tacón de la bota y si se observaba muy blando se hacía pasar nuevamente la rana vibratoria (Fig. 40). Cuando se acababa de compactar se medía dicho nivel y si se encontraba con el espesor requerido para la losa de 12 cm o superior, la interventoría aprobaba la fundición de dicho tramo. Se utilizó malla electrosoldada como acero de refuerzo (Fig. 41), a la que se le chequeaban los correctos traslapes establecidos y recubrimientos.

La losa iba aislada del suelo con un polietileno negro que se extendía en toda la superficie (debido a que en la ciudad de Popayán hay permanentes lluvias), el agua que se estancaba en estas, se hacía retirar antes de permitir el vaciado del concreto (Fig. 41).

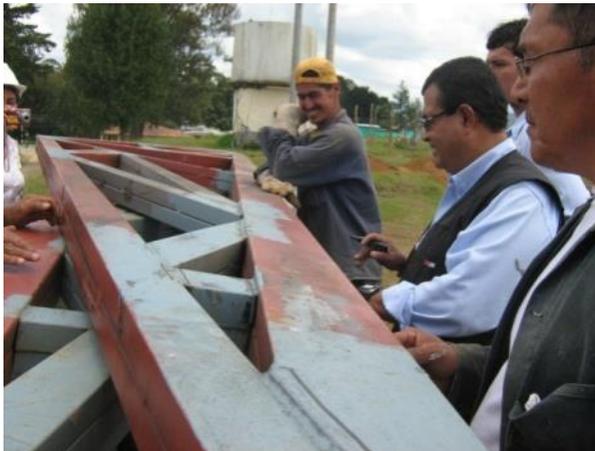
Figura 43.  
Ing. de GS INGENIERIA DE CALIDAD.

El tipo de soldadura especificado en el diseño era E7013. En este ítem el auxiliar de ingeniería participó en el aprendizaje de los diferentes tipos de soldaduras empleados en construcción de las cerchas y el manejo de estas. Para la revisión y recibo de estas estructuras, la interventoría solicitó que se hiciera un ensayo que verificara la calidad de las soldaduras, se presentaron algunas irregularidades en su elaboración, puesto que se estaban fabricando unas cerchas con una soldadura defectuosa y de muy mala apariencia. El contratista llevó a un ingeniero

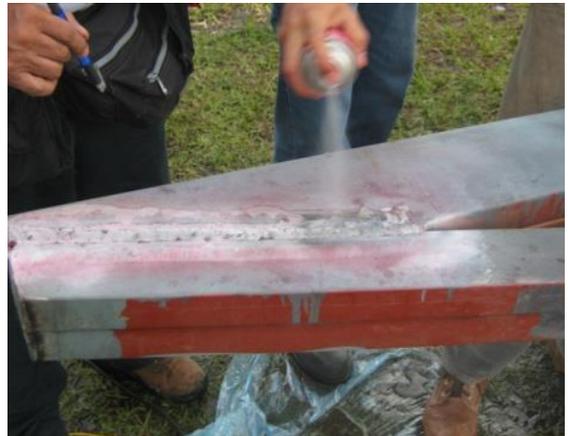
Figura 44b.  
Aplicación del agente revelador.

de la firma *GS INGENIERIA DE CALIDAD*, quien revisó las uniones y realizó un ensayo no destructivo llamado Ensayo de Tintas (Fig. 44), el que consistía en un agente penetrante de color rojizo (Fig. 44a) y un agente revelador (Fig. 44b) a manera de un talco muy fino de color blanco. Se aplicaba el primer producto, se dejaba secar por unos minutos y posteriormente se empleaba la tinta reveladora, en la cual iban reflejándose la porosidad de la soldadura y sus irregularidades (Fig. 44c).

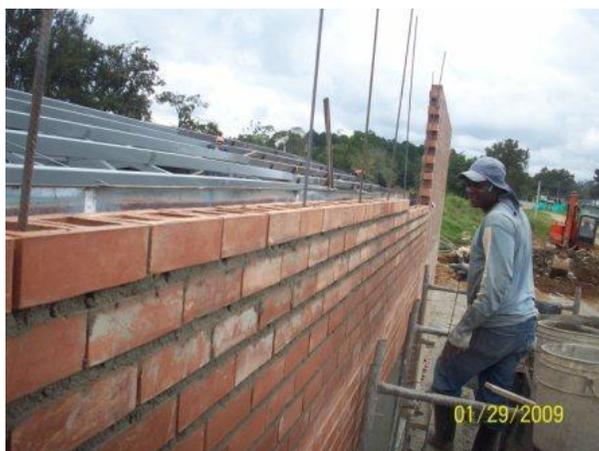
Figura 56.  
Levante de muro estructural.

Para los muros en mampostería estructural el auxiliar vigiló la correcta colocación del acero, el llenado de dovelas con concreto groutín y el corte de los ladrillos, ya que al principio de esta actividad, se cortaban golpeándolos manualmente lo que ocasionaba el debilitamiento de la pieza, aspecto que se solucionó cuando el contratista colocó una cortadora eléctrica, con la previa exigencia del manejo de la misma por parte de una persona capacitada y los implementos necesarios de seguridad, puesto que en algunas ocasiones los subcontratistas de la mampostería empleaban la herramienta sin las protecciones debidas.

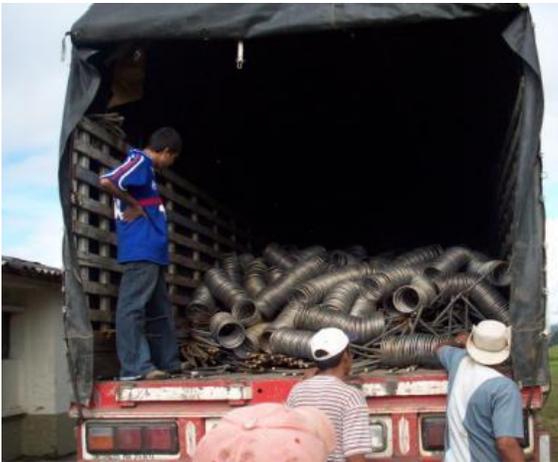
Figura 62.  
Llegada del acero despiezado.

Uno de los inconvenientes que se presentó al inicio de la obra, estuvo relacionado con el acero de refuerzo, adquirido por el contratista, lo llevó despiezado de la fábrica por facilidad y así evitar pérdida de tiempo en el figurado de barras de grandes diámetros y traslapando barras para conseguir grandes longitudes. La interventoría en su revisión para la aprobación de este material encontró que el acero venía milimétrico y no cumplía con los diámetros establecidos por el diseño. Por ejemplo: los estribos se especificaban en barras N°3, es decir 3/8 de pulgada, equivalentes a 9.53mm de diámetro, que con este tipo de material se remplazaban por varillas de 9.0mm, disminuyendo así las cuantías de acero establecidas. Éste era acero Venezolano que no satisfacía las normas colombianas sismoresistentes, por lo tanto, la interventoría pidió el retiro de los elementos armados con este material y el posterior remplazo por acero nacional, previa entrega de los soportes de calidad de los mismos.

El contratista hizo el cambio respectivo y entregó acero a satisfacción de la interventoría, pero generó retrasos respecto a la programación inicial e hizo que se aumentara la jornada laboral hasta horas de la noche.

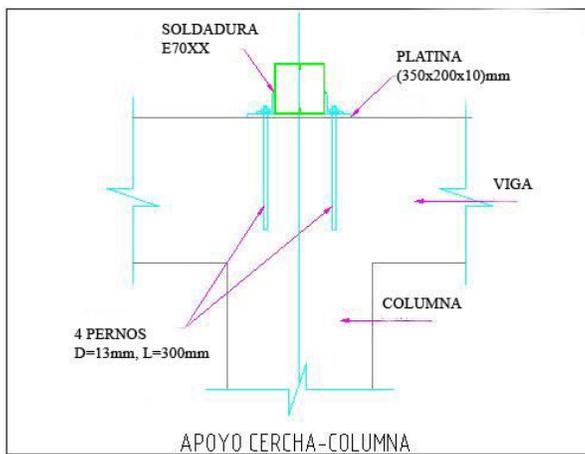
Figura 66.  
Detalle del anclaje de los pernos.

Otro inconveniente presentado que compromete la cubierta, estuvo en el montaje de las platinas de apoyo empleadas para la sujeción entre el concreto del pórtico y el acero de las cerchas. La estructura metálica para la cubierta, iba apoyada sobre una ménsula con una platina de acero que iba anclada en la cara superior con cuatro tornillos de acero de  $\varnothing=13\text{mm}$  y  $L=300\text{mm}$ , empotrados a ésta, los cuales fueron colocados una vez fundida la viga (Fig.66).

En una ocasión, procedieron al anclaje de las platinas de soporte con unos tornillos que no eran los especificados, estaban en mal estado y no tenían las longitudes establecidas, eran tornillos sin fin requeridos para las formaletas de las columnas que ya no se estaban utilizando. El pasante habló con el trabajador para hacerle ver que los tornillos no eran los que estaban en el plano, pero éste no hizo caso y procedió a anclarlos. El auxiliar de ingeniería hizo un registro fotográfico con su respectiva medida (Fig.67), e informó posteriormente a la ingeniera residente de interventoría, era una irresponsabilidad muy grande por parte del subcontratista de la estructura metálica. Ella por su parte, informó al residente y le exigió que comprara los pernos adecuados, los cuales debieron ser anclados con un producto epóxico especial para anclajes de acero en concreto (Fig. 68, 69).
