TRABAJO DE PASANTIA

AUXILIAR DE INTERVENTORIA EN LA AMPLIACION DE LA ESTRUCTURA DEL
COLEGIO MAYOR DEL CAUCA (CASA OBANDO)

INFORME FINAL PARA OPTAR AL TITULO DE INGENIERA CÍVIL

UNIVERSIDAD DEL CAUCA

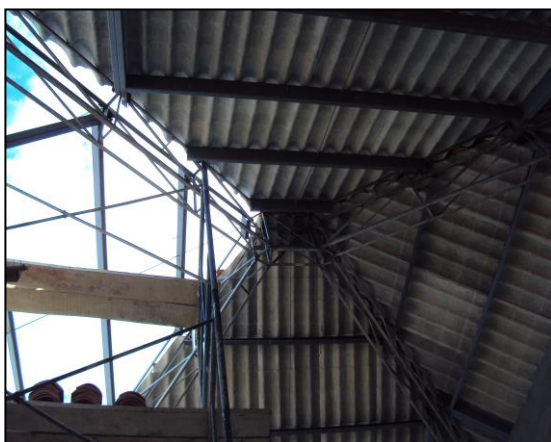
Vista inferior de la cubierta de la torre

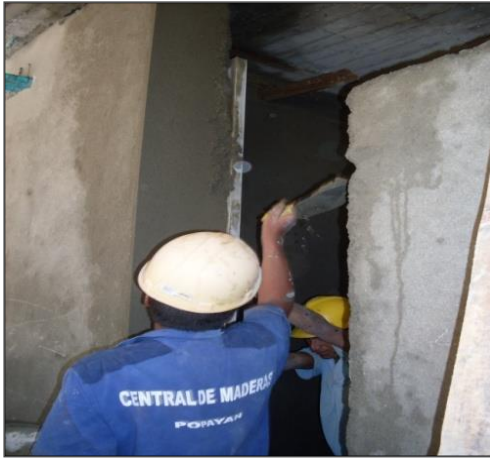
Utilización del codal para la nivelación de la cartera

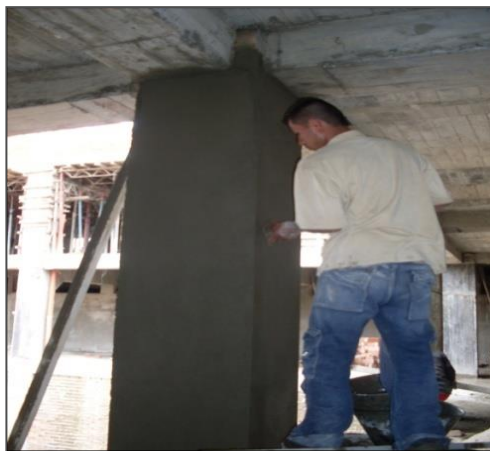
Columnas primer piso

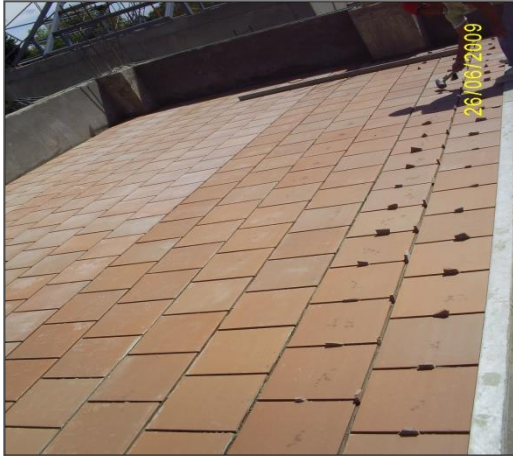
Losa del quinto piso

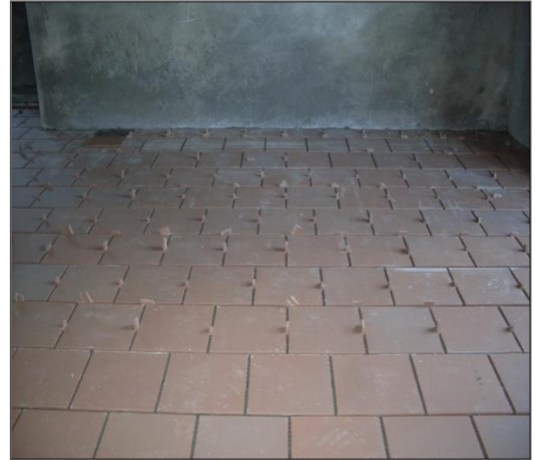
Losa de un salón del cuarto piso

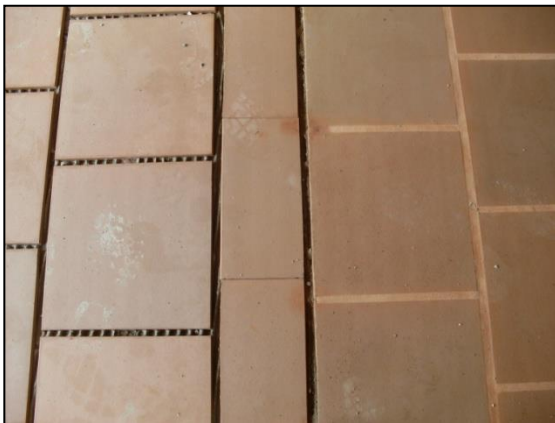
Piso sin fragua y el otro ya fraguado.

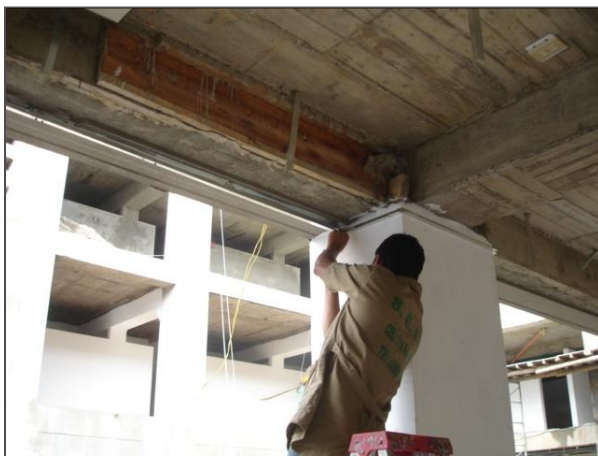
Colocación del cuadrante en el muro, para el cielo falso del primer piso

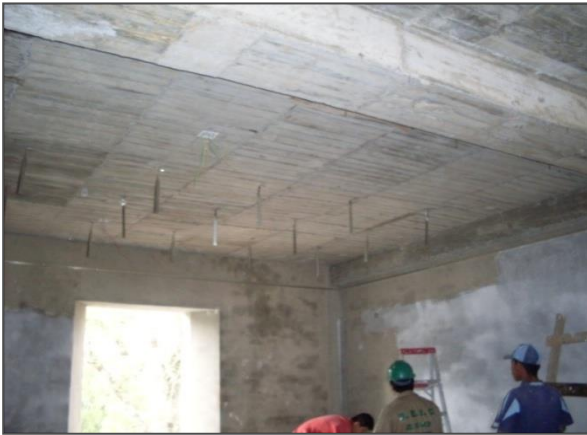
Ángulos en lámina del tercer piso

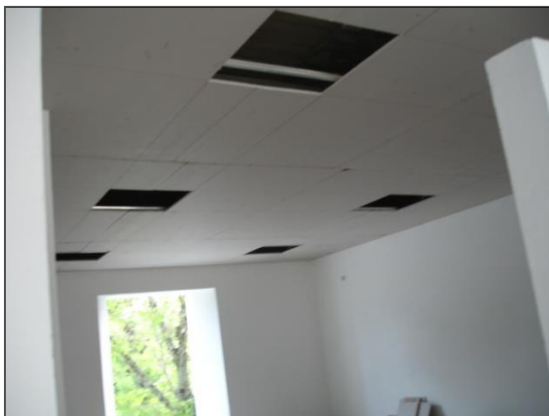
Cielo raso de salones del segundo piso

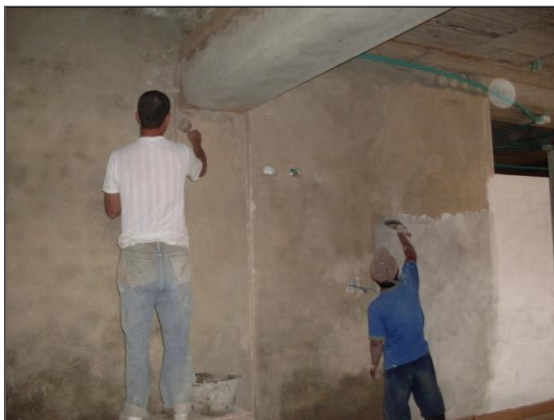
Uso de pegacor y base acrílica en el tercer piso

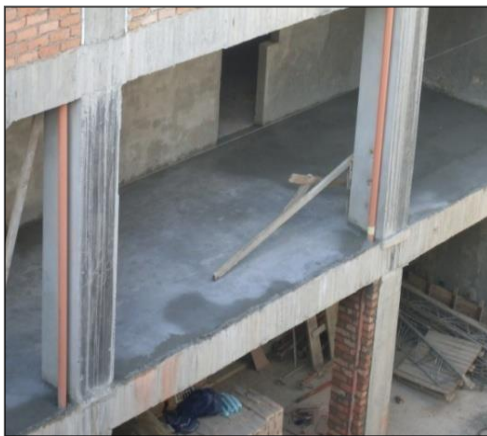
Columnas del segundo piso

- Se realizó la ampliación de las columnas internas que dan al patio principal, ya que por estas bajan las tuberías de aguas lluvias, por lo que se les hizo un recubrimiento en mampostería, quedando las columnas con unas dimensiones mayores a las previstas en el diseño original.

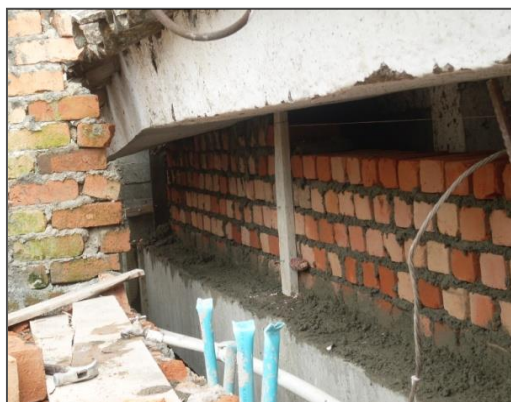
Muro en tizón

- Se presentó una situación con la cubierta de la casa vecina sobre la carrera séptima, ya que se le realizó una revisión interna y se encontró que tenía unas vigas y unos apoyos en madera que ya estaban muy deteriorados, y como esta se metía al edificio dificultaba las labores cercanas a ella.

Debido a la deformación que presentaba en está cubierta tuvo que realizarse un relleno con ladrillo tolete común en tizón, con la finalidad que se tuviera una mayor cara superficial de ladrillo trabajando cuando se presenten asentamientos y pueda sostener a la cubierta de la casa vecina.
