**AUXILIAR RESIDENTE DE SUPERVISIÓN, EN LA OBRA, CONSTRUCCIÓN
SEXTA ETAPA DE LA FACULTAD DE CIENCIAS CONTABLES, ECONÓMICAS
Y ADMINISTRATIVAS, BLOQUE ADMINISTRATIVO**

**UNIVERSIDAD DEL CAUCA
FACULTAD DE INGENIERÍA CIVIL
PROGRAMA DE INGENIERÍA CIVIL
DEPARTAMENTO DE CONSTRUCCIÓN
POPAYÁN
2009**

**Informe Final de Práctica Profesional (Pasantía) para optar al título de
Ingeniero Civil**

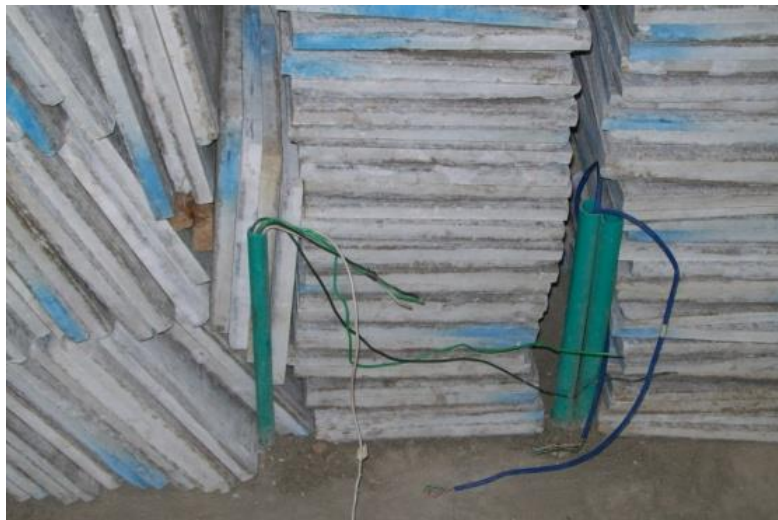
Ilustración 36, Posible problema generado por el arrume de las baldosas, se sugirió cambiar el sitio de almacenamiento para no afectar las instalaciones eléctricas.

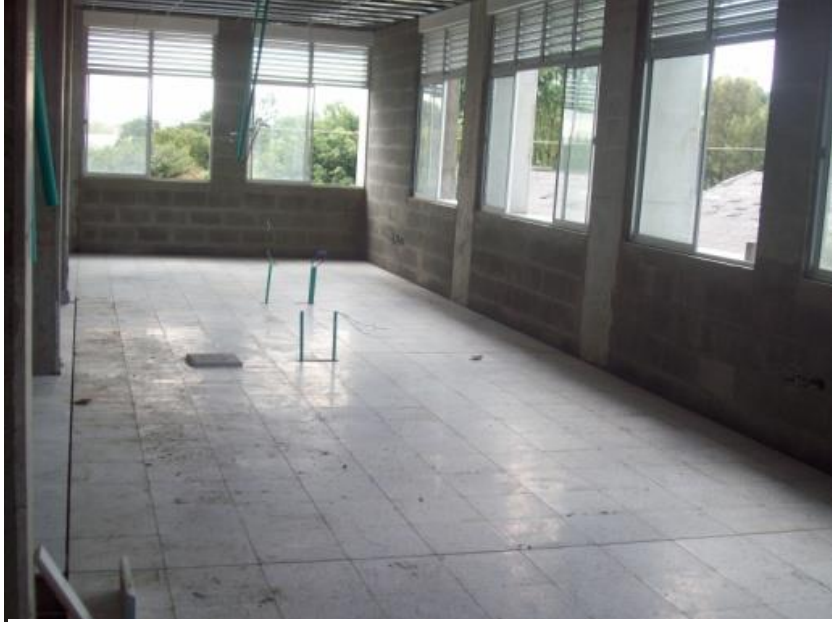
Ilustración 42, Piso en baldosa ya pegado, falta la fragua, destronado, brillo y cristalizado

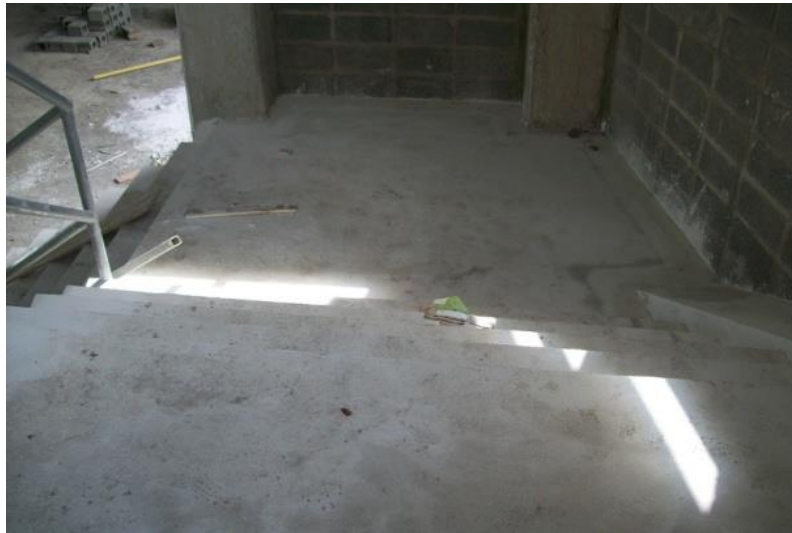
Ilustración 52, Gradas ya terminadas, falta pulirlas.

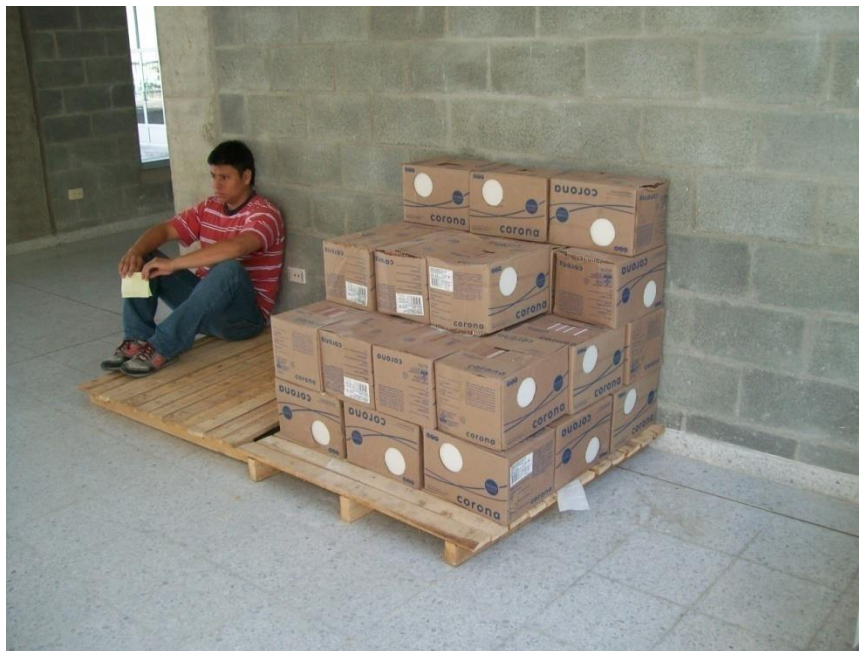
Ilustración 59, Tabletas para enchape suministradas, nótese que están en sentido vertical.

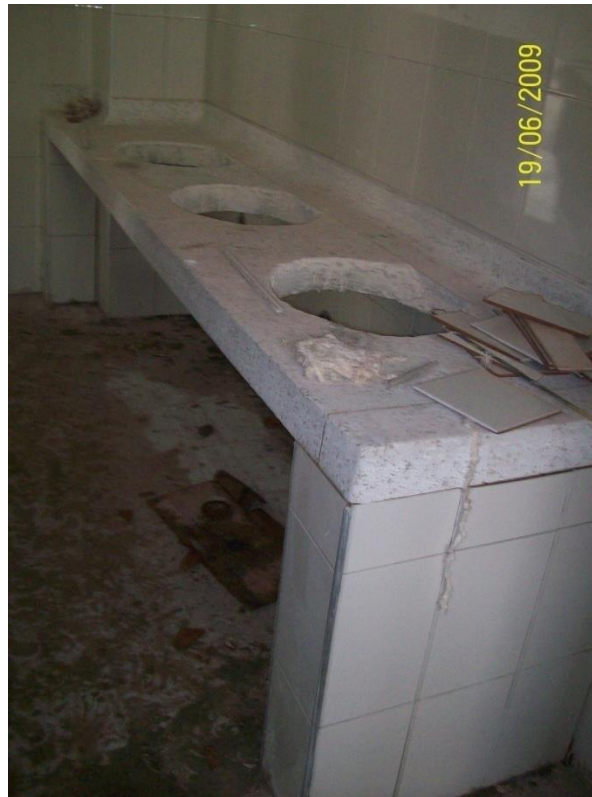
Se cercioró que ninguna esquina de pared recubierta con cerámica, quedara sin piragua de aluminio, pues esta protege el enchape de daños.

Ilustración 65, Enchape terminado, nótese la piraqua en el borde de la pata del mesón.

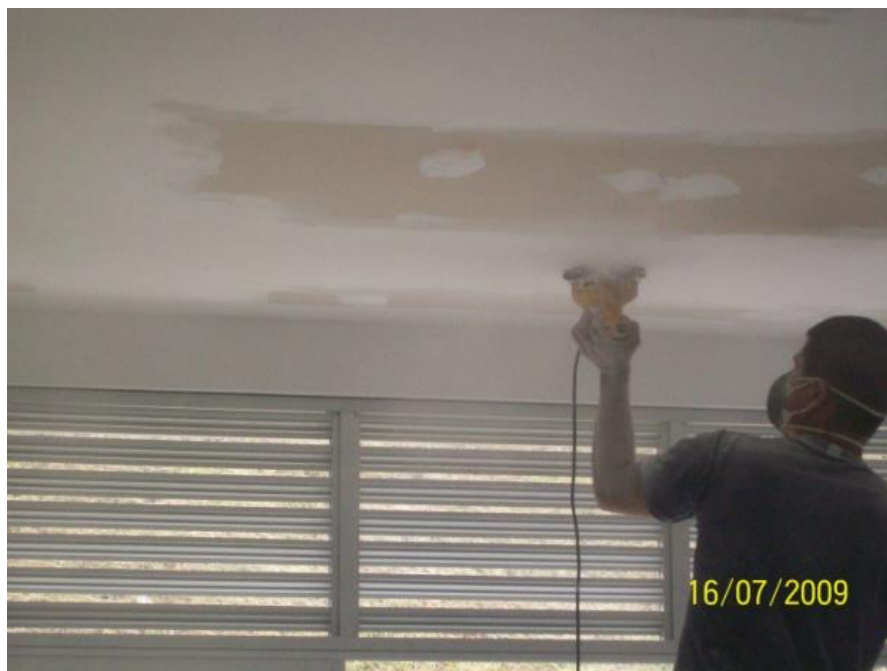
Ilustración 84, Proceso de lijado del cielo falso.

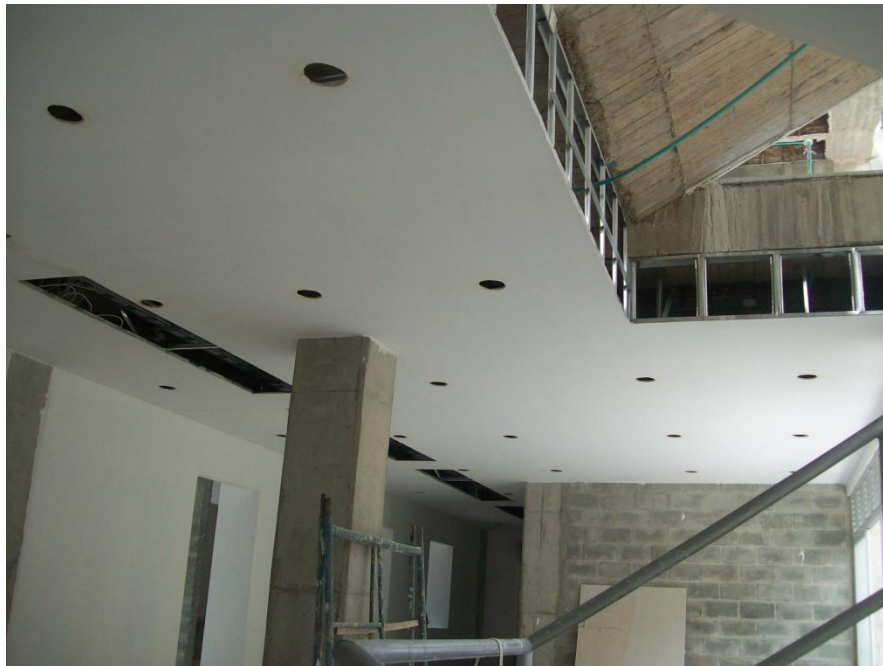
Ilustración 86, Cielo falso ya pintado y con las aberturas de las lámparas.

En los bordes de los agujeros de las lámparas, no se permitió que quedaran defectos visibles, en caso de que los hubiera se exigió que se resanaran con estuco panel, siempre y cuando no fuera muy grande.

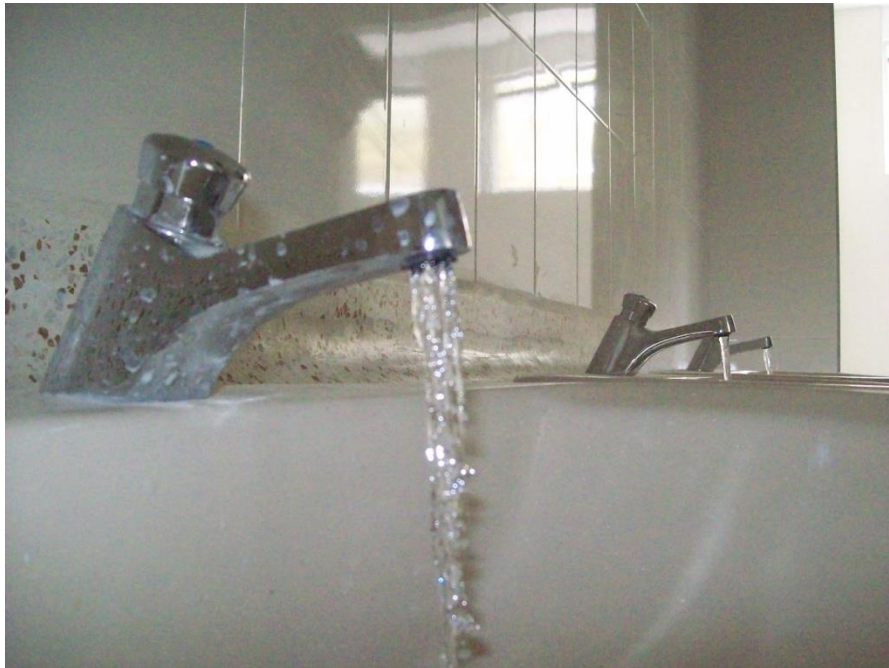
Ilustración 98, Grifos funcionando y calibrados a 8 segundos.

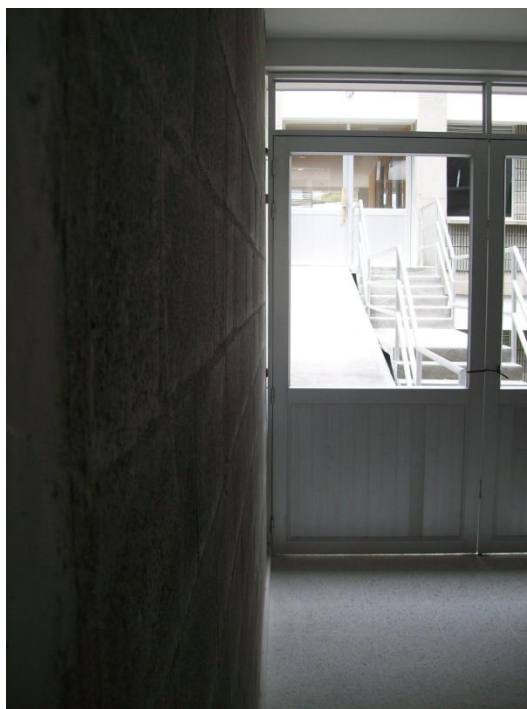
Ilustración 101, En esta imagen se puede detallar el espacio entre la columna y la puerta, fue sellado con silicona.

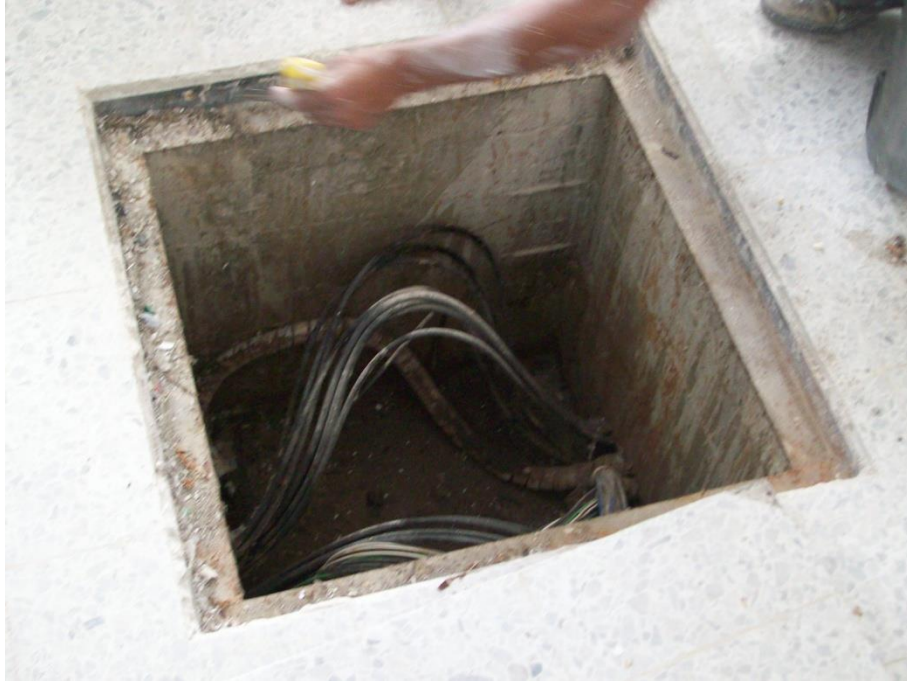
Ilustración 116, Caja de inspección de las redes eléctricas, nótese el marco metálico en proceso de instalación.

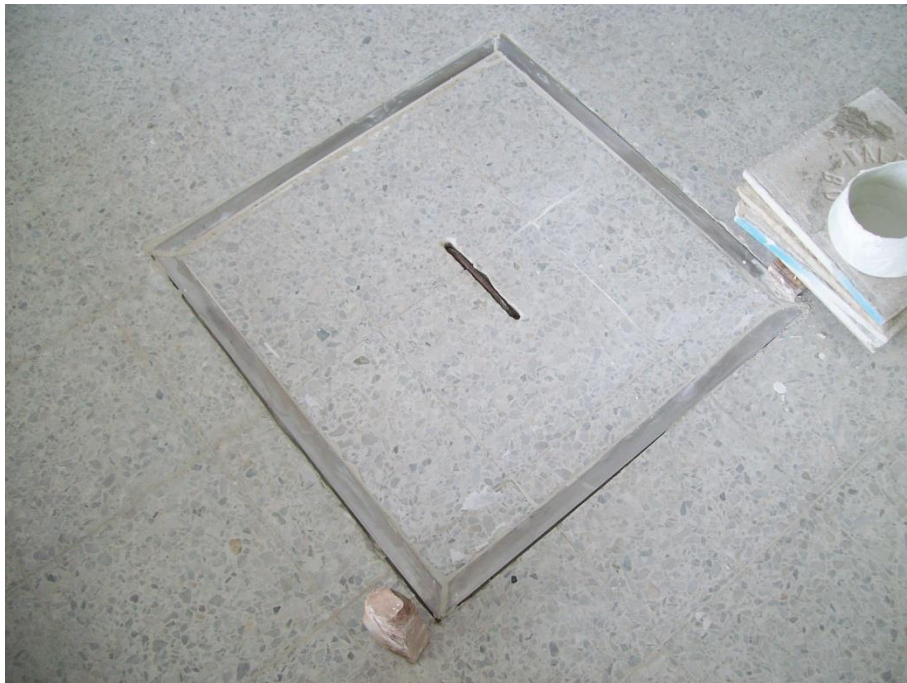
Ilustración 115, Tapa ya terminada.
