**AUXILIAR DE INTERVENTORIA EN EL REFORZAMIENTO ESTRUCTURAL  
HOSPITAL UNIVERSITARIO SAN JOSE POPAYAN E.S.E**

**UNIVERSIDAD DEL CAUCA  
FACULTAD DE INGENIERÍA CIVIL  
PROGRAMA DE INGENIERIA CIVIL  
DEPARTAMENTO DE CONSTRUCCION  
POPAYÁN  
2009**

**Ing. HUGO EDUARDO MUÑOZ MUÑOZ**

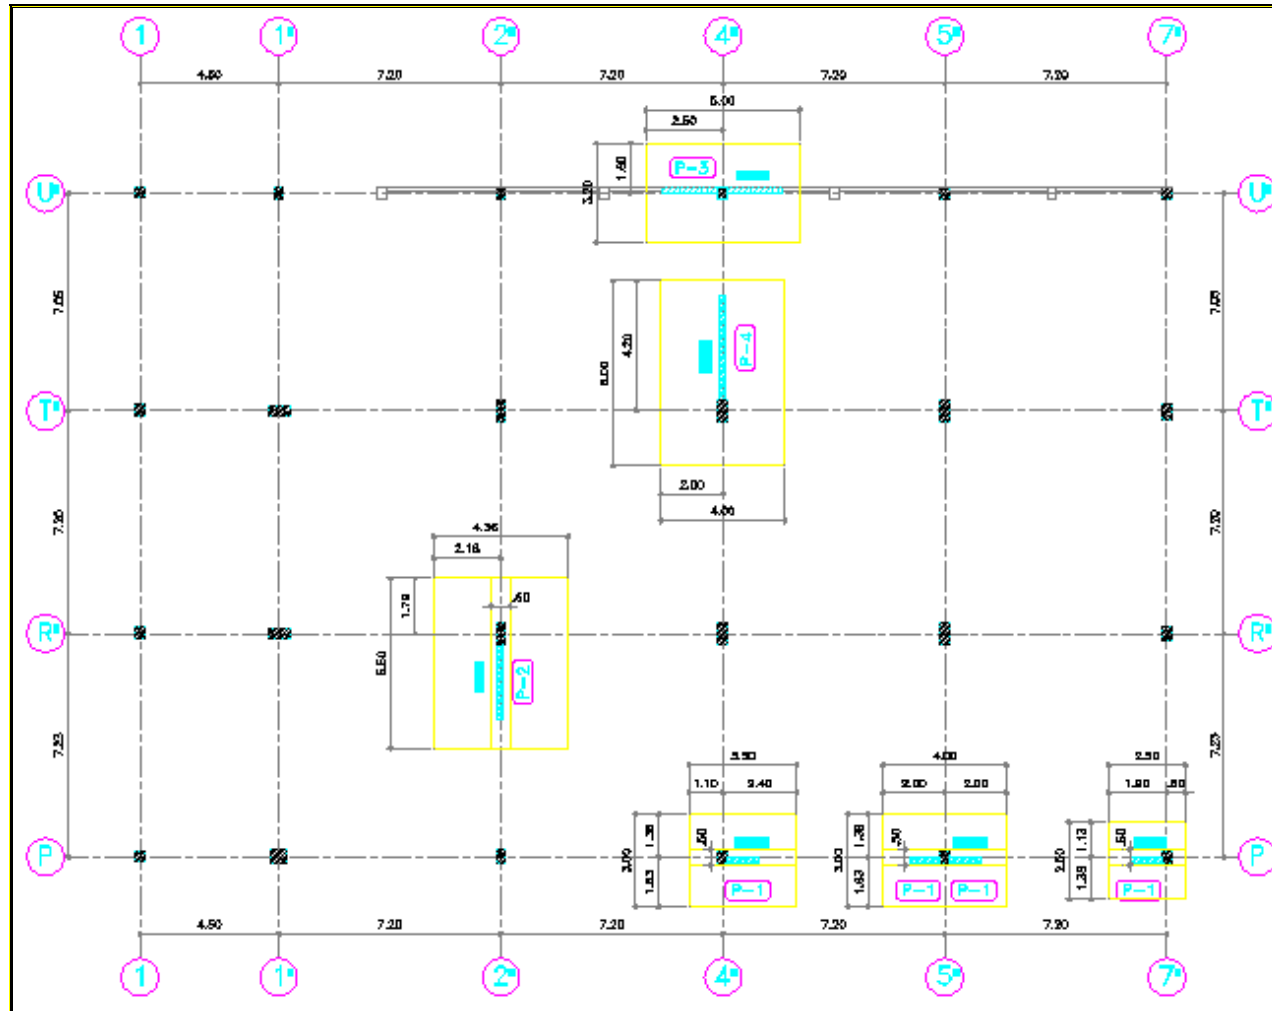
- c) **Sector 8:** su sistema estructural corresponde a una estructura en concreto reforzado conformada por pórticos dispuestos en cada una de las direcciones ortogonales. Posee 3 pisos. Los Entrepisos están constituidos por placas en concreto aligeradas y su cimentación es superficial. El primer piso ya se encuentra reforzado, obra que fue realizada en el año 2006 por el Ingeniero Julián Orejuela. La cimentación que se realizo consistió en zapatas superficiales para las pantallas estructurales. Ver figura 3.5

Figura 3.5 Reforzamiento Existente Primer Piso. Sector 8. Hospital San José

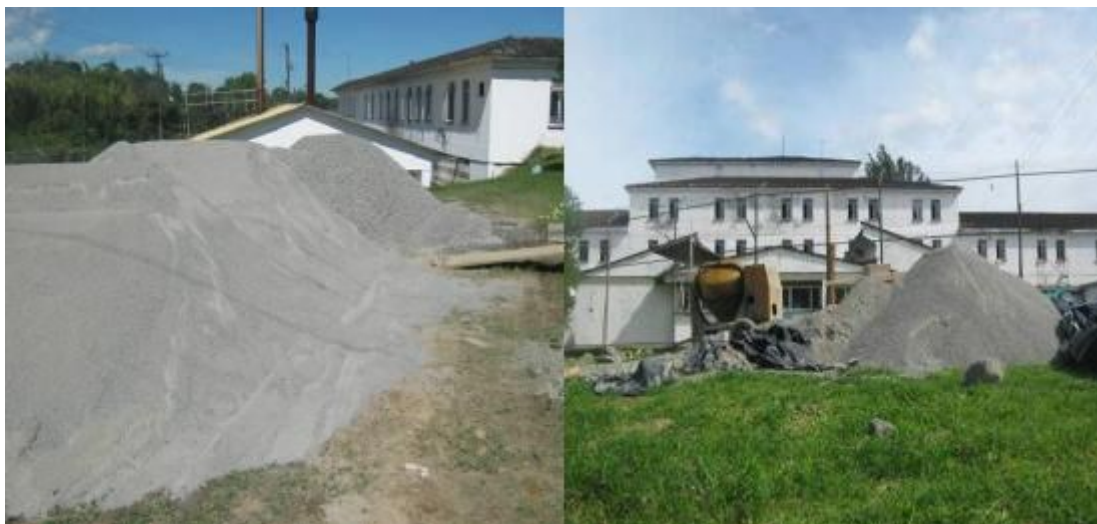
Fotografías 1 y 2 - Acopio del material granular.

La arena y el triturado utilizado, procedente de CONEXPE, cuenta con los respectivos controles de calidad, además al manipularla y observarla se percibe libre de materia orgánica e inorgánica que pueda afectar la resistencia del concreto preparado con este material.

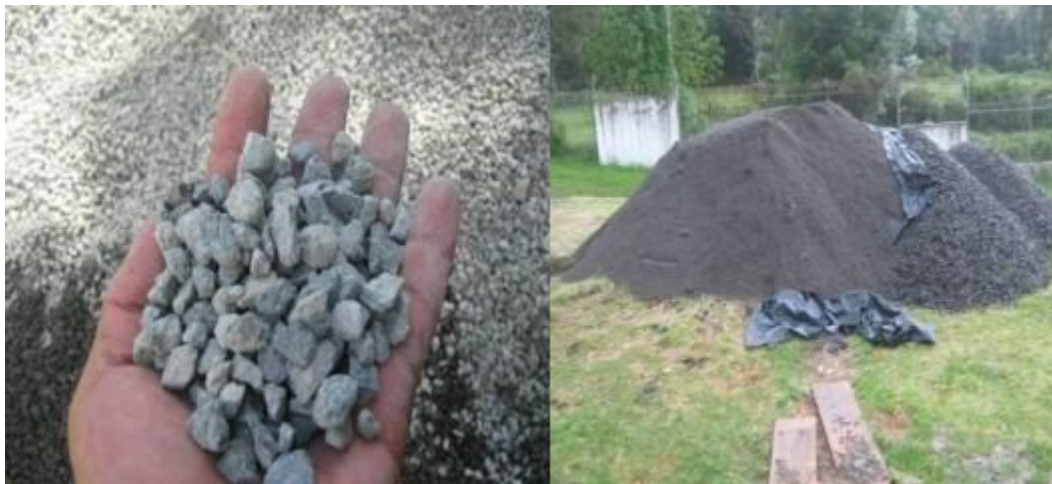
Fotografías 3 y 4 – Materia granular pantallas de concreto.

El triturado para el concreto utilizado en las pantallas es de tamaño nominal  $\frac{1}{2}$ ". Para los demás concretos a preparar se utilizó triturado de tamaño máximo nominal  $\frac{3}{4}$ ".

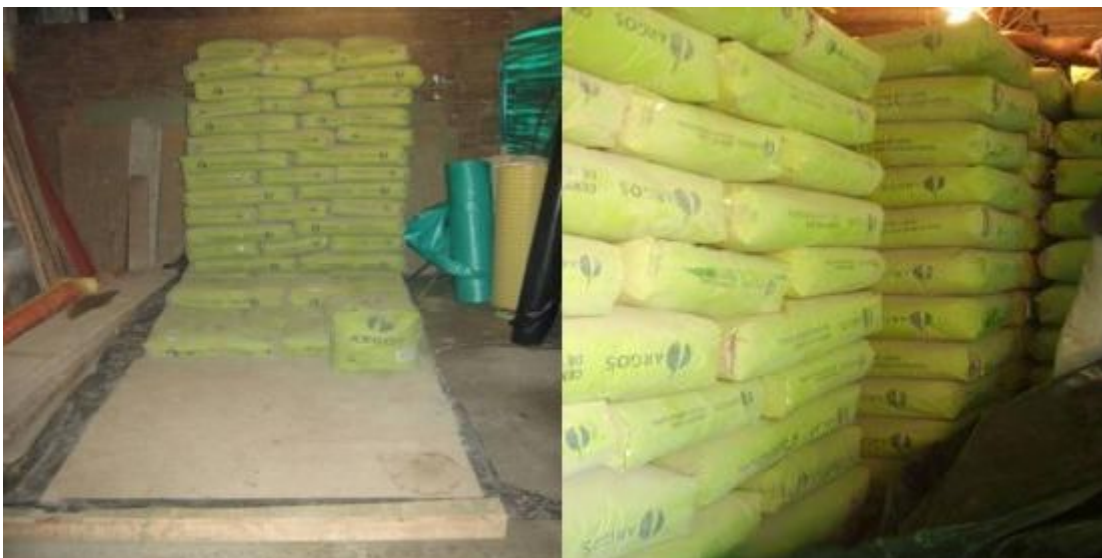
Fotografías 5 y 6 – Almacenamiento del cemento estructural.

El cemento utilizado en obra es ARGOS, con el cual se realizó el diseño de mezclas para alcanzar las resistencias especificadas en los planos estructurales<sup>3</sup>.

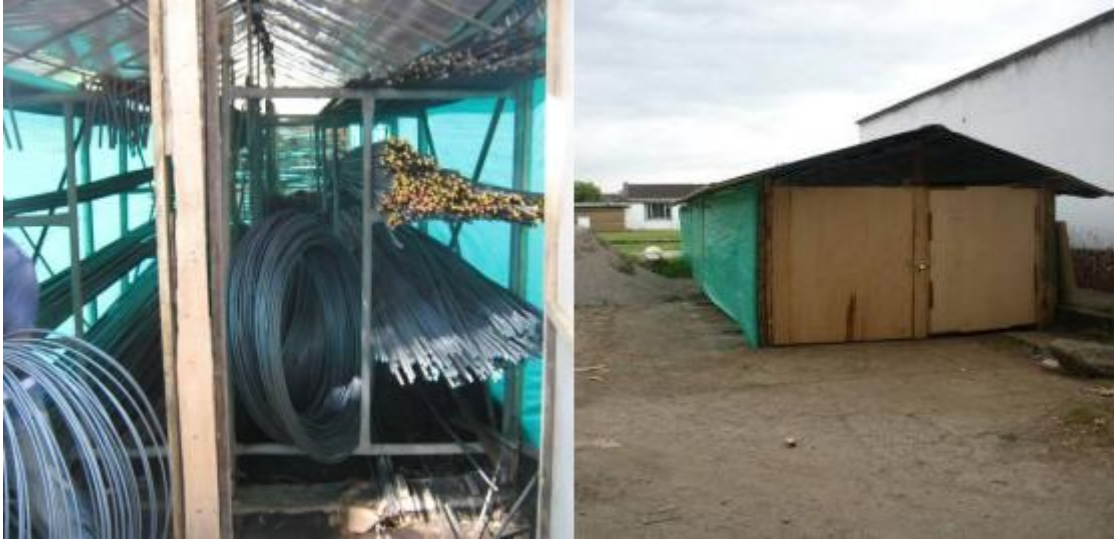
Fotografías 9 y 10 – Almacenamiento de acero.

Se tiene un lugar en el campamento donde se almacena todo el acero que se utiliza en la obra, este acero es de marca DIACO y tiene los certificados de calidad pertinentes.

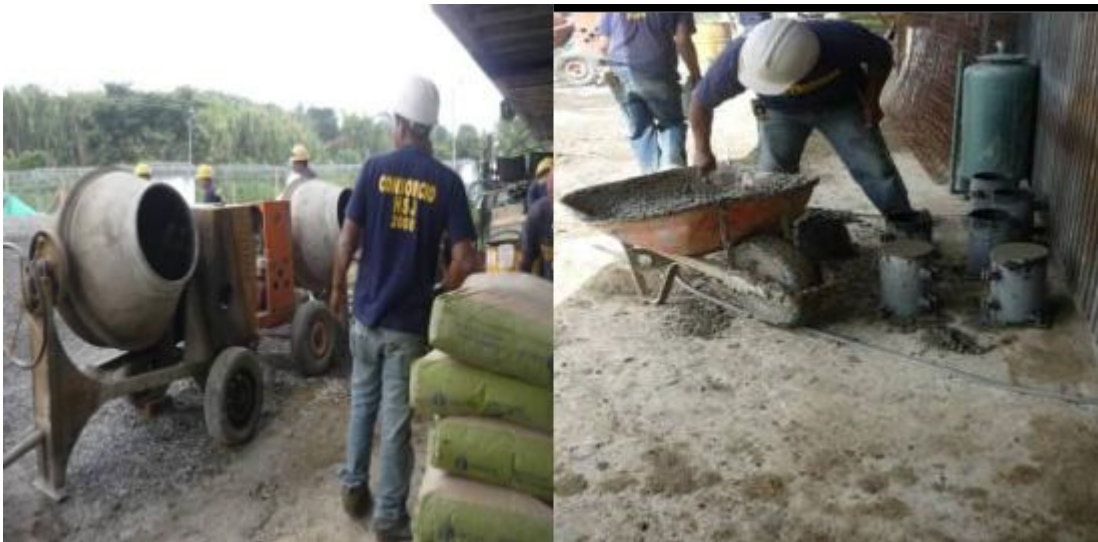
Los resultados entregados por la empresa GEOFISICA LTDA de los ensayos efectuados en laboratorio a los cilindros, determinaron que el concreto a los siete días alcanzó una resistencia a la compresión del 95% de la esperada a los 28 días (3000 PSI), lo cual es satisfactorio. Igualmente se estuvo pendiente del vaciado y compactado del concreto en obra, evitando la segregación y la formación de vacíos en el concreto.

Fotografía 15 y 16 - Elaboración de cilindros para ensayos de laboratorio.

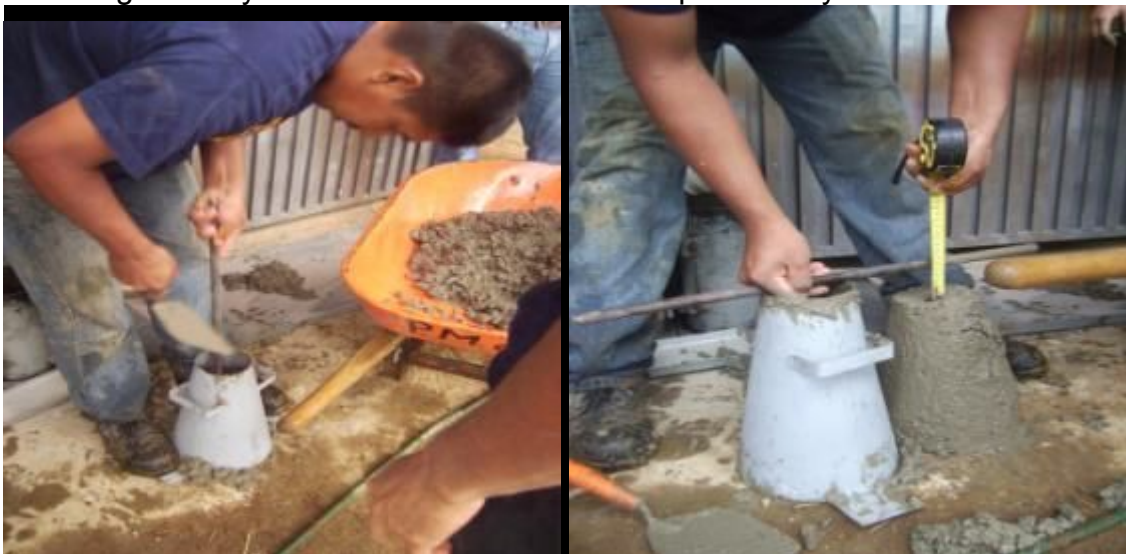
Fotografías 17 y 18 – Control de asentamiento "Slump".

Se tomó como mínimo seis cilindros por cada 5 m<sup>3</sup> de concreto, para monitorear la resistencia a la compresión de los mismos a los 7 y 28 días. Se hicieron pruebas de asentamiento al concreto en el sitio para verificar que este asentamiento estuviese dentro de los límites permitidos de acuerdo con el diseño de mezclas.

En alguna oportunidad el concreto no presentó plasticidad y por este motivo se rechazó.

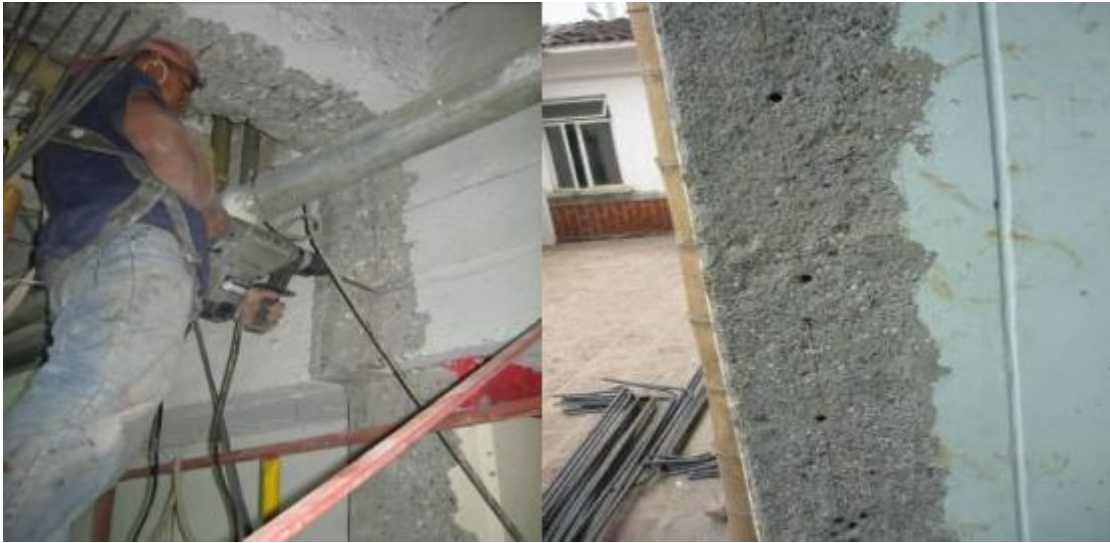
Fotografías 23 y 24 – Perforación para anclajes.

Las perforaciones se realizaron con taladro eléctrico, utilizando broca de tungsteno y de acuerdo con el diámetro necesario para el orificio, el cual está especificado en las normas y diseños del contrato, el chequeo de la profundidad y diámetro de cada orificio, así como la limpieza son de vital importancia para el funcionamiento óptimo de estos anclajes.

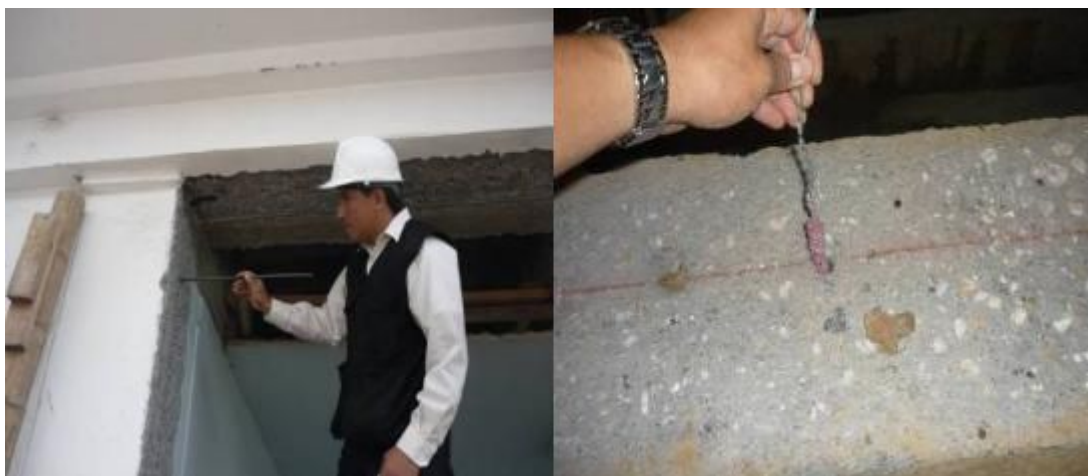
Fotografías 27 y 28 – Limpieza y revisión de profundidades de anclaje.

Antes de anclar el refuerzo con el epóxico se revisó la profundidad y diámetro de cada orificio, así como también se verificó la limpieza de cada orificio.

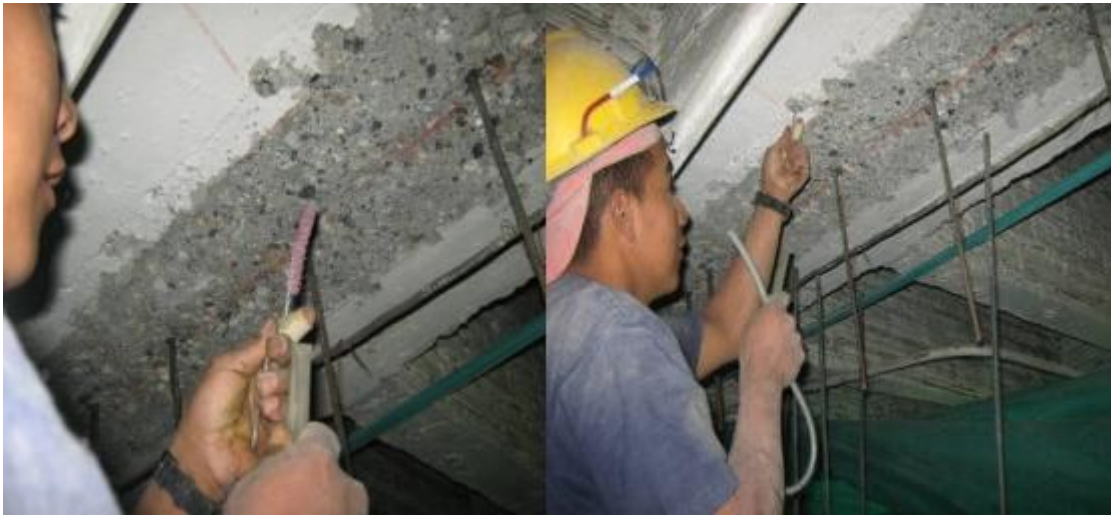
Fotografías 29 y 30 – Limpieza y revisión de profundidades de anclaje.

Proceso de limpieza del orificio con un cepillo de cerdas (churrusco) y con compresor de aire.

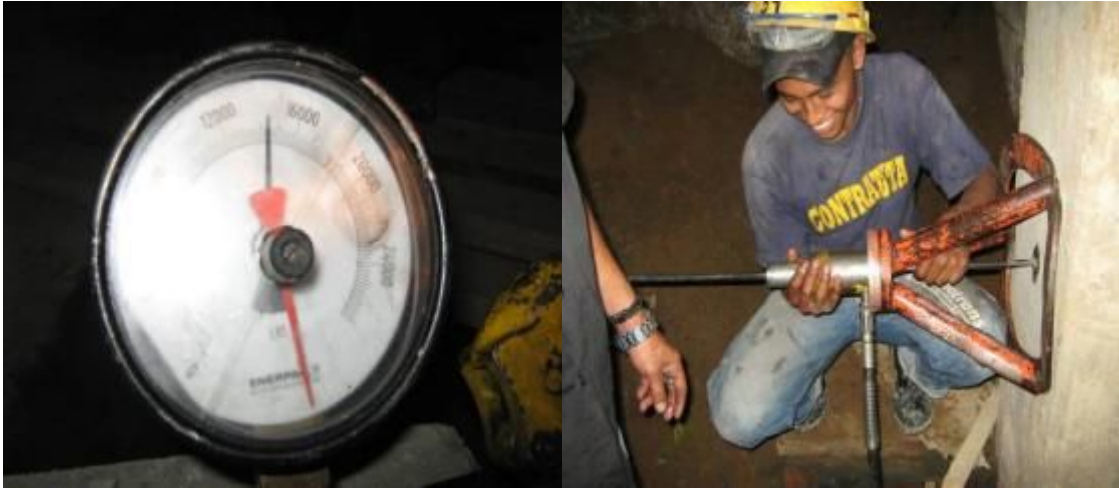
Fotografías 37 y 38 – Prueba de extracción a tensión directa.

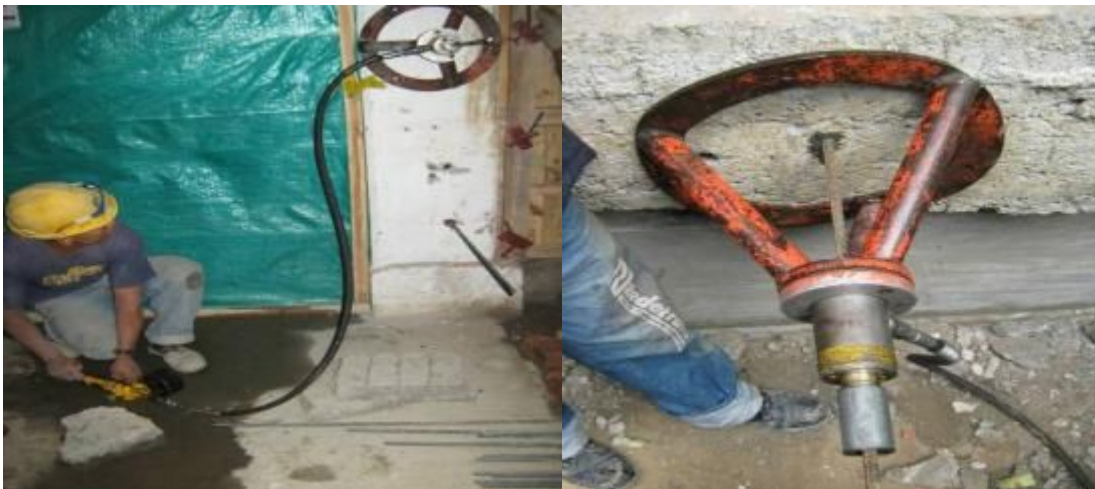
Fotografías 39 y 40 – Cono para extracción a tensión directa.

Se observa el dial marcando más de 12000 Libras sobrepasando el límite de fluencia para una varilla de ½”, lo cual ratifica el buen comportamiento del anclaje.

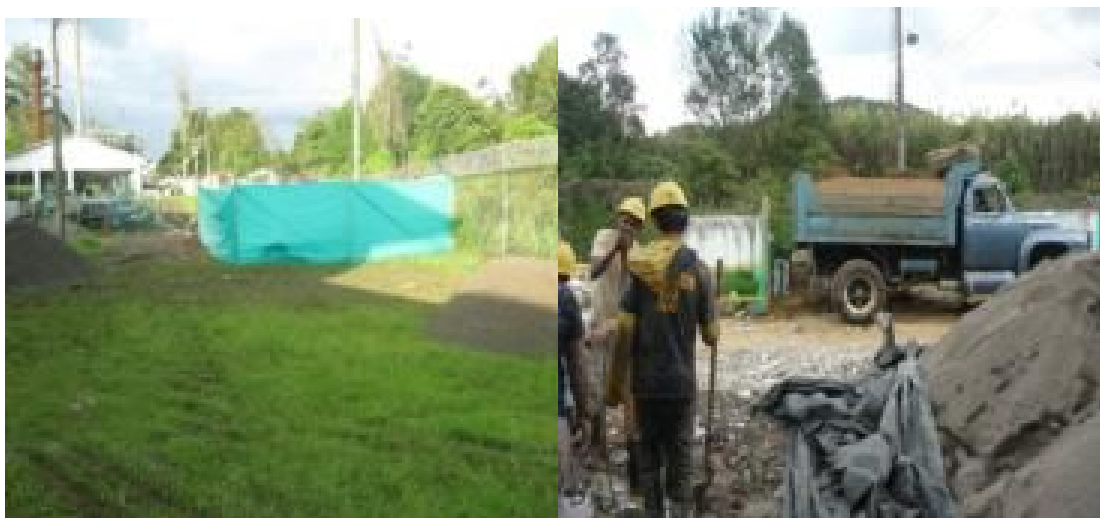
Fotografías 43 y 44 – Acopio y disposición de escombros.

Al finalizar el día, los lugares que han sido intervenidos, son aislados con tela verde tal como se ve en la foto. Estos lugares de recolección no afectan ni obstaculizan la libre circulación de la comunidad en general, por estar en sitios estratégicos para beneficio de la obra y de la actividad hospitalaria.

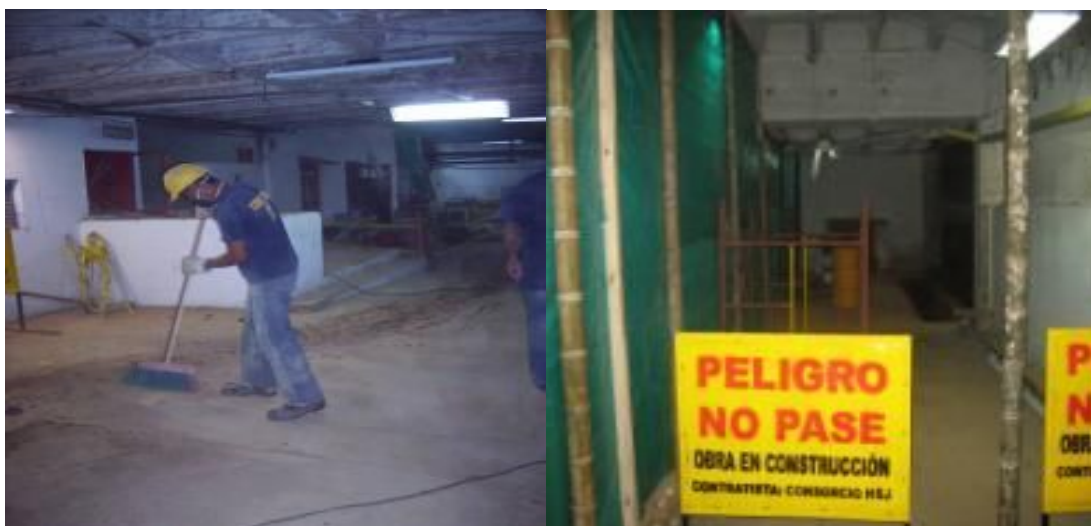
Fotografías 47 y 48 – Limpieza de obra.

Después de realizar cualquier actividad propia del reforzamiento estructural, los espacios fueron totalmente despejados y aseados, colocando además los respectivos avisos y barreras, para seguridad de las personas que transitaban por el lugar.

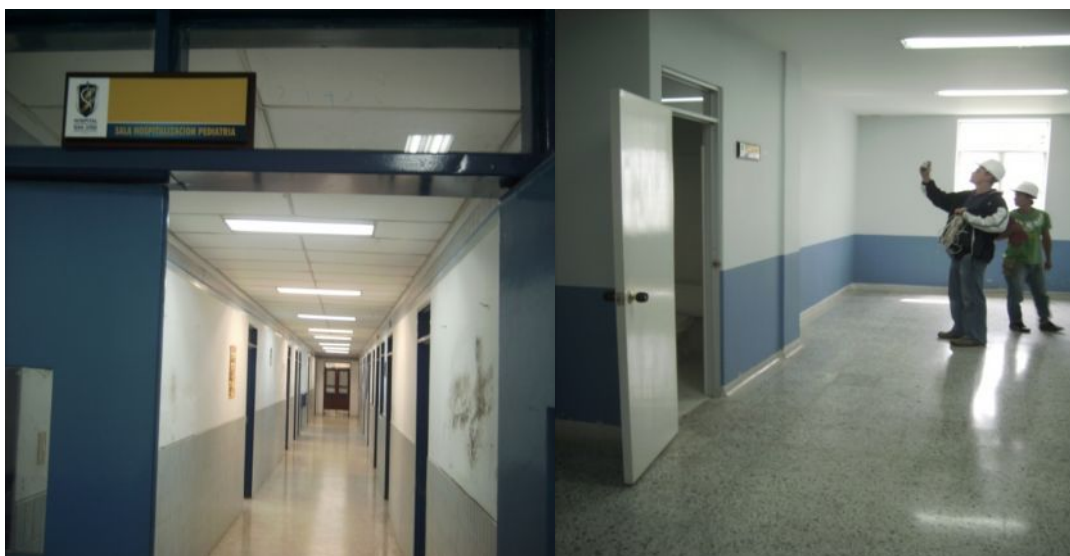
Fotografías 49 y 50 – Inventario fotográfico detallado.

Realización de inventario fotográfico detallado.

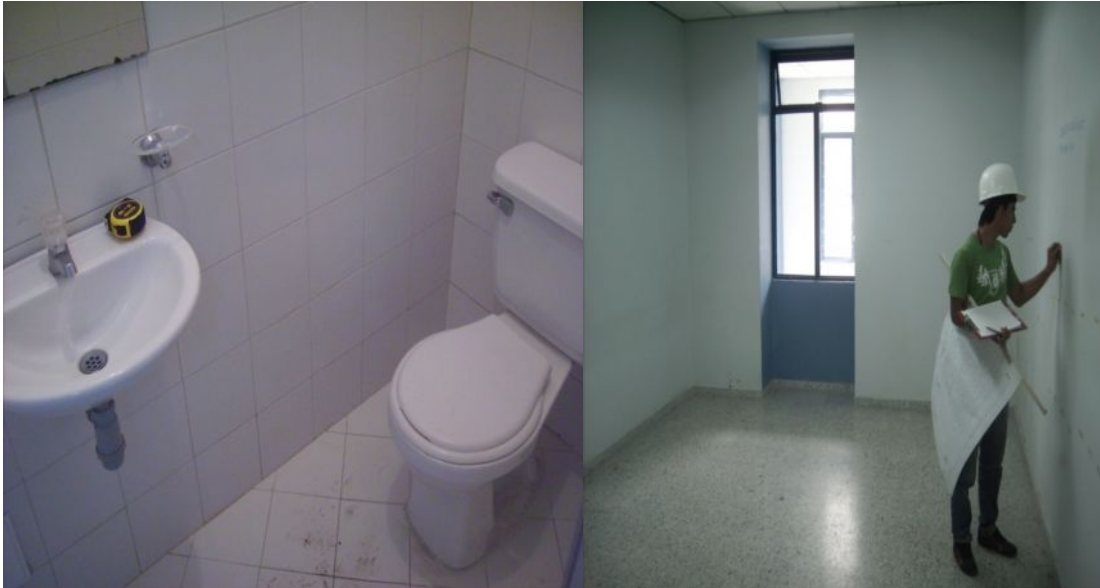
Fotografías 51 y 52 – Inventario fotográfico detallado.

Algunos baños no funcionan, están deteriorados, con enchapes partidos y también el repello presenta algunas grietas las cuales serán estudiadas más adelante.

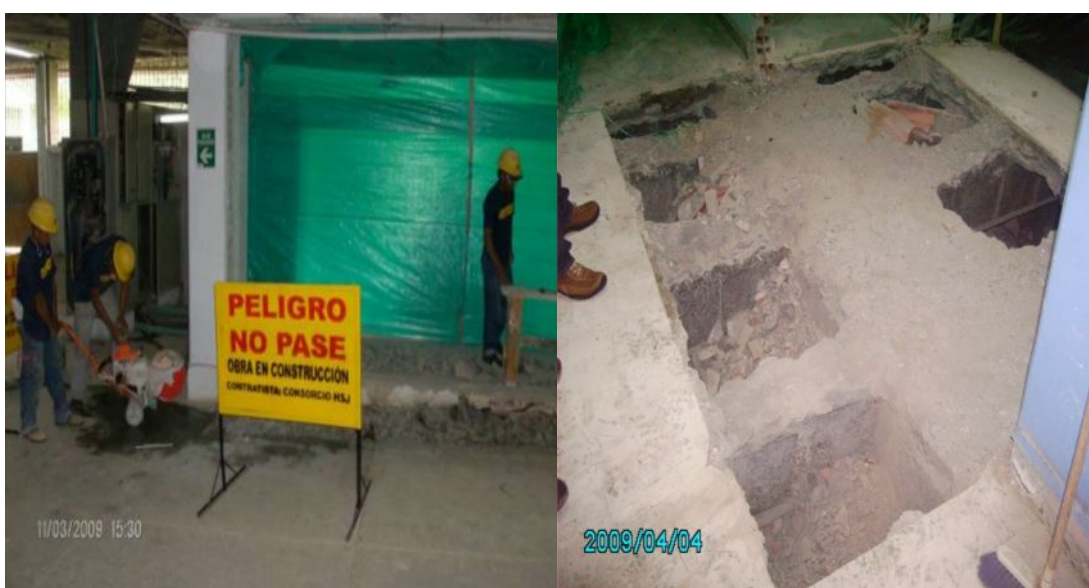
Fotografías 87 y 88 – Demolición de piso y contra piso.

La primera actividad que se realizó después del replanteo de la cimentación en el Sótano del sector 11, fue la de demoler piso y contra piso en el sitio de la nueva cimentación, estas demoliciones se realizaron de acuerdo a lo establecido con el diseño, mediante cincel de punta ancha con el propósito de permitir una superficie no fracturada para garantizar la unión del concreto viejo con el nuevo, se dejó una superficie rugosa de 6 milímetros como mínimo.

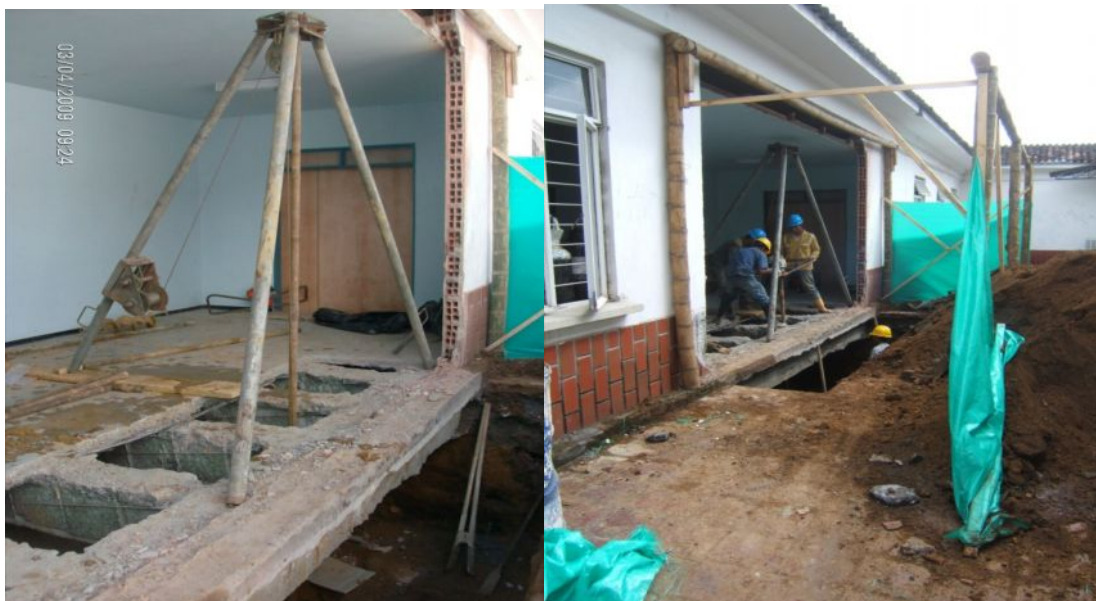
Fotografías 89 y 90 – Perforación manual para pilotes con barreno helicoidal.

Se inició con la perforación para pilotaje utilizando excavación con barreno helicoidal de manera manual utilizando un trípode y broca de 40 centímetros de diámetro, este proceso se utilizó debido a la dificultad de trabajar en espacios reducidos que no admitieron utilizar maquinaria que ofreciera un mejor rendimiento.

Una de las primeras dificultades constructivas encontradas que generó atraso en las obras fue la de encontrar un manto de roca en la excavación para pilotaje a aproximadamente 2,50 metros de profundidad, lo cual represento el retiro del personal que laboraba en la perforación argumentando imposibilidad de perforar este manto de manera manual.

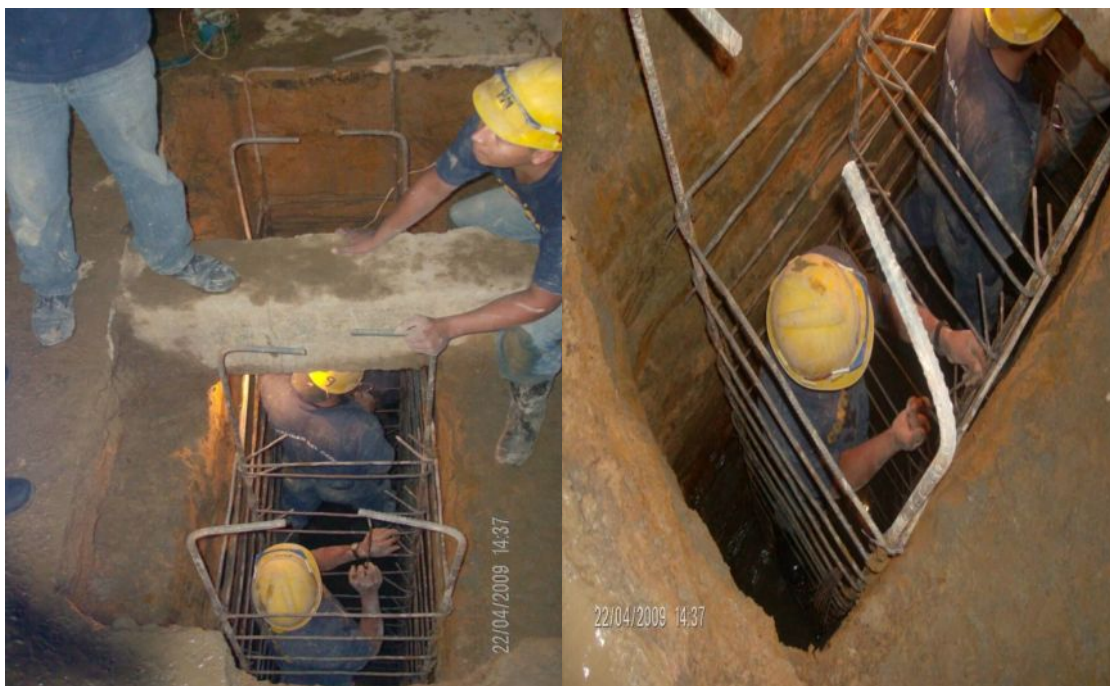
Fotografías 91 y 92 – Revisión de acero para cimentación con barretes.  
Para una verificación eficaz de las estructuras construidas se tomo como referencia las siguientes normas de supervisión:

La siguiente figura muestra la magnitud de los barretes y la conformación del acero de refuerzo el cual se revisó antes de la fundición.

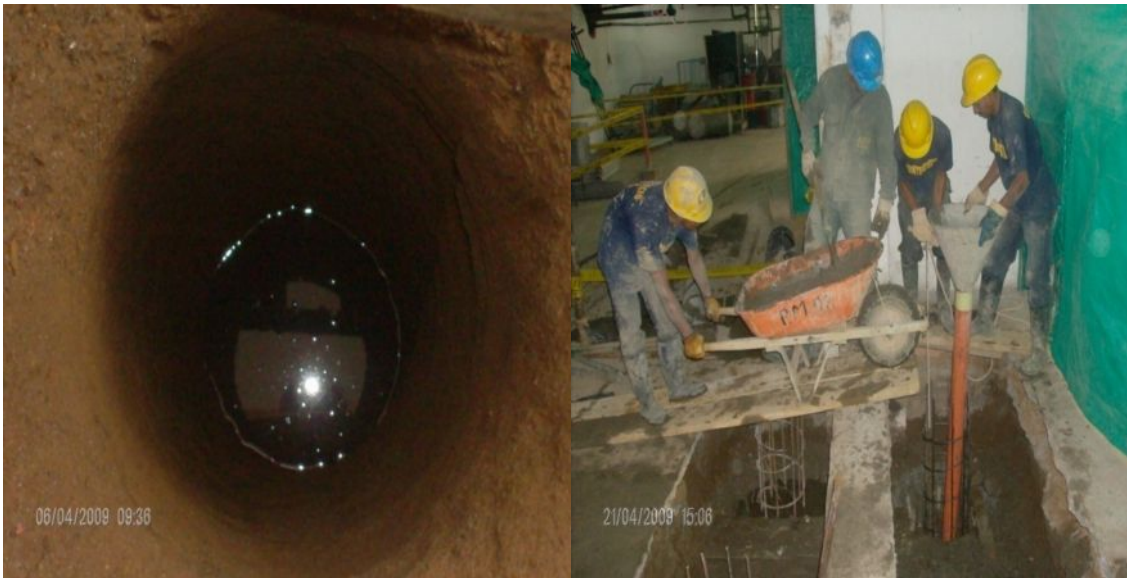
Fotografías 95 y 96 - Fundición de pilotes por el sistema tremie.

Para la fundición de pilotes y barretes se utilizó el sistema tremie, por el nivel freático encontrado a 2 metros de excavación aproximadamente.

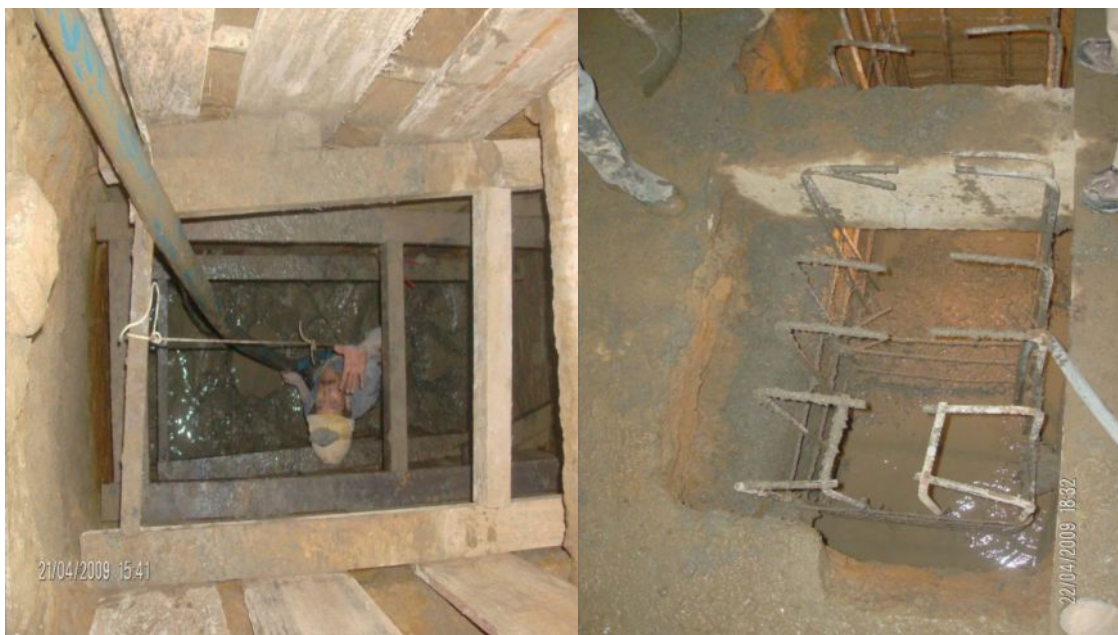
Fotografías 97 y 98 - Barretes en concreto.

Se verificó el correcto entibado de las excavaciones para garantizar la seguridad de los trabajadores y del correcto sistema constructivo y geométrico de los barretes, se realizó un constante desalojo de agua con motobomba para garantizar la relación agua cemento de la mezcla.

Dentro de la supervisión técnica se verificó visualmente el refuerzo, grado de corrosión, limpieza del refuerzo, calibre de las barras cumpliendo con lo estipulado en los planos, y el correcto seguimiento de las normas plasmadas en los literales a, b, d del capítulo C.7.10.2 de la NSR-98.

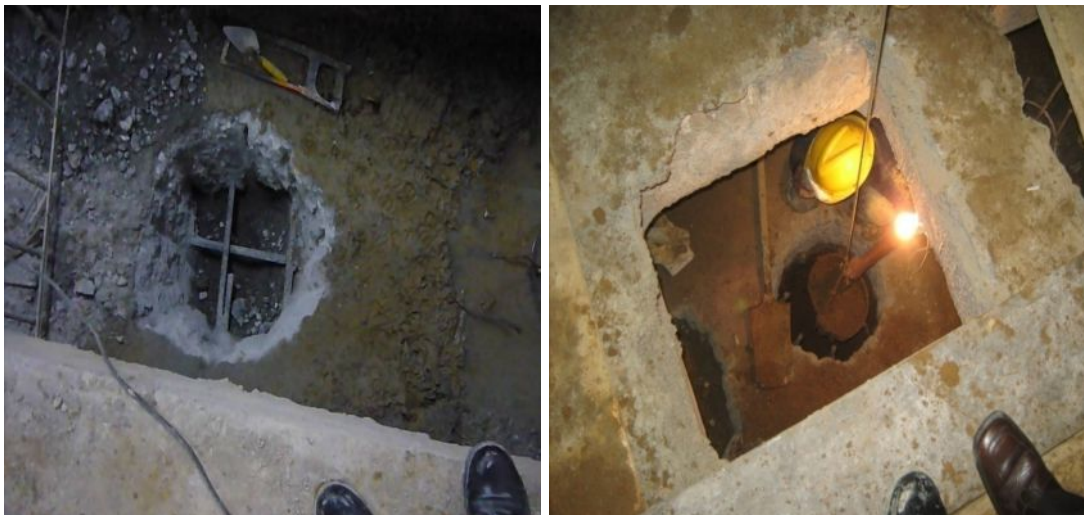
Fotografías 101 y 102 - Perforación de zapata existente para pilotaje.

Uno de los problemas para la construcción de barretes y pilotes se encontró en el primer piso del sector 11, por la incomodidad que representa trabajar en espacios reducidos, en la anterior imagen se observa que para realizar la excavación para el pilotaje se encontró la anterior cimentación, lo cual represento atrasó en las obras propuestas en el cronograma de obra, se debió utilizar taladro roto percutor para demoler la zapata existente, realizando perforación en forma circular y cortando el acero de refuerzo con segueta. Para efectos de rendimiento se puede concluir que se realiza una perforación de zapata existente por día, el espesor de la zapata existente anteriormente es de 50 centímetros.

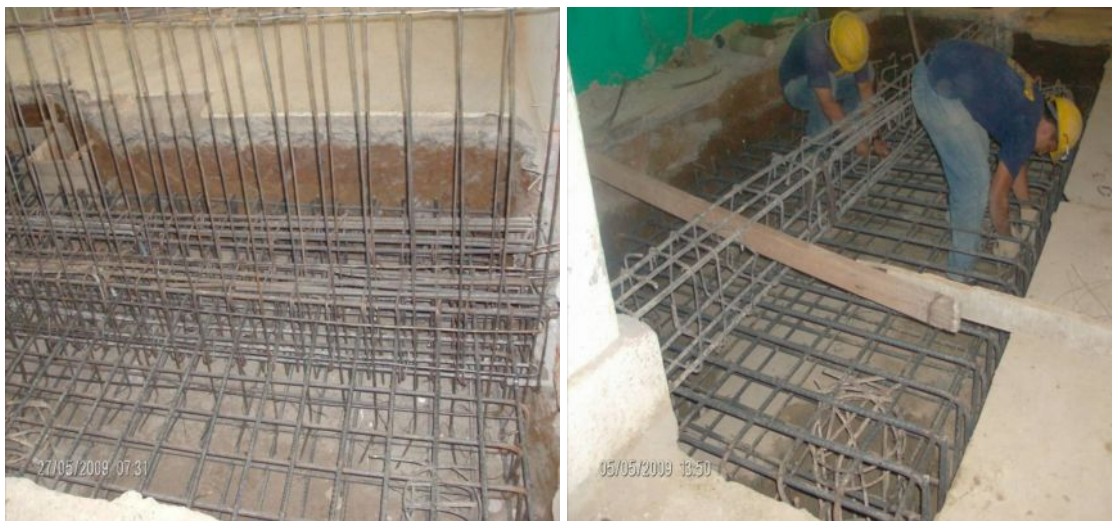
Fotografías 103 y 104 - Revisión de acero para zapatas nuevas.

Con respecto al armado del acero de las zapatas, las separaciones en el refuerzo son uniformes como se especifica en los planos. Para la verificación del recubrimiento se colocaron panelas de concreto entre el encofrado de las zapatas y el acero de refuerzo. Para la fundición de las zapatas se utiliza concreto de 3000 PSI, proporción 1:3:3, agregados de Conexpe, cantidad de agua, 27 litros de agua apta para consumo humano, 330 mililitros de aditivo Sikament N-100.

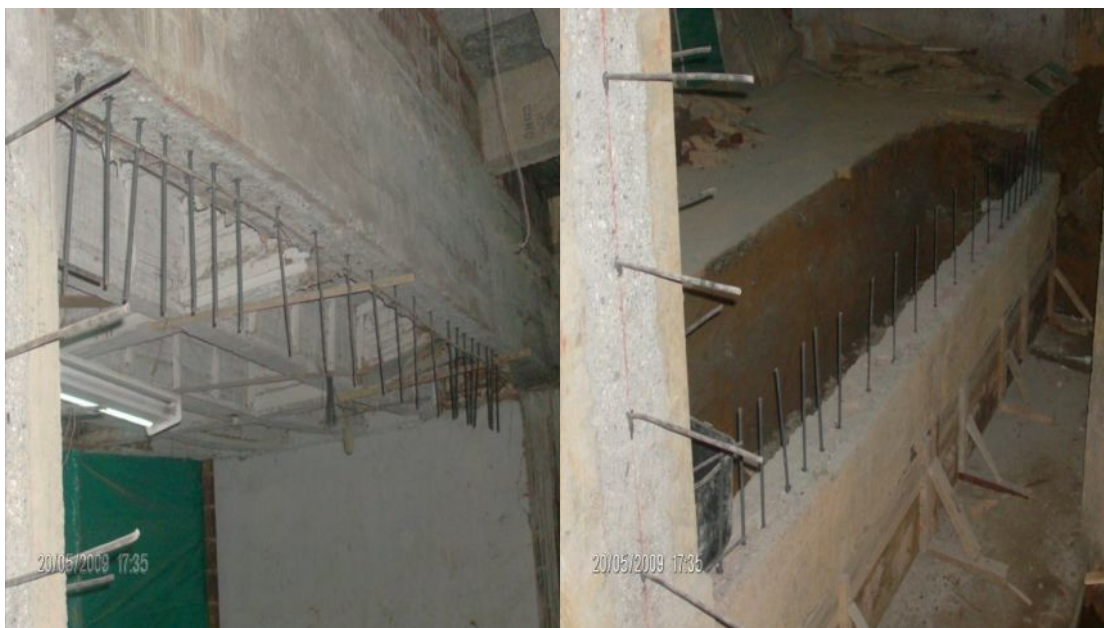
Fotografías 107 y 108 – Revisión de la distribución y separación de anclajes para construcción de pantallas de concreto

En las anteriores fotografías podemos observar la conformación del anclaje tanto en la viga superior, viga inferior, y columnas en sus laterales. Se revisó la profundidad de la perforación, diámetro de la perforación, longitud de anclaje, limpieza, acero de refuerzo utilizado en el anclaje y separación entre los anclajes.

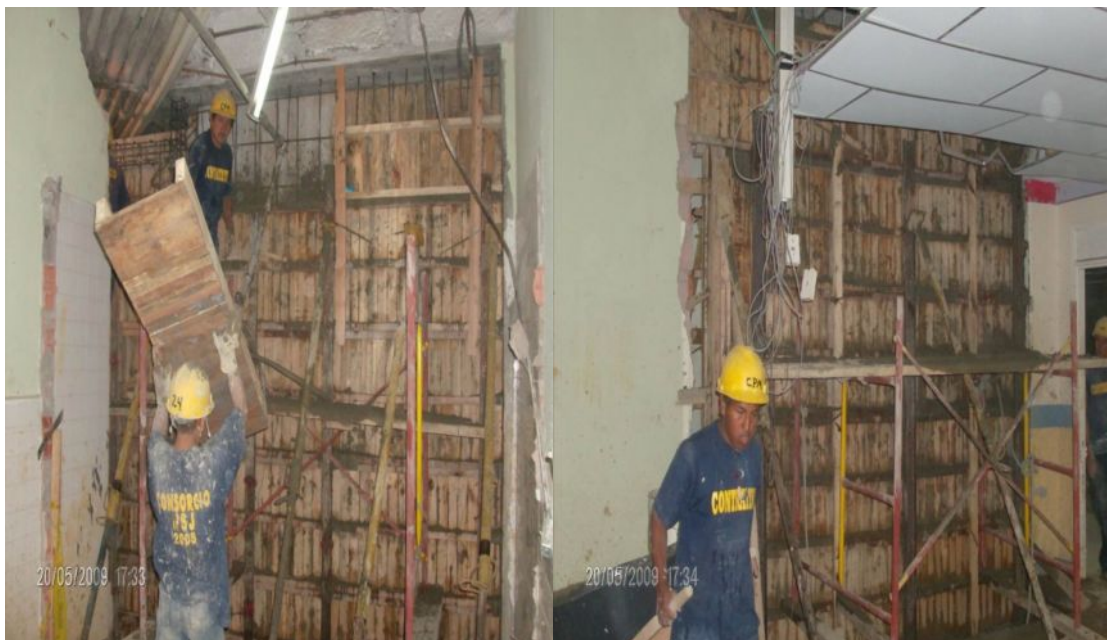
Fotografías 107 y 108 – Revisión de formaleta y plomado de pantallas de concreto.

A continuación se mostrara la conformación de las pantallas, utilizando encofrado de madera, se revisó el plomado de la pantalla, acero de refuerzo de acuerdo con los planos, el recubrimiento se garantiza por medio de la colocación de separadores y utilizando panelas de concreto de 7 centímetros.

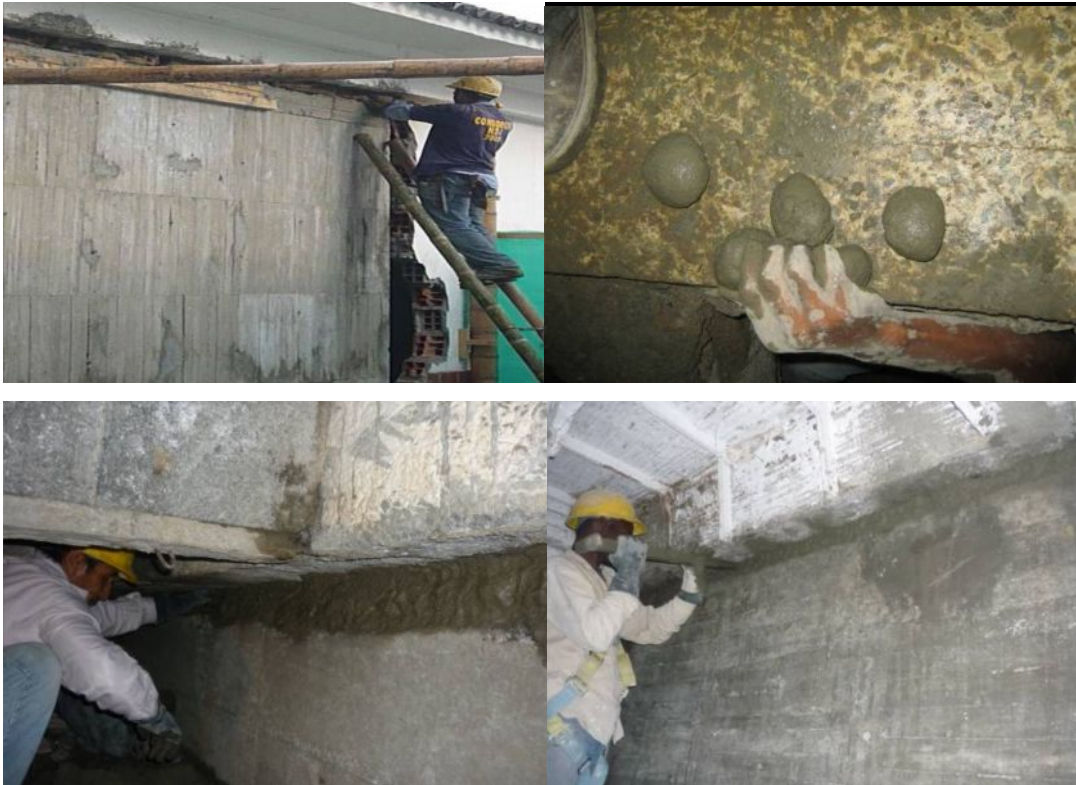
Fotografías 109, 1110, 111, 112 – Concreto Dry Pack.

A esta actividad se le ha hecho un estricto control en obra, exigiendo además los cilindros respectivos para corroborar la resistencia esperada a los 28 días (3000 PSI). Hasta el momento se observaron morteros totalmente sanos sin ningún tipo de contracción, ni presencia de fisuras.

Por recomendación del Ingeniero Harold Muñoz, responsable el diseño estructural se utilizó un concreto de 3000 PSI, llamado Dry Pack el cual consta de una proporción 1:1, conformado de arena, cemento. Para el correcto funcionamiento de este proceso es importante el abuzardado de las vigas realizado antes de encofrar las pantallas. Se debió tener en cuenta el humedecer las pantallas con 24 horas de anterioridad antes de aplicar el Dry Pack. La mezcla se realiza lo más seca posible de tal forma que se deje moldear formando bolas que son introducidas en la abertura y apisonada con un madero.

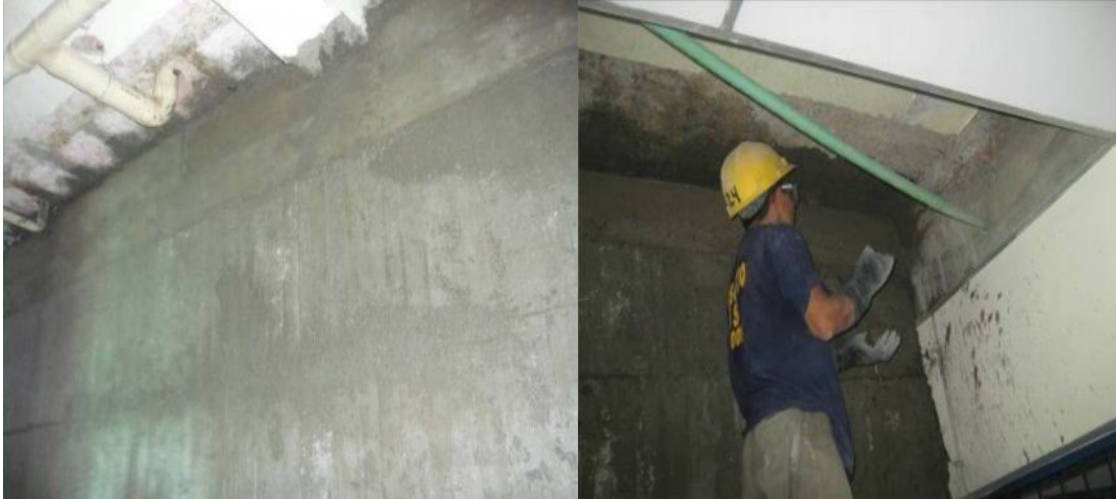
Apariencia final del concreto utilizado en el remate de pantallas.

Fotografías 113 y 114 – Remate de las pantallas con concreto Dry Pack.

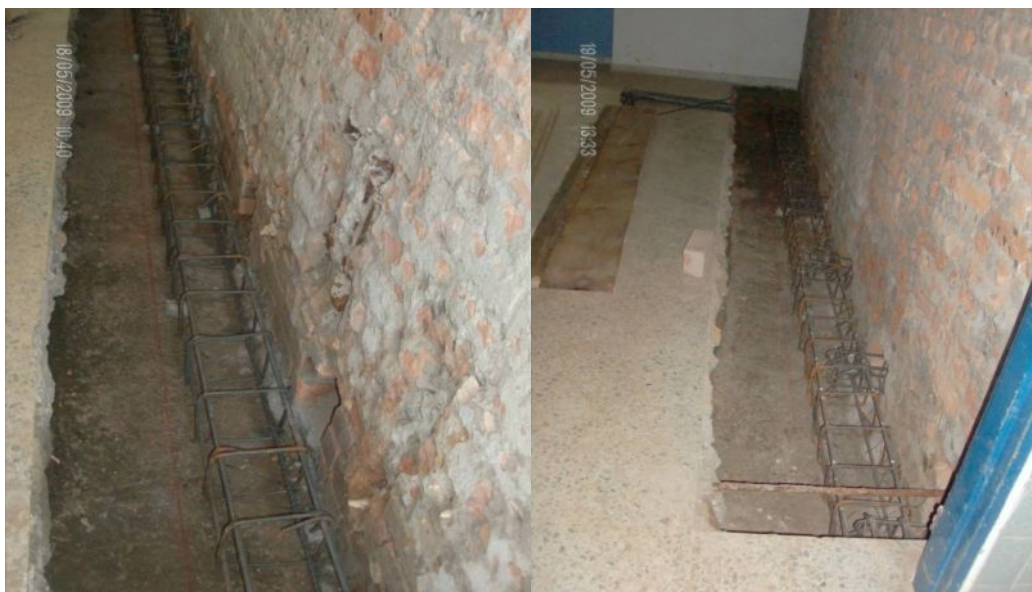
Al realizar una inspección de los muros existentes en los tres pisos del sector, se encontró que algunos eran de ladrillo farol, lo que no se tuvo en cuenta para el diseño de las pantallas, también se encontró cimentación en concreto ciclópeo sin refuerzo en algunos sectores del primer piso y en otros no había viga de cimentación.

Fotografías 115 y 116 – Cimentación sector 2.

Esta inspección anterior, mostró como resultado, estudiar nuevas propuestas constructivas en este sector, para esto se pidió asesoría del Ingeniero responsable del diseño estructural de reforzamiento Harold Muñoz y se concluyo que se debía realizar una nueva cimentación, con refuerzo de acero y fundida con concreto de 3000 PSI.

La cimentación consta de secciones de 60\*30 centímetros.

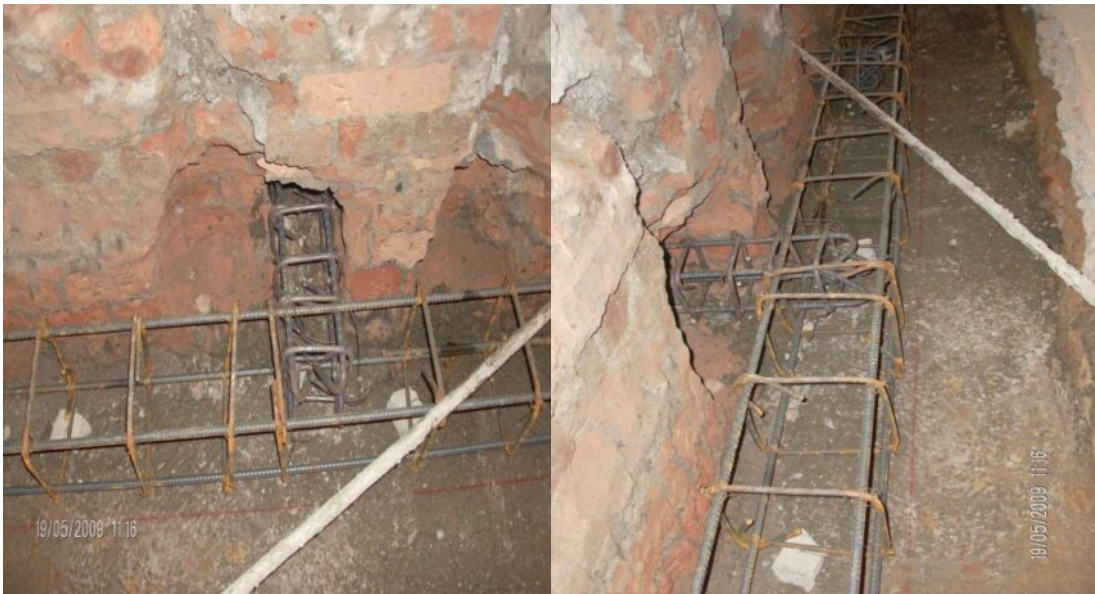
Fotografías 117 y 118 – Pasador para cimentación sector 2.

También se observó la necesidad de colocar pasantes de muro para garantizar el buen funcionamiento estructural de la cimentación del muro y de los refuerzos.

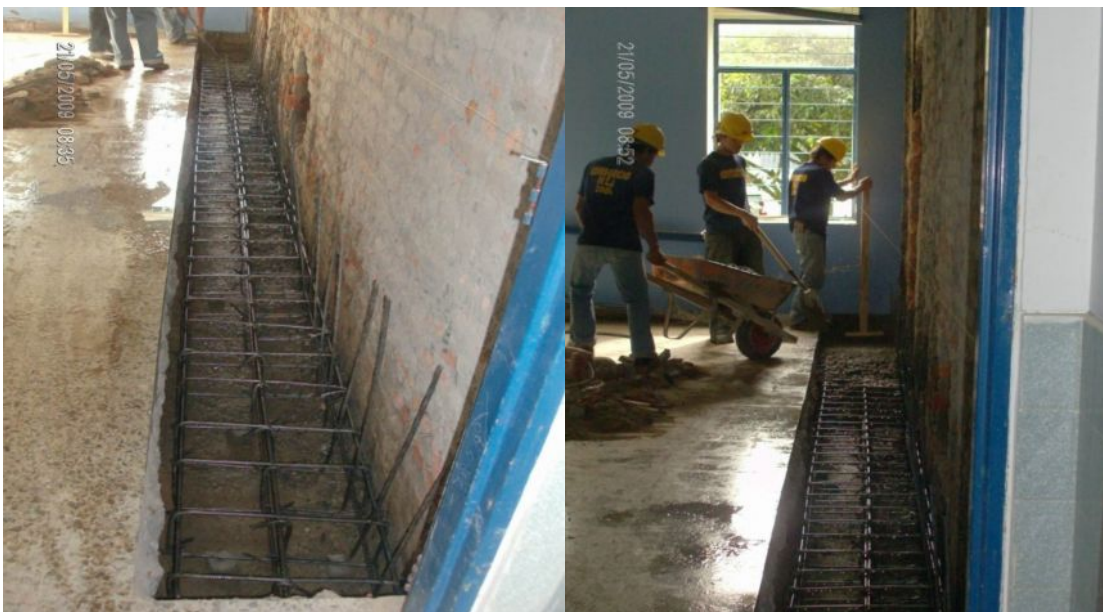
Fotografías 119 y 120 – Viga de cimentación sector 2.
