**AUXILIAR DE INTERVENTORIA EN EL REFORZAMIENTO ESTRUCTURAL  
HOSPITAL UNIVERSITARIO SAN JOSE POPAYAN E.S.E**

**UNIVERSIDAD DEL CAUCA  
FACULTAD DE INGENIERÍA CIVIL  
PROGRAMA DE INGENIERIA CIVIL  
DEPARTAMENTO DE CONSTRUCCION  
POPAYÁN  
2009**

**Ing. HUGO EDUARDO MUÑOZ MUÑOZ**

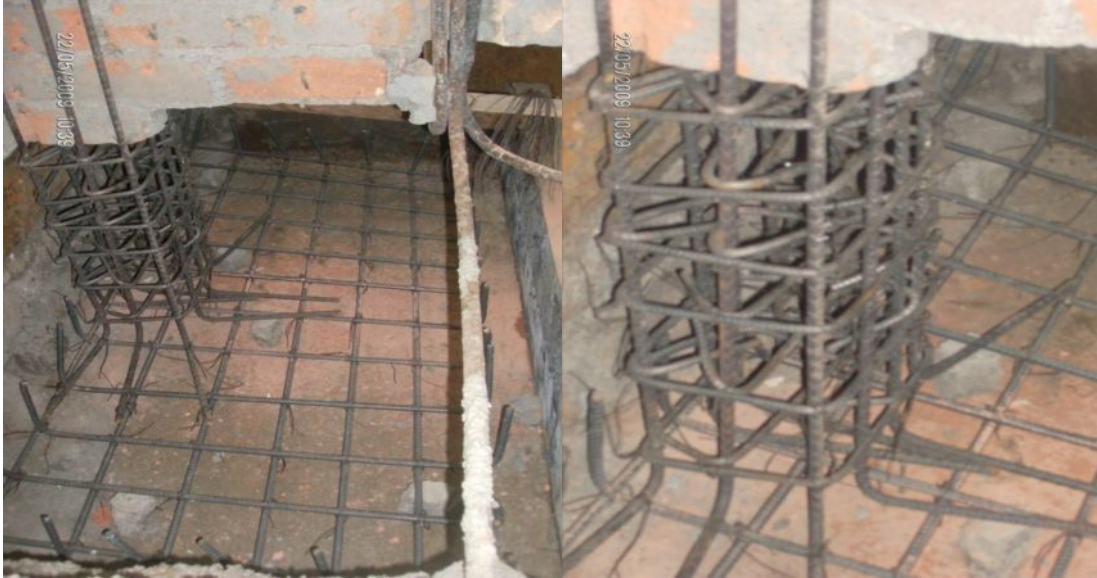
Fotografías 121 y 122 – Revisión de acero para zapata y arranque de columna nueva, sector 2.

Se realizó armado de zapatas para la conformación de columnas.

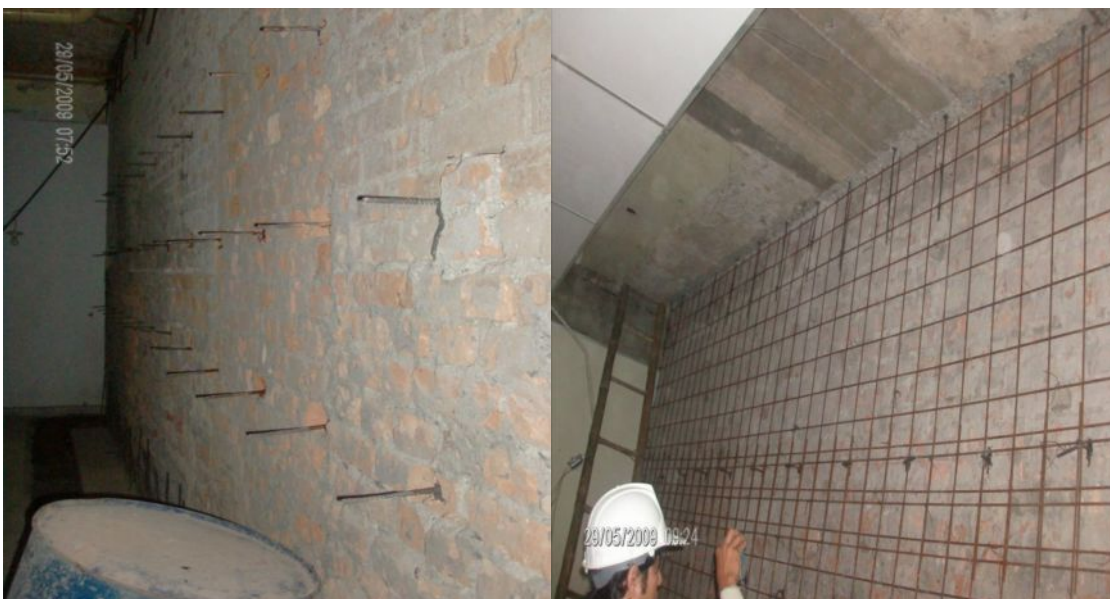
Fotografías 123 y 124 – Pasadores para refuerzo del repello estructural.

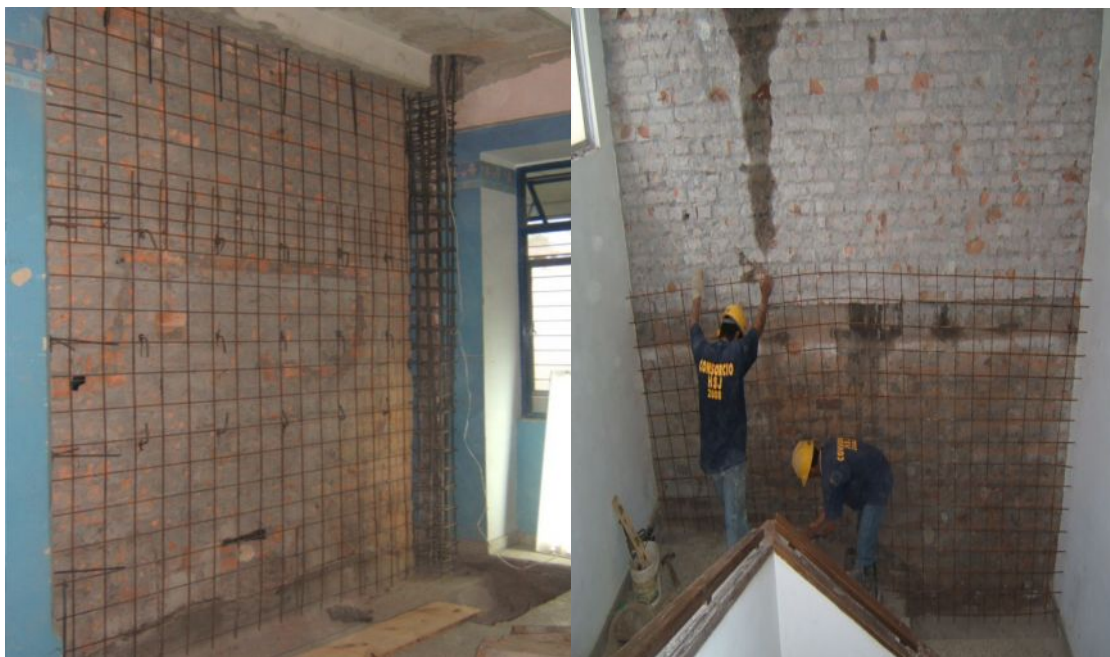
Fotografías 125 y 126 – Acero de refuerzo para repello estructural.

En las anteriores imágenes podemos observar la conformación de los anclajes, separación, se colocó malla electro soldada para conformar el acero de refuerzo, para un mejor funcionamiento estructural y amarre de los revestimientos de muro se colocaron pasadores en los muros los cuales sirven de sostenimiento de la malla electro soldada.

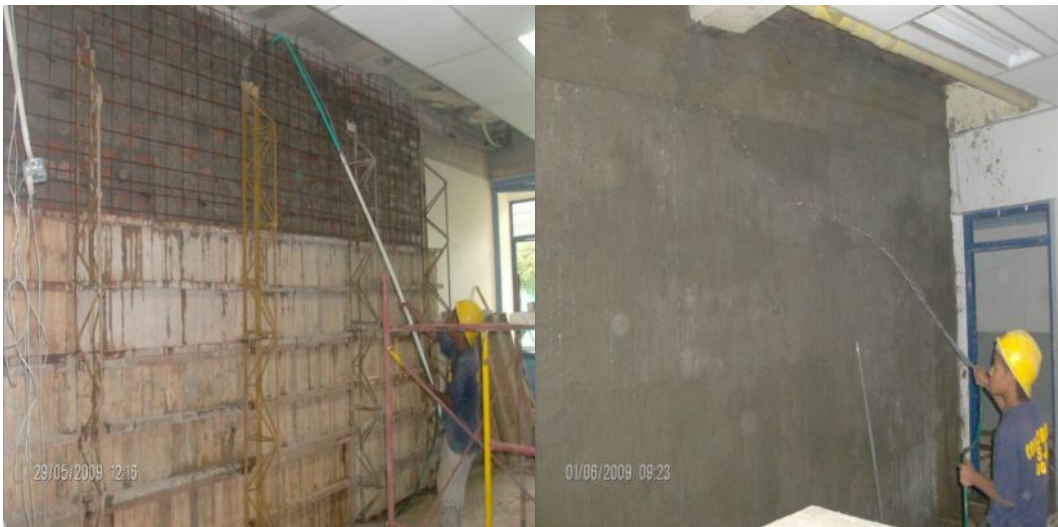
Fotografías 127 y 128 – Curado de pantallas de concreto.

Se tiene en cuenta el tiempo de curado de las pantallas con abundante agua

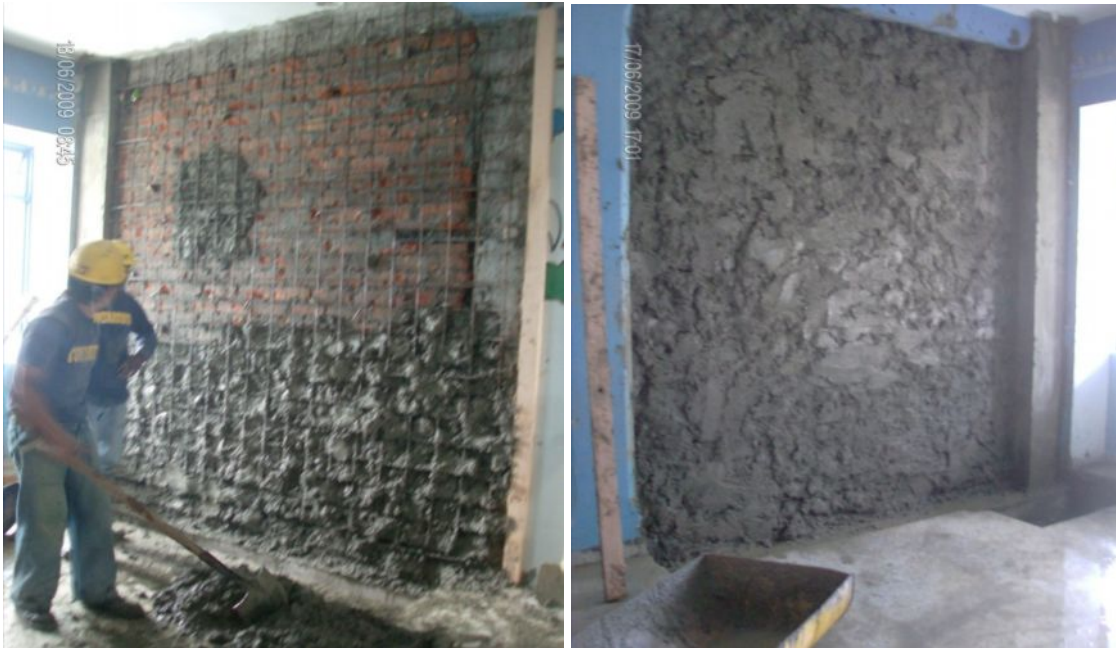
Para dar rigidez a los muros se utiliza un repello estructural con mortero de 21 Mega pascales, conformado por una proporción 1:2, el cual es lanzado a mano por un obrero; el impacto debe ser fuerte y constante sobre la mampostería. Se debe alcanzar 7.5 centímetros de espesor los cuales se logran en dos capas, la primera a nivel de la malla electro soldada; luego de ganar adherencia se continua con la segunda capa hasta alcanzar el espesor deseado, luego se le realiza el terminado o afinado final. A tal actividad se le ha hecho un estricto control en obra, además de la toma de cilindros para corroborar la resistencia a la compresión a los 28 días. Se observaron morteros totalmente sanos sin ningún tipo de fisuras.

Fotografías 129 y 130 – repello estructural.

Se tuvo en cuenta que lo que garantiza el propósito del repello estructural es la fuerza con que se coloca la mezcla en los muros, simulando un concreto lanzado<sup>8</sup>, para esta tarea se vio la necesidad de rotar constantemente a los obreros que realizaron esta actividad ya que fue una tarea que requirió gran esfuerzo físico.

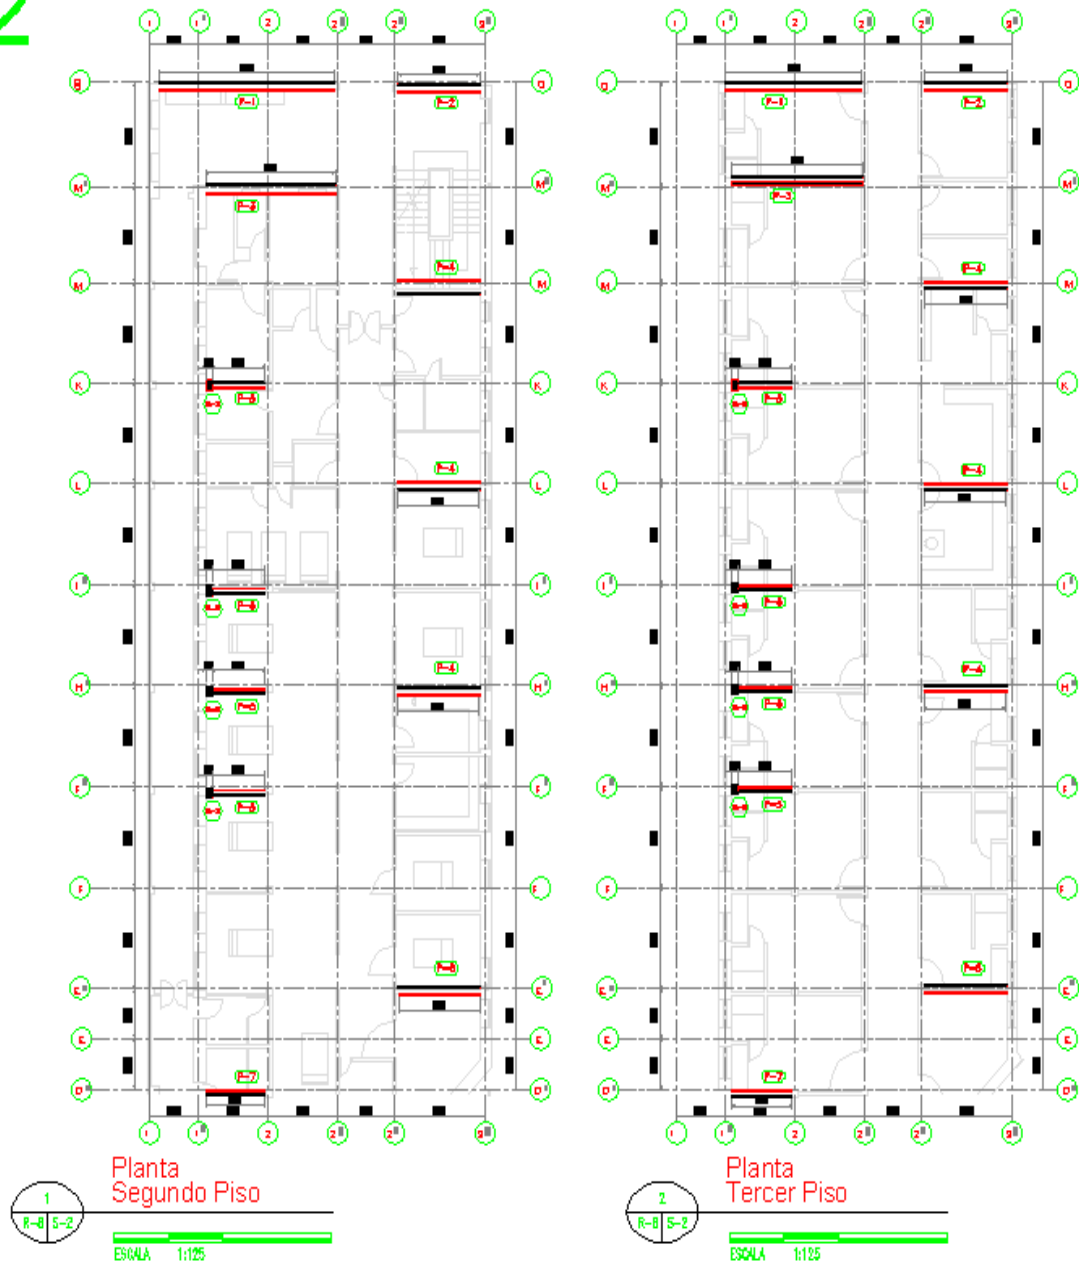
Distribución de pantallas de concreto reforzado piso 2 y 3 sector 2.

Este proceso de rigidización se realizó casi en la totalidad del sector 2, en los sitios en donde se encontró muro farol se realizó pantallas de concreto con un espesor de 15 centímetros.

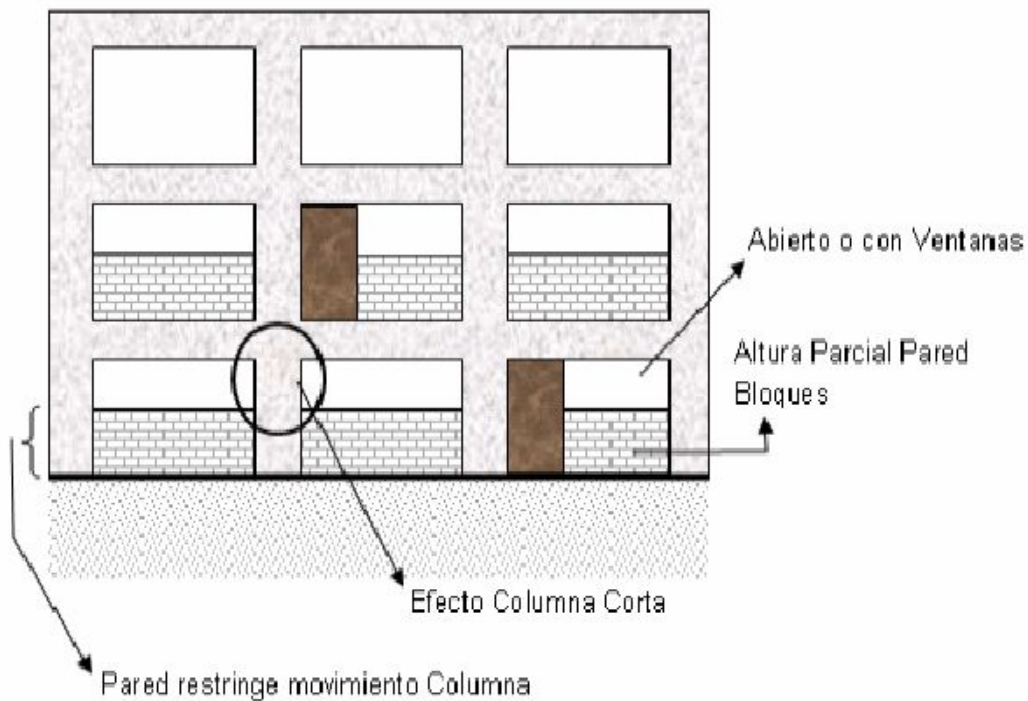
Debido a la construcción de muros de una altura parcial, en esta zona del edificio, las columnas adyacentes a estos muros se comportan como columnas cortas, debido a la restricción al movimiento lateral<sup>9</sup>.

Los momentos producidos por la restricción lateral al movimiento generan falla de la columna por cortante lo que produce la falla visible en las columnas de este sector, como veremos en las siguientes figuras.

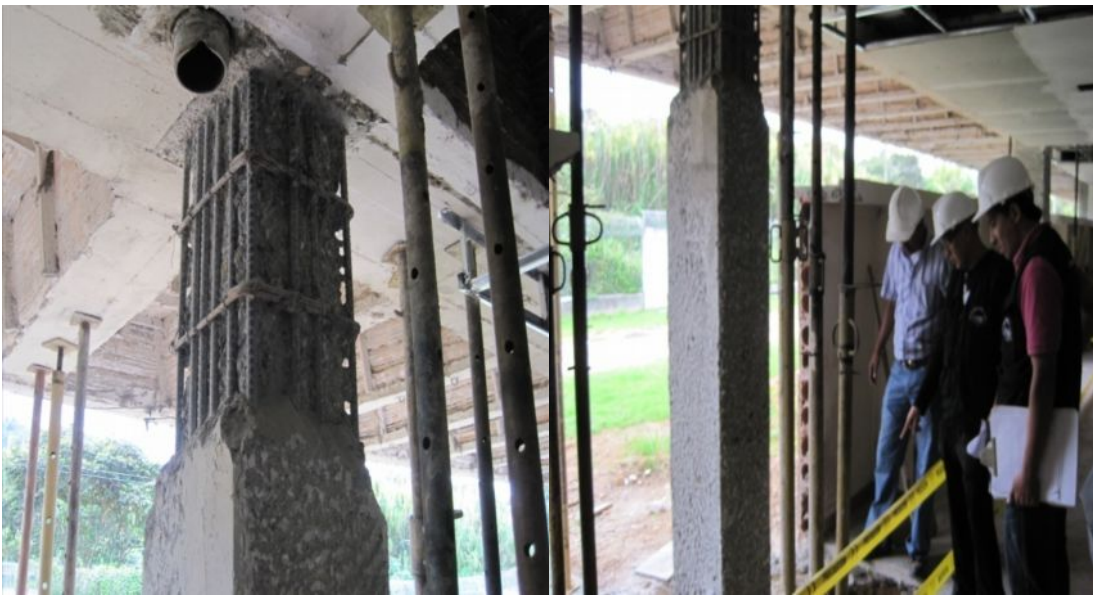
Fotografías 135 y 136 – Demolición de concreto hasta encontrar el núcleo de columnas del sector 11.

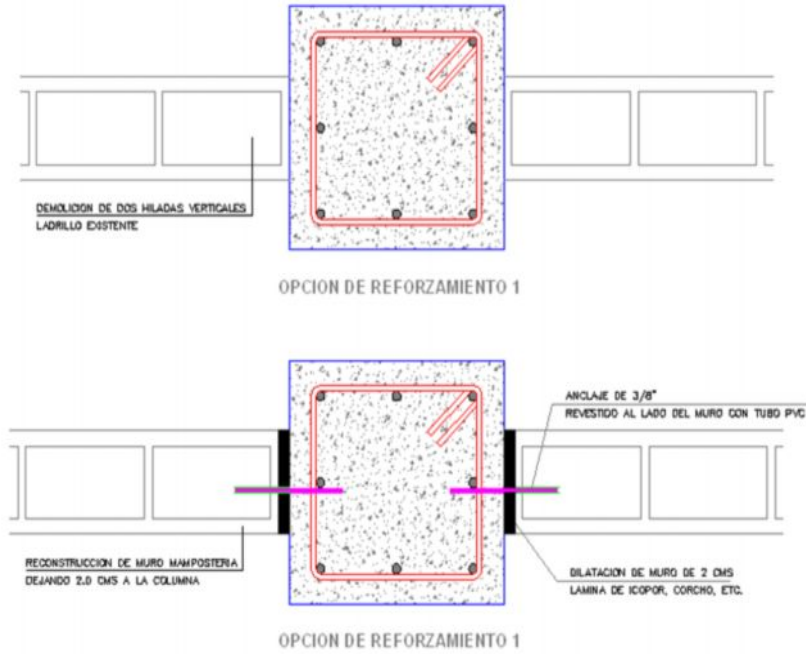
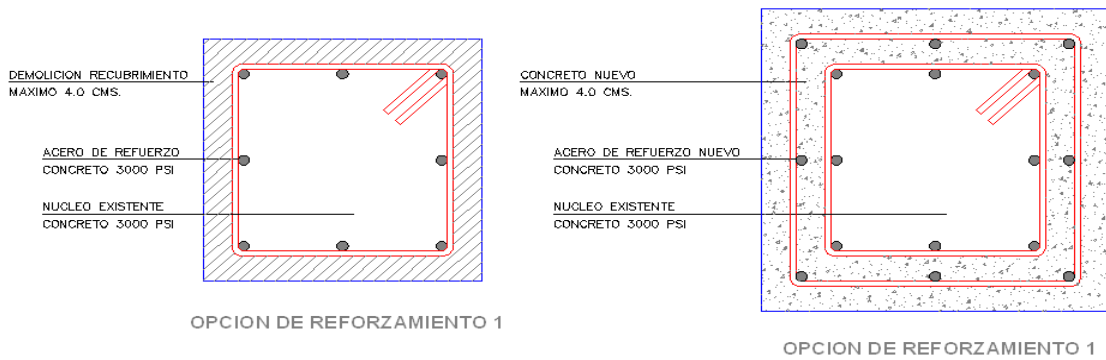
Opciones de reforzamiento de columnas para el sector 11.

La anterior figura muestra la sección encontrada de las columnas existentes y el refuerzo que se desea colocar para realizar el encamisado.

Se realizara un encamisado de columnas existentes de sección transversal de 35 centímetros por 35 centímetros a columnas de sección de 50 centímetros por 50 centímetros, lo que contribuirá a neutralizar el efecto de columna corta, junto con dilataciones en los muros ya existentes en este sector.

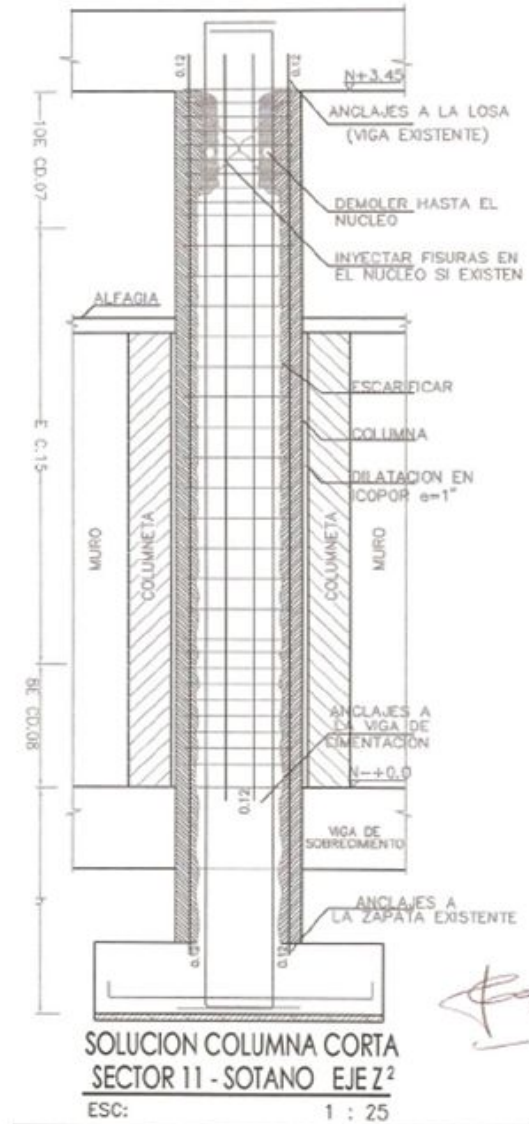
En la siguiente figura se ilustra el refuerzo de las columnas a encamisar en el sector 11..

El refuerzo consta de anclajes a la zapata existente, anclajes a la viga de cimentación, anclajes a la columna existente, así como también anclajes a la losa existente.

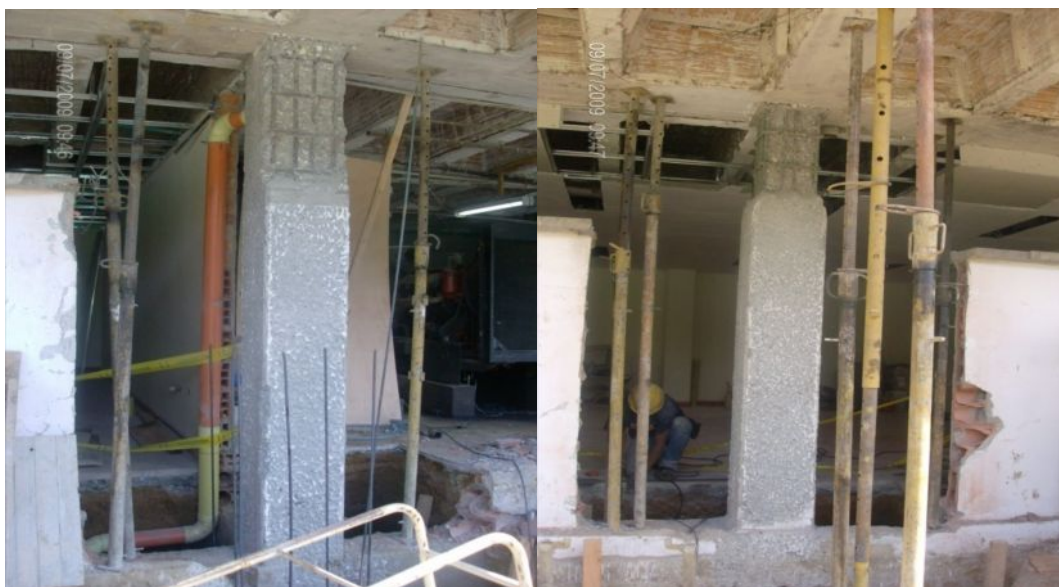
Fotografías 137 y 138 – Alzaprimado de losa existente, sector 11.

Este alzaprimado se realizó utilizando gatos metálicos. Luego se realizó las demoliciones del área necesaria para los trabajos del encamisado, tanto en la zapata existente como en los pisos y muros adyacentes a la columna.

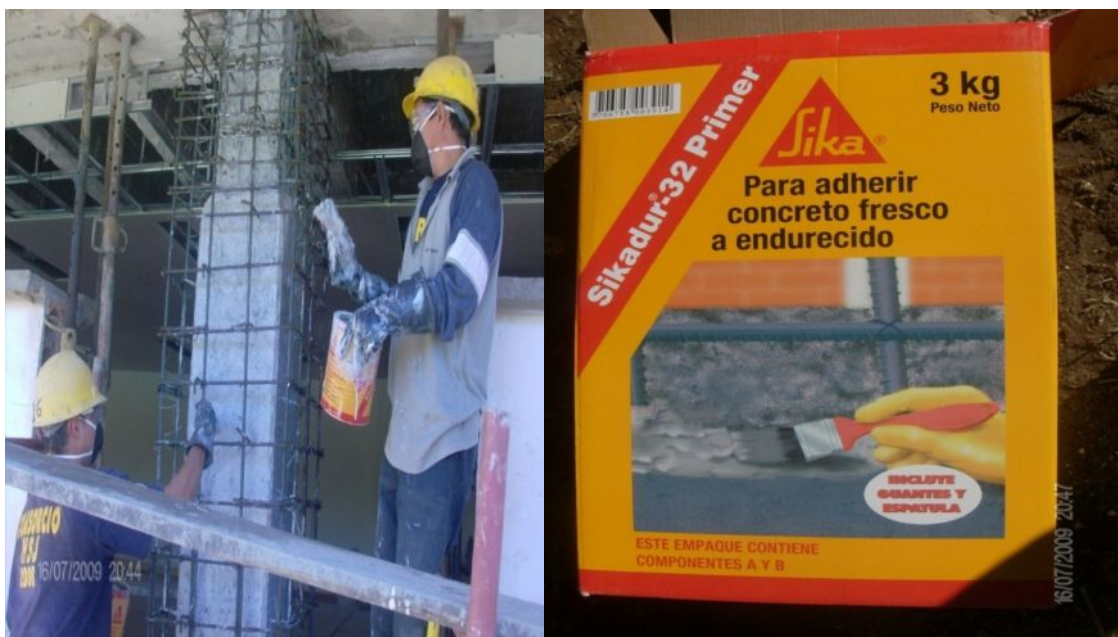
Fotografías 139 y 140 – impregnado de Sikadur-32.

Es importante tener en cuenta el tiempo de secado del epóxico para lograr una buena efectividad del mismo, no se sobrepaso de 1 hora de impregnado para realizar la fundición del elemento estructural.

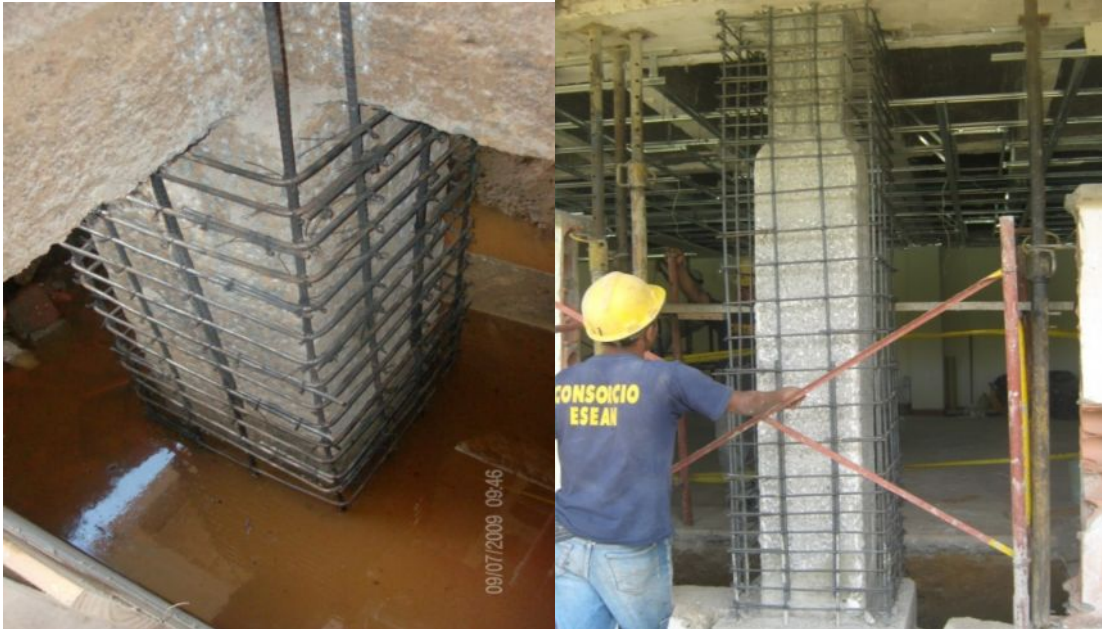
Fotografías 141 y 142 – Revisión del acero de refuerzo para encamisado de columnas del sector 11.

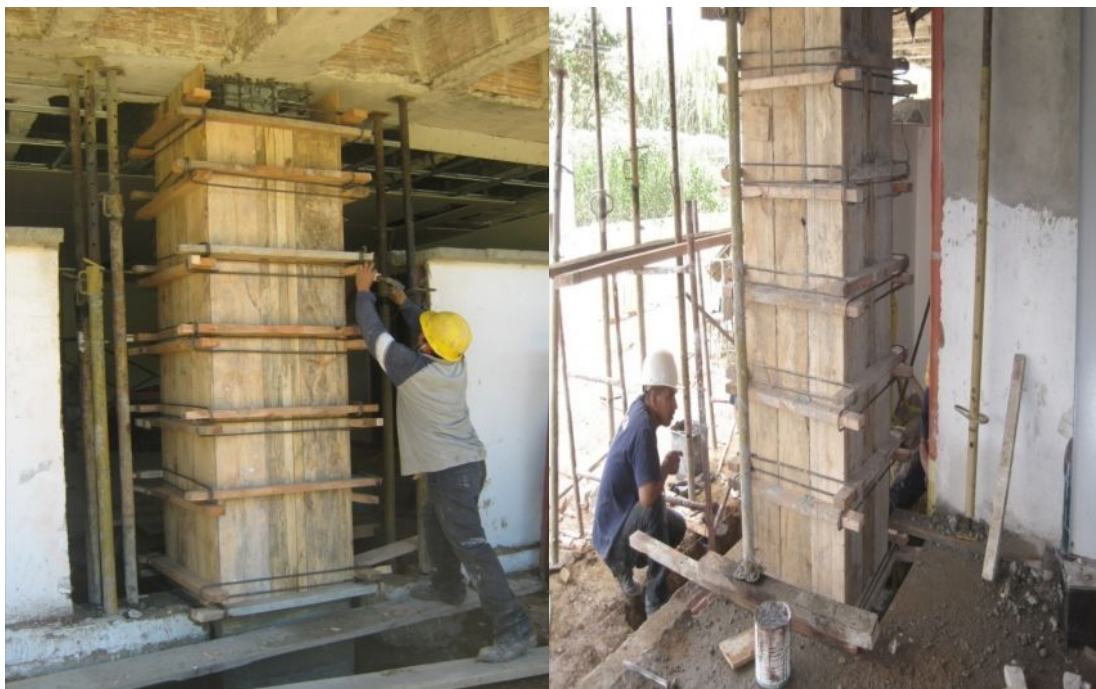
Fotografías 143 y 144 – Encofrado de columnas para encamisado.

En las fotografías anteriores podemos observar la distribución entre aros de arriostramiento aseguradas con ganchos en acero, con una separación entre aros de 60 a 70 centímetros, se recomendó disminuir la distancia entre aros en la parte inferior de la formaleta, ya que la presión que ejerce el concreto fresco en esta parte es mayor.

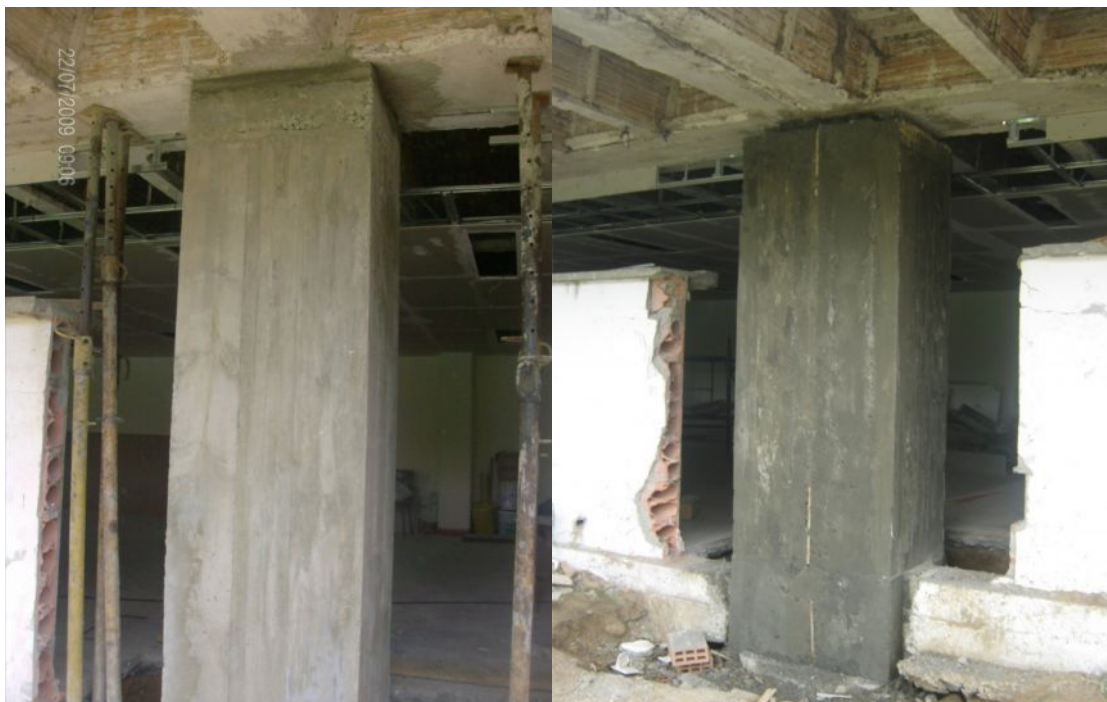
En la siguiente figura podemos observar la dimensión de las columnas ya desencofradas y el terminado, es de destacar que no se presentó un alto porcentaje de hormigueros, ni se visualiza el acero de refuerzo, lo que significa que se realizó un buen chequeo de las formaletas antes de la fundición.

Fotografías 145 y 146 –Columnas encamisadas en el sector 11.

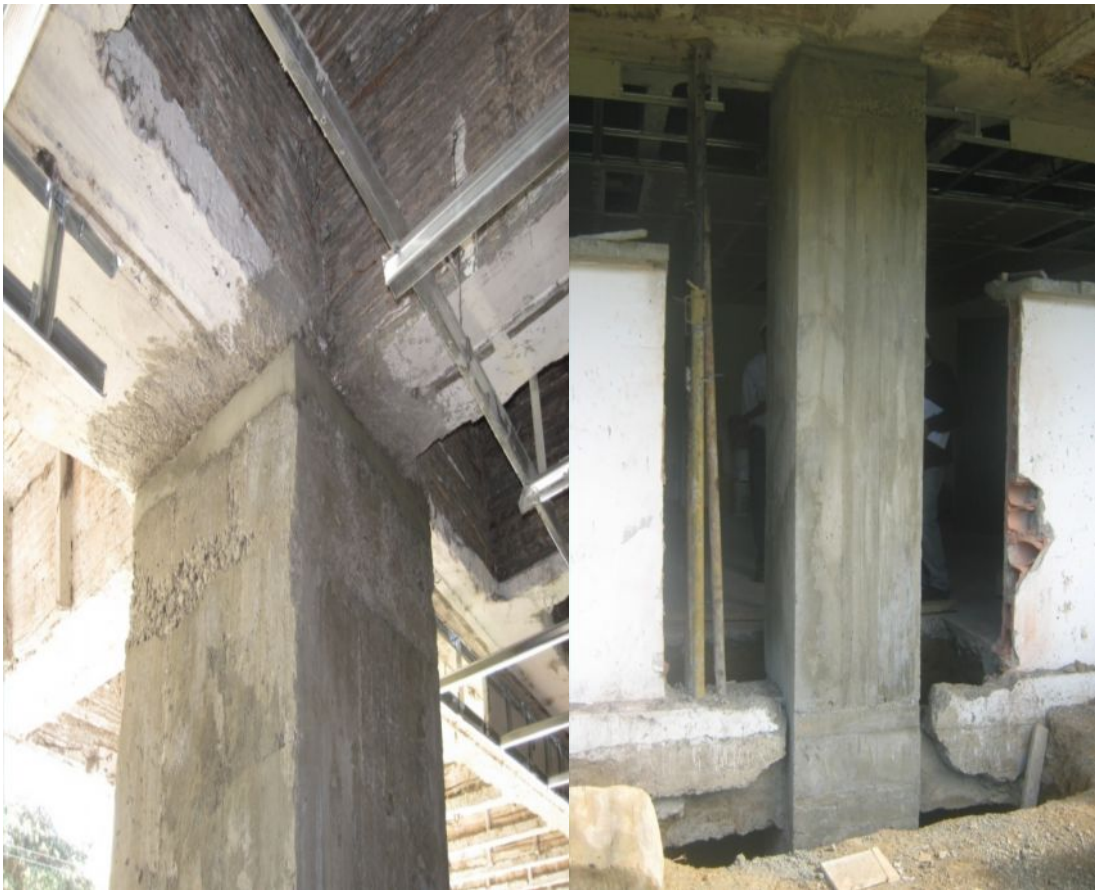
Es de notar que se ha realizado un estricto seguimiento a este concreto, hasta la fecha no ha presentado retracción visible, ni presenta fisuras, las pruebas de laboratorio no han mostrado resultados desfavorables, en el 95 % se ha alcanzado una resistencia mayor de 3000 Psi a los 7 días de curado.

Fotografías 147 y 148 – Remate de columnas encamisadas con Dry Pack en el sector 11.

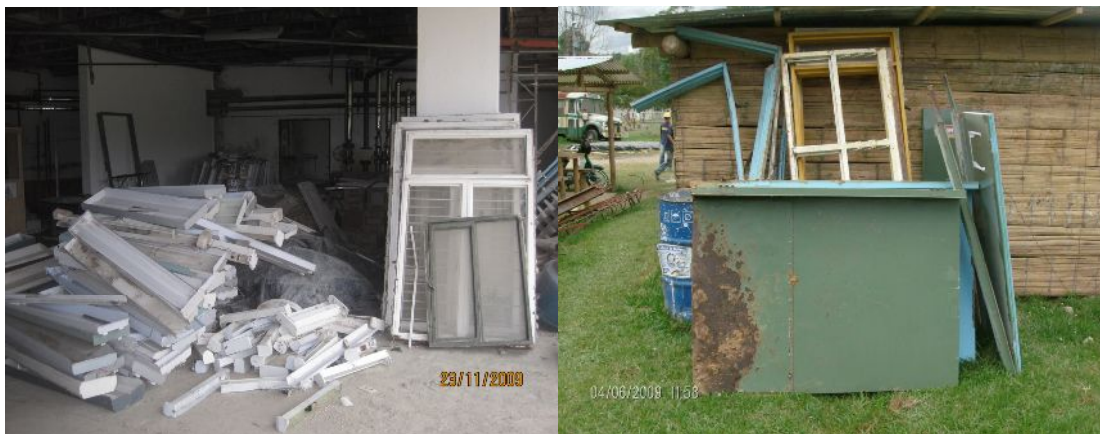
Fotografías 151 y 152 – Materiales inservibles.

En varios sectores del Hospital San José se puede encontrar elementos dados de baja por el personal de Mantenimiento, pero no se dispone de personal encargado del retiro de estos elementos de las instalaciones, esta acumulación de elementos es foco de plagas, las cuales son productoras de enfermedades. Se recomienda una mejor disposición de elementos que ya no son útiles para el Hospital.
