**AUXILIAR DE INTERVENTORIA EN LA CONSTRUCCION DE OBRA
DE LA SEDE ASMET SALUD - POPAYAN**

**UNIVERSIDAD DEL CAUCA
FACULTAD DE INGENIERÍA CIVIL
DEPARTAMENTO DE CONSTRUCCION
PROGRAMA DE INGENIERÍA CIVIL**

INFORME FINAL DE PASANTIA

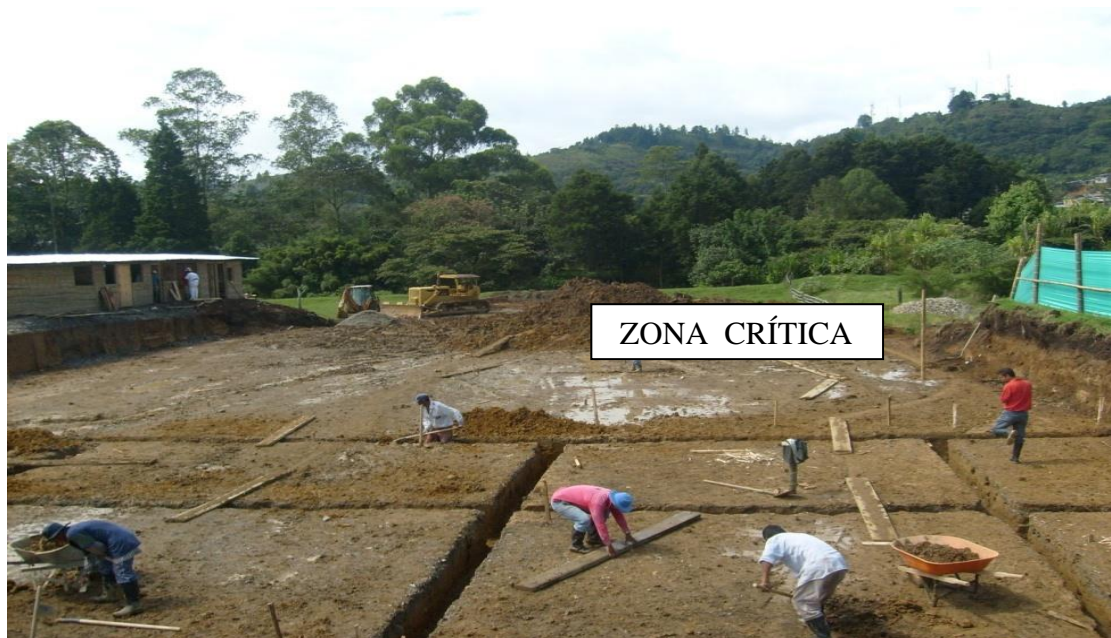
Figura N° 8. Ubicación de Zona Crítica en el terreno.

Se controló la zona crítica del lote que está en los Ejes A*, A, B, entre los ejes 2, 3, 4, y 5; haciendo mejoramientos del suelo donde se encontraron afloramientos de aguas, asegurando control y supervisión a las recomendaciones dadas por la Especialista en Suelos Ingeniera Margarita Polanco, dado en el informe

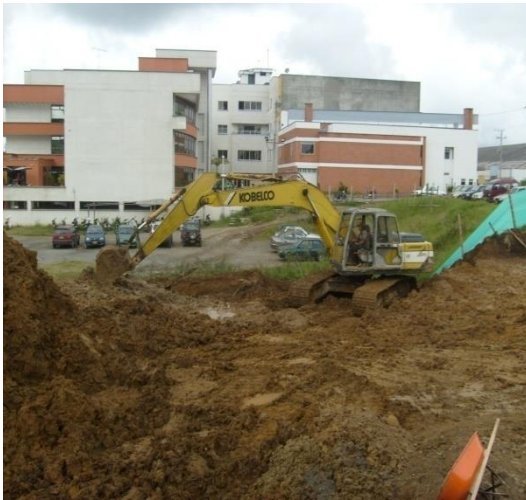
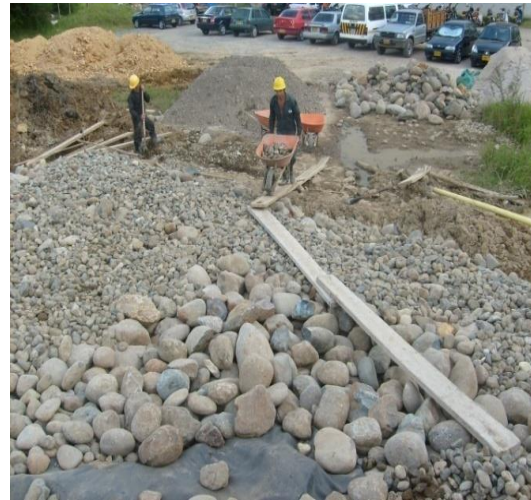
especificado en el estudio de suelos, se encuentra detallado en el Anexo A. Se modificó el suelo, mediante el retiro de material suelto para evitar la contaminación por material sucio y se usó de manera adecuada la maquinaria obteniendo óptimos resultados como se muestra en las figuras (9, 10). Se revisó la instalación de filtros verificando que drenaran la zona, luego se rellenó con material de mejor manejo con roca muerta mezclada con material amarillo retirado del sitio en proporción (1:1) compactándolo hasta obtener una densidad del 95% del Proctor modificado como se ve en las figuras (11, 12, 13 y 14).

Figuras N° 9 y 10. Retiro de material sobrante y colocación de base rocosa.

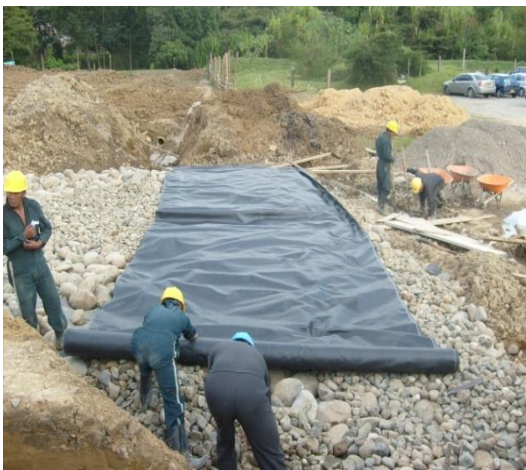
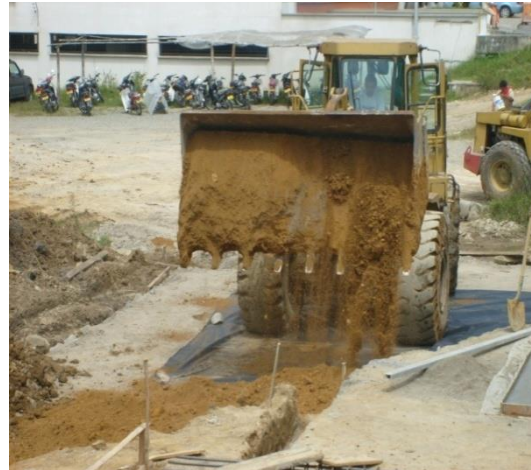
Figuras N° 11 y 12. Instalación de Geotextil NT y colocación de material amarillo.

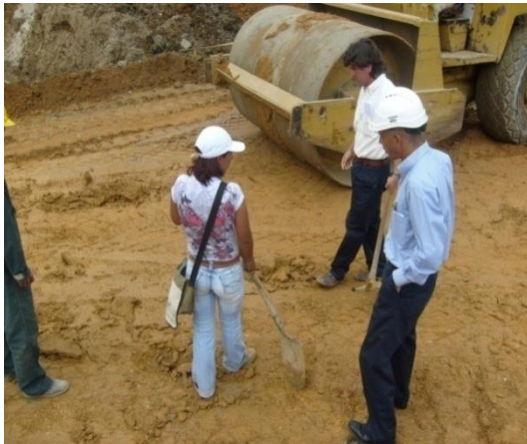
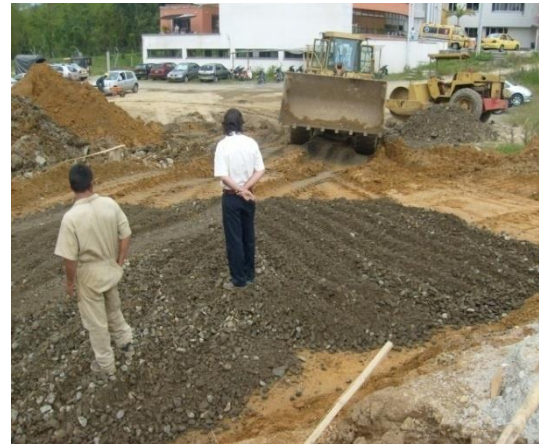
Figuras N° 13 y 14. Equipo vibro compactador para el material amarillo y colocación de roca muerta.

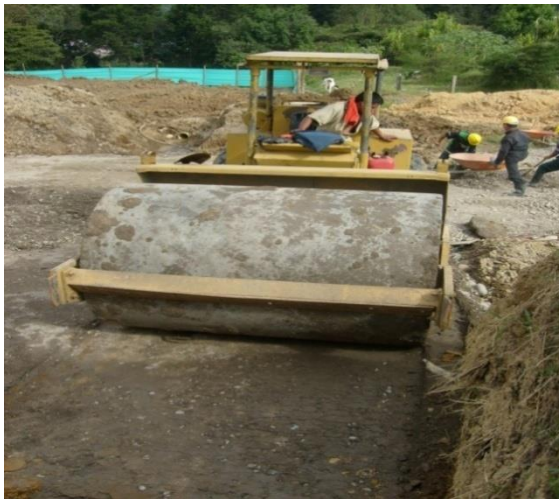
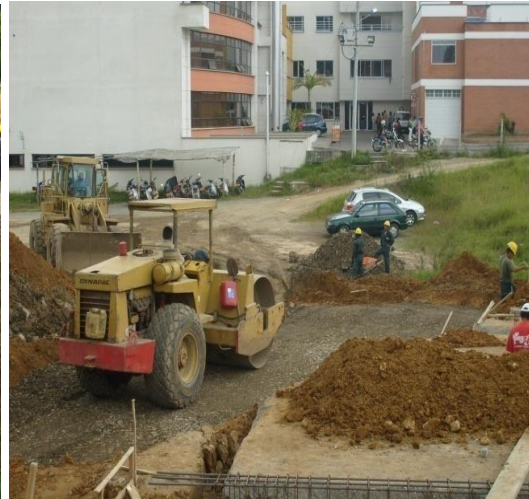
Figuras N° 15 y 16. Equipo vibro compactador para el compactar roca muerta.

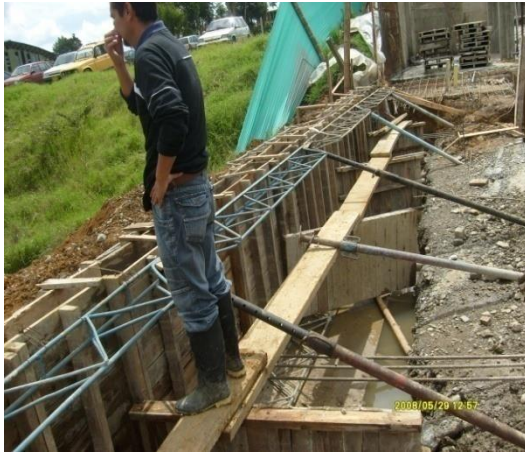
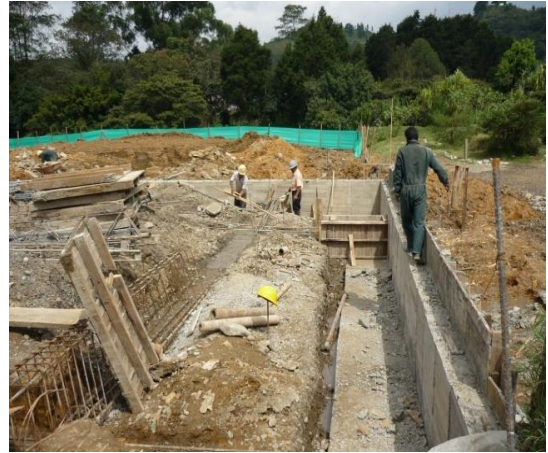
La construcción de un muro de contención en concreto reforzado en forma de L en los eje A*- 5, como se ve en las figuras (17 y 18) ayudo a la estabilidad del suelo. Se verificó que el muro quedará cimentado sobre un geotextil no tejido y la piedra de relleno como filtro del agua, propuesto por el Ingeniero Juan Manuel Mosquera Rivera Especialista en Estructuras, para el mejoramiento de la zona.

Figuras N° 17 y 18. Construcción del muro de contención en concreto reforzado.

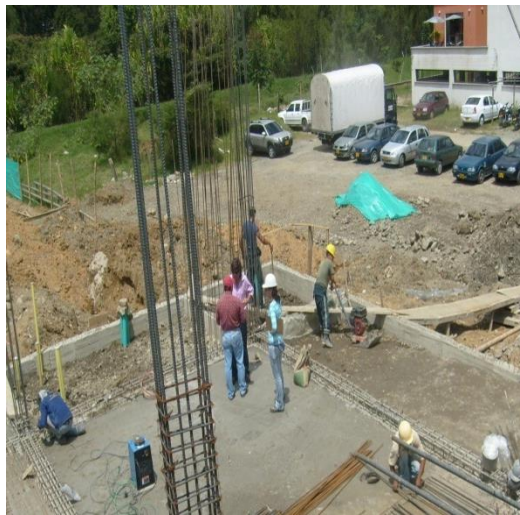
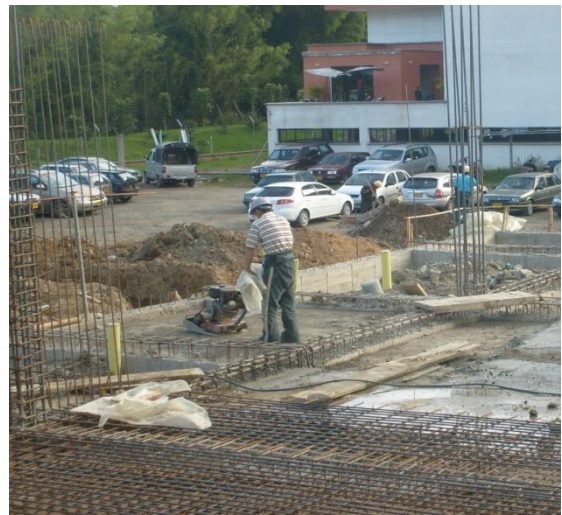
Se verificó la compactación con rana en la zona crítica y la toma de la muestra de densidades en un día no lluvioso.

Figuras N° 19 y 20. Compactación con equipo manual (Rana).

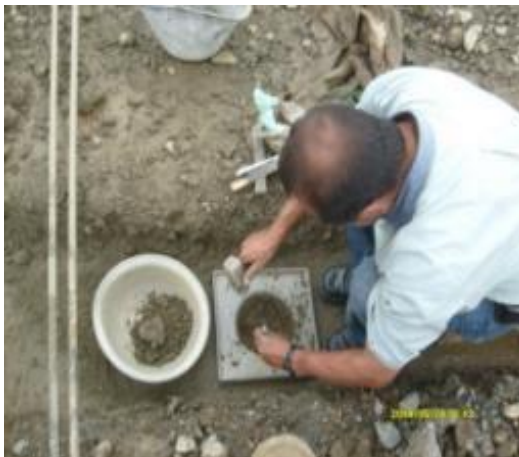
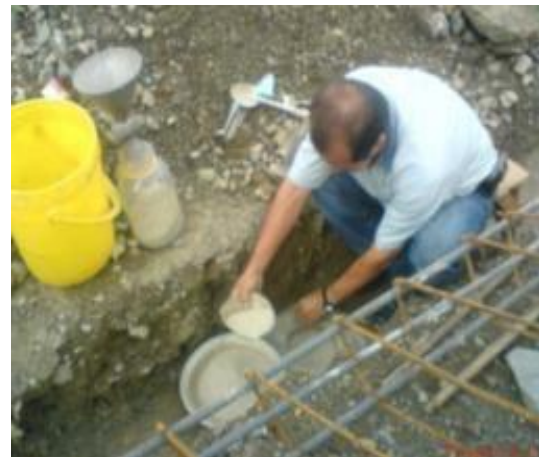
Densidad	EJE
90.4%	A
101.2%	3
102.1%	4

Estos resultados dejaron a conformidad el mejoramiento del suelo.

Figuras N° 21 y 22. Toma de densidades

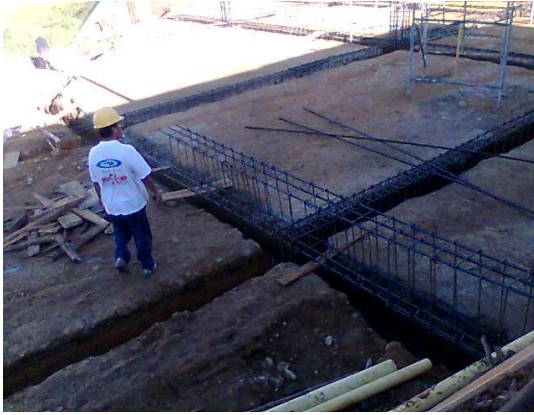
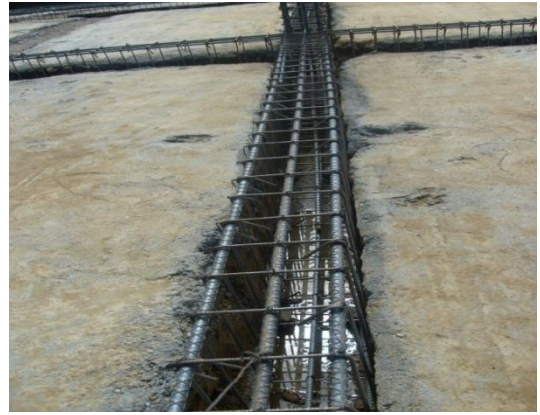
Para las zanjas de las vigas de cimentación se excavó una profundidad de 55 cm. y de ancho 35 cm. planteado en los planos estructurales; luego se supervisó la colocación del castillo de acero para las vigas, el cual tiene una altura de 80 cm. Se revisó la numeración en el acero que fuera correcta, la ubicación de los traslapos y que la cantidad de estribos fueron correctamente ubicados con el plano estructural en el terreno; de igual forma se revisó que no estuvieran sueltos del amarre de alambre. Ver figuras (23 y 24)

Figuras N° 23 y 24. Castillo de acero de vigas de cimentación y su colocación en las divisiones.

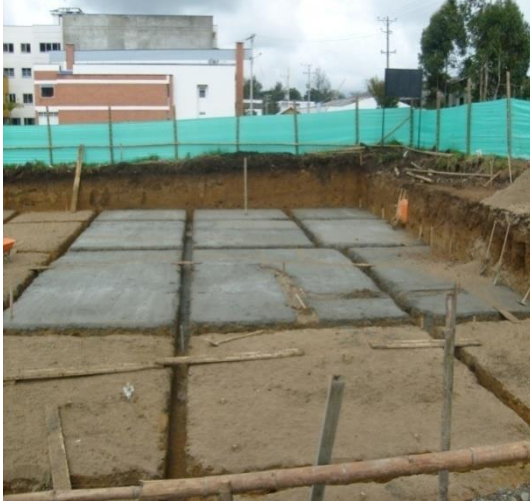
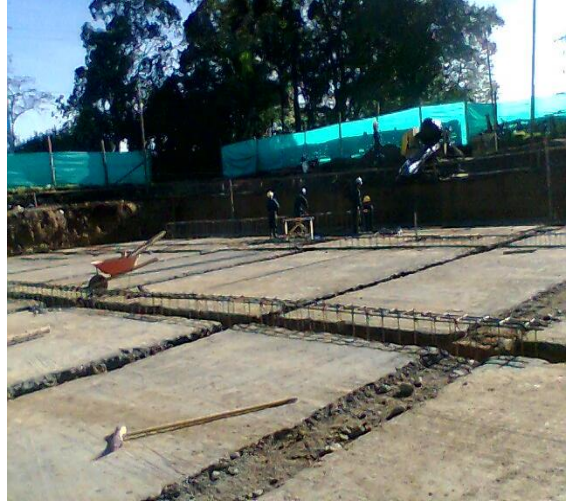
Se colocó antes del solado de limpieza roca muerta en la superficie de las divisiones y se verificó que las zanjas para las vigas de cimentación estuvieran limpias sin material contaminante, dado que el solado de limpieza es un elemento de adecuación y sellado del terreno para brindar un espacio limpio y correcto para la construcción de los elementos estructurales que van sobre él. Ver figura (30 y 31). Esto se hizo como medida de seguridad del hierro para no corroerlo.

Figuras N° 30 y 31. Toma de Limpieza de Solados.

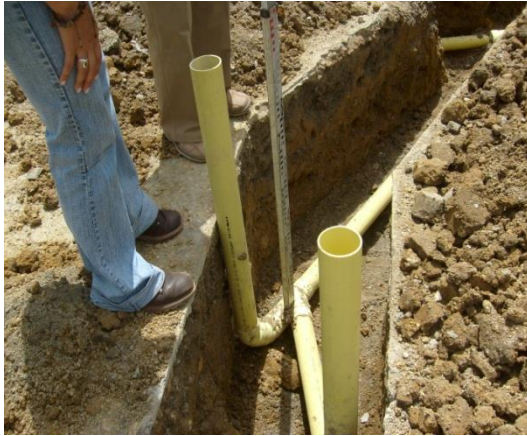
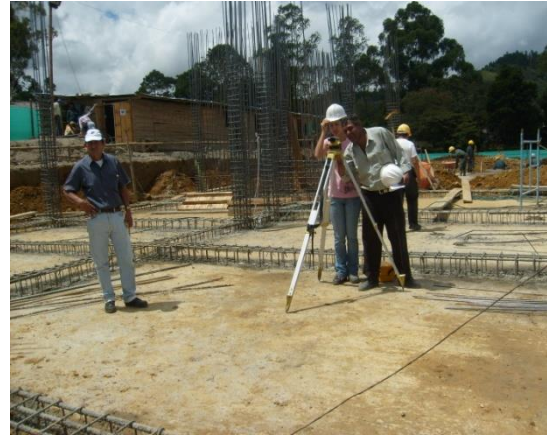
En la losa de cimentación se supervisó primero el encamado de arena para la instalación de la tubería sanitaria y se chequearon las pendientes de la tubería que estuvieran del 1% y 1.5 %, como se muestra en las figuras 32 y 33; evitando que a futuro se devuelvan las aguas residuales; se realizó una buena compactación con un saltarín para el relleno de las zanjas, sin dañar la tubería sanitaria.

Figuras N° 32 y 33. Chequeo de pendientes en tubería sanitarias con el equipo de estación total.

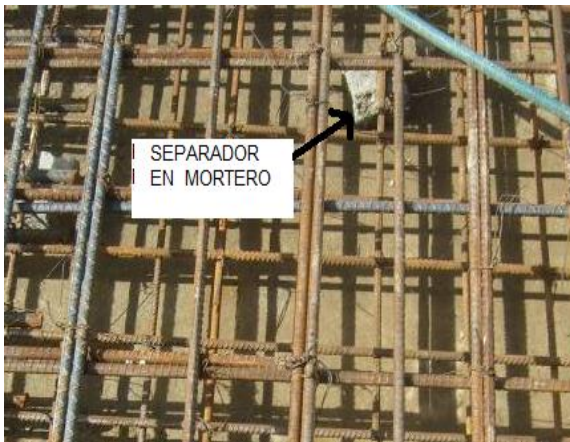
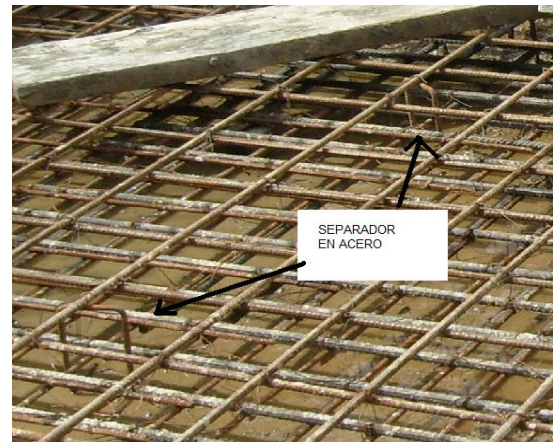
En seguida se revisó la instalación del refuerzo teniendo en cuenta la separación de la parrilla inferior con la superior que cumpliera con el espesor de 8 cm., en la parte inferior y en la superior espesor de 5 cm. por medio de separadores de aceros. Se chequeó que la numeración del acero del refuerzo fuera la adecuada, que los traslapos estuvieran bien ubicados dado en el plano estructural y la colocación de separadores con panelitas de mortero en la parrilla inferior para el recubrimiento y evitando el contacto entre el refuerzo y el suelo. Ver figuras (34 y 35).

Figuras N° 34 y 35. Toma de colocación de separadores de mortero y de acero.

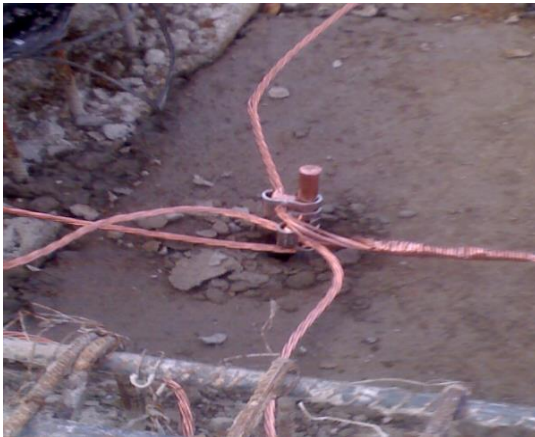
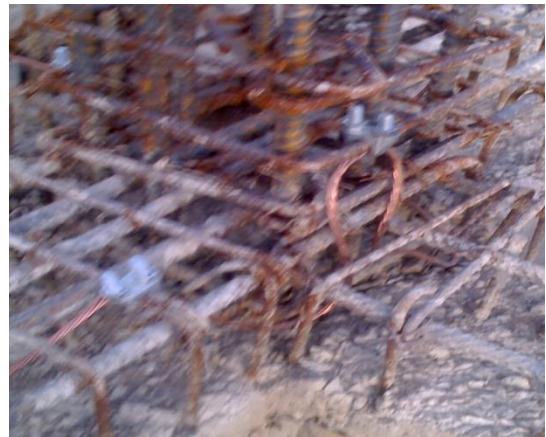
Se supervisó la instalación del sistema de puesta en tierra (Jaula Faraday), la cual se conectó a la estructura del edificio; se aseguró el refuerzo con soldadura en los nudos de las columnas garantizando una buena instalación en todo el perímetro. Como se ve en las figuras (36 y 37).

Figuras N° 36 y 37. Instalación del sistema puesta en tierra (Jaula Faraday) y refuerzo de soldadura en los nudos.

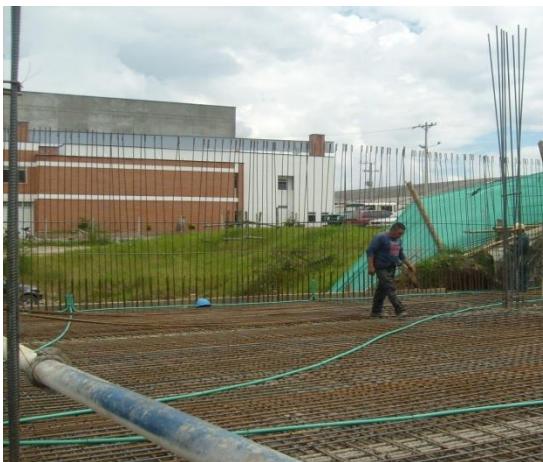
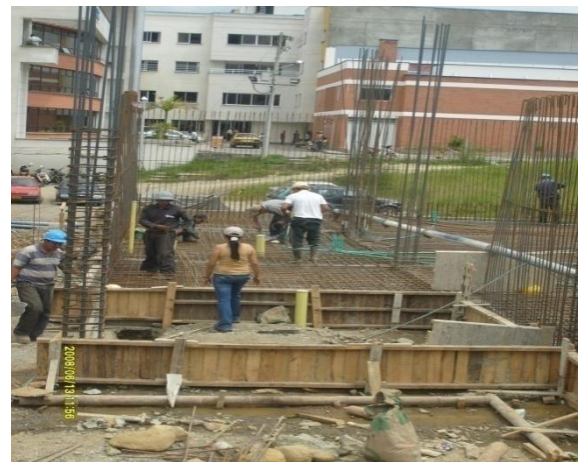
Se supervisó la instalación del sistema eléctrico y sanitario, la limpieza total de la parrilla de la losa y los amarres en cada parrilla tanto superior como la inferior. Ver figuras (38 y 39).

Figuras N° 38 y 39. Instalación del sistema eléctrico y sanitario.

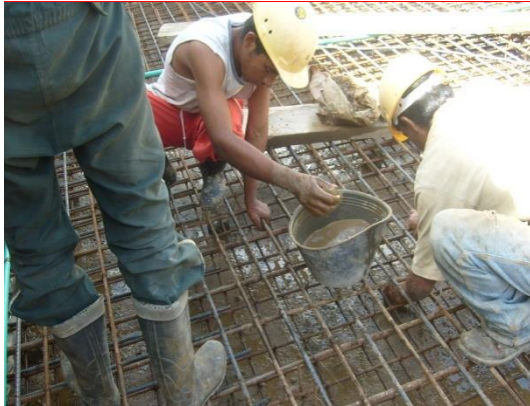
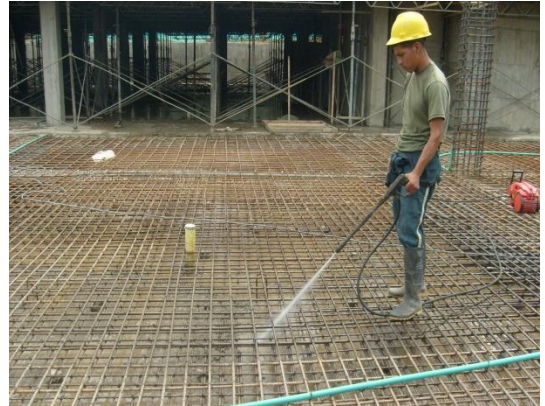
Figuras N° 40 y 41. Limpieza y lavado de las parillas.

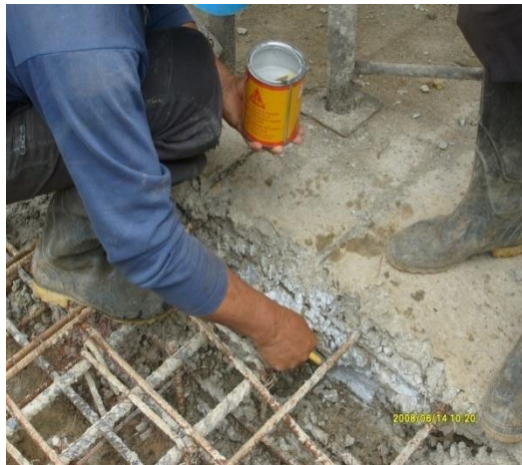
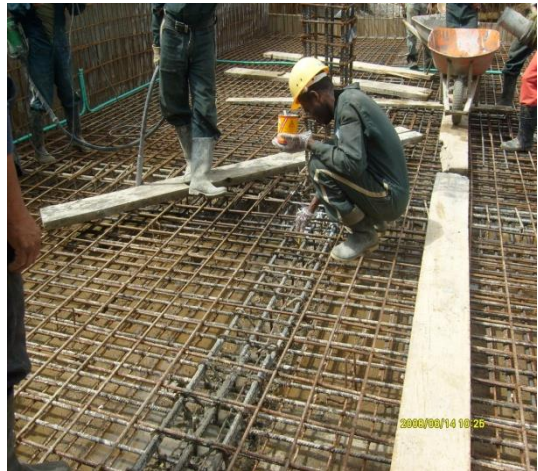
Figuras N° 42 y 43. Aplicación de epóxico en bordes y nudos de columnas.

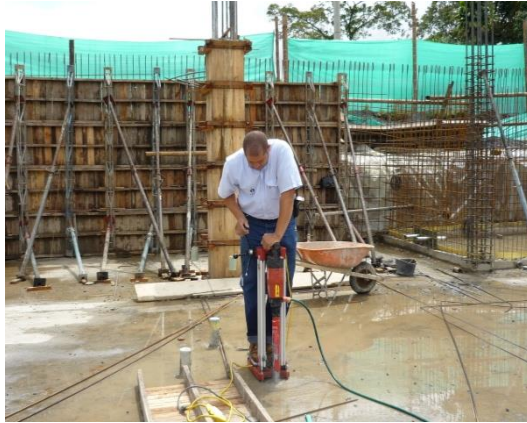
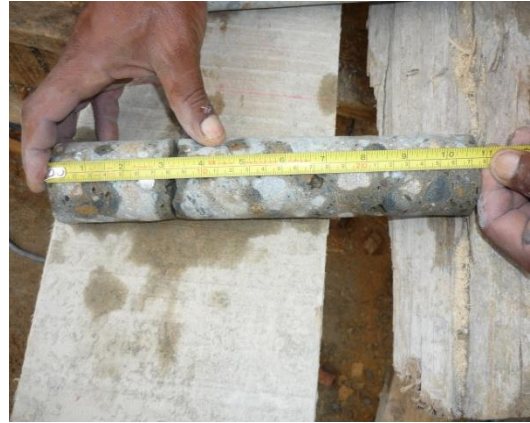
Figuras N° 45 y 46. Toma de núcleos de la losa de cimentación y toma de medidas.

Se tomaron 10 núcleos de la losa de cimentación del corte A, con espesor promedio de 26.18 cm. y un área de 596.57 m².

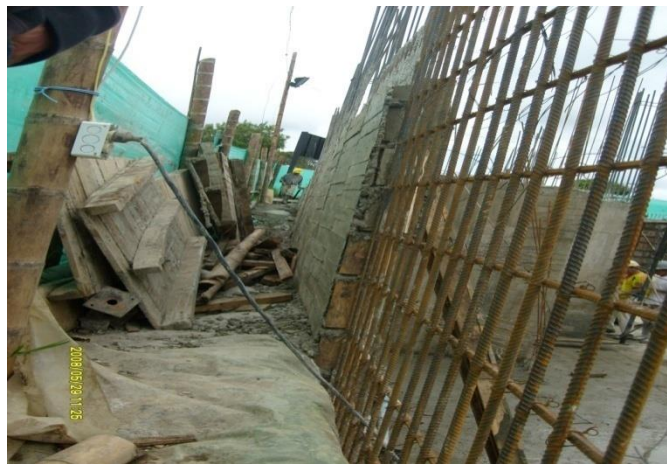
Para las varillas se chequeó que los amarres estuvieran puestos de acuerdo con la norma N.S.R-98 (Artículo C.12.2)⁴, además que el aseo fuera permanente en la parte de atrás del muro que colinda con el parqueadero; dado que se tuvo un barranco en esta zona, se instaló un plástico para separar el suelo vecino del acero, evitando a la hora de fundir la mezcla de concreto la contaminación entre ellos, como se ve en la figura (53).

Figura N° 53. Instalación del plástico en suelo vecino.

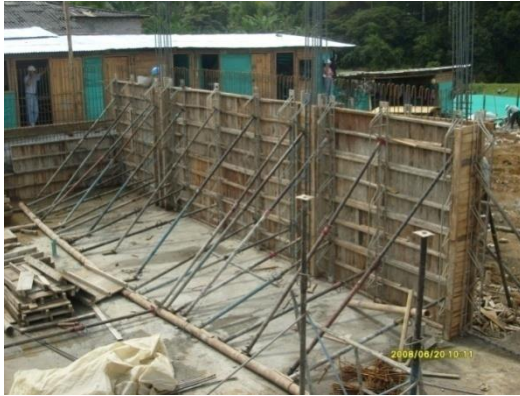
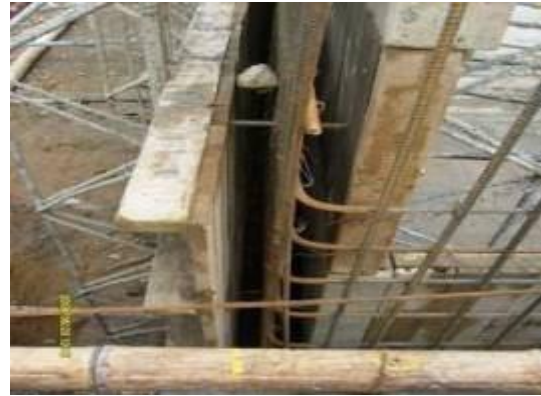
Luego de la instalación de las formaletas del encofrado, se revisaron los espacios para el recubrimiento; la separación con el acero tuviera 10 cm. del lado que colinda con el parqueadero o suelo vecino y 7,5 cm. dentro del sótano entre las formaletas; se verificó que los puntales para las formaletas estuvieran bien sujetos al piso y que no fueran inestables, evitando en el momento de la fundición la separación de formaletas y posibles deformaciones en el muro. Ver figuras (54 y 55). En seguida se realizó un lavado con manguera a presión, para sacar los residuos (barro, madera y otros) en todas las formaletas evitando materiales contaminantes a la hora de la fundición del muro.

Figuras N° 54 y 55. Puntales de las formaletas del muro perimetral y distancia de acero a la formaleta.

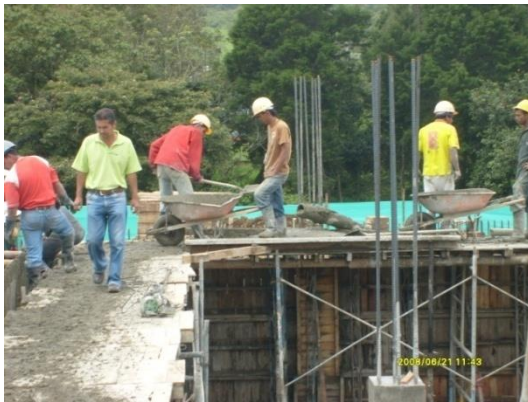
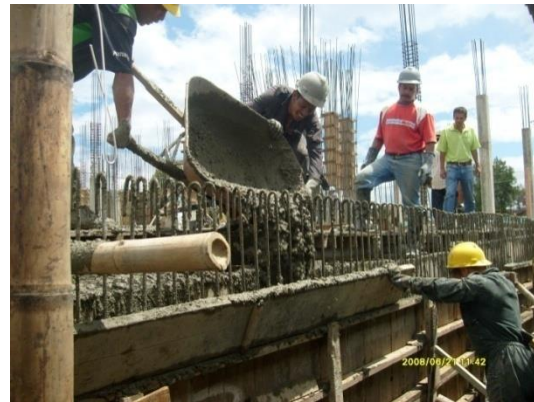
Se supervisó el vaciado del concreto premezclado que fuera de forma uniforme y por franjas, se controló el vibrado que no dejará espacios en el fondo del muro y estuviera repartido entre los aceros. Ver figuras (56 y 57).

Figuras N° 56 y 57. Vertimiento del concreto en muro perimetral.

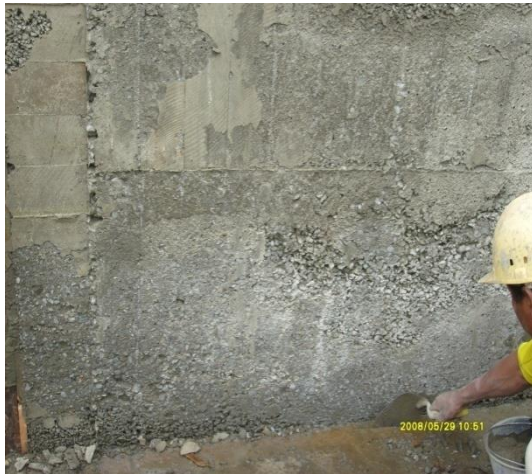
Cuando se desencofró el muro perimetral se encontró en algunas zonas que la parte inferior y del medio del muro tenían hormiguero, lo cual indicaba poco vibrado en esas partes, la solución fue aplicar en estos pequeños hormigueros un adherente epóxico de mortero fresco antes de rellenarlos con mortero en forma de resane. Ver figuras (60 y 61).

Figuras N° 60 y 61. Hormigueros en muro perimetral y resane en zonas afectadas.

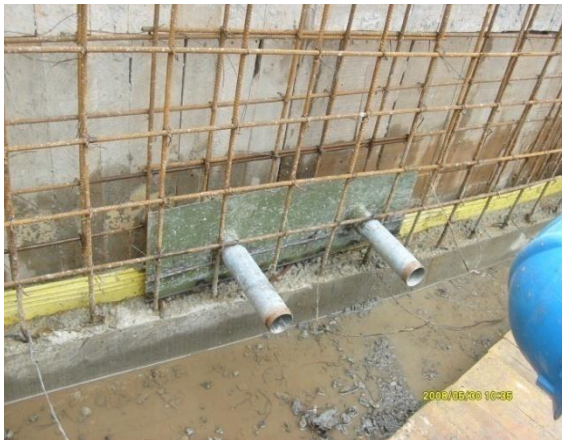
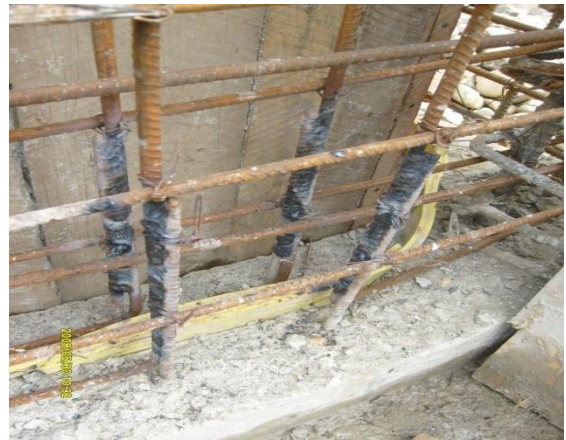
Se instaló una cinta sika PVC de 20 cm.; esta es una banda termoplástica de cloruro de polivinilo de buena elasticidad y resistencia a los agentes agresivos; para evitar filtración en el perímetro inferior del muro del tanque, se dejó fundido 10 cm. de la cinta y 10 cm. por fuera, como se muestra en la figura (65). Se reforzaron con soldadura los traslapos de las parrillas del tanque, para mayor seguridad. Ver figura (66).

Figura N° 65 y 66. Instalación de platina con tubería de desagüe, cinta PVC y soldadura en varillas del muro.

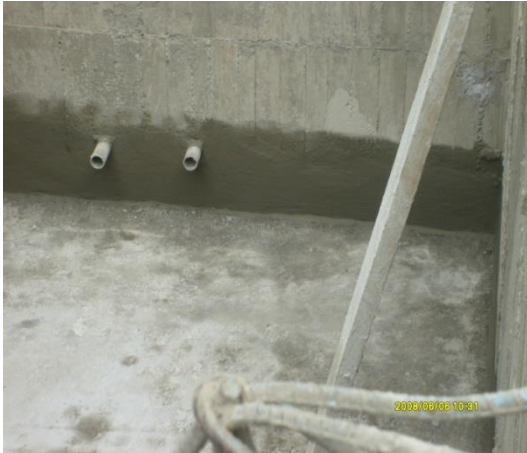
Luego de realizar la prueba de filtración al tanque, este presentó filtración en la parte inferior; la solución fue hacer un recubrimiento con un impermeabilizante de Sika 1 en la zona afectada como se muestra en las figuras (68 y 69); luego de unos días se llenó la totalidad del tanque y su estado de filtración fue nulo.

Figura N° 68 y 69. Aplicación de impermeabilizante en toda la zona inferior del Tanque de Almacenamiento.

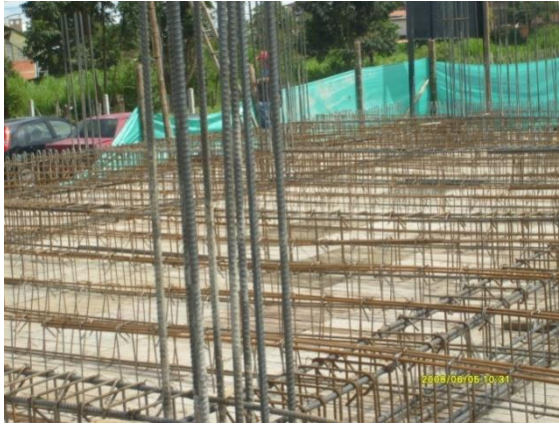
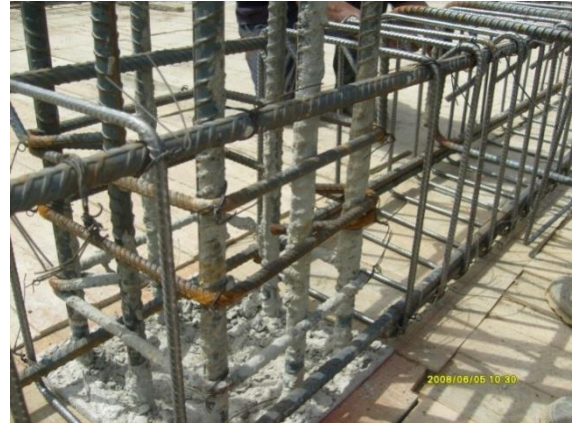
El armado de las vigas, viguetas y riostras se revisó cuidadosamente con el plano estructural; verificando la numerología del acero, los traslapos y la cantidad de estribos requeridos. Se verificó que en cada nudo de las vigas siempre hubieran 10 estribos cada 10 cm. y el resto de estribos fueran repartidos para cada sección equitativamente, además que dentro de los nudos también tuvieran dos o tres estribos bien asegurados; se colocaron panelitas de concreto en la parte inferior de las vigas, viguetas y riostras para que no quedaran sin su recubrimiento de concreto. Ver figuras (73 y 74)

Figuras N° 73 y 74. Toma de instalación de viguetas, riostras en entrepisos y colocación de estribos en los nudos.

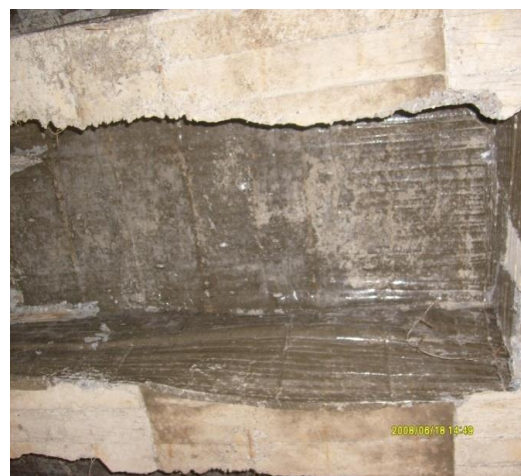
Luego se retiraron los casetones a las dos semanas de haber fundido cada entrepiso; el primer entrepiso presentó un apariencia en las bóvedas poco agradable a la vista, estructuralmente la placa quedó bien construida, como se observa en las figuras (82 y 83); por lo tanto fue necesario picar y mejorar su acabado pues no llevaba cielo falso, estas bóvedas sería visibles en el sótano; para los otros entrepisos sus bóvedas fueron cubiertas por cielos falsos.

Figuras N° 82 y 83. Retiro de casetones del sótano y apariencia de la bóveda.

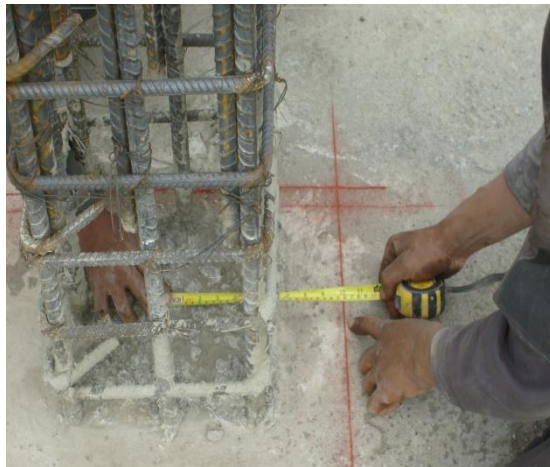
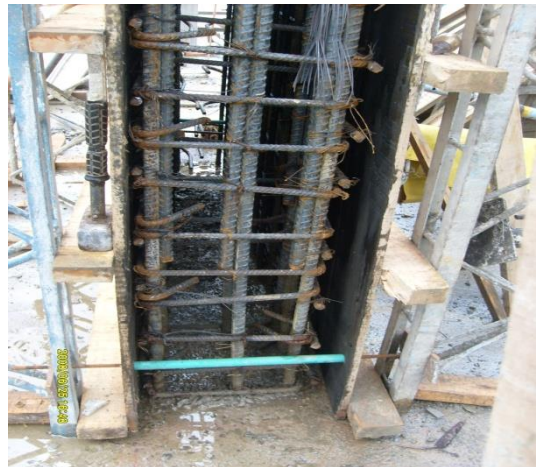
Para la colocación de formaletas de columnas y muros, se les aplicó un agente desmoldante llamado Separol evitando la adherencia del concreto en las formaletas. Se revisó antes de instalarlas que estas cumplieran con el espacio de recubrimiento dado de 2.5 cm., mediante cimbras como se muestra en la figura (90 y 91). Luego se revisó la limpieza, también se chequeo que los puntales estuvieran bien sujetos tanto de la formaleta como del piso evitando deformación tanto en las columnas como en los muros.

Figuras N° 90 y 91. Verificación del ancho de recubrimiento y limpieza de Columnas y Muros.

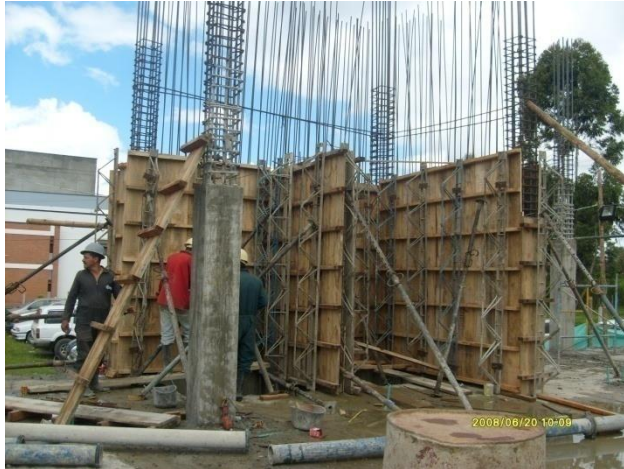
Figura N° 92. Revisión del encofrado de Muros y puntales.

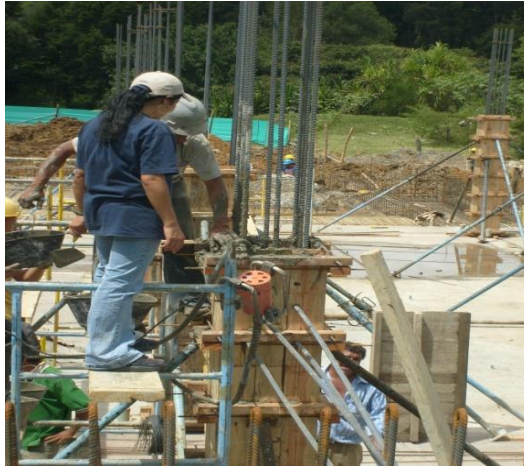
Cuando se fundieron las columnas y muros se revisó la preparación de mezcla con proporción 1:2:2 y se chequeó su asentamiento por prueba de Slump⁶; se supervisó que el vaciado lo hicieran cuidadosamente cada cuarto de columna evitando concentración del concreto en un solo punto; se controló el vibrado para una mejor distribución del concreto en zonas de difícil acceso por los aceros; al iniciar y finalizar cada fundición se revisó cada columna por medio de hilos colgantes que soportaban un cilindro de carga como forma de plomada, verificando que no presentará desfases, haciendo mediciones de 20 cm. del hilo hacia la formaleta en dos caras por columna para cada una y en las tres partes (alto, medio y bajo) de la misma; también se realizó supervisión con flexómetro, cuando se presentaban desfases se ajustaron los puntales para que dieran la verticalidad deseada. Ver figuras (93,94 y 95).

Figura N° 93. Revisión de vaciado del concreto y el vibrado en Columnas.

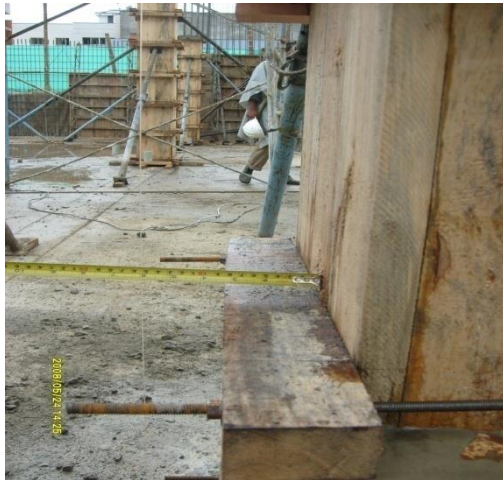
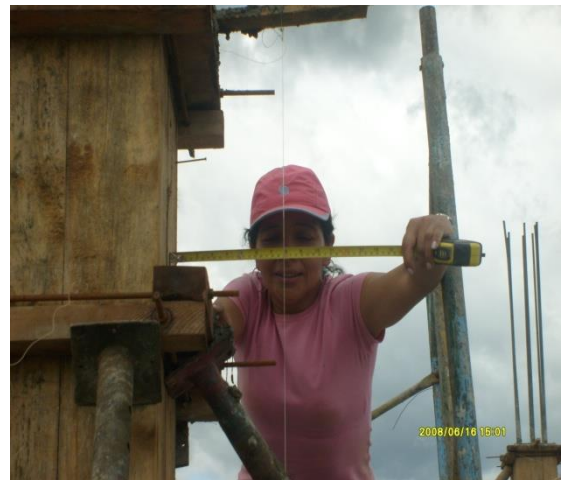
Figuras N° 94 y 95. Chequeo del aplomo en las dos caras de la Columna.

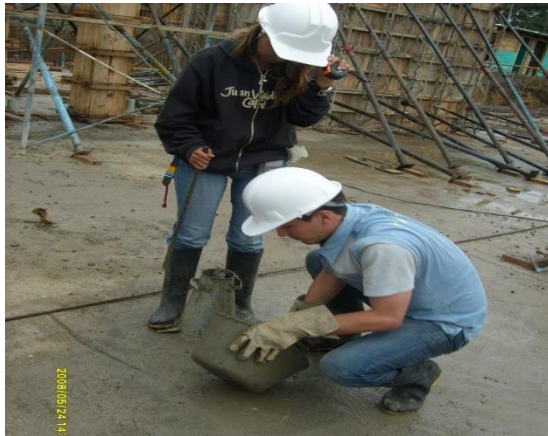
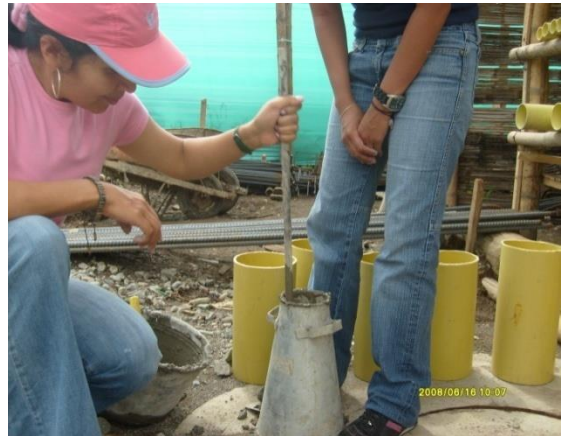
La prueba de asentamiento se realizó para cada fundición de columnas con proporción 1:2:2 con material de grava triturado de Agioco Valle y arena de Puerto, debido a su grado de fluidez y manejabilidad para entrar por la formaleta; este asentamiento estuvo dentro del rango de (5 – 10) cm. ⁷ Ver figuras (96, 97 ,98 y 99)

Figuras N° 96 y 97. Prueba de asentamiento para columnas.

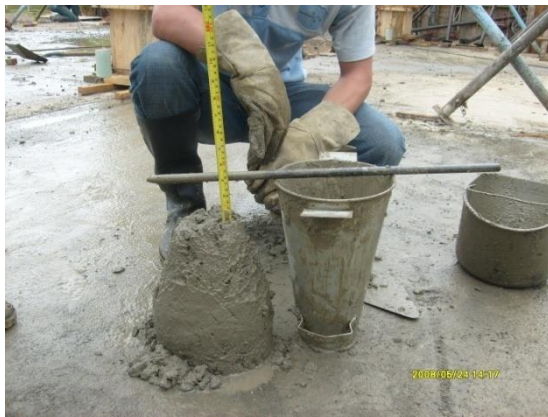
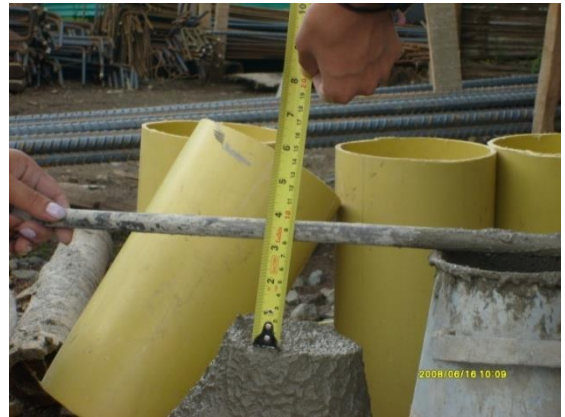
Figuras N° 98 y 99. Chequeo del asentamiento del concreto 1:2:2 para las columnas.

El resultado promedio de los asentamientos en las columnas fue de 7 cm., que es aceptado.

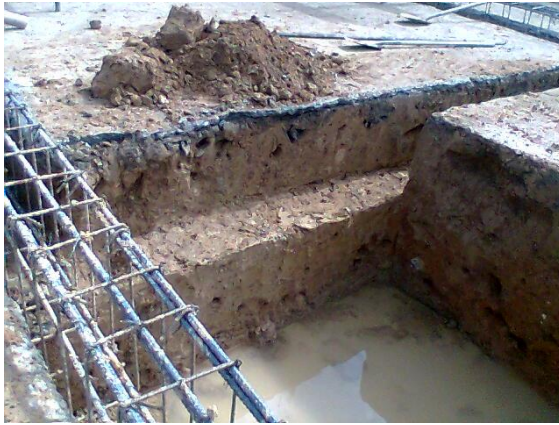
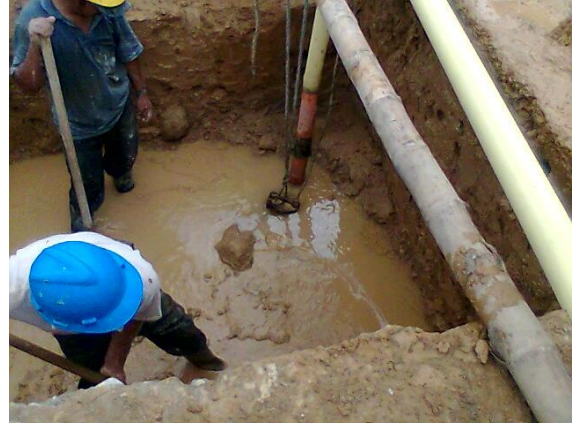
En los ascensores se realizaron excavaciones; dos fosos de 1,80 m. x 1,70 m. y 1,50m., de profundidad desde el nivel del sótano; debido al nivel freático presentado a dicha altura se abatió el agua por medio de una bomba eléctrica y se le realizó un solado, evitando así que la afloración del agua continuara, como se ve en las figuras (105 y 106); luego se armaron las pantallas dobles en acero, siempre revisando su numerología, los traslapos y el buen amarre entre ellas. Para la colocación del encofrado se verificó la distancia de recubrimiento antes de fundir; luego se revisó la instalación de la tubería eléctrica y en la fundición se supervisó el vaciado y el buen uso del vibrador, ver las figuras siguientes (107, 108, 109 y 200).

Figuras N° 105 y 106. Nivel freático en fosos y la evacuación por bombeo eléctrico.

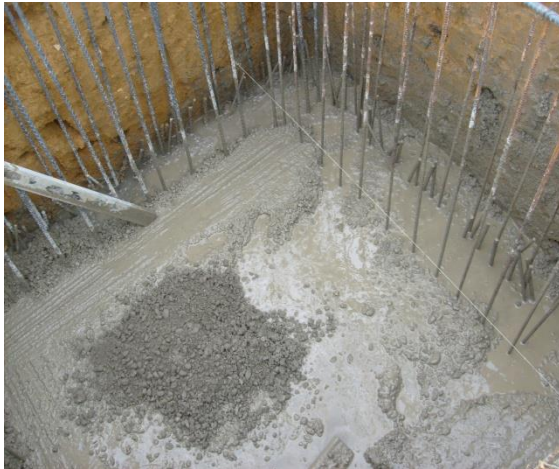
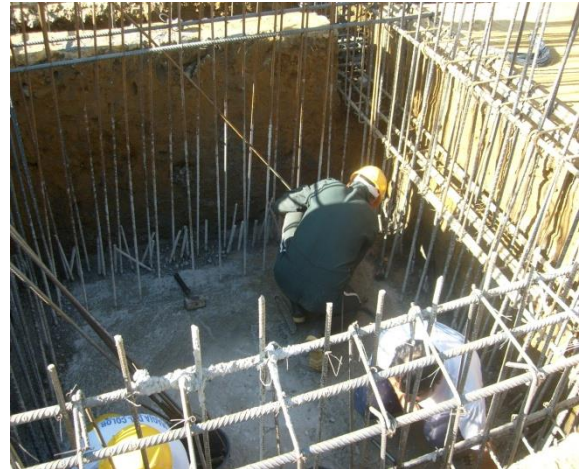
Figuras N° 107 y 108. Colocación de solados y armado de pantallas en los fosos.

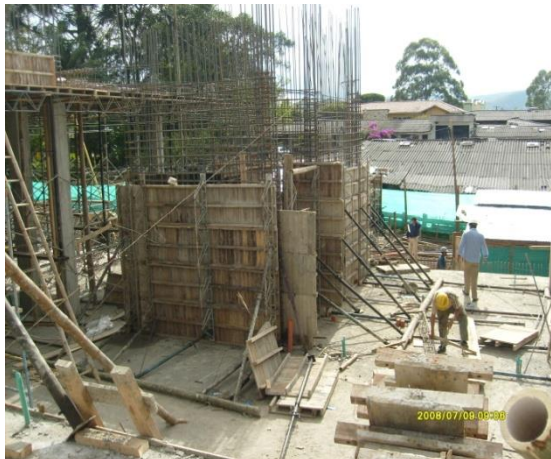
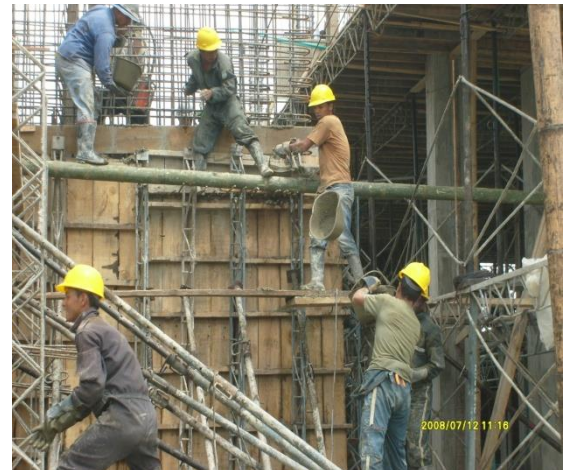
Figuras N° 109 y 110. Encofrado de pantallas y vaciado del concreto en Ascensores.

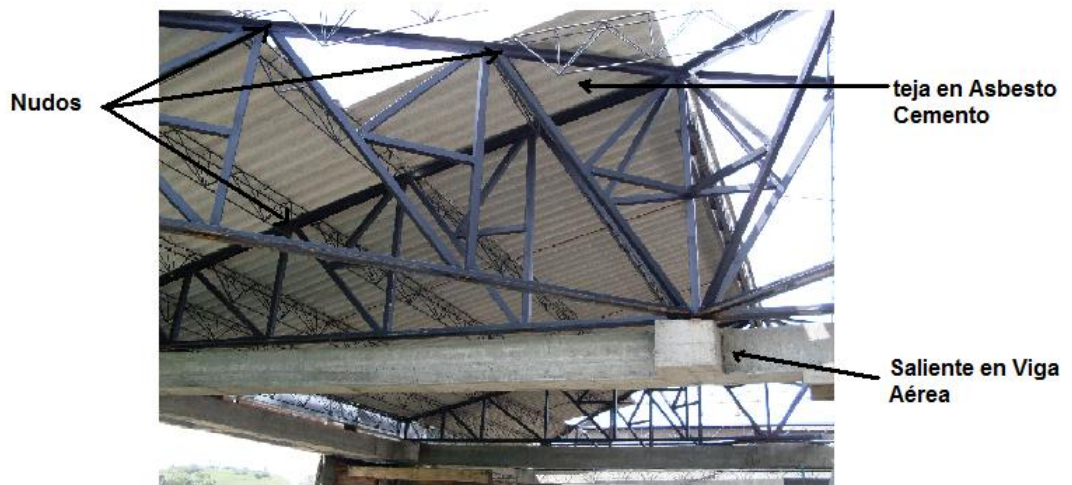
Los dos prototipos de cubierta utilizadas en el edificio fueron tipo cercha y tipo domo, se realizaron vigas aéreas para la colocación de las cubiertas verificando la seguridad en la colocación de formaletas y evitando algún riesgo con el personal de trabajo al armar los aceros de refuerzo y el vaciado del concreto en esa zona; se dispuso una vía de acceso para la circulación del personal, se revisó siempre que el personal de trabajo cumpliera con la seguridad industrial exigida (arnés, guantes y casco). Luego se anclaron las cerchas en los puntos salientes de las vigas donde se instalaron placas metálicas por medio de soldadura, también quedaron colocadas las correas metálicas en los nudos de la cercha; para la instalación de las tejas de asbesto cemento se revisó que estas no quedaran con espacios entre ellas y que estuvieran sujetas a las correas por ganchos y alambre de amarre; también se colocaron canales, lima tesa y caballetes. Ver figuras (111 y 112).

Figura N° 111. Toma interna de la Cubierta.

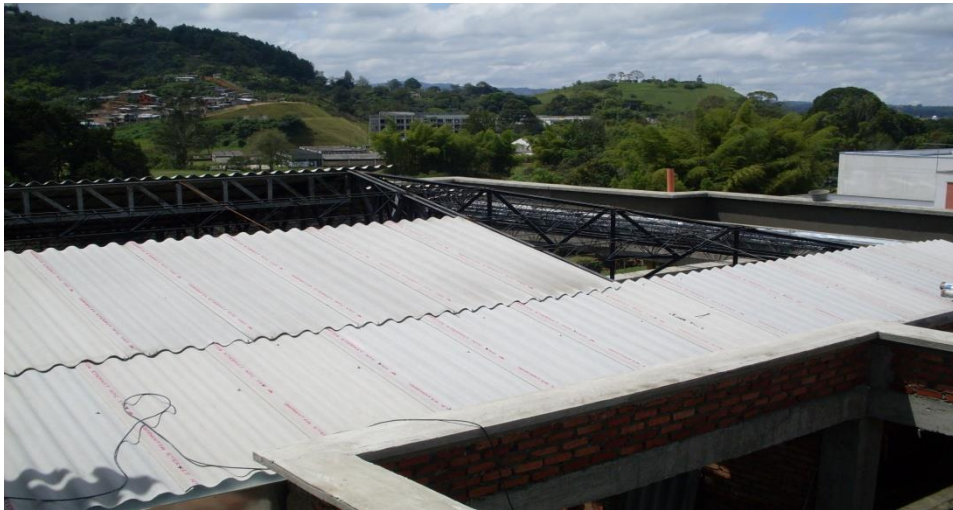
Figura N° 112. Toma externa de la Cubierta.

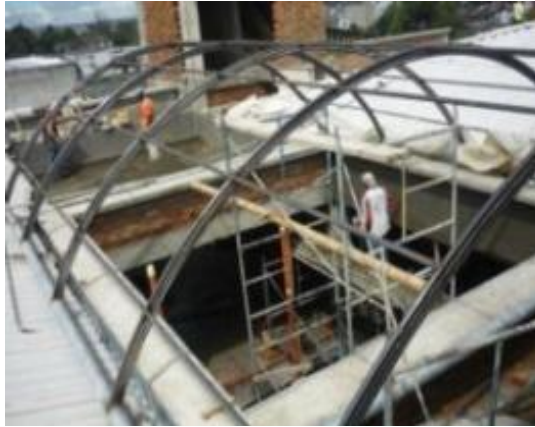
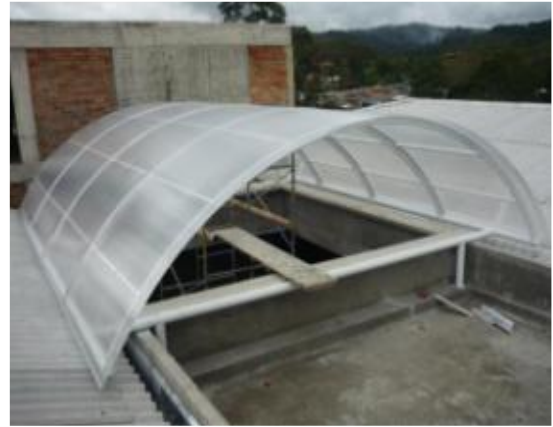
Para la instalación del domo en policarbonato, se verificó que los marcos metálicos estuvieran bien sujetos a la estructura por medio de soldadura, se supervisó la colocación de las láminas de policarbonato que estuvieran unidas y sujetas a los marcos, se les aplicó silicona en los bordes evitando así posibles filtraciones. Ver figuras (113 y 114).

Figuras N° 113 y 114. Instalación del marco y láminas de poli carbonato del Domo.

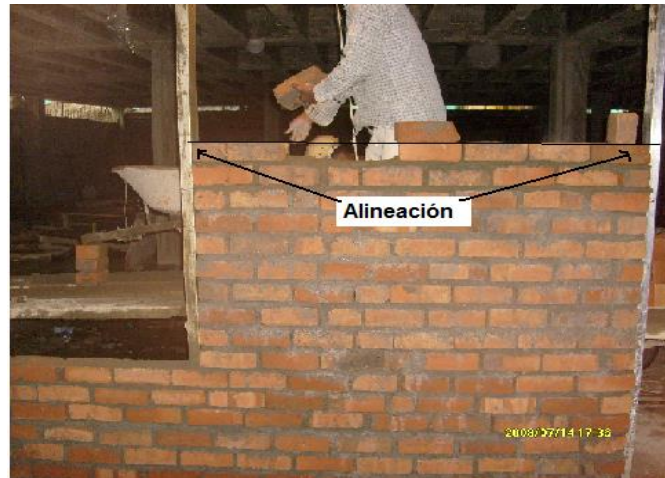
Se garantizó que el espesor del mortero de pega fuera uniforme e igual al especificado en el diseño y con una plomada su nivelación evitando la formación de barrigas en los muros de ladrillos, como muestra la figura (115). La estabilidad de los muros de ladrillos se reforzó con viguetas y columnetas en concreto reforzado, se chequearon los encofrados y el vaciado del concreto verificando su

Figura N° 115. Alineación en los muros de mampostería.

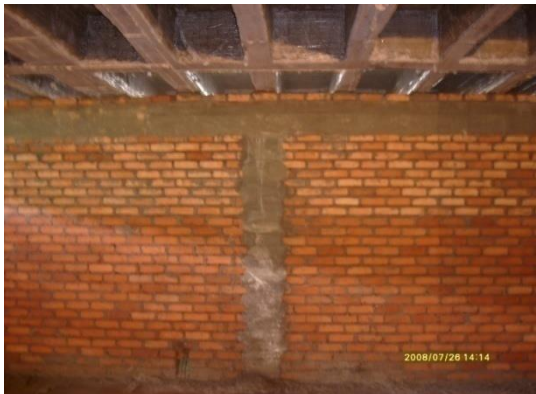
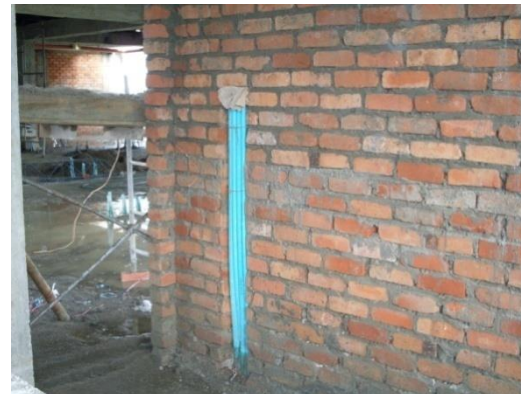
vibrado; por ser una área pequeña difícil de trabajar, se realizó la instalación del sistema eléctrico y hidrosanitario en los muros de ladrillo. Ver figuras (116 y 117).

Figuras N° 116 y 117. Toma de Vigueta y Columneta del muro en ladrillo e instalación del sistema eléctrico.

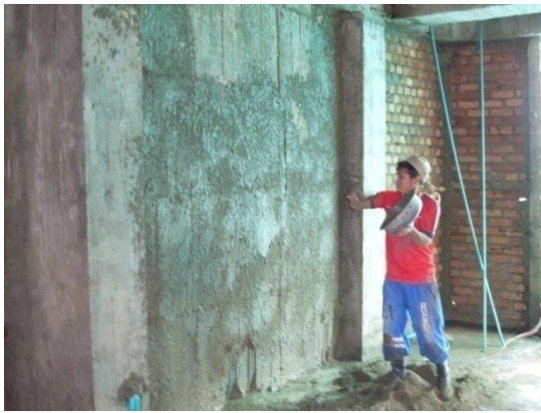
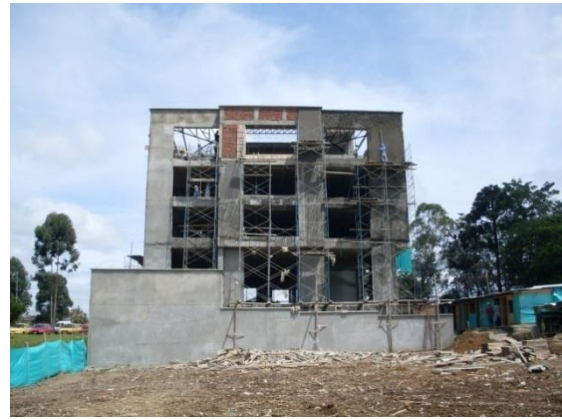
El repello o pañete que se realizó en mortero fue con la proporción 1:2:2, para toda la mampostería construida, se supervisó que el muro en ladrillo tuviera una buena humedad para la adherencia del mortero, como se observa en la figura (119 y 120). Luego se chequeó el espesor del pañete que no pasara de 3 cm. y al terminar cada pared pañetada se le realizó la prueba de nivelación y verticalidad por medio de un codal puesto sobre el pañete en varios sentidos del muro, de esta manera se verificó si se presentaron deformaciones como barriga, huecos en la superficie, etc.

Figura N° 119 y 120. Aplicación de mortero en muros de ladrillo y fachadas.
