**AUXILIAR DE INTERVENTORIA EN LA CONSTRUCCION DE OBRA
DE LA SEDE ASMET SALUD - POPAYAN**

**UNIVERSIDAD DEL CAUCA
FACULTAD DE INGENIERÍA CIVIL
DEPARTAMENTO DE CONSTRUCCION
PROGRAMA DE INGENIERÍA CIVIL**

INFORME FINAL DE PASANTIA

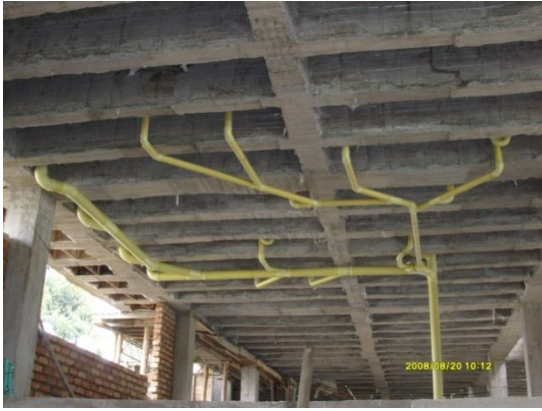
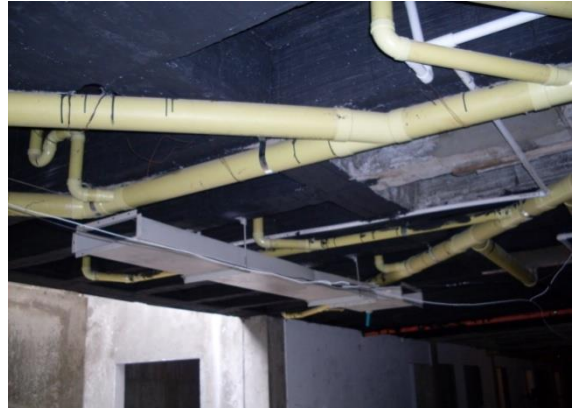
Para el edificio el sistema eléctrico y sanitario estuvo a cargo del contratista Electrificar S.A. La empresa Electrificar garantizó la calidad de la tubería PVC empleada, su ubicación y el funcionamiento tanto del sistema eléctrico como sanitario, la interventoría de la obra hizo la revisión constante de las instalaciones de bajantes de aguas lluvias y residuales, el manejo de pendientes en las tuberías colgantes y en las bóvedas del sótano, como se observa en la figuras (122 y 123), se aseguraron las tuberías con correas metálicas sujetas a las losas.

Figuras N° 122 y 123. Tuberías colgantes del sistema Hidrosanitario.

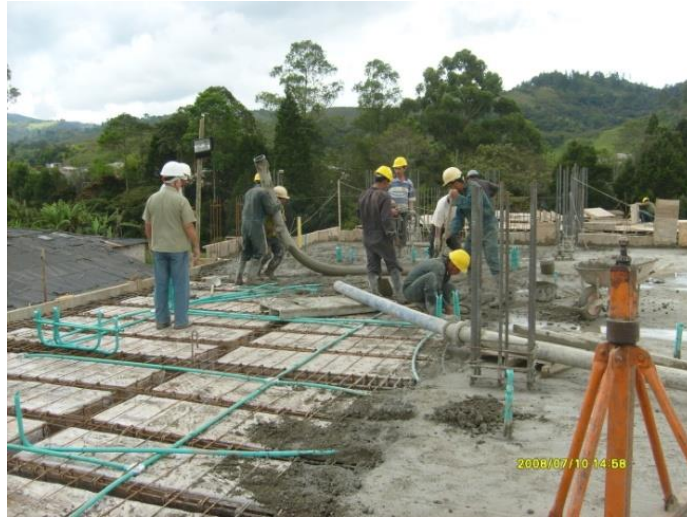
Se hicieron las debidas recomendaciones por parte del contratista e interventor al personal de trabajo, concientizándolos del riesgo que se maneja en una obra de tal magnitud y así se pudo cumplir con la adecuada utilización del equipo de trabajo, como se observa en la figura (124).

Figura N° 124. Personal con la dotación industrial de trabajo.

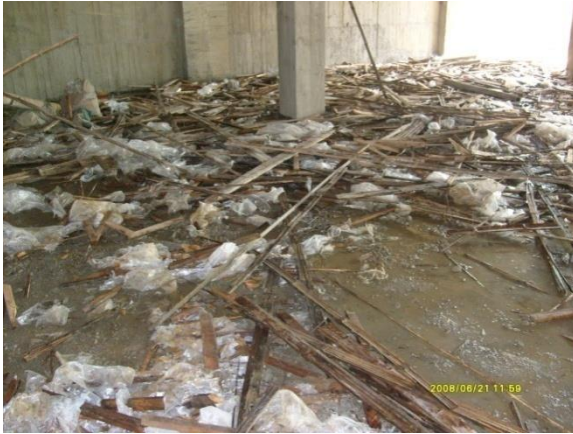
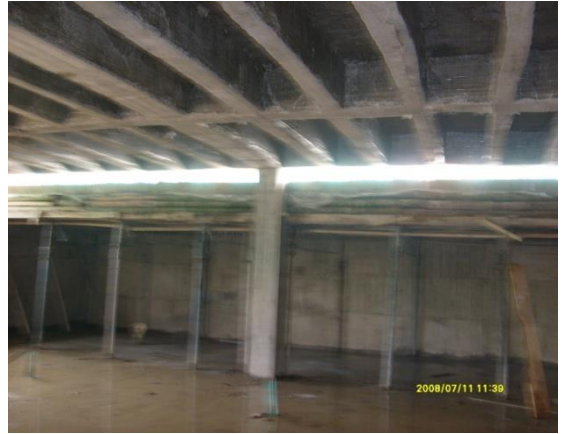
En cuanto al aseo de la obra la interventoría tuvo que ser muy insistente, pues hubo acumulación de casetones dañados, puntillas, plástico en el sótano como se muestra en la figura (125); la solución fue habilitar dos cuadrillas por piso dedicadas solamente al aseo, para evitar desperdicios innecesarios como en las puntillas y tablonces que sirven para otras actividades. Ver figura (126).

Figuras N° 125 y 126. Sótano sin limpieza y sótano limpio.

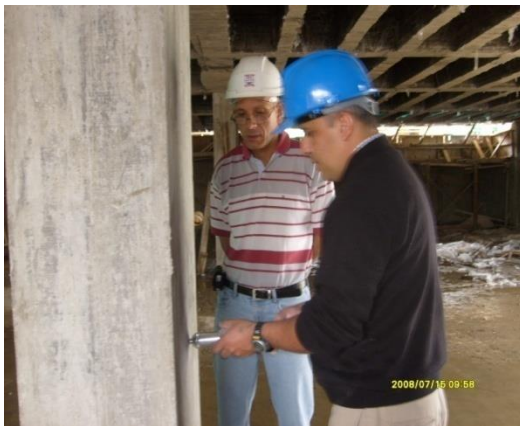
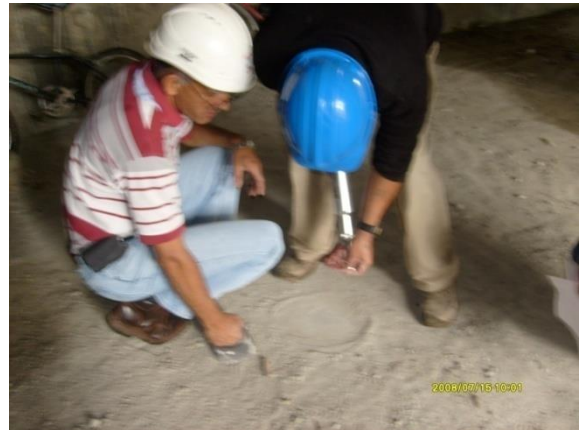
Los resultados de los ensayos de los cilindros para la resistencia a la compresión que se elaboraron en la obra quedaron consignados en el anexo C, también se presentaron resultados de menor resistencia a la edad de 28 días, sin embargo se les realizó la prueba del Esclerómetro como se ve en la figura (127 y 128), que garantizó la resistencia dada por la empresa de concreto Concrevalle quien suministró los resultados de las pruebas realizadas en la planta de fabricación del concreto antes de la fundición.

Figuras N° 127 y 128. Prueba de resistencia con Esclerómetro.

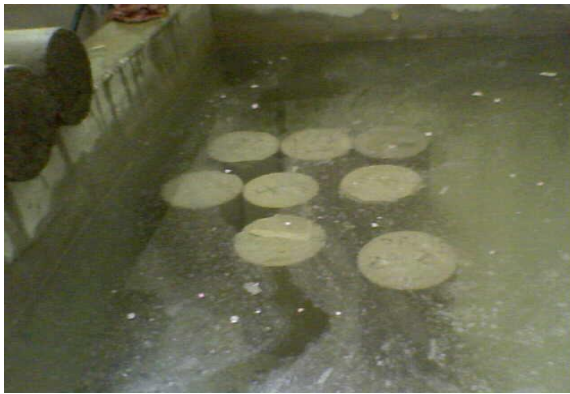
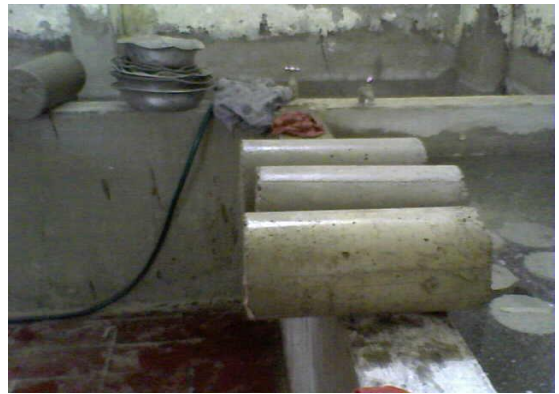
Figuras N° 129 y 130. Emersión de Cilindros y secado.

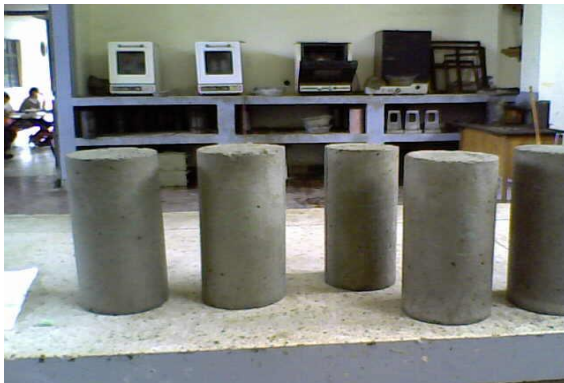
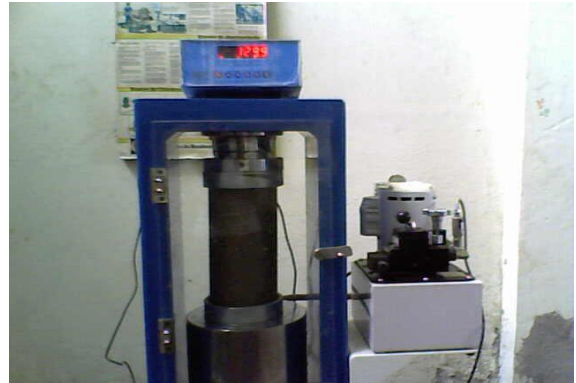
Figuras N° 131 y 132. Medidas de los cilindros y Maquina de Rotura ó Falla de Cilindros.

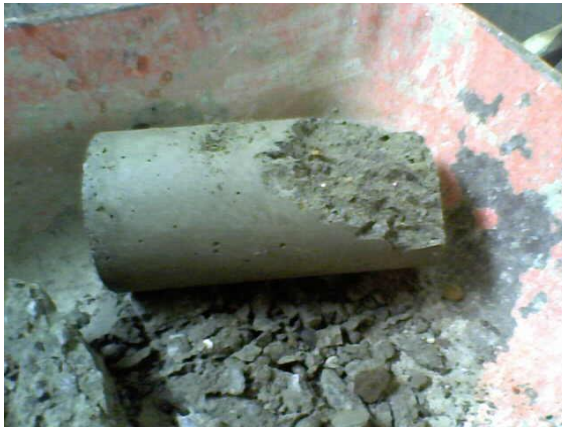
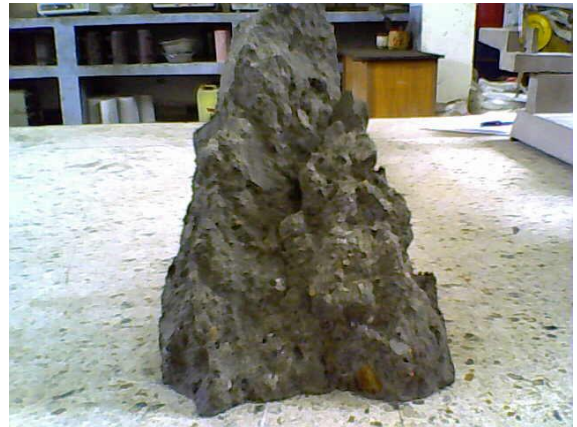
Realizando los pasos anteriores se obtuvieron resultados que demostraron una baja resistencia a la resistencia de diseño (210 Kg/cm^2), lo cual indicó la

manipulación que tuvieron los cilindros al tirarlos y déjalos a la intemperie sin ninguna protección durante dos meses, pues afectó notoriamente la resistencia en nueve cilindros de concreto; sin embargo también se presentaron altas resistencias mayores a las de diseño (210 Kg/cm^2), los seis cilindros que dieron una buena resistencia no fueron afectados en la manipulación al cambiarlos de sitio, de igual forma la interventoría verificó los puntos de la losa del tercer piso, donde se sacaron las muestras del concreto con los resultados que presentó la empresa de concreto Concrevalle Ltda., garantizando la resistencia de diseño.

Figuras N° 133 y 134. Tipos de fallas en los Cilindros.
